TARTÓSZERKEZETI SZAKÉRTŐI VÉLEMÉNY

Szombathely, Városháza

Szerkezeti állapotfelmérése

9700 Szombathely, Kossuth Lajos u. 1-3.

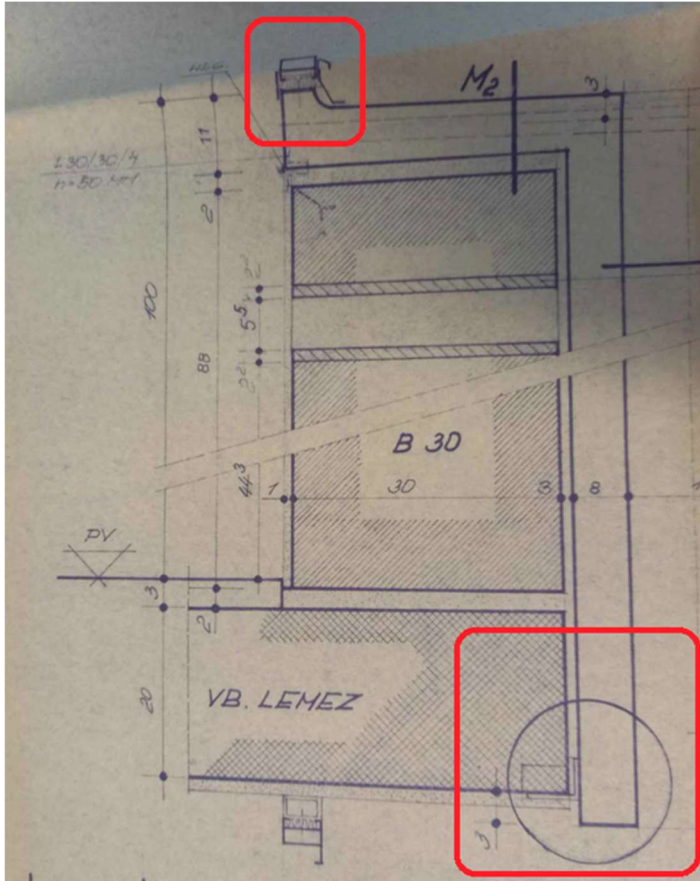
A kiviteli terven látható alsó szögacél fogadó elem helyett fa ékek láthatók. A szögacél fogadó elem az alsó távtartó és megfogási pont szerepét töltötte volna be. Fa ékeléssel állították be a megfelelő homlokzati síkokat. Az alsó megfogási pont elmaradt. A felső, parapetfalba történő rögzítéseket a feltárás során nem találtuk meg. Nagy valószínűséggel az elemeket csak habarcságyba illesztették, hátrahorgonyzás nélkül. A műkö elemek, főleg az épületsarkokon és azok környezetében kissé elmozdultak. Több olyan elem is látható, melyeket eleve a kivitelezés során nem sikerült síkba illeszteni.

A műkö elemek felső, nyílászárókat fogadó síkján laposacél húzódik, mely a nyílászárók szerkezetét fogadja. A laposacél fogadó elemek a látható helyeken korrodáltak. A korrózió oka az előregedett sziloplaszt tömítéseknek köszönhető.

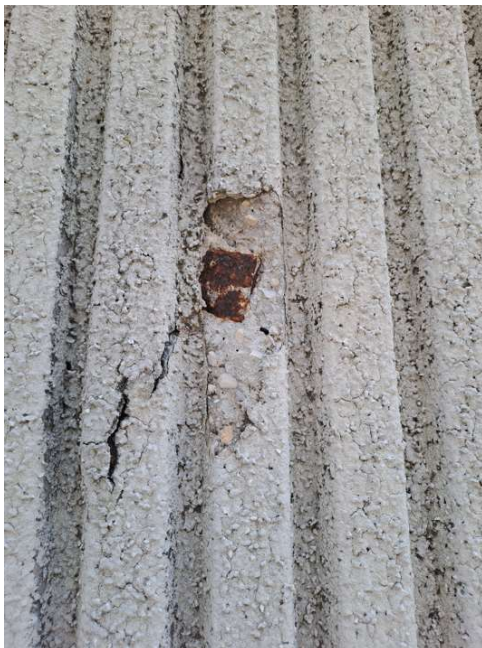
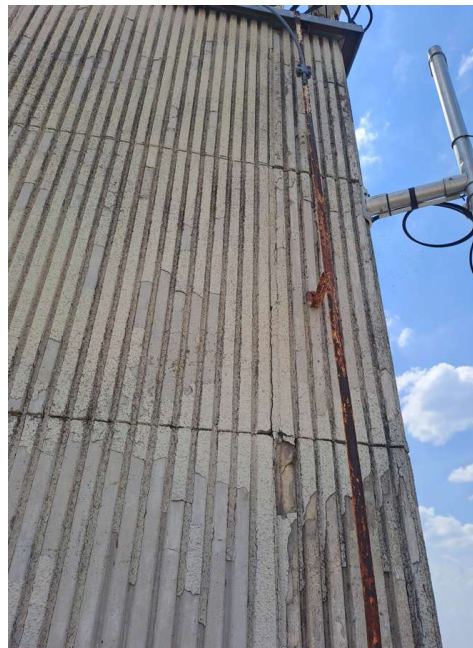
Az ÉK-i falsarok teljes magasságáig felrepedt. A DK-i falsarok alsó traktusán kezdődő repedés nyomai láthatók. A D-i, időjárásnak kevésbé kitett oldalon a homlokzati burkolat még jó állapotú.

A DNy-i épületsaroknál a sarokpanel elem a csapóesők, a téli olvadások, fagyások miatt mállott, a vasalások a felszínre kerültek. A burkolat esetleges hálóvasalása jelentősen korrodált. Az elemek kisebb ütésre belengenek, az elemszéleket szabad kézzel lehet leválasztani. A homlokzati elemek hátrahorgonyzása teljes mértékben esetleges, sem rászterosztást, sem rendszert nem lehet felismerni. Emiatt változóan, hol kisebb, hol nagyobb táblák váltak el a hátfalazattól. E szinten, amennyiben a

korróziós jelenségek tovább fokozódnak, úgy az elemek részleges leszakadására lehet számítani.

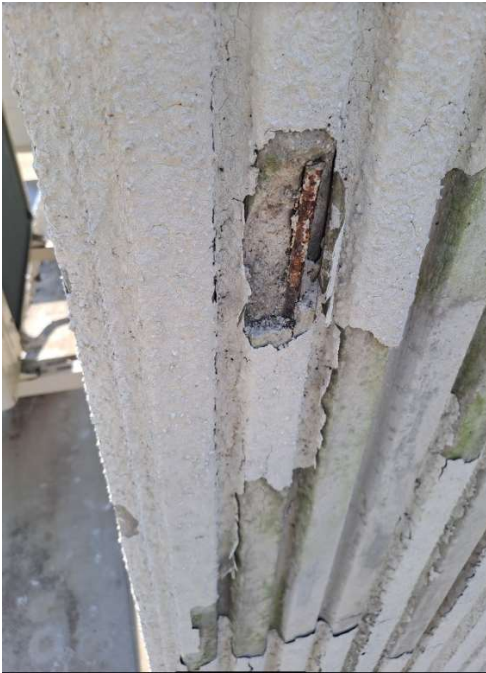
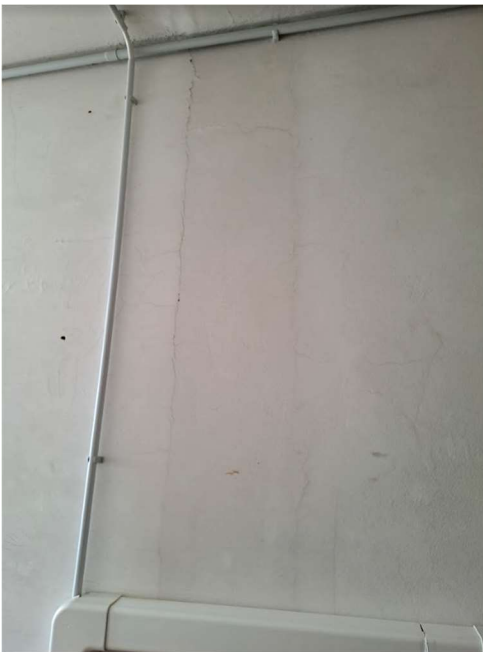
A gépészeti tér szintjén, a belső folyosón falazatrepedések láthatók. A repedések jól kirajzolják az egyes szerkezeti elemek csatlakozási éleit. A repedések kialakulása az eltérő szerkezeti hőmozgásoknak köszönhető. E szinten az épület falazata hőszigetetlen, így a vasbetonszerkezetek hőtágulása jóval meghaladja a téglaszerkezetekét. A hőmérsékletkülönbségek szerkezeti mozgásokat indukálnak.

A mozgások nem jelentenek állékonyságvesztést, ezek esztétikai hibák. Esetleges javításuk vakolaterősítő hálózással, vagy vakolatba rejtett dilatációs elemmel megoldható.

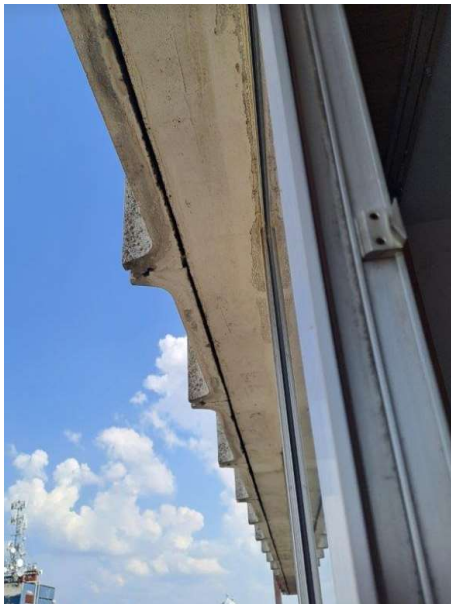
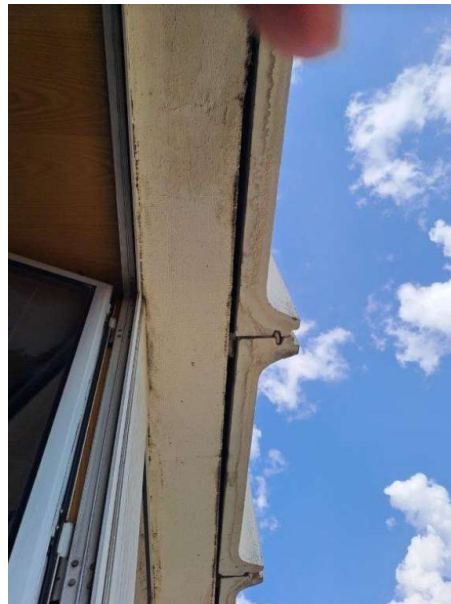
A DK-i sarokelemnél nagyobb elhelyezési hézag található, mely akár az elem kisebb elmozdulására utalhat. Ezen az oldalon a 2. és 3. parapet elemköz tömítése hiányzik. DK-i oldalon a teljes homlokzati síkon fűrészfogasan kiálló műkö elemsorozat látható. A fűrészfogasság oka az egyenetlen vastagságú fa ékelések. Az ékek, takartságuk miatt viszonylag jó állapotúak.

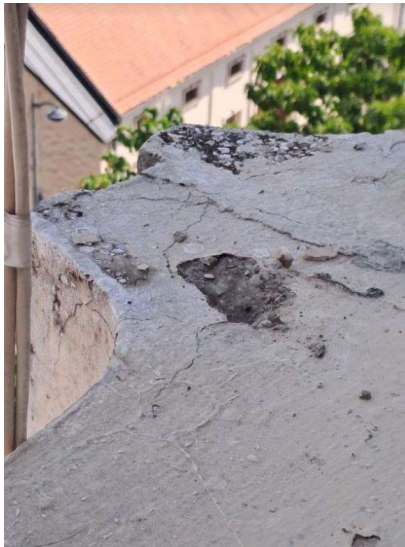
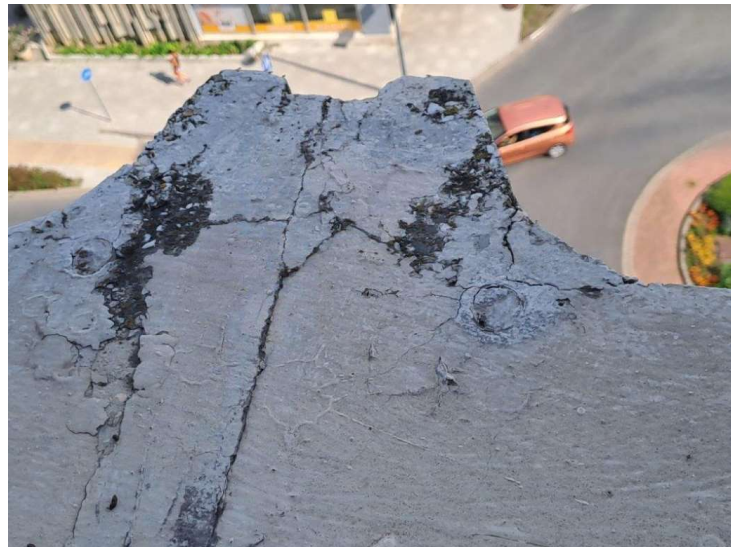
A DK-i falsarok elemnél szintén nagyobb elhelyezési hézag található. Ugyanitt a 2. és 3. parapet elemköz tömítése hiányzik. DK-i oldalon a teljes homlokzati síkon szintén fűrészfogasan kiálló műkö elemek láthatók. A 8. műköelem sarka jelentősen kiáll a homlokzat síkjából. A sarokelem esetén jellemző hiba az illesztési hézagok felrepedése. A műkö elemek mozgásából adódóan az elemek összefeszültek, ezáltal az elemsarok lerepedtek, az illesztési hézagok megnyíltak. A felrepedések miatt a panelek vízszintes illesztési hézaga kifagyott, mállik, a felület táblásan kipereg..

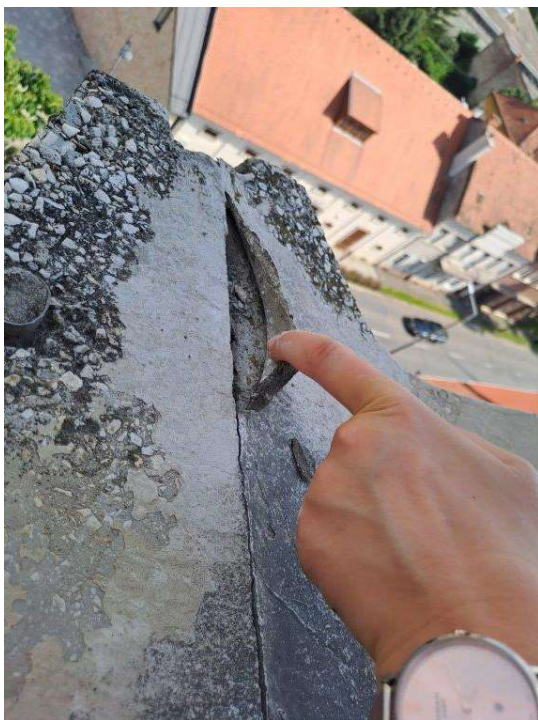
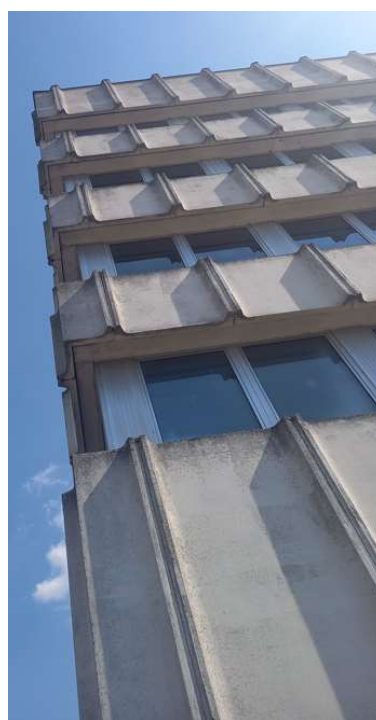
A D-i homlokzaton a műkö elem illesztési hézagon utólagos kent szigetelési réteg található. A szigetelés teljesen elvált a felülettől, így a csapadék az elemek mögé jut, a téglafalazat belső oldalán folyik végig, ezáltal az elemeket tartó betonacél bekötő kampók korrodálódtak.

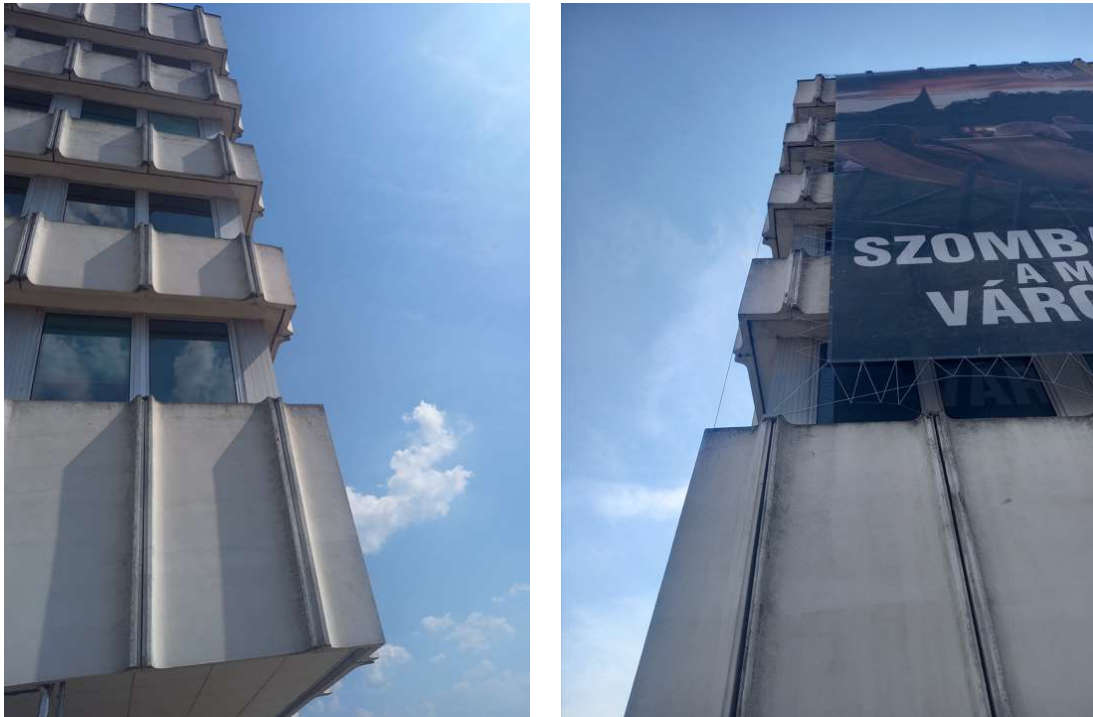
A külső homlokzati műkö elemek e szinten is változó síkokat mutatnak. Az ÉK-i sarokpanel kifelé bukik. A DK-i oldalon lévő sarokelem pontatlanul lett elhelyezve. A panelek közti tömítések ezen az oldalon még nagyrészt megtalálhatók. A sarokelemnél, a mellvédpanel előre bukik.

A D-i homlokzati panelek nem egy síkban lettek elhelyezve, kiállnak a homlokzati síkból. Ugyan ezen az oldalon a VB pillér és kitöltő fal csatlakozásnál a tömítések, habarcsolások hiányoznak, a belső helyiségekből a külső műkö elem felülete látszik. ÉNy-i sarokelemnél az elhelyezéshez szükséges emelőkampó helyei kiállnak a felületből, tömítésük hiányzik. A sarokelem függőleges irányban kissé megsüllyedt, nagy valószínűséggel a felfekvéshez szükséges habarcs nyomódott össze, vagy fagyott ki. A műkö elem karóján függőleges repedés látható. A repedés az elem gyártási hibájából adódik. Ezen az oldalon a VB pillér- fal csatlakozásánál szintén hézag található. A sarokelem előtti elem előre bukik, felső éle a többi elemhez képest kissé feljebb áll, valószínűleg beépítési hiba áll a háttérben.

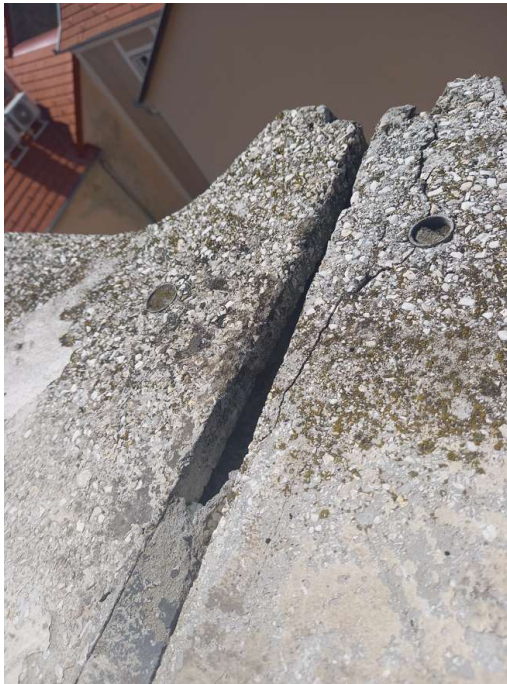
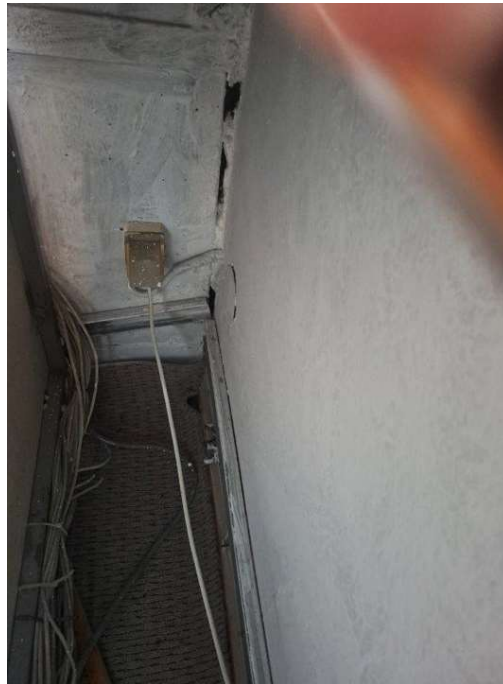
A külső homlokzati panelek esetén az É-i oldali műköelemek közti tömítés hiányos, emiatt összefeszültek a panelek. A hézag-tömítés hiányából fakadóan az elemek közé bejutó csapadék mállásokat, kifagyásokat, elemszél lerepedéseket okozott. Legjellemzőbb tönkremenetel a 7-8. elem illesztési hézagánál tapasztalható. A környező elemeknél szintén az elemek közti tömítés meglazult, felrepedt. Várhatóan e helyeken is lefagyások, felrepedések keletkeznek.

Az ÉK-i homlokzat VB pillér-fal csatlakozásnál jelentős repedés látható. Az építés során a hézag tömítés elmaradt. Az ÉK-i sarokpanel a feltámaszkodás bizonytalansága miatt kifelé bukik.

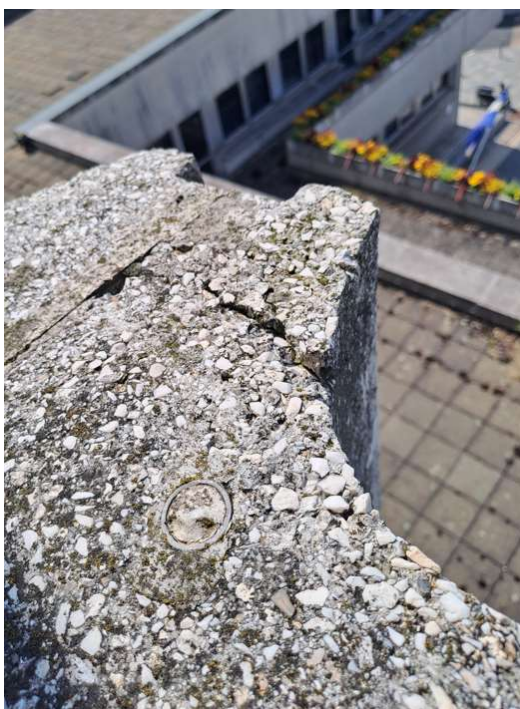
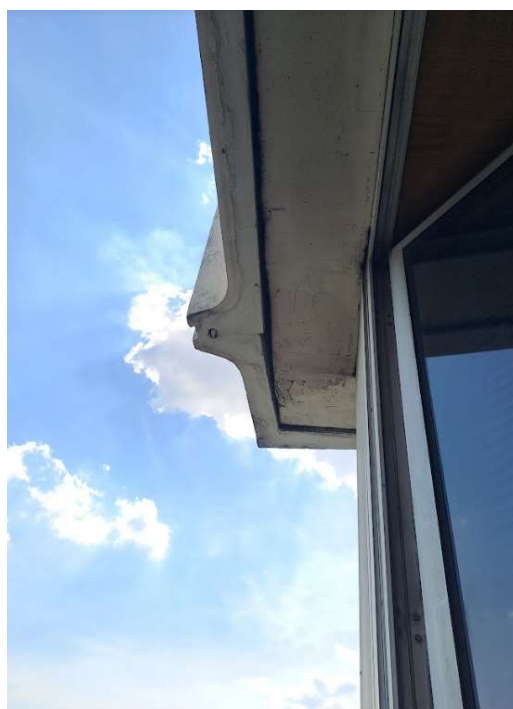
A DNy-i saroknál a tömítések kiestek. Ezen az oldalon a műkö minőségének gyengesége miatt szinte minden kiugró karéjos elem sarkán fagykár nyomai láthatók. Letört, lemállott, lemezesen felszakadt felületek tapasztalhatók. Ezen az oldalon a VB pillér-fal csatlakozások utólag tömítettek.

A D-i homlokzat sarkánál a sarokelem kissé előrebillent. Itt seem található nagyobb rések a VB pillér és fal csatlakozásoknál. A homlokzati síkból eltér pár műkő homlokzati panel. Az eltérések az elhelyezés pontatlanságából adódnak.

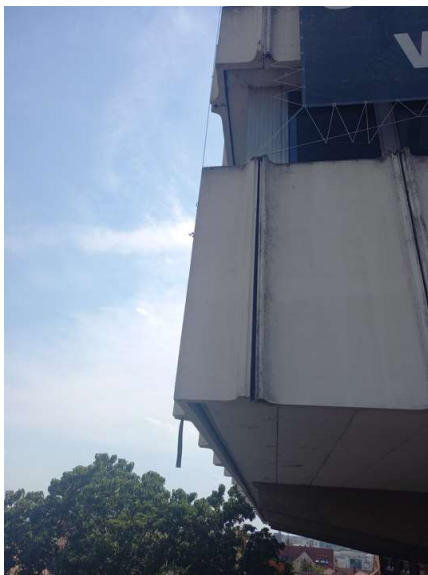
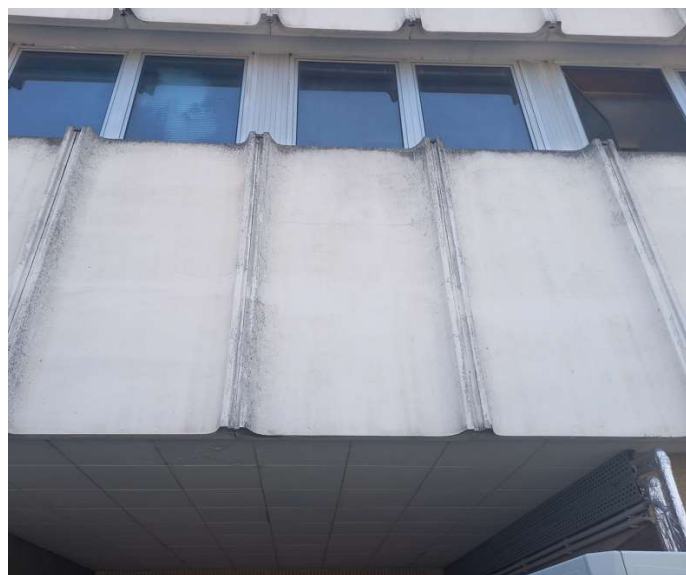
Az É-i homlokzat esetén az 5. panel bal oldalán az elem sarok kifagyott, lerepedt. A sarokelem kilazult, ennek következtében az elem átellenes sarka nekifeszült a szomszédos elemnek. E panel mozgása a legjelentősebb az össz felülethez képest. A panel felfektetési módját a belső oldalról nem lehetett feltárni. Nagy valószínűséggel a panelbekötő acél elemek a korróziók miatt jelentősen károsodtak. A panel befeszült, de nem bukott előre, ezért leesése egyelőre nem várható.

Az É-i homlokzat keleti sarkánál a 2. 3. elem között az illesztési hézag felfelé záródik. Ez azt mutatja, hogy az elemek alsó élei távolodtak el egymástól. Ugyan ezen az oldalon az ÉK-i sarokelem kifelé bukik, itt az elem egyelőre nem feszült be a szomszédos panelek közé.

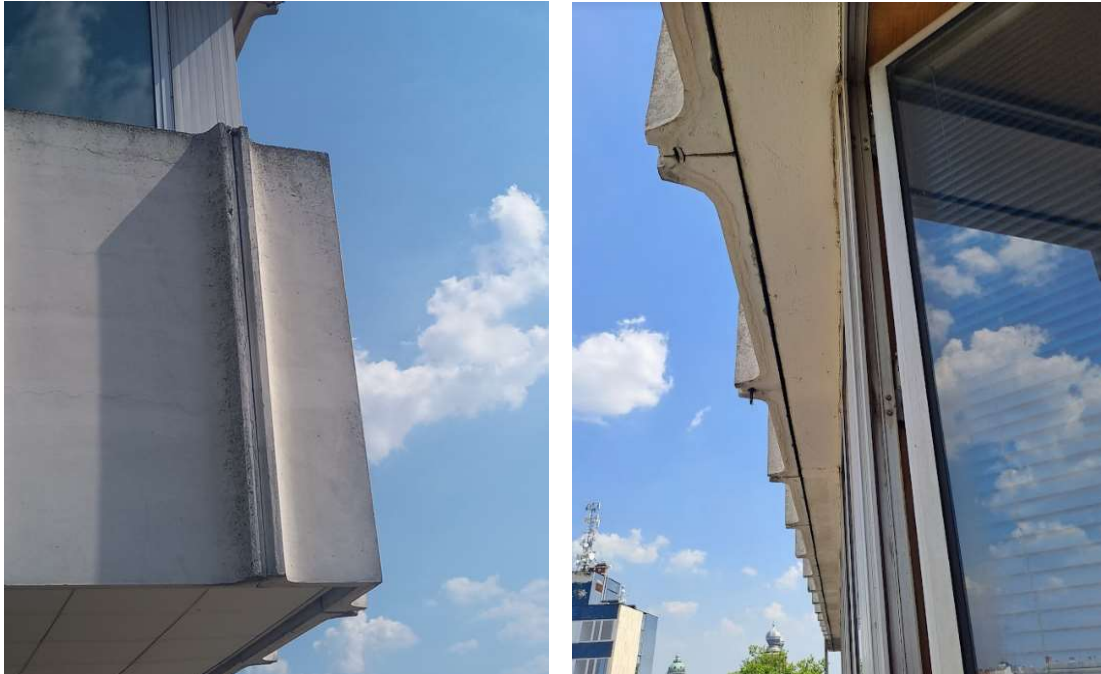
A Ny-i homlokzat VB pillér-fal csatlakozás hézaga javított. Több helyen a gumi tömítőcsík meglazult, és elkezdett kicsúszni. A saroktól számított 3. elemnél a panelsíkon szintugrás látható. A szintugrás az elhelyezési pontatlanságot mutatja. A ÉNy-i sarokelem kifelé billen, az alsó él záródik, ami e panelek kismértékű elmozdulására utal.

Ugyan ezen oldalon, a 3. emeleti parapeten, a homlokzat teljes síkján vízszintes repedések húzódnak. A repedés az elemek hőmozgásából adódó feszültségi repedések. Ugyan ezen elemek esetén a vasalások szintén kirajzolódnak a felületről.

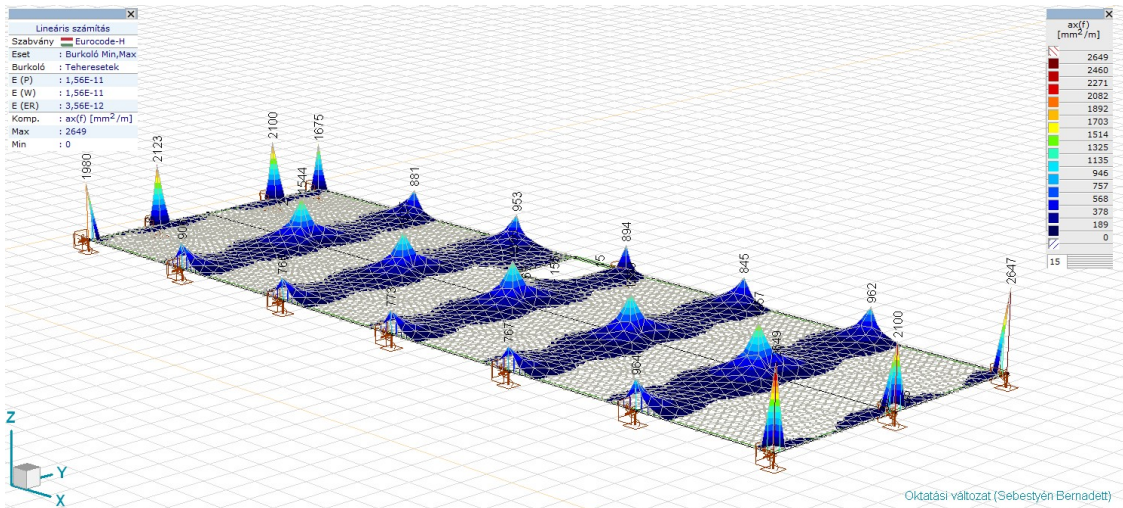
Szombathely Városháza 2. emeleti födém ellenőrzése_ax felső_lineáris, Burkoló (Teheresetek), ax(f), Szintfelület 3D

Axis szoftver segítségével a terhelés okozta lehajlásokat modelleztük, és a következő megállapítások születtek: az érintett földémszakasz meglévő vasalása az x és y irányú felső vasalás bizonyos részein nem felel meg, viszont az x és y irányú alsó vasalások mindkét irányban megfelelnek. Az ellenőrző számítás során fontos megjegyezni, hogy a városháza vasalási tervei még az akkor érvényben lévő Magyar Szabvány tervezési szabályai szerint készültek, az általunk használt Axis szoftver pedig a jelenleg hatályos Eurocode szabvány szerint dolgozik. Az Eurocode szabványokban sokkal nagyobb mértékű biztonsági tényezők, hasznos terhelések figyelembevételével számolunk, mint korábban a Magyar Szabványban tették. ez okozza az eltérő eredményeket. Tehát mindkét szabvány méretezési elveit figyelembe véve megállapíthatjuk, hogy a földém megfelel, elhelyezhető rá a tervezett hűtőberendezés.

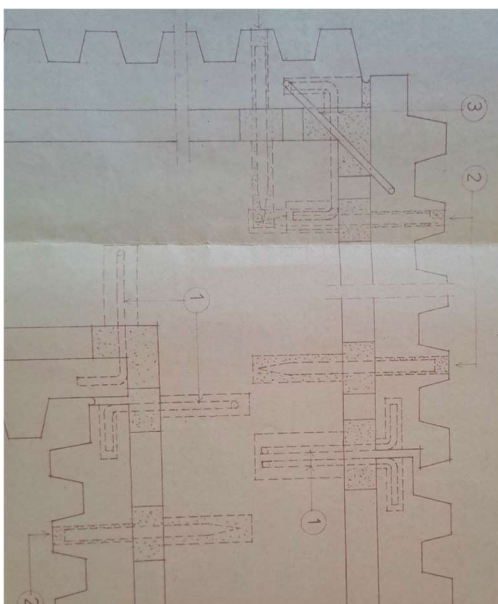
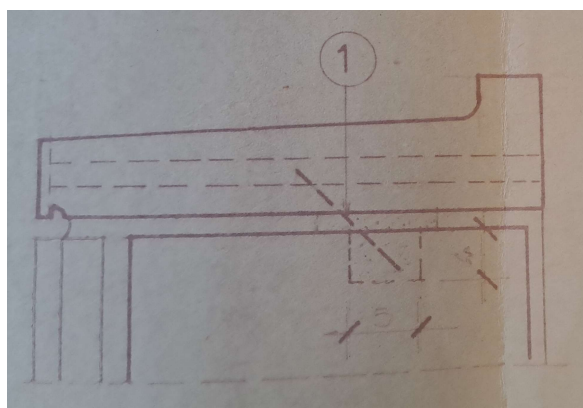
A monolit bordás kialakítású vasbeton díszítőelemeket (továbbiakban: bordázott elemek) ritkán és esetlegesen elhelyezett hosszanti és haránt vasalással látták el. A beépítés során jól láthatóan a vasalások elcsúsztak, a betontakarások helyenként minimálisra csökkentek. Ezeken a helyeken a betonkorrózió mellett jelentős betonacél korróziók tapasztalhatók. A jelentősebb leázási helyeken a vasalások szinte megsemmisültek. Mivel a bordás elemek vékony szerkezetek, ezért a korrózió által bekövetkezett keresztmetszeti duzzadások szétrepesztették a szerkezetet. A beton bordánként töredezett, helyenként szinte kézzel morzsolható. Az elemek rögzítése szintén esetleges. A tervek szerint utólag, a homlokzati falba ragasztott vékony, 5-6 mm-es bordázalan betonacéllal akasztották be az elemeket. Az elemek alsó élét felületenként szögacéllal biztosították. Mivel vízzorrképzés nem történt, ezért az alsó szögacélok élénél a felületről lefolyó vizek az elem mögé fordulnak. Ennek köszönhetően a szögacél tartók jelentős mértékben korrodáltak, funkciójukat nem tudják betölteni. A feltárási helyeken, a kiviteli tervekkel ellentétben az elemeket a mögöttük húzódó tartófalhoz acélkampóra tekert szerelődróttal rögzítették. A bordázott elemek felületét műanyag összetételű betonfestékekkel kezelték. A kialakítások miatt az elemek elváltak a hátfalazattól. Töredezettek, kisebb, nagyobb felületek válnak le. Hosszabb távon nagyobb elemleszakadások várhatók.

A kiviteli terv szerint a bordás elemek előregyártott szerkezetként kerültek volna beépítésre. Rögzítésük a mögöttes téglafalazatba ragasztott fém csapokkal, a szomszédos elemek kapcsolata az oldalélekbe elhelyezett tüskékkel volt tervezve.

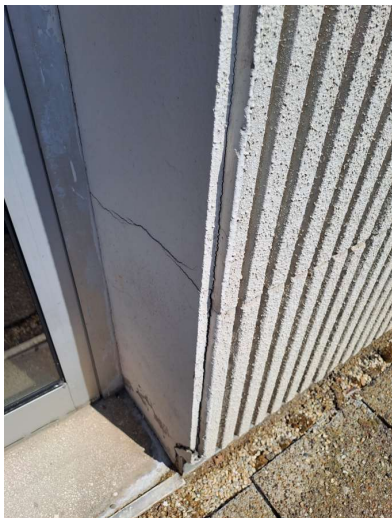
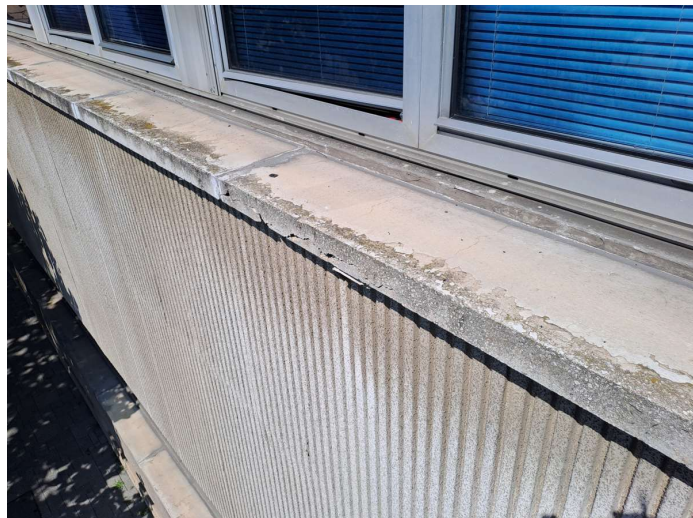
A D-i homlokzaton az oldalsó teraszajtó melletti párkányzat fagykáros. A párkány sarka letört, a párkányzat vasalásáról a betontakarás lemállott, így a betonacélok szabadon láthatók. A homlokzati burkolat hőtágulásának következtében a teraszajtó spalettája felrepedt, repedés formájában kirajzolódott a harántvasalás vonala.

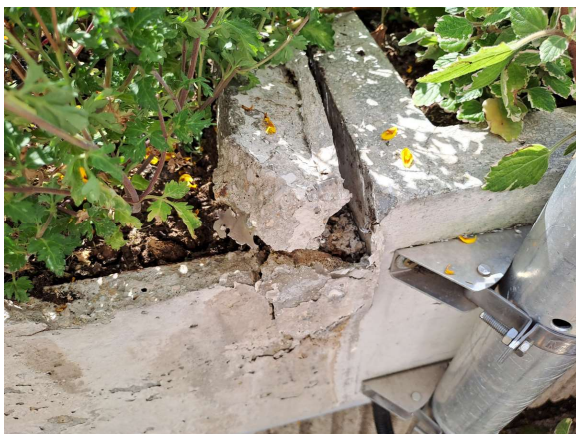
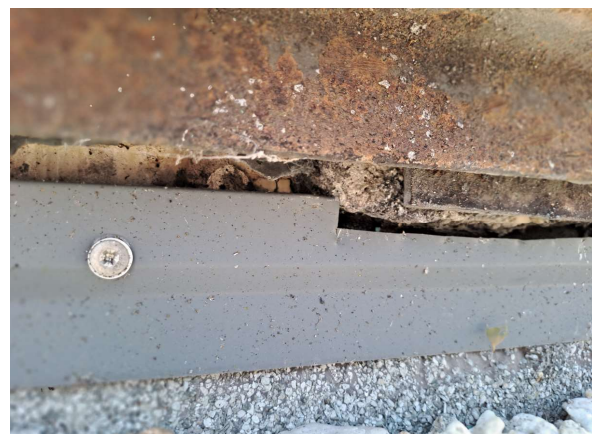
A mellvédelemekre helyezett műkö anyagú virágtartók nem szerkezeti elemek, de állapotuk miatt említést érdemelnek. A virágtartók külső és belső falazata egyaránt nagyobb darabokban töredezik le, nem csak a belső, terasz felőli oldalon, hanem a külső, Tökölly utca felőli oldalán, az átmenő forgalom felett is. Ez a töredezettség minden oldalon megtalálható. A hivatal az elemeket folyamatosan ellenőrzi, a lerepedt elemeket eltávolítja, a repedéseket sziloplaszttal tömíti.

A D-i homlokzaton a falon lévő bordás elemek és a mögöttük húzódó tartófal között jelentős elnyílás tapasztalható. Az elnyílásba a csapadék akadálytalanul folyik be a mögöttes falazati síkokra. Ezen oldalon a bordázott elemek vastagsága nagyobb, mint a Ny-i oldalon. Ennek köszönhetően az elemek állapota is jobb, kevesebb károsodott elem látható.

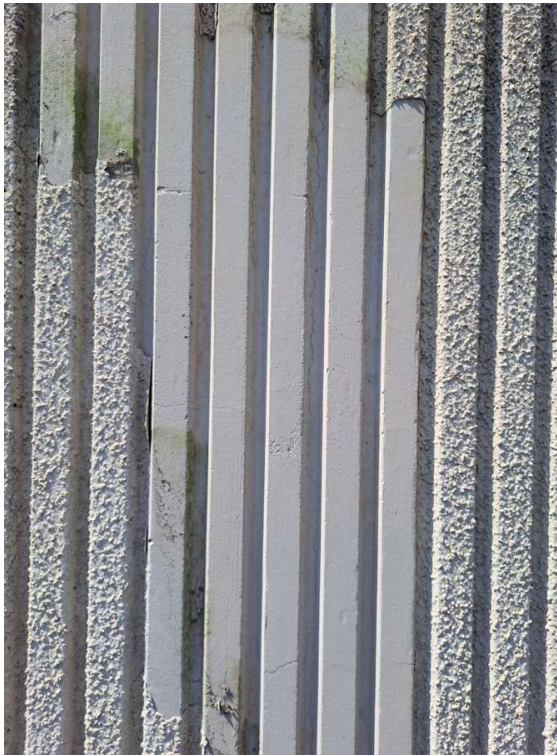
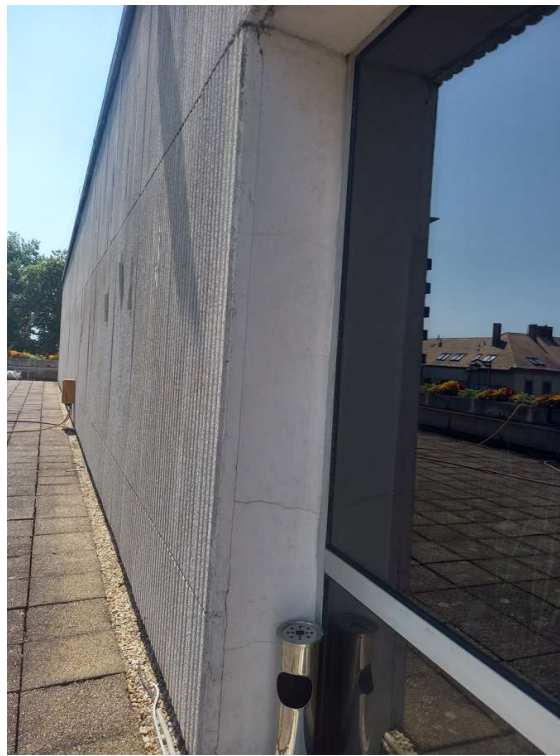
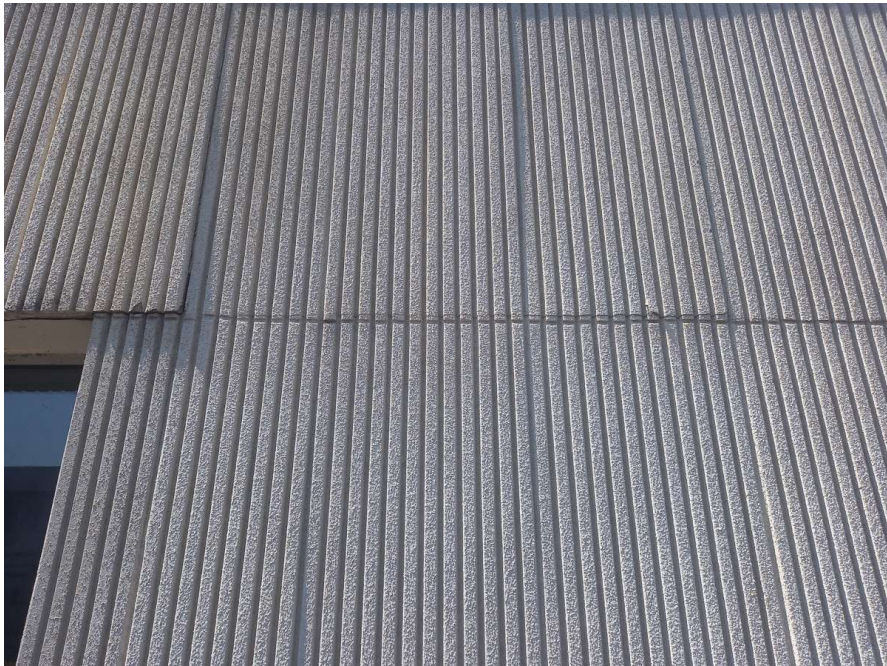
A K-i homlokzaton egyenes vonalakban futó repedésekben egyértelműen kirajzolódnak a vízszintes kereszt-, és a függőleges hosszvasalások vonalai. A kirajzolódás azért ilyen gyakran előforduló jelenség, mert a vasalatok betontakarása minimális, így a betonacél korrózió miatt a takarások leválnak, nagyobb takarás esetén a korrodált betonacél a felületen kirajzolódik. A műanyag összetételű betonfesték helyenként rozsdafoltos, feltételezhetően az alatta húzódódó korrodálódó betonacélok hatására. A homlokzaton látható szinte egyvonalban végighúzódó vízszintes, viszonylag egységes repedés, nagy valószínűséggel munkahézag lehetett, nem szerkezeti repedés. Ha megvizsgáljuk a homlokzati díszítőelemek síkját, jelentős hullámzást láthatunk. Ez a hullámzás, síkeltérés zsaluzási hiba, kivitelezés közben a friss beton súlya kinyomhatta a zsaluzatot.

A bordás elemek alsó élei mentén az alsó szögacél szelvények hegesztési csomópontjáról több helyen is hiányzik a betontakarás, emiatt a bekötések korrodáltak, helyenként a hegesztési varratok eltűntek. A K-i oldali teraszajtónál, a kijárat felett, a bordázott elem felfüggesztésénél a beton teljesen lefagyott, szabadon látszanak a betonacélok. Az elemek alsó széleinek lefagyása a leázásokból fakad. Ugyanitt az ajtónál a bordázott elem sarka kilazult, elemelkedett a hátfalazattól. Feltehetően az elem alsó bekötése megszűnt, az eleme elkezdett lefelé csúszni. A földszinti kültéri lépcsőnél a betontakarás lefagyott a betonacélok szabadra kerültek, így korróziójuk felgyorsult.

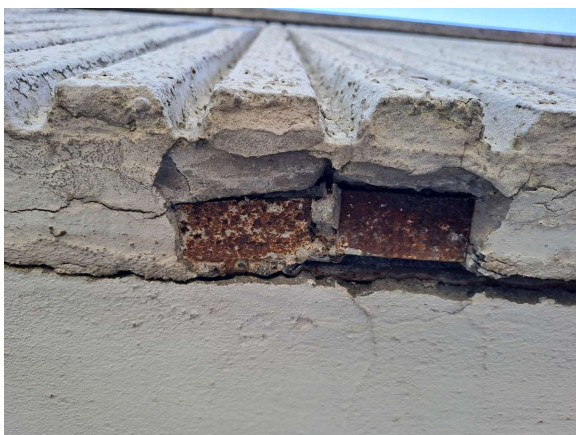
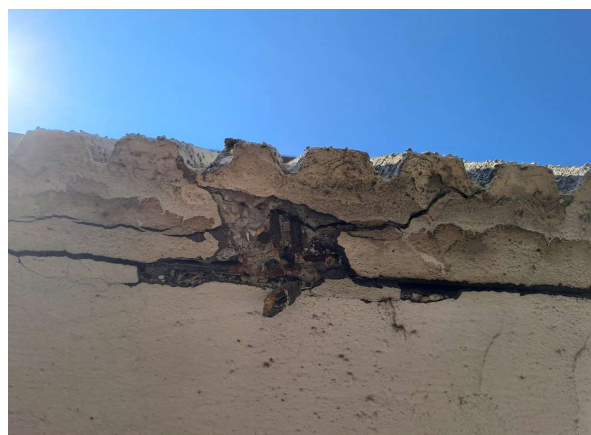
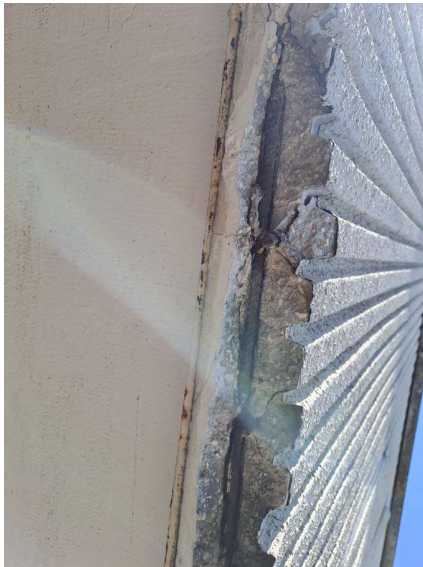
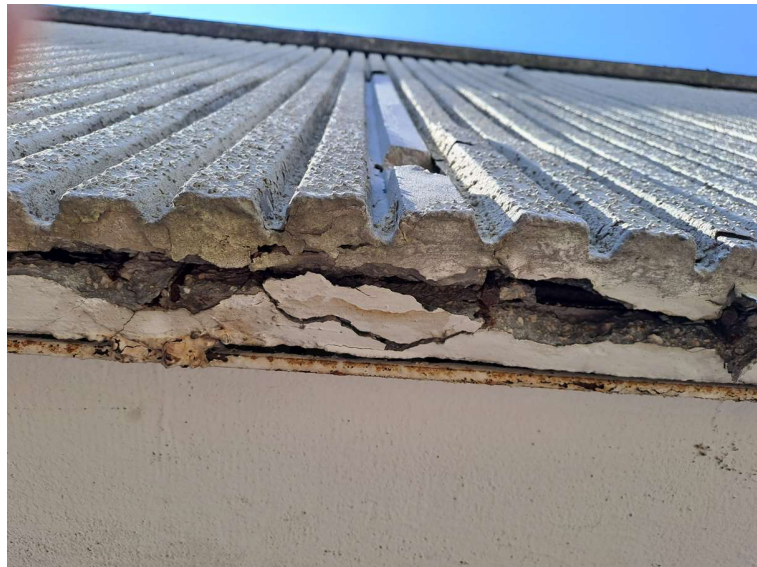
Az É-i oldali homlokzaton az ablakok fölött a laposvas felfüggesztés adja a bordázott elemek felfüggesztését. Nem egységes kialakítású a felfüggesztés, valahol szögacélból, valahol laposacélból, valahol szabadonállóan csak betonacélból alakították ki a peremeket. Néhány helyen olyan mértékben repedeztek a bordázott elemek betontakarásai, hogy kézi erővel könnyedén eltávolíthatók.

Az elválások miatt bordázott elemek mögé jelentős mennyiségű víz jut be a szerkezetbe. Az elemek alsó, karéjos része kifagyott, málik, elválk a vasalástól. A kifagyást az is elősegíti, hogy vízzel hiánya miatt a csapadékvíz vissza tud fordulni a bordázott elemek belső síkjára, ott felszívódva korrodálja a betonacélokat, téli időben pedig a betontakarásokat károsítja.

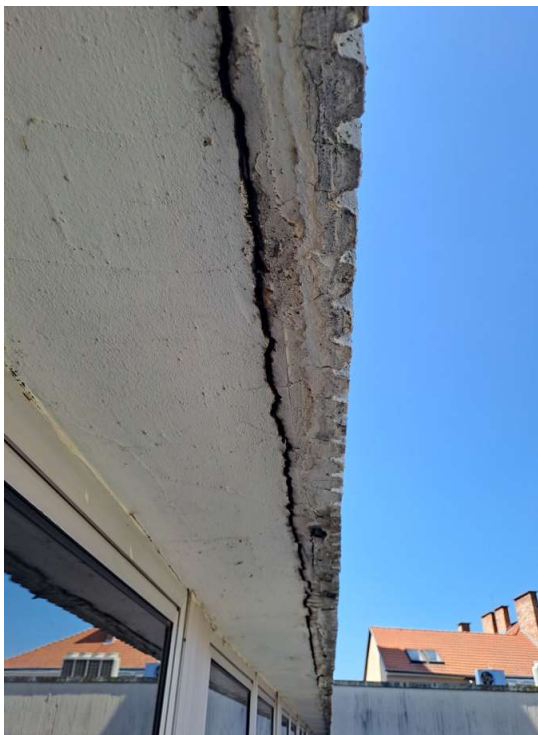
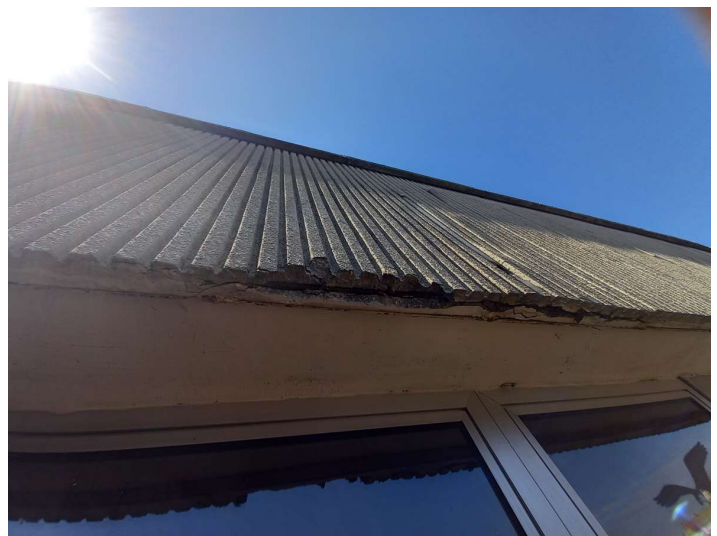
Az É-i oldali homlokzaton néhány helyen a bordázott elemek elérték a tönkremenetel előtti állapotot. A felületek kézzel mozgathatók, lengenek, felfüggesztésük nem biztonságos. Ezen elemek leszakadása egy nagyobb vihar esetén bekövetkező szélszívás hatására bekövetkezhet.

A mellvéd felső síkjában futó könyöklő elemei közt hézag található. Az É-i oldali teraszajtó mellett az ablakkönyöklő sarokeleme lerepedt.

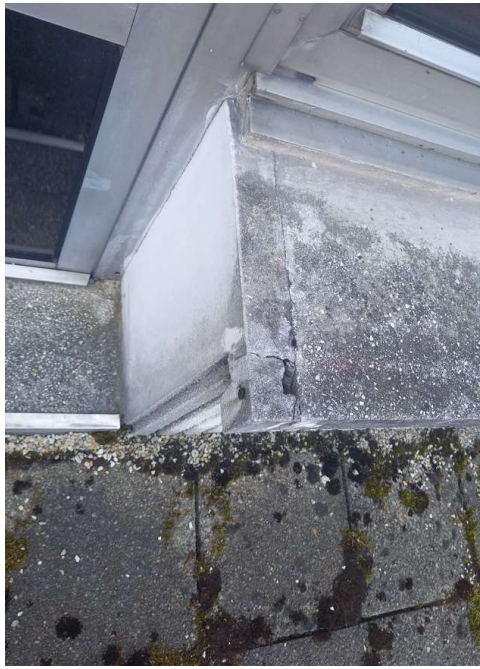
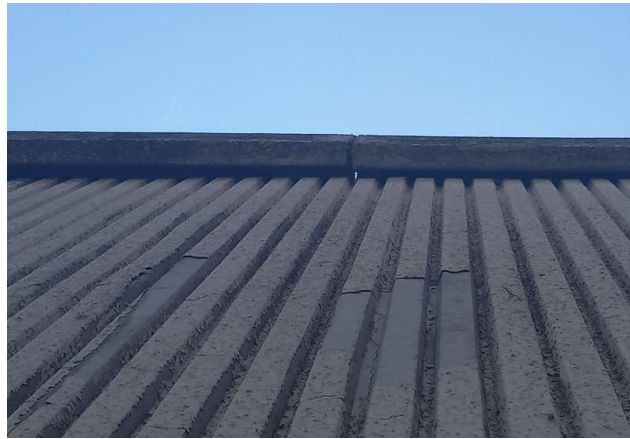
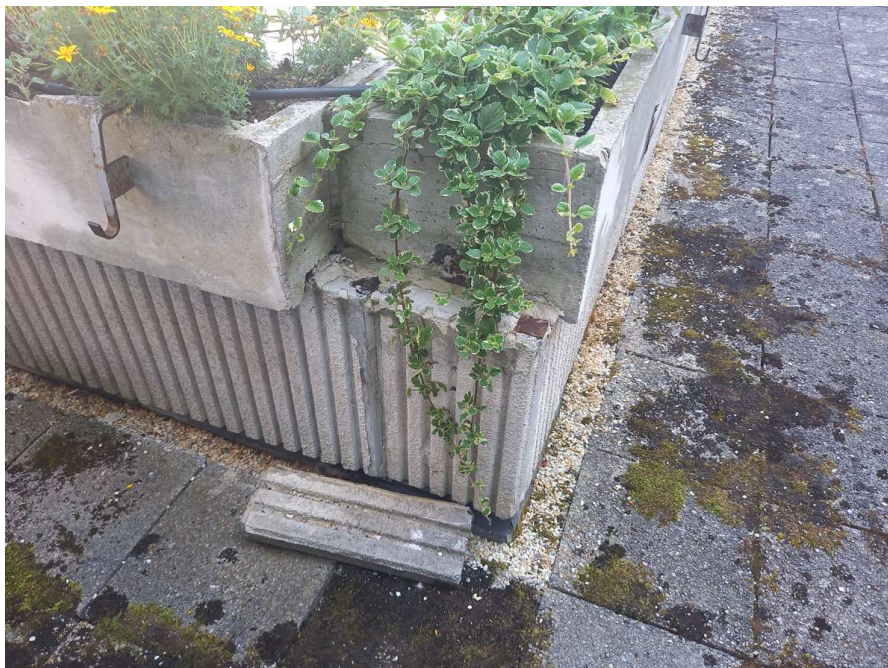
A Ny-i homlokzaton a DNy-i sarok 2. emeleti parapet alsó éle teljesen elválna a mögötte húzódo tartófalától. A VB virágtartó sarokeleme levált a tartófaláról. Az első emeleti ablakkönyöklő vasalása kilátszódik, lefagyott. Ugyanitt a terasz szivárgók környéke felázik.

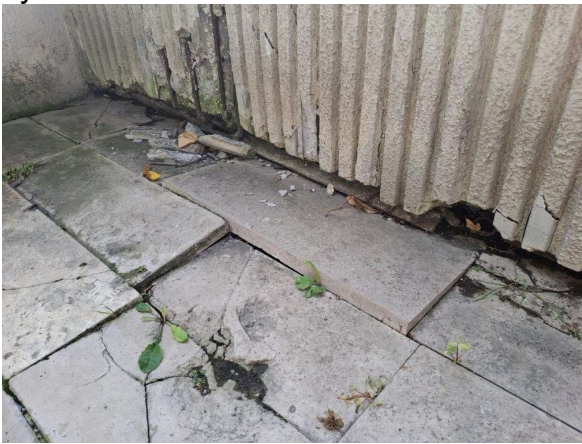
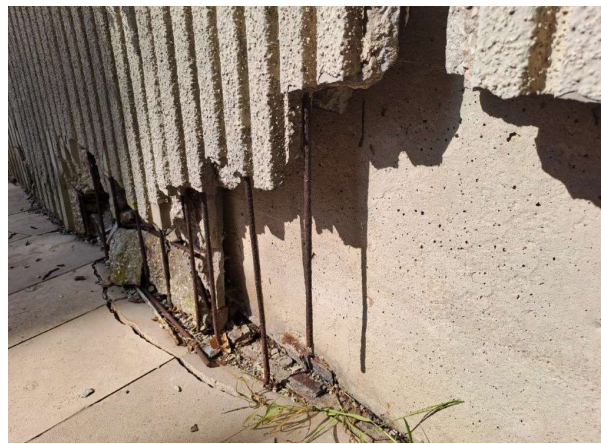
A bordás díszítő elemek esetén az élvédő szabadszél (szögvas) alul több helyen teljesen levált. A műanyag tartalmú festékréteg kéregszerűen válik le. A díszítőelemek kifagyott bordás elemein szabadon álló betonacélok láthatók.

A burkolatok alsóm kezdő keresztvasalásról is lemállott a betontakarás, itt is korrózió nyomai láthatók.

A műkö virágtartók vízelvezetése kis kifolyó csövekkel megoldott. A folyókák több helyen hiányoznak vagy el vannak tömődve, ezáltal a növények locsolásakor illetve a csapadékvíz jelenlétekor a víz a parapetfalazatokon folyik végig, hol a külső, hol a burkolatok mögötti felületeken.

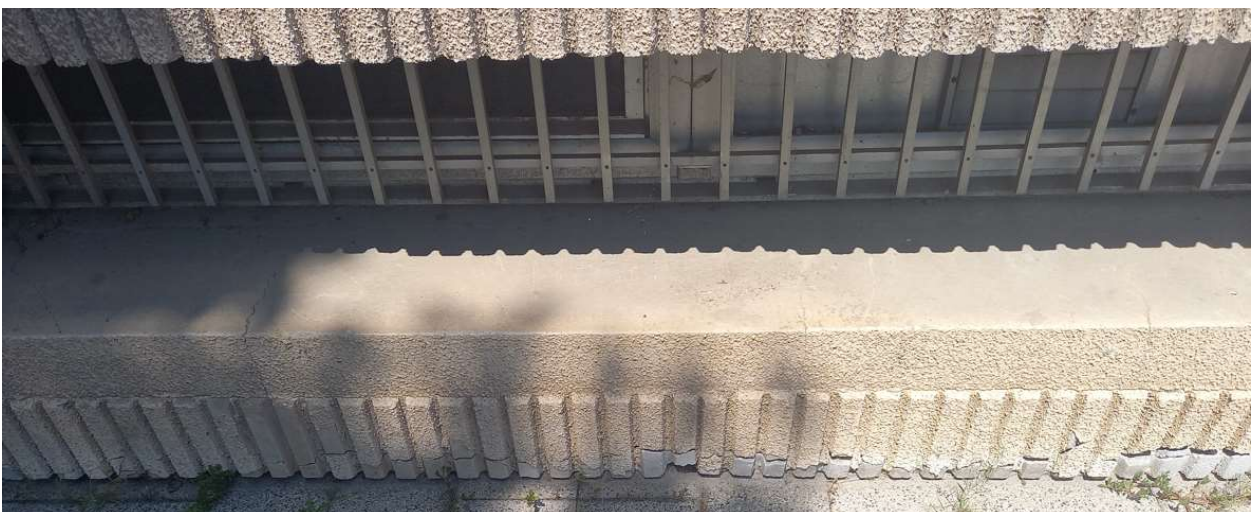
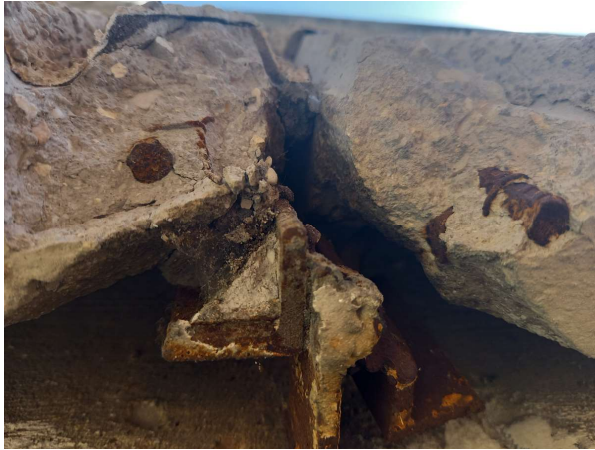
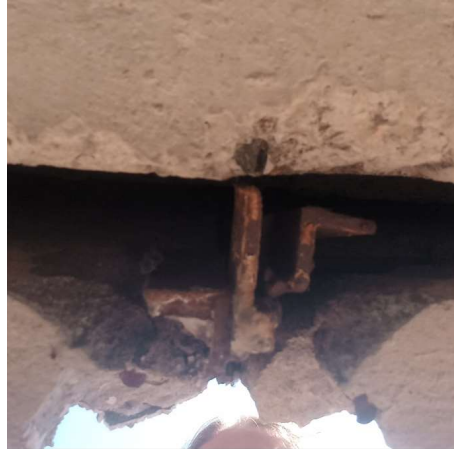
A D-i oldalon a járda- lábazati bordás elem csomópontban lemállott betonfesték és több repedés látható. A lerepedések oka a korrodálódó betonacél felfüggesztés tönkremenetele és a fagykár. A bordás panel mögött jelentős hézag található. Az elemek lengenek, kézzel mozgathatók.

A K-i oldalon a bordázott elemek alsó traktusa több helyen felrepedezett, fagykáros. Helyenként a betontakarás megszűnt, a vasalás kibújt a szerkezetből. A kerengő felett az első emeleti terasz alsó síkjában végig felázás nyomai láthatóak. Feltehetően a VB virágtartókból szivárog oda a nedvesség.

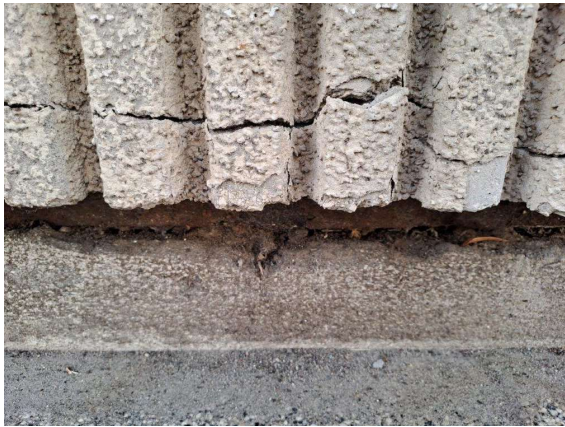
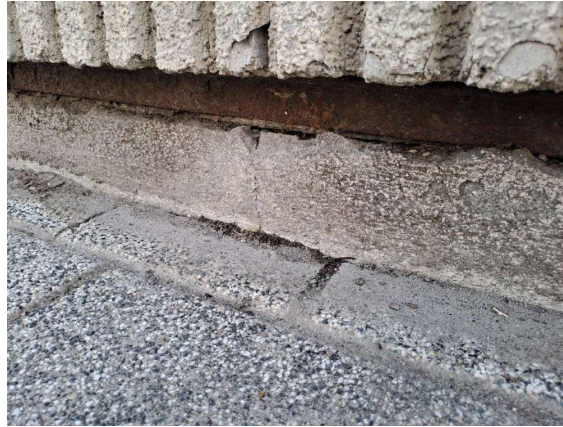
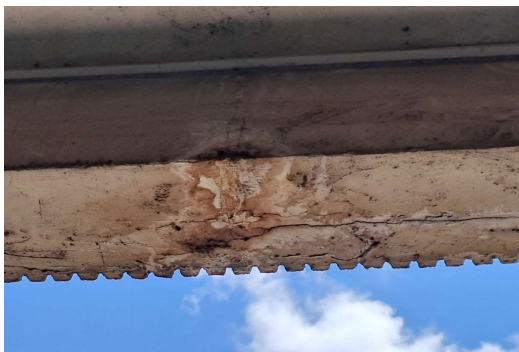
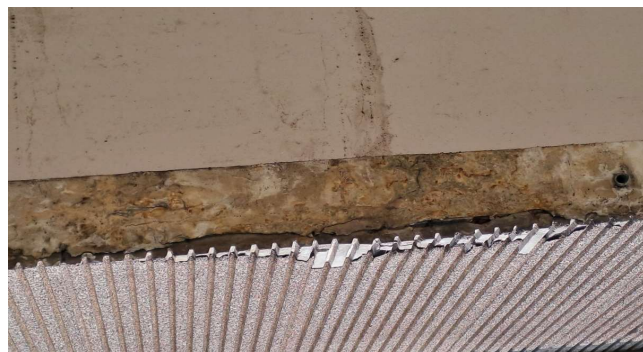
Az alsó megtámasztást szögacél biztosítja. A nedvesség jelenléte miatt a szögacél korróziós folyamata elkezdődött, így a megvastagodott acélanyag és a kifagyott betontakarás miatt a bordázott elemek leváltak a VB tartófalról. A kerengő utcafronttal határos oldalán fagykár következtében a lábazati szegély több helyen is elvált a mögötte húzódó VB faltól. A kerengőnél a járófelület sózása miatt az alsó betonélek sóval telítettek. Ezen a szakaszon a járda felső síkja és a bordázott elemek alsó éle között nincs elhelyezési hézag, a két szerkezet összeér. A burkolat mögé beszivárgó nedvesség kipárolgása csak hosszú időtartam alatt következik be.

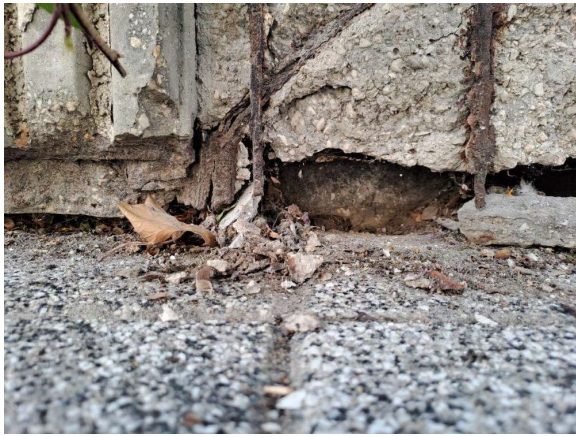
Az ÉK-i mellvéd sarok – járda csomópontjában a fagykár következtében a bordázott elemek alsó része levált, kilátszódnak a betonacélok, szögacélok, látványosan levált az elem a mögöttes húzófalról, a fagy az egész elemet leemelte.

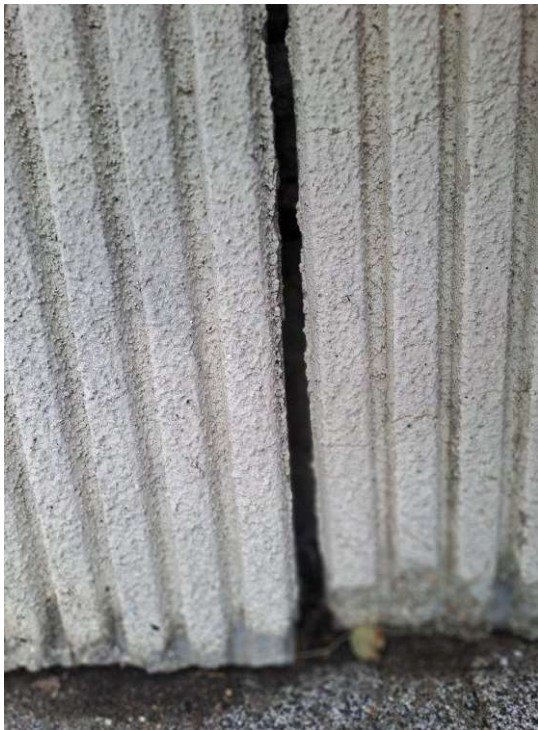
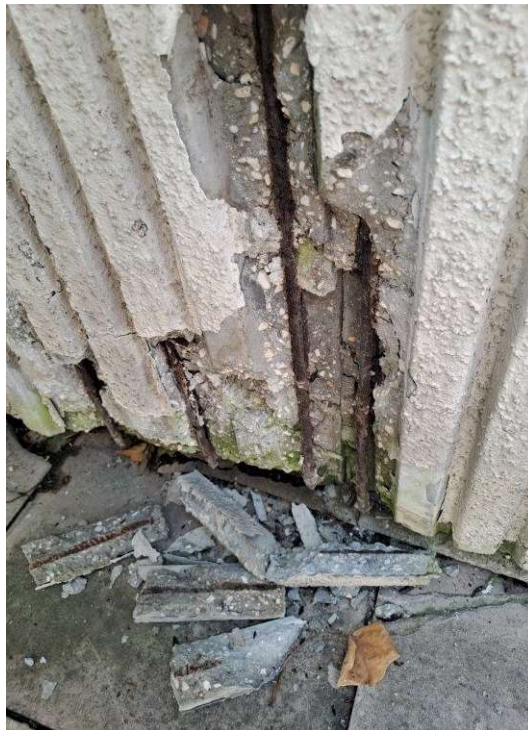
A földszinti kerengő meglazult betonelemei igen rossz szerkezeti állapotban vannak. Az elemek kézi erővel könnyedén eltávolíthatók, leemelhetők a hátfalazatról. A földszinti kerengő sarokeleme és a bordázott elemek alsó traktusa végig a teljesen lábazati hosszban fagykáros, szomszédos elemei a mögöttük húzófalra nem megfelelően felfüggesztettek. A főbejárathoz közeli részek a téli időjárásban gyakori sózás miatt is károsodtak.

A mozgássérültek részére kialakított rámpa is a sózás miatt fokozottabban amortizálódik, itt a betonréteg felső síkja fellazult, só kivirágzás is látható.
