TARTÓSZERKEZETI SZAKÉRTŐI VÉLEMÉNY

Szombathely, Városháza

Szerkezeti állapotfelmérése

9700 Szombathely, Kossuth Lajos u. 1-3.

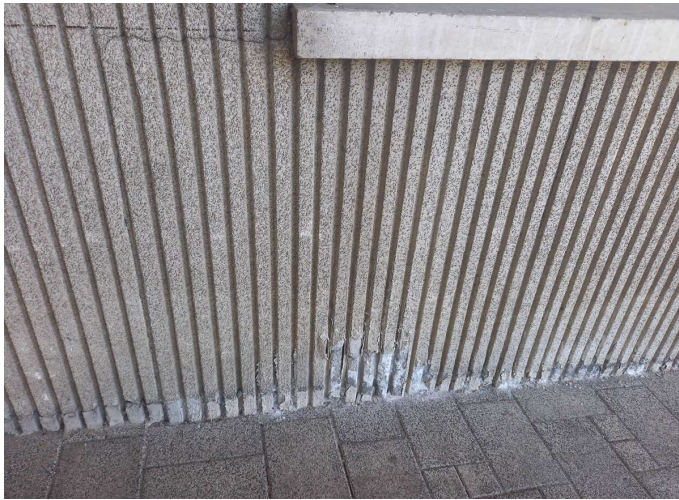
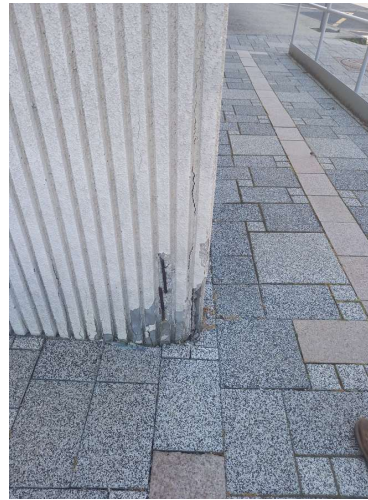
É-i oldali mellékbejáratnál a lépcső és homlokzati fal csomóponti kötése szétfagyott, a felületek mállanak, a betontakarások leesés előtti állapotban vannak. A homlokzati falon szembenézve a jobb oldalon vízszintes vágás látható. Valószínűen utólagosan kialakított dilatációról van szó. A dilatációt rossz helyen képezték, mivel az elem a vasalás mentén repedt el, nem ott, ahol előzetesen a bevágást készítették. A bejárat fölött szintén beázás nyomai láthatók. Itt a virágvályúk és a parapet mögötti kis lapostető rossz vízvezetése lehet az ok.

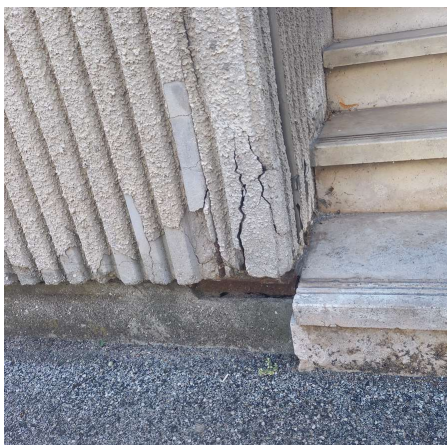
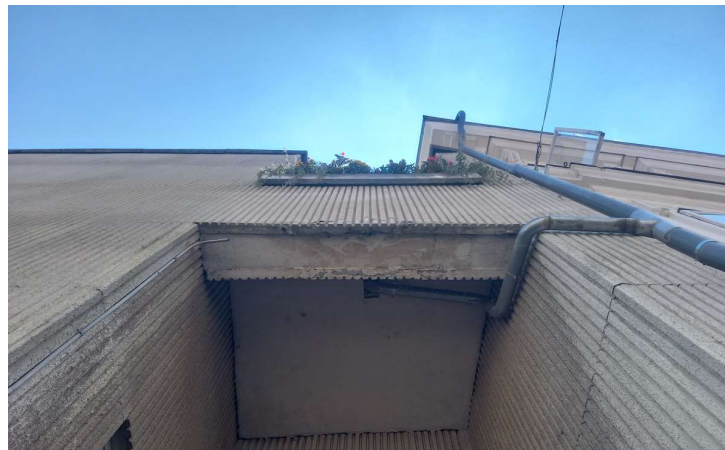
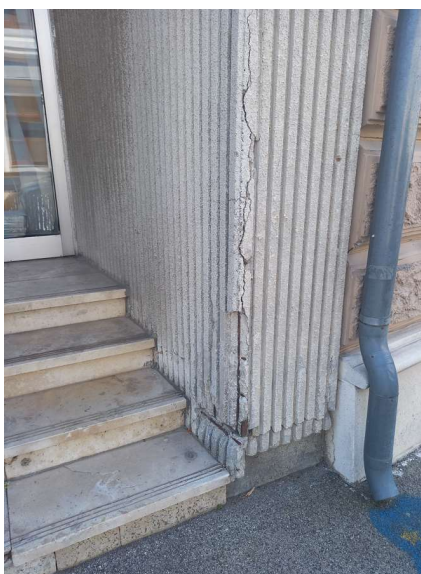
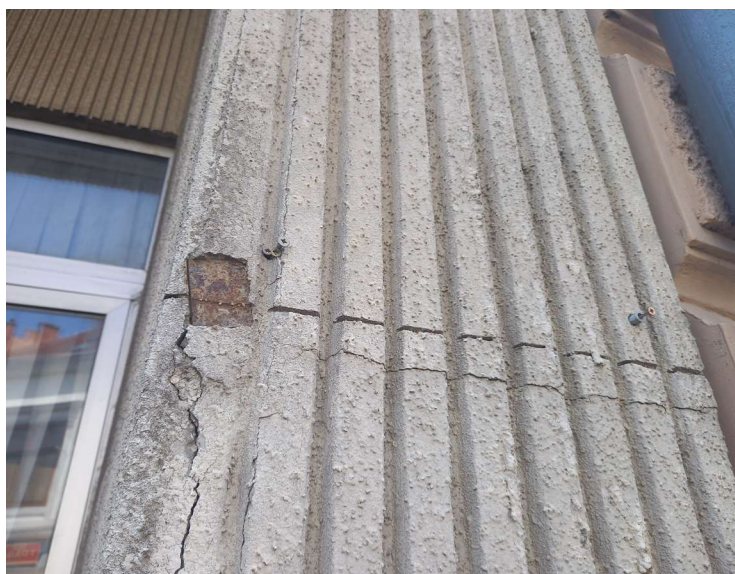
A Ny-i belső udvari lábazon a betontakarás lefagyott, a vasalások a felszínre kerültek, a betonacél korrózió elindult. A lefagyások miatt láthatóvá vált, hogy az elemek lábazati mezője kettőzött vasalással készültek.

Néhány helyen a lábazat már javított, lábazati szigetelő lapból (XPS) alakították ki a bordázatot. A lábazati panelok több helyen elválnak a mögöttük húzódó tartófaltól. Ennek oka lehet az, hogy az egységes homlokzati síkot próbálták kialakítani az elemek mozgatásával, nem ügyelve a szerkezetek közti hézagok méretére.

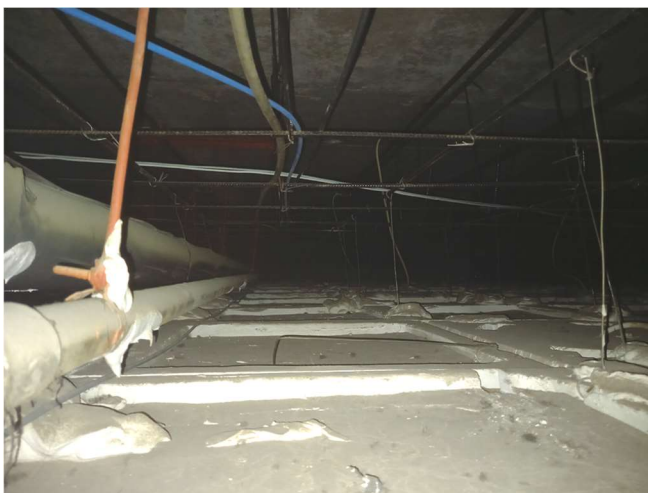
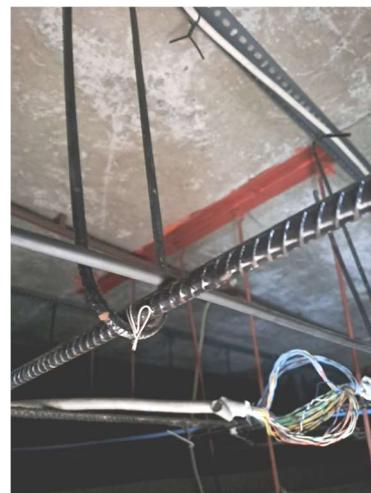
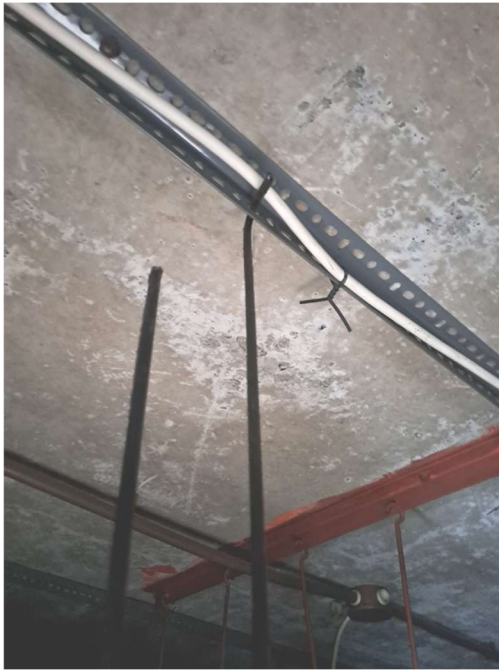
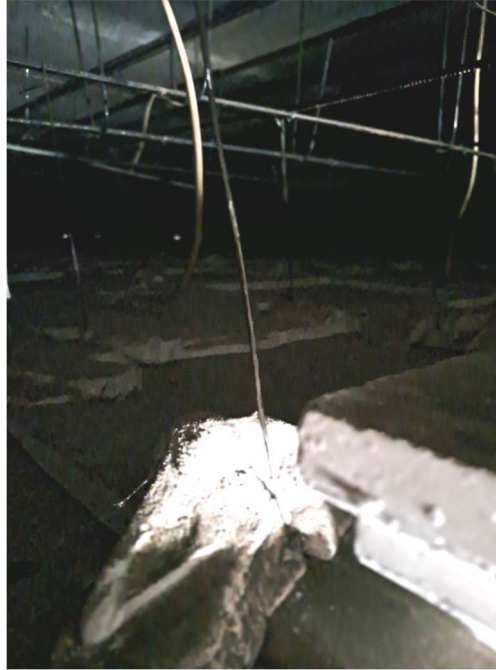
A földszinti állmennyezet tartószerkezetét a födém szerkezet alsó síkjára rögzített „U” profikú sínre, betonacél kampókkal felfüggesztett 80cm *40 cm-es betonacél raszter alkotja. A raszter és a kampók elmozdulását szerelődrót rögzítés gátolja. Az állmennyezet gipszkazettákból áll, amelyek több egybefüggő felületet alkotnak. Az elektromos szerelhetőség érdekében több helyen szerelőnyílásokat alakítottak ki.

Az álmennyezet szerkezeti kialakításából kifolyólag egységes rendszert képez. Kialakítása az adott kor technológiájának megfelelően készült el, azonban nem a kiviteli tervek szerint.

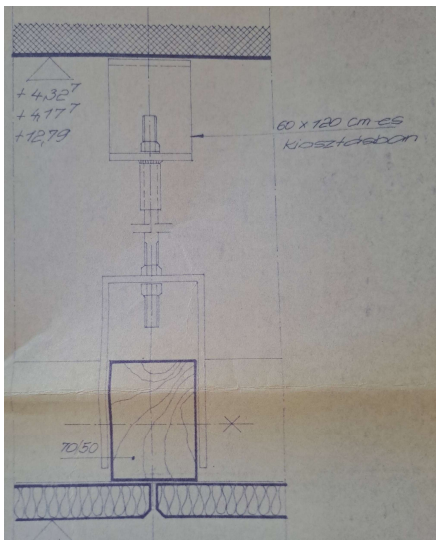
A kiviteli tervek szerint a födémfelfüggesztés acél szerelvényekkel, merev függesztőrudakkal készült volna. Ehelyett vékony drótfelfüggesztések készültek. Az álmennyezet a saját és a lámpák önsúlyát viseli, azonban többterhelések a szerkezetre már nem háríthatók. Amennyiben a jelenleginél több szerelvény, eszköz felfüggesztése szükséges, úgy azokat csak az álmennyezet felfüggesztésétől függetlenül lehet kivitelezni. Álmennyezet feletti szerelések, karbantartások esetén ügyelni kell a függesztődrótok épségére. Amennyiben egy függesztés elszakad, úgy egy nagyobb mező leszakadása következik be. A gipsz elemek egymáshoz történő rögzítése szintén egyedi módon kivitelezett. Utólag kialakított hornyokba acél tüskét gipszeltek be. Ennek hátránya az, hogy bármilyen kis mozgás esetén a tüskék kirepednek.
