Szombathely város hídjainak éves hídvizsgálata 2025.

Összefoglalás

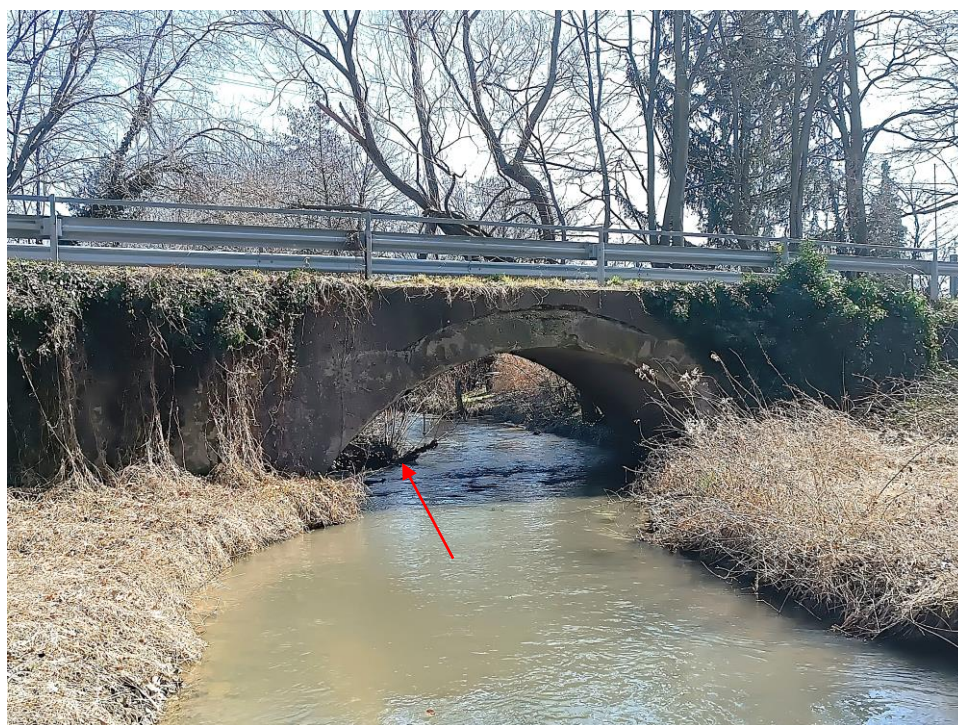
7. kép: A boltozat és medertér a befolyási oldal felől

A híd alatt a vízfolyás jobbra sodródott.

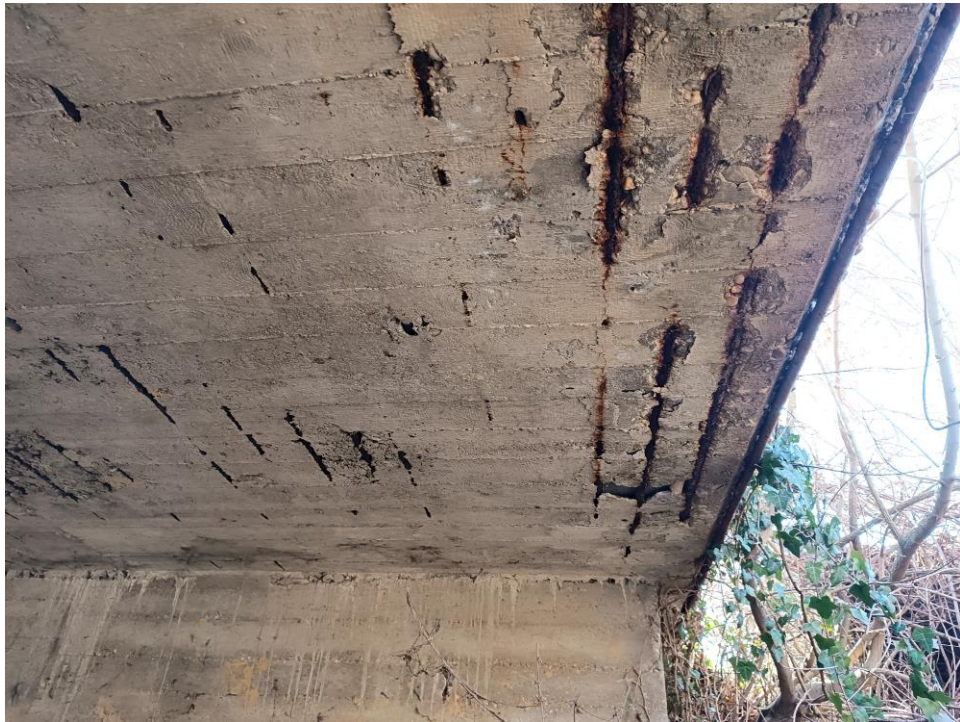
5. kép: A felszerkezet vége a befolyási oldalon
A szerkezeten vízorrr, kiemelt szegély nincs. A víz a vb. lemez oldalán folyik le.
Betonacélokról levált a beton, erősen korróziósak.

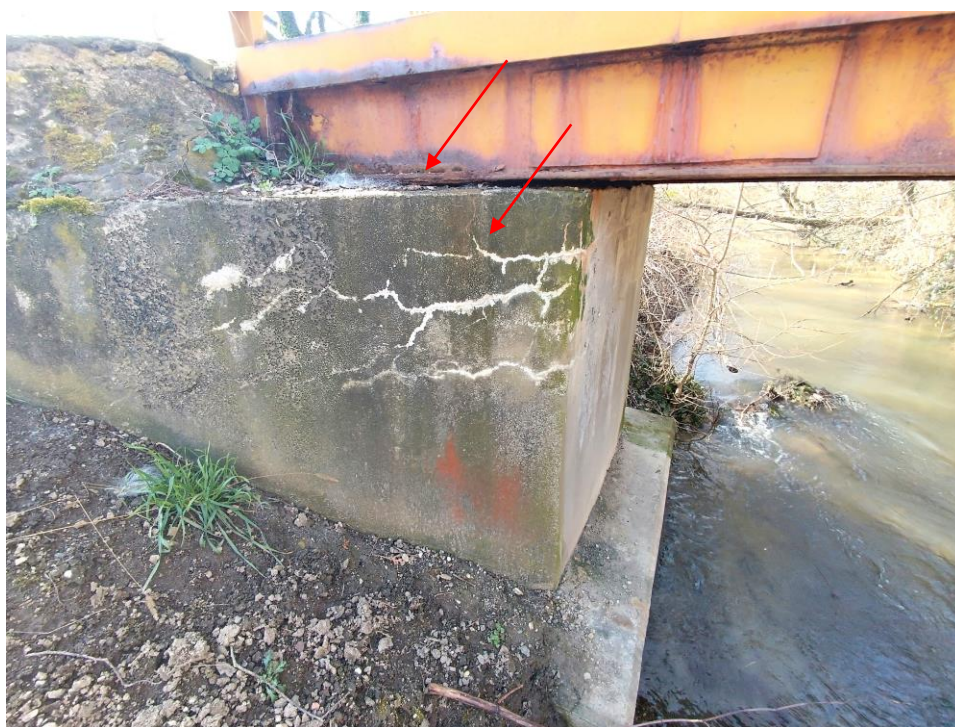
5. kép: Hídfoó és felszerkezet

A folyásirány szerinti jobb oldali (D-i) hídfő és szárnyfal felületén leázás, repedések, meszes kiválások. Az acél főtartók felfekvésénél előrehaladott korrózió tapasztalható.

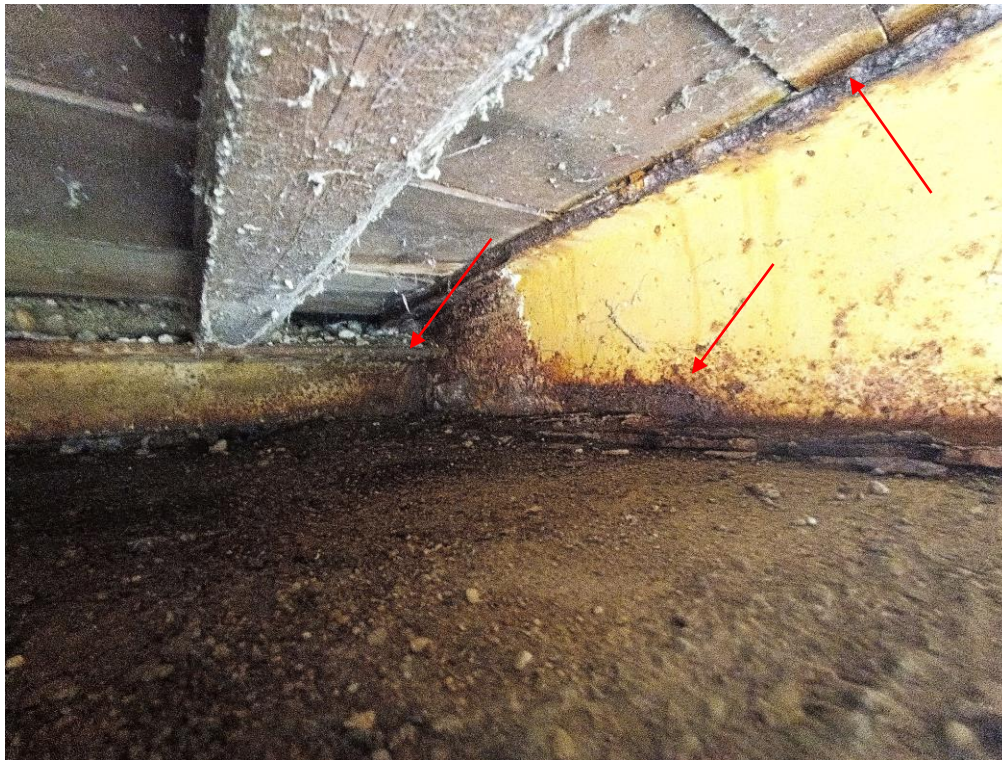
5. kép: Hídfeletti acél gerendavég.
A leázás következtében a korrózió még nagyobb mértékű.

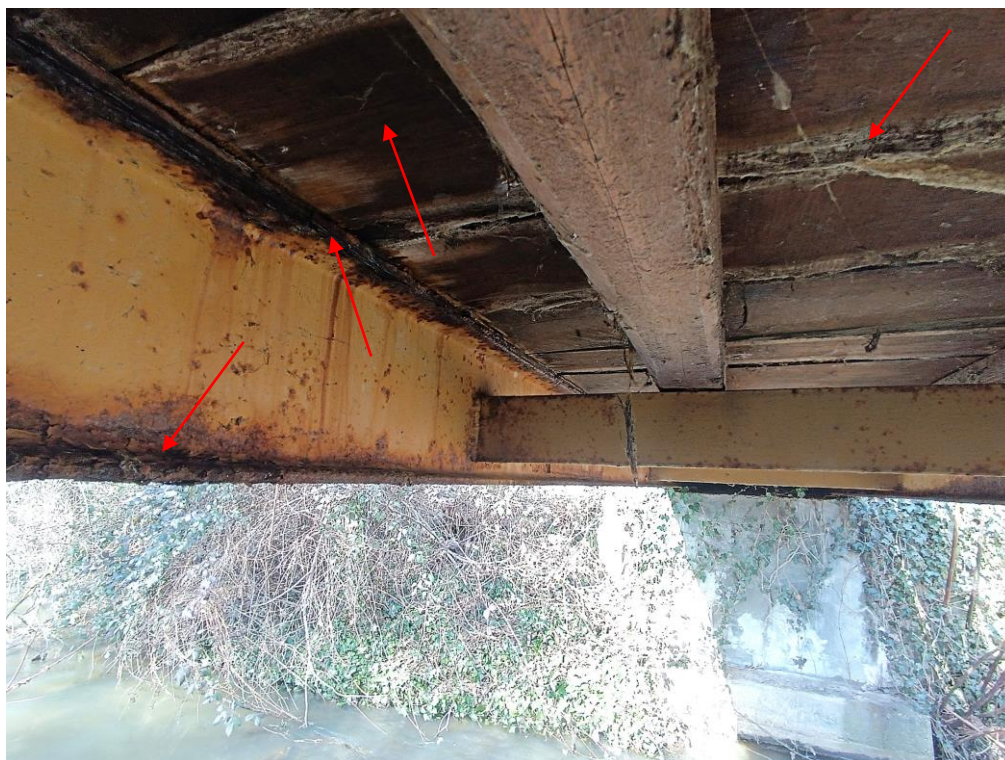
6. kép: Felszerkezet
A főtartókon acélkorrózió, az aszfalt alatti faszervezet ázik, korhad.

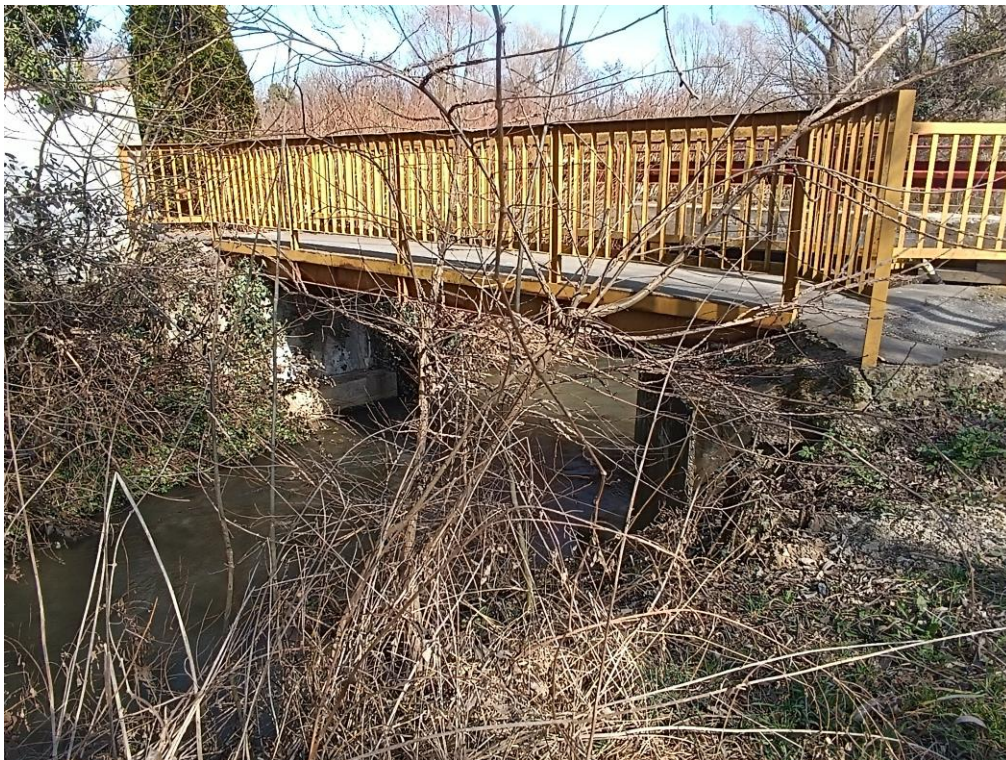
10. kép: A híd befolyási oldala.
A híd mellett a növényzet elfajult.

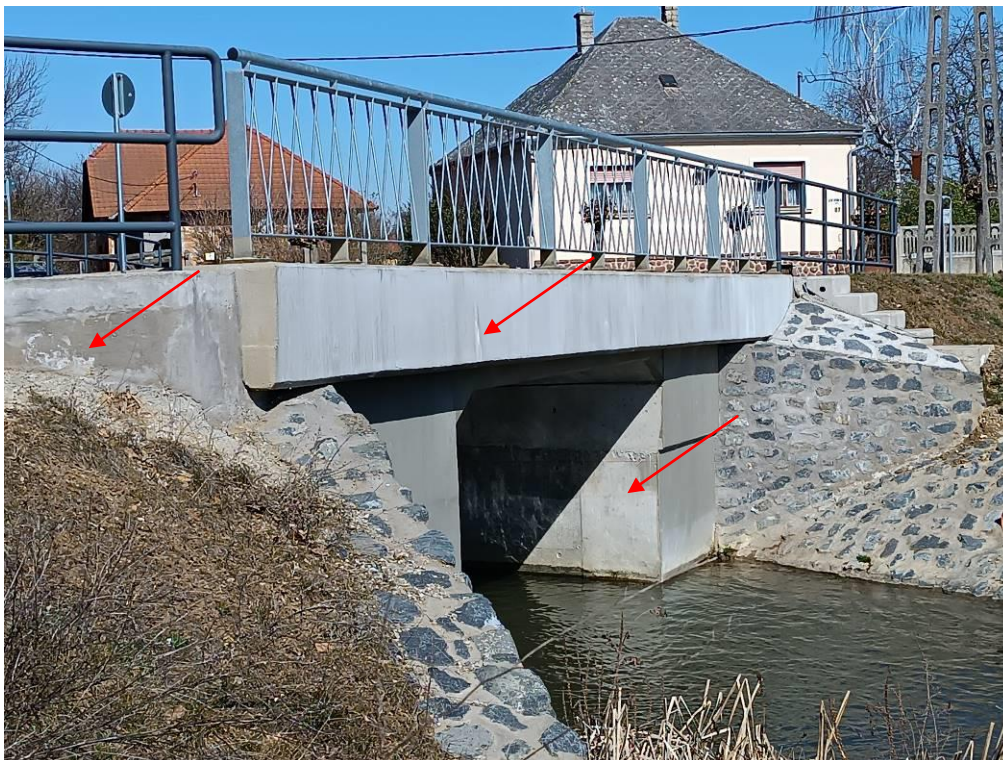
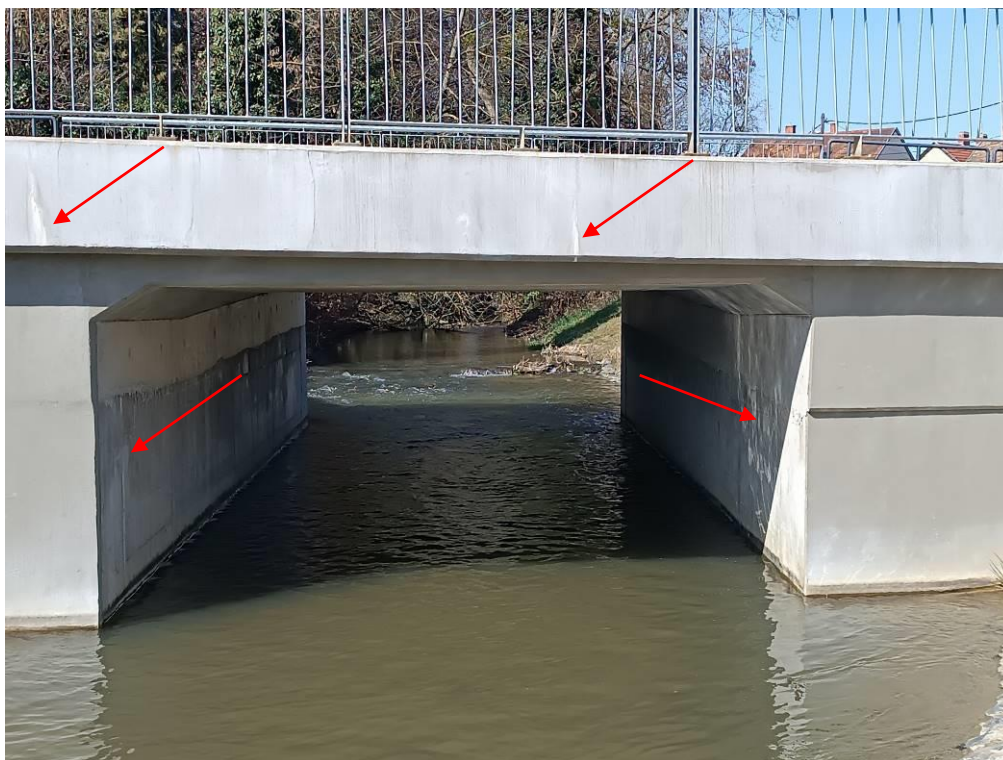
3. és 4. kép: A szegélykülsőn megjelentek a periodikus repedések meszes lefolyásokkal.
A monolit vb. keretelemek belseje nem kapott bevonatot.

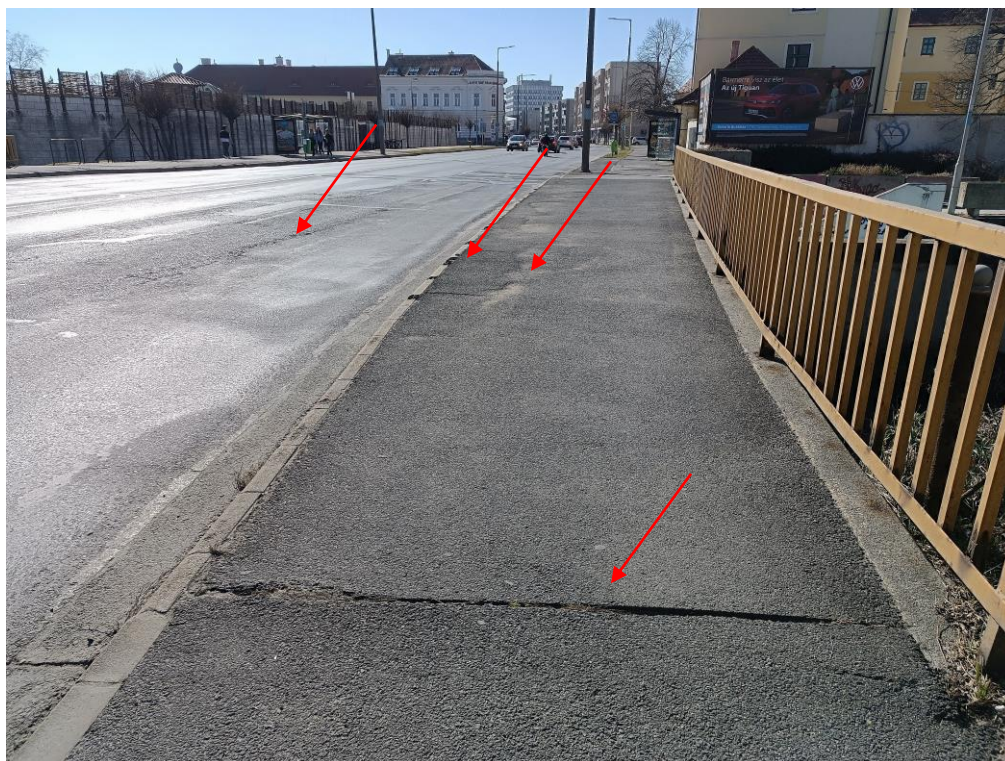
3. kép: Járda-és útburkolat, felvízi oldal.

A nyomvályús, repedezett, hullámos útburkolat, a járdán sok a mélypont, repedés. Szegélyelemekből sok letört. A korlát korrodált, egyes elemek már eltörték.

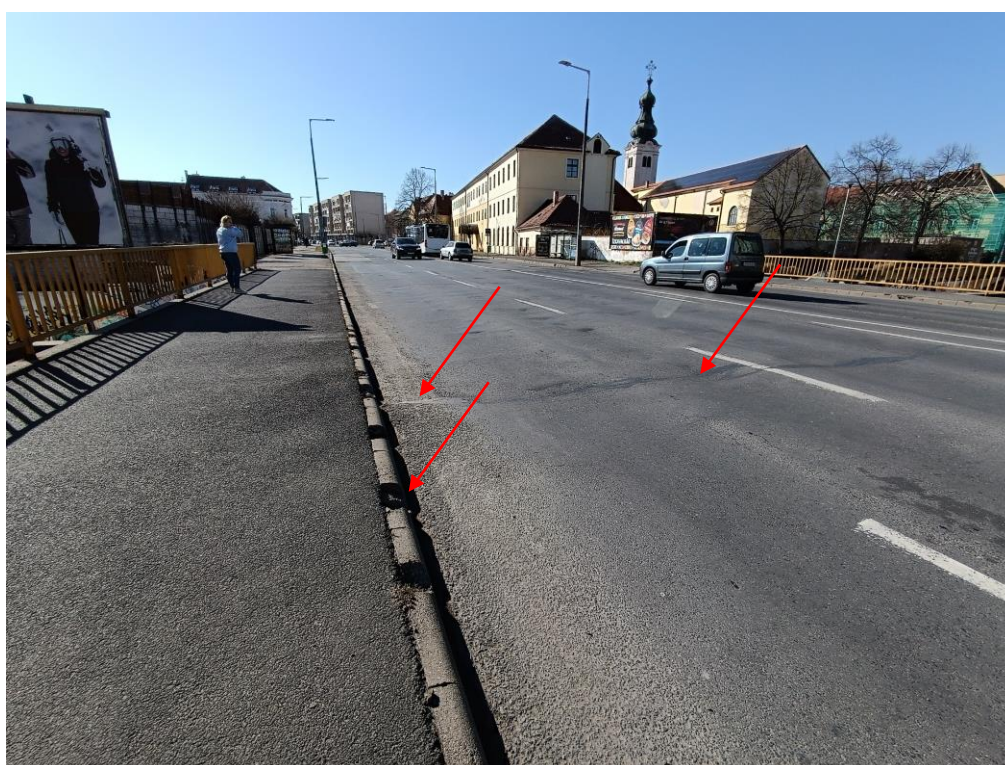
4. kép: Járda-és útburkolat, alvízi oldal.

A nyomvályús, repedezett, hullámos útburkolat, a járda felülete is hullámos, sok a mélypont. Szegélyelemekből sok letört. A korlát korróziós, különösen a talpak.

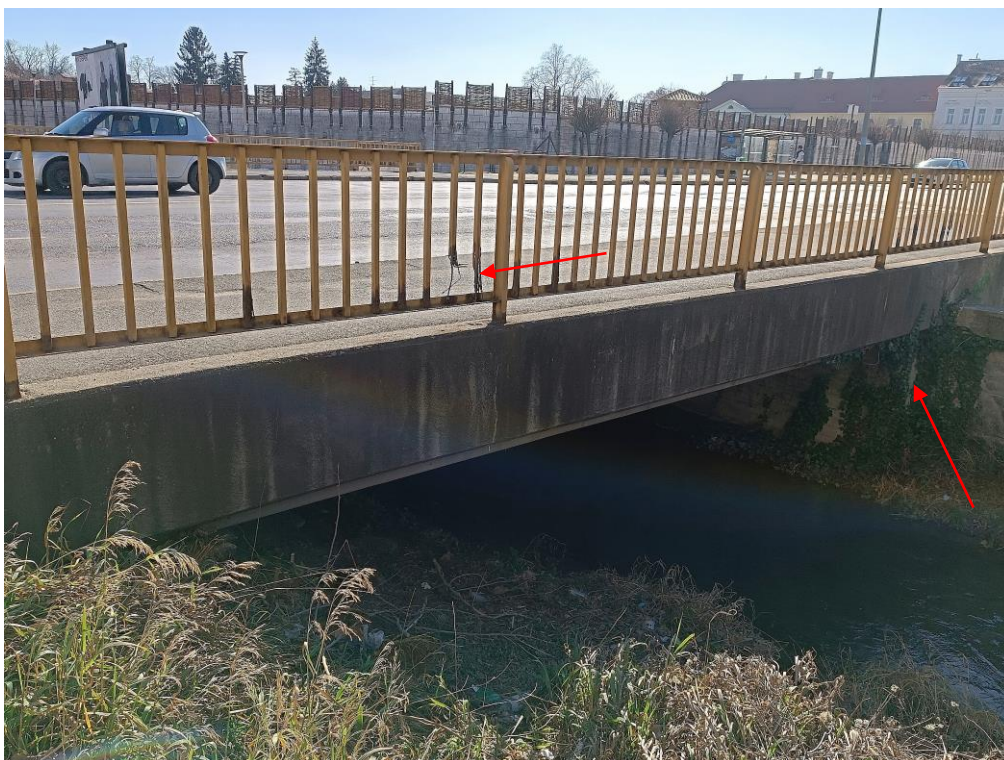
8. kép: Felvízi oldal

A szegély külső oldalán repedések, meszes lefolyások láthatók.
A közbelső támaszra felfutó növényzet takarja a jelentős, 2021-ben is leírt betonleválást.
A korlát korróziója előrehaladott, a két - nyíllal jelölt - korlátpálca tönkremenetele már a 2021. évi vizsgálatban is szerepel.
A korlátpálcák és korláttalpak korróziója előrehaladott, a korlátok balesetveszélyesek!

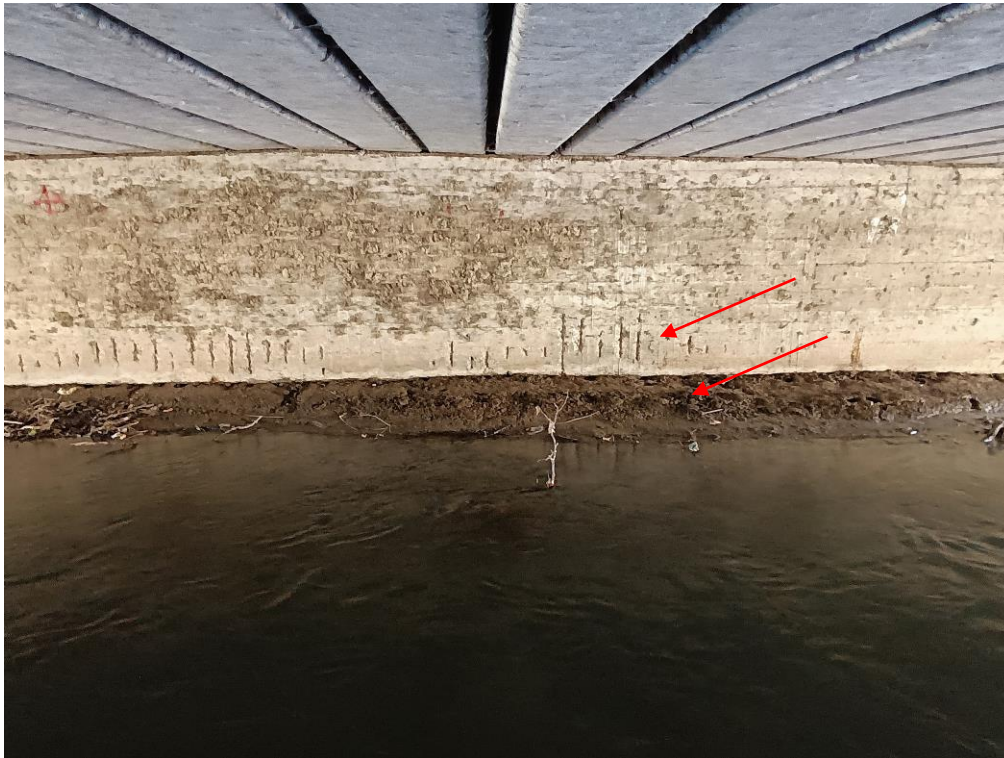
10. kép: Pillér

A patak nyílásában a közbenső pilléren meszes lefolyásnyomok, alul kilátszó korrodált betonacélok láthatók.
A pillér mellett a mederburkolat megbomlott, a hordalék lerakódott

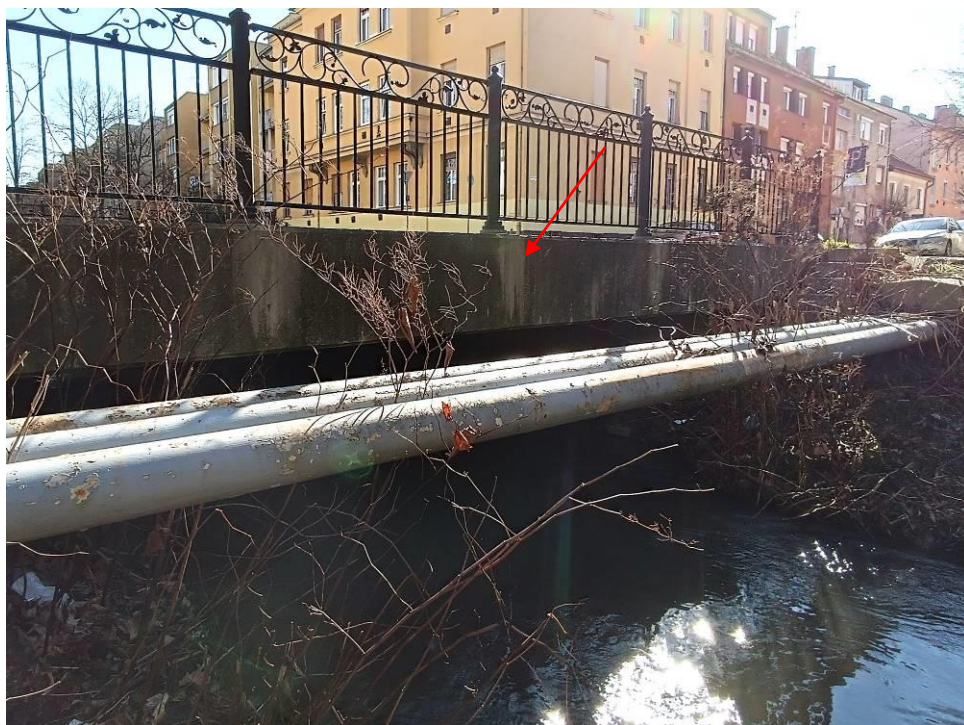
6. kép: Felvízi oldal

A szegély külső oldalán repedések, meszes lefolyások.
A mederteret mindkét hídvégen ellepte a növényzet.

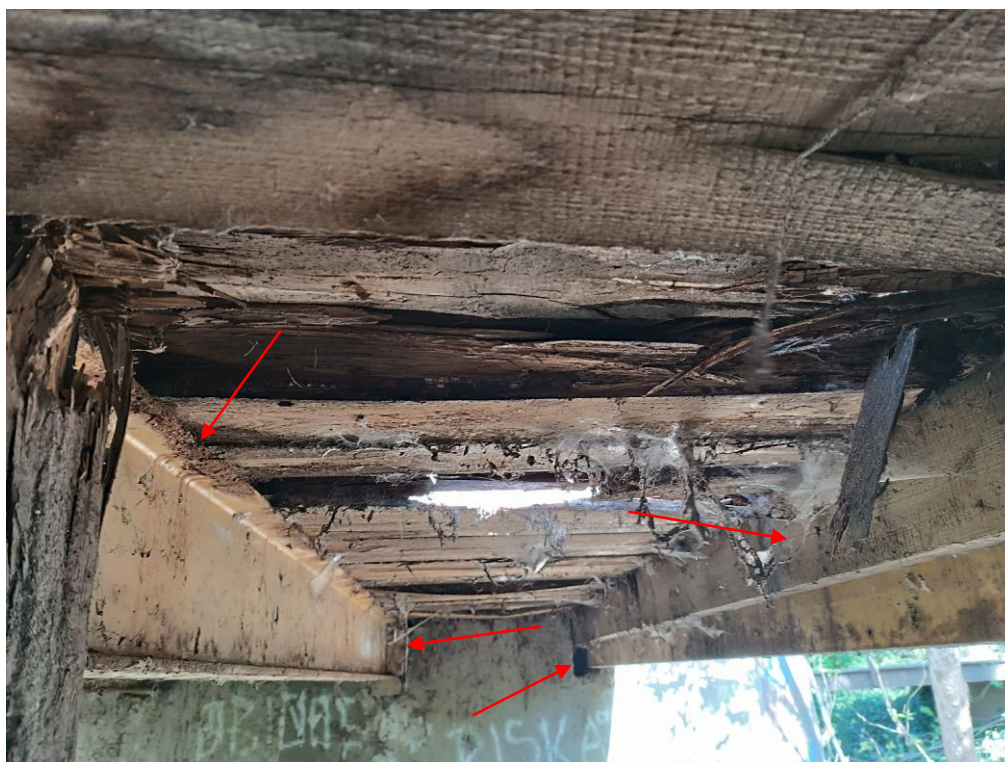
9. kép: Tartók és pályaburkolat az alvízi oldalon.
Az acél tartók erősen korróziósak, a felfekvések téglára és téglakiékeléssel történtek.

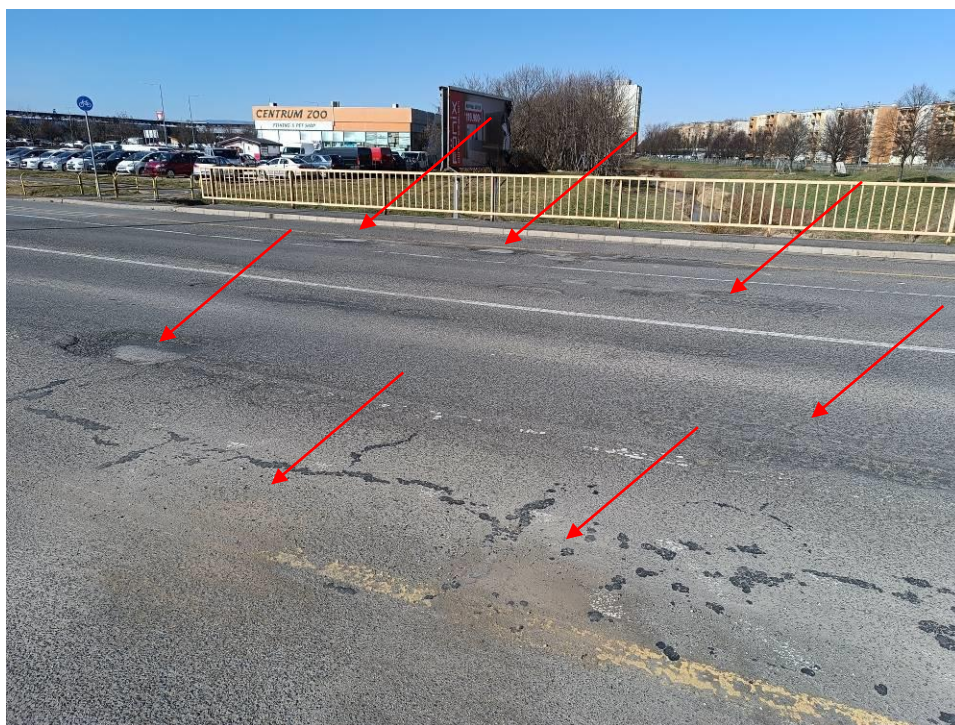
5. kép: Burkolat kifolyási oldalról nézve.
Útburkolat nyomvályús, repedezett, kátyús.
A csapadékvíz megáll a burkolaton, nem tud távozni.

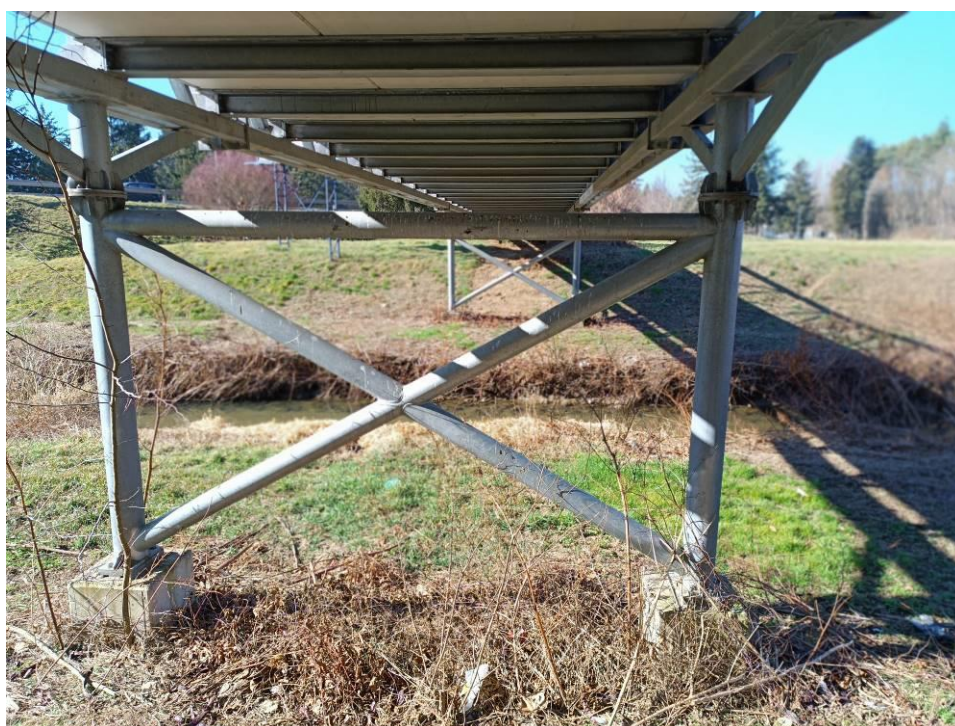
11. kép: Bal oldali pillér.
A pillér stabil, tűzihorgonyzása megfelelő, nem korrodálódik.
A híd felszerkezetének főtartói megfelelő állapotúak.

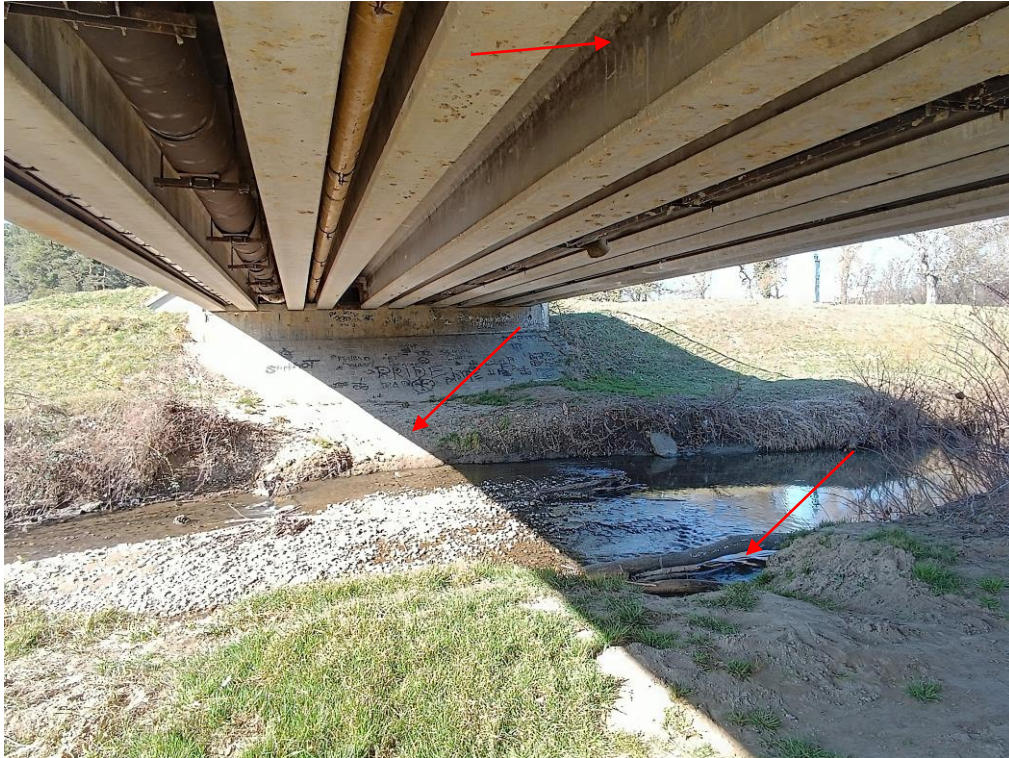
5. kép: Felszerkezet és medertér a bal part felől nézve.
A gerendák felső részén meszes, korróziós lefolyásnyomok láthatók.
A meder mindkét oldalon erodálódik, a mederben uszadék.

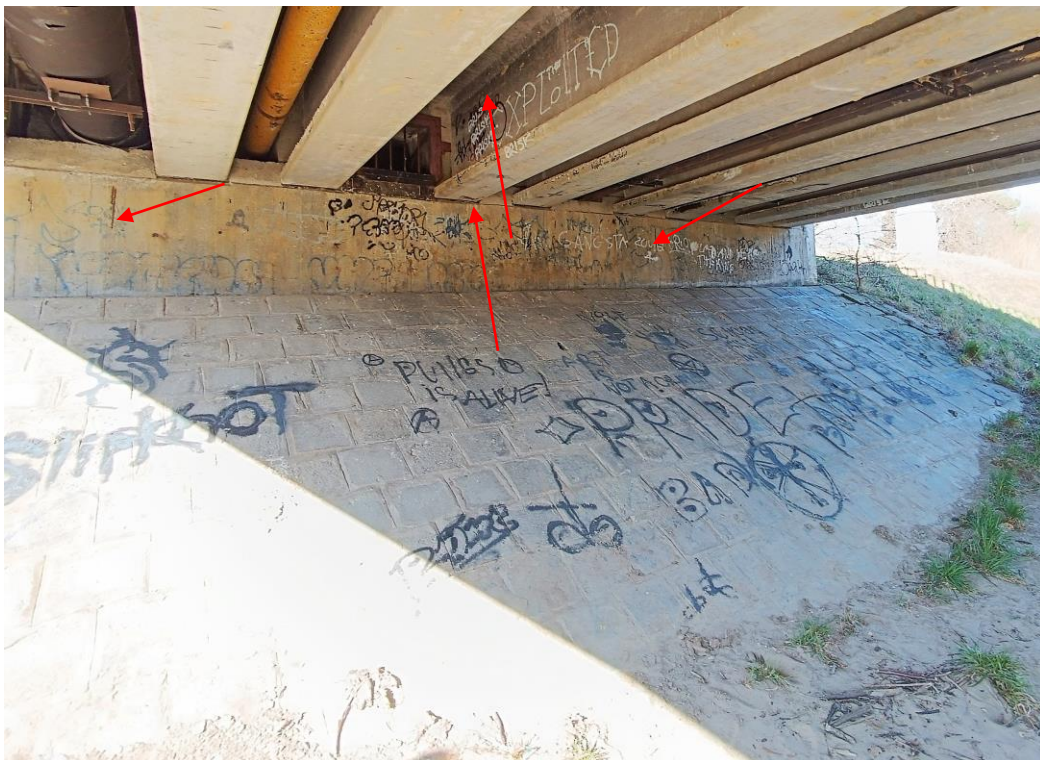
6. kép: Felszerkezet és hídfő a jobb parti oldalon.
A jobb oldali hídfő jobb állapotú, de már itt is lefolyásnyomok és korróziós betonacélok láthatók.
A hídfő felülete az árnyékos részen nedves, itt a fesztített gerendák felfekvése is jobban érintett.
A nedvesség hatására alul acélkorrózió látható.
A rézsűburkolat több helyen megsüllyedt, a széleket belepte a növényzet.

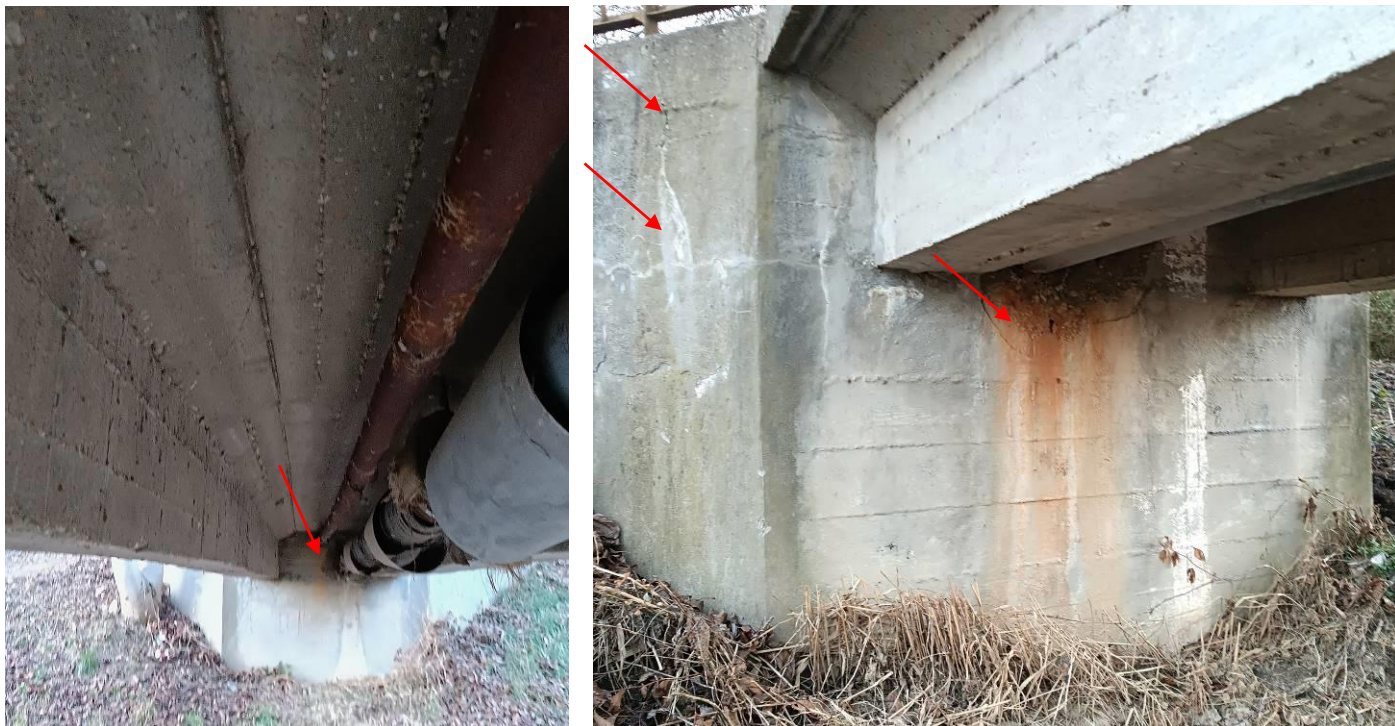
3. és 4. kép

Főtartók helyenként cementpép hiányosak,
közmű csatlakozások tömítetlenek, a hídfőkön meszes, korróziós lefolyások.
A szárnyfalak leáznak, repedezettek, meszes lefolyásokkal.
A vezetékek korróziósak, a burkolatuk tönkrement.

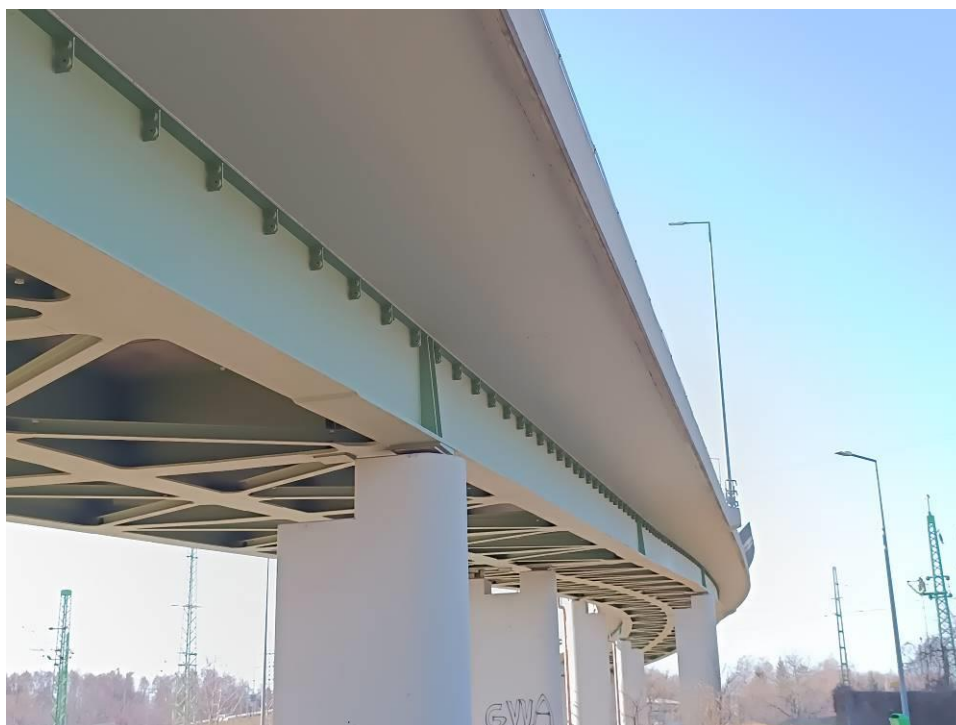
6. kép: É-i oldal a K-i hídfőtől nézve
A felszerkezet és konzol jó állapotú.

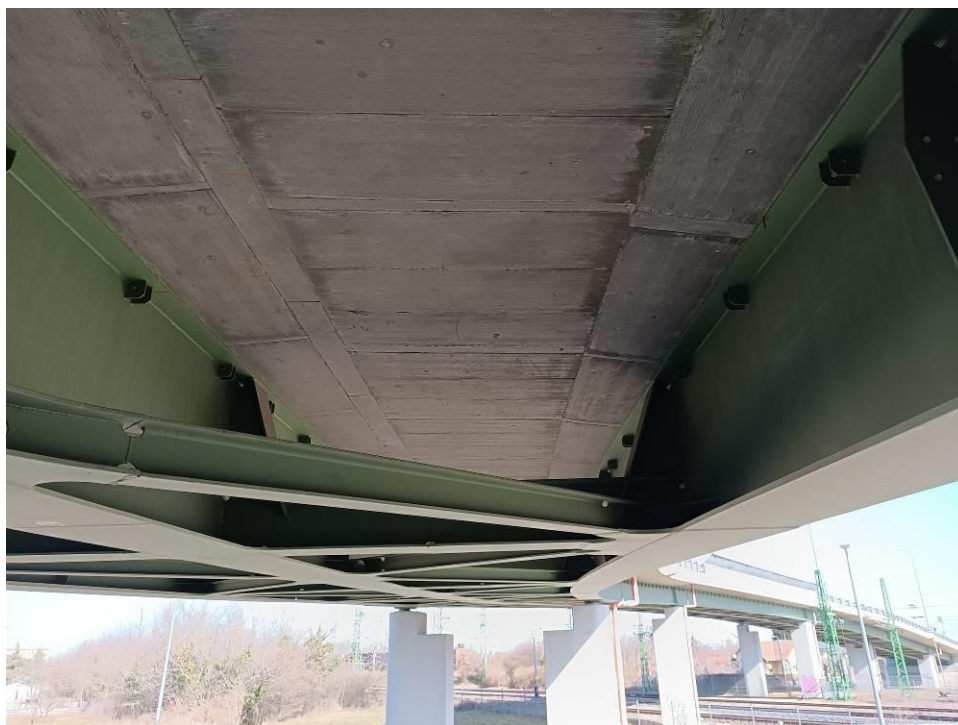
23. kép: A felszerkezet a Ny-i hídfőtől nézve
A felszerkezet állapota jó.
