Szombathely, Kőszegi u. 7. 11. 13. és 17. sz. épületek állapot felmérésen készült fotói

Készítette: SZOVA Zrt. Városfejlesztési Egysége és Ingatlankezelési Egysége

Szombathely, 2008 november

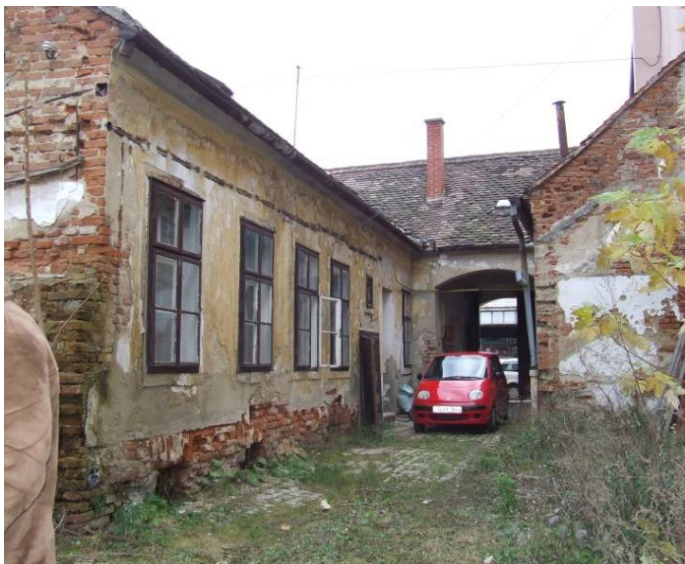
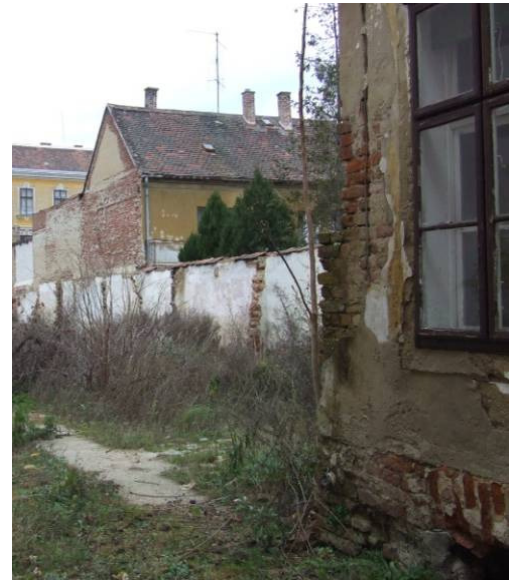
Kőszegi u. 7. udvari részletek

Udvari épületrészek rossz állapotúak. A falak omladoznak, a vízszigetelés hiányos, a meglévő is elhasználódott. A nyílászárók korhadtak, üvegezés hiányzik. A falak nedvesek. Tetőszerkezet szintén rossz állapotú. Eső és lefolyócsatorna hiányos és rossz.

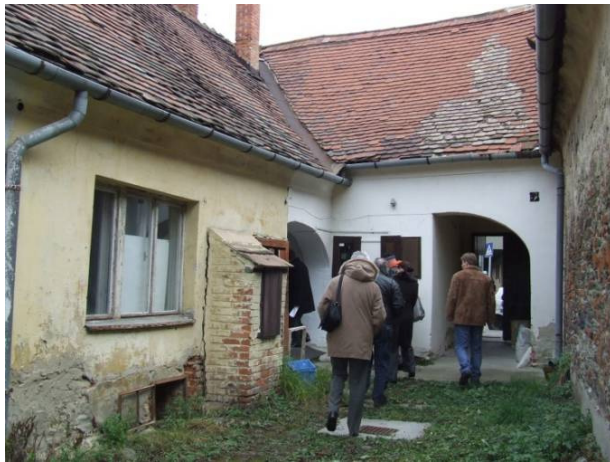
Kőszegi u. 11. udvari részlet (átalakított, később épített udvari szárnyak)

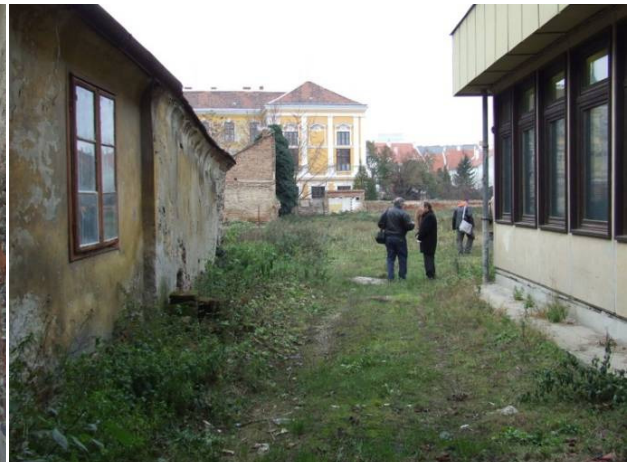
Kőszegi u. 13. udvari részlet (a 11. sz. ház omladozó hátuljával)

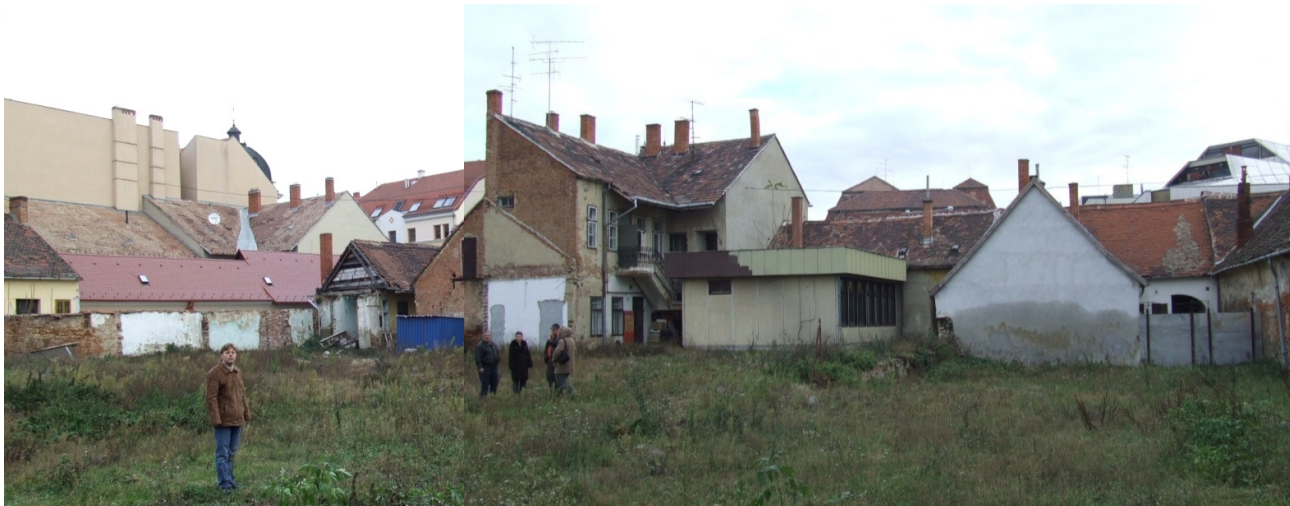
Kőszegi u. 11. 13. 15. és 17. udvari homlokzatai és a részben szabályozási tervileg parkolónak kijelölt udvaruk
