SZIMFÓNAI KÁVÉZÓ

FELÚJÍTÁSI TERVEZETE

Fotók a jelenlegi állapotról:

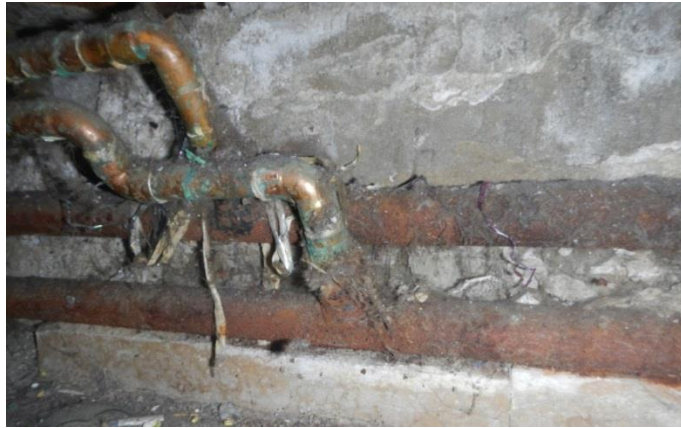
A 2007-es átalakításkor a vascsövekhez behegesztett rézcsövek.

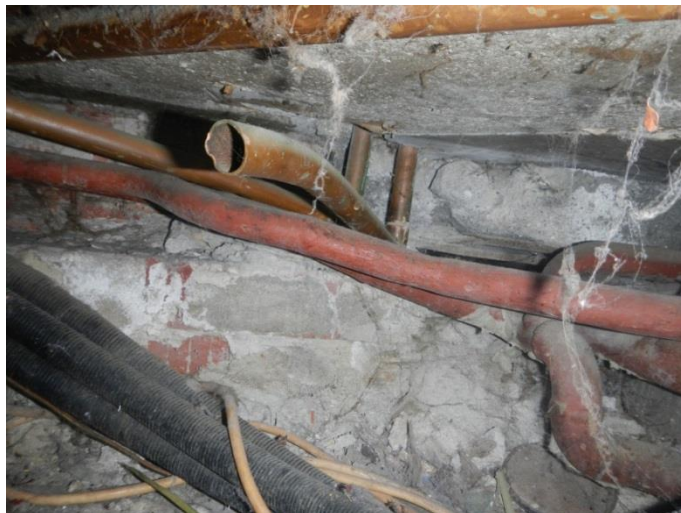
A 2007-es átalakításkor ottmaradt csőmaradványok.

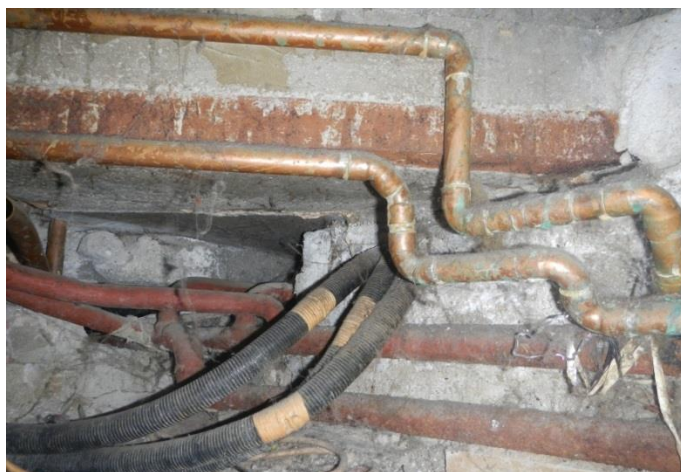
A 2007-es átalakításkor a vascsövekhez behegesztett rézcsövek.

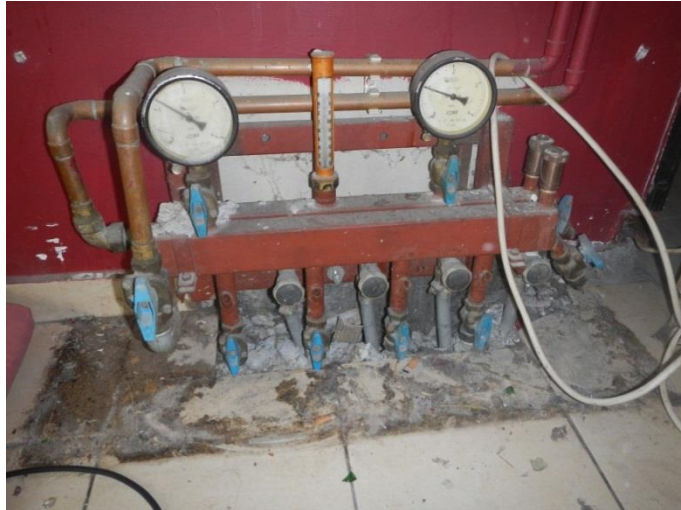
A közel 30 éves padlófűtés osztója.

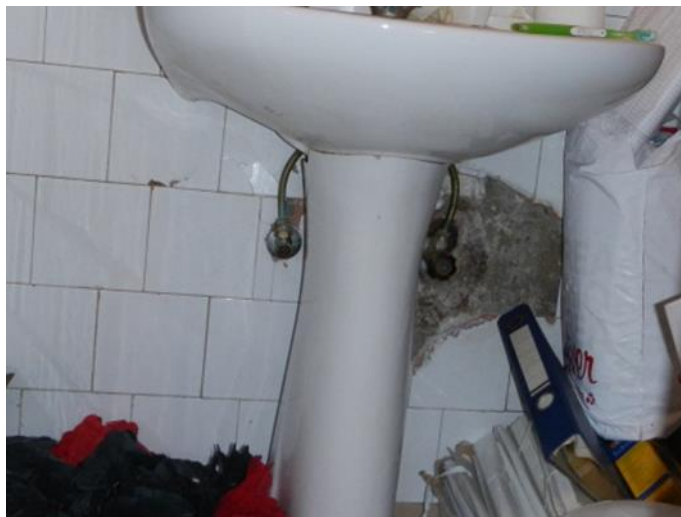
A 2007-es szimfónikusok átalakításakor szétvert és ughagyott falazat és csővezeték

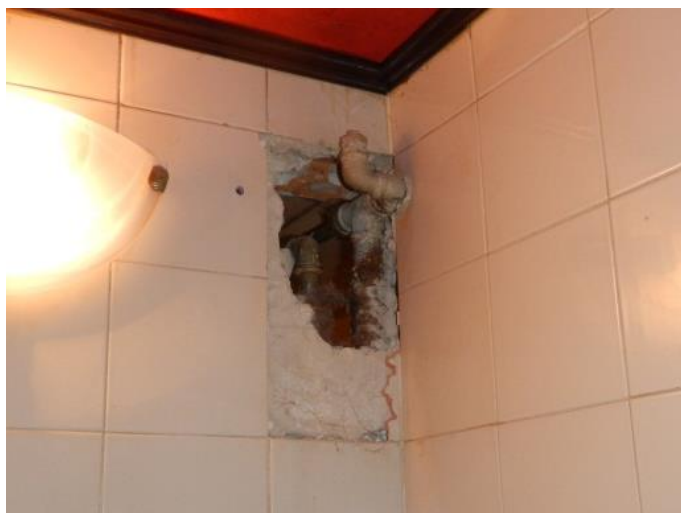
A 2007-es szimfónikusok átalakításakor szétvert és ughagyott falazat és csővezeték

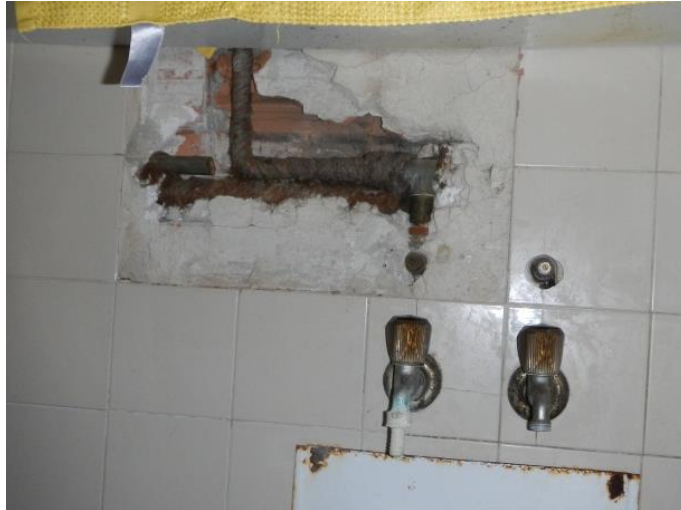
A 2007-es szimfónikusok átalakításakor szétvert és ugyhagyott falazat és csővezeték

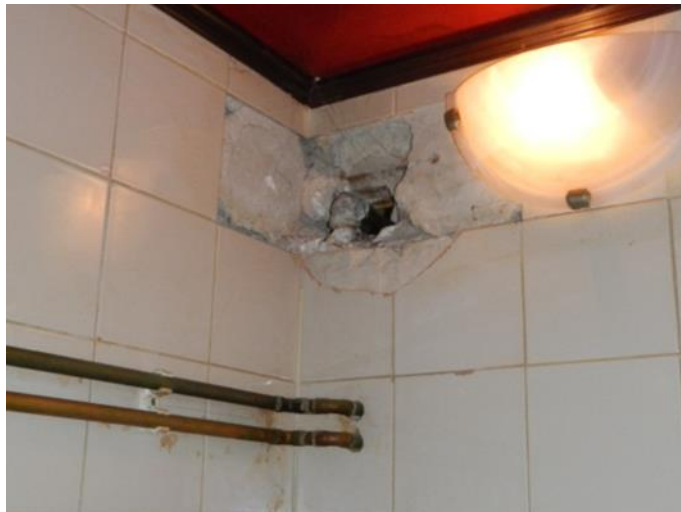
A 2007-es szimfónikusok átalakításakor szétvert és ugyhagyott falazat és csővezeték

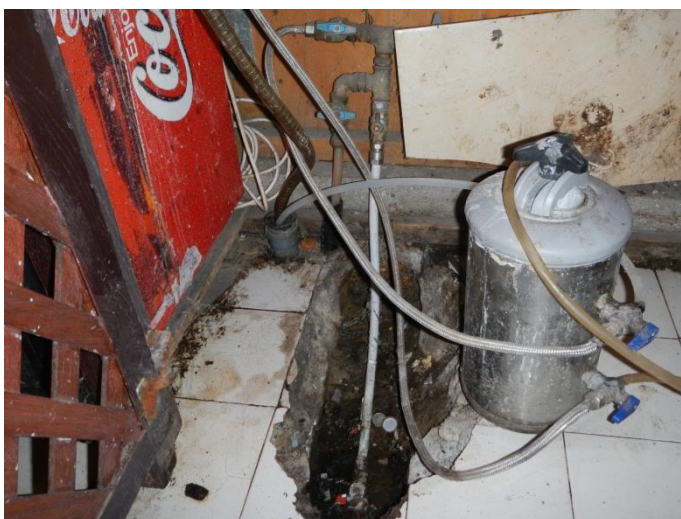
A pult alatti többszöri csőtörés helye.

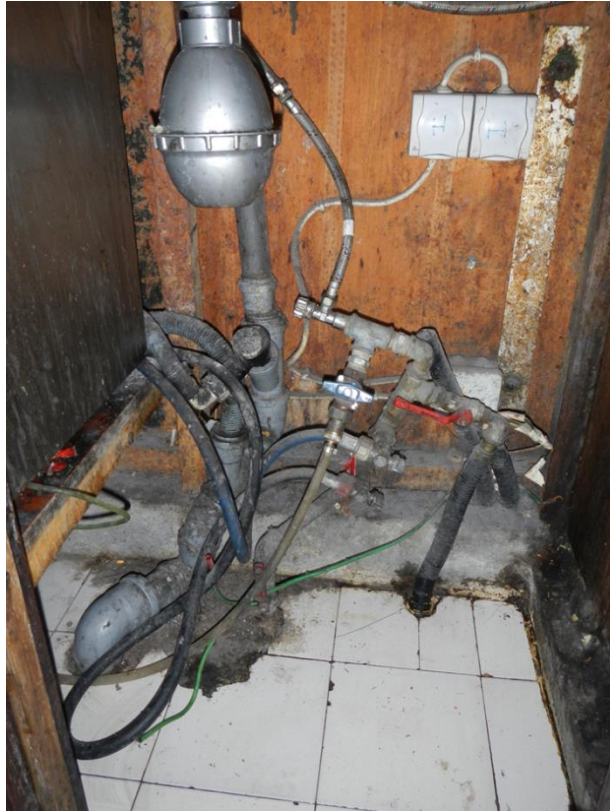
A belső vízvezetékrendszer elavult kaotikus állapota

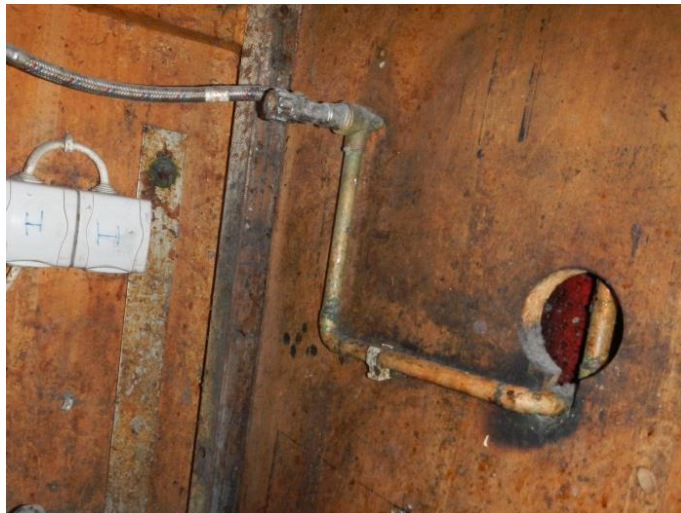
A belső vízvezetékrendszer elavult kaotikus állapota

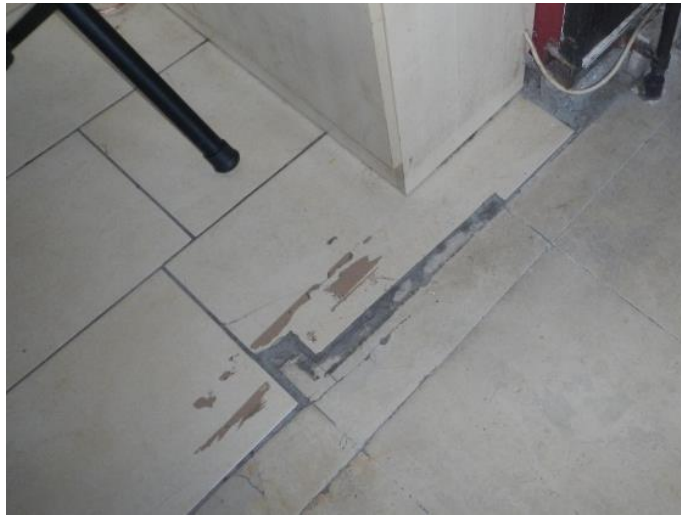
A 2007-es Szimfónikusok átalakításakor félbehagyott kivitelezés

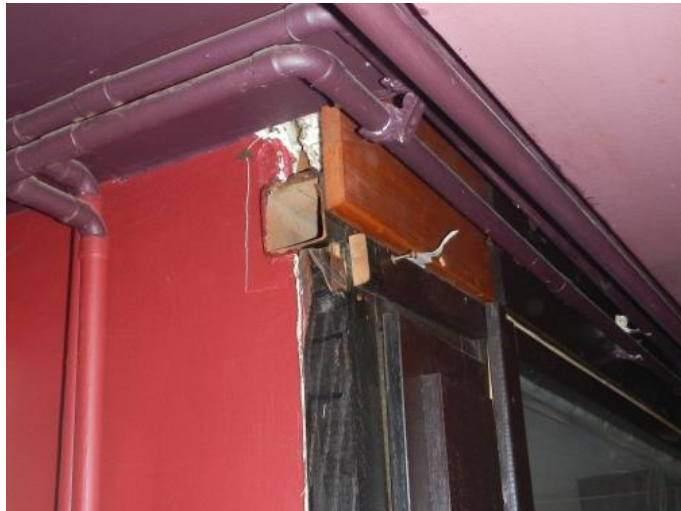
A 2007-es Szimfónikusok átalakításakor félbehagyott kivitelezés

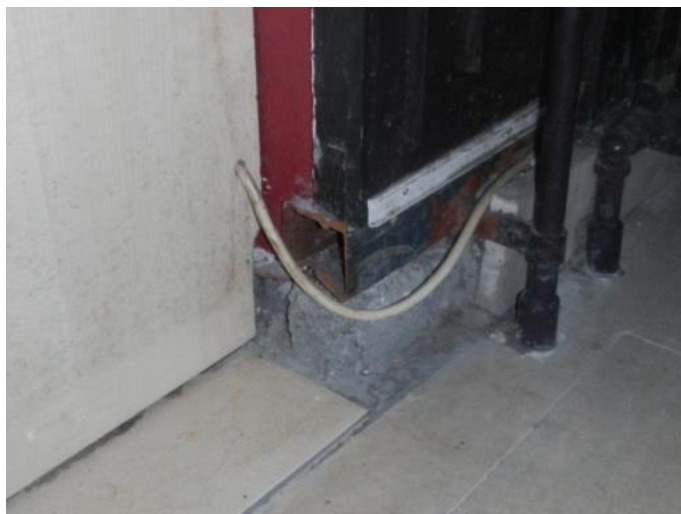
A 2007-es Szimfónikusok átalakításakor félbehagyott kivitelezés
