SZOMBATHELY MEGYEI JOGÚ VÁROS  
TERÜLETÉN TALÁLHATÓ ÓVODÁK  
MŰSZAKI ÁLLAPOTFELMÉRÉSE

2015

**Szombathelyi Köznevelési GAMESZ**

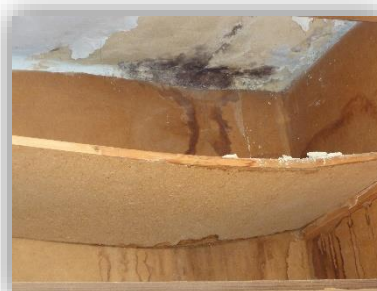
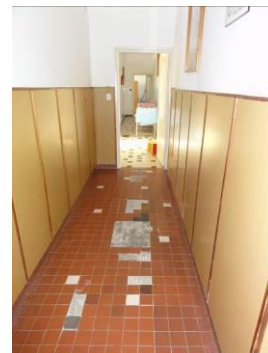
Az épület homlokzatát tekintve szinte építéskori állapotban van, csempézett, melyek között a fuga az évek során kikopott, ezáltal a beszivárgó víz az épület falszerkezetét károsítja. Az épület tetőszerkezetét tekintve lapos tetős, mely építése óta felújítva nem volt. A tető szigetelő rétegei közé a víz folyamatosan befolyik, komoly

beázásokat okozva ezzel. A két szintes épületrész tetejének teljes felújítása szükséges.

Az épület nyílászáróit nagy részben kicserélték, de néhány ablak és ajtó cseréjére mindeközéig nem került sor. Nagy esőzések idején a víz a réseken beszivárog, ez pedig a közös használatú helyiségek burkolatát is roncsolja, amely egyébként is rossz műszaki állapotban van. A csoportszobák padlóburkolata parkettás, melynek csiszolása és lakkozása szintén időszerű, így a burkolat még megvédhető. Az épületet egyedi gázkazán fűti, a hő leadásról régi lemeziadiátorok gondoskodnak. A meglévő korszerűtlen kazánok, az elavult fűtőtestek, valamint a hőszigetelés hiánya miatt az energia veszteség jelentős.

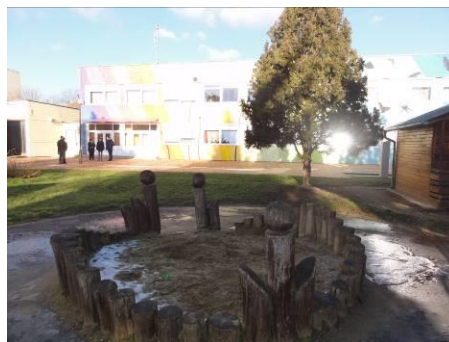
Az intézmény területén található játékok felülvizsgálata

megkezdődött, bár vizsgálat nélkül is megállapítható, hogy e területen található homokozók mindegyike balesetveszélyes, ezért

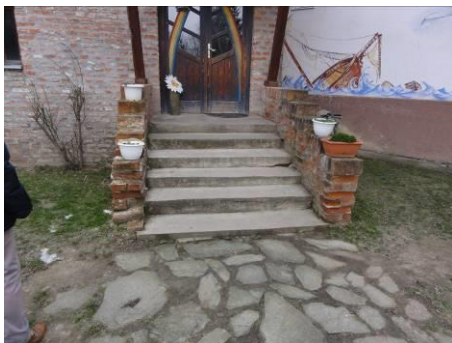
Az épület homlokzata több helyen sérült, repedezett, az épület hőszigetelést nem kapott. Visszatérő probléma az épület vizesedése, mely utólagos vízszigeteléssel orvosolható lenne.

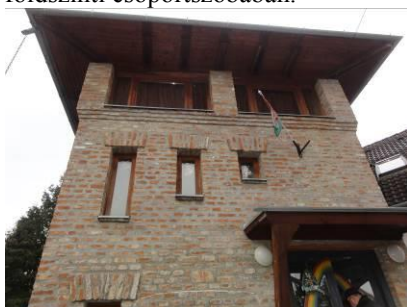
Visszatérő problémaként jelentkeznek az ún. Waldorf torony vizesedése, valamint a mindennemű hőszigetelést mellőző épület alacsony belső hőmérséklete.

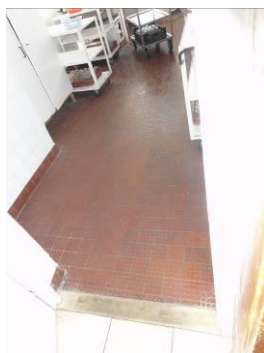
kiszolgáló helyiségek burkolatainak felújítása indokolt.

Az épület belső burkolata a kiszolgáló helyiségek kivételével felújítottak, esztétikusak. Az épület belső nyílászárói kopottak, részleges cseréjére szorulnak.

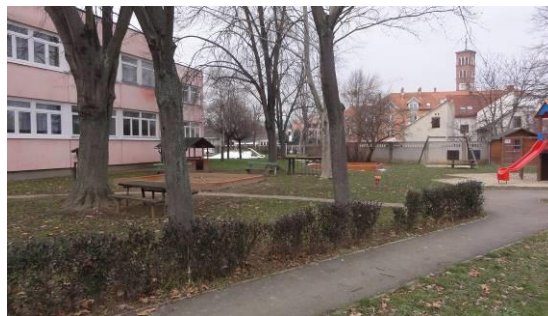
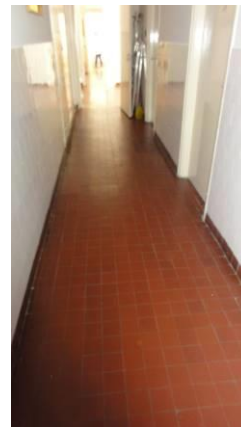
Az intézmény udvara rendezett, de a megsüllyedt aknafedelek miatt több területen botlás, és balesetveszélyes. A főbejárat előtti rész aszfaltburkolata korábbi csőtörés helyreállítását követően megsüllyedt, feltöredezett, amely szintén balesetveszélyt jelent az intézménybe érkezők számára. Az udvari játékok felülvizsgálata 2015. év elején történik.

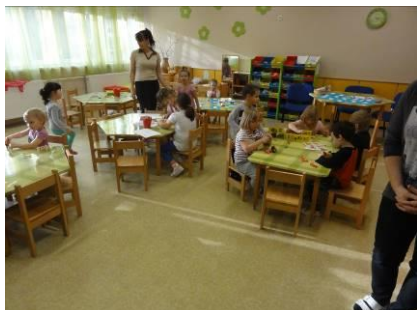
Az épület belső burkolata a közös használatú helyiségekben felújításra kerültek, azonban a kiszolgáló gazdasági helyiségek felújítása nem történt meg. A csoportszobák PVC burkolata elavult, nehezen tisztítható, és számos helyen balesetveszélyes.

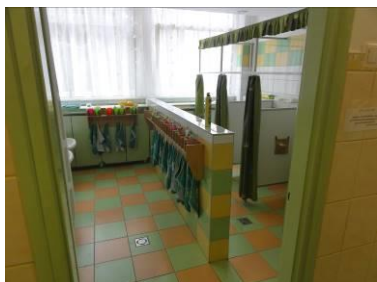
Az intézmény belső burkolatainak állapota megfelelő, a legutolsó felújítás kiterjedt ezek cseréjére is. Az épületben található lépcső burkolata az idők folyamán elkopott, csúszóssá vált.

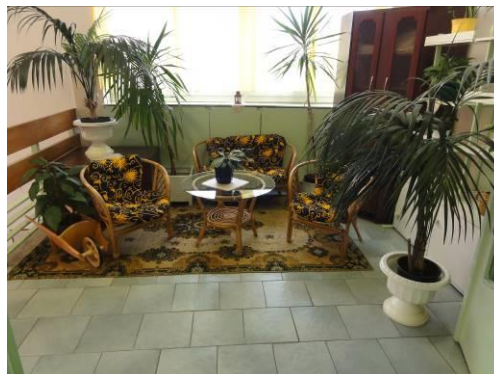
Az épület víz- és villamos hálózata építéskori állapotban van. Visszatérő problémát jelent a lefolyóvezetékek dugulása, mely kizárólag a teljes gerincvezeték cseréjével orvosolható.

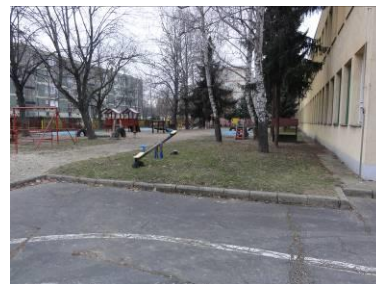
Az óvoda udvara rendezett állapotú, az udvari játékok felülvizsgálatára 2015. év elején kerül sor. A területet határoló kerítés korrodált, festést és felújítást igényel.
