FAANYAGVÉDELMI SZAKVÉLEMÉNY felülvizsgálat kiegészítés

A Szombathely, Jókai M. u. 9. szám alatti épület könnyező házigomba károsításáról

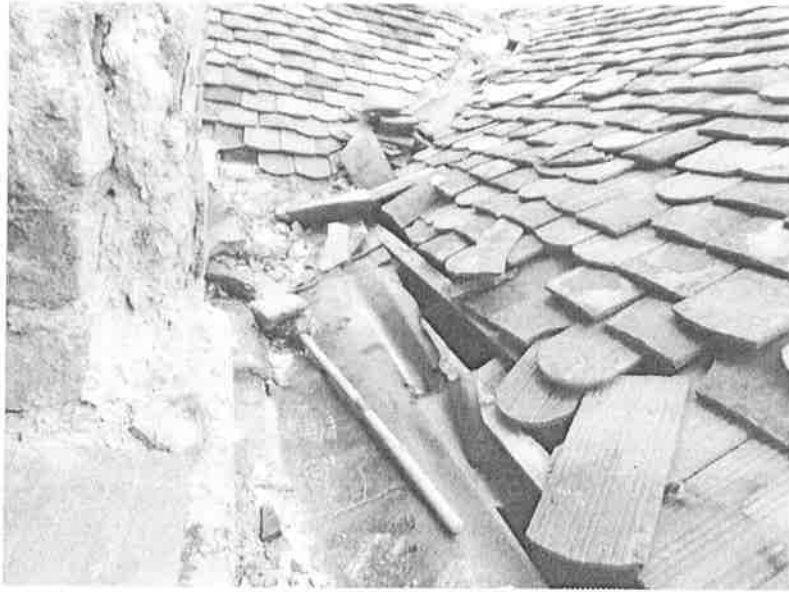
A két eltérő gombafaj károsításának oka a tetőburkolat hiánya, amely a vizsgálat előtt több hónapja kialakulhatott. A cseréphiány illetve a vízelvezető hibája véleményem szerint hosszabb ideje látható volt. A gerendákon látott károsítások is több év alatt alakulhattak ki.

1. ábra Tönkrement tetőburkolat és ereszcsonna az emeleti helyiség külső falzatánál

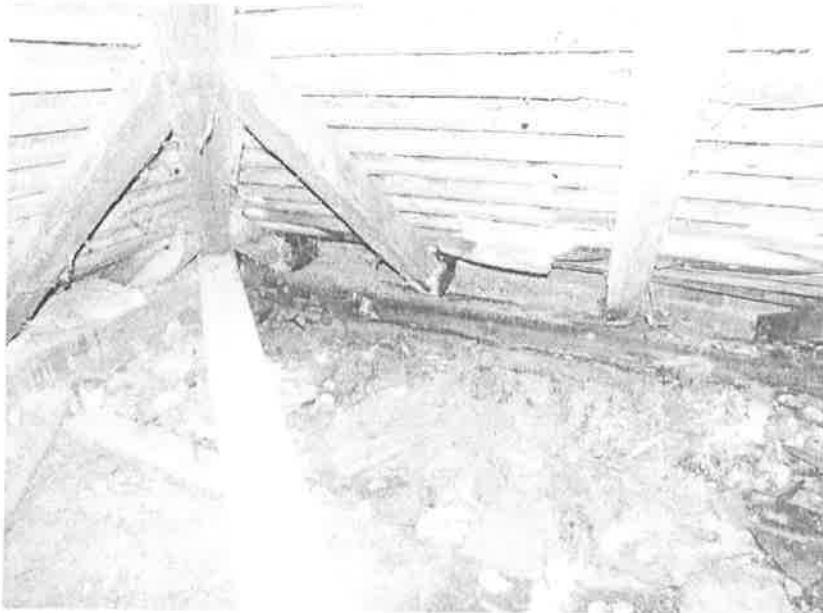
A gerendákon kialakult korhadások (2. és 3. ábra) azonban nem könnyező házigomba működése miatt alakultak ki. Egy másik gombafaj, a házi kéreggomba károsítás következménye. Ez a gomba magas nedvességtartalom miatt fejlődik ki, de későbbi száradás során a gomba stagnál. Újabb nedvesedéskor viszont ismét beindul.

2. ábra Beázás a tetőszerkezetben 1

A helyszíni bejárás alapján azt állapítottam meg, hogy az alábbi fotókon észlelt szakaszon kívül a tetőszerkezet felújítása megerősítésekkel lehetséges a régi gerendák megtartásával. Teljes fedélszék cserére a vevő döntése alapján természetesen van lehetőség, de ehhez a fafödémbe észlelt könnyező házigomba károsításra hivatkozás és a tetőszerkezeten végzett általános ellenőrzés eredménye véleményem szerint nem ad elegendő alapot.

Amennyiben a tetőszerkezet felújítása egy-egy gerenda cseréje mellett megtörténik, a felújítási munkák megkezdése előtt részletes faanyagvédelmi szakvélemény és statikai szakvélemény elkészítése javasolt.

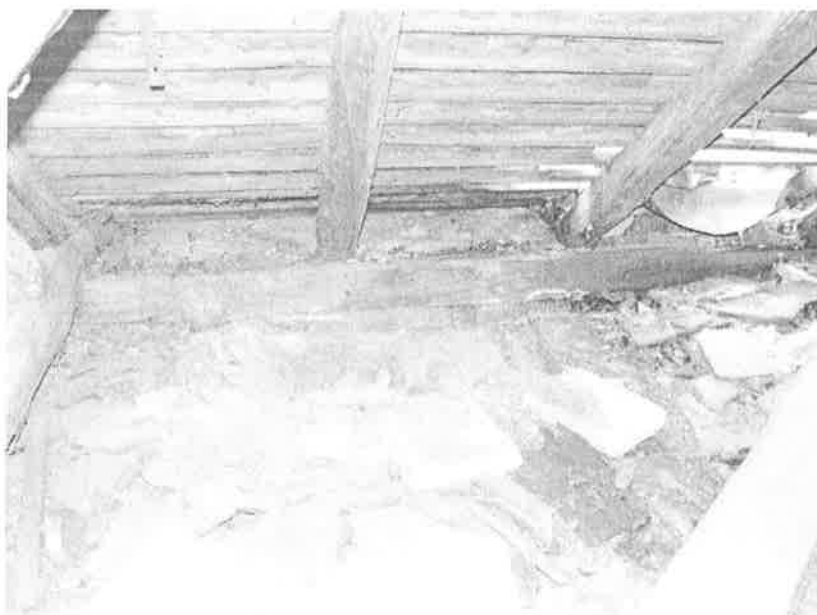
3. ábra Beázás a tetőszerkezetben 2

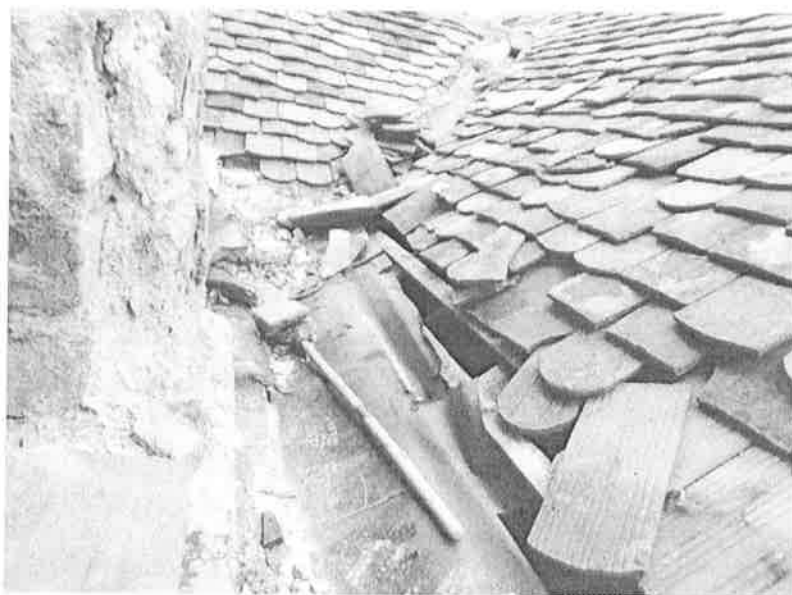
A két eltérő gombafaj károsításának oka a tetőburkolat hiánya, amely a vizsgálat előtt több hónapja kialakulhatott. A cseréphiány illetve a vízelvezető hibája véleményem szerint hosszabb ideje látható volt. A gerendákon látott károsítások is több év alatt alakulhattak ki.

1. ábra Tönkrement tetőburkolat és ereszcatorna az emeleti helyiség külső falzatánál

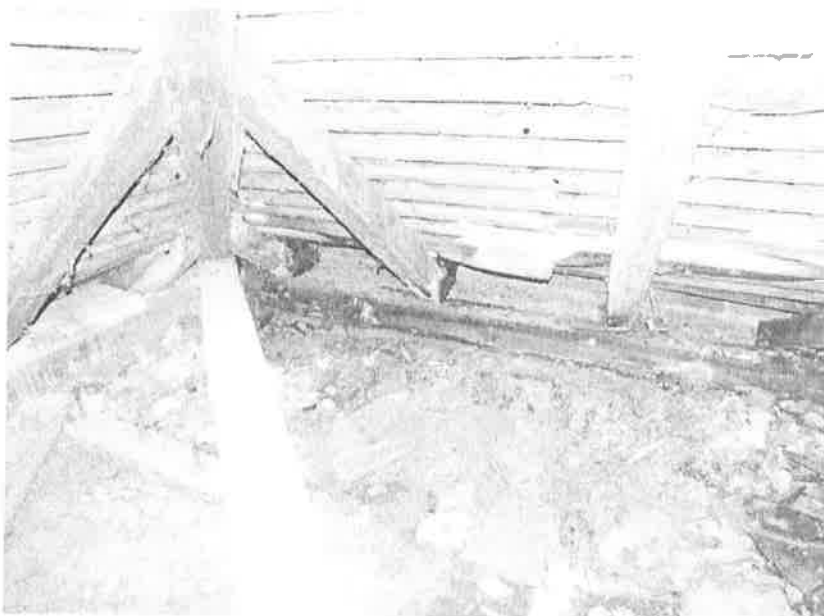
A gerendákon kialakult korhadások (2. és 3. ábra) azonban nem könnyező házigomba működése miatt alakultak ki. Egy másik gombafaj, a házi kéreggomba károsítás következménye. Ez a gomba magas nedvességtartalom miatt fejlődik ki, de későbbi száradás során a gomba stagnál. Újabb nedvesedéskor viszont ismét beindul.

2. ábra Beázás a tetőszerkezetben 1

A helyszíni bejárás alapján azt állapítottam meg, hogy az alábbi fotókon észlelt szakaszon kívül a tetőszerkezet felújítása megerősítésekkel lehetséges a régi gerendák megtartásával. Teljes fedélszék cseréje a vevő döntése alapján természetesen van lehetőség, de ehhez a fafödémbe észlelt könnyező házigomba károsításra hivatkozás és a tetőszerkezeten végzett általános ellenőrzés eredménye véleményem szerint nem ad elegendő alapot.

Amennyiben a tetőszerkezet felújítása egy-egy gerenda cseréje mellett megtörténik, a felújítási munkák megkezdése előtt részletes faanyagvédelmi szakvélemény és statikai szakvélemény elkészítése javasolt.

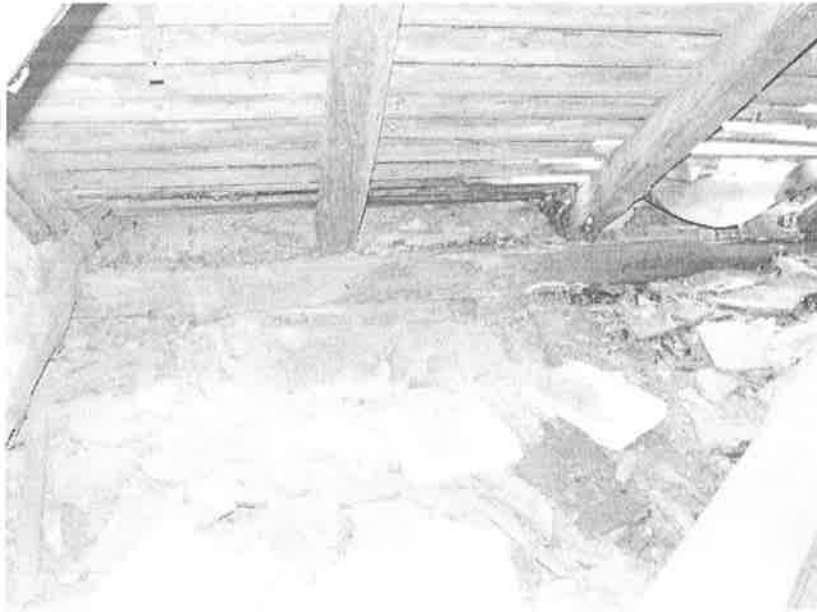
3. ábra Beázás a tetőszerkezetben 2
