FAANYAGVÉDELMI SZAKVÉLEMÉNY felülvizsgálat

A Szombathely, Jókai M. u. 9. szám alatti épület könnyező házigomba károsításáról

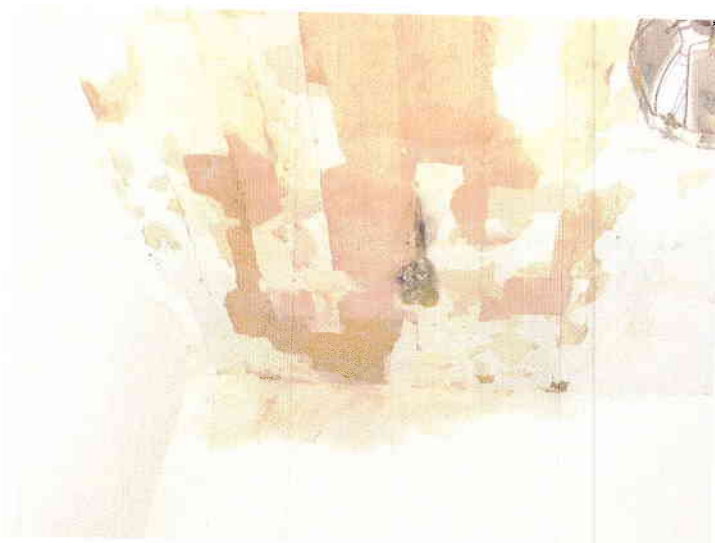
1. ábra Aktív gomba termőtest és beázási folt földemen

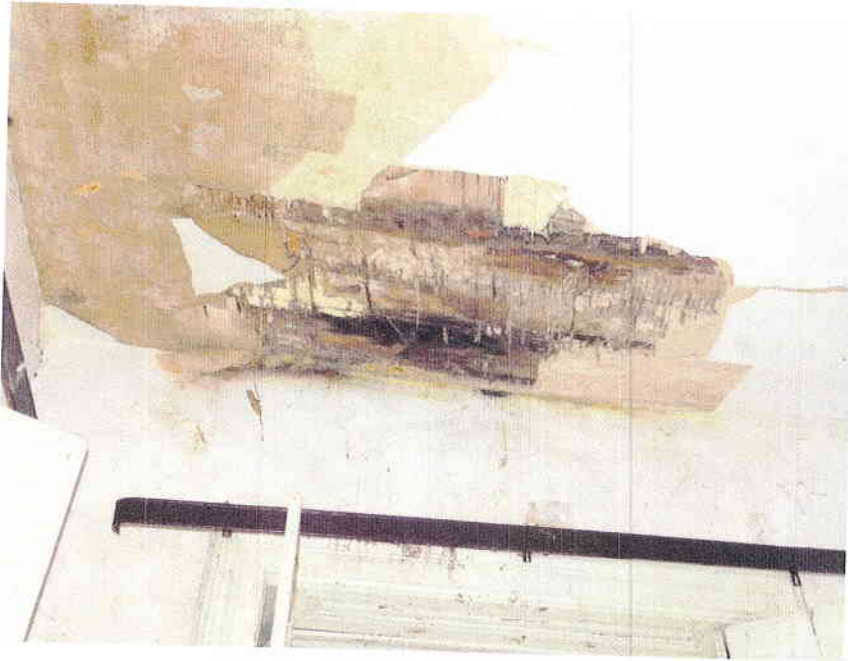
2. ábra Fafödém gerenda aktív gombafonalakkal és korhadt részekkel

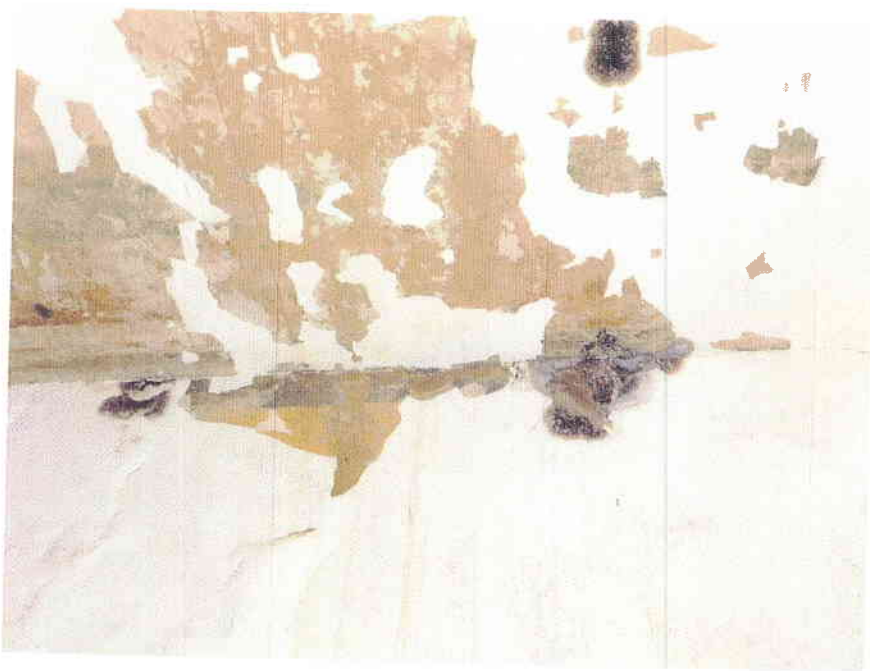
3. ábra Barna színű gomba termőtestek és nedvesedési foltok

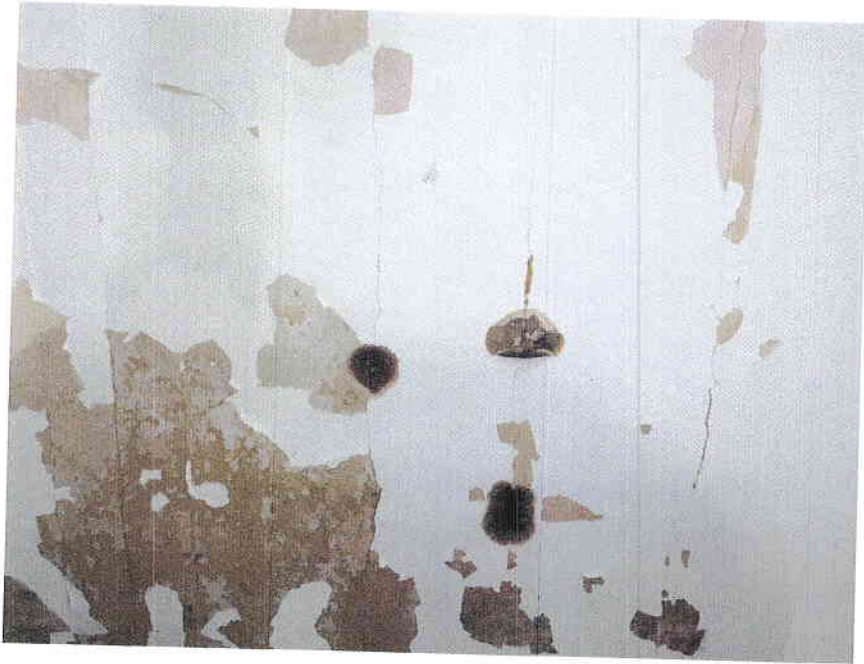
4. ábra További termőtestek fafödémén

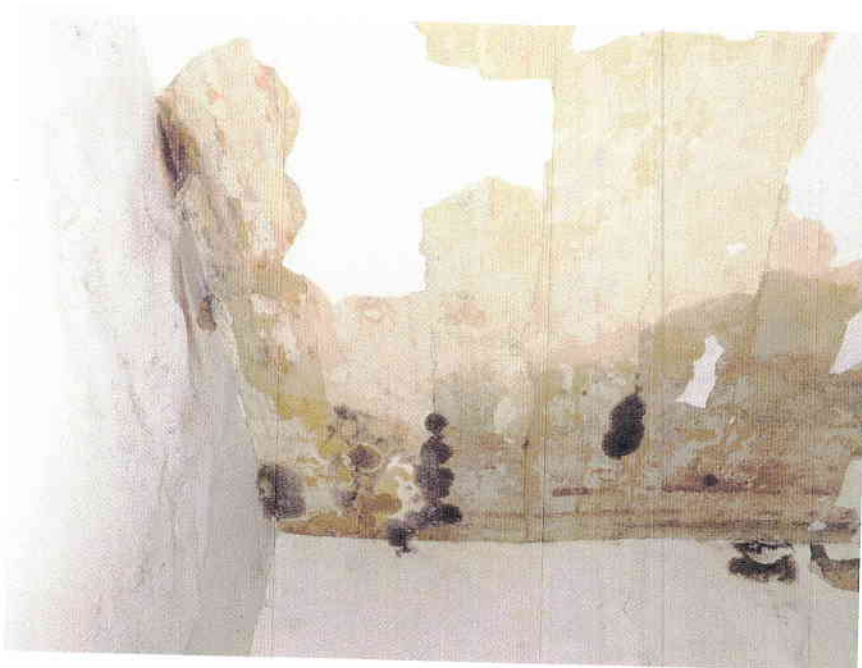
5. ábra Jelentős számú termőtest födémén

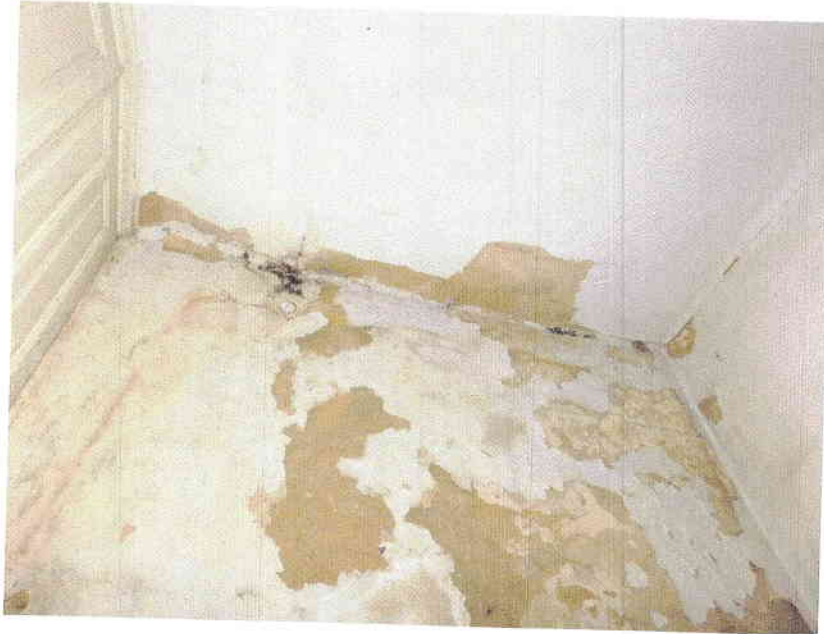
6. ábra Gomba termőtestek falazaton

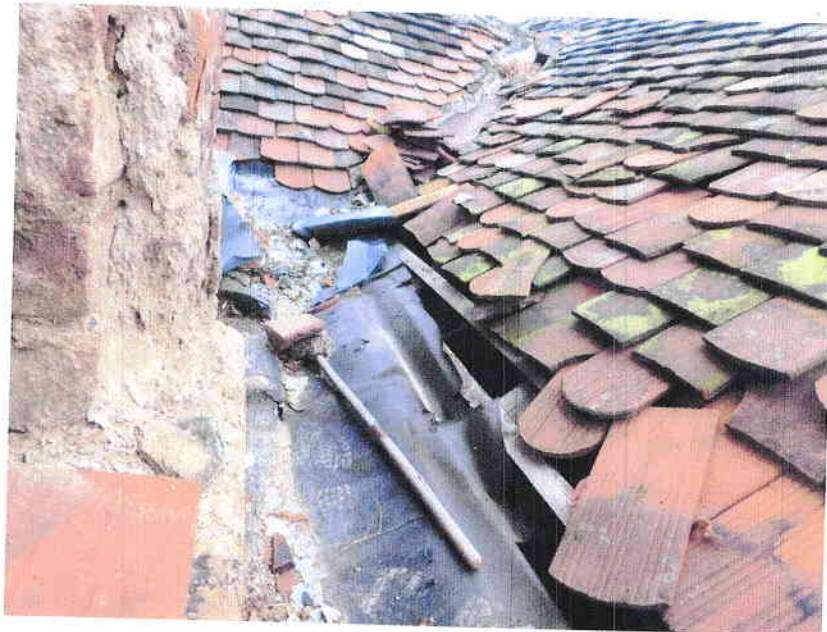
7. ábra Tönkrement tetőburkolat és ereszcatorna az emeleti helyiség külső falzatánál

- A könnyező házigomba fertőzést egyértelműen a tetőburkolat hiánya, valamint az esőcsatorna eltömődéséből fakadó pangó víz okozta, mely az épületbe a falazaton át beszivárgott. Az itt található fafödém elemek folyamatos nedvesedése és a gombák fejlődéséhez megfelelő körülmények a könnyező házigomba kifejlődését és elterjedését elősegítette.

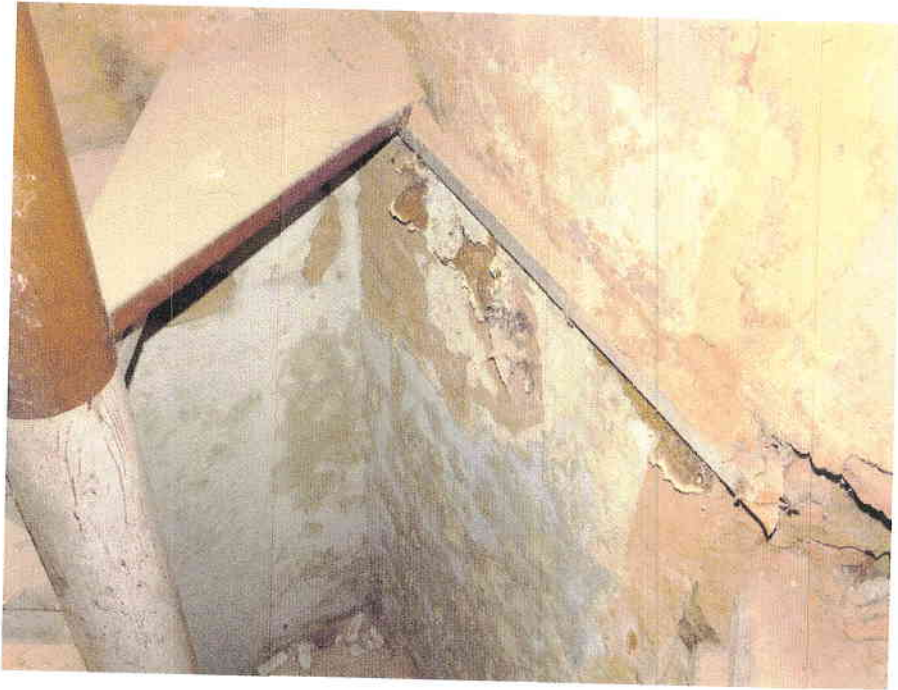
8. ábra Gomba termőtestek az emeletre vezető lépcső melletti falazaton (kapcs. 7. ábra)

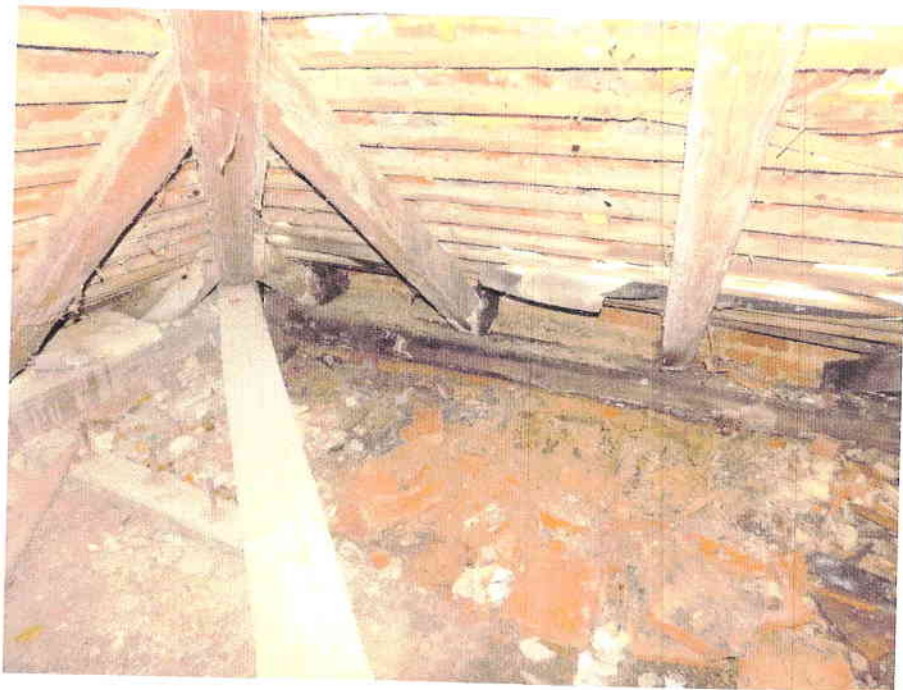
9. ábra Beázás a tetőszerkezetben 1 (kapcs. 7. ábra)

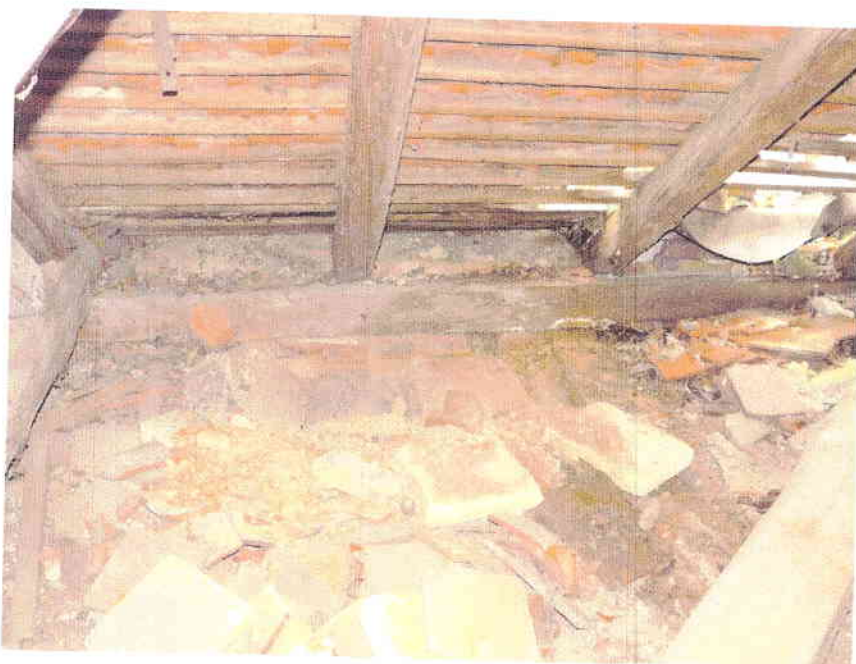
10. ábra Beázás a tetőszerkezetben 2
