FAANYAGVÉDELMI SZAKVÉLEMÉNY felülvizsgálat

A Szombathely, Jókai M. u. 9. szám alatti épület könnyező házigomba károsításáról

FAANYAGVÉDELMI SZAKVÉLEMÉNY felülvizsgálat kiegészítés

a Szombathely Jókai u. 9. épület
födém- és tetőszerkezetének állapotáról

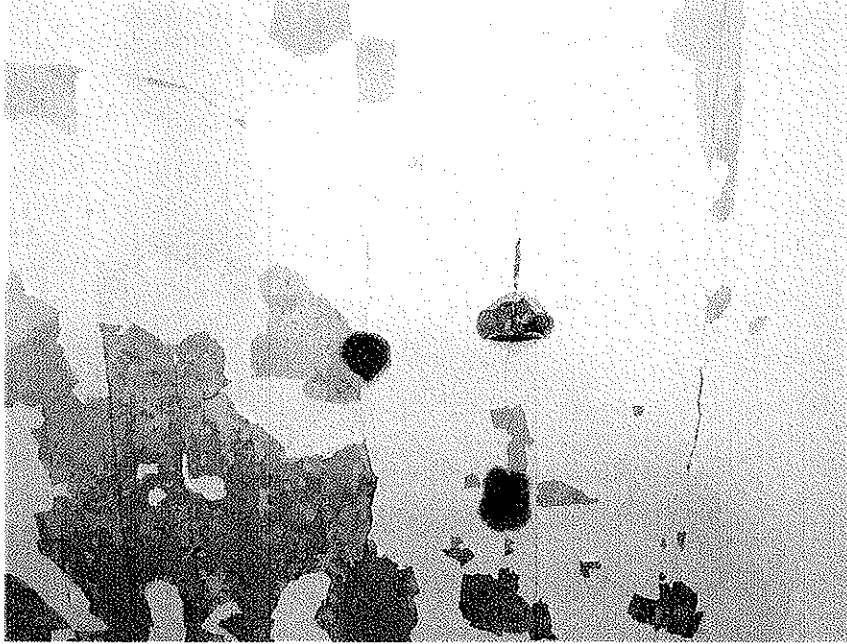
4. ábra További termőtestek fafödemen

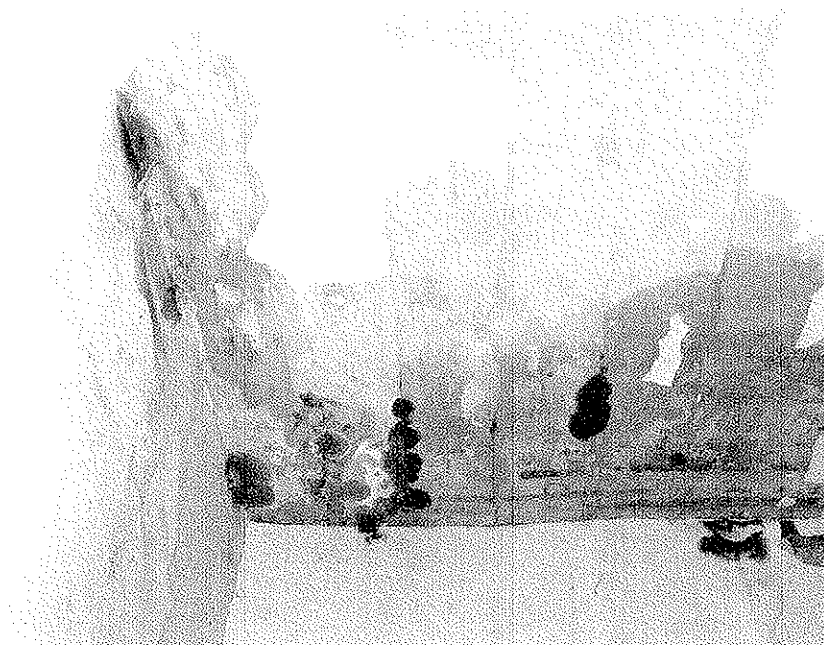
5. ábra Jelentős számú termőtest födemen

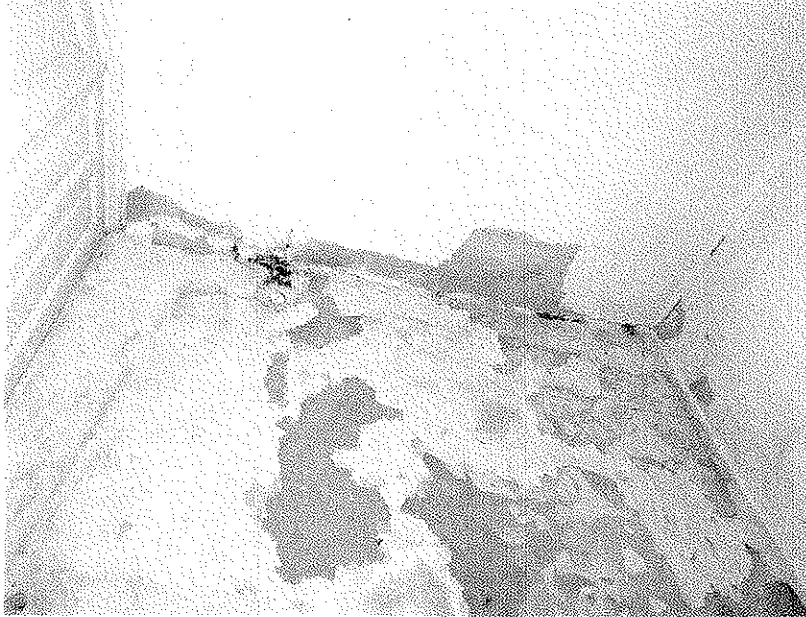
6. ábra Gomba termőtestek falazaton

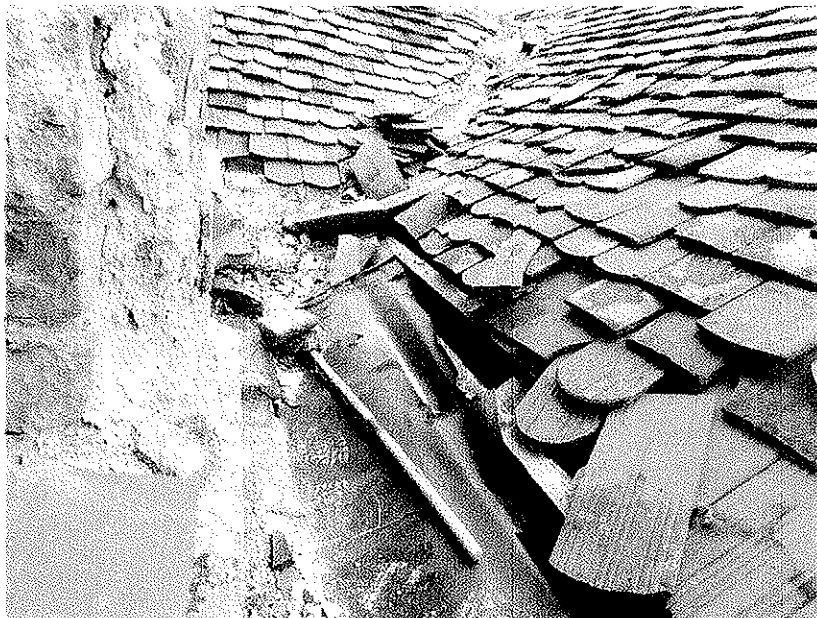
7. ábra Tönkrement tetőburkolat és ereszcatorna az emeleti helyiség külső falzatánál

- A könnyező házigomba fertőzést egyértelműen a tetőburkolat hiánya, valamint az esőcsatorna eltömődéséből fakadó pangó víz okozta, mely az épületbe a falazaton át beszivárgott. Az itt található fafödém elemek folyamatos nedvesedése és a gombák fejlődéséhez megfelelő körülmények a könnyező házigomba kifejlődését és elterjedését elősegítette.

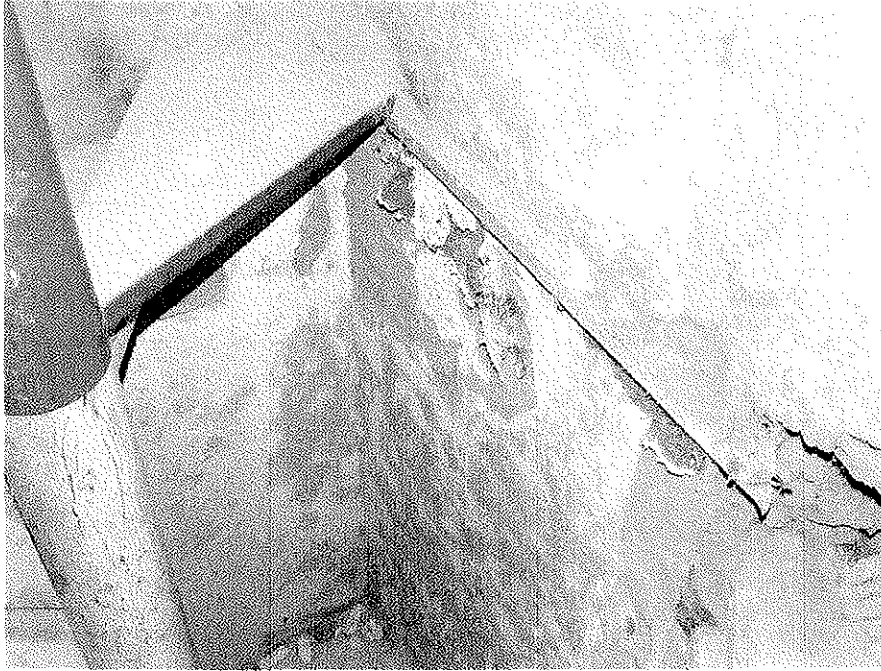
8. ábra Gomba termőtestek az emeletre vezető lépcső melletti falazaton (kapcs. 7. ábra)

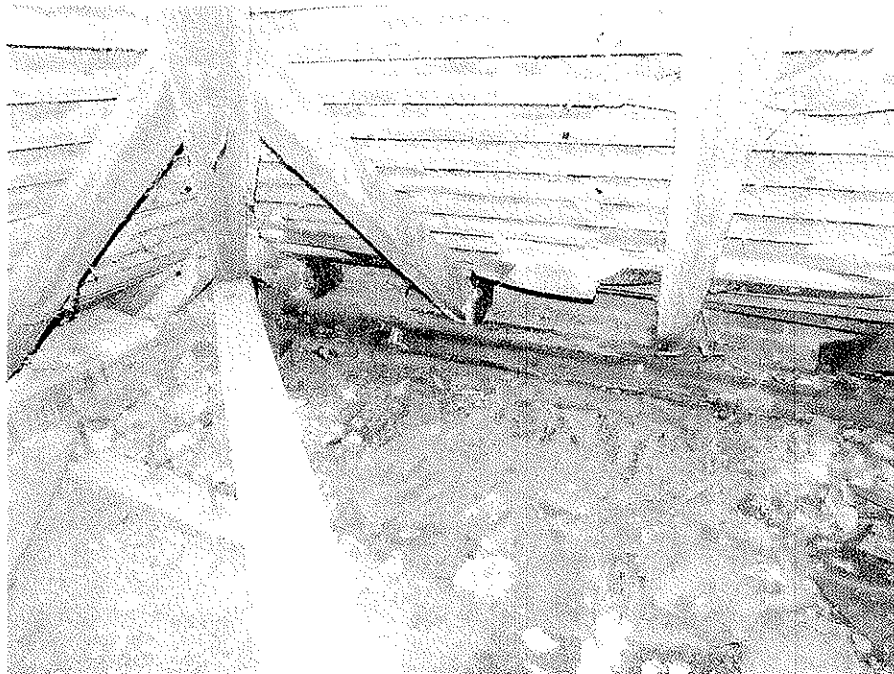
9. ábra Beázás a tetőszerkezetben 1 (kapcs. 7. ábra)

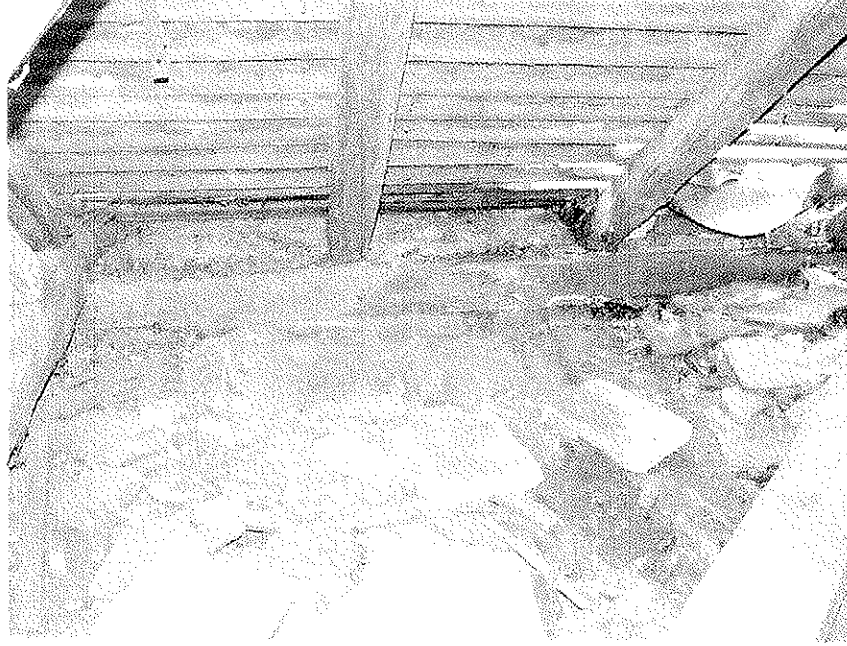
10. ábra Beázás a tetőszerkezetben 2

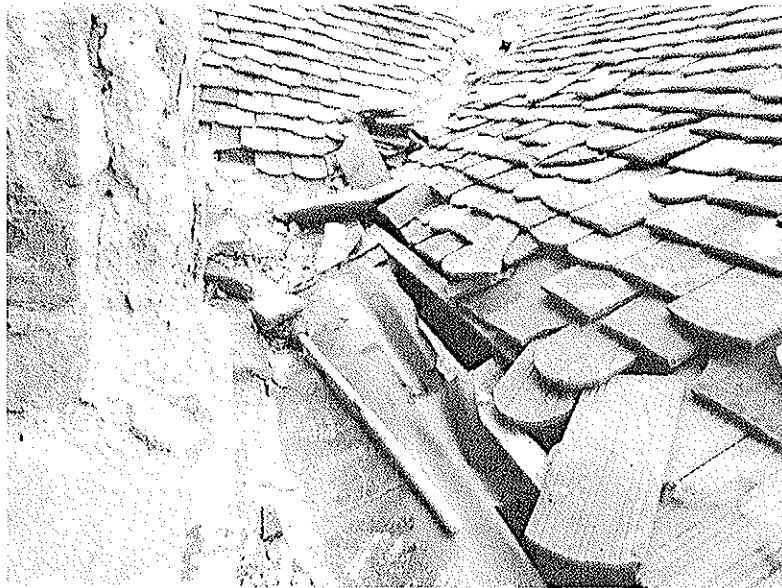
A két eltérő gombafaj károsításának oka a tetőburkolat hiánya, amely a vizsgálat előtt több hónapja kialakulhatott. A cseréphiány illetve a vízelvezető hibája véleményem szerint hosszabb ideje látható volt. A gerendákon látott károsítások is több év alatt alakulhattak ki.

1. ábra Tönkrement tetőburkolat és csereszatoma az emeleti helyiség külső falzatánál

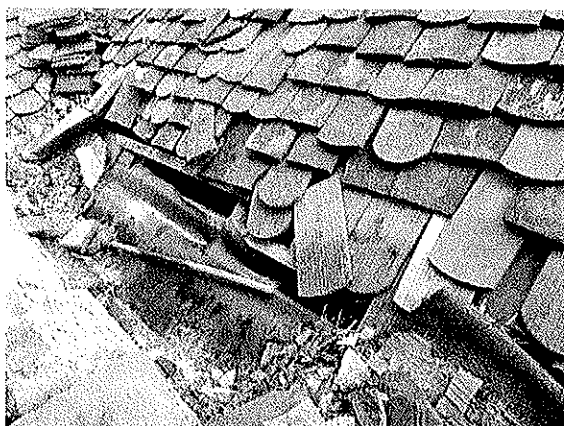
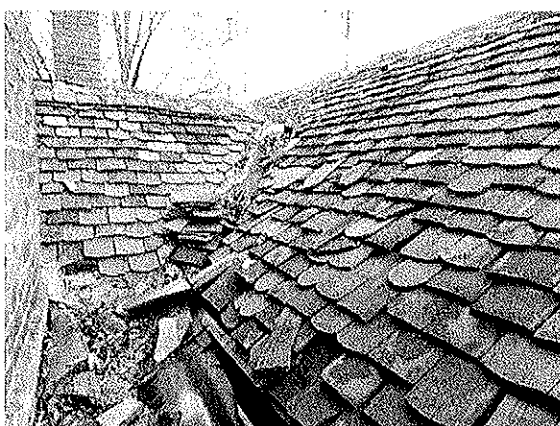
Az ereszcsonna nagy része teljesen tönkrement. Az ajtók hiányoznak, az ablakokon az üveghiány általános. Az épület összességében romos állapotban van.

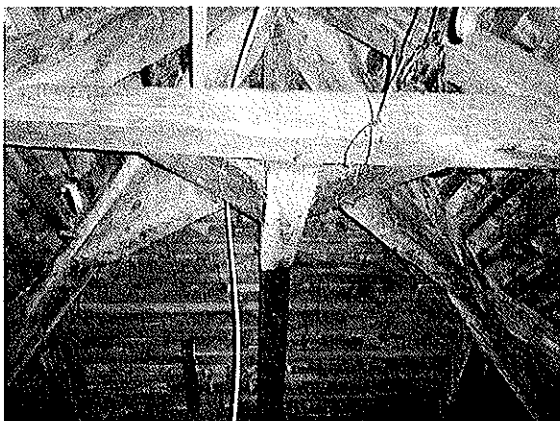
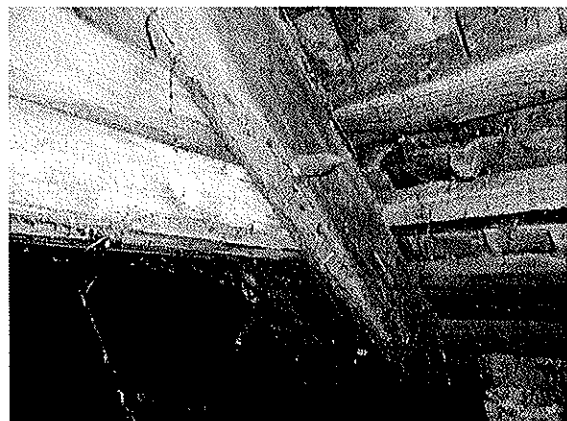
A tetőszerkezetet a csapadékvíz hosszú évek óta nagymértékben áztatja, károsítja. A nagymértékű, és hosszú ideje tartó károsodás ellenére a tetőszerkezet viszonylag jó állapotú.

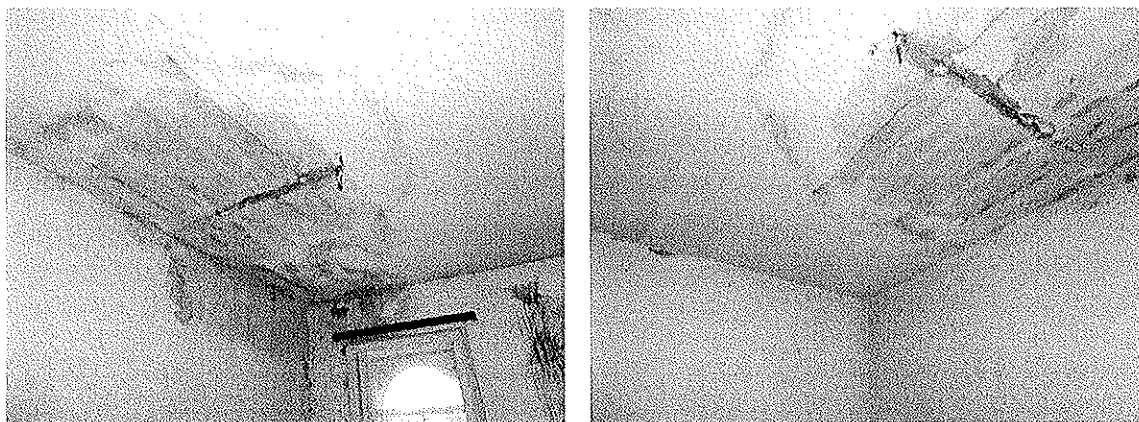
A X. szoba:

A födém szerkezet az épület déli és északi fala mentén gyakorlatilag beomlott. Ennek megfelelően a II. és a X. szoba feletti részen teljes egészében cserélendő.

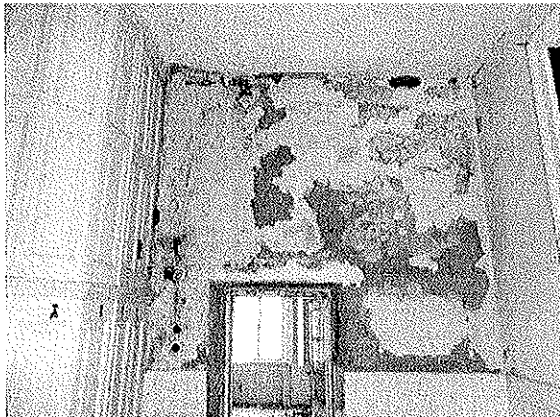
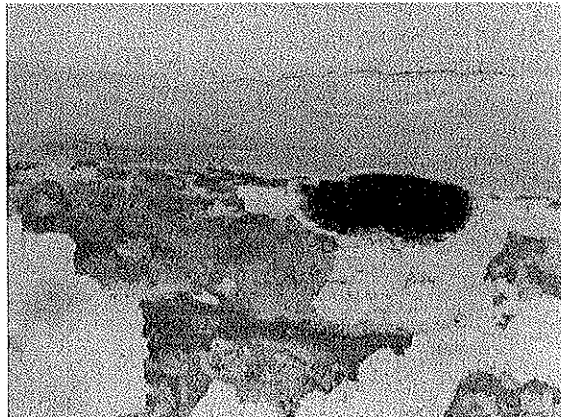
Az I. szoba:

Az épületben a könnyező házigomba pusztítása előrehaladott állapotban van. Több helyen termőtestek is megjelentek. A legtöbb termőtest az I. szoba és a II. szoba közös fala környékén látható kiterjedten, nagy felületen. Ennek megfelelően az I. és a II. szoba feletti részen a födém teljes egészében cserélendő.

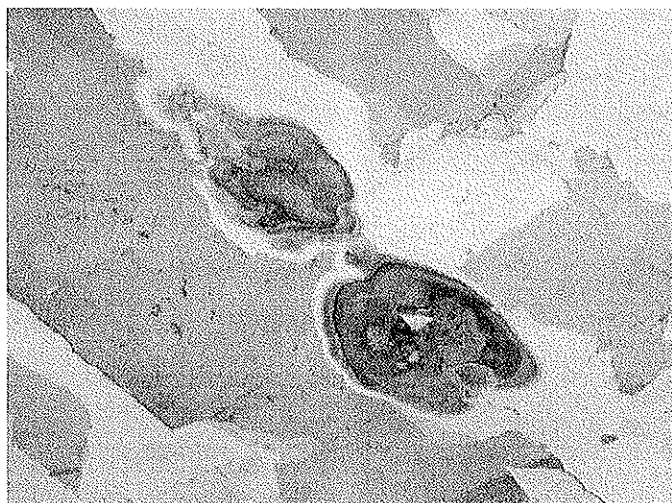
Termőtestek vannak még az V. szoba feletti födémen is, ez is cserélendő teljes egészében.

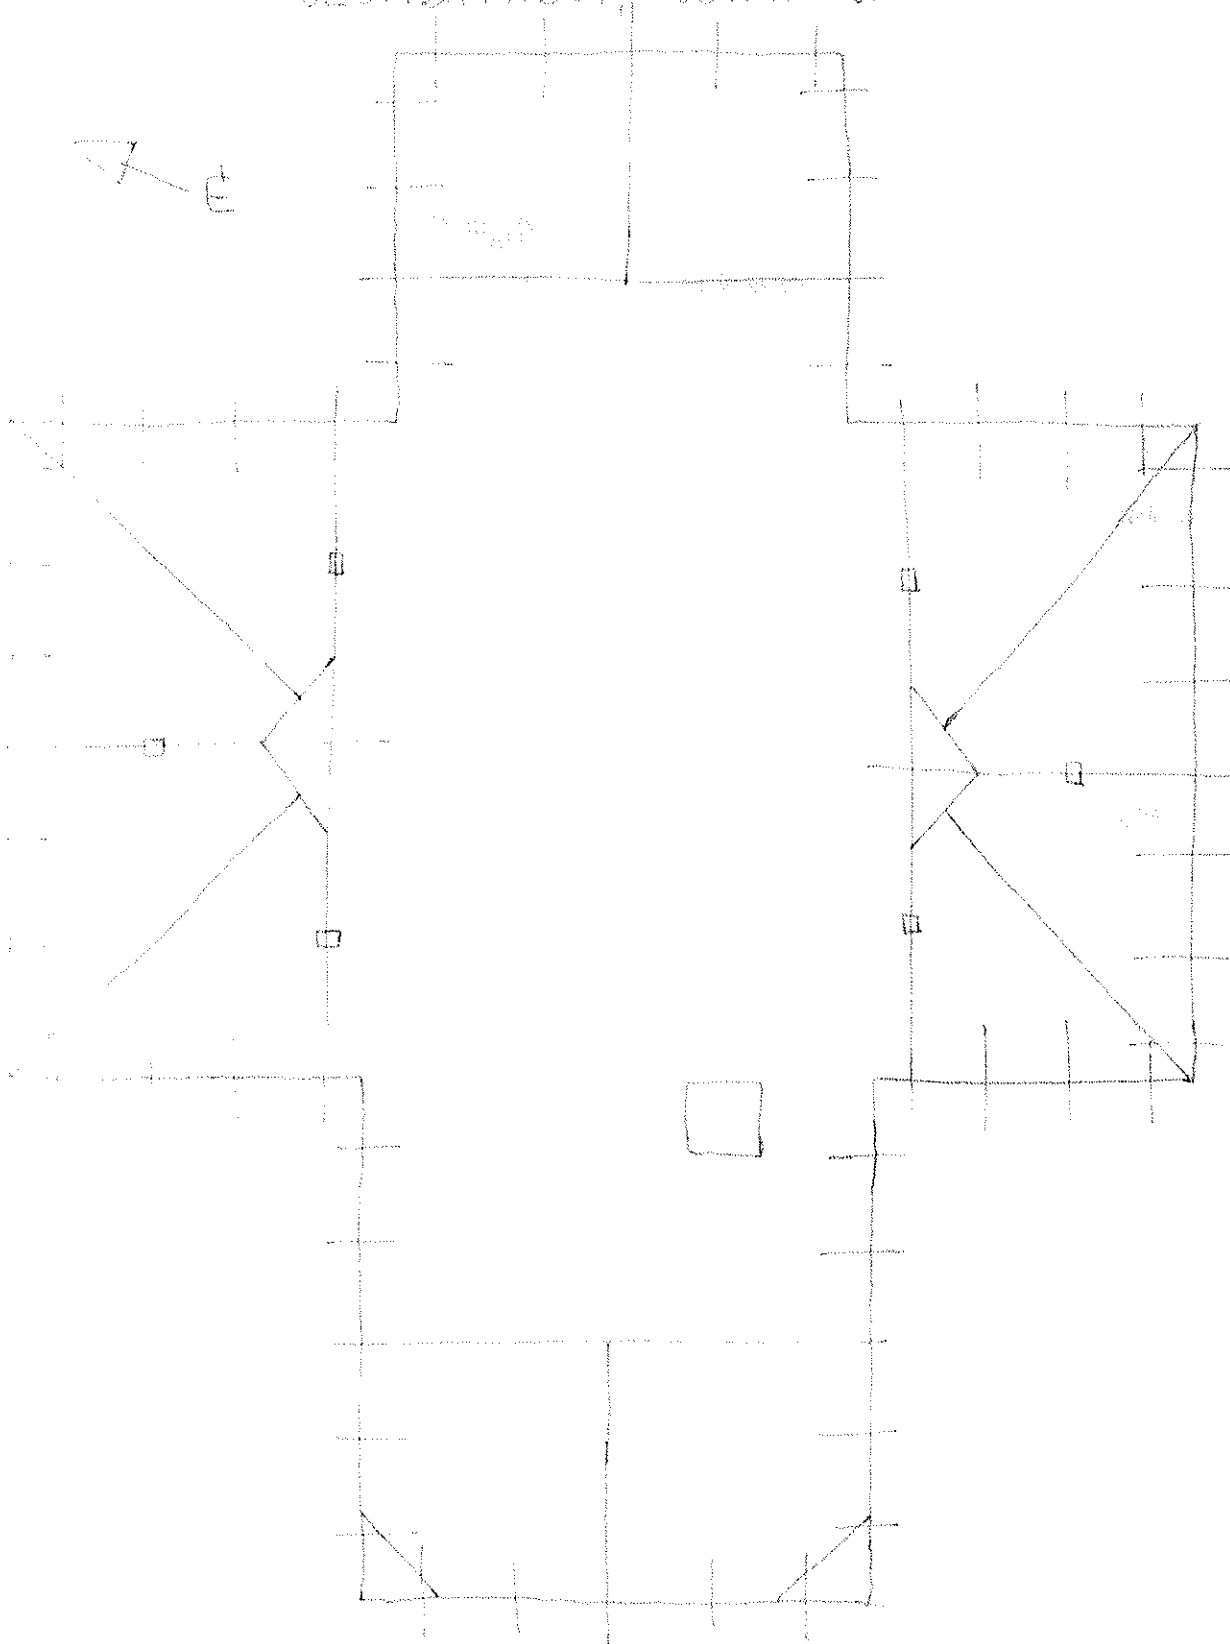
NAGYMÉRTÉKŰ CSERÉPHIA'NY
