**Ügyszám: 22017/Ü/1335/2019**

**ÉPÍTÉSI IGAZSÁGÜGYI SZAKÉRTŐI VÉLEMÉNY**

**Szombathelyi MJV Önkormányzata, Szombathely 3758/2 hrsz-ú Sportliget sportpályák építés, felújítás és kert-építés műszaki átadás-átvétele után 6 db tenisz- és 4 db labdarúgó salakos pályán felmerült csapadékvíz elvezetési problémákról**

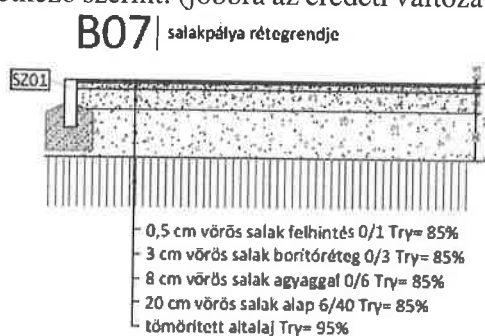
- **labdarúgó pályák szűkítése szabvány méretűre (20x40m)**, 2m salakos kifutó biztosításával a szegély és kispad ütközése miatt,
- **4. sz. új labdarúgó pálya rétegrend változása** következő szerint: (jobbra az eredeti változat)

- elmarad a finomsalak felhintés
  - 3 cm vörös salak 0/3 frakció
  - 6 cm vörös salak 0/6 frakció
  - geotextília 150 gr/m<sup>2</sup>
  - 8 cm 8/11 antigorit zúzottkő

- 15 cm 20/40 antigorit zúzottkő,
- **tenisz pálya bővítés rétegrend változása** következő szerint: (jobbra fent az eredeti változat)
  - 0,5 cm vörös salak 0/1 frakció

- 3 cm vörös salak 0/3 frakció
  - 6 cm vörös salak 0/6 frakció
  - geotextília 150 gr/m<sup>2</sup>
  - 8 cm 8/11 antigorit zúzottkő
  - 15 cm 20/40 antigorit zúzottkő,

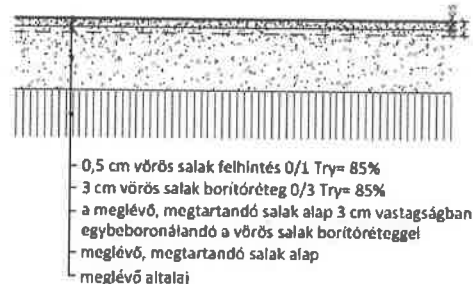
**B06** meglévő salakpálya felújítása a felső két réteg cseréjével, pótlásával

- **1-3. sz. labdarúgó pályák felújítása** a meglévő felső 8 cm réteg **felmart saját anyagából, a szükséges salakmennyiség pótlásával a tervezett lejtések kialakításához, a finomsalak felhintés mellőzése,** környező terepszint kiigazítása,
- **meglévő tenispálya felújítása anyagából** (lásd fent), szintek beállításával, 0,5 cm 0/1 vörös salak ráhordása.
