Herényi Gothard kastély

állagmegóvásának műszaki tartalma

A Szombathely Megyei Jogú Város tulajdonában lévő, Herényi Gothard kastély műemlék épület, állagmegóvásának kivitelezését megelőzően örökségvédelmi engedély beszerzése szükséges. Ehhez az alábbi dokumentumokat kell elkészíteni:

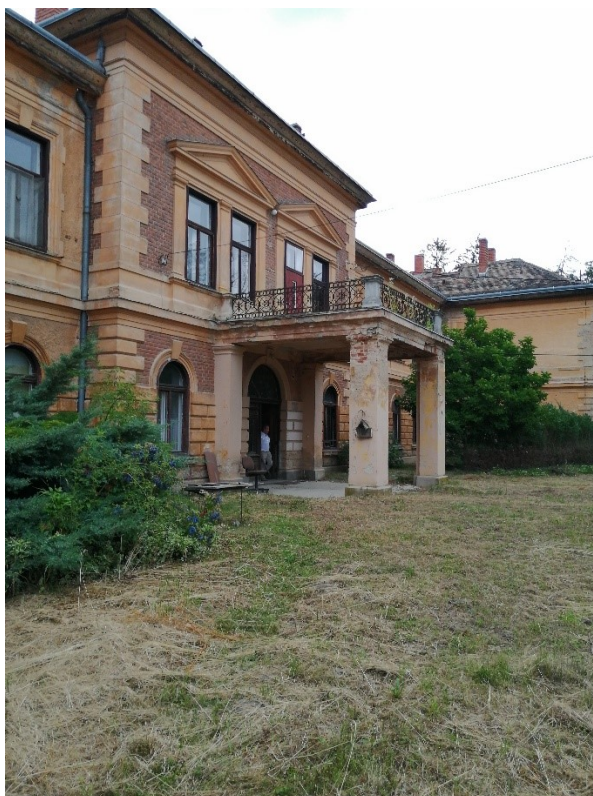
1. Tetőhéjazat és lécezés cseréje dupla hódfarkú cserepezéssel natúr színben.

A tető héjazata több helyen hiányos, a meglévő cserép anyaga elöregedett, folyamatos javítást igényel. A beázások nyomai több helyen észlelhetőek. Néhány helyen komoly szerkezeti károkat okoztak. A héjazat komplett cseréje szükséges - az előzetes műemlékes egyeztetésnek megfelelően – kettős fedésű hódfarkú natúr színű cseréppel.

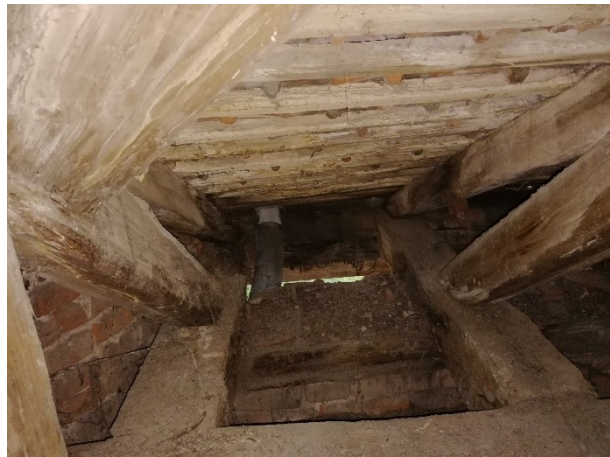
2. Tetőszerkezet helyenkénti javítása kiváltással.

A tetőszerkezet a beázások helyén a csapadékvíz bejutása okozta huzamos nedvesedés következtében néhány helyen elkorhadt. Ilyenek főként a szarufavégek, vápák környezetében található szerkezeti elemek, fiókgerendák. Ezeken a helyeken a fa szerkezet kiváltása szükséges.

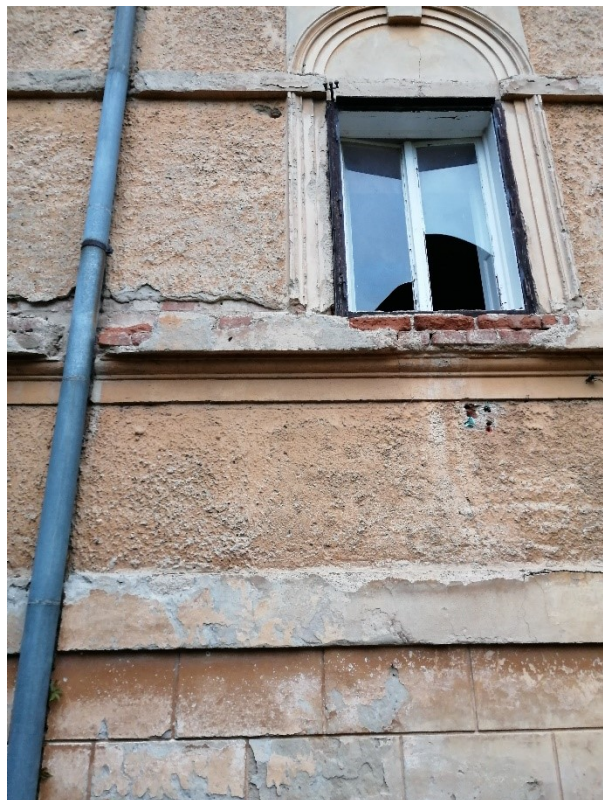
3. Bádogozás javítása, pótlása

Az ereszcSATornák, fekvő eresz alatti bádogozás, vápák bádogozása sok helyen elhasználódott, ezek cseréje szükséges. Ezt a munkát a héjazat cseréjével együtt el kell végezni.

A párkány tagozatok bádogozása több helyen hiányos, melynek következtében megrongálódtak az épület tagozatai, vakolata és falazata. Bár az bádogozás állapota ezeken a helyeken nem megfelelő, a javítási munkákat az épület végleges felújításakor, a homlokzati vakolat felújításával egyidőben javasoljuk elvégezni, ugyanis az új vízszintes párkányzat bádogozása és ablakkönyöklők rögzítése a vakolat visszabontásával és helyreállításával jár. A tervezett állagmegóvási költségkeretbe ennek a munkálatnak a kivitelezési költsége nem fér bele.

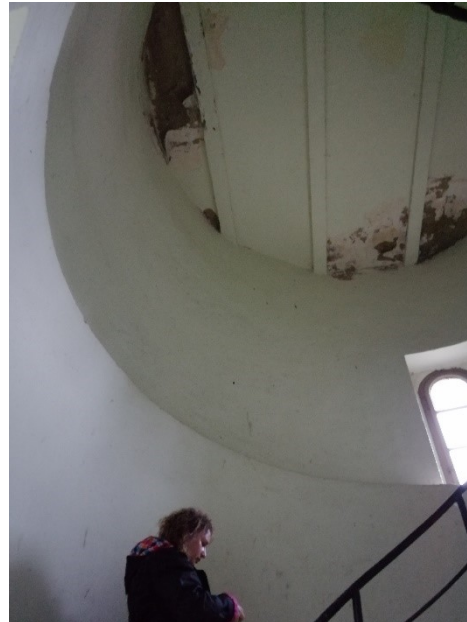
4. Kör alakú torony bádogg fedésének cseréje

A torony bádoggazása előregedett, a csapadékvíz bejut a födém szerkezetbe, és az állagát rongálja. A mennyezeten jól láthatók a beázás nyomai. A kilátótorony meglévő bádoggazásának visszabontása és új kialakítása szükséges.

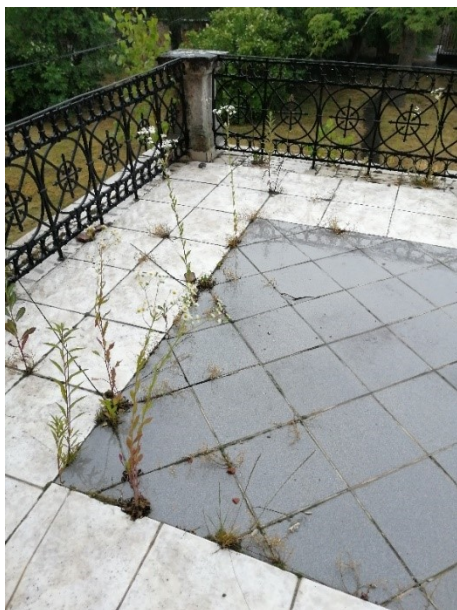
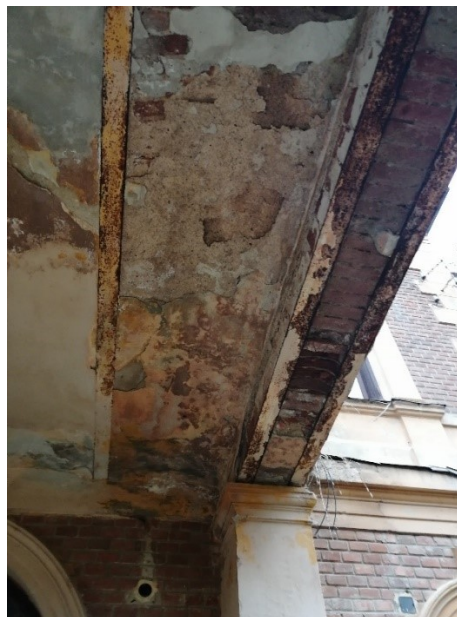
5. Bejárat feletti erkély állagmegóvása

Az erkély járólappal burkolt felülete a fagykároktól erősen megrongálódott, a bádoggazás tönkrement. Ennek következtében a szerkezetbe bejutó csapadékvíz megrongálta az erkély párkányát oszlopfalazatát, az acél áthidalók korrodálódtak. Az erkélyről a több réteg burkolat és bádoggazás visszabontása szükséges, új csapadékvíz elleni szigetelés kialakítását javasoljuk polietilén vízszigetelő lemezzel. Továbbá a megrongálódott vakolat leverését követően a téglafelület fugáinak tisztítása és felújító kitöltése szükséges. Valamint az acél tartószerkezet rozsdamentesítése, esetleges tartószerkezeti szakvélemény szerinti megerősítése javasolt.

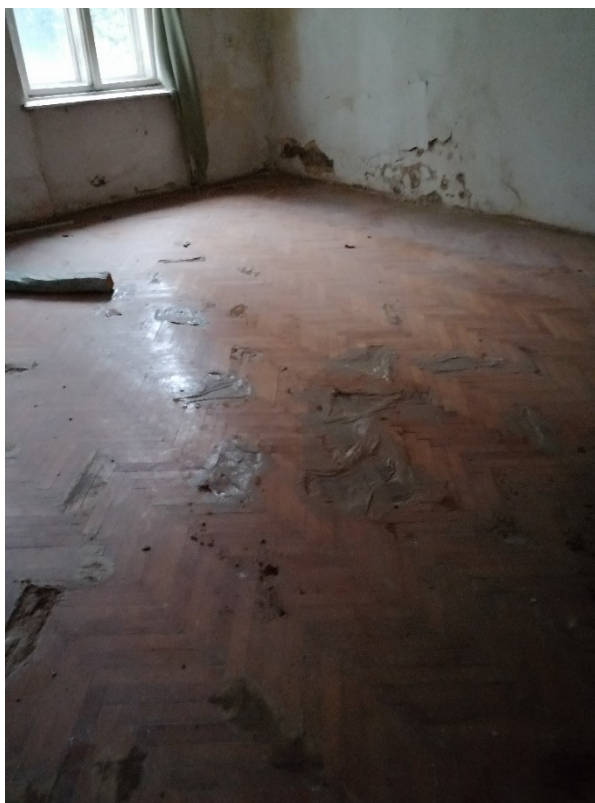
6. Parketta felbontása a földszinten

A kastély épület több földszinti helyiségében észlelhető a fa padlóburkolat felázás okozta korhadása. A gombabetegségek elterjedésének megelőzése végett szükségesnek tartjuk a korhadt parketta és párnafák felbontását, eltávolítását.
