Fadoktor Mérnöki Iroda Kft.

FAANYAGVÉDELMI SZAKVÉLEMÉNY

A Szombathelyi volt Illetékhivatal épületének fa tető- és födémszerkezeteiről

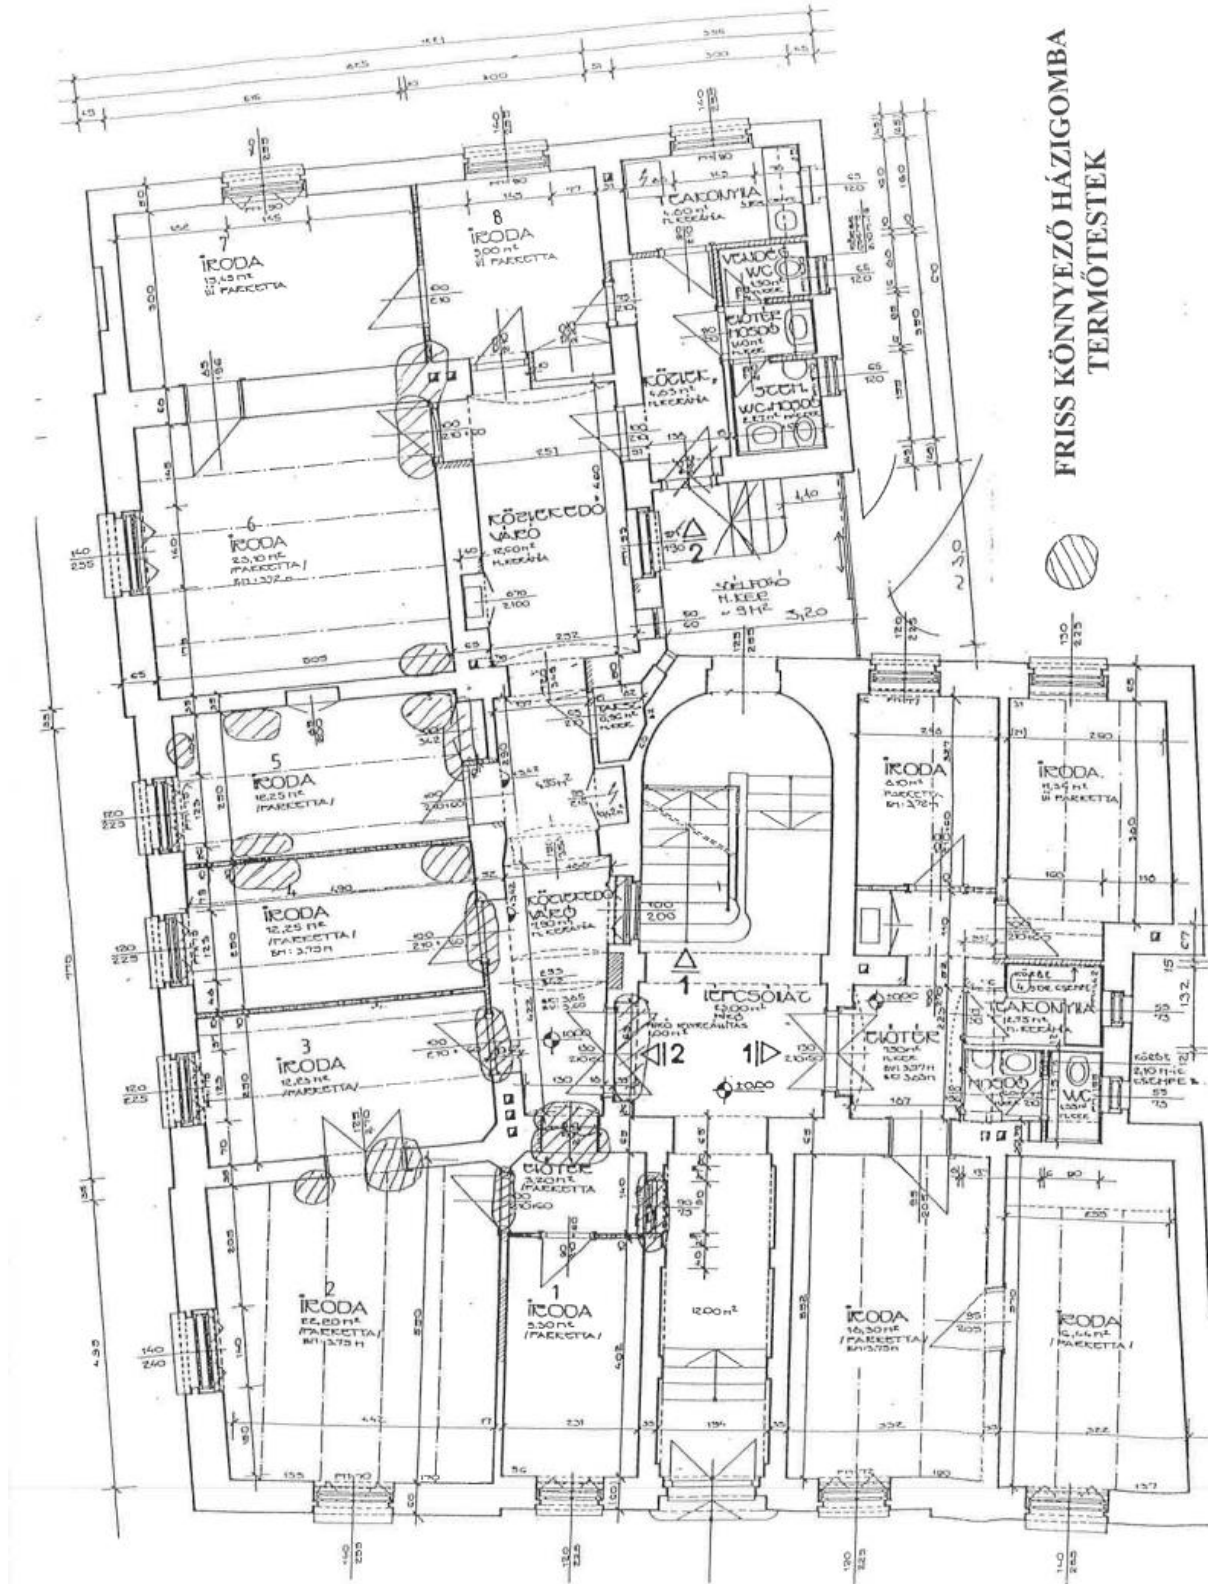
A gombakárosítás tényét és annak elterjedését 2015. januárjában Dr. Varga Ferenc faanyagvédelmi szakértő határozta meg és készített erről egy faanyagvédelmi szakvéleményt (1. ábra).

1. ábra: Könnyező házigomba fertőzési helyek az épület földszintjén 2015 januárjában (Forrás: Faanyagvédelmi szakvélemény, Dr. Varga Ferenc faanyagvédelmi szakértő)

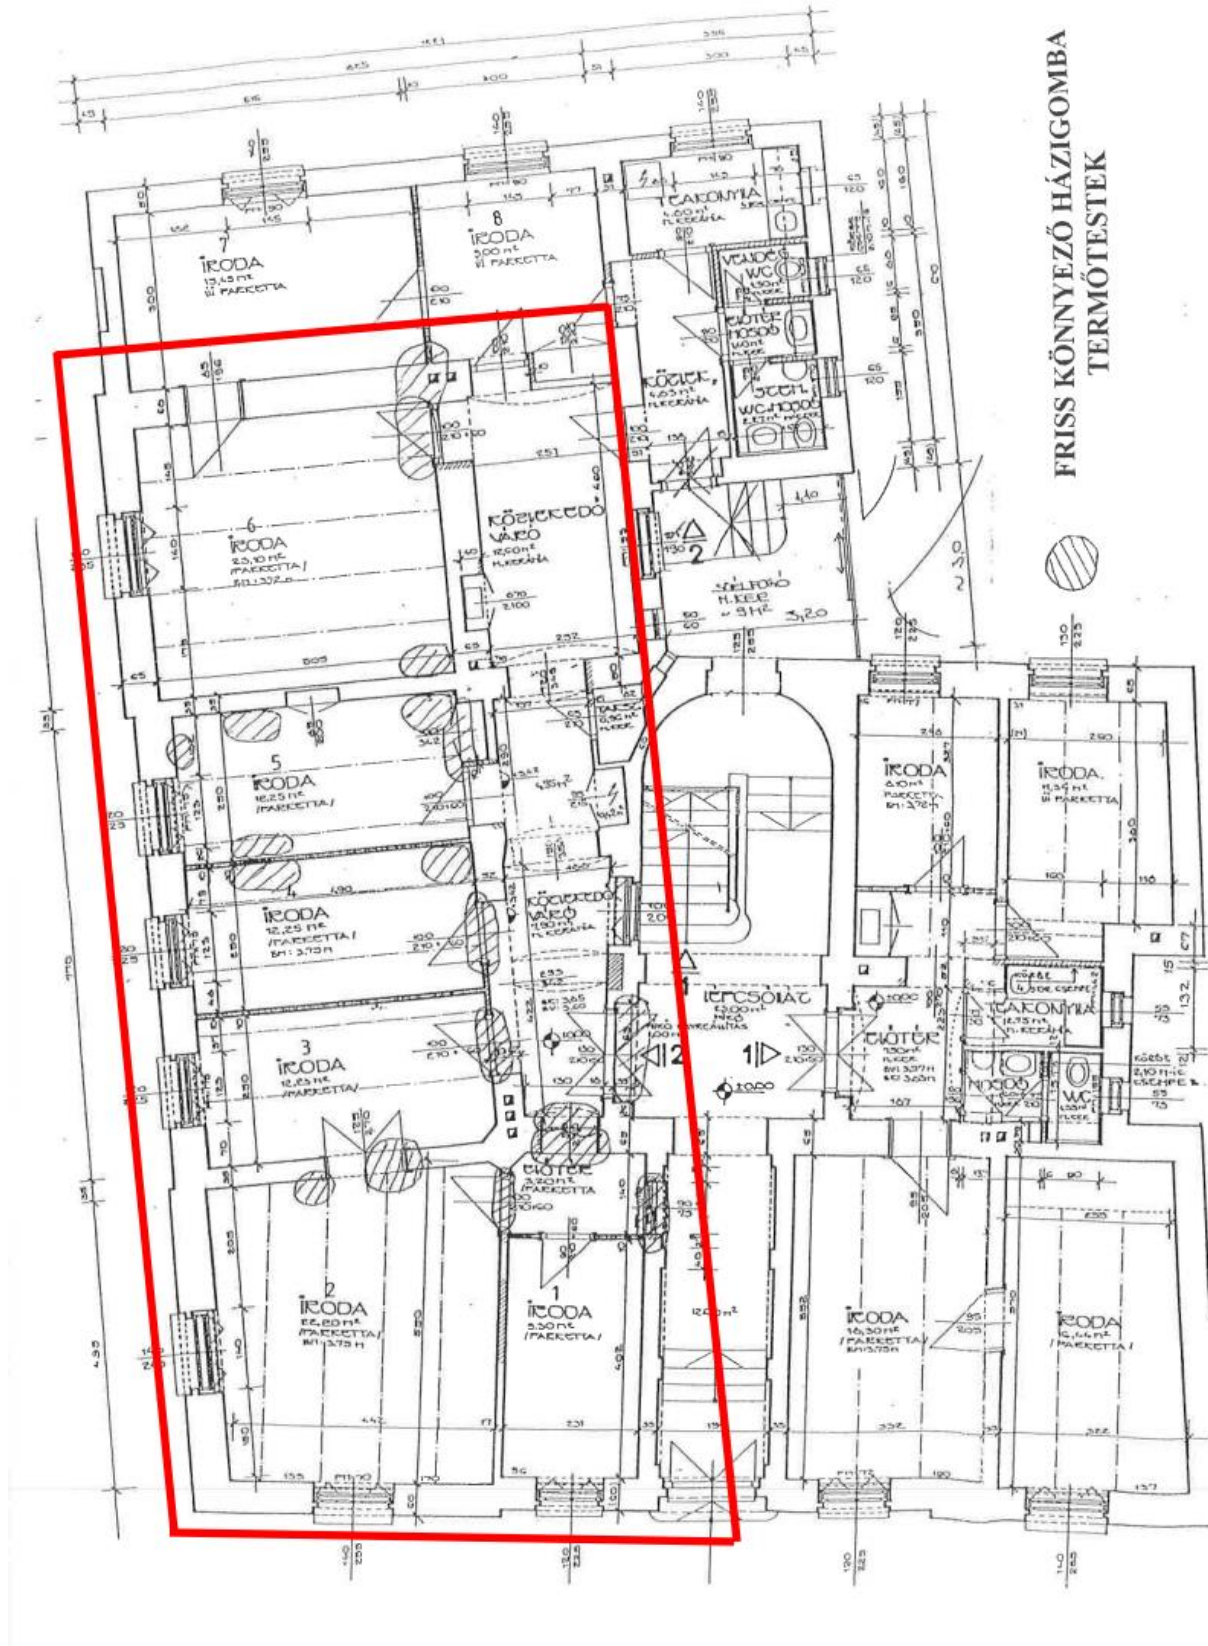
Ezt követően a gombamentesítést 2015 júniusában elvégezték a károsítással érintett a földszinti és pincei helyiségekben a 6. és 52. ábrán pirossal határolt területeken.

6. ábra: A földszinti helyiségek gombamentesítésének határai

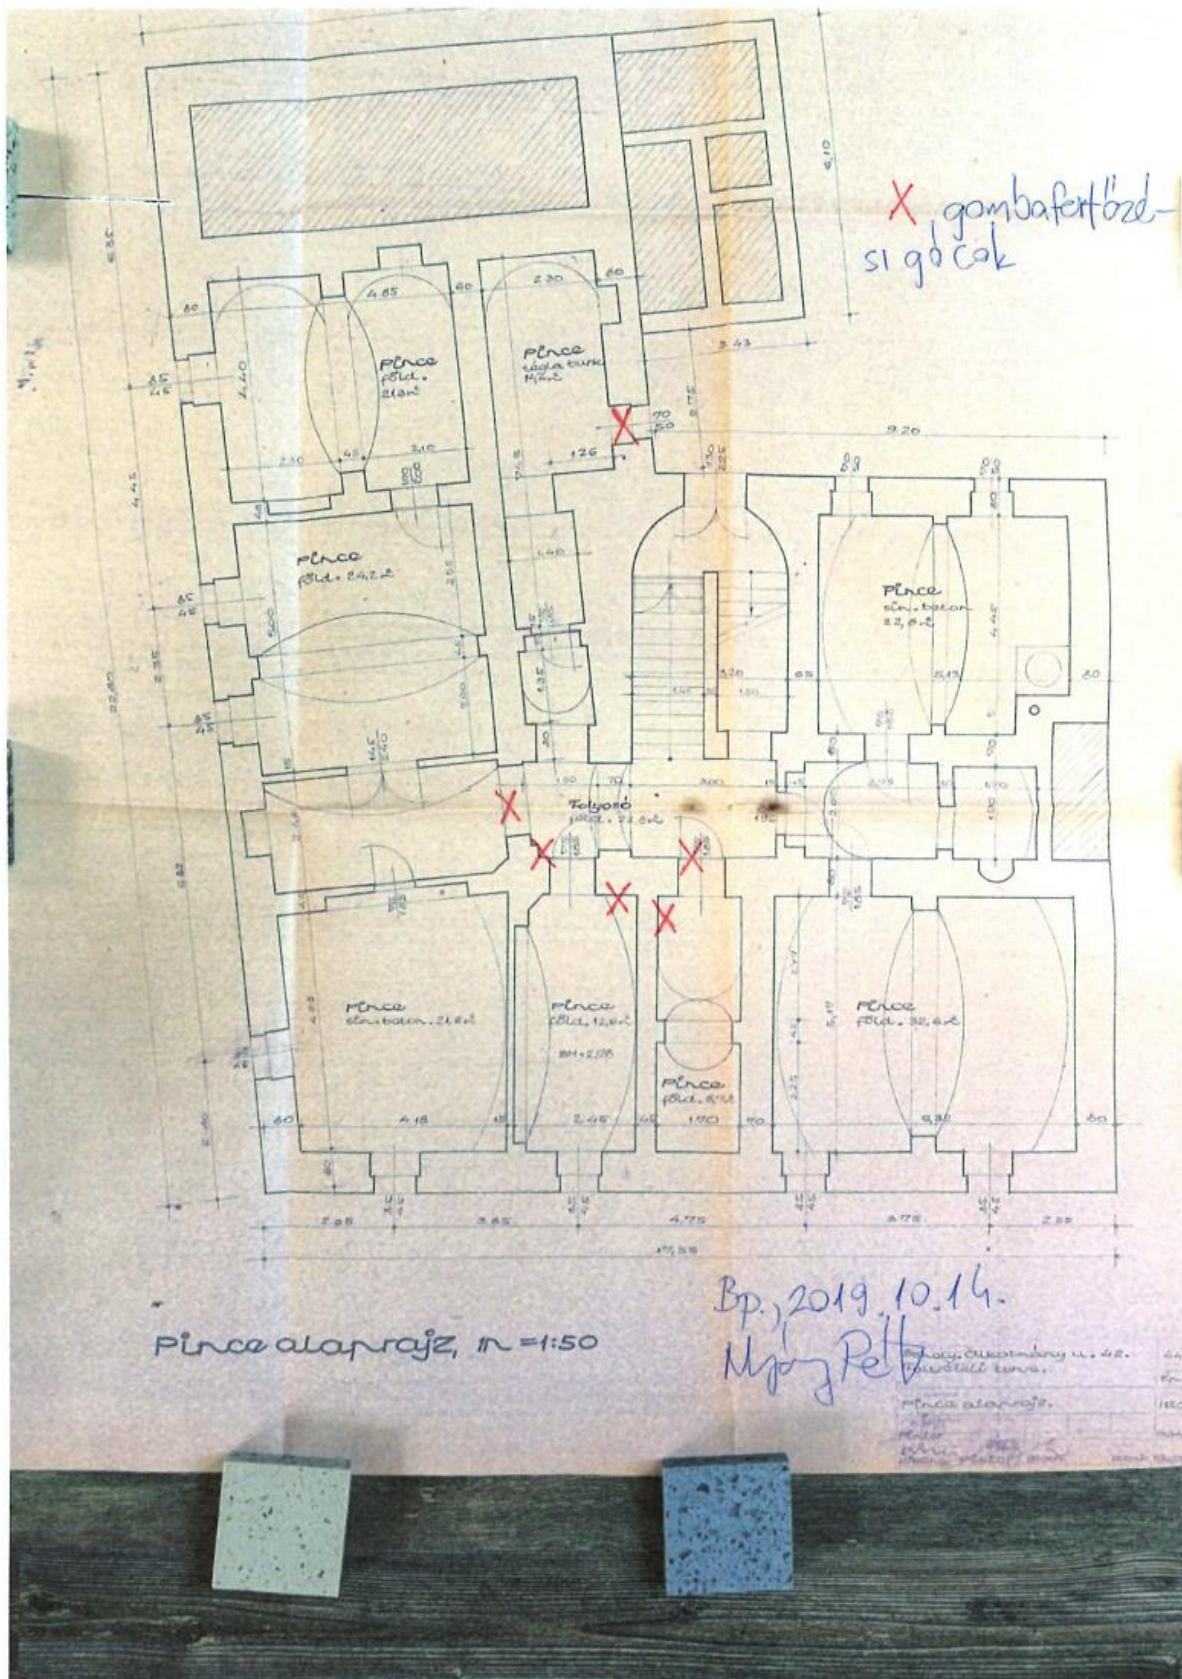
Az üzemeltető 2019-ben az épület újrahasznosítása illetve eladása mellett döntött. 2019. októberében az épületet egy lehetséges befektető Nyáry Péter faanyagvédelmi szakértővel megvizsgáltatta, aki egy szemleszintű faanyagvédelmi szakvéleményben leírta, hogy az épület pincéjében könnyező házigomba foltokat talált. Ezek helyeit az alábbi rajzon rögzítette is (7. ábra).

7. ábra: Könnöző házigomba fertőzési helyek az épület pincéjében (Forrás: Nyáry Péter faanyagvédelmi szakértő)

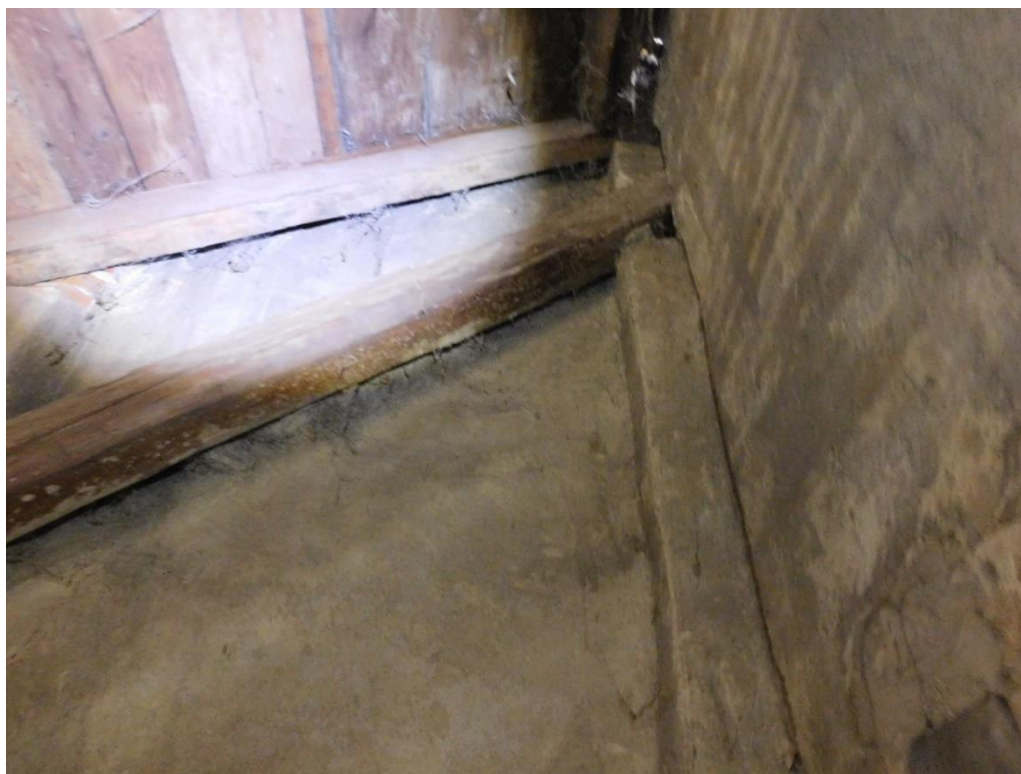
15. ábra: A kémény mellett beépített szerkezeti elemek

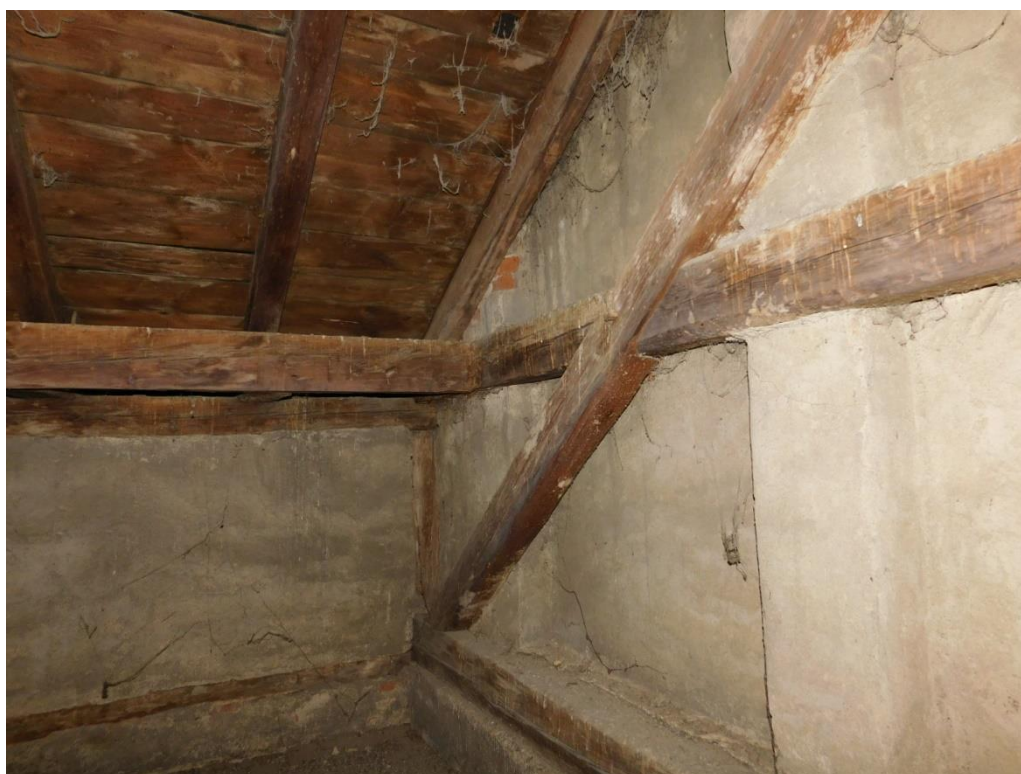
16. ábra: Pontszerű beázások és fal mellett beépített szerkezeti elemek

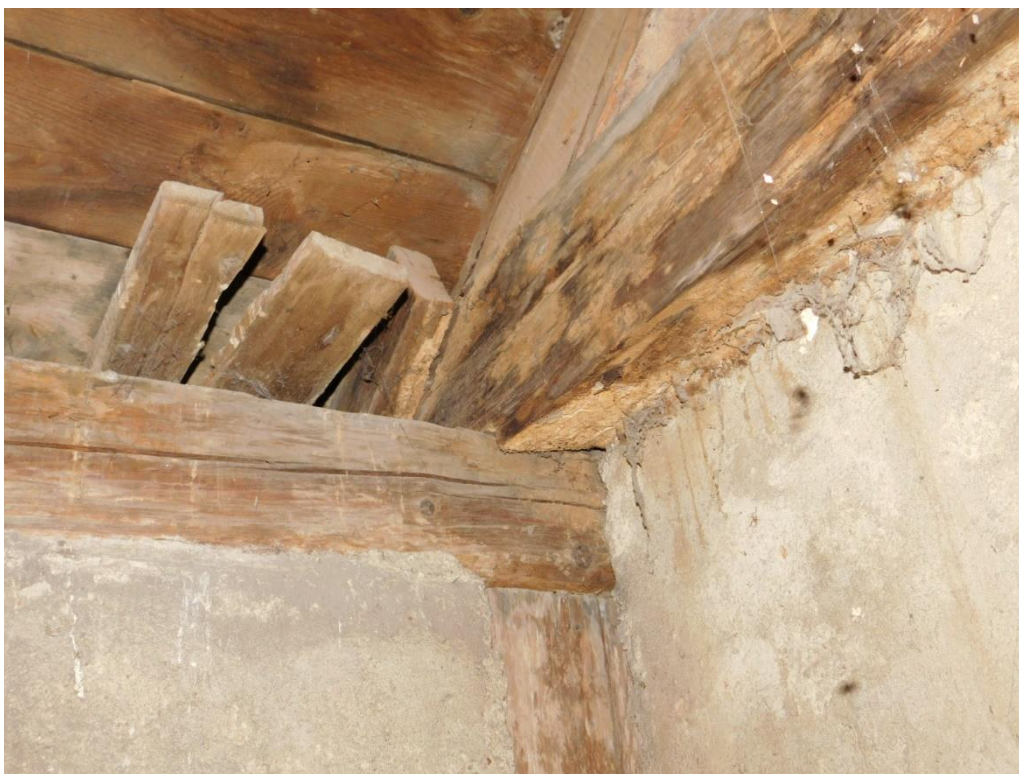
17. ábra: Felületi degradációk, repedések tartószerkezeti elemeken

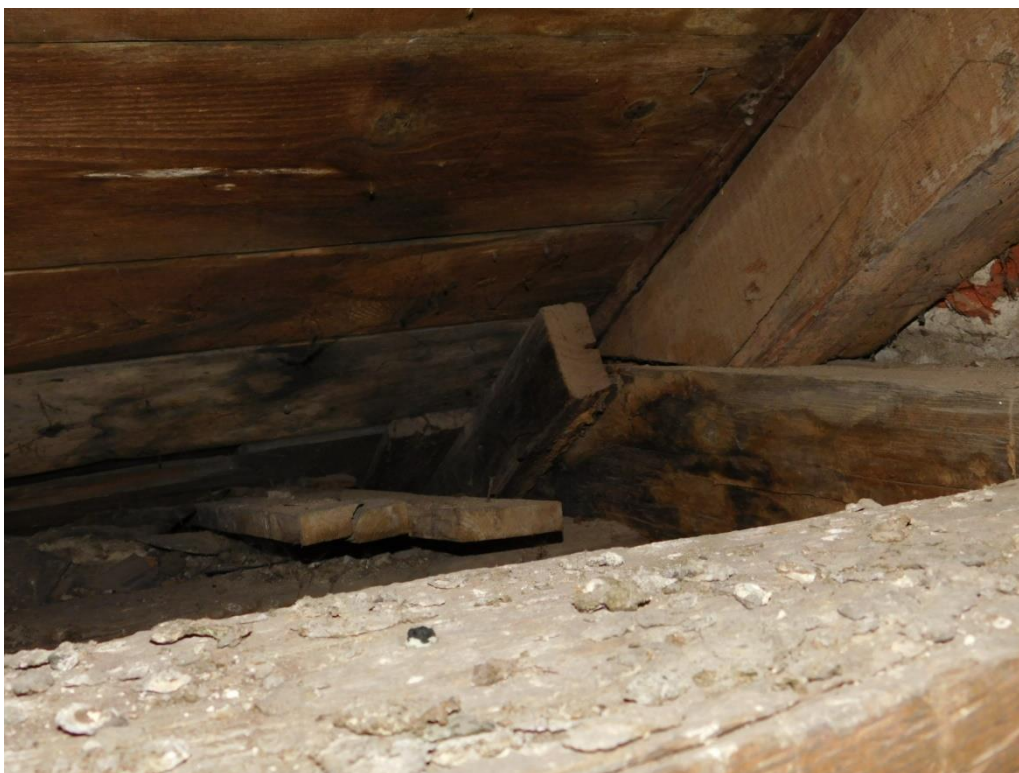
18. ábra: A tetőburkolat hiányossága miatt beázott tetődeszkázat

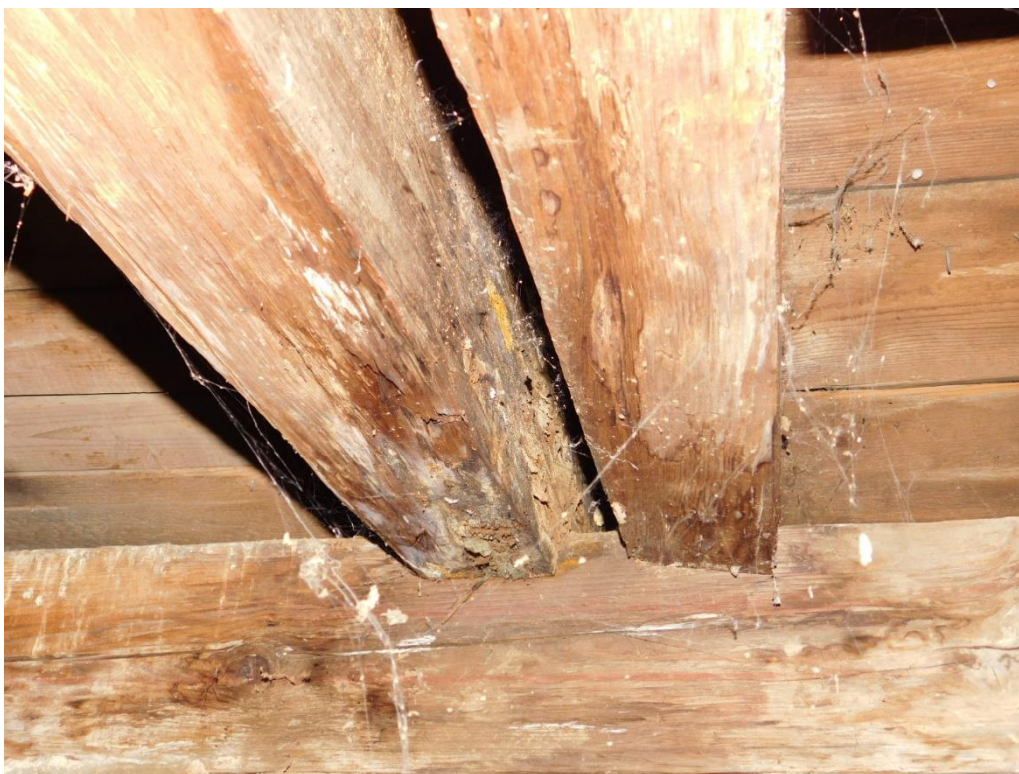
19. ábra: Komplex károsítás fogópárokon, fiókkötő-gerendán

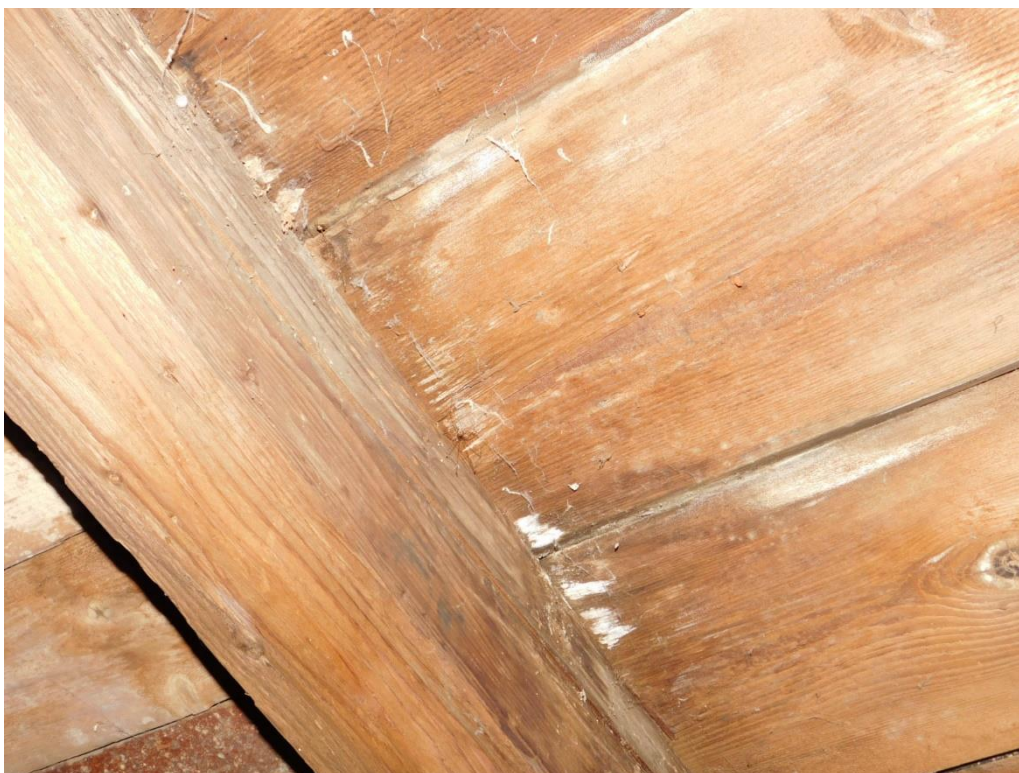
20. ábra: A beázások következményeképp megjelenő és jelenleg is aktív házi kéreggomba

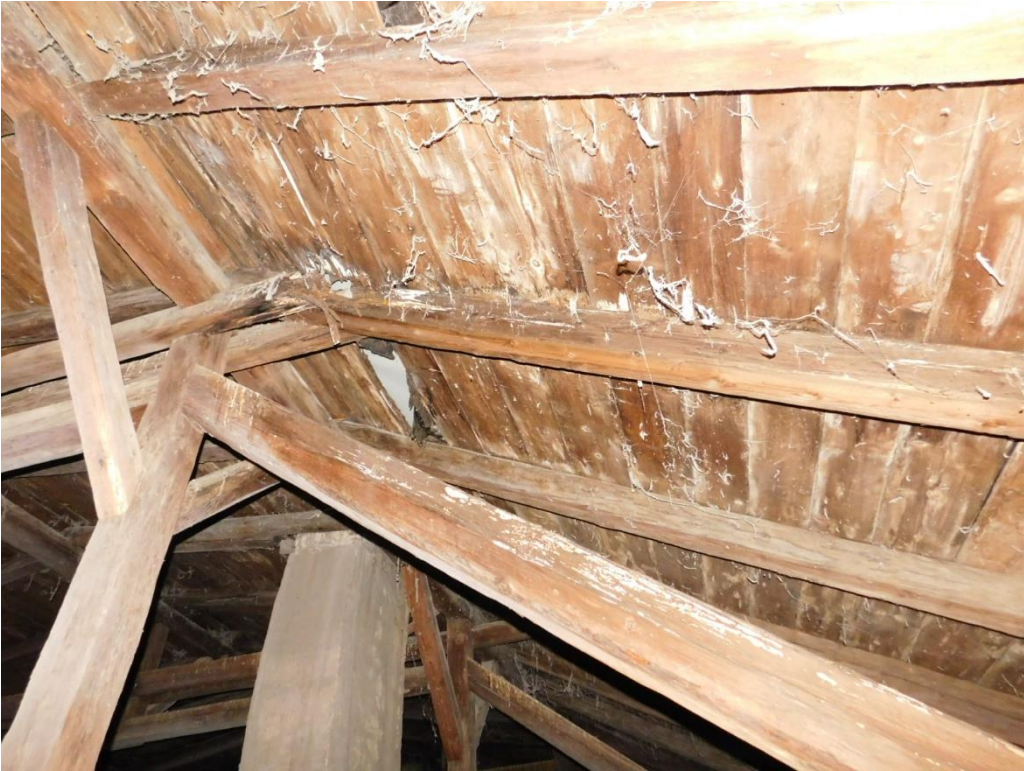
21. ábra: Tartósan beázó tetőszerkezet, aktív házi kéreggomba károsítások

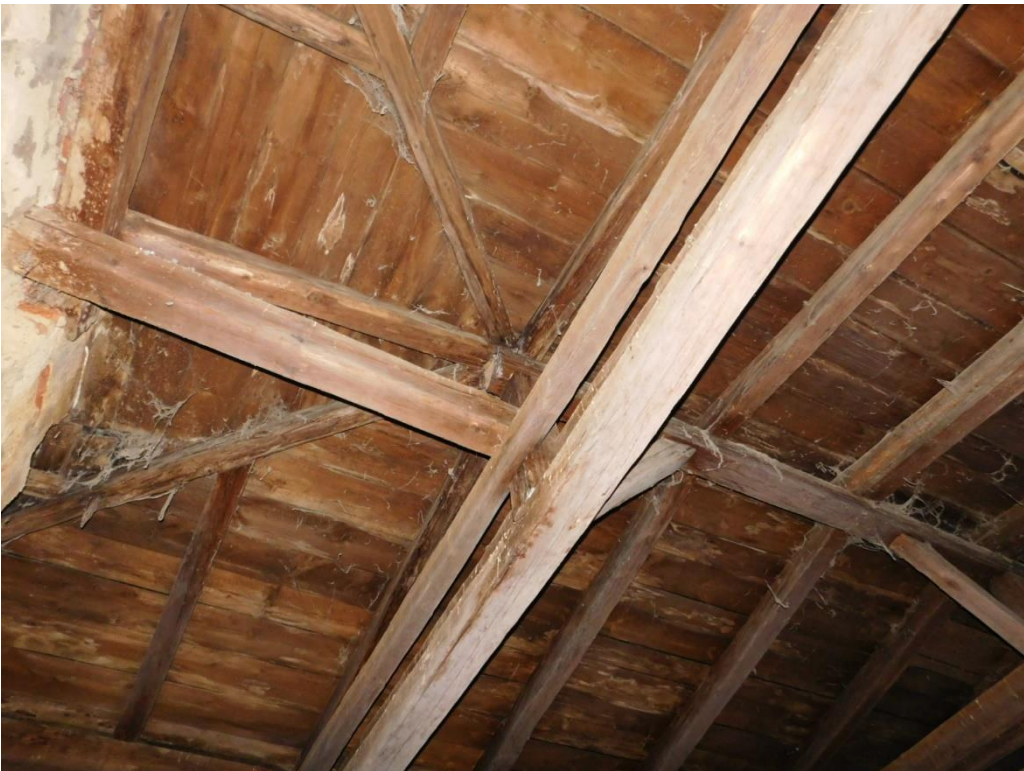
22. ábra: Beázó és korhadt szerkezeti csomópont

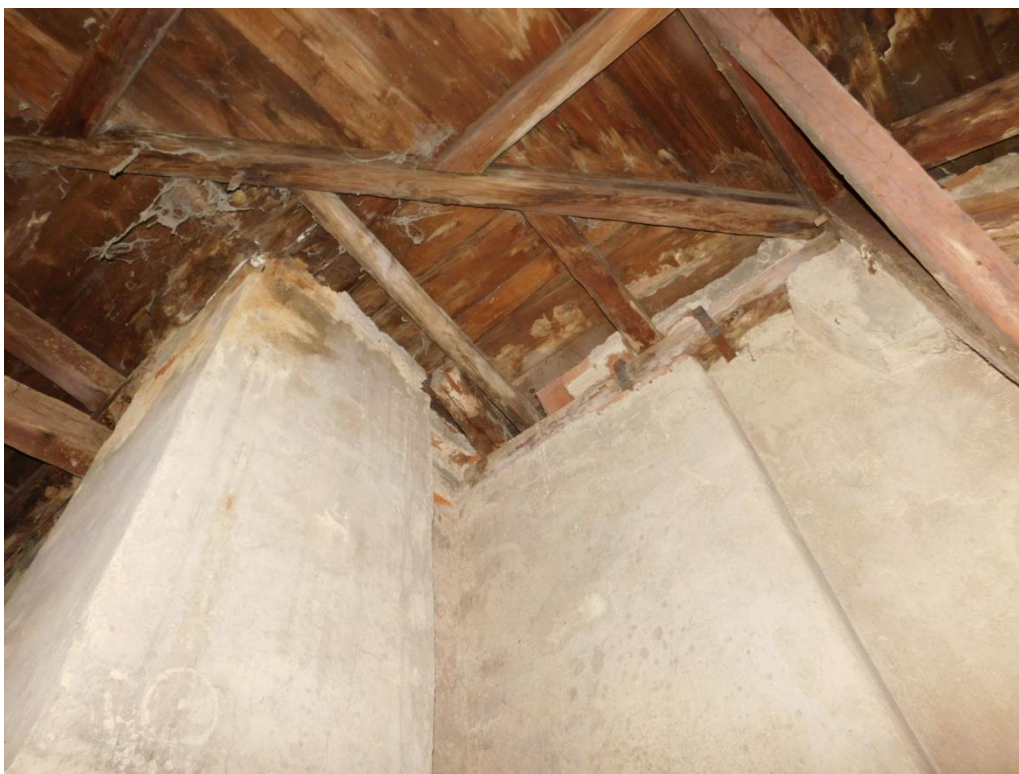
23. ábra: Kémény mellett és a tűzfalba beépített, nem látható szerkezeti elemek

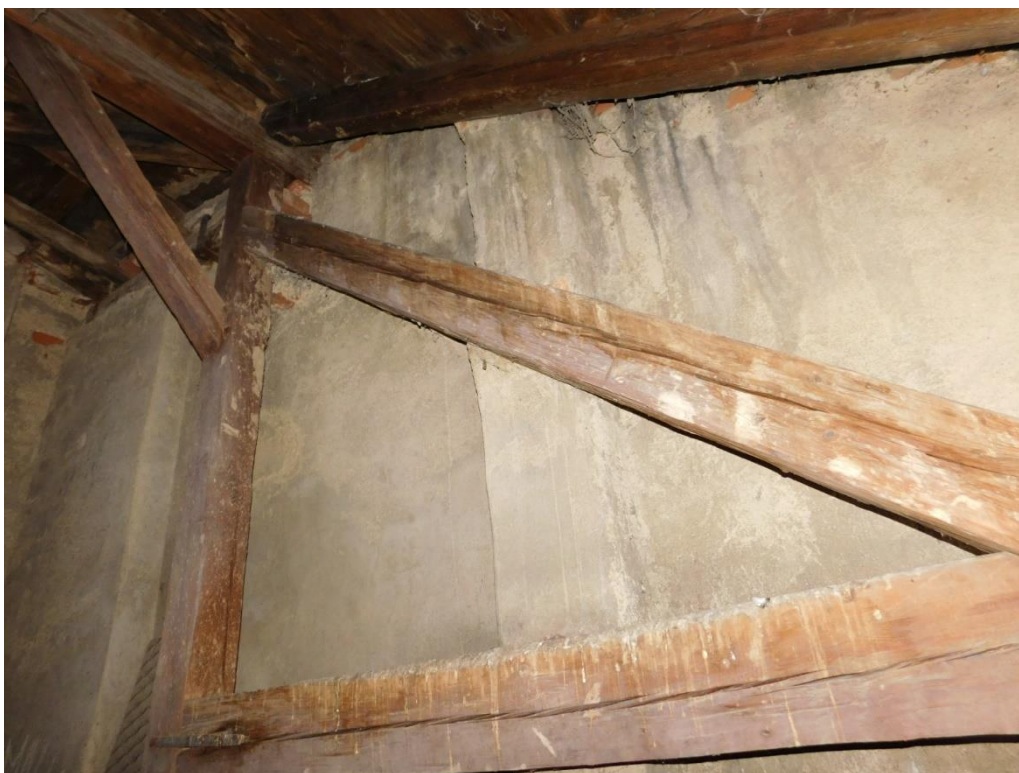
24. ábra: Hosszirányú, szilárdság csökkentő és fertőzési kapunak számító repedések dúcgerendán

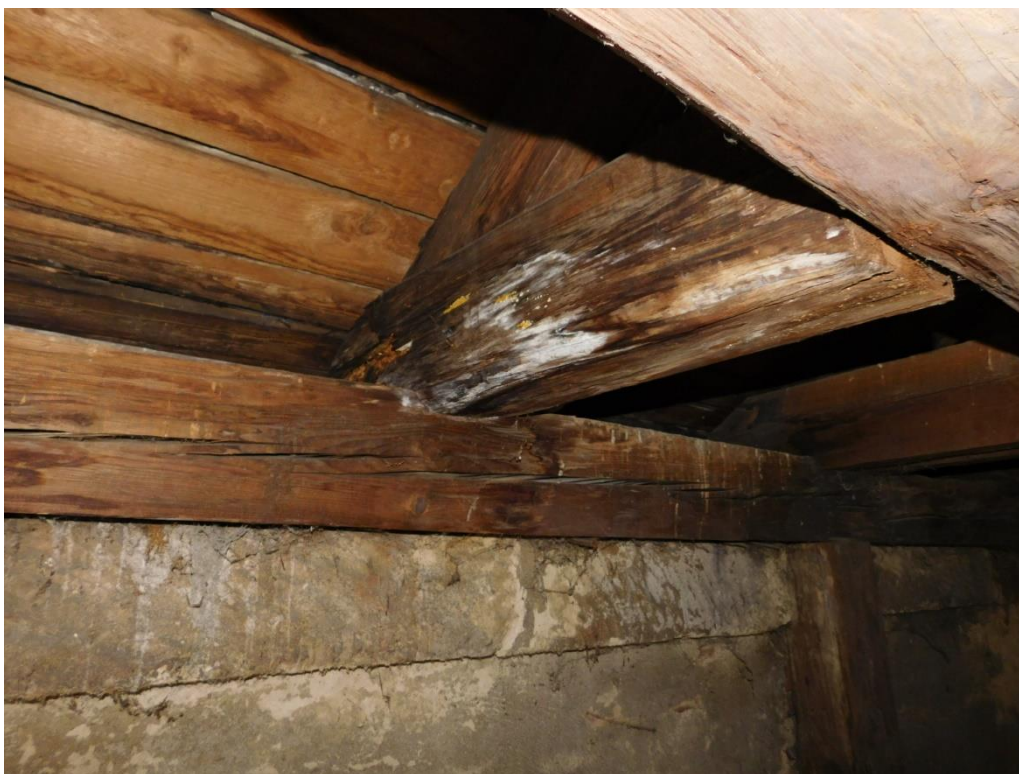
25. ábra: Házi kéreggomba által korhasztott és Házi cincérek által károsított, hasadt fiókgerenda 1

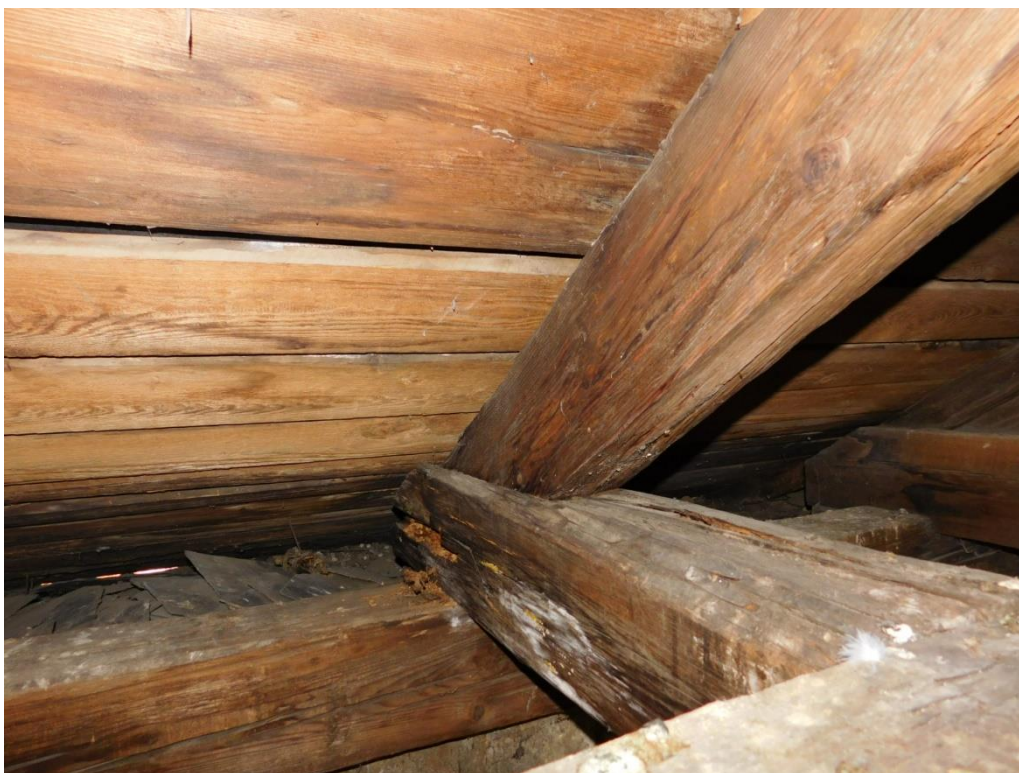
26. ábra: Házi kéreggomba által korhasztott és Házi cincérek által károsított, hasadt fiókgerenda 2

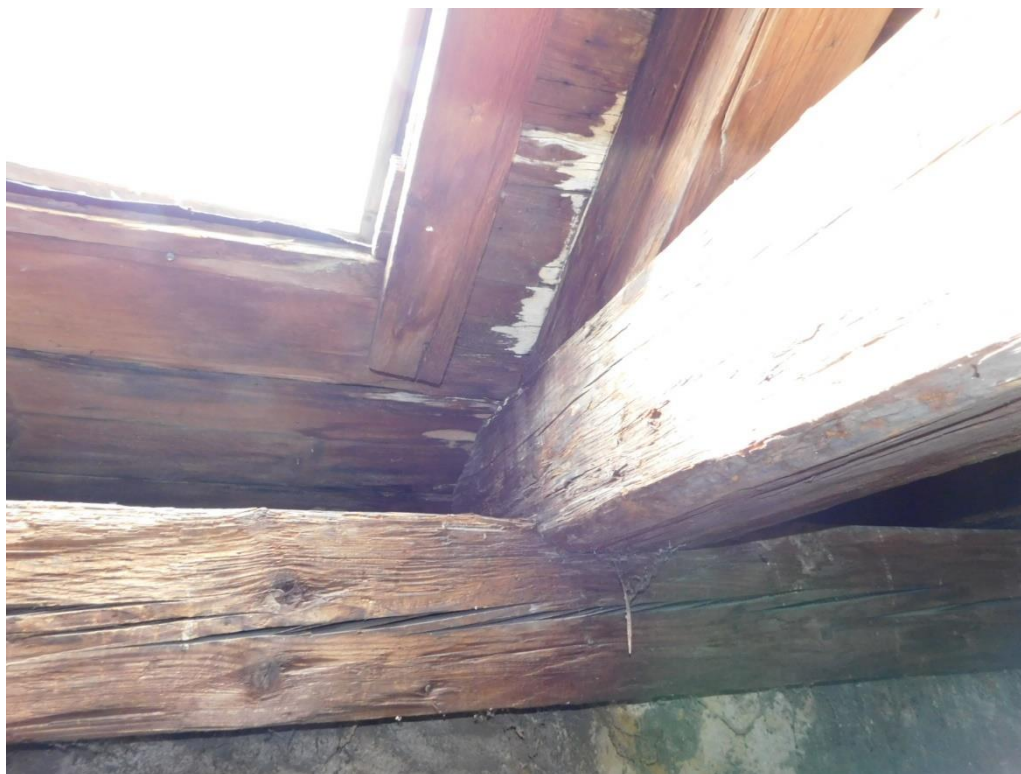
27. ábra: Nyitott tetőablak melletti Házi kéreggomba károsítás és repedt sárgerenda-felső

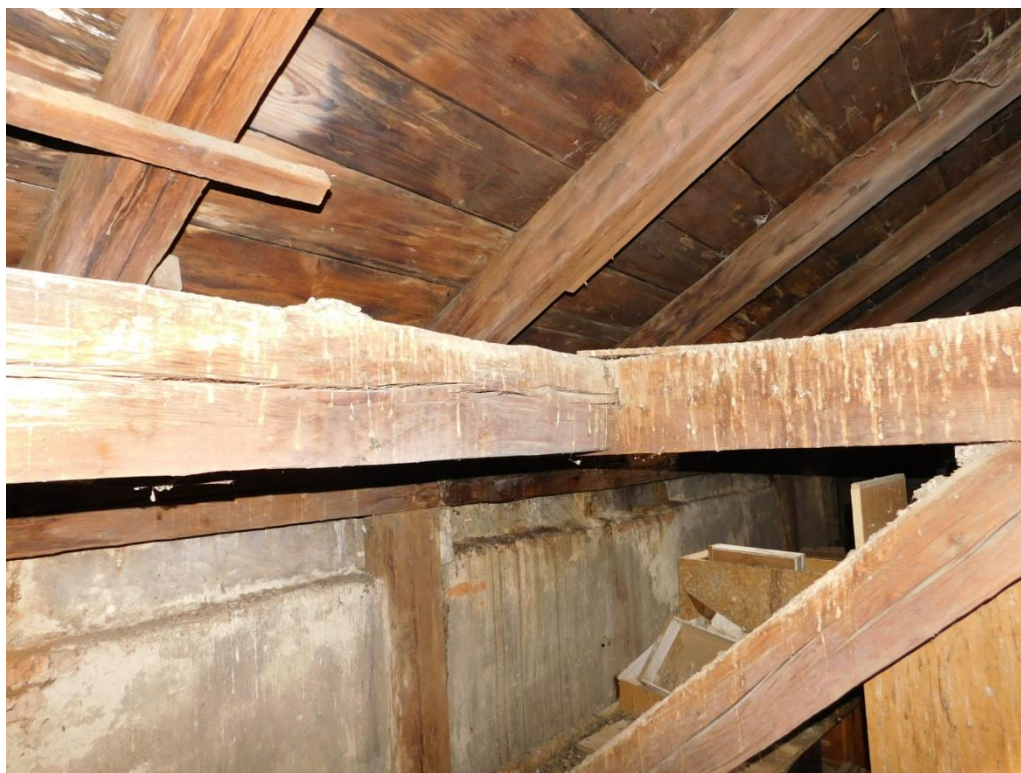
28. ábra: Repedt fiókkötőgerenda

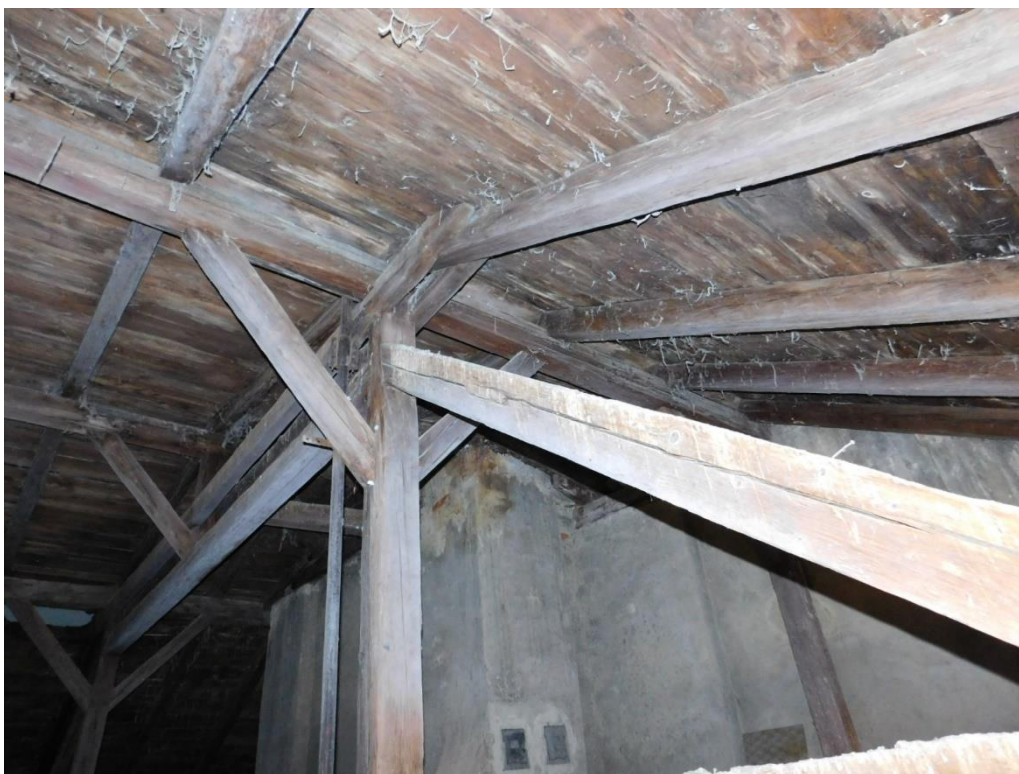
29. ábra: Repett dúcgerenda

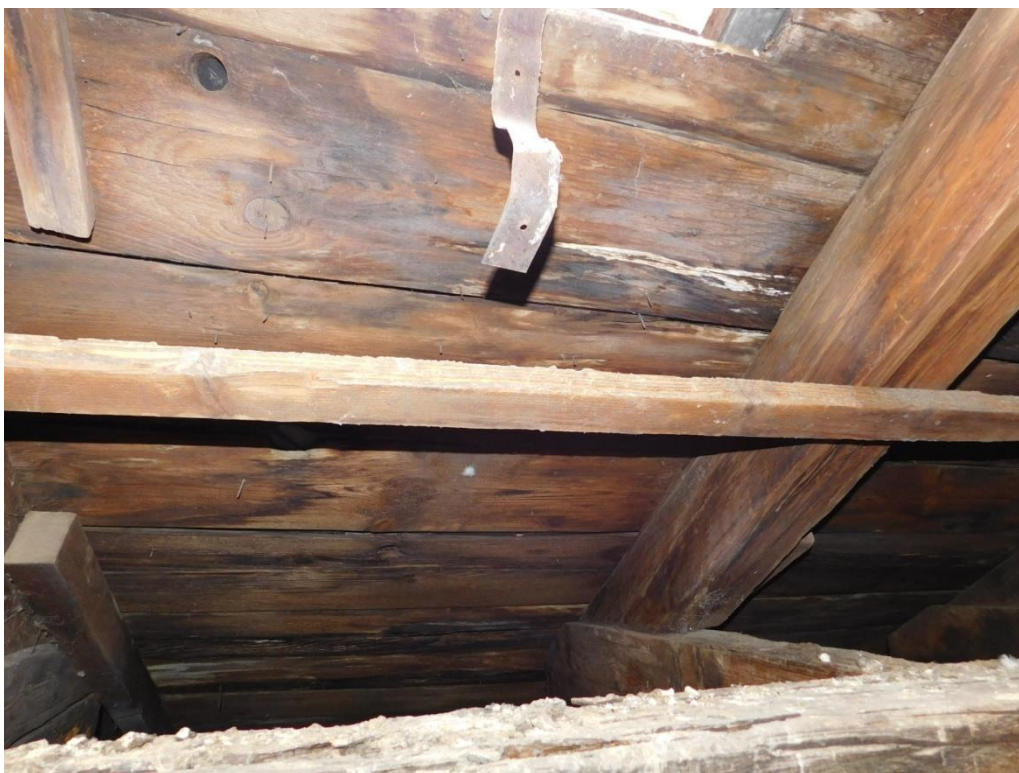
30. ábra: Házi kéreggomba károsítás tetődeszkázaton

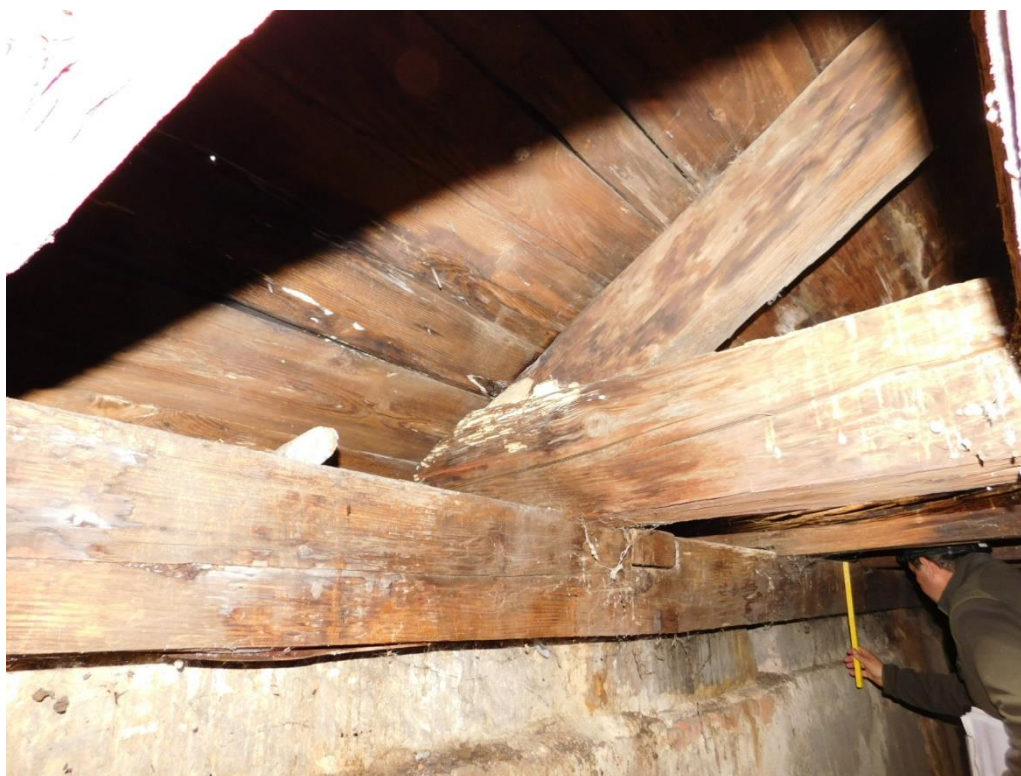
31. ábra: Házi kéreggomba okozta korhadás szerkezeti csomóponton

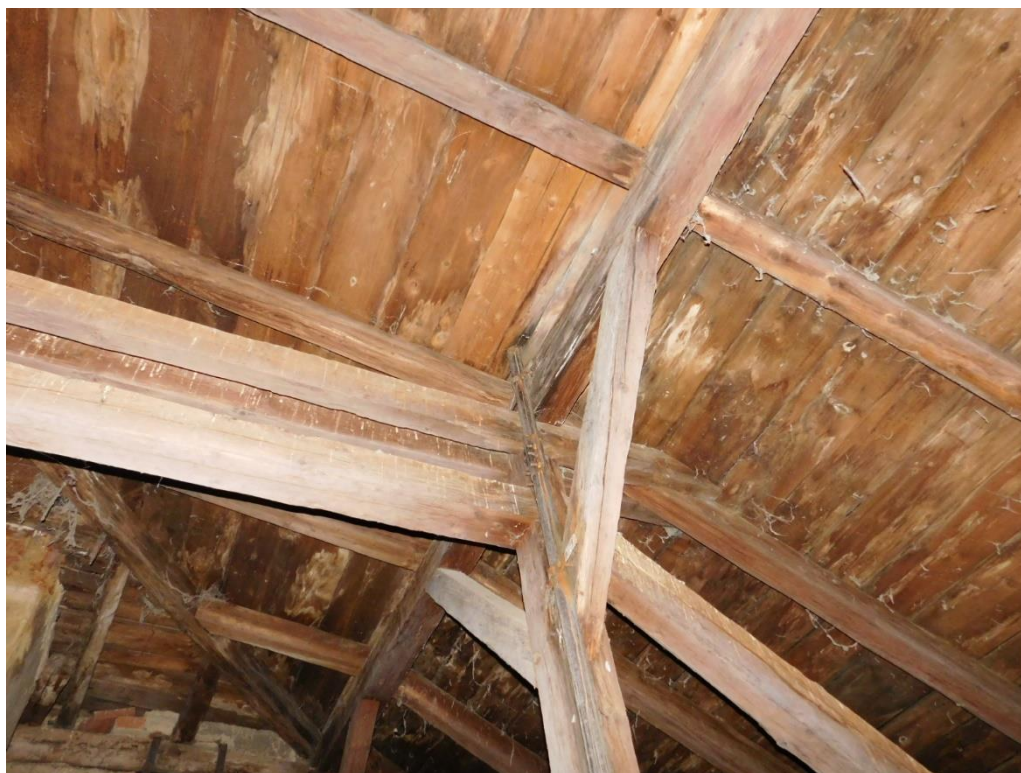
32. ábra: Házi kéreggomba károsítás középszelemenen

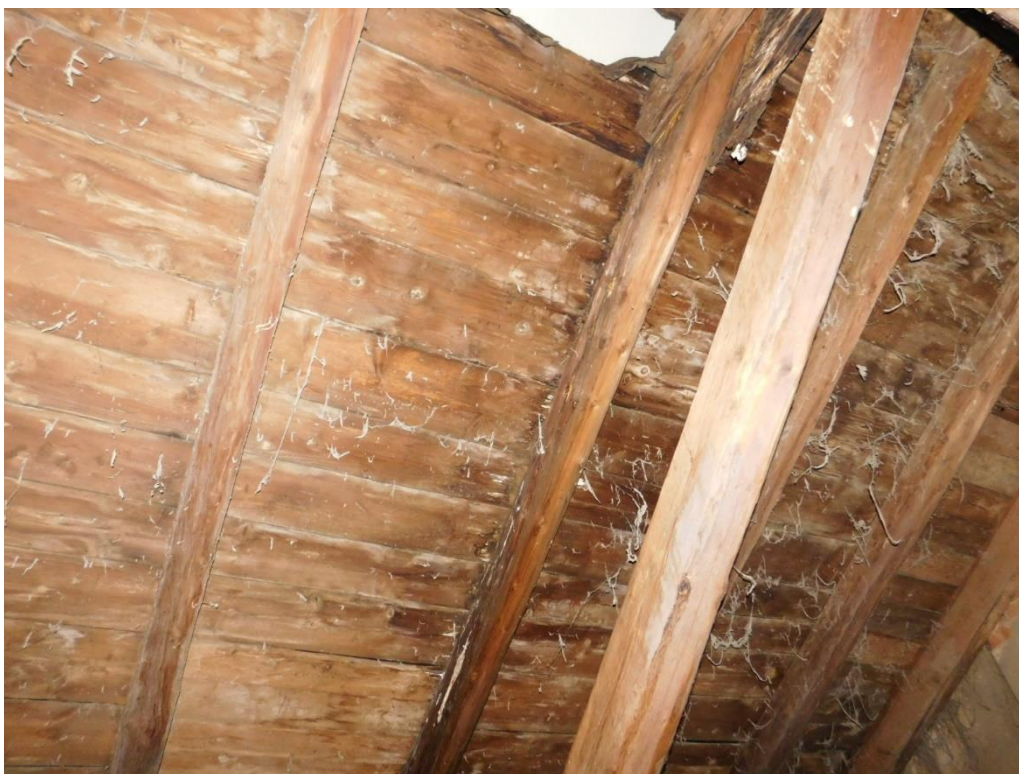
33. ábra: Korhadás miatt hiányzó tetődeszkázat, aktív Házi kéreggomba károsítás szarufán

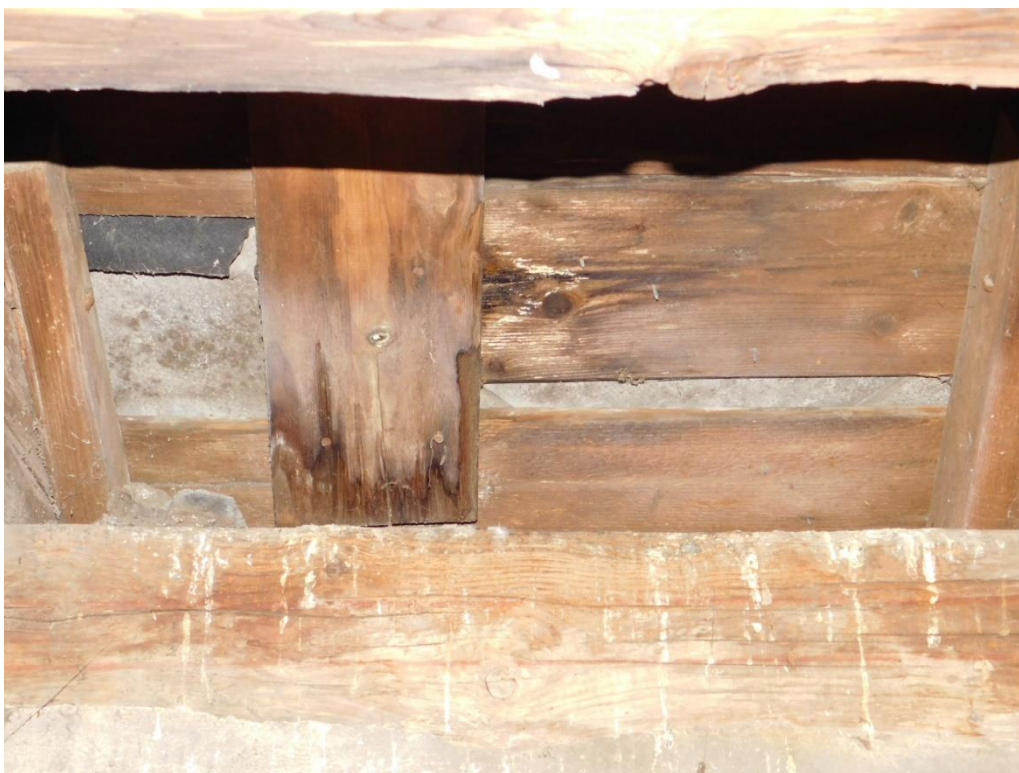
34. ábra: Hiányos tetődeszkázat, látszó palafedés, korhadt szerkezeti faanyagok

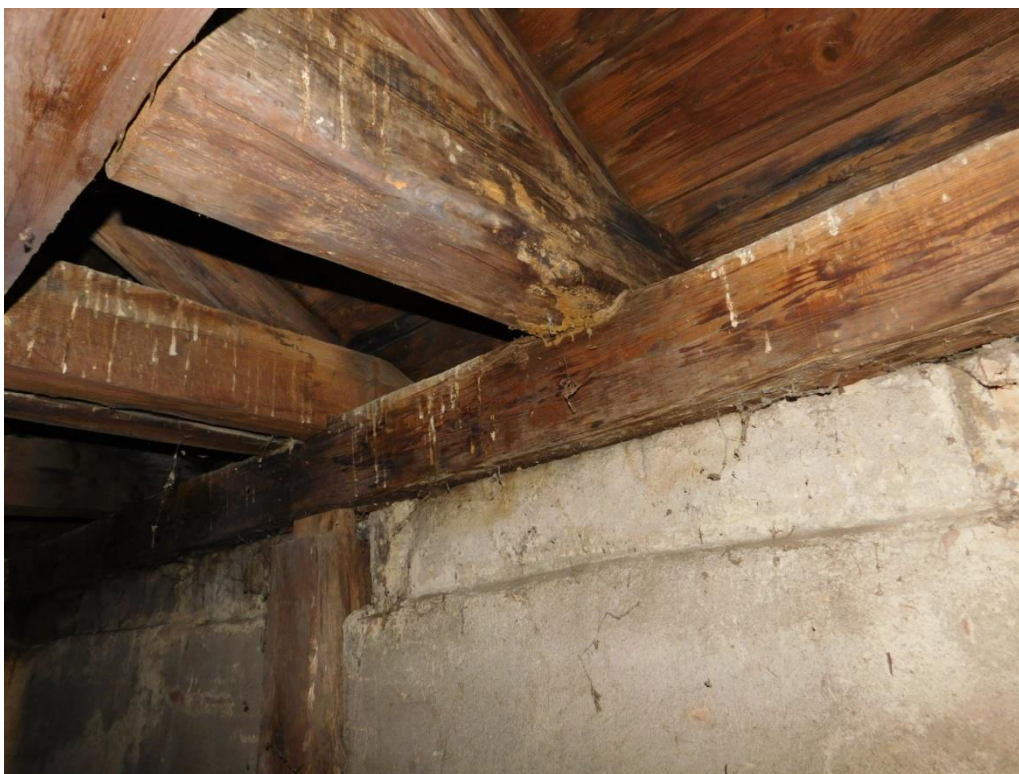
35. ábra: Korhadt fiókgerenda, sárgerenda-felső csomópont, mellette a falba beépített távtartó kicsúszott a sárgerenda-felsőből
