Fadoktor Mérnöki Iroda Kft.

FAANYAGVÉDELMI SZAKVÉLEMÉNY

A Szombathelyi volt Illetékhivatal épületének fa tető- és födémszerkezeteiről

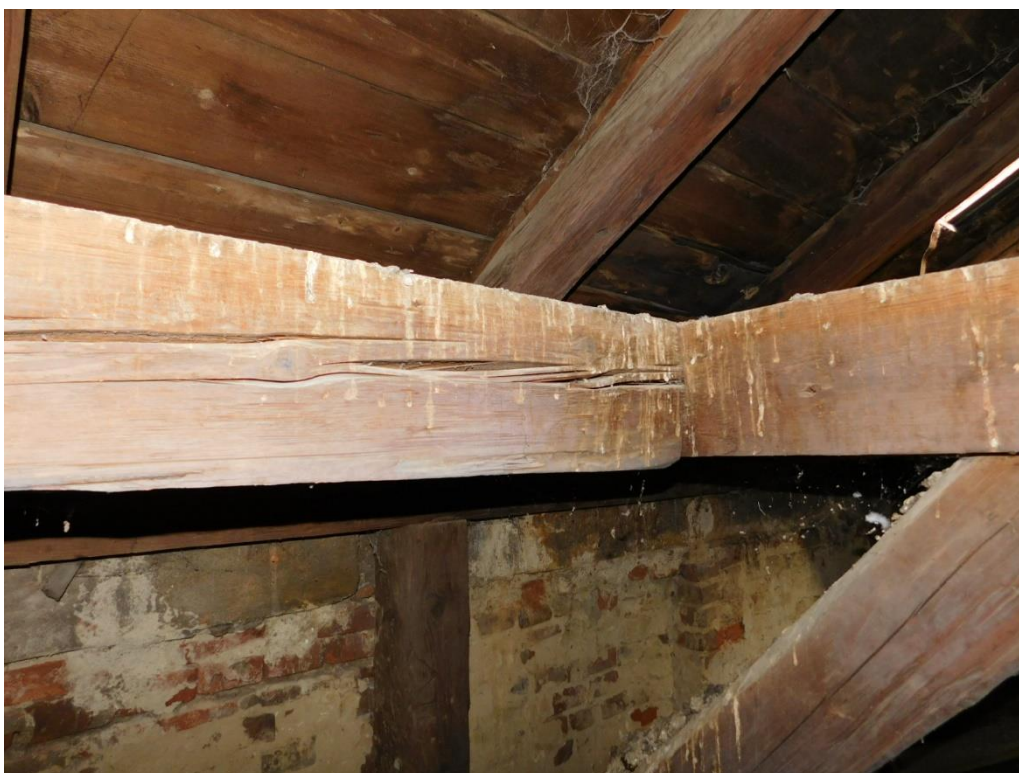
36. ábra: Hasadt fiókkötőgerenda

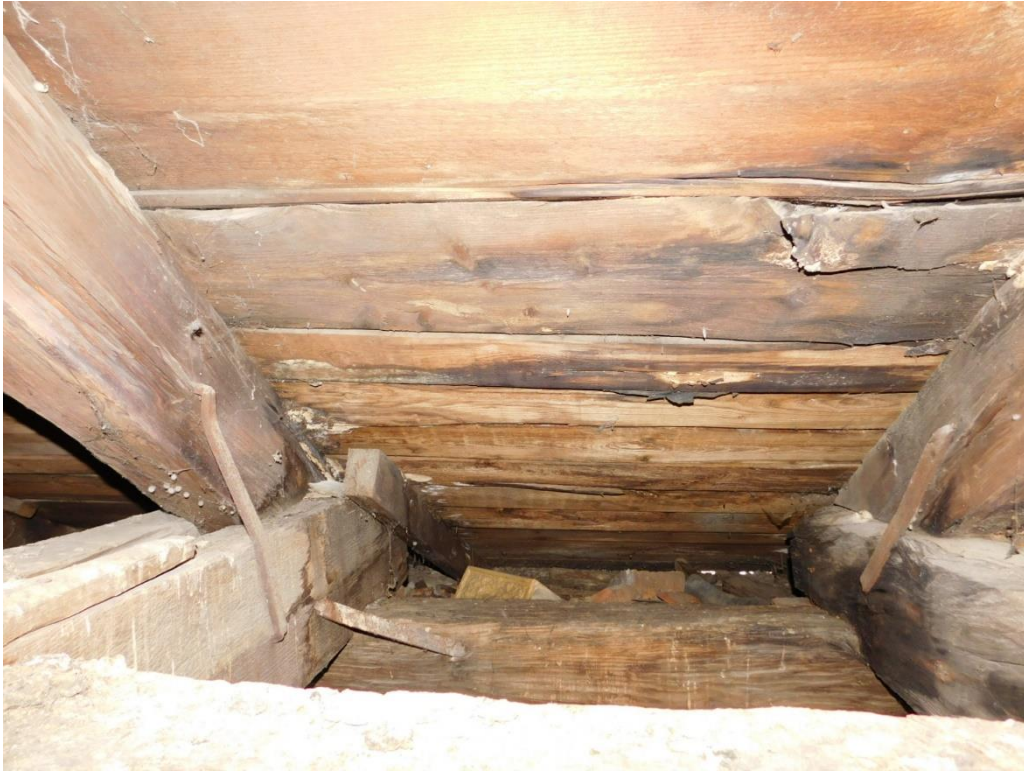
37. ábra: Beázott, korhadt tetődeszkázat, mellette ugyancsak beázásból származó korhadás szarufákon, fogópárákon és fiókgerendán

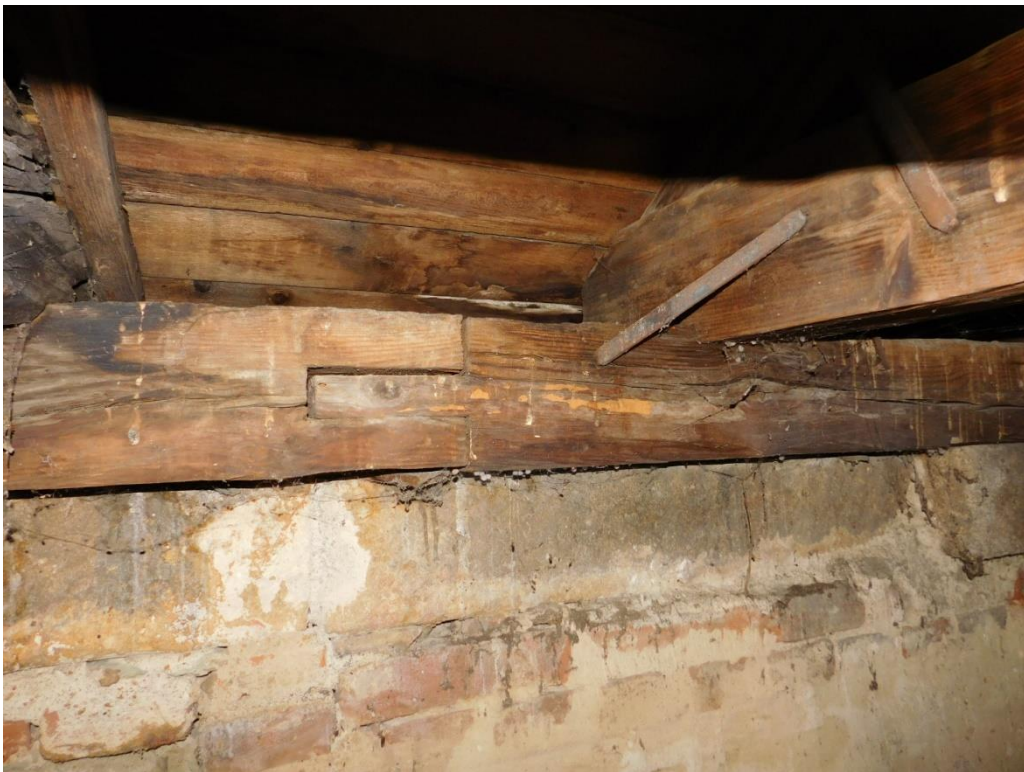
38. ábra: Szétcsúszott hosszoldás, és Házi cincér rágások a sárgerenda-felsőn

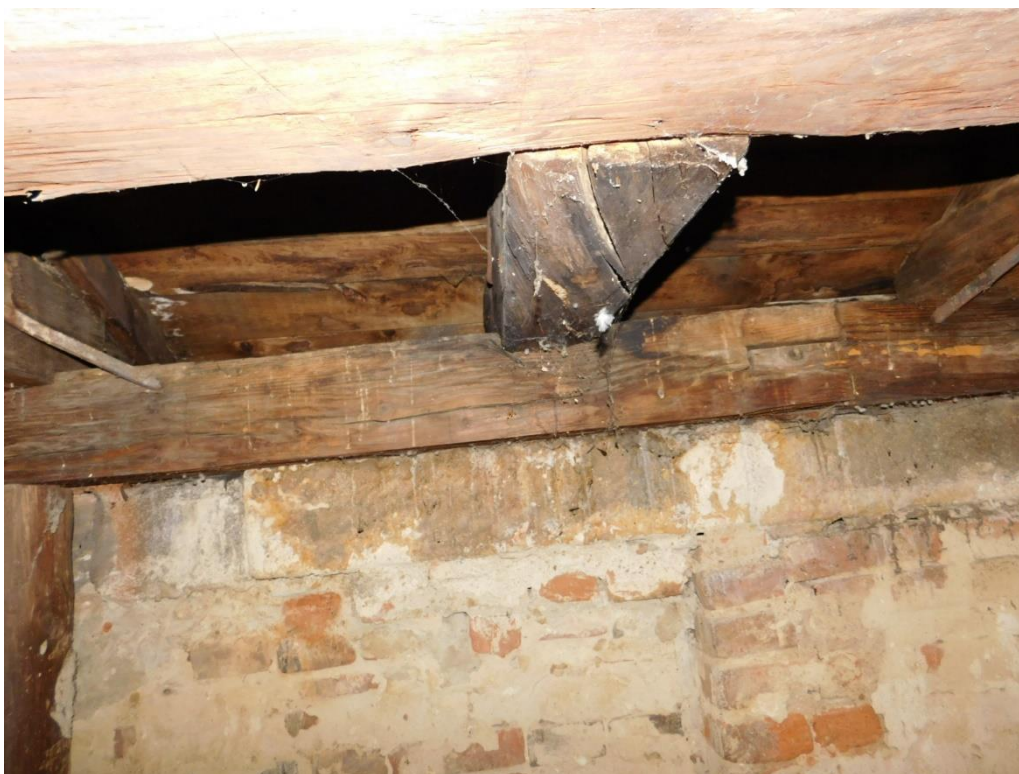
39. ábra: Kifutószálasan repedt fiókgerenda

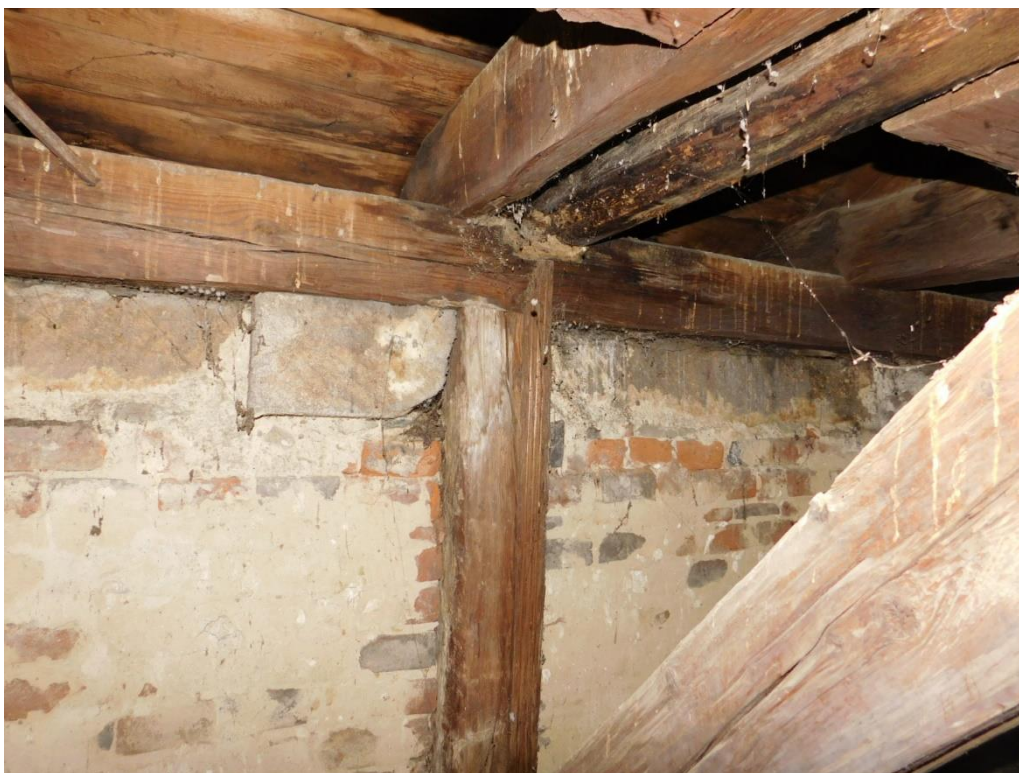
40. ábra: Komplex (gombafertőzés által előre korhasztott anyagot támadta meg a fakárosító rovar) károsítás szerkezeti csomópontban 1

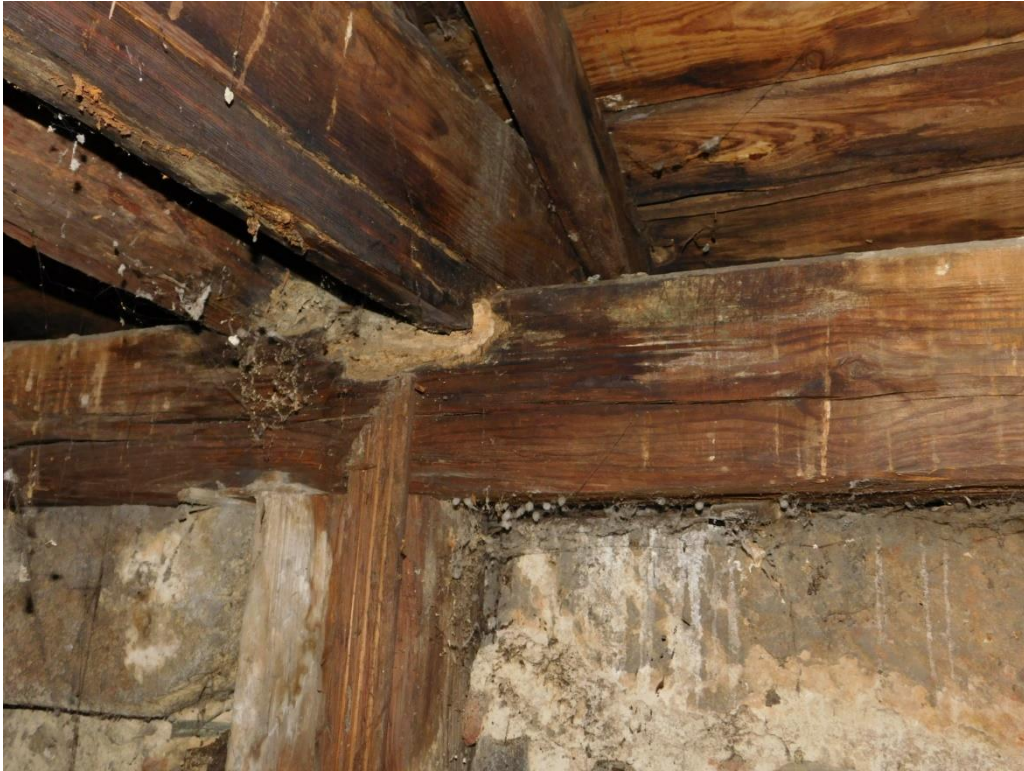
41. ábra: Komplex (gombafertőzés által előre korhasztott anyagot támadta meg a fakárosító rovar) károsítás szerkezeti csomópontban 2

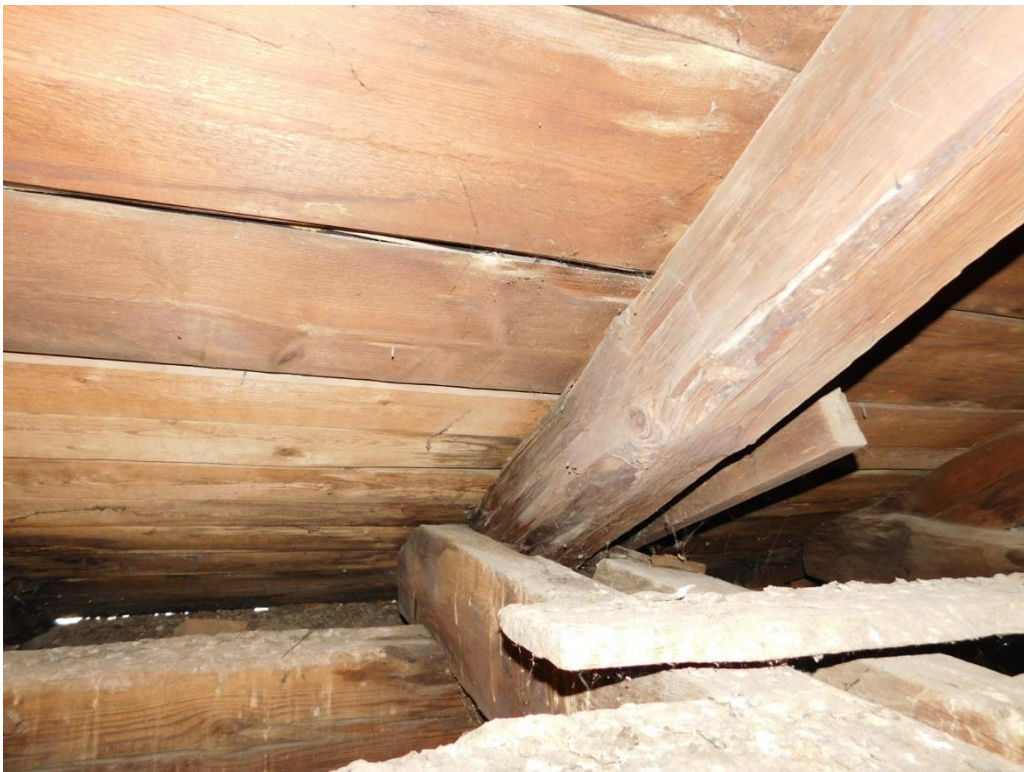
42. ábra: Szarufa korhadt alsó vége

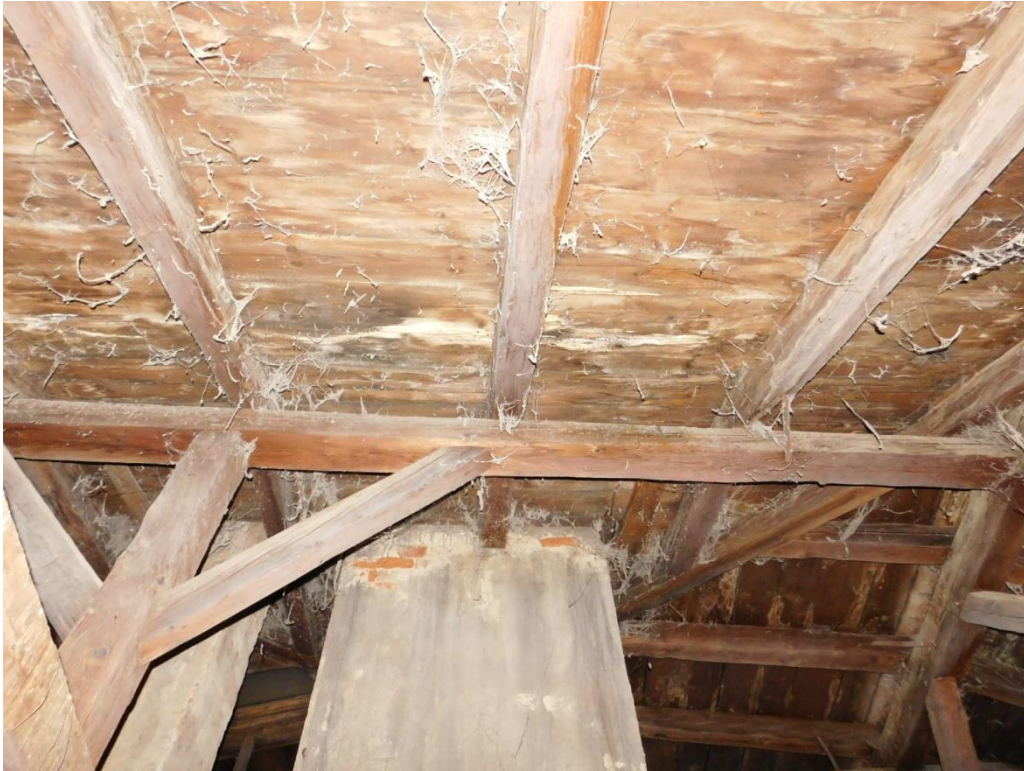
43. ábra: Több négyzetméteren beázott, korhadt tetődeszkázat

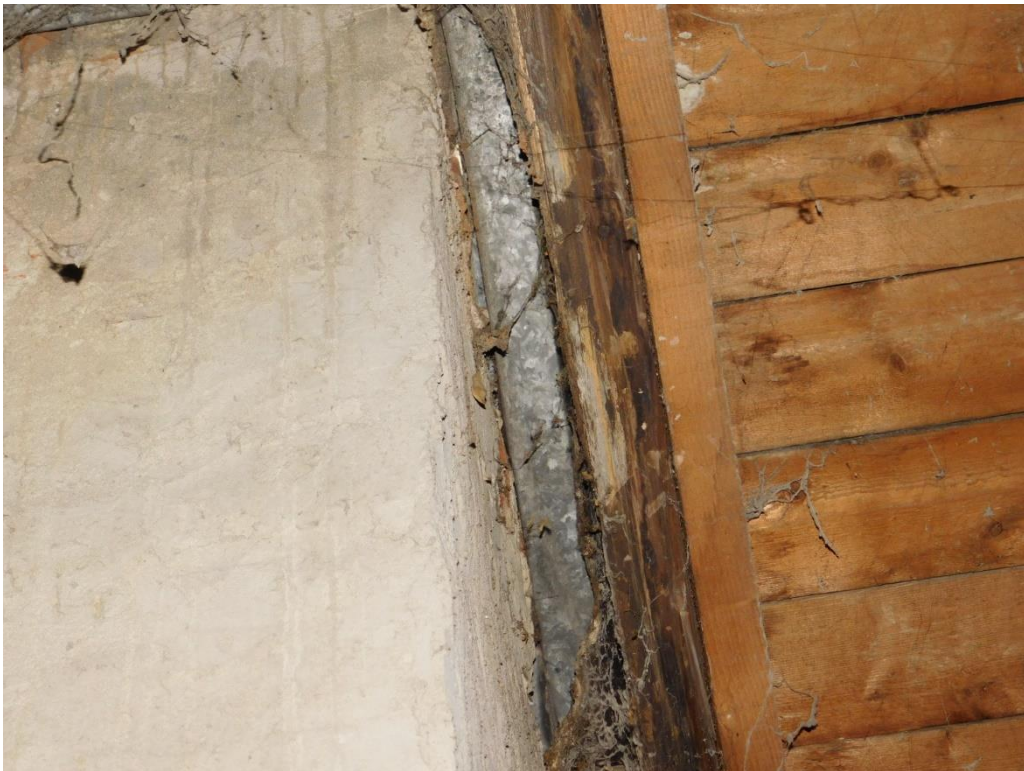
44. ábra: Kémény mellett, a hibás bádogozás miatt beázott, és szétkorhadt szarufa

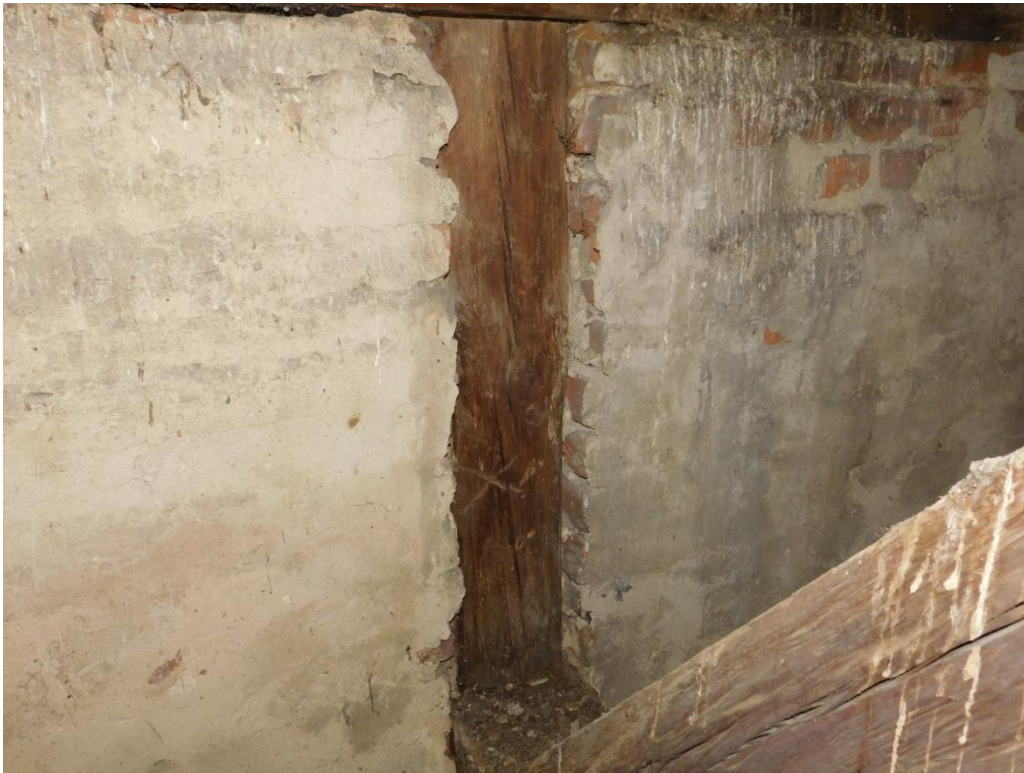
45. ábra: Teljesen falba beépített távtartó

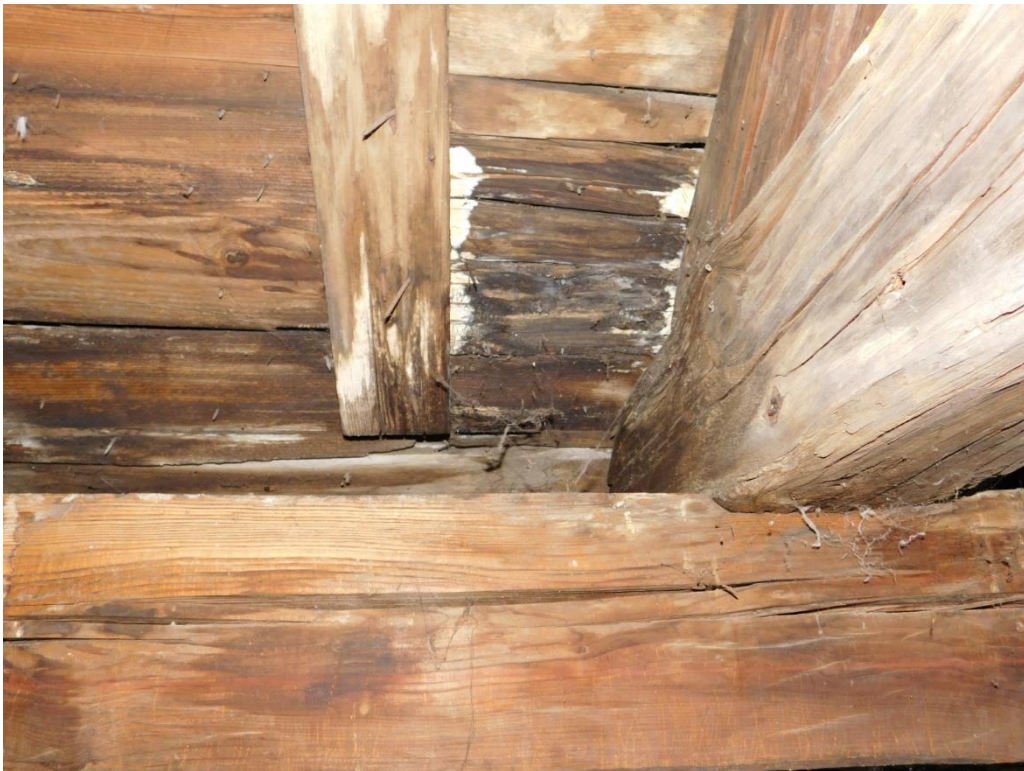
46. ábra: Aktív házi kéreggomba károsítás telődeszkázaton, szerkezeti elemeken, levegőben lógó szarufa

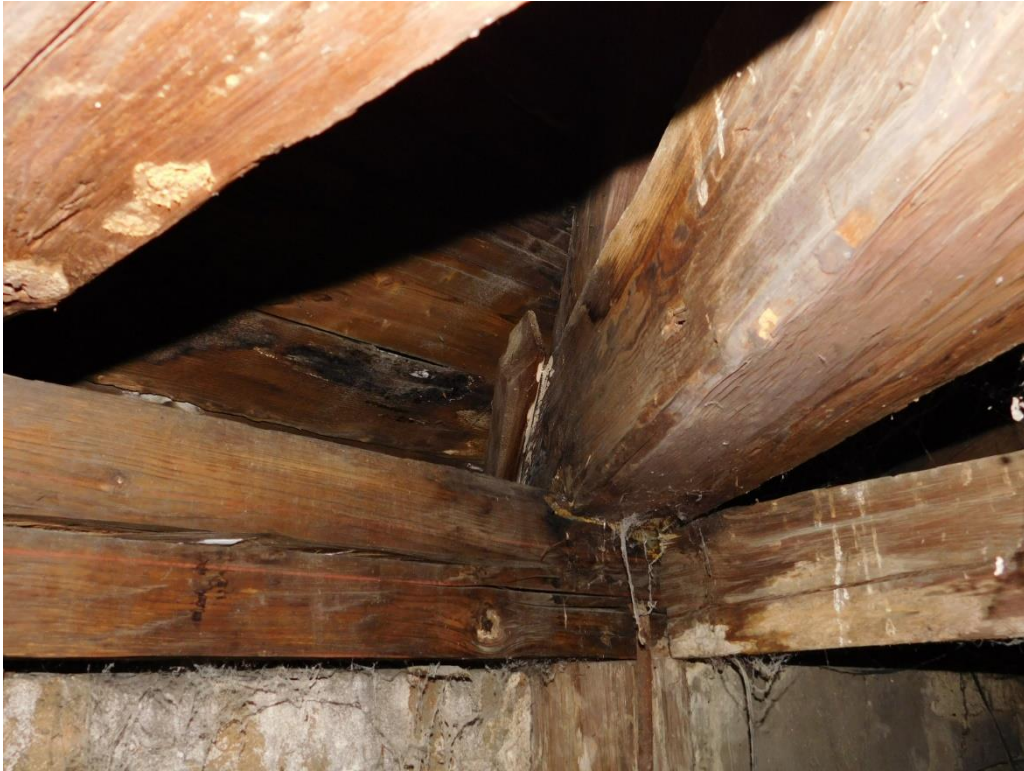
47. ábra: Beázás miatt teljesen szétkorhadt szerkezeti csomópont

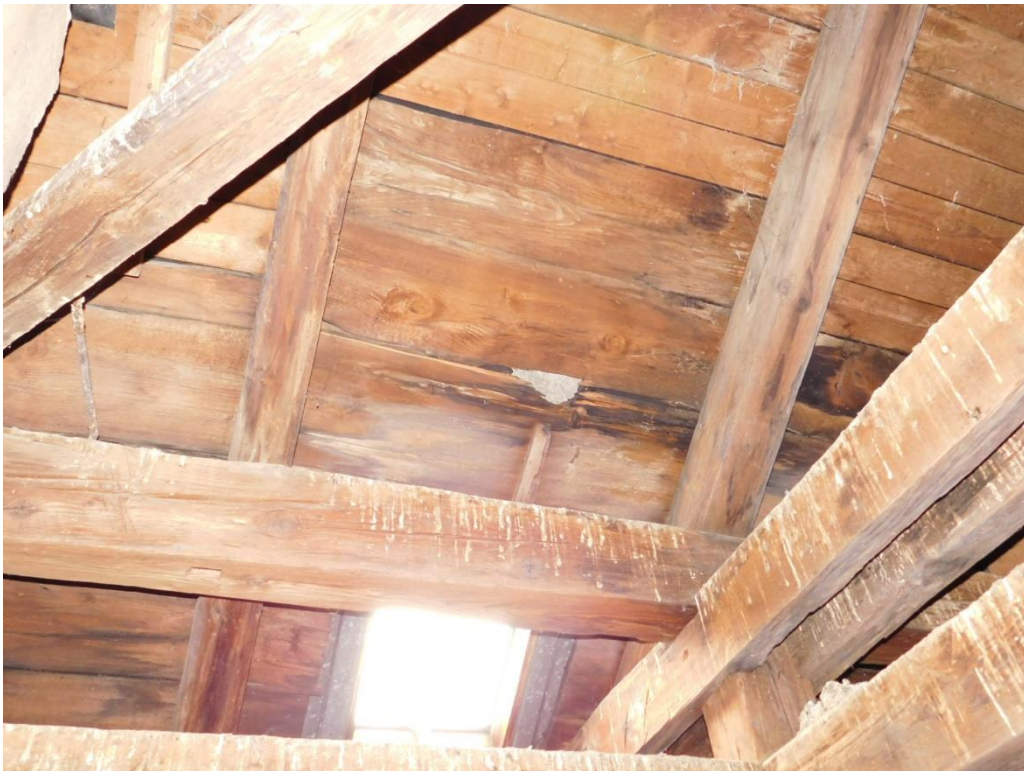
48. ábra: Tetőablak feletti beázás miatt kialakult korhadás

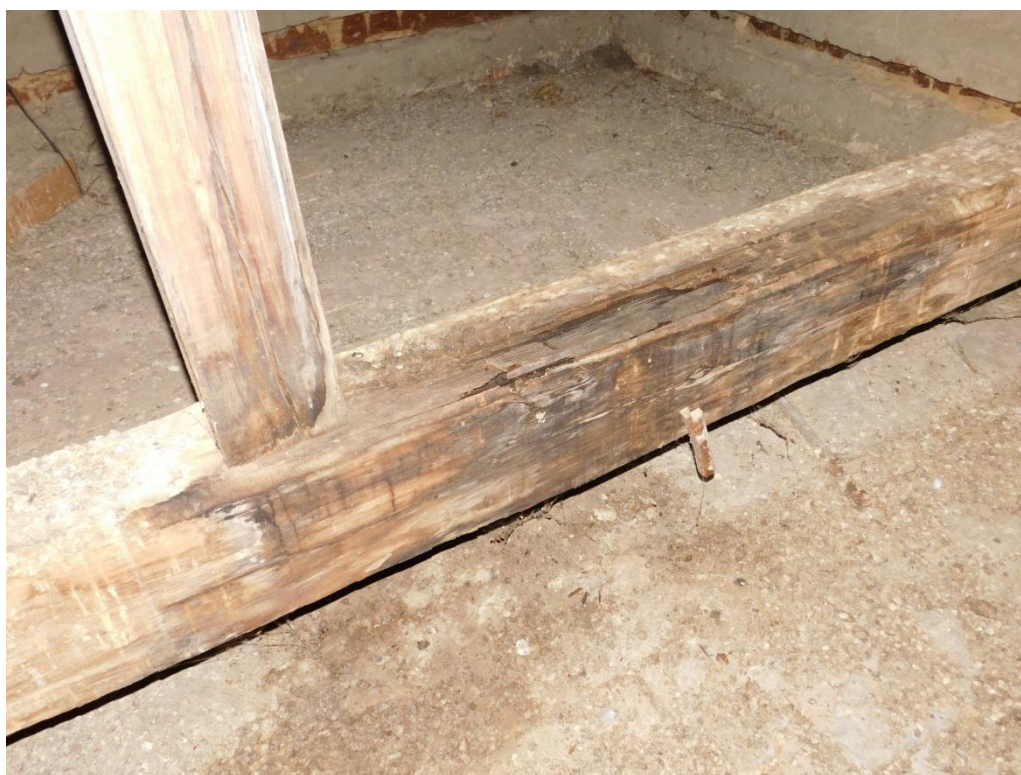
52. ábra: Vascső által bevezetett víz okozta korhadás kötőgerendán 2

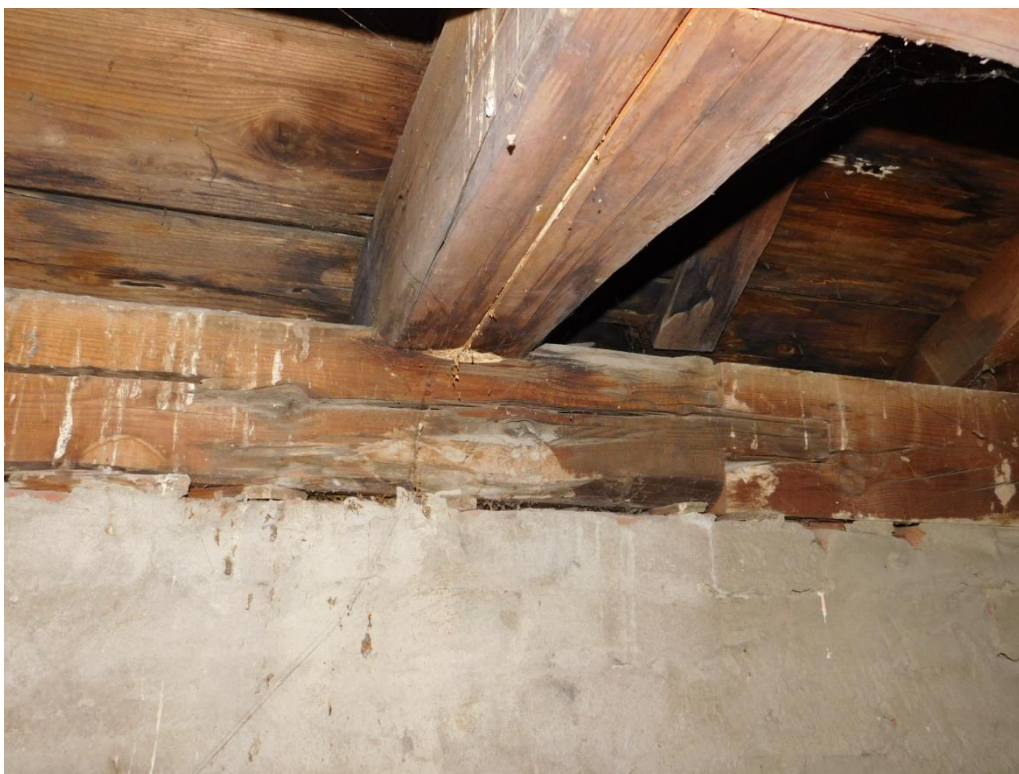
53. ábra: Repedt fiókgerenda, házi kéreggomba okozta károsodás a csomópontban, sárgerenda-felsőn és annak hosszoldásában

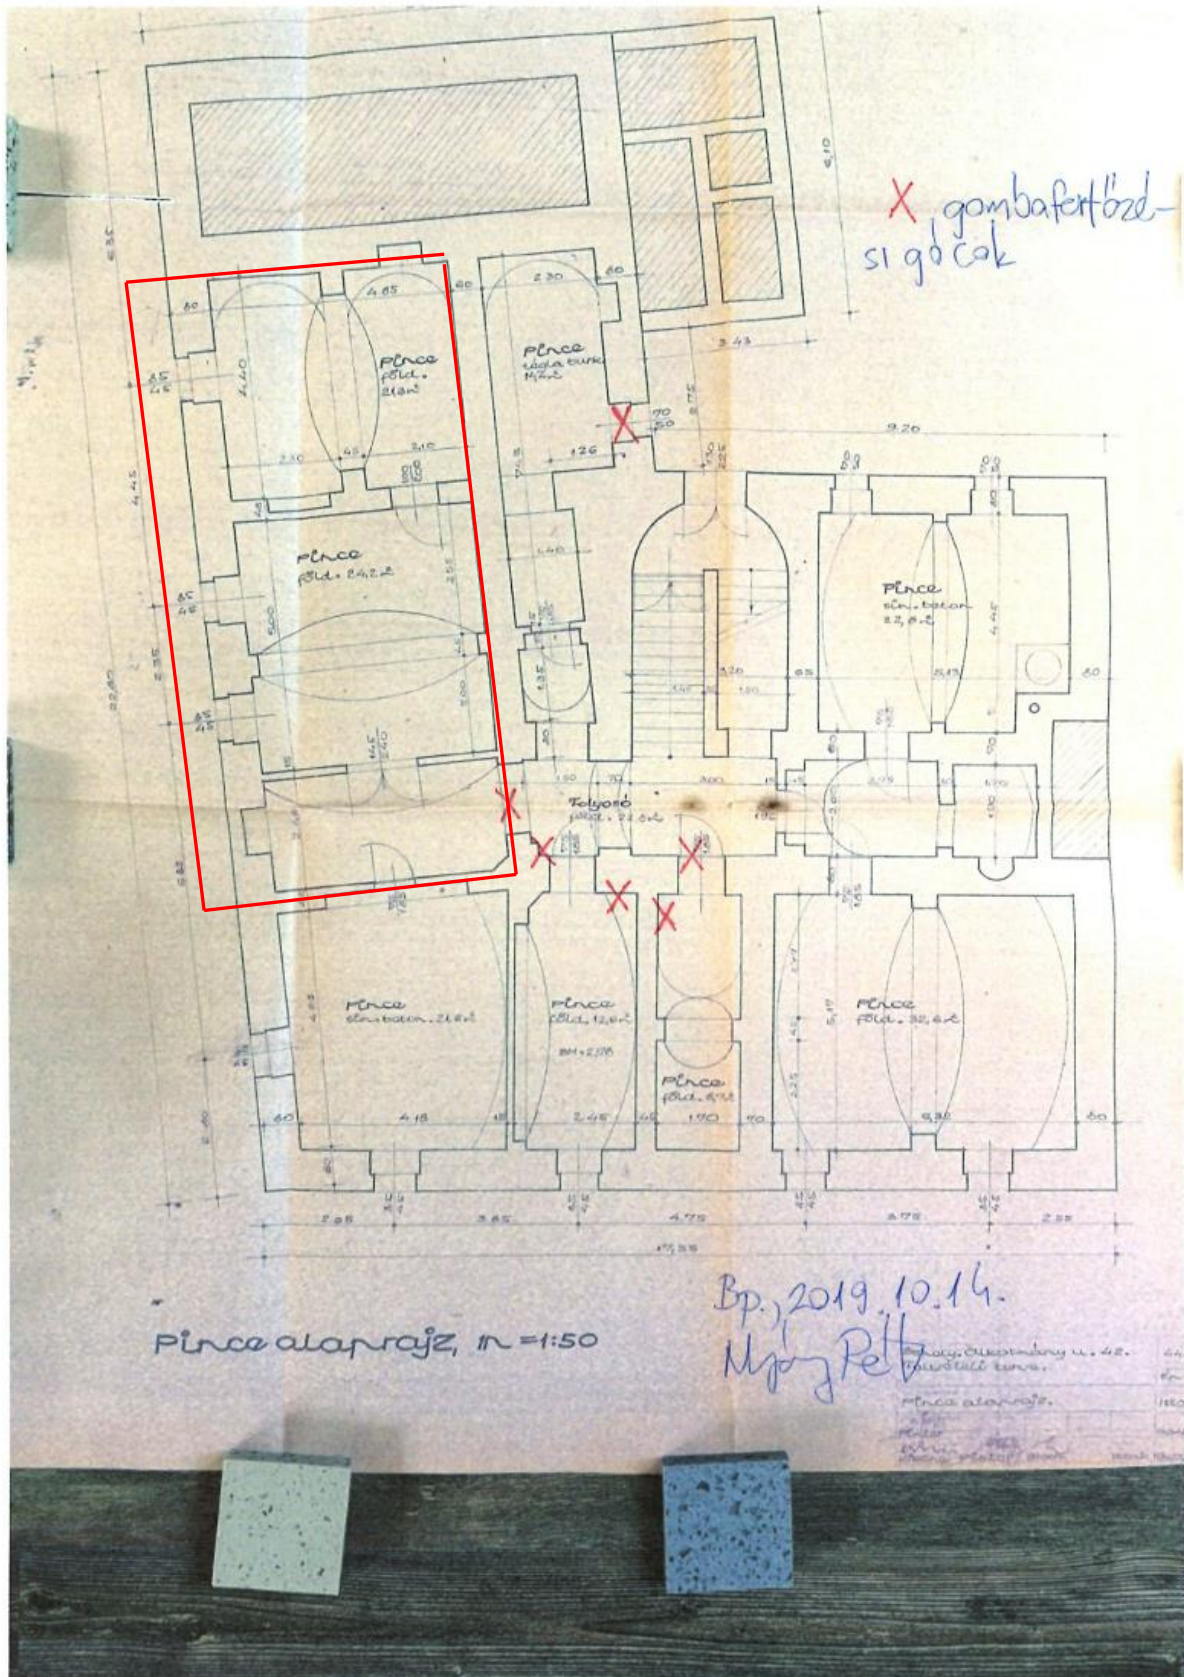
A pince könnyező házigomba mentesítése 2015-ben az 54. ábra piros vonallal határolt területén valósult meg a rendelkezésre álló információk alapján. Itt a téglafűgák kivésése és a gombafonalak elterjedésének feltérképezése után égetéssel történő gombamentesítés történt. A falazatokba beépített faanyagok és a műanyag vezetékek eltávolításra kerültek.

54. ábra: Repedt fiókgerenda, házi kéreggomba okozta károsodás a csomópontban, sárgerenda-felsőn és annak hosszoldásában

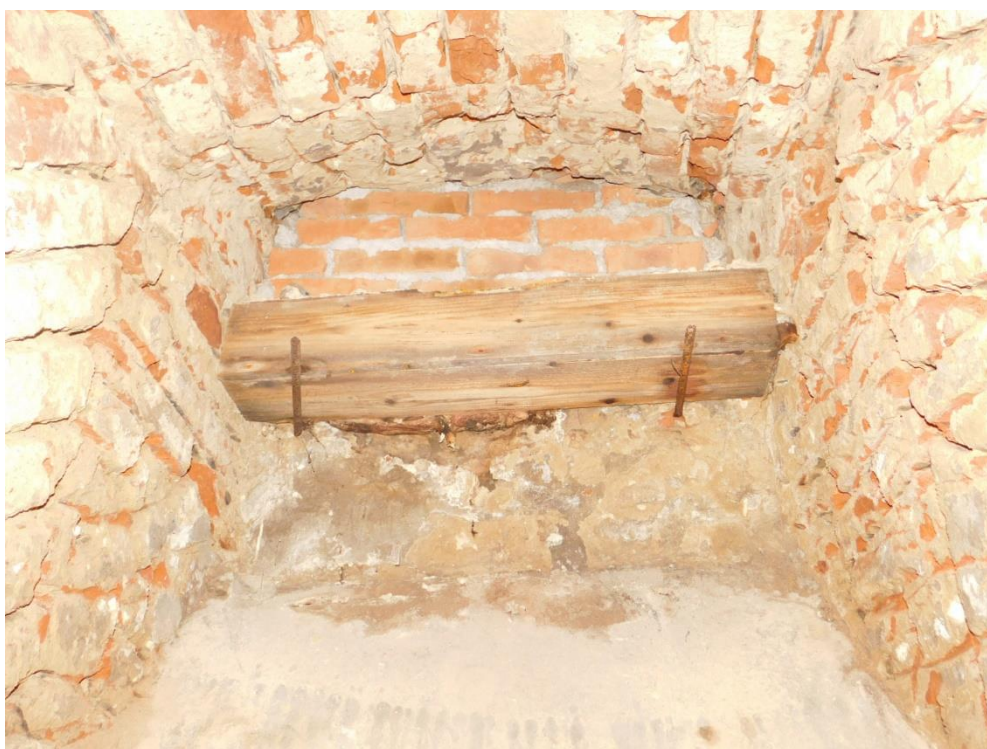
58. ábra: Könnyező házigombás gerendadarab a pince oldalhelyiségében

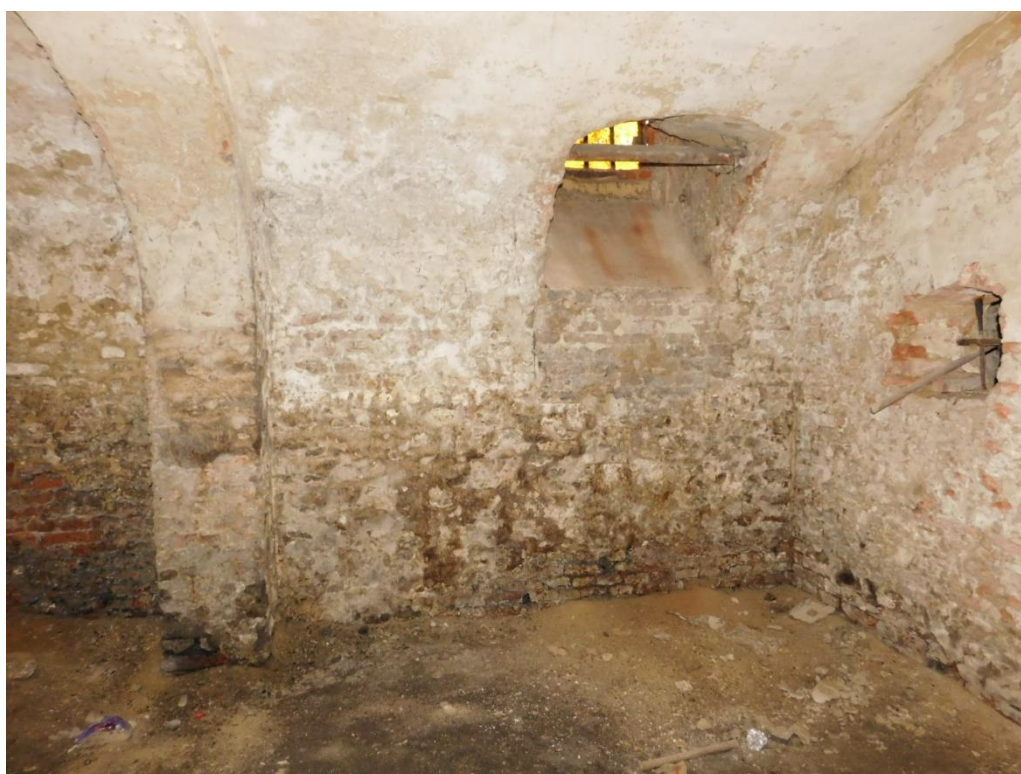
66. ábra: Pince falazat penészfoltokkal

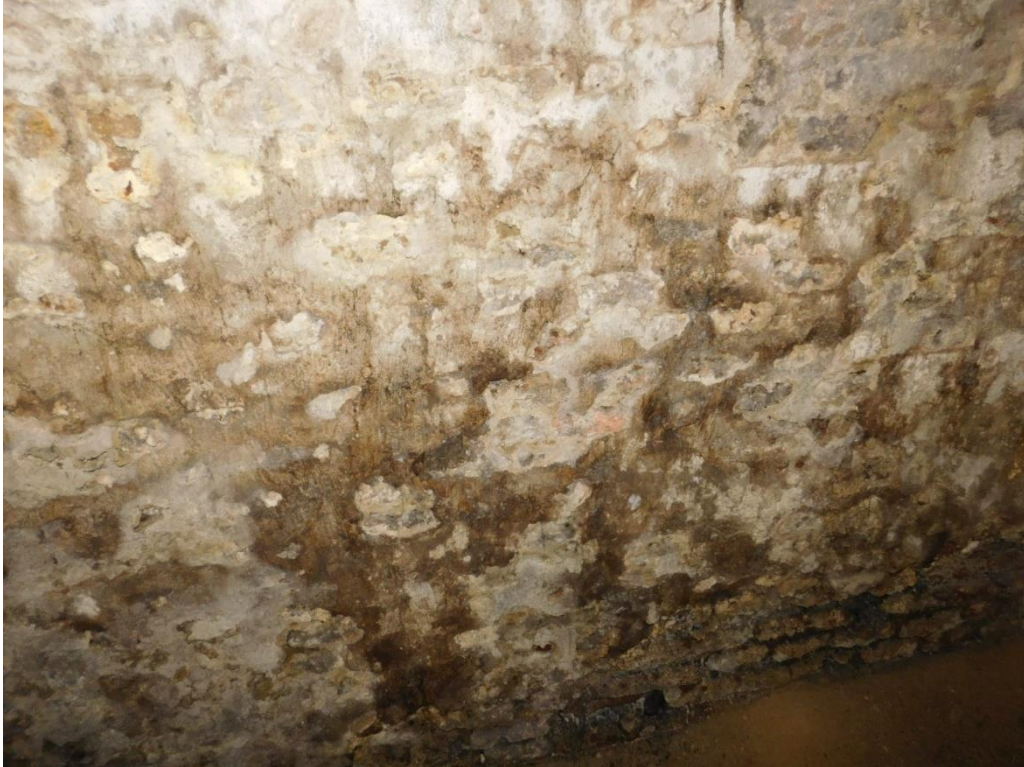
67. ábra: Pince falazat penészfoltokkal

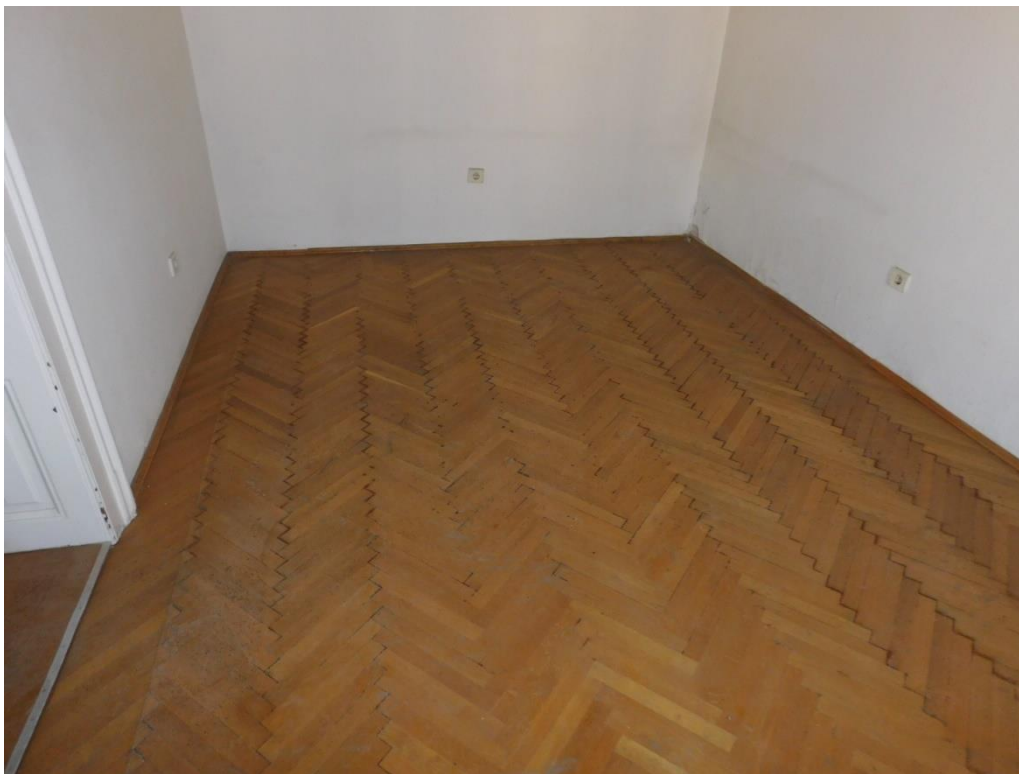
Egyes csaphornyos parketta burkolattal ellátott helyiségekben zsugorodás-dagadás következtében kialakult kisebb deformációk láthatók voltak azonban. A deformáció következtében a parkettaelemek illetve kisebb parkettaszakaszok enyhén felpúposodtak. A kialakulás oka elsősorban a helyiségek átszellőzetlensége, mely az épület ismételt használatbavételével kiküszöbölhető.

74. ábra: Zsugorodás-dagadással érintett parketta belső átszellőztelen helyiségben 1

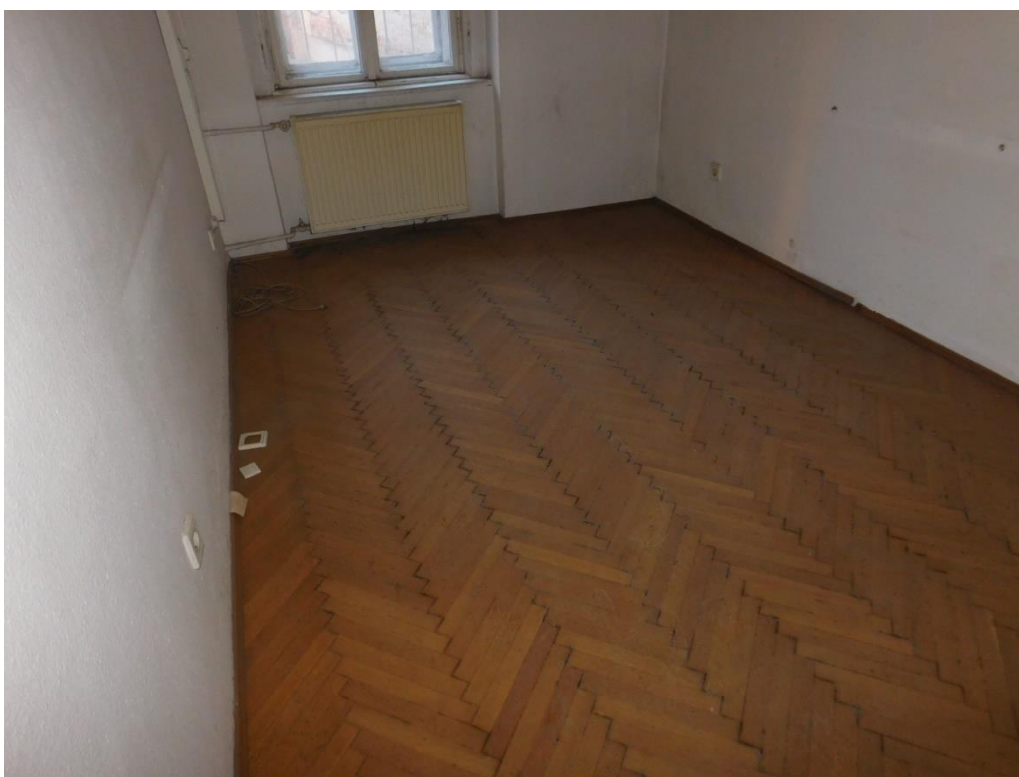
75. ábra: Zsugorodás-dagadással érintett parketta belső átszellőztelen helyiségben 25

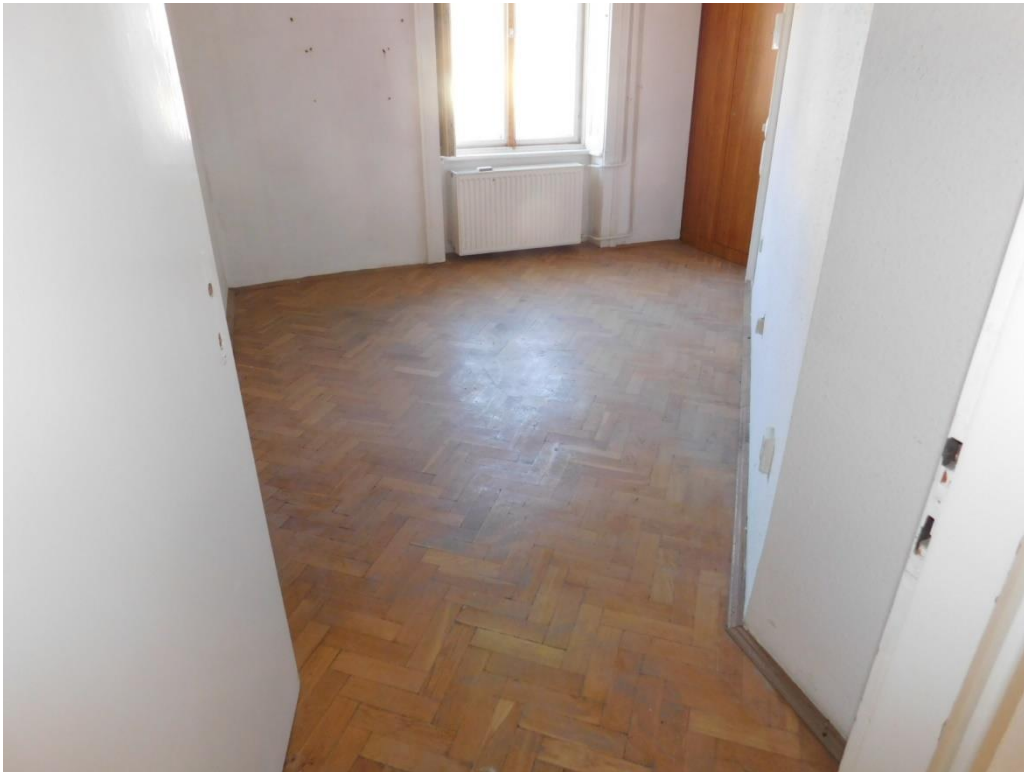
80. ábra: Ép emeleti helyiség enyhén deformált csaphornyos parkettával

- **A földszinti** és emeleti helyiségekben könnyező házigomba károsítása nem volt észlelhető. A deformált és egy helyen korábbi beázás miatt degradált csaphornyos parkettafelületeket cserélni kell.

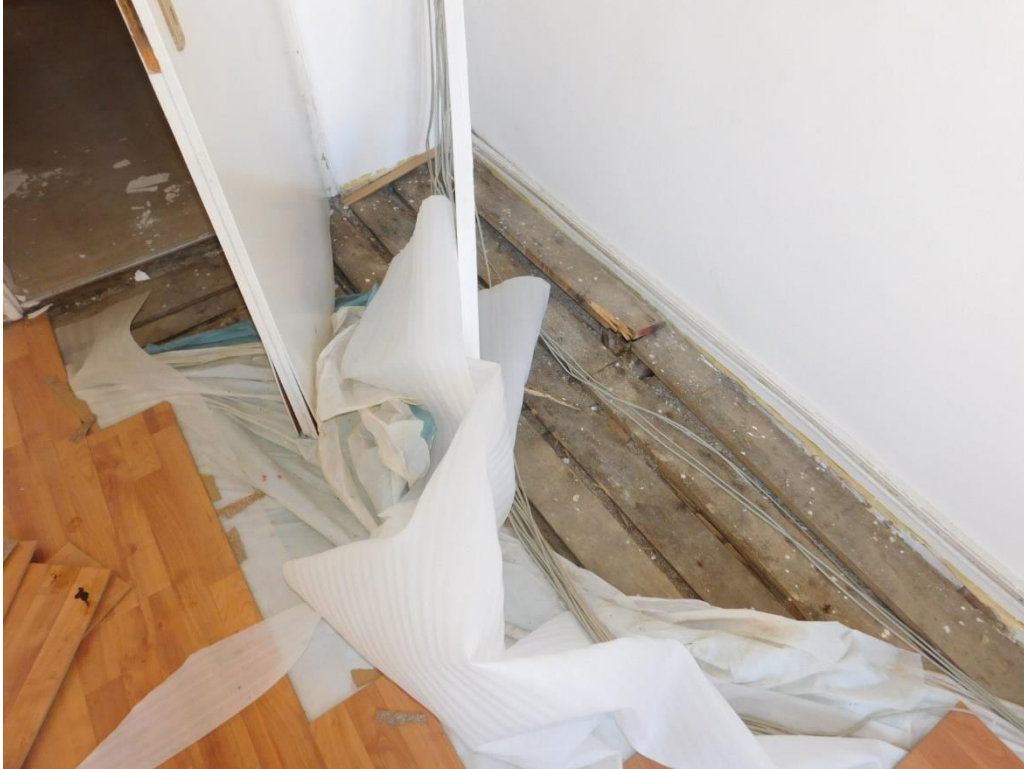
Az egyik emeleti helyiségben a 2019-es szemle szintű faanyagvédelmi ellenőrzés során az ott található szalagparketta és párazáró fólia burkolat kb. 2 m²-en bontásra került. Az aljzatként beépített fa alátétváz is láthatóvá vált. A mintavételi helyen gombakárosodás nyomait nem észleltük.

83. ábra: Bontott szalagparketta burkolat

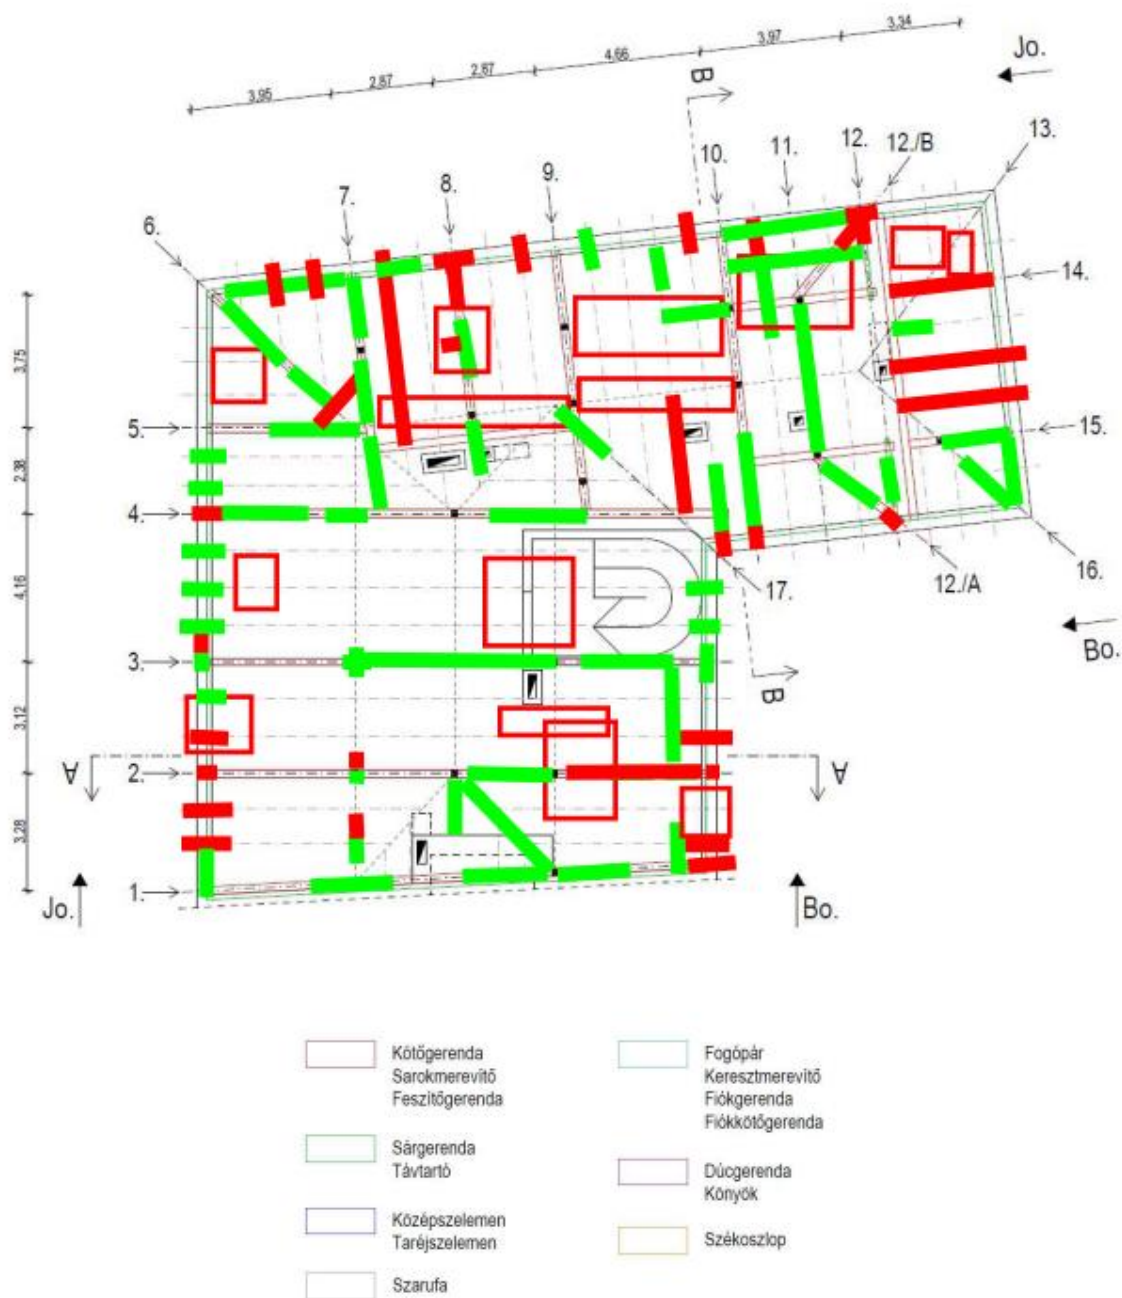
A faanyagvédelmi felülvizsgálatok a teljes tetőszerkezet összes látható gerendájára kiterjedtek. Az alábbiakban csak a károsodott szerkezeti elemeket írtam le a számozások és megnevezésük sorrendjében. A szerkezeti elemek elnevezéseire vonatkozó jelölésjegyzék, valamint a felmérés tapasztalatait összegző táblázat az alábbiakban látható. A jelölések a 9. és 10. ábra alapján értelmezhetők.

88. ábra: Az épület tetőszerkezetének alaprajza a faanyagvédelmi jelölésekkel
