NÉGYESI úti gyalogos híd

ÉVES HÍDVIZSGÁLAT FELMÉRŐ LAPJA

SZENT FLÓRIÁN körút, GYÖNGYÖS közúti híd

VAK BOTTYÁN utcai GYÖNGYÖS-patak híd

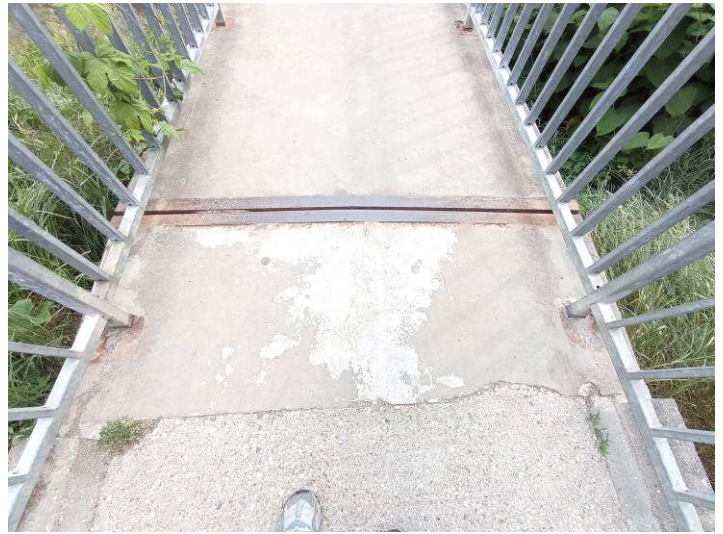
3. 4. képek

Acél dilatációk a hídvégeken korróziósak. A csatlakozó pályafelületen a betonvédő bevonat nagy foltokban hámlik. A korlátoszlopok talpánál korrózió alakult ki.

Sürgős beavatkozás:
”S”
<ul style="list-style-type: none"> - Feltétlen szükséges a dilatációk javítása, beázás megszüntetése, a saruk, tartóvégek és korlátaltpak korrózióvédelme. - Továbbá a pályalemez bevonatának cseréje.

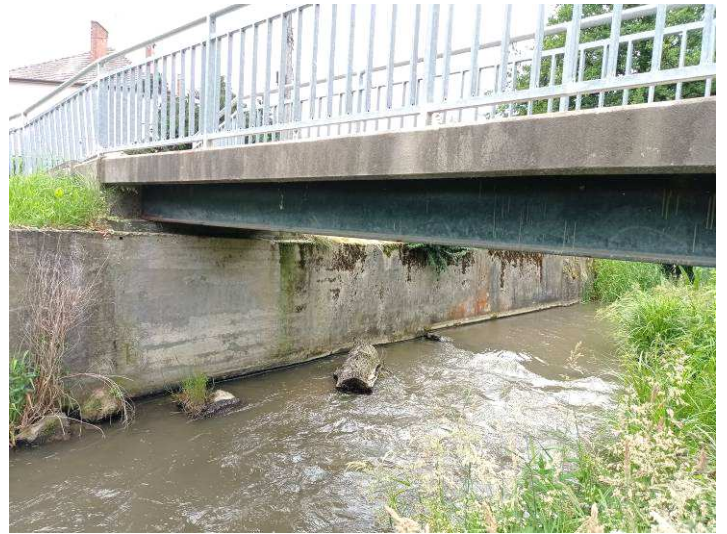
5, 6, 7 képek

A felszerkezet vasbeton lemezén a vízzel kialakítása nem megfelelő, így a csapadék az alsó síkra befolyik meszes kiválást okozva. A vasbeton lemezek oldal és alsó síkjain a betonvédelem kisebb foltokban kezd leválni. Az acél főtartók felső övében – a vb. csatlakozásánál – korrózió alakult ki teljes hosszán.

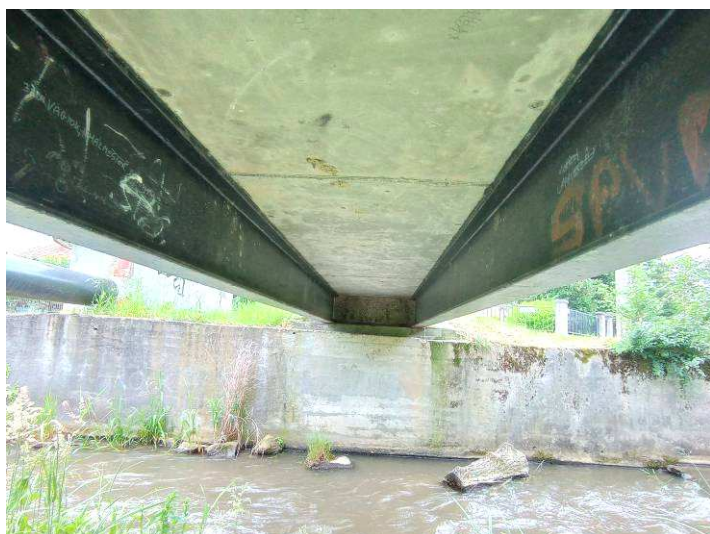
8. 9. képek

A két acél főtartó felületén korróziós foltok vannak, a felső öv vasbeton csatlakozásánál szintén.

A vasbeton pályalemez alsó síkján meszes foltok a átázásra utalnak.

Az alépítményeken vízfolyások és kisebb függőleges hajszálrepedések alakultak ki.

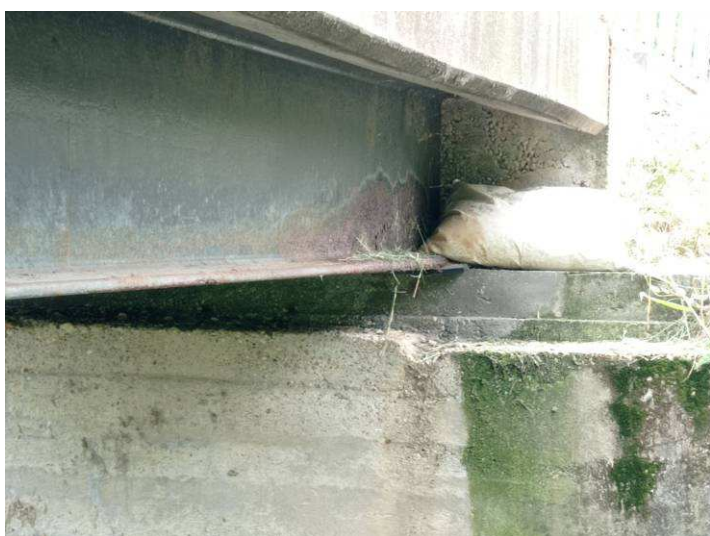
10 kép

Az acél tartók vége erősen korróziós a hídfők feletti szakaszon, itt az alépítményen is vízfolyási nyomok láthatók.

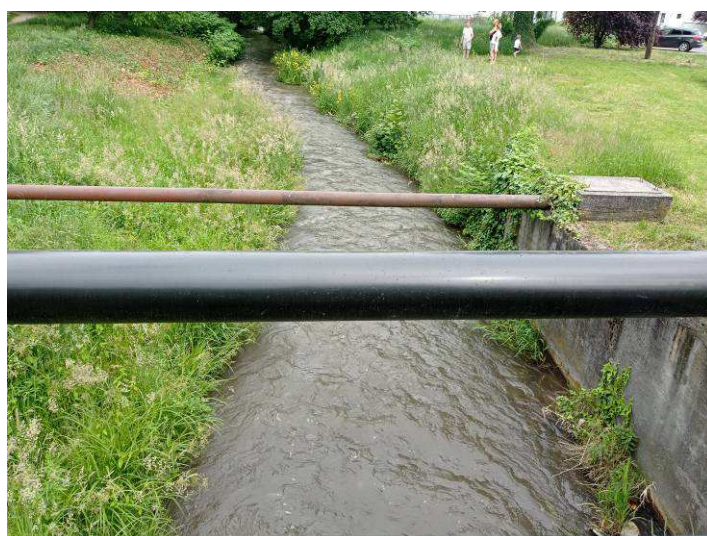
11. kép

Kifolyási oldal.

A patakmeder sodorvonala a jobb oldali hídfőre rendeződött. A bal part feltöltődött.

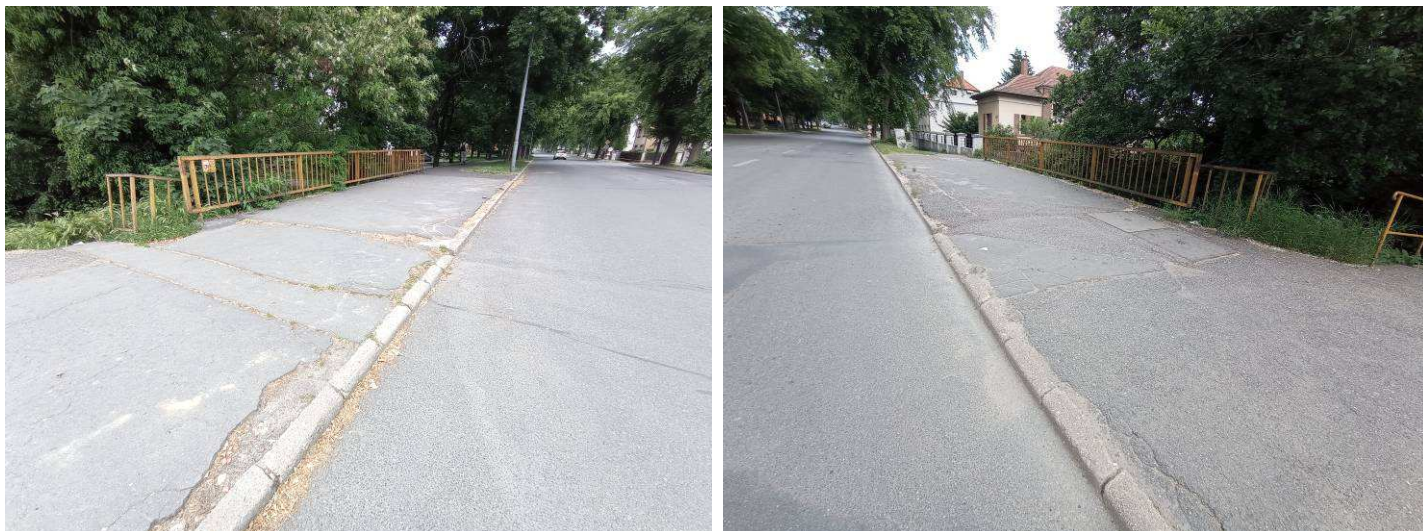
3, 4. képek

A járdák öntött aszfalt burkolatai repedezettek, megbomlottak, a háttöltésnél megsüllyedtek. A szegélybelsőknél nincs ellenesésű öntött aszfalt ék nincs kialakítva, a vízelvezetés nem megfelelő a burkolat rossz lejtése miatt. A csapadék a szegélytövekben a felszerkezet felé szivárog el.

Sürgős beavatkozás:
<p style="text-align: center;">”S”</p> <ul style="list-style-type: none"> - A járda szigetelése és javítása szükséges - Járda csatlakozásoknál a süllyedésének megszüntetése. - Törött korlát javítása. <ul style="list-style-type: none"> - Hídfők felületén a közműáttörések tömítése . - Szélső hosszbordák javítása és vízorr képzése. <ul style="list-style-type: none"> - Befolyási jobb oldalon a töltéskúp pótlása szükséges. - Előrézsű rendezése..

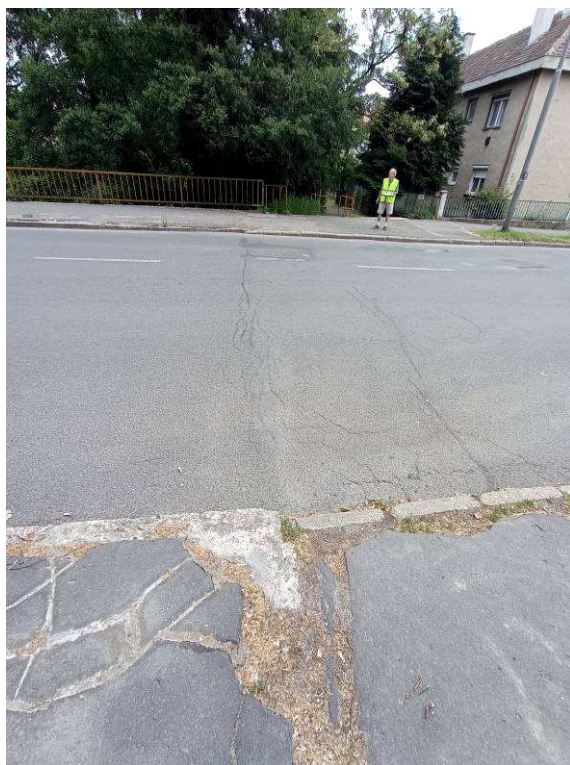
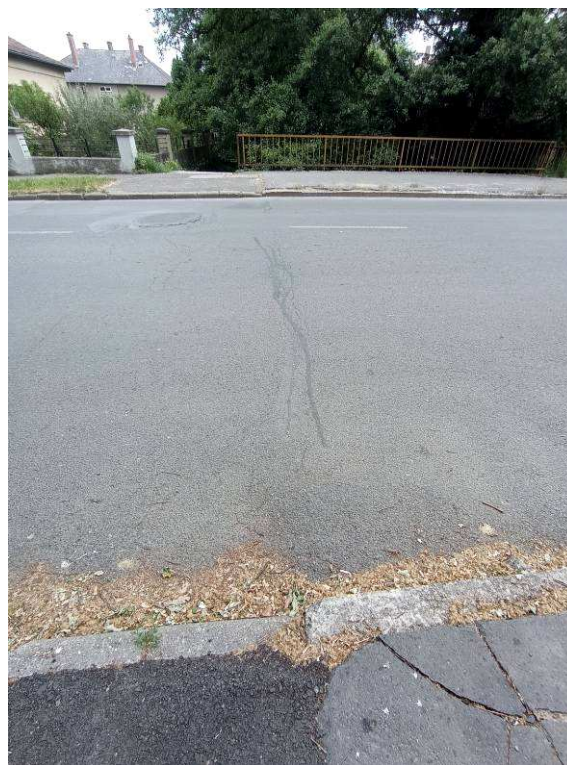
5. 6. képek

Hídvégeken mind a járdák, mind az úttest felületein átmenő aszfalt repedések alakultak ki a dilatáció hiánya miatt. A híd háttöltései kissé megsüllyedtek, repedezettek kezdődő kátyúsodással.

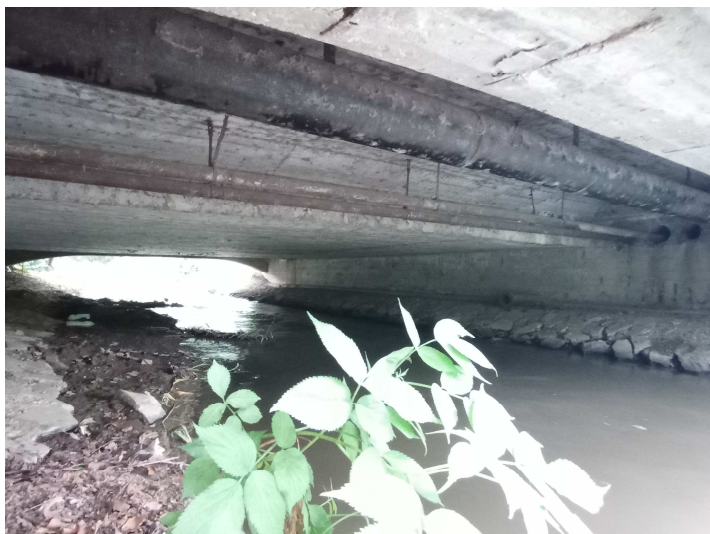
9 kép

A felszerkezet alsó síkja változó magasságú. A járdák alatt közművezetékek vannak felfüggesztve, melyek a hídfők áttörésein keresztül vannak átvezetve. A hídfőkön tömítés nem készült.

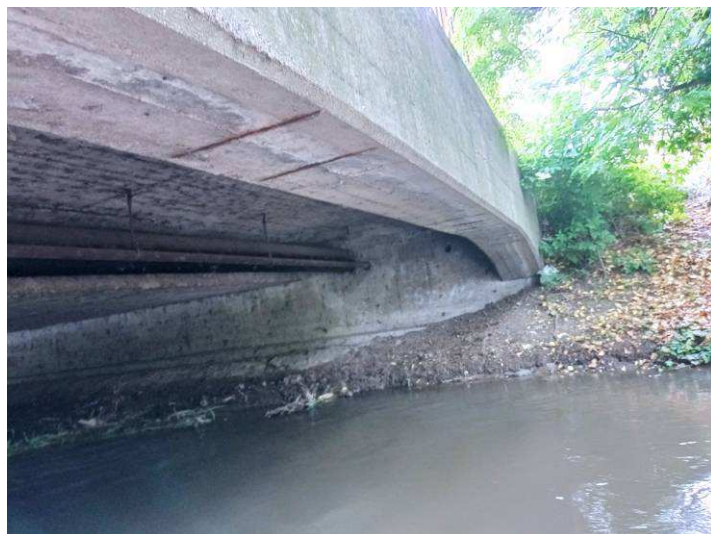
10 képek

A szélső vasbeton főtartókon nincs vízzel kiképzés ezért a csapadék a főtartó alsó síkjára folyik károsítva azt. A betonfedést kisebb foltokban a korrodáló betonacélok lerepesztik, a kengyelek korróziós felülete több helyen látható. A betonfelületek meszes kiválásúak.

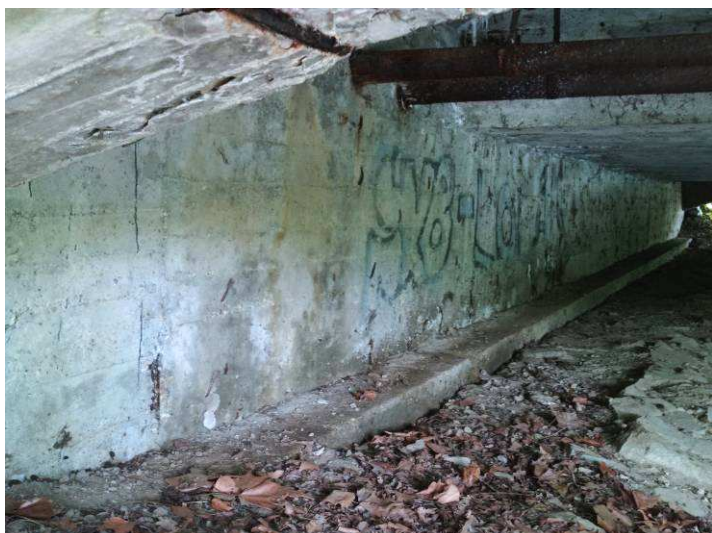
13, 14 képek: A hídfők felülete megfelelő, a felszerkezet csatlakozási vonala mentén meszes leázások vannak. Az előrézsű több helyen megbomlott.

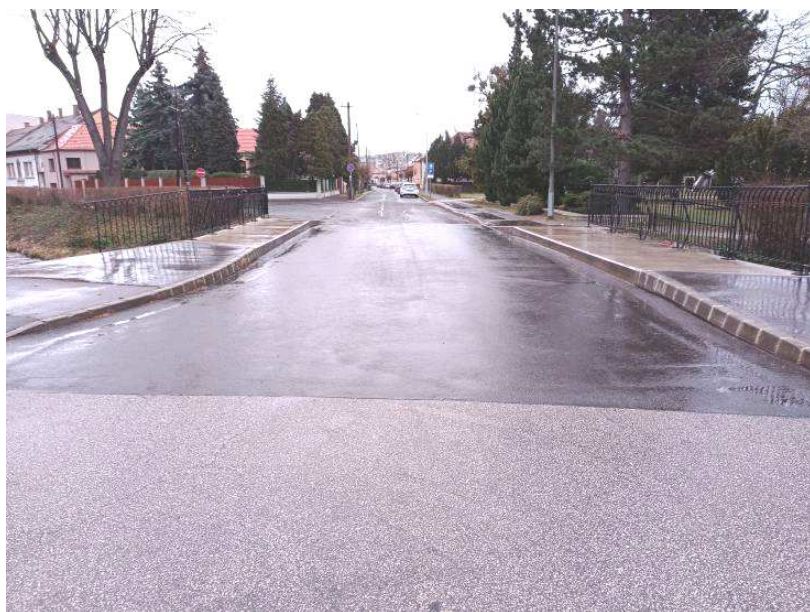
1. kép: Pályanézet

A burkolatok állapota megfelelő. A vápában helyi mélypontok figyelhetők meg, ahol a víz egy része megáll. Korlátok állapota megfelelő.

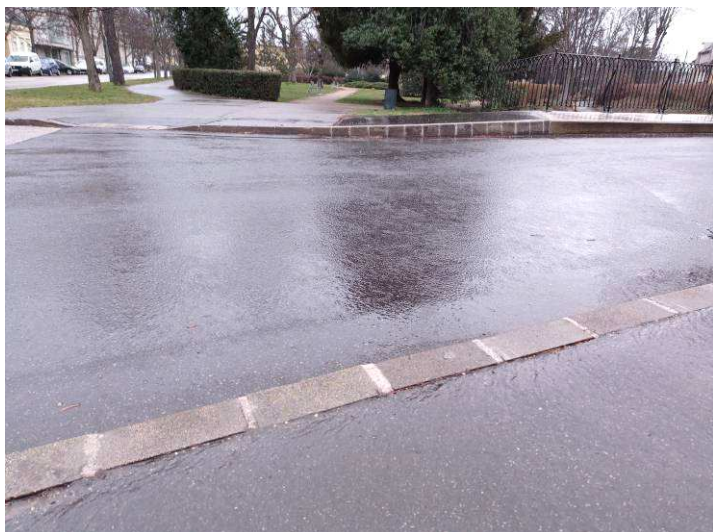
3. 4. képek: Burkolat és a szegélyelem közötti hézagban növényzet kinövése kezdődött meg.

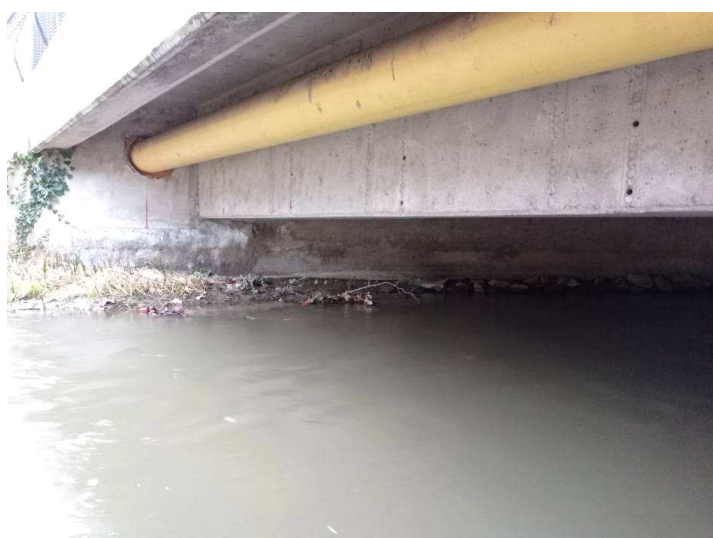
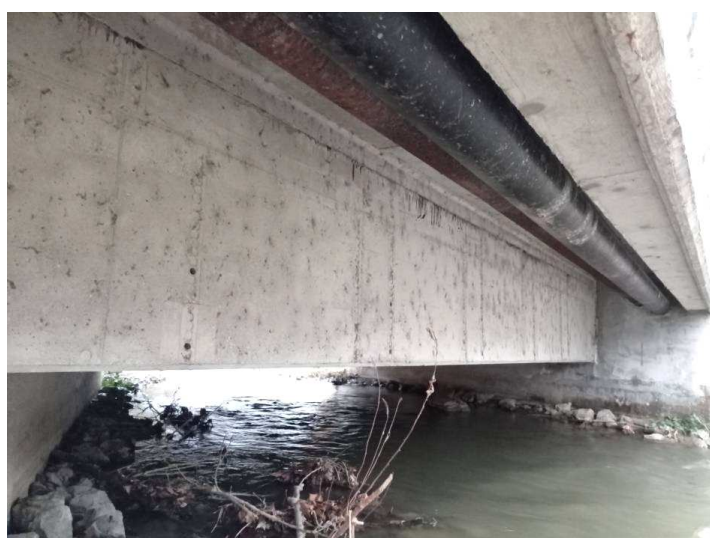
5. kép: A hídfők végein erőteljes leázások tapasztalhatók, melyek a munkahézagokon jelennek meg.

5. kép: Mederben uszadék van a híd alatt. A felszerkezet állapota jó.

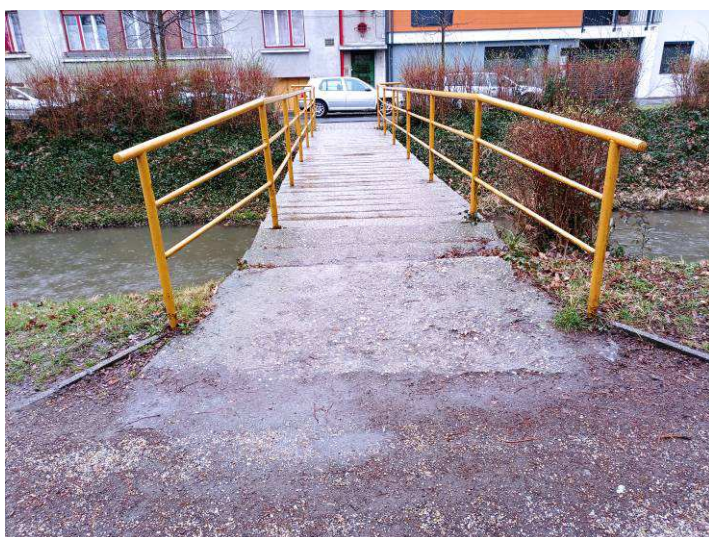
1. kép: Pályanézet

A park felőli csatlakozás meredek, csúszás-és balesetveszélyes.

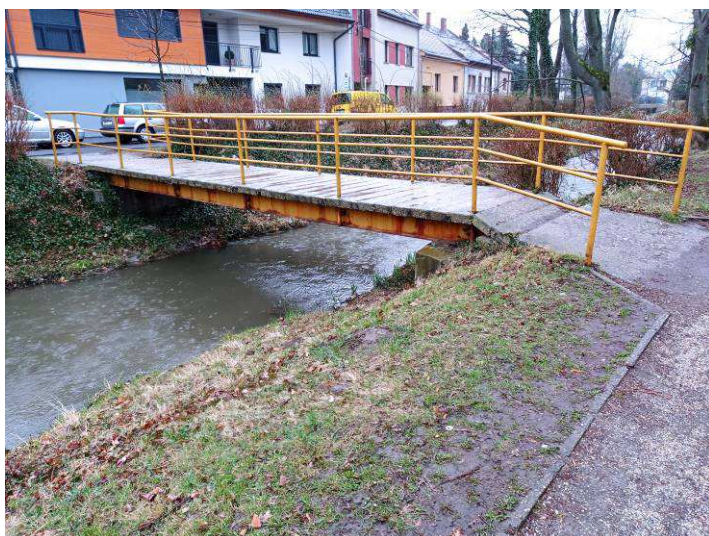
2. kép: Oldalnézet

Korrodált főtartók és korlátcsatlakozások.

Sürgős beavatkozás:
<p style="text-align: center;">"S"</p> <p>- Előre gyártott vasbeton pallók cseréje, főtartók és csatlakozó korlátok korrózióvédelme szükséges.</p>

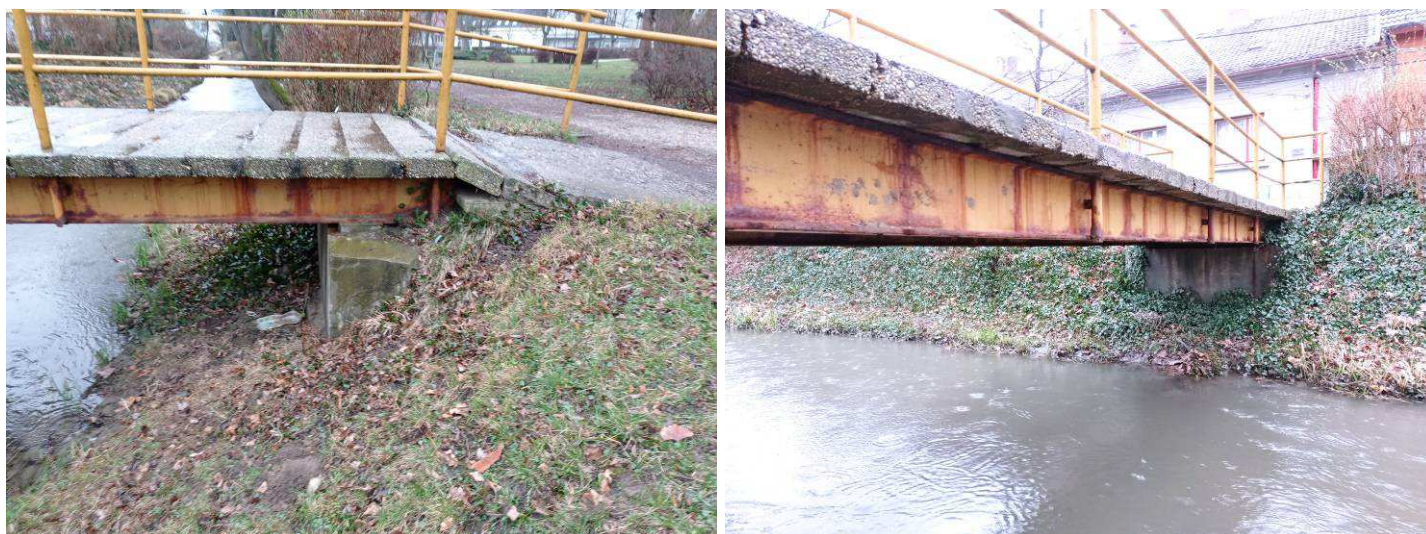
3. kép: Járda csatlakozása balesetveszélyes, alatta üregelődés alakult ki a háttöltés lezárás hiánya miatt. Korlátrögzítések erősen korrodáltak.

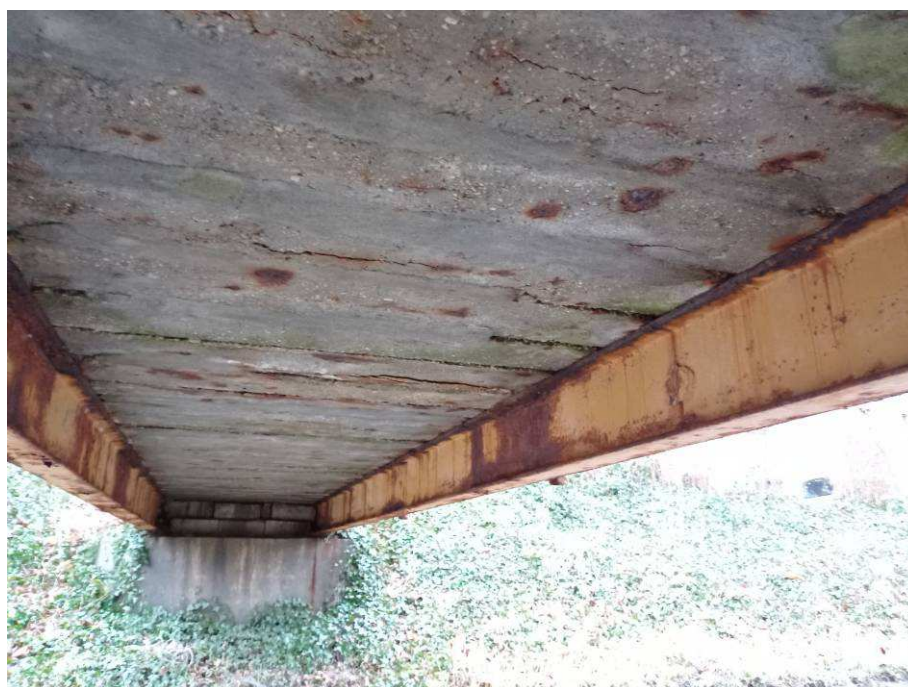
4. kép: Korrózió az acél tartók felületén, a felső és alsó övön előrehaladott, valamint a saruk környezetében. Felszerkezet vasbeton pallókból kialakítva, melyek helyenként élleváltak, alsó felületükön korrózió, ázásnyomok, rozsda és mészfoltok. Vízzor kialakítás és járható szigetelés nincs.

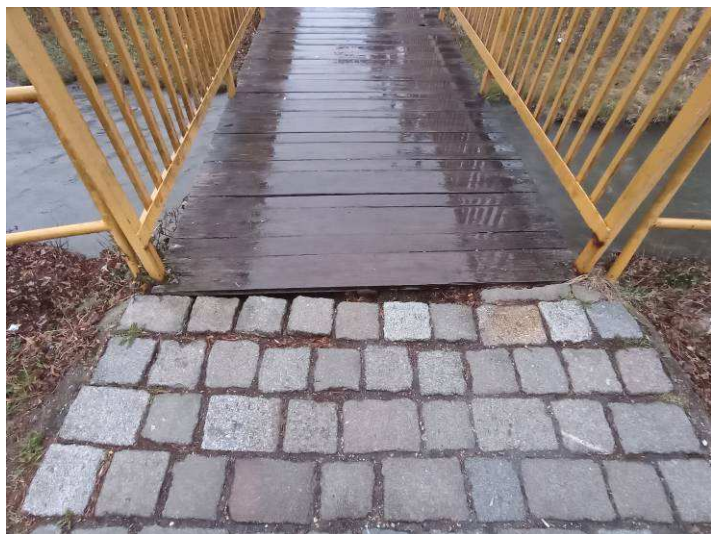
3. 4. kép: A hídhöz csatlakozó járdáknál a háttöltés megfelelő lezárása nincs megoldva, ezért a kockakövek megsüllyedtek, és elcsúsztak. A híd egyes járópallóin kezdődő korhadás indult meg az acél főtartók csatlakozása felett. A rögzítésük egy-két helyen meglazult, ezért a járósíkból kiemelkednek. A korlátoszlopok töveinél korrózió alakult ki.

Sürgős beavatkozás:
<p>”V”</p> <p>- Pályacsatlakozás balesetveszélyes</p>
<p>”S”</p> <p>- Fapallók rögzítésének javítása. - Saruk pótlása. - Acélszerkezetek korrózióvédelme.</p>

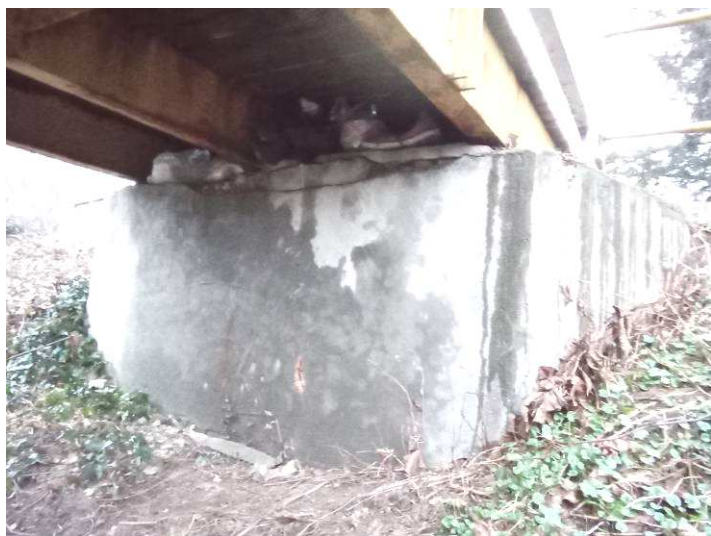
5. kép: Acél főtartók a beton hídfőkre támaszkodnak, nincs saru, ezért a hídfő felső síkján a beton elrepedt.

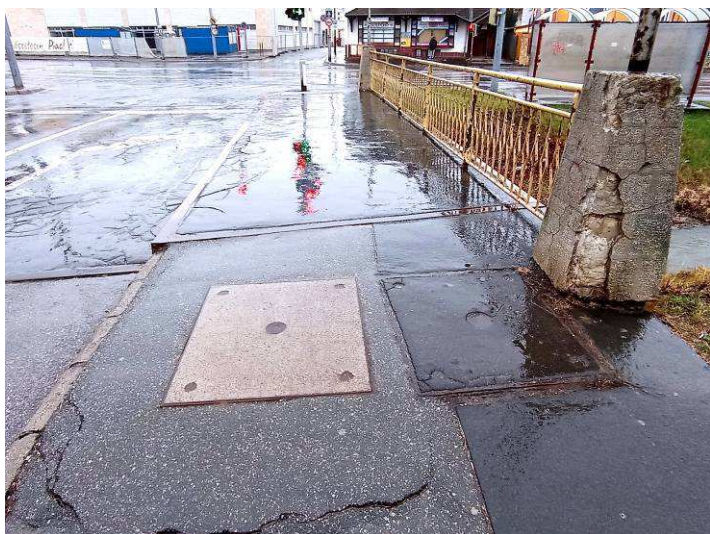
3. 4. képek: A háttöltés megsüllyedt. A járdán és a pályaburkolaton megáll a víz. A burkolatok. Repedezettek. Málló posztamens / kandaláber aljzat. A hídon lévő kandaláberek funkciójukat veszítették, a megmaradt oszlopok instabillá váltak, az alsó vasbeton oszlopok romlásnak indultak. 4. képen lévő kandaláber aljzata üregeződött, bármikor kidőlhet a korlátot magával rántva.

Sürgős beavatkozás:
<p>”V”</p> <ul style="list-style-type: none"> - Üregek megszüntetése a járda alatt - Közműaknák fedlapjai balesetveszélyesen kiállnak / megsüllyedtek - A korlátlezáró kandaláberek bontása / újraépítése szükséges.
<p>”S”</p> <p>A híd mielőbbi teljes felújítása szükséges annak érdekében, hogy teherbírása ne csökkenjen.</p> <ul style="list-style-type: none"> - A beázás megszüntetése, a híd teljes szigetelése, burkolatcsere - Vasbeton tartószerkezet helyreállítása. <ul style="list-style-type: none"> - Uszadékfák eltávolítása mederből - Mederburkolat helyreállítása <p>A híd állapota jelentősen romlott</p>

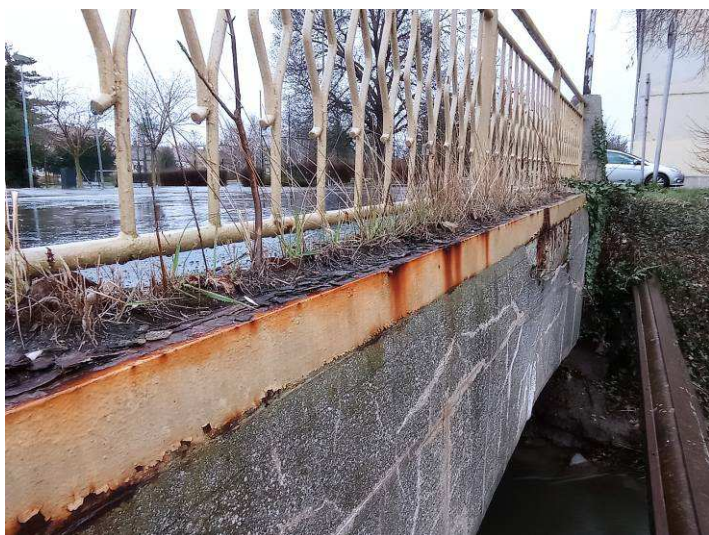
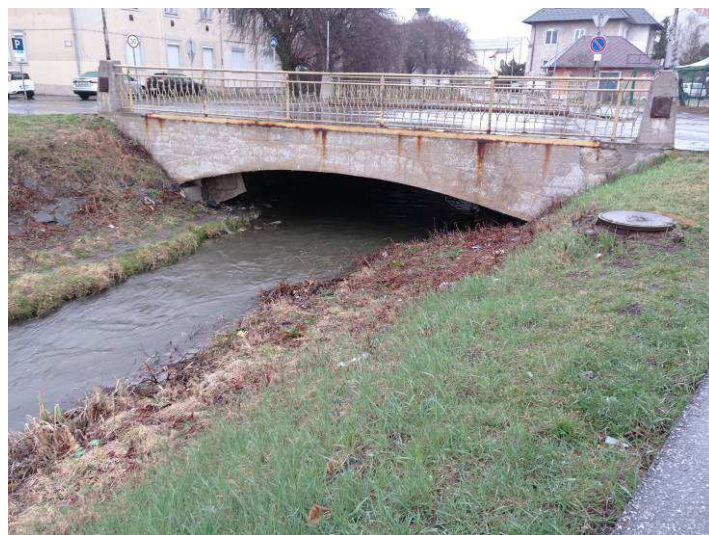
5. 6. képek: A szegélyelem kéregbevonata repedezett, kezd leválni, a kéregbevonat és a felszerkezet között lecsorgó csapadék hatására mészkőcsapok alakultak ki az alsó síkon. A járdaszéleken a növényzet meglepedett, az élvédő acélokon és a korlátokon erős korrózió.

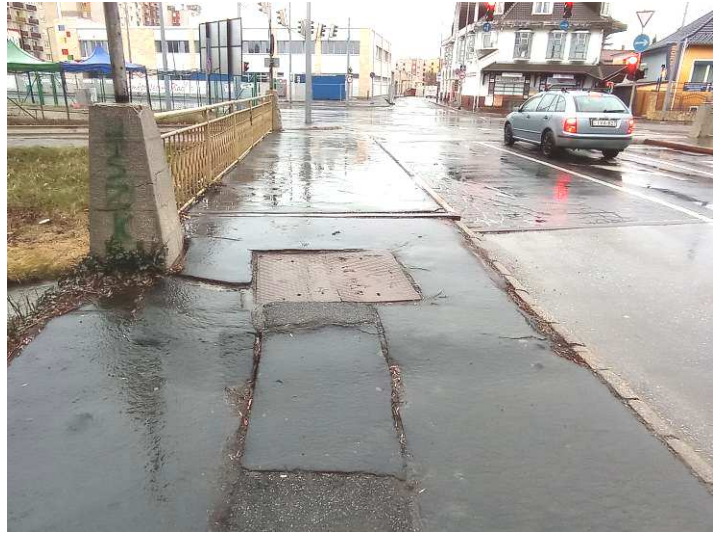
7. 8. képek: Csatlakozó szegélyek és burkolatok megsüllyedtek, repedezettek, hiányosak. A 8. képen a csatlakozó járdaburkolat alatt üregelődés tapasztalható! A közműfedlapok megsüllyedtek, nem vízzáró és botlásveszélyes. Az acélszerkezetek, élvédő szögacélok és korlátok erősen korrodáltak.

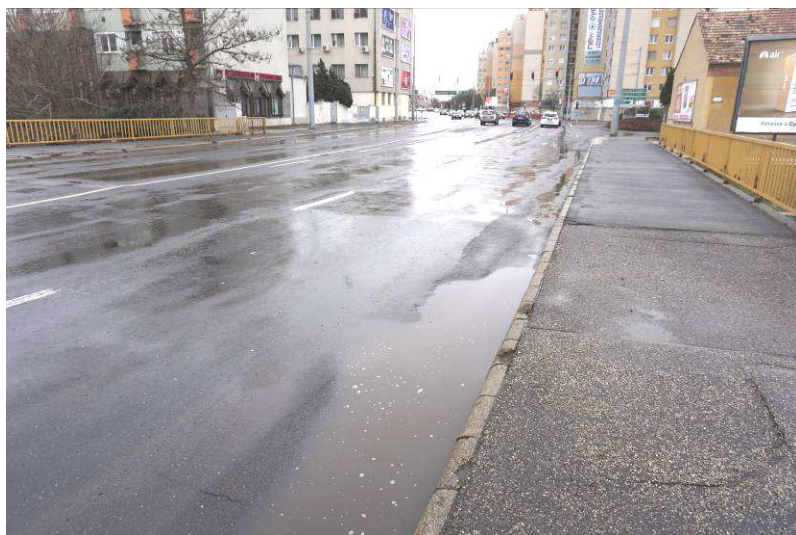
1. kép: Pályanézet

A híd és csatlakozó utak aszfaltburkolata nagyon rossz állapotban van. Repedezett, kátyús, mélypontokkal teli, a csapadék jelentős része nem tud lefolyni a felületről. A jobb oldali szegély melletti víztócsa egy eltömődött víznyelőt takar.

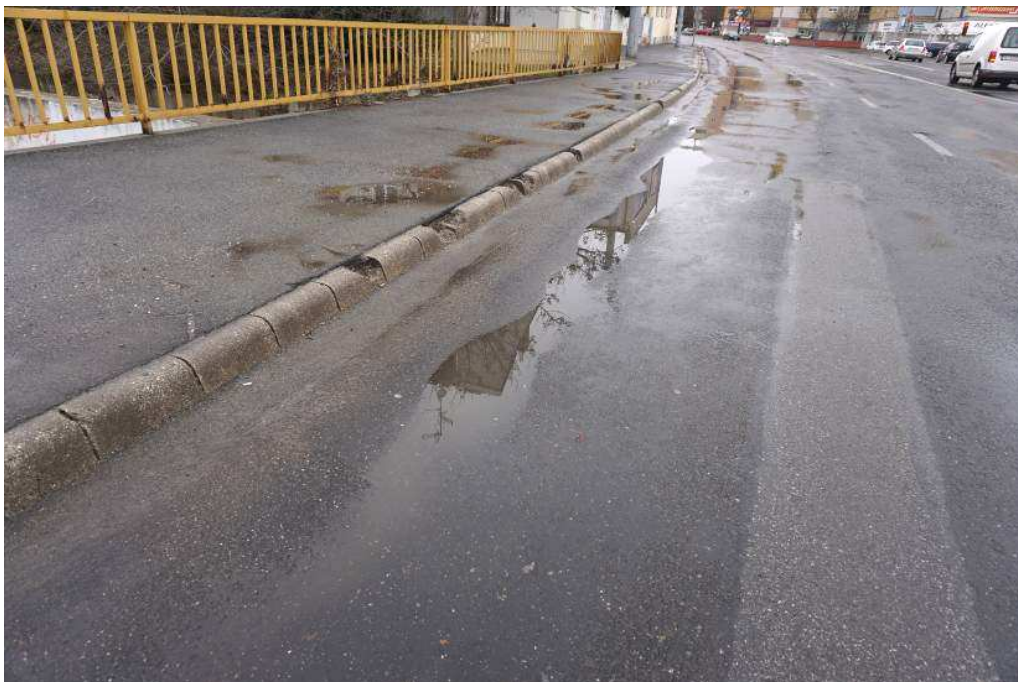
3. kép: A nyomvályús burkolaton és a járda mélypontjaiban megáll a víz. Szegélyelemek nagy mértékben betonhiányosak.

Sürgős beavatkozás:
<p>”V”</p> <ul style="list-style-type: none"> - Aluljáróban az elektromos kábelek védelme. - Repedt főtartók javítása, és szélső tartók javítása a leeső beton darabok miatt.
<p>”S”</p> <ul style="list-style-type: none"> - Járdák alatt, és hídfők feletti részen a szigetelés pótlása, javítása. - Kocsipályán min. kopóréteg csere megfelelő lejtés kialakítással. - Dilatációk képzése burkolaton és támfalcsatlakozásnál. - Pályacsatlakozás háttöltés süllyedés javítása. - Mederburkolat helyreállítása. - Korlát javítása, korrózióvédelem. - Szegélyek betonfelületének javítása, betonvédelemmel való ellátása.

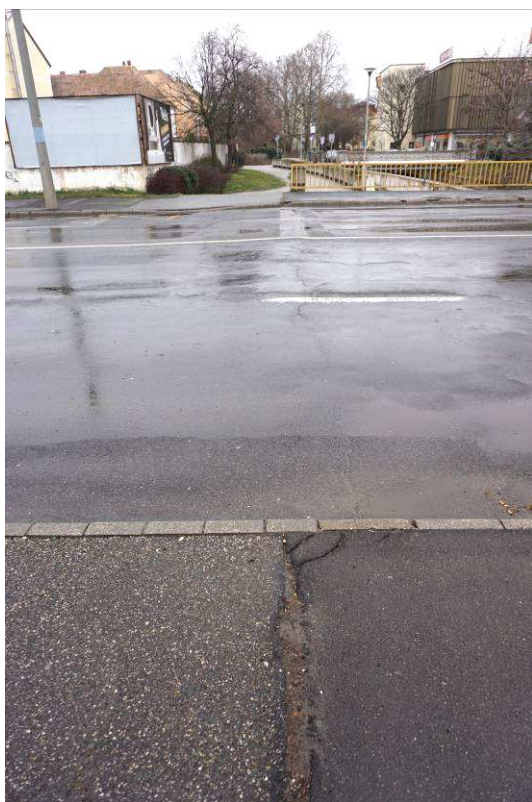
4. kép: Dilatációk helyén a burkolat átrepedt, a háttöltések megsüllyedtek. A járdacsatlakozásnál a hézag megnyílt és nem vízzáró.

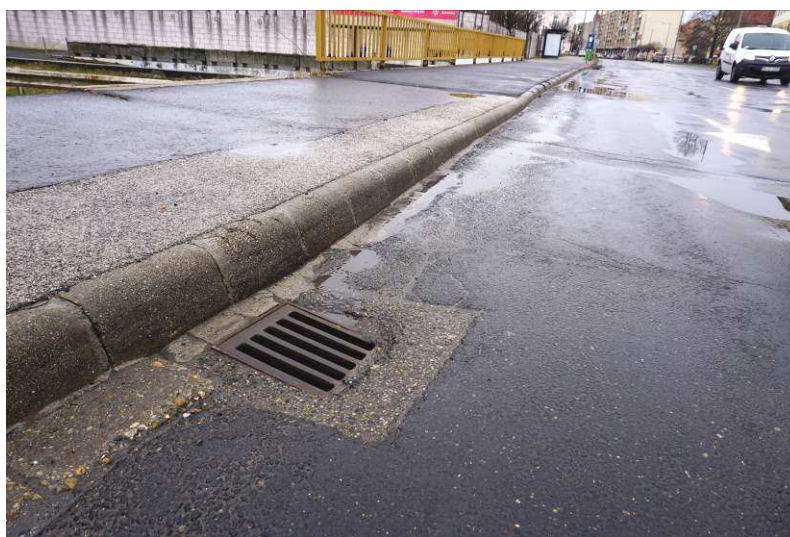
5. kép: A hídpályáról a csapadékvíz csak részben jut el a víznyelőig a rossz burkolat miatt.

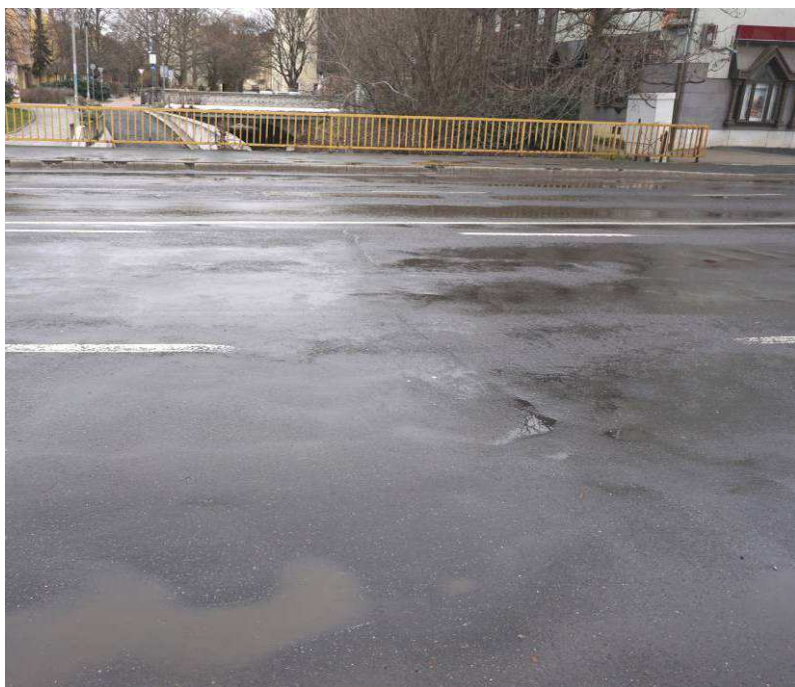
6. 7. képek: A közbenső támasz felett a kocspálya szélességében a burkolaton repedés jelent meg. Itt a csapadék a repedésen keresztül a szerkezetbe folyik. A korlát korróziója jelentős, ezáltal a korlát helyenként hiányos és balesetveszélyes.

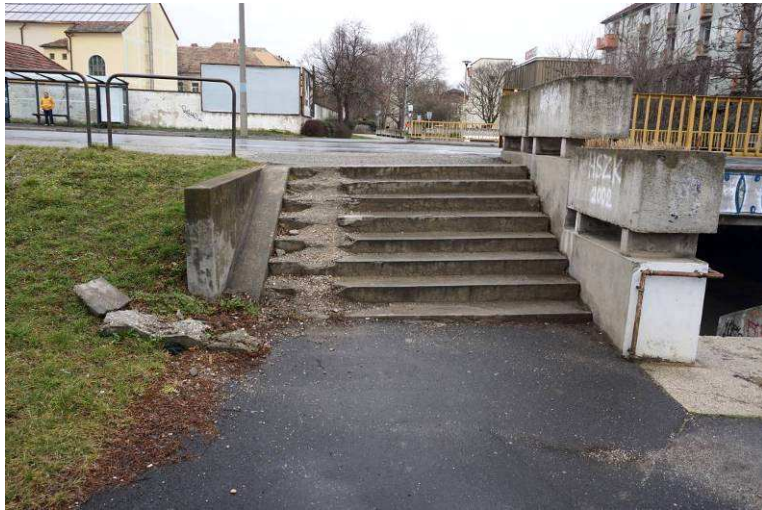
14. kép: A lépcső rámpa része tönkrement. A bontási törmelék a helyszínen maradt, így a lépcső balesetveszélyes.

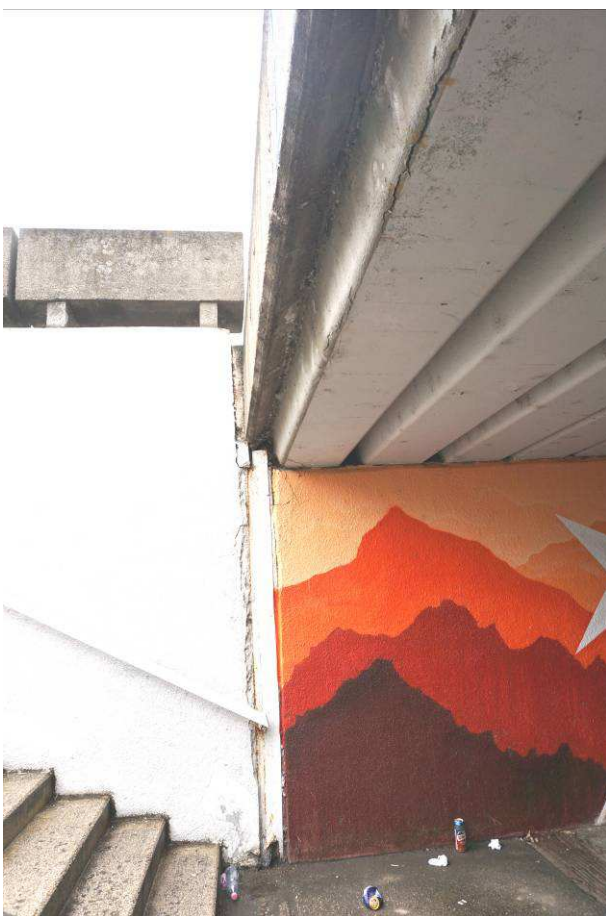
16. kép: Az aluljáró nyílásában a szélső gerenda oldalfelülete a bejutó nedvesség hatására kezd lerepedni. Balesetveszélyes.

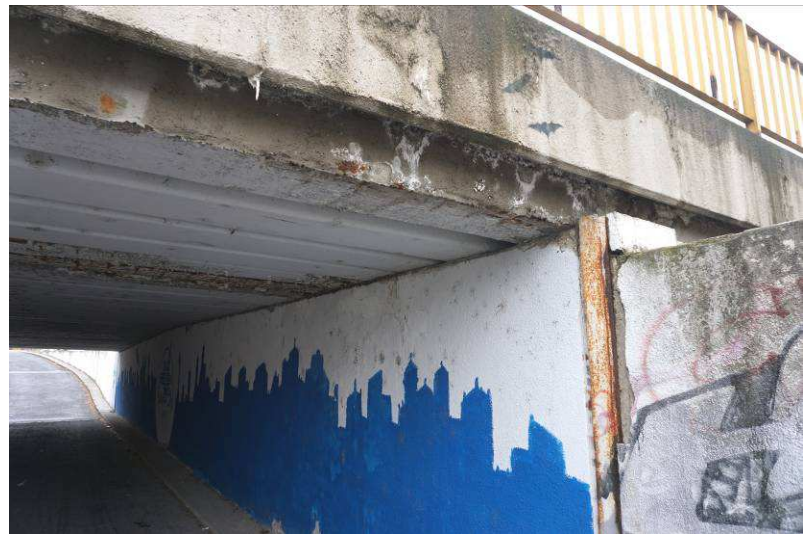
17. kép: A szélső gerendánál erőteljes leázás, betonleválás, bevonat leválás, mészköcsap képződés a vízorron.

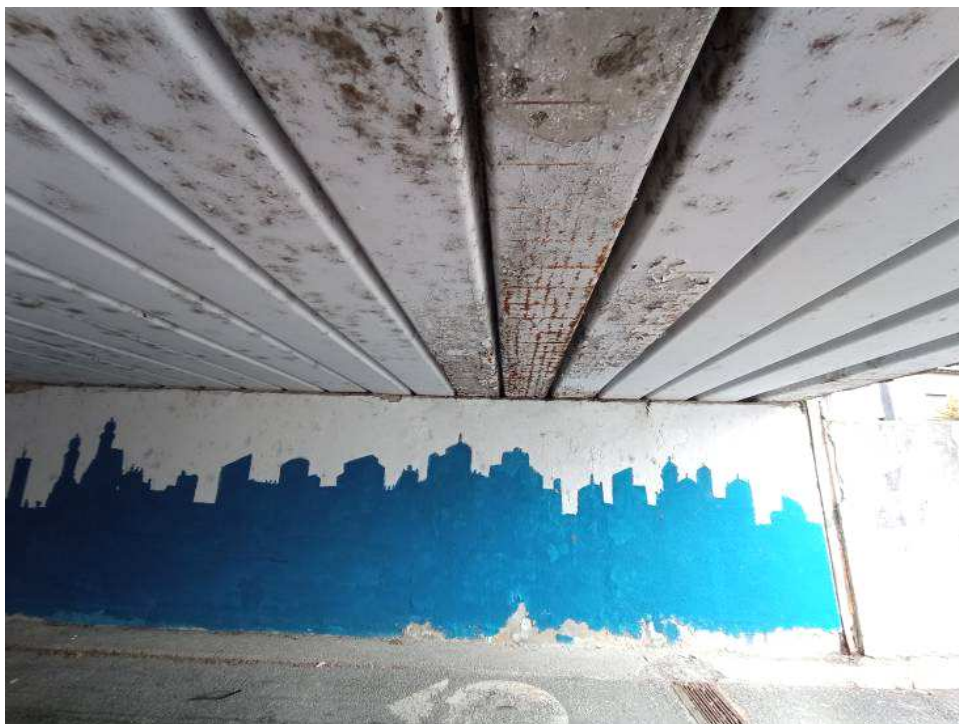
18. kép: Aluljáró részénél az alvizi oldalon az 1. és az 5-7. tartók korróziója előrehaladott, repedések és korrodált betonacélok láthatók. A betonleválás az alatta lévő forgalmat veszélyezteti.

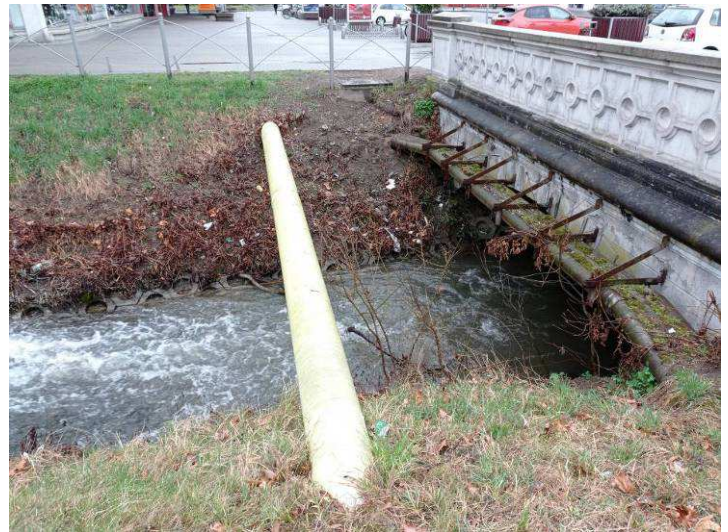
4. kép: Befolyási oldalon a híd boltív oldalára felfüggesztett vezetékek terhet jelentenek az amúgy is repedezett boltívnek. A szemközti rézsűn erózió figyelhető meg.

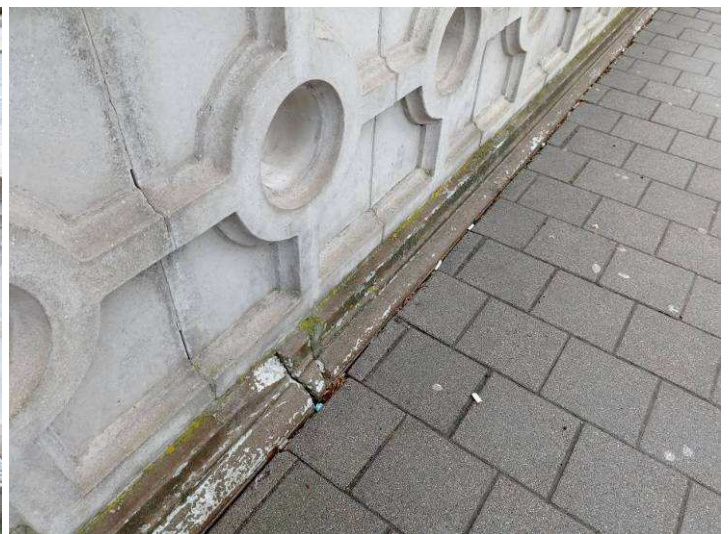
6. kép: A mellvédfal tövében lévő repedéseken és a csatlakozó hézagokon keresztül lejutó csapadék az alatt lévő boltívet áztatja, így a szerkezet leromlását felgyorsítja.

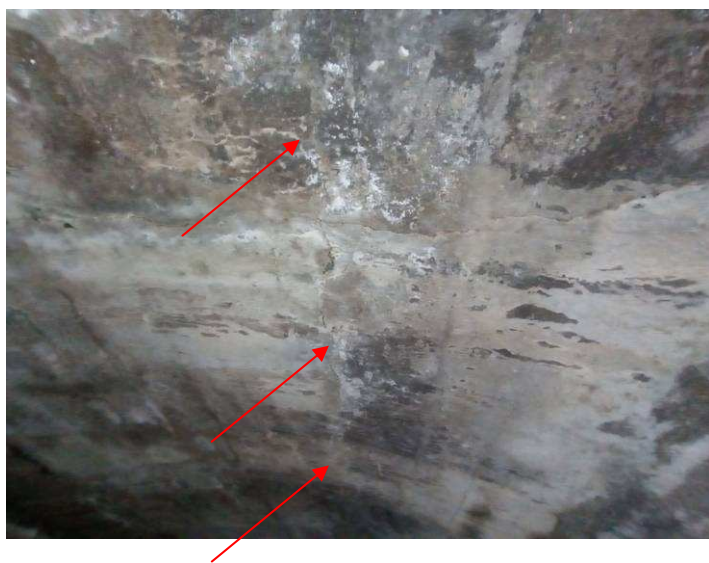
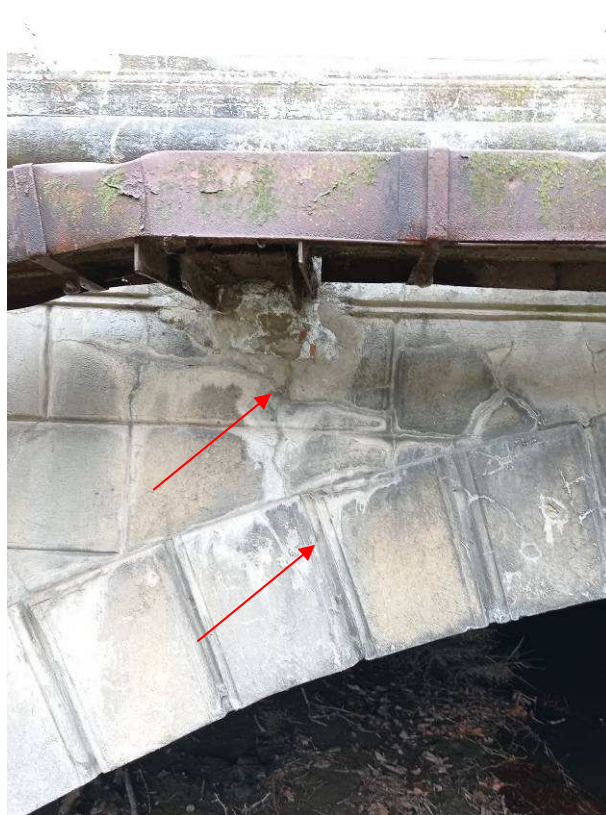
13. 14. képek: A boltívben keresztirányban futó repedések több helyen a külső síkon is „felfutnak” ezzel jelezve, hogy a szerkezet átrepedt. A közműrögzítések a boltív leázását tovább fokozzák és a szerkezetet gyengítik.

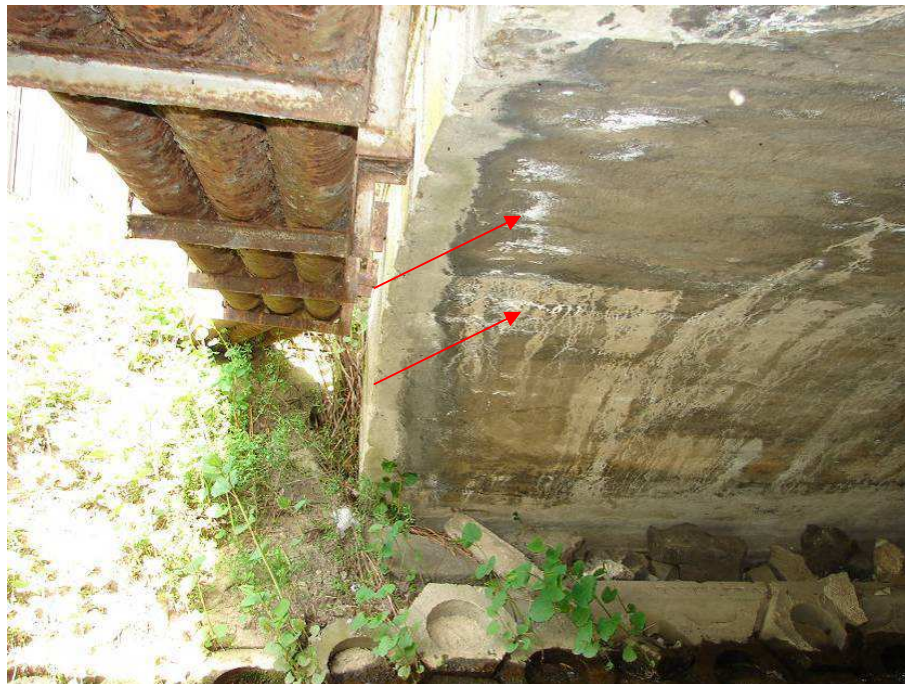
15. kép: A befolyási oldalon a boltozatba jutó csapadék tovább gyengíti a szerkezetet a boltozaton keresztirányban húzó repedések látszanak. A boltozat mellvéd alatti sávja erőteljesebben leázik. A homlokfalon felerősített közművek korrodáltak.

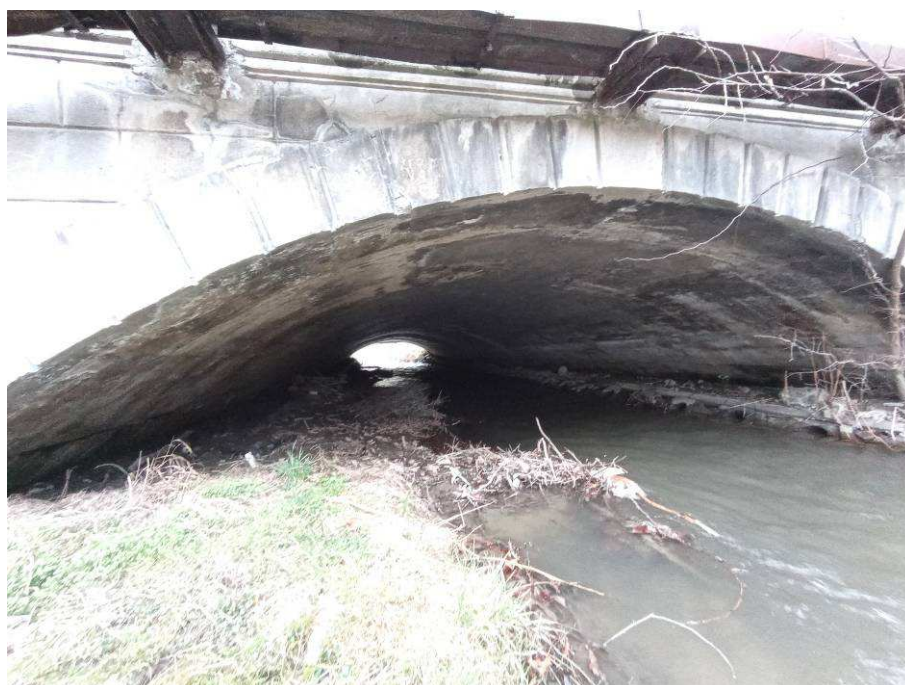
16. kép: A patak sodorvonala elfajult, áttevődött a híd egyik hídfője felé. A mederben felgyülemlett uszadék, hordalék látható. Sejtidomkövel burkolt meder helyenként megsüllyedt, hiányos.

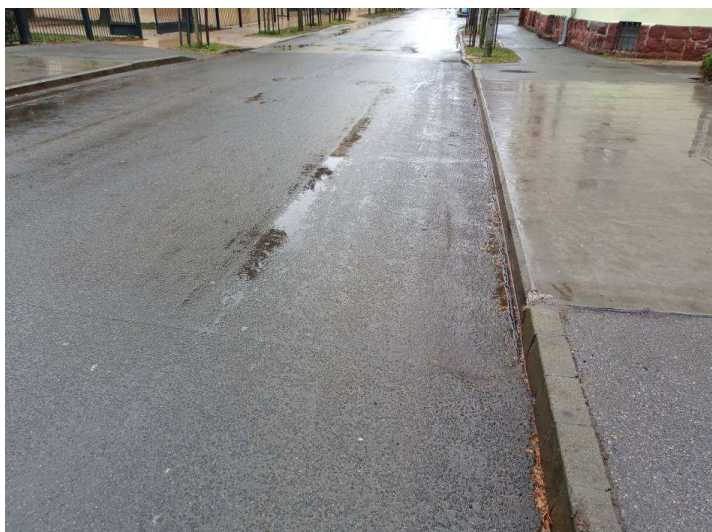
3. kép: Az aszfaltburkolaton a helyi mélypontokban megáll a víz. A járdacsatlakozásnál a betonszegély sarka levált. A járható szigetelés homokvédő rétege lekopott.

Sürgős beavatkozás:
<p>”S”</p> <p>- Szegély bevonatának és sérült sarkának javítása.</p>

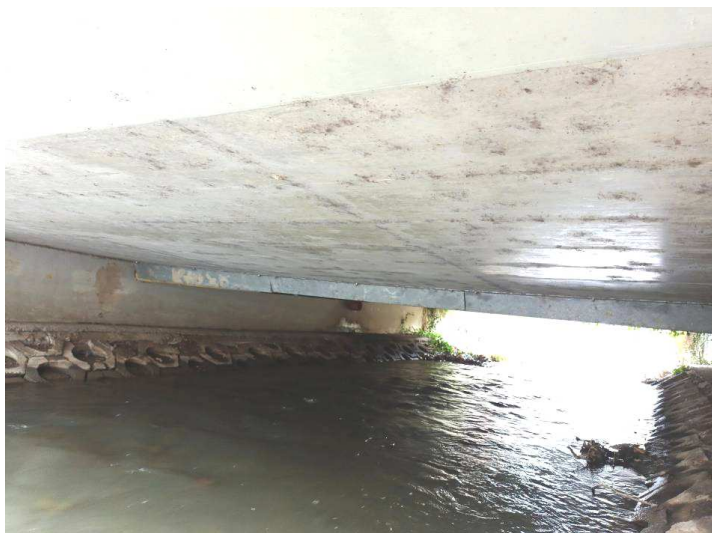
5. kép: A csapadékcsatorna bekötés vize a hídfőt nedvesíti. A rézsűburkolat helyenként megbomlott, hiányos.

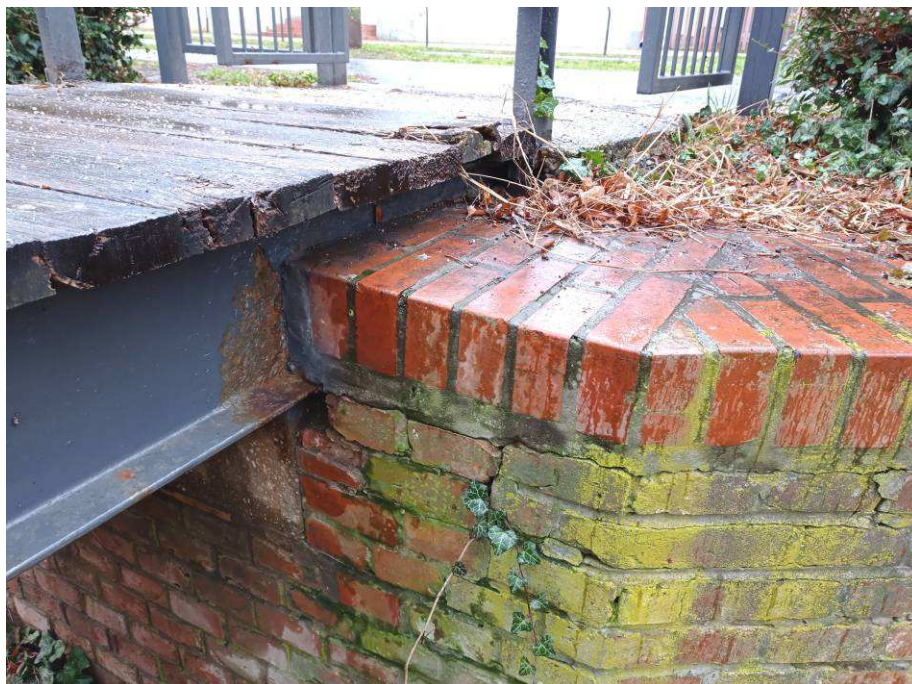
3. kép: Az I tartók a felfekvésénél korrodáltak, a pallók végei korhadásnak indultak, a töltéslezáró falon a növényzet megtelepedett, a fugák kiperegnek.

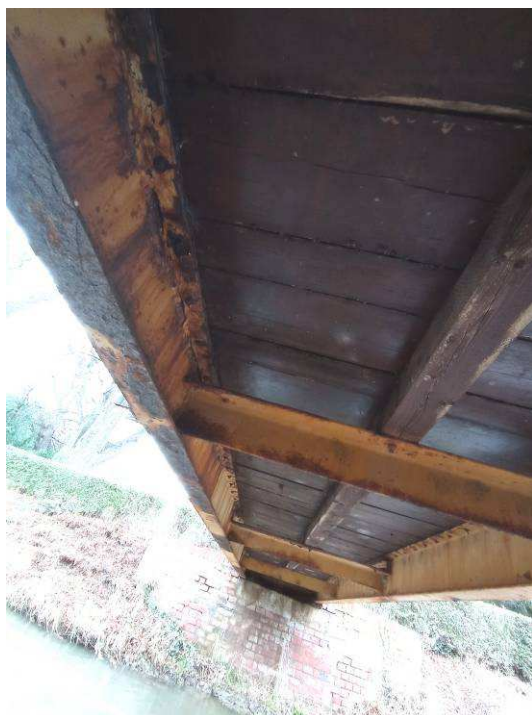
4. 5. kép: A csak külső oldalán átfestett I tartókon átüt a rozsda. Az alsó és belső felületek a felújítás során érintetlenek maradtak, így azokon erősen korróziós felületek láthatók.
