NÉGYESI úti gyalogos híd

ÉVES HÍDVIZSGÁLAT FELMÉRŐ LAPJA

SZENT FLÓRIÁN körút, GYÖNGYÖS közúti híd

VAK BOTTYÁN utcai GYÖNGYÖS-patak híd

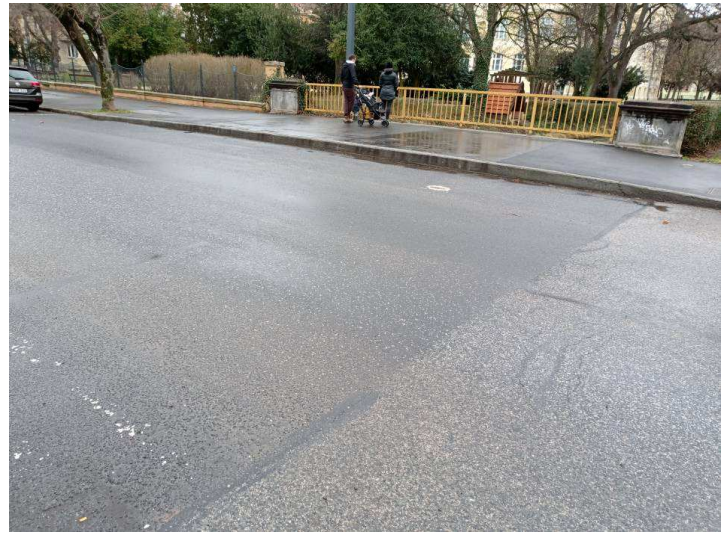
4. kép: A jobb oldalon a járda burkolatának egy részét öntött aszfaltról hengerelt aszfaltra cserélték. A hídvégen irányított repedés és rugalmas kiöntés nem készült. (Sem a járdán, sem a kocsipályán.)

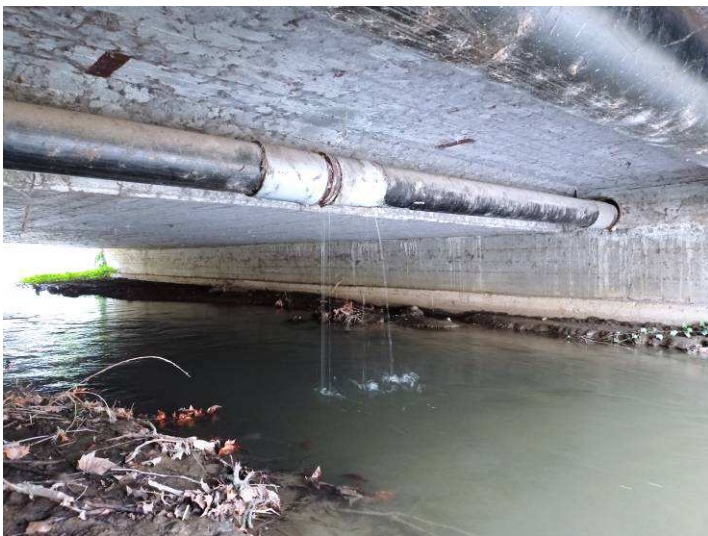
6. kép Felszerkezet alsó felülete jó állapotú. Patak sodorvonala a bal oldali hídfő felé tolódott. A vízközmű meghibásodása miatt a víz sugárban folyik a patakba.

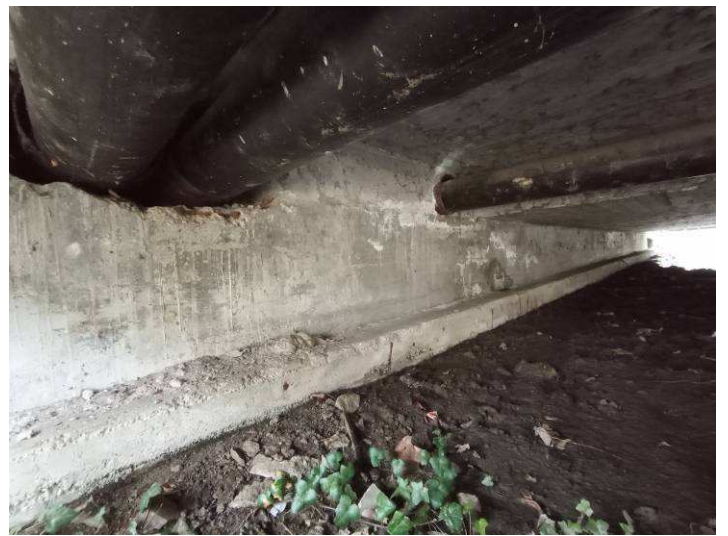
7. kép A hídfők közműátörései tömítetlenek. A hídfők felületén meszes leázások láthatók. A cölöpösszefogó gerendák oldalsíkján kilátszó korróziós betonacélok láthatók. A mederben feliszapolódás, lerakódott hordalék.

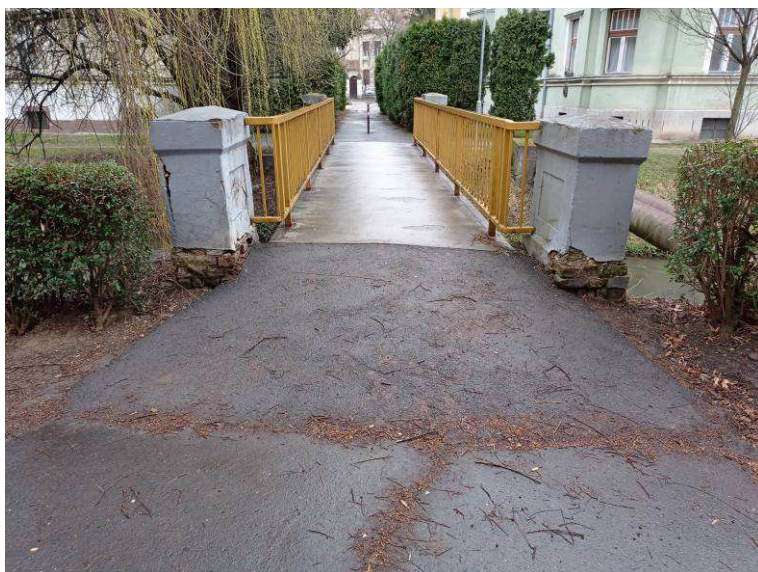
1. kép: Pályanézet

Csatlakozó burkolatok megfelelőek, a posztamensek (4db) rossz állapotban vannak.

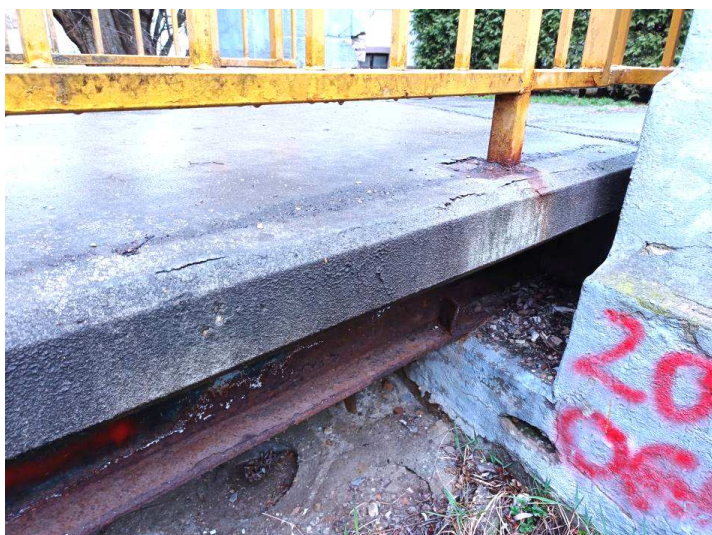
5. kép: Az acél főtartókon a felfekvéseknél erős korrózió alakult ki. A pályalemez szélénél a bevonat megrepedezett. A korlátlábaknál erős korrózió. A hídfőn repedések, betonhiányok tapasztalhatók.

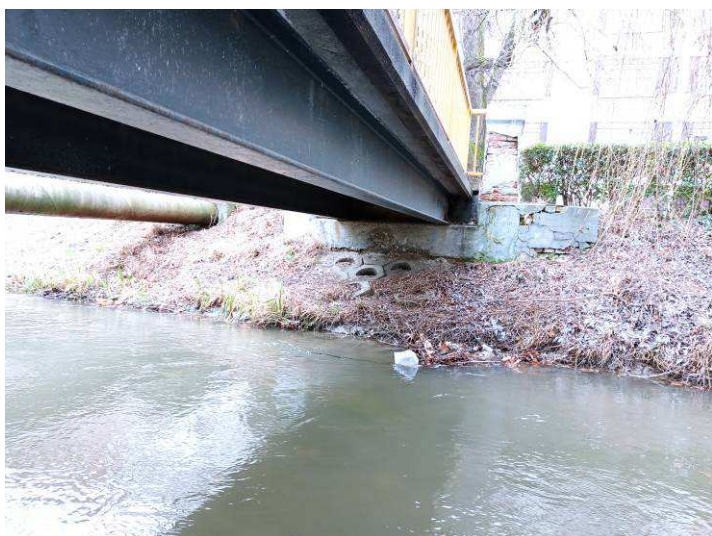
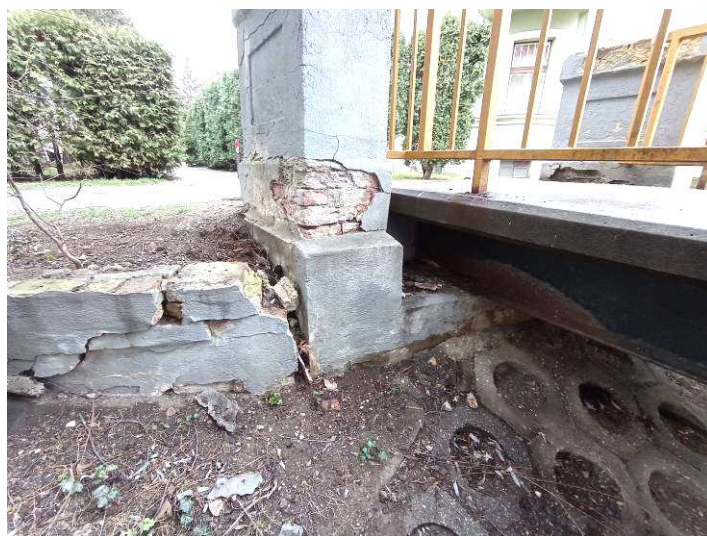
6. 7. kép: Az acél főtartókon kisebb acélkorróziós foltok, a hídfő felfekvéseknél viszont erős korrózió látható. A mederburkolat helyenként megbomlott és megsüllyedt, a hídfőn leázásnyomok, a csatlakozó támfalak tönkrementek. A posztamenseken nagy mértékű károsodás tapasztalható.

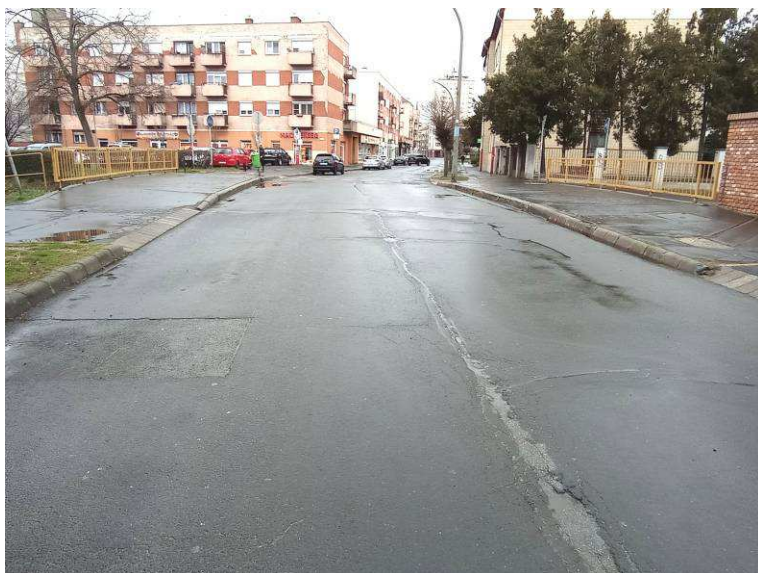
1. kép: Pályanézet

A híd burkolatai és a csatlakozó burkolatok rossz állapotúak, repedezettek, kátyúsak, több helyen megáll a víz.

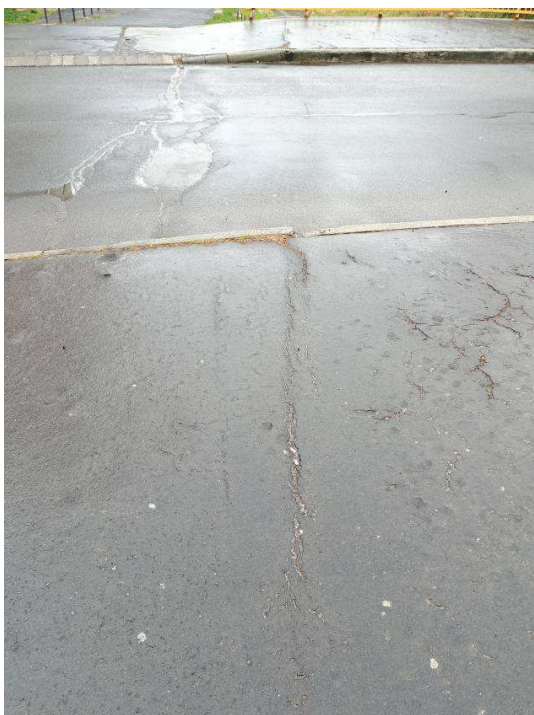
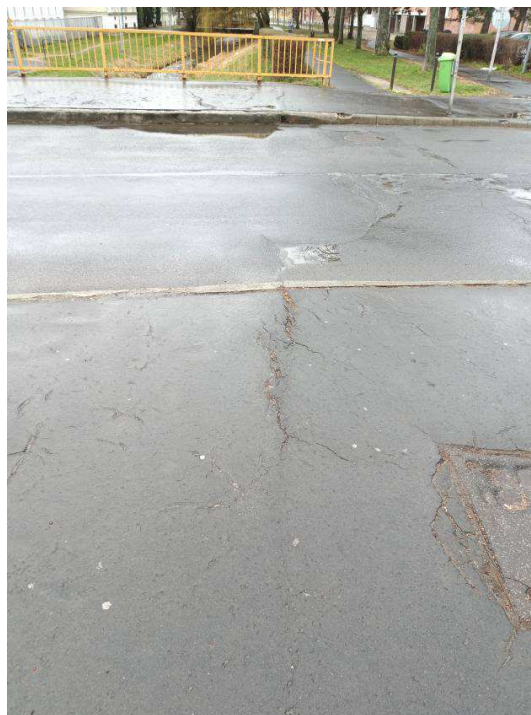
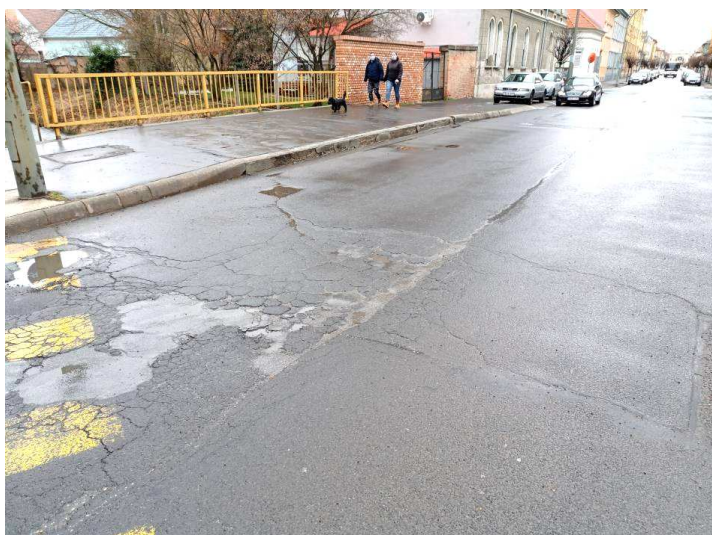
3. 4. 5. képek: A hídvégeken dilatáció nincs, a burkolat szabálytalanul megrepedezett, a háttöltések megsüllyedtek, a mélyedésekben és repedésekben megáll a víz. A járda burkolatai is repedezett, rossz állapotú. Az útszegély betonfelülete erősen mállik. Öntött aszfalt ellenék és rugalmas tömítések nincsenek a szegélyek belső oldalán.

Sürgős beavatkozás:
<p>”S”</p> <ul style="list-style-type: none"> - Pályaburkolat felújítása a teljes hídfelületen - Csatlakozó burkolatok felújítása háttöltés süllyedés helyreállítása. <ul style="list-style-type: none"> - Dilatáció kialakítása. - Hídszegélyek javítása.

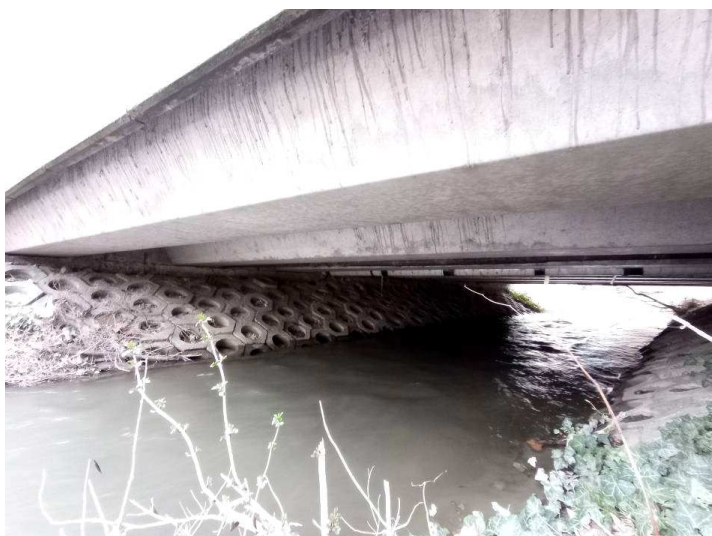
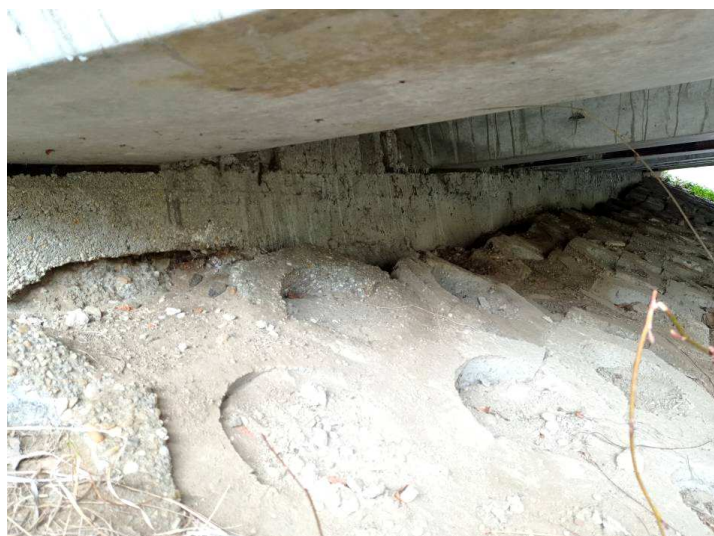
6. 7. képek: A felszerkezet állapota megfelelő. A hídfőkön helyenként leázásnyomok és betonhiányok láthatók. A mederburkolat néhány helyen megbomlott. A neoprén saruk jó állapotúak.
