DEÁK FERENC utcai GYÖNGYÖS-patak közúti híd

ÉVES HÍDVIZSGÁLAT FELMÉRŐ LAPJA

Híd megnevezése: **MARKUSOVSKY utcai GYÖNGYÖS-patak közúti híd**

Dr. István Lajos körúti GYÖNGYÖS közúti híd
volt: HORVÁTH BOLDIZSÁR körúti GYÖNGYÖS közúti híd

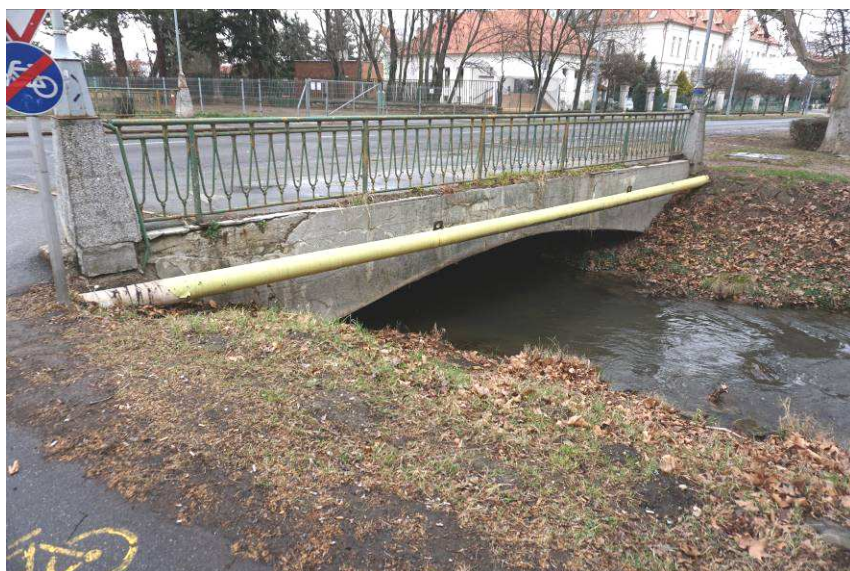
2. kép: Alvízi oldalnézet.

Szegély bevonata repedezett, lemálik, növényzet megtelepedett rajta. A korlát fedőfestékrétege erősen hámlik. A kandeláber és ez által a hozzá csatlakozó korlát állékonysága kérdéses.

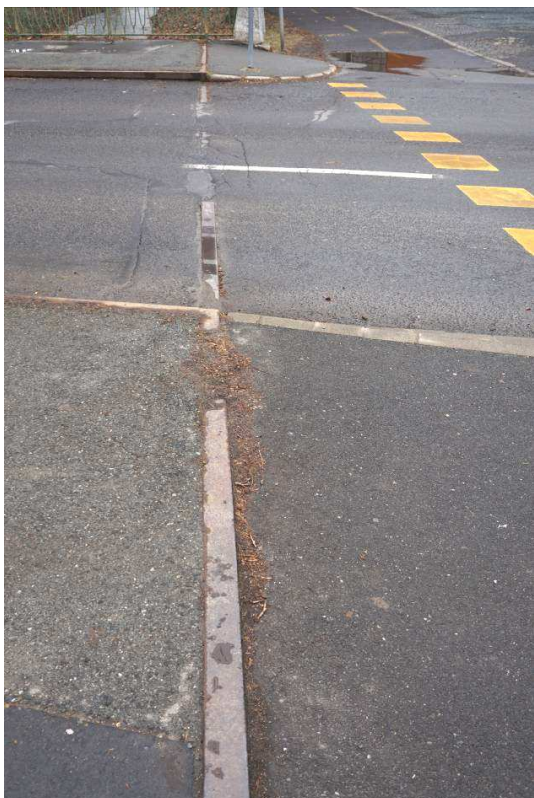
3. kép: A hídvégeken lévő dilatációnak alkalmazott szögacélok korróziósak, hullámosak, rugalmas tömítés nincs.

3.3	Dilatáció	S	4	Hídvégeken korrodálódó acélszelvény képezi a dilatációt
3.4	Vízelvezetés	S	4	Nem megfelelő, a szegélyek tövébe folyik a csapadék, és onnan a szerkezetbe. Híd előtt és után nincs víznyelő.

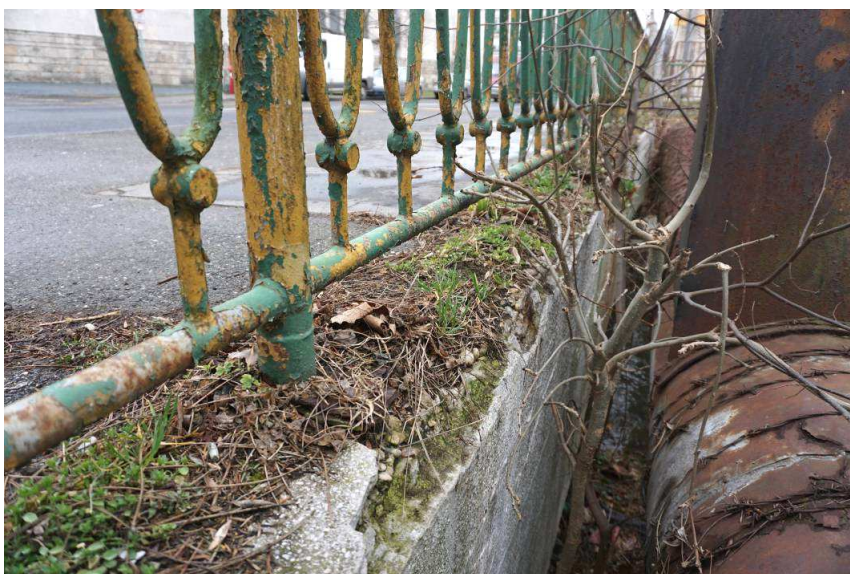
4. kép: A szegély állapota nagyon rossz, melyet a erős növényzet tovább ront. A közmű közelsége miatt a hídszegély megfelelő felújítása nem lehetséges.

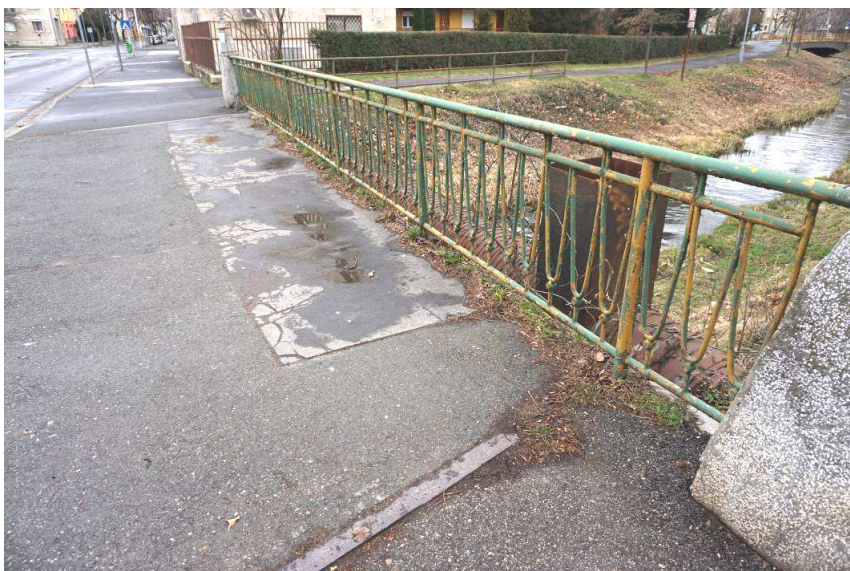
5. kép: A járdák felülete részben öntött aszfalt, részben hengerelt aszfalt. A burkolat nagyrészt repedezett, a mélypontokban megáll a víz. Korlátról hámlik a fedőréteg, az oszloptövek korróziósak. A szegélyek szélén erős növényzet van, mely a szerkezet tönkremenetelét felgyorsítja.

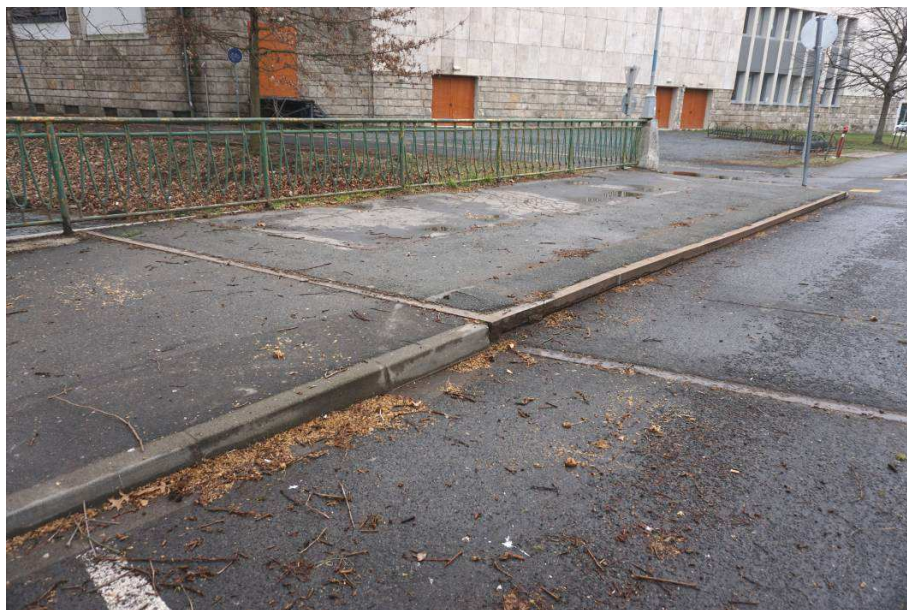
6. kép: A hídszegélyek rossz burkolata és nem megfelelő lejtése miatt a csapadék csak a szerkezet felé tud beszivárogni. A tartós csapadék hatására a tartószerkezet leromlási folyamata felgyorsult.

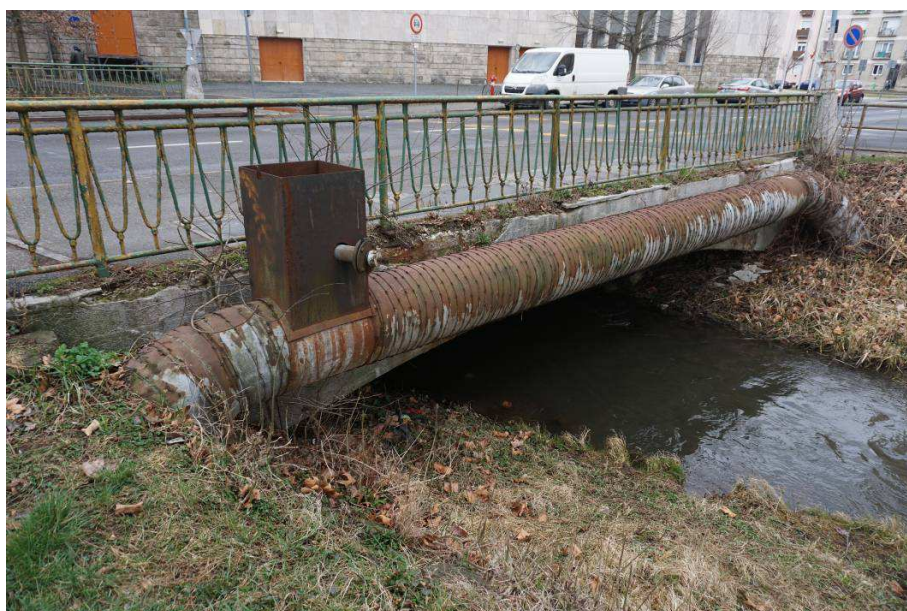
7. kép: A hídszegélyek külső felületei is erősen leromlott állapotúak, a burkolat összetört és málik. Javításukat, felújításukat a közművek akadályozzák. A csatlakozó részüik megfelelőek.

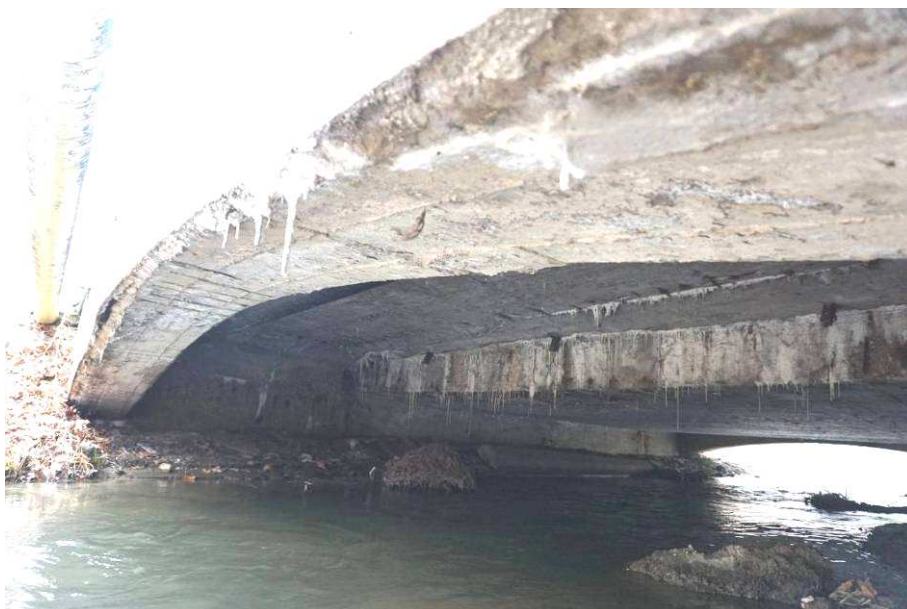
8. kép: Szélső főtartó alsó felületén a betonfedés több helyen hiányzik, erőteljes mészkő kiválások és átrajzolódó betonacél korrózió látható. A szegélyek külső burkolati rétege több helyen repedezett és elválk a felszerkezettől. A meder feliszapolódott, a látszó hídfelek korróziósak, meszes kiválási foltokkal.

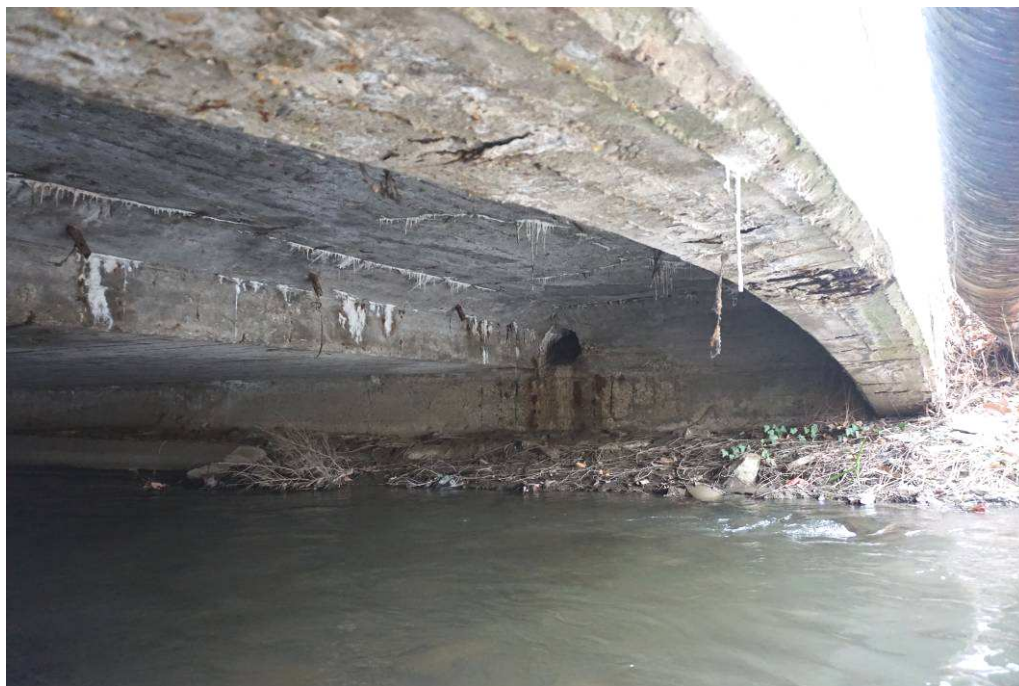
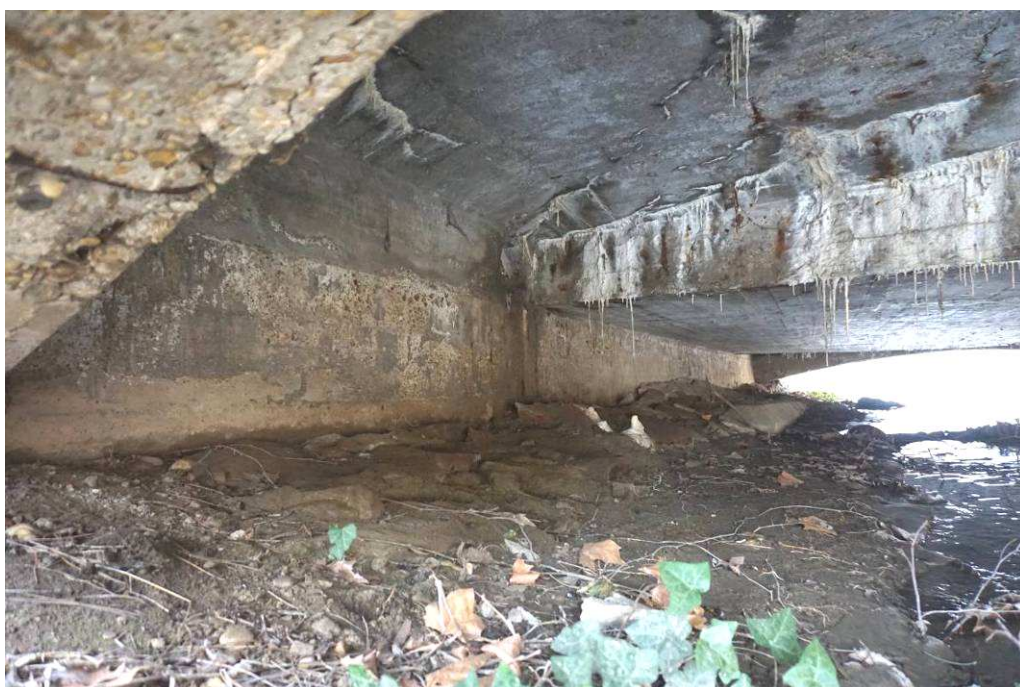
9. 10. 11. képek: A felszerkezet repedezett, a repedéseken keresztül erős mészkő kiválás, korróziós betonacélok láthatók. Kisebb nagyobb felületi részeken a korrodálódó betonacélok a betont is lefeszítették. Jelentős mészkőcsapok láthatók. A hídfők látszó felületei korróziósak, meszes kiválási foltokkal. A hídfőn a felhagyott közműátvezetés nyílásán ázik a hídfő jelentős korróziót okozva.

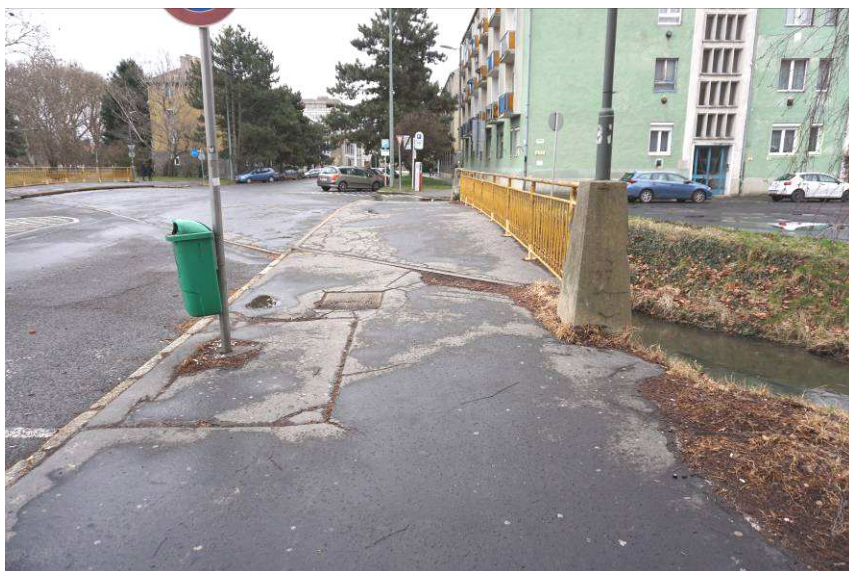
1. kép: Pályanézet

A híd burkolata és a csatlakozó burkolatok nagyon rossz állapotban vannak.

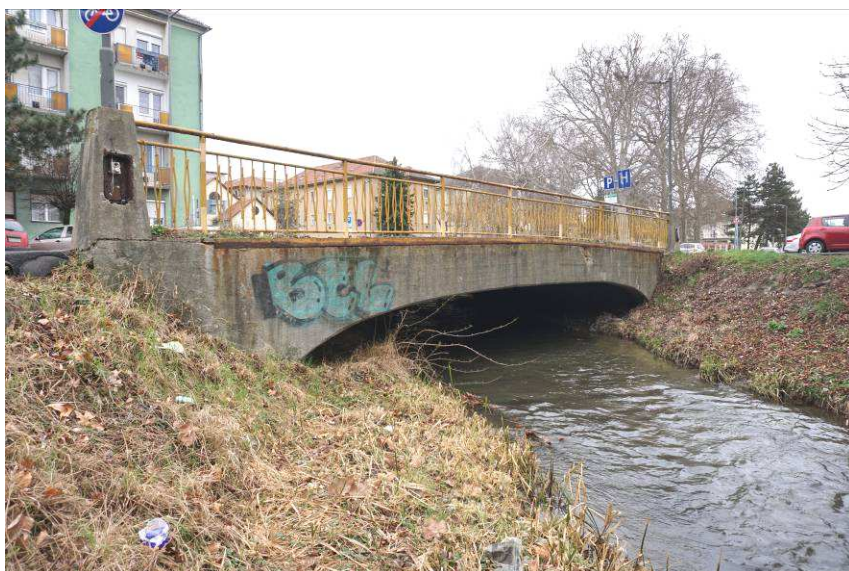
2. kép: Alvízi oldalnézet.

A híd oldalán korróziós lefolyások, betonhámlások, korróziós betonacélok és élvédő szögacél láthatók. A kandeláber elektromos szekrény ajtaja hiányzik.

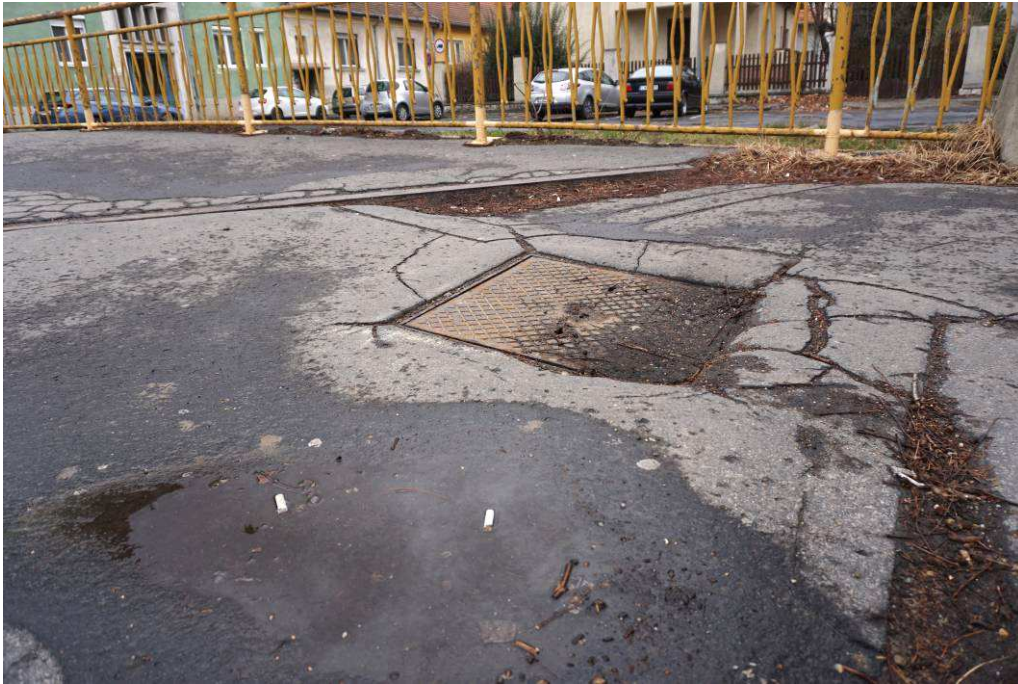
3. kép: A hírhoz csatlakozó járda rossz állapotú. Balesetveszélyes. A dilatáció körül a burkolat erősen repedezett, megsüllyedt, a hídszélen a növényzet megtelepedett. Akna fedlap megsüllyedt.

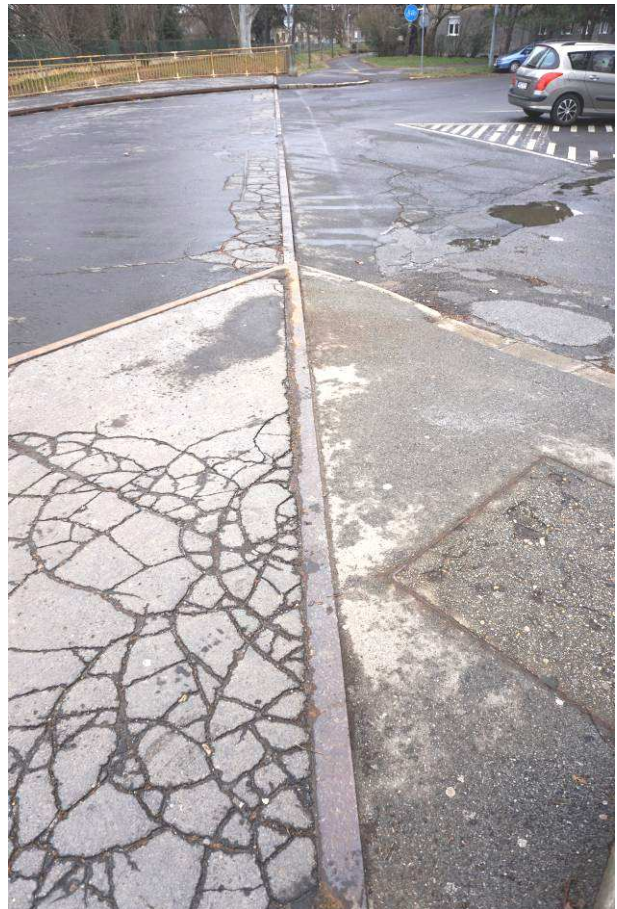
5. kép: A dilatáció környezetében az aszfaltburkolat erősen repedezett. A dilatációként szolgáló szögvas megsüllyedt és korróziós felületű, környezete tömítetlen, a csapadékvíz a szerkezetbe jut.

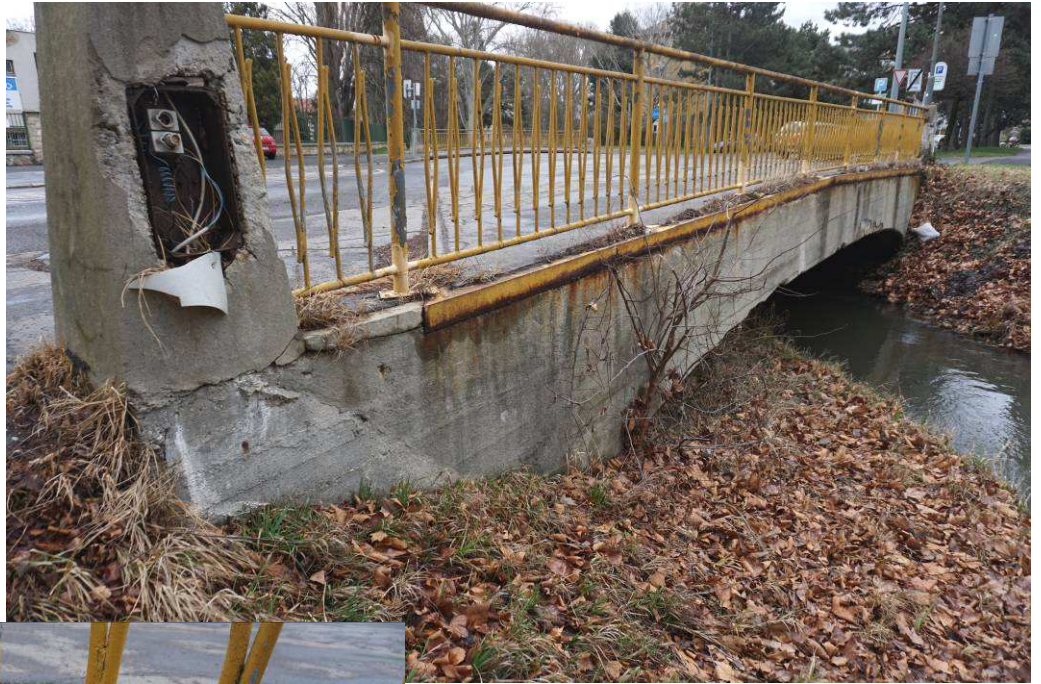
6. kép: A híd oldalán korróziós lefolyások, betonhámítások, korróziós betonacélok és élvédő szögacél láthatók. A kandeláber elektromos szekrény ajtaja mindkét korlátvégen hiányzik. A hídfő tövében a növényzet megtelepedett.

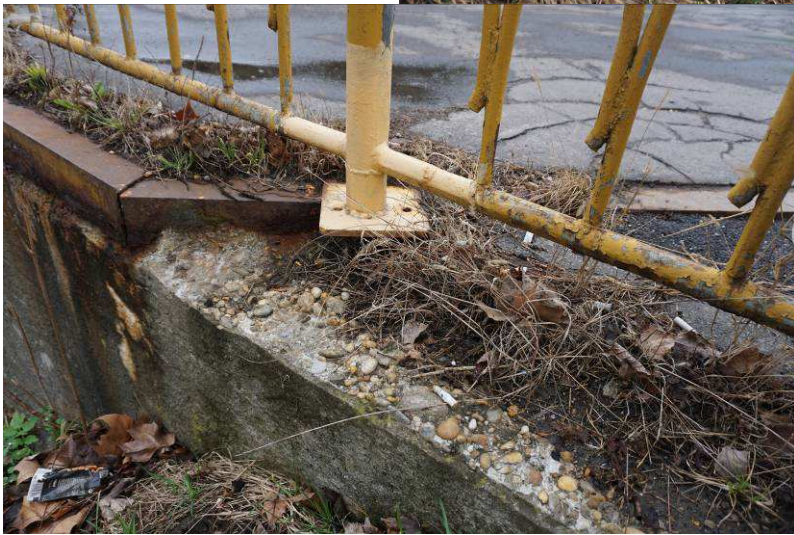
6. 7. kép: A korlátból hámlik a bevonat, az oszlopok rögzítése néhány helyen hiányos, a szegély szélén erős növényzet telepedett meg, mely elősegíti a csapadék lejutását a szerkezetbe.

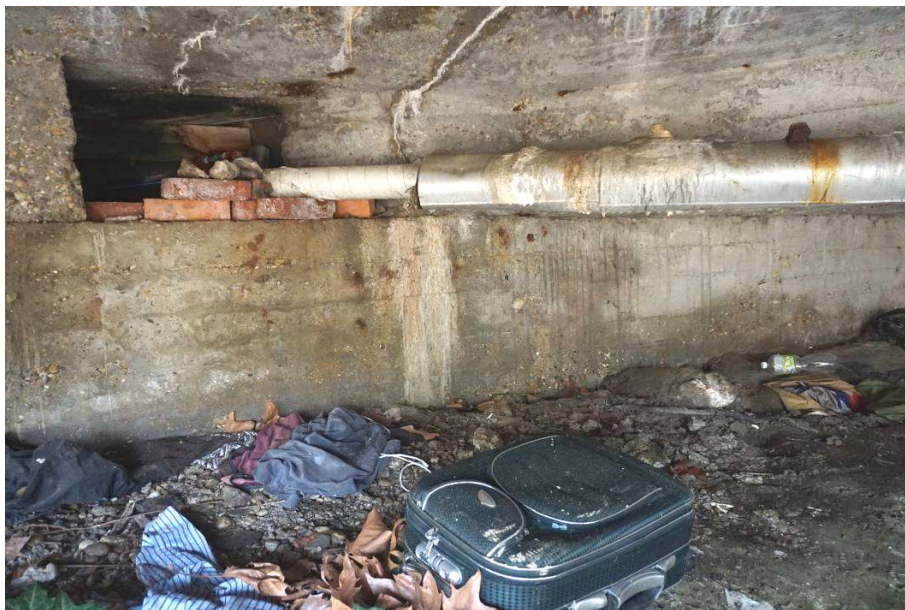
8. kép: Háttöltés felől jelentős mértékű ázás, melyet a hídfőkön képzett tömítetlen közműátörések elősegítenek. Felszerkezeti repedések mentén jelentkező mészkiválások és ázások a szigetelés hiányára utalnak, a tartószerkezet meggyengült.

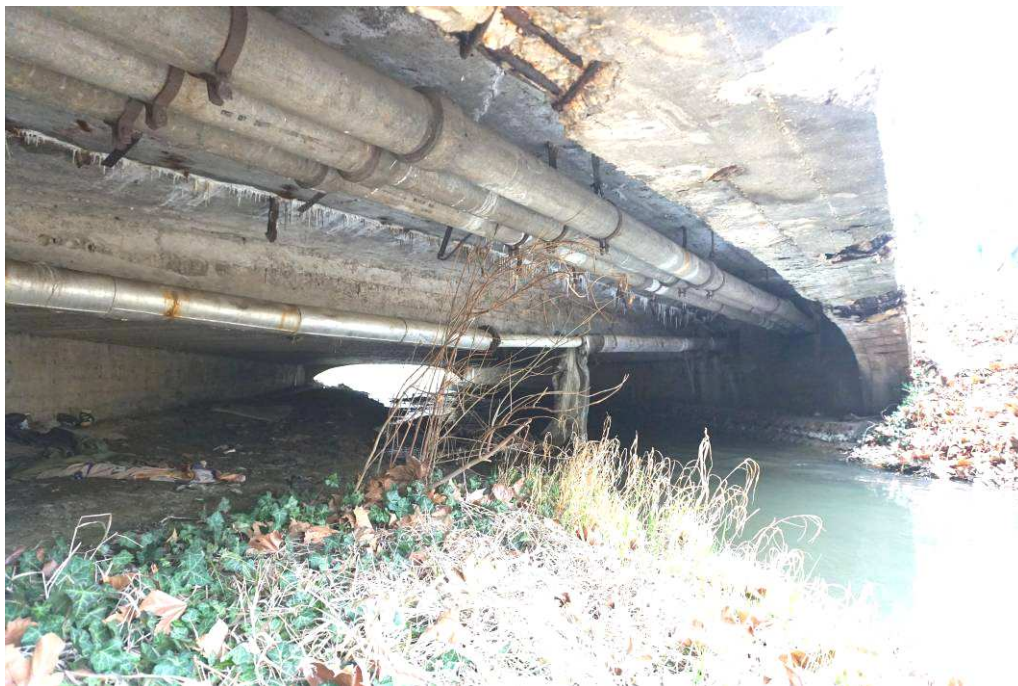
9. 10. kép: A befolyási oldal szélső főtartója és járdaszerkezete nagyon rossz állapotban van. Teherbírás szempontjából veszélyeztetett. A szerkezet betonhiányos, betonacélok korróziója előrehaladott, több betonacél már elszakadt. A beton és a betonacélok kézzel szinte bonthatók. A járda alatti szerkezet repedésekkel teli, és a repedések vonalában mészkőcsapok korróziós foltok alakultak ki. A felszerkezet alatt futó vízvezeték rögzítései elszakadtak, a vezeték belóg az ürszelvénybe, helyzete instabil. **Sürgős beavatkozást igényel.** A vízvezeték védőburkolata megrongálódott.

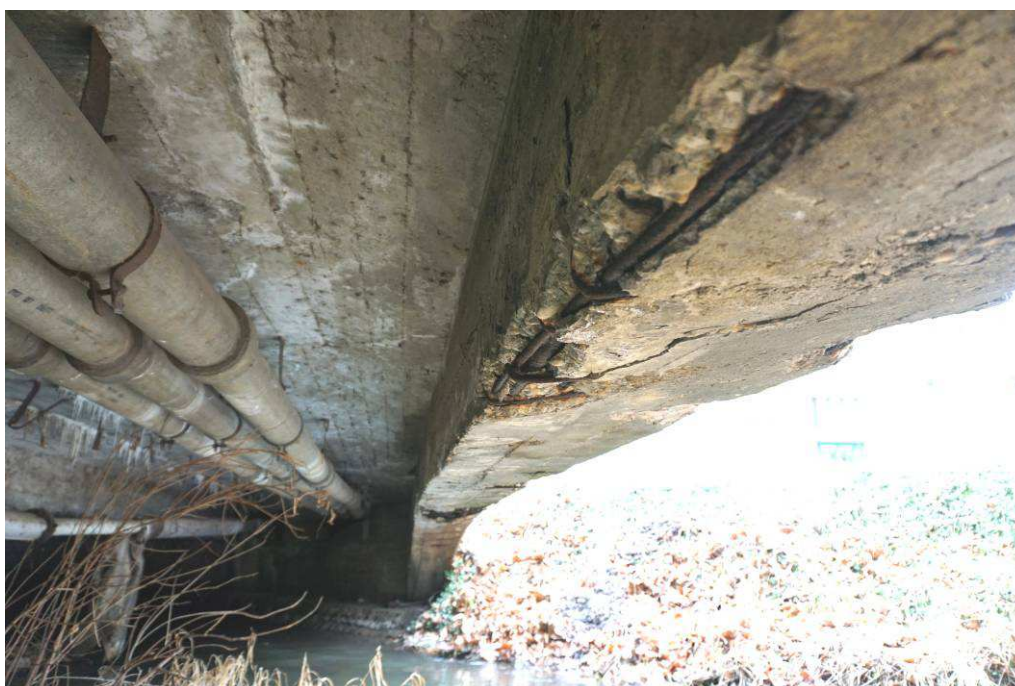
11. 12. képek: Befolyási oldalon a járdaszerkezet repedésein erőteljes mészkőcsapok képződtek. A kocspálya alatti részen szintén leázások, mészkőcsapok, betonhiányos felületek, korróziós leválások alakultak ki. A vízvezeték felfüggesztései elszakadtak, lásd a 9. 10. képeknél leírtakat.

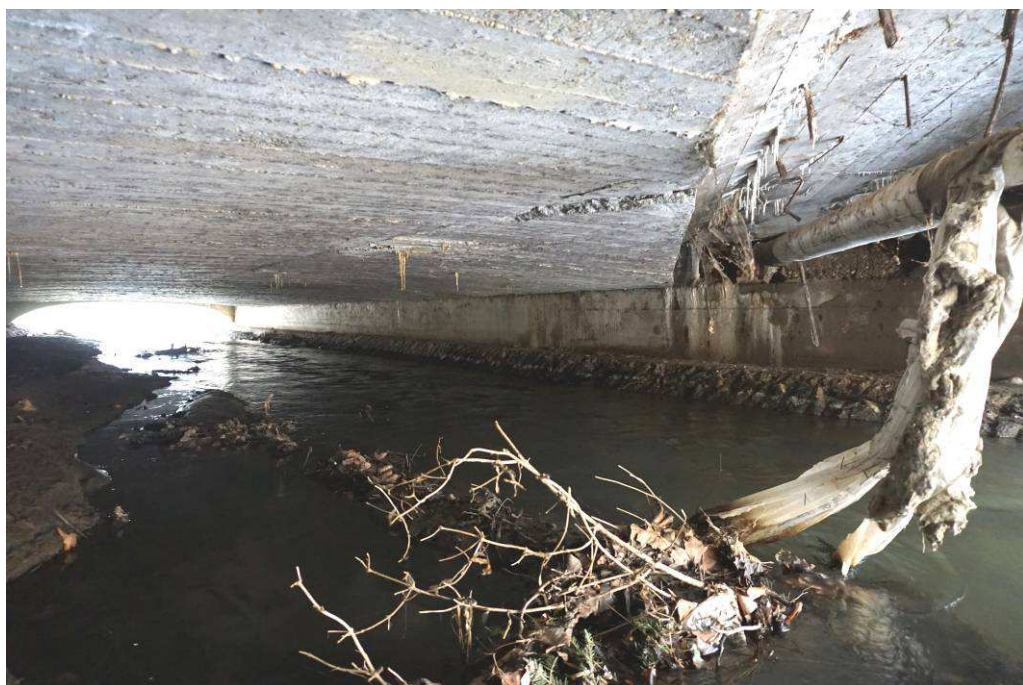
13. kép: Kifolyási oldalon a szélső hossztartó betonhiányos, acélbetétek részben elszakadtak, a betonfelület hiányos, korrózió jelentős mértékű.

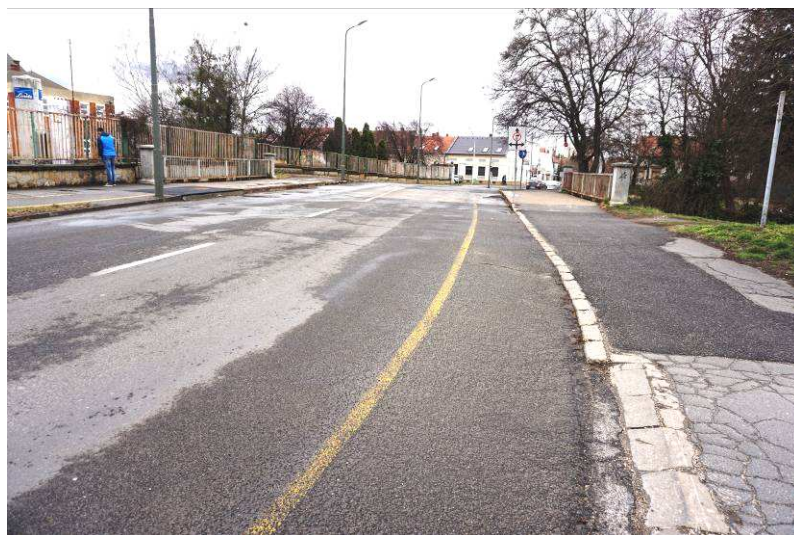
1. kép: Pályanézet

A híd burkolata és a hozzá csatlakozó burkolatok nagyon rossz állapotban vannak.

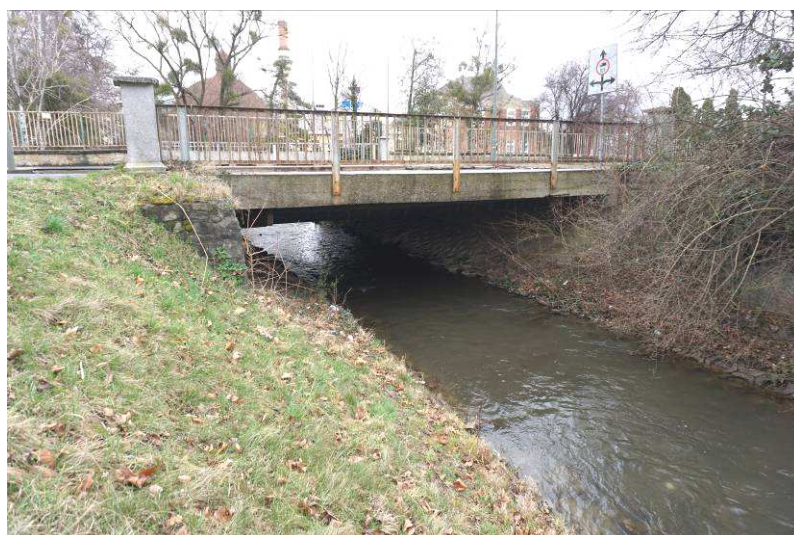
2. kép: Felvízi oldalnézet

Csatlakozó támfalrészén erős növényzet, mederben elfajulás nincs.

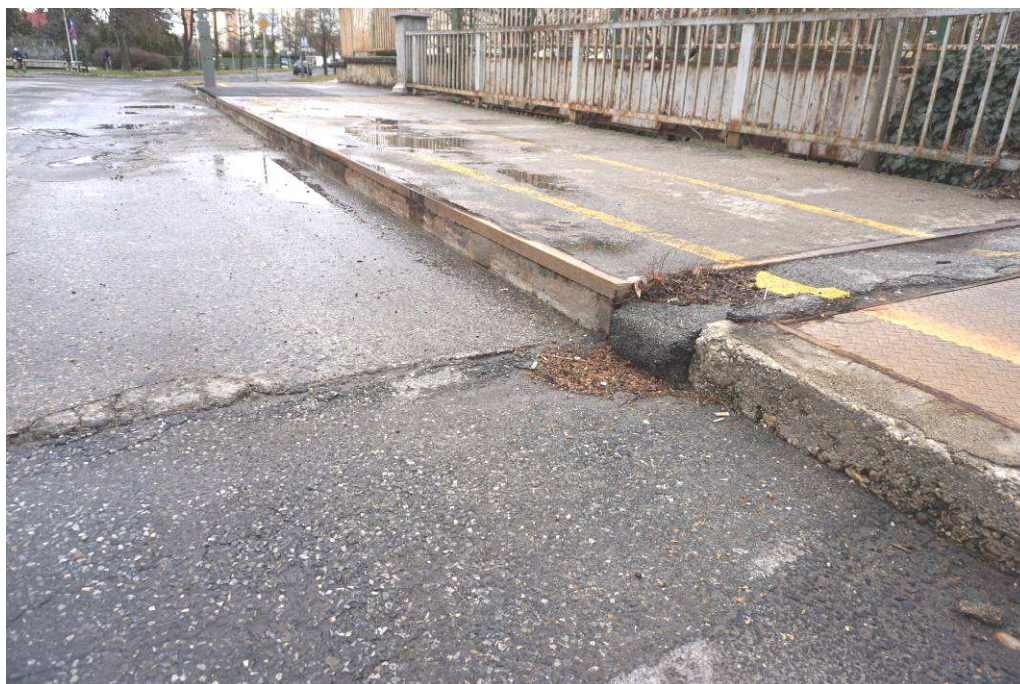
3. 4. képek: A híd aszfaltburkolata mindenhol rossz állapotú, repedezett, kátyús, a mélypontokban megáll a víz és beszivárog a szerkezetbe. A járdacsatlakozások közül hármat javítottak, a negyedik elhanyagolt, balesetveszélyes. A csatlakozó útburkolatok rossz minőségűek, a háttöltések megsüllyedtek. Az élvédő szögvasak és a korlátok korróziósak. A posztamensek műkö bevonata több helyen repedezett.

A hídvégeken nincs dilatáció, a csatlakozásoknál az aszfaltburkolat megrepedt.

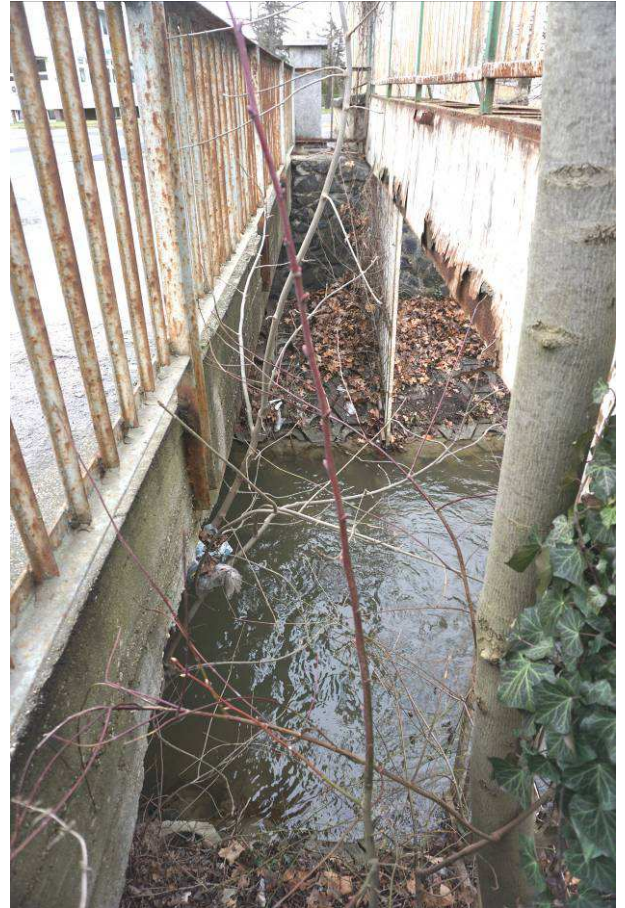
5. 6. 7. képek: A híd oldalán korróziós lefolyások, betonhámítások, korróziós betonacélok, cementpép hiányos felület, korróziós acélkorlát látható. A rézsűburkolat elemei kimozdultak.

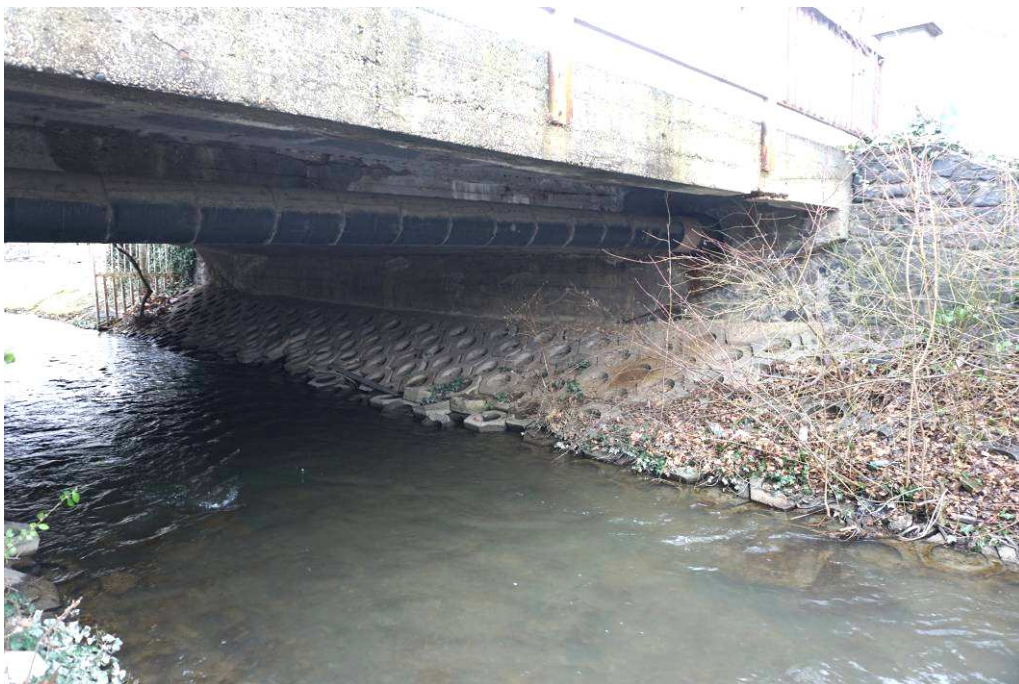
8. kép:

A járda szélső főtartóján korrodált betonacélok, betonfedési hiány, a járdalemezen keresztirányú átrepedések meszes kiválással.

A közműátvezetés tömítetlen, a hídfő ezen keresztül is ázik.

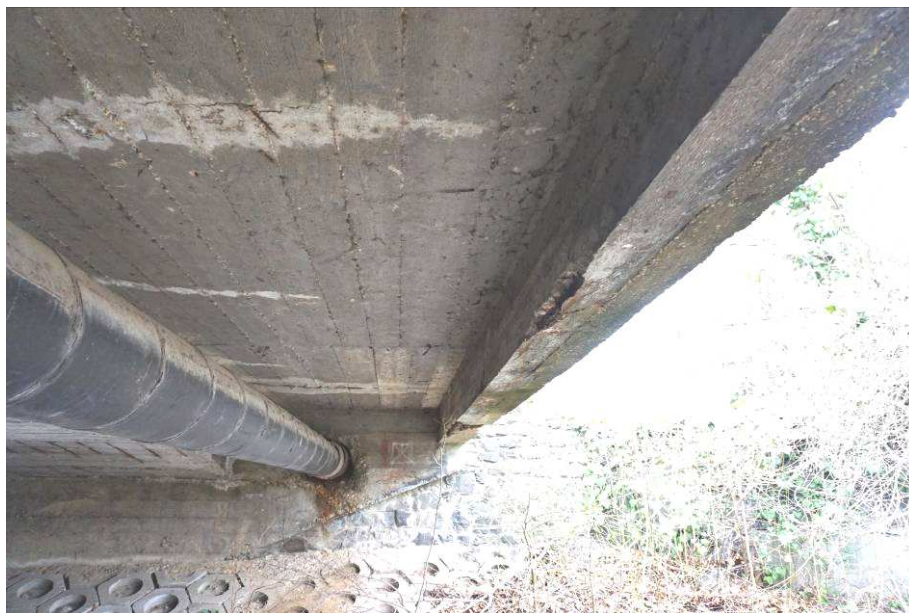
9. kép:

A rézsűburkolat alsó része nagy mértékben megbomlott, kimozdultak a helyükről.

A szegély tövében koncentráltan lejutó csapadékvíz áztatja a szerkezetet, betonleválásokat, acélkorróziót idéz elő.

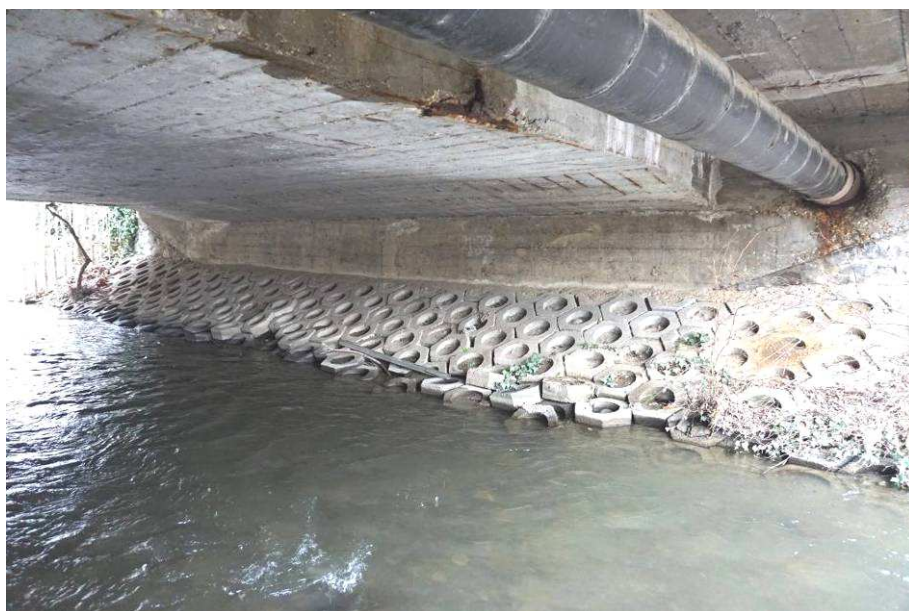
10. kép:

A hídfőn meszes lefolyásnyomok, amely a hídvégeken lévő szigetelés tönkremenetelére utal.

A felszerkezet alsó síkján nagy számban látható korróziós betonacélok.

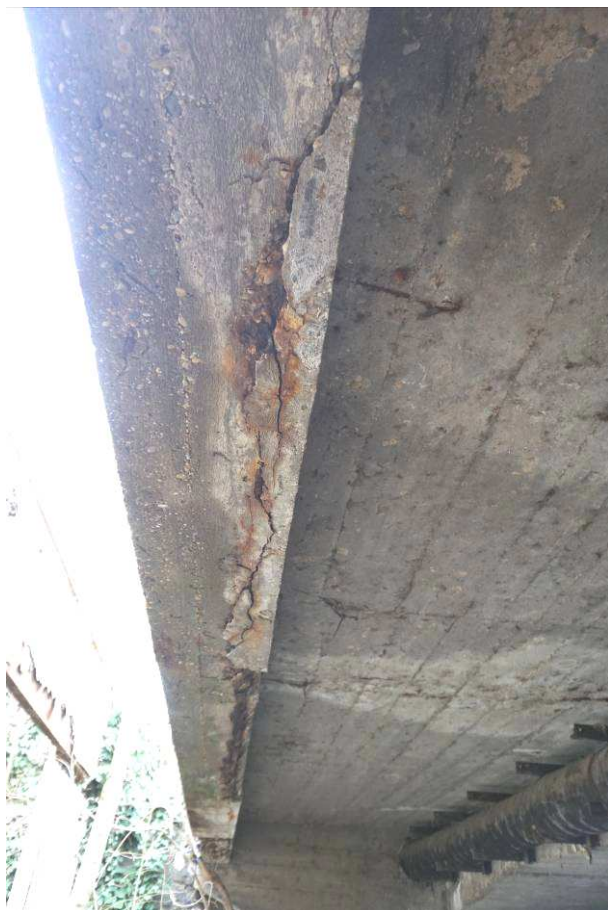
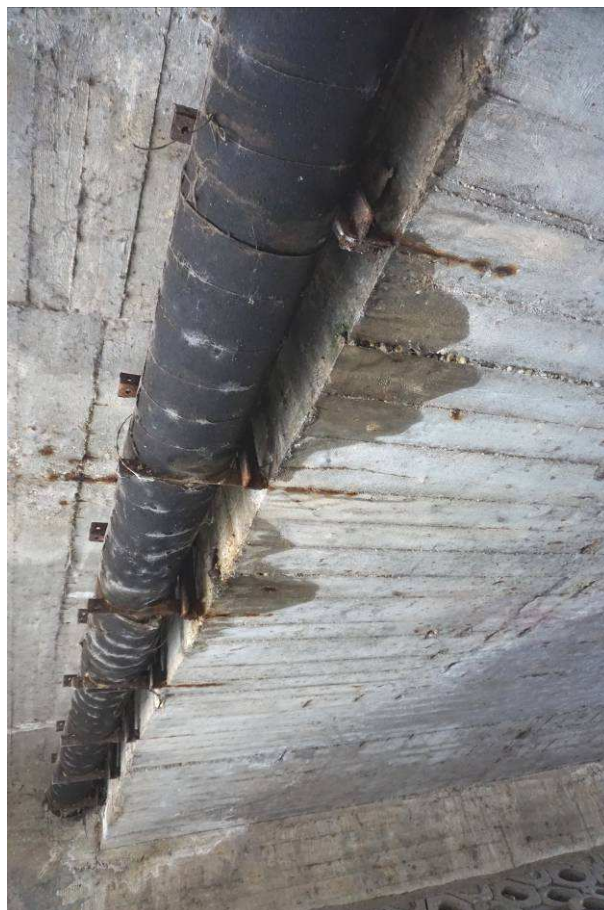
11. 12. kép: Kifolyási oldal szegélygerendán a leázások következtében nagy fokú betonleválás, acélkorrózió figyelhető meg. A járda alatti lemezen keresztirányú repedések, meszes kiválásokkal. A felszerkezet ezen az oldalon is koncentráltan leázik. A közmű szabálytalan átvezetése miatt a hídvizsgálat és a felszerkezet javítása ellehetetlenül. A csővezetékek rögzítései korrodáltak, hiányosak.

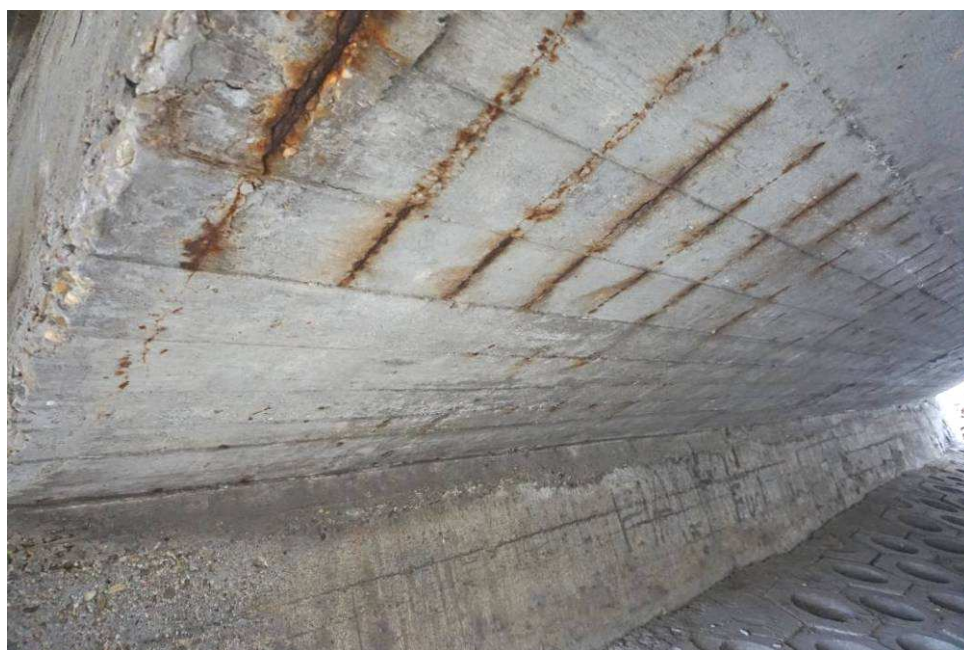
13. kép: A bal oldali hídfő felülete cementpéphiányos, meszes leázási foltokkal. A felszerkezeten itt is a korróziós betonacélok mutatkoznak, melyek a betonfedést továbbra is lerepesztik. A felszerkezeten leázásnyomok is mutatkoznak, amely a szigetelés hibájára utal.

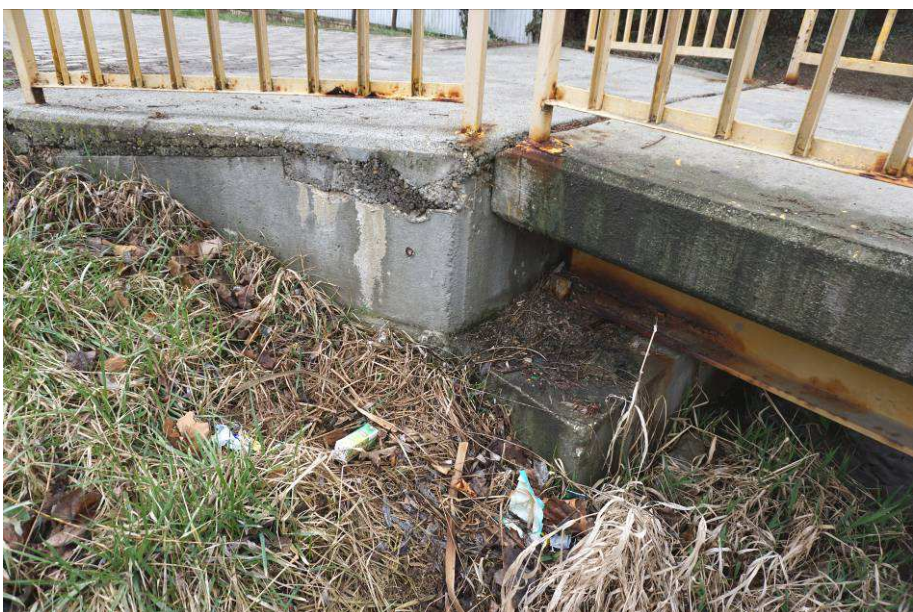
5. kép:

A hídfőn korróziós lefolyások, fészkés betonfelület látható. A meder burkolatlan, kisebb kimosódások láthatók. A felszerkezet betonfelülete száraz, ép. Az acélgerendák a felfekvések kivételével megfelelő állapotúak.

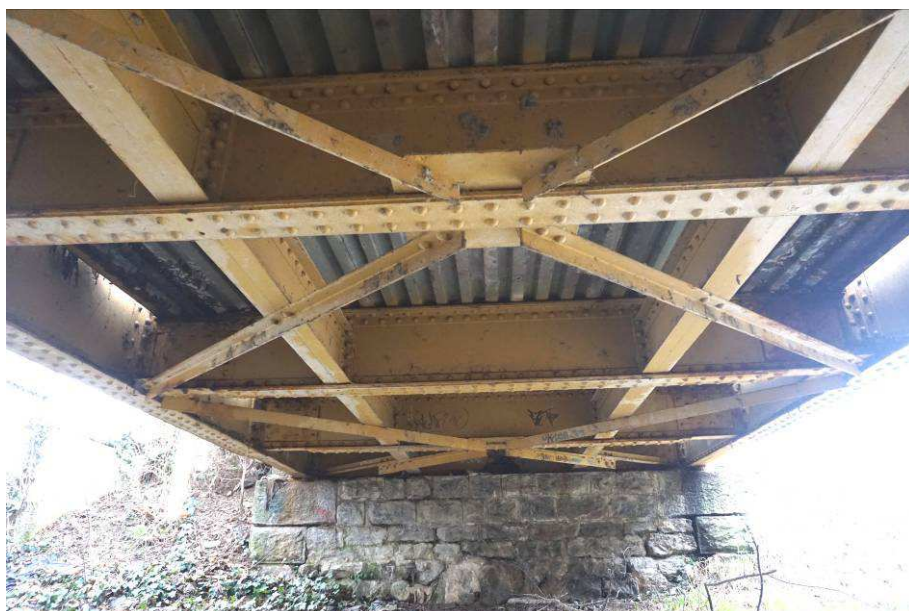
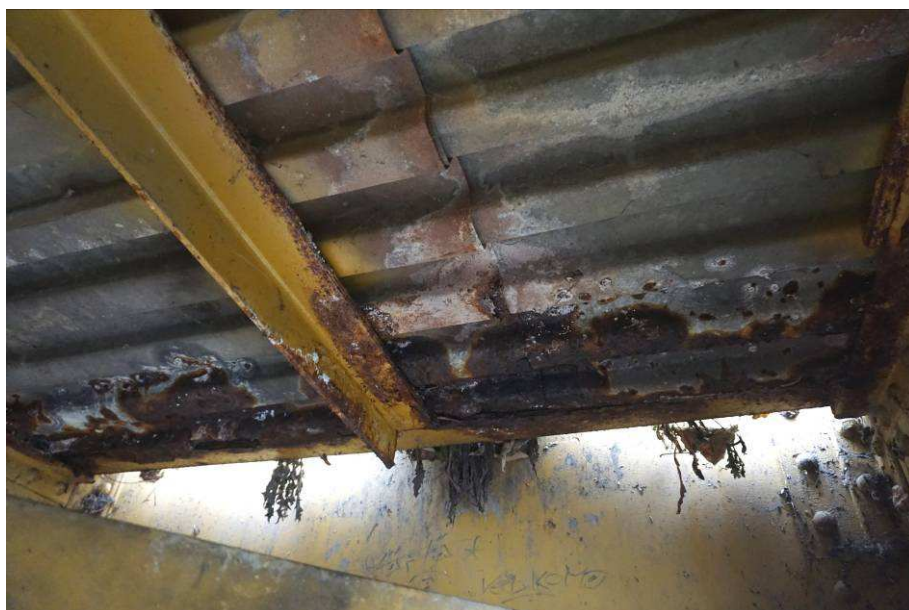
4. 5 kép:

A felszerkezet szélein erős átázási nyomok, acélkorrózió a trapézlemezen. Az acél tartószerkezet jó állapotú, helyenként kisebb korróziós foltokkal jellemzően a hídszéleken. A kőből készült hídfők fugázata hiányos.

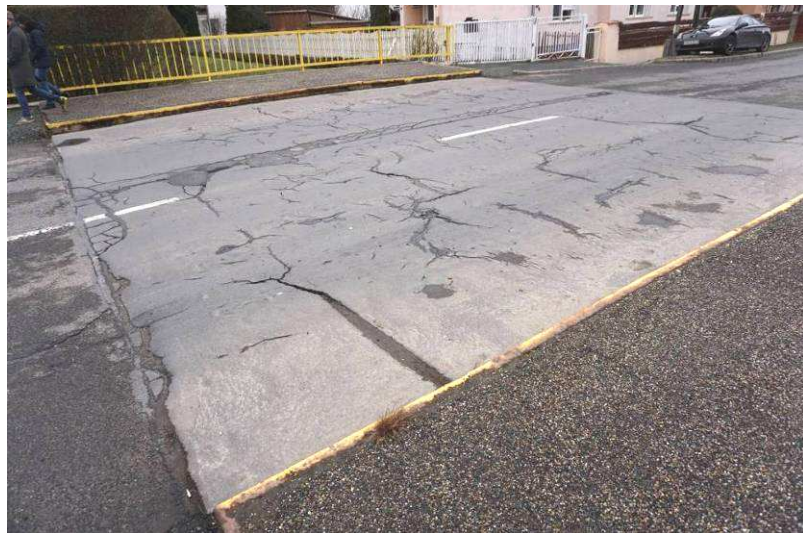
4. kép: A híd útburkolatának öntött aszfaltja erősen repedezett, nyomvályús. A hídvégek burkolata is rossz állapotú, a kiöntések környezete repedezett, a háttöltések megsüllyedtek. A nyílásokon keresztül a csapadék a szerkezetbe jut.

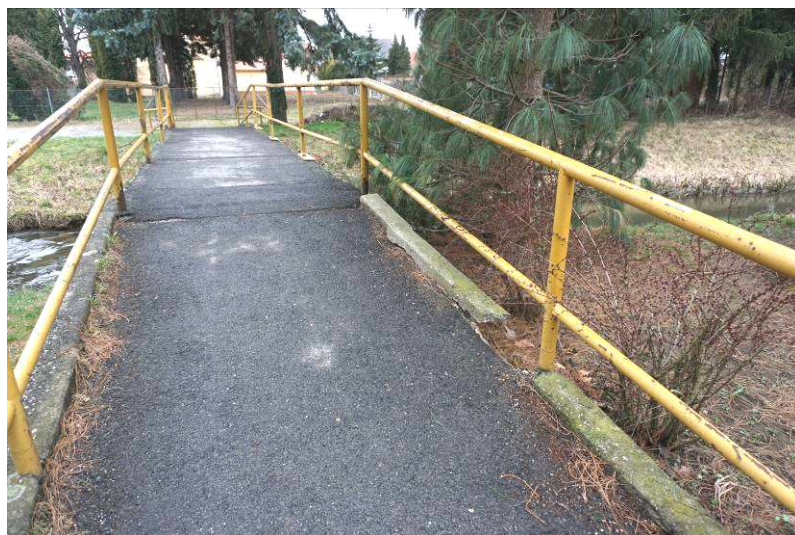
1. kép: Pályanézet

A híd hengerelt aszfalt burkolata repedezett, vízáteresztő. Csatlakozó rámpa betonszegélye tönkrement. A korlátok korróziósak, rögzítései instabilak.

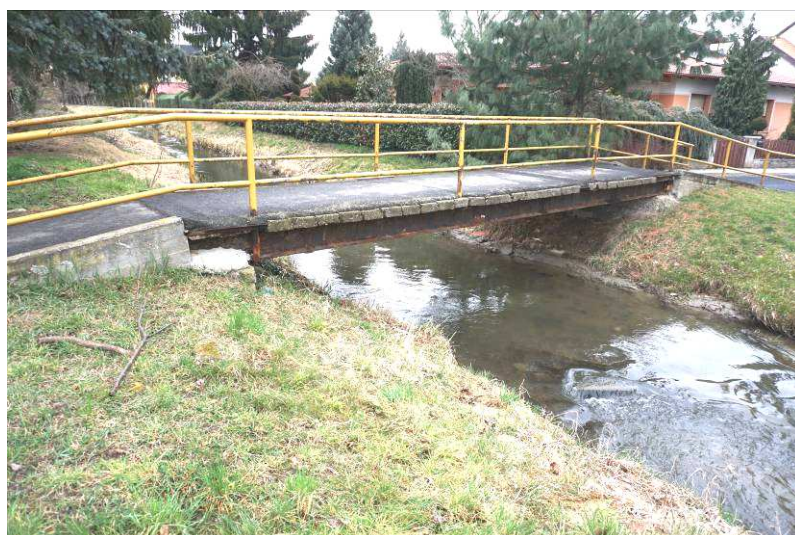
2. kép: Alvízi oldalnézet.

A korlátok nem szabványos kialakításúak, rögzítésük mostanra instabillá váltak.

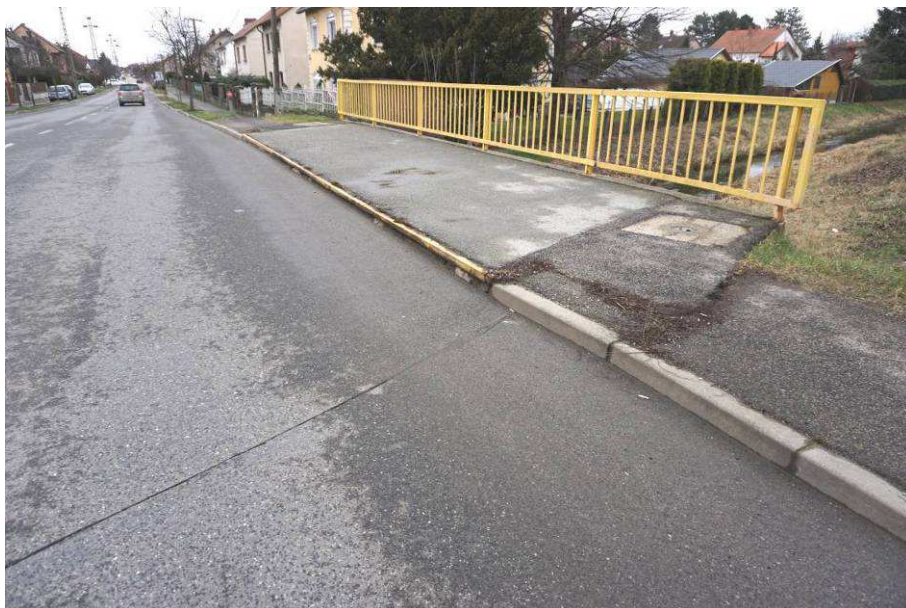
3. 4. képek: A járdacsatlakozások hiányosak, balesetveszélyesek. A növényzet a korláton, a hídon és a csatlakozó járdán megtelepedett. A járdákon nem vízzáró hengerelt aszfalt van helyi mélypontokkal, ahonnan a csapadék a szerkezetbe szivárog.

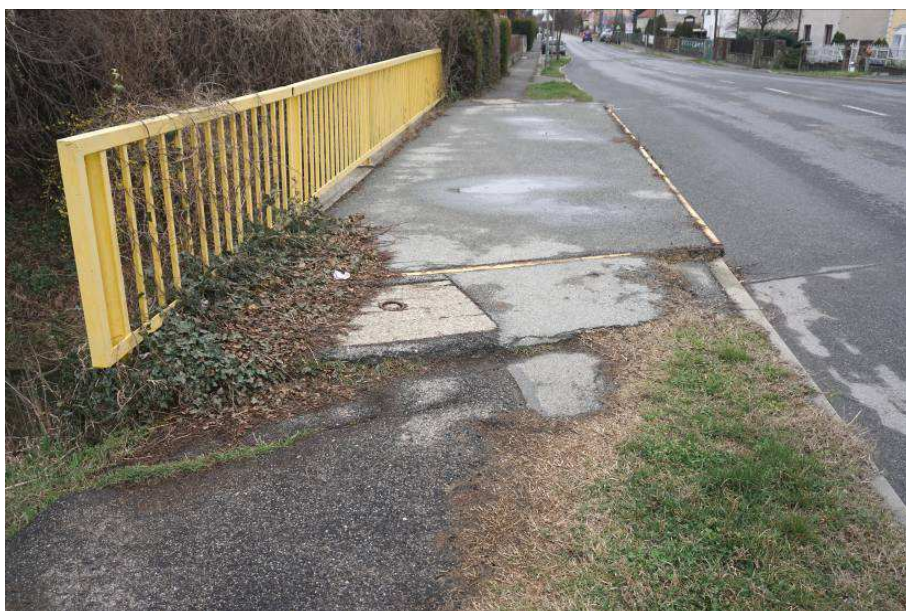
5. kép: A hídvégeken az irányított repedés mellett az aszfaltburkolat repedezett, A kifolyási oldal élvédő szögvasa több éve már levált, balesetveszélyes. A szegélyek mellett öntöttaszfalt ék nincs kialakítva, így a mélyvonal közvetlenül a szegély mellett van, és ezért a csapadék a szegély belső felületén jut a tartószerkezethez. Szigetelés a szegélyeken nincs.
