DEÁK FERENC utcai GYÖNGYÖS-patak közúti híd

ÉVES HÍDVIZSGÁLAT FELMÉRŐ LAPJA

Híd megnevezése: **MARKUSOVSKY utcai GYÖNGYÖS-patak közúti híd**

Dr. István Lajos körúti GYÖNGYÖS közúti híd
volt: HORVÁTH BOLDIZSÁR körúti GYÖNGYÖS közúti híd

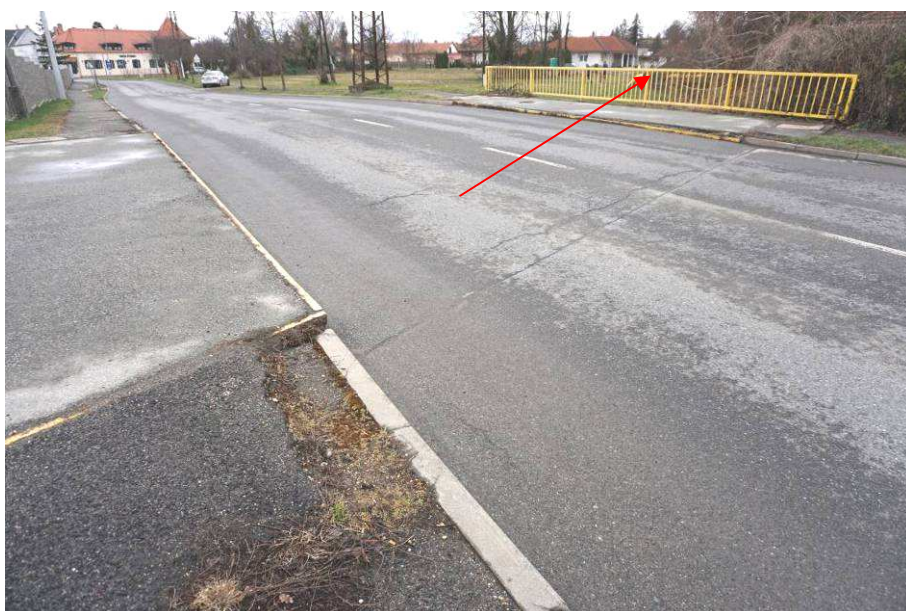
6. kép:

A korlátozlopok töve és a csomópontok korróziósak. Az élvédő szögvasat korrózió fedi, és a kifolyási oldalon több éve levált a betonfelületről.

A járdafelület kisebb - nagyobb mélyedéseiben a csapadék megáll, és a szigetetlen felületről a tartószerkezetbe szívárog.

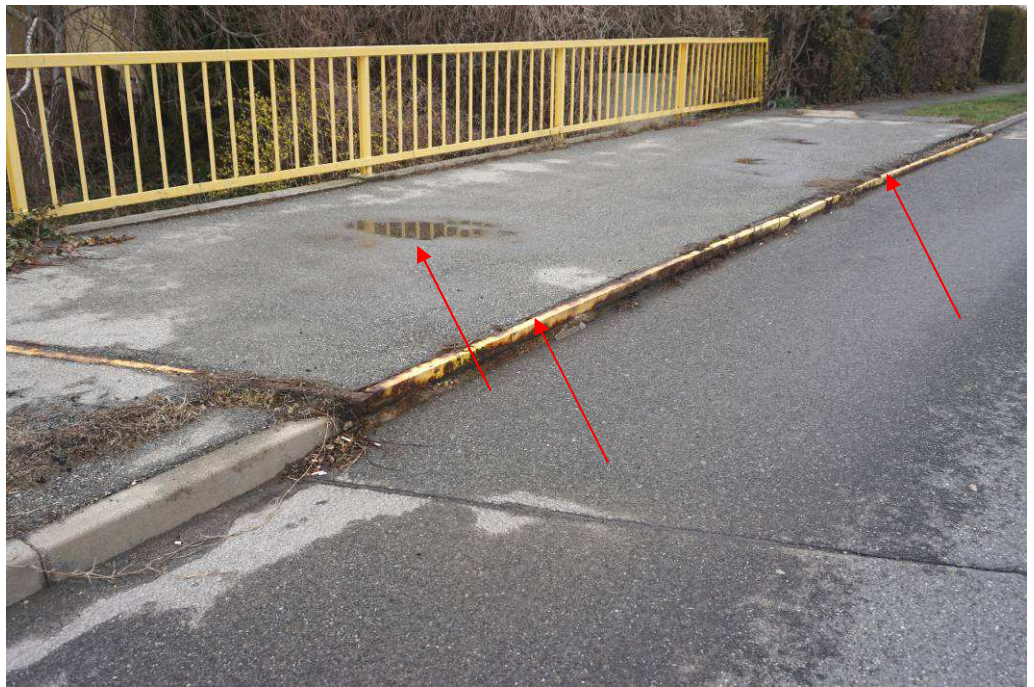
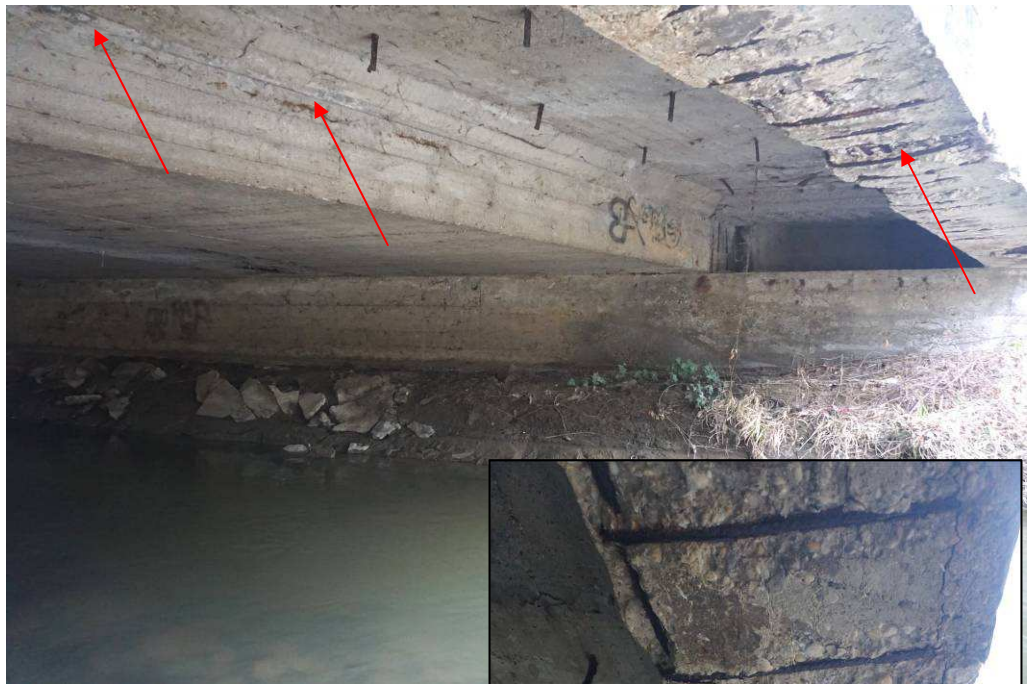
7. 8. képek:

Járda tartószerkezetén meszes kiválások, ázásnyomok. Szélső hossztartó alsó felületén nagy mértékű betonhiány, a kengyelek és a látszódnó fővasak korrodáltak. Mindkét oldali szélső tatóra jellemző!

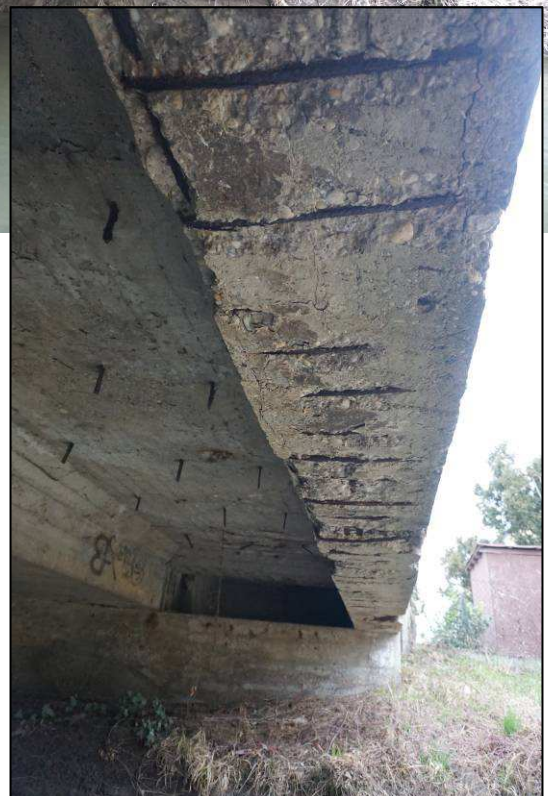
9. 10. képek:

A kocspálya alatti felszerkezet átázik, a felületen mészkiválás és mészcseppek láthatók: ezek a felületet tartósan érő csapadéokra és jégtelenítő sókra utalnak, mely korróziót okoz.

A kocspálya-járda felszerkezeti csatlakozásnál szintén erős meszes foltok láthatók, mely a szigetetlen járdatöveket tartósan érő csapadéokra és a téli jégtelenítő kloridra utal, melyek a tartószerkezeten átjutva korróziót okoznak.

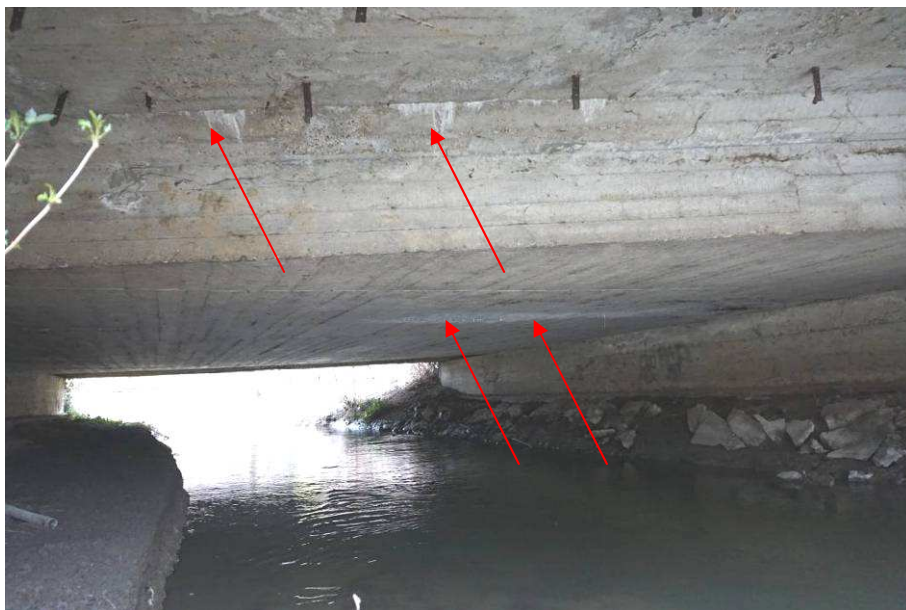
10. kép:

A szélső borda alján mállik a beton, néhol már a hosszirányú fővasalás is kilátszik, melyeknek felületén előrehaladott korrózió figyelhető meg. Vízorr nincs kialakítva.

A járda alatti felszerkezet szintén átázik, ezért mészkiválások alakultak ki. Korábbi közműfelfüggesztés tartója megmaradt.

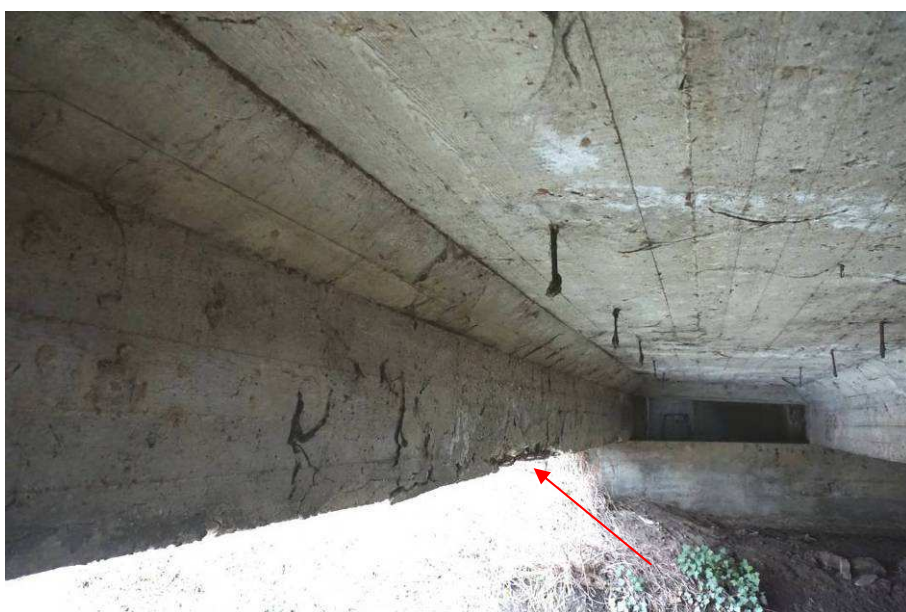
11. kép:

A jobbparti hídfő beázik a felszerkezet csatlakozásánál lévő munkahézagon keresztül. Ez a szigetelés tönkremenetelét tükrözi.

Az alap felső síkjánál levált a beton, korróziós fővasak látszódnak ki. A hídfő felületén a javítások leválnak.

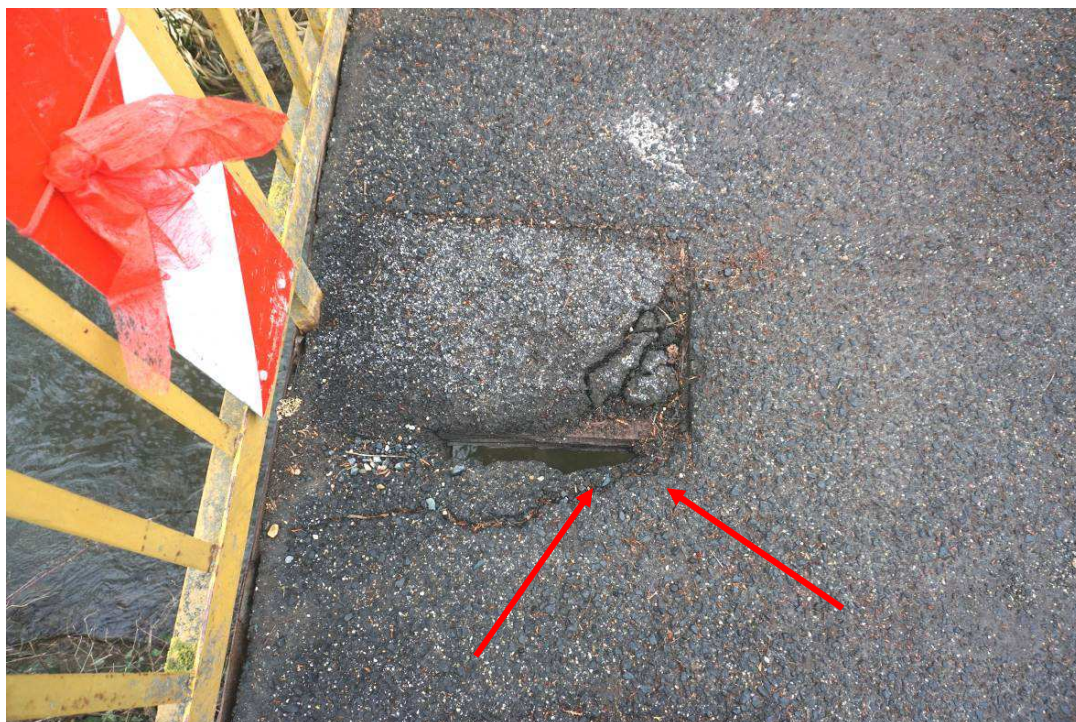
3. kép: A híd aszfaltburkolata repedezett, hiányos.

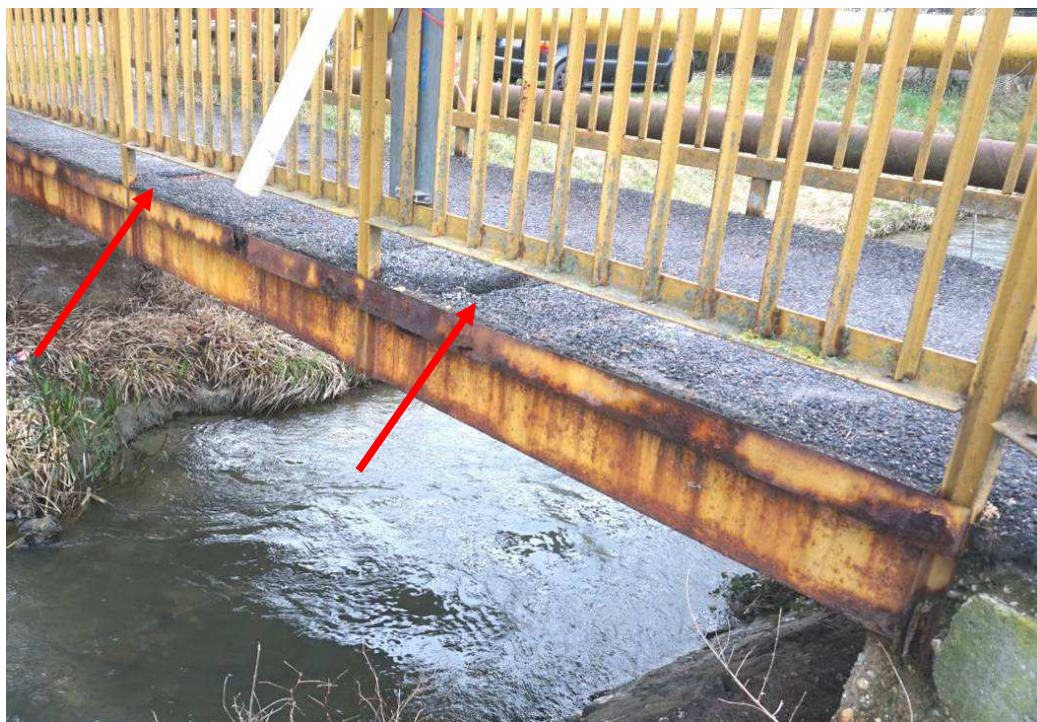
4. kép: A vizsgálat idején a beszakadás és aszfalthiányok helye a hídon.
A főtartó és oldallemezek korróziója ezen az oldalon is jelentős.

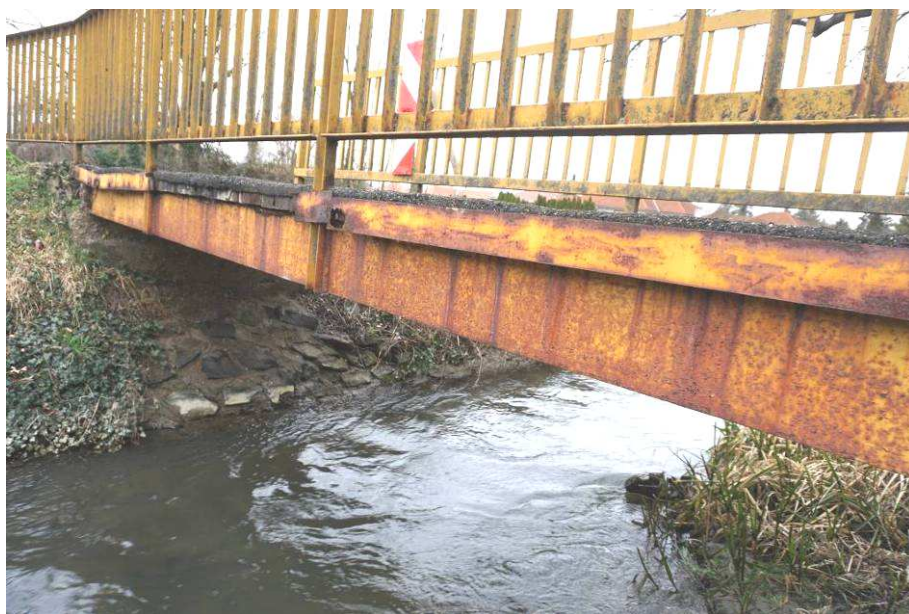
Kifolyási oldal. Az acél főtartó, és korlátozlopok korróziója az elmúlt években felgyorsult! Az oldallemezek hiányosak, átlyukadtak, a megmaradó részen leváltak a helyükről.

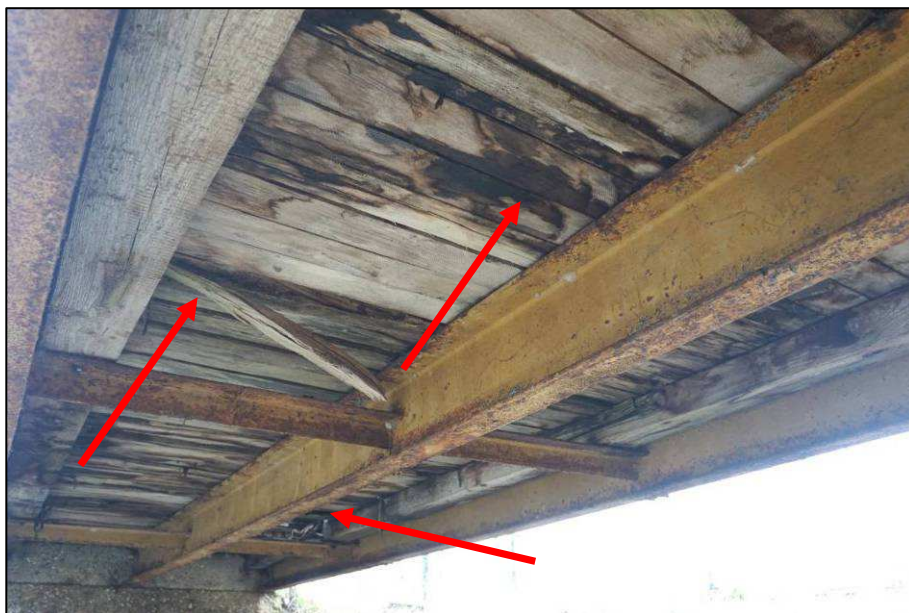
6. kép:

Alulnézet. Korhadó, átlyukadt, átázott pallóréteg. Megindult a korhadt fa tartórészek leválása. Az acélszerkezetek jelentős korróziója látható.

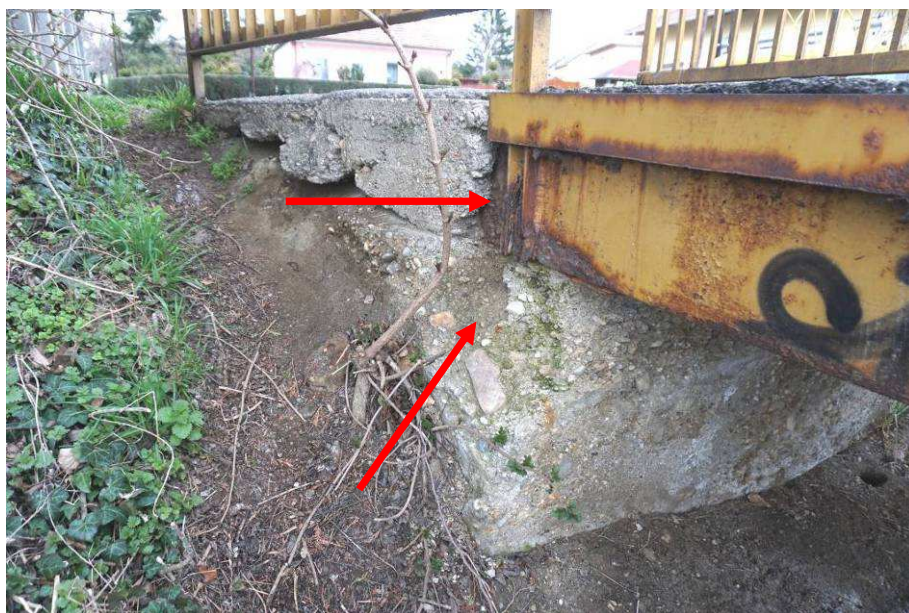
Az acél főtartók a felfekvéseknél az előrehaladott leveles korrózió következtében egyébként is meggyengültek.

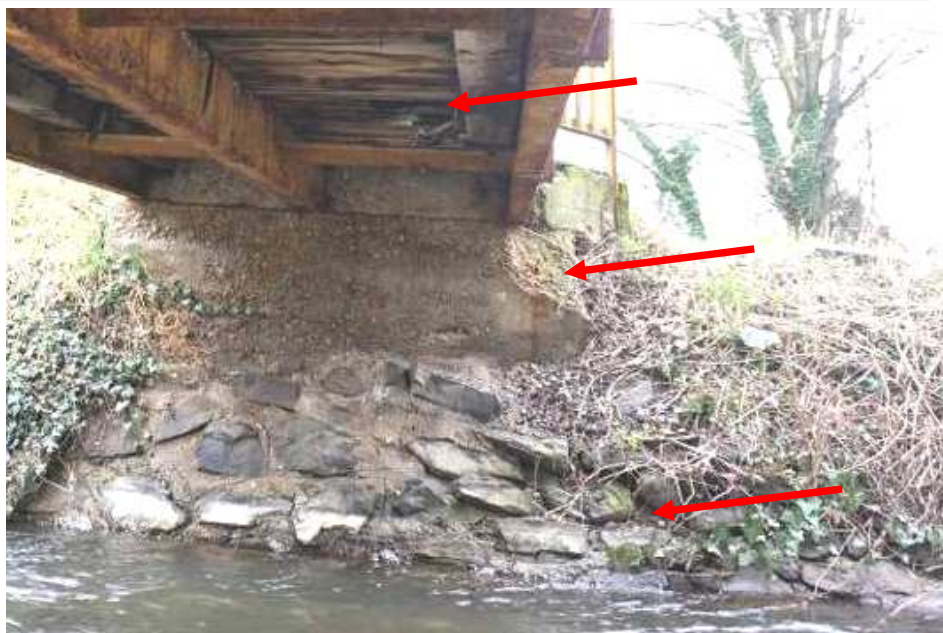
8. kép:

A képen látható az átszakadt hídszerkezet, a csonka hídfő, a megbomlott mederburkolat.

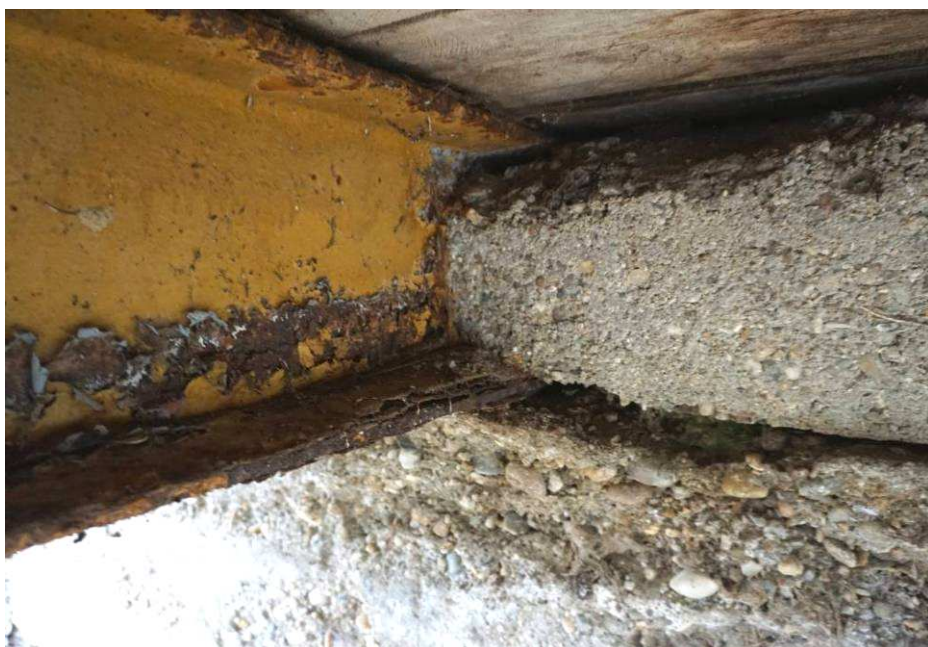
9. kép.

A híd felfekvésénél a főtartók levelesen korrodáltak, a hídfő betonfelülete morzsalékos, cementhiányos gyenge minőségre enged következtetni.

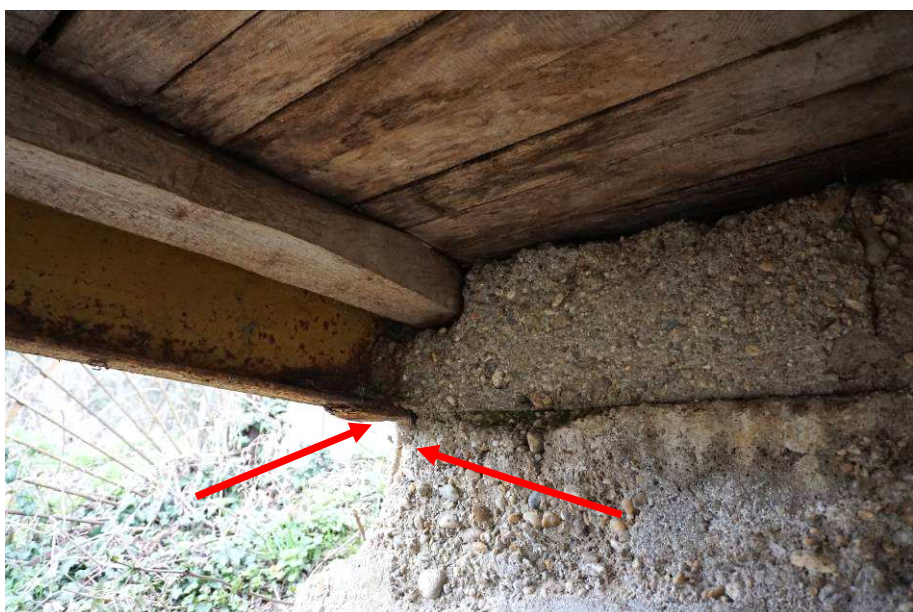
10. kép:

A gyenge minőségű, hiányossá vált hídfőre az acél főtartó már nem támaszkodik fel megfelelően. Stabilitása veszélyeztetett.

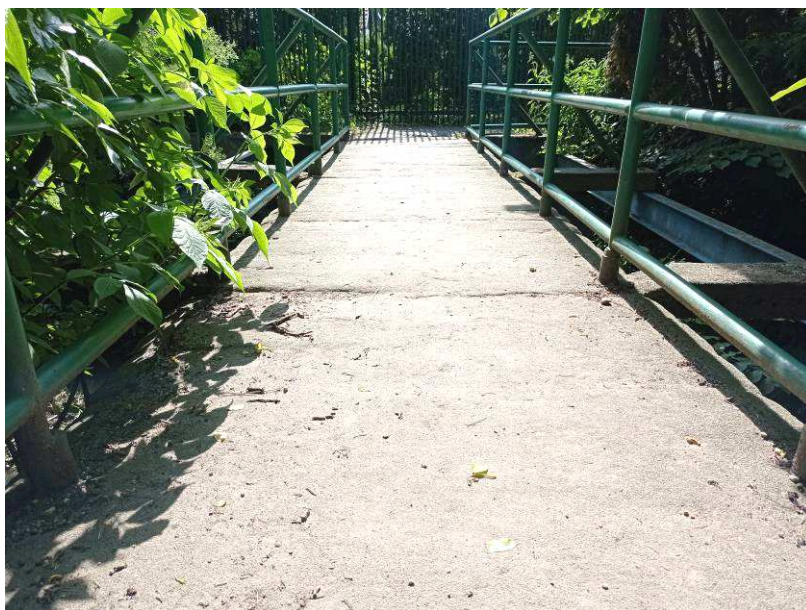
1. kép: Pályanézet.

Az öntött aszfalt burkolat keresztirányban átrepedt az előregyártott vasbeton lapok felett. Korlátoszlopok festése megkopott, a talpaknál korrózió.

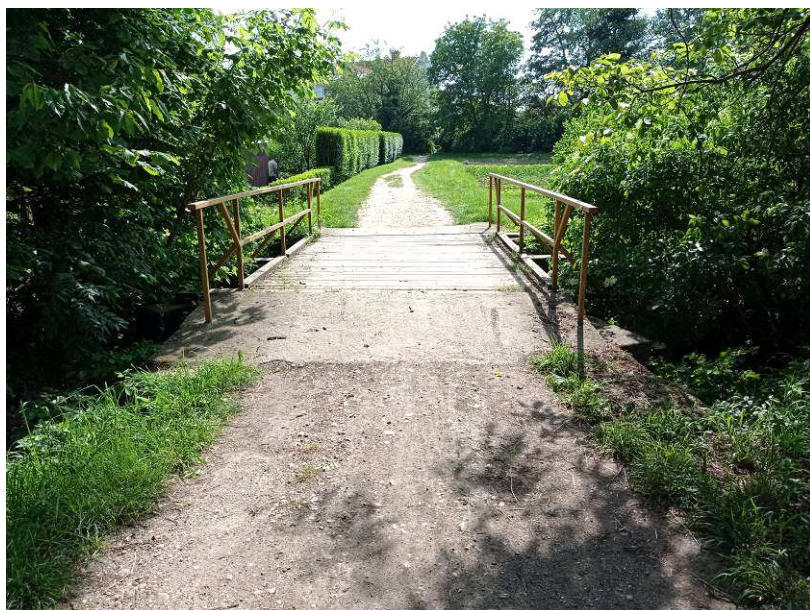
1. kép: Pályanézet

Csatlakozó utak rendezettek, levezető korlátok szükségesek.
