PERINT – PATAK HÍDjai

ÉVES HÍDVIZSGÁLAT

ÚJVILÁG utcai PERINT-patak közúti hídja

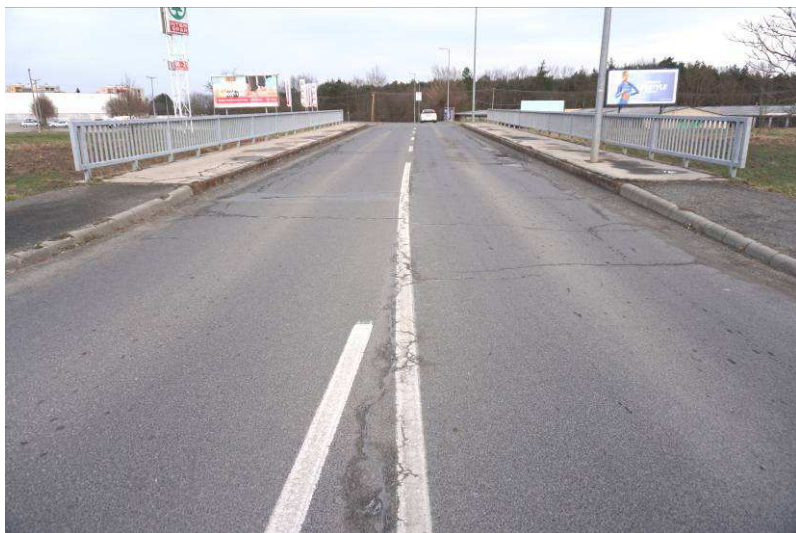
1. kép: Város felőli nézet

A híd burkolatai és a csatlakozó burkolatok repedezettek, hiányosak, rossz állapotúak.

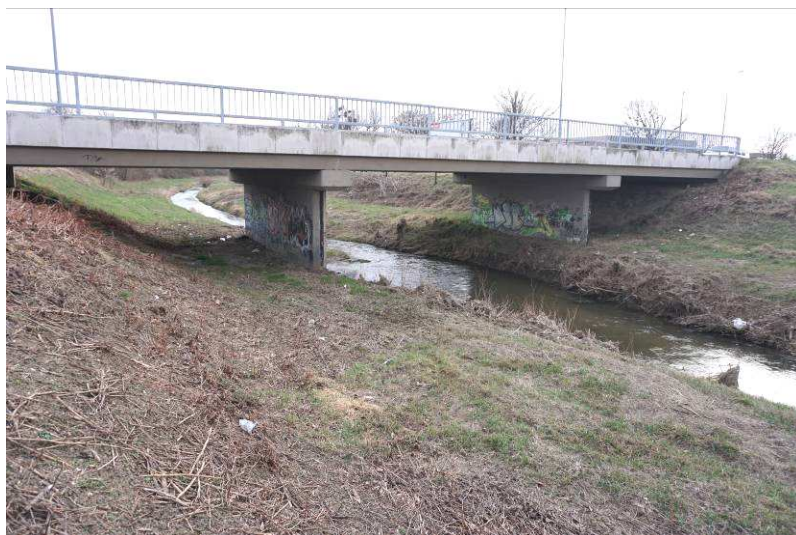
2. kép: Oldalnézet

Az előregyártott szegélyelemeken leázások, helyenként korróziós lefolyások nyomai, elkezdődött a betonvédelem leválása. A pillérvédő vasak korróziósak. A meder az egyik oldalon pillér közelben jelentősen elfajult. A hídhoz csatlakozó oldalrészük megfelelő állapotúak.

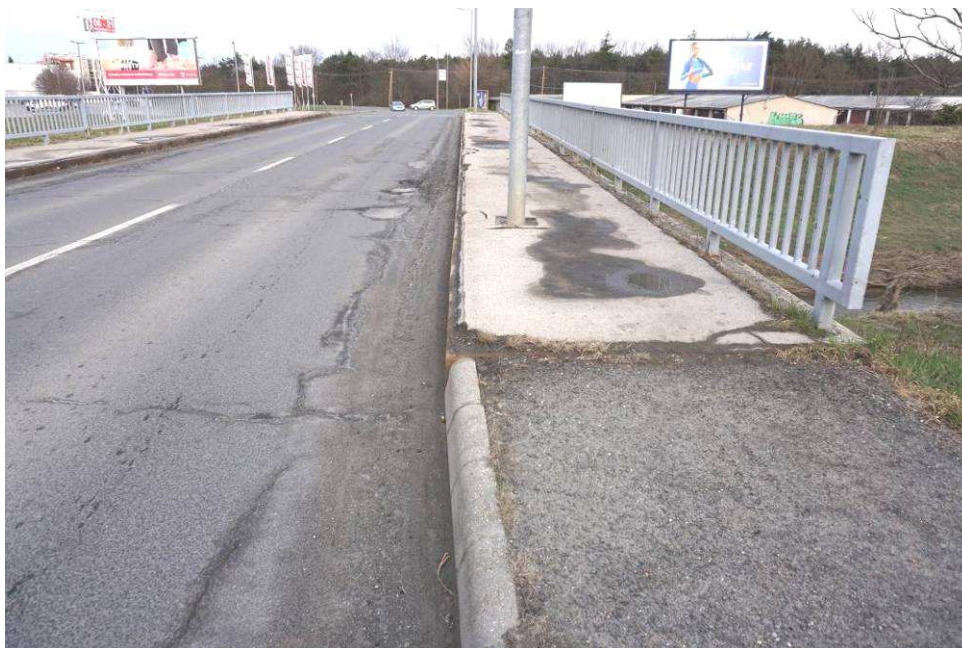
3. kép: Az aszfaltburkolatok rossz állapotban vannak, a járdán megáll a víz, burkolata nem egy szintben csatlakozik a szegélyhez. A repedések között a szerkezethez folyik a víz. A járdacsatlakozások baleset veszélyesek mert nem egy szintben vannak. A hídvégeken dilatációt nem építettek, ezért az aszfaltburkolat átrepedt. A járda külső szegélye és az aszfalt közötti hossz-hézag megnyílt, növényzet megtelepedett. A kandeláberek rögzítései süllyesztettek, nem vízzáróak, a csavarok korróziósak.

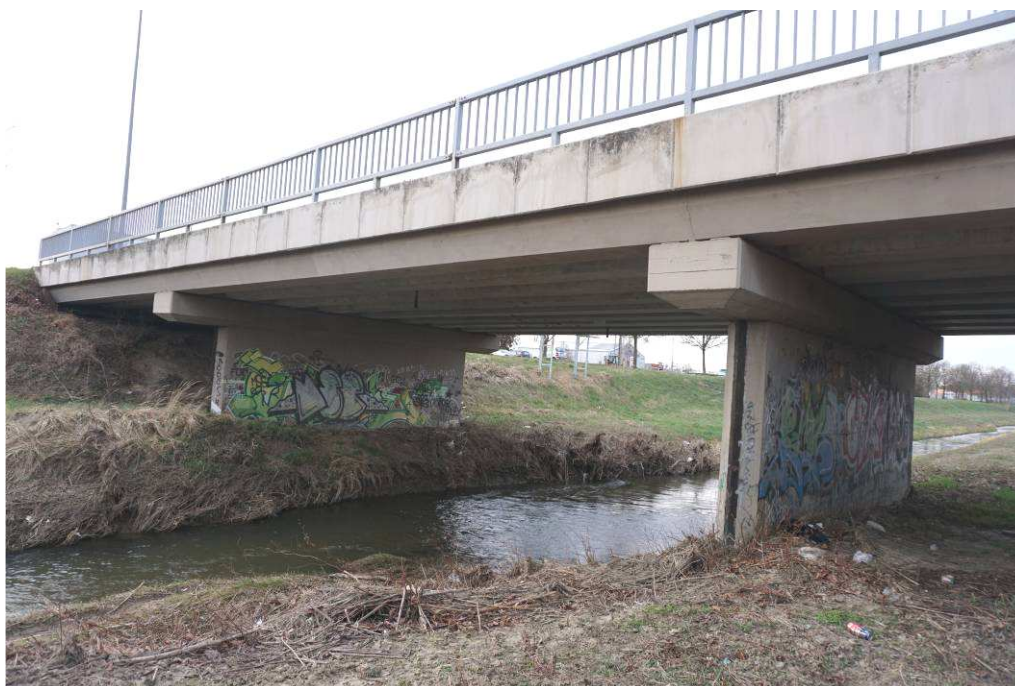
6. kép. Összefirkált, szennyezett pillérfelület, a tartószerkezeti elemek jó állapotúak. A meder az egyik oldalon pillér közelben jelentősen elfajult. Az előregyártott szegélyelemeken leázások, helyenként korróziós lefolyások nyomai, elkezdődött a betonvédelem leválása. A csepegtető csövek korróziósak.

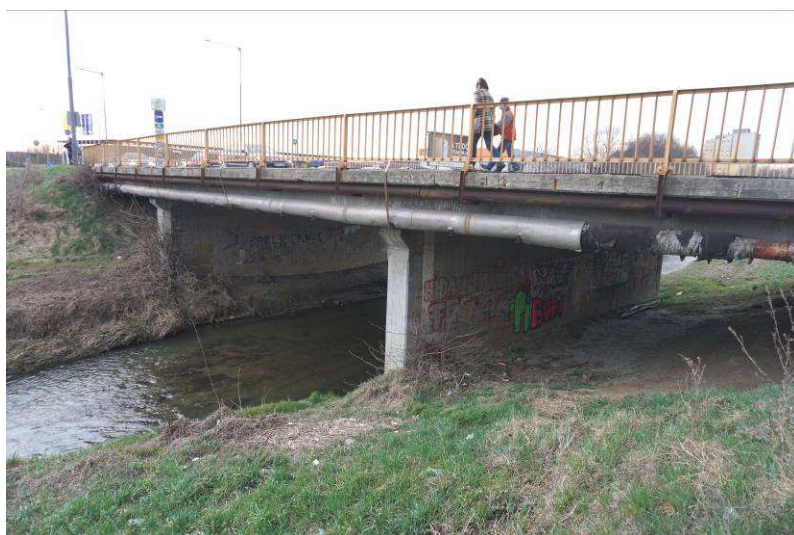
2. kép: Oldalnézet

Híd kifolyási oldala: konzolvégén betonleválások, acélkorrózió, betonleválások, meszes rozsdás leázásnyomok tapasztalhatók. A közművek csövei és tartószerkezetei korróziósak. A korláthoz hegesztett balesetveszélyes. Ütközés esetén a közmű tönkremenetelét okozza.

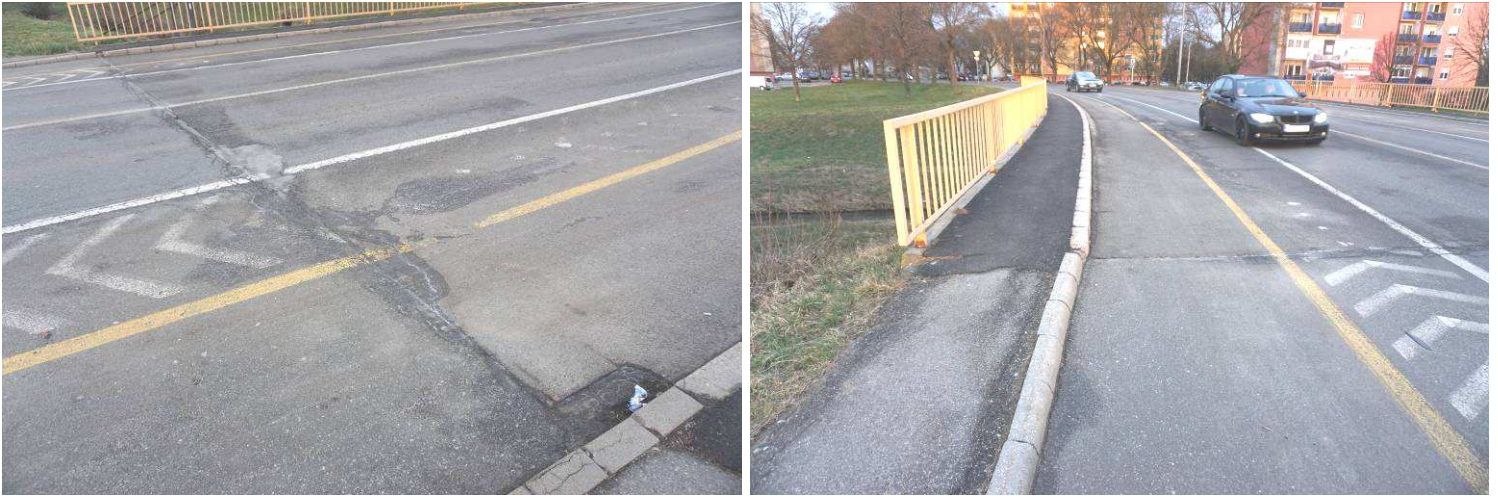
3. 4. képek: A hídpálya és a csatlakozó aszfaltburkolatok repedezettek, nyomvályúsak, helyenként kátyúsak. Dilatáció egyik hídvégen sincs. A járdacsatlakozások megsüllyedtek, repedések kezdenek kialakulni. A járdákon lévő újszerű hengerelt aszfaltburkolat nem vízzáró, az alattuk lévő tartószerkezetbe továbbra is csapadékvíz jut. Korlátoszlopok alsó része erősen korróziós, a többi felületen kezdődő korrózió.

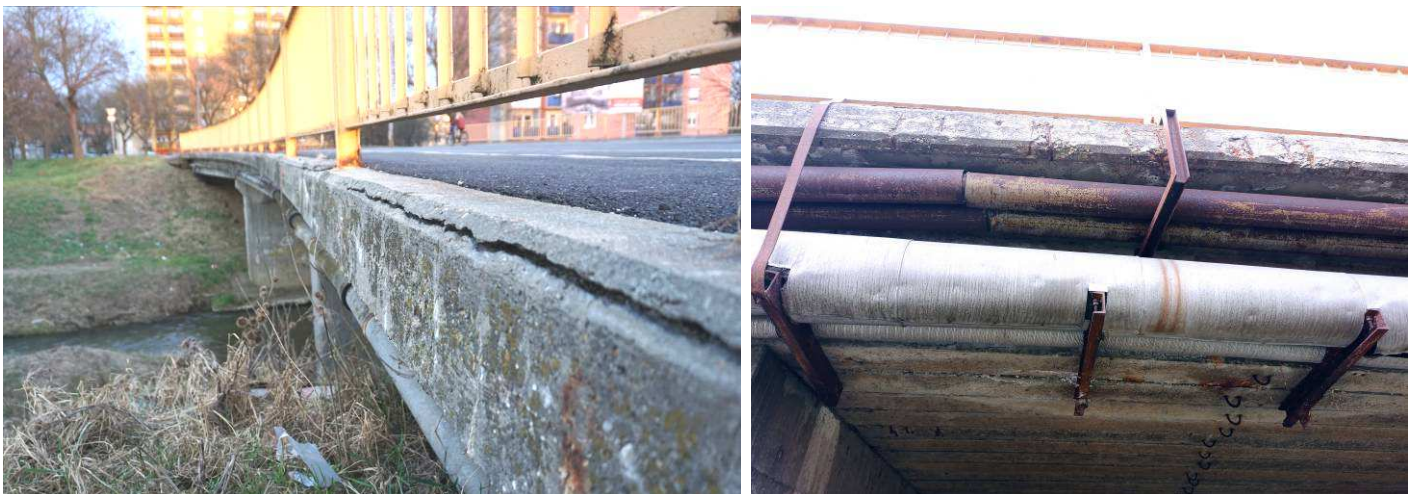
5. 6. képek: Ázás nyomok, mészkiválás a szélső tartók alatt, a közműtartók erősen korróziósak, a konzolvég-re rábetonozott réteg levált. Korlátfelületek korróziósak.

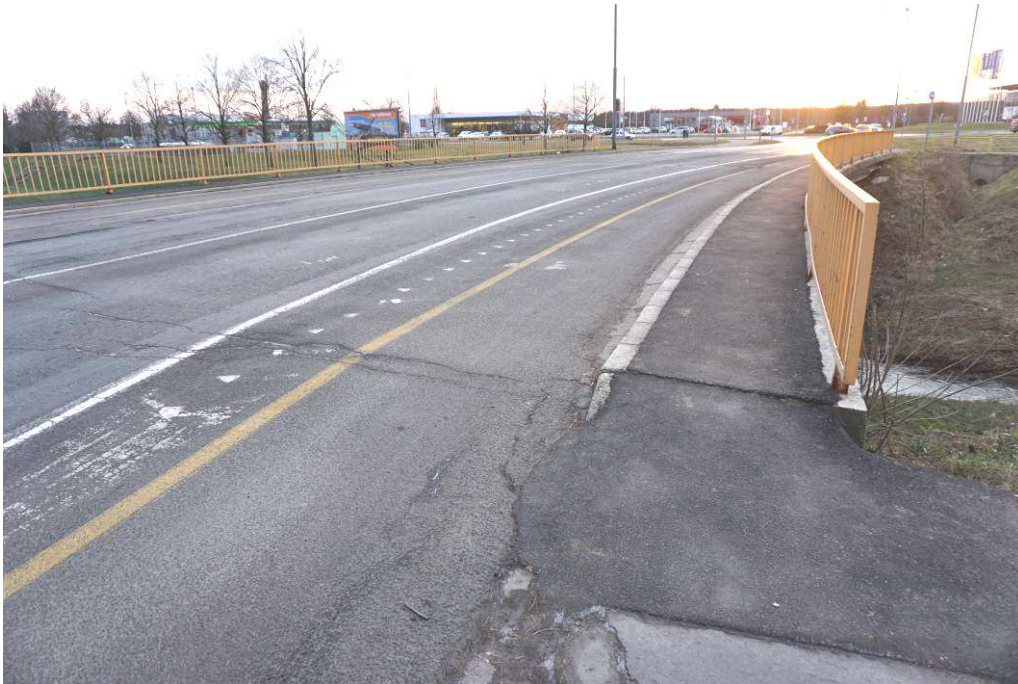
7. 8. 9. képek: Befolyási bal oldali hídvégen a kialakult mélyponton keresztül a hídon összegyűlt víz jelentős része a híd alá folyik be káros mértékű kiüregelődéseket okozva. A hídról lefolyó csapadékvíz az aszfaltrepedéseken keresztül a hídfő hátoldalát áztatja. A szerkezeteket borító nagy mennyiségű grafiti a vizsgálatot nehezíti.

A vízvezetés korrekt megoldása sürgős feladat.

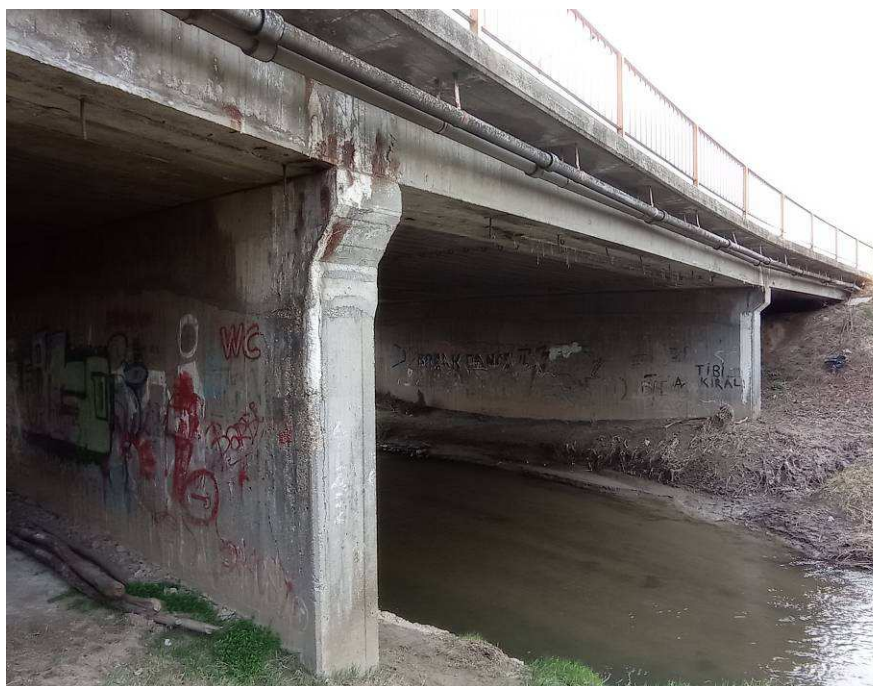
10. 11. 12.13. képek: A híd befolyási oldalán erőteljes leázások, mely a szerkezeti elemeken erős korróziót, betonrepedéseket, leválásokat eredményez. Bizonyos területen mészkő kiválásokat, mészkőcsapokat tapasztalhatunk. A bal oldali pillérnél erős mederkimosódás jött létre, a cölöpösszefogó gerenda felülete kilátszik. Az út melletti árok vize a rézsűben erős kimosódást okozott.

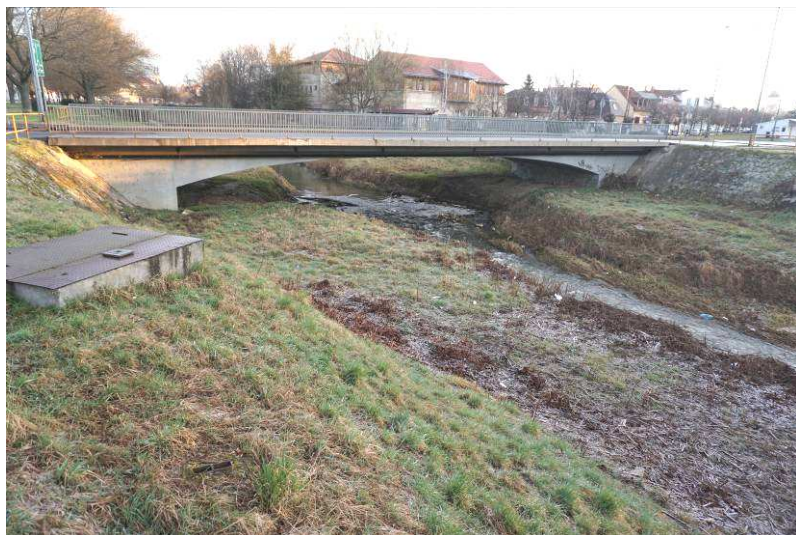
2. kép: Alvízi oldalnézet

A híd alatt a meder elfajult, kimosódás alakult ki mindkét oldali részsűben, megközelítve a híd alépítményét.

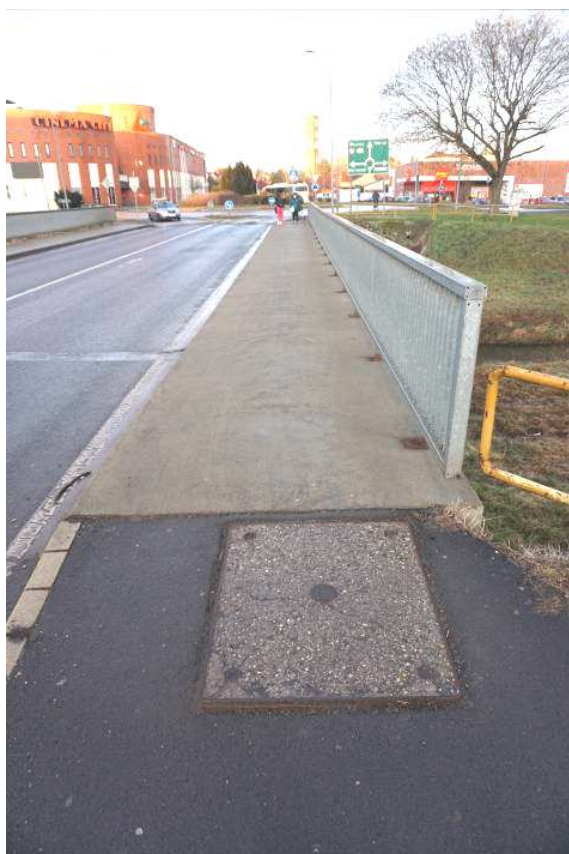
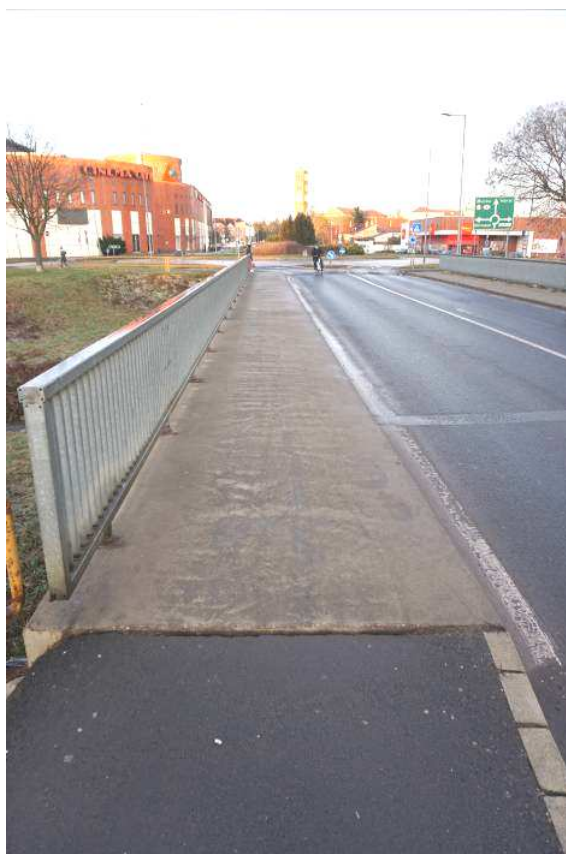
3.4. képek: A híd mindkét végén és mindkét oldalán a csatlakozó járda megsüllyedt. A csatlakozási vonalak mentén nyitott hézagok vannak. A járdafelületekről a járható szigetelés nagyrészt lekopott.

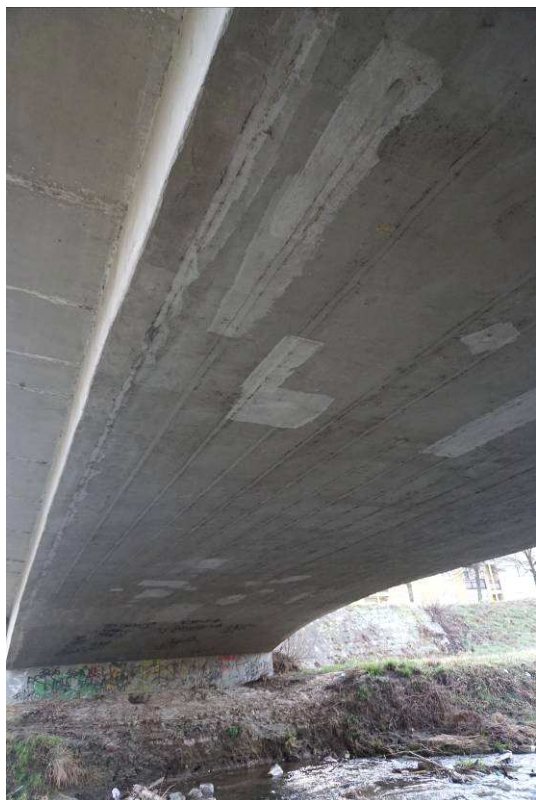
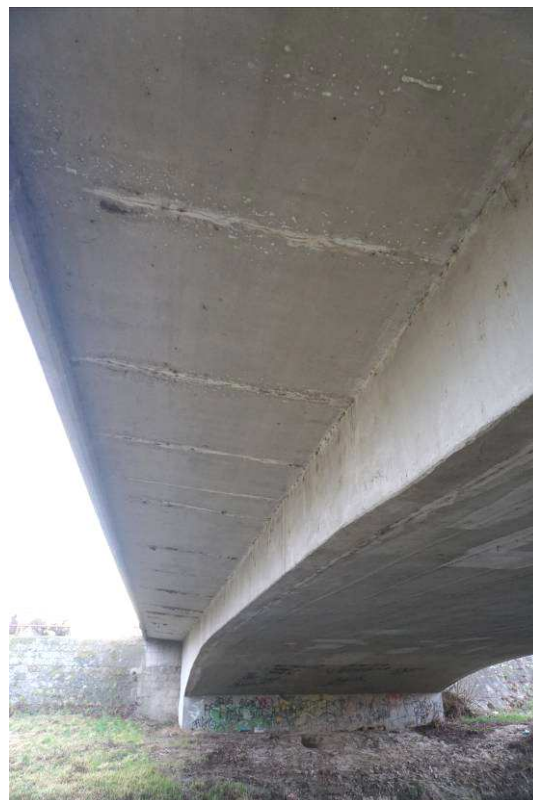
7. 8. képek: Pályakonzol alsó síkján keresztirányú repedések mentén a betonvédelem levált, erőteljes meszes kiválások rajzolódnak ki. A felszerkezet alsó síkján több helyen javítások nyomai láthatók, melyek a szénszálas megerősítések vonalát is érintik. Indokolt a teherviselés szempontjából lényeges szénszálas megerősítés egy éven belüli ellenőrzése fő ill. –célvizsgálat keretén belül. A medervédelem hiánya miatt mindkét partoldalon jelentős kimosódás tapasztalható. A hírhoz csatlakozó támfalak állapota megfelelő.

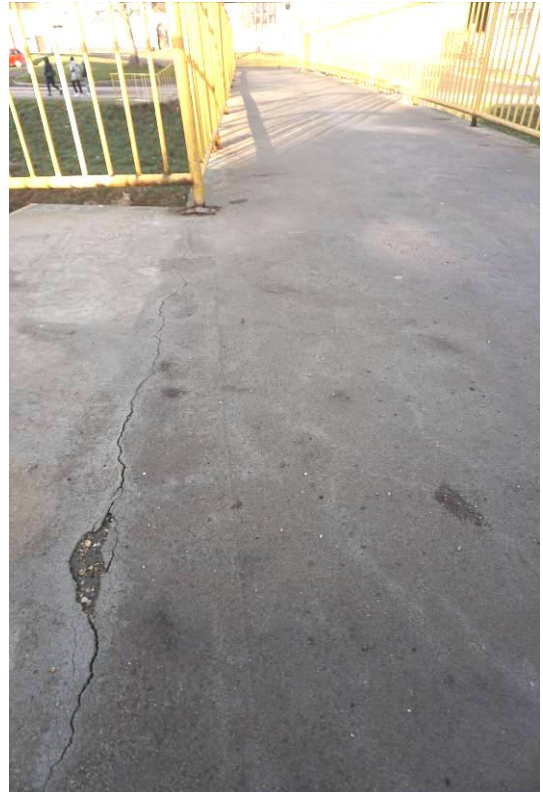
3. kép: Befolyási oldalon a feljárati lépcső tönkrement rámpája.

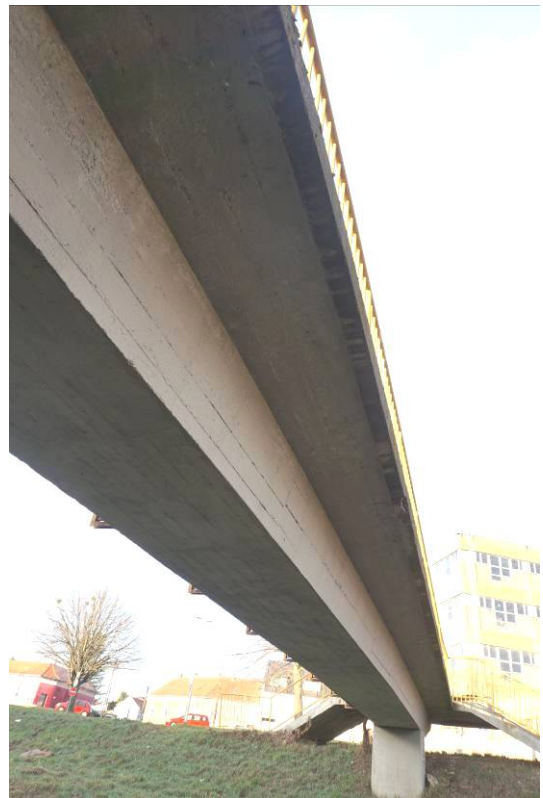
8. 9. képek: A főtartó megfelelő állapotú, a támaszok mögötti konzolos szakaszain repedések láthatók. A konzolok alsó síkján elszórtan korróziós pontok és cementpéphiány látható. A konzolvégeken sok helyen betonleválás és korróziós foltok ill. betonacélok láthatók.

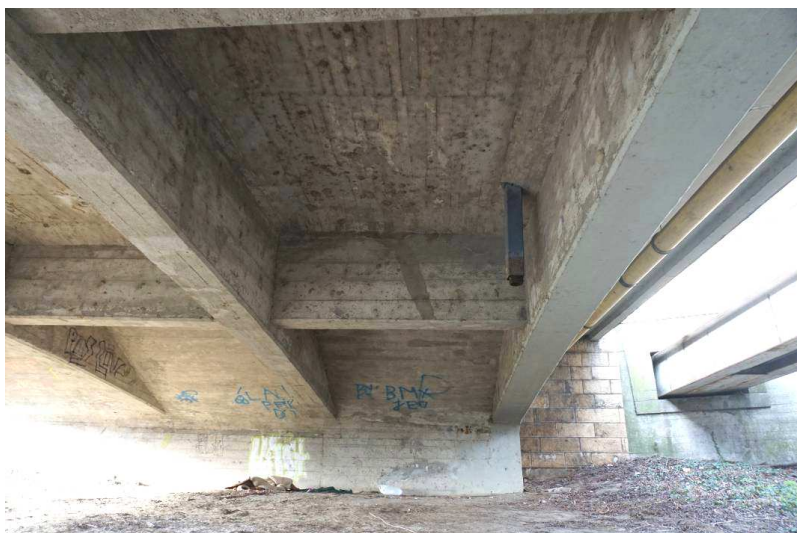
10. kép: A felszerkezeten betonjavítások, melyek állapota megfelelő. A hídfő jobb végén javítások és betonacél korrózió nyomai. A víznyelő ejtőcsöve korrodált. A hídhöz csatlakozó támfal jó állapotú.

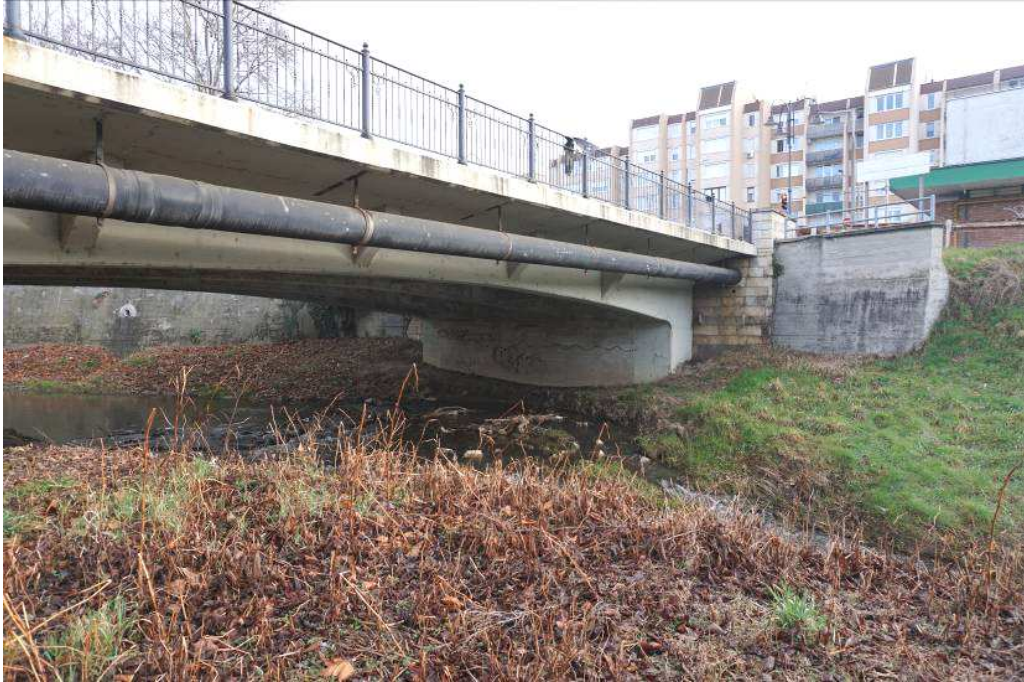
7. kép: Konzolvégen korróziós lefolyások a korlátoszlopok felől. A közmű tartóbilincsek korróziósak, a hídfő jobb végén bevonat leválása látható. A meder elfajulása az alépítményt veszélyezteti. A hídhöz csatlakozó támfal ép.

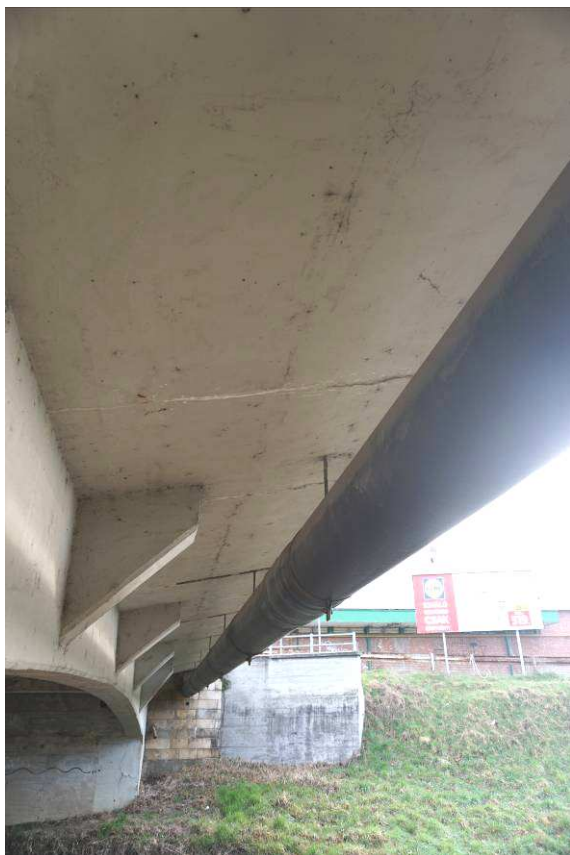
8. kép: Járdakonzol felületén meszes leázások és keresztirányú repedések láthatók.

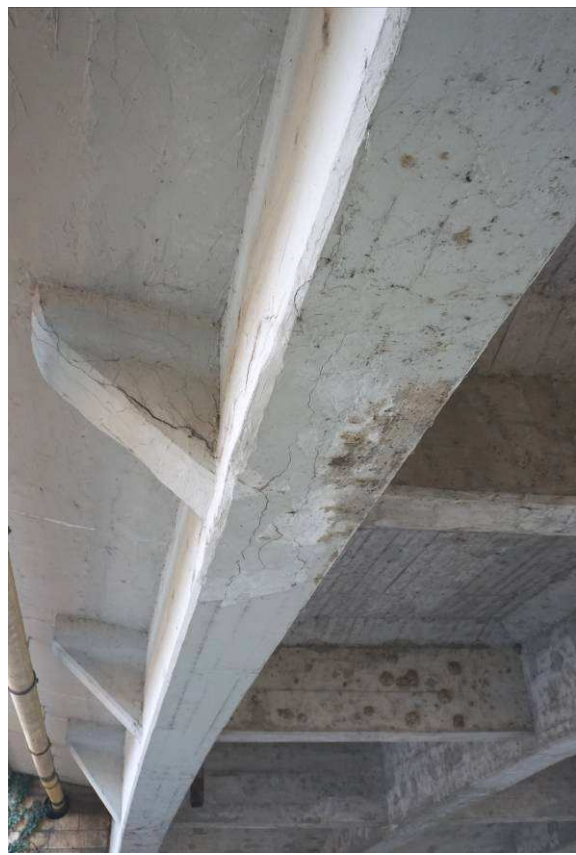
9. kép: Befolyási oldal hídközép. Konzoltámasz alsó része erőteljesen megrepedt a főtartó alsó részén is határozott repedések láthatók.

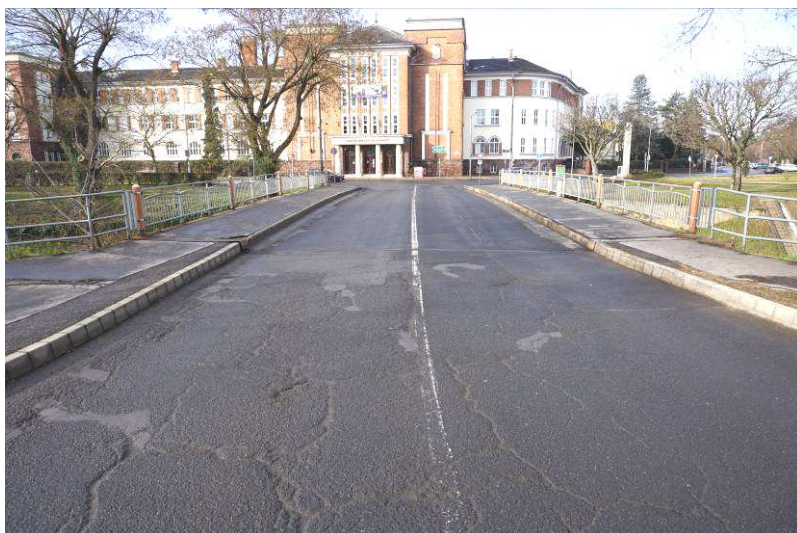
1. kép: Pályairányú nézet

A hídpálya aszfaltburkolata repedezett, hiányos, kátyúsodó, egyik hátöltés kissé megsüllyedt.

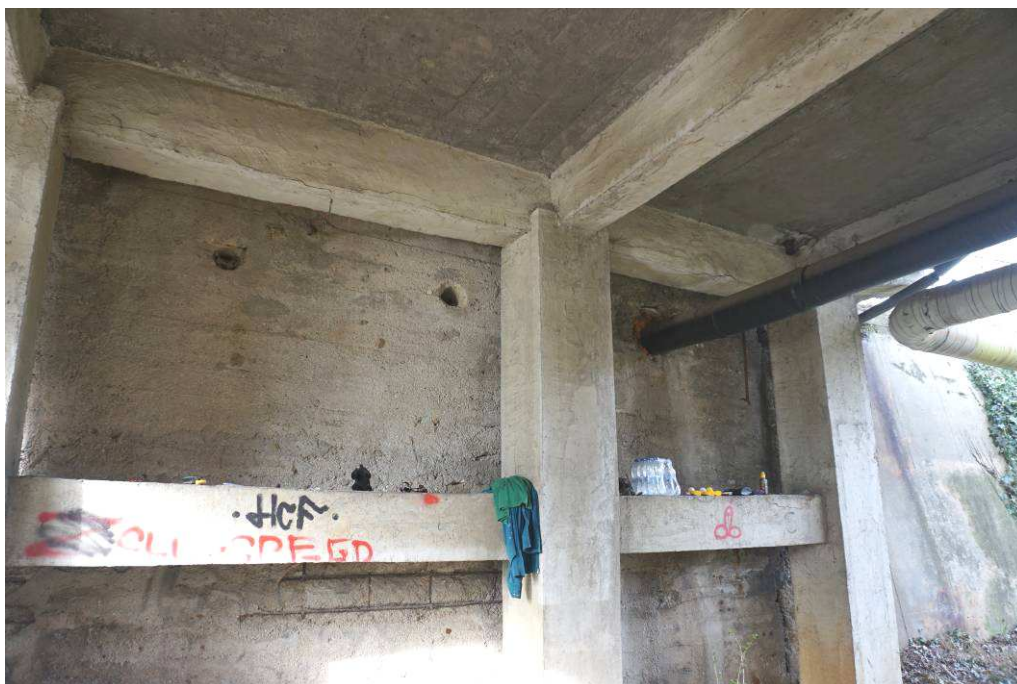
10. kép: A hídfőn történt közműátvezetés környezete nem vízzáró, a hídfőn betonleválások, acélkorrózió, meszes foltok láthatók. A keresztgerendán sarokrepedések alakultak ki.

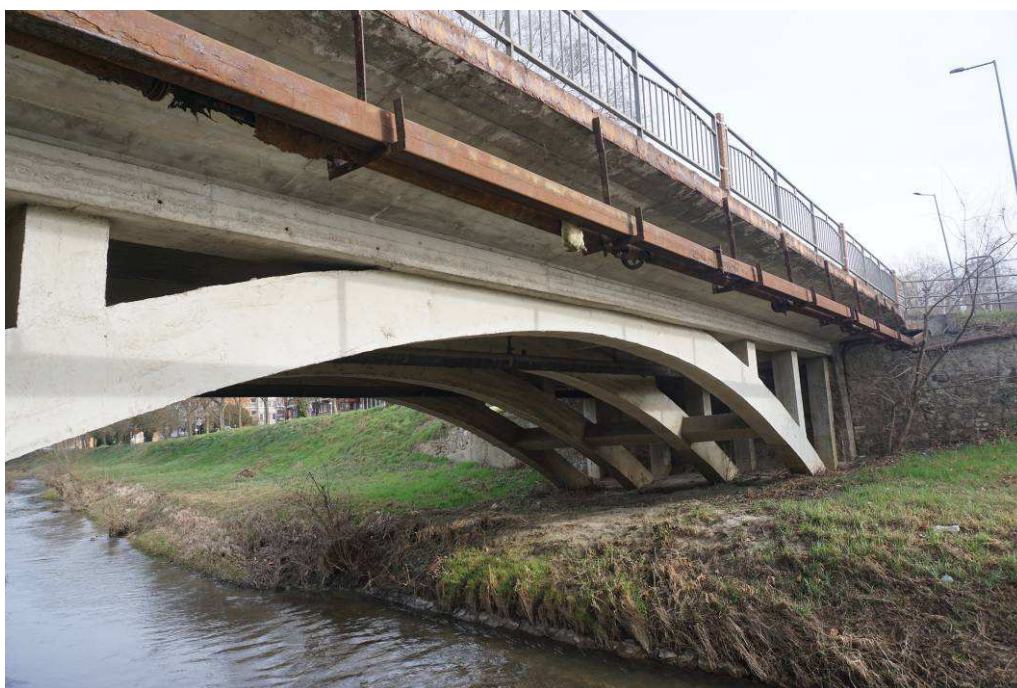
11. kép: Kifolyási oldal.
Az ívgerendán sarokrepedések, a konzolon keresztirányú repedések, átázások nyomai, a fémlemez borítás és a közműfelfüggesztések korrodáltak.

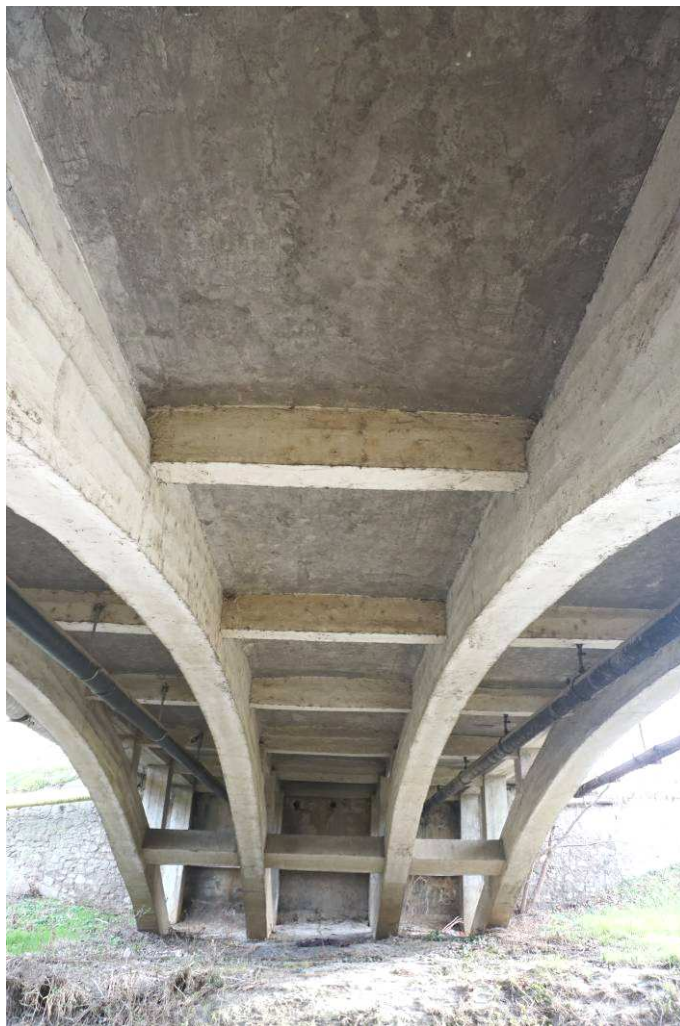
12. kép. A híd tartószerkezeti elemein – pályalemez, főtartók, keresztartók, oszlopok - és azok csatlakozásánál repedések láthatók, melyeket az előző hídvizsgálat is leírt.

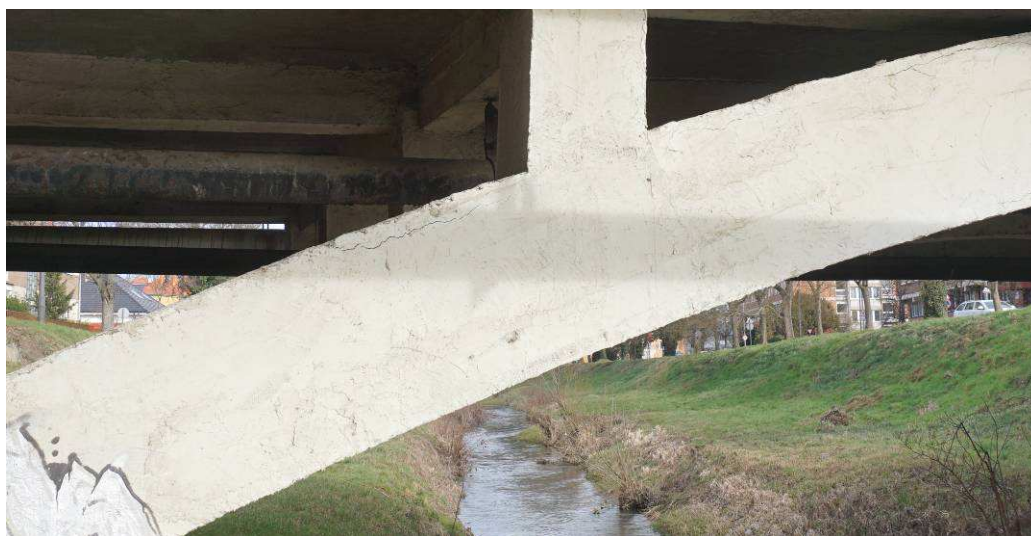
13. kép: A szerkezeteket testközelből vizsgálva több repedés válik láthatóvá, melyeket az előző vizsgálat is leírt.

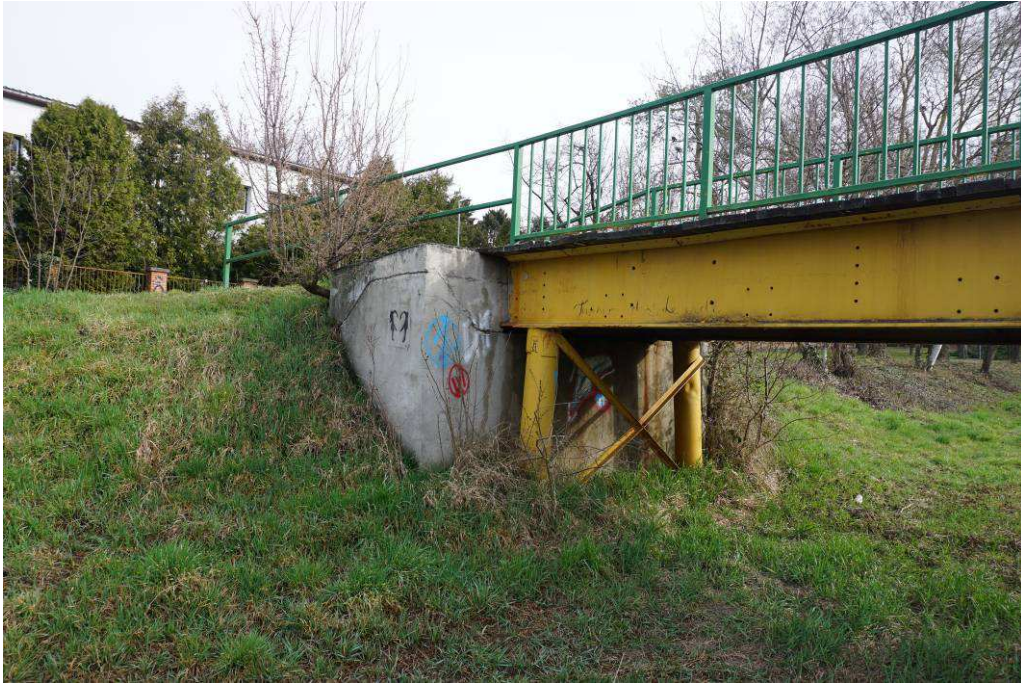
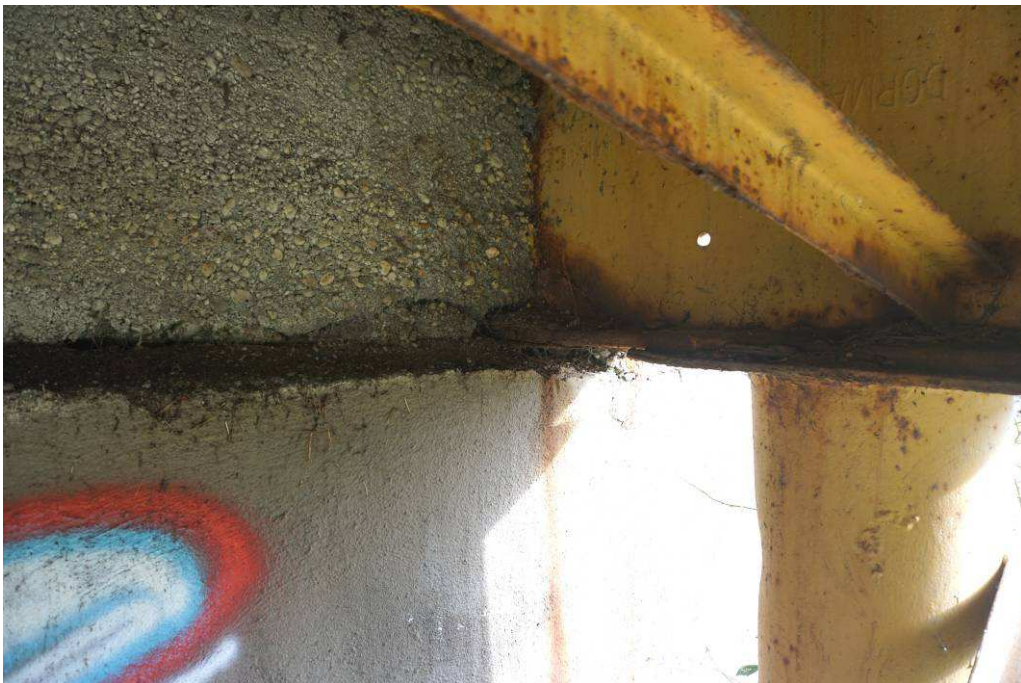
7. 8. képek: Szerkezeti gerenda repedése a híd másik végén is megfigyelhető. A főtartó és szerkezeti gerenda csatlakozásánál korrózió. Az acél oszlopok ferdesége ill. horpadása valószínűleg a kivitelezés során keletkezett. A hídfőn itt is erőteljes csapadéklefolyások láthatók.

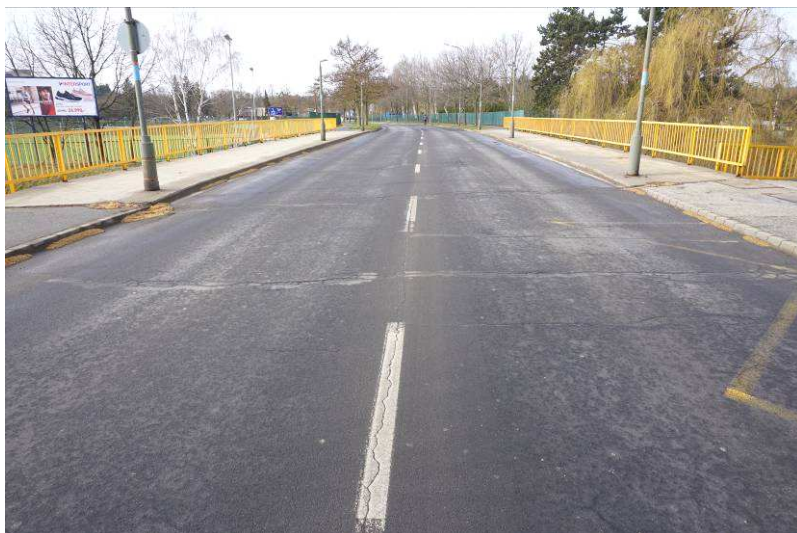
1. kép: Pályanézet

Híd aszfaltburkolata töredezett, rossz minőségű. A járdacsatlakozások megsüllyedtek.

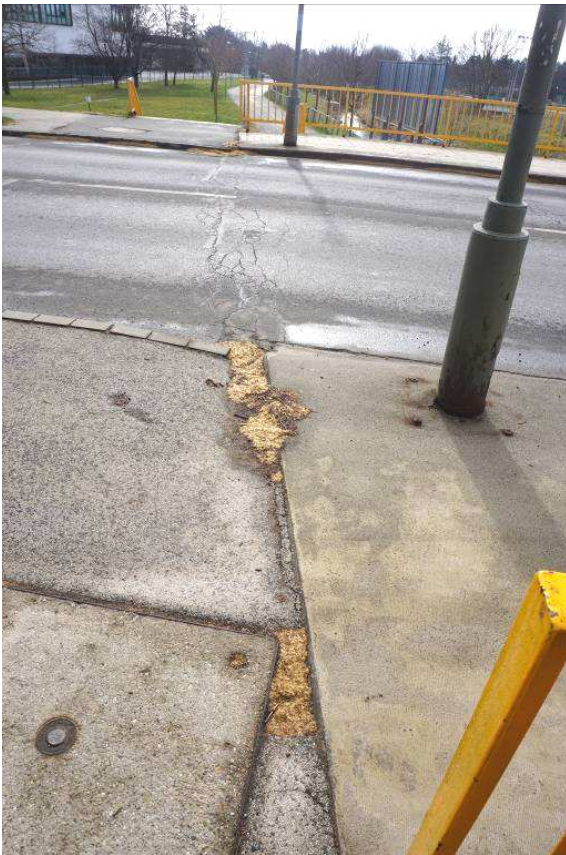
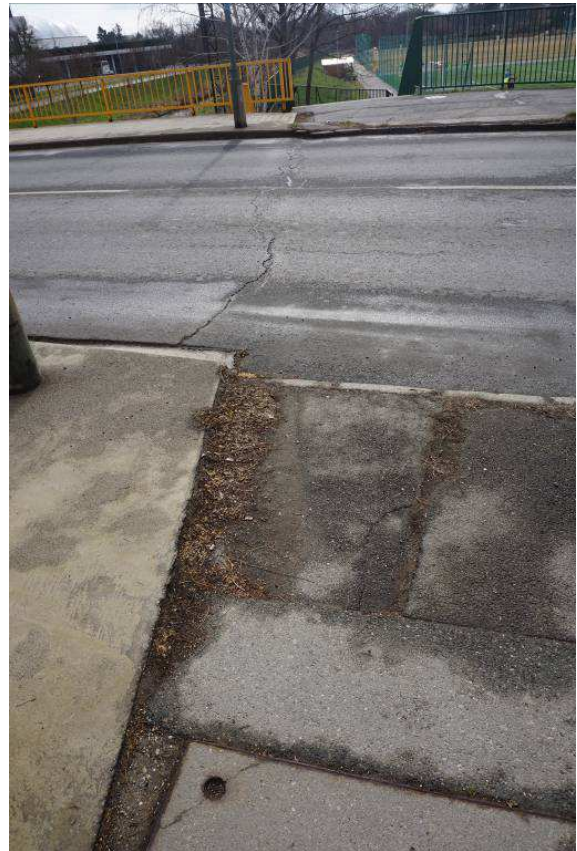
3. 4. képek: Hídvégeken dilatációt nem alakítottak ki, emiatt a burkolaton jelentős keresztirányú repedések jöttek létre. A járdacsatlakozások megsüllyedtek, nem vízzáróak, szemetesek. A kandaláber és talpcsavarjai korróziósak. A járda járható szigetelő bevonata lekopott.

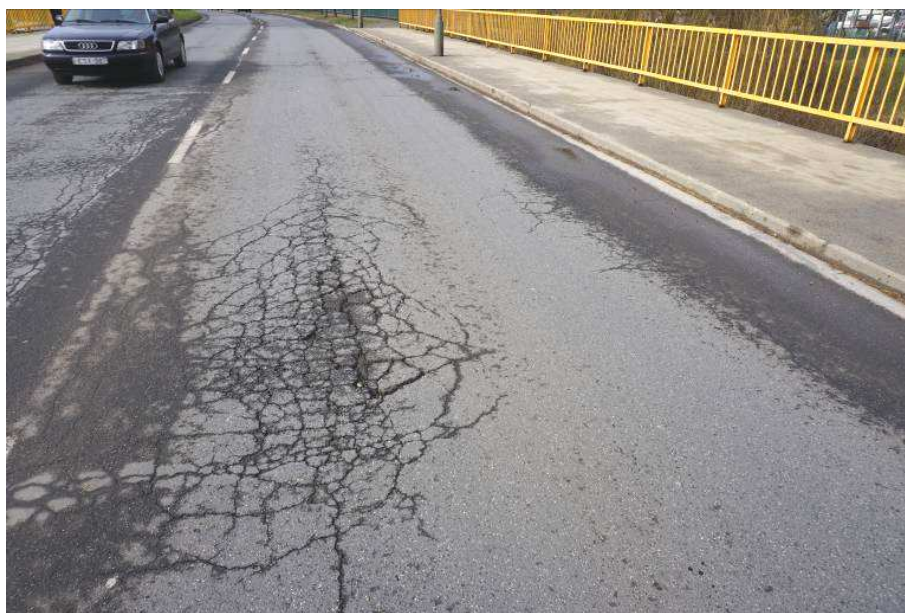
5. kép: A kocsi pályára aszfaltburkolata repedezett, kátyúsodó, rossz minőségű.

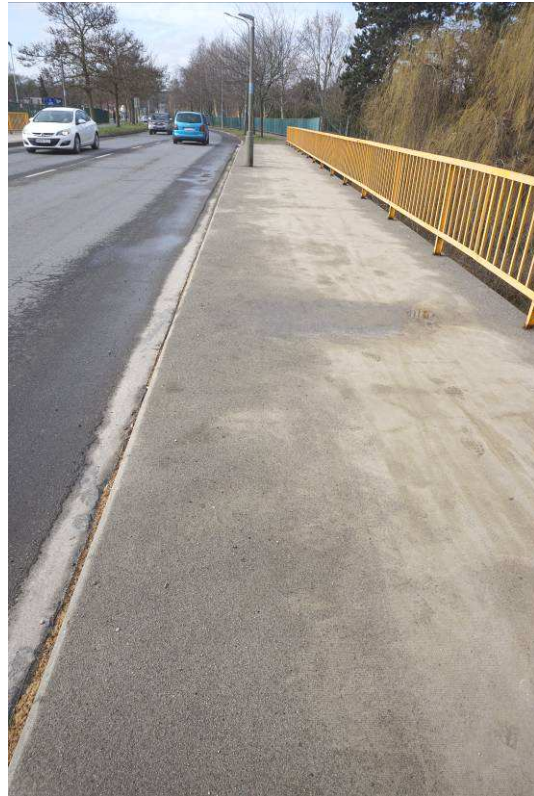
6. 7. képek: A járdák bevonata lekopott, a korlátoszlopok talpai korrodáltak. A járdákhoz csatlakozó ellenesésű öntöttaszfalt ék rugalmas tömitései megsüllyedtek, a víz a szerkezetbe jut.

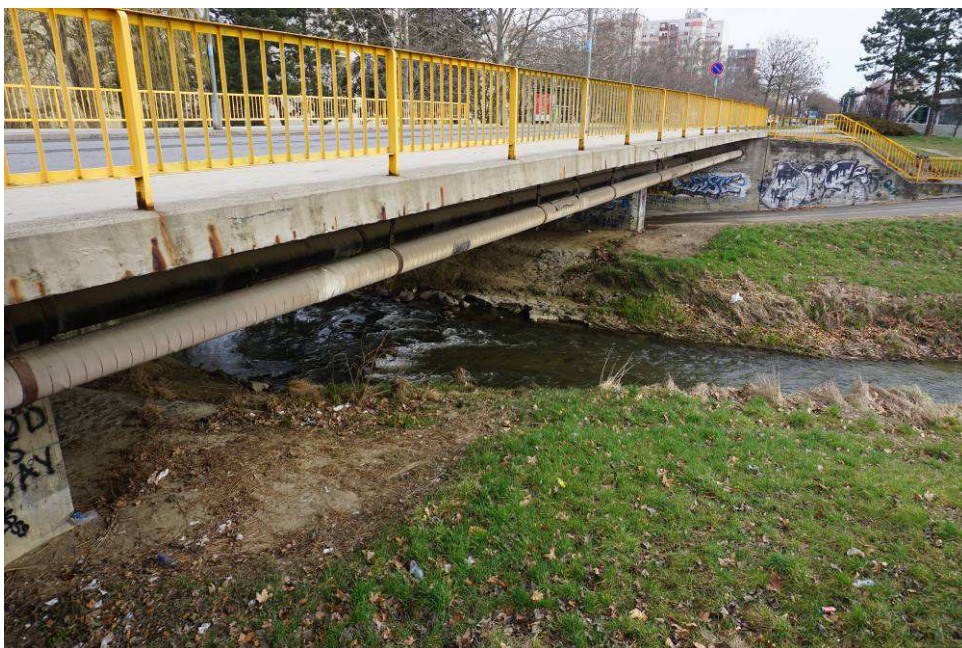
8. kép: A konzolvégeken vízszintes repedések, korróziós lefolyások, korlátoszlopok talpai erősen korrodáltak ugyanúgy mint a közművezték tartóbilincsei. A pillérvédelem kőburkolata szétbomlott, hiányos, errodálja a rézsűt.

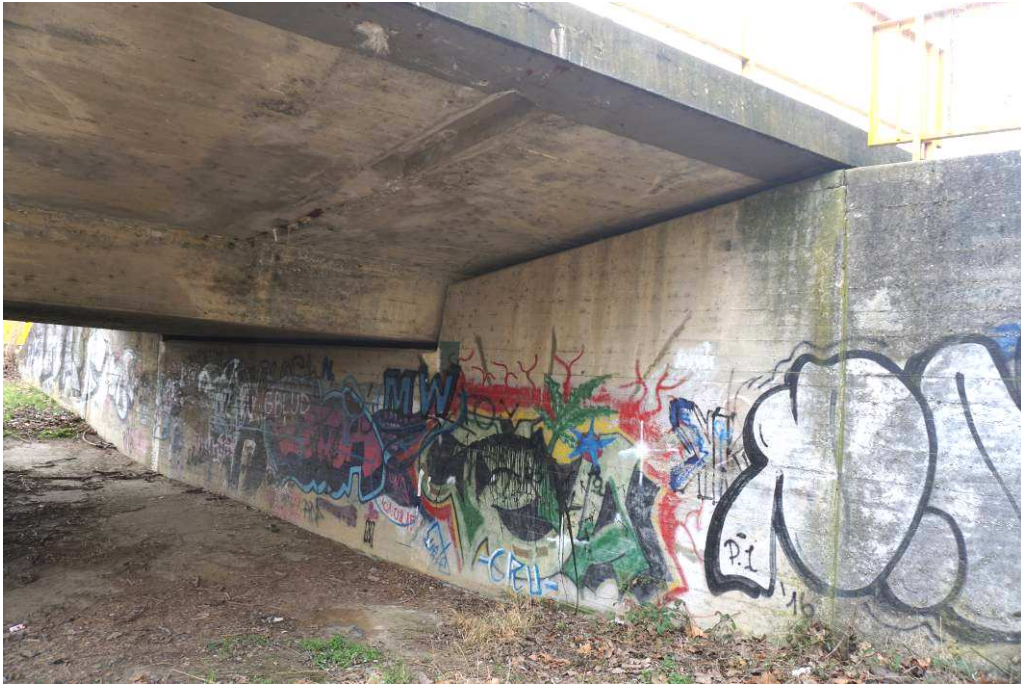
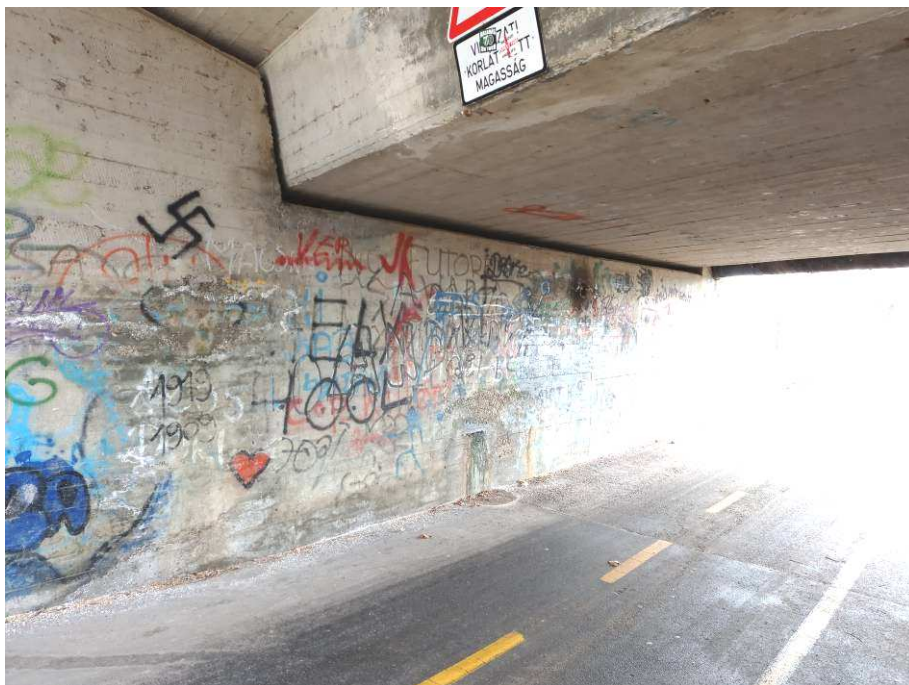
9. 10. képek: A hídvégeken a szerkezet mögé jutó víz a hídfőket és a csatlakozó támfalakat áztatja. A betonfelület több helyen fészkes, de vizsgálatuk a nagy mennyiségű graffiti miatt nehézkes.

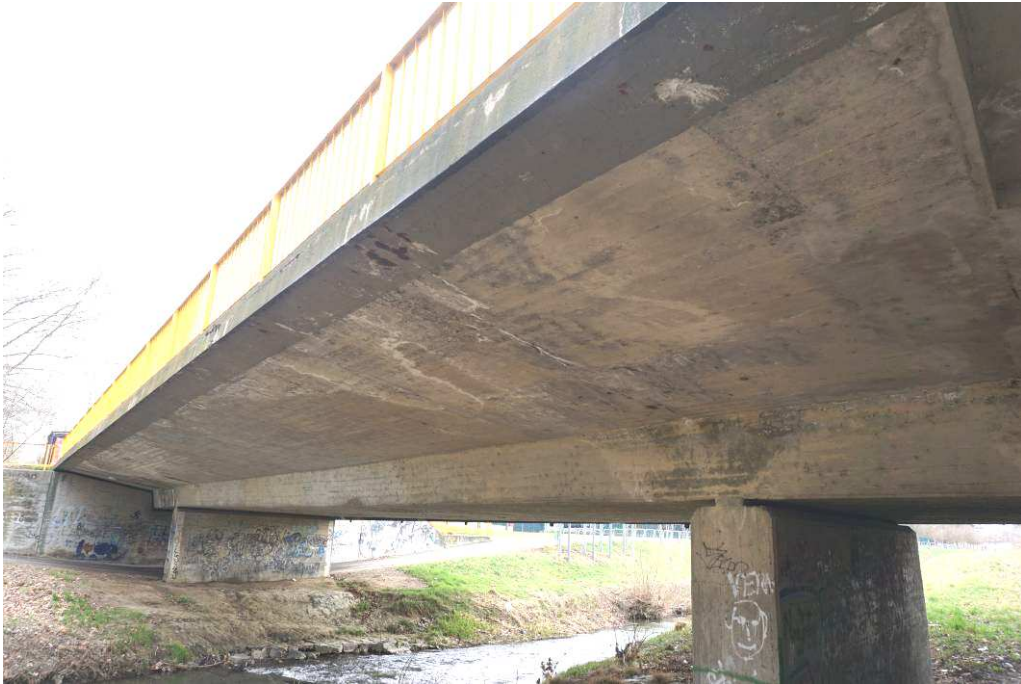
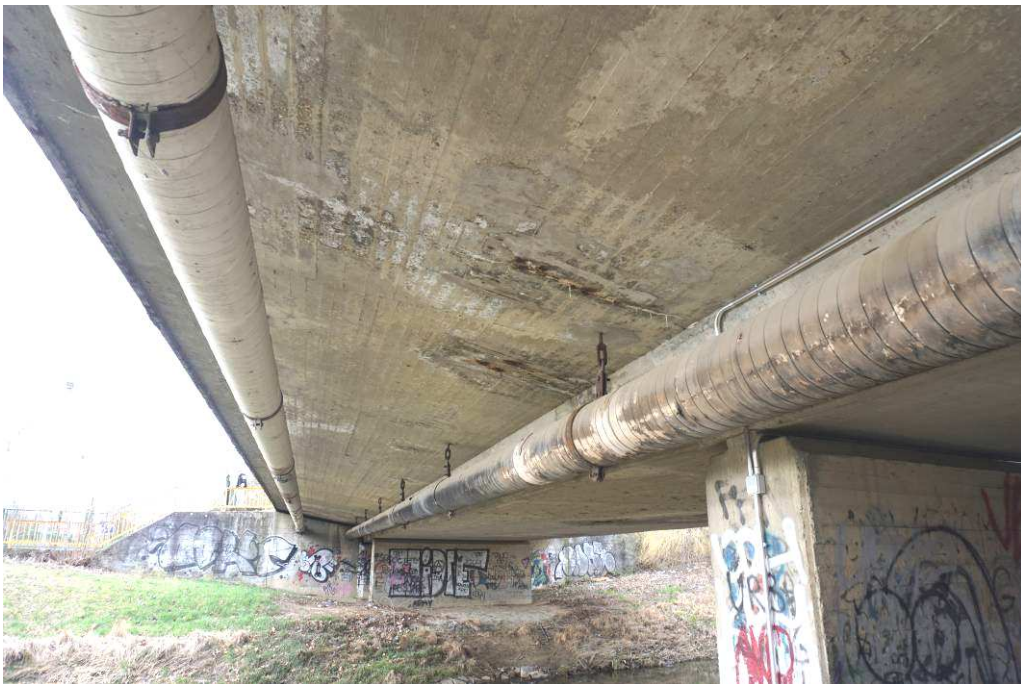
11. 12. képek: A híd kozoljain a szigetelés lekopott, a víz a szerkezetbe jut, és a repedéseken keresztül meszes kiválásokat mészkőcsapokat és korróziót okoz. Helyenként betonleválás, rozsdás betonacélok látszódnak. A felszerkezet oldalfelületén is erőteljes leázásnyomok, melyeket a járdaszegélynél bejutó csapadékvíz okoz.
