PERINT – PATAK HÍDjai

ÉVES HÍDVIZSGÁLAT

ÚJVILÁG utcai PERINT-patak közúti hídja

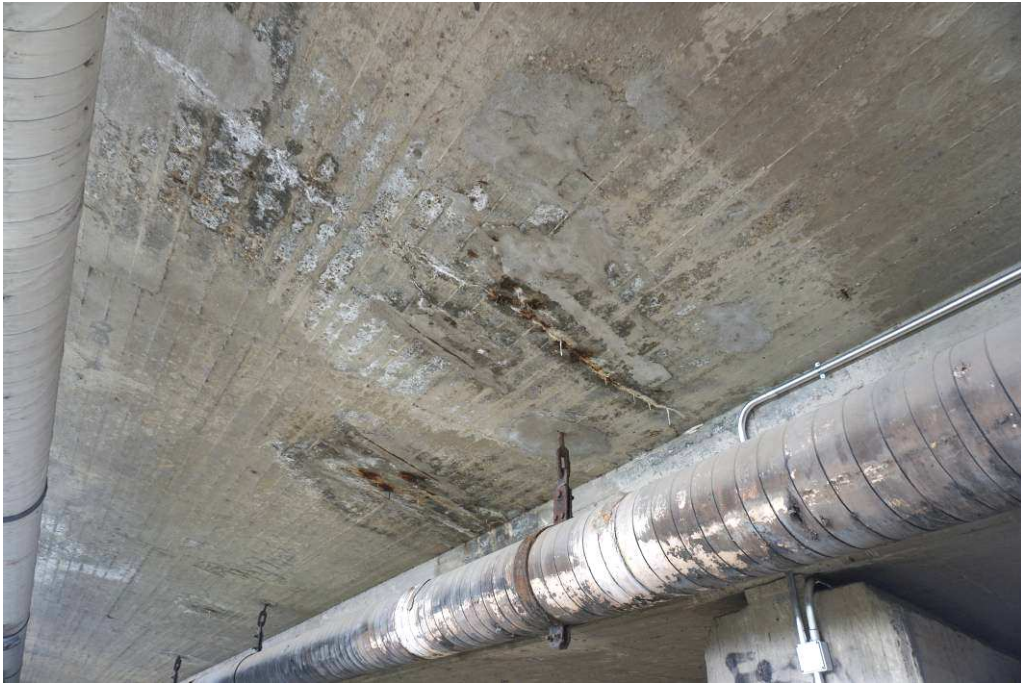
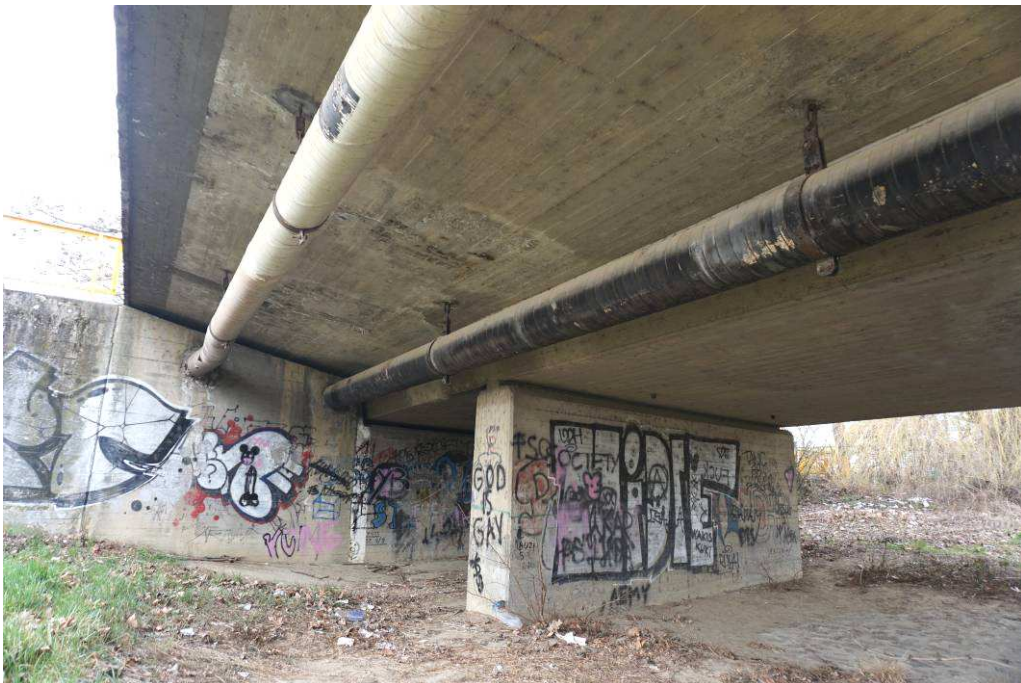
13. 14. képek: Lásd a 12. és 13. képeknél leírtakat.
Az alépitmény – közműcsatlakozásnál vízfolyások nyomai vannak.

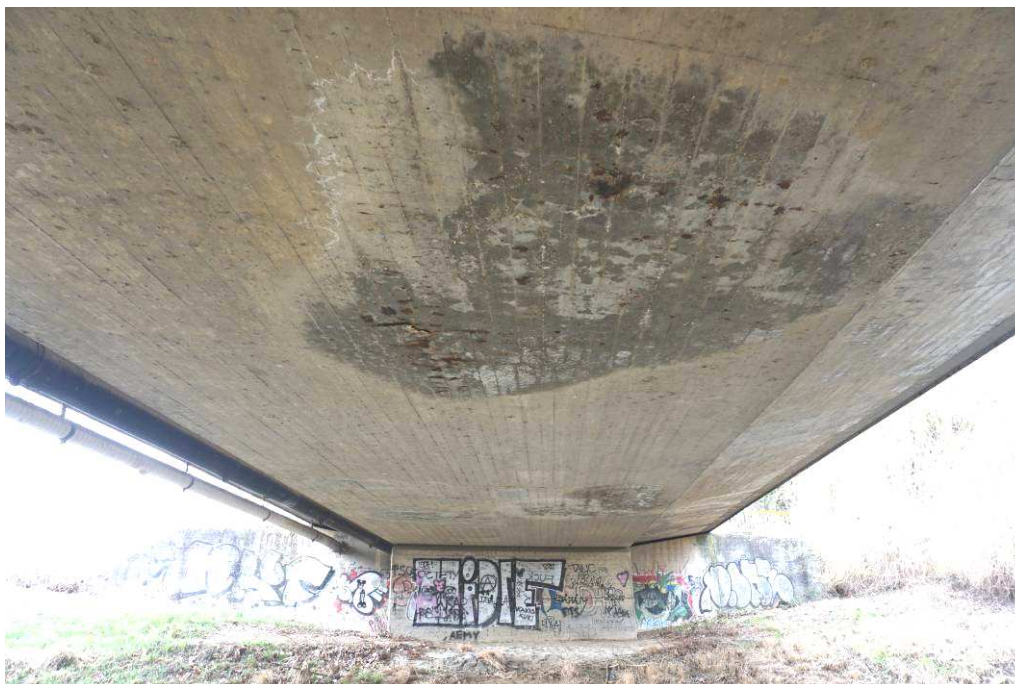
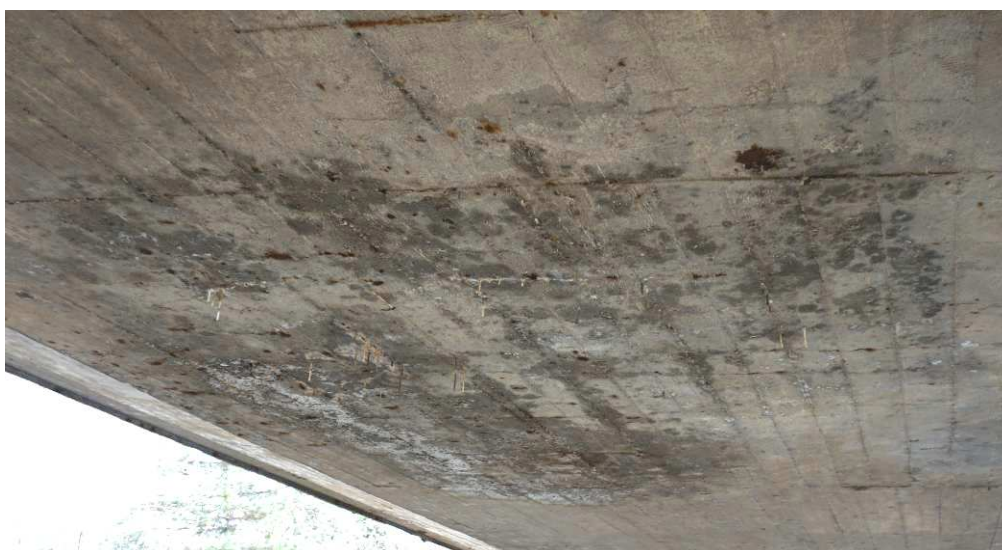
15. 16. képek: A felszerkezet alsó síkján nagy mértékű ázás tapasztalható, melynél előrehaladott betonleválások, korróziós betonacélok, mészkőcsapok láthatók. Valószínűsíthetően a kocsipálya szigetelés nem látja el feladatát.

Mivel üreges monolit vasbeton szerkezetről van szó, a bejutó csapadékvíz a szerkezet mélypontján gyűlik össze, és okoz komoly szerkezeti károkat. A vízkivezető csövek környezete száraz, ezért nagy valószínűséggel nem látják el feladatukat. A problémát növeli, hogy a szerkezetben bentmaradó zsaluzat tovább nedvesen tartja a szerkezetet, belső korróziót okozva. A zárt térben lévő fazsaluzat nagy valószínűséggel soha nem szárad ki, mert minden csapadékos időjárás esetén a nedvesség csak bejut a szerkezetbe, de onnan csak a vasbeton szerkezeten keresztül tud valamelyest elszivárogni, azt nagy mértékben károsítva. Mivel nincs ellenőrző nyílás a felszerkezeten, ezért annak valós állapotáról nincs megbízható információ.

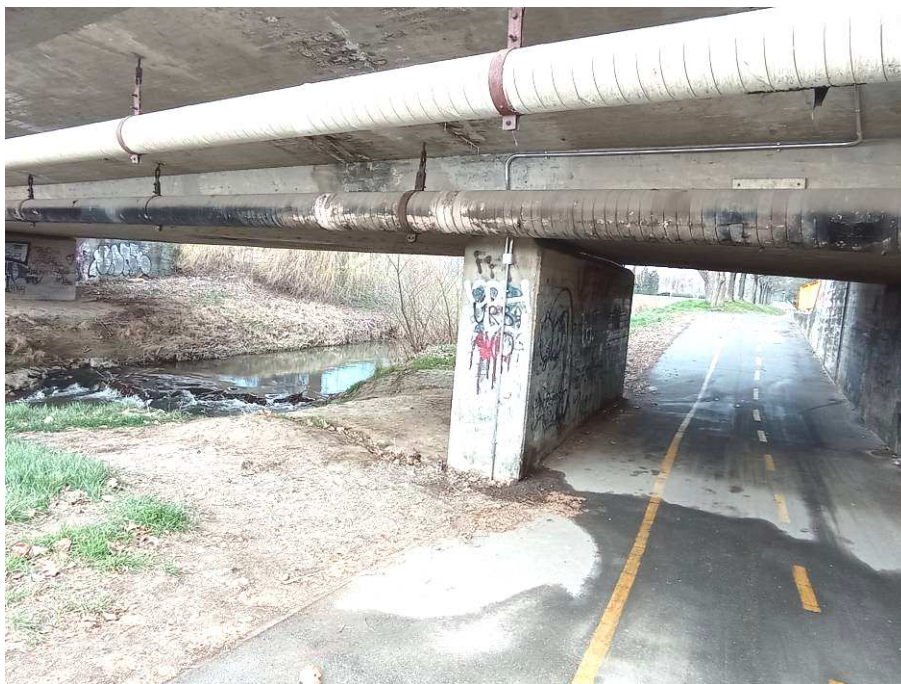
17. kép: A híd alatti útburkolat vízelvezetése nem megoldott. A lefolyó víz a pillérnél kimosódást okoz és annak környezetét errodálja.

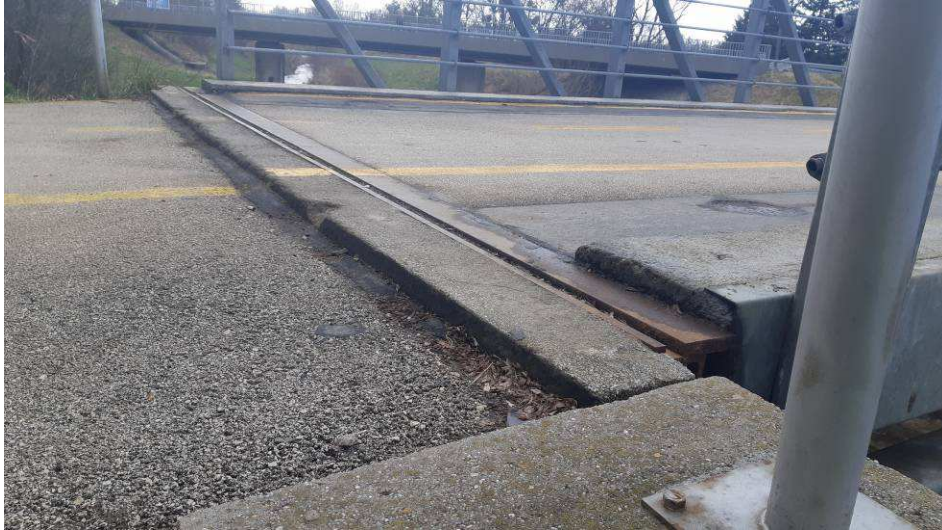
3. kép: Hídvégeken a dilatációk eltömődtek, rajtuk keresztül a csapadék a hídfőkre jut. A dilatációk korróziósak.

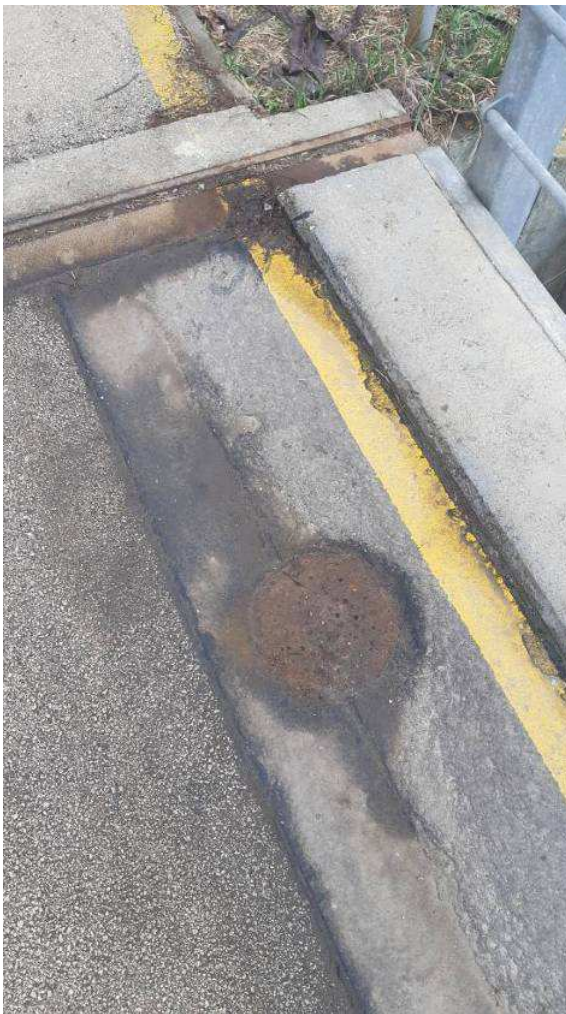
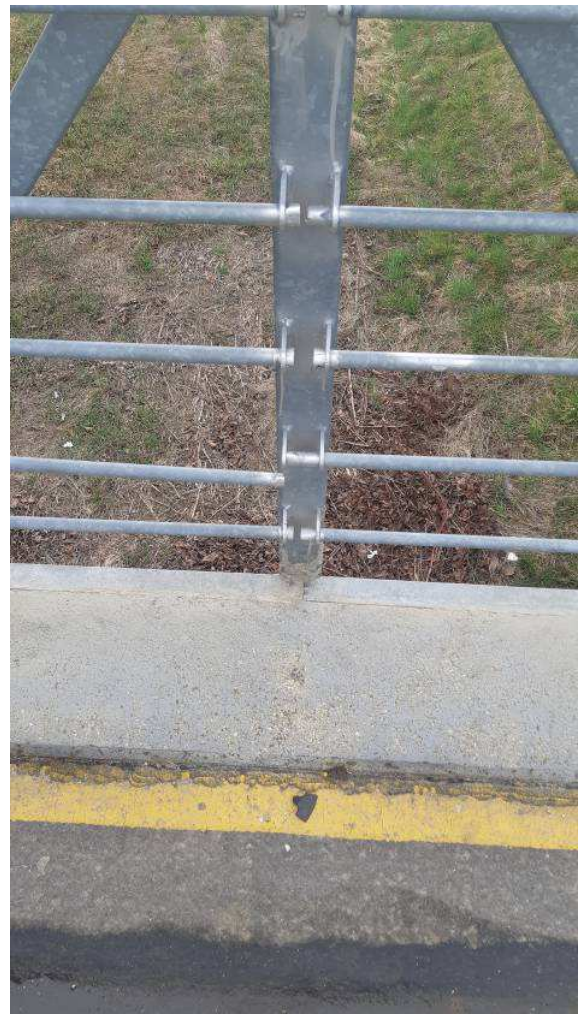
4. 5. képek: Eltömődött víznyelő, szennyezett, korrodált dilatáció. Több korlátcső kicsúszott a helyéről. A korlátcsövek kicsúszását semmi nem akadályozza meg.

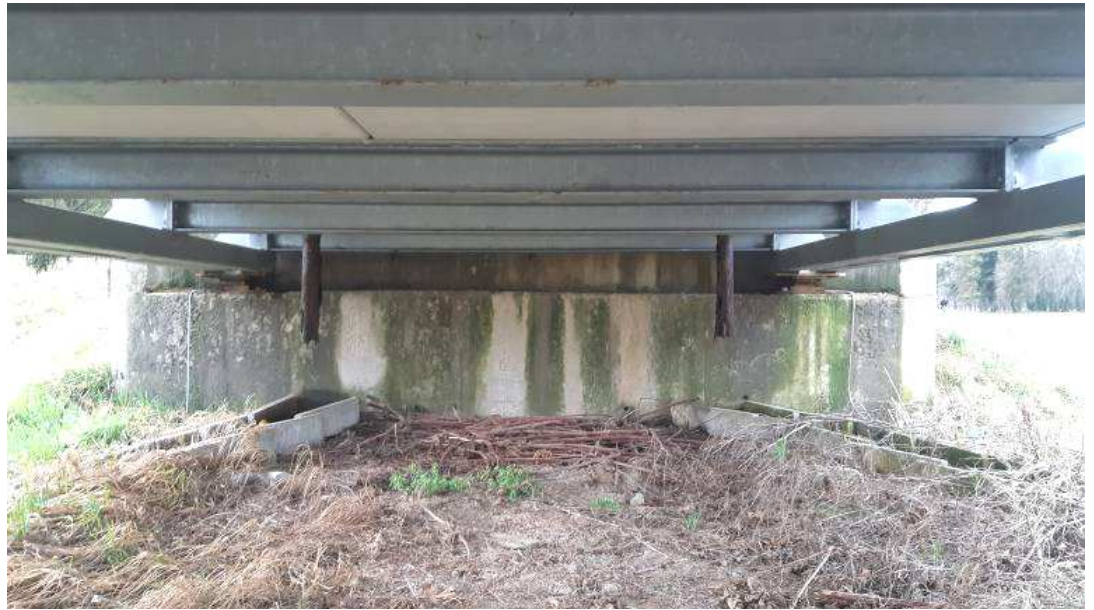
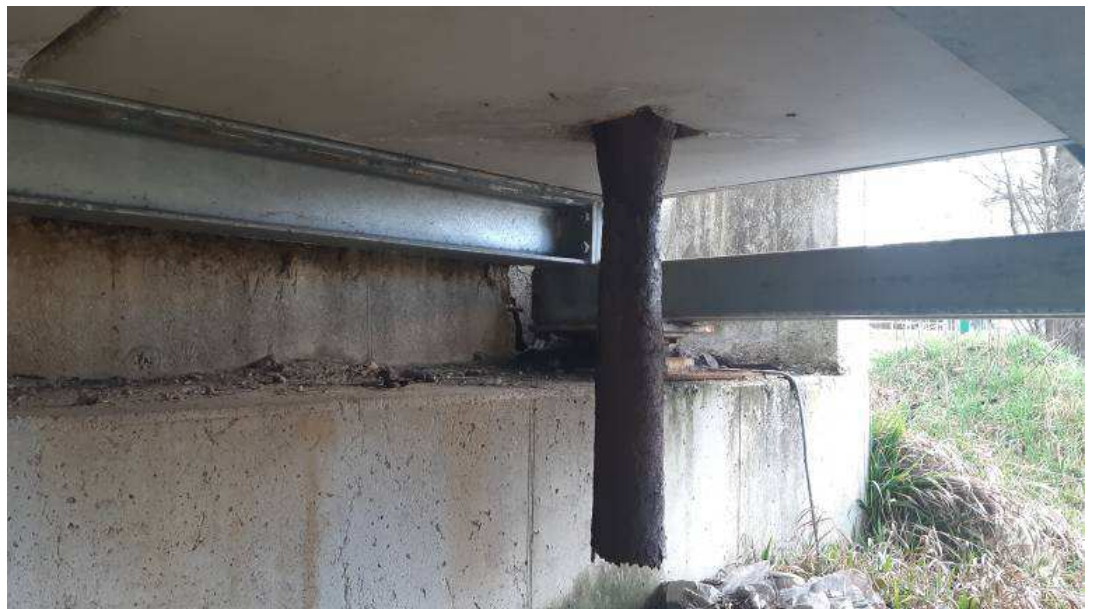
6. 7. képek: A dilatáción keresztül a víz a hídfőre folyik. A hídfők felülete cementpéphiányos. Hordalék a hídfők felső síkján. A lefolyó víz a sarukat nagymértékben korrodálja. A vízlevezető csövek szintén erősen korrodáltak. Az egyik hídfőnél a surrantóra öntött építési törmelék a vízlevezetést akadályozza.

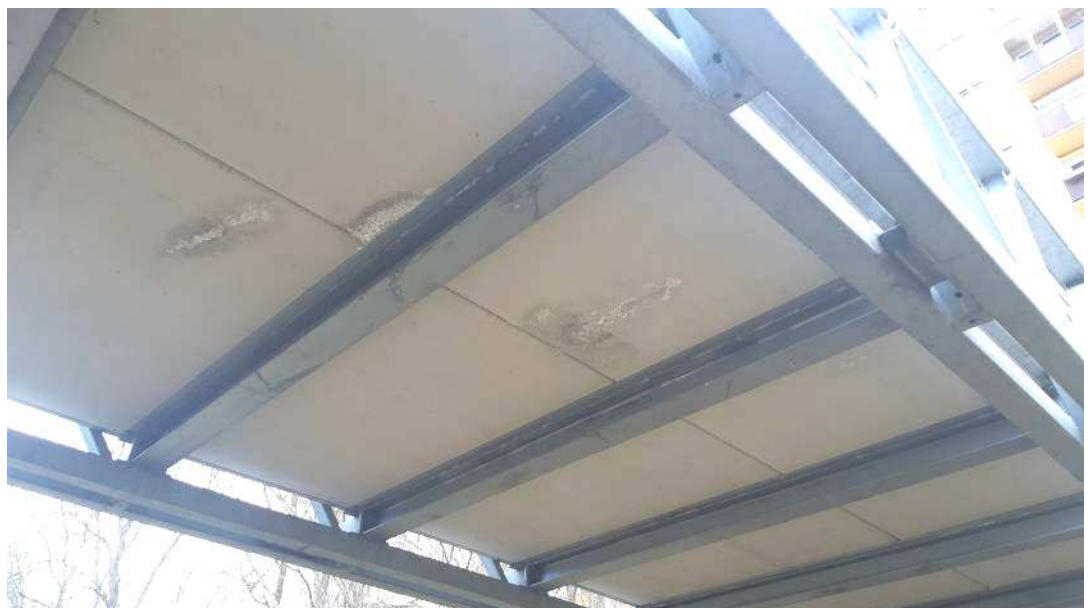
8. kép: A felszerkezet alsó síkján helyenként leázásnyomok tapasztalhatók.

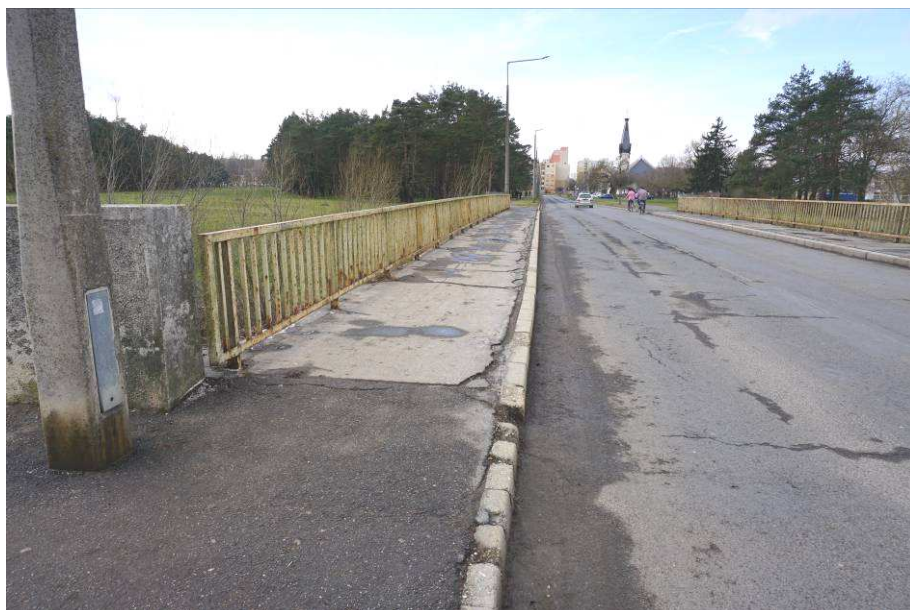
11. kép: A hídon és az úton a járda aszfaltburkolata repedezett, a csapadékvíz a szerkezetbe jut. A csatlakozó útburkolat kátyús, erősen repedezett, a háttöltés megsüllyedt. A híd mindkét végéhez csatlakozó szegélyek hiányosak. A híd felszínéről a vízelevezetés nem megoldott, nagy része a repedéseken keresztül a háttöltésbe jut.

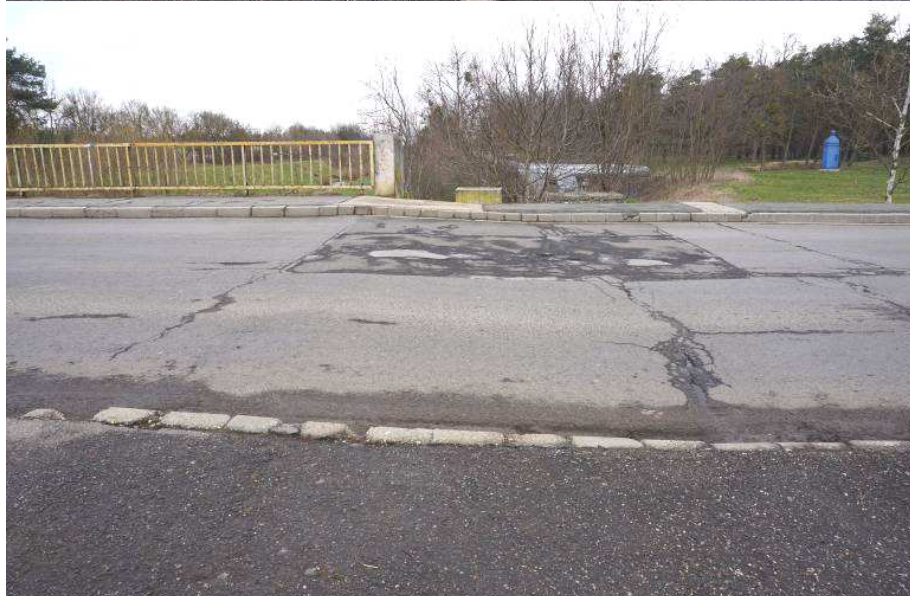
12. kép: Látható háttöltés süllyedés. A hídvégeken nincs dilatáció kialakítva, ezért a burkolat a teljes útszélességben átrepedt.

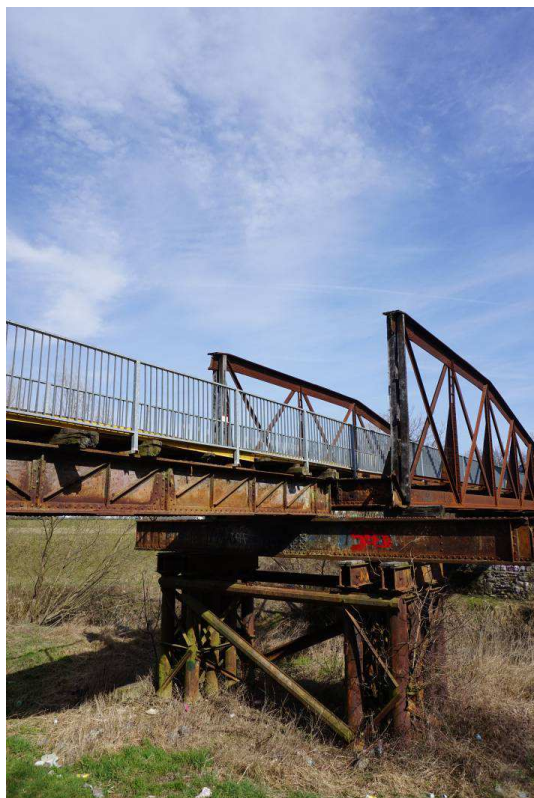
3. 4. képek: Az acél tartószerkezetek korróziósak, a fa keresztgerendák és hosszpallók leáznak, korhadnak. A kővel burkolt hídfőn meglepedett növényzet, a fugák kiperegnek. A saruk szintén korróziósak. A csatlakozó részüik megfelelő állapotúak. A vízvető oldallemek (sárga színű) több helyen elmozdultak. A két szélső rácsos acél főtartó végén 2-2 oldalról merevítő faoszlop, nincs felületkezelve, korhadása megindult, az összefogó acélsavarak korrodáltak.

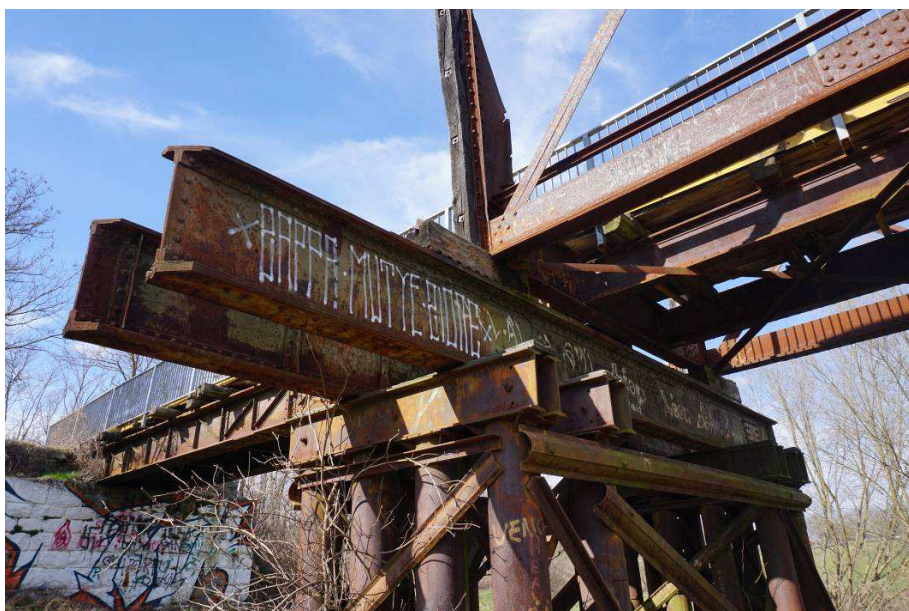
5. kép: Az acéloszlopok feletti keresztgerendák fa alátétjei korhadtak. A hídfő felülete erősen graffitis.

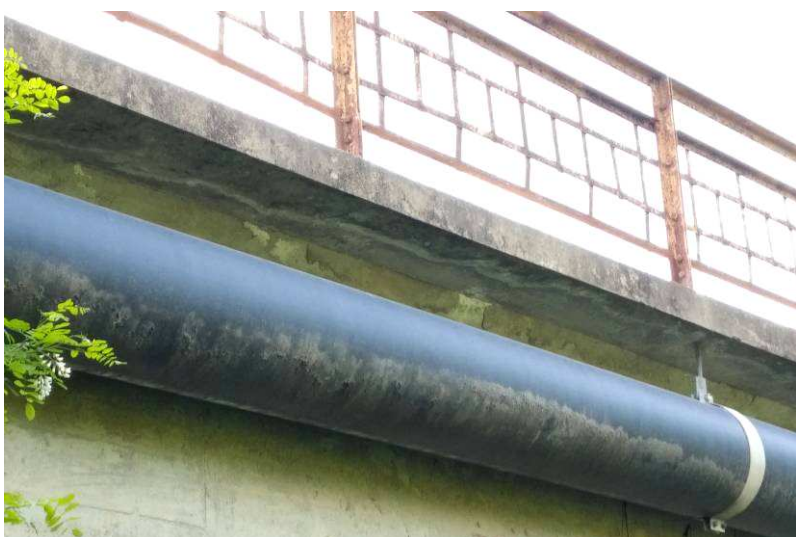
8. kép
A járdakonzolra felfüggesztett közmű a híd karbantartását illetve felújítását akadályozza, mert túl közel van a szerkezethez. A járdakonzolon átfúrt rögzítések mentén a csapadék a szerkezetbe jut, károsodást okozva. A járdakonzolon nincs vízzel kiképzés, ezért a csapadék a konzol alsó síkjára és a felszerkezet aljára csorog.

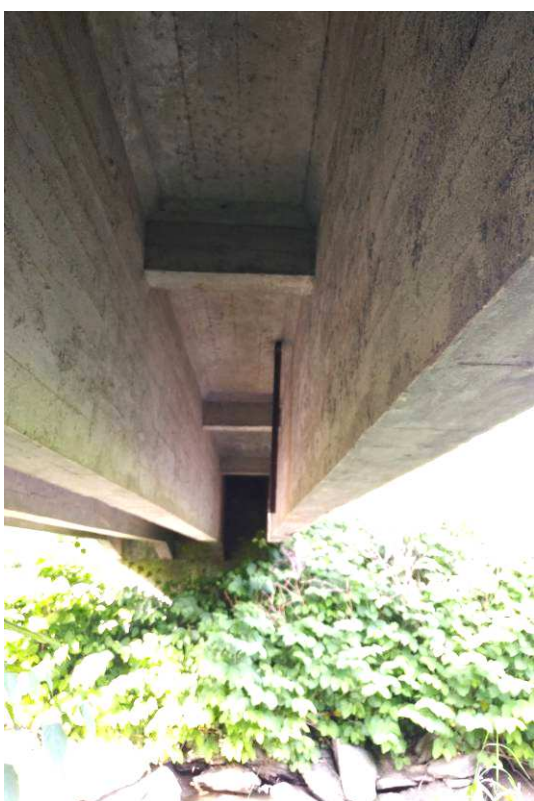
9. kép
Felsőszerte az alsó síkján több helyen meszes kiválások a tartószerkezetet érő csapadékokra utalnak. Nagy valószínűséggel a szigetelés tönkrement a kocsipályán. A szivárgó ejtőcsöve rövid. A mederbiztosítás megbomlott.

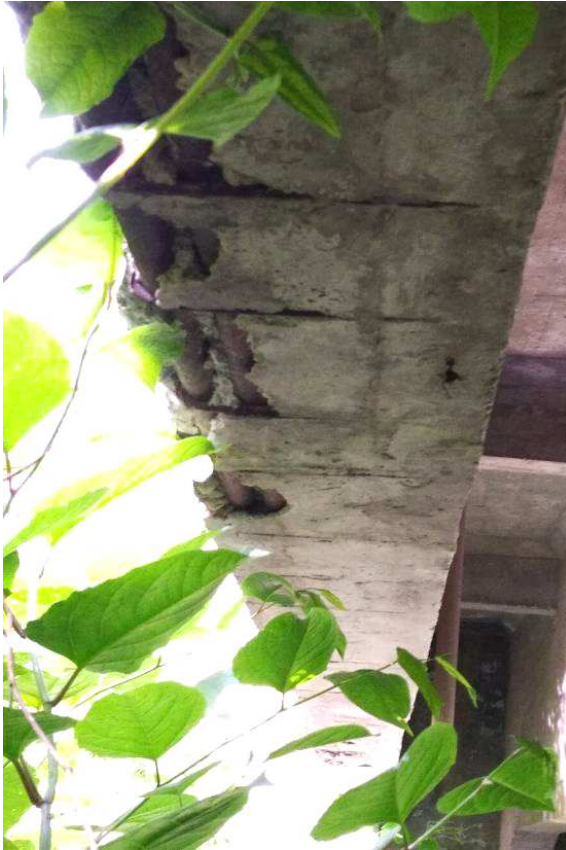
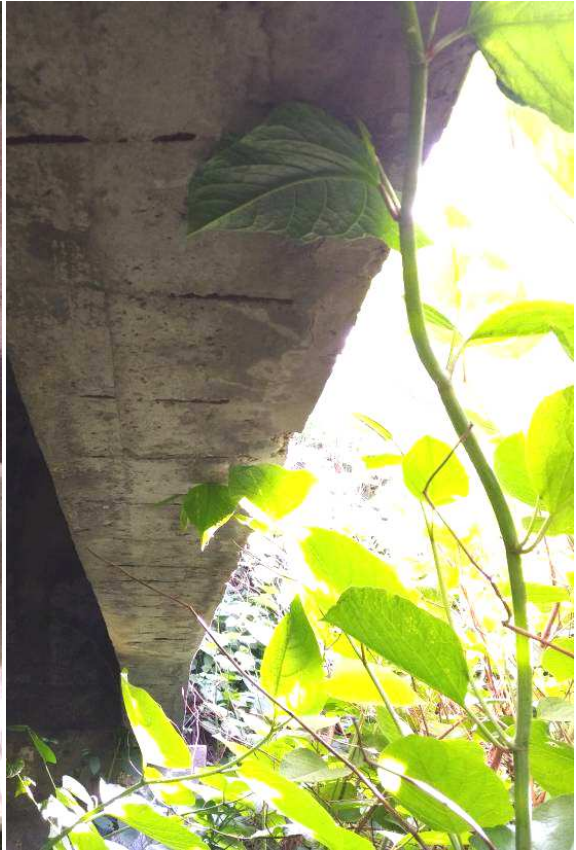
Szélső főtartók alsó felületén mészkiválás, hiányzó betonrészek, erősen korrodált fõvasak és kengyelek láthatók.

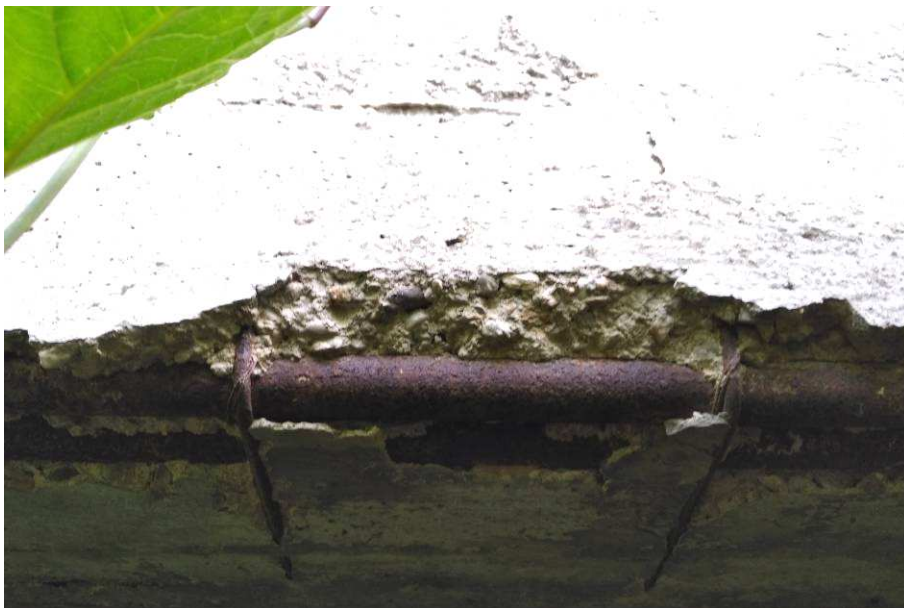
12. kép

A megmaradó betonfedés vastagsága nem felel meg az előírásoknak.

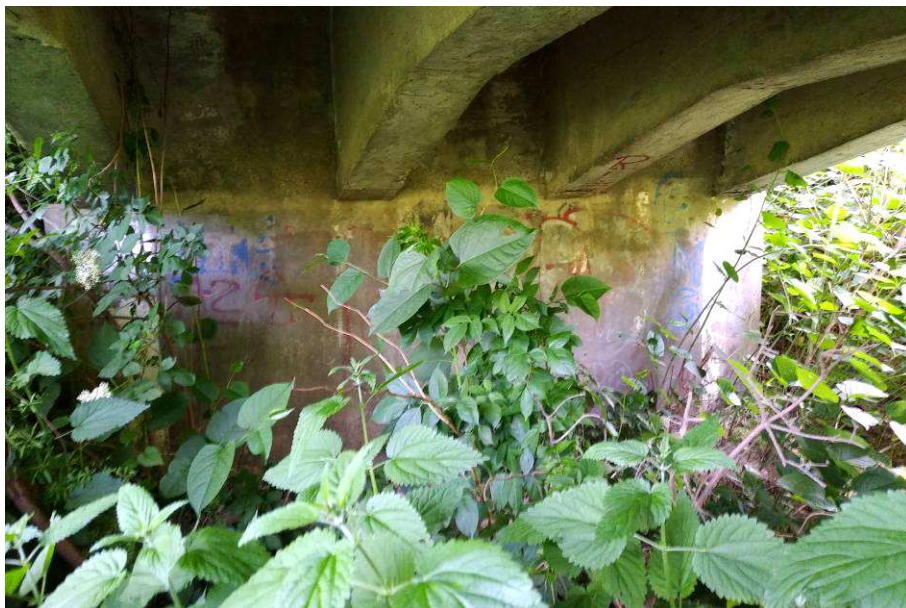
13. kép
Jobb parti hídfő. A hídfő és felszerkezet beázik

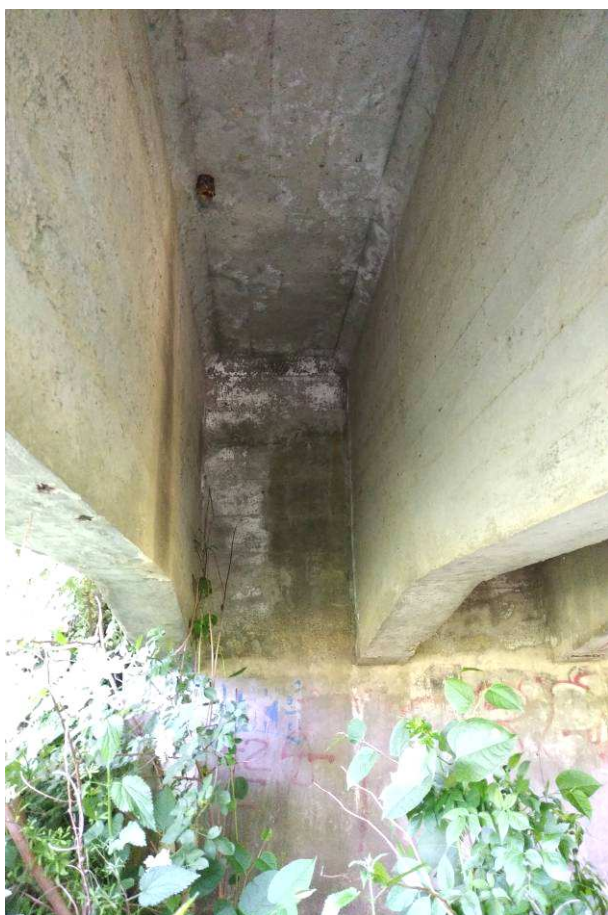
14. kép
A háttöltés felől nagy mértékű a hídfők beázása. A híd hátoldalán lévő szigetelés hibás, vagy nincs is. A rövid ejtőcső miatt a víz a bordán folyik le jelentős korróziót okozva.
