GYÖNGYÖS – PATAK HÍDJAI

ÉVES HÍDVIZSGÁLAT

BOGÁT fasori GYÖNGYÖS közúti híd

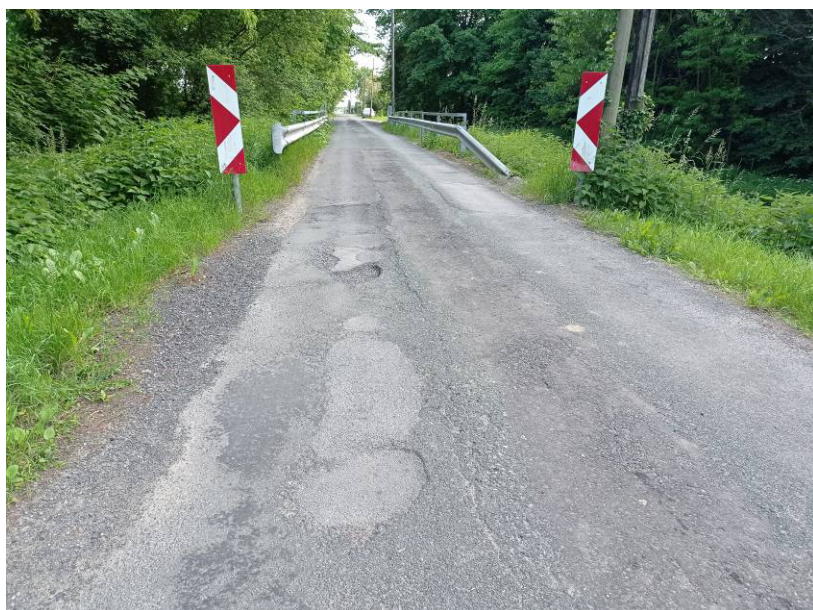
1. kép: Pályairányú nézet
Csatlakozó burkolat repedezett, kátyús, megsüllyedt.

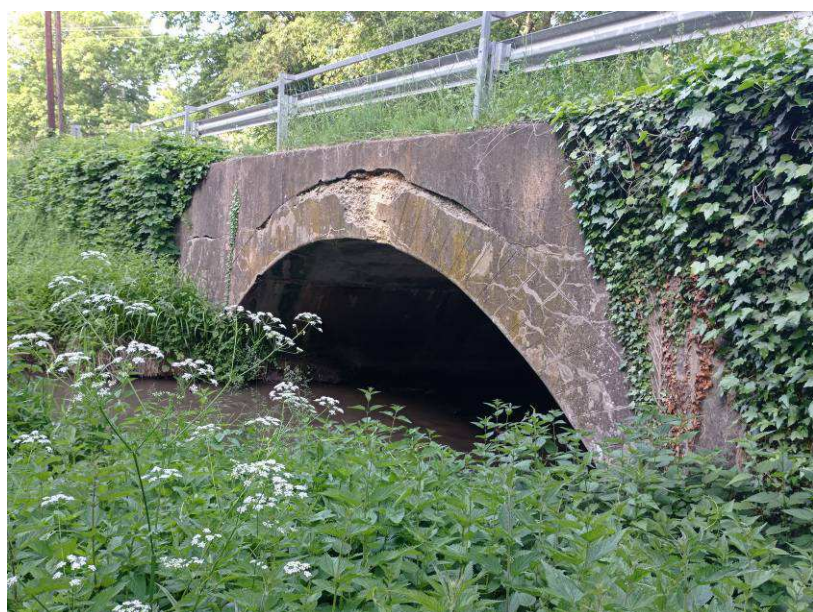
2. kép: Oldalnézet (befolyási oldal)
Jelentős betonleválás. A boltív és a szegélygerenda elvált egymástól.
A beton gyenge minőségű, betonacél nincs a szerkezetben

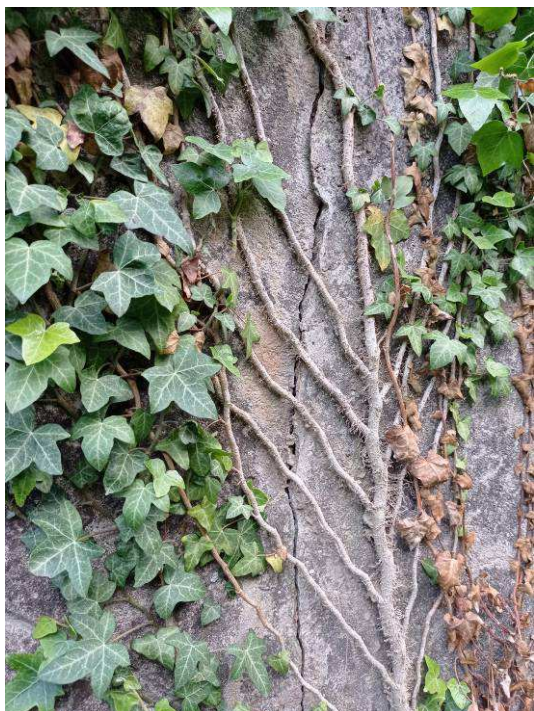
3.kép: Befolyási oldal jobb szárnyfal.
A szárnyfal függőleges repedése
mentén elmozdulás látható.

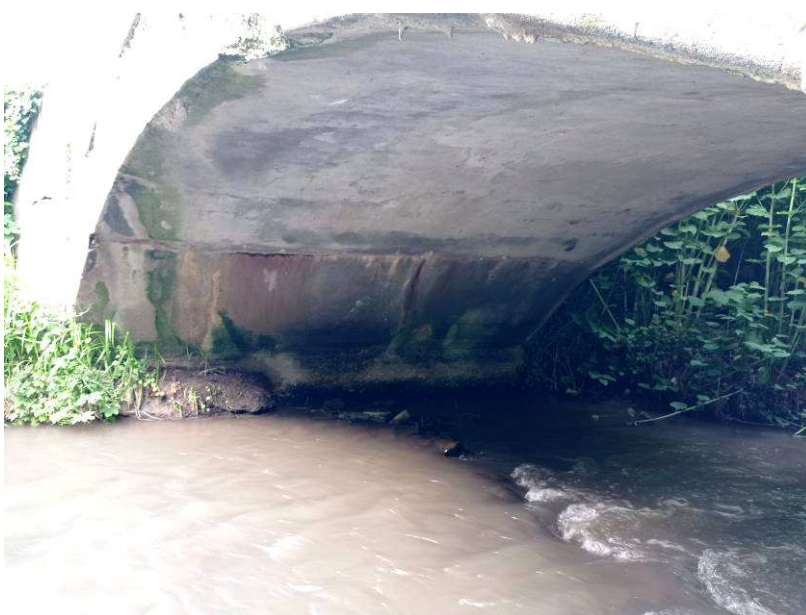
4. kép: A boltozat alsó síkján leázások, melyek különösen
erősek a széleken, illetve az alsó részeken húzóó
munkahézagból adódóan. A híd előtt a meder
sodorvonala balra húzóóott.

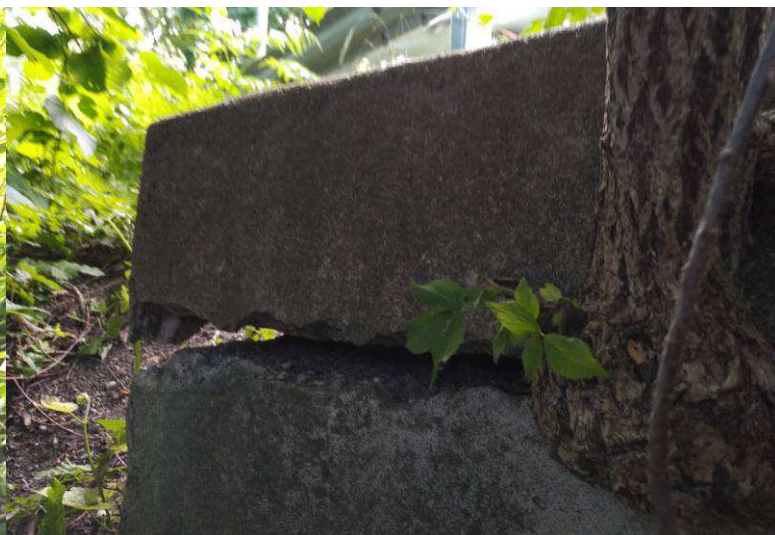
6. kép: Kifolyási oldal jobb oldal.
A benővő növényzet a szegély betonját szétrepesztette.
A beton gyenge minőségű, betonacél nincs a szerkezetben.

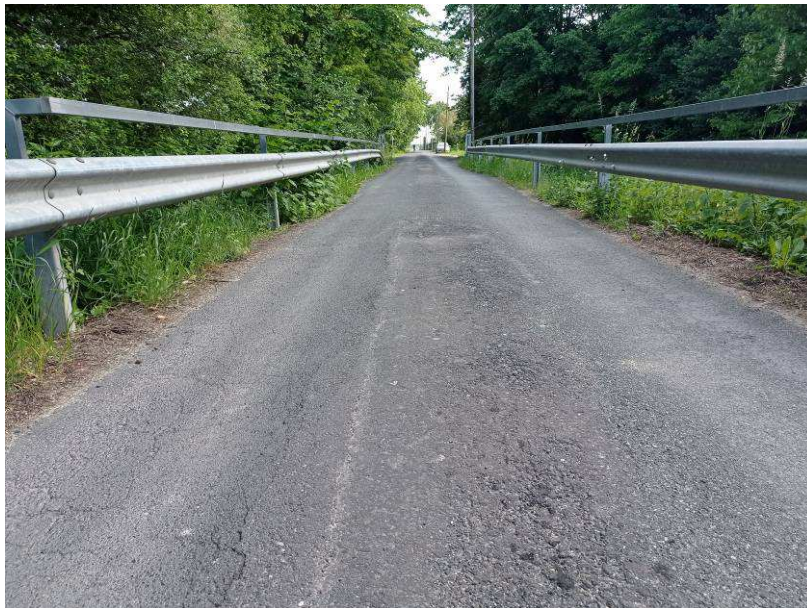
7. kép: Repedezett, kátyús, megsüllyedt burkolat a hídon.

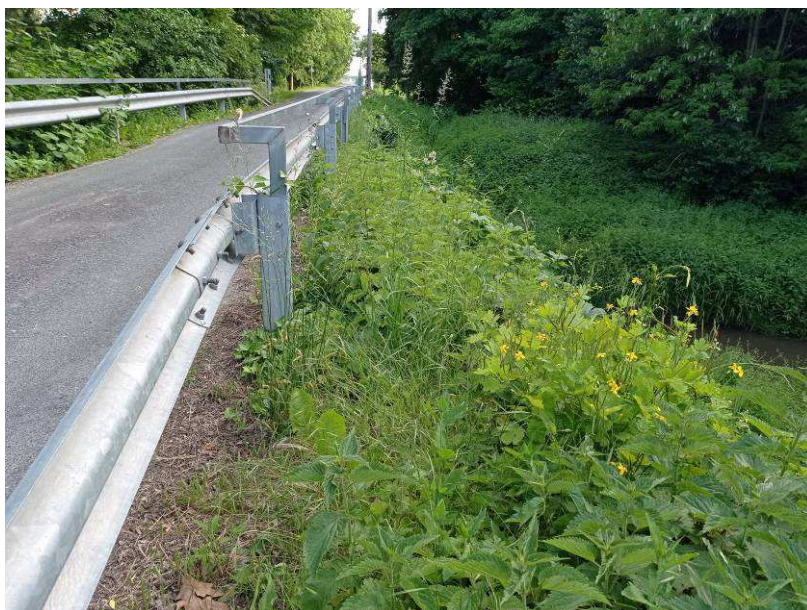
8. kép: Kiemelt szegély nincs kialakítva a hídon, a korlát sávjában erős növényzet van, a csapadék közvetlenül a tartószerkezetbe jut.

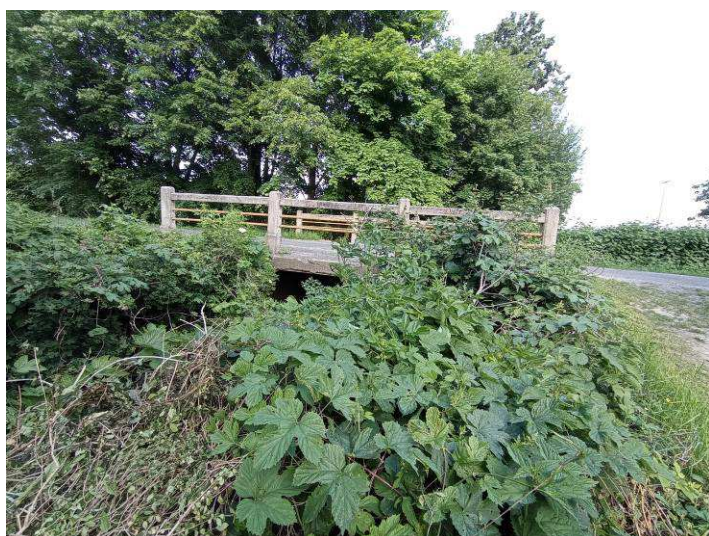
2. kép: Oldalnézet. (Befolyás oldali.)

A növényzet erősen benőtte a hídszéleket és a patakrézsűt.

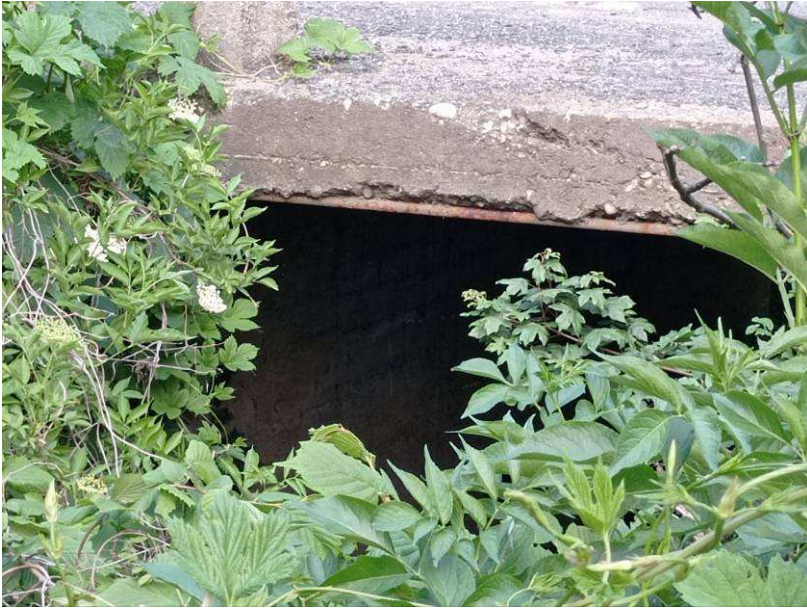
3. kép: A felszerkezet szélein vízorr, kiemelt szegély nincs. A víz a vb. lemez oldalán folyik le.
Betonacél kilátszik.

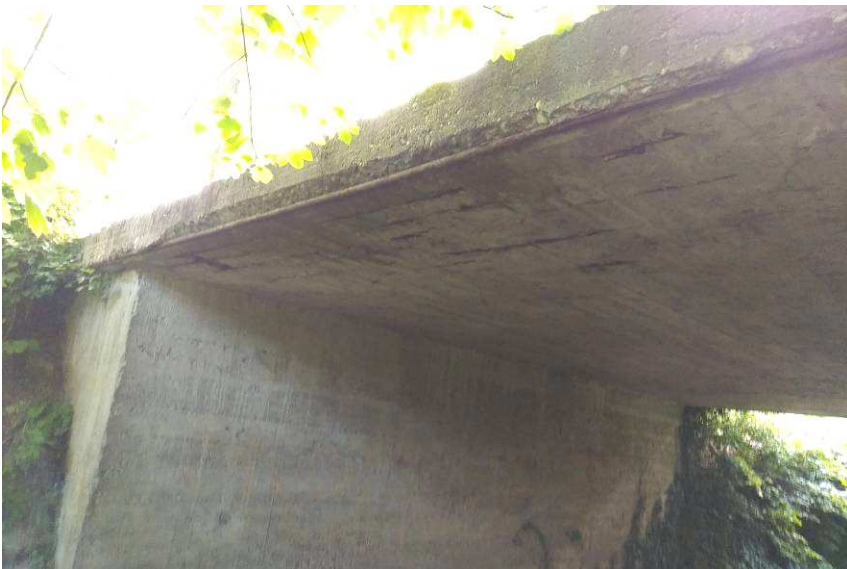
4. kép: A pályalemez alsó felületén a fővasak láthatók, korrodáltak. A felszerkezet átázik.
A hídfőn vízfolyás nyoma látható.

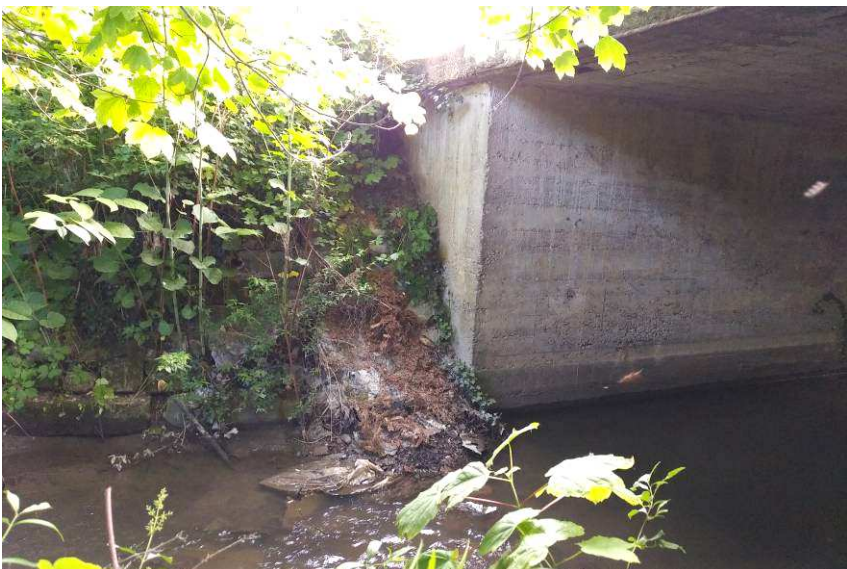
5. kép: A szárnyfal és a hídfő betonfelülete fészkes, cementpép hiányos.
Rakott kövekből álló rézsűbiztosítás megbomlott, a meder szemetes.

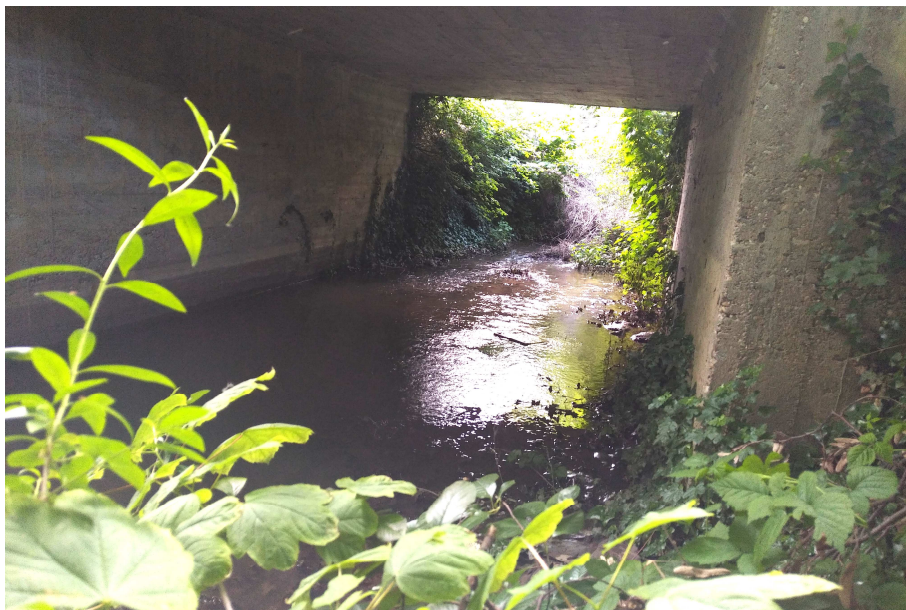
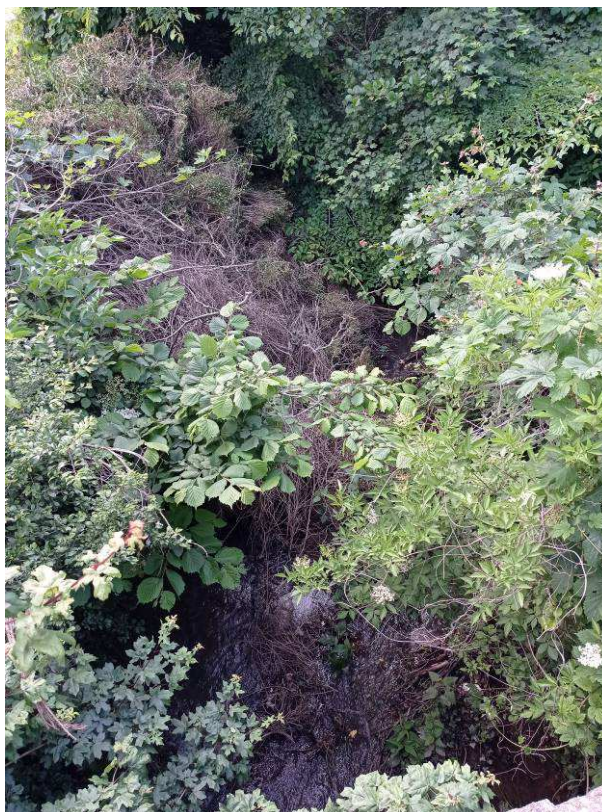
6. 7. képek: A patakmeder hordalékkal telt. A befolyási oldalon az odahordott kerti hulladék akadályozza a vízlefolyást.

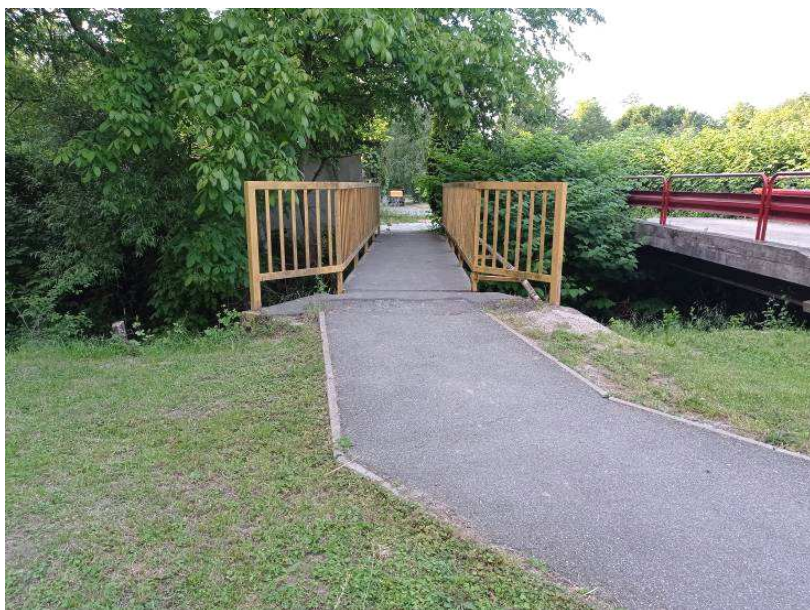
1. kép: Pályairányú nézet.

A burkolatcsatlakozás megsüllyedt, balesetveszélyes. Korlát foltokban korróziós.

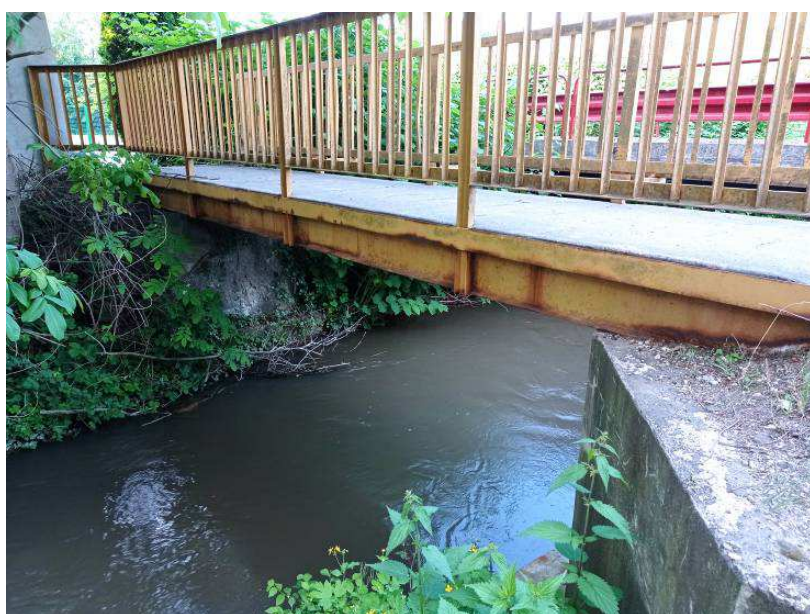
2. kép: Oldalnézet. (Befolyás oldali.)

Főtartók erősen korróziósak, különösen a felfekvéseknél. A hídfők leáznak, a betonfelületük repedezett, hámlik.

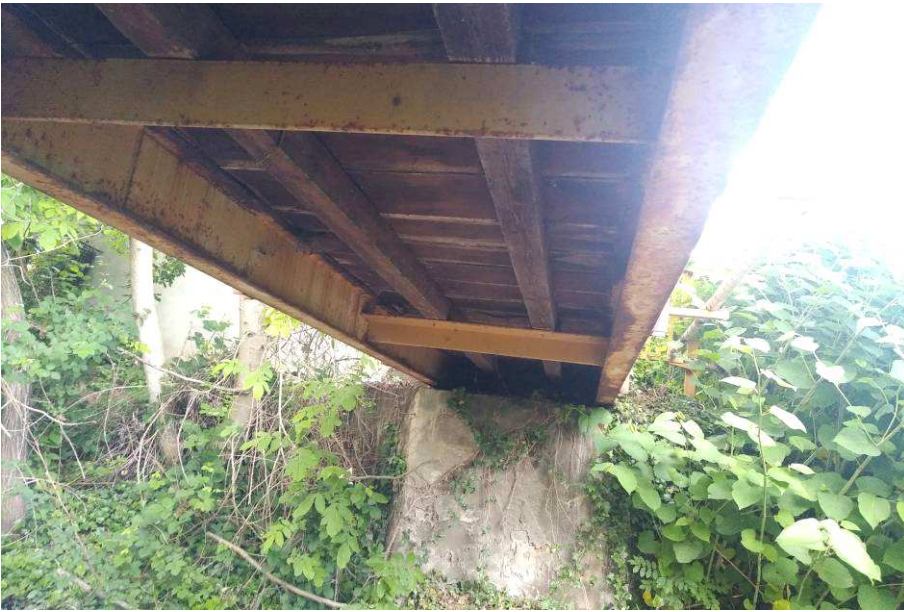
3. kép: Korrodált acélszerkezetek. A fapadlók áznak, megindult a korhadás. A rézsű növényzettel benőtt. Hídfők felülete repedezett, mállik.

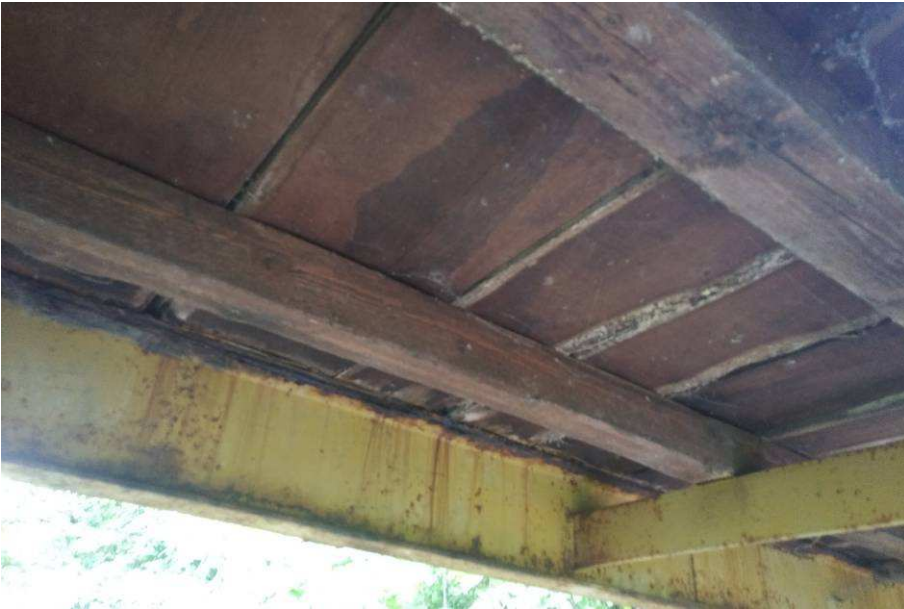
4. kép: Korróziós acélszerkezetek, és korhadó faszerkezetek.

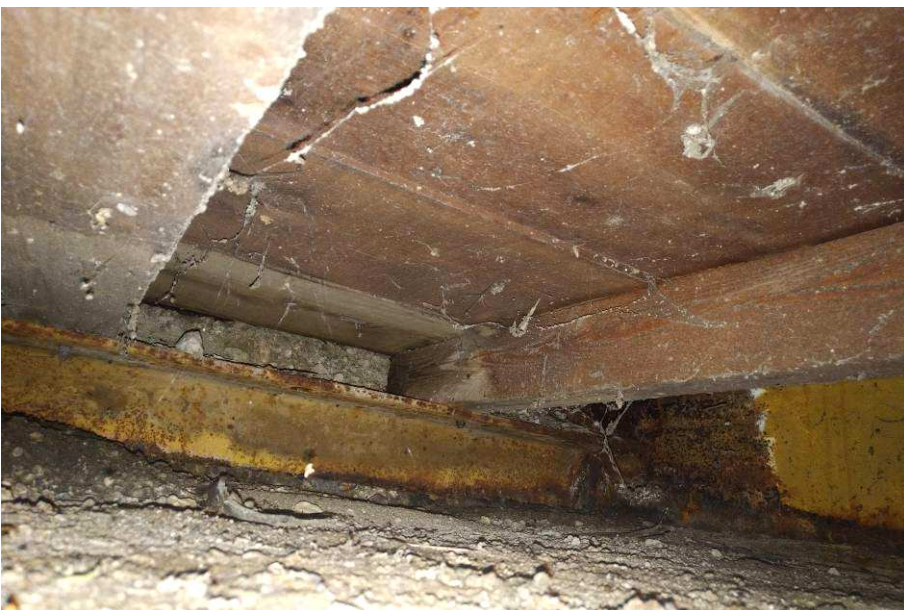
5. kép: A hídfők feletti szerkezeteknél a leázás következtében a korrózió jelentősebb mértékű.

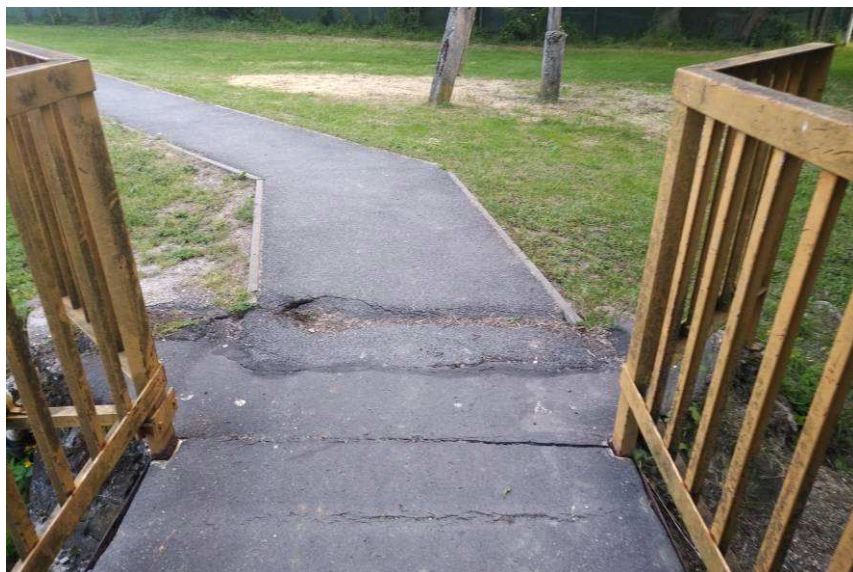
6. kép: Pályacsatlakozás megsüllyedt, balesetveszélyes. A híd pályaburkolata öntött aszfalt, a fapallók felett keresztirányban sűrűn megrepedt.

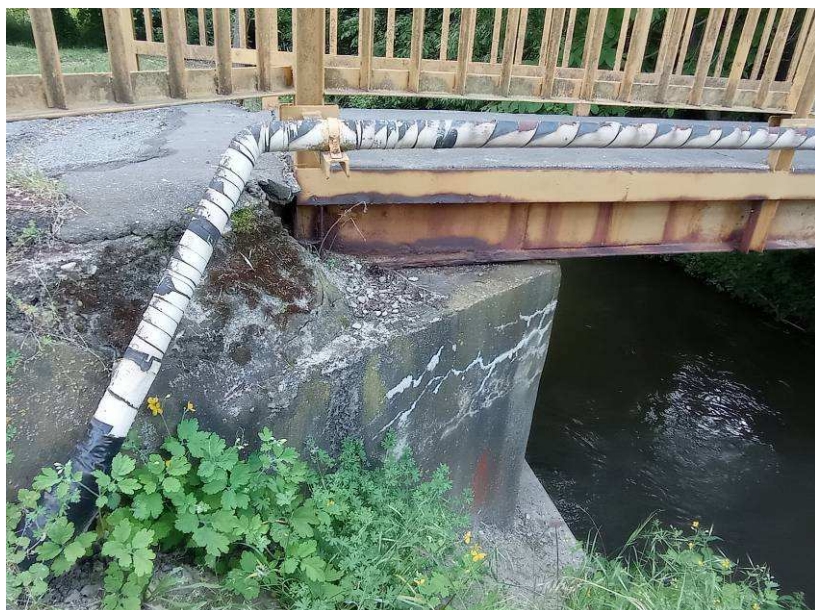
7. kép: Kifolyási oldal. A hídfők leáznak, repedezettek, az acélgerendák erősen korróziósak. A korlátra szabálytalanul rögzített gázvezeték látható.

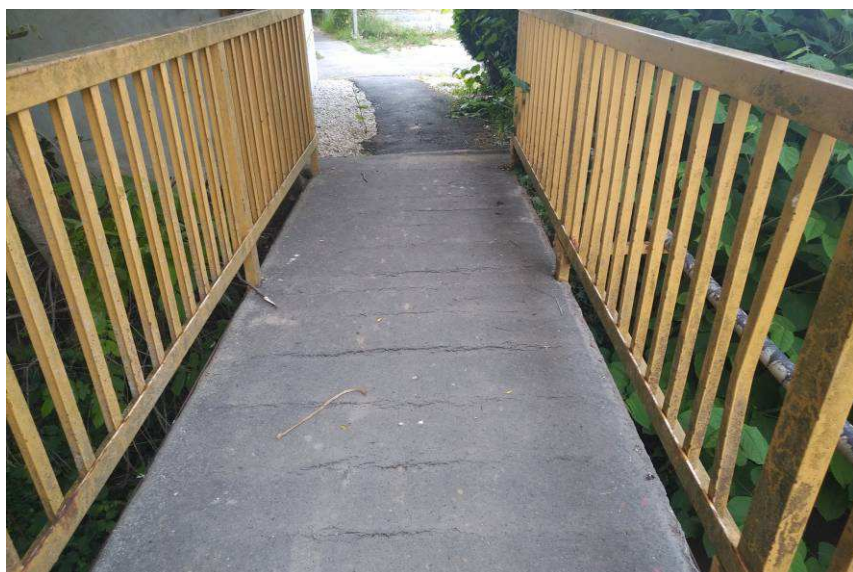
8. kép: Pályacsatlakozás nyomvonala nem megfelelő. Sűrűn átrepedezett öntött aszfalt burkolat a hídon, az alatta lévő fapallók áznak és korhadnak.

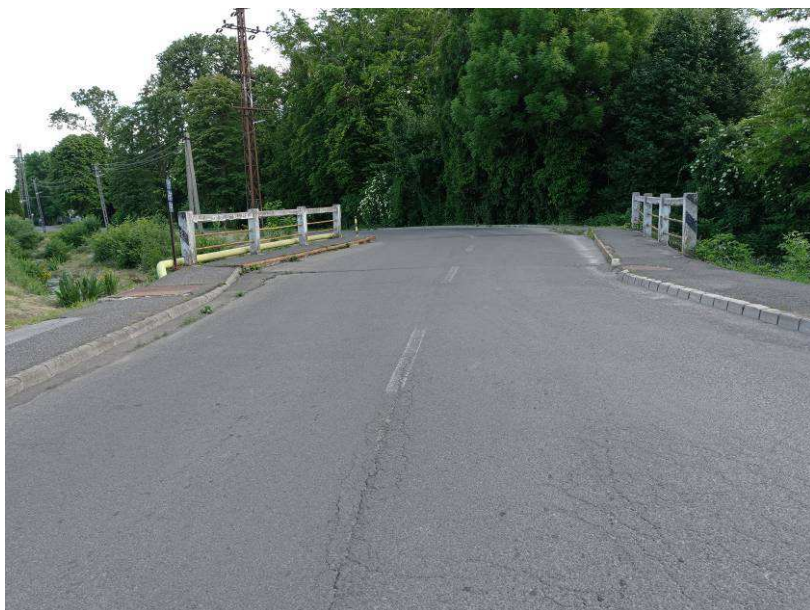
1. kép: Pályairányú nézet.

A bal oldali járdacsatlakozás a forgalmi sávot szabálytalanul leszűkíti. Korlátok nem szabványosak, sérültek, visszatartó képességük csekély.

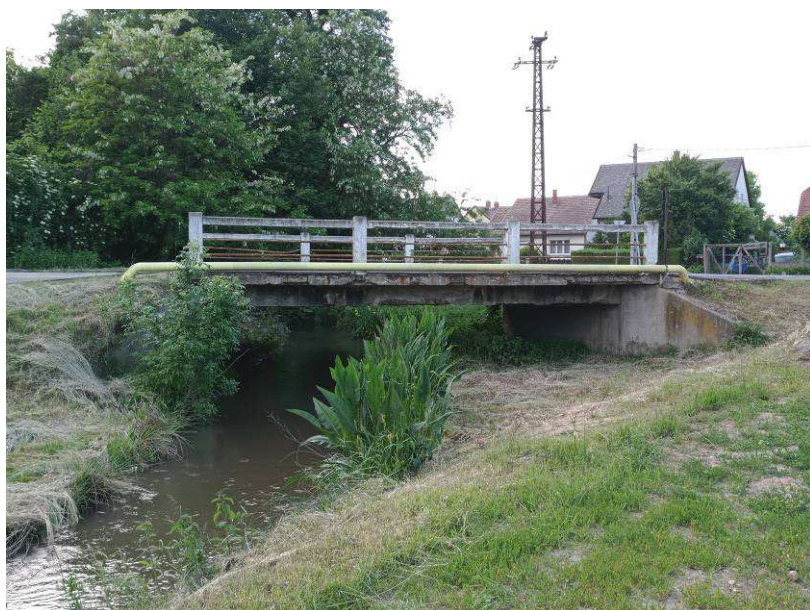
2. kép: Oldalnézet.

A meder sodorvonala jobbra tolódott.

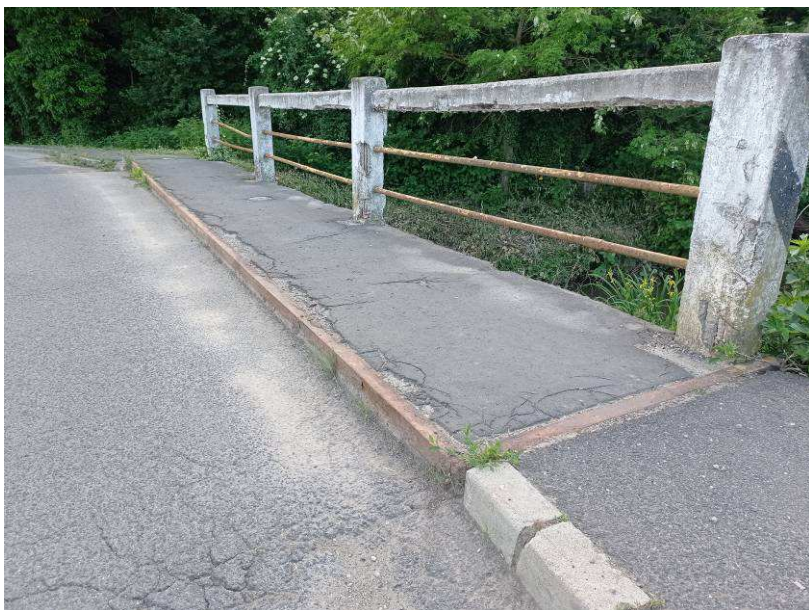
3. kép: A szegély öntött aszfalt felülete repedezett, hiányos. A híd aszfaltburkolata repedezett, öntött aszfalték hiányzik. Szegélyvasak korróziósak, szélein növényzet nőtt ki. Korláton betonhámítások, látszó korróziós betonacél betétekkel.

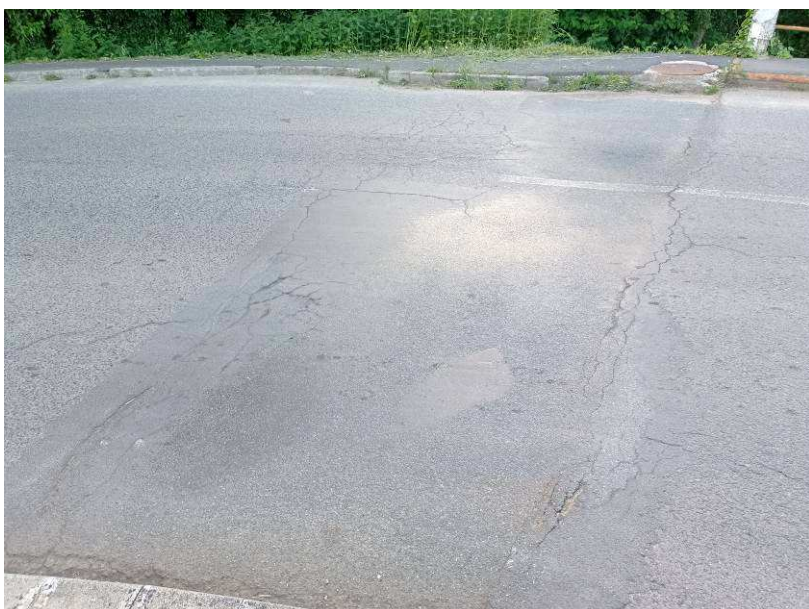
4. kép: Háttöltés erősen megsüllyedt, a hídfők és kiegyenlítő lemezek felett erős átrepedésekkel. A csatlakozó járda a forgalmi sávot leszűkíti, balesetveszélyes kialakítás.

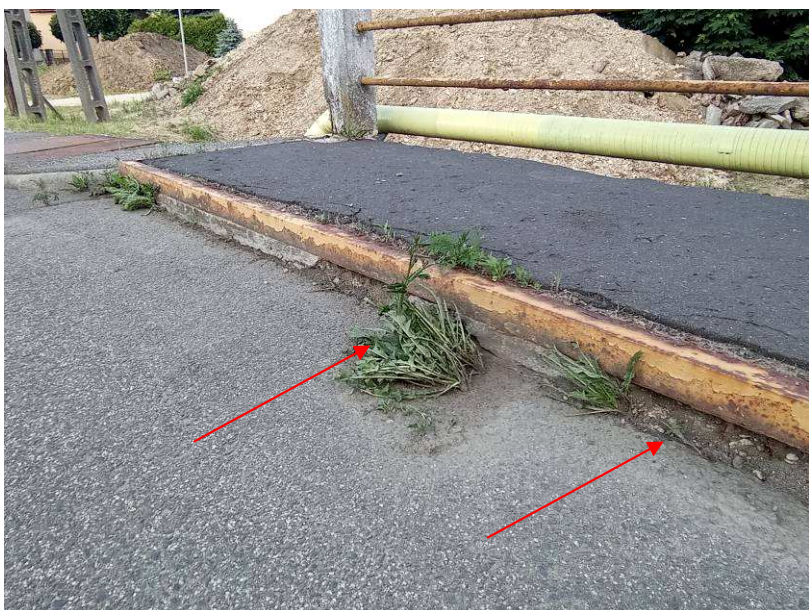
5. kép: Szegélyek tövében erőteljes növényzet. Korróziós szegélyvas és hámló beton a szegélyek belső felületén.

A konzolok és a felszerkezet csatlakozása erősen korrodált és meggyengült. Ezt a szegélybelső betonfelületeinek állapota, a nem megfelelő vízelvezetés és a megtelepedett növényzet mutatja.

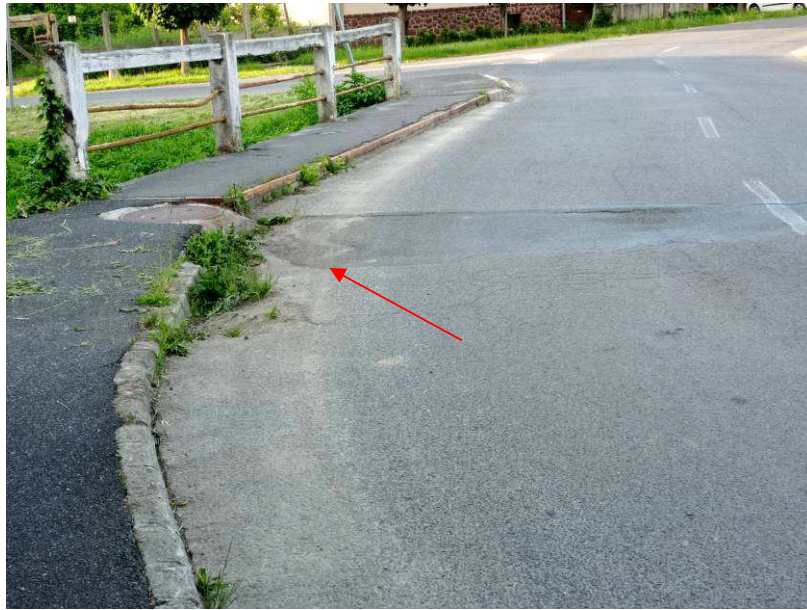
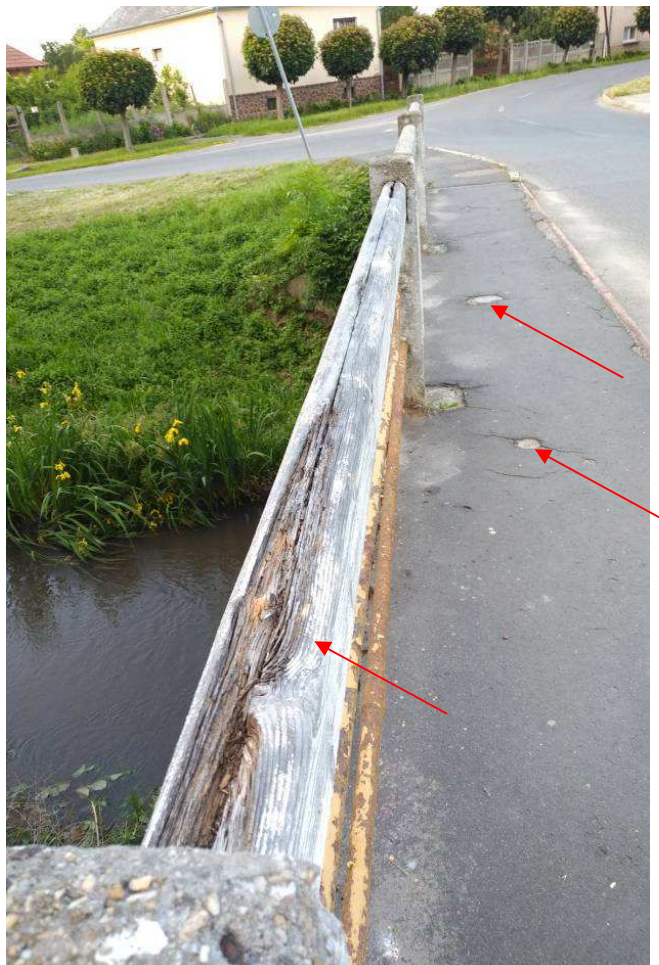
6. 7. képek: Híd után a háttöltés erős megsüllyedése és a forgalmi sáv közműaknával való hirtelen szűkítése látható. Balesetveszélyes kialakítás. A szegély tövében növényzet látható. A korlát acéleleme deformálódott és a felette lévő felső elemet fagerendával helyettesítették, mely mostanra korhadásnak indult felületkezelés hiányában. A járda síkjában a közműáttörések helyei láthatók az öntött aszfalt felületen, itt a csapadék és a jégtelenítő kloridok akadálytalanul eljutnak a tartószerkezethez, tovább gyengítve azt.

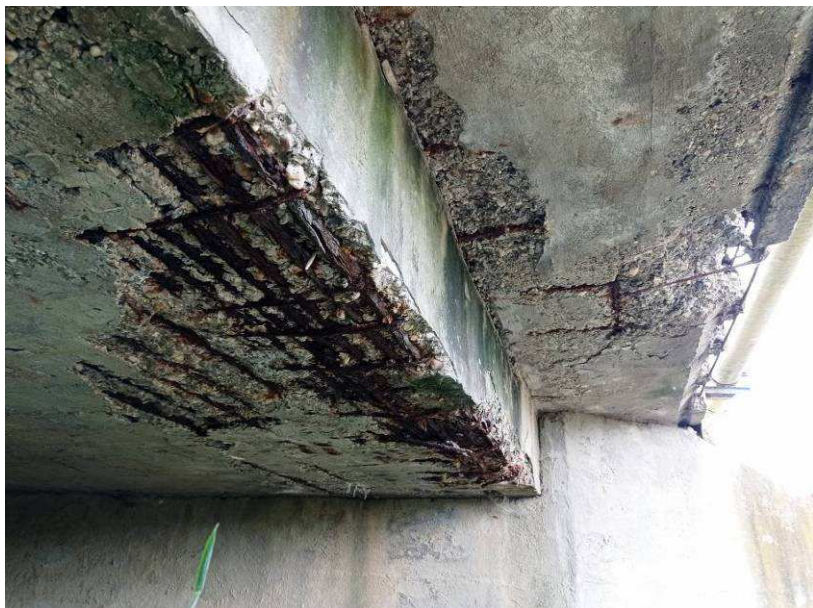
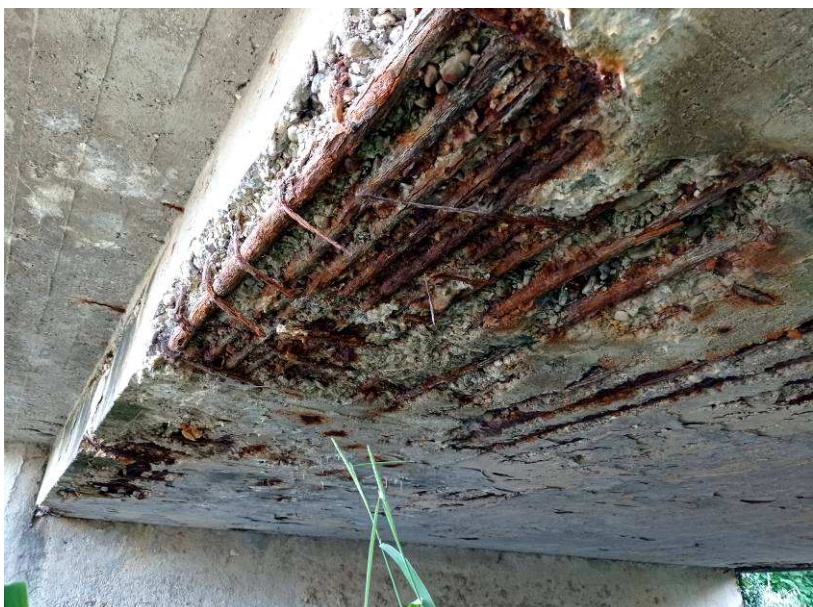
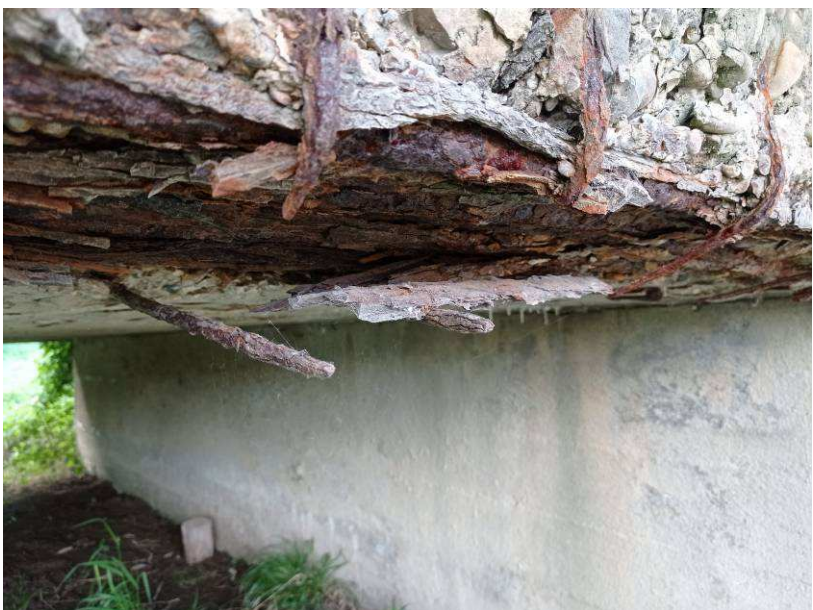
8, 9, 10. képek:

A járdák konzoljain a beton gyenge minőségű, nagy foltokban levált. A látszódo betonacélok felülete levelesen korróziós.

A kocsipálya vasbeton lemezén jelentős betonhiány alakult ki, ez leginkább a szélső 1-2 méteren látható. A fővasalás betonacéljai több helyen elkorrodáltak, a kengyelek hiányoznak mert már a korrózió teljesen „megette” azokat.

A kocsipálya szélein a nem megfelelő vízelvezetés a felszerkezet jelentős leromlásához vezetett.

A kialakult állapot miatt a híd teherbírása jelentősen csökkent.

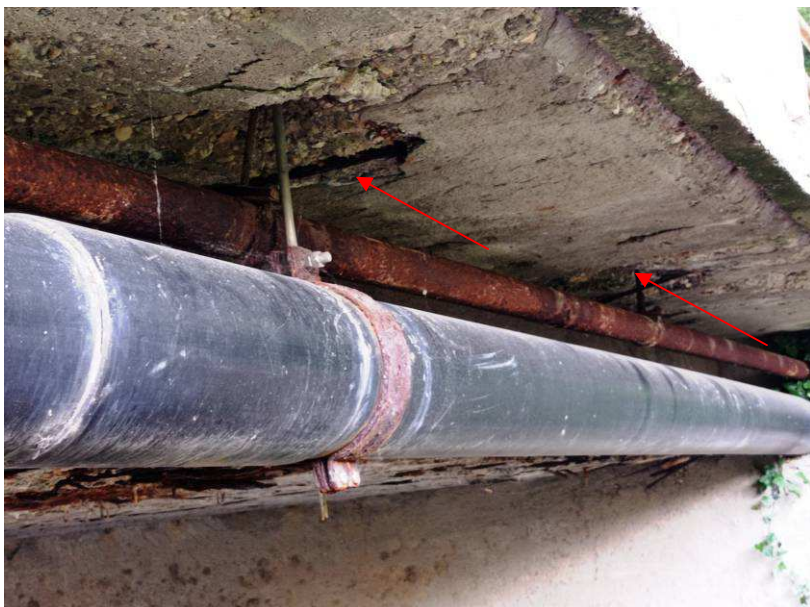
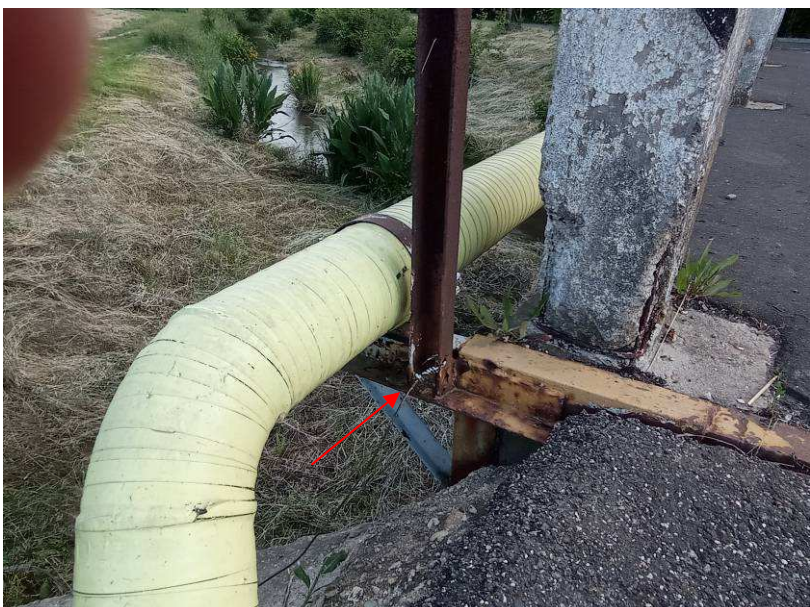
11, 12. képek:

A konzolokra szakszerűtlenül felfüggesztett közművek a konzolokban további korróziót eredményeznek, súlyukkal a meggyengült járdakonzolok teherbírását tovább gyengítik. A közművek átvezetése a hídon a fentiekben leírtak miatt már nem biztonságos és a konzolszerkezet teherbírását is jelentősen csökkentik.

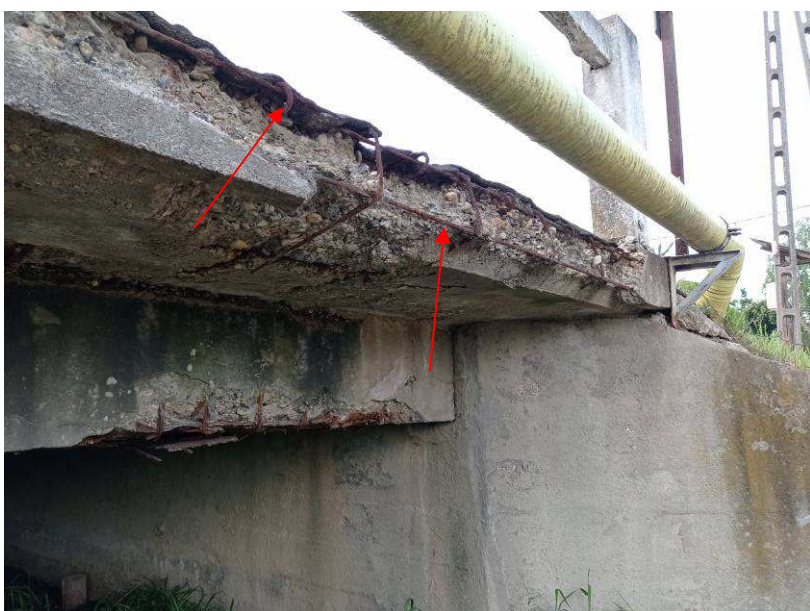
13. kép:

A hídfők felületei megfelelők, a felszerkezet csatlakozási vonalából kiinduló leázási foltok láthatók. A hídfőket és a felszerkezet végeket a háttöltés felől csapadék éri, tehát a szigetelés ezeken a helyeken tönkrement.

A konzolvégeken a gyenge beton szinte kézzel bontható, a korróziós betonacélokat felülről csak az öntött aszfalt takarja.

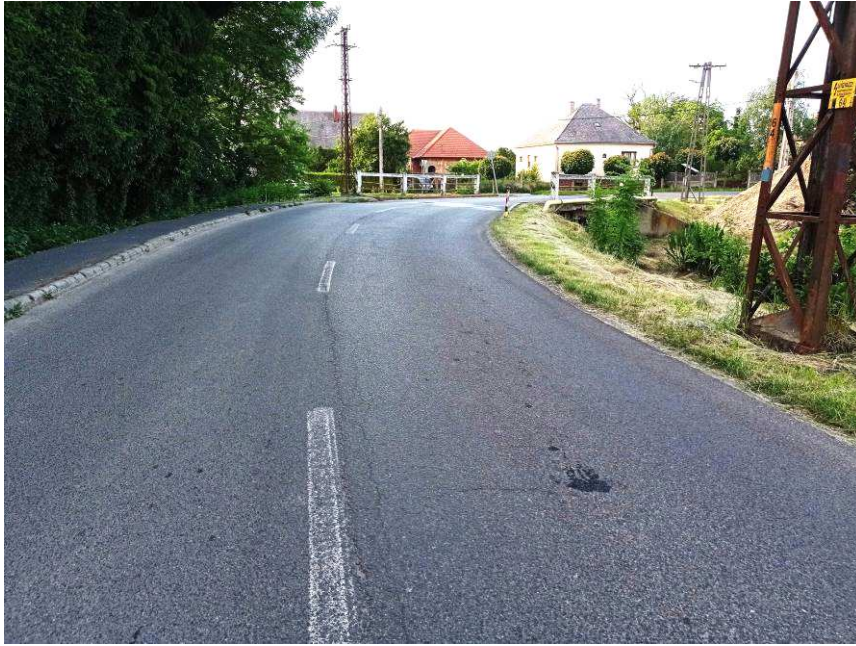
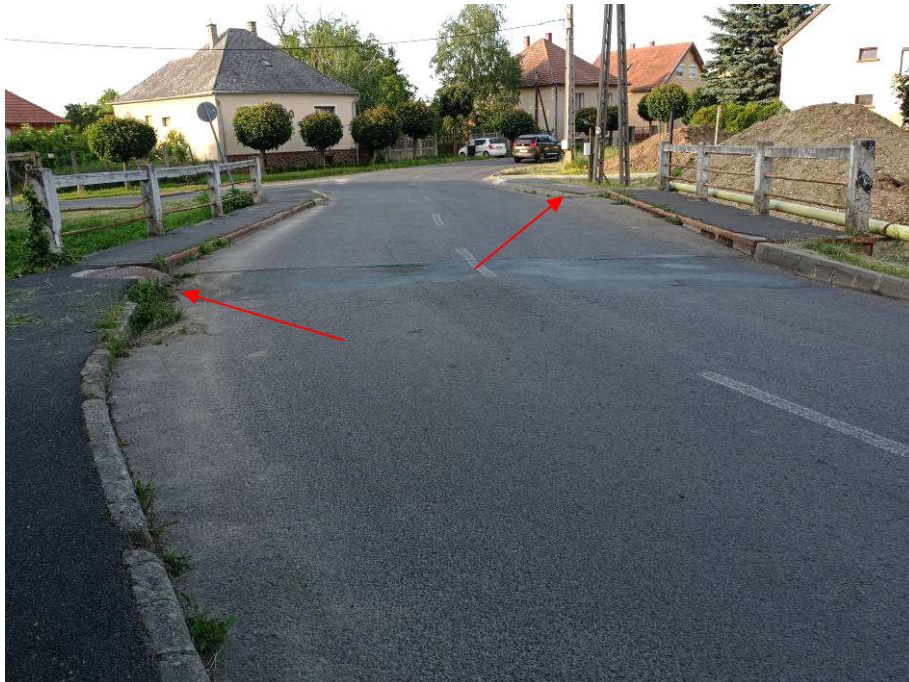
14, 15 képek: A hídon átvezető út nyomvonal kialakítása a hosszabb gépjárművek számára nem megfelelő, mert a másik forgalmi sávot kénytelen igénybe venni a hídon történő áthaladásakor. A híd előtt és után a közműaknák szabálytalan telepítése miatt a burkolat szélessége lecsökkent, ami az amúgy is rossz vonalvezetést tovább rontja, balesetveszélyes.

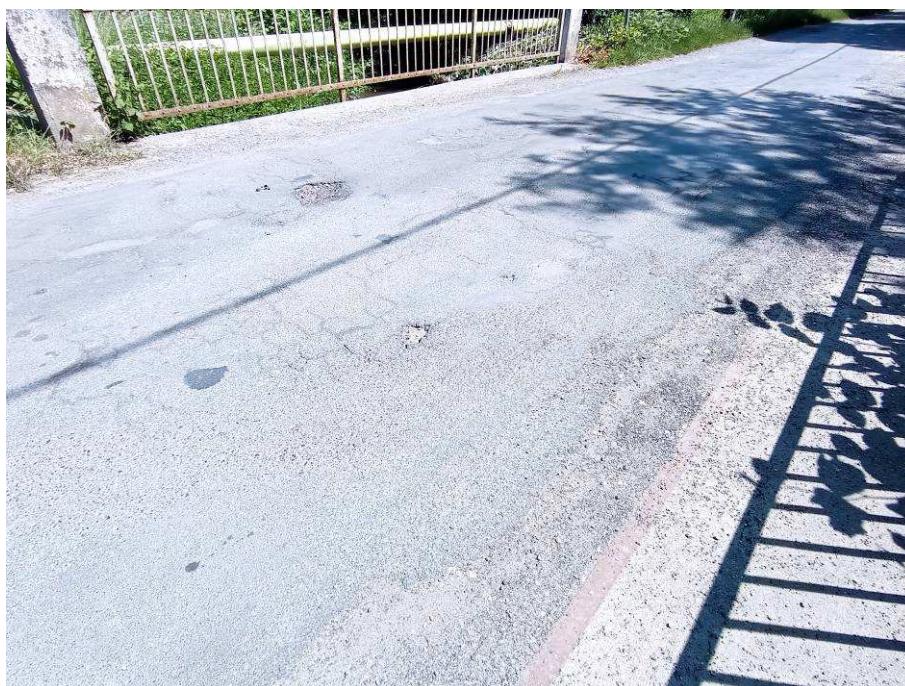
5. kép: A híd burkolata erősen repedezett, kátyús, a szegélyek felső síkját eléri. Az aszfaltburkolat és a betonszegély között szemcsés feltöltés van.

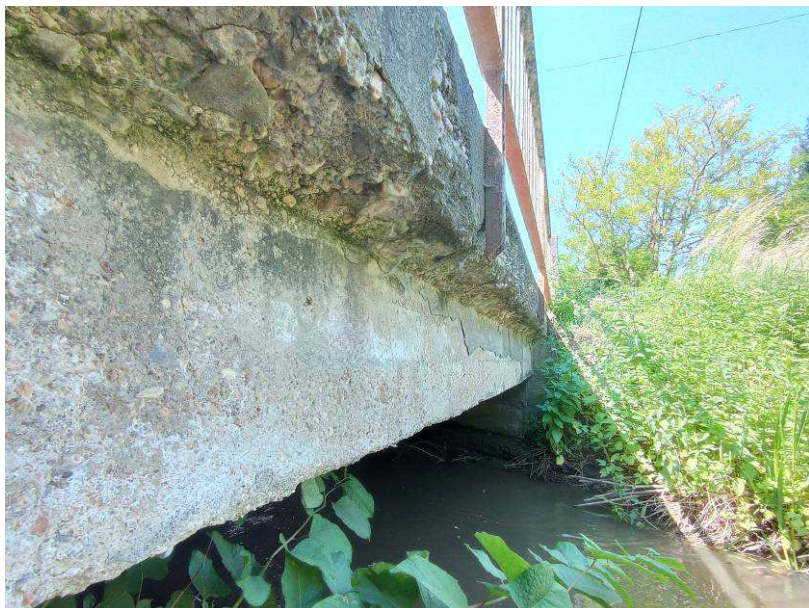
6. kép: Felszerkezet felvízi oldalán, a betonfelület fészkes, a járdaszegélyen nincs vízorr kialakítás. A felszerkezet oldalsíkján leázásból adódó meszes kiválás nyomai láthatók, a cementsimítás foltokban hámlik.

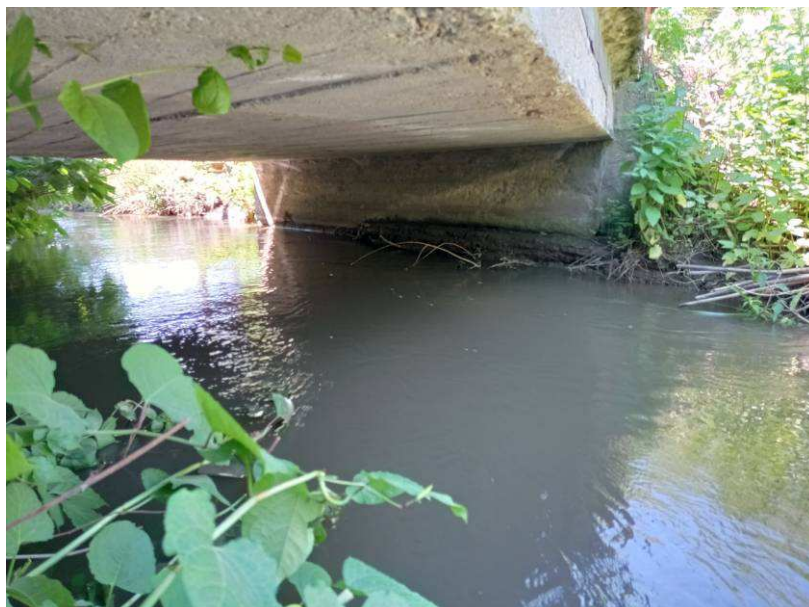
7. kép: A felszerkezet szélső sávja betonfészkes, az alsó síkon meszes kiválás utal a szigetelés tönkremenetelére.

A hídfő felülete szintén betonfészkes, cementpép hiányos.

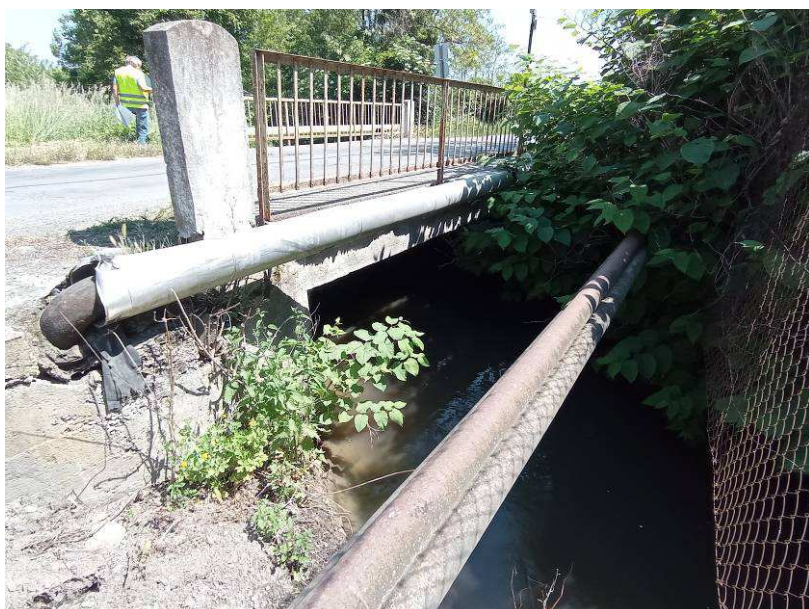
8. A kifolyási oldalon a szárnyfal alatti kimosódást a növényzet takarja. A közmű közvetlenül a felszerkezet mellett húzódik, a karbantartást akadályozva. A növényzet erősen benőtte a híd környezetét.

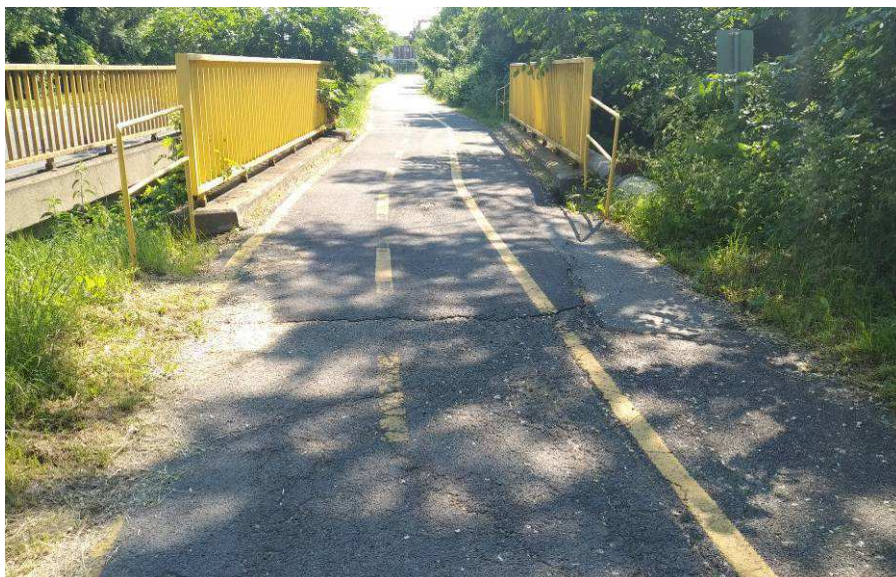
1. kép: Város felőli pályanézet
Háttöltés megsüllyedt, a burkolat több helyen átrepedt, jobb oldalon a csatlakozó padka alámosódott és hiányos.

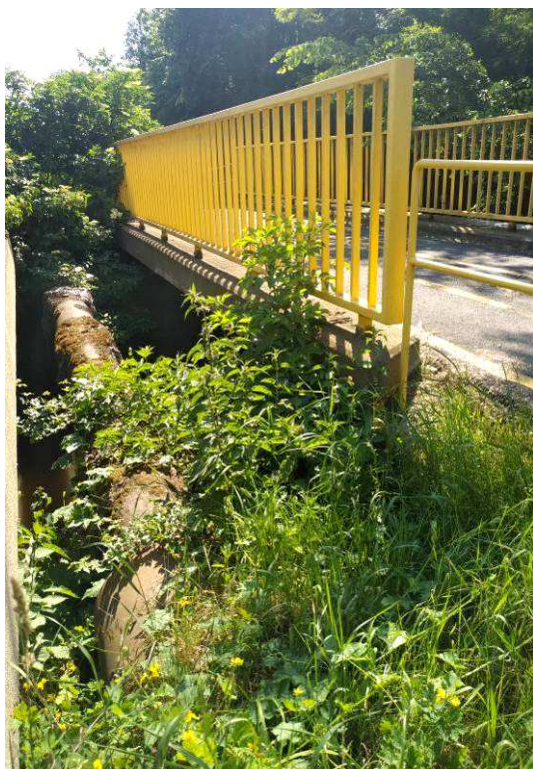
2. kép: Felvízi oldalnézet
Növényzet a hidat és környezetét benőtte.

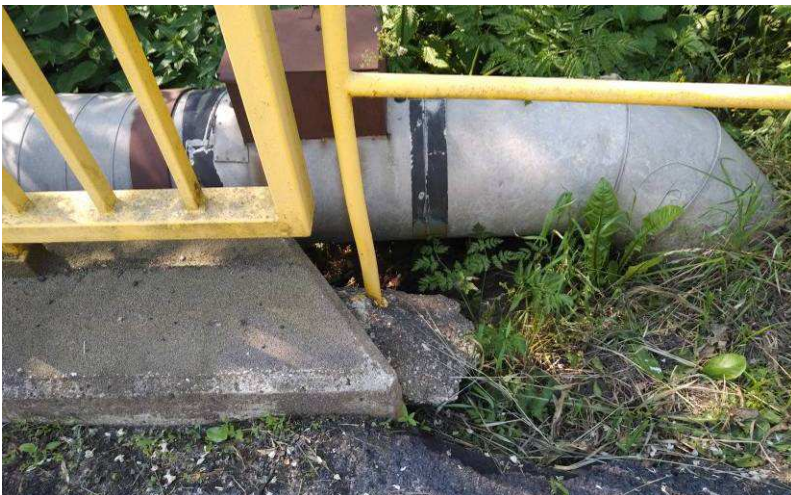
6. kép: Csatlakozó aszfaltburkolat alatt üregelődés látható, a korlát rögzítése instabillá vált.
