GYÖNGYÖS – PATAK HÍDJAI

ÉVES HÍDVIZSGÁLAT

BOGÁT fasori GYÖNGYÖS közúti híd

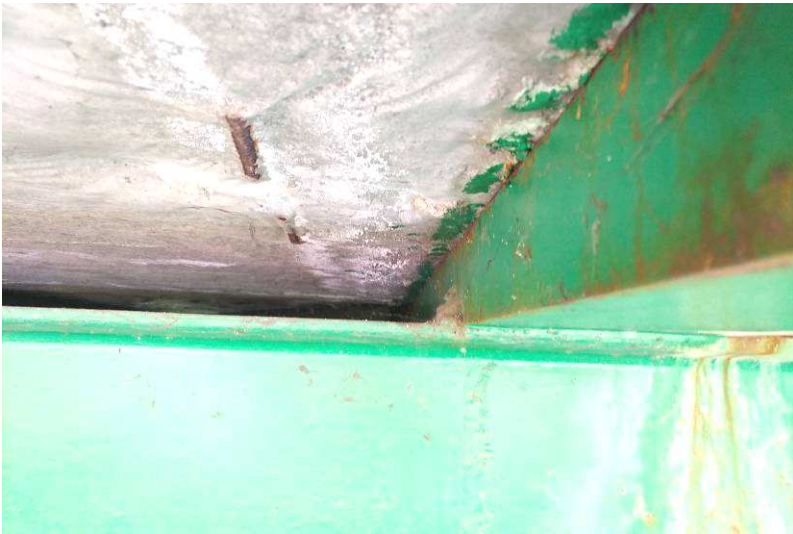
10. kép: Betonfedés több helyen nincs, így a szabadon lévő betonacélok korróziós felülete látható. Az acél tartószerkezet felülete korróziós a vabeton pályalemez csatlakozása mentén, valamint a szabadon álló részekben is.

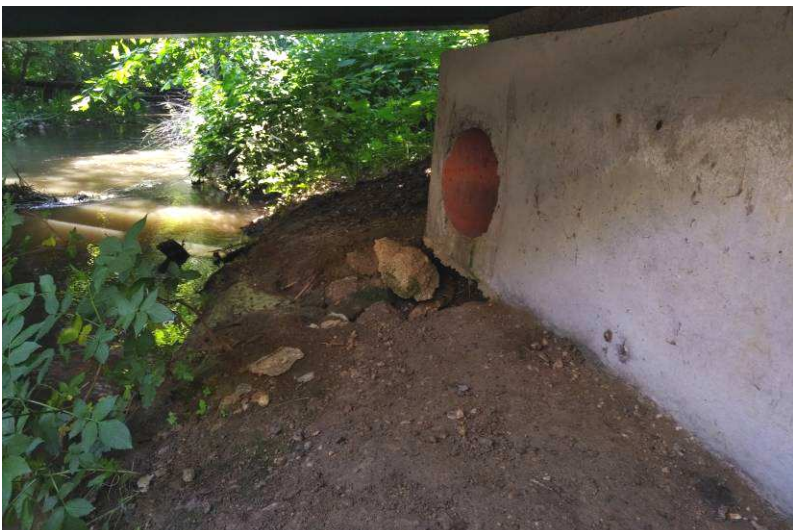
11. kép: Feliszapolódott meder, hídfő felületén mészkiválás.

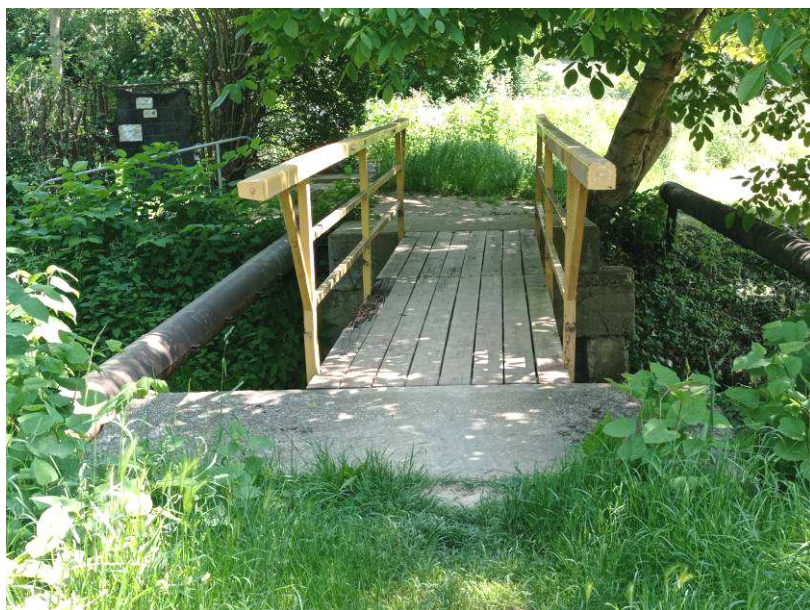
1. kép: Pályanézet

Pályacsatlakozás a befolyási jobb oldalon megfelelő, korlát kiképzés nem szabványos, a korlátvégek balesetveszélyesek.

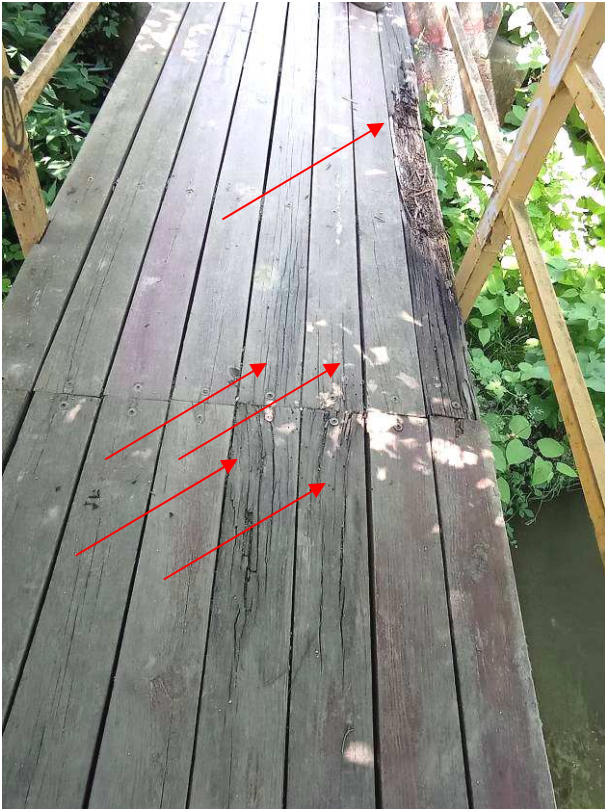
3. kép

A híd járópallói balesetveszélyesek.
A szélső elkorhadt, és 4 db középben jelentősen
korhadásnak indult.

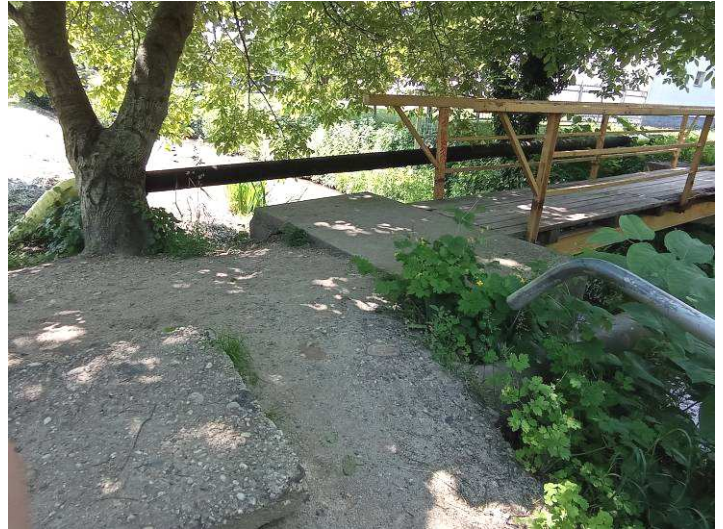
4. kép:

Pályacsatlakozás a befolyási bal oldalon nem megfelelő.
Korlát kialakítása nem szabványos, a korlátvégek
balesetveszélyesek. Felületükön korrózió.

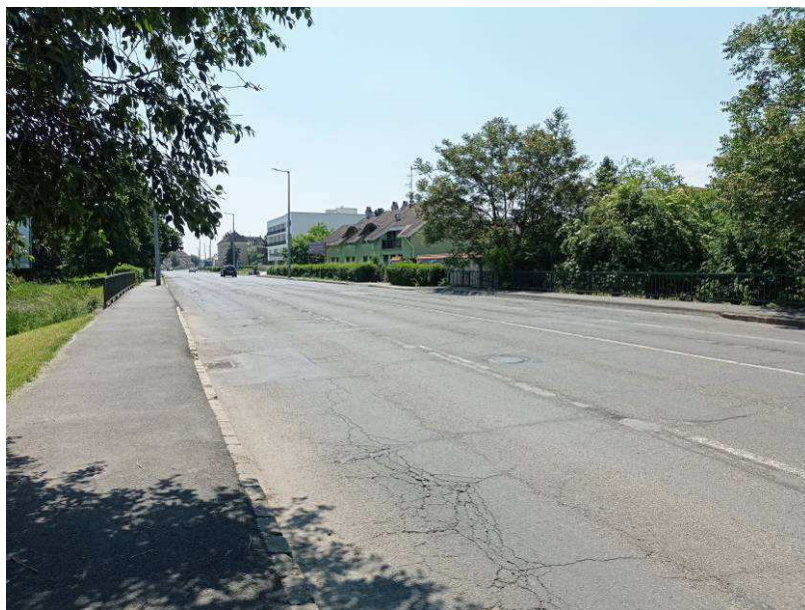
1. kép: Pályanézet.

A burkolat nyomvályús, repedezett, kátyús.

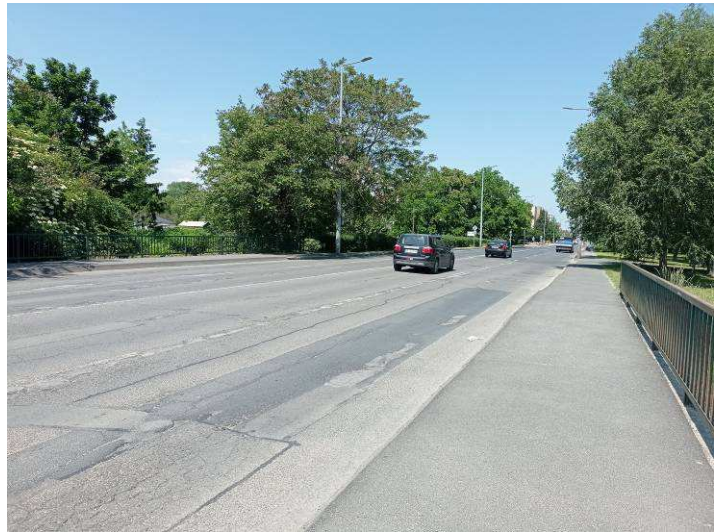
4. kép: Alvízi oldal.

A híd járdáit pár éve hengerelt aszfalttal burkolták, mely a műtárgyknál szakszerűtlen javítás. A hengerelt aszfalt a hibákat elfedi, de a csapadékot és a téli sózást a tartószerkezet felé átengedi. Ezzel a javítással a szerkezet látszatra jónak tűnik a felülről szemlélődőnek, de valójában a vasbeton szerkezeteket további károsodás éri.

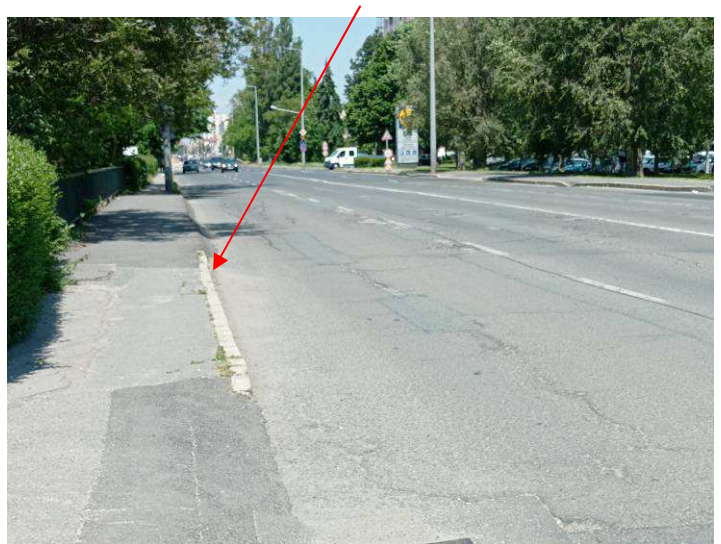
5. 6. képek: A hídhoz csatlakozó útszakasz szintén repedezett, megsüllyedt, dilatáció hiányában keresztirányban átrepedés alakult ki. A háttöltésben közműaknák vannak, tehát a híd felszerkezete alatt közművek is húzódnak, mely a híd karbantartását nehezítik meg. A járda aszfaltozását a szegély belső oldalán nem függőlegesre alakították ki, így a pályát elhagyó gépjármű könnyen a járdára tud felhajtani a gyalogosokat veszélyeztetve.

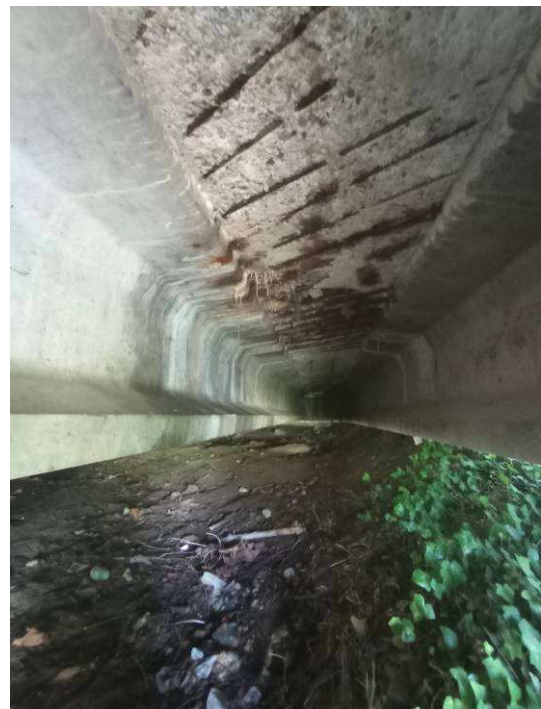
10. kép

A szegélyek szétmálló vízorrjai mögött, és a szigeteletlen járófelületről az előregyártott gerendázathoz közvetlenül eljut mind a csapadék, mind téli jégtelenítő só. A feszített, előregyártott gerendák felületein és a gerendák közötti monolit együttműködő lemez felületein ennek káros hatása jól látható.

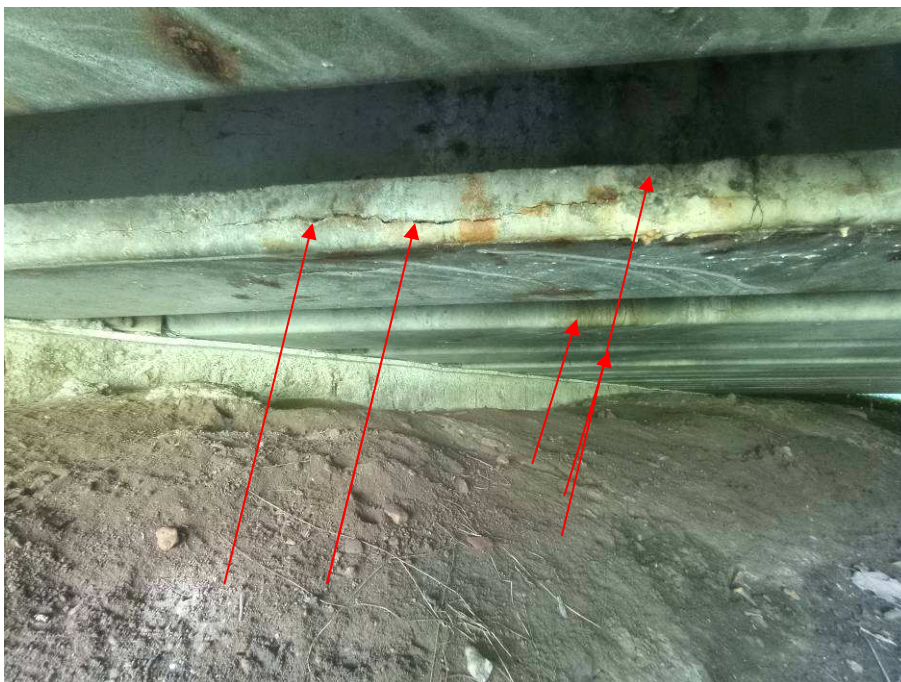
15. kép.

A feszített tartószerkezet alsó övéén vízszintes repedés látható. Ez a tartószerkezet tönkremenetelét mutatja, mivel a feszített acélhuzalok korróziója a betont is lefeszíti már. A feszített acélok előrehaladott korróziója azok elszakadását eredményezi, javításuk nem lehetséges, csak a gerendák cseréjével, ami a költségeket rendkívül megnöveli.
