ARANY – PATAK, POTYONDI – ÁROK, CSÓNAKÁZÓ TÓ

HÍDJAI,

CSABA UTCAI MÁV FELETTI HÍD

ÉVES HÍDVIZSGÁLAT

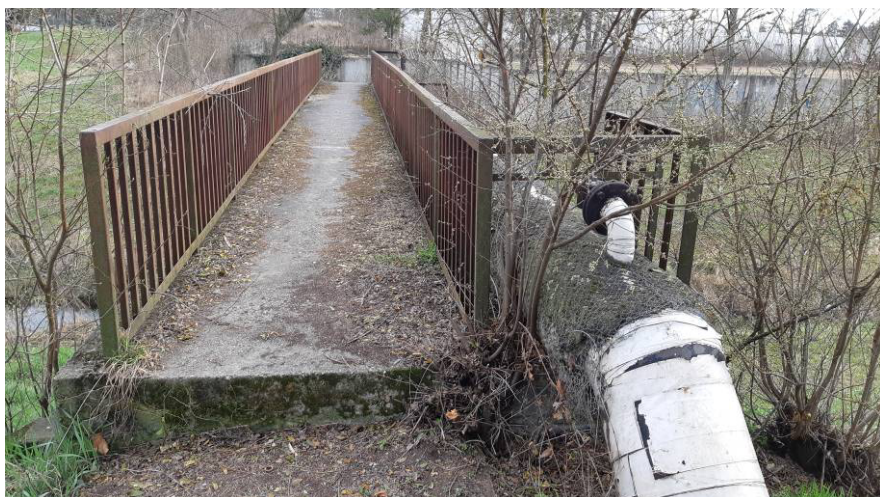
1. kép: Pályanézet

Botlás veszélyes pályacsatlakozás és rongált közműburkolat.
Korlát korróziós, pályafelület szigetetlen.

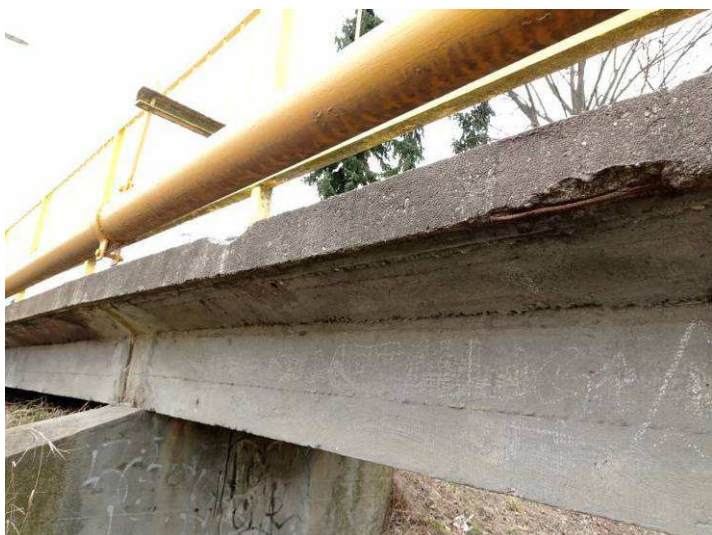
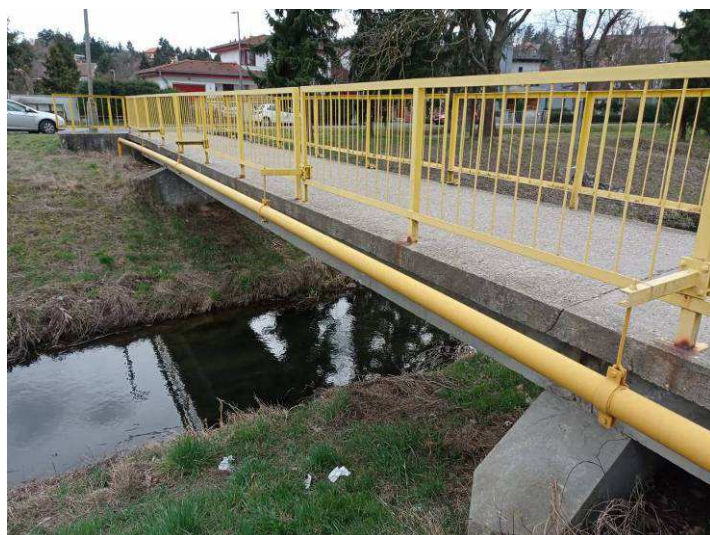
3. kép: Támaszok felett gerendavégeknél repedések, a repedések mentén meszes leázások melyek az alépitményre folynak. Konzolvégeken betonleválások, acélkorrózió.

4. kép: A pályalemez irányított repedése tömítetlen, szigetelés nincs, korláttalpagnál korrózió alakult ki. A híd másik szélén a felfüggesztések korróziósak.

Sürgős beavatkozás:
”S”
<ul style="list-style-type: none"> - A támaszok feletti átrepedések javítása mielőbb javasolható, hogy a beázások megszűnjenek. - A felszerkezet szélének csorbulását és a betonfelületi hibákat javítani kell.

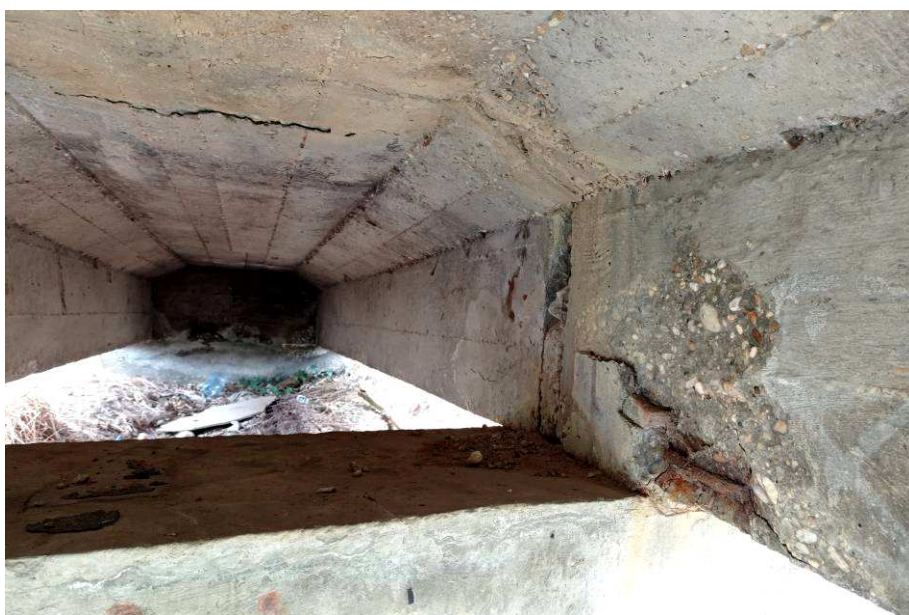
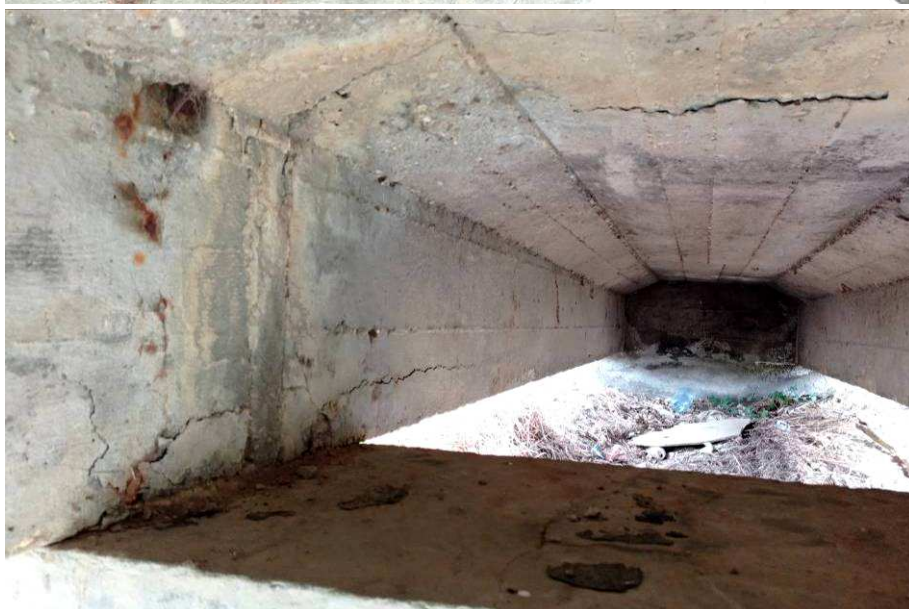
4, 5 képek: Támasz felett a pályalemez átrepedt, leázások, a főtartók végein repedések, betonleválás, acélkorrózió. A leázás a pillért és a felszerkezeti gerendát is állandóan eléri.

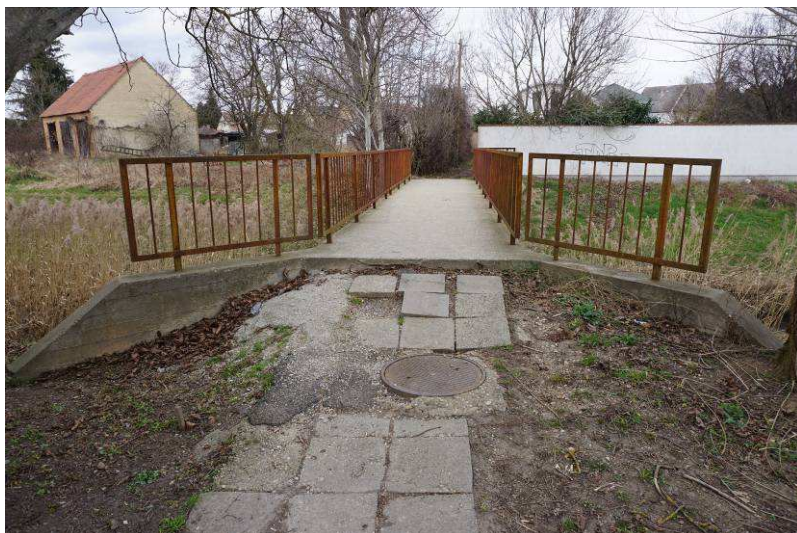
1. kép: Pályanézet

Balesetveszélyes burkolatcsatlakozás.

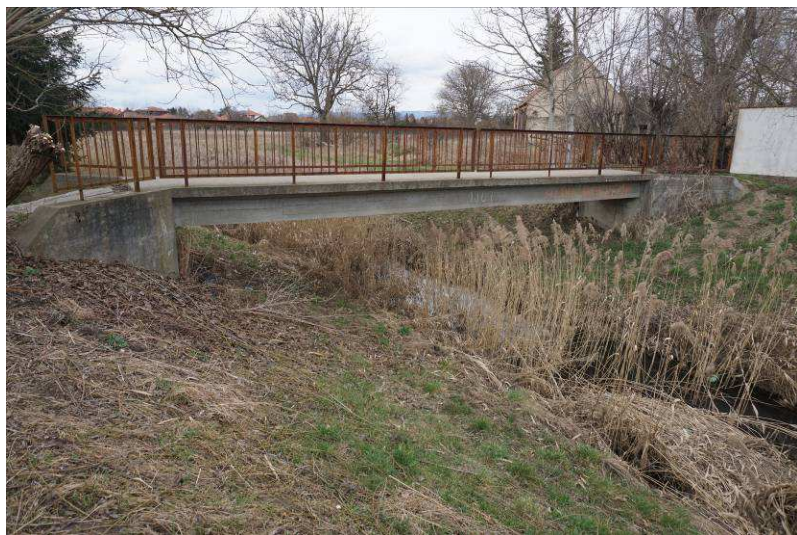
2. kép: Oldalnézet

Szárnnyalakon repedések, meszes kiválások, korróziós korlátok, szigetetlen felszerkezet.

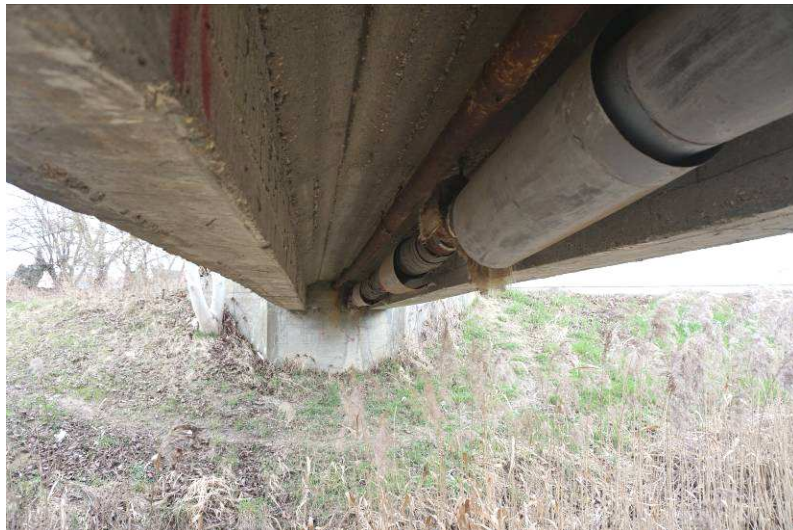
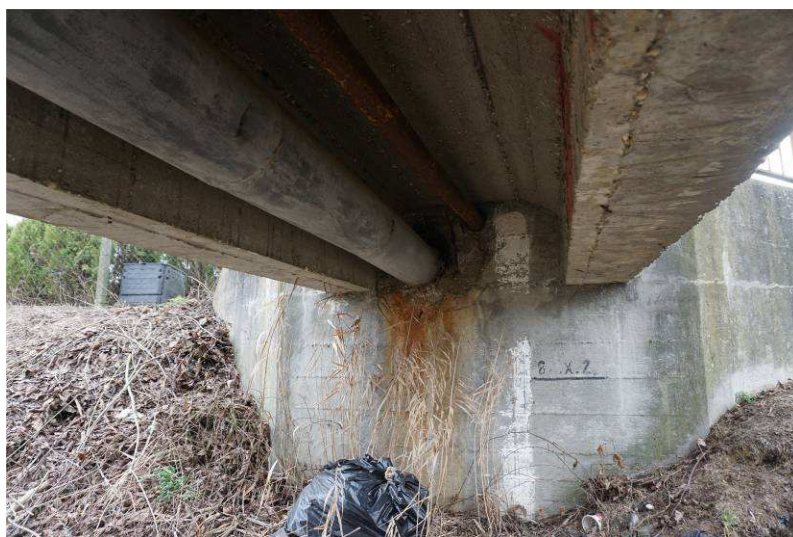
3. 4. képek: Főtartós helyenként cementpép hiányosak, pontszerű korrózió, közmű csatlakozás tömítetlen, szárnyfal mellett fa nő.

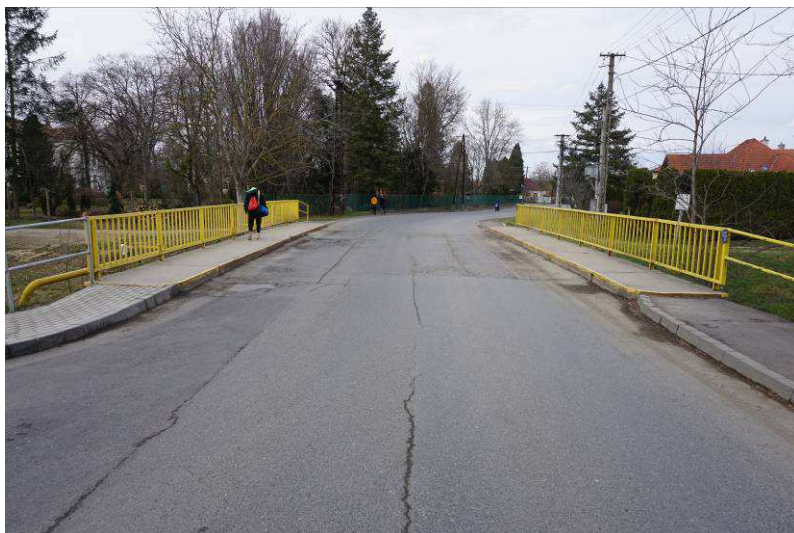
1. kép: Pályanézet

Hídon a pályaburkolat teljesen tönkrement. Bal oldalon a korlátra erősített gázvezeték húzódik. Jobb oldalon nincs szintbeli csatlakozás a híd és a járda között.

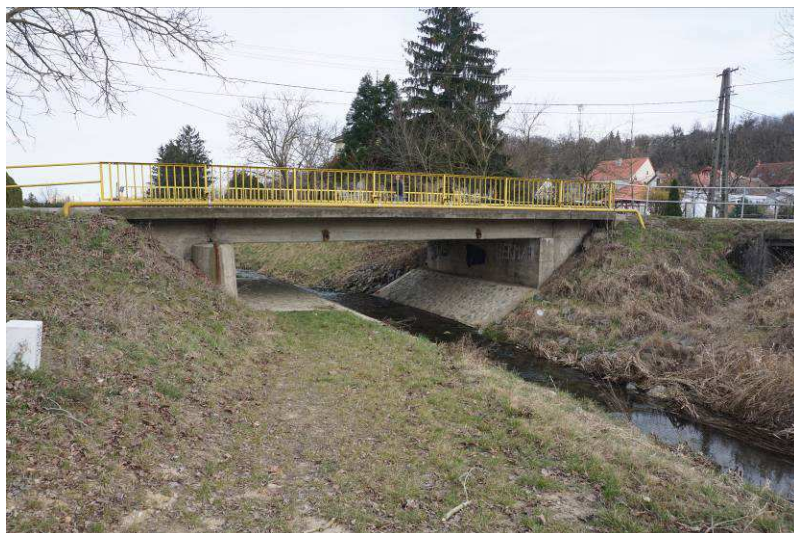
2. kép: Oldalnézet.

Gázvezeték a korlátra erősítve járdaszint fölött húzódik. Korláttalpaknál erős korrózió.

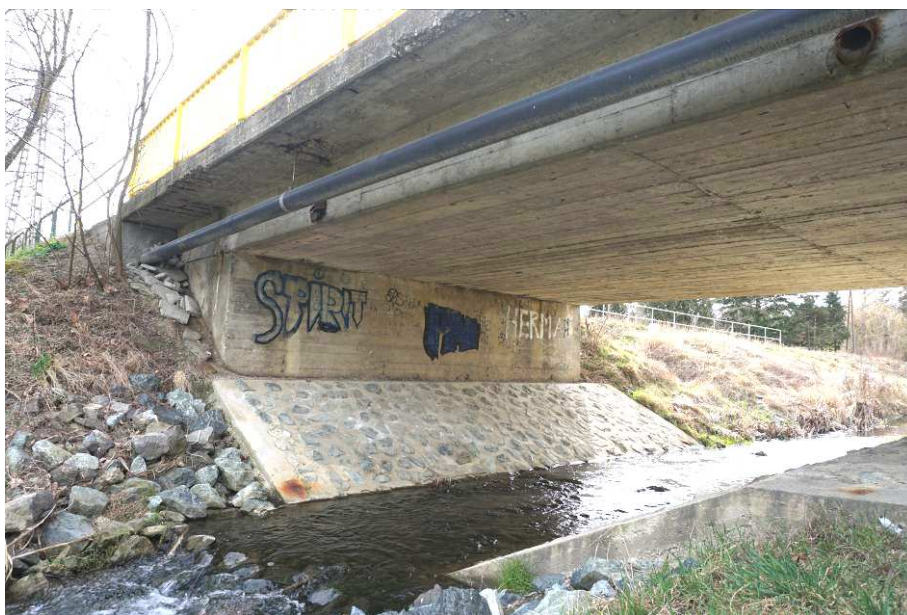
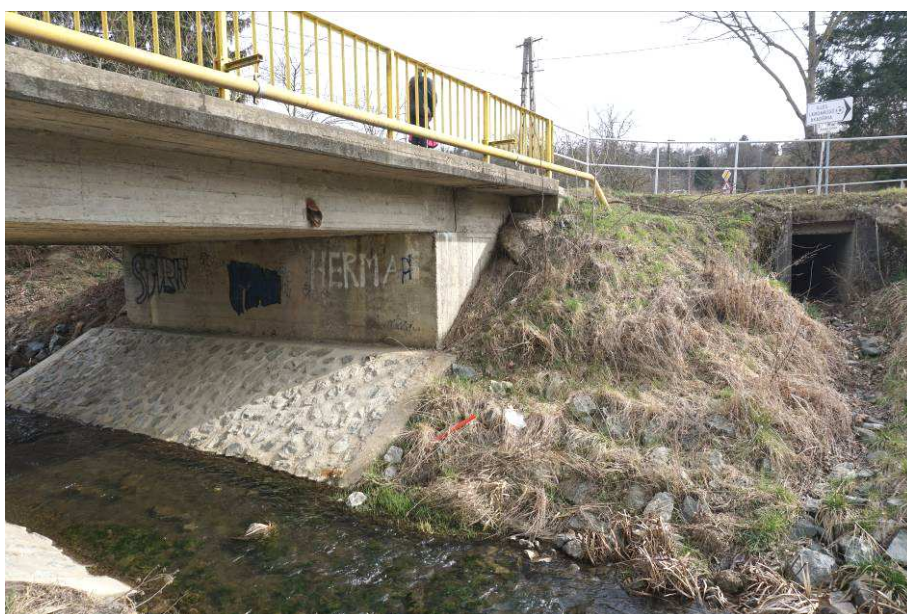
3.4. képek: Az alépítményeken és a felszerkezet végein, a felületeken leázásnyomok, betonleválások, korrodált betonacélok. A felszerkezet oldalfelületén lévő vízvezető cső erősen korróziós. A szárnyfalakhoz csatlakozó részüik burkolata hiányos, törmelékkel szennyezett. A vízvezeték felfüggesztését a konzolszerkezet roncsolásával végezték el. Környezete betonhiányos és vízáteresztő.

A gázcső korláthoz való rögzítése balesetveszélyes.

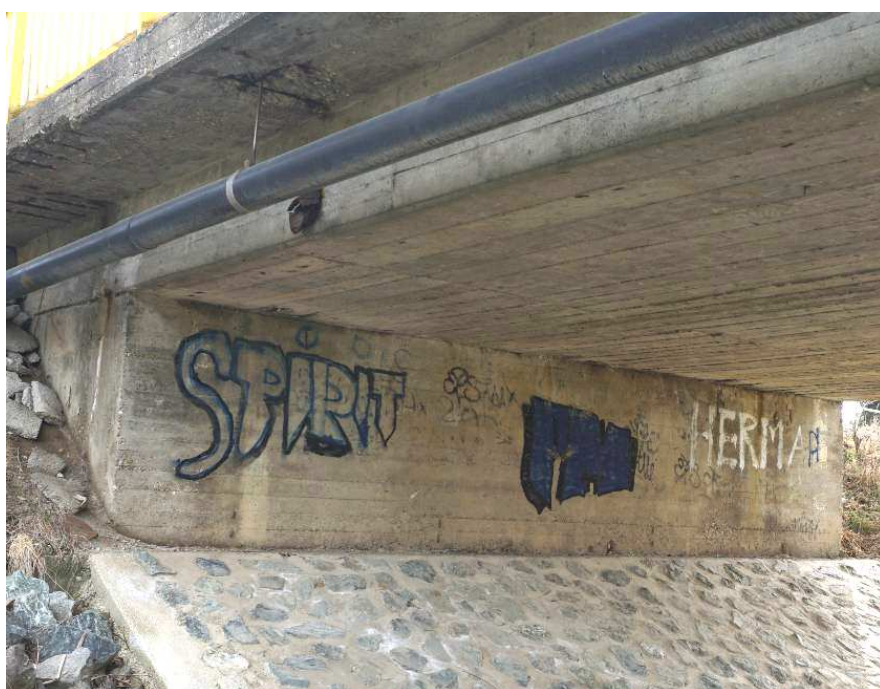
5. kép: A felszerkezet felfekvésénél lefolyások, betonleválások, korróziós betonacélok láthatók. Eltérő hídfő-kialakítás a két oldalon

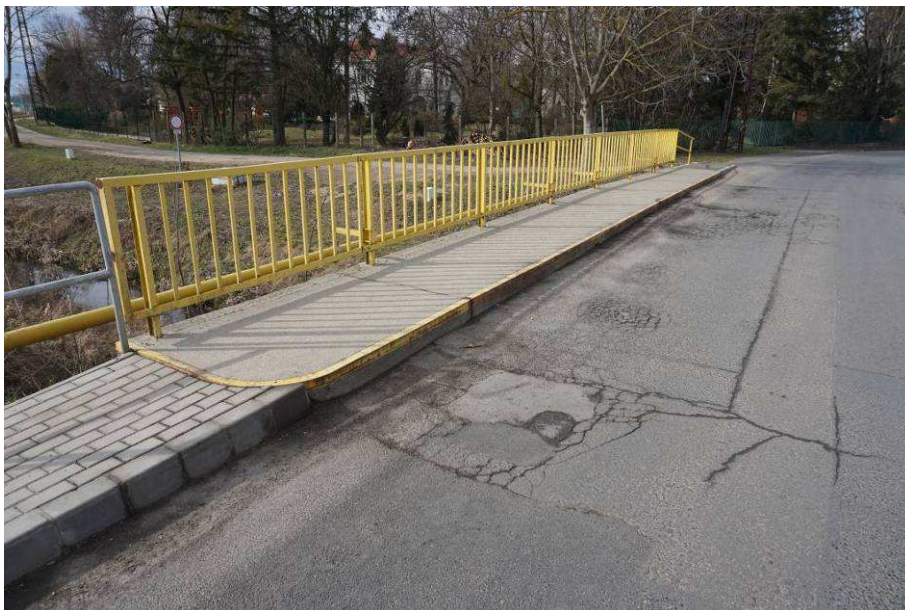
6. kép: Hídon az aszfaltburkolat hálósan repedezett, széleken felgyűrődött, kátyúsodott, tönkrement.

A oldalbeömlésű víznyelők nem tudják ellátni a feladatukat.

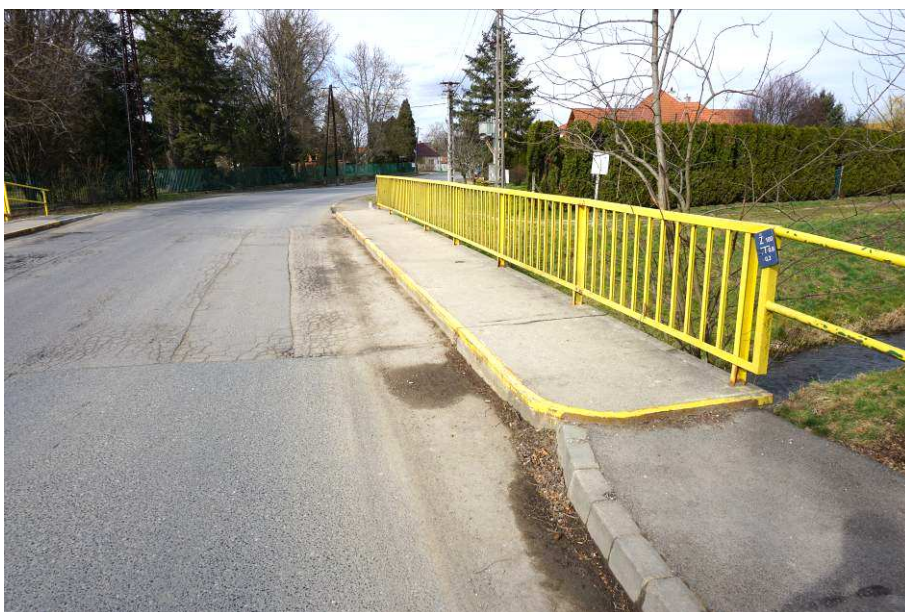
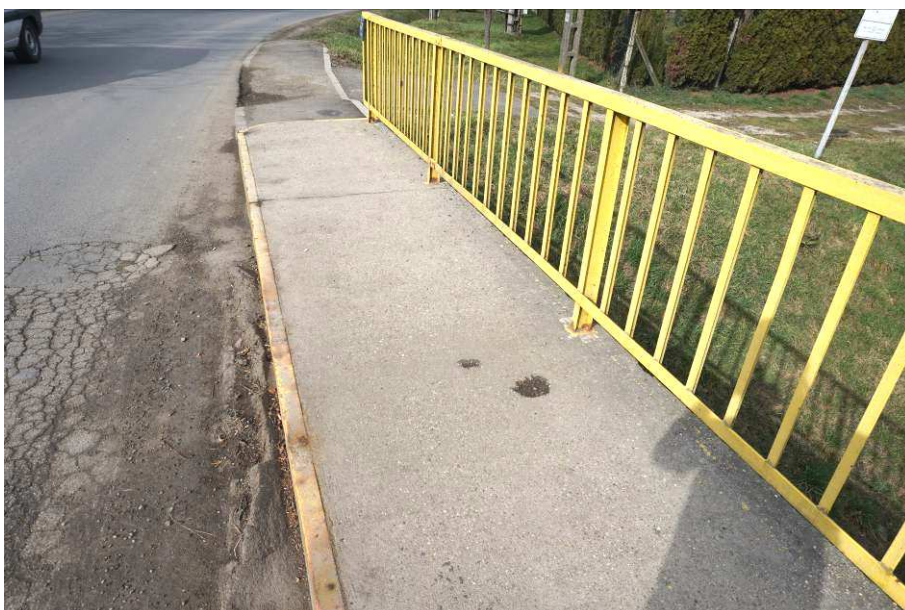
7. 8. képek: Hídon az aszfaltburkolat hálósan repedezett, széleken felgyűrődött, kátyúsodott, tönkrement.

A oldalbeömlésű víznyelők nem tudják ellátni a feladatukat. Nem megfelelően csatlakoznak a járdák a kifolyási oldalon.

(Botlásveszély.) A híd burkolatáról a vízvezetés nem megoldott.

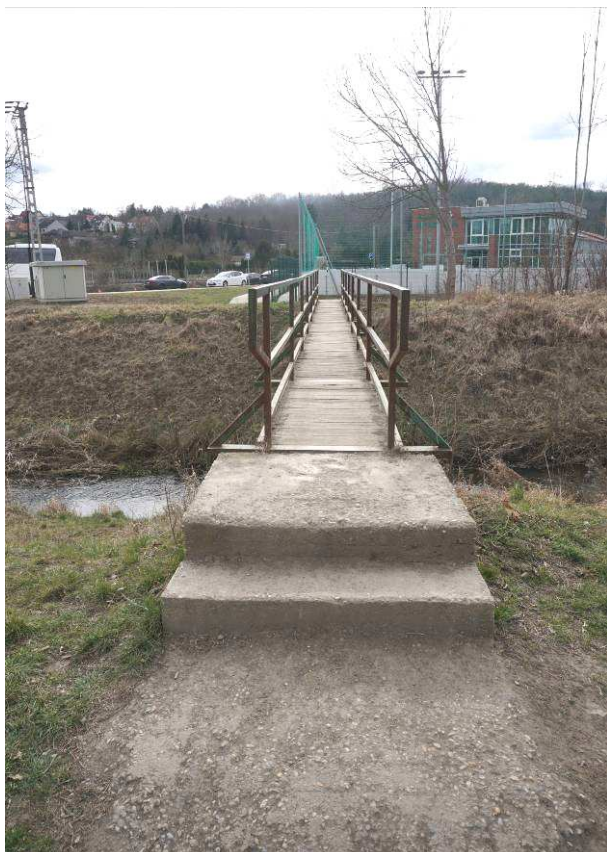
1. kép: Pályanézet

Korlát kialakítása nem megfelelő. Lehetőséget ad a kiesésre.

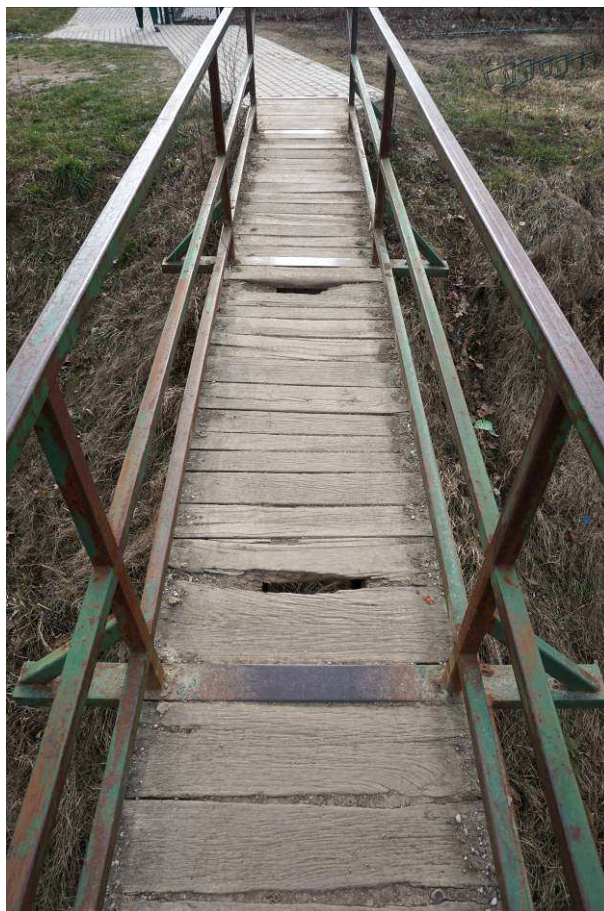
3. kép: Pallóterítés korhadt, több helyen lyukas, balesetveszélyes. Az acélkorlát korróziós, a függőleges pálcaosztások hiányoznak.

„V”
Elkorhadt pallók cseréje sürgős, balesetveszélyes!
 A javítás elvégzéséig javasoljuk a híd lezárását.

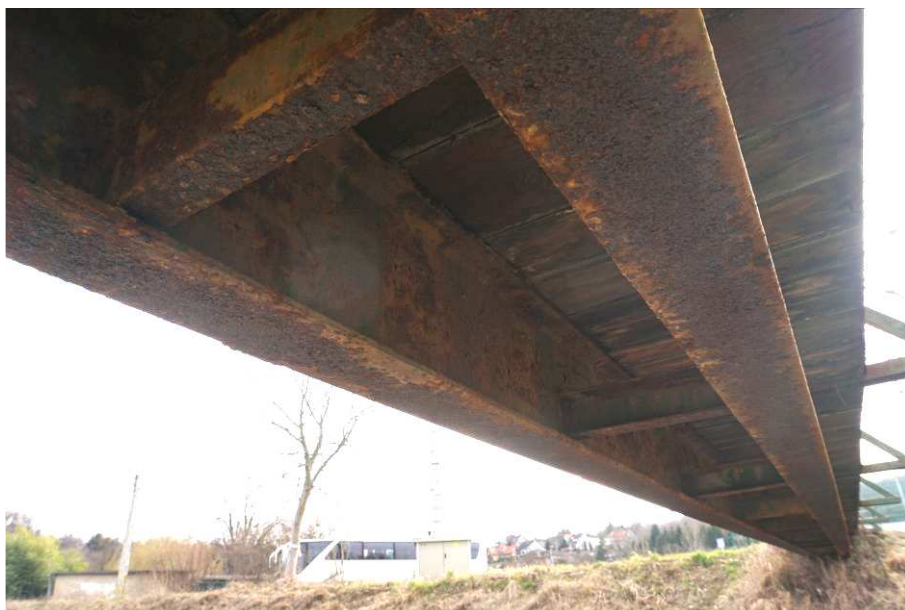
4. kép: Az acél főtartók és keresztgerendák erősen korrodáltak.

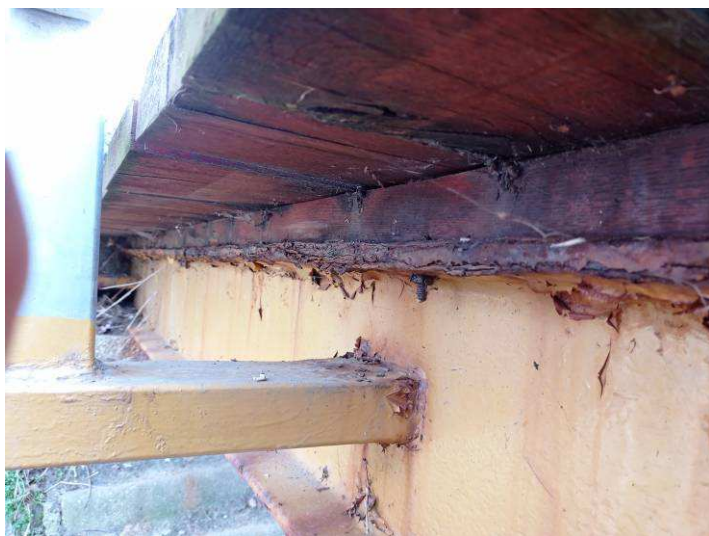
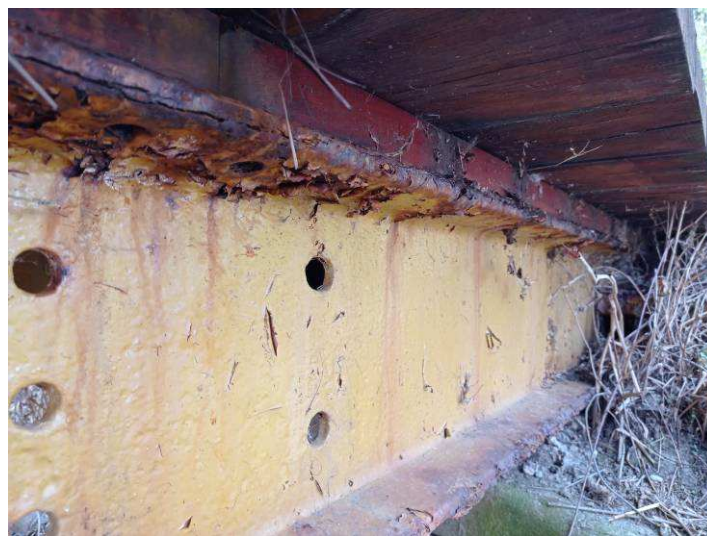
3. 4. 5. 6. képek: Az acél főtartók korróziója felgyorsult az utóbbi években. Az alépítmény rendszere csak sejtethető, a lépcsősen egymásra rakott betonelemek vagy takarják az alépítményt, vagy maguk képezik azt. A betonelemek több helyen kimozdultak, de ezek már 8 évvel ezelőtt is így álltak. A rögzítési mód elősegíti az acélgerendák ázását és korrózióját.

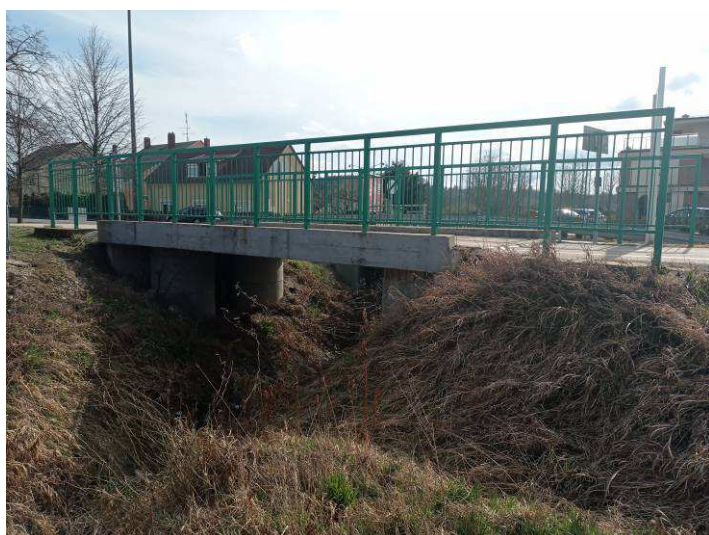
2. kép: Oldalnézet

A háttöltés süllyedése a hiányzó szárnyfalak és hiányos kötényfal miatt alakult ki. A hídvégeken a vízelvezetés nem megoldott. A meder elhanyagolt.

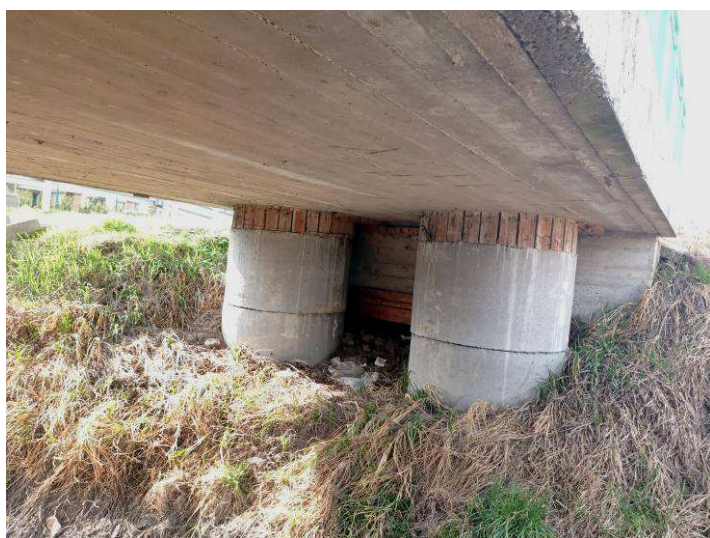
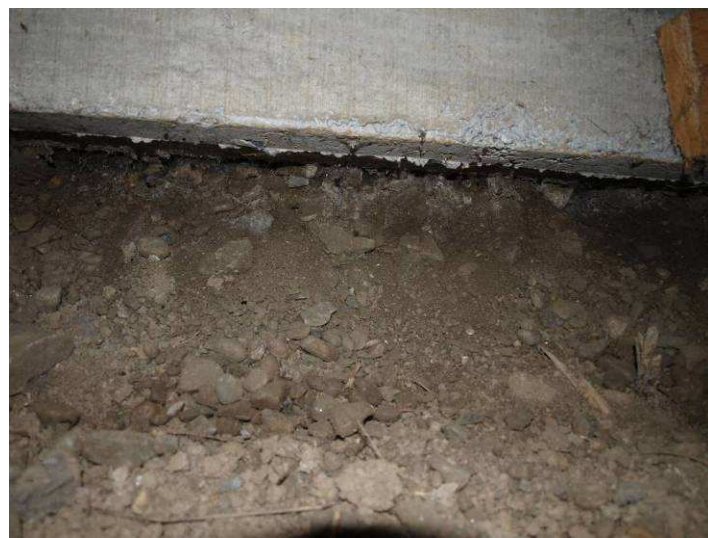
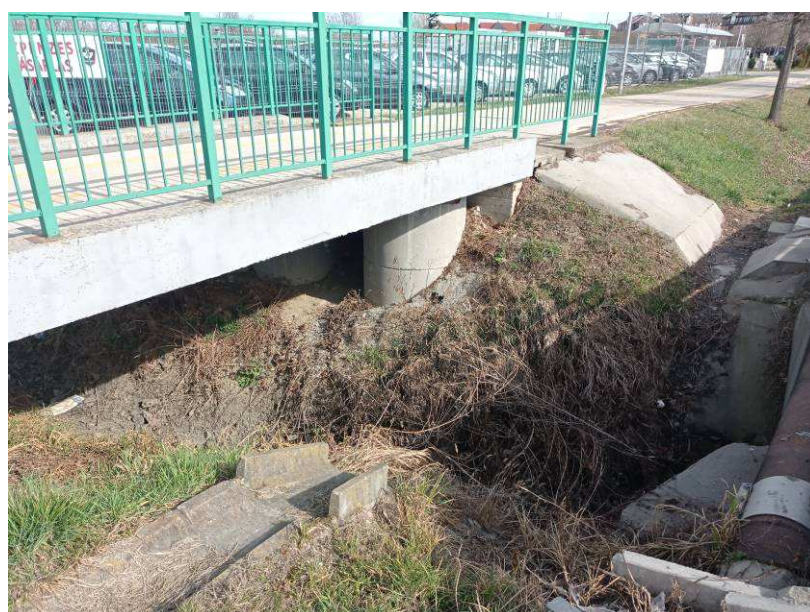
3. 4. 5. képek: A pillérek mögötti „kötényfal” alul hiányos, előidézte a háttöltés süllyedését. A felszerkezeten foltokban meszes kiválások vannak. A zsaluzat egy része továbbra sincs eltávolítva. A szegélybeton cementpép hiányos, foltokban javított. A szárnyfalak hiánya is előidézte a háttöltések süllyedését. Medertér elhanyagolt.

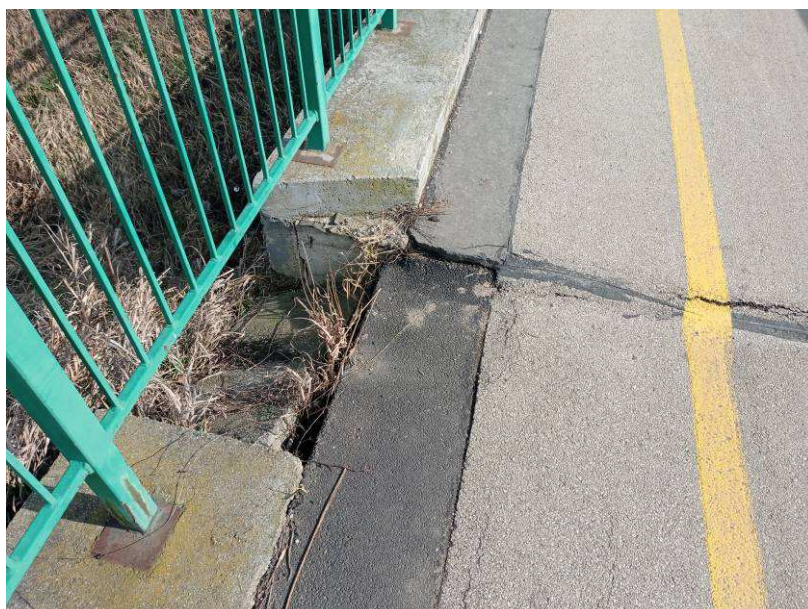
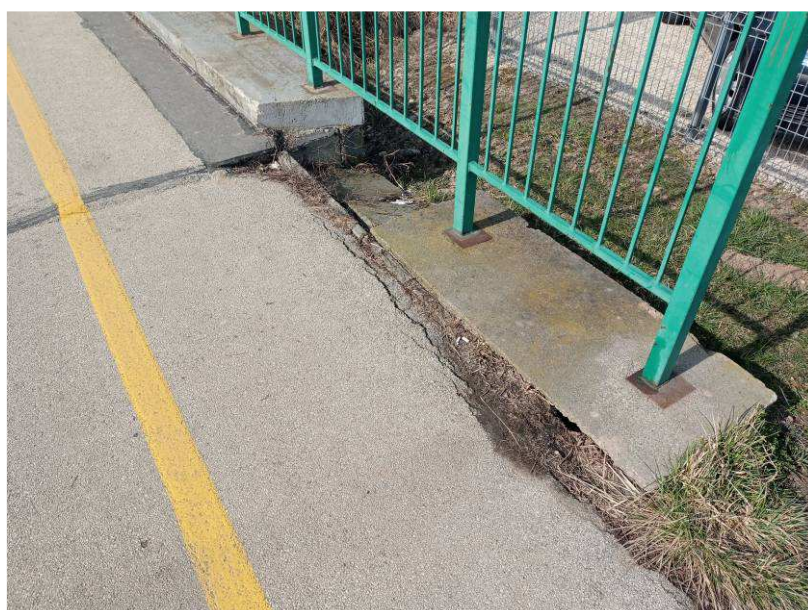
6. 7. képek: Háttöltés jelentős süllyedése, aszfaltburkolat megrepedése, szárnyfal hiánya jellemző mindegyik hídvég mindkét oldalán. A vízvezetés nem megoldott, berogyott betonelem a vizet a háttöltésbe vezeti. A szegélyeken összefüggő bevonat nincs, geometriai kialakítása nem megfelelő. A korláttalpak korróziósak.

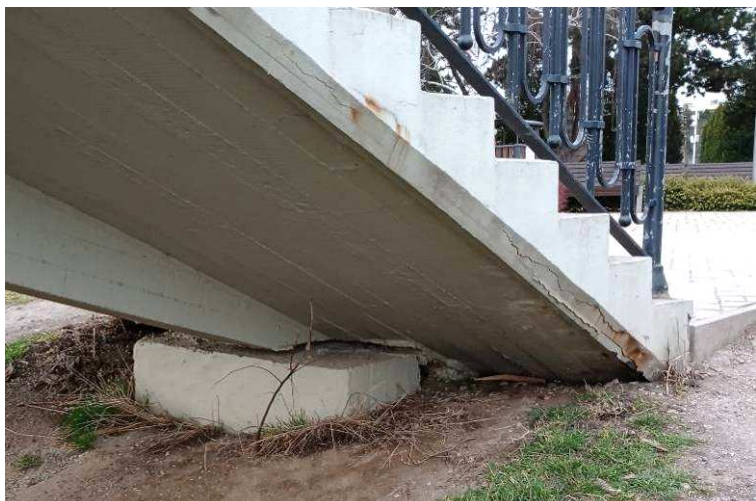
3. kép: A lépcső oldalán repedések, rozsdás lefolyások, az alsó felületen pontszerű korrózió látható. A Kenderesi utca felőli lépcső hátoldalán lévő betongyám megsüllyedt. Szerepe a terv ismeretében határozható meg.

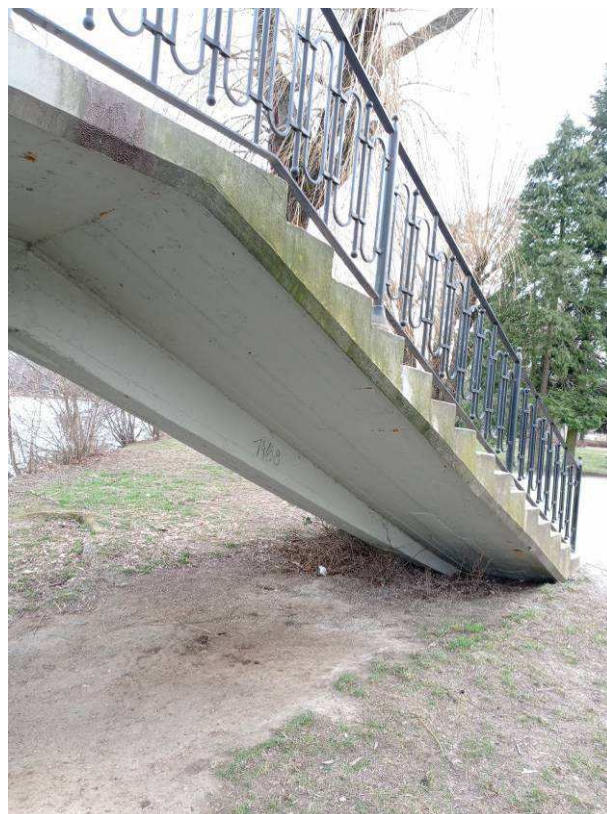
4. kép: A lépcső alsó felületén korróziós foltok vannak. Sziget felőli oldal.

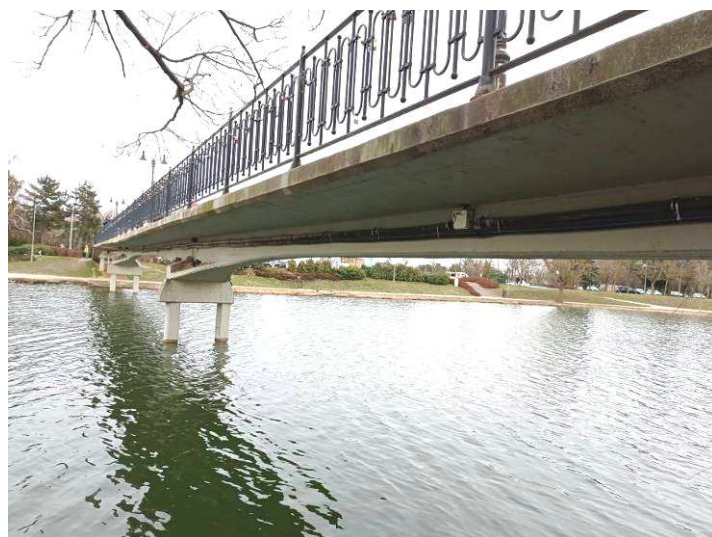
6. kép: Mindkét oldalon hosszanti csíkban rozsdafolt a bevonaton. A homokszórás foltokban hiányzik, az UV védelem itt gyenge. Korlátokon bevonatleválás, a kandeláberen korrózió.

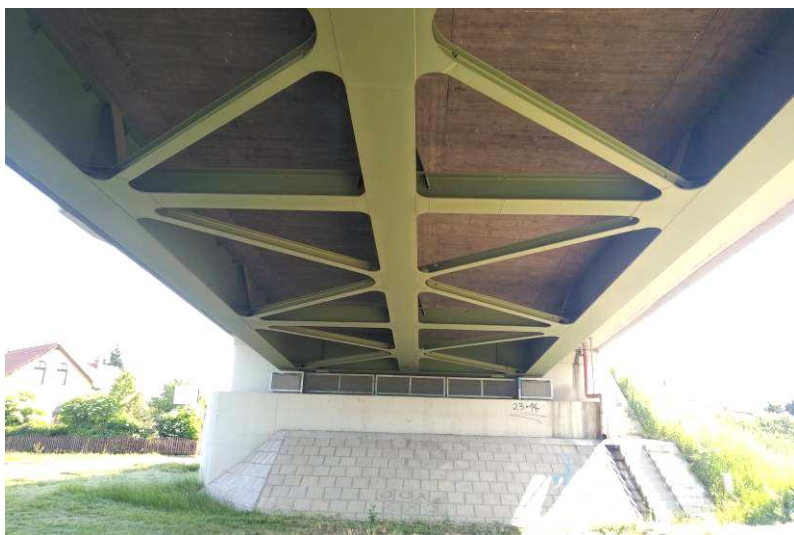
3. 4. képek: K-i hídfő

Hídfő, előrézsű, térdfal, csatlakozó felszerkezet
állapota megfelelő.

A déli oldalon lévő csapadék és szivárgó kivetés hibái miatt
a vízvezetetés térdfal-hídfő-előrézsű szerkezetek áznak.

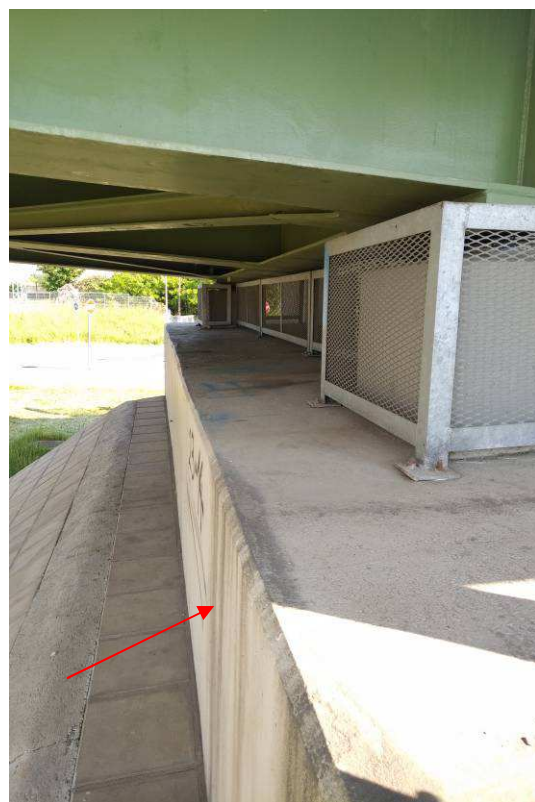
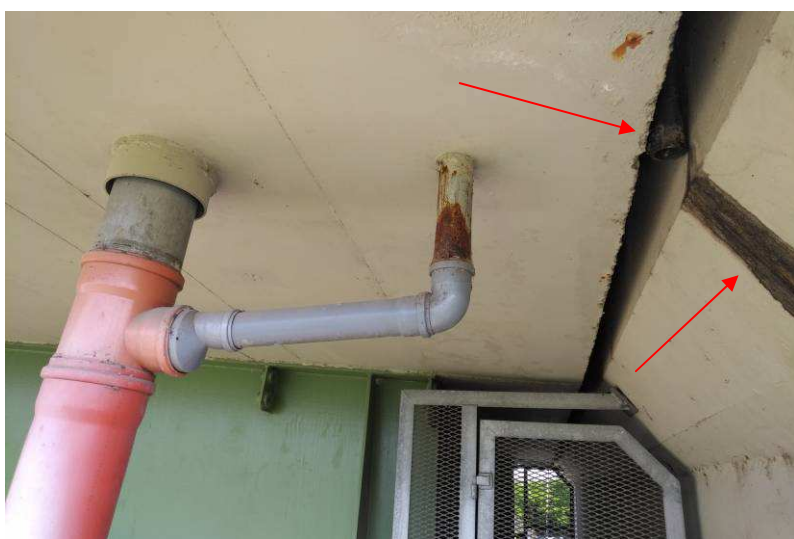
5, 6 képek

A dilatáció vízvezető csőve nincs bekötve a vízvezető
rendszerbe, ezért a csapadék nagyrészt a hídfőn szétterülve az
előrézsűn csorog le.

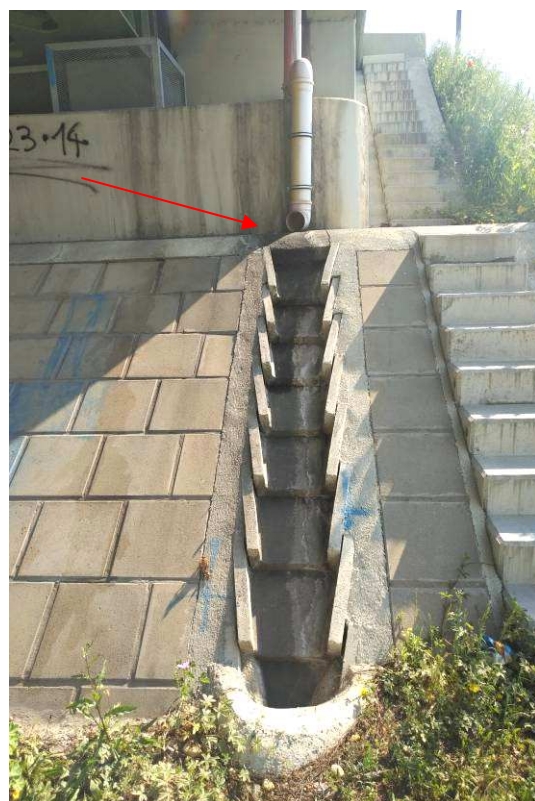
A csapadékelvezető pvc cső végén nincs surrantófej kiképzés, ezért annak a vize is nagyrészt a surrantó
mellett az előrézsűn folyik le.

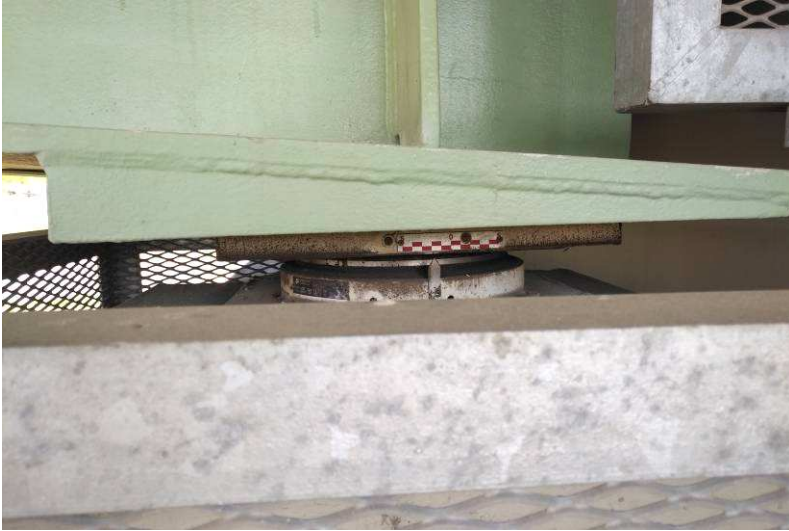
7. kép: Saru állapota megfelelő.

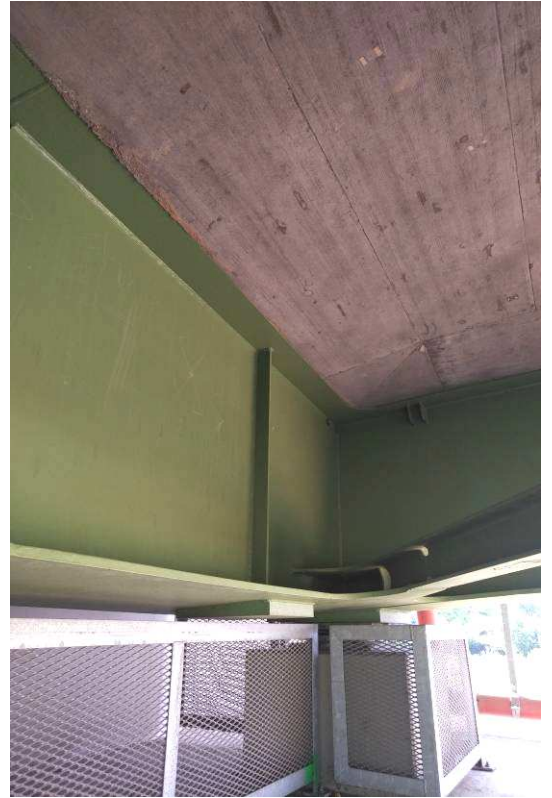
8. kép

A védőrács állapota megfelelő, az acél tartók felületei és mázolósa, valamint a vasbeton pályalemez állapota szintén megfelelő.

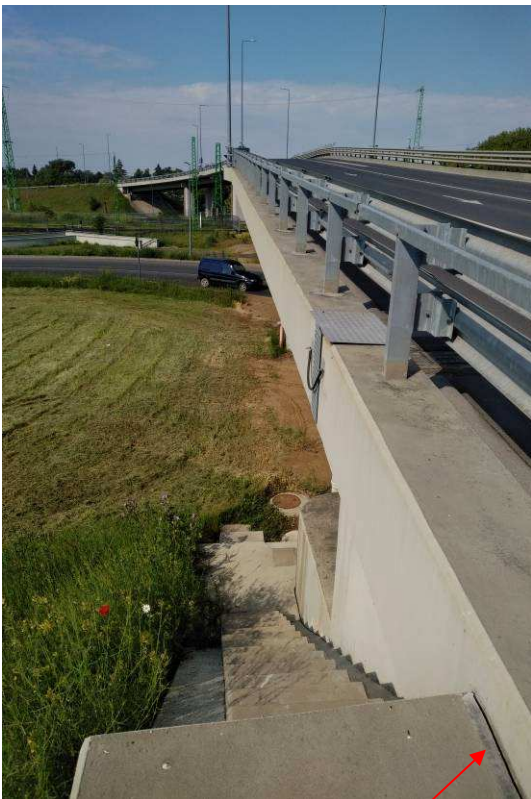
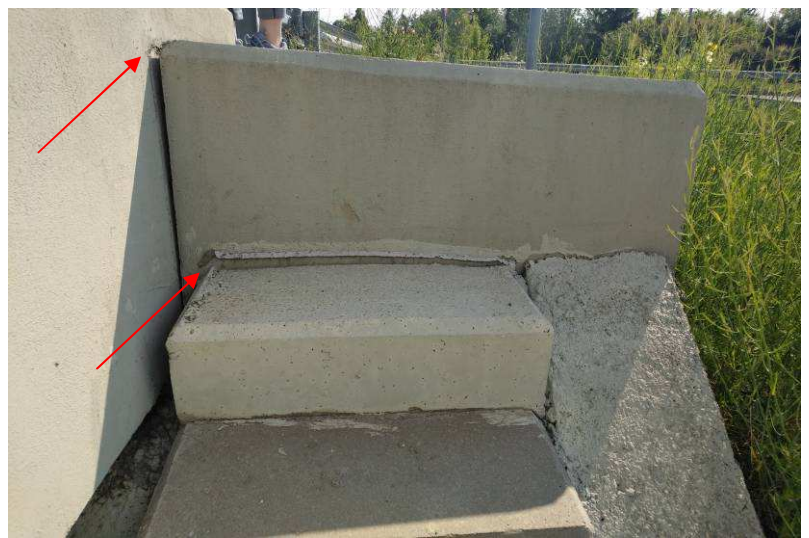
9, 10 képek

A hídfő déli oldalán lépcső és rézsűkúp csatlakozik a szárnyfalakhoz. A lépcső és a tetején lévő pótpadka kissé megsüllyedt, elvált. A rugalmas tömítések már látják el a funkciójukat.

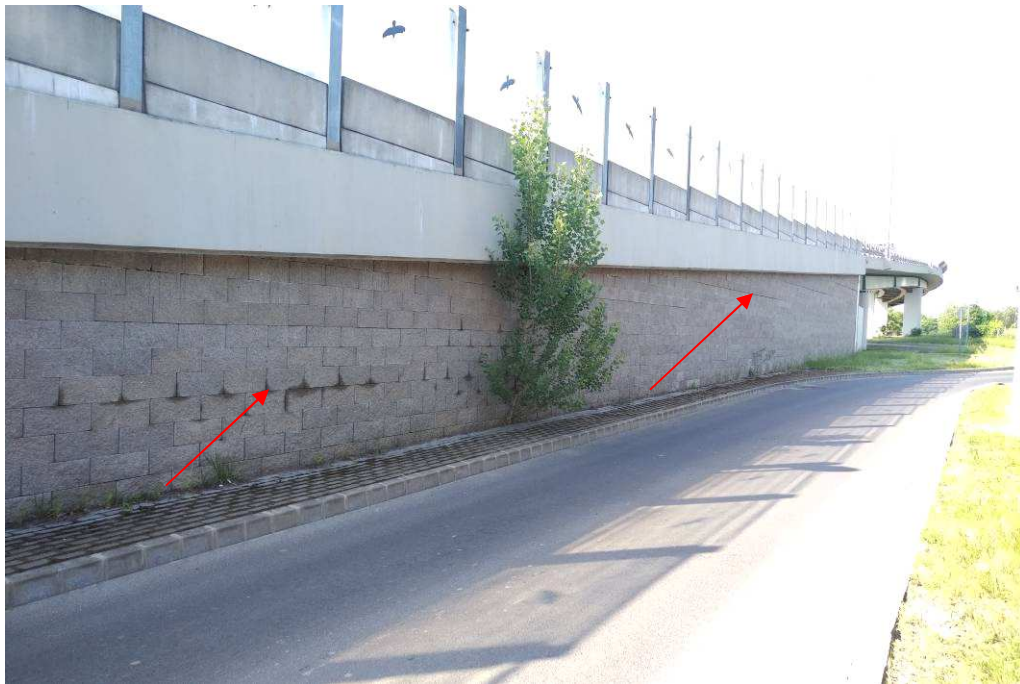
11. kép

A hídfő északi oldalán támfal épült.

A támfal oldalán vizes foltok, és a hídhöz csatlakozó szakaszon a felső 1/3 magasságban kimozdult támfalelemek láthatók. A támfalelemek feletti szegélyeken külső vízfolyás nyoma. A növényzet kezd megerősödni a támfal tövében.

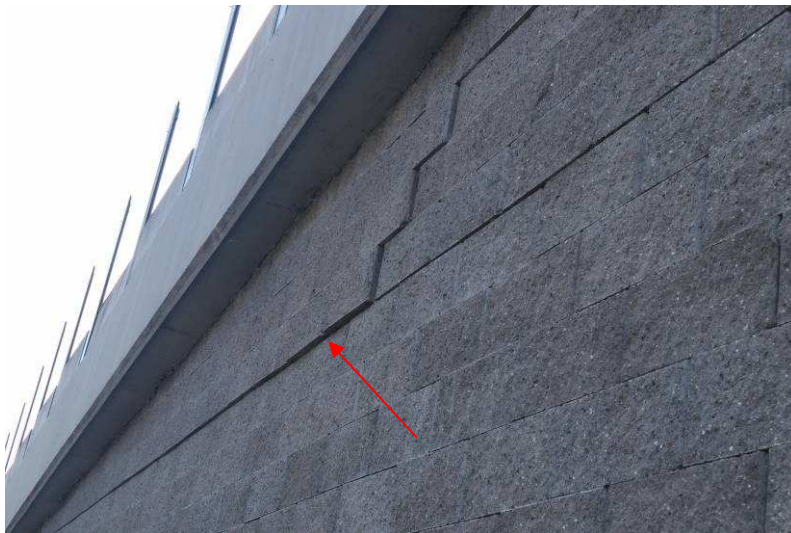
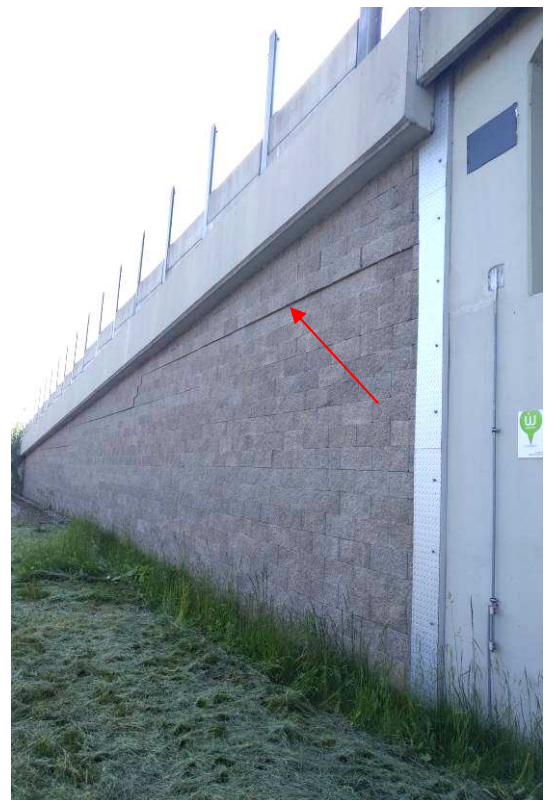
12, 13 képek

A hídhöz csatlakozó támfalelemek a felső részen a síkból kiemelkednek. A támfal és a híd között lévő dilatációs lefedő elem és a villámvédelem állapota jó.

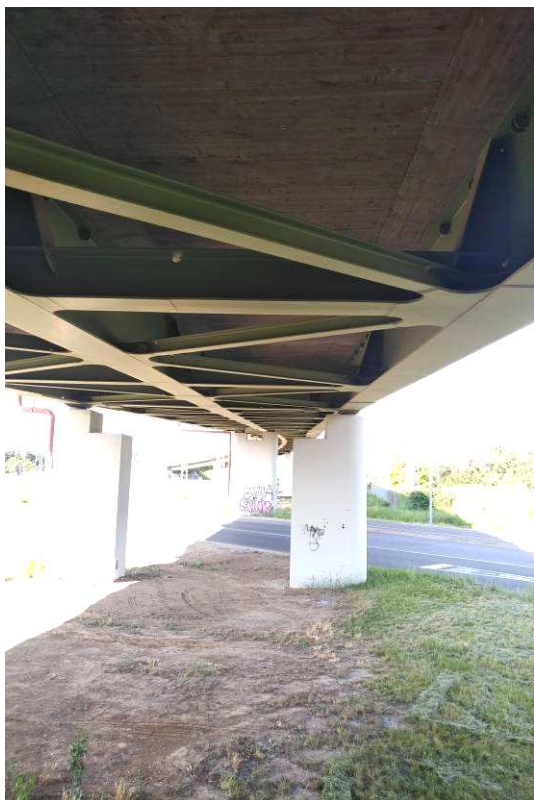
14. kép

K-i hídfő felől nézet. A pillérek és a felszerkezet alsó síkja tartószerkezetek általános állapota jó, a pillérek felületein falfirka van.

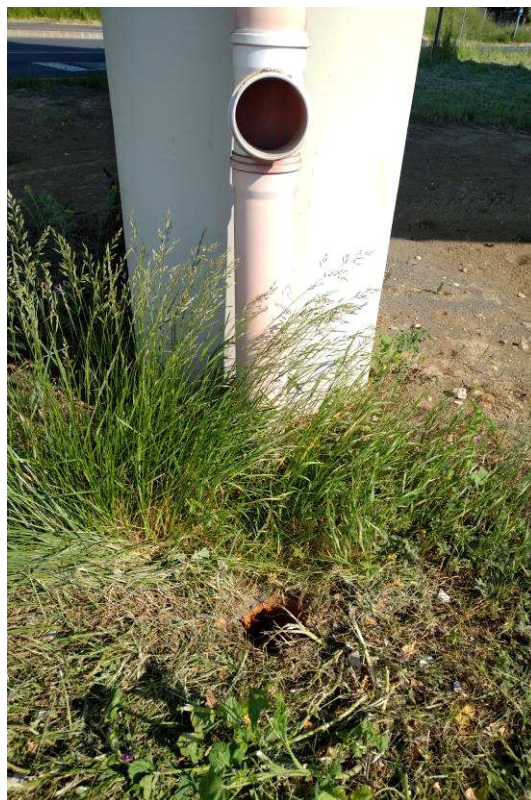
15. kép

Az első pillérnél a vízvezető cső lezáró fedelei hiányoznak.

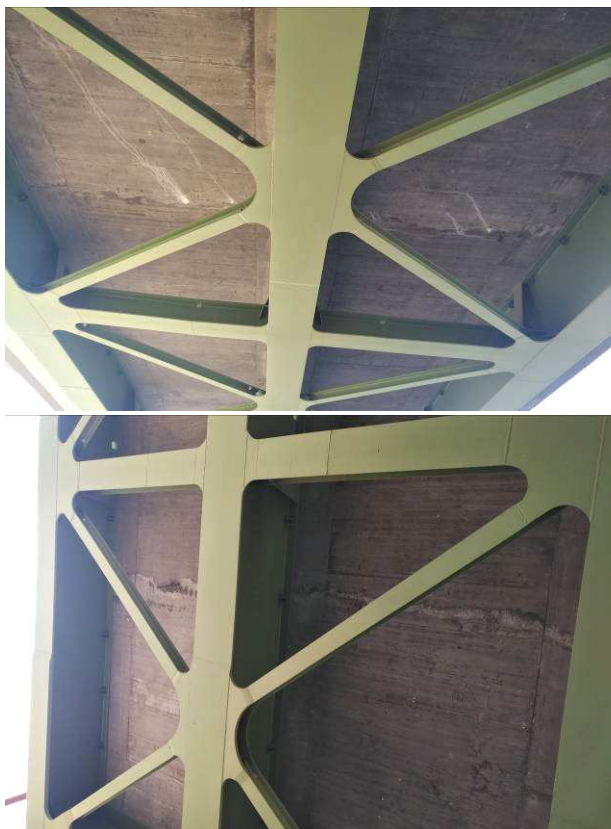
16, 17. képek

A 2. mezőközben az 1. és 2. pillérnél a felszerkezet alsó síkján kivált meszes foltok láthatók.

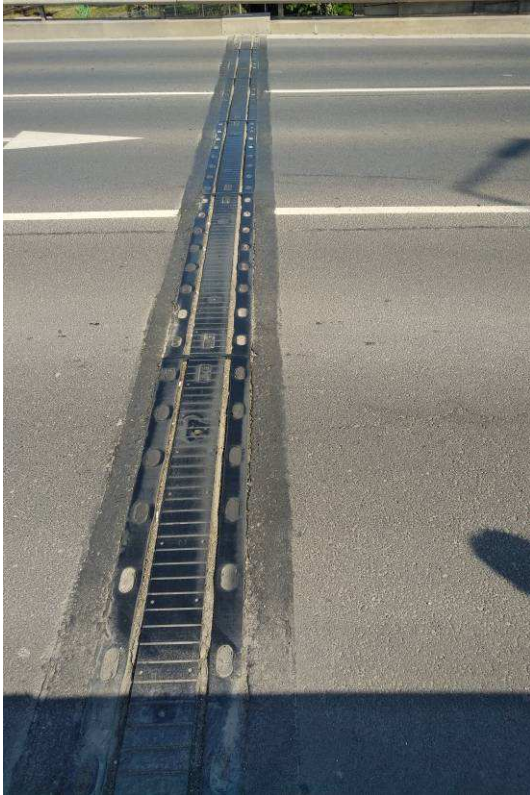
18. kép: Dilatáció eltömődött.
