ARANY – PATAK, POTYONDI – ÁROK, CSÓNAKÁZÓ TÓ

HÍDJAI,

CSABA UTCAI MÁV FELETTI HÍD

ÉVES HÍDVIZSGÁLAT

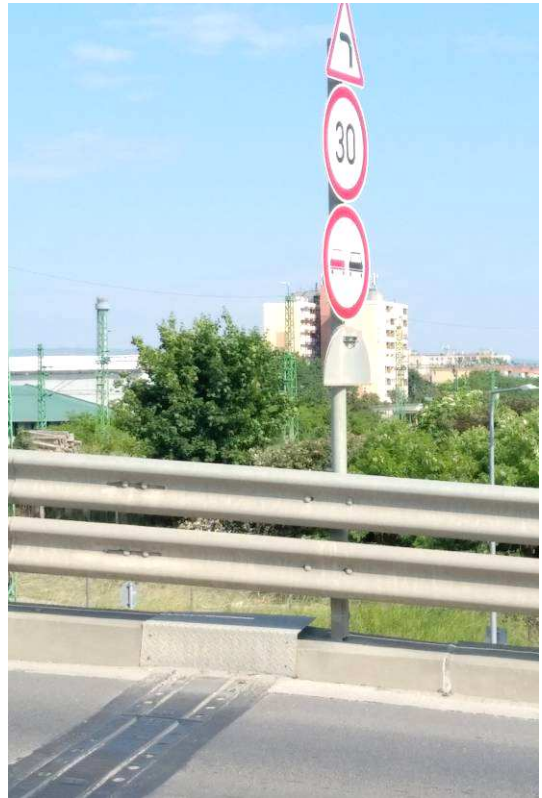
19. kép: KRESZ táblák és korlát állpota megfelelő, aa dilatáció szegély feletti szakasza nem vízzáró.

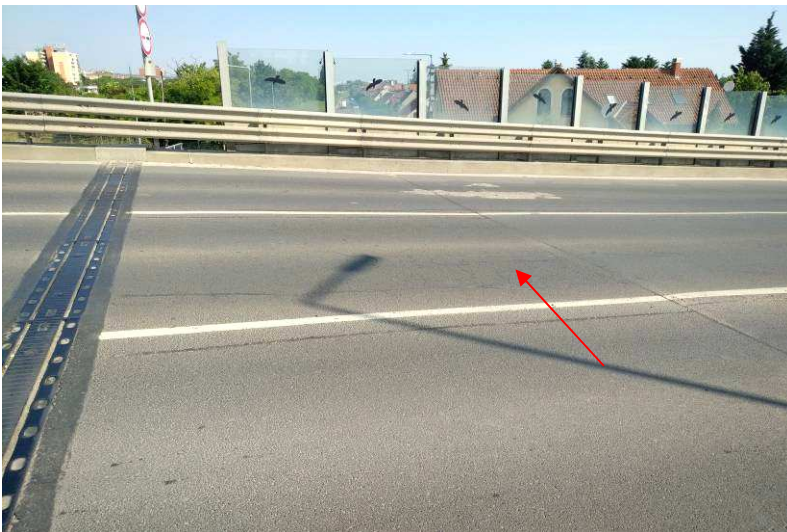
20. kép: K-i oldal.
Kiegyenlítő lemez feletti aszfalt burkolatán enyhe nyomvályúsodás, enyhe hossz-és keresztirányú repedések találhatóak.
A burkolaton betonszennyeződés van.

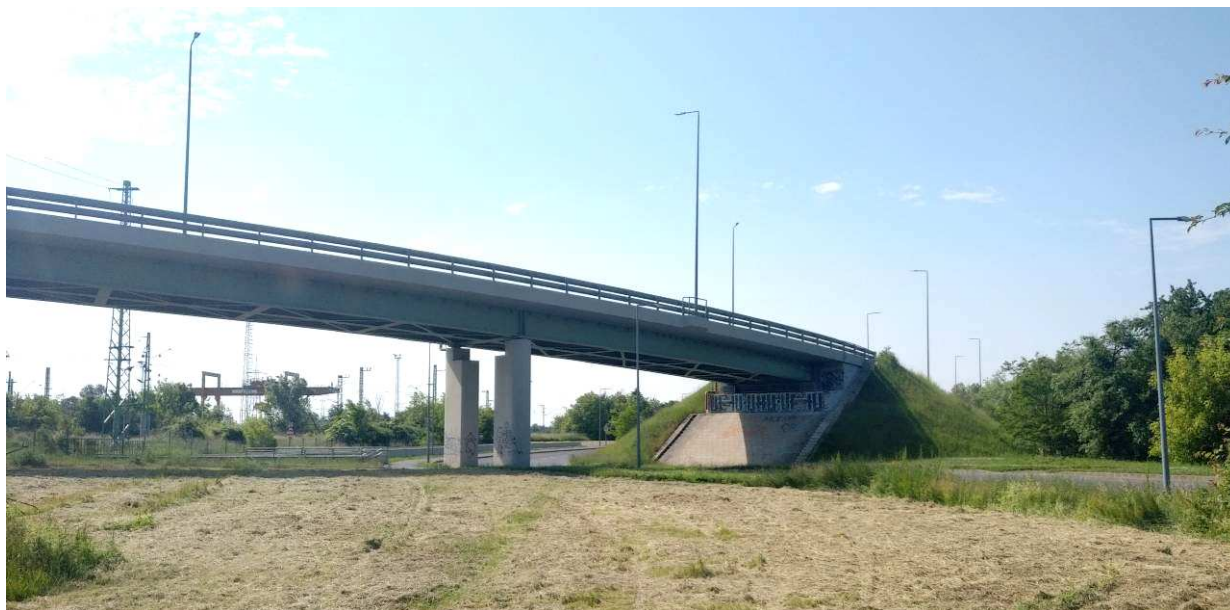
25. kép: Ny-i híd.

A hídfőhöz mindkét oldalról rézsűkúp csatlakozik. A vizsgáló lépcső jobb oldalon helyezkedik el, a surrantó bal oldalon. A kandeláberek alatti tartószerkezetrészekon nedvesedés, repedés nincs. A hídfő homloksíkját graffiti borítja. Az áthidalt akadály és környezet rendezett.

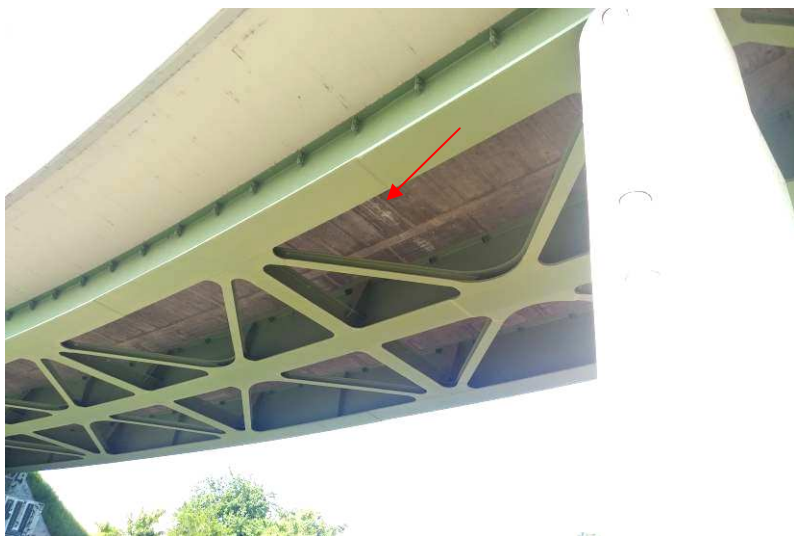
26. kép: Hídfő előtt a vasbeton lemez alsó síkján meszes kiválási csík alakult ki.

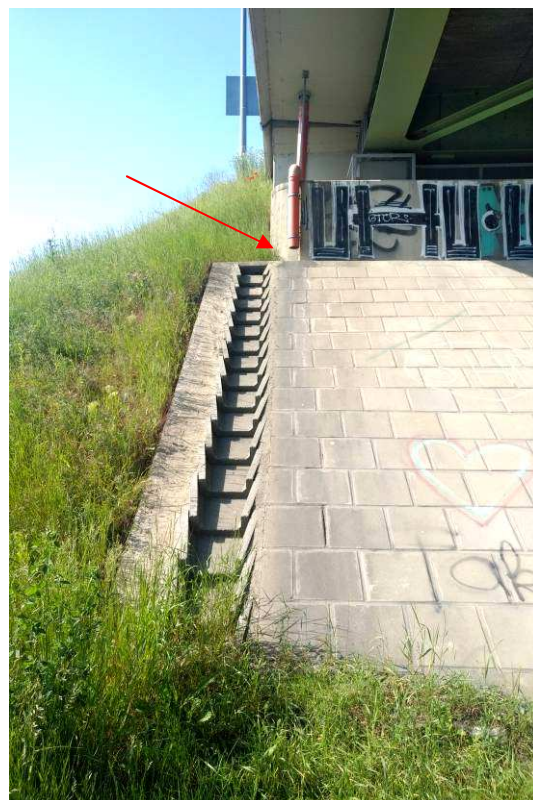
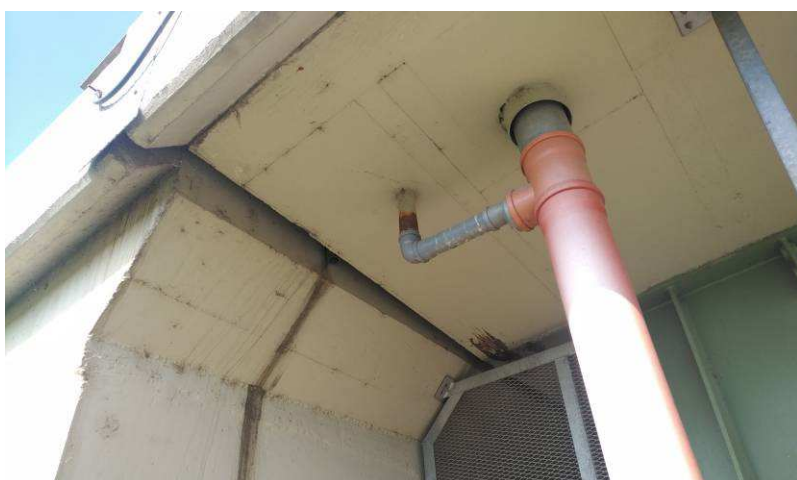
27. 28 képek: A vízvezető cső nem a surrantófejnél végződik, így a csapadék az előrézsűn folyik le. A dilatáció vízvezető csöve nincs a vízvezető rendszerbe kötve, így a térdfalon és a hídfőn folyik le a víz korróziót okozva.

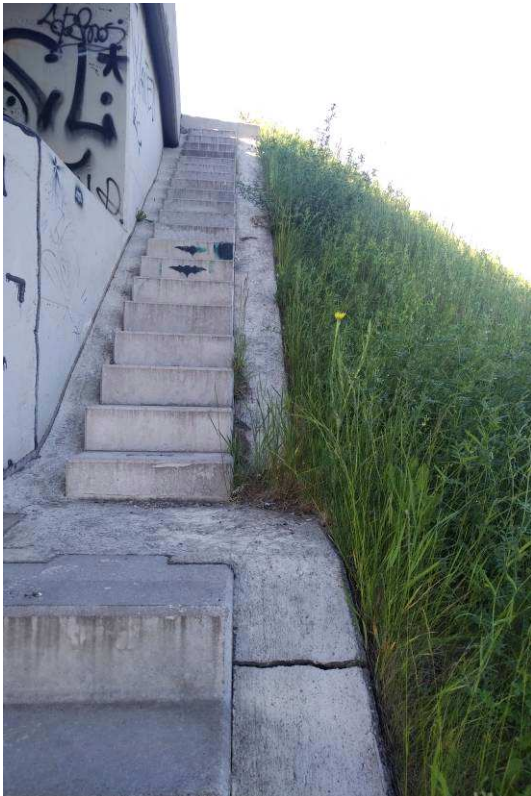
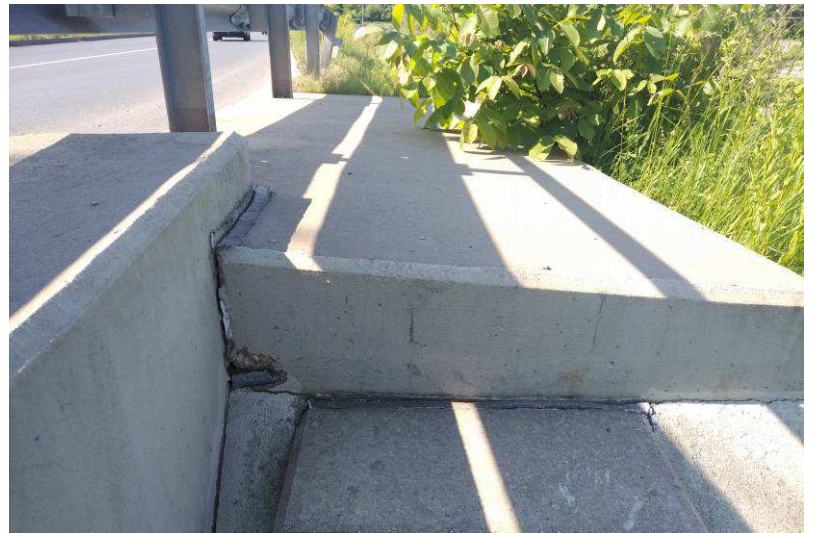
30,31 képek: A lépcső megtámasztó bordája egy helyen eltört, a pótpadka kissé megsüllyedt.

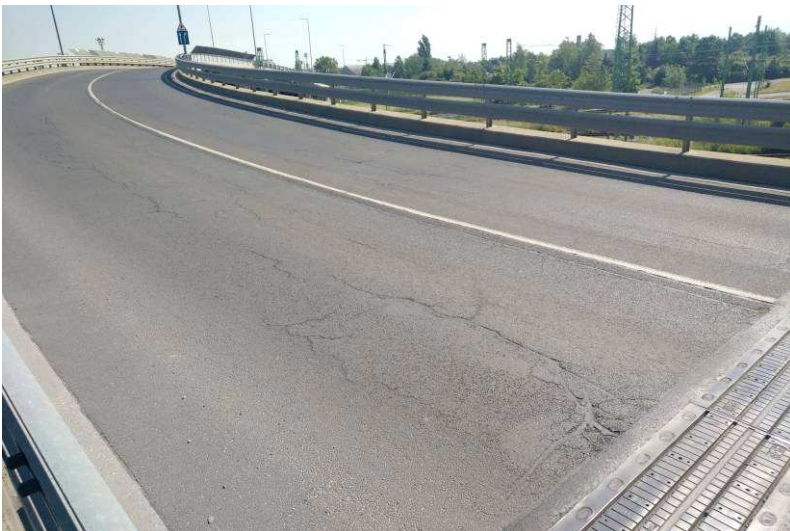
32. kép: Dilatációnál a burkolaton kezdődő kátyú, a pályaburkolatnál enyhe burkolati Repedések.

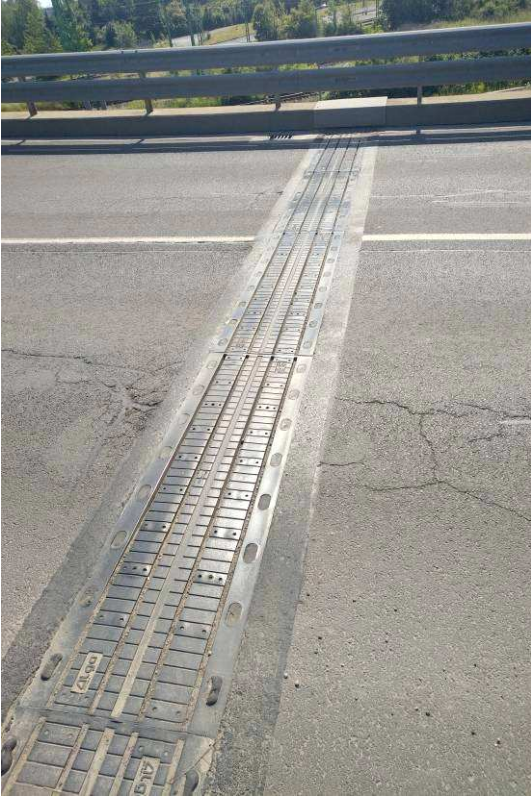
33. kép: Dilatáció állapota megfelelő, a csatlakozó burkolat mindkét oldalról repedezett.

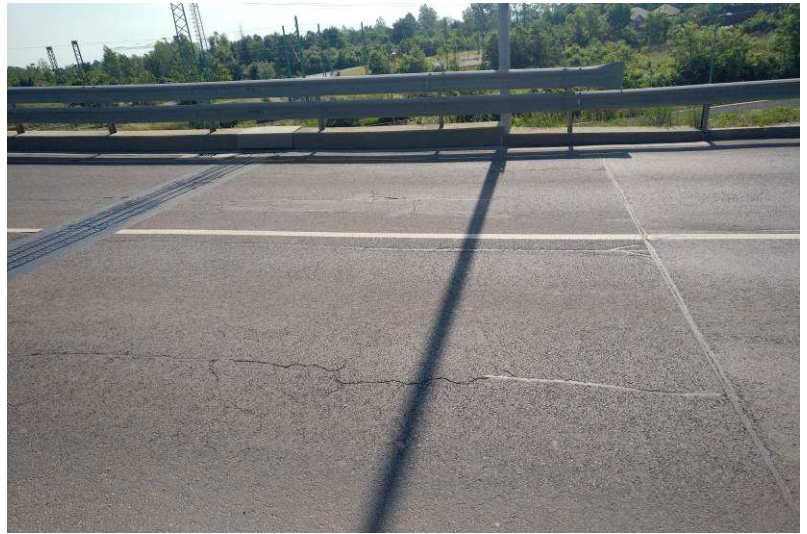
34. kép: Kiegyenlítő lemez felett a burkolat repedezett, egy része kiöntéssel javítva.

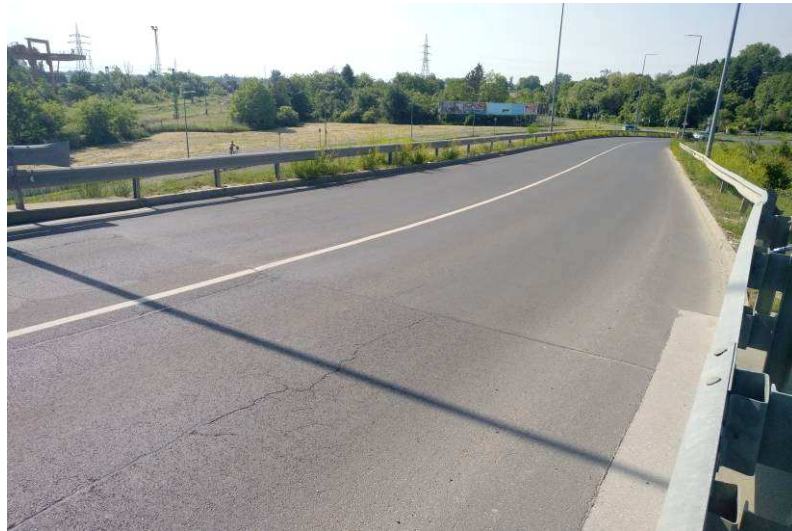
35. kép
A korlát a hídvége után deformálódott.
