SZAKÉRTŐI VÉLEMÉNY

**Útburkolati közet azbeszttartalmának, valamint környezeti levegő szervesen
szállórost (azbesztrrost) koncentrációjának vizsgálata**

9700 Szombathely, Síp utca és környező területek

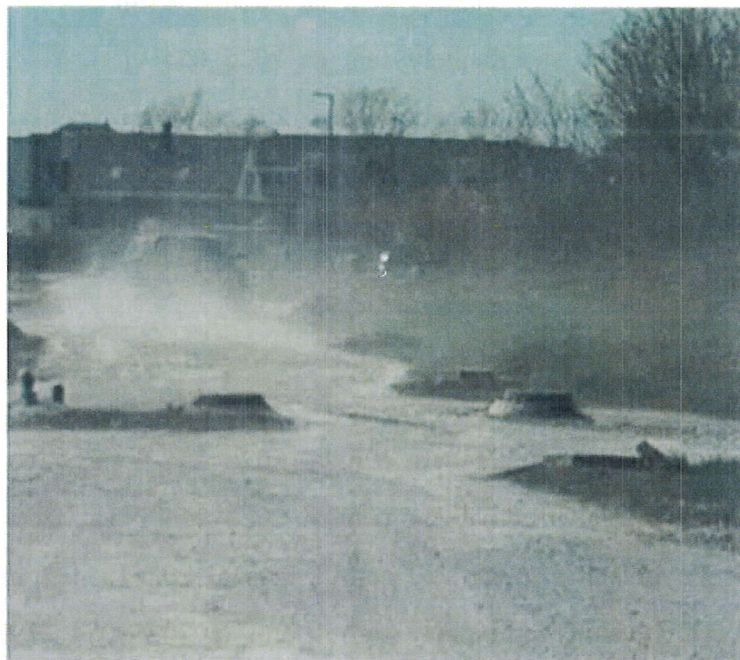
Helyszíni állapot úthasználat közben:

Időpont:2026.03.25

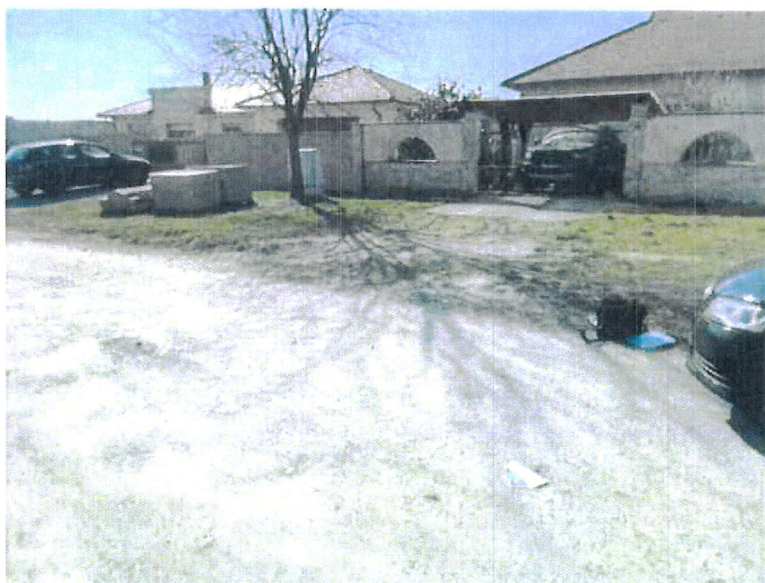
1. számú fényképfelvétel

Síp u. 16-17. szám közötti útszakasz -
Szilárd anyagmintavétel (útfeltöltési kőzúzalék)

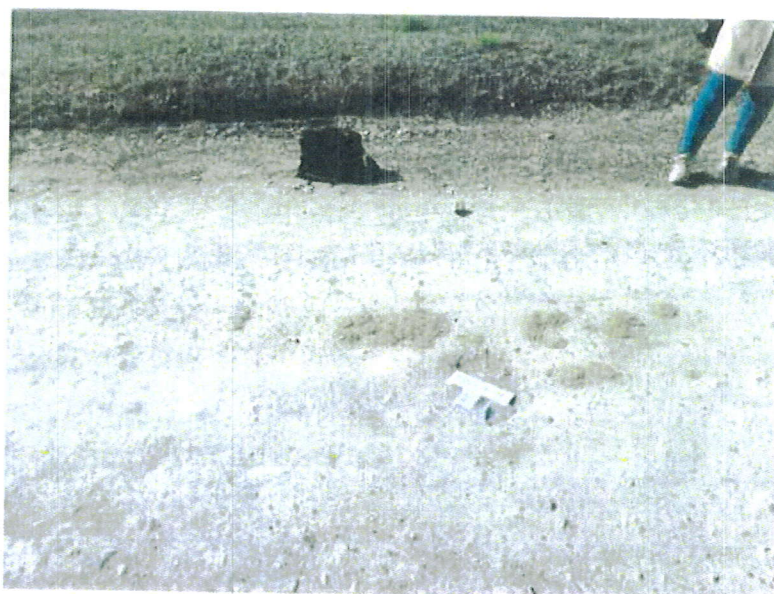
2. számú fényképfelvétel
Síp u. 20. szám előtti útszakasz -
Szilárd anyagmintavétel (útfeltöltési közúzalék)

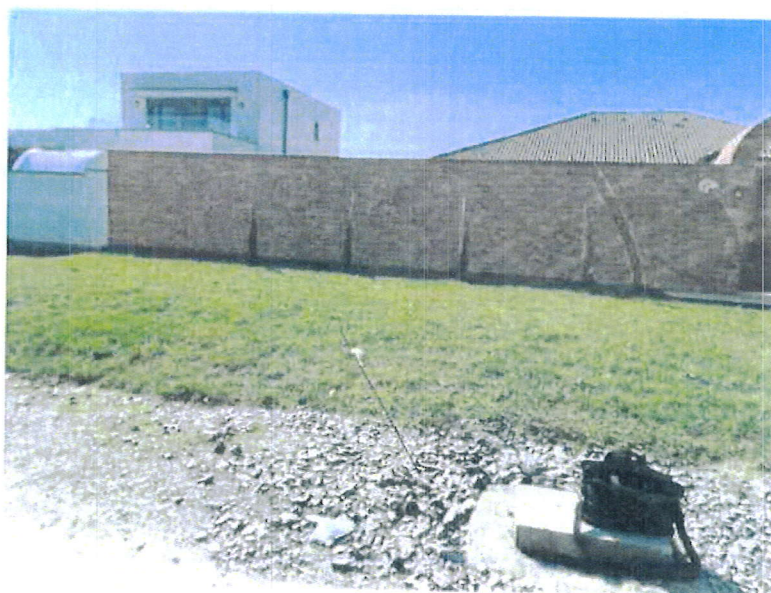
3. számú fényképfelvétel
Síp u. 66. szám előtti útszakasz -
Szilárd anyagmintavétel (útfeltöltési közúzalék)

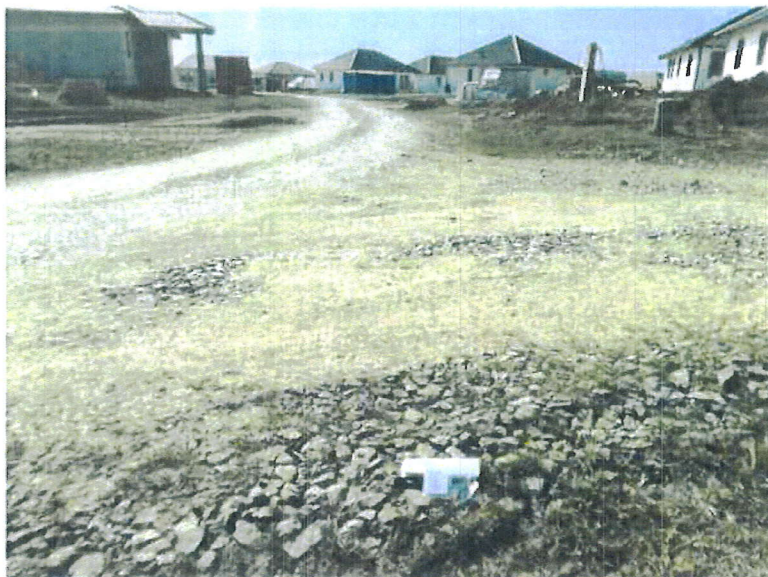
4. számú fényképfelvétel
Málna u. – Zsálya u. kereszteződés 1. (É) -
Szilárd anyagmintavétel (útfeltöltési közüzalék)

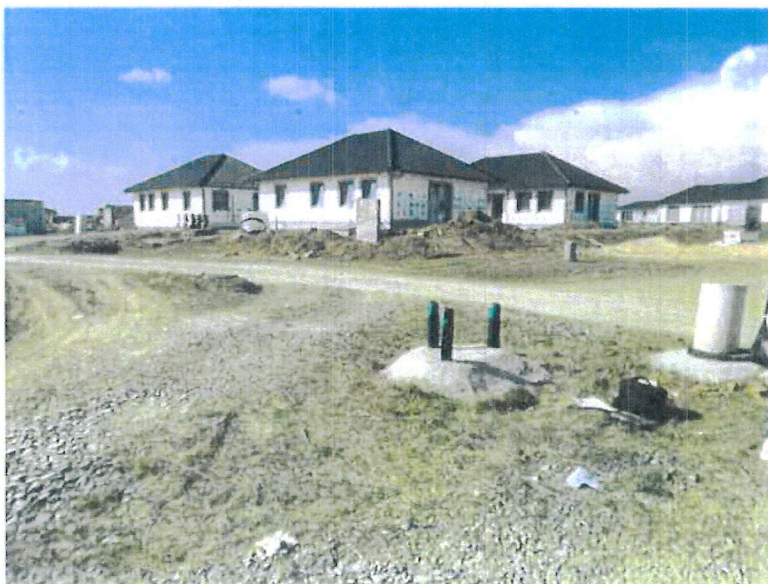
5. számú fényképfelvétel
Málna u. – Zsálya u. kereszteződés 2. (D) -
Szilárd anyagmintavétel (útfeltöltési közüzalék)

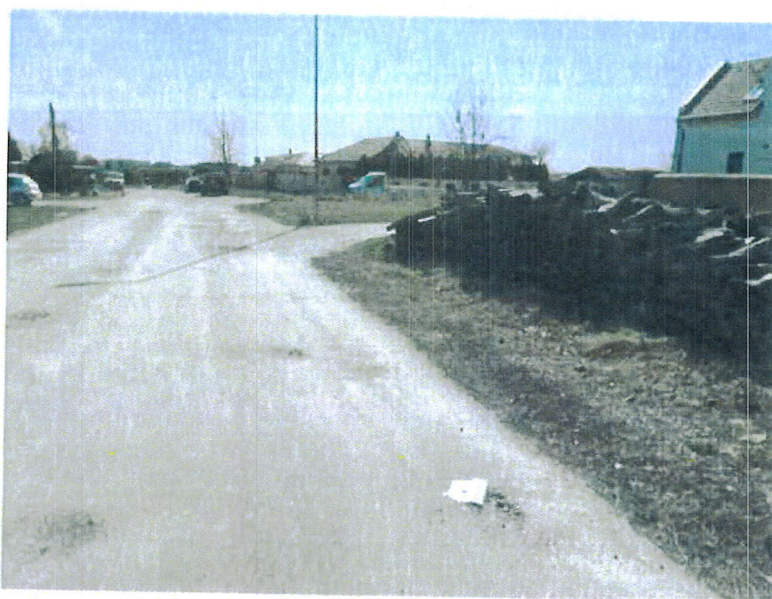
6. számú fényképfelvétel
Síp u. 73. szám előtti útszakasz -
Szilárd anyagmintavétel (útfeltöltési kőzúzalék)

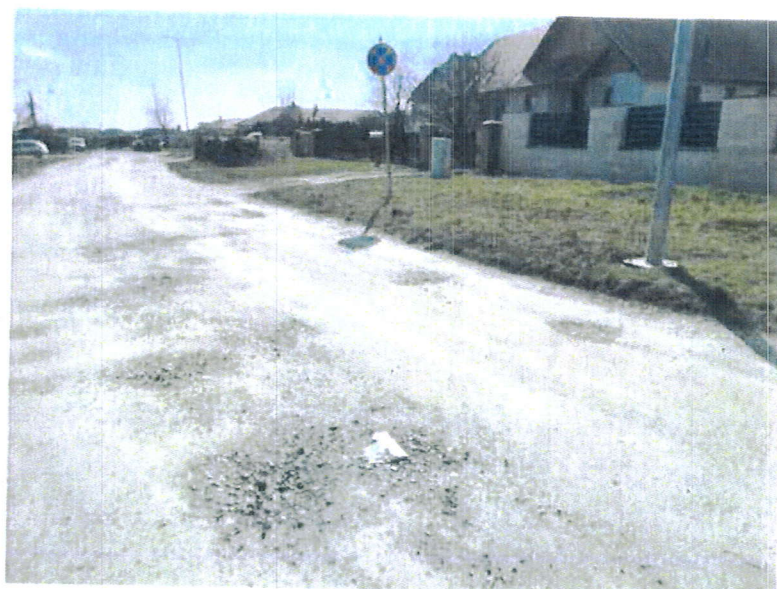
7. számú fényképfelvétel
Síp u. 11. szám előtti közútszakasz -
Szilárd anyagmintavétel (útfeltöltési kőzúzalék)

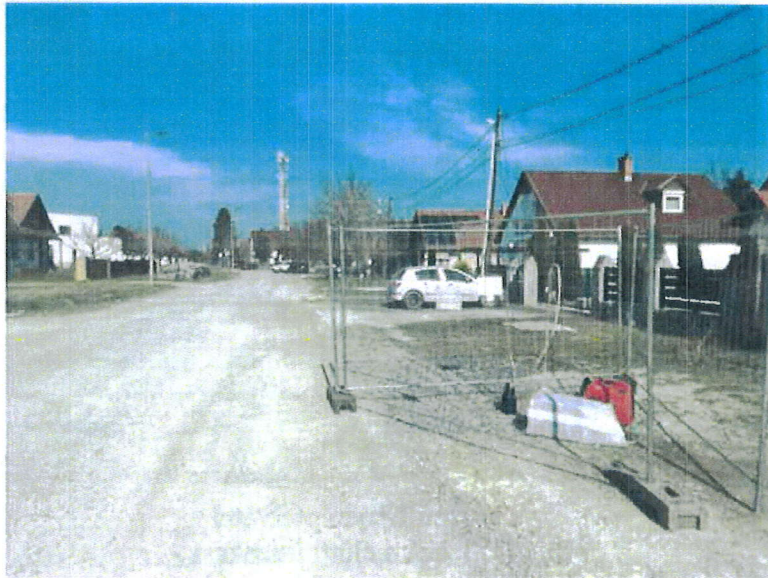
8. számú fényképfelvétel
Síp u. 16. szám előtti közútszakasz –
szervesetlen szálló rost (azbesztrost) koncentráció mintavétel
Környezeti levegő mérés

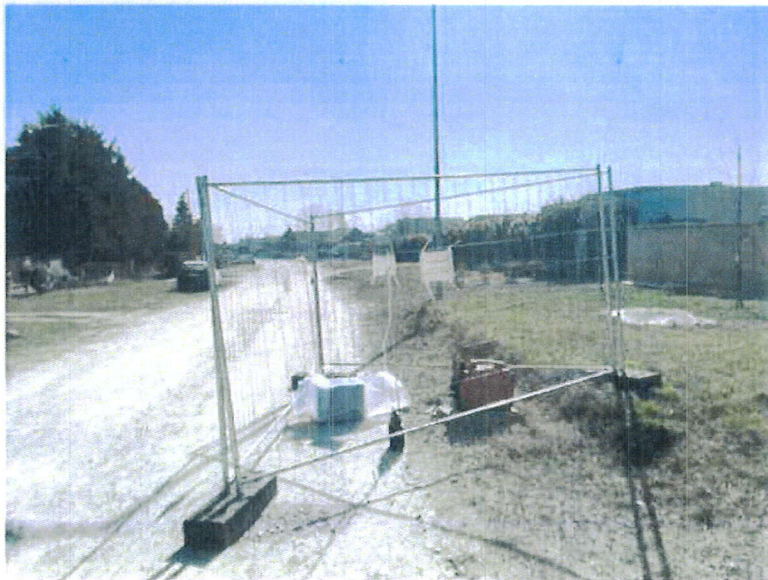
9. számú fényképfelvétel
Síp u. 70. szám előtti közútszakasz –
szervesetlen szálló rost (azbesztrost) koncentráció mintavétel
Környezeti levegő mérés

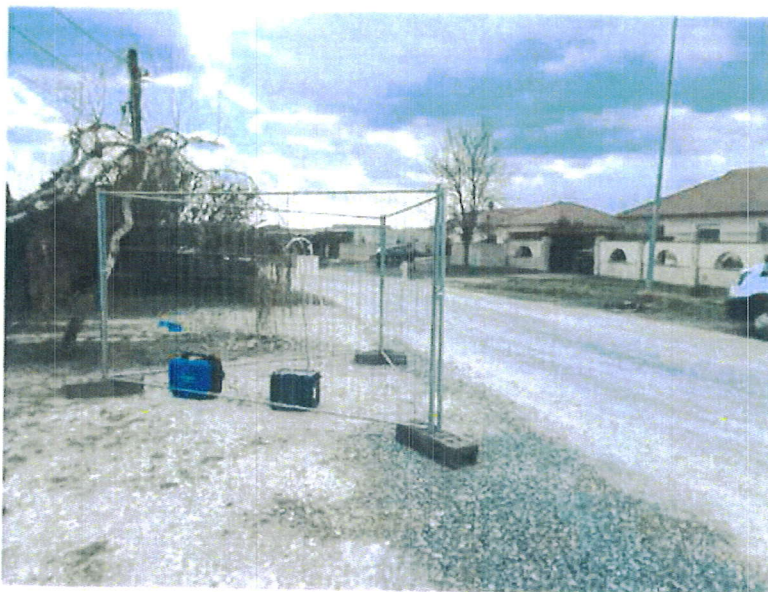
10. számú fényképfelvétel
Síp u. 16. szám előtti közútszakasz –
szervetlen szálló rost (azbesztrost) koncentráció mintavétel
Környezeti levegő mérés

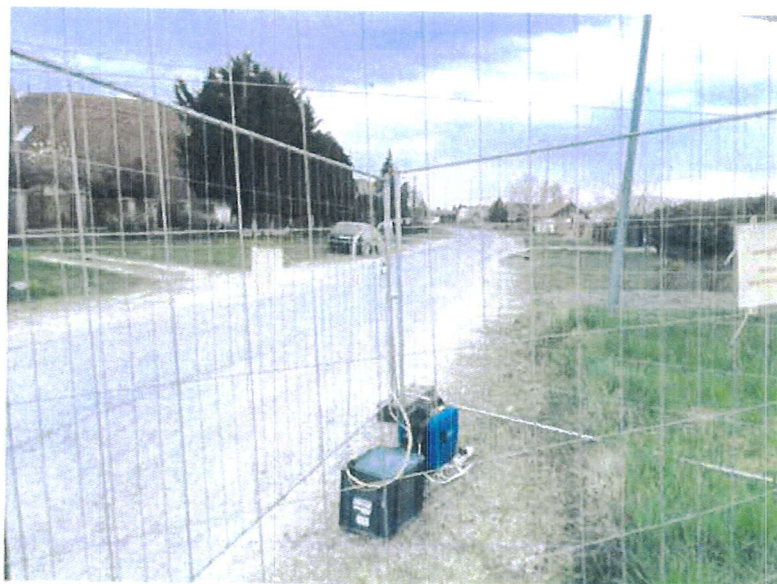
11. számú fényképfelvétel
Síp u. 70. szám előtti közútszakasz –
szervetlen szálló rost (azbesztrost) koncentráció mintavétel
Környezeti levegő mérés
