# Favédelmi terv

**Szombathely Dob utca feszültségpanasz és háztartási méretű kiserőmű igény  
(HMKE) villamosenergia-ellátása földkábeles csatlakozó létesítésével**

2025. május 19.

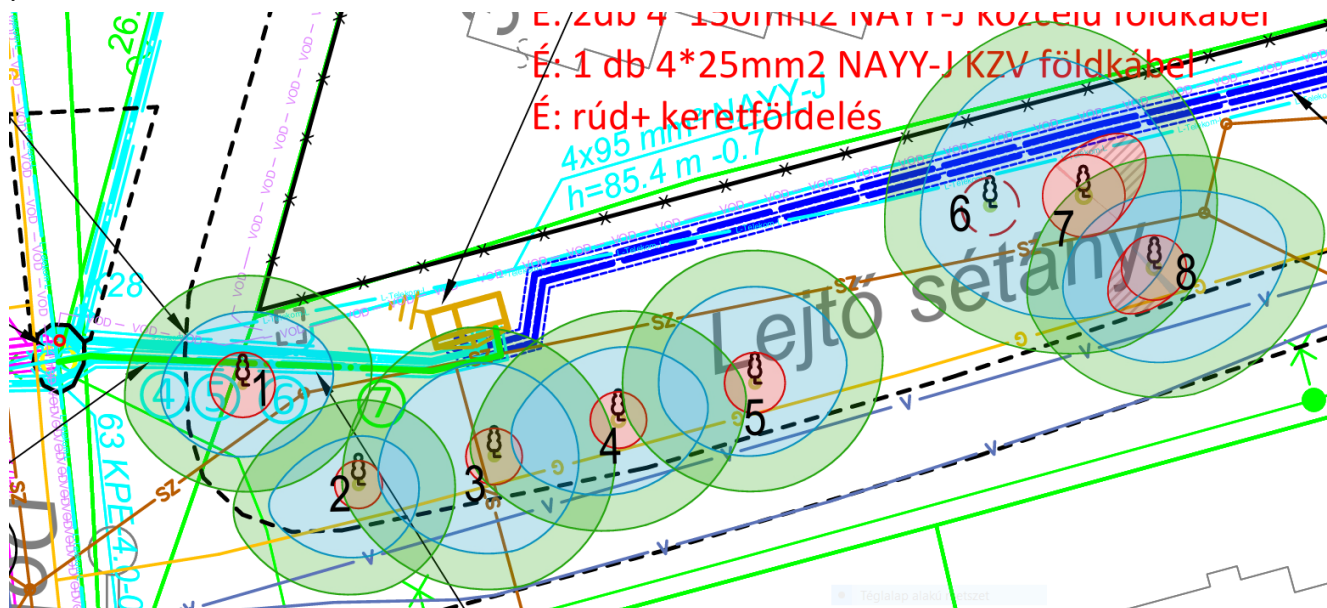
Az eredeti tervezett nyomvonal az 1-8. sz. fák esetében

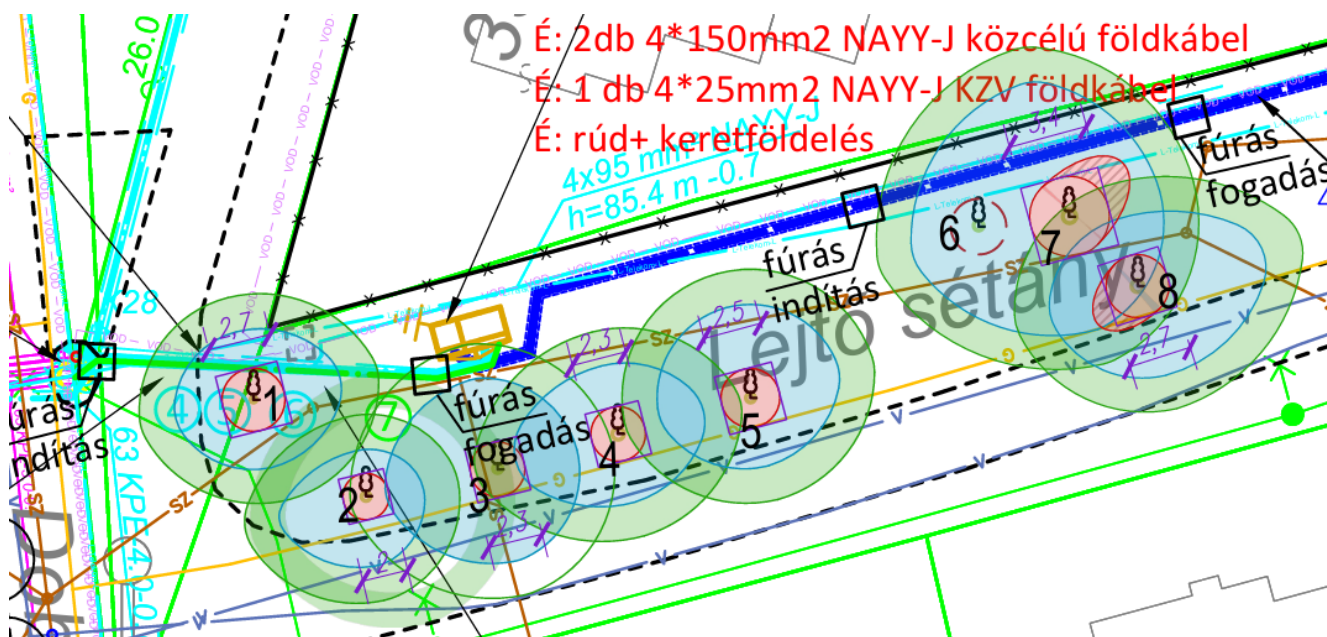
A módosított trafóház elhelyezés és fúrásos nyomvonal az 1-8. sz. fák esetében, a fúrási aknák jelölésével

Az eredeti tervben a fák jelentős érintettségét **nem lehetett** a vezeték nyomvonalának módosításával elkerülni a közeli telekhatárok miatt. Ezért javasoltuk a tervezőnek a tervezett trafóház lehetőségek szerinti közelebb helyezését a telekhatárhoz, valamint a kritikus favédelmi zónák érintettsége esetén a vezeték fúrásos átvezetését. A tervező elfogadta a módosítást, mely az az **FV-SZ-2 Favédelmi terv, nyomvonal módosítás** című tervlapon került ábrázolásra. ennek eredményeképpen csak néhány helyen, a fúrás indító vagy fogadó aknájának széle érinti a favédelmi zónát.

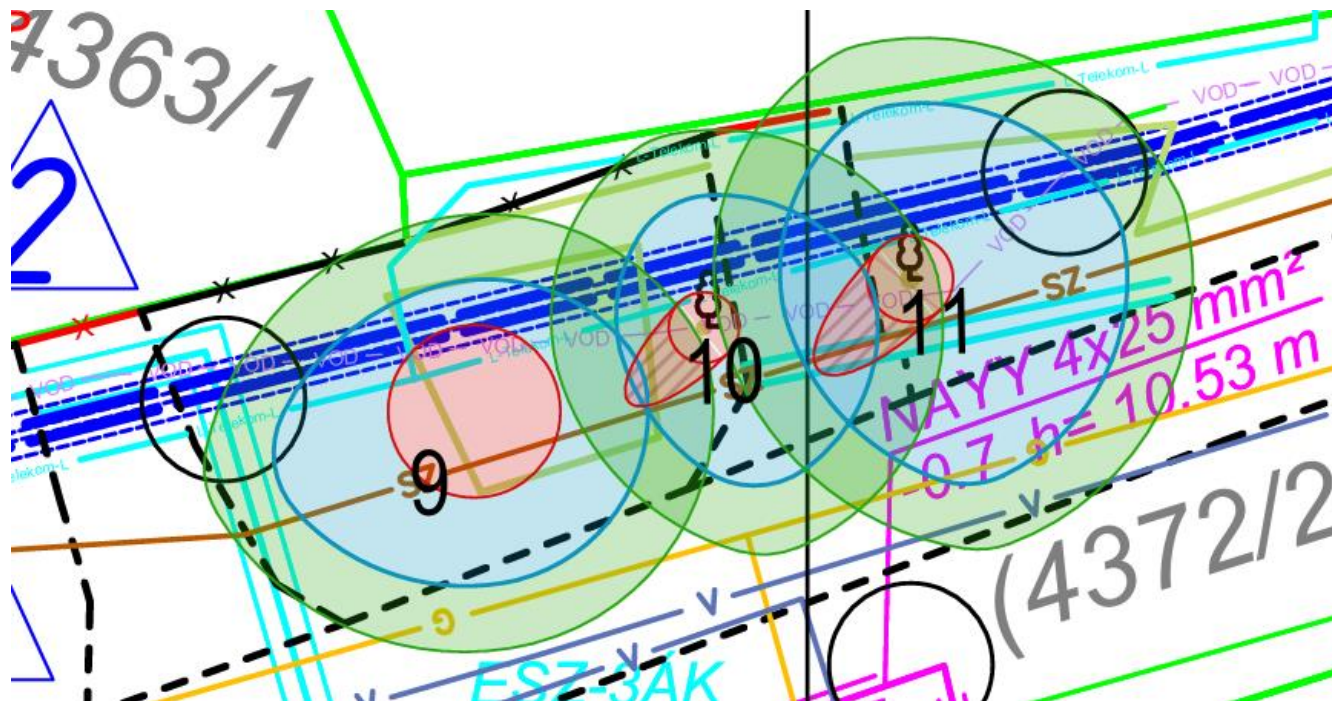
Az eredeti tervezett nyomvonal a 9-11. sz. fák esetében

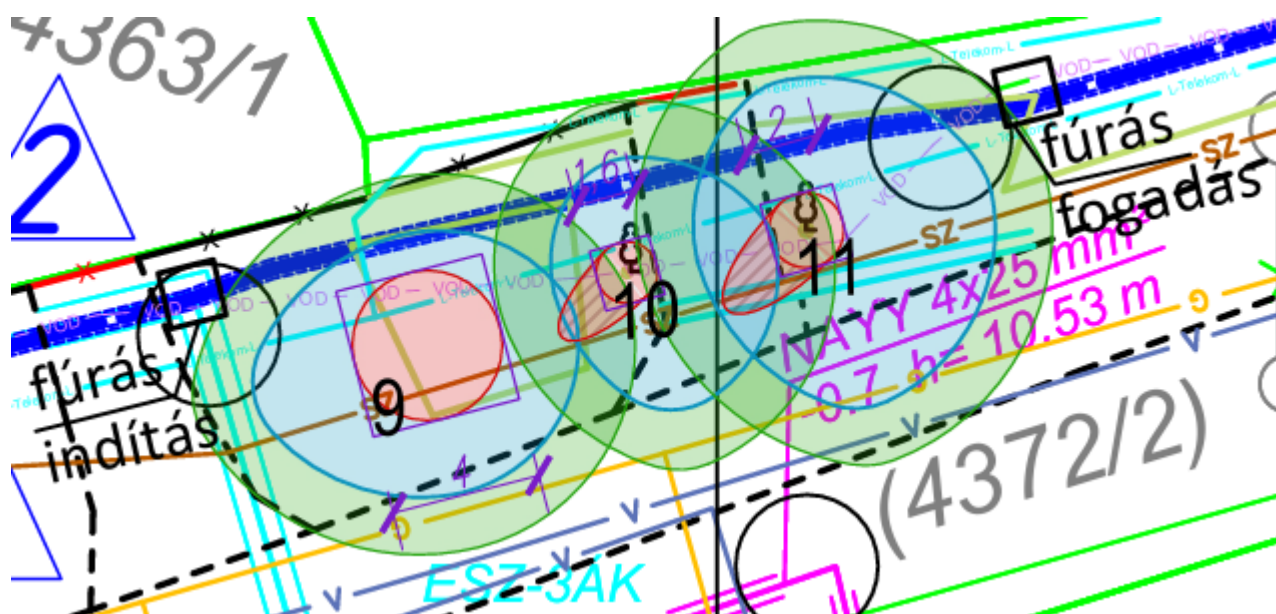
A módosított fűrészes nyomvonal a 9-11. sz. fák esetében, a fűrészi aknák jelölésével

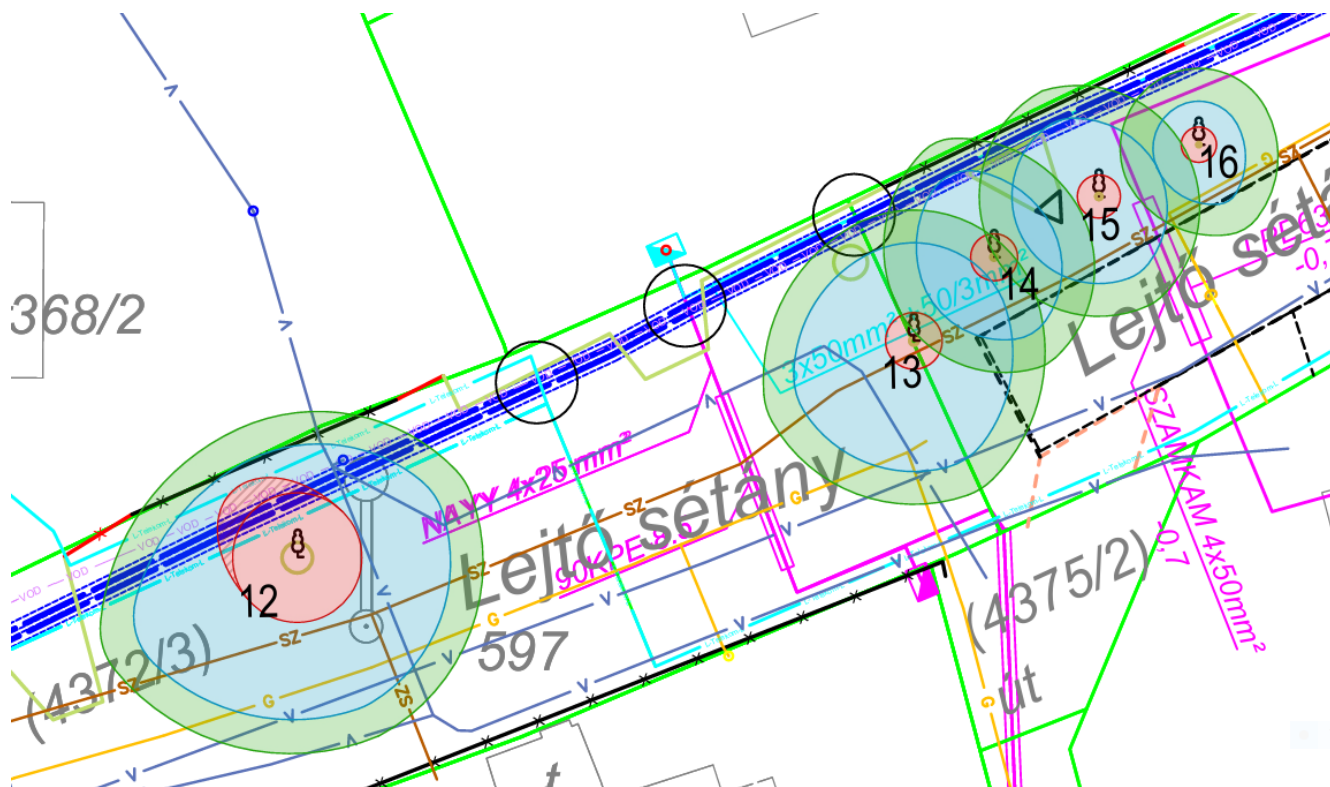
Az eredeti tervezett nyomvonal a 12-16. sz. fák esetében

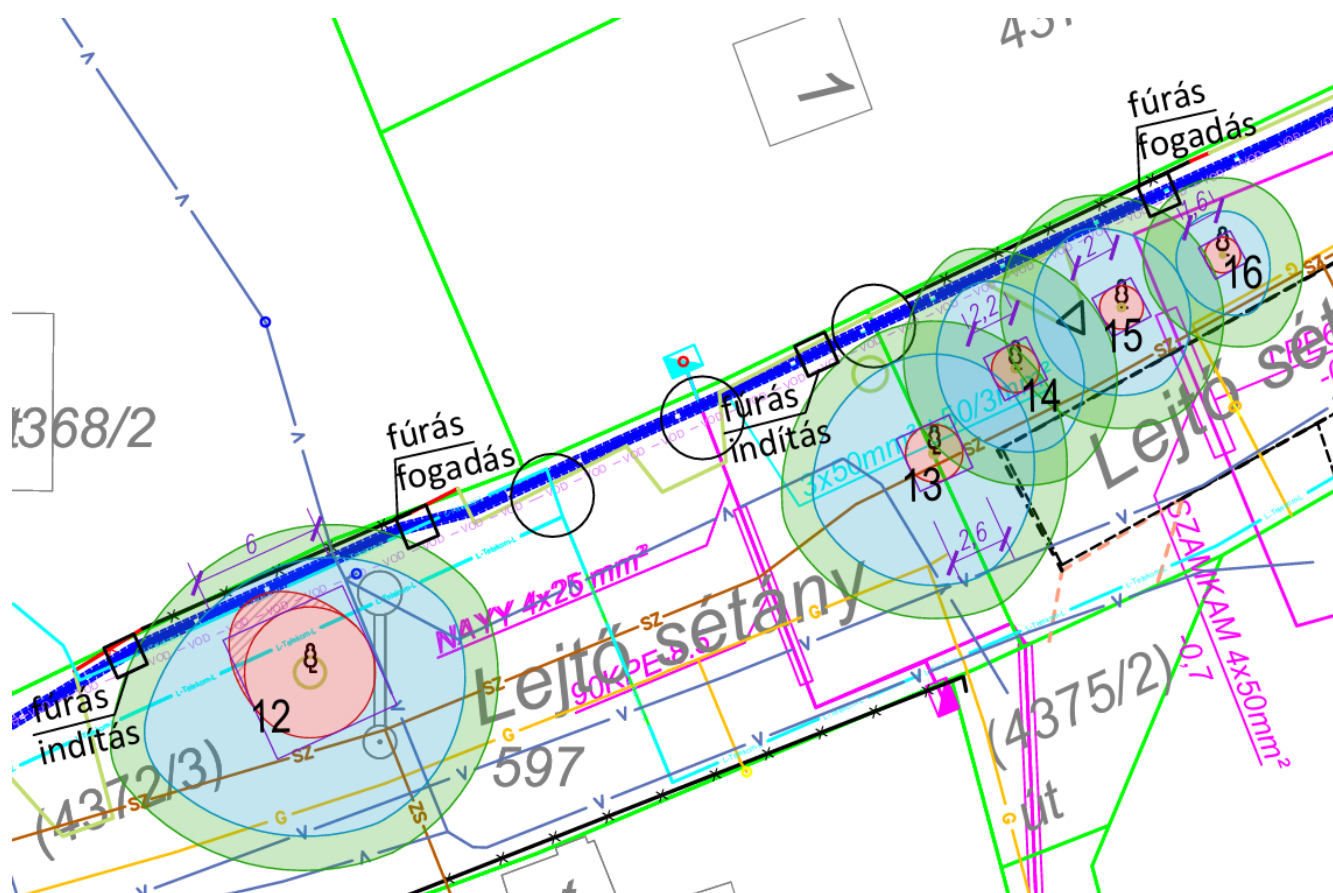
A módosított fúrásos nyomvonal a 12-16. sz. fák esetében, a fúrási aknák jelölésével

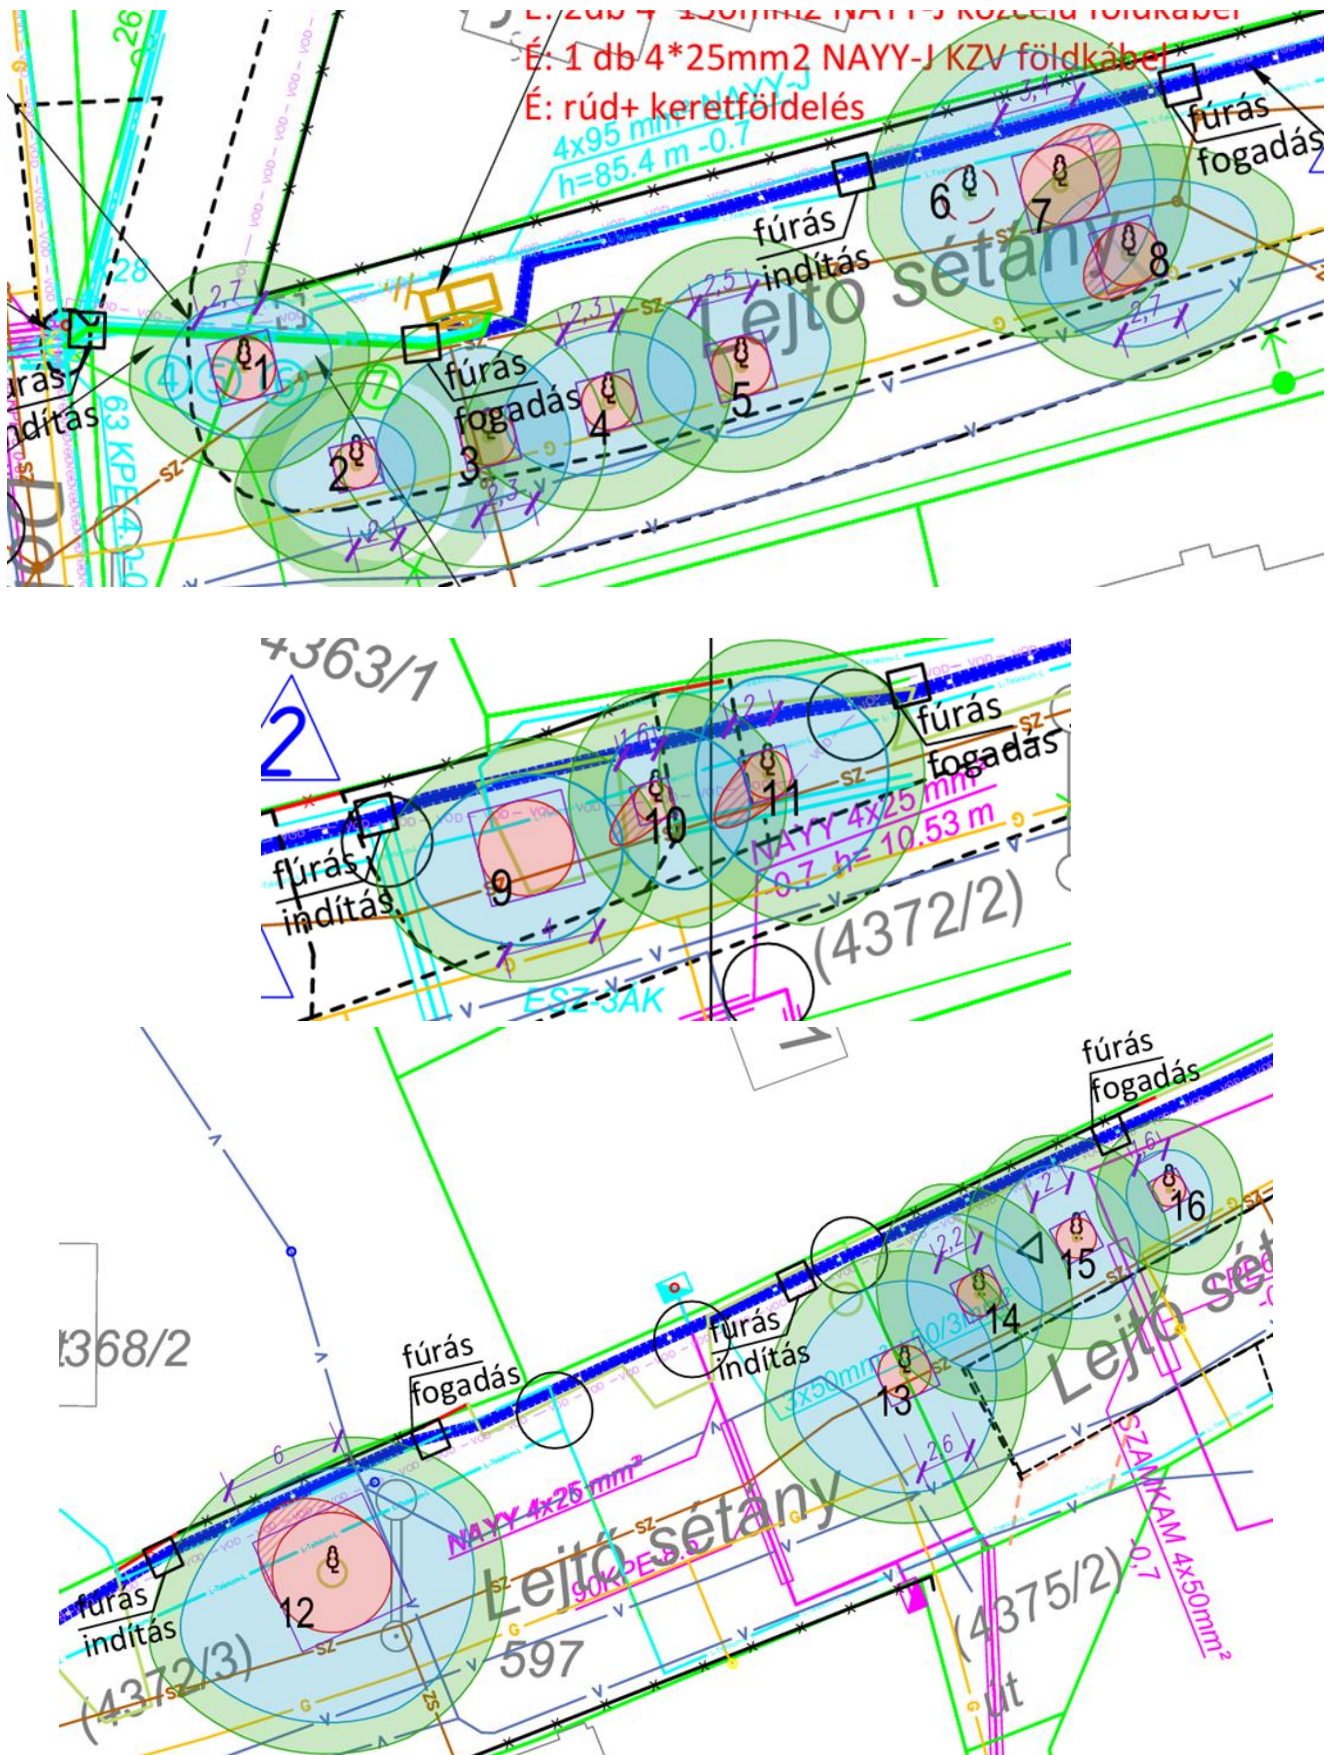
3, 9, 11, 12, 15. és 16. sz. fa: **favédelmi zónájának legszélét érinti a fúrási akna**

Szombathely, Lejtő sétány villamosenergia ellátásának kiépítésében érintett fák favédelmi zónái a tervezett fúrásos nyomvonallal

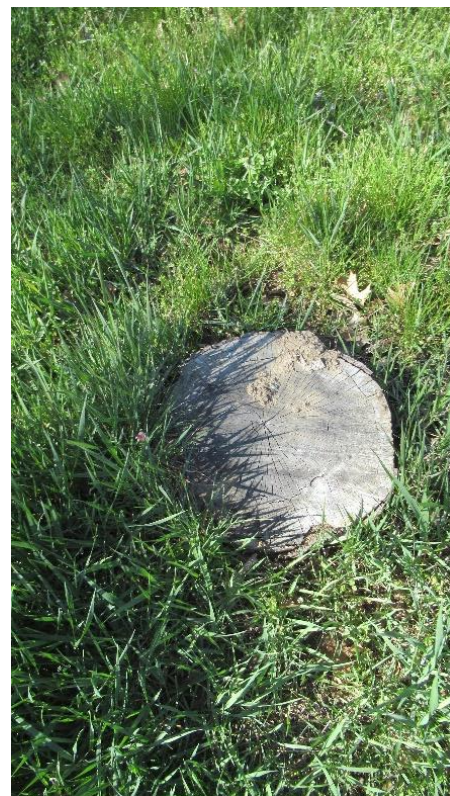
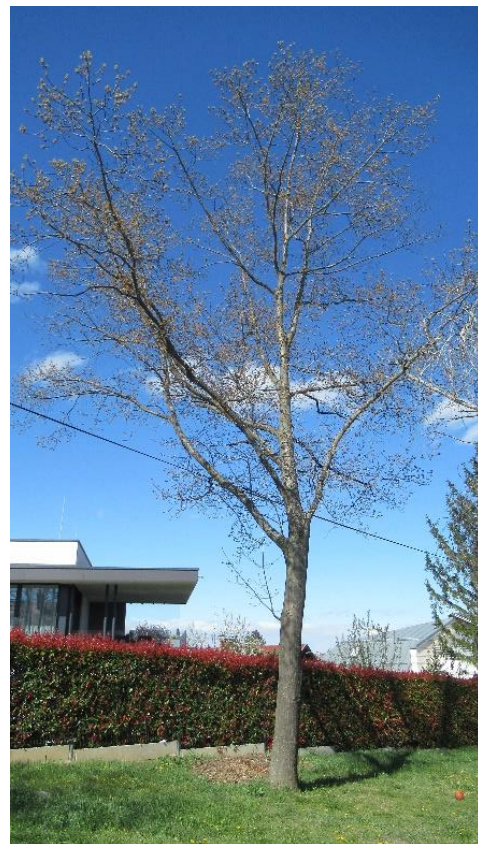
**7. sz. fa: Acer platanooides (korai juhar)**

7. sz fa **statikai védőzónájának súlypont kitérés miatti kiegészítése, csurgó területe és favédelmi zónája is érintett**

**A fa mérete, elhelyezkedése:** 119,3 cm törzskörméretű, átlagosan 38 cm törzsátmérőjű, törzs magassága: 4,2 m. fa magassága: kb.13 m, a lombkorona átlagos átmérője 11 m, súlypont eltolódás DNY 1, 5 m

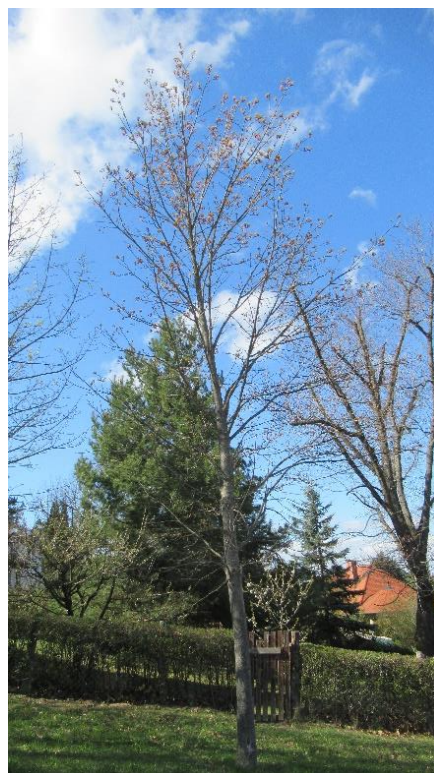
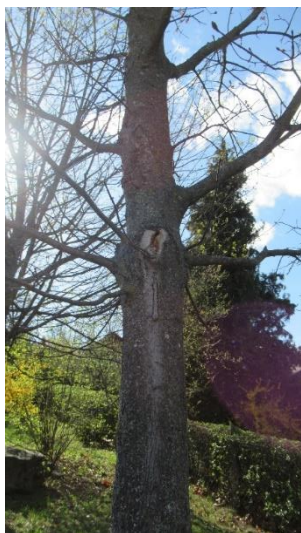
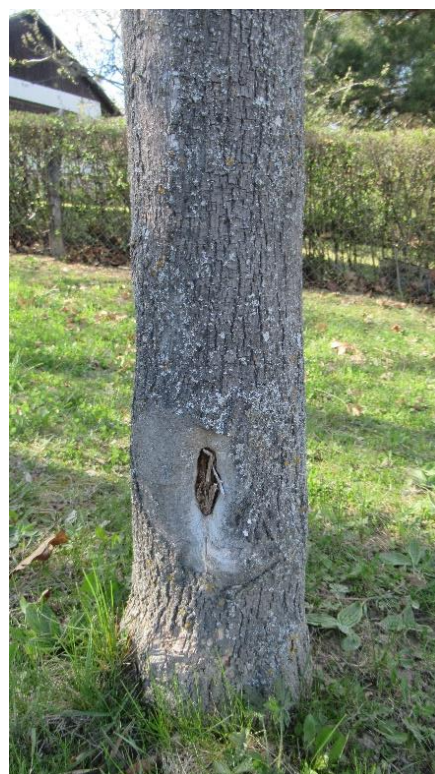
| <b>A</b> | A gyökérzet fejlődése kismértékben gátolt, elfogadható | 4 |
| <b>B</b> | A törzs egyértelmű károsodása (néhány felszíni seb és korhadási helyek) | 3 |

**Teendők/ápolási javaslat:** ápoló metszés, gyökérnyak feletti odú kezelése, fatest kezelése
