**Felhívás címe: Társadalmi és környezeti szempontból fenntartható
turizmusfejlesztés
A felhívás kódszáma: TOP-6.1.4-16**

Projekt címe: „Képtár turisztikai célú fejlesztése”

Szakvélemény

SZOMBATHELYI KÉPTÁR
tetőszigeteléséről

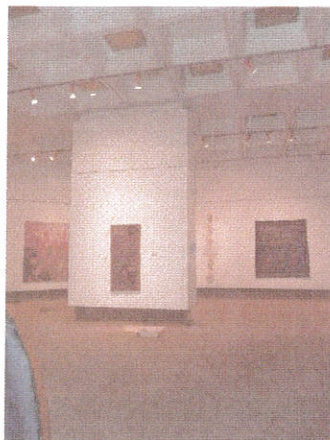
1. kép

A főépületben jelenleg is láthatók a beázások nyomai, a kiállító térben (1.kép) és a háttér helyiségekben is láttam a csapadékvíz felfogására elhelyezett edényeket. A lépcsőház mennyezetén,(2.kép) a szerelő aknában 3.kép) a csapadékvíz levezető csövek körül folyamatosan folyik be a csapadékvíz az épületbe.

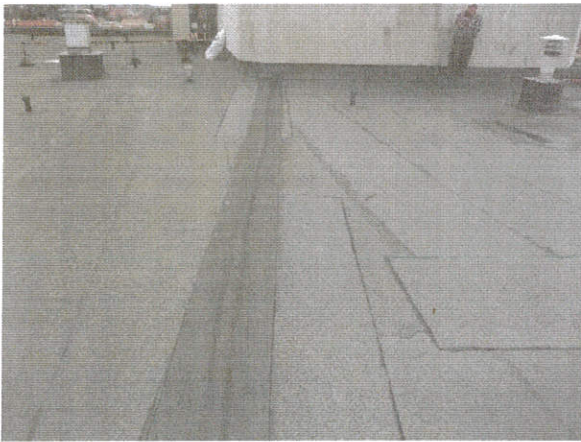
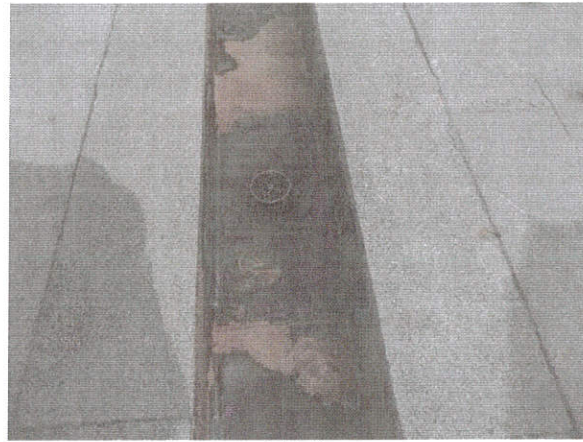
A tetőn a teljes felületű felújításkor 1 rtg. modifikált bitumenes lemezes szigetelés készült. A felújításhoz alkalmazott gyenge teljesítő képességű bitumenes lemez rövid idő alatt előregedett, a szakszerűtlen csomóponti megoldások, a dilatáció hiánya felületi repedésekhez vezetett.

A felújítás óta több alkalommal történt provizórikus javítás a jelentkező beázás megszüntetése érdekében. 4-5. kép

A tetőszigetelés teljes körű felújítása indokolt, mivel a tető általánosan elöregedett állapota miatt a provizórikus javítás biztos, hogy nem lenne eredményes, a hibák, sérülések olyan mennyiségben fordulnak elő, hogy csak teljes felületű szigeteléssel lehet a vízhatlanságot biztosítani.

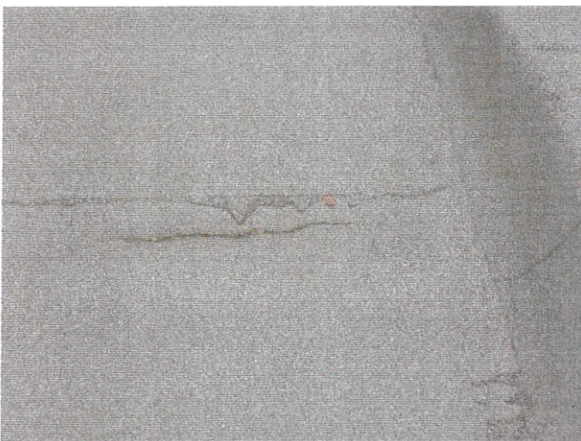
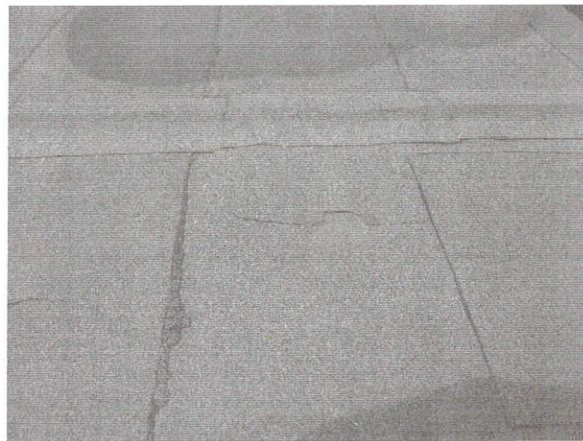
- a vízszintes felületen több helyen hossz és keresztirányú repedések, kitöredezések láthatók a szigetelő anyagon 6-7. kép

Az 5. pontban részletesen ismertetett hibák miatt a teljes tetőfelület szigetelését két rétegű; filces + záró lemez szigeteléssel kell elkészíteni – az ÉMSZ irányelveinek megfelelő minőségű szigetelőlemez alkalmazásával - szakszerű csomóponti megoldásokkal, csatlakozásokhoz ékelem beépítéssel, dilatációs elválasztással.

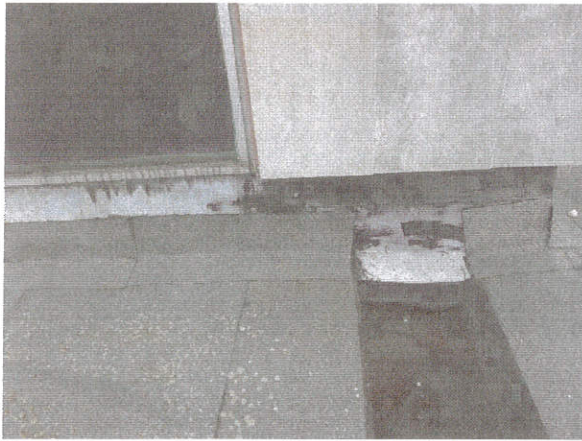
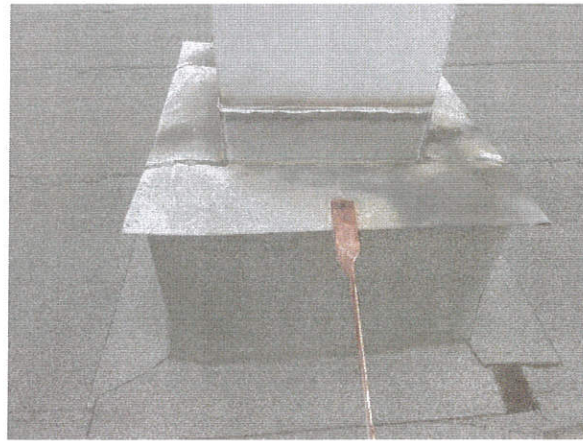
- A csatlakozó függőleges felületekre; a meglévő bádogozott falszegélyre, attikafalra szellőző felépítményekre a szigetelést felvezették. A szigetelés az eltérő hőmozgás és a mechanika rögzítés hiánya miatt levált a felületről 8-9. kép
- Az attikafal és a vízszintes felület csatlakozásánál a régi bádogozás miatt a szigetelés olyan mértékben elhúzódtott a felületektől, hogy a közelében lévő víznyelők magas pontra kerültek. 10. kép Azokon a helyeken, ahol a víznyelők fölött átvezették a szigetelést, a szigetelő anyag hőtágulásából adódóan a víznyelő gallértól a szigetelés felvált.

A függőleges felületekre felvezette szigetelést viharléccal kell rögzíteni, amelynek lezárására tartósan plasztikus bitumenes tömítést kell alkalmazni.

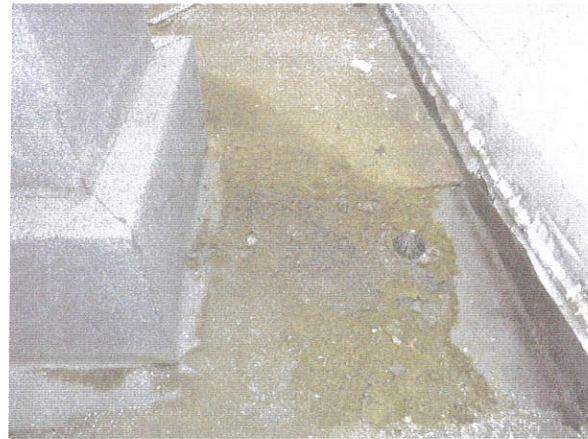
11. kép

- A tetőfelületen a sarkokban sok hulladék, moha található, az összefolyók körül megülepedett a porsár 11.kép
- A keresztirányú szigetelés toldásoknál helyenként a szigetelés felvált, hosszirányban gyűrődések láthatók a felületen
- A napelemek telepítése során a tetőszigetelést jelentős mechanikai igénybevétel érte, a dilatációk mechanikai sérülése valószínűleg a tetőn végzett munka során keletkezett.12.kép
- a tetőn sok szellőző van beépítve - de ezek szegélyezése szakszerűtlen, érdemi működése valószínűtlen.13.kép
- A tető hossz tengelye mentén rövidebb megszakításokkal végig fa aljzatra van a vápa kialakítva, melynek a lejtése minimális, az összefolyók közelében vízpangás látható.14-15. kép

A felújítást követően fontos a tető rendszeres karbantartása, a víznyelők tisztítása a szigetelés élettartamának növelése érdekében.

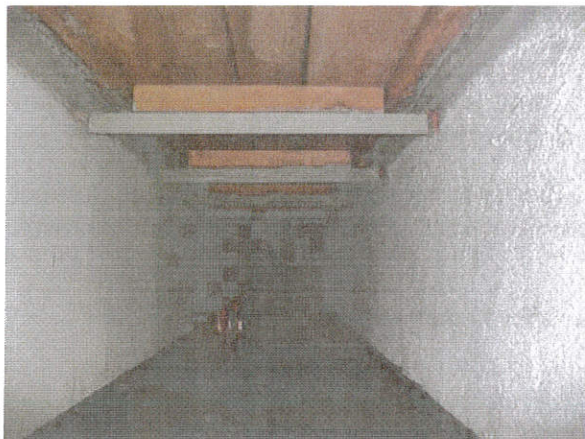
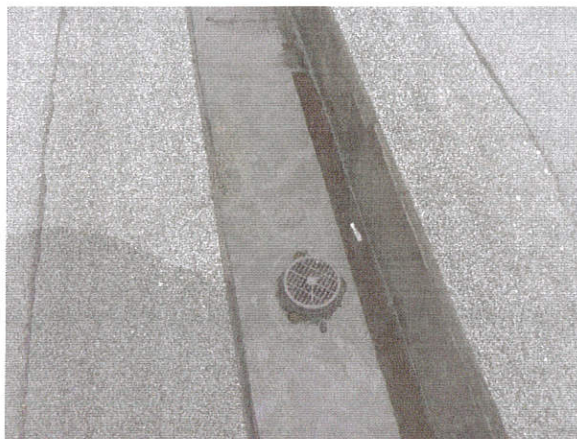
- a búvó térben a vízszintesen elhúzott festett acél csövek felületén jelentős mértékű korrózió okozta károsodás látható. A már kilyukadt csöveken felületi javítással próbálkoztak 16-17. kép
- A csatlakozó szerkezetek horganylemez bádorgozása sérült, a homlokzatburkolatot is lezáró attika szegélyezés rögzítése bizonytalan 18-19.kép

A szigetelés felújításhoz kapcsolódóan az acél csapadék vízvezető csövek cseréjét is tervezni kell, mivel ezek már láthatóan rossz állapotban vannak, a korrózió olyan mértékű, hogy a csőrendszer jelen állapotban biztonságos csapadékvíz elvezetésre nem alkalmas.
