FORGALMI ÉRTÉKBECSLÉS

Az ingatlan címe: **Szombathely, Szily János utca 42.**
Helyrajzi száma: **6128**

Az értékelés kelte: 2021-04-06

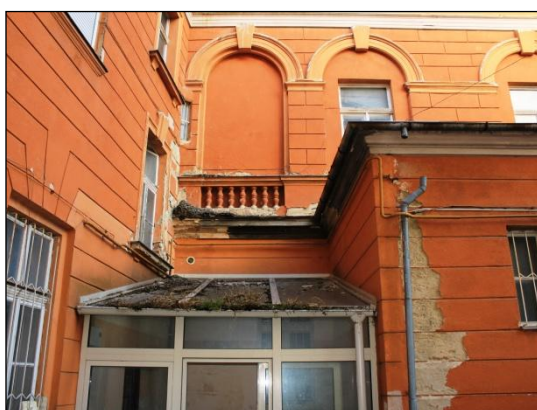
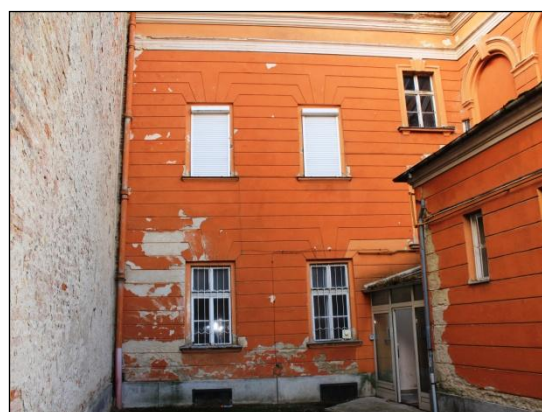
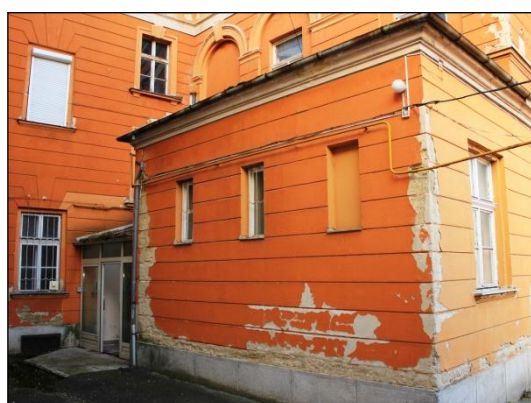
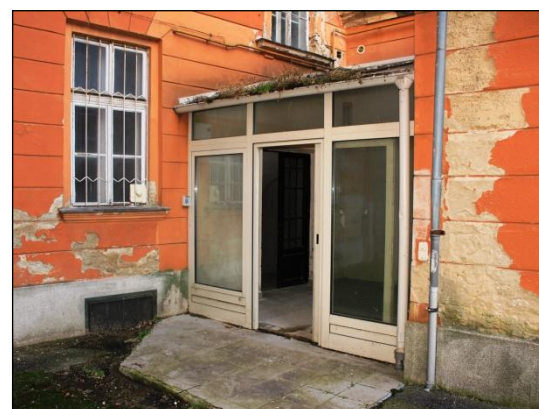
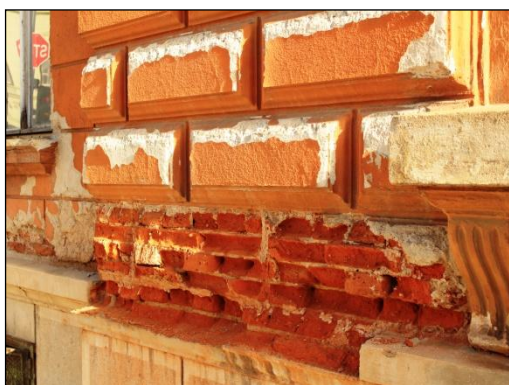
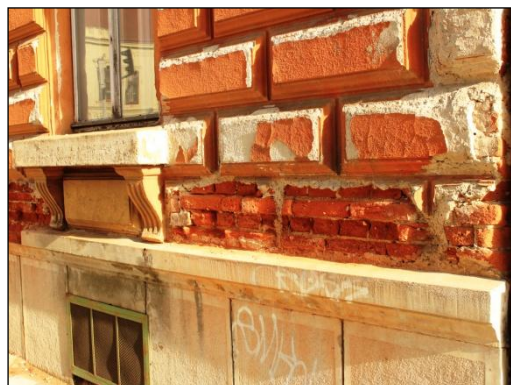
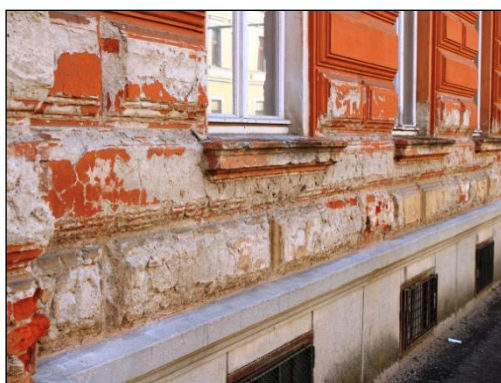
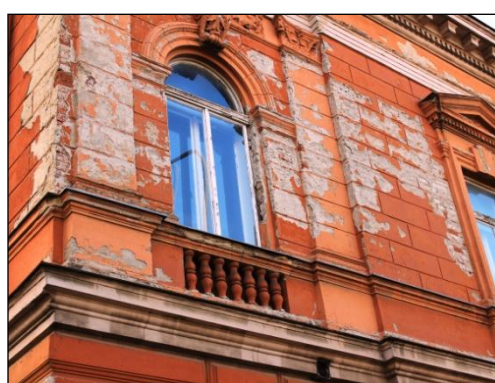
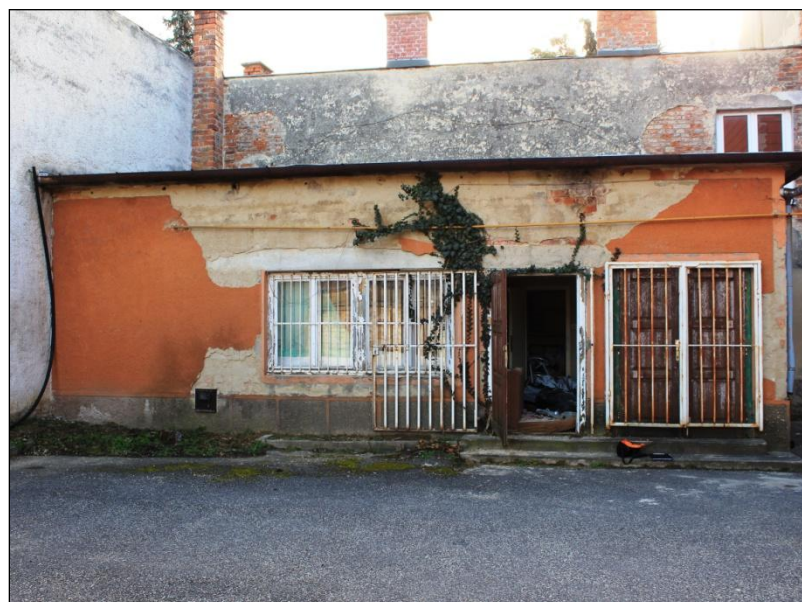
- a) Az épületnek az építés korának megfelelő külső megjelenése van.
- b) A homlokzatok erősen leromlott állapotúak. (Függelék 37.-45. képek)
- c) Az épület belső elrendezése irodaház funkciónak nem megfelelő.

- d) Az épület teljes külső-belső felújítása, vagy átépítése indokolt.
- e) A **pincében** a 2020-ban is észlelt a korábbi károsításból foltszerűen visszamaradt, jelenleg nem vagy csak kis mértékben aktív, kis kiterjedésű könnyező házigombás falfelületek gombamentesítését el kell végezni. (53-54. kép) A könnyező házigomba feltárandó gombafonalai kiterjedését figyelembe kell venni. A pince korábban mentesített felületei 5 év után sem tartalmaznak aktív gombafonalakat és termőtesteket. Ezen felül az észlelt helyeken kívül a pince egyéb helyiségei nem tartalmaznak könnyező házigombát. Egyes helyiségekben a falazatokon elsősorban a nedves mikroklímának köszönhetően penészes felületek láthatók. (50-52. kép) **A nedvedesést falszigetelési eljárásokkal meg kell szüntetni.** A könnyező házigomba mentesítést égetéssel, furatos átitatással és felületi habosítással kell elvégezni a falfelületek vakolatleverése és fugázása után.

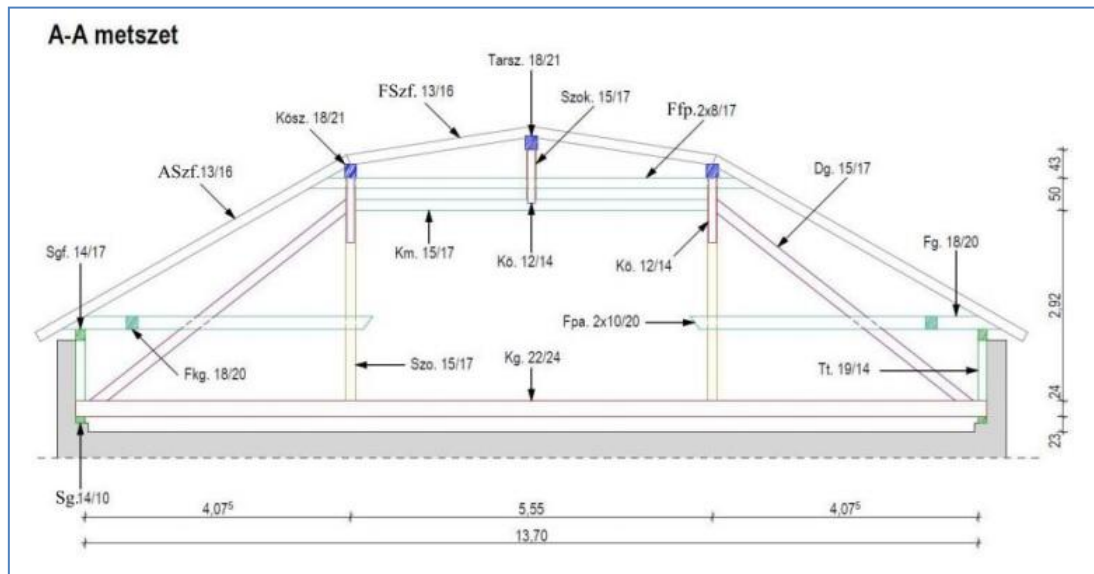
46. kép

- g) A **tetőszerkezet** faanyagvédelmi felülvizsgálata alapján összefoglalva a következők állapíthatók meg: - A tetőszerkezet jelenlegi állapota nem kritikus, viszont, mint ahogy azt a FADOKTOR Mérnöki Iroda 2020.11.20-án kelt faanyag védelmi szakvélemény az alábbi táblázatában részletesen is leírja, jelentős mennyiségű gerendát cserélni szükséges a jelenlegi tartószerkezetből. (46-50. kép)

Az egyes tetőszerkezeti elemek javítási munkái (46-47. kép metszetek)

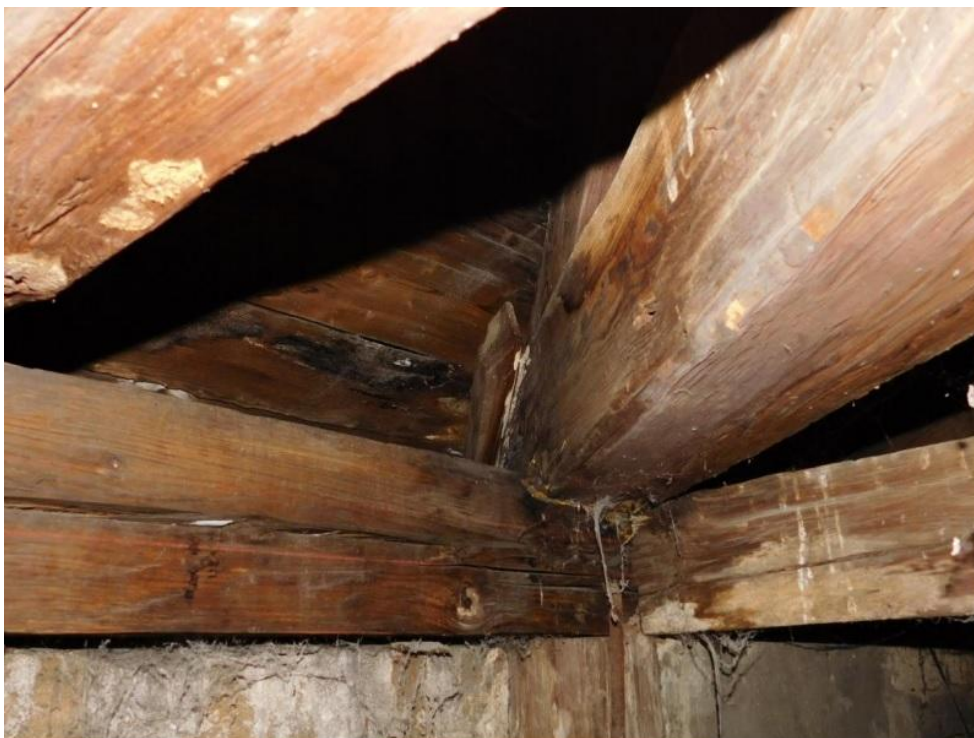
48. kép

Beázás miatt teljesen szétkorhadt szerkezeti csomópont

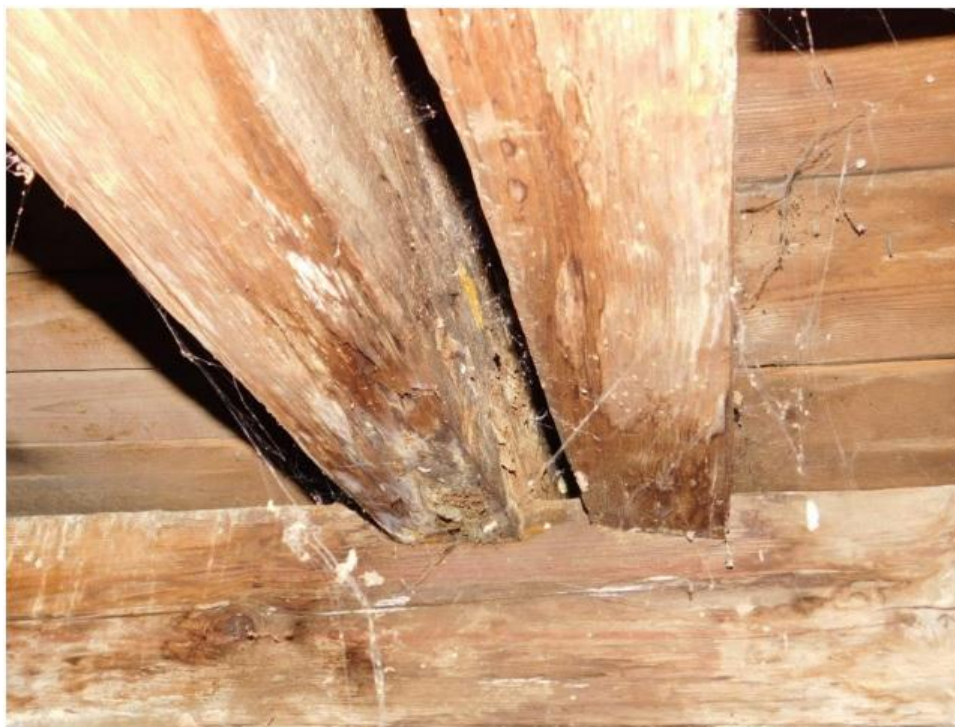
49. kép

Komplex károsítás fogópárokon, fiókkötő-gerendán

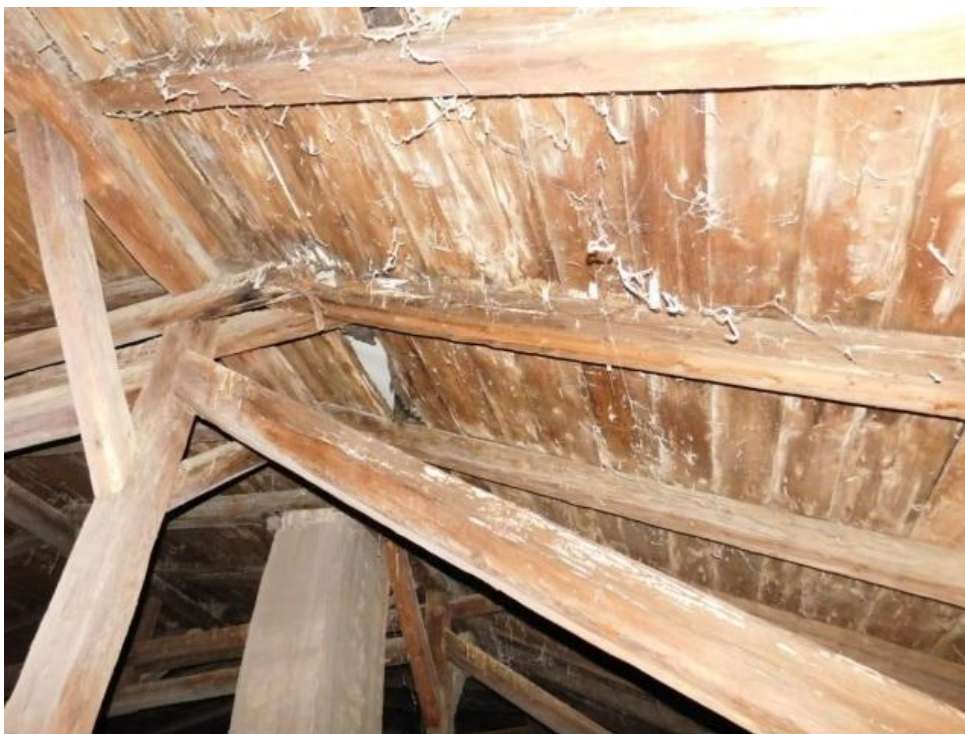
50. kép

A faszerkezeti elemeken nagymértékű, gyakori, de eltérő intenzitású gomba-, illetve rovarkárosítás fordul elő. A gombakárosításokat a Házi kéreggomba okozta (50. kép), míg a rovarkárosításért elsősorban a Közöséges kopogóbogár és a Házi cincér a felelős.

Tartósan beázó tetőszerkezet, aktív házi kéreggomba károsítások

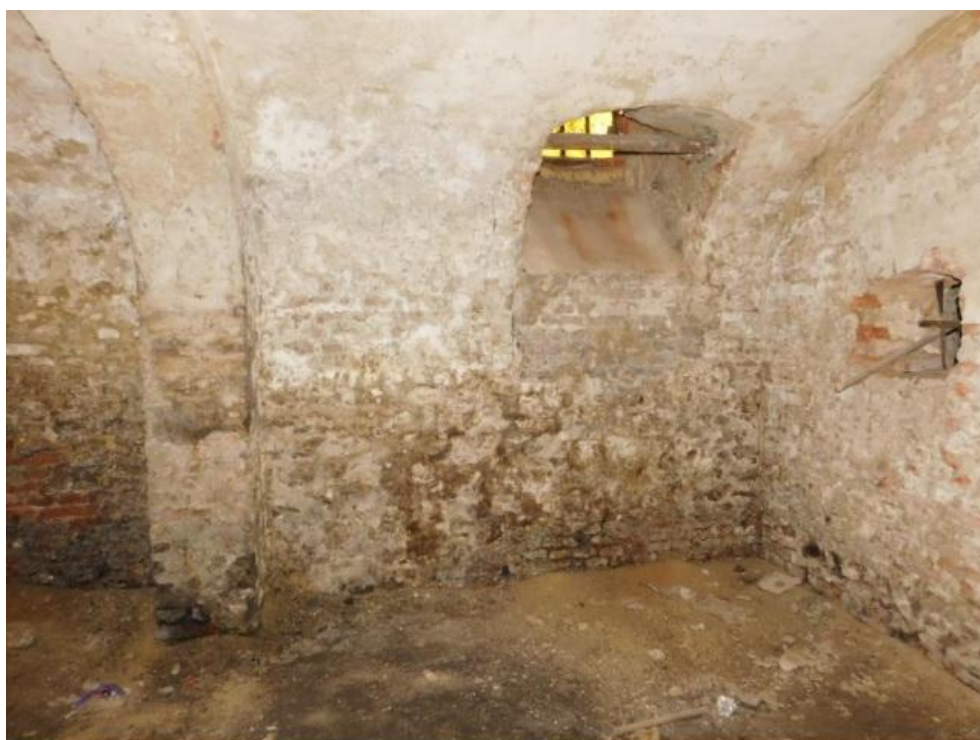
51. kép

Pince falazat penészfoltokkal

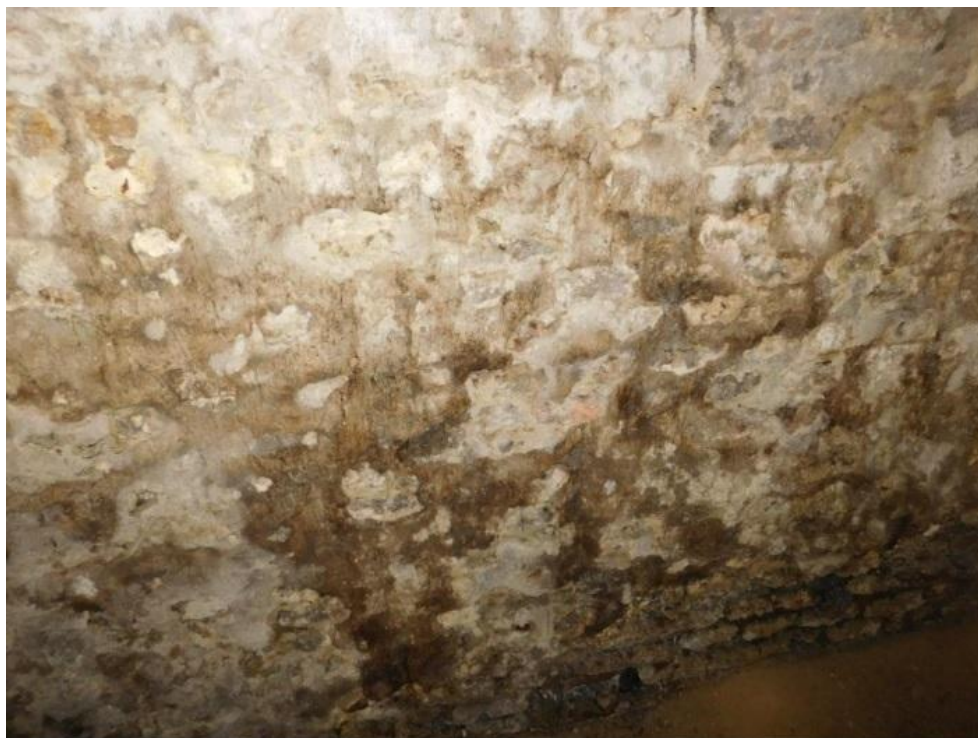
52. kép

Pince falazat penészfoltokkal

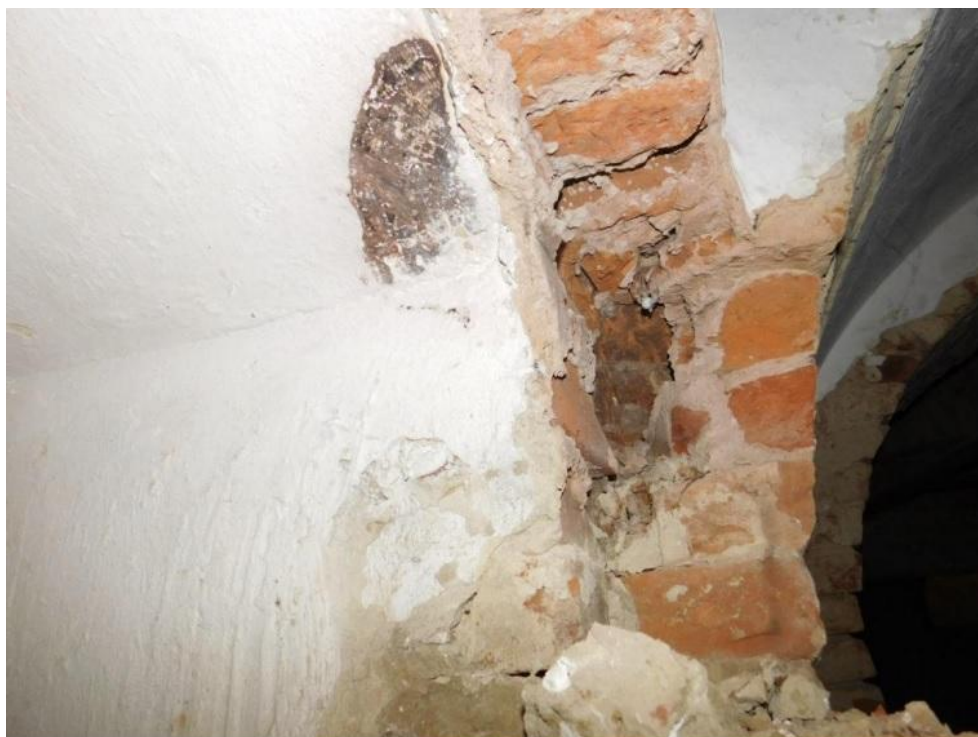
53. kép

Pincegomba folt falazaton

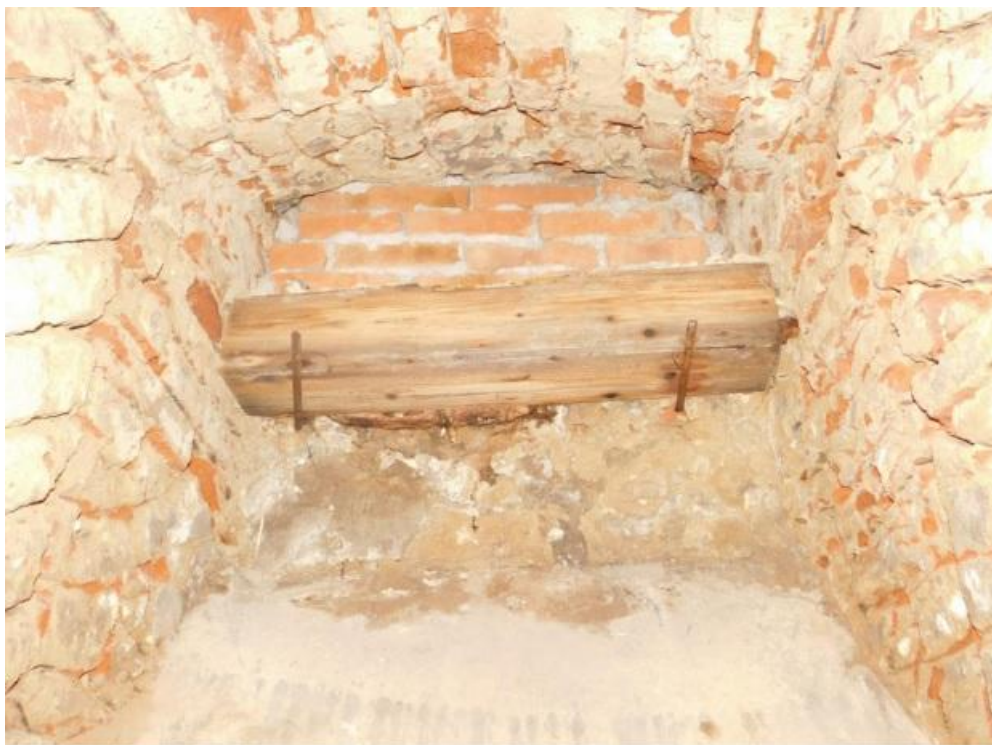
54. kép

Könnyező házigombás gerendadarab a pince oldalhelyiségében
