Favédelmi terv

**Szombathely, Vadrózsa u. HMKE igény
0,4 kV-os légvezeték és 0,4 kV-os földkábel létesítése**

Munkaszám: ZA-021/2025

2026. január 22.

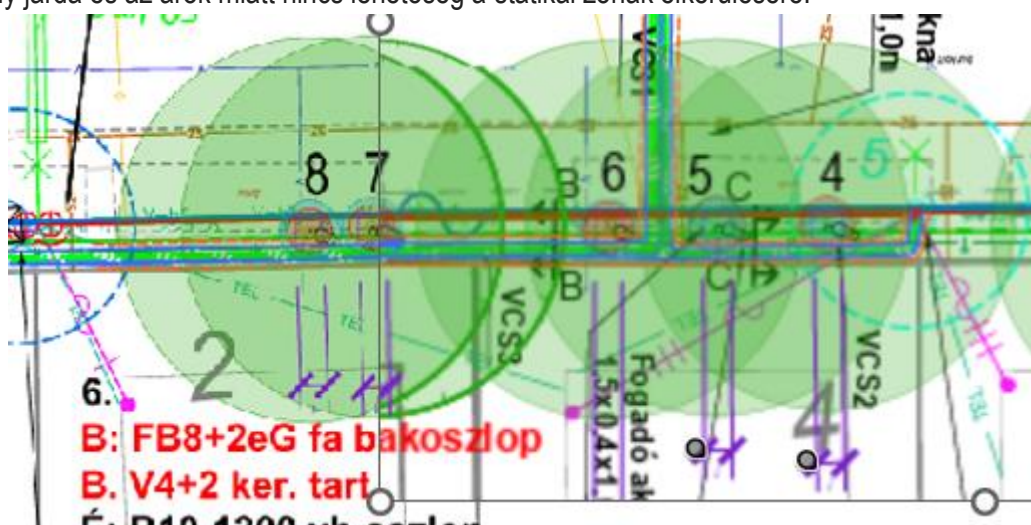
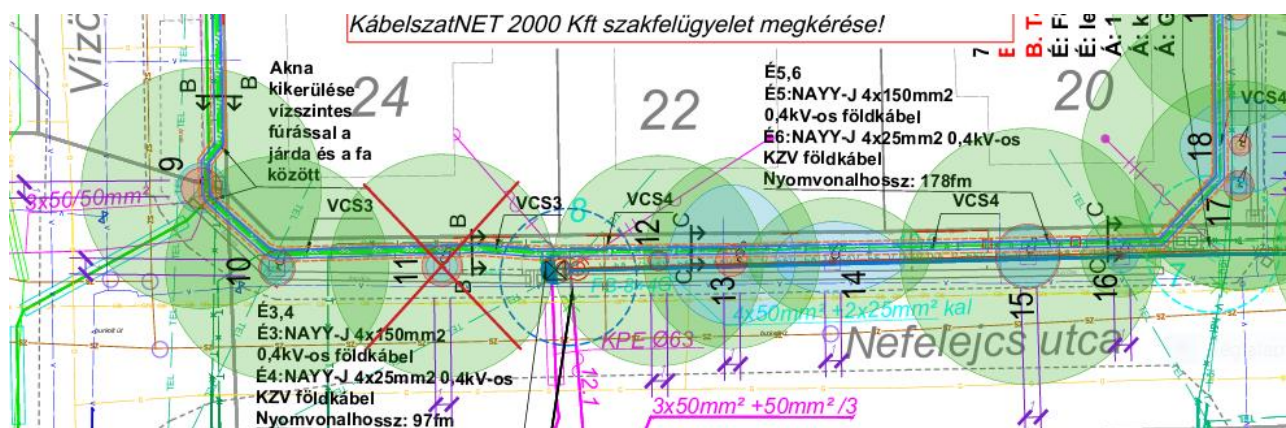
A Vízöntő utcában az 4-8. sz. fák statikai zónája érintett a földvezeték építésében, azonban a nagyon keskeny járda és az árok miatt nincs lehetőség a statikai zónák elkerülésére.

A 9. sz. fa statikai zónájának elkerülésére javasoltuk a tervezőnek a fa alatti átfúrásos technológia alkalmazását, azonban a fúrási aknák (indító és fogadó akna) a helyi lehetőségeket figyelembe véve mindenképpen belekerültek a fa favédelmi zónába, és a statikai zónájába is, így méretük és szükséges mélységük alapján megítélésünk szerint olyan nagy kárt okoztak volna a fa gyökérzetében, ami meghaladja a vezeték munkagödör kiásása által okozottat, így elvetettük megvalósítását.

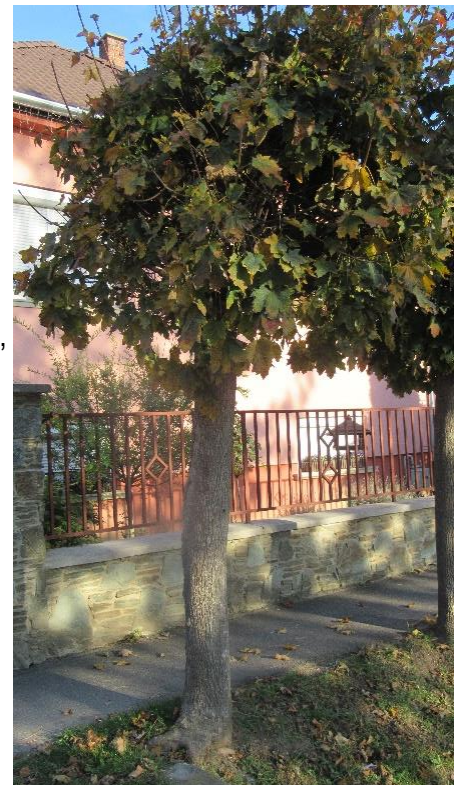
A	A gyökérzet fejlődése kismértékben gátolt, elfogadható	4
B	A törzs erős károsodása (több nagyfelületű seb, mély bekorhadások)	2
C	A lombveszteség 11-25 százalék közötti	4
D	A fa a termőhely által meghatározott életkor előtt lecseréltendő	3
Vitalitás érték %-os számítása: A+B+C+D-4/16		56

Teendők/ápolási javaslat: ápoló metszés, koronaalap és törzs fatest kezelés, koronaalapi odú kezelése és statikai megerősítése
