Favédelmi terv

**Szombathely, Százhold u. HMKE villamos energia ellátása
10kV-os földkábel, 0,4 kV-os földkábel, KTW 630R kompakt állomás és
0,4kV-os közvilágítási földkábel létesítése**

Favédelmi tervező:
Vörös Katalin
okl. táj- és kertépítész mérnök
okl. favizsgáló szakmérnök
minősített favizsgáló FV-19/013

2026. január 10.

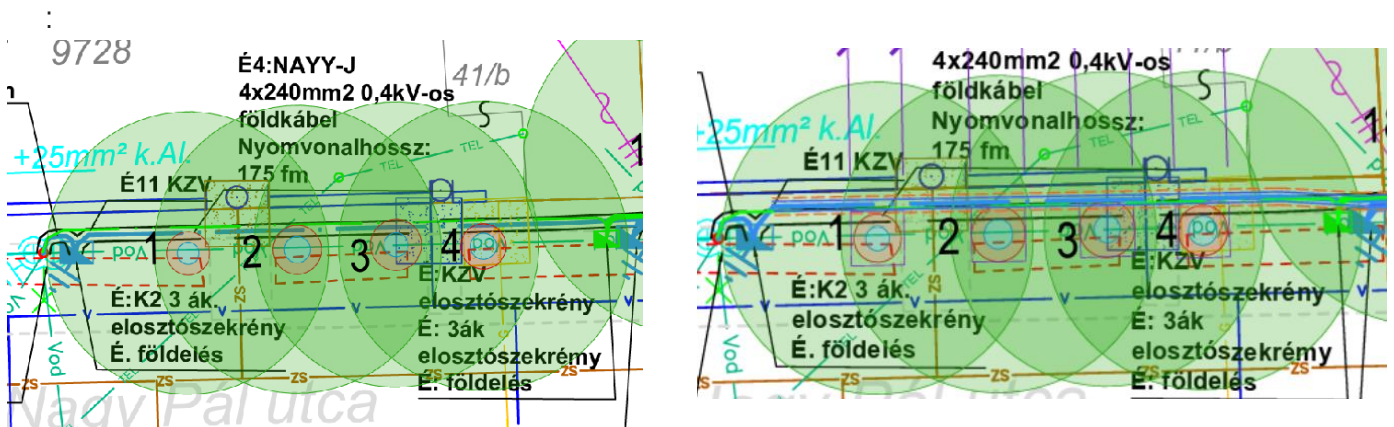
Az 1, 2, 3, 4. sz. fa statikai zónájának érintettségét a vezeték nyomvonalának módosításával el lehetett kerülni, így csak a favédelmi zóna lesz érintett, melyet a korábban részletezett intézkedések betartásával meg lehet védeni:

Az eredeti és a módosított új nyomvonal az 1, 2, 3, 4. sz. fa esetében, a 40 cm széles árok figyelembevételével- Felsőbüki Nagy Pál utca

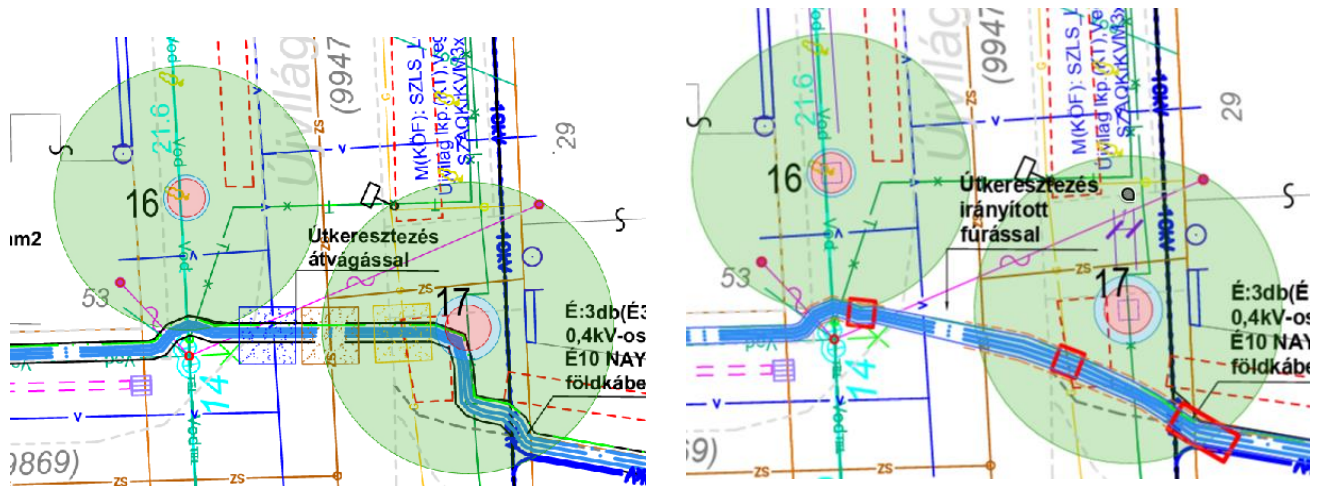
A 17. sz. fa statikai zónájának érintettségét a nyomvonal módosításával küszöböltük ki:

Az eredeti és a módosított új nyomvonal: irányított fúrással a statikai zóna elkerülése a 17. sz. fa esetében - Felsőbüki Nagy Pál utca

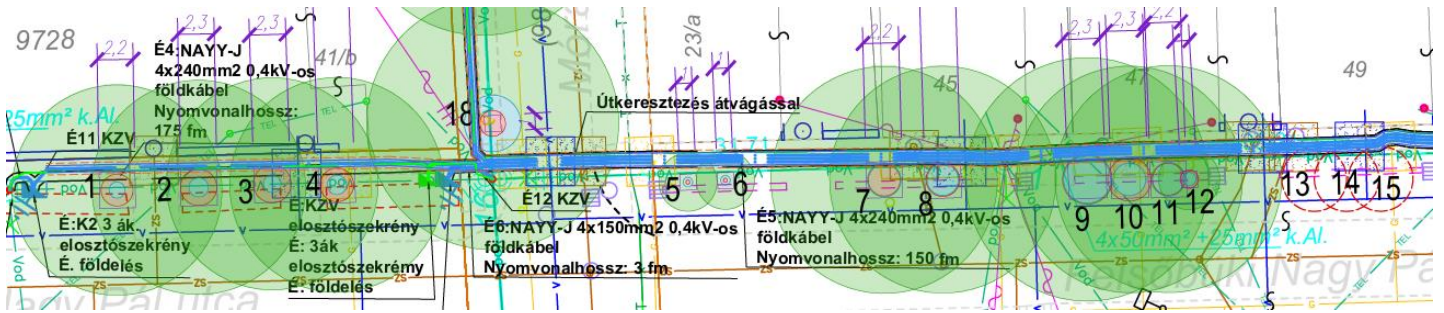
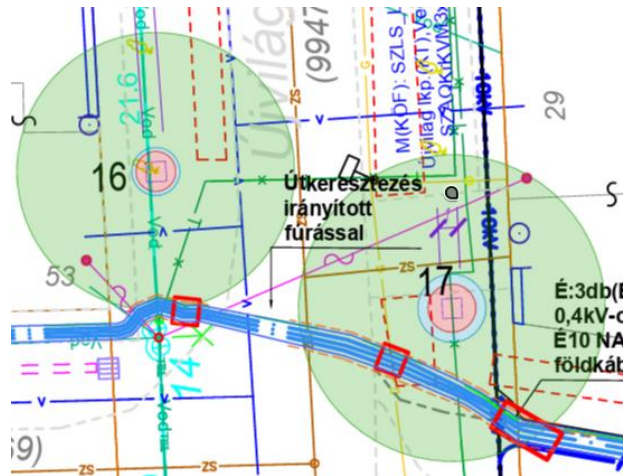
Szombathely, Százhold utca HMKE igény kiépítésében érintett fák favédelmi zónái a szükséges munkaárok ábrázolásával – Felső-Büki Nagy Pál utca

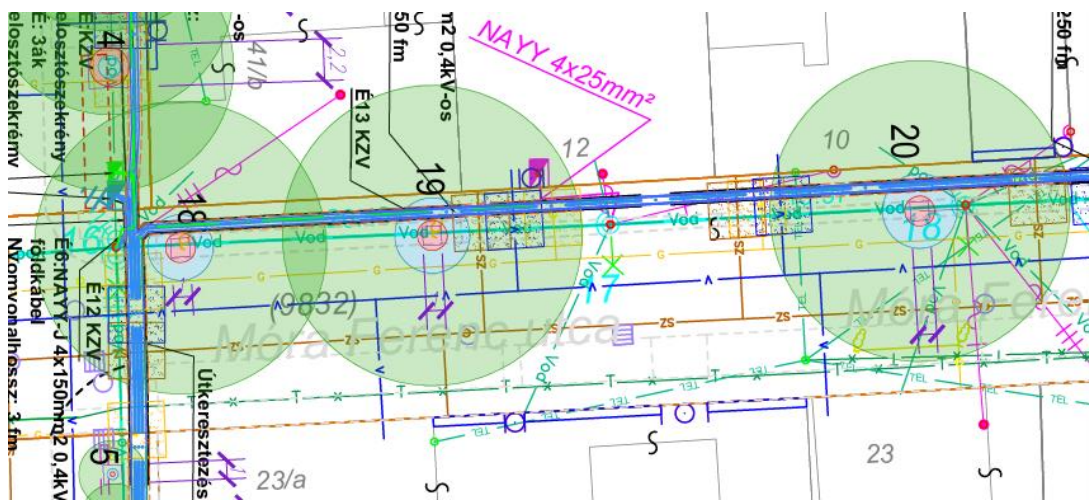
Szombathely, Százhold utca HMKE igény kiépítésében érintett fák favédelmi zónái a szükséges munkaárok ábrázolásával – Móra Ferenc utca

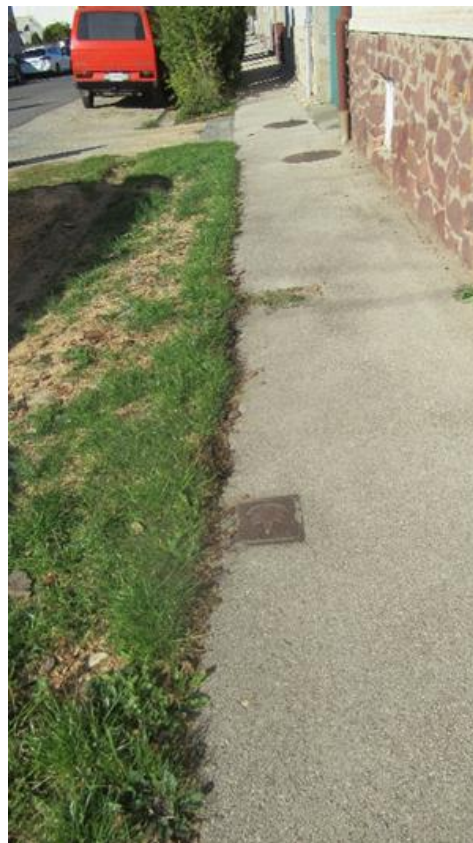
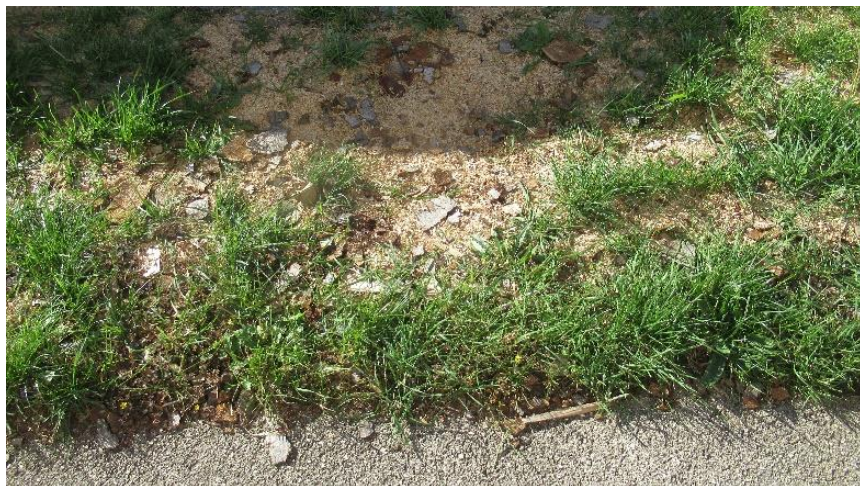
14. sz. fa: közmű egyeztetett helyen üres fahely**A fa mérete, elhelyezkedése: -****A fa állapota:**

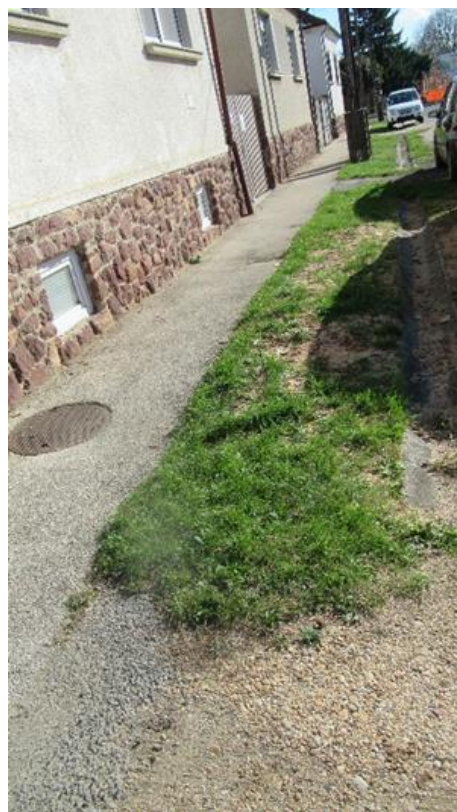
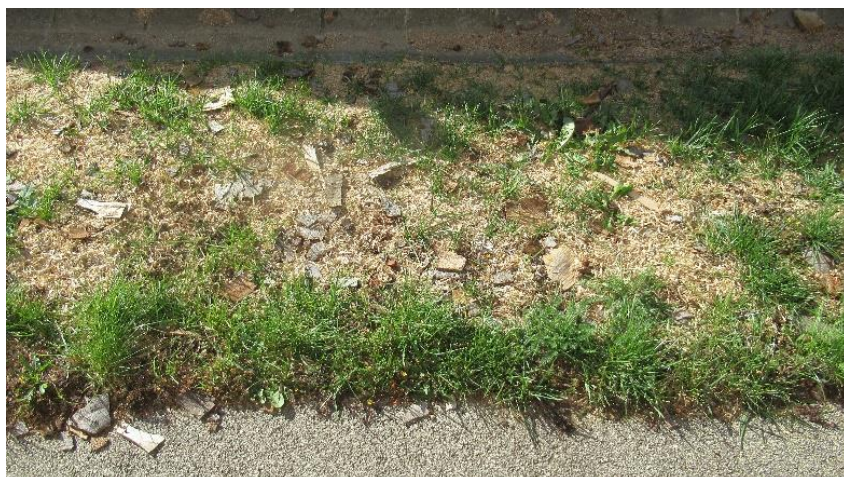
15. sz. fa: közmű egyeztetett helyen üres fahely**A fa mérete, elhelyezkedése: -****A fa állapota:****Gyökér: -****Gyökérnyak: -****Törzs: -****Kéreg: -****Korona alap: -****Ágrendszer: -****Lomb: -****Állapot, veszélyesség: -****Teendők/ápolási javaslat: új fa ültetése**

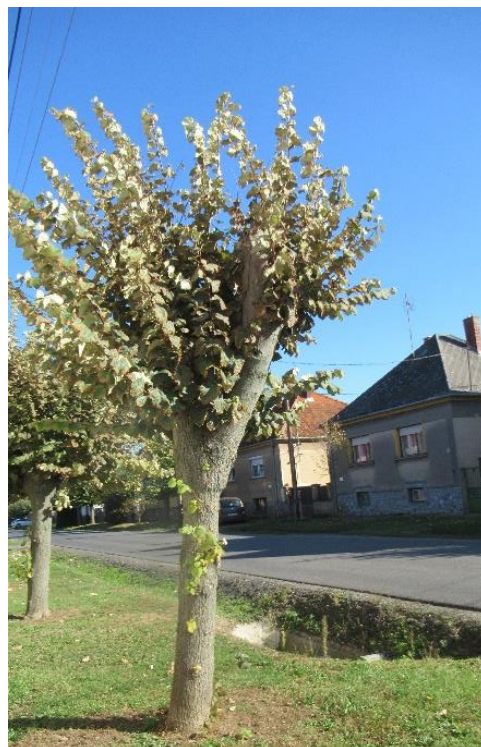
A	A gyökérzet fejlődése kismértékben gátolt, elfogadható	4
B	A törzs erős károsodása (több nagyfelületű seb, mély bekorhadások)	2
C	A korona formája (a fajra jellemzően) ép, a lombvesztés nem haladja meg a 10 %-ot.	3
D	A fa a termőhely által meghatározott életkor előtt lecsereplendő	3
Vitalitás érték %-os számítása: A+B+C+D-4/16		50
