Faanyagvédelmi szakvélemény

a Szombathely Jókai u. 9. épület
födém- és tetőszerkezetének állapotáról

A vizsgálat tárgya: Farkas villa (Premontreiek háza)
Szombathely Jókai u 9. hrsz. 4705
födém- és tetőszerkezete
helyi műemléki védelem alatt áll, rendelet: 26/2017.

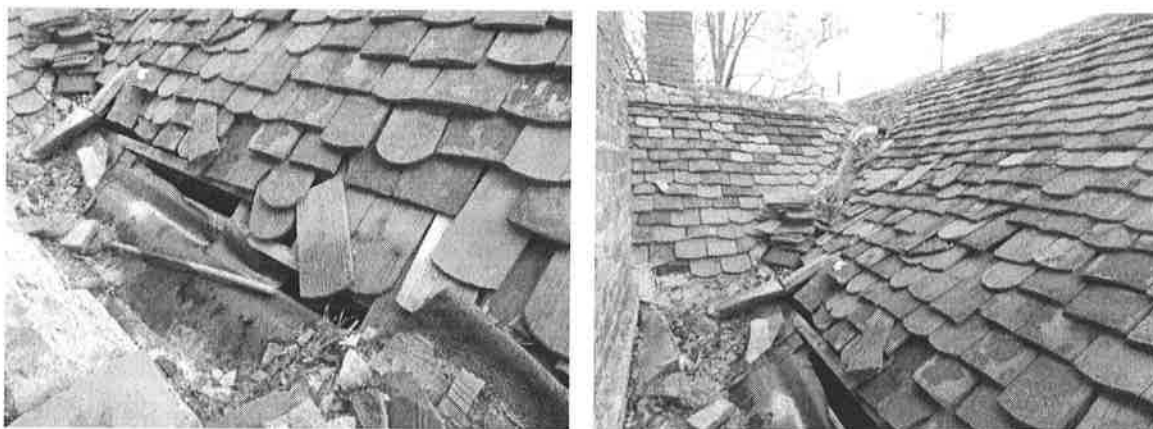
A kastély a XIX. században épült. Alapvetően egyszintes, egy szoba felett manzárdszobát alakítottak ki, amire később díszes kupola került. A II. világháború után szociális bérlakás volt, az épületben két külön bejáratú lakást alakítottak ki. Az épület évek óta lakatlan. A tetőhéjazat több helyen nagy foltokban teljesen hiányzik. A csapadékvíz hosszú évek óta nagymértékben bejut a szerkezetbe, áztatva a tetőszerkezetet, a földemeket, a falakat.

Az ereszcatorna nagy része teljesen tönkrement. Az ajtók hiányoznak, az ablakokon az üveghiány általános. Az épület összességében romos állapotban van.

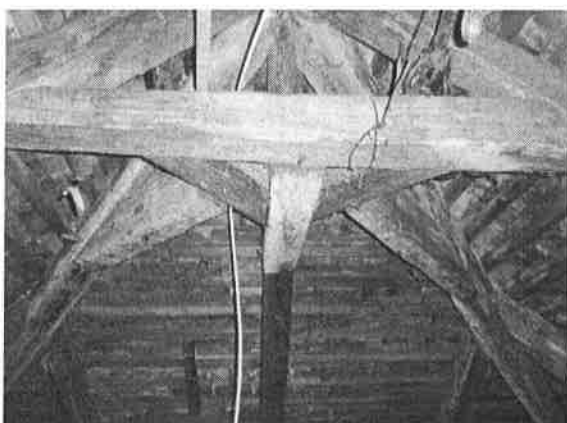
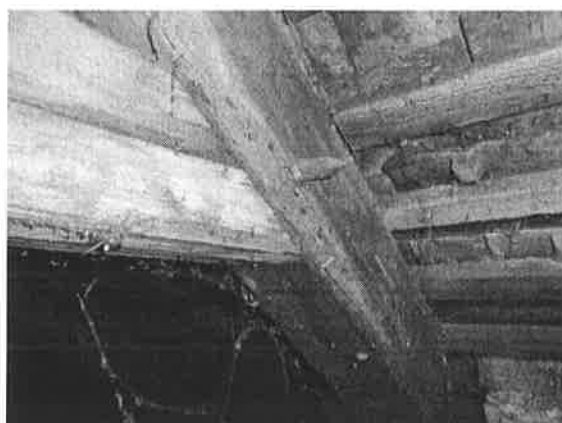
A tetőszerkezetet a kornak megfelelően (XIX. század) nagyon jó minőségű, nagy keresztmetszetű gerendákból készítették. Anyaga fenyő. Az egyes elemeket csapos-csapfészkes kötéssel, faszegekkel, pontos illesztéssel építették össze.

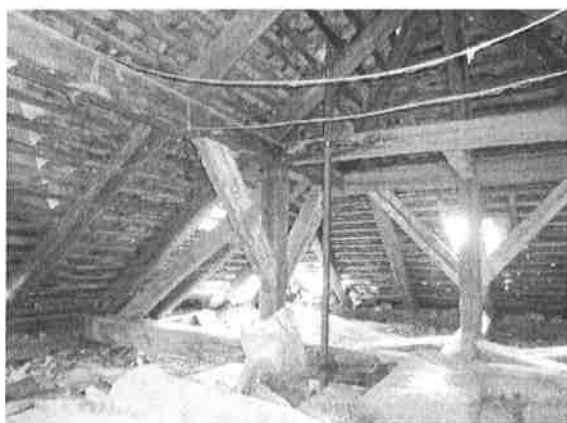
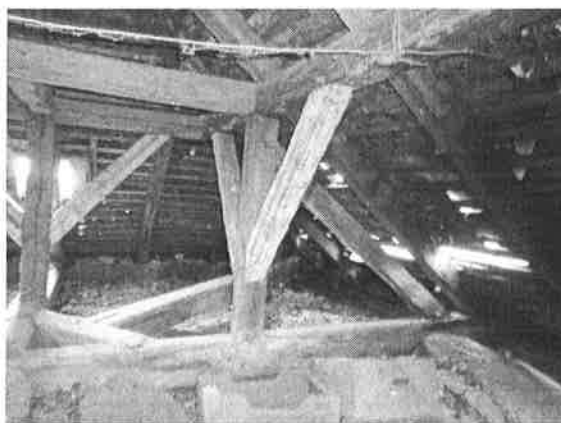
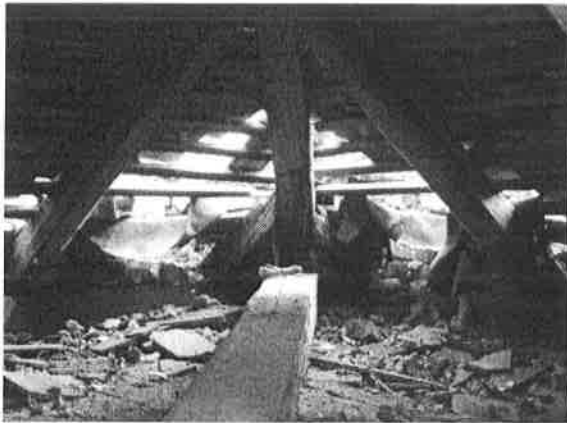
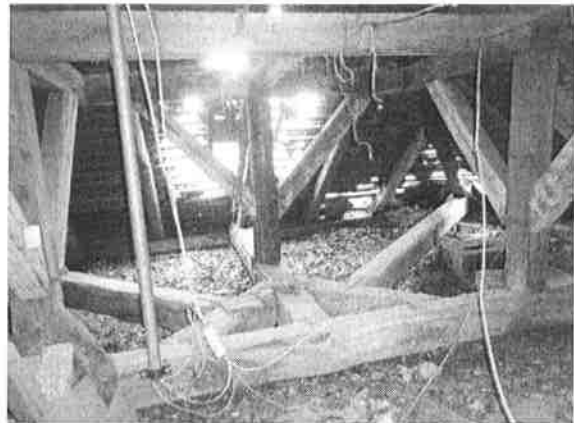
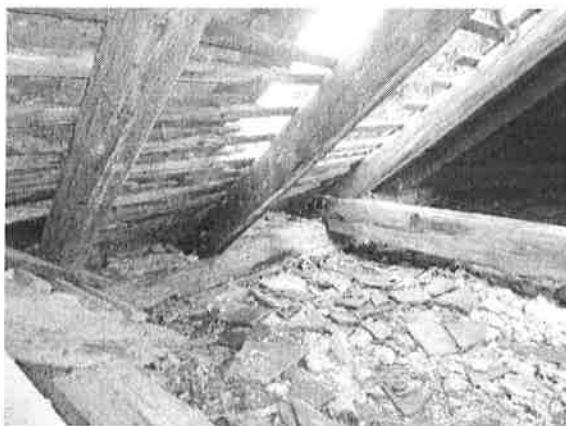
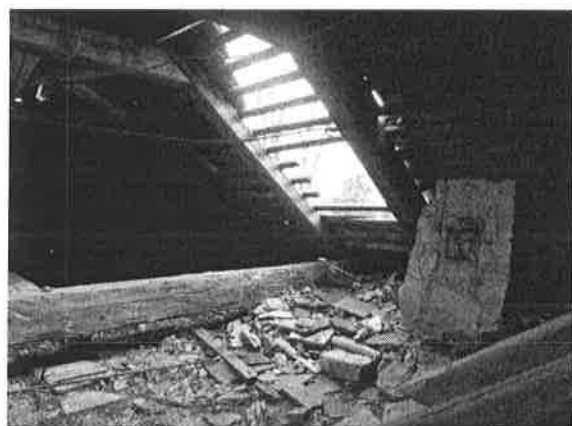
A tetőszerkezetet a csapadékvíz hosszú évek óta nagymértékben áztatja, károsítja. A nagymértékű, és hosszú ideje tartó károsodás ellenére a tetőszerkezet viszonylag jó állapotú.

A tetőszerkezet a héjazat tönkremenetele miatti nagymértékű beázás ellenére viszonylag jó állapotban van. A torony által képzett vápánál a könnyező házigomba a tetőszerkezeten is megjelent. Az érintett helyeken minden szerkezeti elem cserélendő. A keleti épületrészen a keleti oldali főtartó vöröskorhadás miatt teljes mértékben tönkrement. Korábban kiváltották. Az eredeti állapot helyreállítandó. A héjazat nagymértékű, összefüggő hiányát a mellékelt rajz mutatja. A tetőhéjazat ezen kívül a tető egészén nagyon rossz állapotban van. Rengeteg helyen van hosszú ideje tartó beázás. A cserélendő elemek pontos számát a maradék héjazat eltávolítása után lehet

megállapítani. Várhatóan a cserélendő elemek száma a teljes szerkezet 40 %-a. Cserélendő továbbá a teljes lécezés.

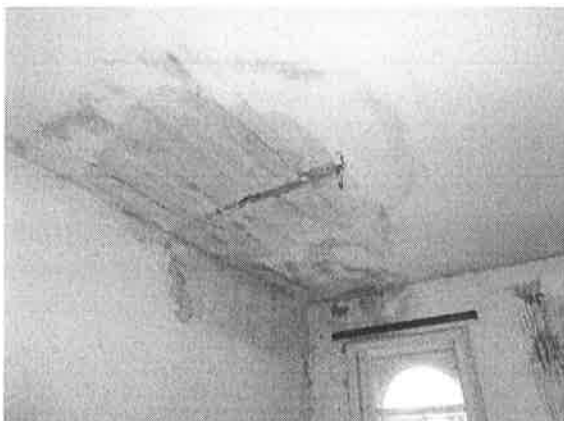
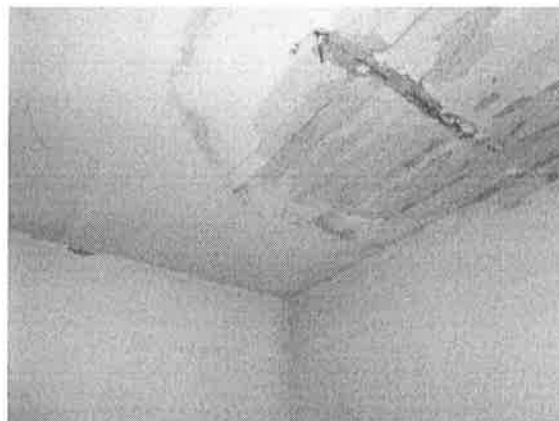
A X. szoba:

A födém szerkezet az épület déli és északi fala mentén gyakorlatilag beomlott. Ennek megfelelően a II. és a X. szoba feletti részen teljes egészében cserélendő.

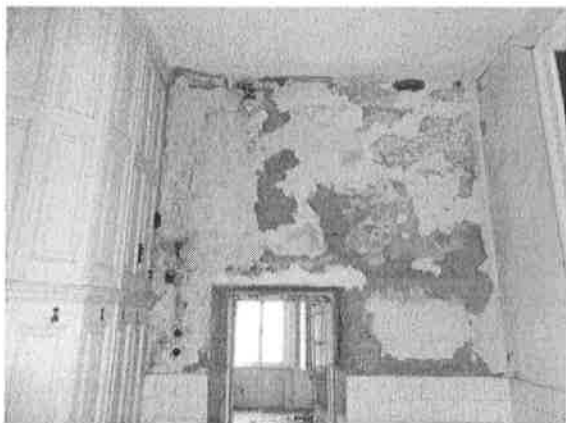
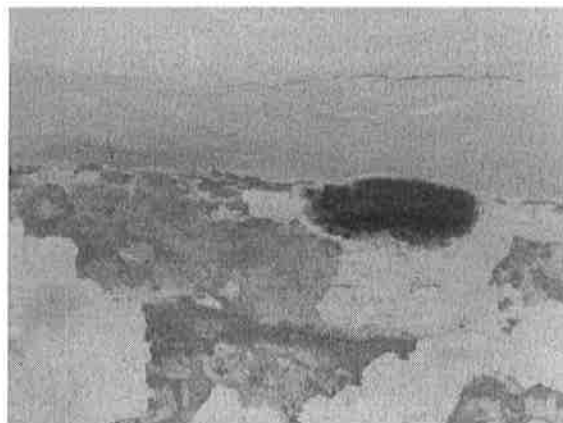
Az I. szoba:

Az épületben a könnyező házigomba pusztítása előrehaladott állapotban van. Több helyen termőtestek is megjelentek. A legtöbb termőtest az I. szoba és a II. szoba közös fala környékén látható kiterjedten, nagy felületen. Ennek megfelelően az I. és a II. szoba feletti részen a födém teljes egészében cserélendő.

A könnyező házigomba irtását, a falak védőkezelését az alábbiak szerint kell elvégezni.

A gombakárosodott faanyagot össze kell gyűjteni, a helyszínen műanyag zsákokba helyezve az épülettől el kell távolítani és lehetőség szerint azonnal el kell égetni! Amennyiben az égetéshez nincs lehetőség, akkor hatóságilag kijelölt helyen – fertőtlenítés után – el kell ásni úgy, hogy legalább 80 cm vastag földtakaró borítsa.

A fertőzött aljzatot szintén el kell távolítani. A gombafonalak látható végétől legalább 80 cm – sávot kell létrehozni, minden irányban.

A fertőzött vakolatot le kell verni 50 cm-es biztonsági sáv hagyásával.

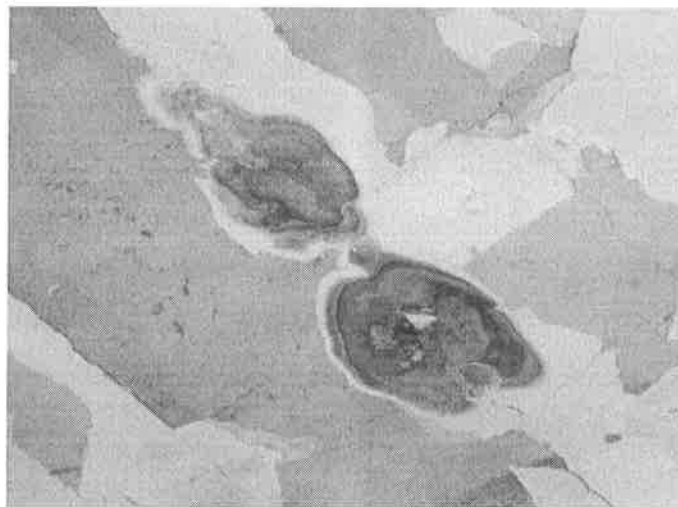
Termőtestek vannak még az V. szoba feletti födémen is, ez is cserélendő teljes egészében.

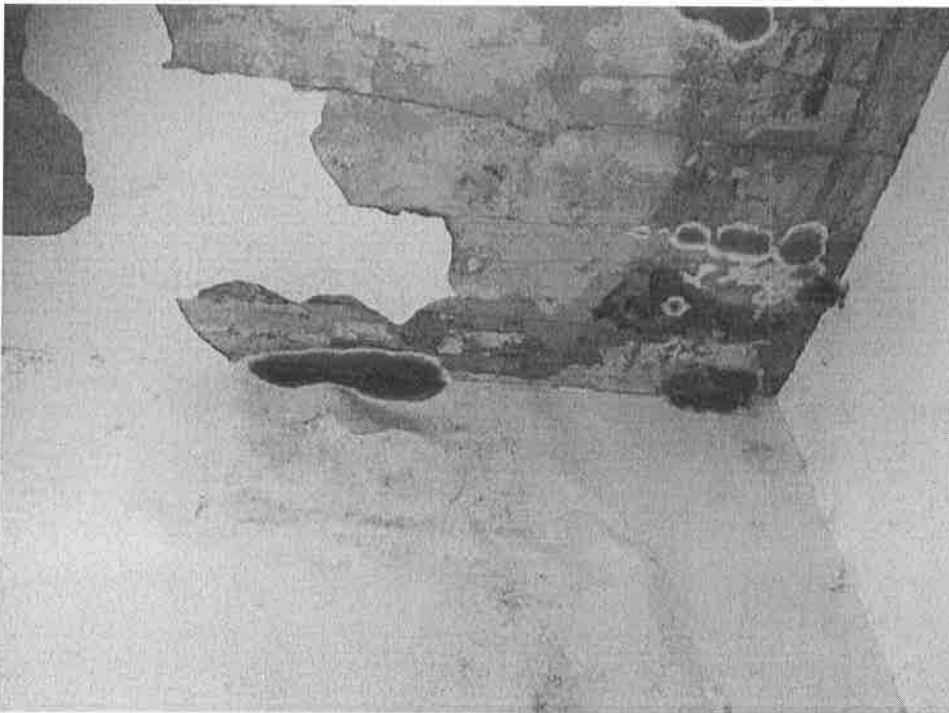
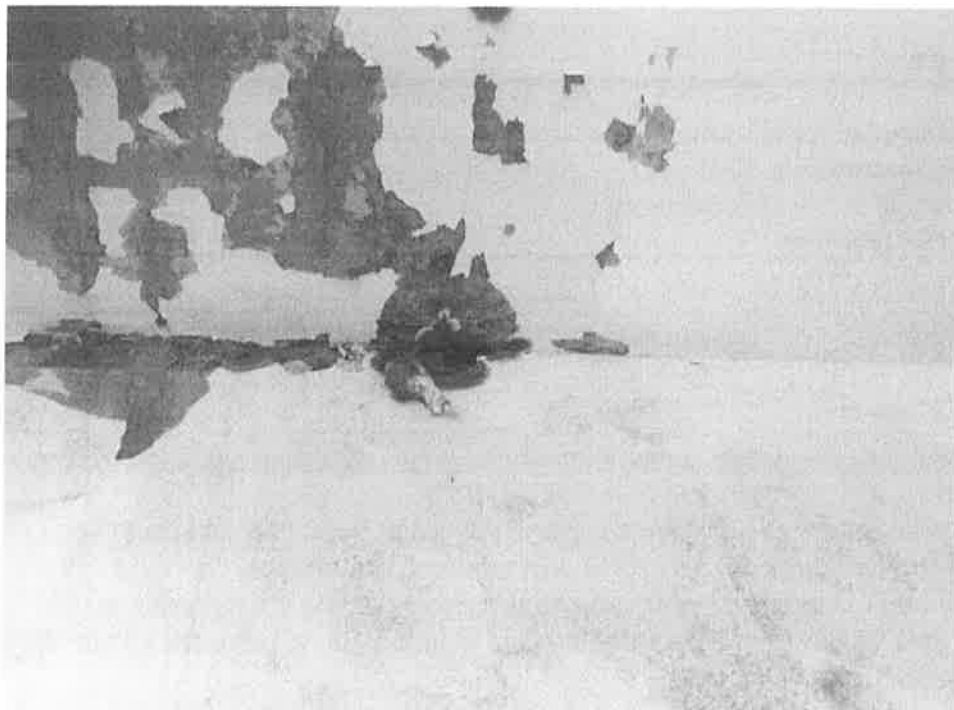
Sajnos két hete egyikük felhívta figyelmünket egy gombára a mennyezetben. Ezt korábban senki sem vette észre, és a január 22-én kelt ingatlanforgalmi szakvéleményben, sem találtunk erre utalást.

Elkezdtem utána járni, és sajnos úgy tűnik nem penészgombáról, hanem egy könnyező házigomba nevű agresszív gombafajról van szó, melynek eltávolítása komoly költséggel is járhat, mivel nemcsak a faanyagot támadja, de a téglán keresztül is terjednek a fonalai.

Mivel rejtett hibáról beszélünk, szeretnék érdeklődni, hogy az önkormányzat részéről kívánnak-e részt venni a találkozón. Az ajánlat birtokában tudunk majd egyeztetni a továbbiakról. Mellékelten küldök fotót a problémáról.
