TARTÓSZERKEZETI SZAKÉRTŐI VÉLEMÉNY

Szombathely, Városháza

Szerkezeti állapotfelmérése

9700 Szombathely, Kossuth Lajos u. 1-3.

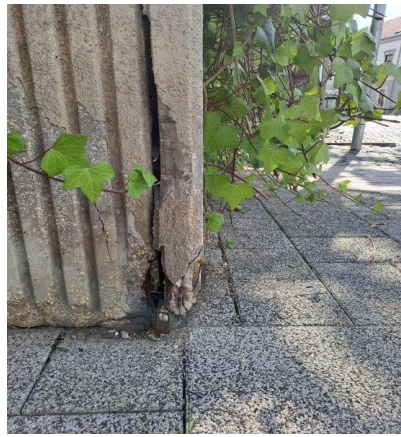
Az ÉK-i mellvéd sarok – járda csomópontjában a fagykár következtében a bordázott elemek alsó része levált, kilátszódnak a betonacélok, szögacélok, látványosan levált az elem a mögöttes húzófalról, a fagy az egész elemet leemelte.
