Szombathely város hídjainak éves hídvizsgálata 2025.

Összefoglalás

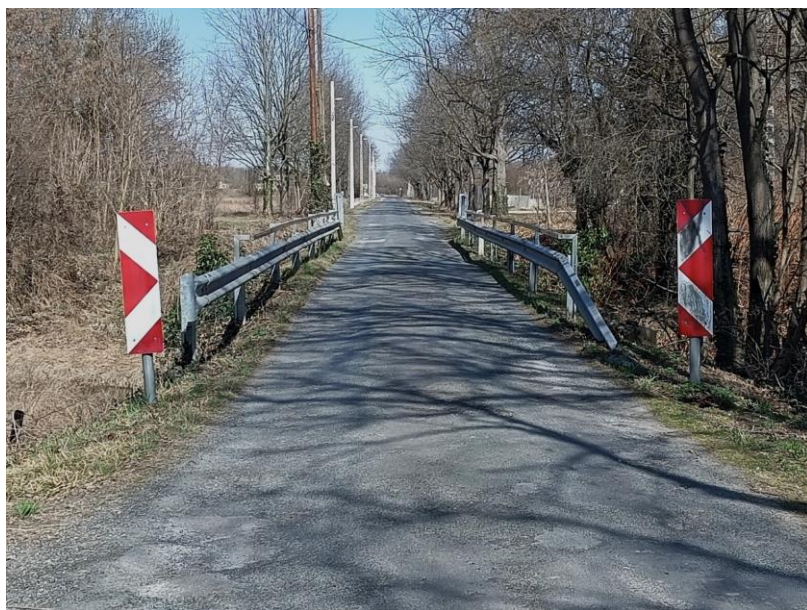
1. kép: Pályairányú nézet

Csatlakozó burkolat repedezett, kátyús, megsüllyedt.

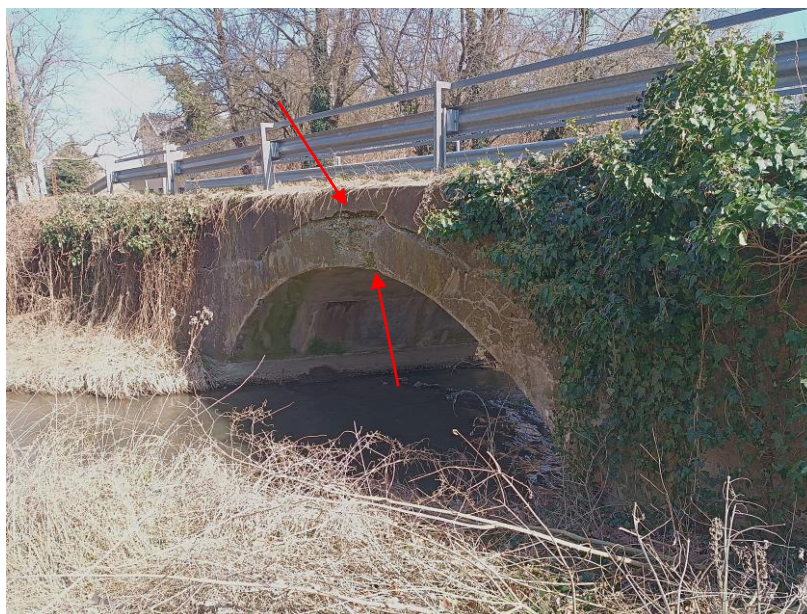
2. kép: Oldalnézet (befolyási oldal)

Jelentős betonleválások. A boltív és a szegélygerenda elvált egymástól.

A beton gyenge minőségű, betonacél nincs a szerkezetben.

A növényzet belepte a hidat.

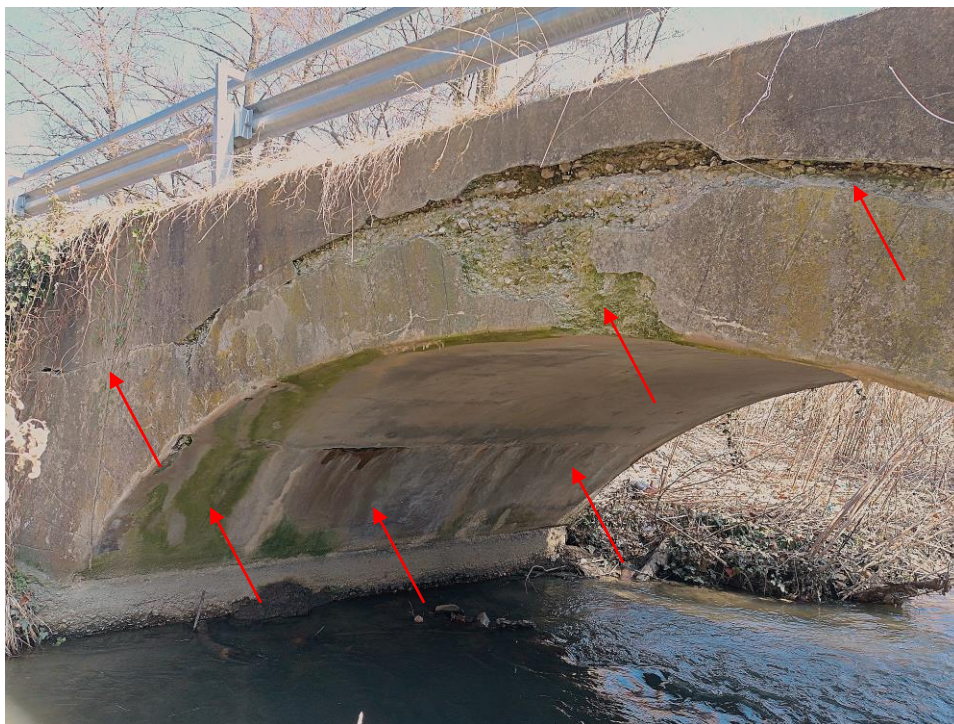
3. kép: A boltozat a befolyási oldal felől

A boltozat alsó felületén repedések, leázások, melyek különösen erősek a széleken, illetve munkahézagból adódóan.

A híd előtt a meder sodorvonala jobbra húzódott.

Az oldalfelületen lévő károsodások fokozódtak 2021. óta.

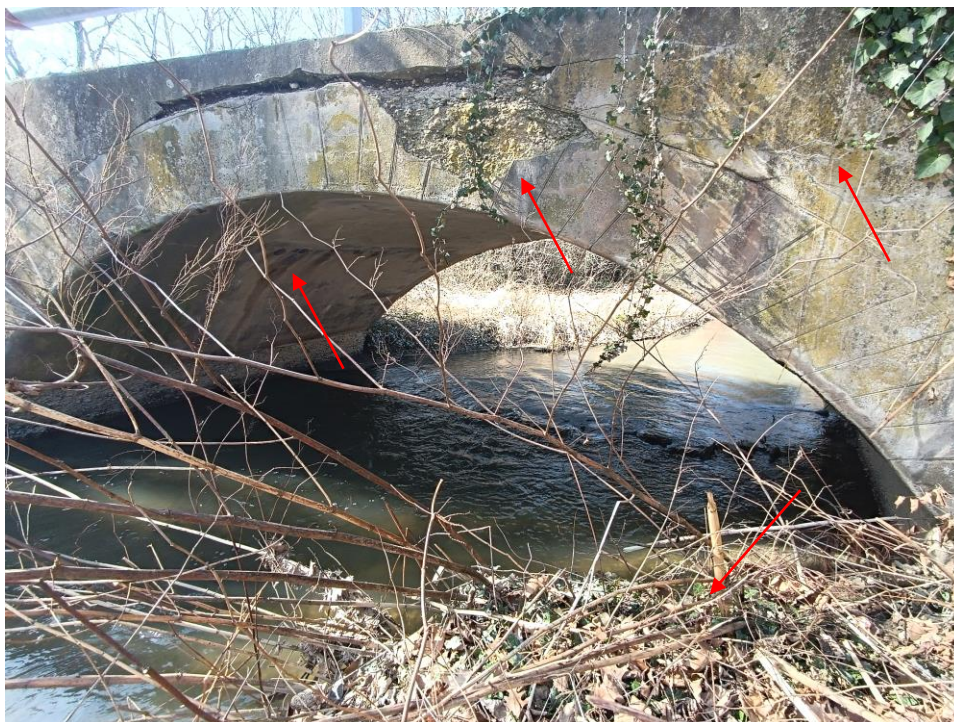
4. kép: A boltozat a kifolyási oldal felől

Lásd az előző képnél leírtakat!

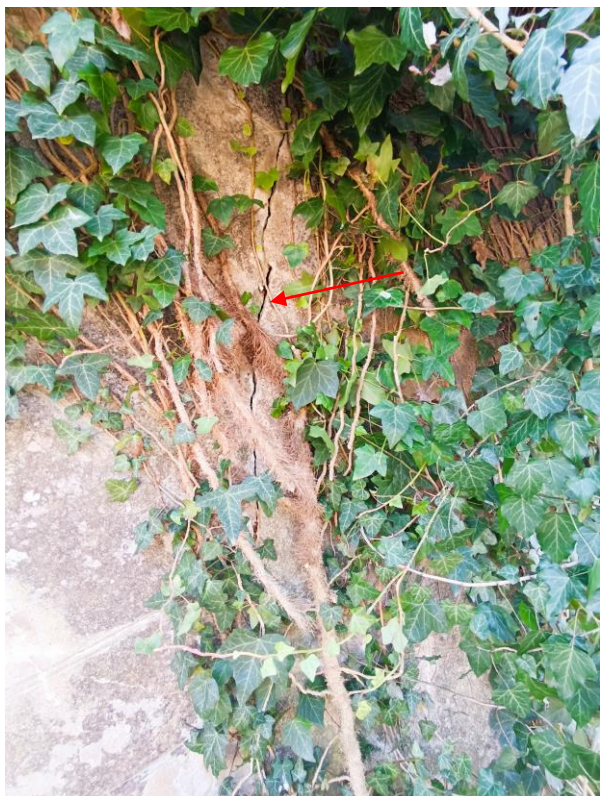
5. kép: Befolyási oldal, jobb boltvállnál a függőleges repedés és elmozdulás a korábbi képet mutatja.

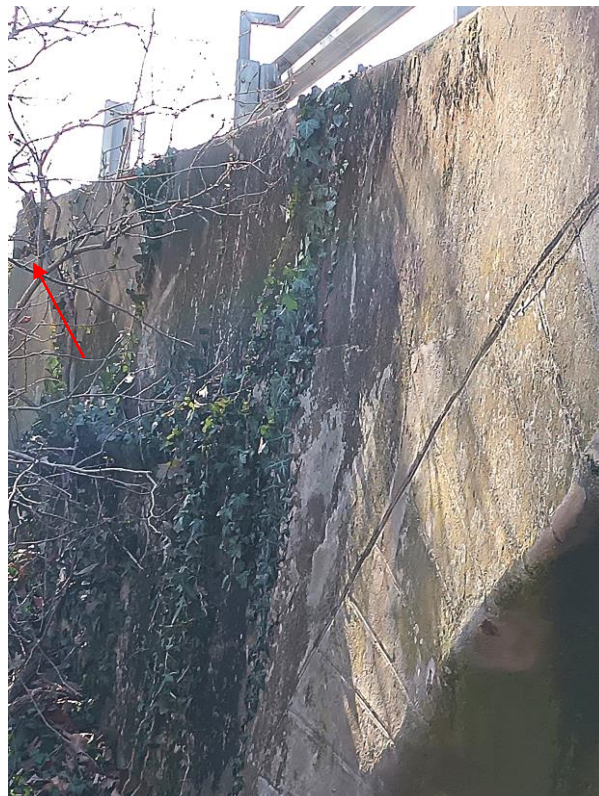
6. kép: A kifolyási oldal szegélybeton vízszintes repedése szintén régi keletű, nem változott.

A hidat és környezetét erősen ellepte a növényzet, a vizsgálatot is megnehezítette.

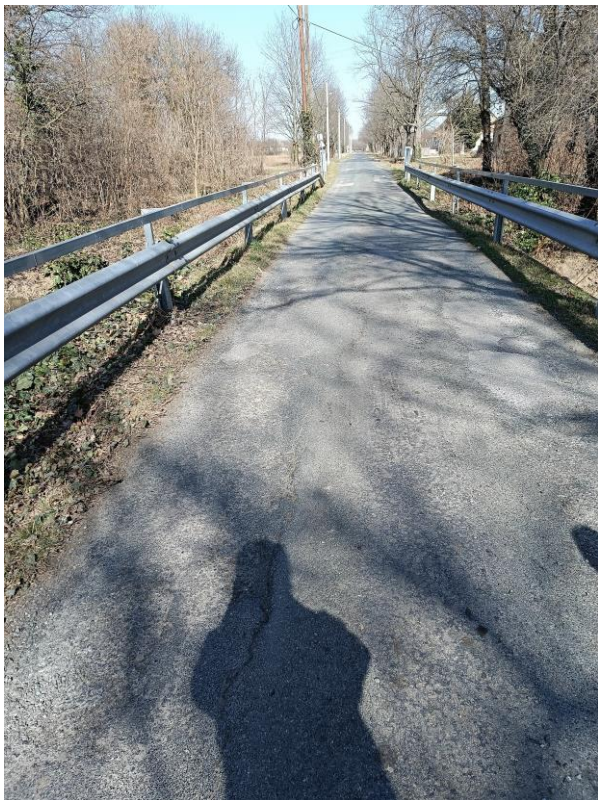
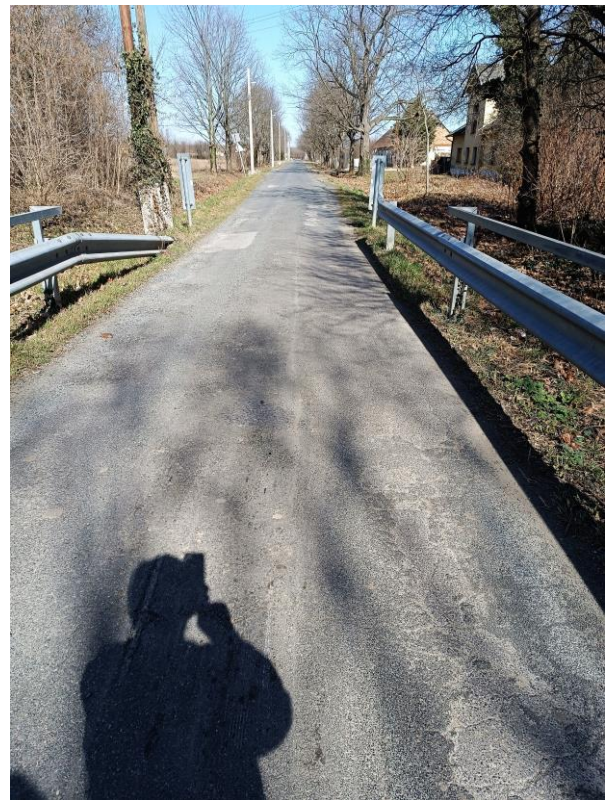
8. és 9. kép: Repedezett, kátyús, megsüllyedt burkolat a hídon.

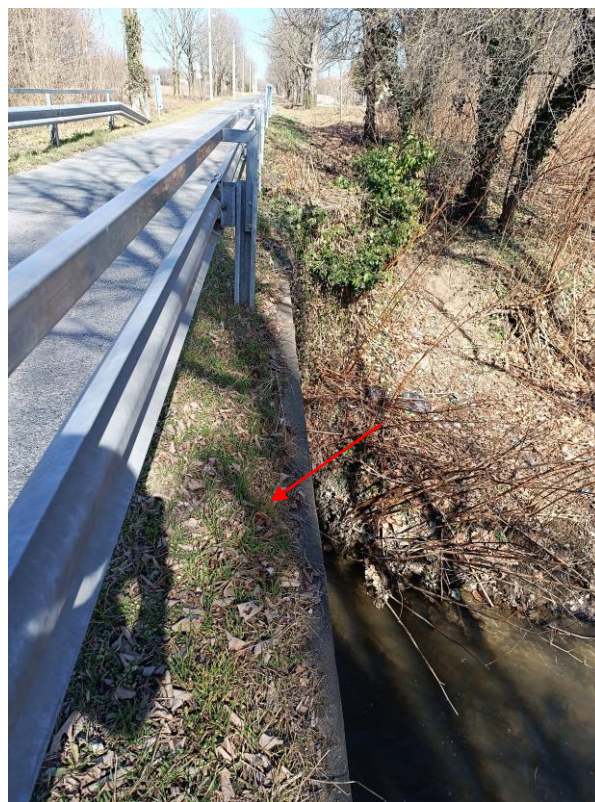
10. kép: Kiemelt szegély nincs kialakítva a hídon, a korlát sávjában megtelepedett a növényzet, a csapadék közvetlenül a tartószerkezetbe jut.

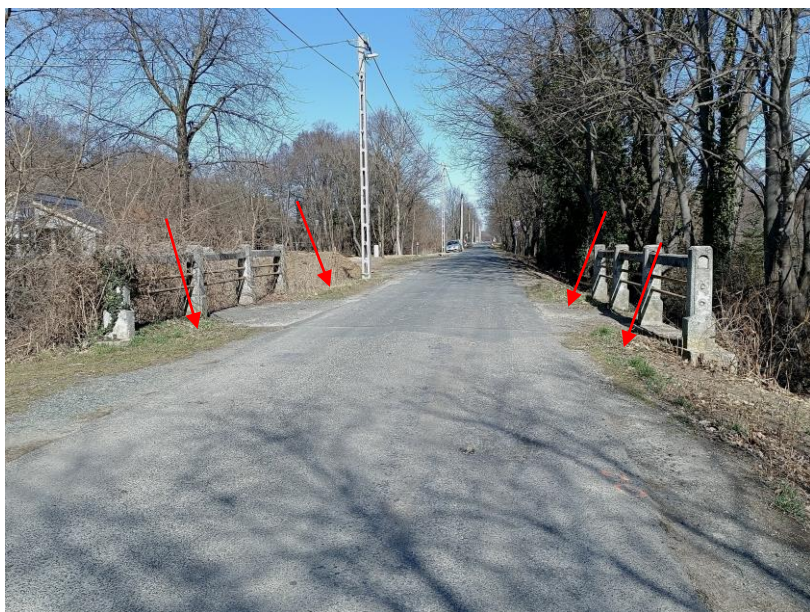
1. kép: Pályairányú nézet.

A híd burkolata repedezett, kátyús, hézagos. A szárnyfal és a csatlakozó burkolat között nincs aszfaltkiepítés, a növényzet belepte a széleket. A korlátok nem szabványos kialakításúak.

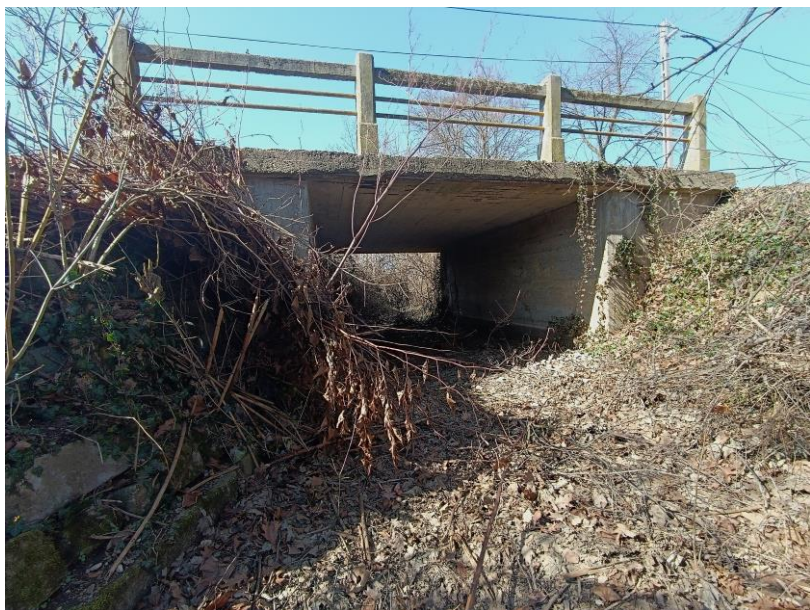
2. kép: Oldalnézet, kifolyás oldal

A növényzet erősen benőtte a hídszéleket és az árokrézsút.

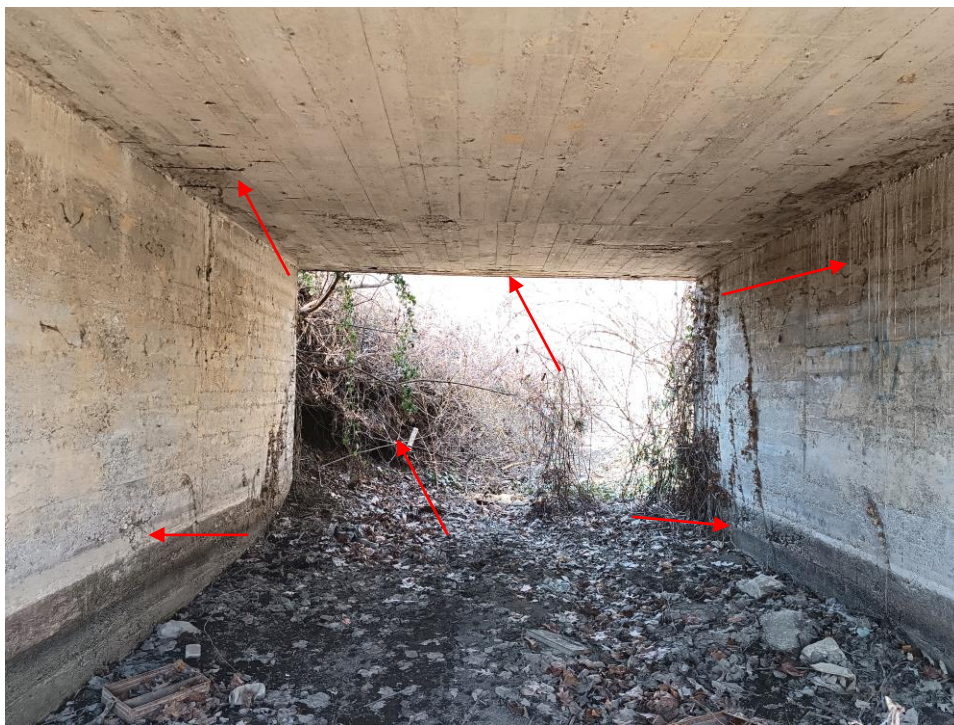
3. kép: Hídfelek és felszerkezet a kifolyási oldal felől.
Bevonat nélküli, fészkes betonfelületek, lefolyásokkal, kilátszó korróziós betonacélokkal.
A mederteret és a híd környezetét belepte a növényzet.

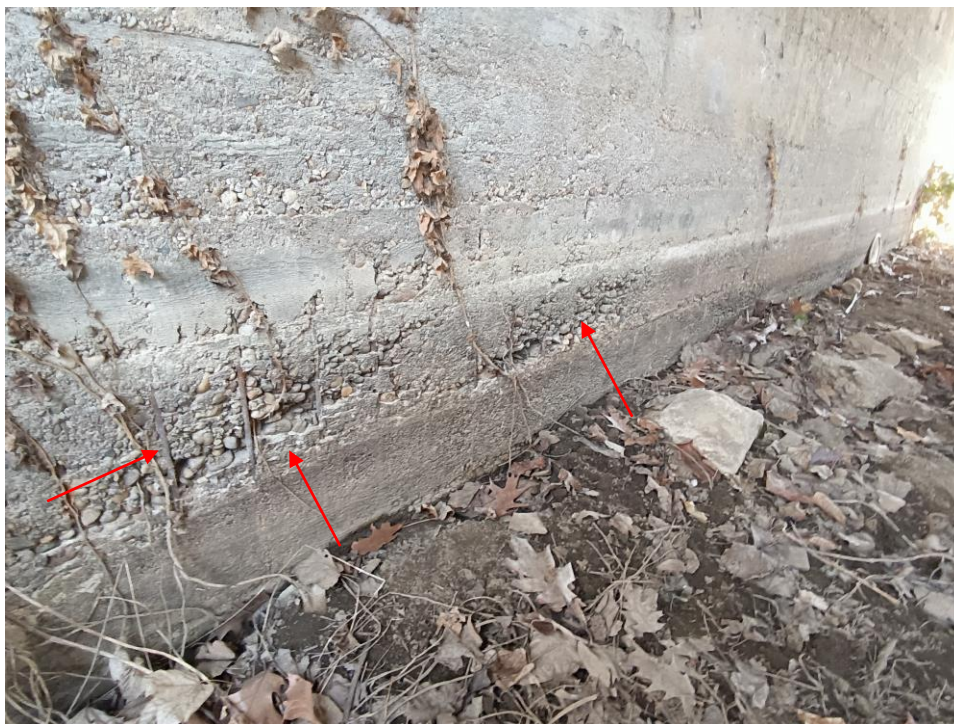
4. kép: Hídfele a folyásirány szerinti bal oldalon.
A mindkét hídfele betonfelülete fészkes, cementpép hiányos,
kilátszó korróziós betonacélokkal.

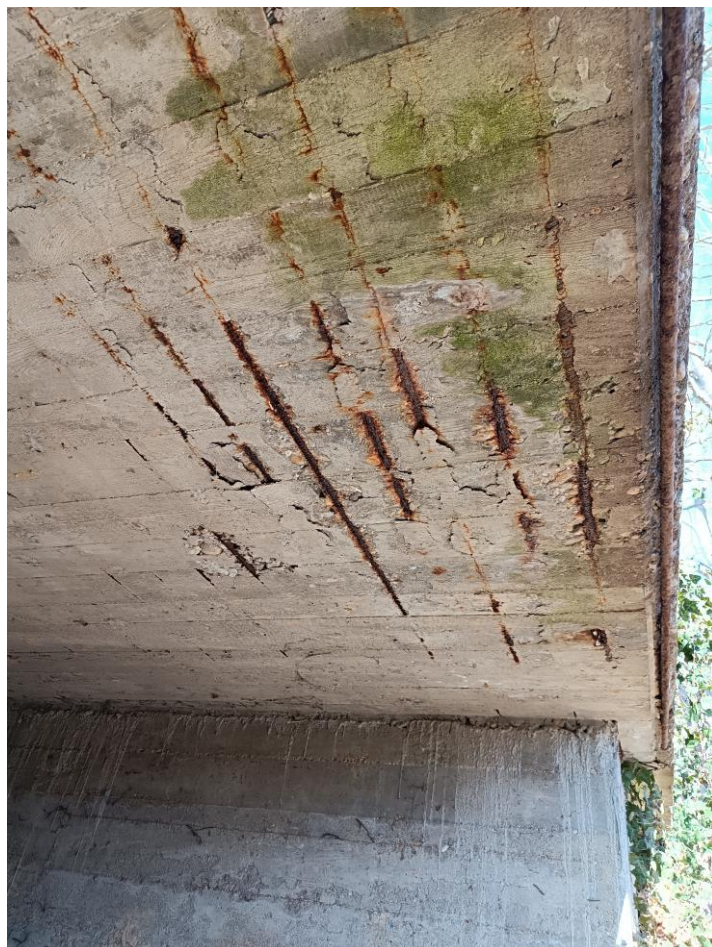
5. kép: A felszerkezet vége a kifolyási oldalon
Lásd az előző képnél leírtakat!

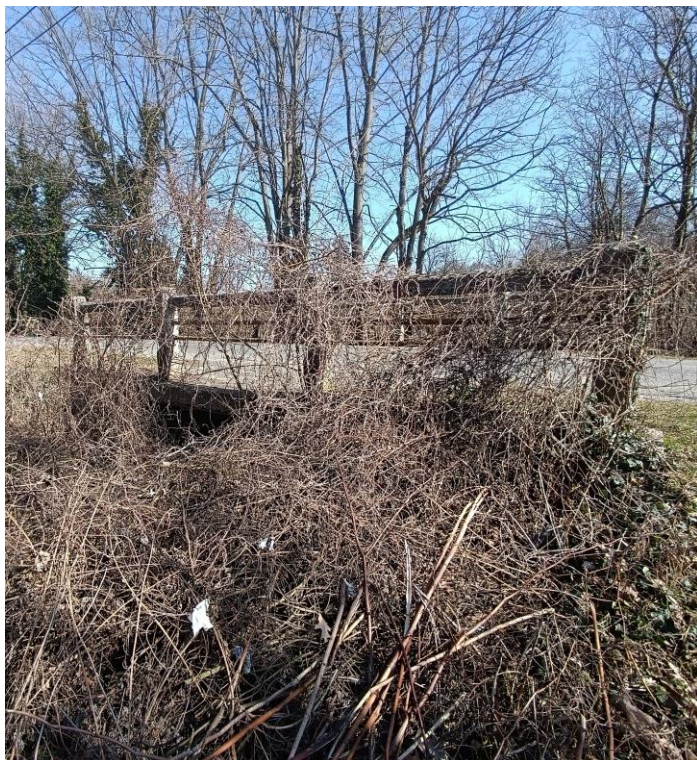
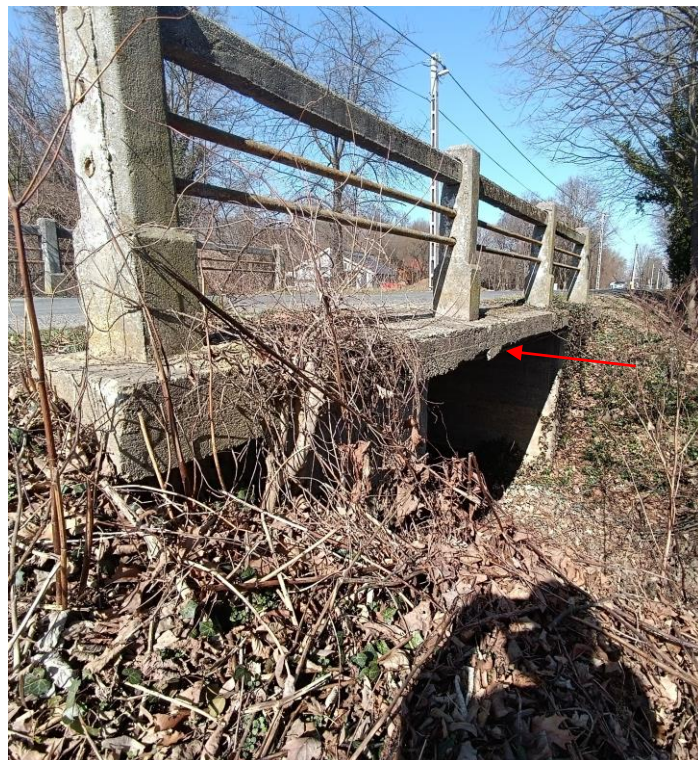
6. és 7. kép: A híd szélé a befolyási és kifolyási oldalon.
A növényzet főleg a befolyási oldalon belepte a hídszélet.
A vasbeton lemez szélé leválik az acélkorrózió következtében,
A korlátok nem szabványosak, balesetveszélyesek!

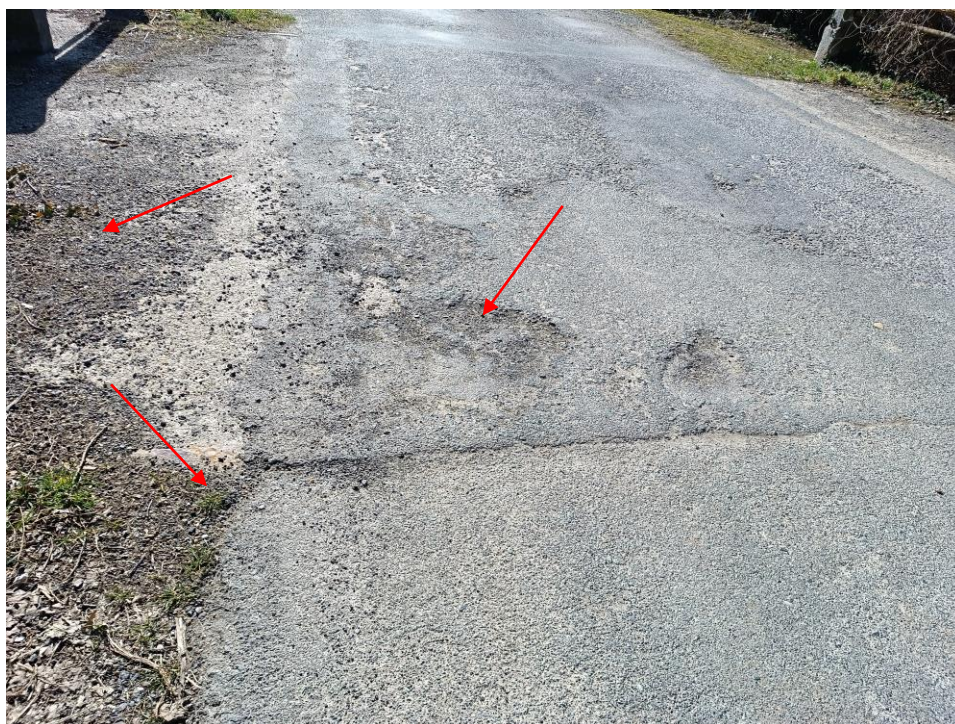
8. kép: A híd pályaburkolata és csatlakozása.
A csatlakozó út burkolata keskenyebb a híd szélességénél.
A hídon lévő aszfaltburkolat kátyús, repedezett, a széleken hordalékkal szennyezett.

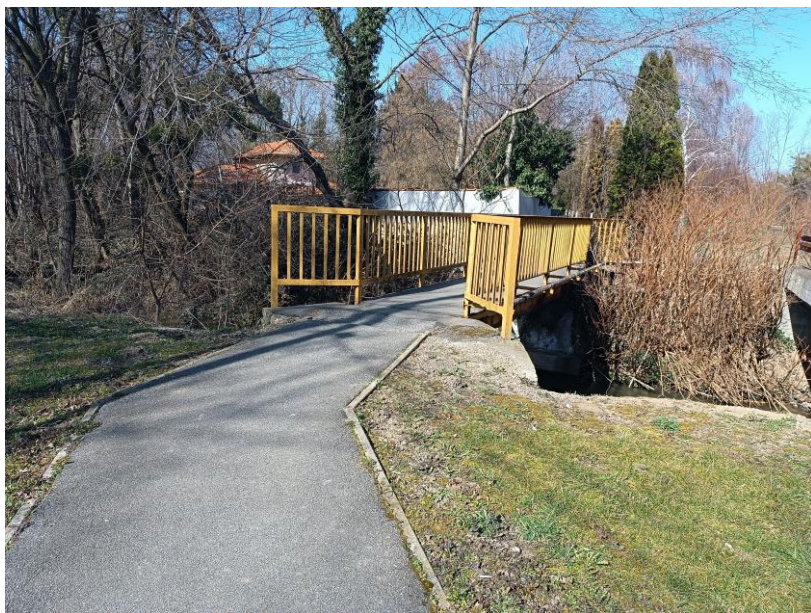
1. kép: Pályairányú nézet

A burkolatcsatlakozás megsüllyedt, balesetveszélyes.
Korlátok foltokban korróziósak.

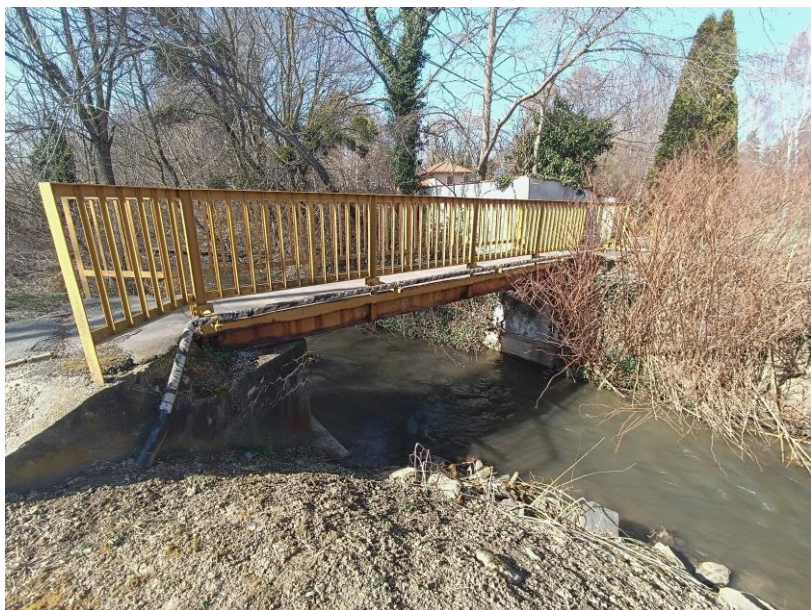
2. kép: Oldalnézet, kifolyási oldal

Főtartók erősen korróziósak, különösen a felfekvéseknél.
A hídfelek leáznak, a betonfelületük repedezett, hámlik.

Javaslat: A pallózat és aszfalt elbontása, majd kétrétegű pallózat (aszfalt nélkül) vagy vb. pályalemez építése.
Acél tartók tisztítása és korrózióvédelme.

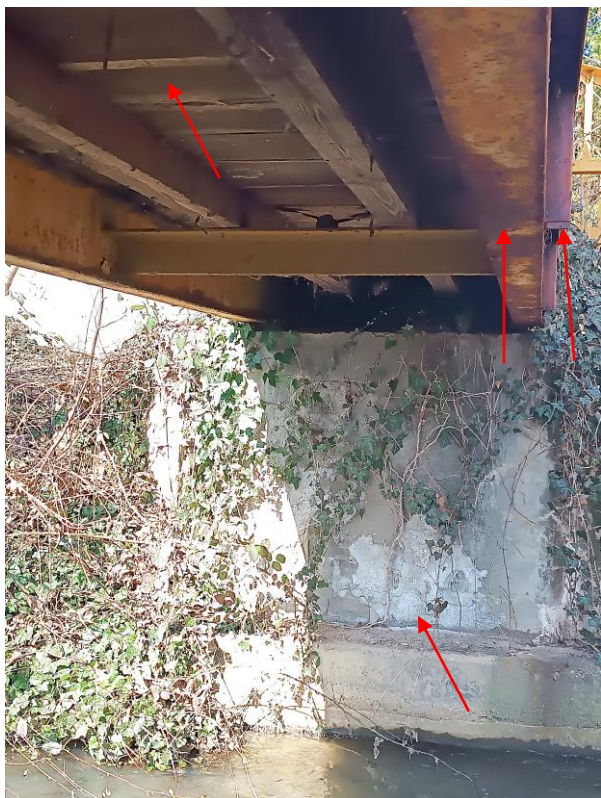
3. kép: A folyásirány szerinti bal oldali (É-i) hídfőn leázások, repedések, megtelepedett növényzet. Az acél főtartókon előrehaladott korrózió, az aszfalt alatti pallózat erősen korhad. A korlátoszlopok alsó része és hegesztései korróziósak.

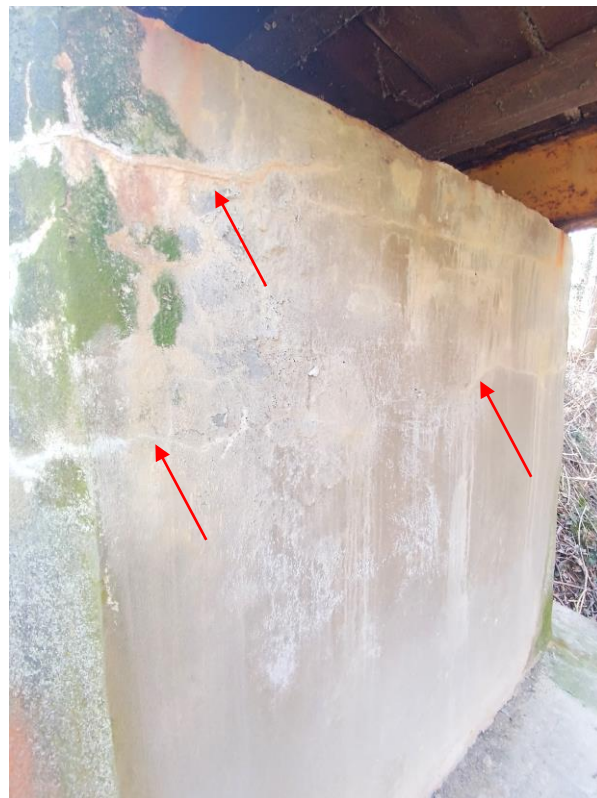
4. kép: A jobb oldali (D-i) hídfőn szintén leázások, meszes és mohás foltok, repedések láthatók.

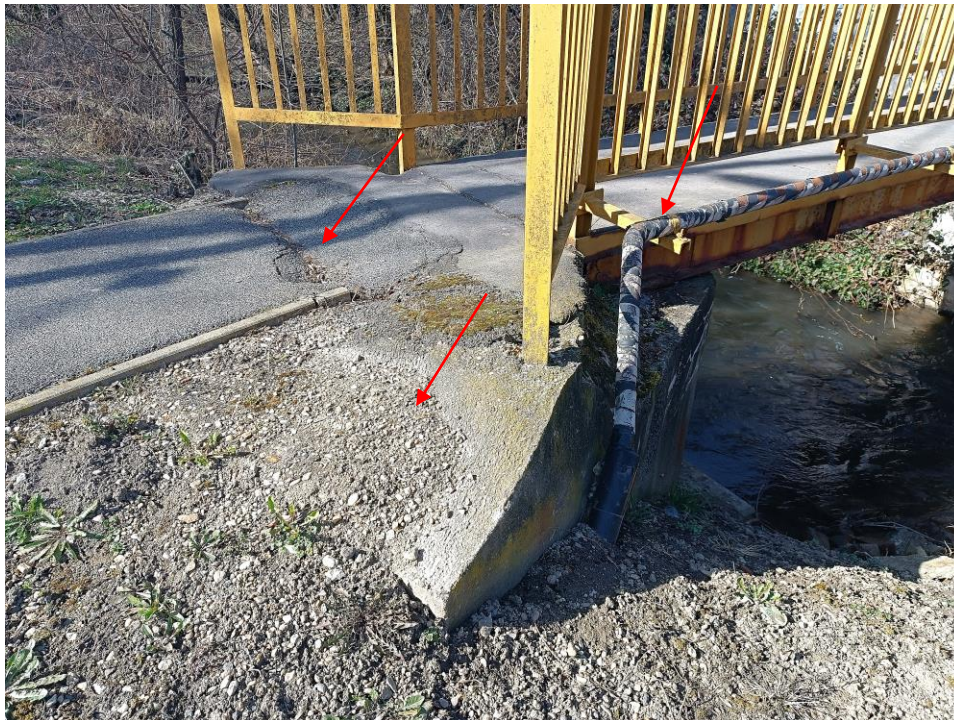
7. kép: Járdacsatlakozás D-i oldal.

A csatlakozó burkolat megsüllyedt, balesetveszélyes!

A csatlakozás kialakítása rendezetlen.

A szárnyfal végén a beton felfagyott, mállik.

Szabálytalanul a korlátra rögzített gázvezeték látható.

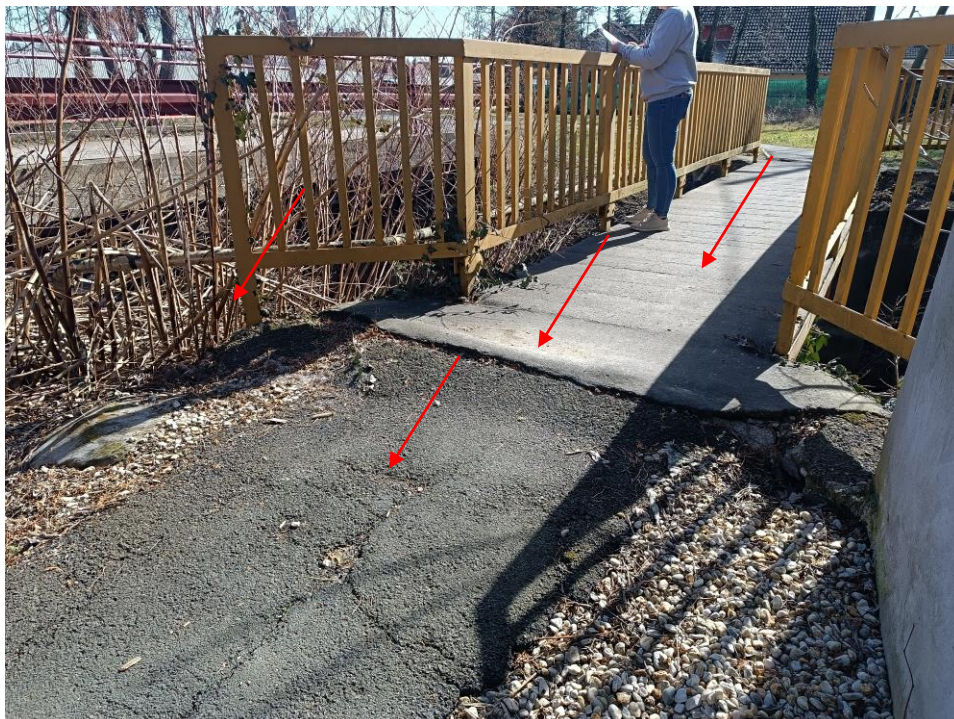
8. kép: Járdacsatlakozás É-i oldal.

A járdacsatlakozás rendezetlen, balesetveszélyes! A járda burkolata repedezett, kátyús.

A híd aszfaltburkolata keresztirányban átrepedt az alattuk lévő pallók szélességének megfelelően.

A hídfő mellett elburjánzott növényzet látható.

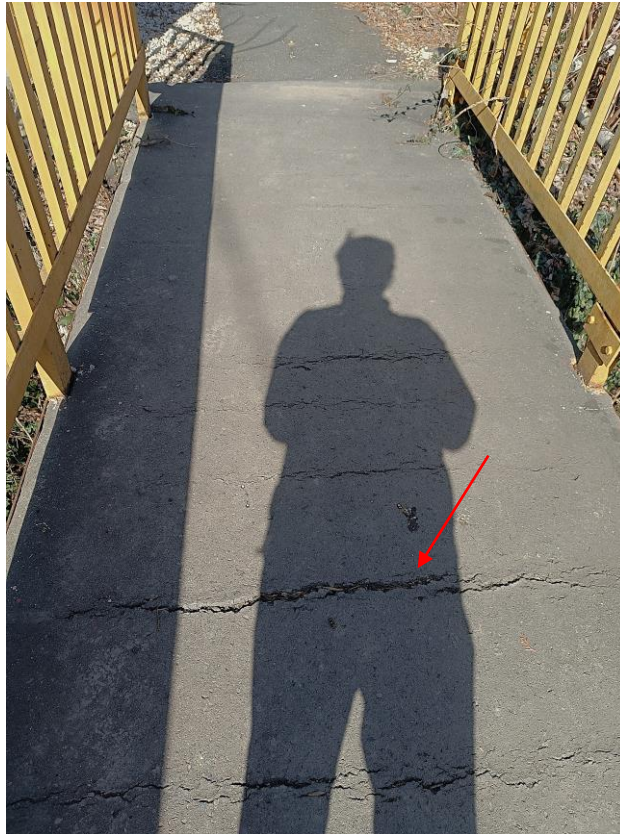
9. kép: Aszfalburkolat a hídon.
A híd pályaburkolata öntött aszfalt.
A keresztirányú repedések megnyíltak, tovább növelve a szerkezet leázását.

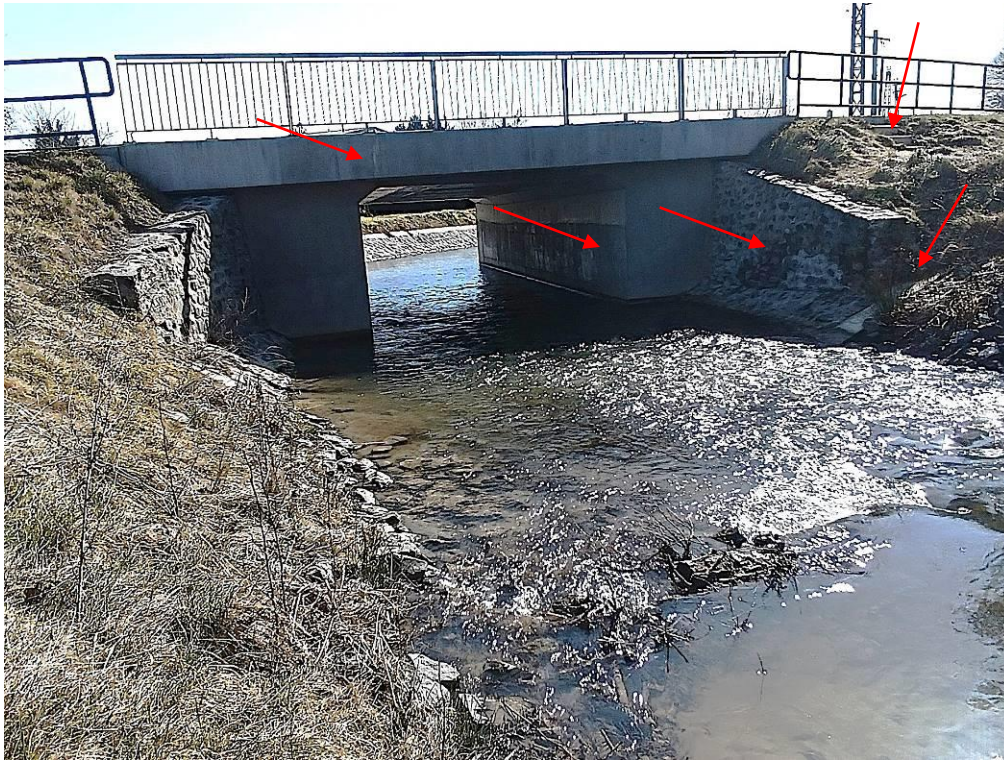
5. kép: Oldalnézet, befolyási oldal

A szegélykülsőn megjelentek a periodikus repedések meszes lefolyásokkal.

A csatlakozó kőtámfalak felülete nedves, dréncső kivezetés nem látható, lehetséges, hogy szivárgót - a tervvel ellentétben – nem építettek be.

A vizsgáló lépcső nem a tervezett, szükséges helyre épült, hanem olyan helyen, ahol semmi szükség rá.

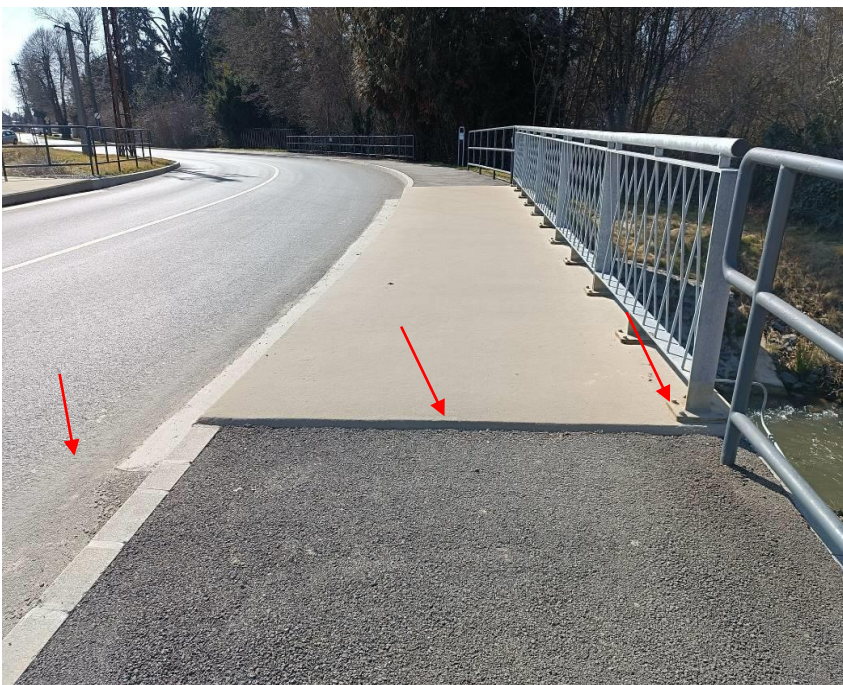
6. kép: Mindhárom járdacsatlakozást 2-3cm-es szintkülönbséggel építették meg, botlásveszélyes.

A korlátok is jó állapotúak, de a korláttalpknál korán megindult a korrózió.

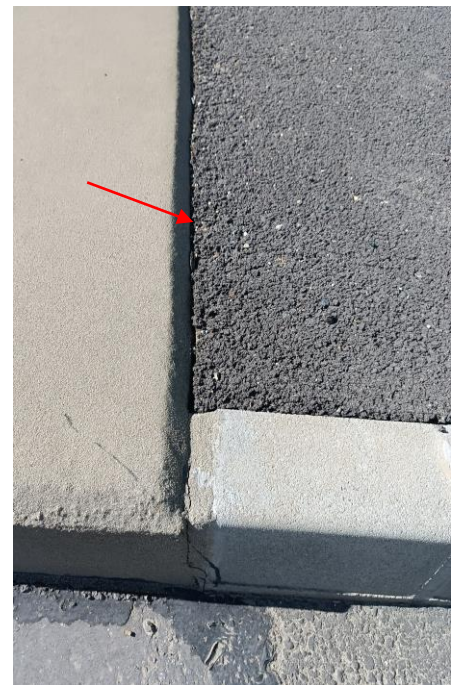
7. kép: A csatlakozó járda külön mozgása a hídtól megindult, a megnyíló résben a beszivárgó víz a háttöltést gyengíti.

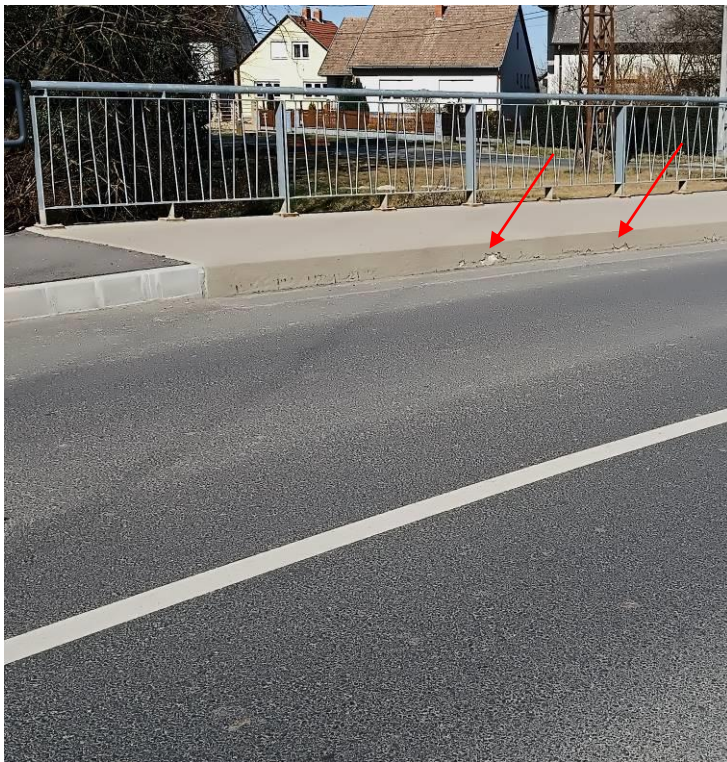
8. kép: Pályanézet, szegély, befolyási oldal. A szegélybelső bevonata foltokban leválik.

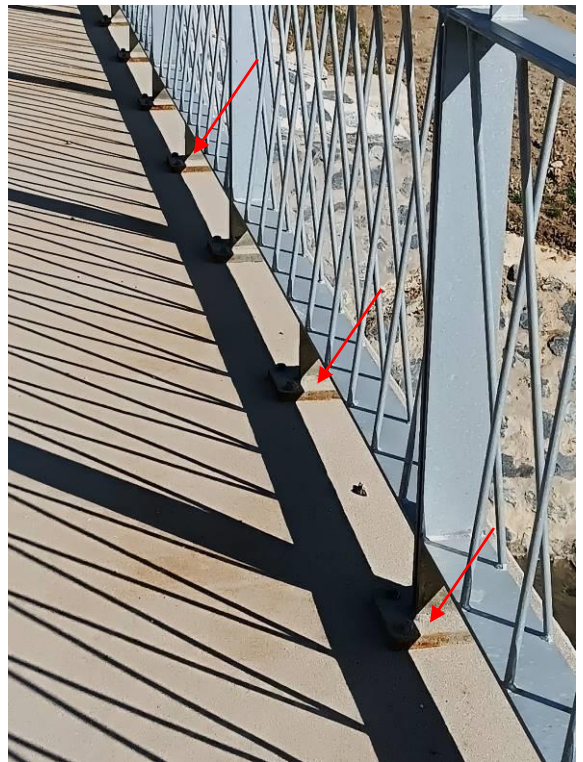
9. kép: A korláttálpak korai korróziója látható végig.

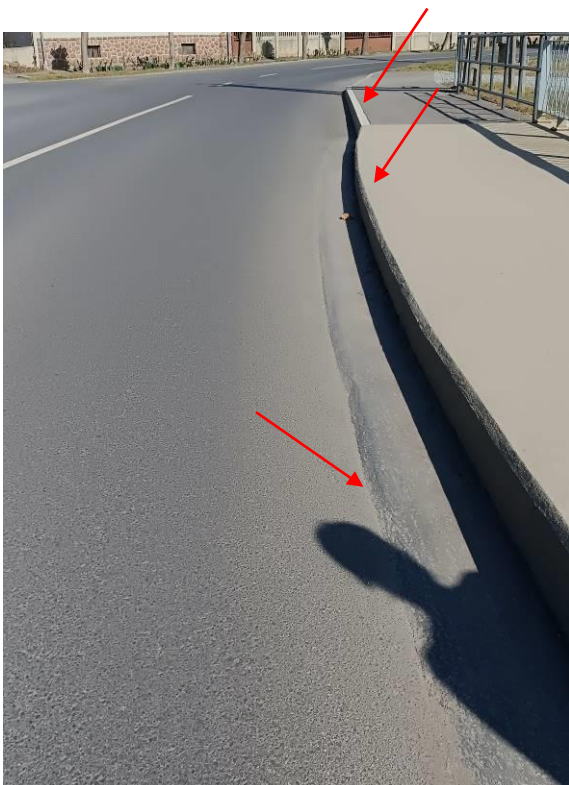
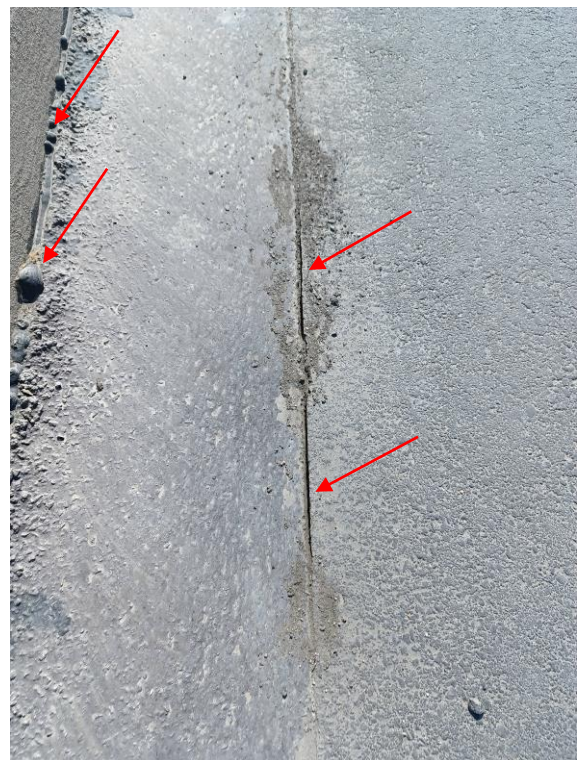
10. és 11. kép: Kifolyási oldal

A szegélybelső és a csatlakozó járda kitüzése - szemmel láthatóan - nem sikerült.

A befolyási, magas oldalon ugyanez tapasztalható.

A szegélytő hézagkiöntésénél légbuborékok szép számmal láthatók.

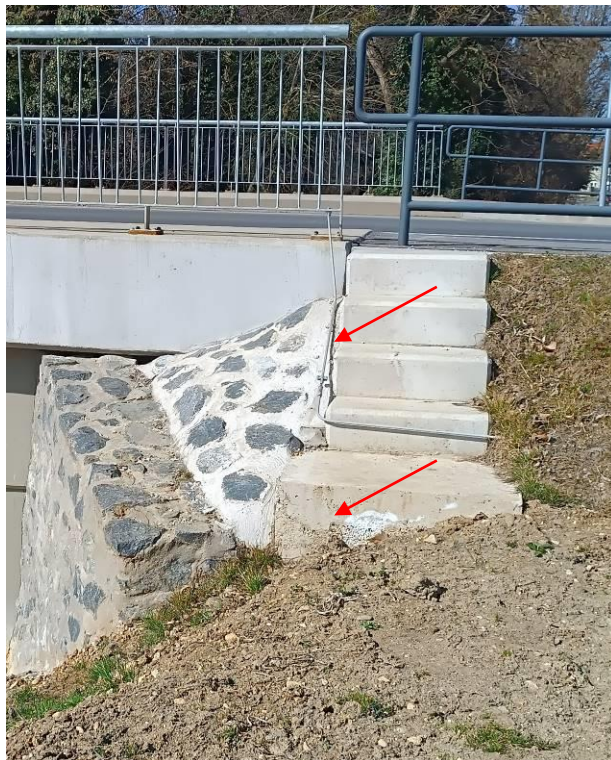
12. kép: Kifolyási bal oldal.

A korlát érintésvédelmét nem a terv szerinti helyen (a másik hídvégén kellett volna) vezették le, így tudták kialakítani a lépcsőnél ezt a botlásveszélyes helyzetet. A lépcső induló betontömb bevonata hiányos. Az ide tervezett keresztzivárgó kivezetés nem látható, (talán a tervezett csapadék csatornába kötötték be).

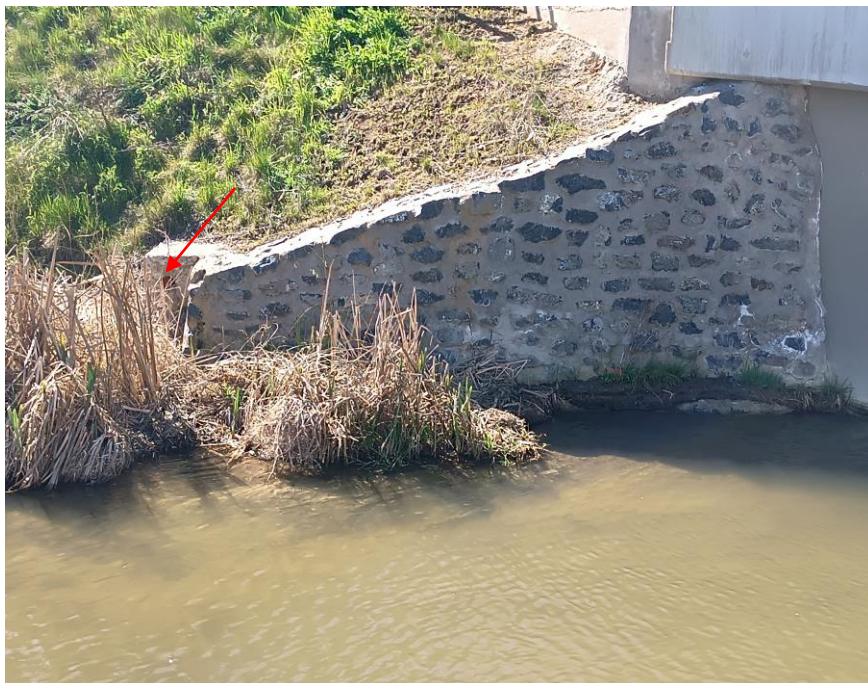
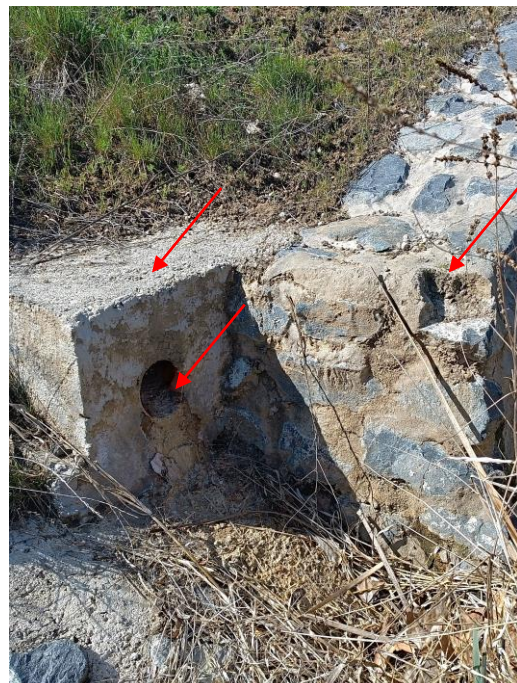
13. és 14. kép: Kifolyási jobb oldal.

A kőtámfal végén – valószínű - a keresztzivárgó kivezetése látható.

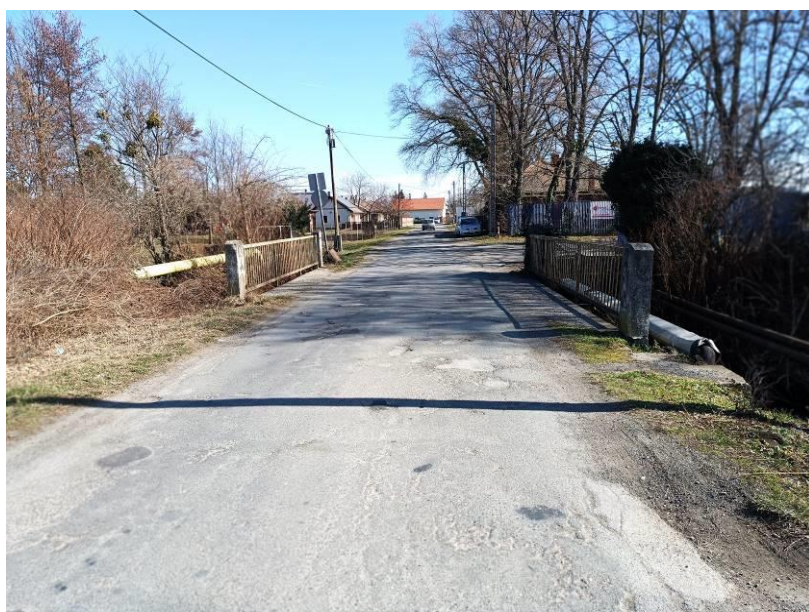
1. kép: Pályanézet
Tönkrement útburkolat.

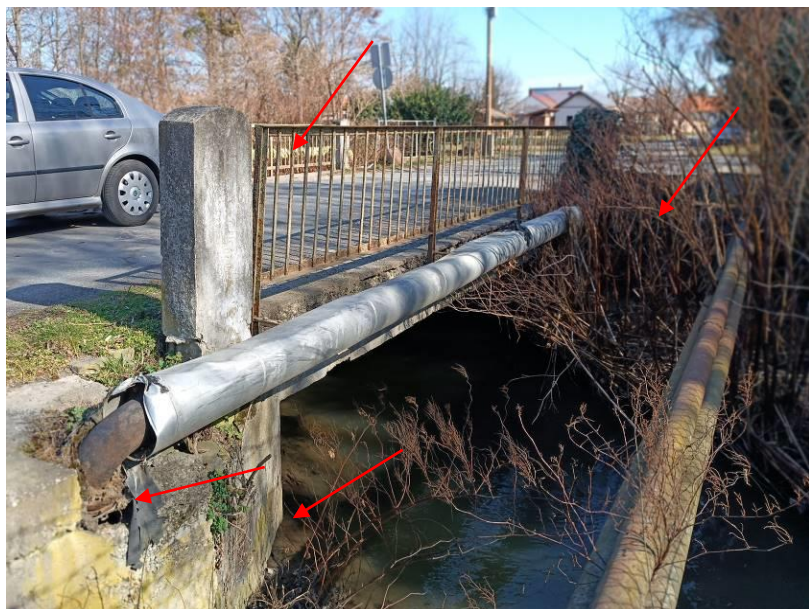
2. kép: Oldalnézet, kifolyási oldal
Korróziós korlát, túlbujánczott növényzet, régi kimosódás,
korlátra rögzített közmű átvezetés, károsodott aknafal.

Sürgős beavatkozás:
<p>„V”</p> <ul style="list-style-type: none"> - Kifolyási oldalon a szárnyfal és a hídfő sarka alatti kimosást mielőbb meg kell szüntetni. - A megdőlt és veszélyes beton korlátok eltávolítása, korlátcseréje. - A kifolyási, bal oldalon a közműakna tövében nagymértékű beomlás keletkezett, balesetveszélyes! A problémát a téglából épített gyenge aknafal beomlása okozta. Az üzemeltetőnek a javítást minél előbb el kell végezni! <p>„S”</p> <p>A híd teljes felújítása szükséges.</p> <ul style="list-style-type: none"> - Teljes szigetelés- és burkolatcseréje, a szegélyek kiemelése, korlátok cseréje szükséges.

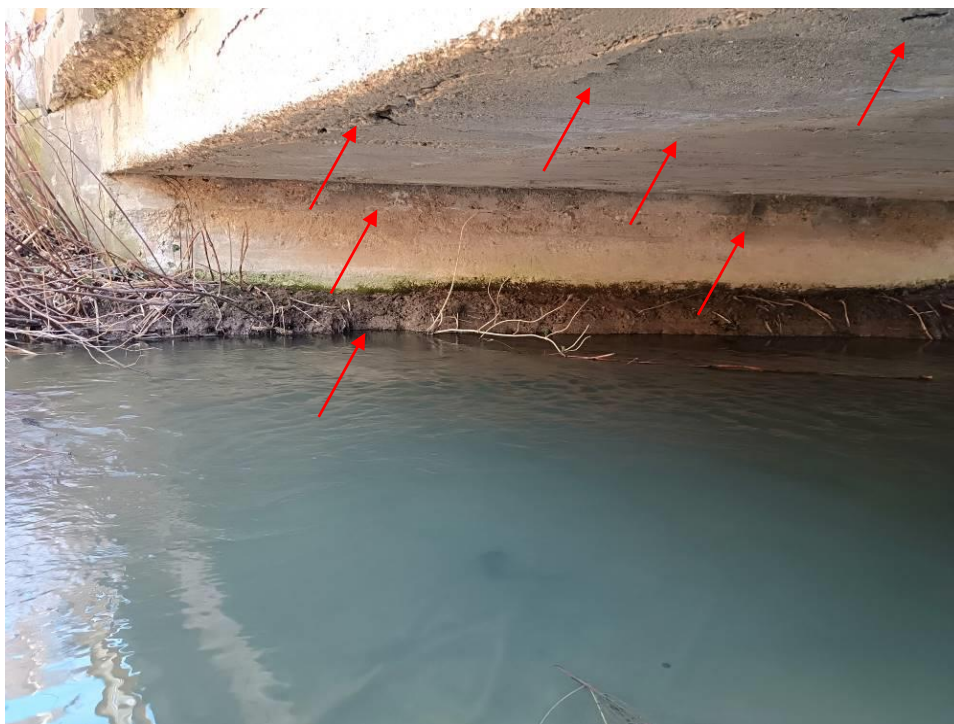
3. kép: Hídő és felszerkezet a befolyási oldalról nézve, bal oldal.

A hídők felülete betonfészkes, cementpép hiányos, a felső részen leázások nyomaival.
A felszerkezet szélső sávja betonfészkes, a felületről foltokban megindult a betonleválás,
helyenként acélkorrózió látható

Az alsó síkon meszes kiválások utalnak a szigetelés tönkremenetelére.
A meder bal oldalán, a hídő közelében kezdődő kimosódás tapasztalható.

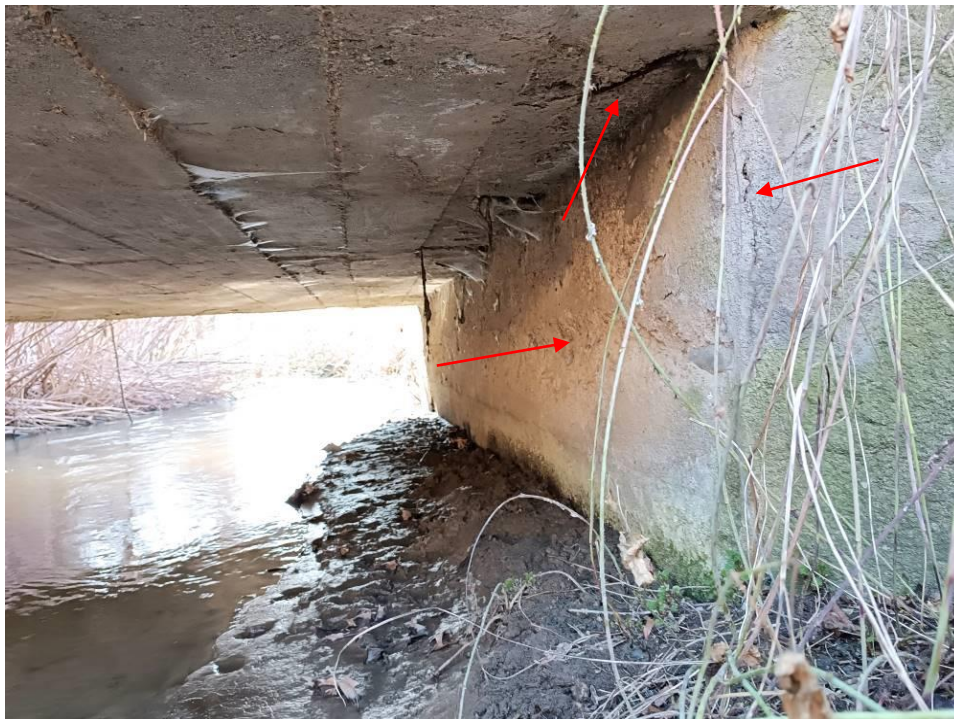
4. kép: Hídő és felszerkezet a befolyási oldalról nézve, jobb oldal.

Lásd az előző képnél leírtakat!
