Szombathely város hídjainak éves hídvizsgálata 2025.

Összefoglalás

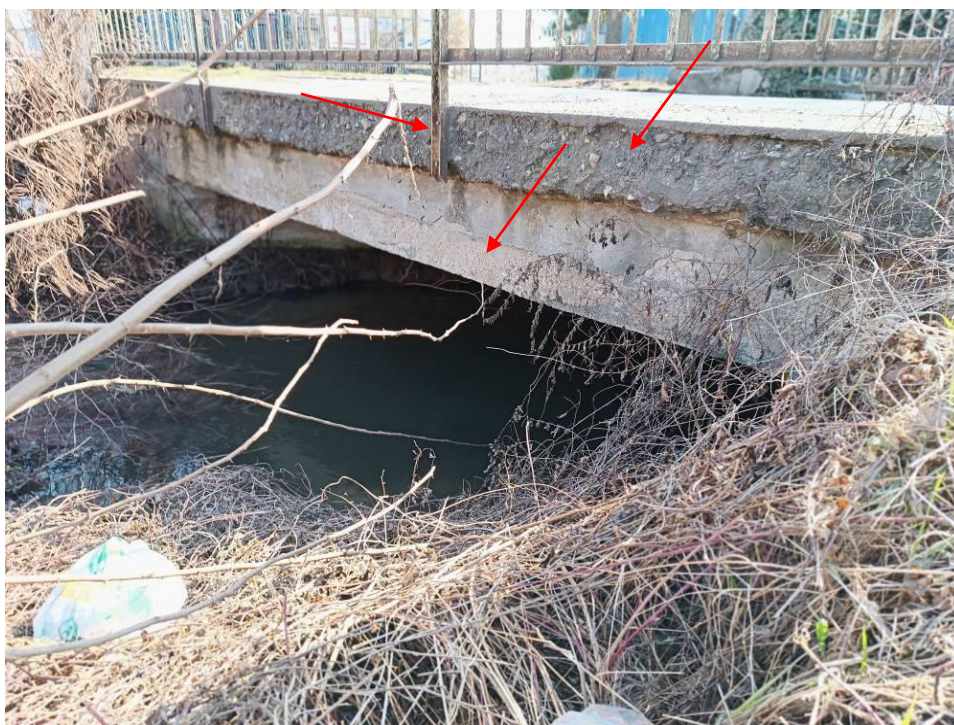
5. kép: Befolyási oldal

A járdaszegélyen nincs vízorral kialakítás, betonfelülete lehámlik, fészkes.
A felszerkezet oldalsíkján leázásból adódó meszes kiválás nyomai láthatók,
a cementsimítás foltokban hámlik, az élek leválnak.

A korlátok és rögzítései korróziósak.

A híd mellett a növényzet elburjánzott, a vizsgálatot is nehezíti.

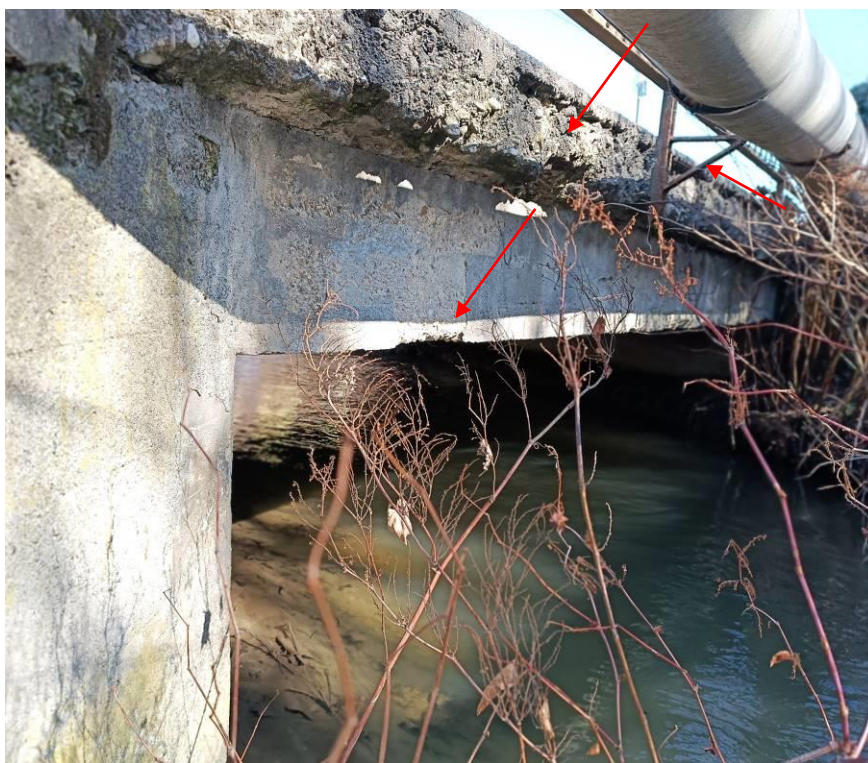
6. kép: A közművezeték az amúgy is gyenge, korrodált korlátra van rögzítve.

Lásd az előző képnél leírtakat!

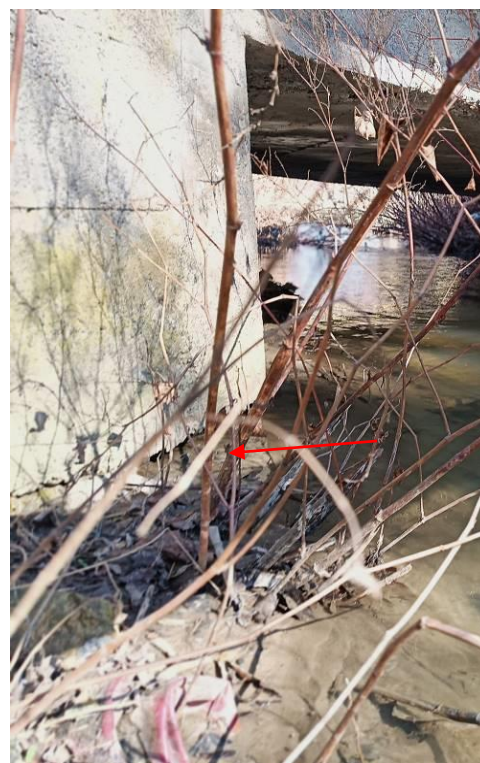
7. kép: A jobb oldalon a hídfő-szárnyfal csatlakozás alatti -korábbi vizsgálatoknál is jelzett –
kimosódás látható, mielőbbi feltárása, megszüntetése szükséges!

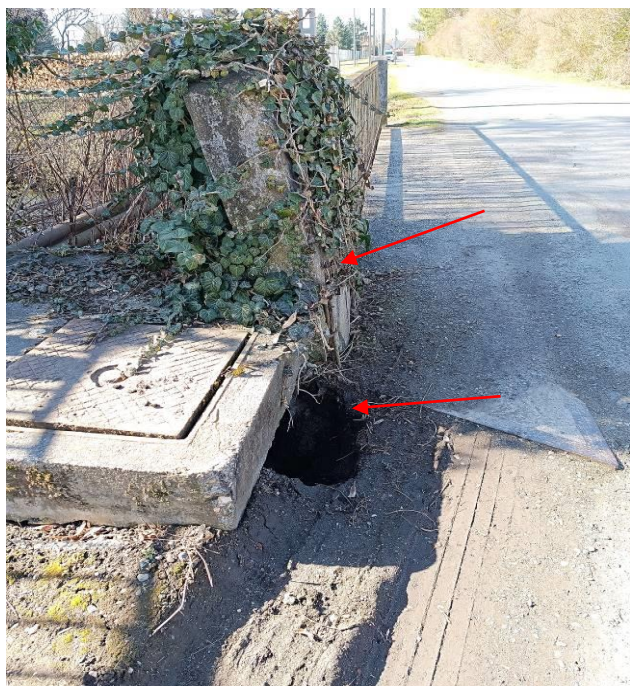
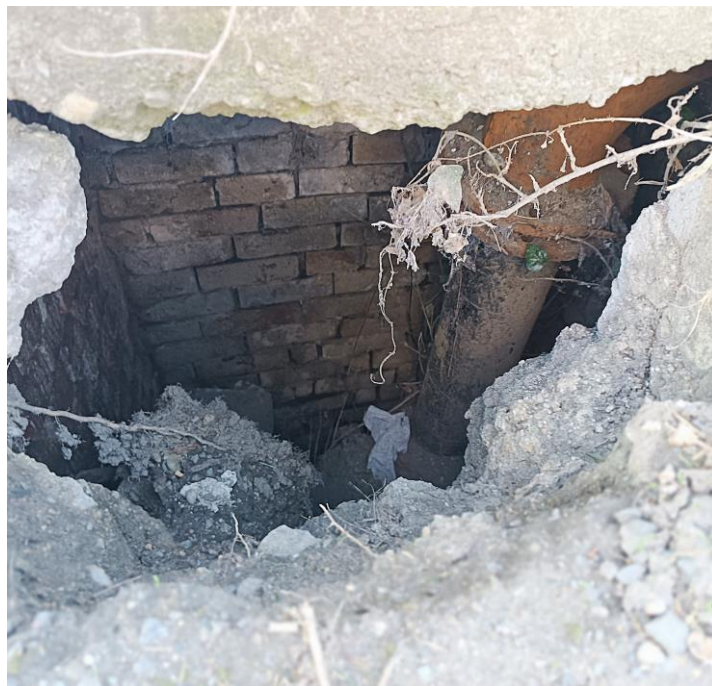
8. és 9. kép: Hídszél, kifolyási oldal.

8. kép: A kocsi pályára aszfaltburkolata a járdasíkot elérte, ezért a csapadék nagy része a szegélyek külső síkján folyik le. A csapadék kisebb része a betonszegély és aszfaltburkolat között a felszerkezetbe jut.

Ezen a részen a növényzet is megtelepedett.

A korlátok korróziósak, a kifolyási, bal oldali posztamens törött és megdőlt, labilis.

(Ezt a korábbi vizsgálatok is megállapítják, 2018. és 2024. évben.)

8. és 9. kép: Ugyanitt a közműakna tövében nagymértékű beomlás keletkezett, balesetveszélyes!

A problémát a téglából épített gyenge aknafal beomlása okozta.

Az üzemeltetőnek a javítást minél előbb el kell végezni!

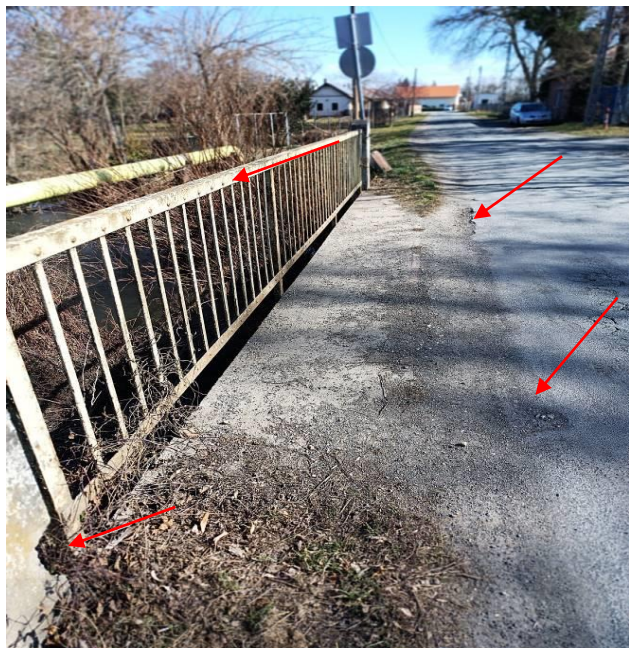
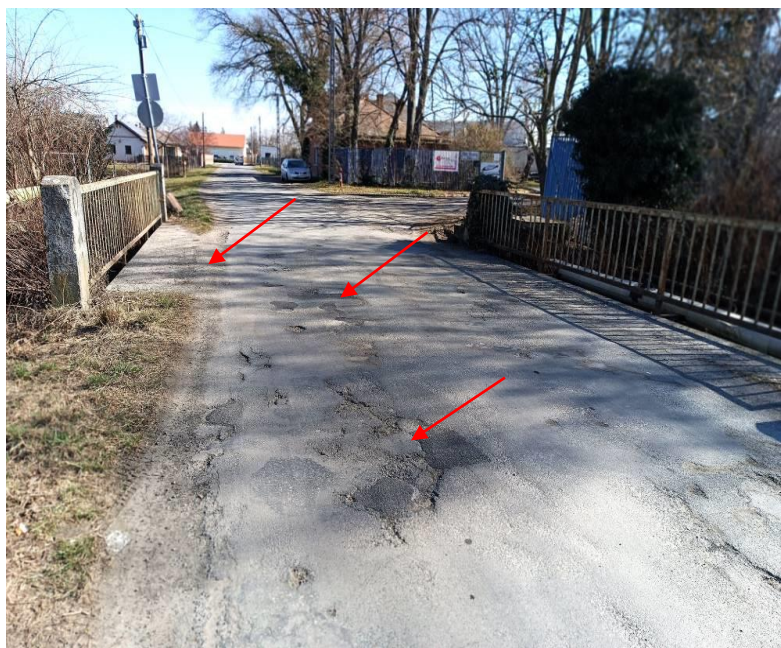
10. és 11. kép: Hídszél a befolyási oldalon, illetve pályanézet

10. kép: Lásd a 8. képnél leírtakat!

10. és 11. kép: A híd burkolata erősen repedezett, kátyús, a szegélyek felső síkját eléri.

Az aszfaltburkolat és a betonszegély között szemcsés feltöltés van.

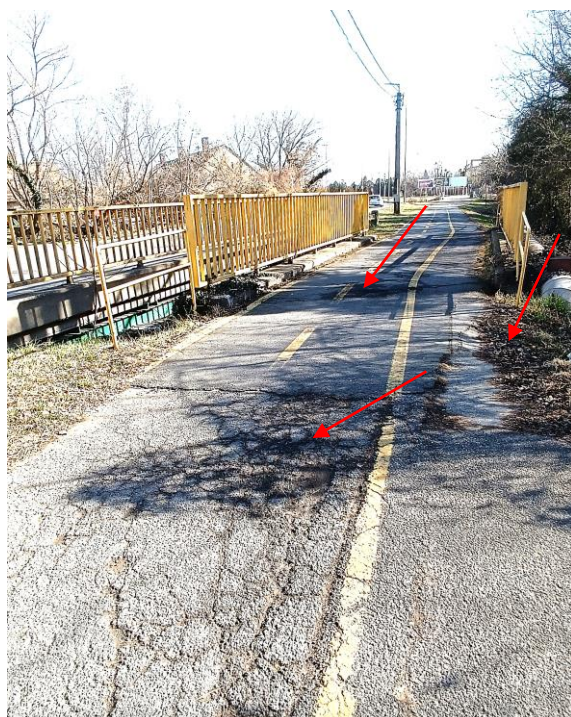
1. kép: Város felőli pályánézet

Háttöltés megsüllyedt, a burkolat több helyen átrepedt, jobb oldalon a csatlakozó padka alámosódott és hiányos.

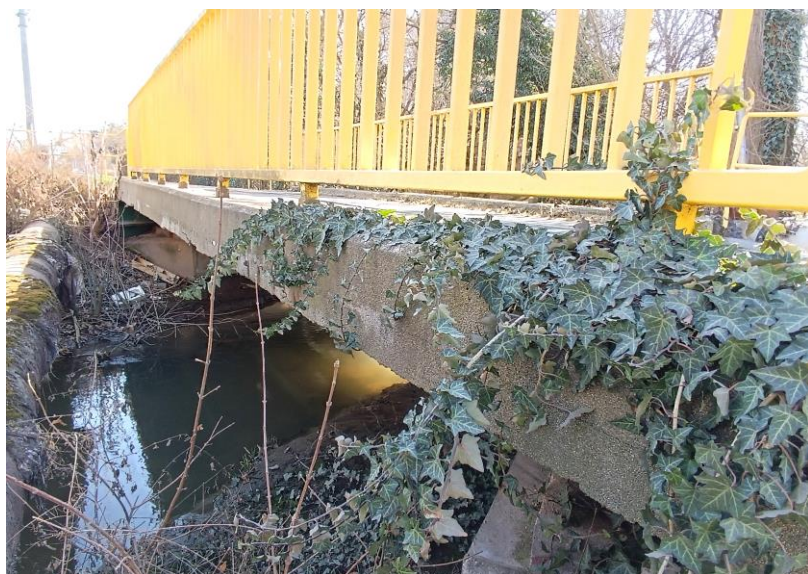
2. kép: Oldalnézet, befolyási oldal

Növényzet a hidat és környezetét benőtte.

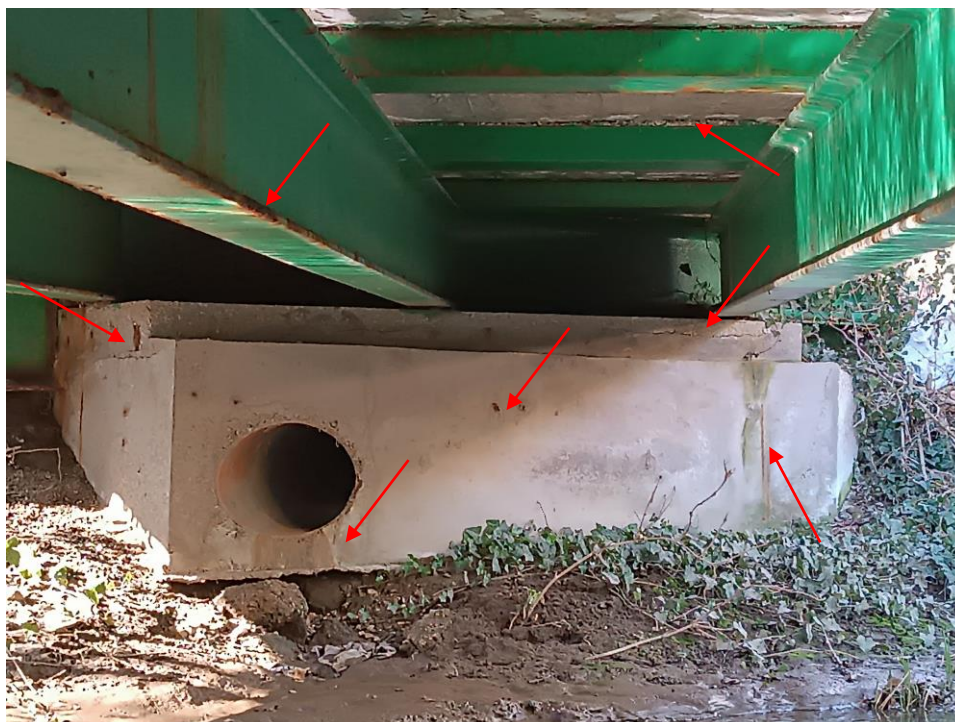
3. kép: Hídő a folyásirány szerinti jobb oldalon.

Feliszapolódott meder, hídő felületén lefolyások, mészkiválás, leválások, korróziós foltok.

A tartók alatt a betonsarok vízszintesen megrepedt, már 2021-ben is látható volt.

Hídőn keresztül vezetett csapadécsatorna nincs túllógatva,
így az alatta lévő burkolatlan rézsűn erős kimosódás jött létre.

A felszerkezet acéltartóin korrózió.

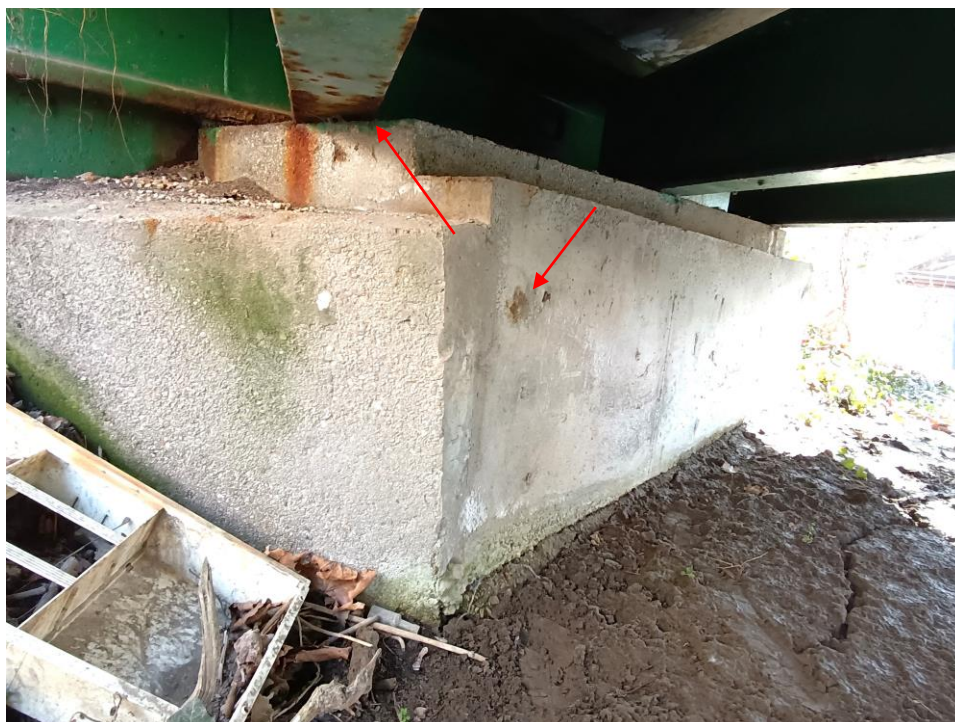
4. kép: Hídő a folyásirány szerinti bal oldalon.

Feliszapolódott meder, hídő felületén lefolyások, mészkiválás, betonleválások.

A felszerkezet acéltartóin korrózió, a felfekvéseknél különösen előrehaladott állapotban.

A medertérben hulladék.

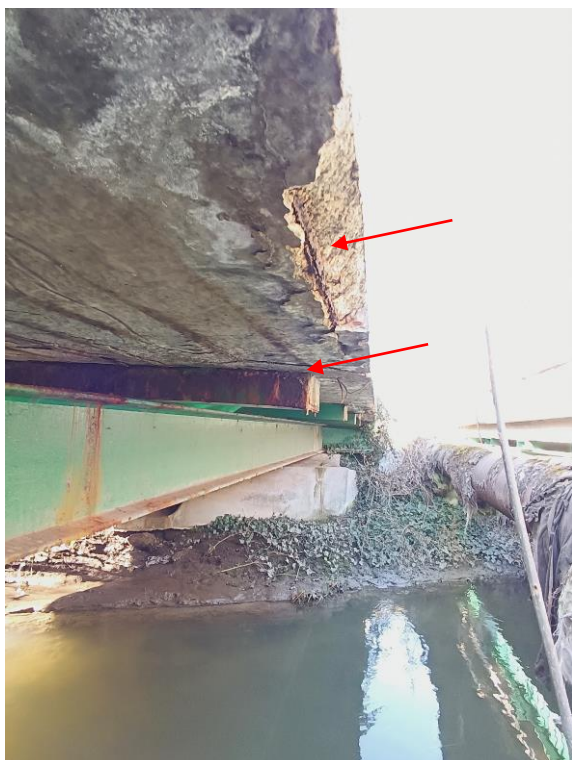
5. kép: A befolyási oldalon vízzor hiányában a víz a szerkezetet áztatja, betonleválás, acélkorrózió látható.

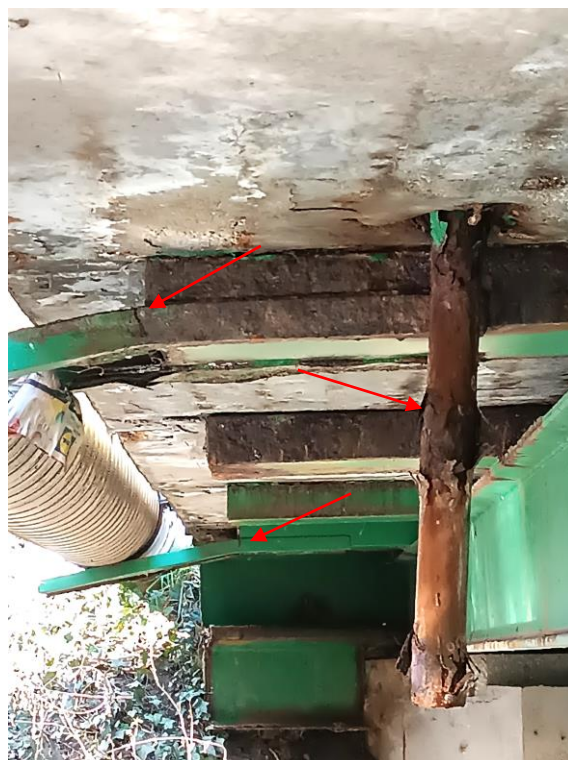
6. kép: A kifolyási oldalon hasonló a helyzet. A felfüggesztett vezeték konzoljai eltörték, javításuk mielőbb szükséges. A vezeték közelsége híd karbantartási munkáit akadályozzák.

A levezetőcső is erősen korrodált.

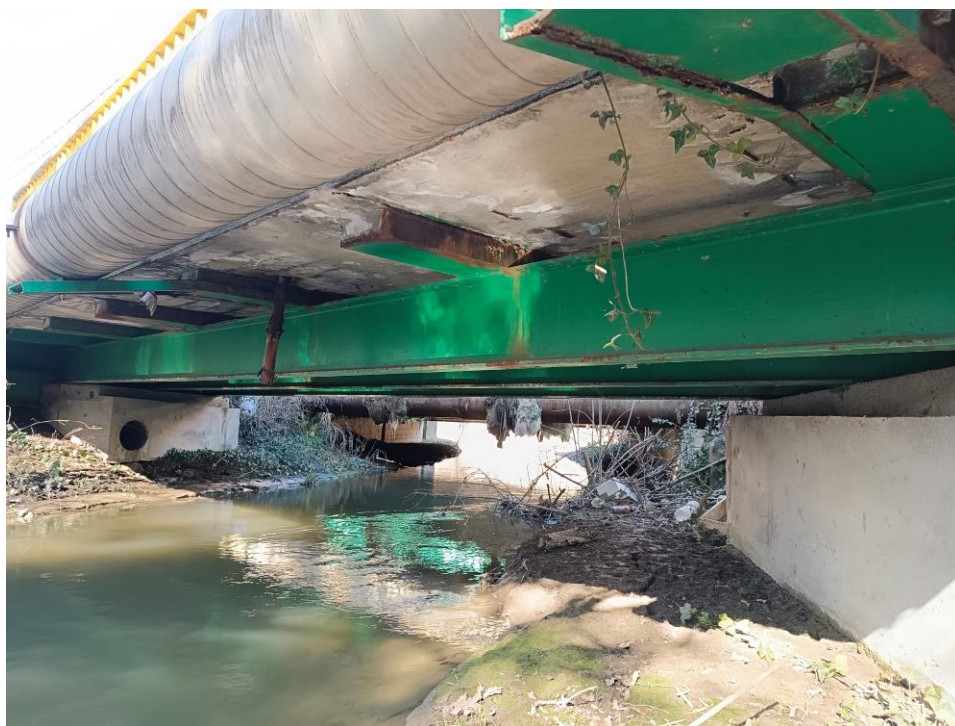
7. kép

A híd alatti tér rendezetlen, szemetes.

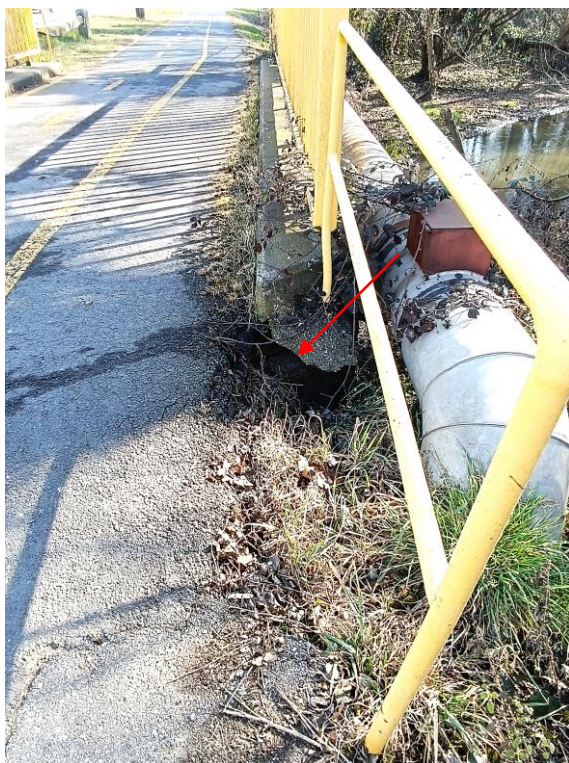
8. kép: A csatlakozó aszfaltburkolat alatt süllyedés és üregelődés látható, a csatlakozó korlát rögzítése instabillá vált.

A hídvégeken nincs surrantó kialakítás a csapadékvíz megfelelő elvezetéséhez, így a csatlakozó töltés erodálódik és üregelődik.

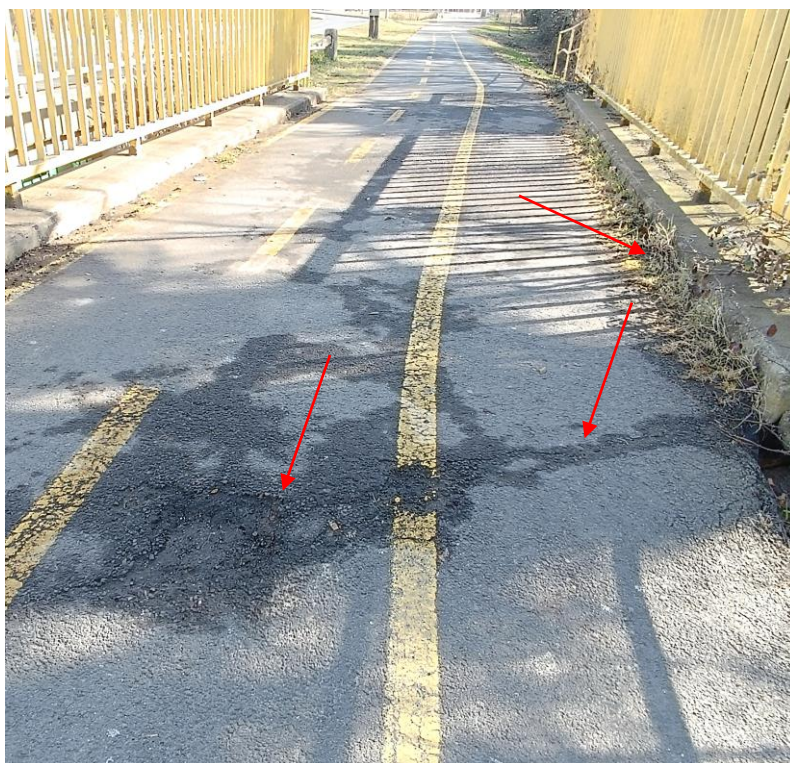
9. kép: A hídfő felett a burkolaton repedés alakult ki, közepén kátyúval, az átrepedés a másik hídvégen is tapasztalható, és régebbi keletűek.

A szegélyek tövében végig megtelepedett a növényzet.

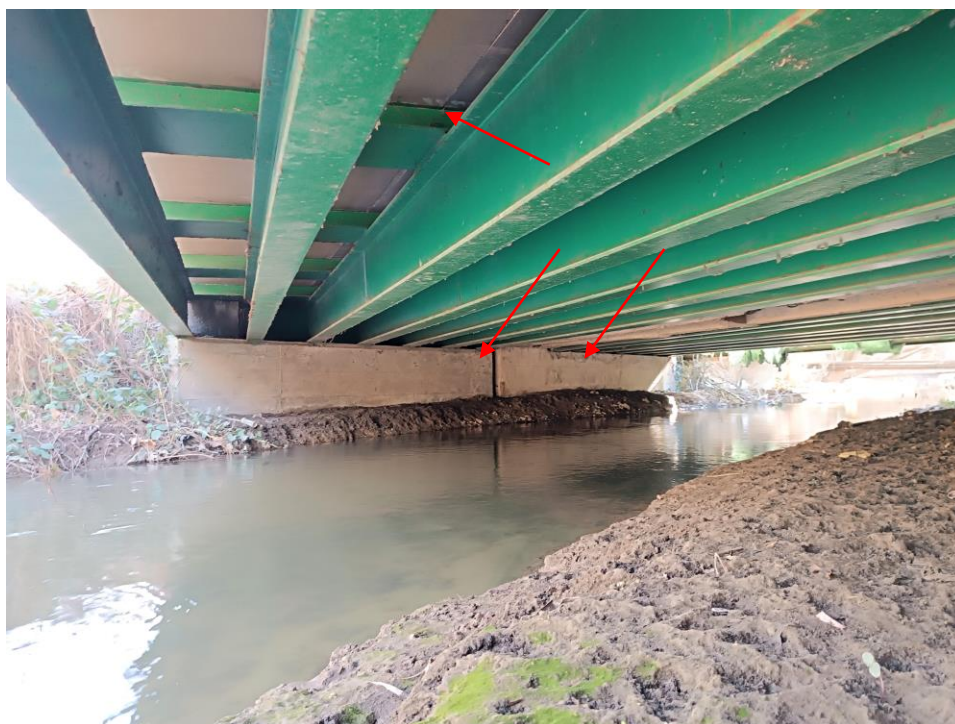
3. kép: A folyásirány szerinti bal oldali hídfő és felszerkezet.

Hídfő előtt kissé feliszapolódott meder, hídfőn mészkiválási foltok.

Az acél kereszttartók erősen korrodáltak a vb. lemez alatt. Az acél főtartók felületein szintén korrózió látható, amely a hídfők feletti felfekvéseknél jelentős mértékű.

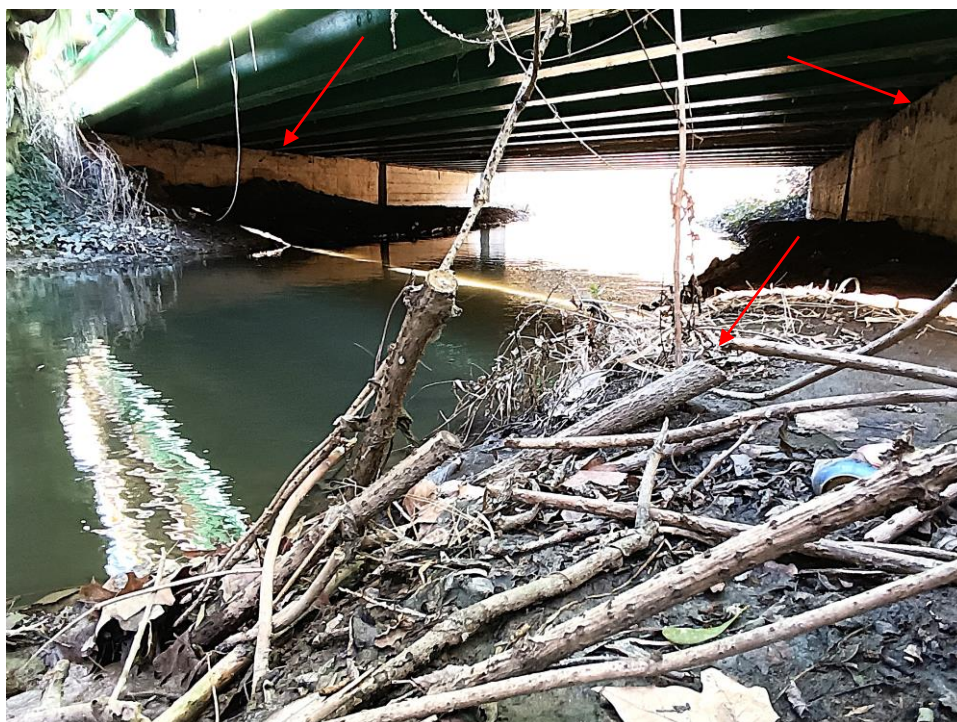
4. kép: A folyásirány szerinti jobb oldali hídfő és felszerkezet.

Lásd előző képnél leírtakat!

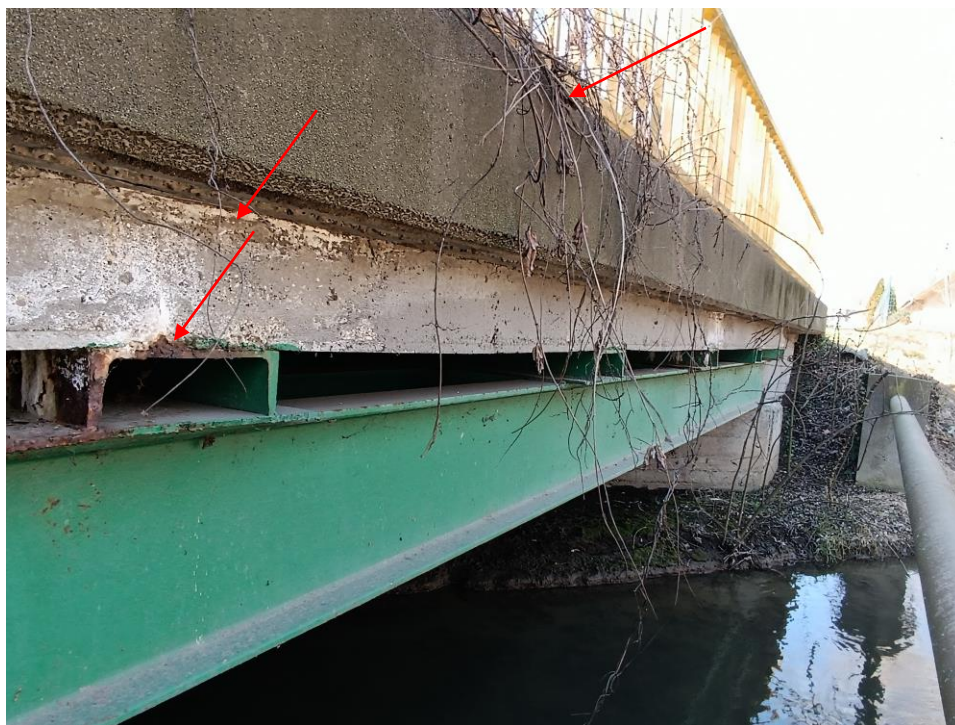
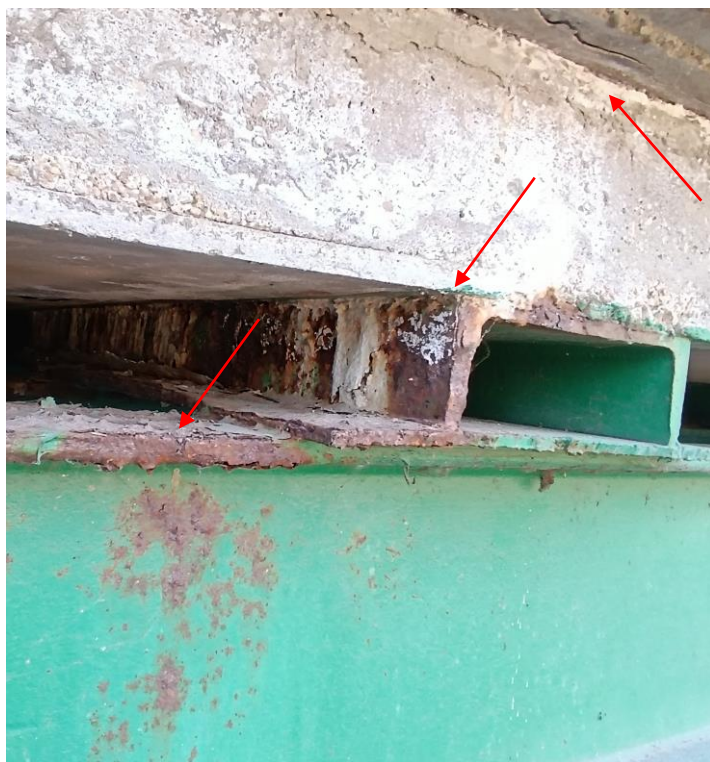
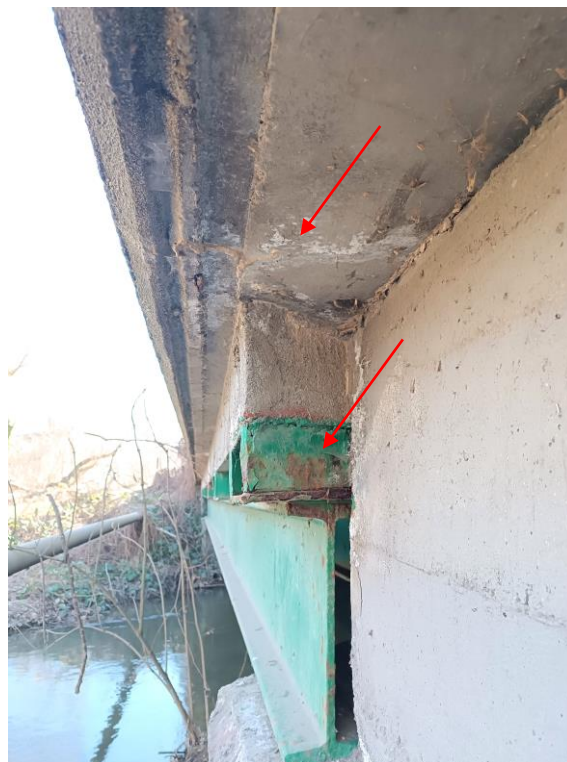
5. kép: Befolyási oldal

5-7. képek: Erős leázás a vízzel hiánya miatt, vastag mészkiválás a felszerkezet oldal-és alsó síkján. Acéltartók előrehaladott korróziója figyelhető meg a vasbeton lemez csatlakozásánál. A növényzet már a korlátra is felfutott.

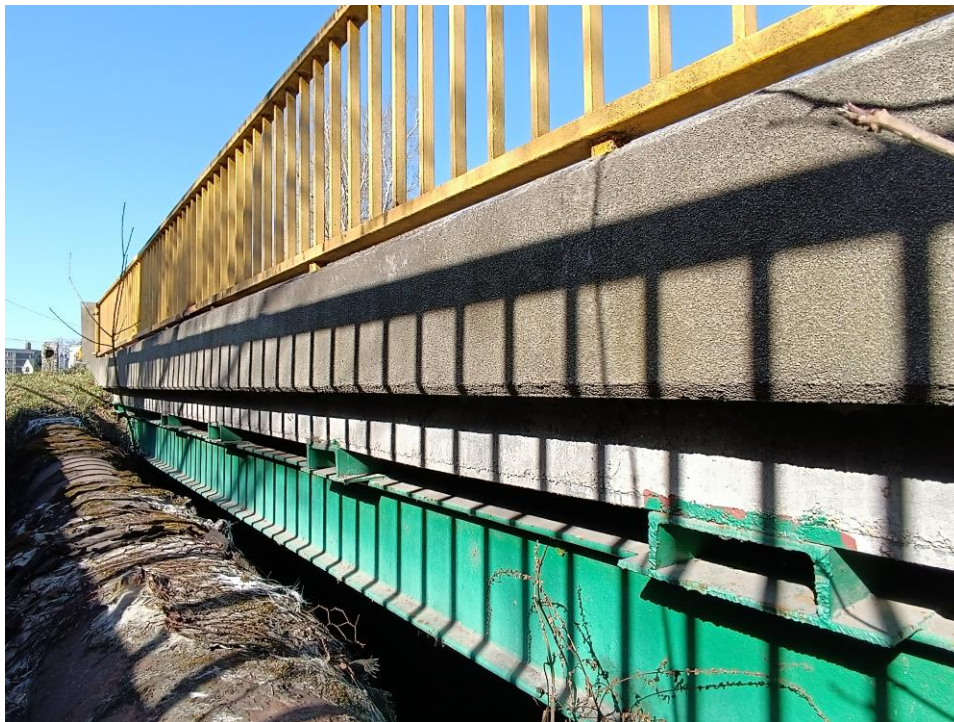
8. kép: Kifolyási oldal

A vízőrnak köszönhetően jobb állapotú a szerkezet, mint a másik oldalon.
A közmű átvezetés elhanyagolt képet mutat.

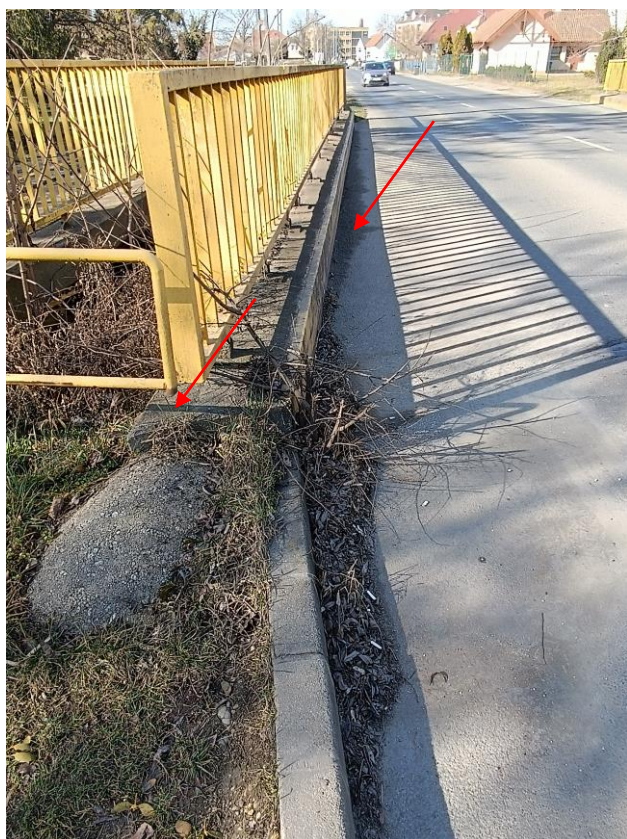
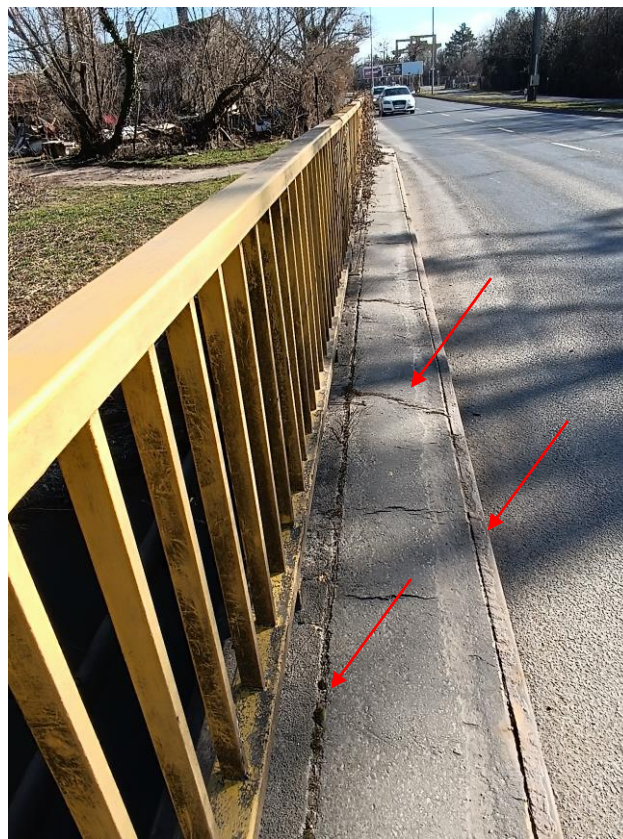
9. és 10. kép: Szegély a kifolyási és befolyási oldalon.

A szegélyeken lévő öntött aszfalt burkolat összerepedt, acél élvédőkön jelentős korrózió.

Öntött aszfalt ékek, rugalmas kiöntések és burkolati dilatációk hiányoznak.

Hídvégeken pótpadkák és surrantók nincsenek.

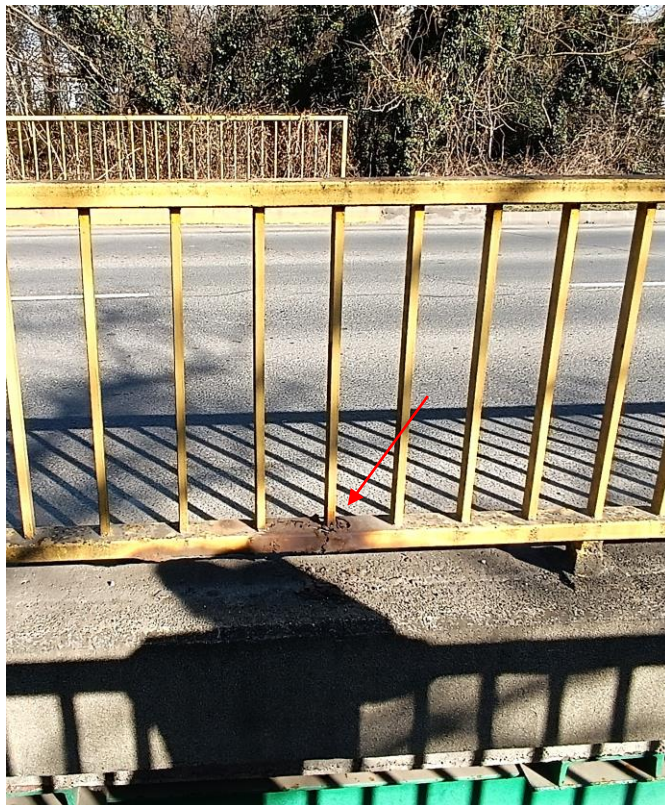
11. kép: Kifolyási oldal
A korlát alsó hevederje erősen korrodált, eltört.
Korróziós korlátokfelület.

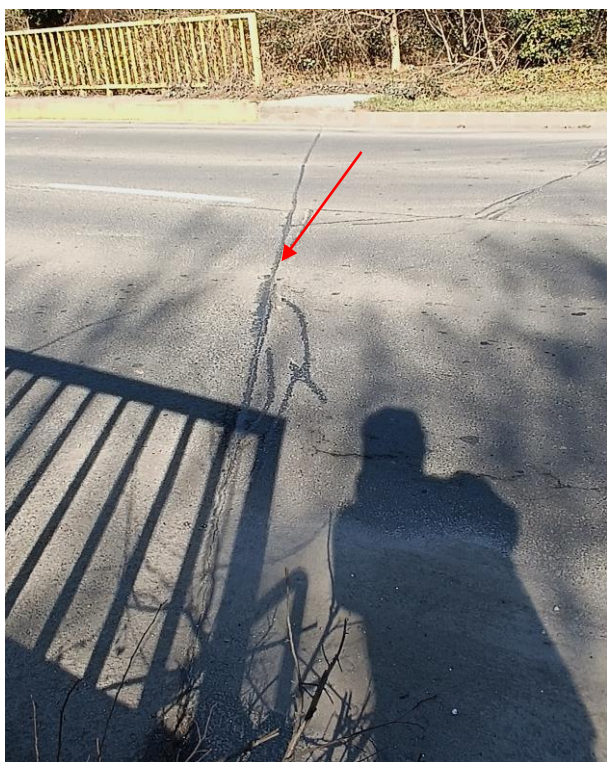
12. kép: A folyásirány szerinti bal oldali útcsatlakozás.

A hídhoz tartozó egyetlen kiöntött hézagkialakítás a háttöltés vége felett.
A hídfők és a másik háttöltés felett nem alakítottak ki hézagot, ezeken a helyeken burkolatrepedések jelentkeztek már évekkal ezelőtt.

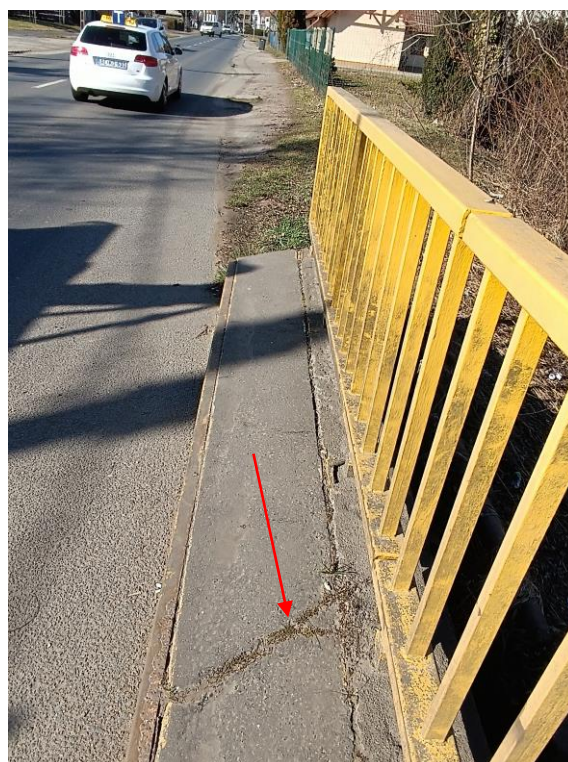
13. kép: Befolyási jobb oldal, szegély. A hídfő felett átrepedt burkolat.

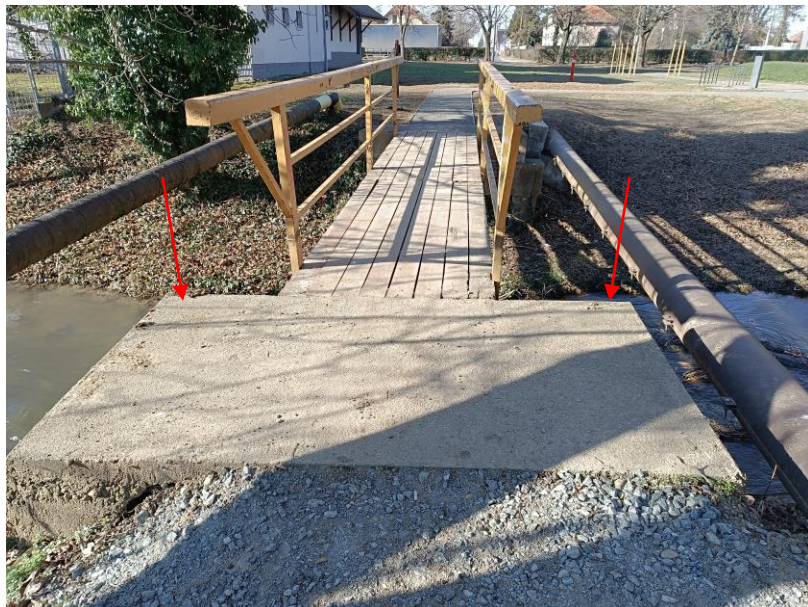
1. kép: Pályanézet

Pályacsatlakozásokon javítottak. A korlátkiképzés nem szabványos, a korlátvégek balesetveszélyesek, meghosszabbításukkal a leesés elleni védelmet is lehetne biztosítani.

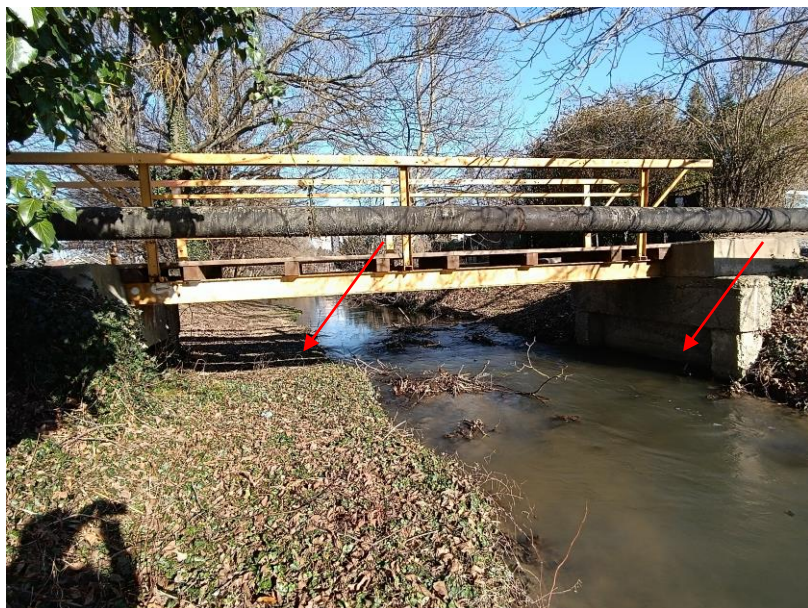
2. kép: Felvízi oldalnézet.

A meder sodorvonala a bal oldali hídfő felé eltolódott, kimosódást okozva.

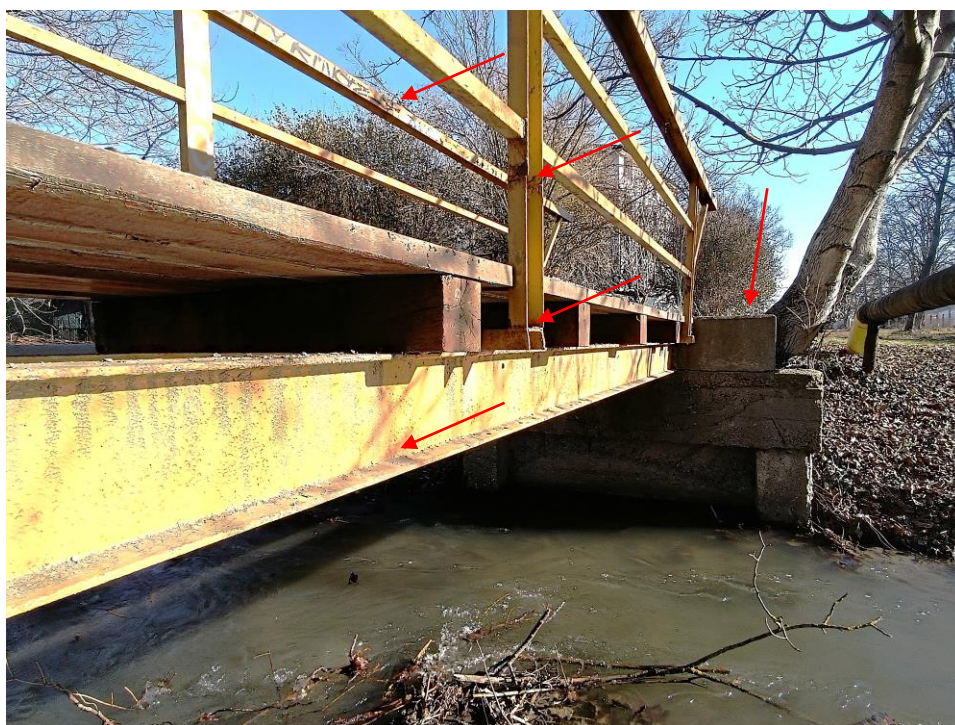
5. kép: Kifolyási oldal

Az acél főtartók felülete korróziós, a korlátoké szintén.

Balesetvédelmi szempontból szükséges az amúgy is balesetveszélyes korlátvégek meghosszabbítása. Lásd még a következő képet!

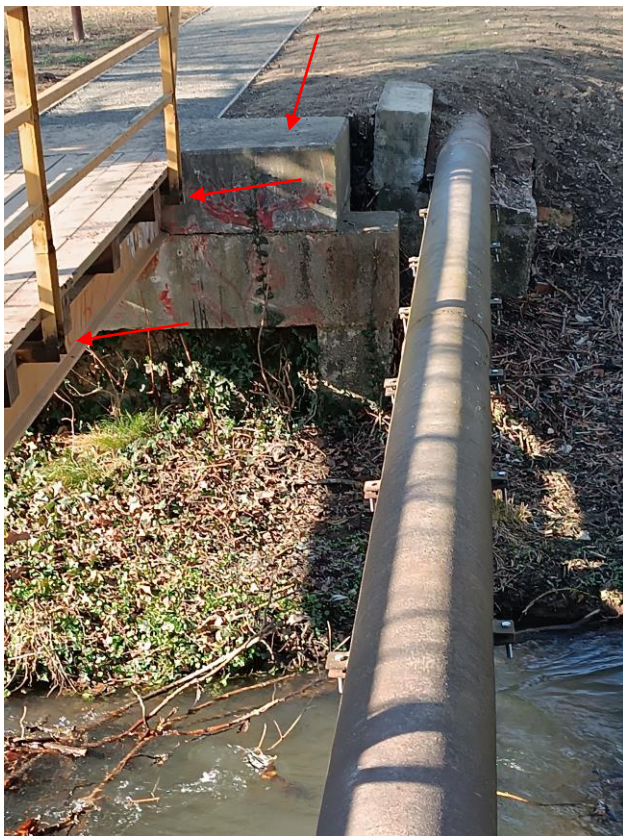
6. kép: Befolyási jobb oldal, leesésveszély, a korlát meghosszabbítása indokolt mindegyik oldalon.
A korlátok alsó korróziója jól látható.

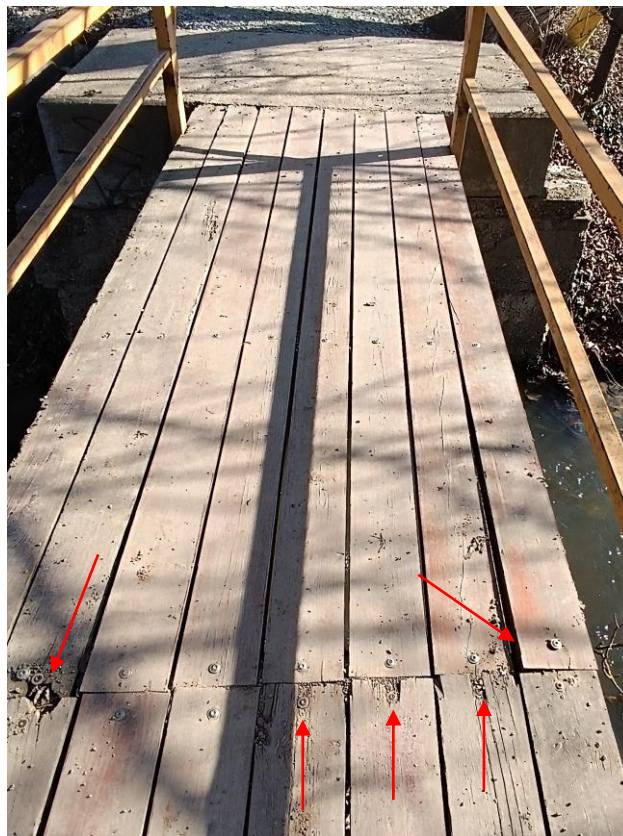
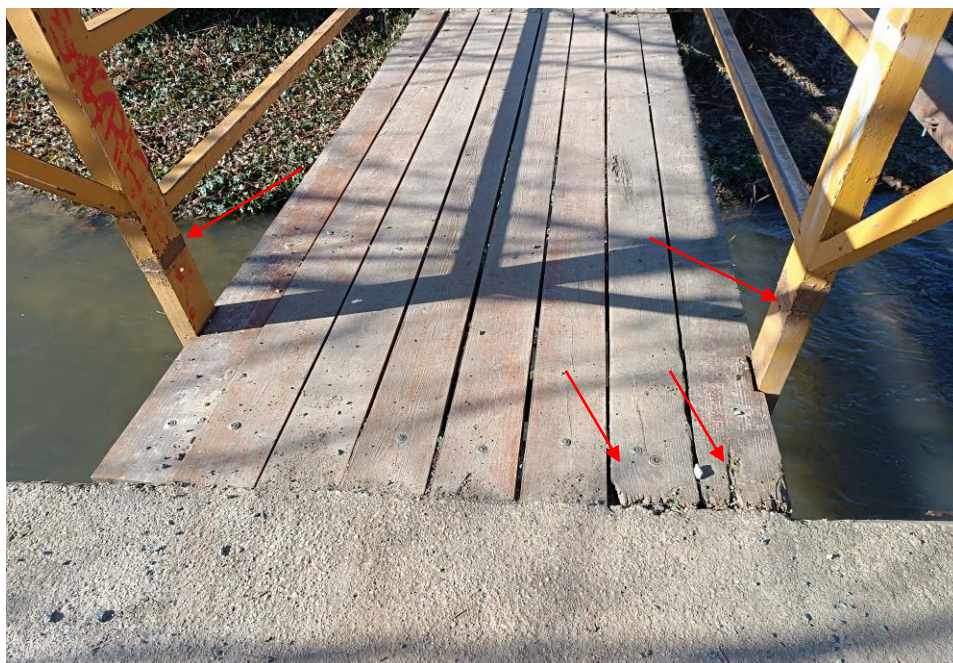
8. kép. Hídvég és csatlakozás a bal oldali hídfő felett.

7. és 8.kép: A rossz pallókat cserélték, de azóta is sokat romlott a pallózás állapota, főleg a pallóvégeken, a rögzítéseknél. A favédelem már lekopott.
Célszerű lenne 2 éven belül a teljes járófelület cseréje, merőleges pallózással.
A korlátokon korrózió.

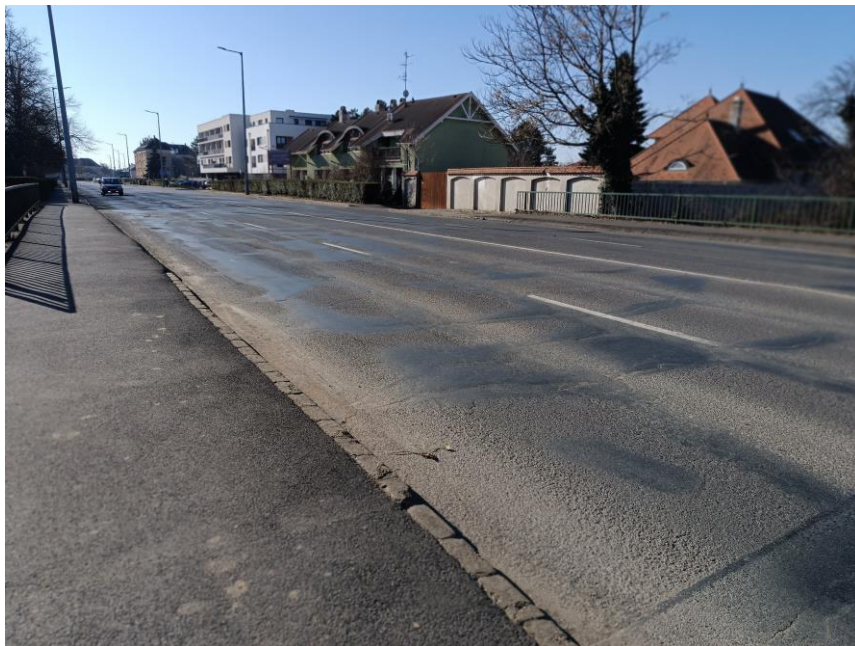
1. kép: Pályanézet.

A burkolat nyomvályús, repedezett, kátyús.

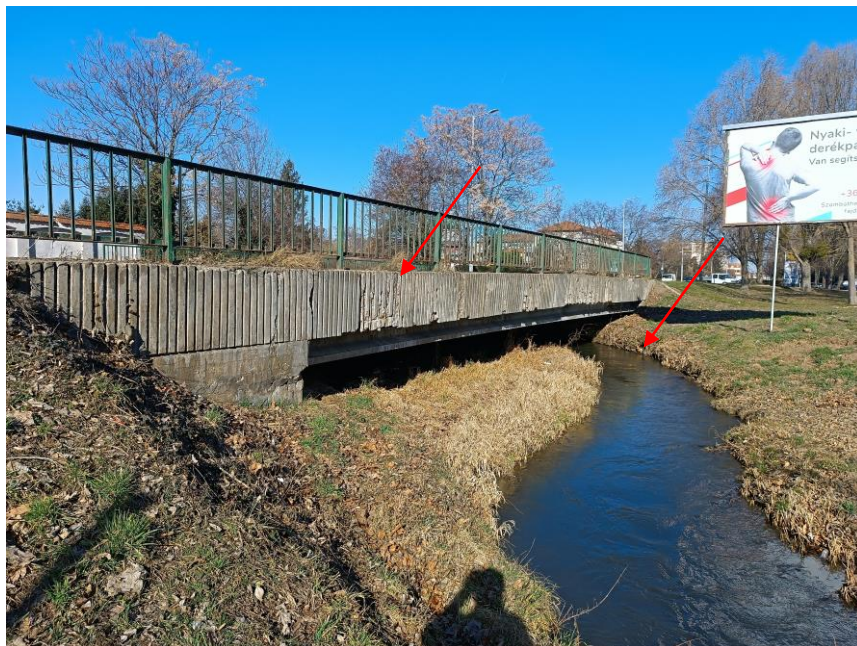
2. kép: Alvízi oldalnézet.

Szegélyek külső betonfelülete szétmállik.

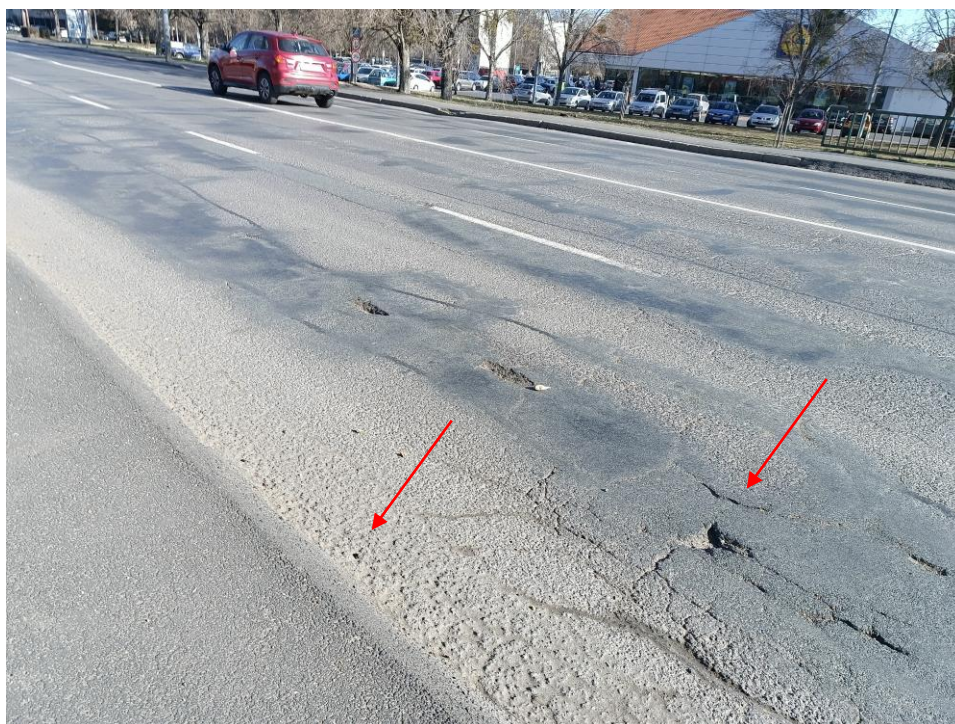
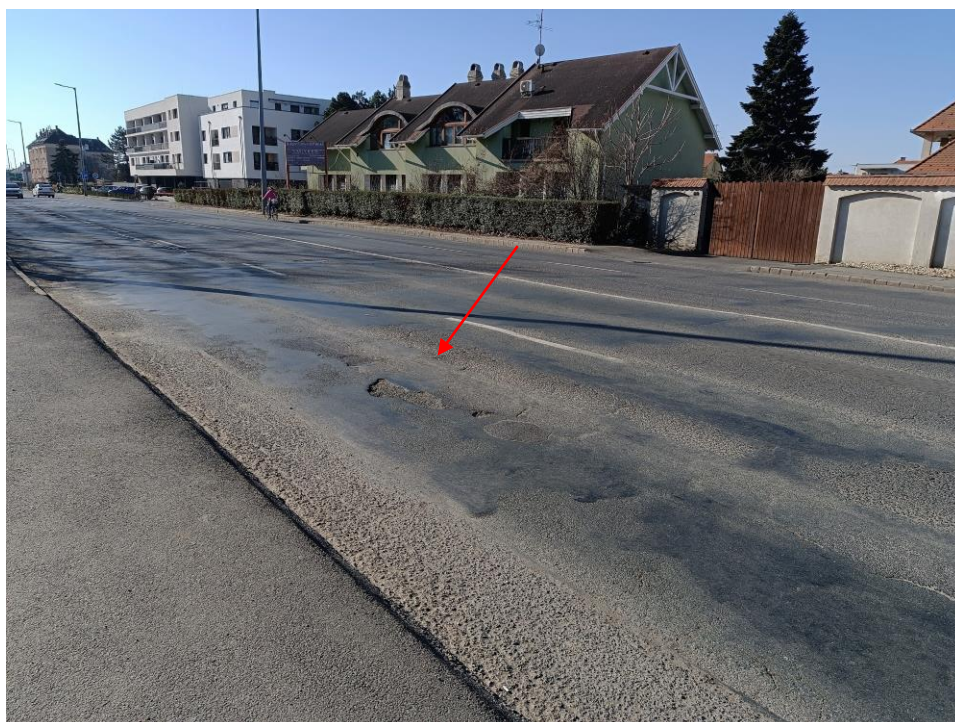
3. kép: Pályaburkolat, felvízi oldal

3. és 4. kép: A híd pályaburkolata nyomvályús, repedezett, kátyús, helyi mélypontokkal, mely a csapadék megfelelő elvezetését megakadályozza. A kocsipálya burkolata mind a csapadékot, mind a téli jégtelenítő sót a tartószerkezet felé átengedi. Öntöttaszfalt ellenéket a burkolatszéleken nem alakítottak ki.

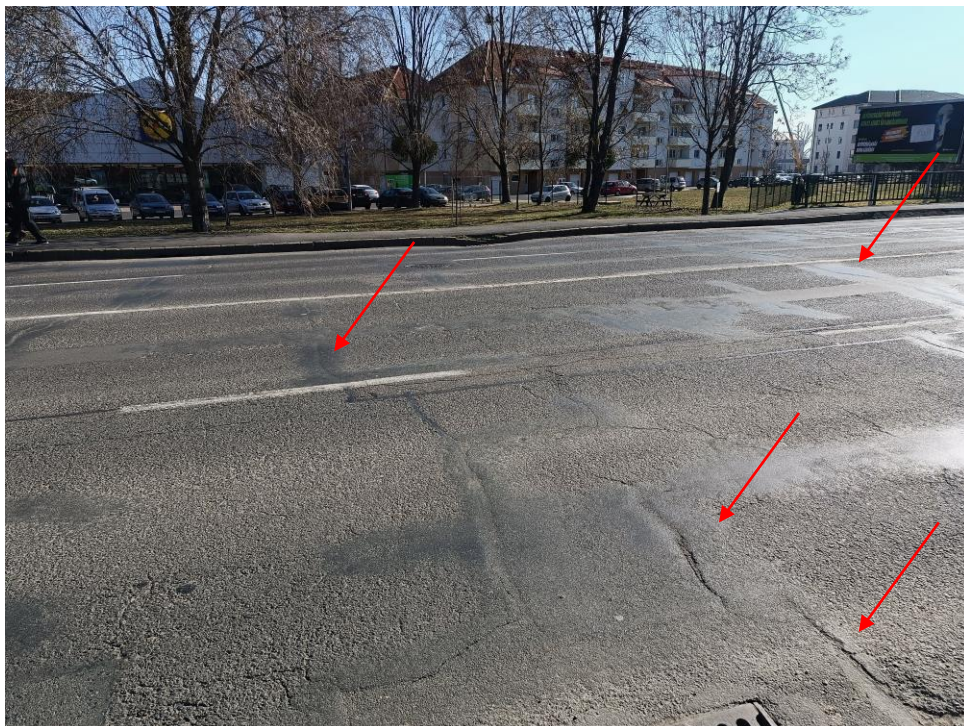
5. kép: Csatlakozó pályaburkolat, a központ felől

5. és 6. kép: A hídhoz csatlakozó pályaburkolat szintén nagyon repedezett, megsüllyedt, nyomvályús, dilatáció hiányában keresztirányban átrepedések alakultak ki. A burkolat repedéseit kiöntéssel részben javították, de a burkolat állapotán ez csak rövid ideig segít.
