Szombathely város hídjainak éves hídvizsgálata 2025.

Összefoglalás

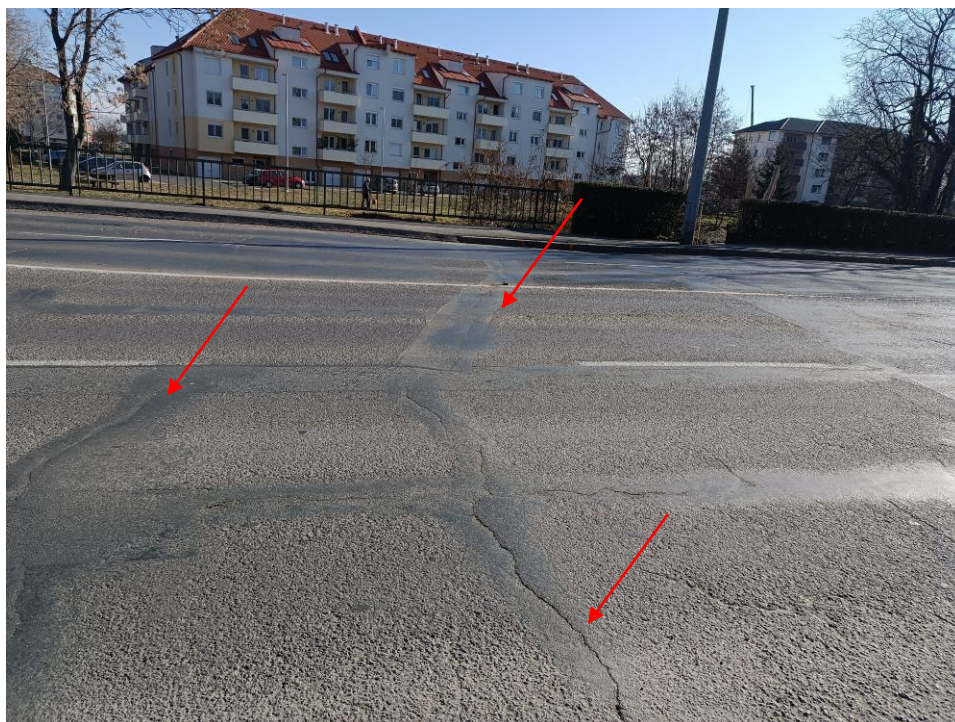
6. kép: Csatlakozó pályaburkolat, a 86 sz. út felől

5. és 6. kép: A hídhoz csatlakozó pályaburkolat szintén nagyon repedezett, megsüllyedt, nyomvályús, dilatáció hiányában keresztirányban átrepedések alakultak ki. A burkolat repedéseit kiöntéssel részben javították, de a burkolat állapotán ez csak rövid ideig segít.

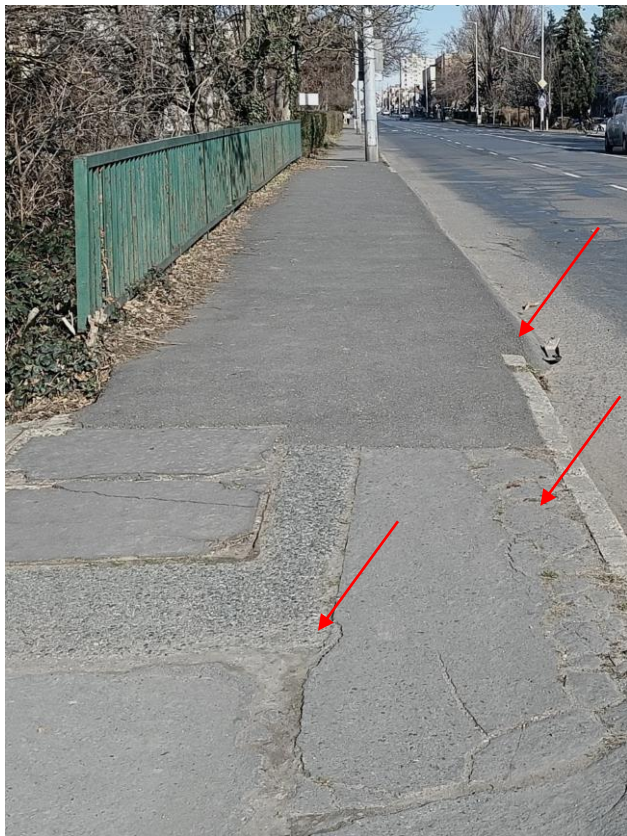
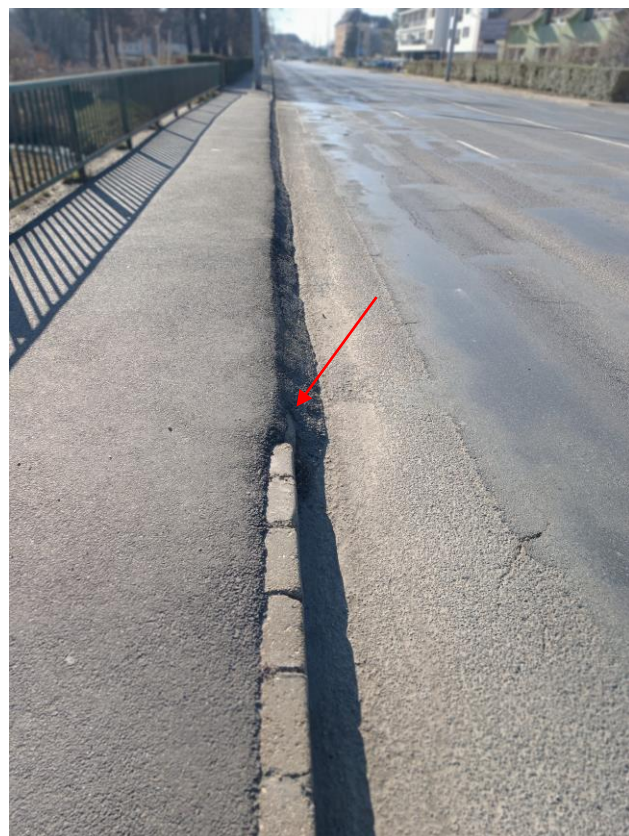
7. és 8. kép: Járdaburkolat, felvízi és alvízi oldal

A híd járdáit öntött aszfalt helyett hengerelt aszfalttal burkolták, mely a műtárgyagnál szakszerűtlen javítás.

A hengerelt aszfalt a hibákat elfedi, de a csapadékot és a téli sózást a tartószerkezet felé átengedi. A belső járdaszegélyt mindkét oldalon aszfaltozással, nem függőlegesen alakították ki, így a pályát elhagyó gépjármű könnyen a fel tud hajtani a járdára, a gyalogosokat veszélyeztetve. (A meglévő beton szegélyre ráaszfaltoztak a felújítás során)

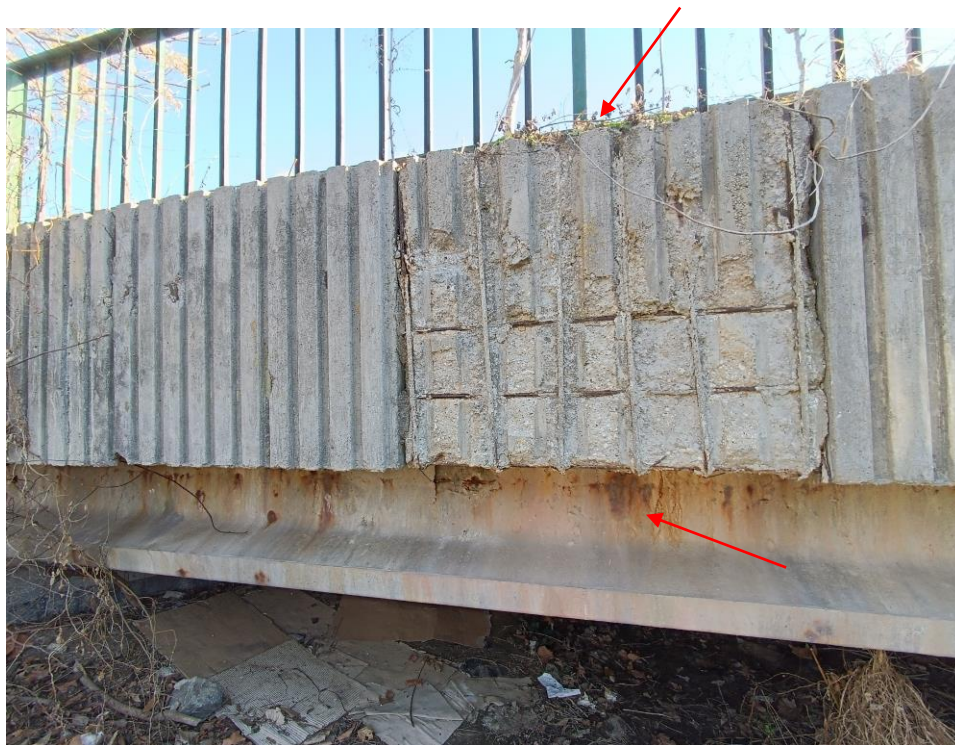
9. kép: Szegély külső felülete, felvízi oldal

Egyes szegélyelemek elemek nagymértékű károsodást szenvedtek.

A felső csatlakozási hézag tömítetlensége miatt leázás okozta károk láthatók. A hézagban a növényzet is megtelepedett. A szélső feszített tartó erős korróziója is jól látható.

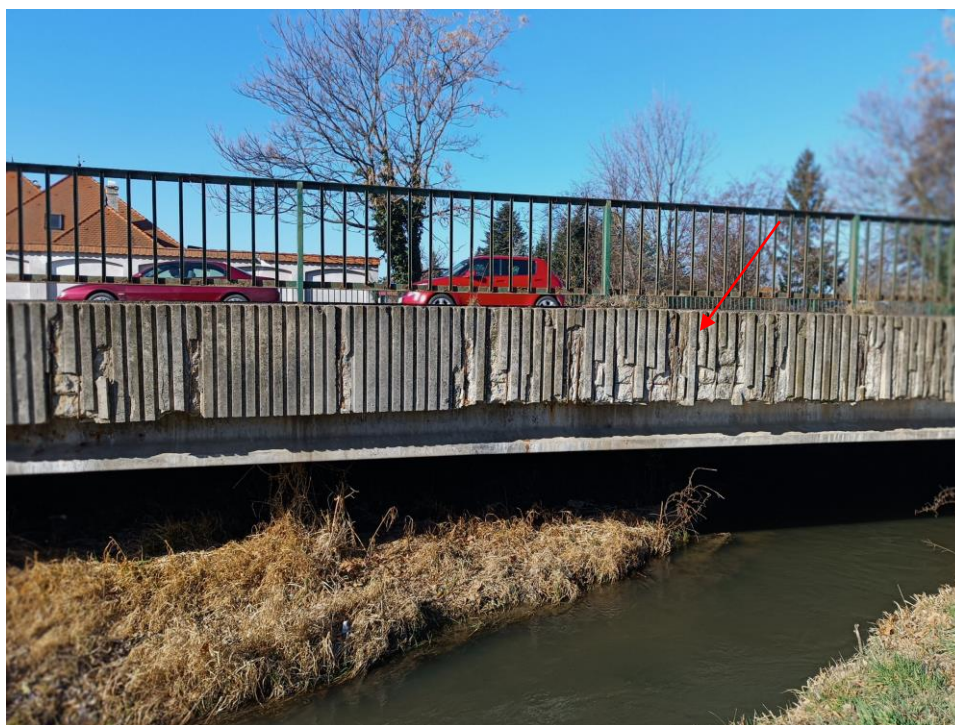
10. kép: Szegély külső felülete, alvízi oldal

10-12. kép: A szegélyek szétmálló vízorrjai mögött a szigetetlen járófelületről az előregyártott gerendázathoz közvetlenül eljut mind a csapadék, mind téli jégtelenítő só. A feszített, előregyártott gerendák felületein és a gerendák közötti monolit együttműködő lemez felületein ennek káros hatása jól látható.

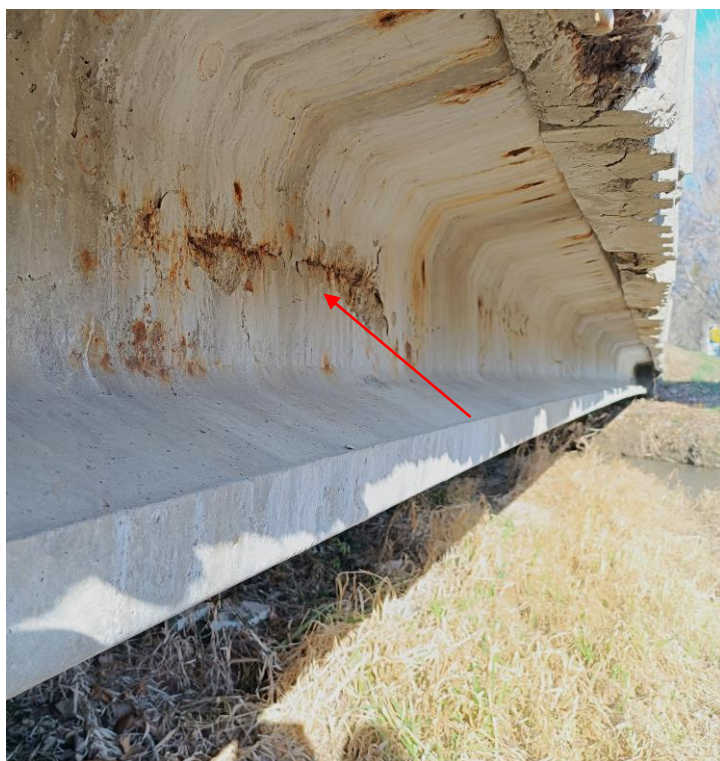
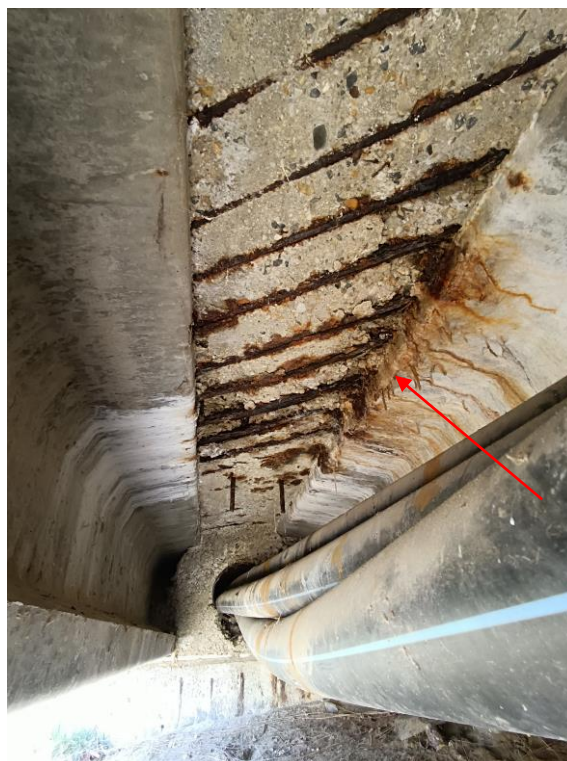
11. és 12. kép: szélső tartó és pályalemez az alvízi oldalon.
Jelentős korrózió.

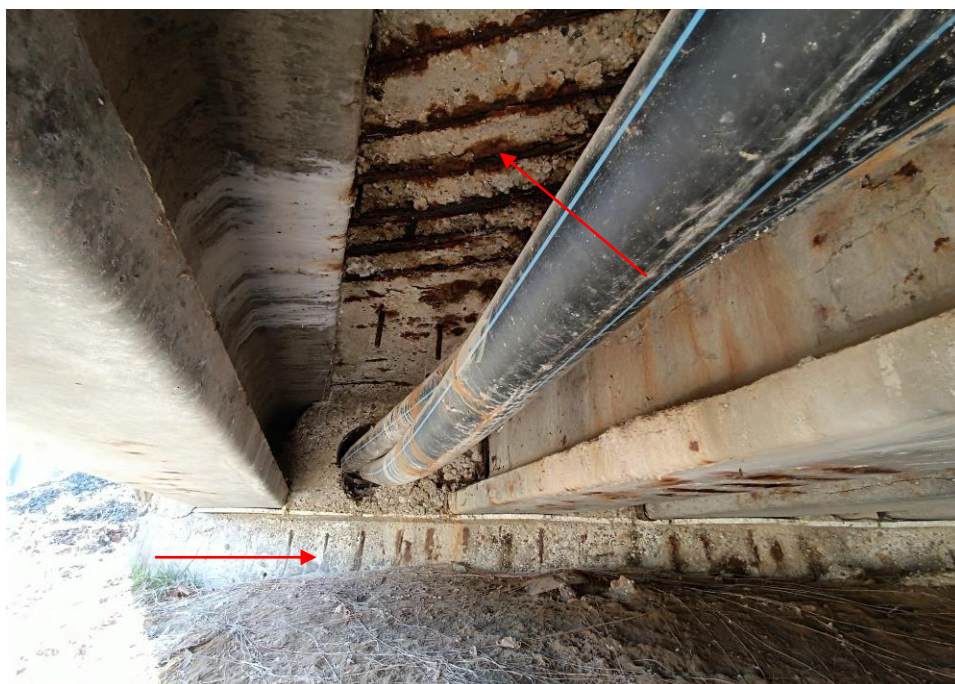
13. kép: Hídfő és felszerkezet a folyás szerinti jobb oldalon.

Előrehaladott korrózió mindegyik felületen.

A hídfő betona fészkes, cementpép hiányos. Előtte feliszapolódás.

A hídfőnél az áttörés tömítetlen, így a háttöltés felől a szerkezetet nedvesség éri.

A közmű vezetékek ezen a szakaszon nincsenek rögzítve.

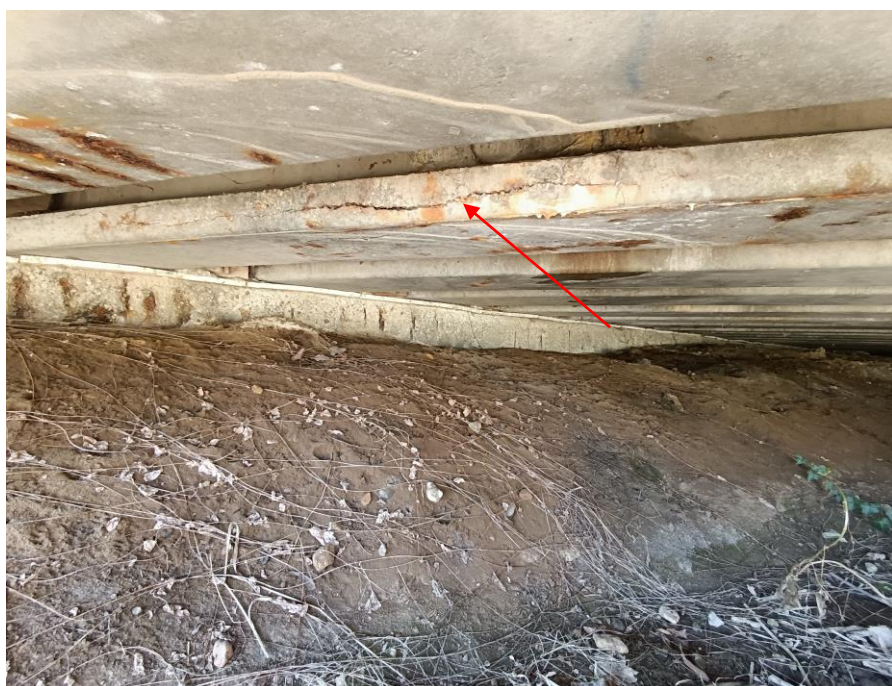
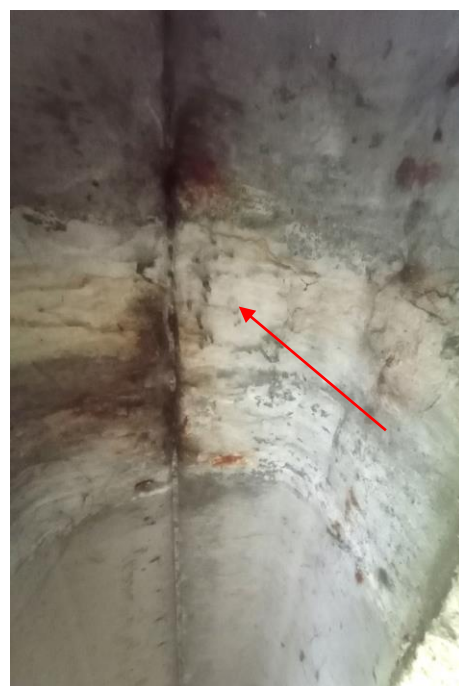
14. és 14.a. kép: Hídfő és felszerkezet a folyás szerinti jobb oldalon.

14. kép: A korrózió már legalább az 1-6. gerendákat érinti, de lehet, hogy többet is. (A kis belmagasság miatt a híd alatti tér belseje alig vizsgálható.)

A 3. gerenda talpán megnyílt, vízszintes repedés.

Ez a tartószerkezet tönkremenetelét mutatja, mivel a feszített acélhuzalok korróziója a betont is lefeszíti már. A feszített acélok előrehaladott korróziója azok elszakadását eredményezi, javításuk nem lehetséges, csak a gerendák cseréjével, ami a költségeket rendkívül megnöveli.

A hídfő előtt nagy mennyiségű hordalék látható.

14.a. kép: A belső mezőben az egymás mellé sorolt tartók között is leázások, acélkorrózió tapasztalható.

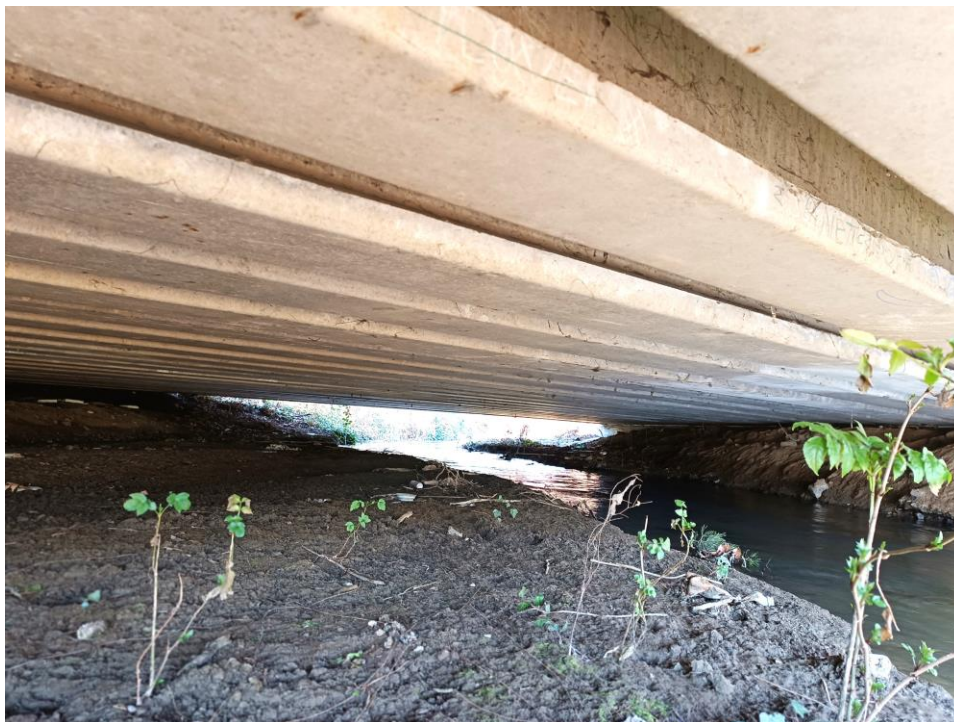
15. kép: Felszerkezet és medertér az alvízi oldal felől.
A sodorvonal a bal hídfő felé tolódott el.

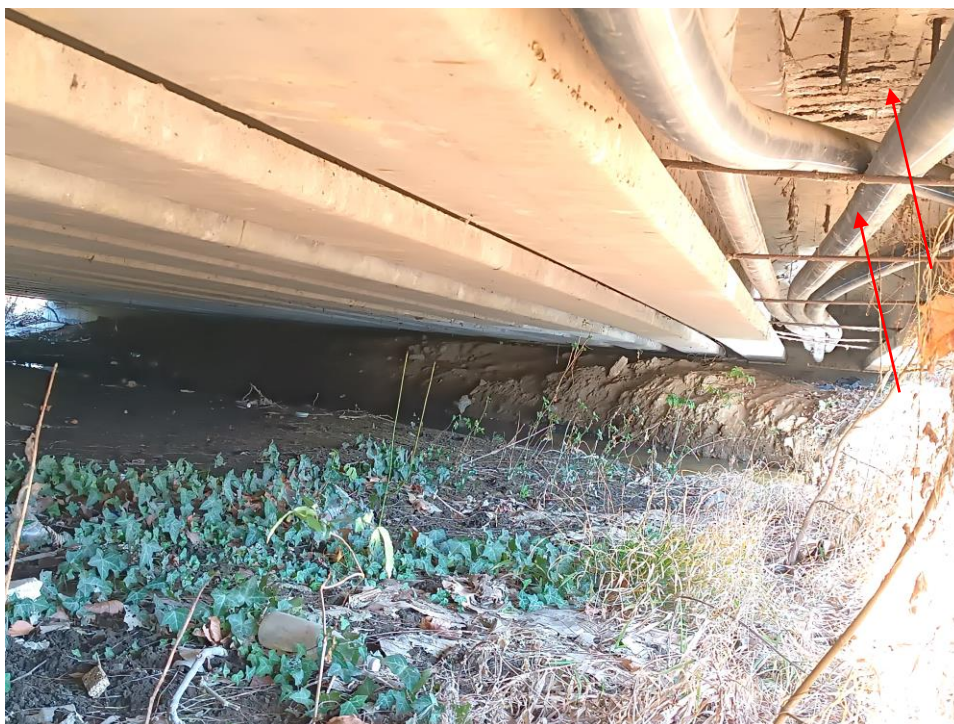
16. kép: Hídfő és felszerkezet a folyás szerinti bal oldalon.
A hídfő az iszaphalom miatt nem látszik.

A hídon közművezetéseket is átvezettek, melyek kiépítése és a felszerkezethez való rögzítése szakszerűtlen, a szerkezetet károsítja, annak felújítását akadályozza. A hídfőnél az áttörés tömítetlen, így a háttöltés felől a szerkezetet nedvesség éri. A vezetékek elhelyezése módja rendezetlen, rendetlen.

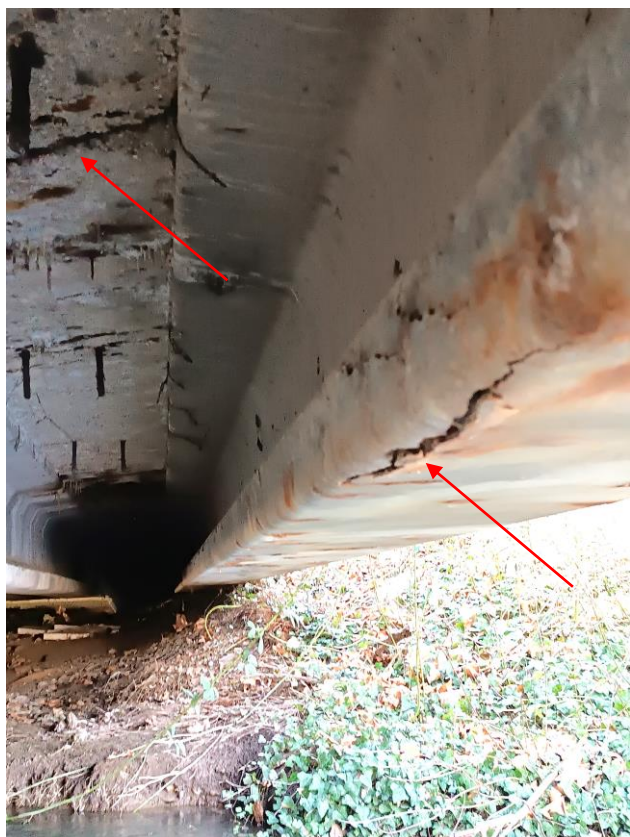
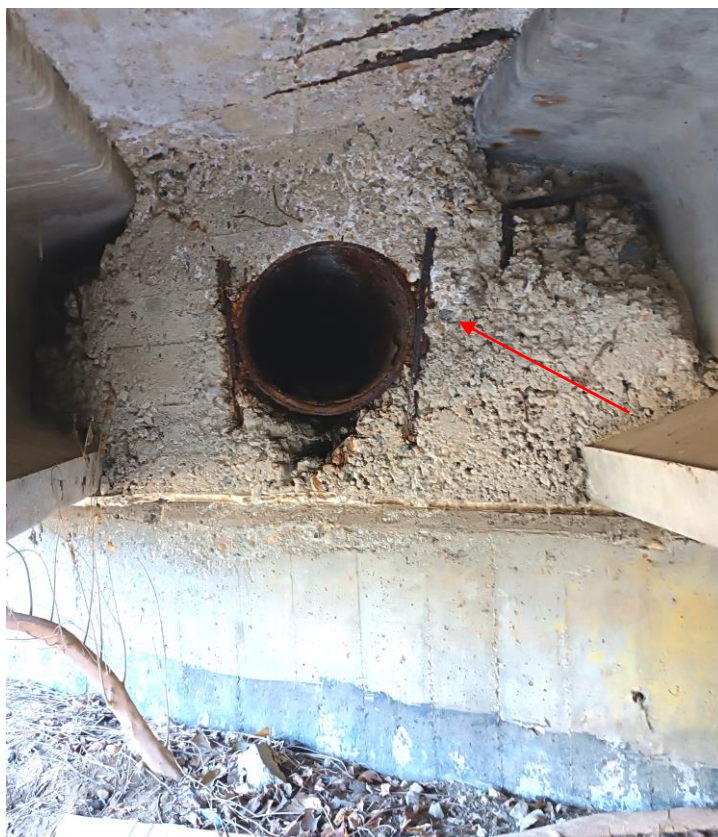
17. és 18. kép: Felszerkezet, hídfő a felvízi oldalon.

A szélső feszített vb. tartó itt is nagyon korrodált állapotban van. A pályalemezen leázások, acélkorrózió, a csővezeték tartó függesztővasakat a szerkezetben hagyták, erősen korrodáltak.

A 2021-ben még itt lévő közmű vezetéket leszerelték, a nyílások(at) nem szüntették meg. Körülötte betonleválások, acélkorrózió, fészkes felület látható.

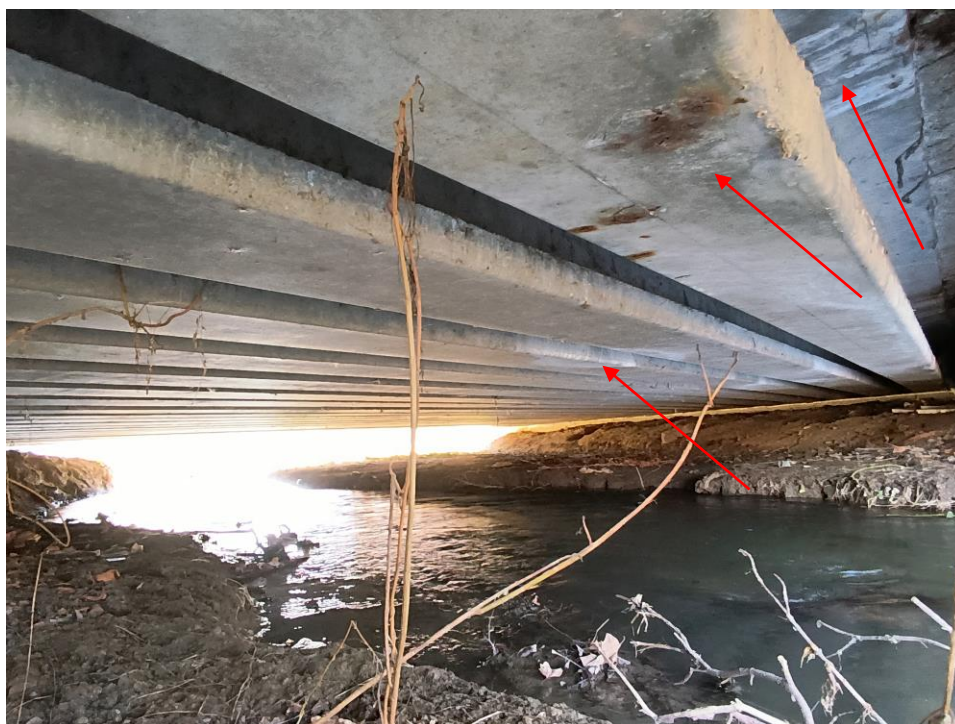
19. kép: Felszerkezet a felvízi oldalról.

Meszes lefolyások, korrózió látható.

Fontos megjegyeznünk, hogy a feszített gerendák állapotának romlása a későbbiekben a javítás hiánya miatt felgyorsul, mivel a gyengébb szerkezetet ugyanolyan intenzitással érik a káros hatások.

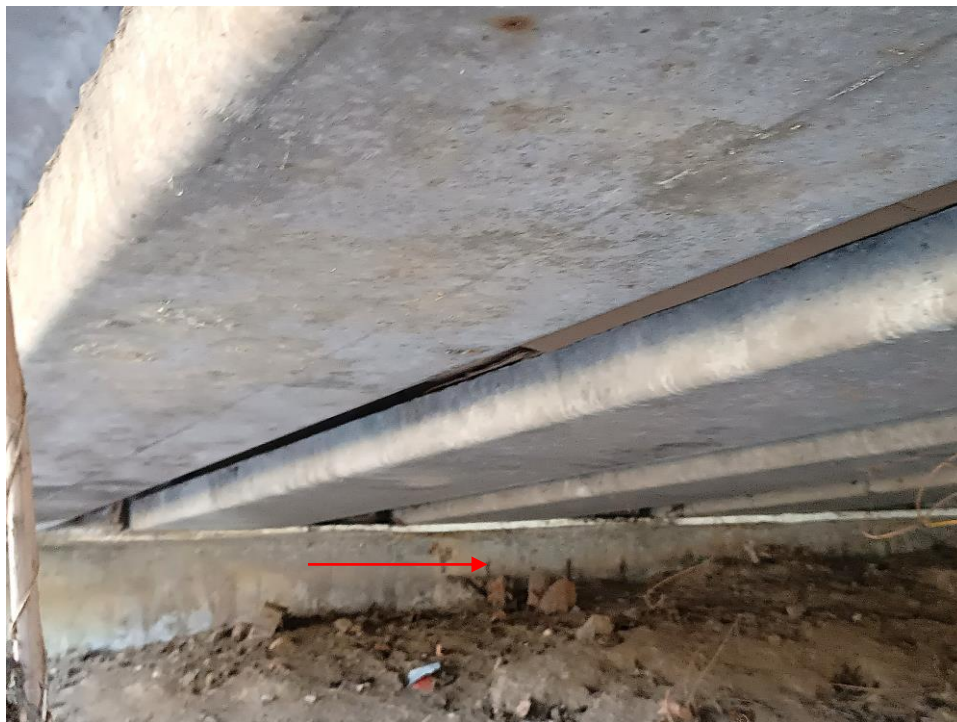
20. kép: Híd fő és felszerkezet a folyás szerinti bal oldalon.

A híd fő az iszaphalom miatt csak részben látszik. Korróziós betonacélok, nedves foltok láthatók.

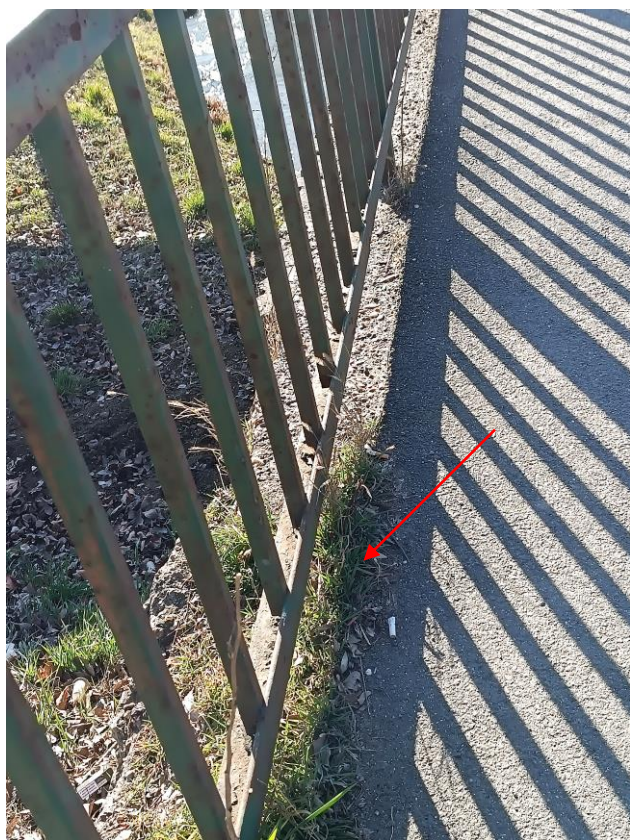
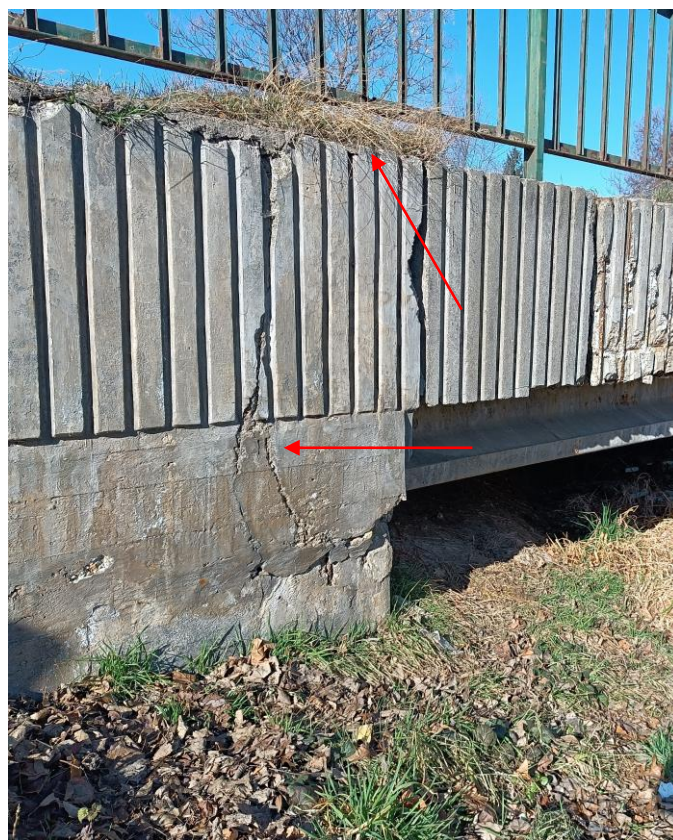
21. és 22. kép: Korlát és hídszegély az alvízi oldalon.

A korlátok erősen korróziósak, a bevonat megkopott. Az előregyártott szegélyelemek tömítetlen csatlakozásánál megtelepedett a növényzet.

A jobb oldali híd fő végén betonrepedés és leválás, már 2018-ban is hasonló volt.

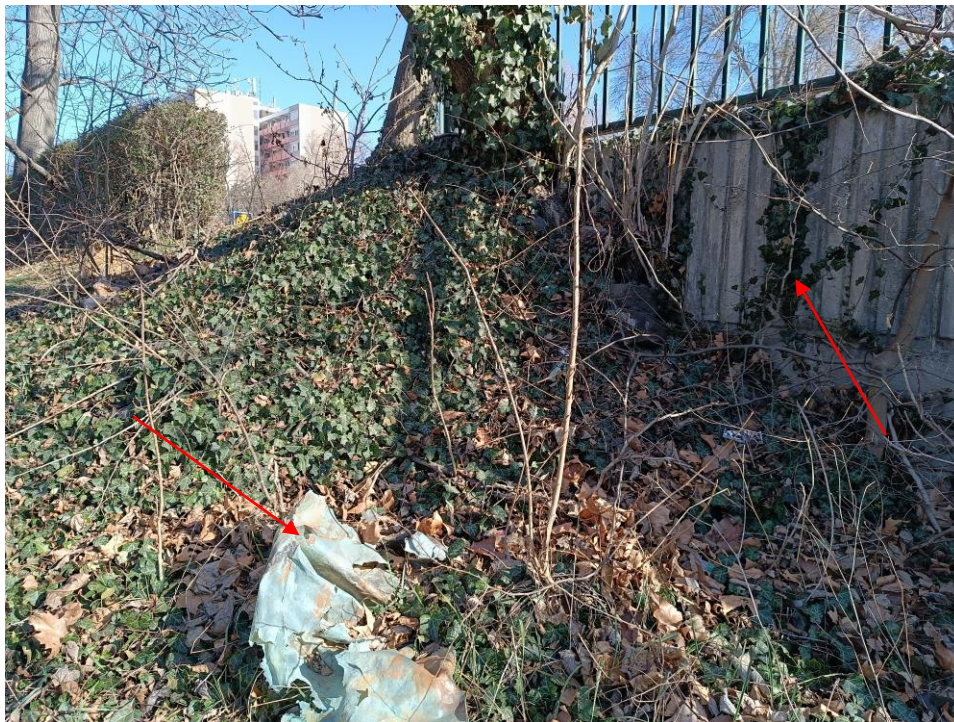
23. kép: Rézsűkúp, felvízi oldal.
A kőburkolatot belepte a növényzet, ami a hídra is felkapaszkodott.

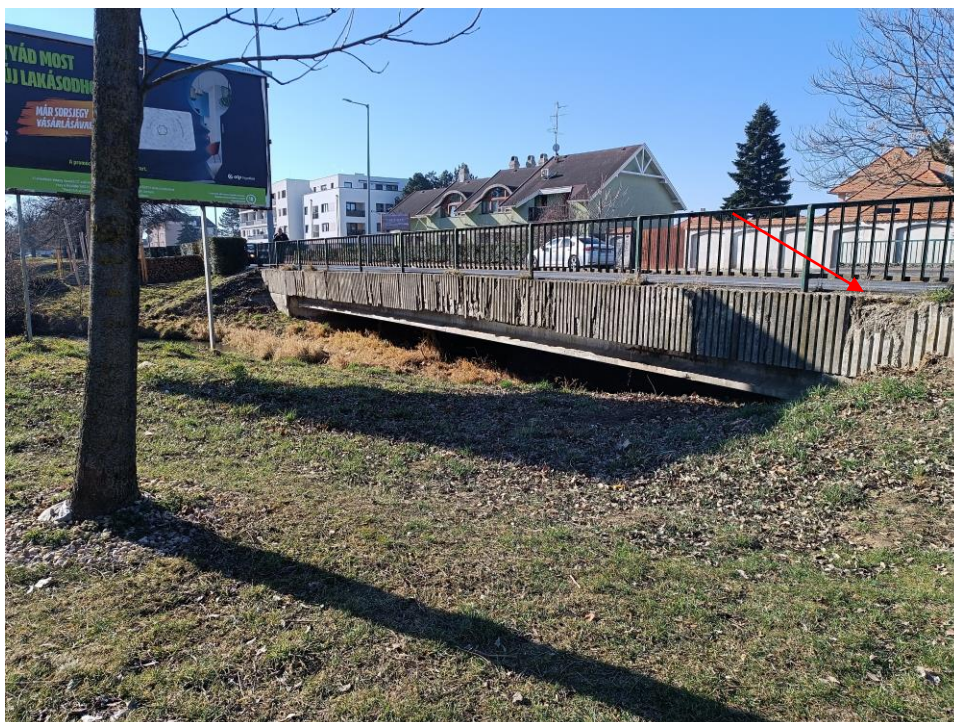
24. kép: A híd és környezete az alvízi oldalon.
A kőburkolatokat belepte a növényzet, itt rendezettebb a híd környezete, mint a másik oldalon.
A szegélyelem nagyfokú leválása is látható.

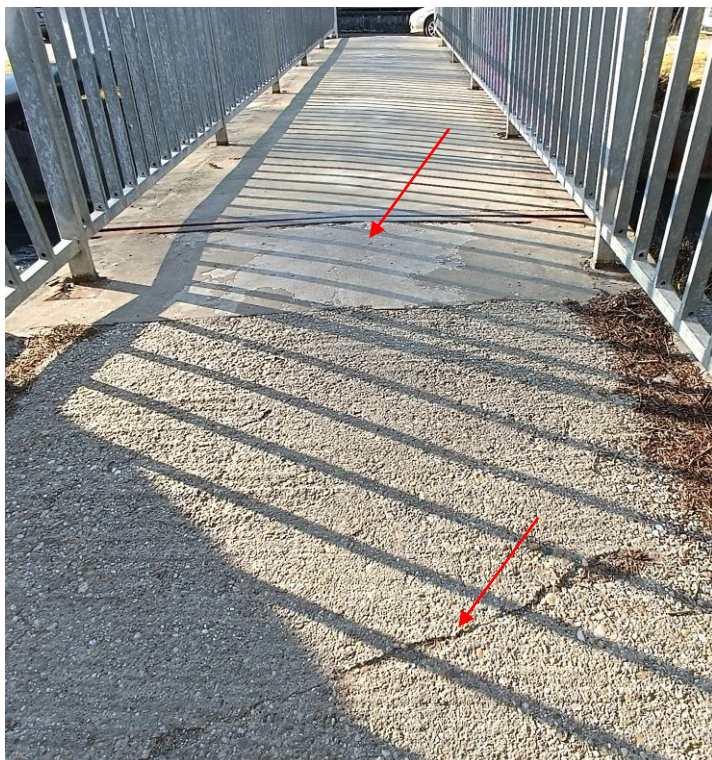
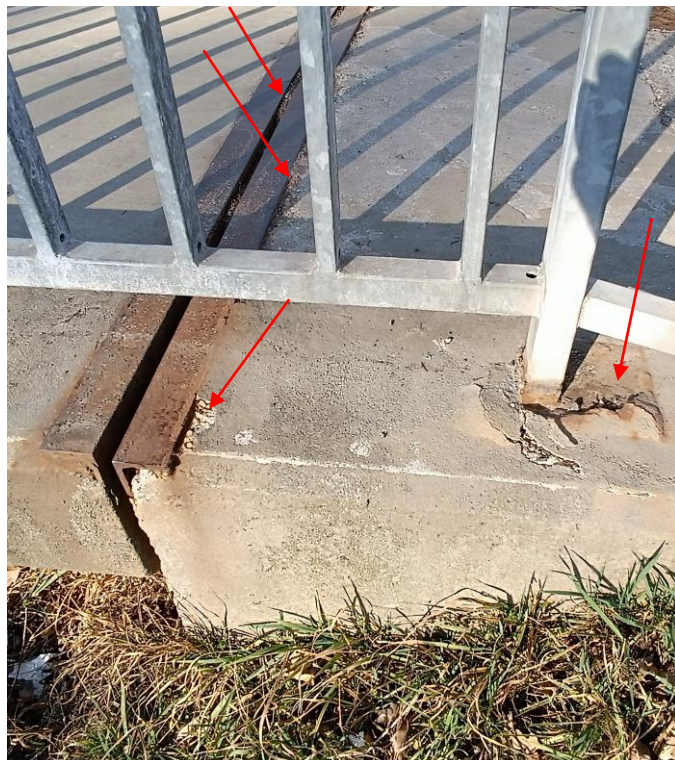
3. 4. kép: Dilatáció a folyás szerinti bal oldalon

3-5. képek: Az acél dilatációk korróziósak, szakaszosan eltömődtek. A csatlakozó pályafelületen a betonvédő bevonat nagy foltokban hámlik. A korlátozószlopok talpa erősen korróziós, körülöttük bevonat-és betonleválás.

A csatlakozó betonburkolatok fészkesek, a bal oldalon eltört.

Sürgős beavatkozás:
<p style="text-align: center;">”S”</p> <ul style="list-style-type: none"> - Feltétlen szükséges a dilatációk javítása, beázás megszüntetése, a saruk, tartóvégek és korláttalpak korrózióvédelme. - A pályalemez bevonatának cseréje. - Jelzőtábla cseréje, 1 db.

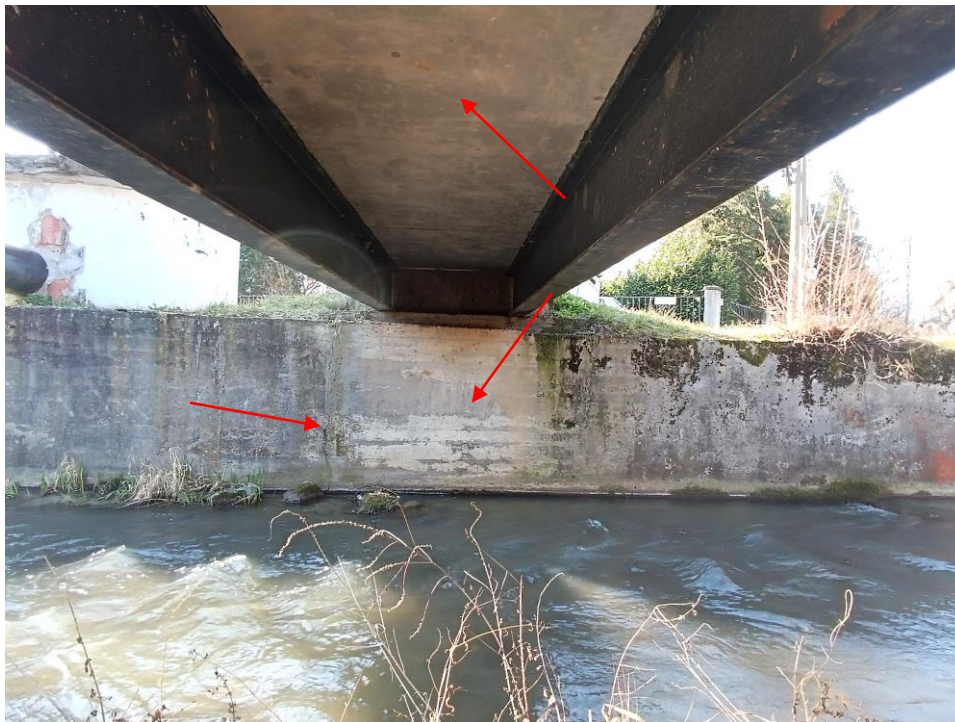
6. kép: Hídő és felszerkezet a folyás szerinti jobb oldalon.

A hídőn leázások, meszes, korróziós foltok. A mederfal csatlakozásnál bal oldalon függőleges repedés.

A felszerkezet acélgerendáin kezdődő korrózió, a pályalemezen nedves, meszes foltok láthatók.

A patak sodorvonala a jobb oldali hídőhöz tolódott.

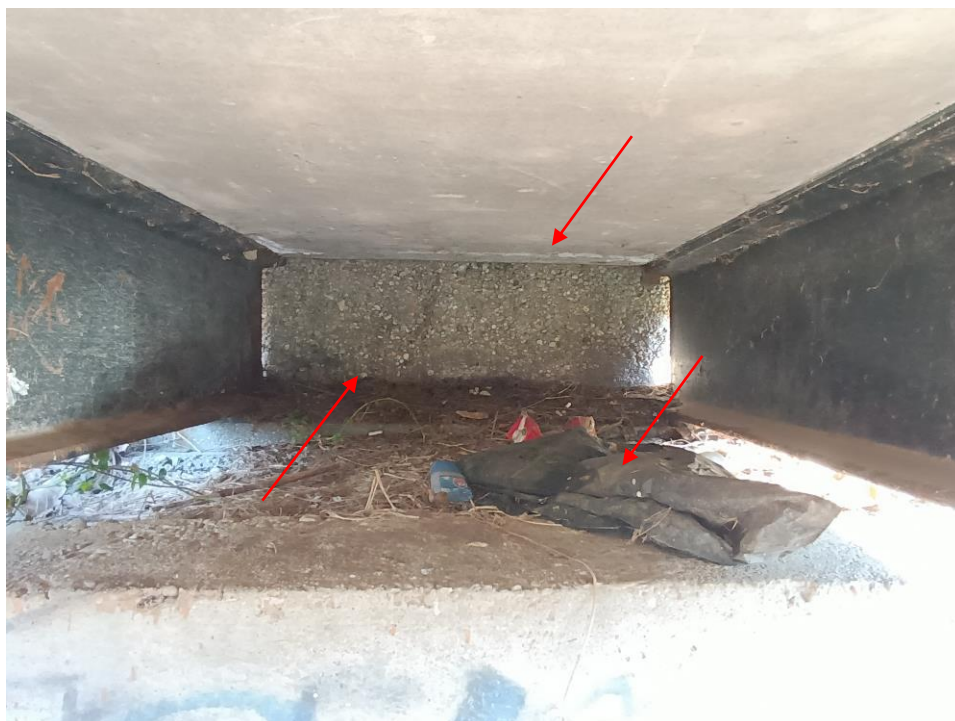
7. kép: Hídő és tartóvégek a folyás szerinti bal oldalon.

A tartók gumisarura fekszenek fel, állapotuk megfelelő.

A köpenyfal cementpép hiányos, fészkes felület, lefolyási nyomokkal.

A pályalemez végén a dilatációnál meszes leázások láthatók.

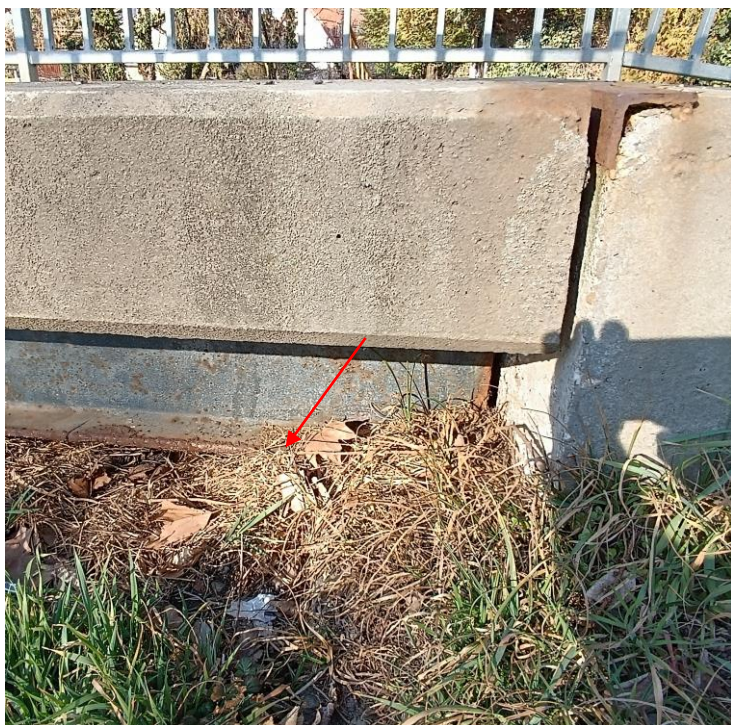
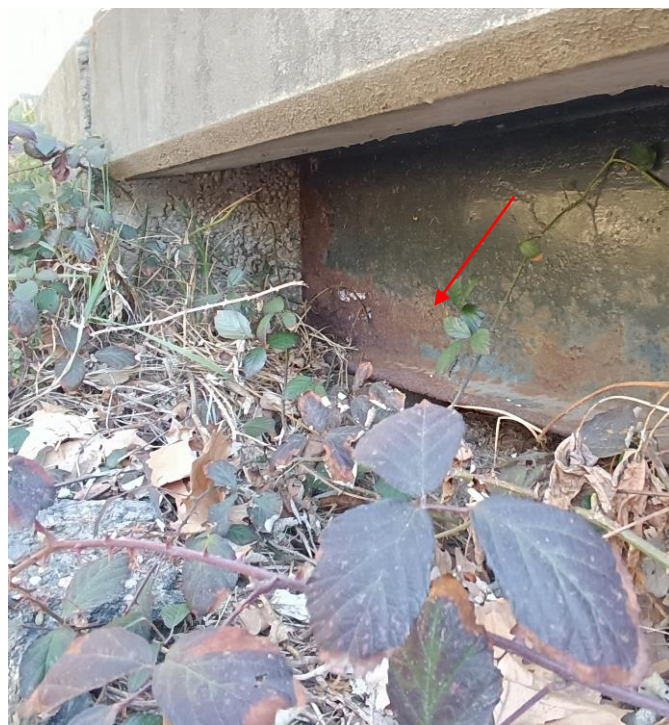
8. és 9. kép: Hídfo, felszerkezet, szegély bal oldalon.
Az acél főtartók korróziója a felfekvéseknél nagyobb mértékű.

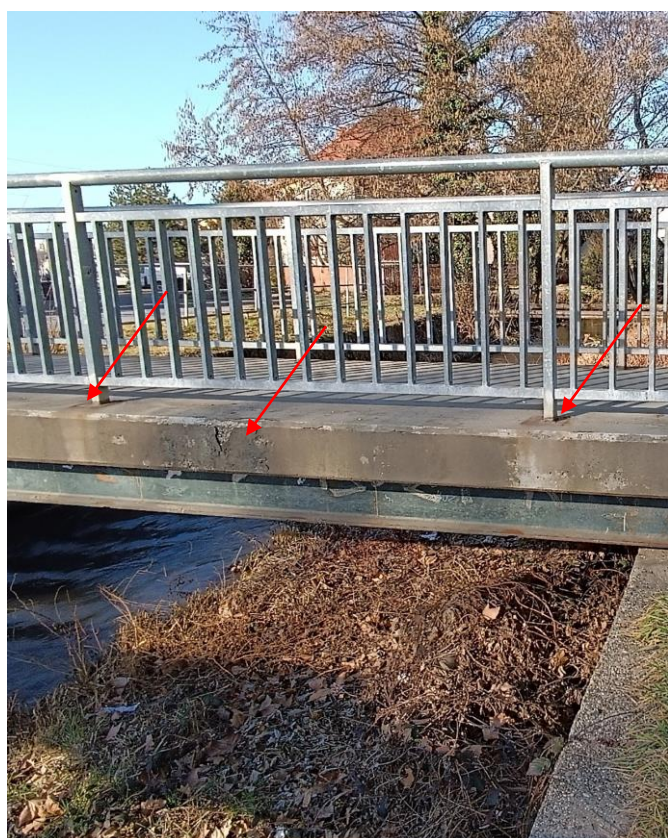
10. kép: Szegély a kifolyási oldalon. Repedések, bevonat hámlás, korláttalpak korróziója látható.

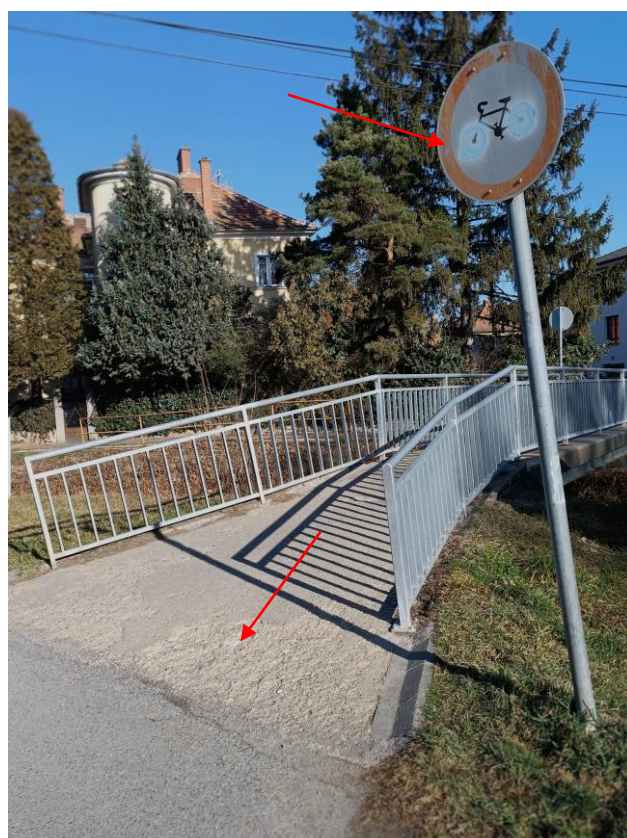
11. kép: A csatlakozó rámpa betonját a téli sózás megmarta. A jelzőtáblán graffiti és az oszlop megdőlt.

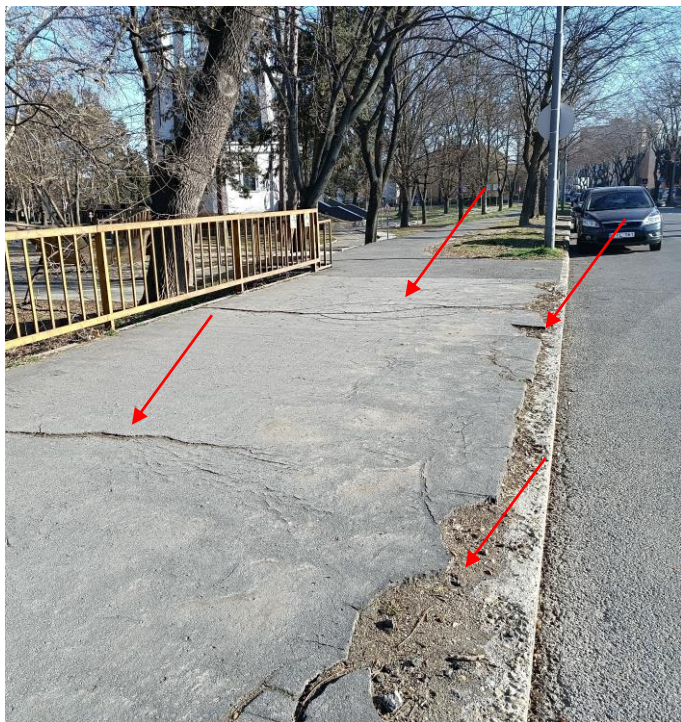
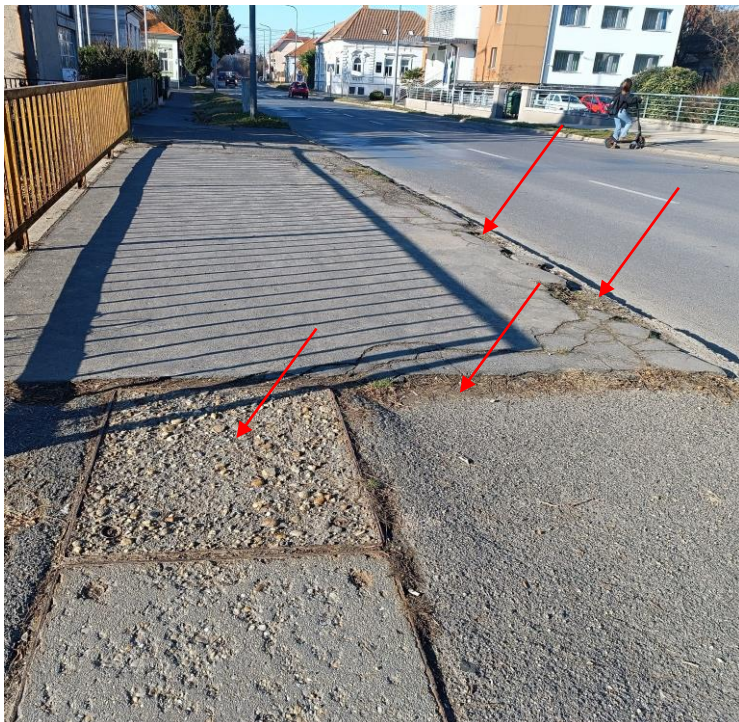
3. és 4. kép: Járda a felvízi és alvízi oldalon.

A járdák öntött aszfalt burkolatai repedezettek, megbomlottak, szegélynél felváltak, háttöltésnél megsüllyedtek, a csatlakozásokkal együtt nagyon rossz állapotúak. A szegélybelsőknél ellenesésű öntött aszfalt ék nincs kialakítva, a vízelvezetés nem megfelelő a burkolat rossz lejtése miatt. A csapadék a szegélytövekben a felszerkezet felé szívárog el.

Sürgős beavatkozás:
<p>”S”</p> <ul style="list-style-type: none"> - A járdák szigetelése és burkolatcseréje szükséges. - Járda csatlakozások burkolatcseréje, süllyedések megszüntetése (3 helyen). <ul style="list-style-type: none"> - Korlátok korrózióvédelme, törött csatlakozó korlát javítása. - Hídfők felületén a közműáttörések tömítése. - Szélső hosszboardák javítása és vízorr képzése. <ul style="list-style-type: none"> - Befolyási jobb oldalon a töltés kúp helyreállítása szükséges. - Előrézsű burkolat javítása, pótlása. - A hídhoz csatlakozó lépcsők felújítása.

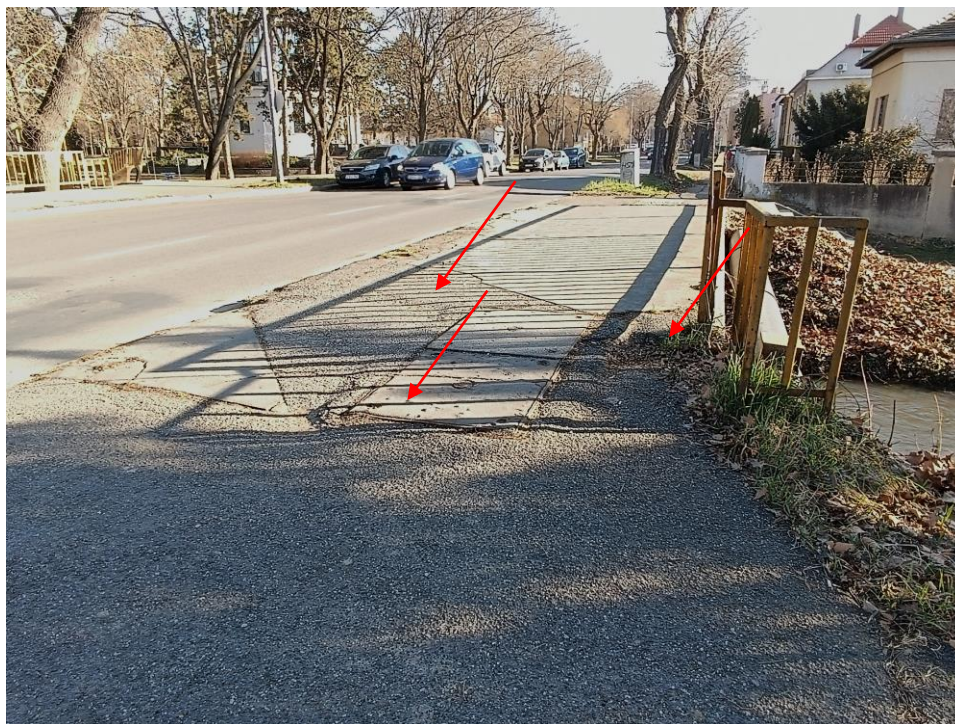
5. kép: Járda és csatlakozás az alvízi oldalon.

Megsüllyedt, elhanyagolt, rossz állapotú burkolat és közműakna.

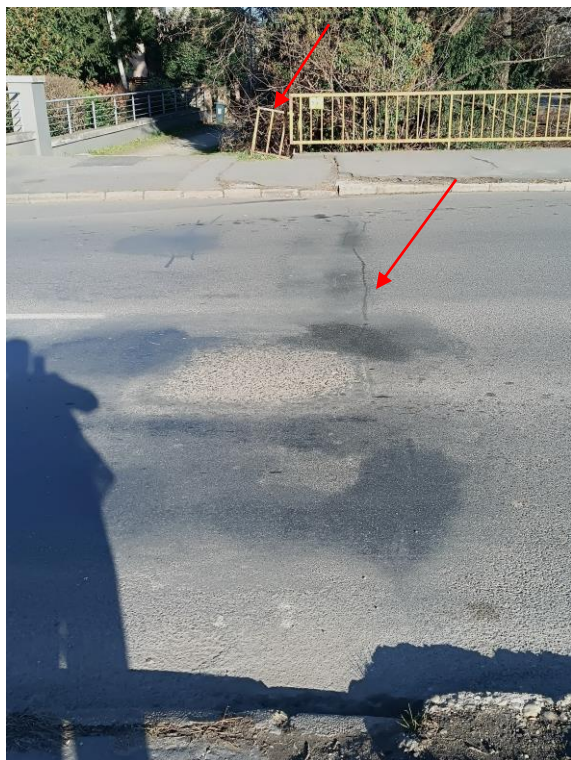
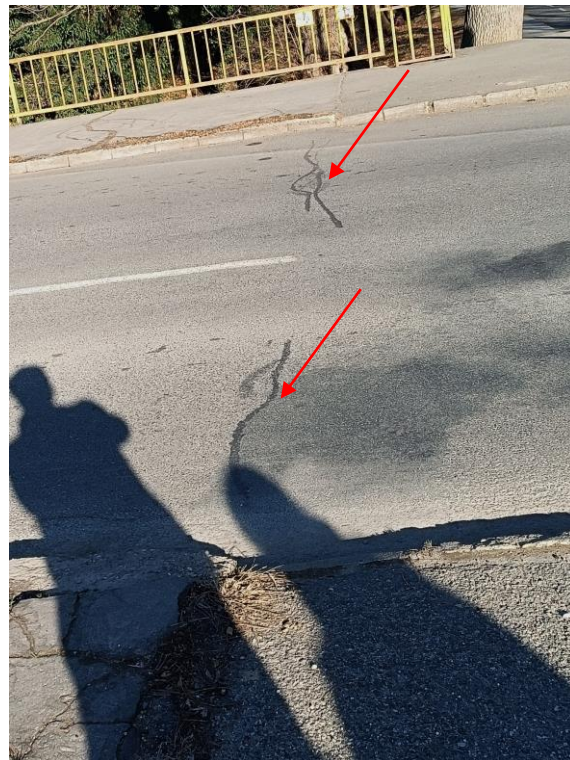
6. és 7. kép: Hídvég a folyás szerinti jobb és bal oldalon.

Hídvégeken mind a járdák, mind az úttest felületein átmenő aszfalt repedések alakultak ki a dilatáció hiánya miatt. A híd háttöltései kissé megsüllyedtek, repedezettek, nyomvályúsak, kezdődő kátyúsodással, foltokban javítva.

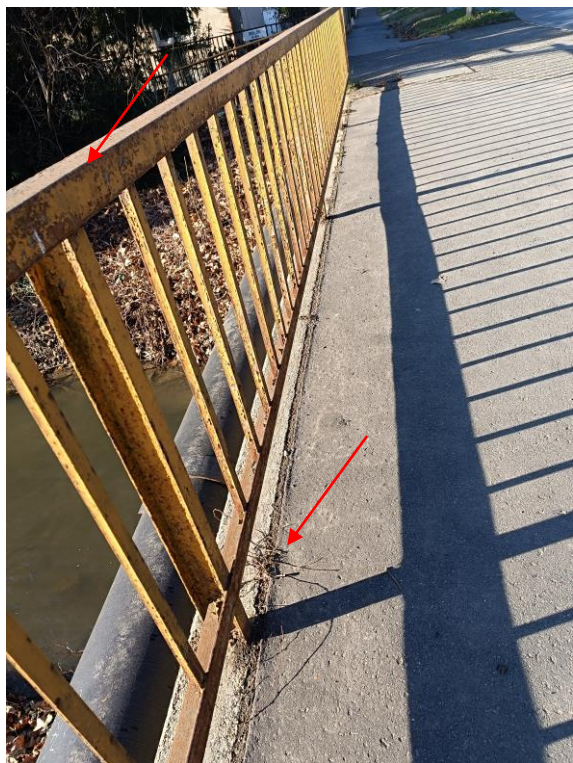
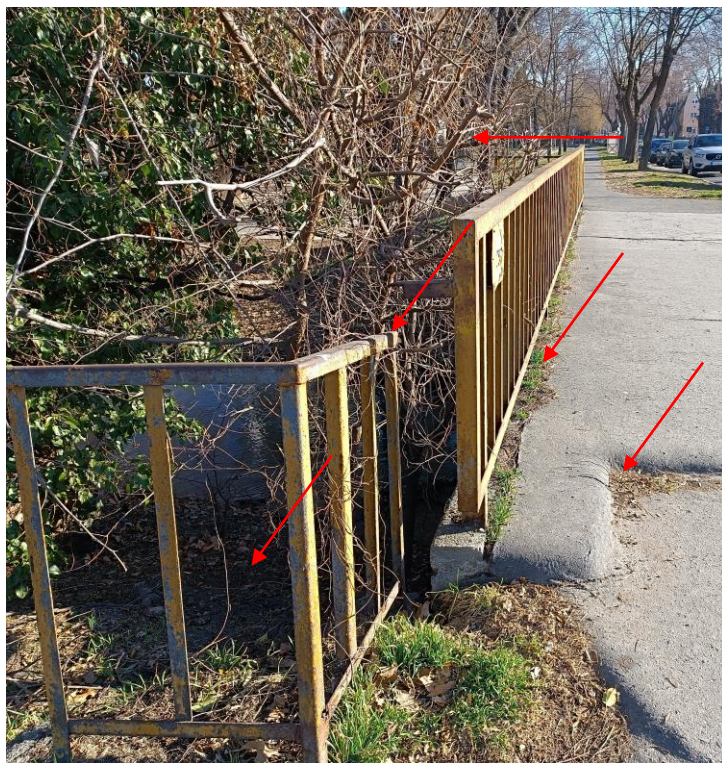
8. és 9. kép: Korlátok az alvízi és felvízi oldalon.

A hídon lévő korlátok rozsdásak, az ahhoz csatlakozó kisebb korlátok szintén. A felvízi oldalon lévő csatlakozó korlát eltört, nincs a helyén, balesetveszélyes.
