Szombathely város hídjainak éves hídvizsgálata 2025.

Összefoglalás

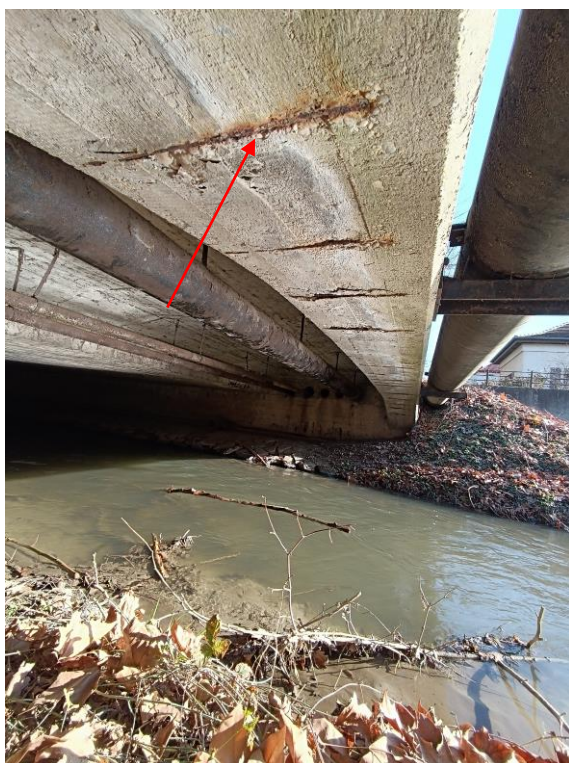
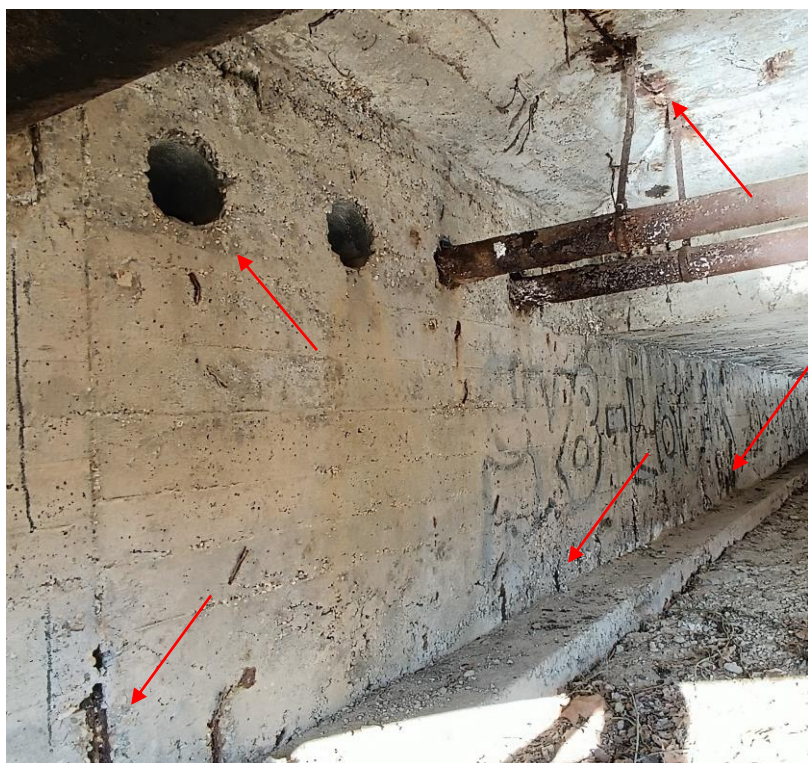
10 és 11. kép: Alvízi oldal, szélső gerenda és jobb oldali hídfő.

A szélső vasbeton főtartókon nincs vízorr kiképzés ezért a csapadék a főtartó alsó síkjára folyik károsítva azt. A felszerkezet alsó síkja változó magasságú. A járdák alatt közművezetékek vannak felfüggesztve, melyek a hídfők tömítetlen áttörésein keresztül vezetnek. Állapotuk erősen korróziós.

A jobb oldali hídfő alján betonleválások, korróziós vasak, az áttöréseknél fészkes korróziós felületek láthatók. A hídfő felső részén, a kocsipálya alatt meszes lefolyások vannak.

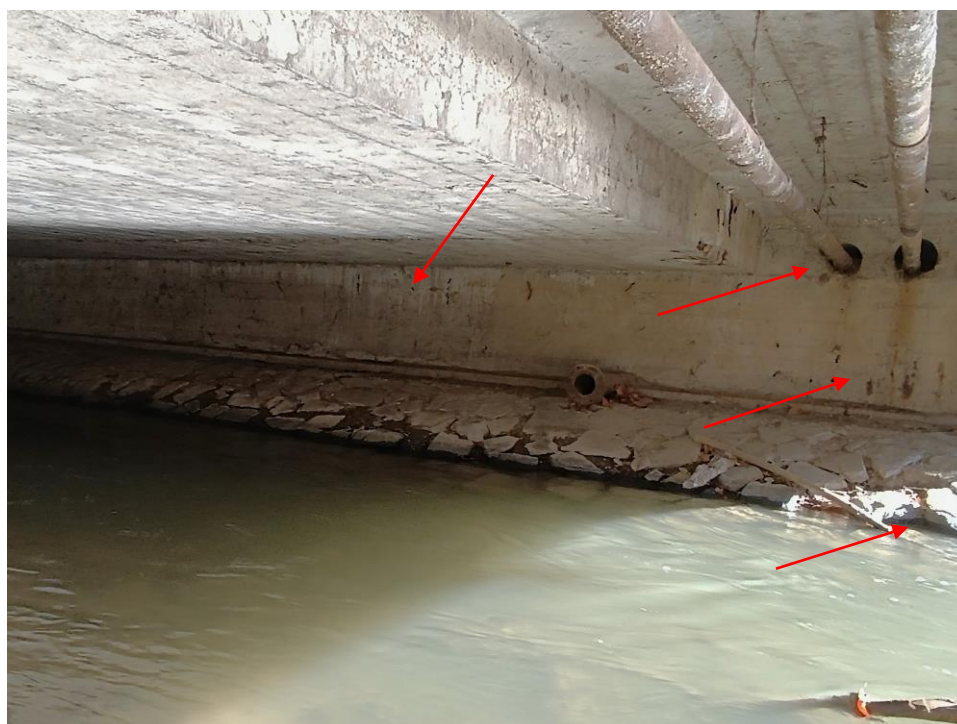
12 kép: Bal oldali hídfő az alvízi oldalról

A bal oldali hídfő alján betonleválások, korróziós vasak, az áttöréseknél korróziós lefolyások láthatók.

A hídfő felső részén, a kocsipálya alatt meszes lefolyások vannak.

A felszerkezet alján és oldalán meszes foltok láthatók.

Az előrézsű helyenként megbomlott.

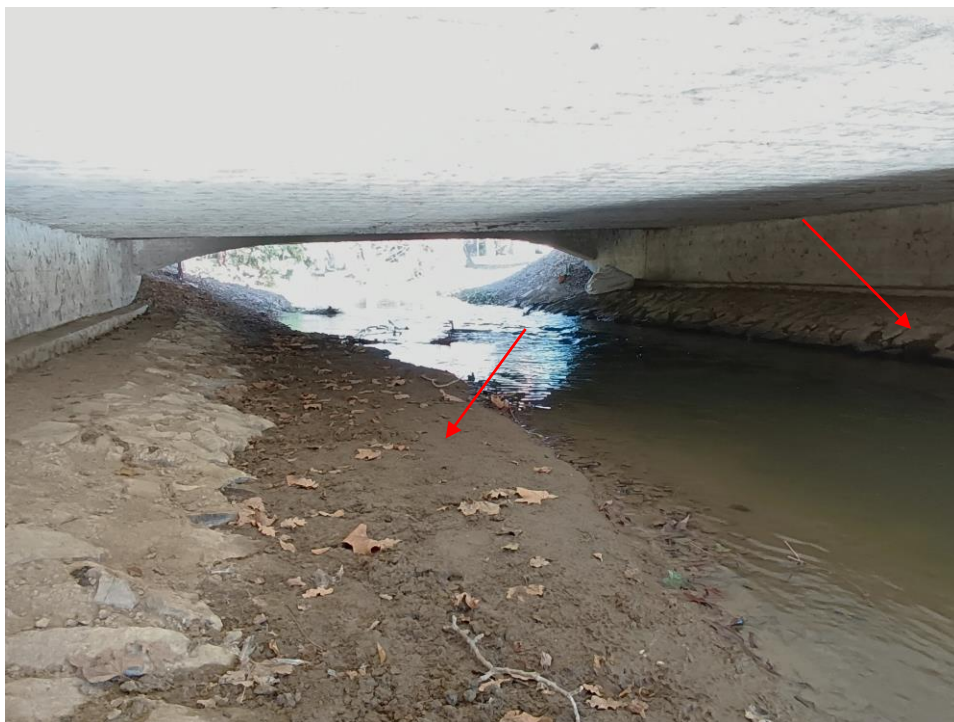
13. kép: Medertér az alvízi oldal felől

Felszerkezet alsó síkjain kisebb- nagyobb fészkes felületek, betonleválások, meszes kiválások.

A meder sodorvonala a bal hídfő felé terelődött.

Ott az előrézsű megbomlását okozza, a jobb oldalon pedig iszaplerakódást.

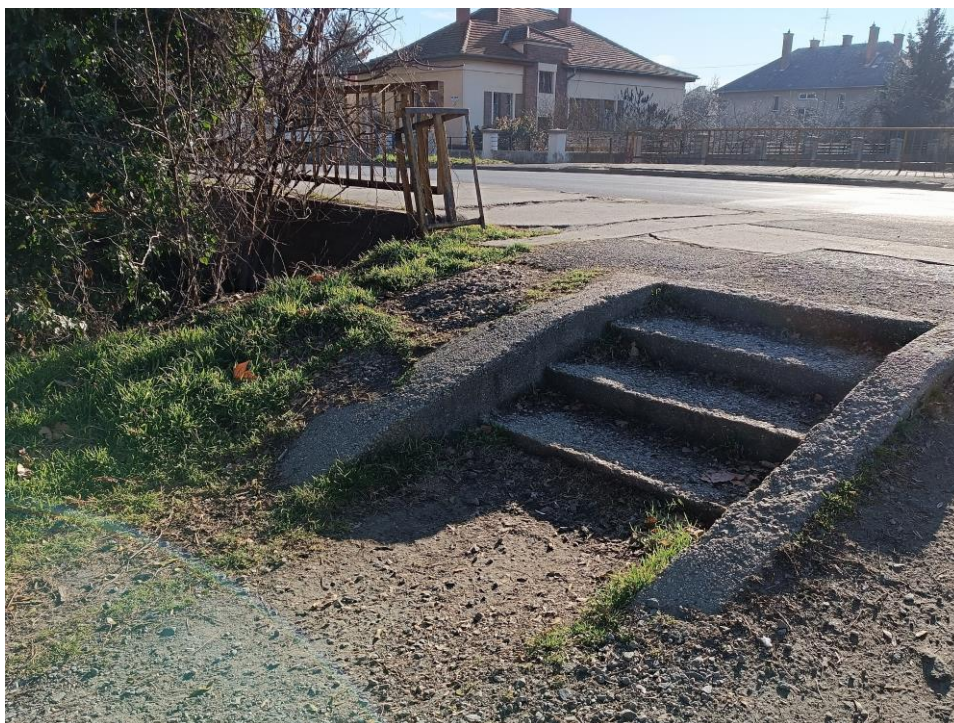
14. kép: Alvízi jobb oldal.

A híd végén lévő lépcsők közforgalmat is ellátnak.

A betonlépcsők felülete repedezett, erősen fészkes, a sarkok csorbultak.

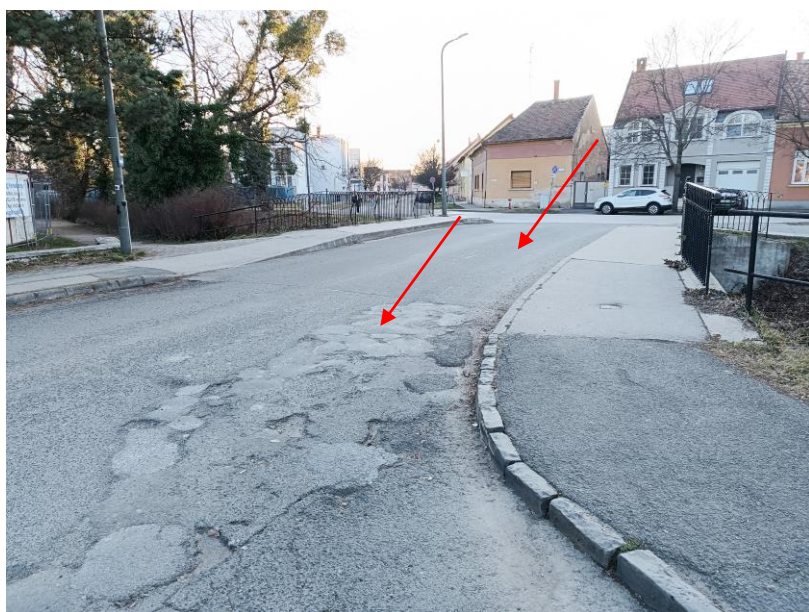
1. kép: Pályanézet

A pályaburkolat jó állapotú, a csatlakozó burkolat állapota egyik részen nagyon rossz (felvízi bal oldal).

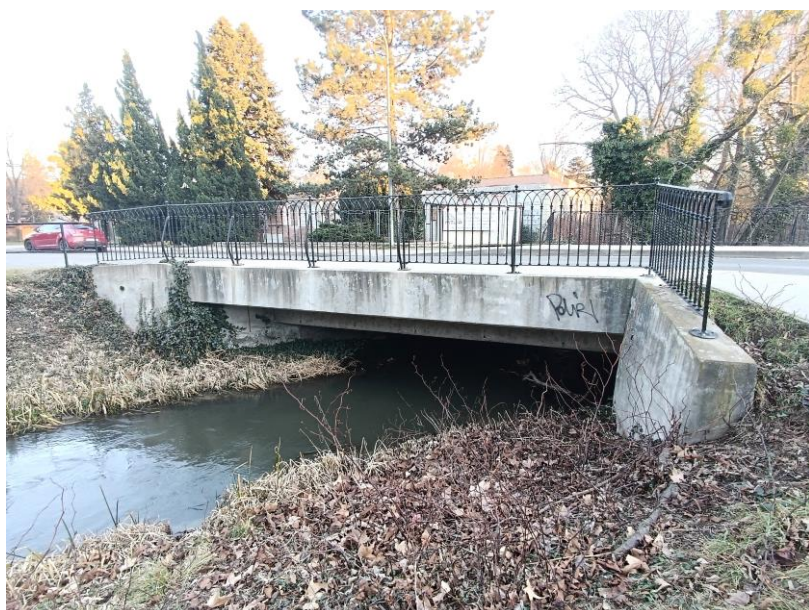
2. kép: Felvízi oldalnézet

A szegély oldalán repedések, leázások.

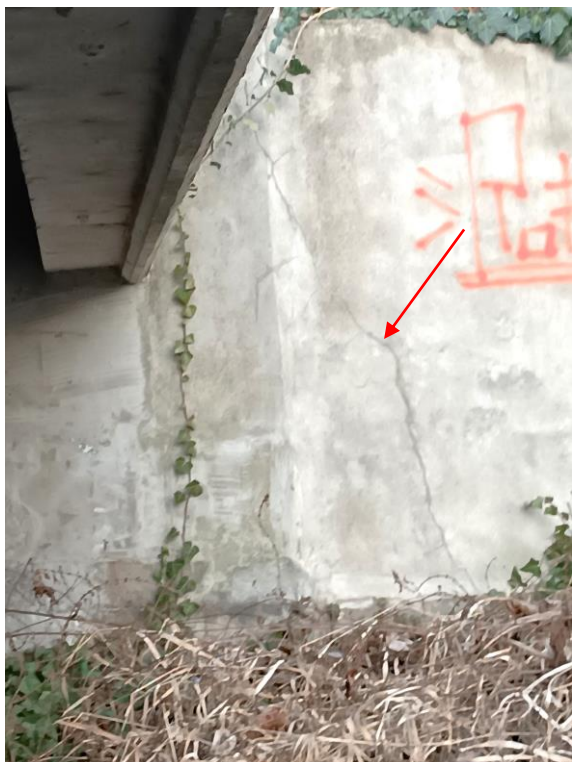
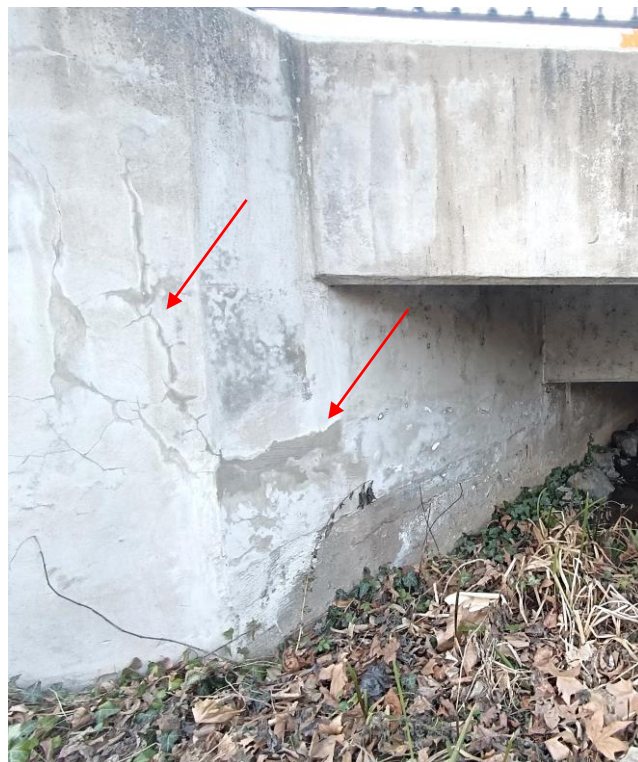
3. és 4. kép: Alvízi bal és jobb oldal, szárnyfal csatlakozások.
Repedések, meszes kifolyások jellemzik a felületeket.

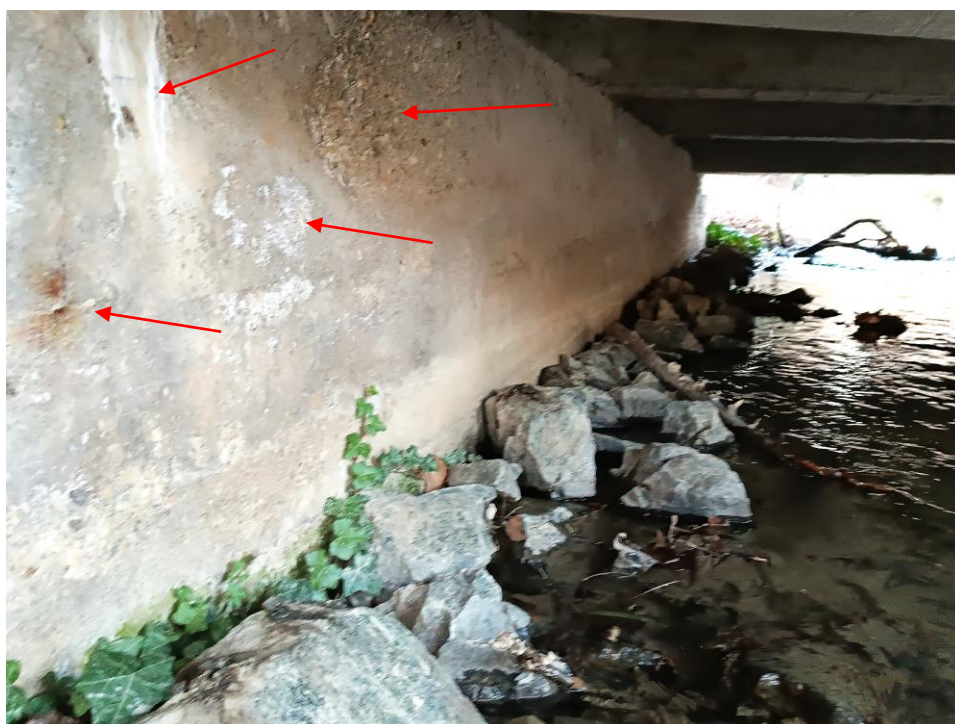
5. kép: Hídő a vízfolyás szerinti jobb oldalon.
A hídők felületén repedések, meszes leázások, fészkes területek, korróziós foltok tapasztalhatók.
A mederben uszadék fák hevernek.

Sürgős beavatkozás:
A híd teljes felújítása, megerősítése 2014-ben megtörtént
„S”
- Az uszadékfák eltávolítása a medertérből.

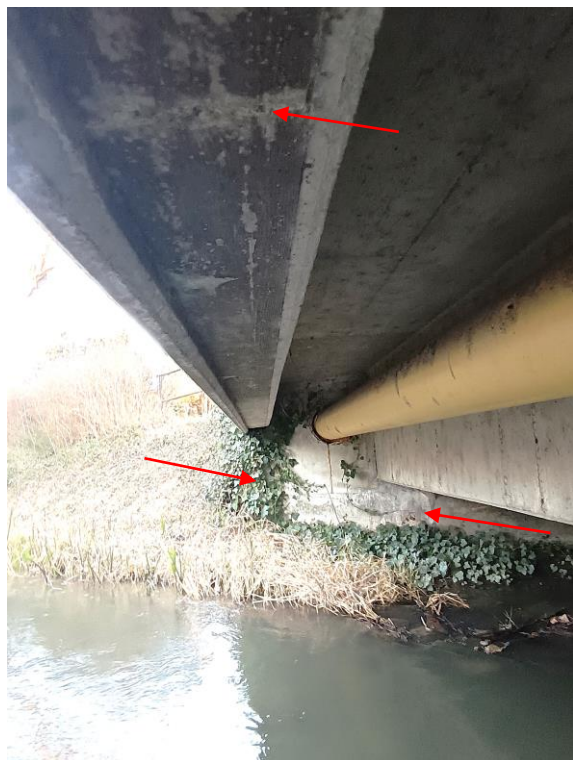
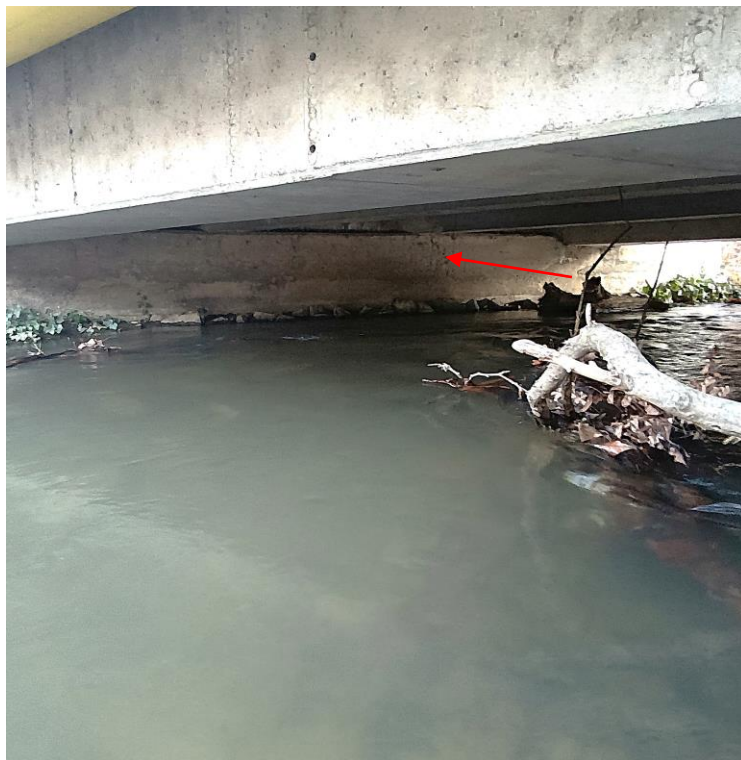
6. és 7. kép: Hídfő a vízfolyás szerinti bal oldalon és felszerkezet.

A hídfők felületén repedések, meszes leázások, fészkes területek, korróziós foltok tapasztalhatók.

A szegélygerendán repedések, meszes leázások nyomai.

A felszerkezet megfelelő állapotú. A mederben uszadék fák hevernek.

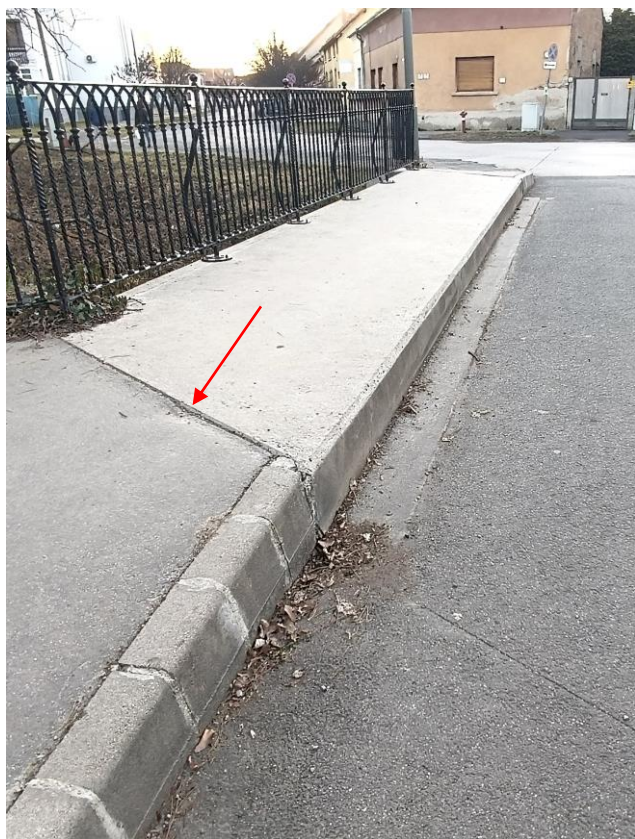
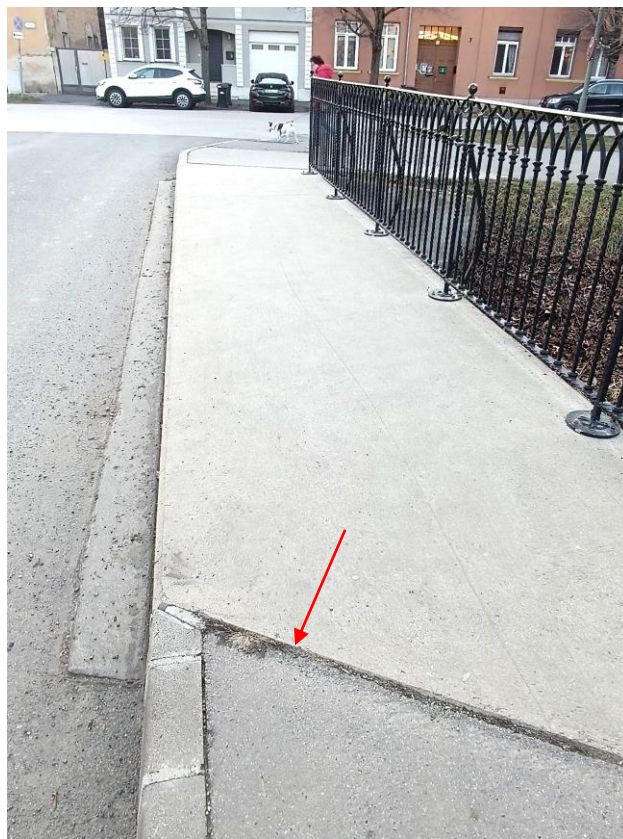
8. és 9. kép: Járda, pályaburkolat az alvízi és felvízi oldalon.

A burkolatok jó állapotúak, a hézagok nagyrészt megfelelően tömítettek. A járdacsatlakozásoknál 1-2cm-es süllyedés tapasztalható, a hézagok tömítése hiányos. A korlátok jó állapotúak.

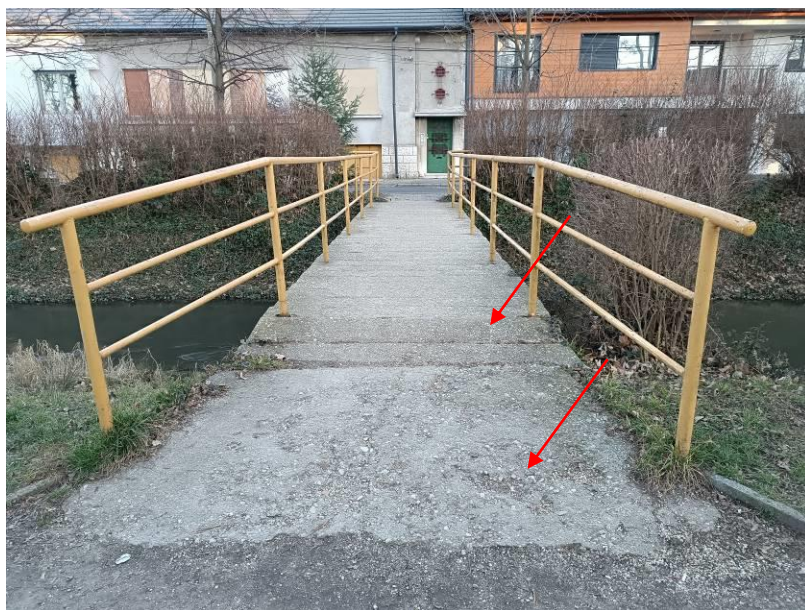
1. kép: Pályanézet

A park felőli csatlakozás meredek, csúszás-és balesetveszélyes.
A háttöltés megsüllyedt, a csatlakozó beton fészkes.

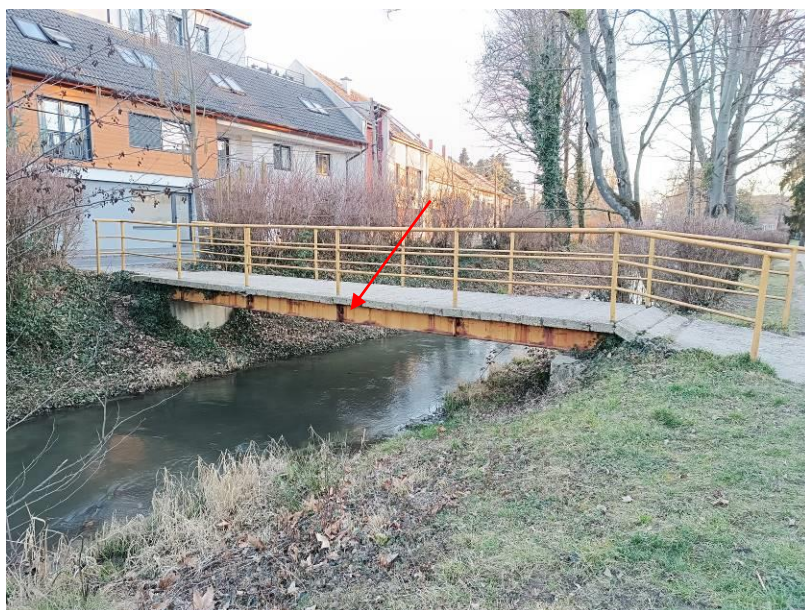
2. kép: Oldalnézet

Korrodált főtartók és korlátoszlop rögzítések.

Sürgős beavatkozás:
<p>"V"</p> <p>Korlátok cseréje.</p> <p>"S"</p> <p>- Előre gyártott vasbeton pallók cseréje, főtartók korrózióvédelme szükséges.</p>

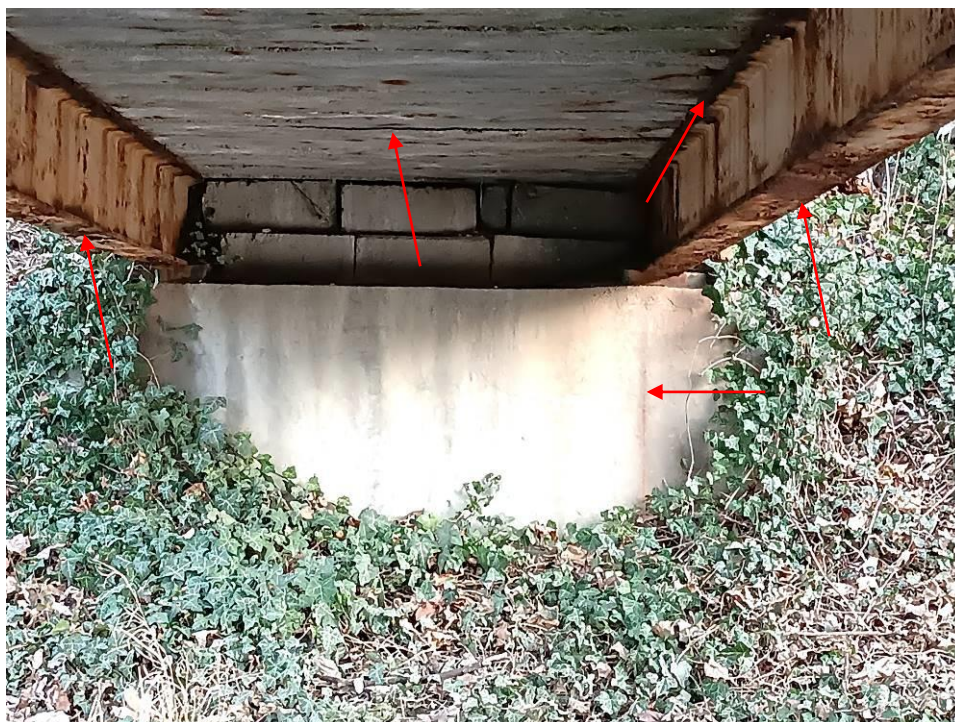
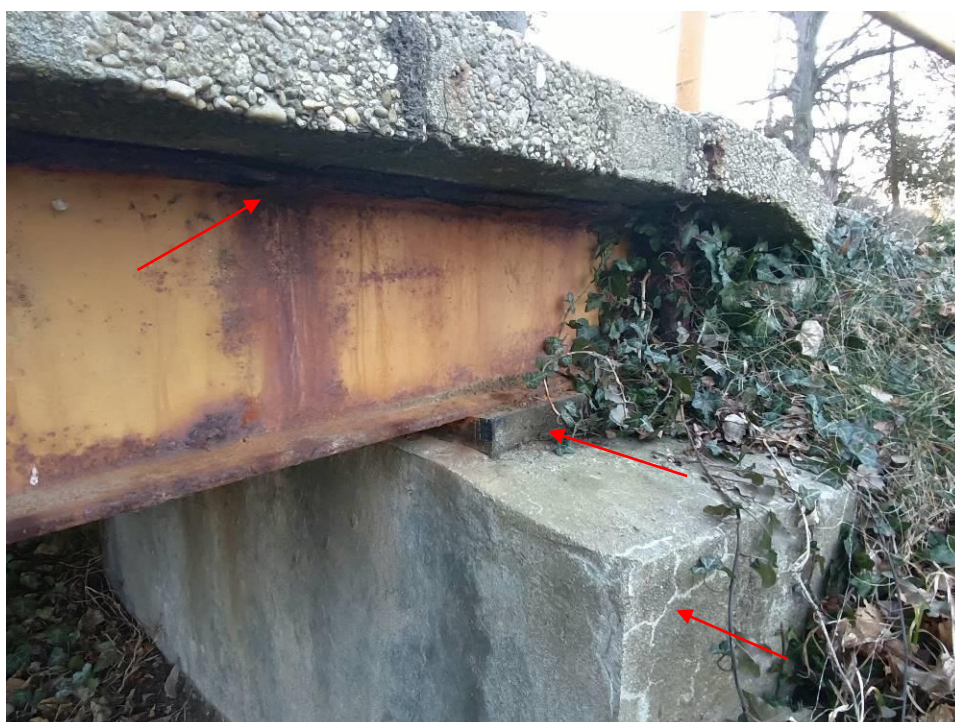
3. kép: A folyás szerinti bal oldali hídfő és felszerkezet.

3. és 4. kép: A hídfőkön repedések, meszes, korróziós lefolyások, a növényzet elburjánzott. Az acél főtartók felületén jelentős korrózió, a felső és alsó övön előrehaladott, valamint a saruk környezetében is. Felszerkezet vasbeton pallókból kialakítva, melyek helyenként élleváltak, alsó felületükön korrózió, ázásnyomok, rozsdá és mészfoltok. Vízzel kialakítás és járható szigetelés nincs.

Az acélgerendák gumisarukra fekszenek fel. A saruk állapota megfelelő.

4. kép: A jobb oldali (park felőli) hídfő és tartó felfekvés.

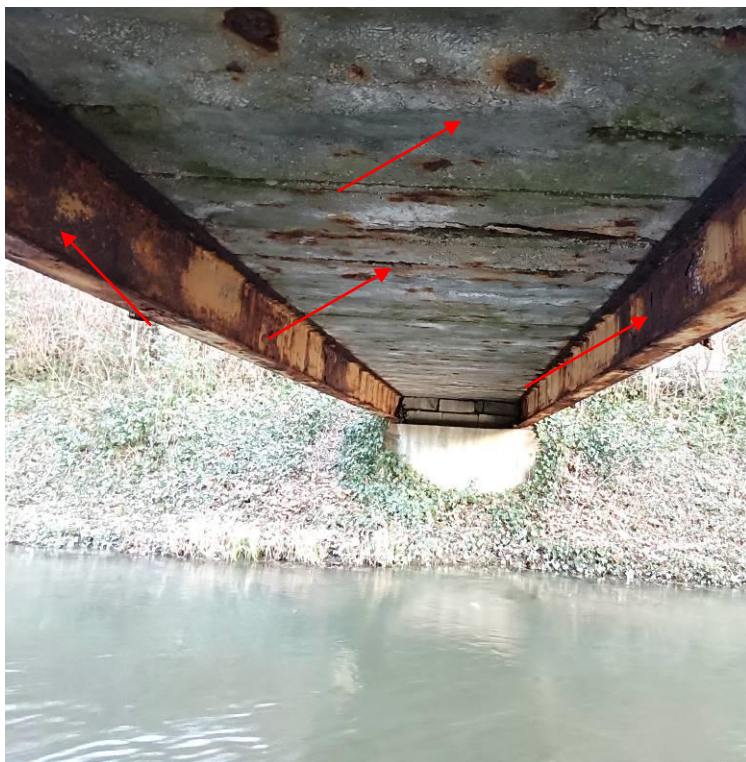
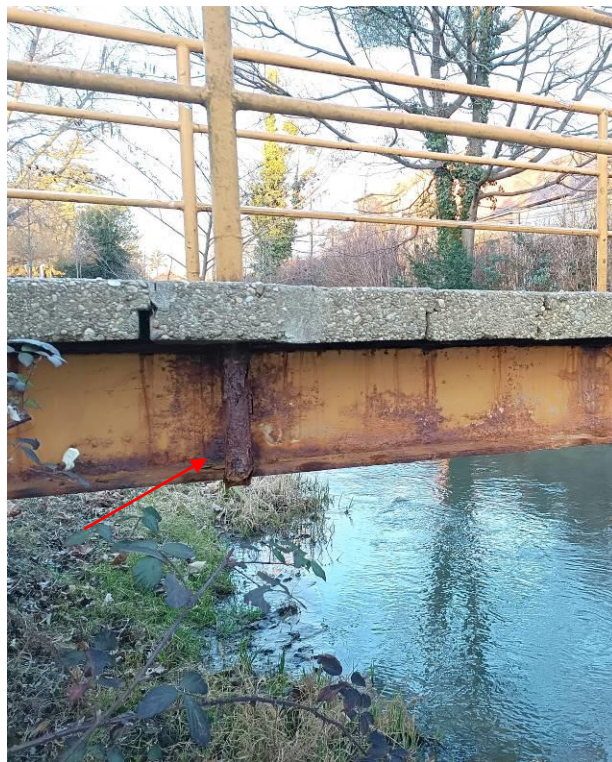
5. és 6. kép: Felszerkezet és hídszél.

Az alsó felületen fokozódó korrózió, ázásnyomok, rozsdás és mészfoltok.

Vízorr kialakítás és járható szigetelés nincs.

A korlátok rögzítései levelesen rozsdásak, némely hegesztés már eltört. A korlátokat a betonelemeken történt átvezetés tartja meg. Lásd a 7. képet!

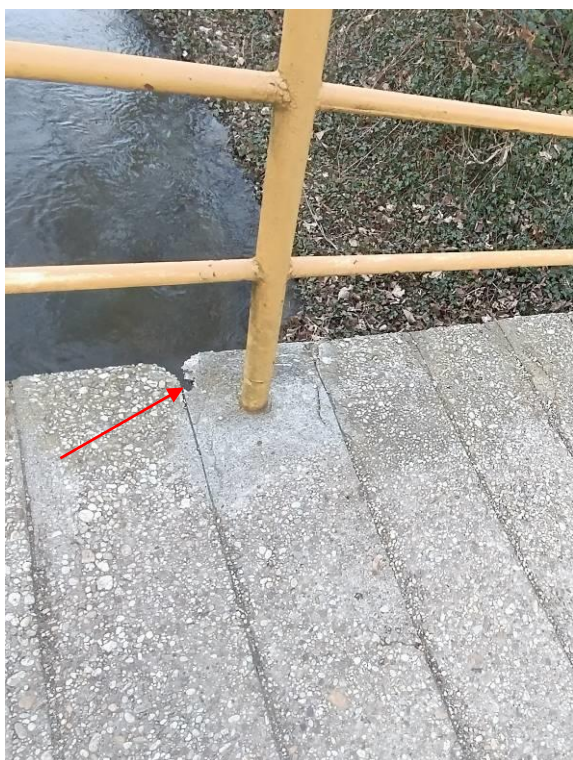
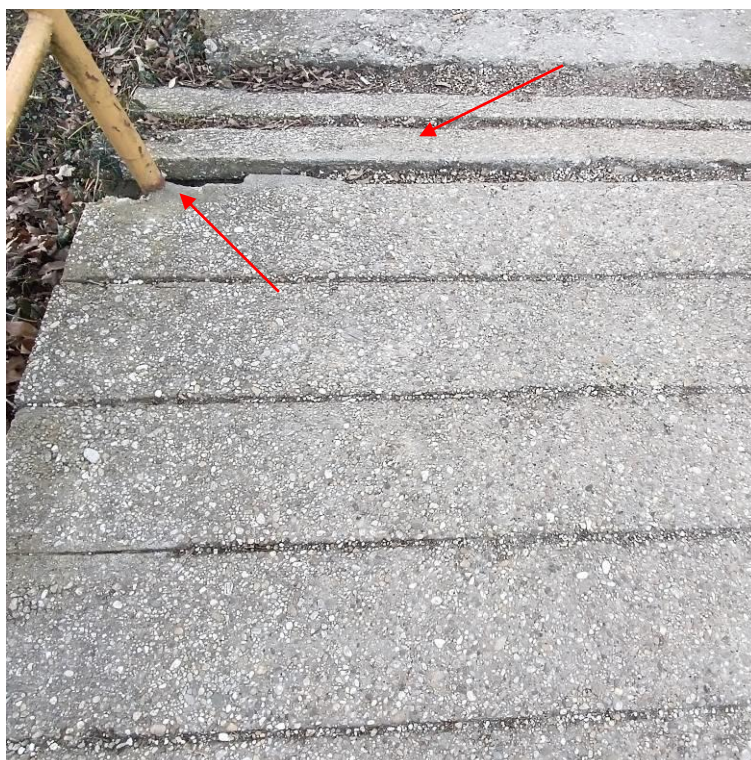
7. és 8. kép: Felszerkezet és csatlakozás.

7. kép: A betonelemek szélek leválása és a korlátoszlop átvezetés látható.

Az alsó hegesztett rögzítések már elkorrodált

8. kép: Járda csatlakozása balesetveszélyes, alatta üregelődés alakult ki a háttöltés lezárás hiánya miatt.

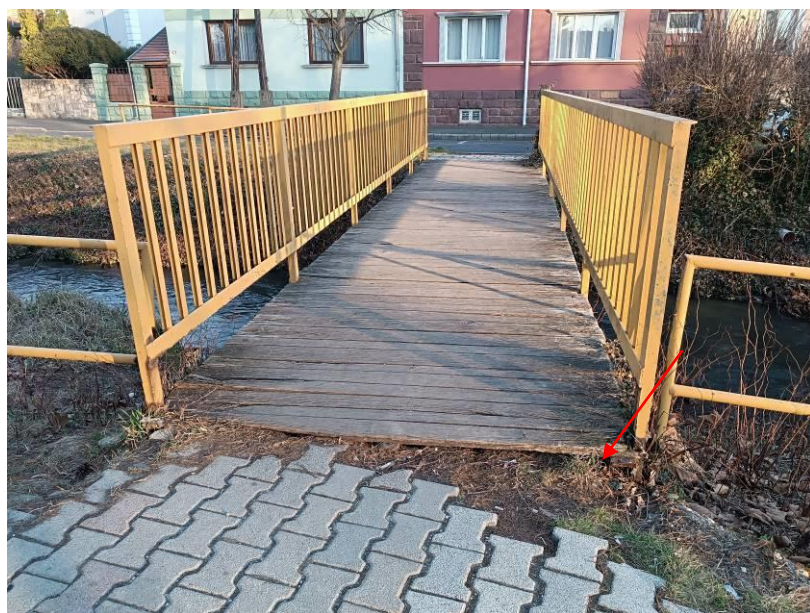
1. kép: Pályanézet

A pályacsatlakozás balesetveszélyes!

Sürgős beavatkozás:
<p>"V"</p> <p>- Pályacsatlakozások balesetveszélyessége.</p> <p>"S"</p> <p>- Fapallók rögzítésének cseréje, favédelme.</p> <p>- Saruk pótlása.</p> <p>- Acélszerkezetek korrózióvédelme.</p> <p>- Hídfo és szárnyfalak betonjavítása, védelme.</p>

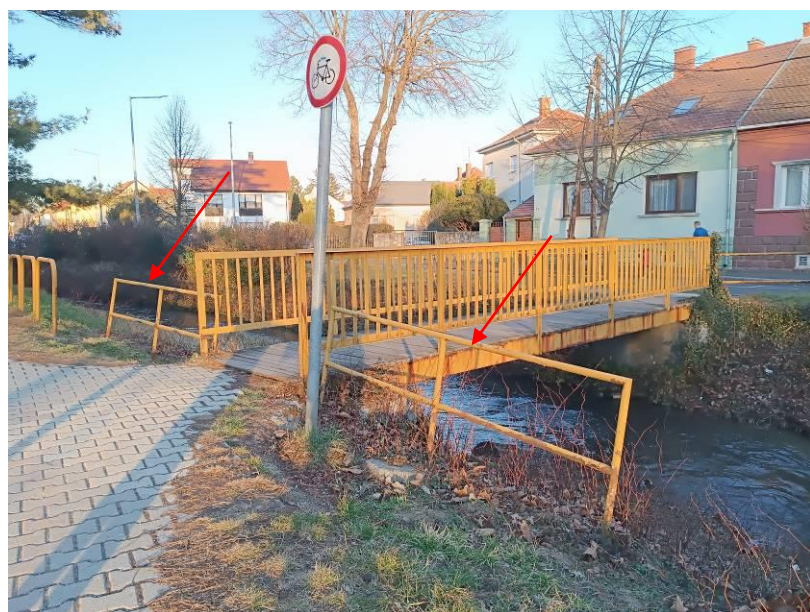
2. kép: Alvízi oldalnézet

A csatlakozó korlátok kidőlnék.

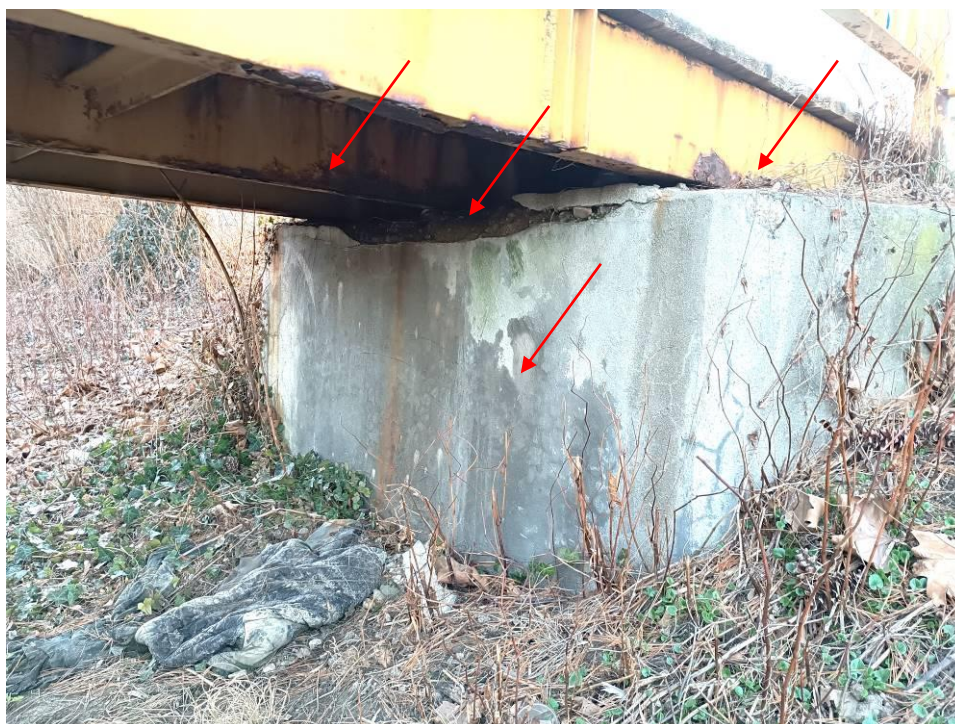
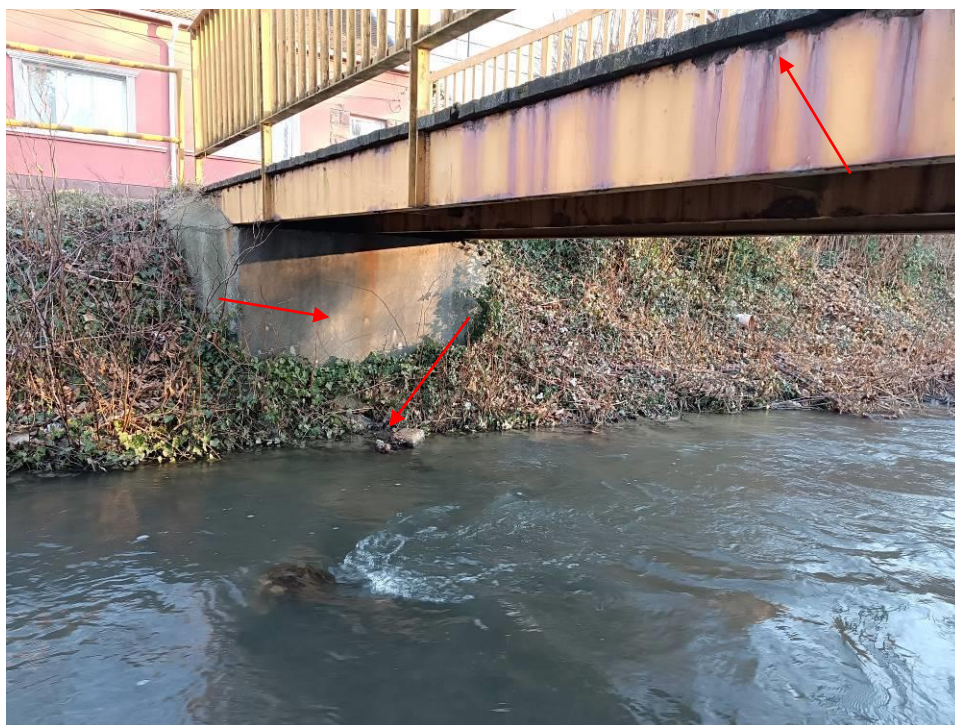
3. kép: A folyás szerinti jobb oldali hídfő.

3. és 4. kép: Nagymértékű leázások, repedések a felületeken.

Az acél főtartók erősen korróziósak.

A patak sodorvonala jobbra húzódik.

4. kép: A folyás szerinti bal oldali hídfő.

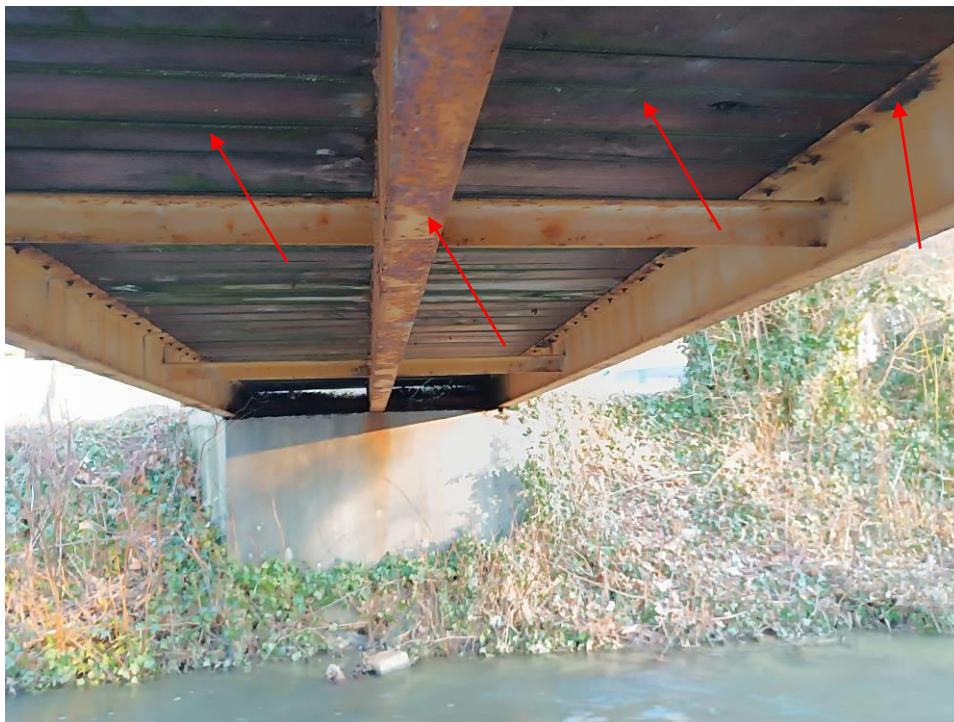
5. lép: Felszerkezet a park felől nézve.
Az acél főtartókon és pallókat rögzítő csavarokon erős korrózió.
A járópallók szélei korhadnak.
A hídfőn erős leázások nyomai.

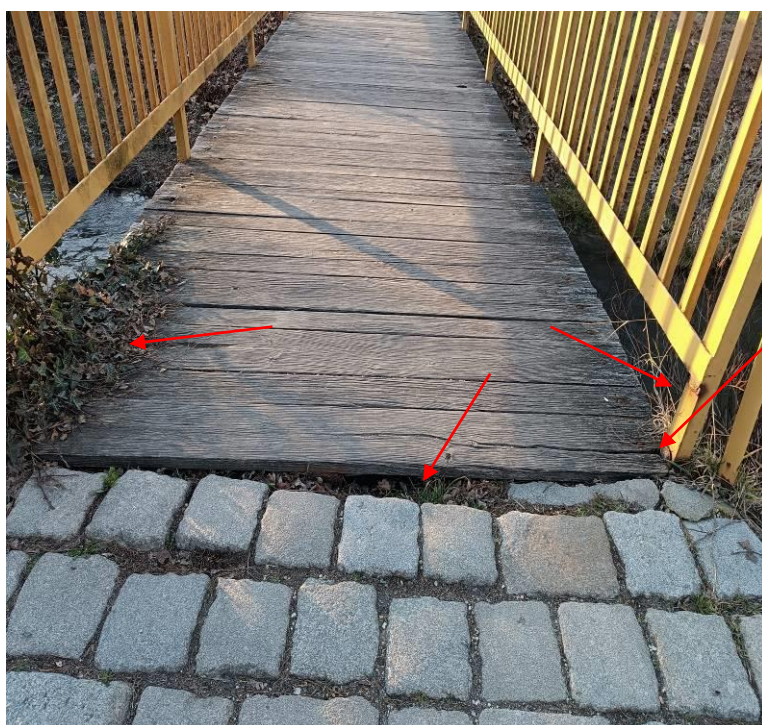
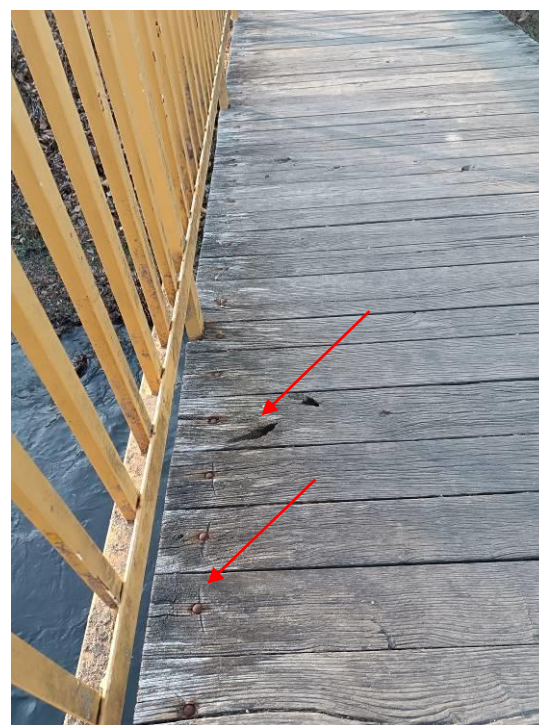
6. és 7. kép

6. és 7. kép: A hídhoz csatlakozó járdáknál a háttöltés megfelelő lezárása nincs megoldva, ezért a kockakövek megsüllyedtek, és elcsúsztak. A híd egyes járópallóin kezdődő korhadás indult meg az acél főtartók csatlakozása felett, a favédelem már tönkrement. A rögzítésük egy-két helyen meglazult, ezért a járósíkból kiemelkednek. A rögzítések alul erősen korróziósak.
A korlátoszlopok töveinél korrózió alakult ki.
A növényzet a hídra is felkapaszkodott.

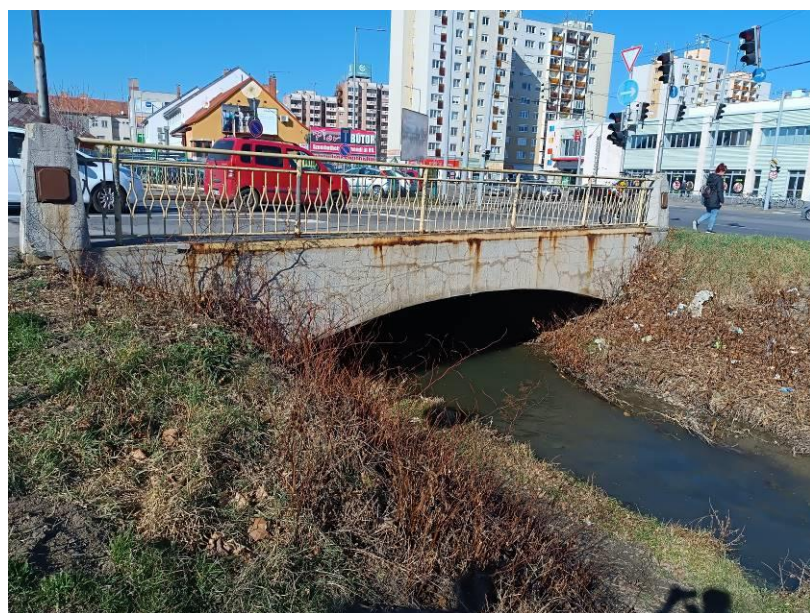
2. kép: Alvízi oldalnézet.

Szegélyvasak korróziója, a szegély repedezett, leváló kéreggel.

Sürgős beavatkozás:
<p style="text-align: center;">"V"</p> <p>- Korlátok felújítása/cseréje. - A korlátlezáró kandaláberek bontása/szükség szerint újraépítése.</p> <p style="text-align: center;">"S"</p> <p style="text-align: center;">Statikai felülvizsgálat.</p> <p>A híd mielőbbi teljes felújítása szükséges annak érdekében, hogy teherbírása ne csökkenjen.</p> <ul style="list-style-type: none"> - A beázás megszüntetése, a híd teljes szigetelése, burkolatcsere. - Vasbeton tartószerkezet helyreállítása. - Uszadékfák eltávolítása mederből. - Mederburkolat helyreállítása. <p>A híd állapota tovább romlott.</p>

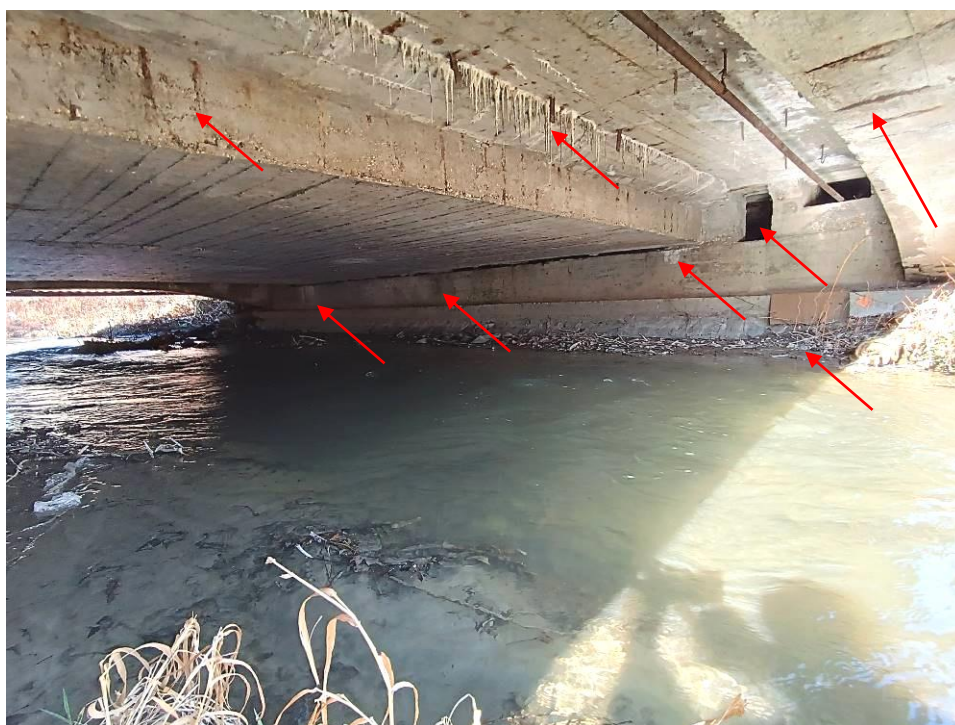
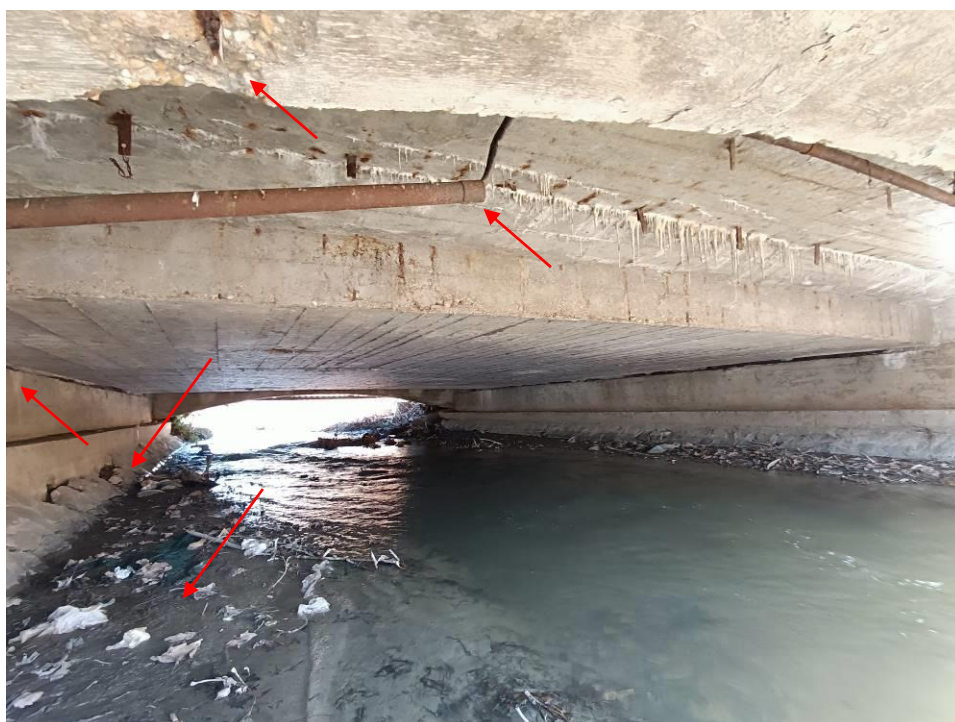
3. kép: Hídő és felszerkezet a folyás szerinti bal oldalon.

3. és 4. kép: Hídő felületén tömítetlen közműáttörés, monolit vasbeton pályalemez oldalsíkján vízlefolyás, a betonfedés hiányos, a látszódoó betonacélok korrodáltak. Járda monolit vasbeton lemez alsó síkja ázik, felületén jelentős a repedezettség és mészkiválás, mészkőcsapok.

A medervédelem megbomlott, a sodorvonal balra húzódik.

A közművezeték leszakadt.

4. kép: Hídő és felszerkezet.

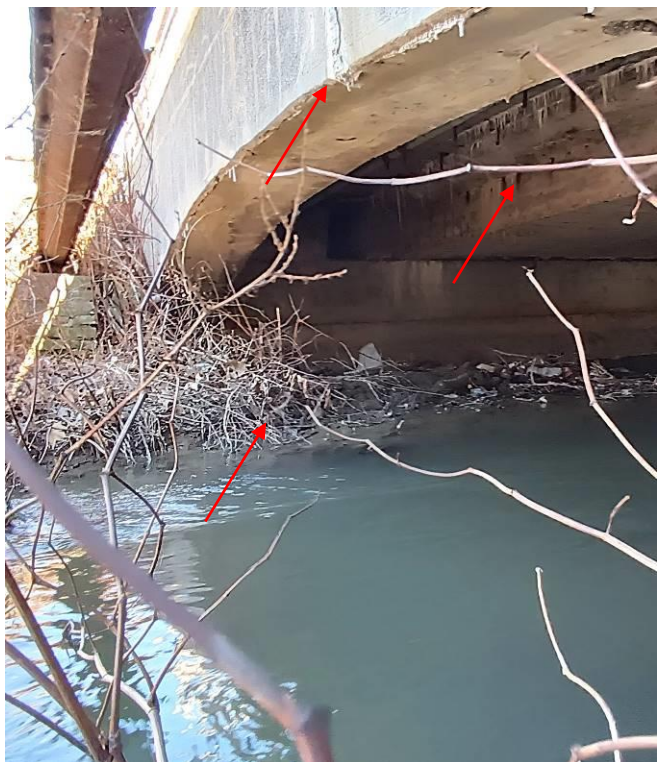
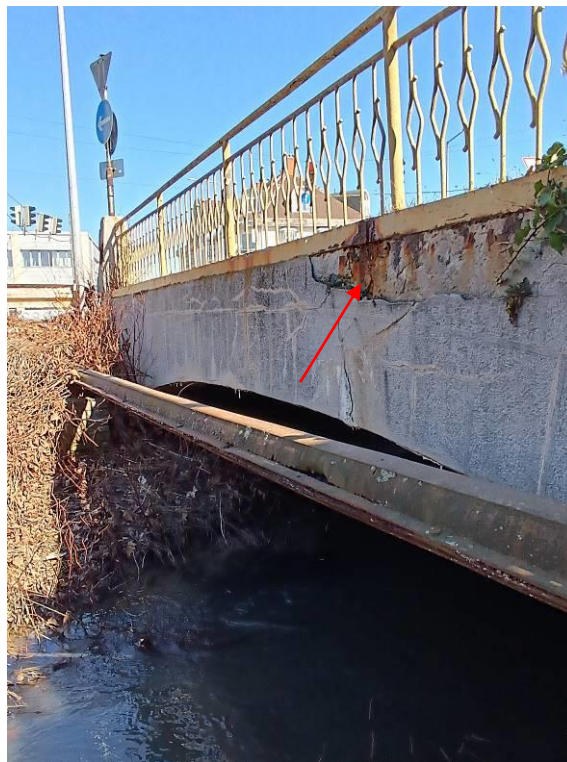
5. és 6. kép: Felvízi oldal.

Járda monolit vasbeton lemez alsó síkja ázik, felületén jelentős a repedezettség és mészkiválás, mészkőcsapok.

A monolit vasbeton pályalemez oldalsíkján vízlefolyás, a betonfedés hiányos, a látszódo betonacélok korrodáltak. A szegélygerendán is betonleválás, acélkorrozó. A medervédelem megbomlott, a sodorvonal balra húzódik, a medertér uszadékkal szennyezett.

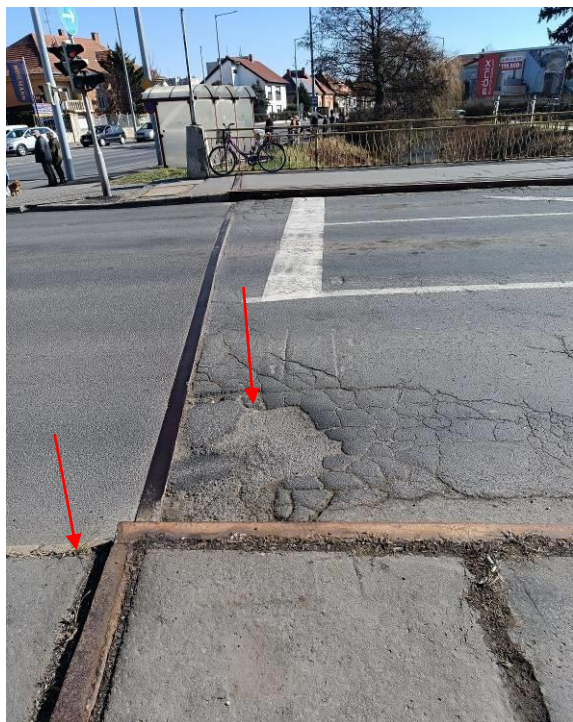
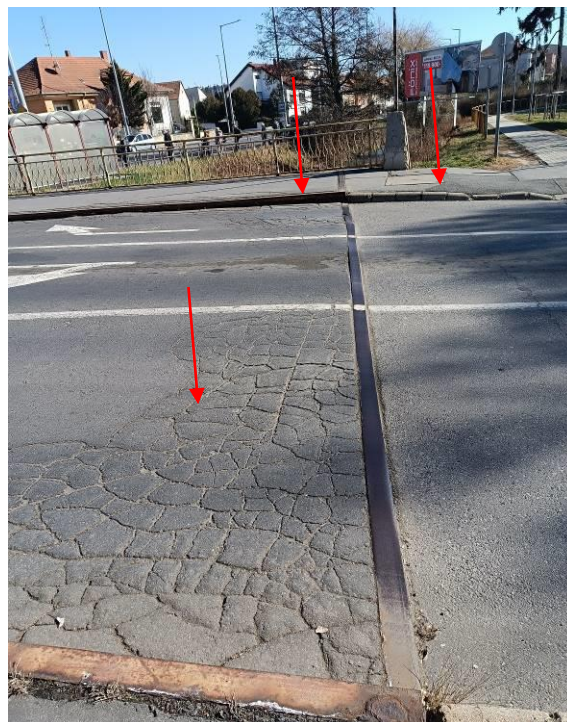
7. és 8. kép: A K-i és a Ny-i hídvég.

7. 8. képek: Csatlakozó szegélyek megsüllyedtek. A csatlakozó útburkolatot a közelmúltban felújították. A csatlakozó járdaburkolatok egy kivétellel (ezt felújították) rossz állapotban vannak. A fedlapok megsüllyedtek, nem vízzárók és botlásveszélyesek. Az élvédő szögacélok és korlátok erősen korrodáltak.

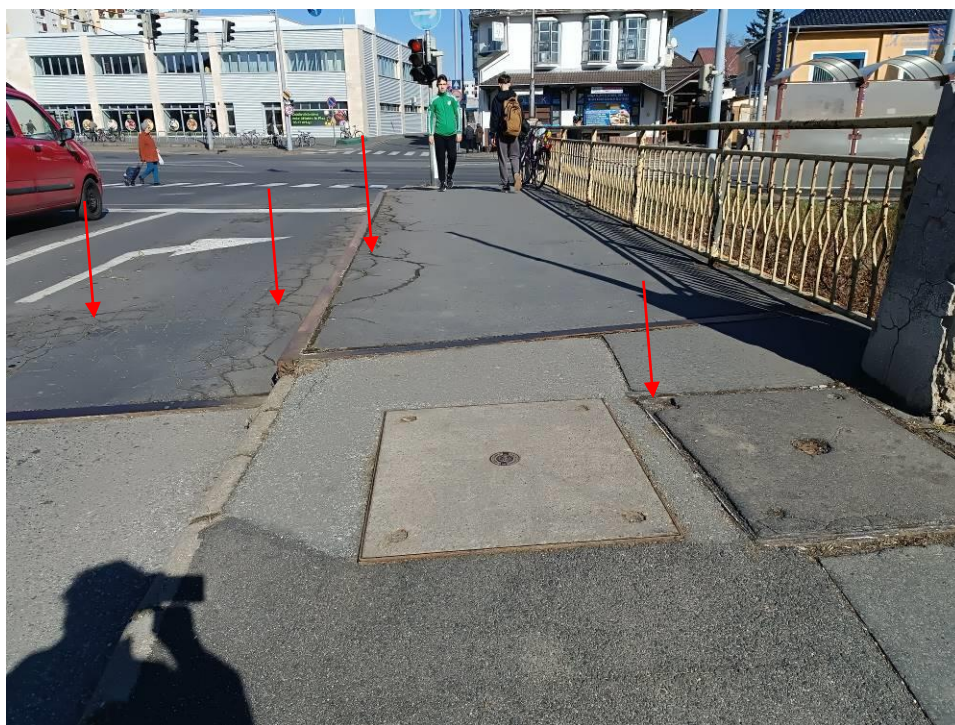
9. kép: Járdacsatlakozás, járda a hídon, alvízi oldal.

9. és 10. kép: A járdaburkolat és a szegély megsüllyedt, az akna fedlapok nem vízzáróak, botlásveszélyesek.
A híd járdaburkolata a szegély mellett töredezett, rossz állapotú.
Ugyanez a helyzet a pályaburkolatnál is.
