Szombathely város hídjainak éves hídvizsgálata 2025.

Összefoglalás

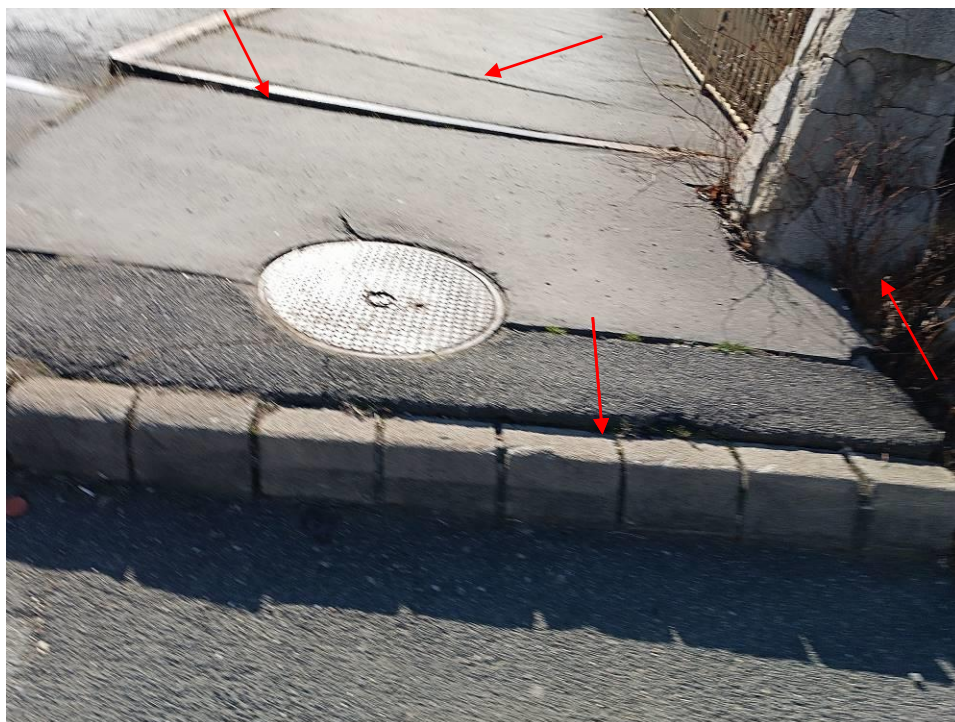
10. kép: Járdacsatlakozás, járda a hídon, felvízi oldal.

9. és 10. kép: A járdaburkolat és a szegély megsüllyedt, az akna fedlapok nem vízzáróak, botlásveszélyesek.
A híd járdaburkolata a szegély mellett töredezett, rossz állapotú.
Ugyanez a helyzet a pályaburkolatnál is.

A képen lévő kandeláber aljzata már korábban üregelődött, bármikor kidőlhet a korlátot magával rántva.

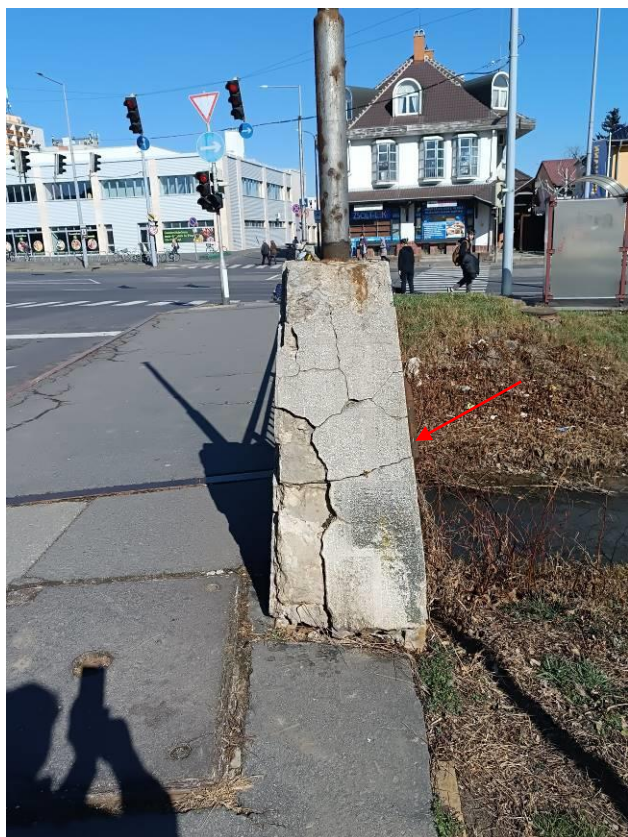
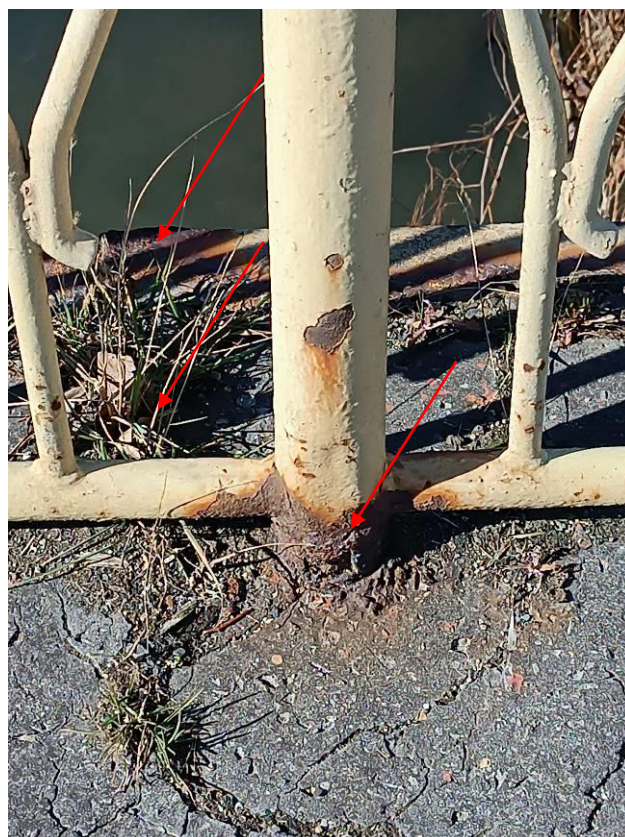
11. és 12. kép: Korlát az alvízi és a felvízi oldalon.

11. és 12. képek: Málló posztamens / kandeláber aljzatok (4db). A hídon lévő kandeláberek funkciójukat veszítették, a megmaradt oszlopok instabillá váltak.

A korlátok korrodáltak, a korláttövek már eltörnek, anyagihiányosak, megérték a cserére. Az élvédők korrodáltak, a növényzet megtelepedett.

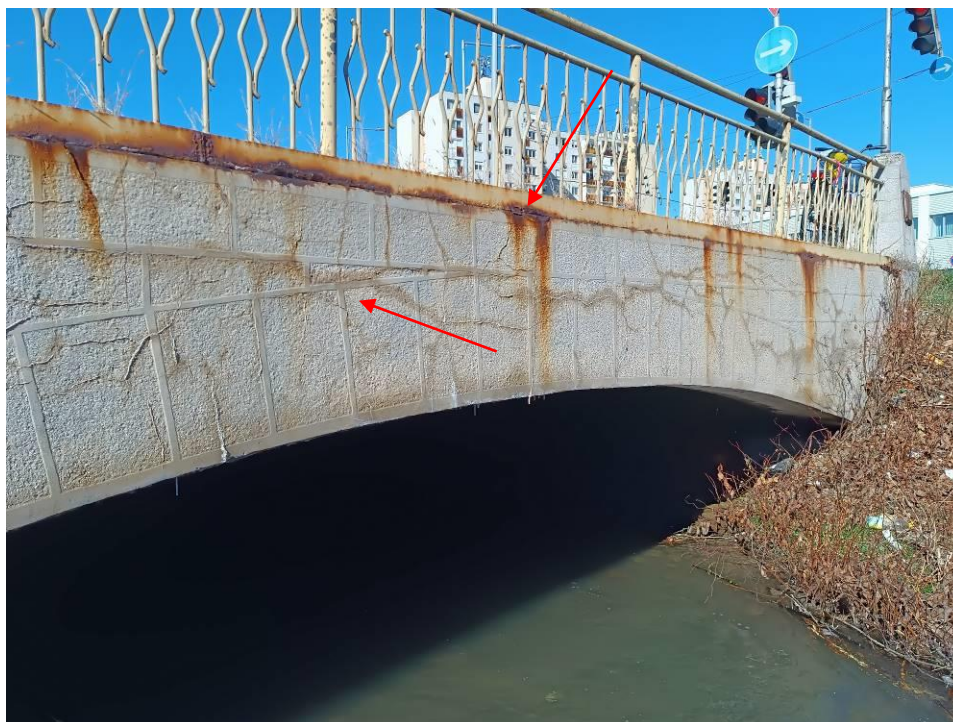
13. kép: A híd széle az alvízi oldalon.

A szegélyelem kéregbevonata repedezett, kezd leválni, a kéregbevonat és a felszerkezet között lecsorgó csapadék hatására mészkőcsapok alakultak ki az alsó síkon. A járdaszéleken a növényzet megtelepedett, az élvédő acélokon és a korlátokon erős korrózió.

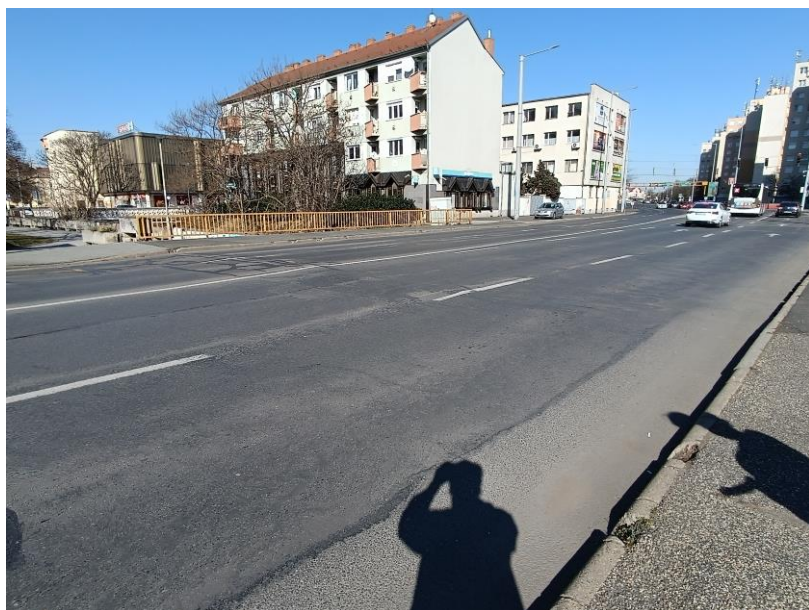
1. kép: Pályanézet

A híd és csatlakozó utak aszfaltburkolata nagyon rossz állapotban van. Repedezett, kátyús, mélypontokkal teli, a csapadék jelentős része nem tud lefolyni a felületről.

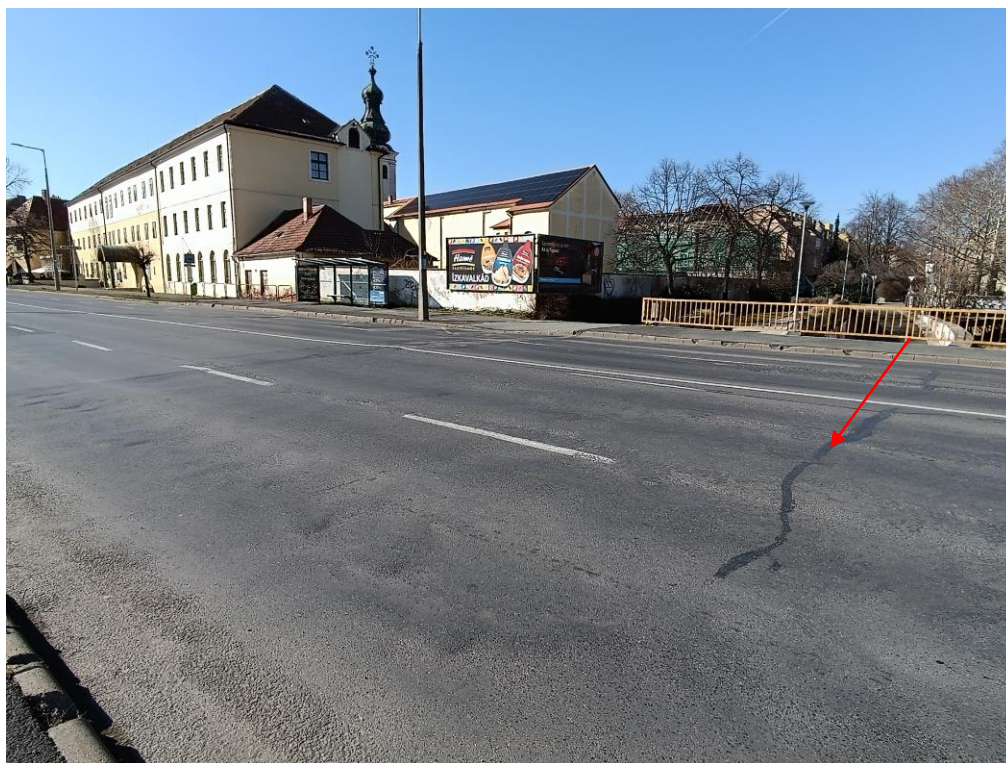
5. kép: Útburkolat a támasz felett.

A közbelső támasz felett a kocsipálya szélességében a burkolaton repedés jelent meg, amit kiöntéssel javítottak. A nyomvályús, repedezett, hullámos az útburkolat.

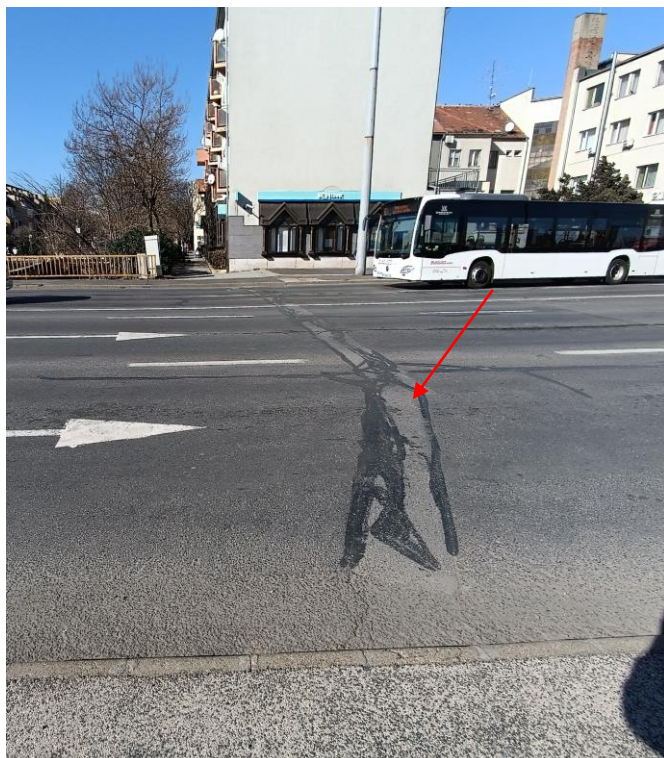
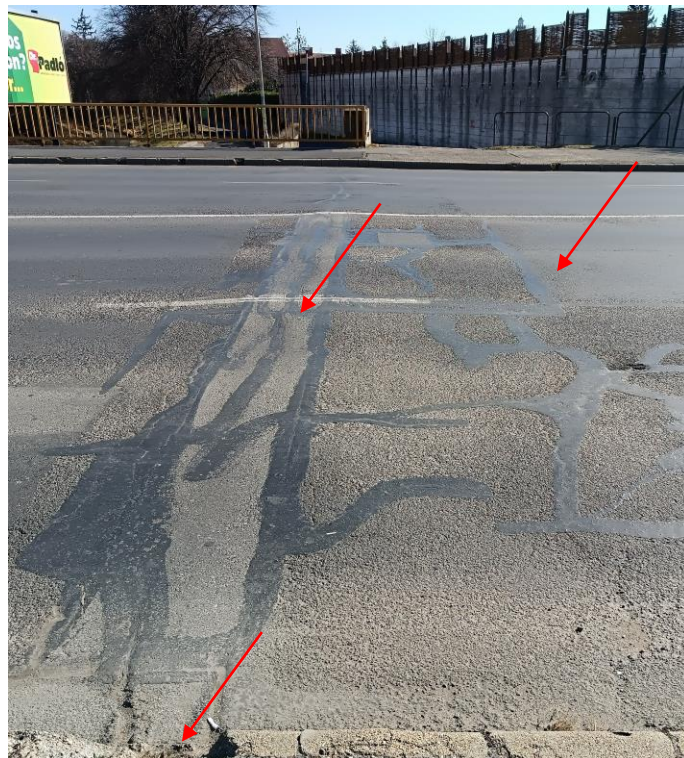
6. és 7. kép: Útburkolat a hídvégeken.

Dilatációk helyén a burkolat átrepedt, a háttöltések megsüllyedtek.

Az átrepedéseket kiöntéssel javították.

A járdacsatlakozásoknál a hézagok megnyíltak, és nem vízzáróak.

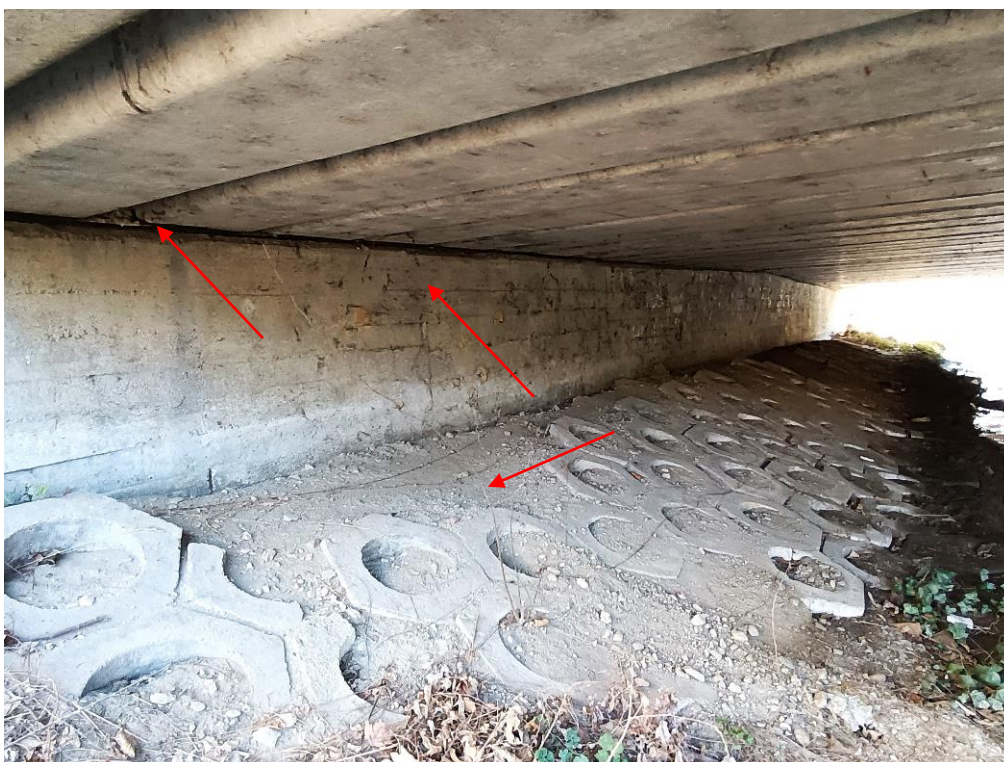
9. kép: Hídfő

A Gyöngyös - patak nyílásában a hídfőn lefolyásnyomok, a kiegyenlítő lemezre lehajtott szigetelés tönkremenet, így a szerkezetbe jut a csapadék. A vasbeton tartók felfekvésénél is korróziós foltok láthatók.

A mederburkolat megbomlott.

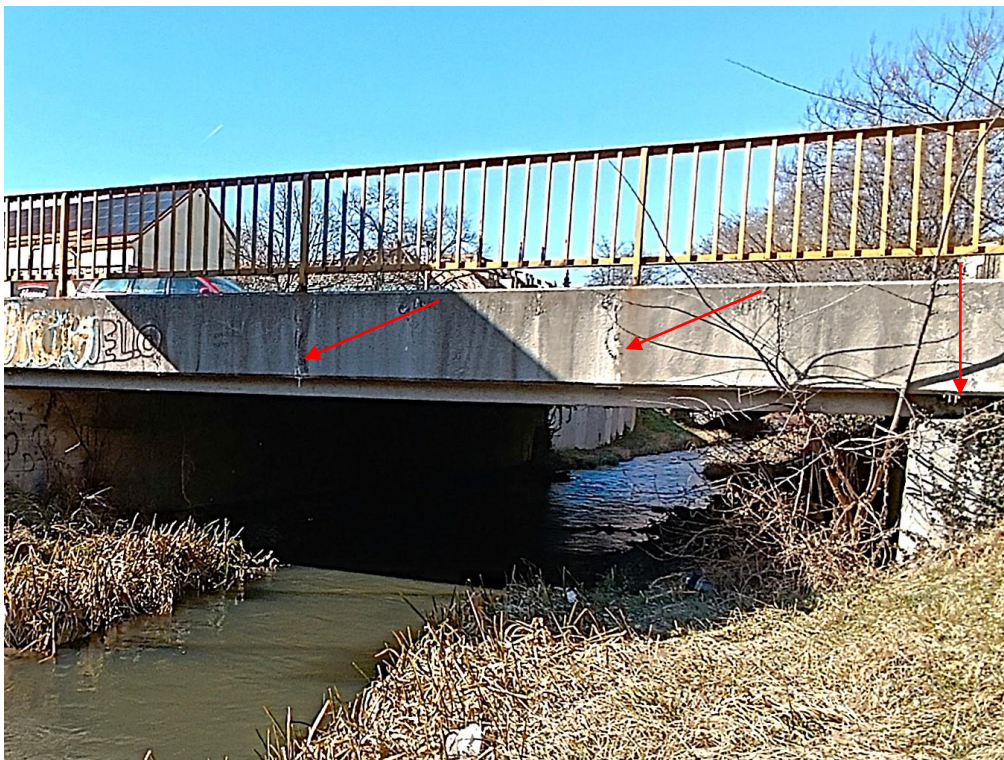
11. kép: Alvízi oldal

A patak felett az oldalszegélyen a bevonat hámlik, a szélső gerenda felfekvésnél lefolyásnyomok, betonleválások, korróziós betonacélok láthatók.
A szegélyeken függőleges repedések alakultak ki, melyek alján mészkőcsapok képződtek.
A bevonat leválása is megindult.
A meder szélei feliszapolódtak.

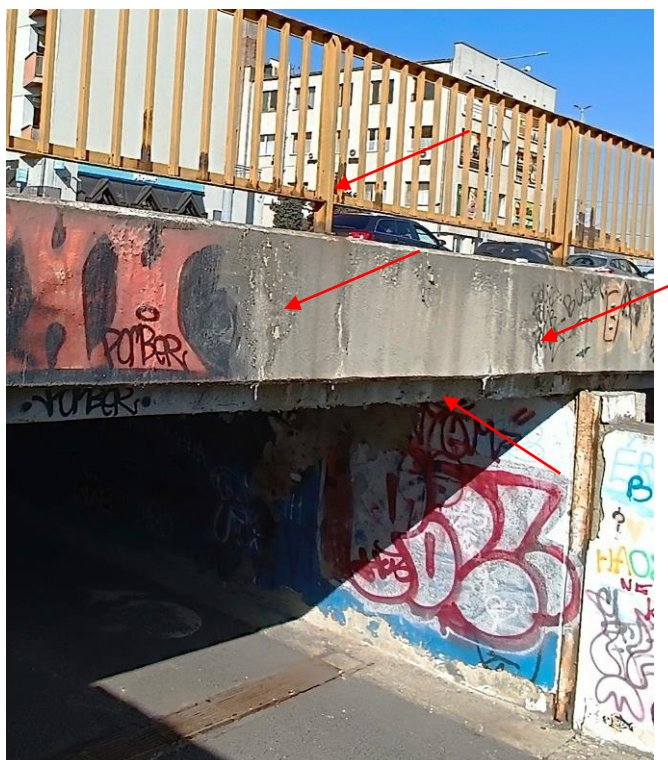
12. kép: Hídszegély a kifolyási oldalon.

Az aluljáró felett a szegély külső felületén repedések, meszes leázások, leválások, mészcseppek, graffitik láthatók. Itt a szélső gerenda rosszabb állapotban van, mint a meder feletti nyílásban. A korlát erősen korrodált.

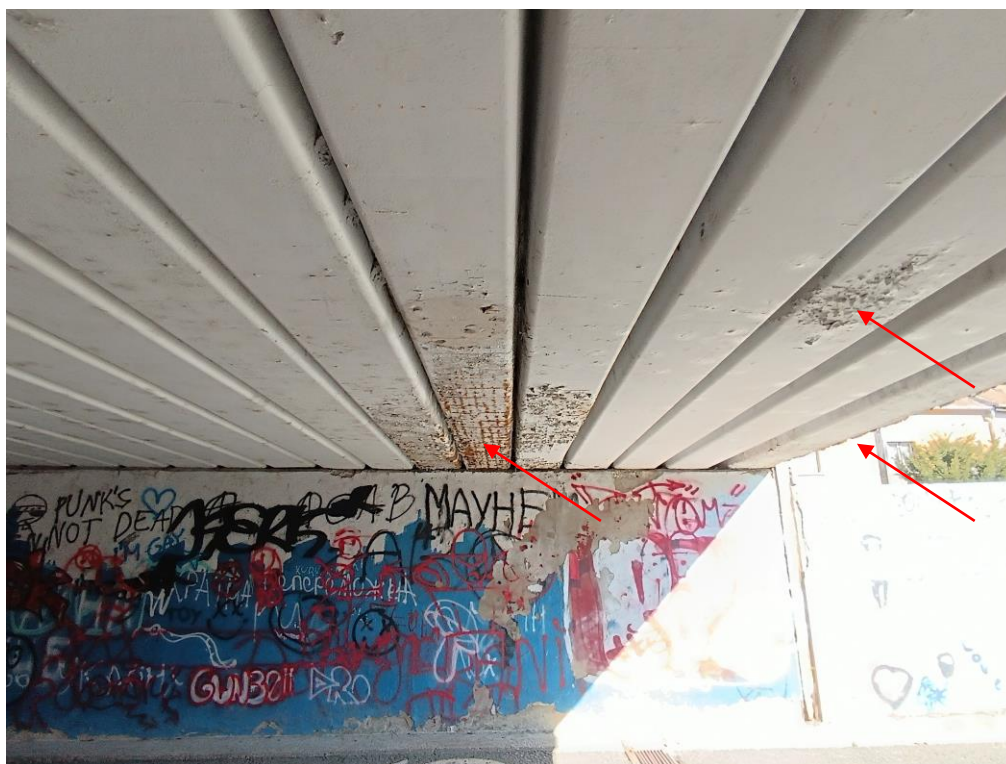
13. kép: Aluljáró, felszerkezet.

Az aluljáró felett, az alvízi oldalon az 1., 3., és az 5-7. tartók korróziója előrehaladott, repedések és korrodált betonacélok láthatók. A betonleválás az alatta lévő forgalmat veszélyezteti.

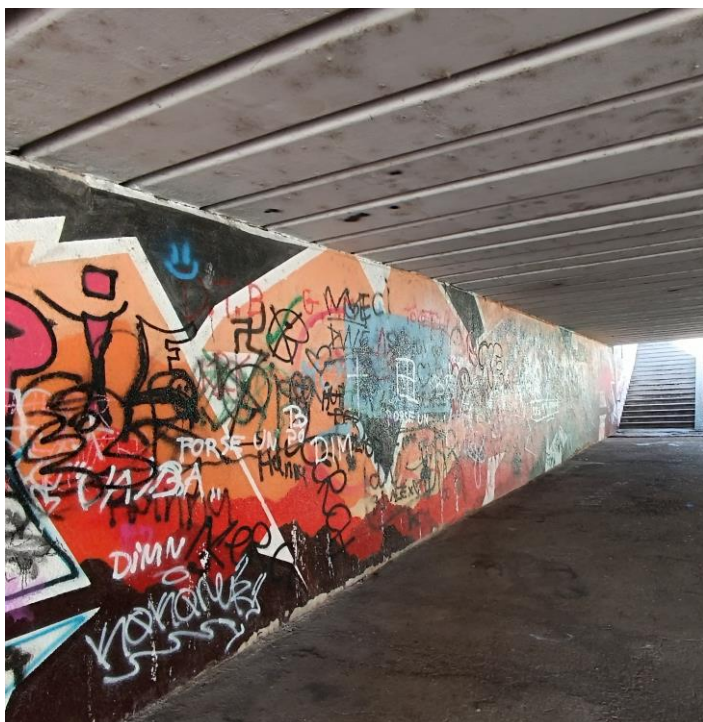
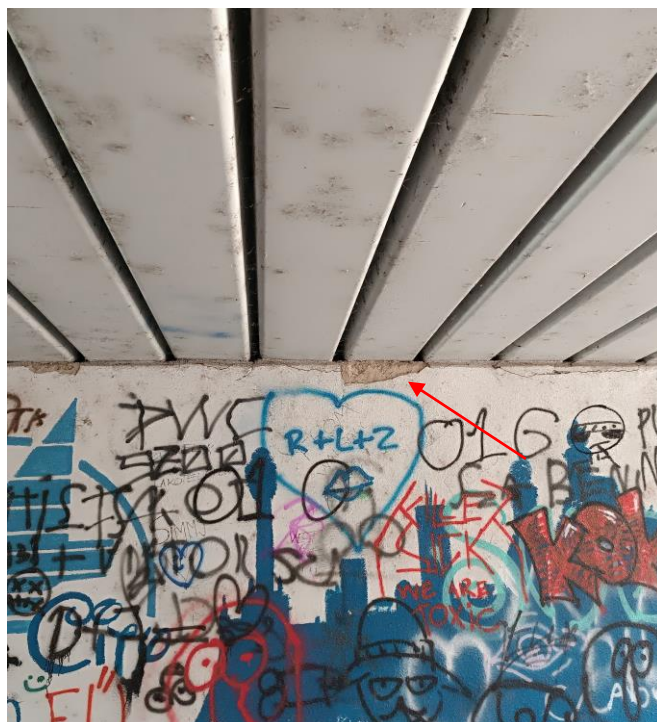
14. és 15. kép: Aluljáró, hídfő, közbenső támasz, felszerkezet.

A felületeket a graffitik teljesen betakarják.

A közbenső támasz a felfekvéseknél megrepedt, több helyen már levált.

A tartók nem sarura fekszenek fel.

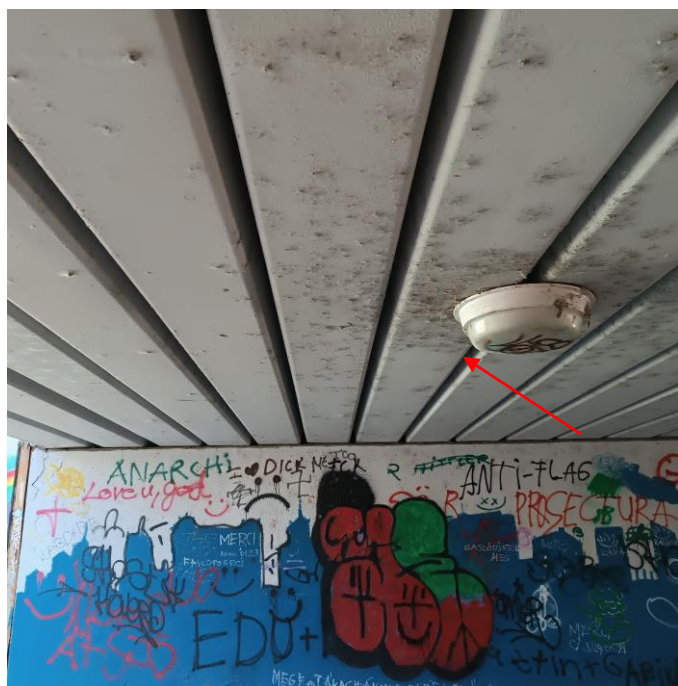
16. kép: A közvilágítás környezetében erőteljes penészedés alakult ki.

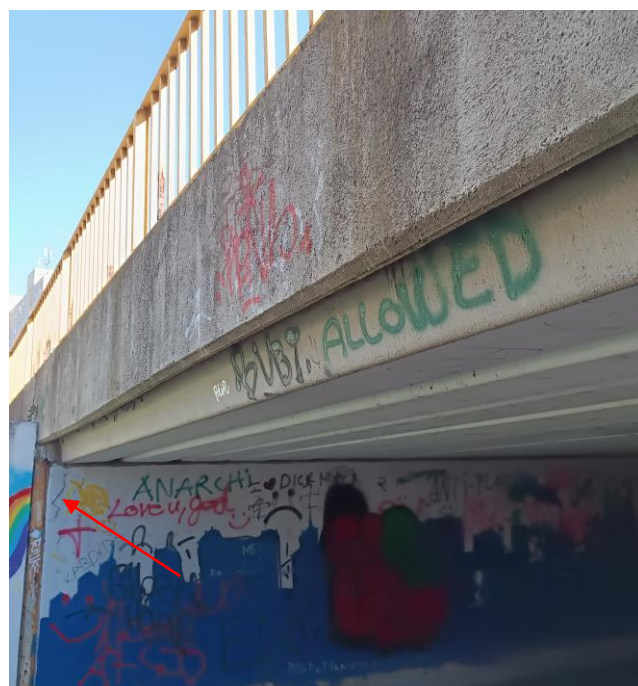
17. kép: A kijavított szélső gerenda állapota megfelelő.

A közbenső támasz végén repedések (2021-ben is megvolt).

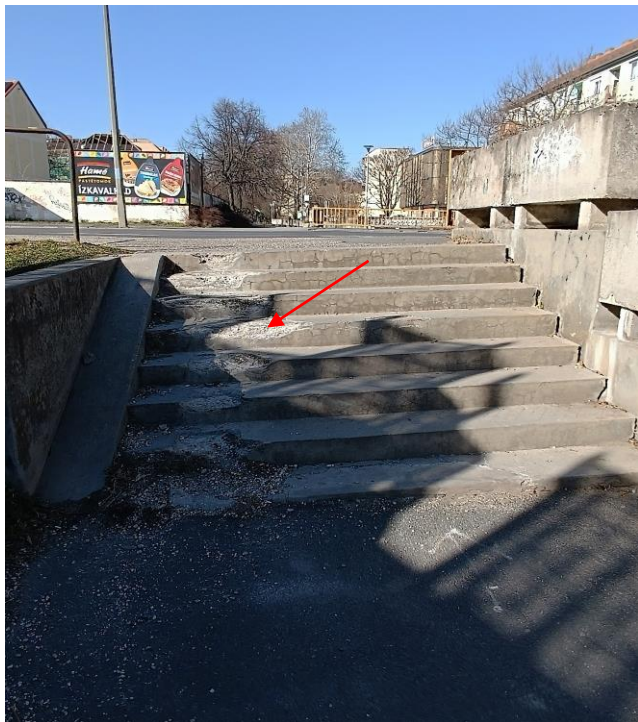
18. kép: Az alvízi oldalon a lépcső rámpája már évekkel ezelőtt tönkrement, így balesetveszélyes!

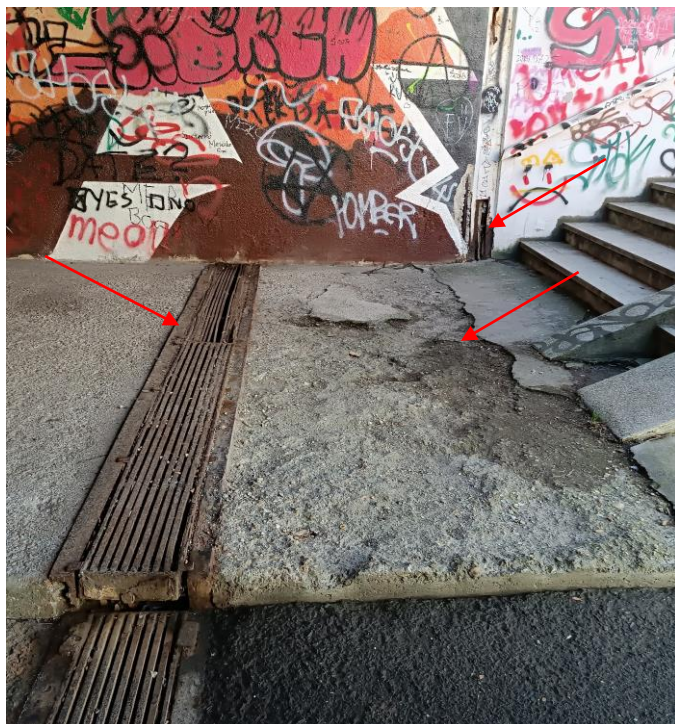
19. kép: A felvízi oldalon a burkolat és folyóka rossz állapota sem újkeletű.

A függőleges dilatációs acél tönkrement.

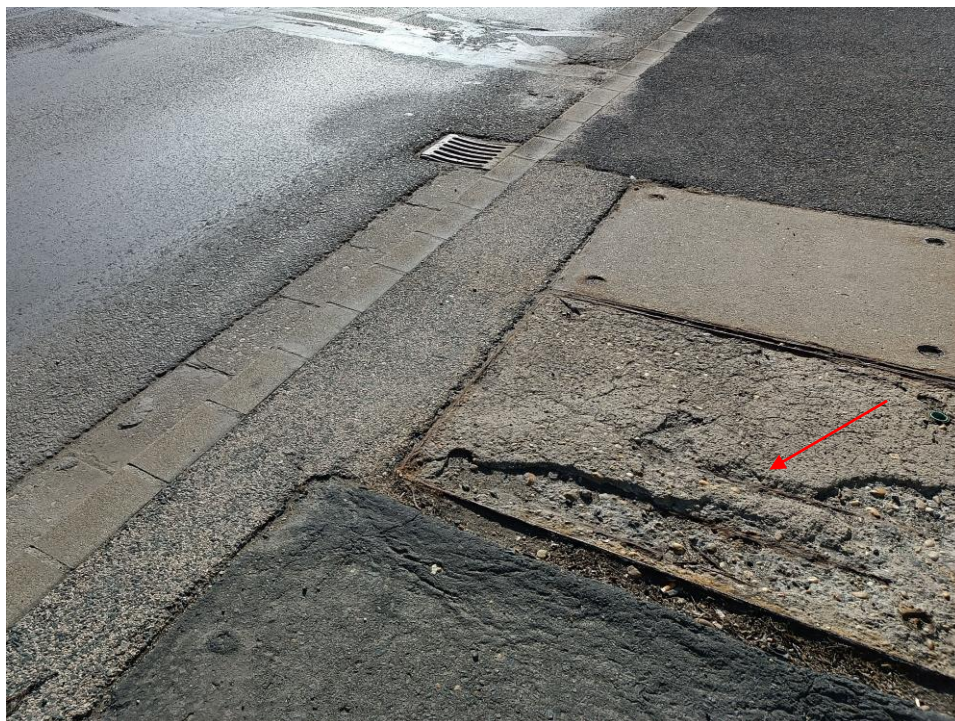
20. kép

A felvízi bal oldalon a járda-csatlakozásnál az aknafedlap tönkrement, balesetveszélyes!

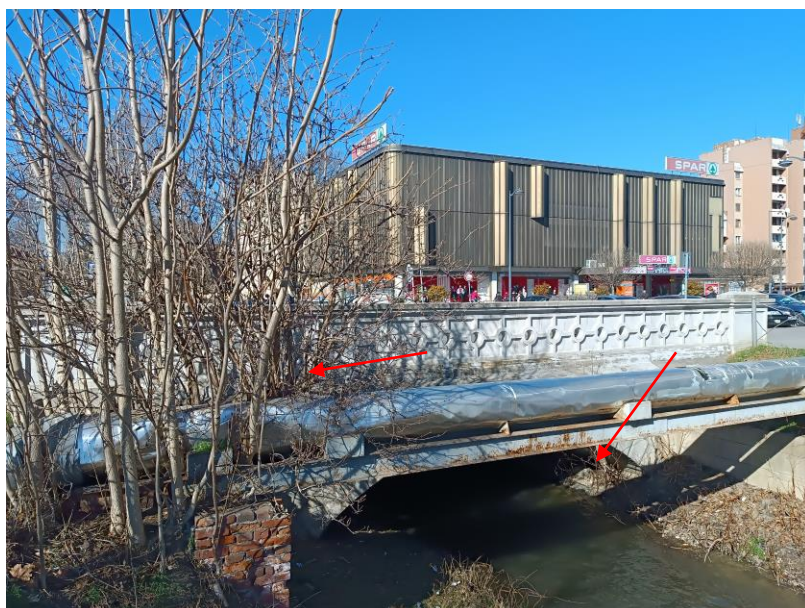
2. kép: Kifolyási oldalnéz

A patak sodorvonala elfajult, közeledik a folyás szerinti bal oldali hídfő felé. A nem kívánt növényzet megerősödött.

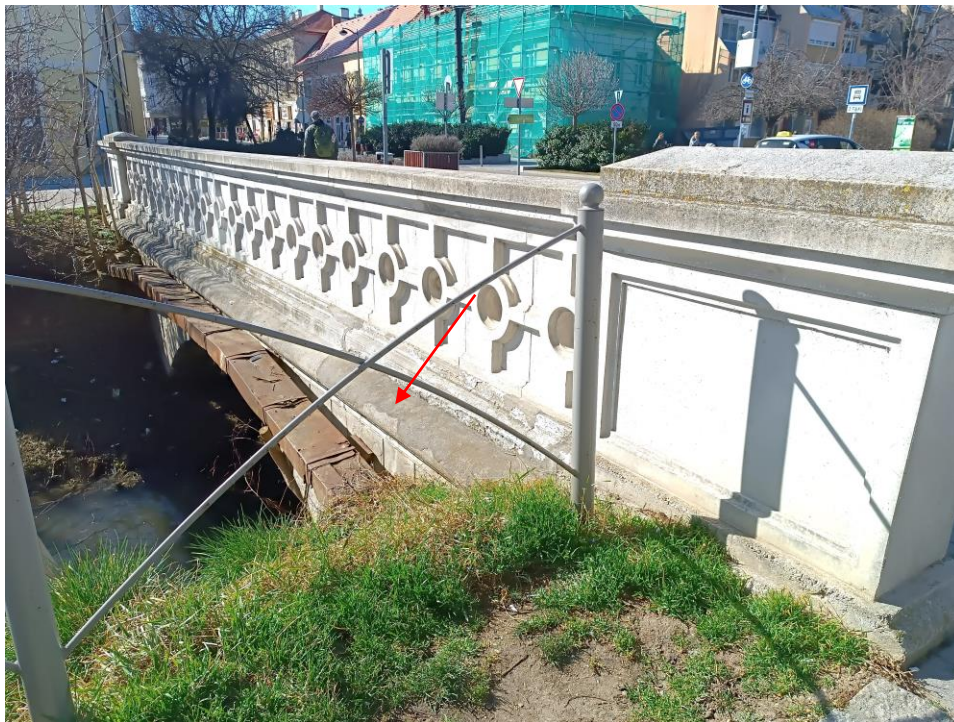
3. kép: Az alvízi oldal

3-6. kép: A híd mindkét oldalára, a boltívre felfüggesztett vezetékek terhet jelentenek az amúgy is repedezett boltívnek.

A vezetékek és rögzítéseik erősen korróziósak, elhanyagoltak.

A vezetékek rögzítései a boltív leázását tovább fokozzák és a szerkezetet gyengítik. A mellvédfalak jó állapotban vannak. A külső párkányokon meszes repedések, leválások.

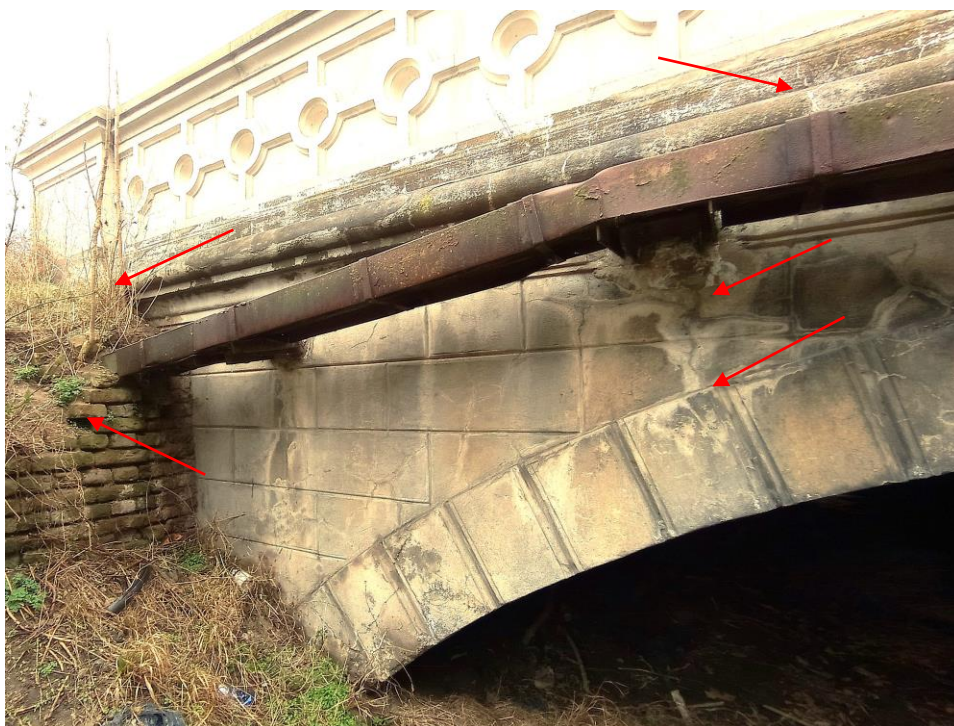
4. kép: Az alvízi oldal

A csatlakozó téglá támfal megbomlott.

A boltíven – már 2021-ben is leírt - közel függőleges repedés.

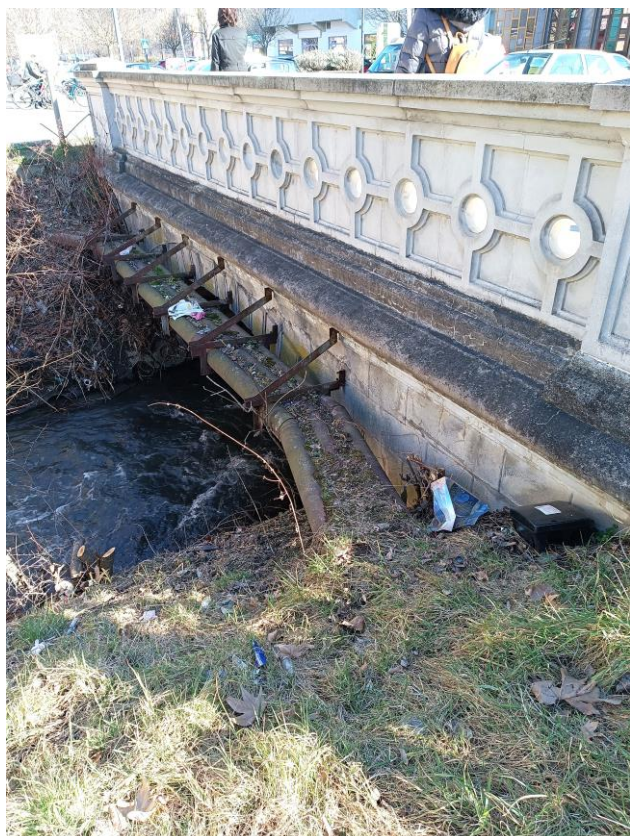
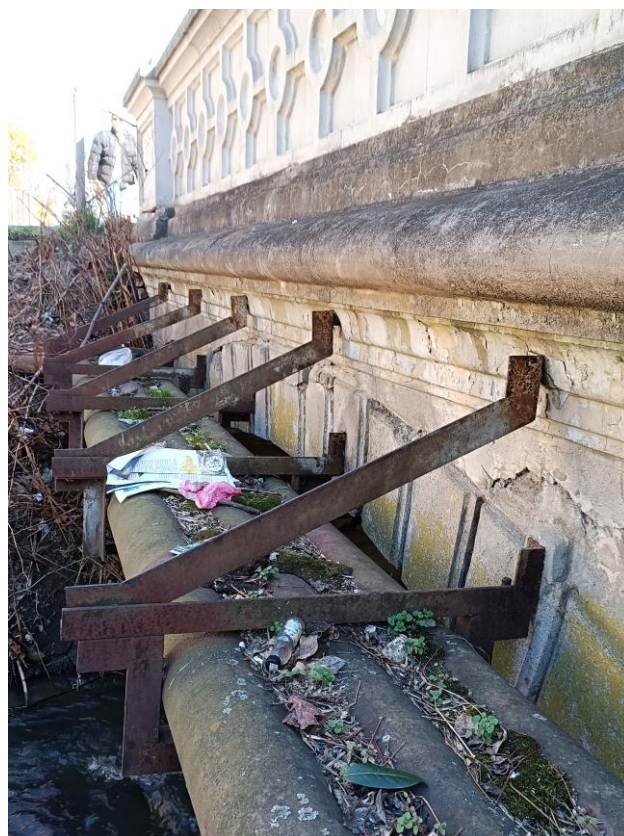
5. és 6. kép: A felvízi oldal

A híd környezete szemetes, gondozatlan, méltatlan Szombathely belvárosához.

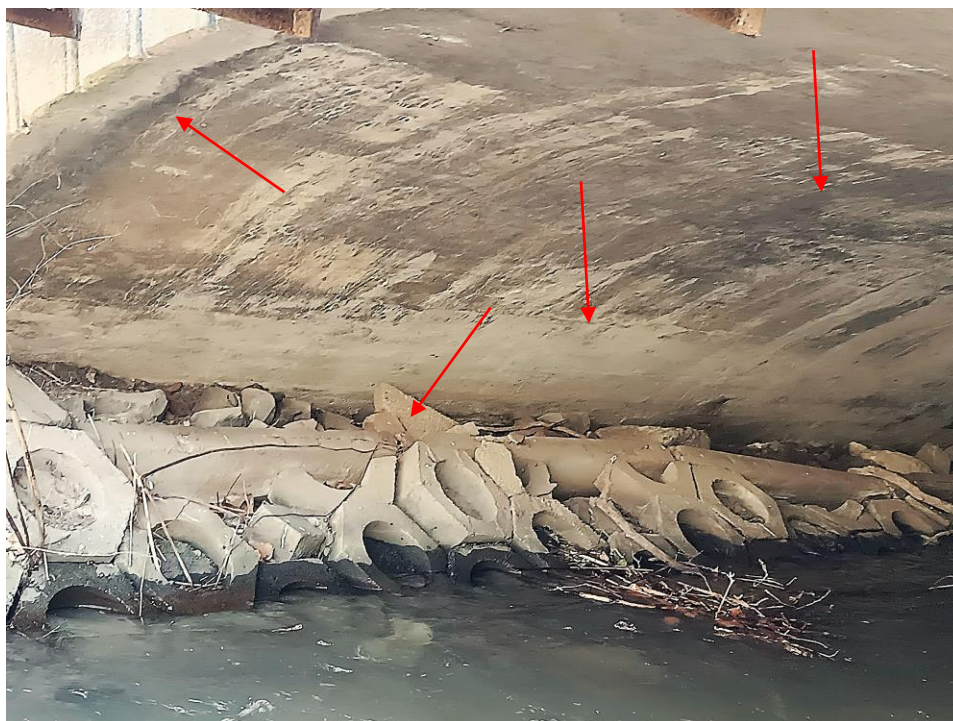
7. kép: Boltozat és medertér a felvízi oldalról.

A boltozat felületén a - korábbi vizsgálatok során is leírt - átázások, hossz-és keresztirányú repedések tapasztalhatók.

A medertérben a medervédelem megbomlott, a betonelemek összetörték, a burkolat tönkrement.

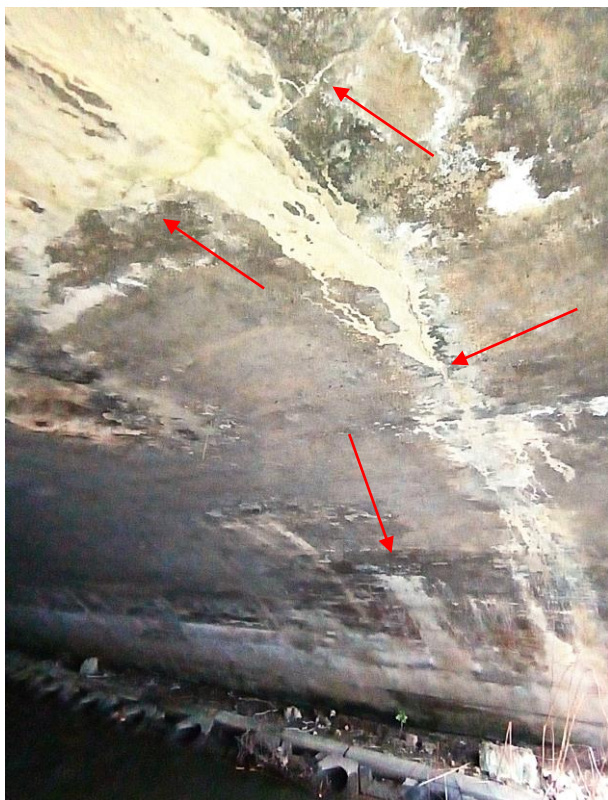
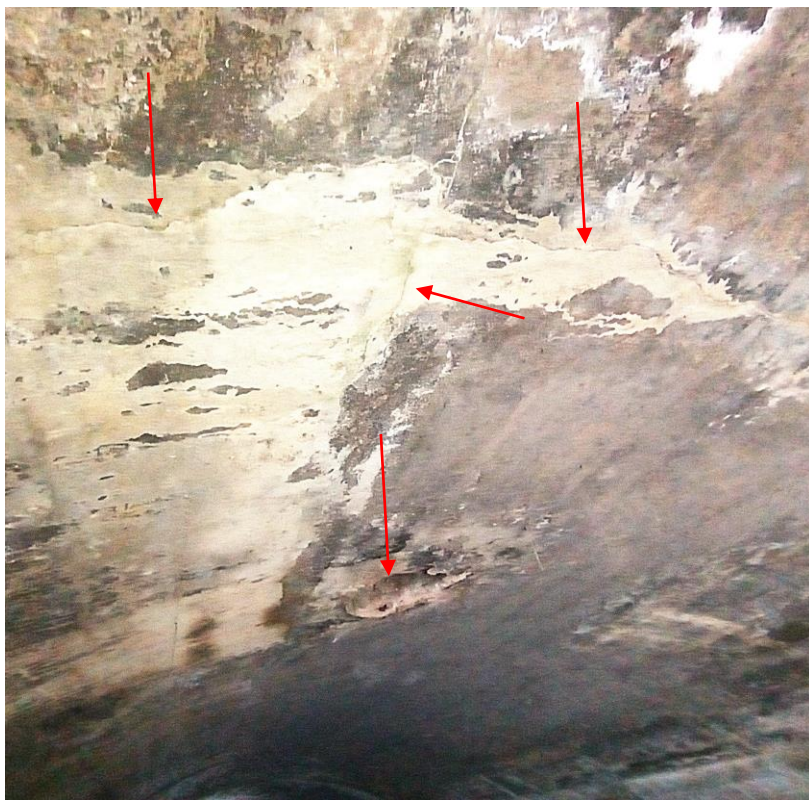
8. és 9. kép: Boltozat és medertér az alvízi oldalról.

Kifolyás oldali hídszélén a mellvédfal alatti sáv kezd elválni a boltozattól.

A boltív felületén átázások, meszes lefolyások,
hossz-és keresztirányú repedések tapasztalhatók.

A használaton kívüli közműejtőcsövek nyílásai a boltív teherbírását gyengítik.
A medertérben a medervédelem megbomlott, a betonelemek összetörték, tönkrement.

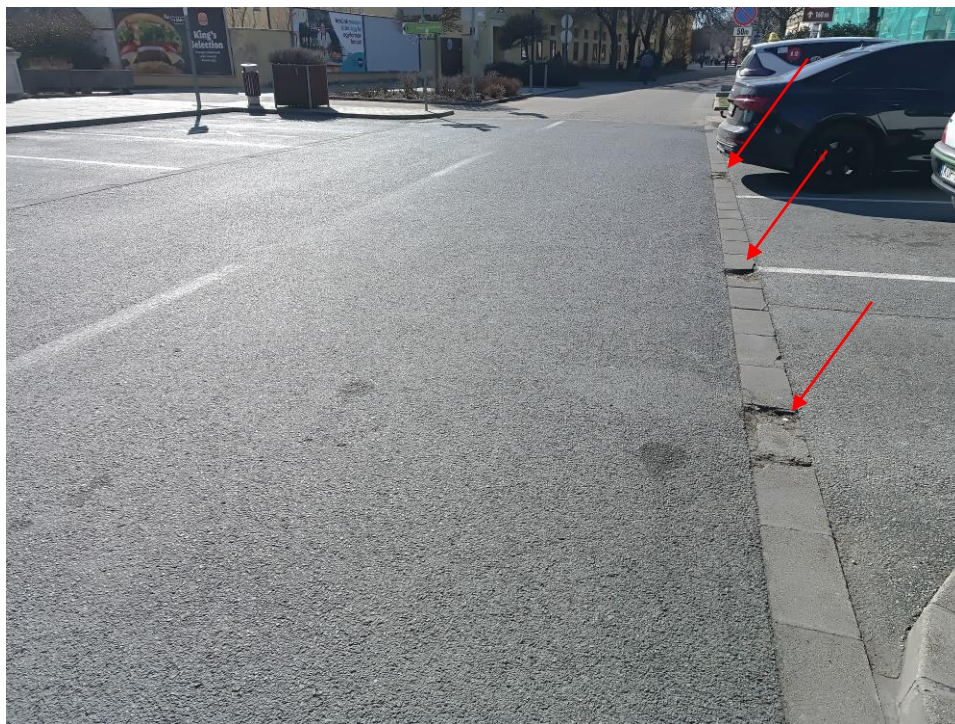
10. kép: Pályaburkolat, út és parkoló.

Az elválasztó süllyesztett szegély egyes elemei tönkrementek.

Az aszfaltburkolat állapota megfelelő.

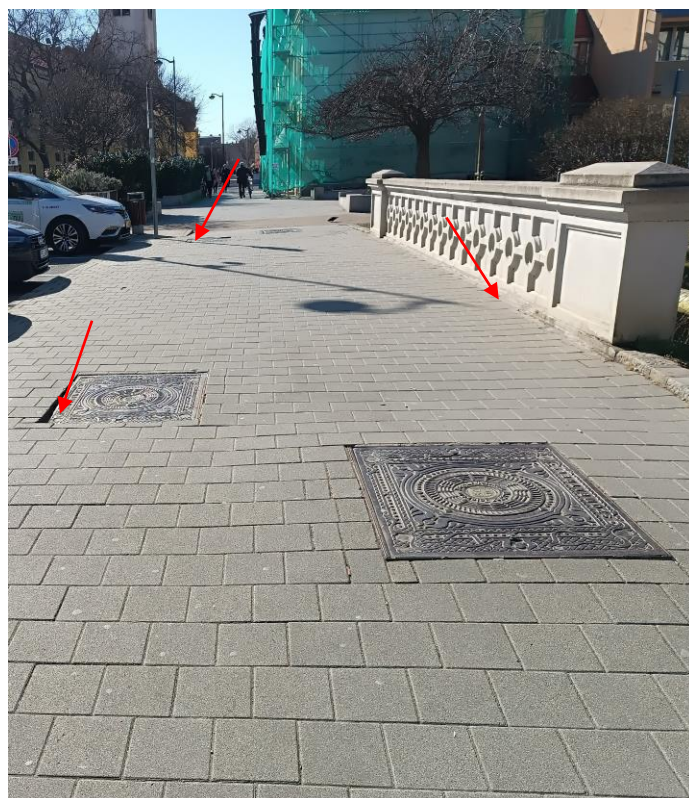
11. kép: Járda a felvízi oldalon.

A járdák burkolatának állapota megfelelő, de a pályaszerkezet vízszigetelése kérdéses.

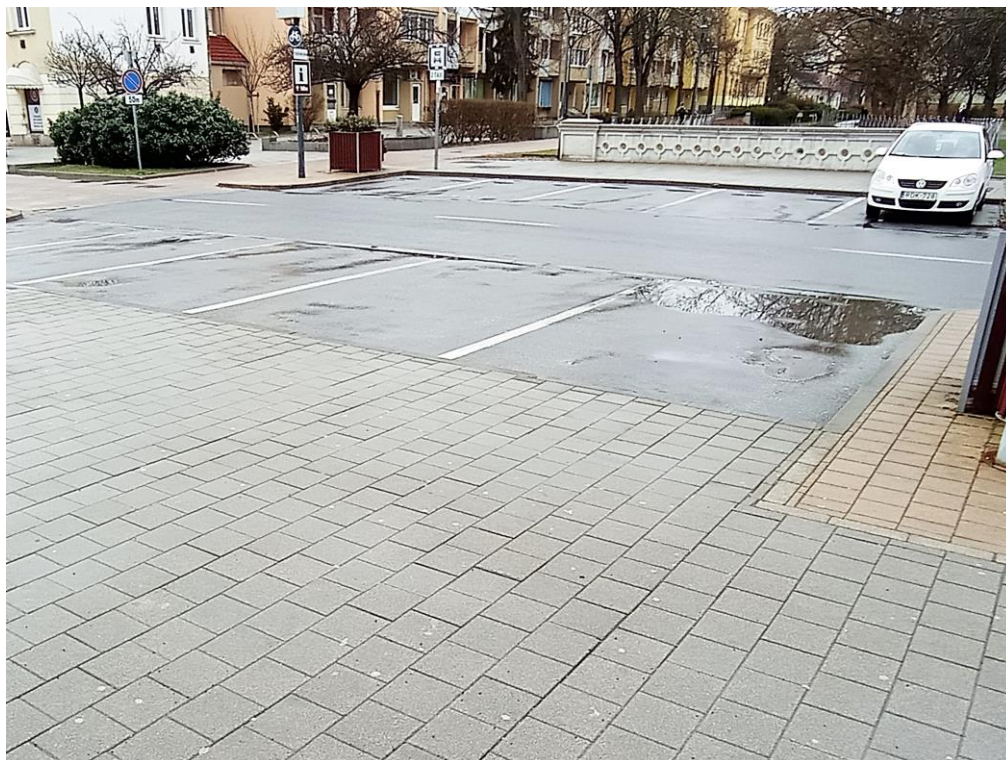
12. kép: Burkolat, vízelvezetés.

A 2021-ben, esőben készült felvétel jól mutatja a vízelvezetés gyenge pontjai.

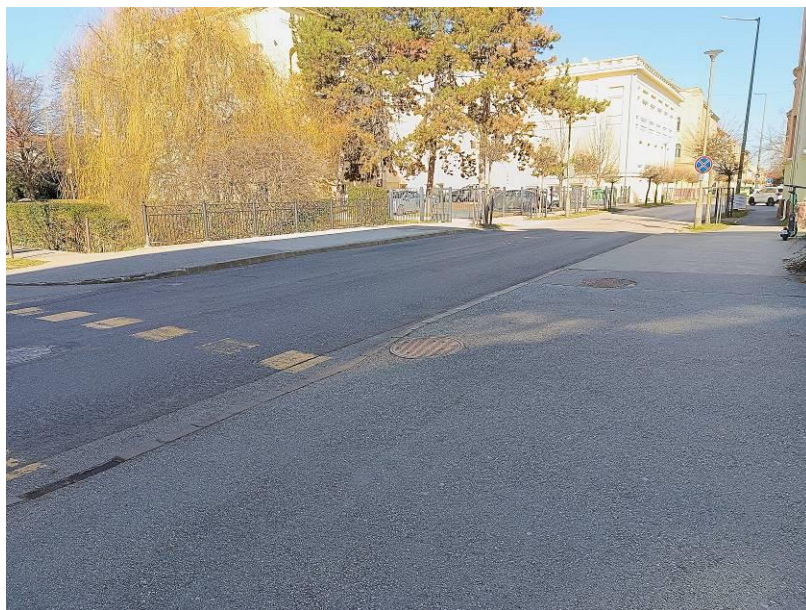
1. kép: Pályanézet

Burkolat megfelelő, de kezdődő nyomvályú, kátyúsodás, repedések alakultak ki.

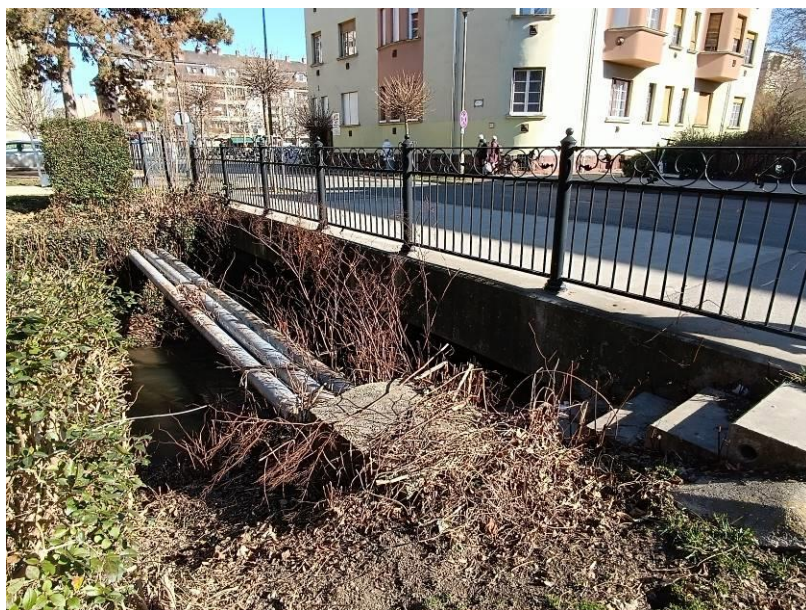
2. kép: Felvízi oldalnézet.

A mederteret a növényzet benőtte, rendezetlen állapot alakult ki. Hídvizsgáló lépcső állapota jó.

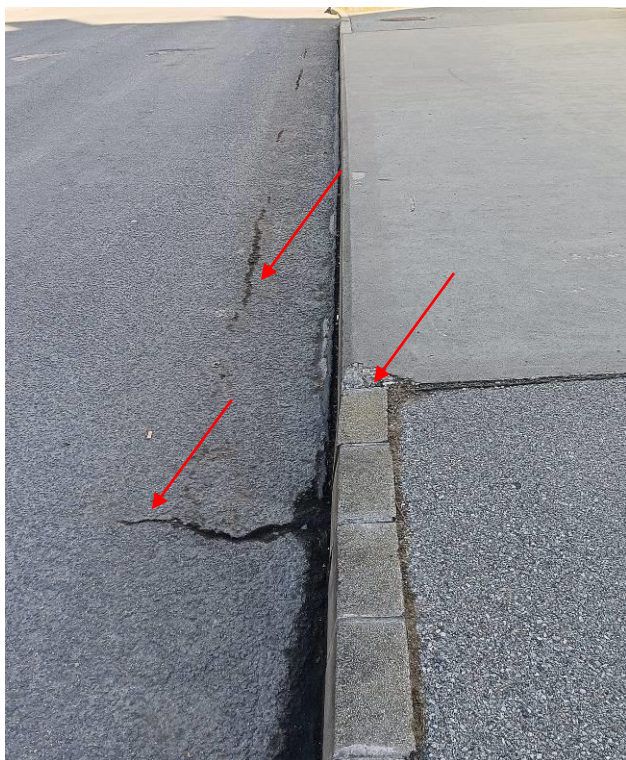
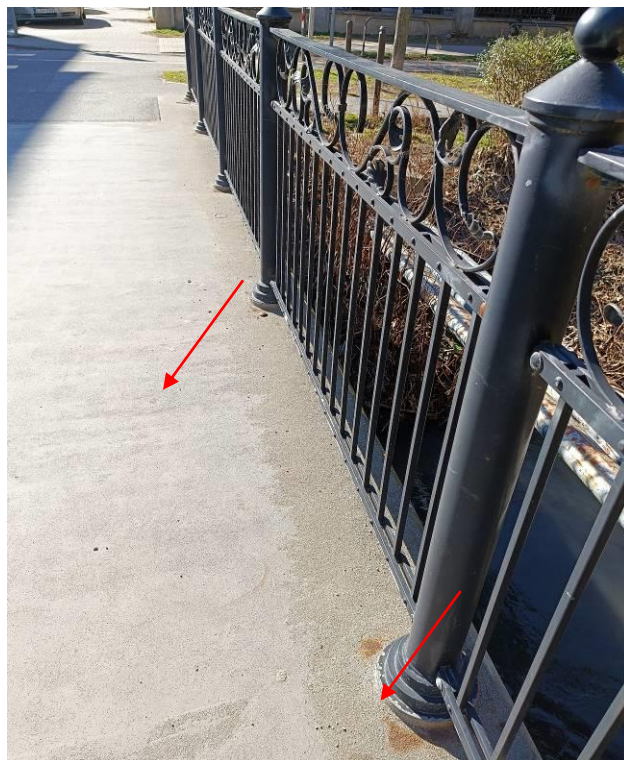
3. és 4. kép: burkolat és szegély az alvízi oldalon.

A hídfő felett kialakuló repedés a burkolatban, a járdasarak letörése is a mozgás következménye. A repedés vonalában - alig látható - kiöntött hézagot képeztek, állapota megfelelő. A híd másik végén ugyanígy jártak el. (Lásd még az 5. képet!)

A szegély mellett is hengerelt aszfalt burkolatot építettek. A járható szigetelés védőrétege lekopott. A korláttalpknál korróziós foltok, a korlátok bevonata megkopott.

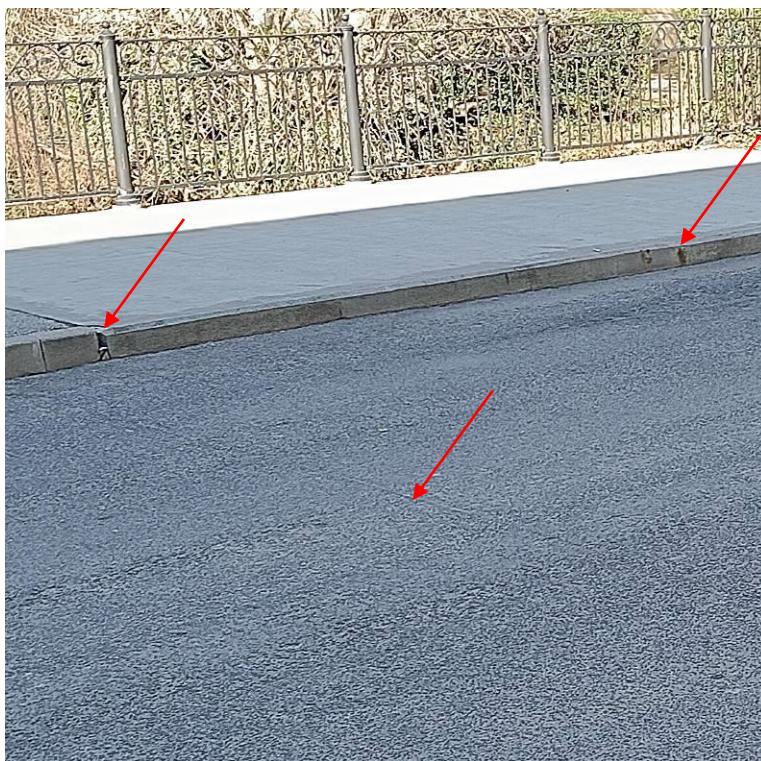
5. kép: Szegély a felvízi oldalon.

A szegélybelsőn korróziós foltok láthatók.

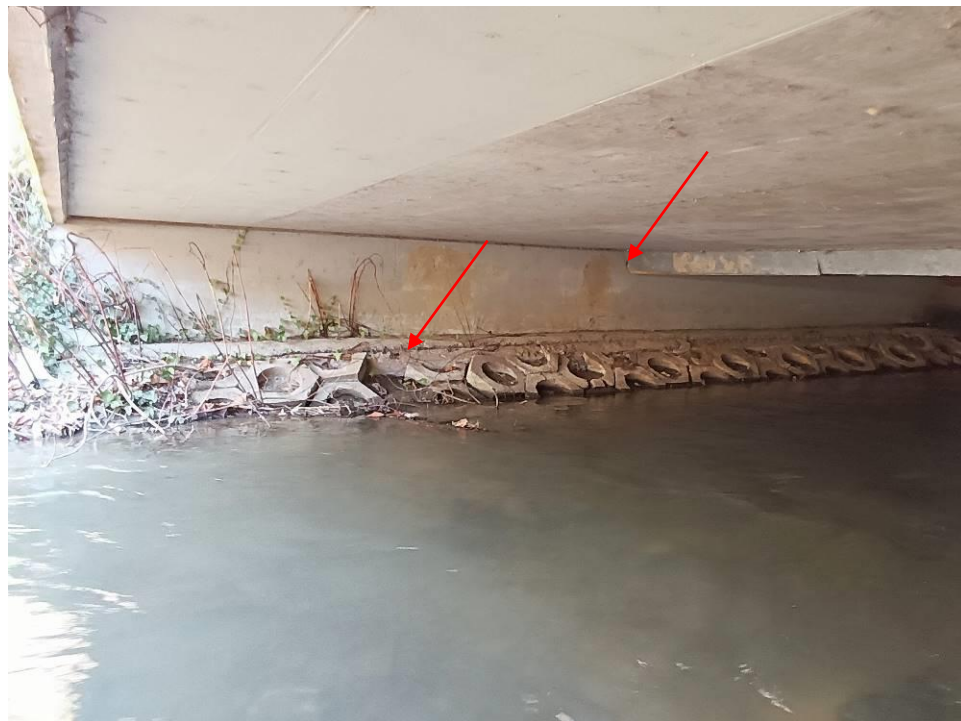
7. kép: A felszerkezet és a bal oldali hídfő.

A hídfő felületén meszes foltok láthatók.
A rézsűburkolat megbomlott, hiányos, a növényzet megtelepedett.
