Szombathely város hídjainak éves hídvizsgálata 2025.

Összefoglalás

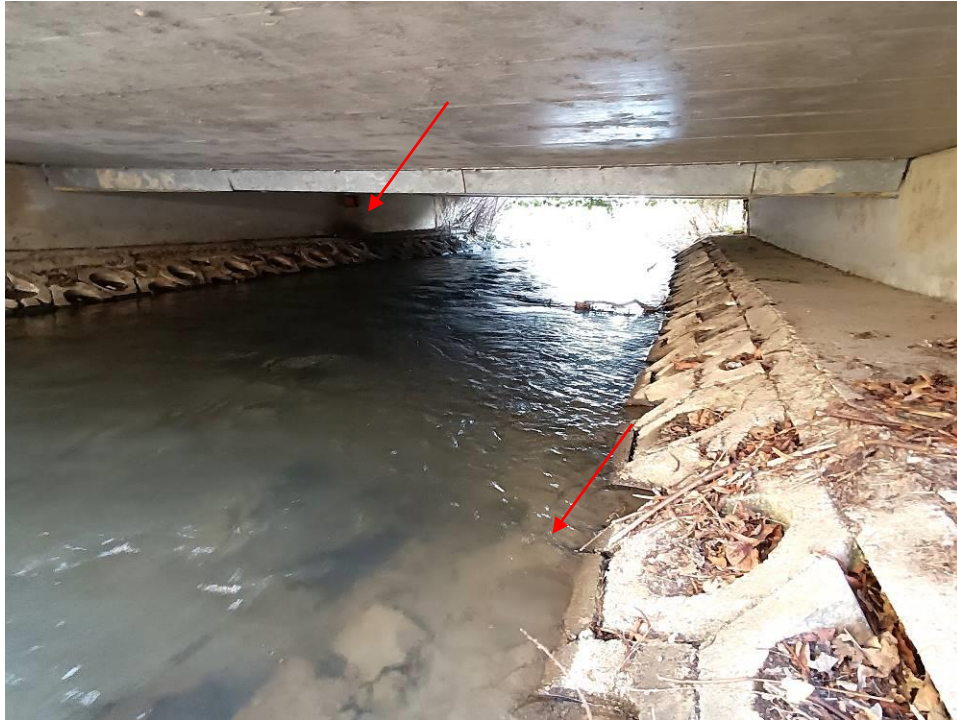
8. kép: Medertér a felvízi oldal felől.

A csapadékcsatorna bekötés vize a hídfőt áztatja. A felszerkezet és a hídfők épek.
A rézsűburkolat alsó, víz alatti része megbomlott, hiányos.

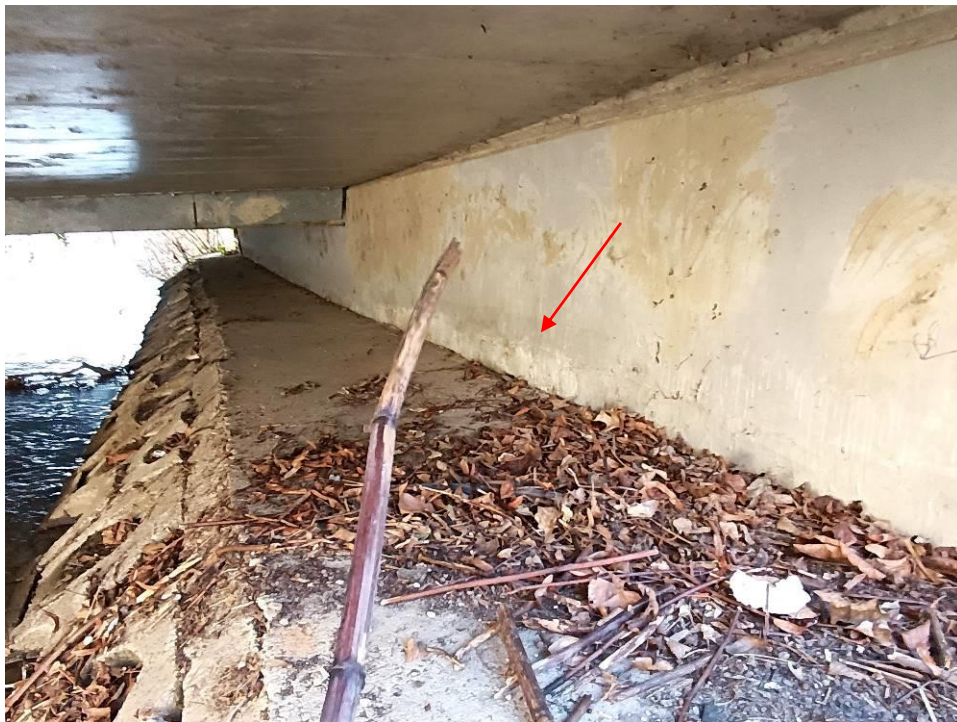
9. kép: A felszerkezet és a jobb oldali hídfő.

A hídfő alsó részén meszes lefolyások láthatók.

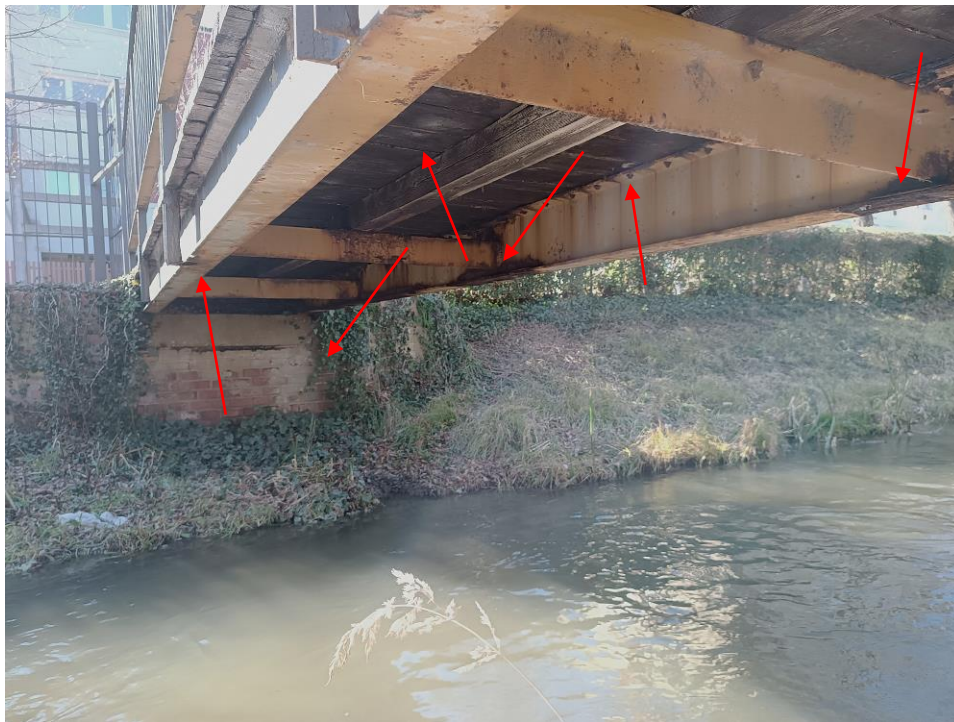
3. kép: Felszerkezet és jobb oldali hídfő.

3. és 4. kép: A csak külső oldalán átmázolt I tartókon átüt a rozsda.
Az alsó és belső felületek a felújítás során érintetlenek maradtak, így azokon nagyon erős korrózió látható.
Különösen az alsó és felső övön. A felfekvéseknél a korrózió még jelentősebb.
A padlózat korhadásnak indult, a rögzítő csavarok teljesen korrodáltak.
A hídfők téglá és beton felülete leázik, a fugák hiányosak, a növényzet belepi.

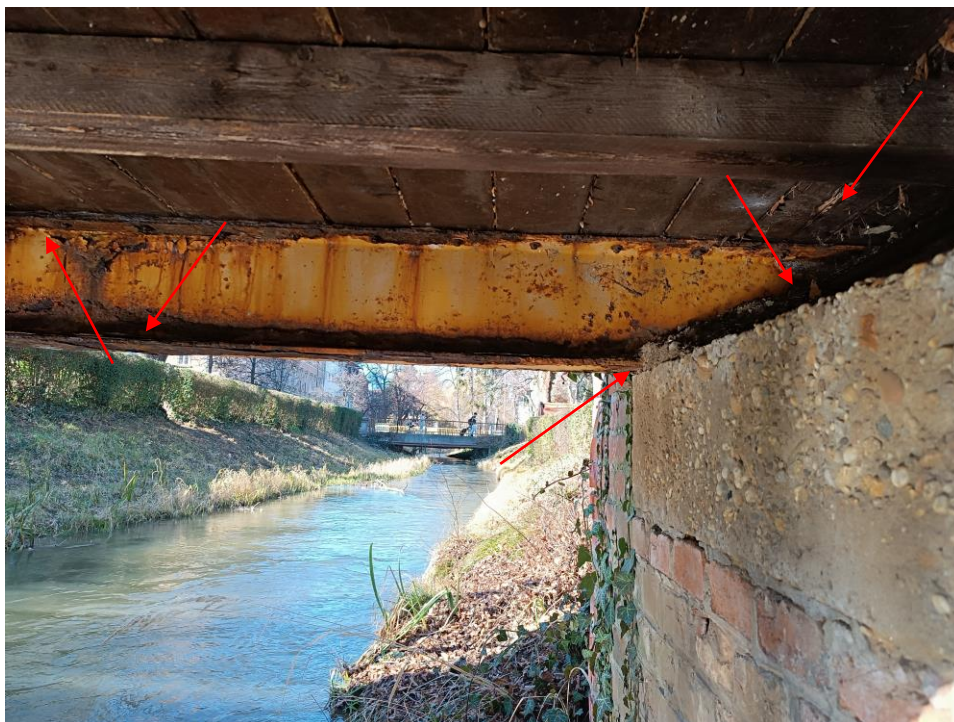
4. kép: Felszerkezet a bal oldali hídfőnél.

A gerendák alá acéllemez sarut építettek be, melyek levelesen rozsdásak.

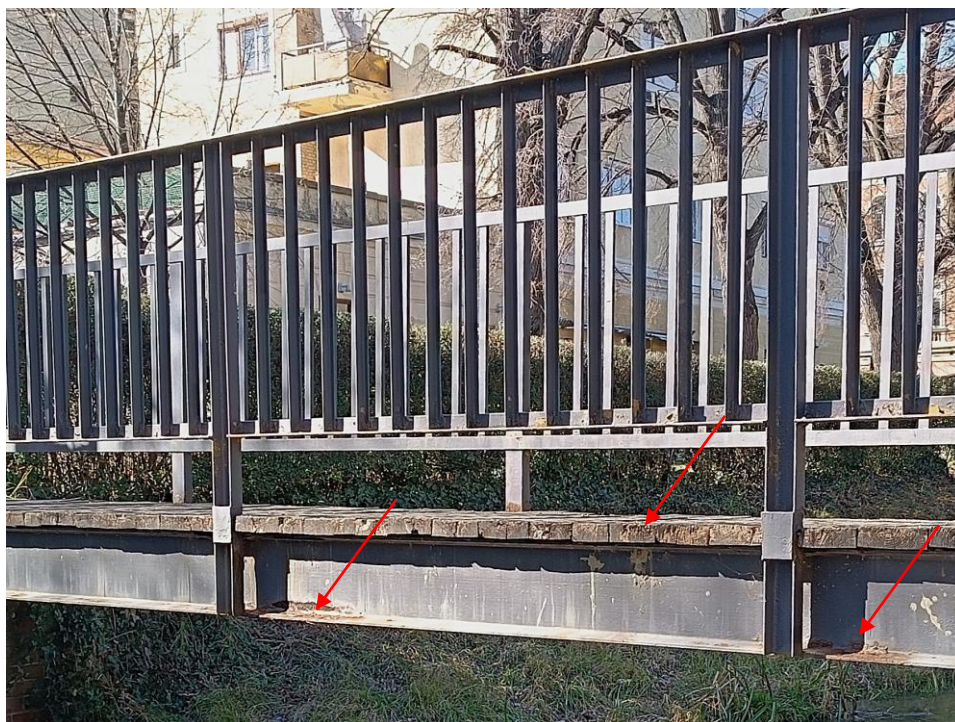
5. kép: A híd alvízi oldala.

A felújítás során átmázolt külső felületeken is erős korrózió kezdődött.
A pallók favédelme tönkrement, korhadás tapasztalható.

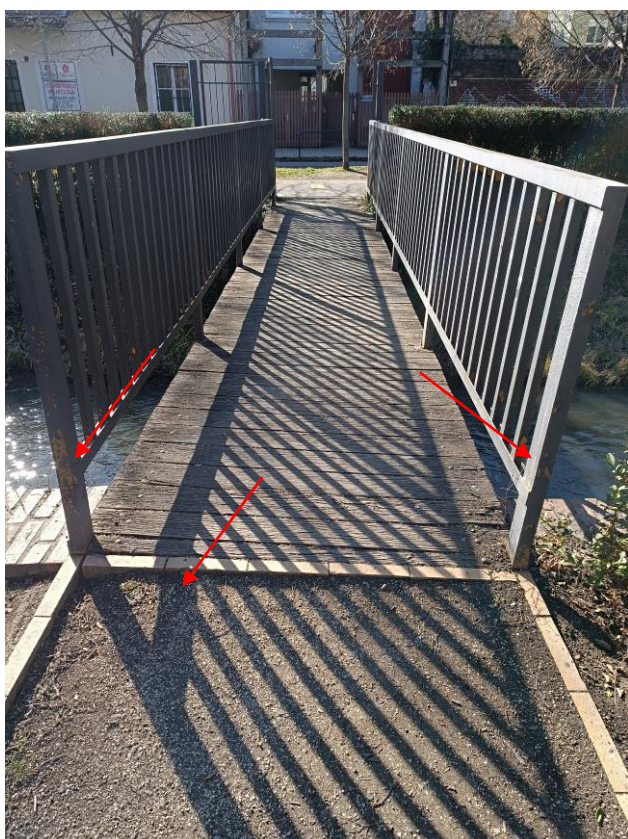
6. kép: A csatlakozás aszfaltja megsüllyedt, botlásveszélyes.

A korlátokon foltokban előjön a korábbi sárga festékréteg.

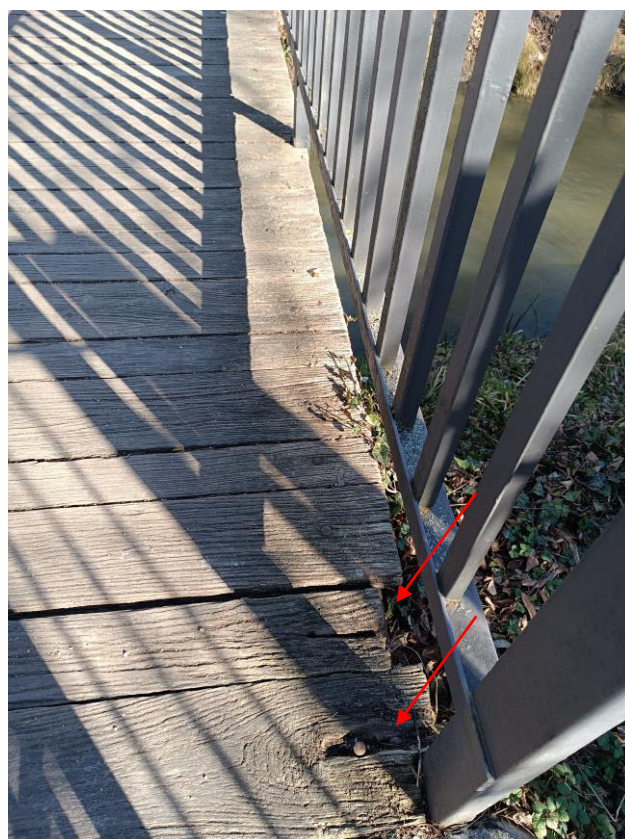
7. kép: A pallók favédelme tönkrement, főleg a széleken korhadás tapasztalható.

A rögzítő csavarok korróziósak, némelyike mozog.

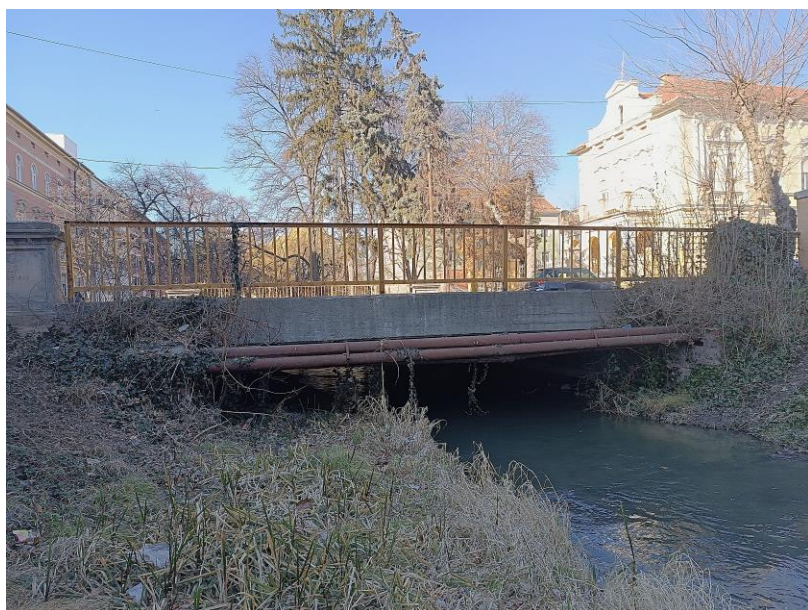
2. kép: Oldalnézet, alvizi oldal.

A rézsúoldalakon lévő növényzet a hídra ránőtt.
A közművek védőcsövei nagyon rossz állapotban vannak.

- Szegélyek belső és külső szélén a hézagok tisztítása és rugalmas tömítés készítése.
- Hidvégeken irányított repedés és rugalmas kiöntés készítése
- Közműáttöréseket a hídfőknél tömítéssel kell ellátni.
- A híd melletti közművezetékek állapotának rendezése.
- A túlburjánzott növényzet irtása.

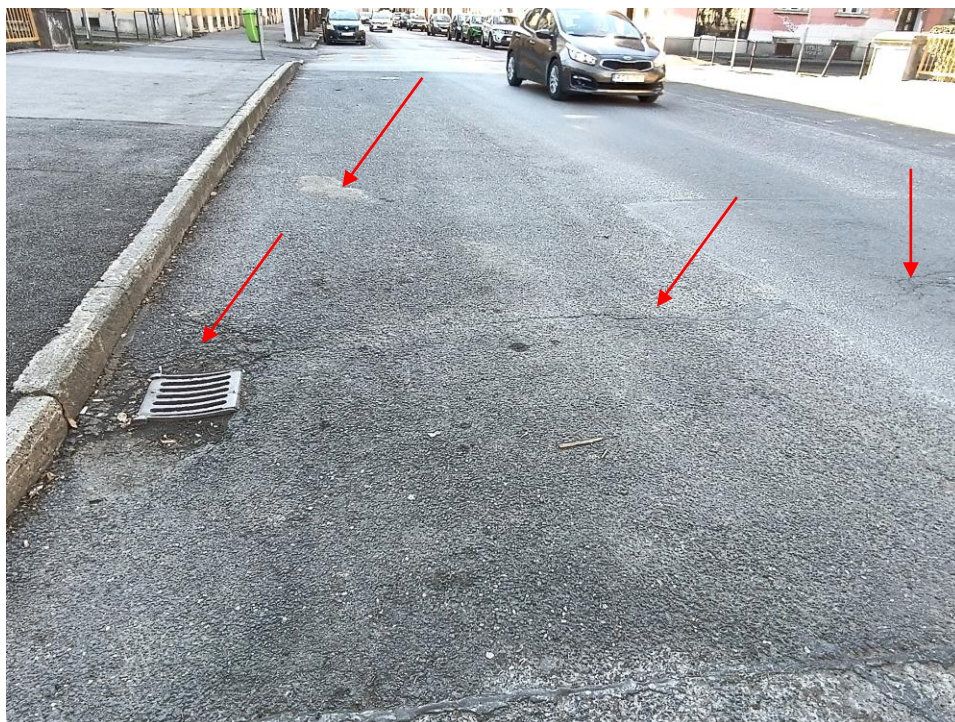
3. kép: Útburkolat és alvízi oldali szegély.

Az útburkolat állapota romlott, repedések, helyi mélypontok, kátyúsodás jellemzi.
A szegélyeknél öntöttaszfalt ellenék nem készült, a víznyelő környezete megsüllyedt.
A hídvégeken dilatáció nem készült, a burkolat átrepedt.

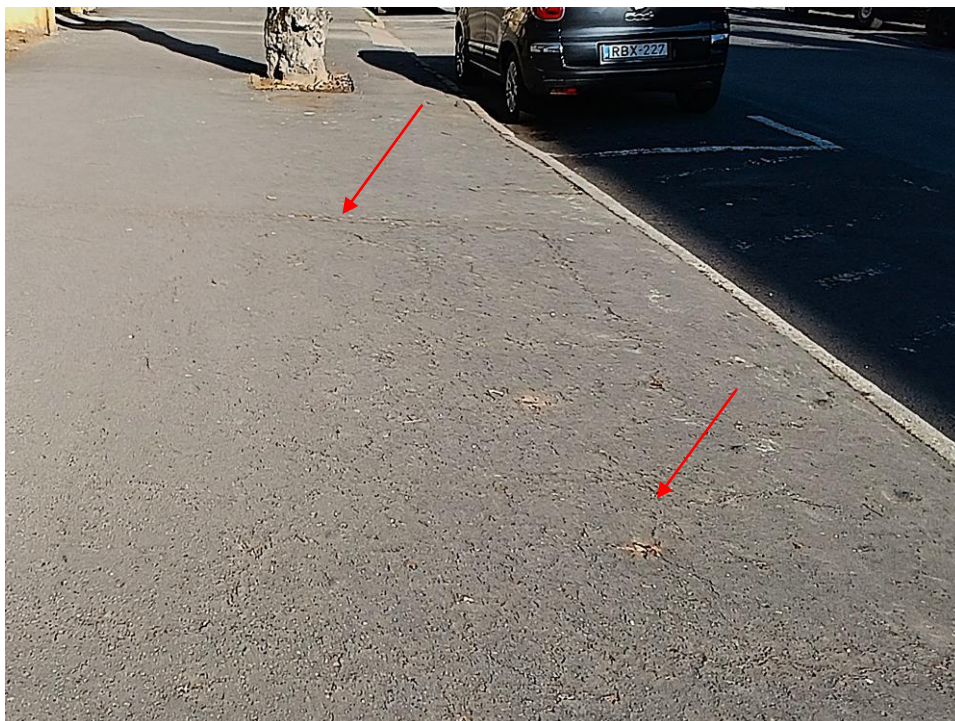
4. kép: Járdaburkolat a felvízi oldalon.

Az aszfalt töredezett, a hídvégeken a hídfő felett átrepedt.

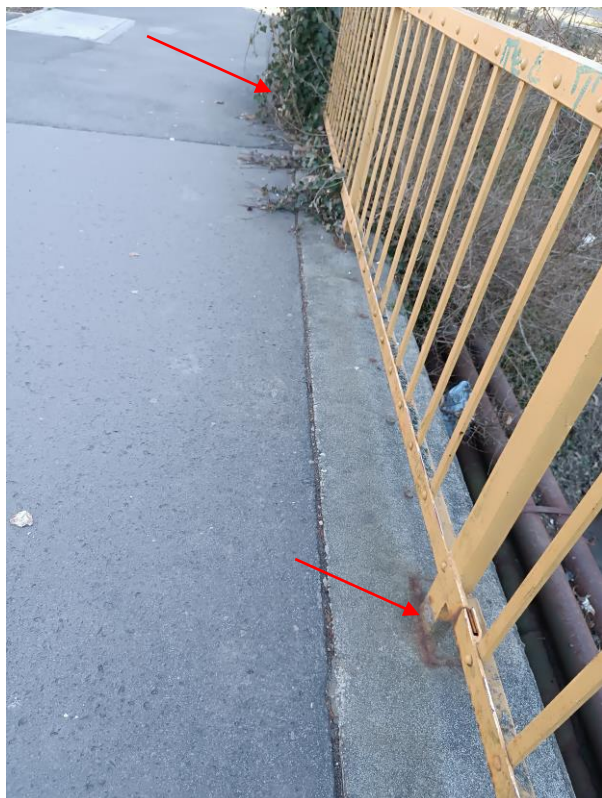
5. kép: Hídszél az alvízi oldalon. A korlátalpak és az alsó heveder korróziósak.
A növényzet a hídra felkúszott.

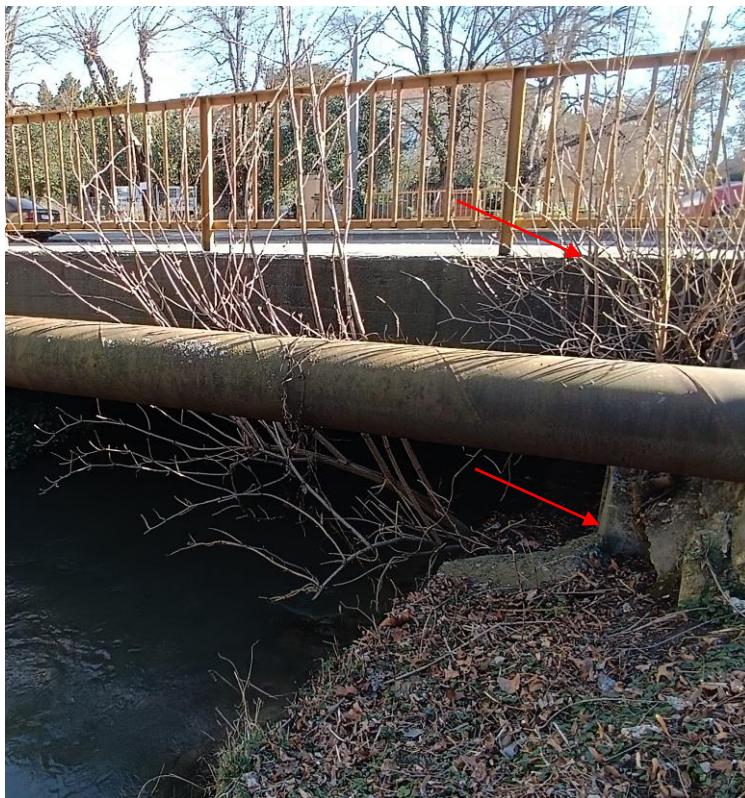
6. kép: Hídszél a felvízi oldalon. Megerősödött növényzet a híd mellett.
A csővezeték alatti betongyám összetört.

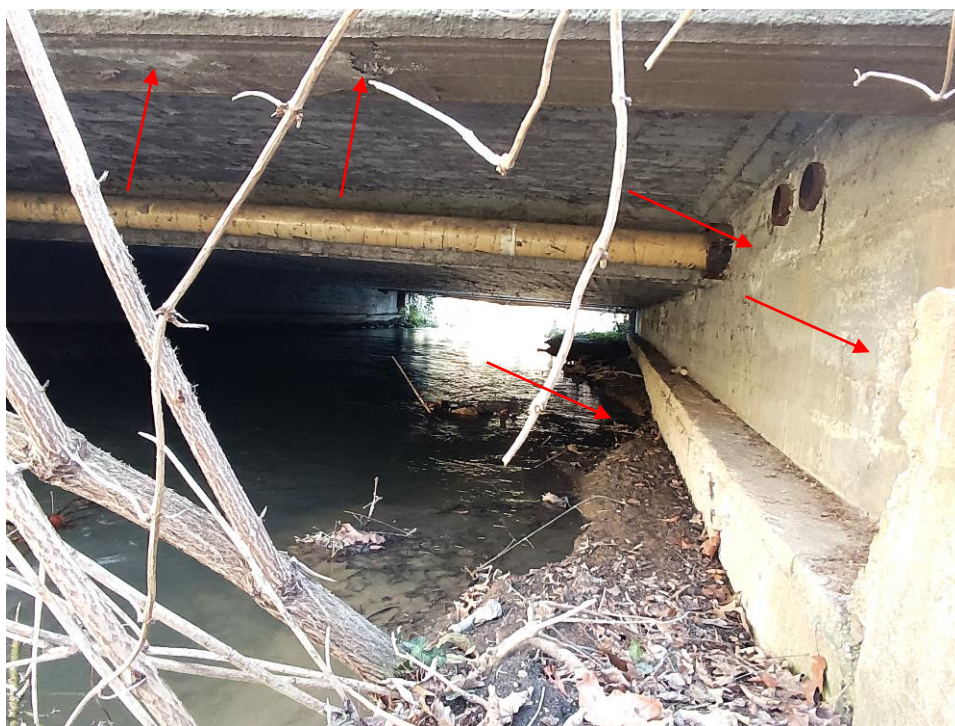
7. kép: Felszerkezet, jobb oldali hídfő, medertér a felvízi oldal felől.

A hídfők közműáttörései tömítetlenek.

A hídfők felületén meszes leázások láthatók.

A mederben feliszapolódás, kimosódás, lerakódott hordalék.

A felszerkezet állapota megfelelő, a szélső bordán leázások, leválások tapasztalhatók.

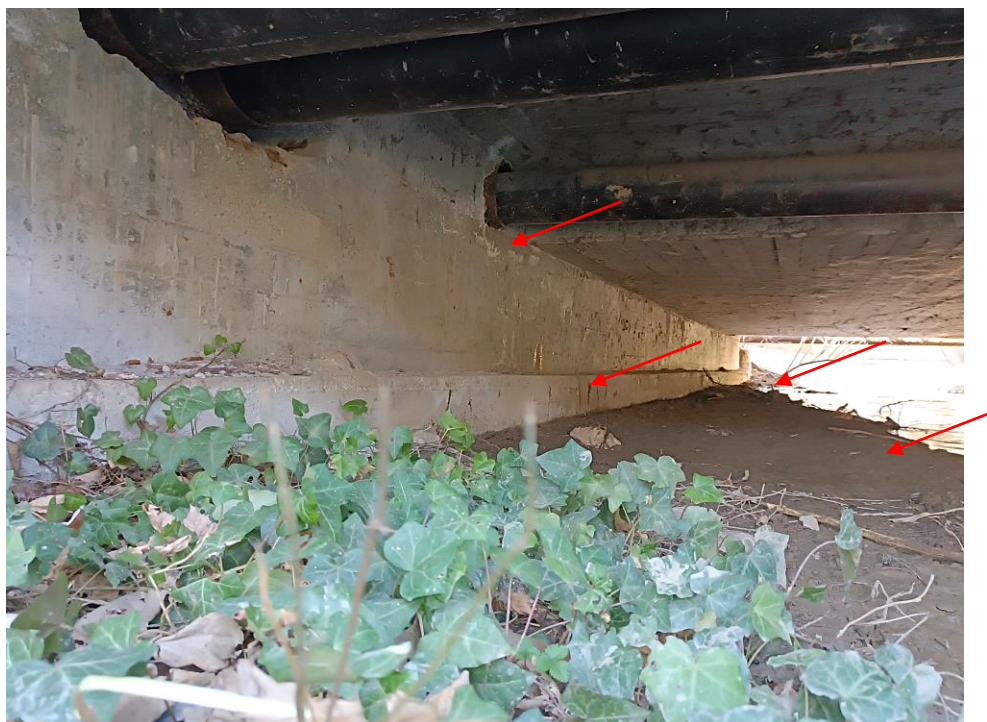
8. kép: Felszerkezet, jobb oldali hídfő, medertér az alvízi oldal felől.

Lásd az előző képnél leírtakat!

A cölöpösszefogó gerendák oldalsíkján kilátszó korróziós betonacélok láthatók.

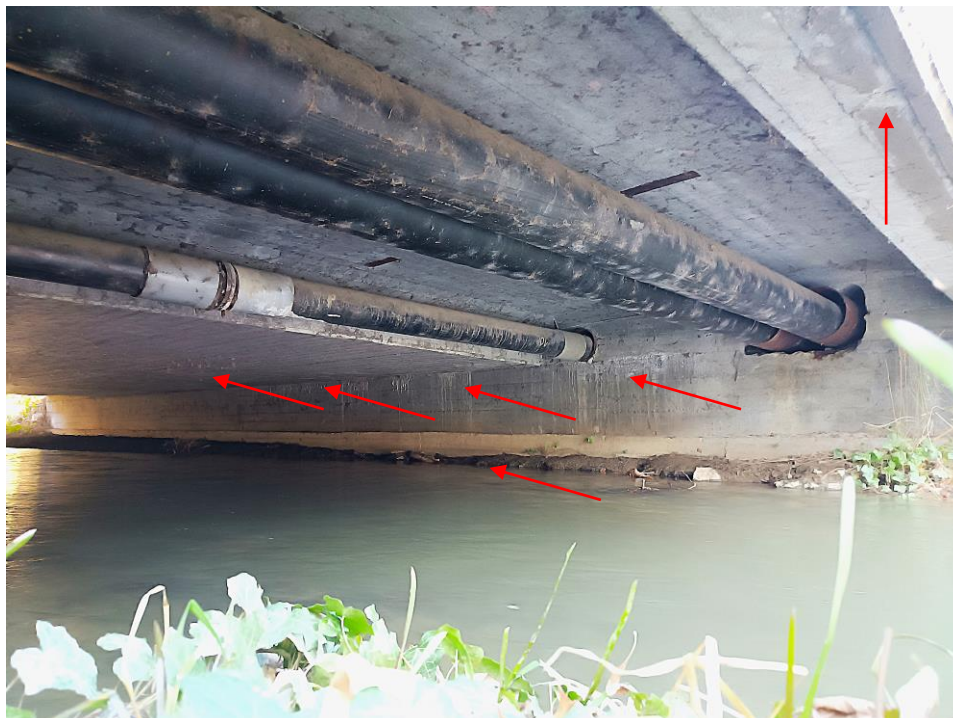
9. kép: Felszerkezet, bal oldali hídfő, medertér az alvízi oldal felől.

A hídfők felületén meszes leázások láthatók.

A felszerkezet alsó síkján meszes foltok,

a szegélygerenda alján leázások, korrózió nyomai tapasztalhatók.

A patak sodorvonala a bal hídfő felé terelődött.

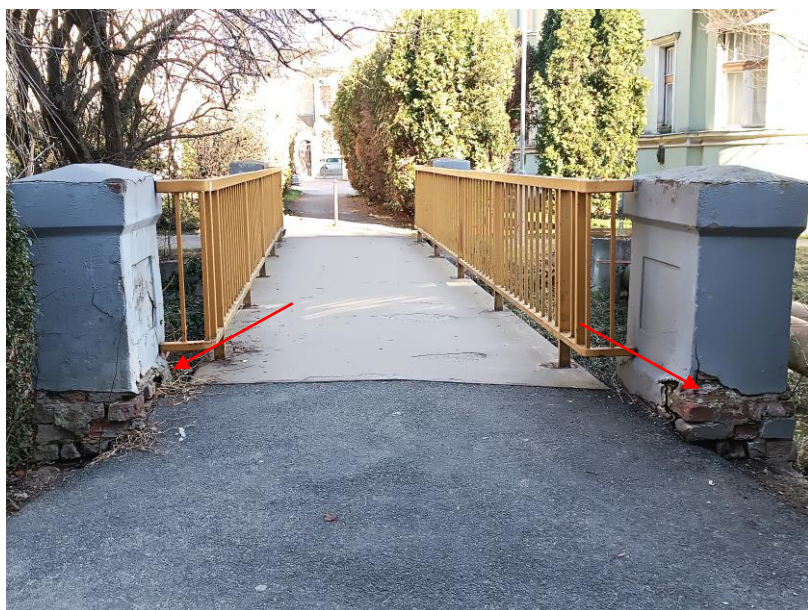
1. kép: Pályanézet

Csatlakozó burkolatok megfelelőek, a posztamensek (4db) rossz állapotban vannak.

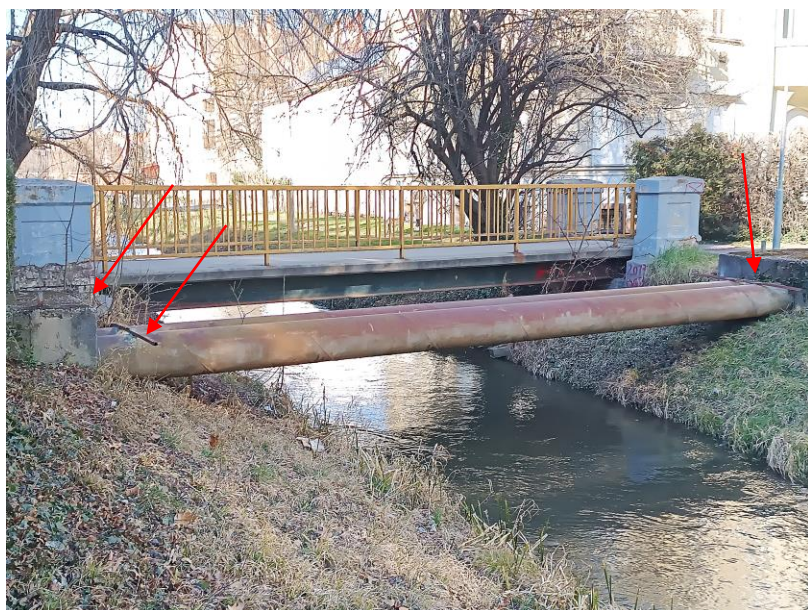
2. kép: Alvízi oldalnézet.

Jól láthatók a posztamensek rossz állapota.
A közműátvezetés felhagyott acéldomai balesetveszélyesek,
ill. a csövekre való rámenetel nincs megakadályozva.

Sürgős beavatkozás:
<p>"S"</p> <ul style="list-style-type: none"> - Hídfők felületének javítása - Saruk pótlása - Főtartók felfekvéseinek korrózióvédelme. - Pályalemez repedésének ellenőrzése. - Hídvégeken a dilatációk javítása. - Új, járható bevonat készítése. - Korlátok korrózióvédelme. - Posztamensek újjáépítése. - Csatlakozó támfalak újjáépítése. <p>(Vagy egyéb töltéslezárás készítése)</p>

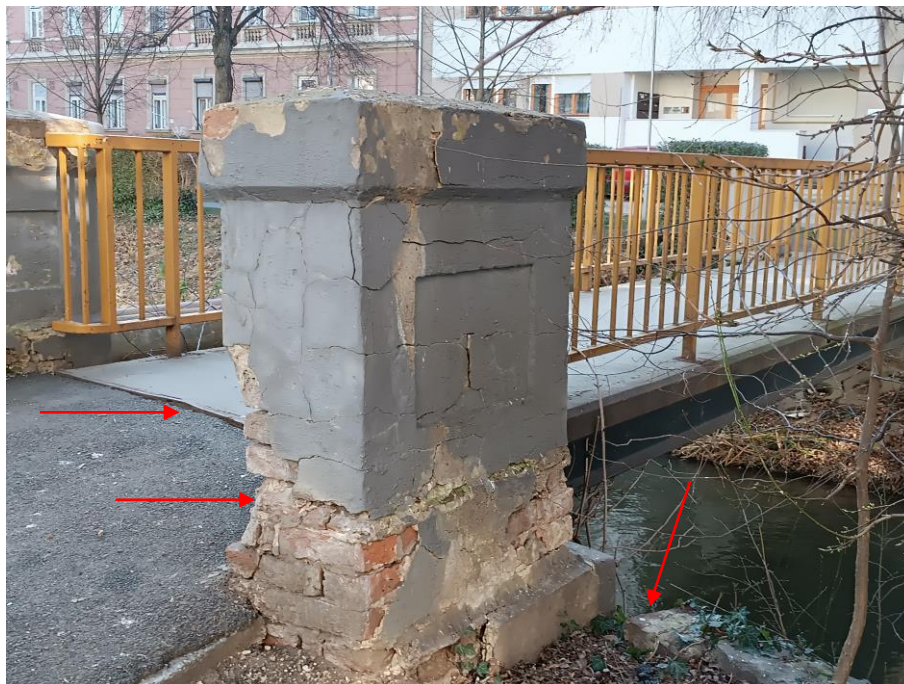
3. kép: A felvizi bal oldal.

A posztamensek már évek óta rossz, lassan már balesetveszélyes állapotban vannak.

A csatlakozó támfalak is tönkrementek.

Az aszfaltjárda csatlakozás kissé megsüllyedt (1-2cm), a csatlakozási hézag nincs kitöltve.

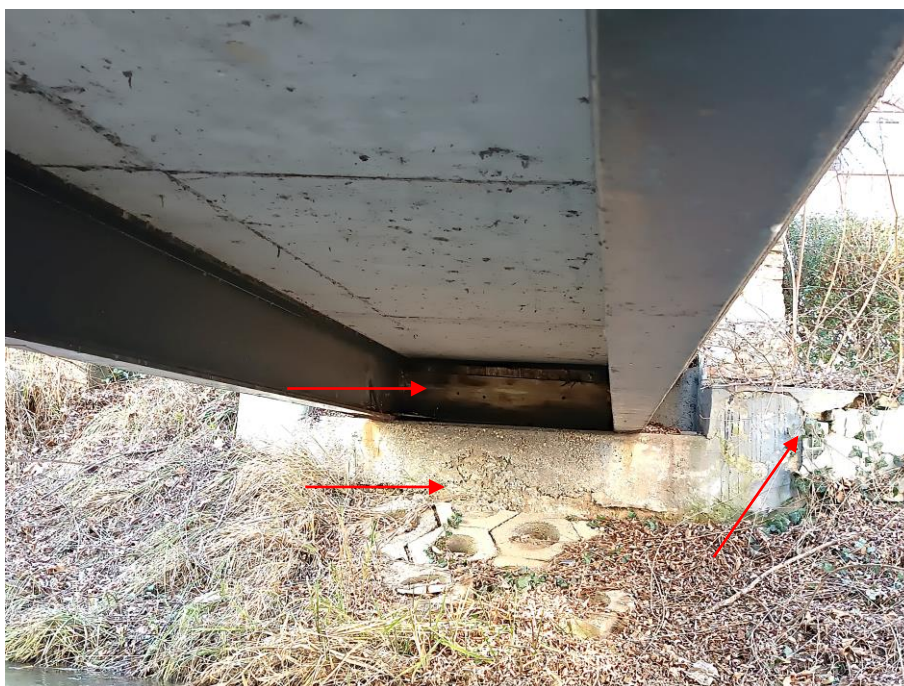
4. kép: A folyás szerinti jobb oldali hídfő és felszerkezet.

Az acél főtartókon foltokban korrózió, a felfekvéseknél viszont erős korrodáltság a jellemző.

A pályaszerkezet megfelelő állapotú, de egy keresztirányú repedés már évekkel ezelőtt jelentkezett.

A hídfők betona fészkes, korróziós lefolyásokkal. A zsaludeszkákat bent hagyták.

A csatlakozó támfalak tönkrementek.

Az előrézsű burkolata megbomlott.

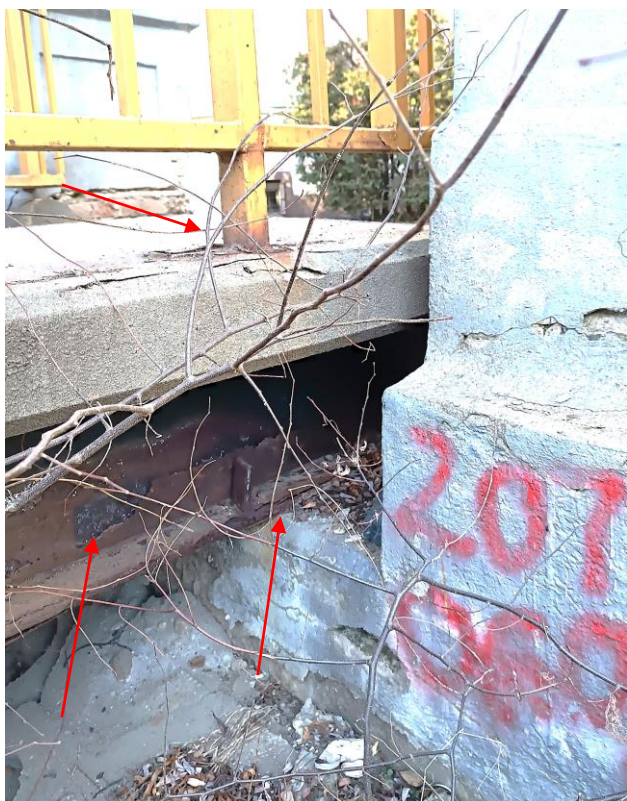
5. kép: A acélgerendák felfekvésénél előrehaladott, leveles korrózió tapasztalható. A korlátok alsó része erősen korróziós.

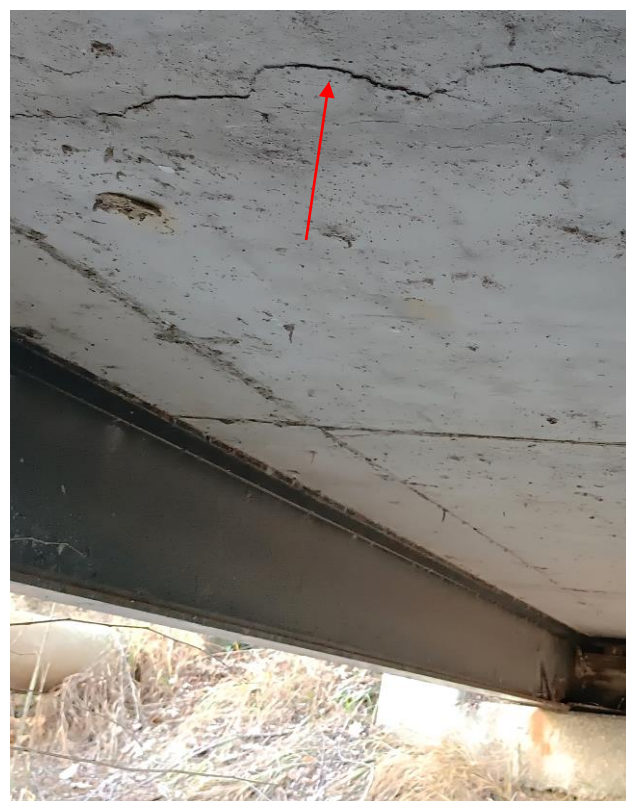
6. kép: Keresztirányú repedés a pályalemezen. A 2021. évi vizsgálat is megemlíti.

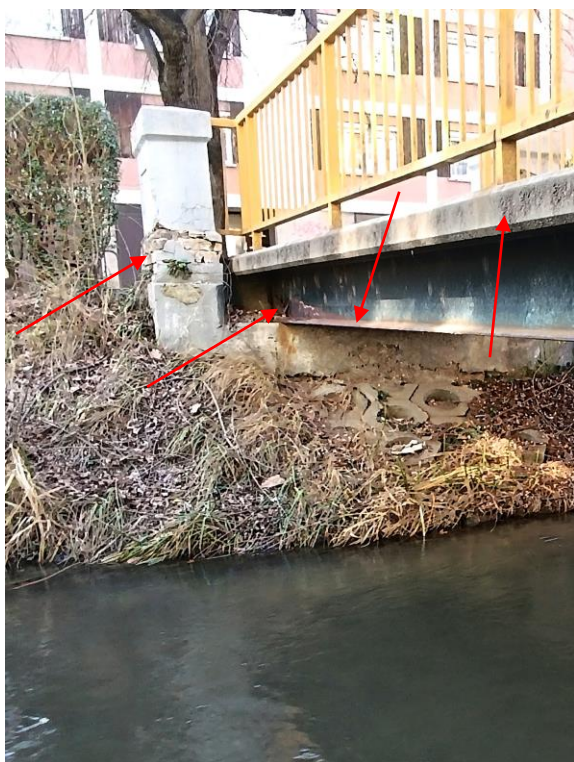
7. kép: A tartók talpán korrózió. Lefolyások és bevonat leválások a betonszélien.

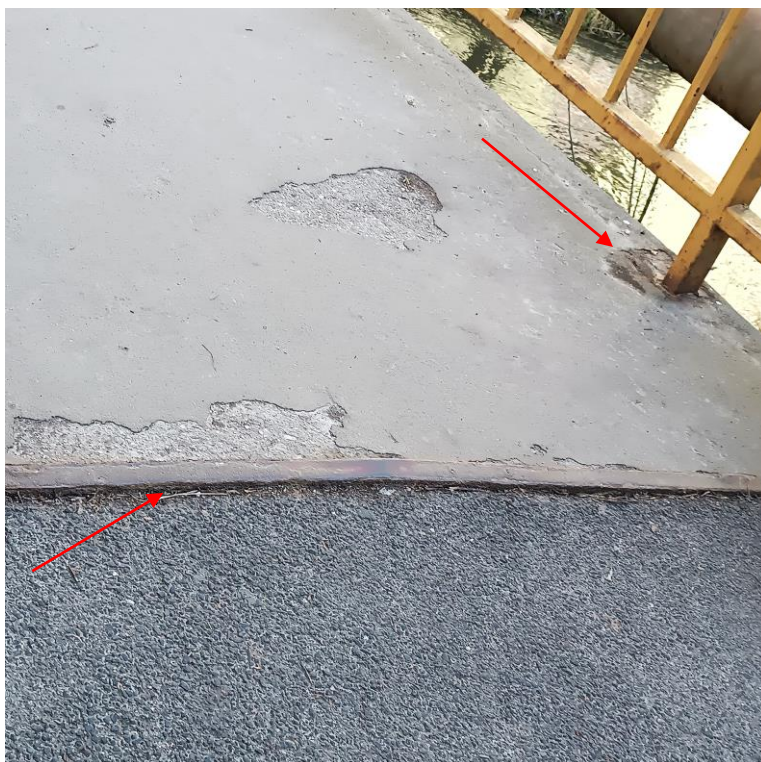
8. kép: A járófelület bevonata foltokban leválik. A korláttalpakon előrehaladott, leveles korrózió. A lezáró acél erősen korróziós, 1-2cm-es járdasüllyedés tapasztalható.

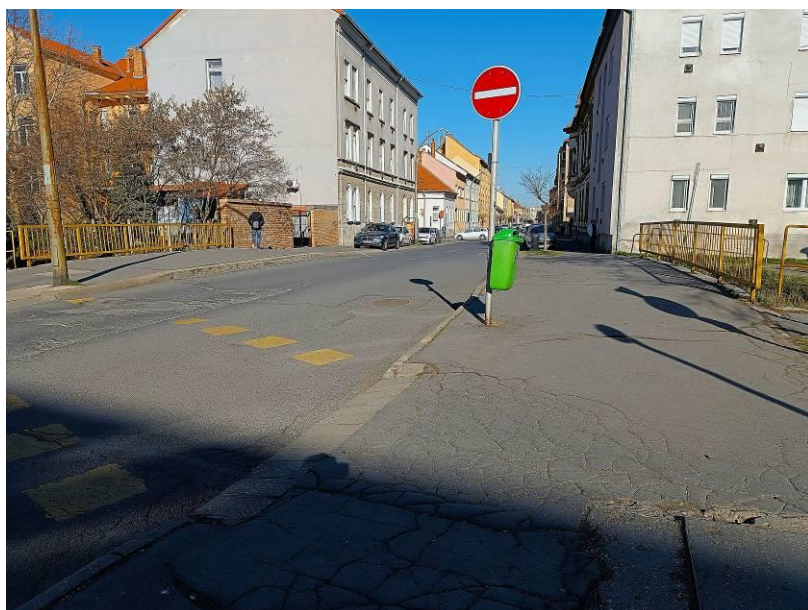
1. kép: Pálya nézet

A híd burkolatai és a csatlakozó burkolatok rossz állapotúak, repedezettek, kátyúsak, több helyen megáll a víz.

Sürgős beavatkozás:
<p style="text-align: center;">„S”</p> <ul style="list-style-type: none"> - Pályaburkolat felújítása a teljes hídfelületen. - Csatlakozó burkolatok felújítása háttöltés süllyedés helyreállításával. - Dilatációk kialakítása. - Hídszegélyek javítása. Járdaburkolatok felújítása. Korlátok korrózióvédelme.

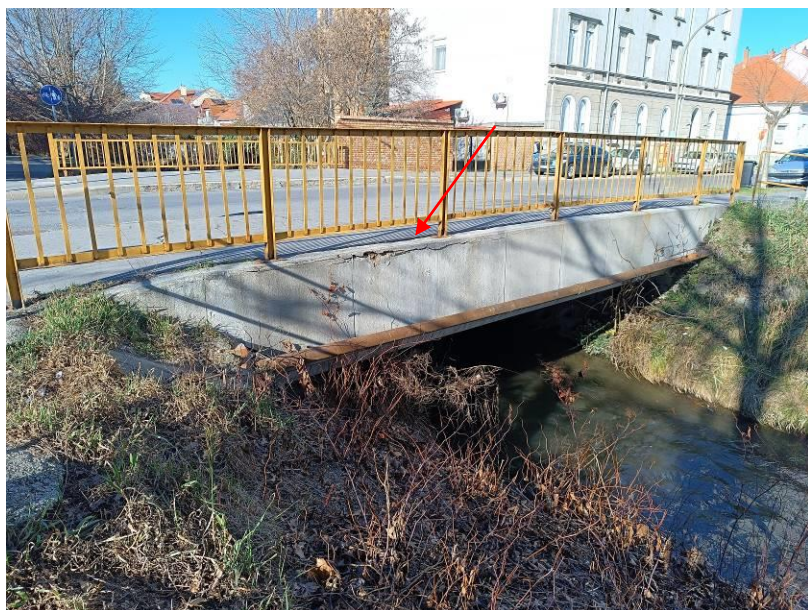
2. kép: Alvízi oldal nézet

Szegély külső síkján repedések, leválások, meszes lefolyások.

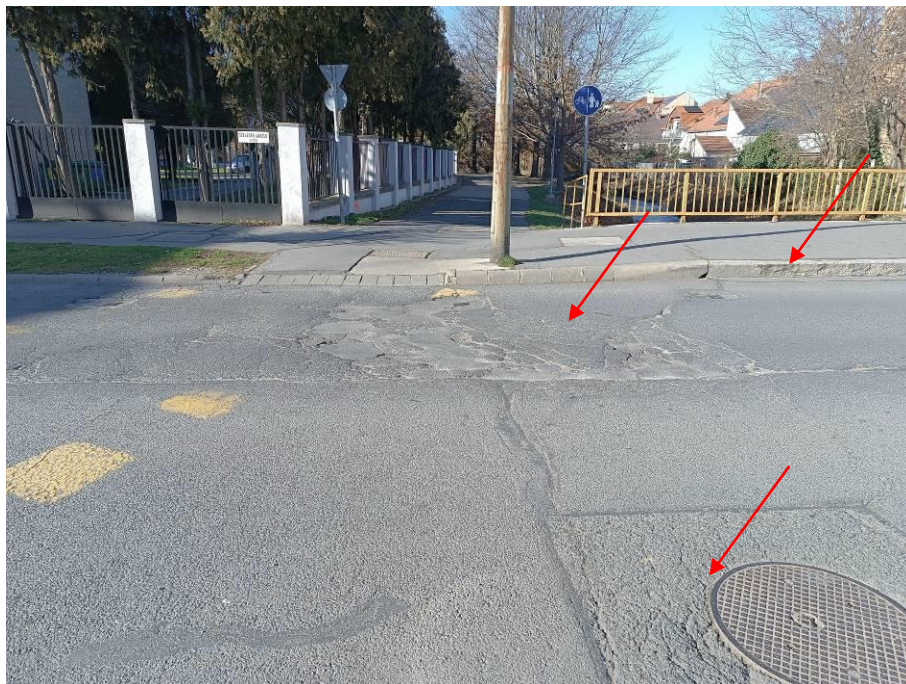
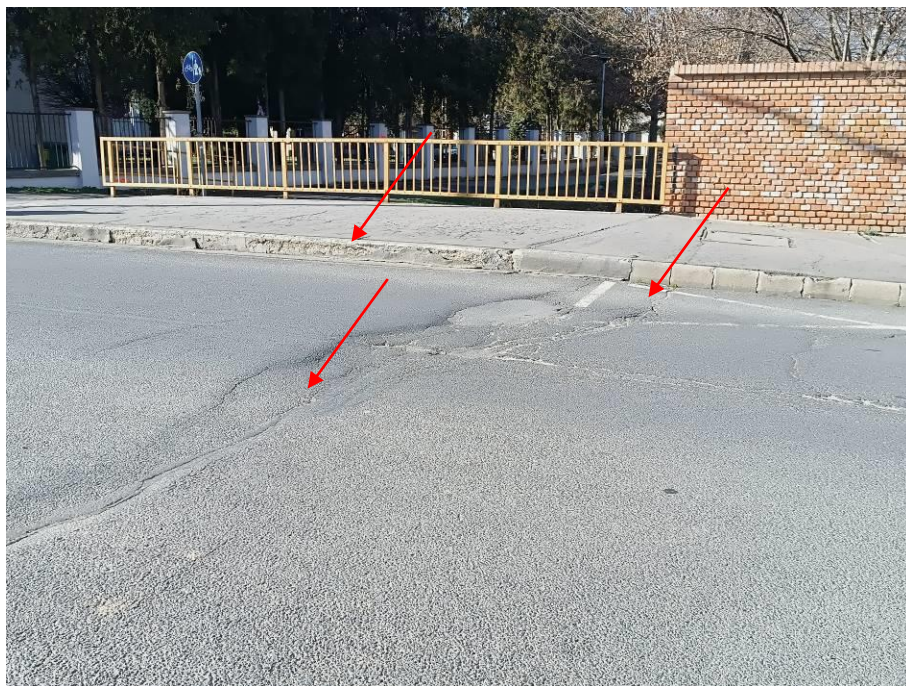
3. és 4. kép: A hídvégeken dilatáció nincs, a burkolat szabálytalanul megrepedezett, a háttöltések megsüllyedtek, a mélyedésekben és repedésekben megáll a víz.

A járda burkolatai is repedezett, rossz állapotú.

Az útszegély betonfelülete erősen mállik. Öntött aszfalt ellenék nincs a szegélyek mellett.

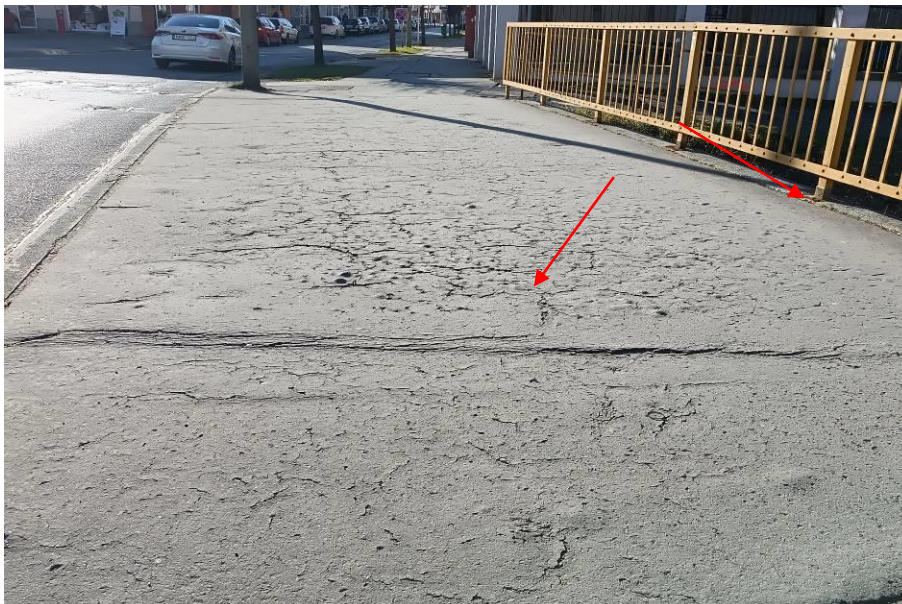
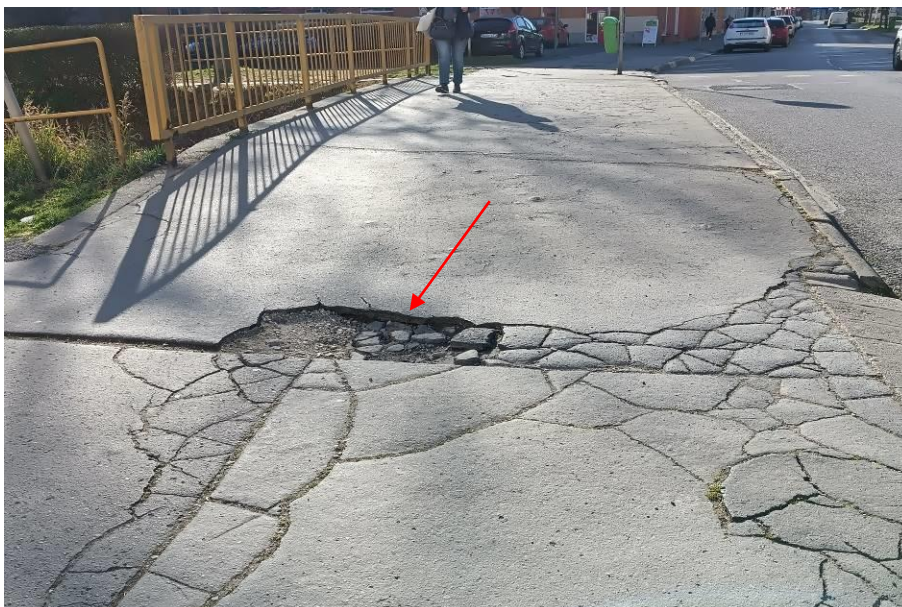
5. és 6. kép: Repedezett, megnyílt, kátyús, balesetveszélyes.
A korláttalpak erősen korróziósak.

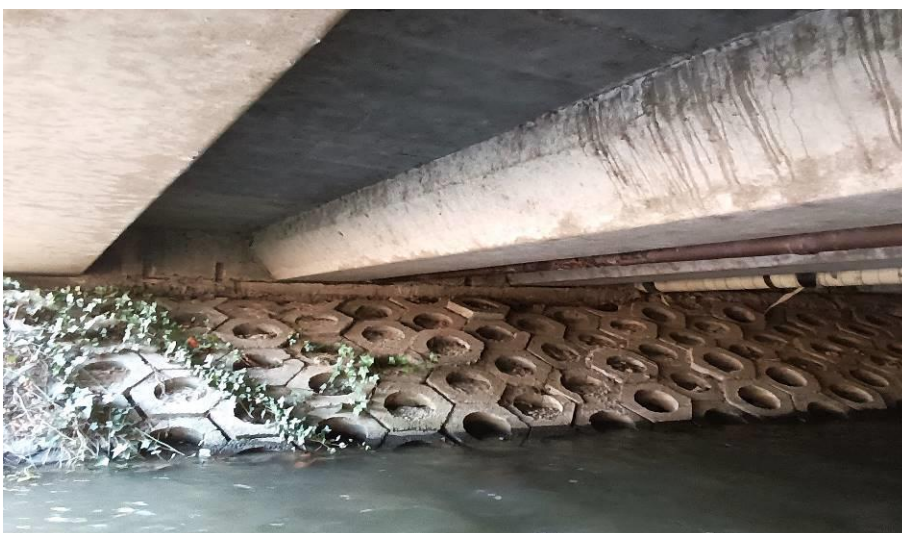
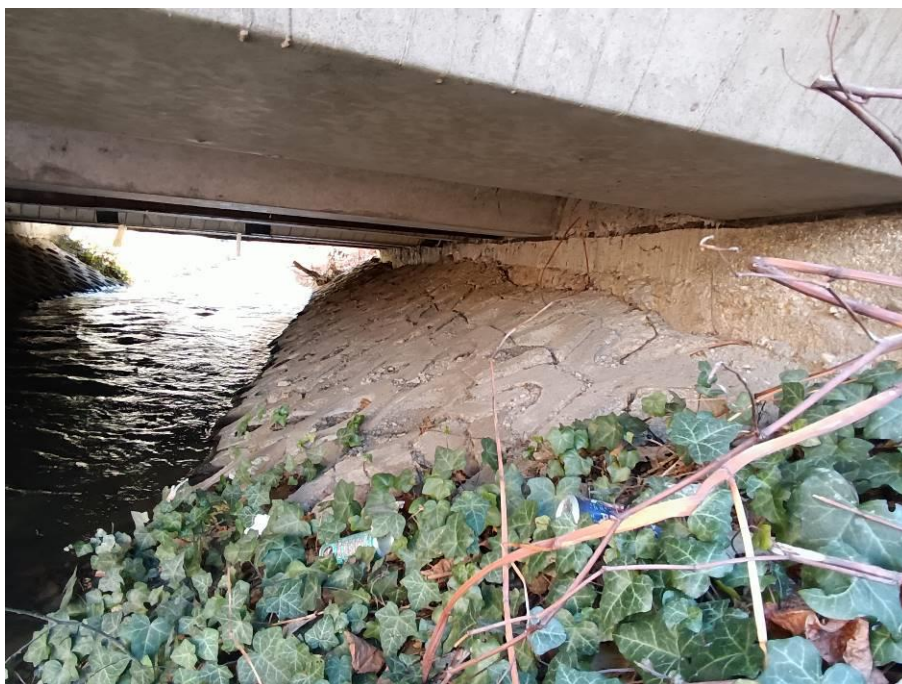
7. és 8. képek: A felszerkezet állapota megfelelő.
A hídfőkön helyenként leázásnyomok és betonhiányok láthatók.
A mederburkolat néhány helyen megbomlott.
A neoprén saruk jó állapotúak.

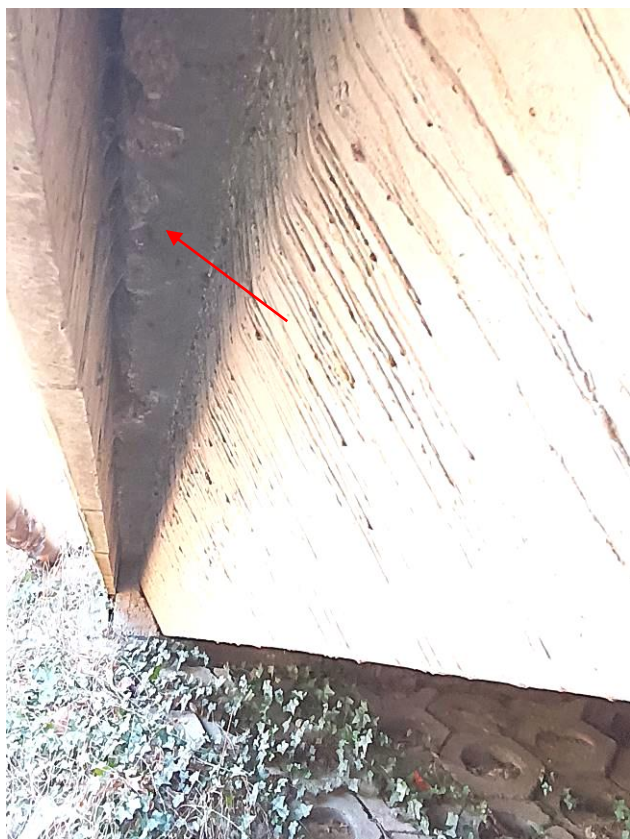
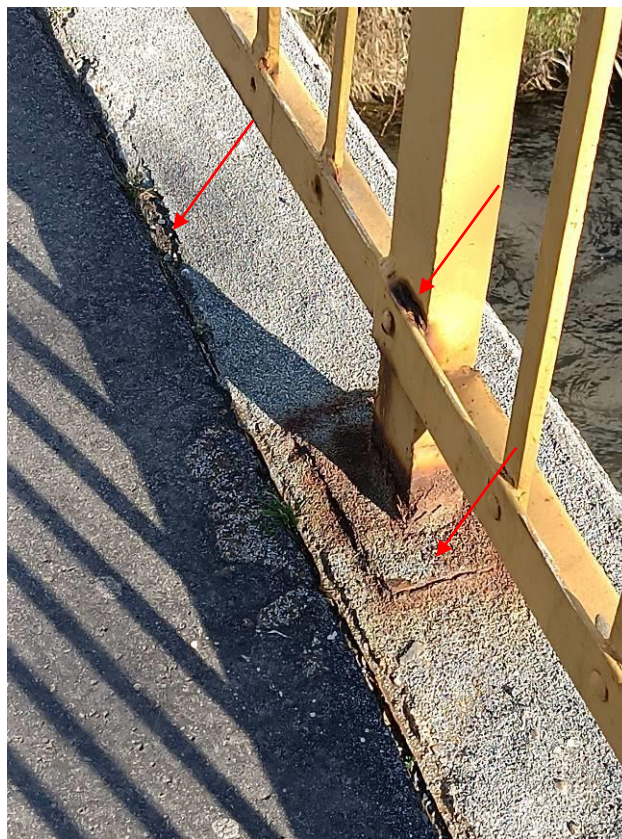
9. és 10. kép: Szegély-vízorr a felvízi oldalon, ill. korlát
Meszes leázási foltok láthatók, a szegély hosszézag tömítetlensége miatt.
A korlátok talpain és csomópontjain jelentős korrózió látható.

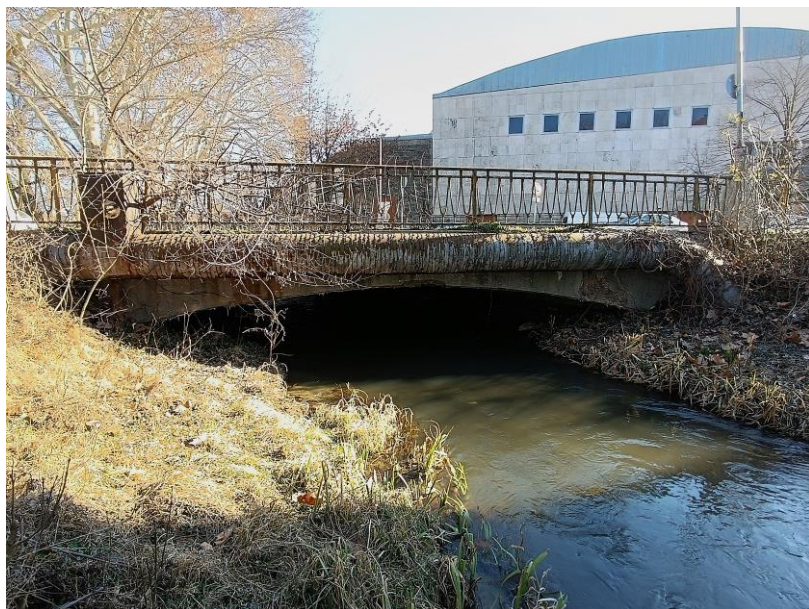
2. kép: Alvízi oldalnézet.

A híd mellett a növényzet túlbujázott.

Sürgős beavatkozás:
<p>"V"</p> <p>- Statikai felülvizsgálat</p> <p>"S"</p> <p>A híd teljes felújítása/ részleges átépítése szükséges, mely a teljes felszerkezet szigetelését is tartalmazza. A járda alatti szigetelés hiánya statikai problémához vezet.</p> <p>- Medertér tisztítása, rendezése.</p>

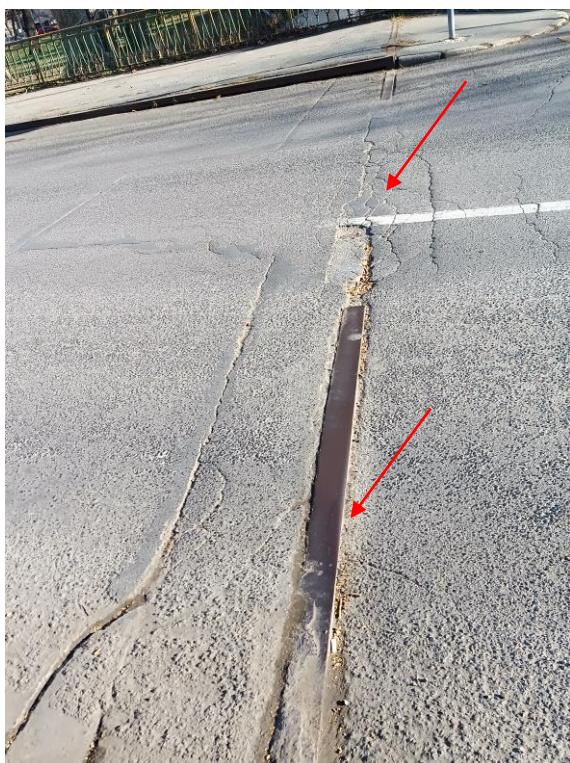
3. kép: A hídvégeken lévő dilatációnak alkalmazott szögacélok hiányosak, korróziósak, hullámosak, rugalmas tömítés nincs. A híd burkolata és a csatlakozó burkolat repedezett.

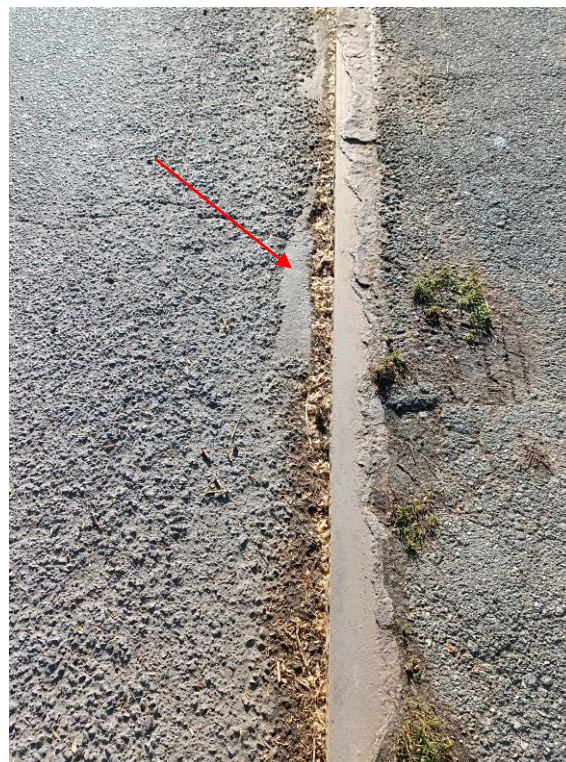
4. kép: A burkolatszéleken öntöttaszfalt ellenék nem készült, illetve ráaszfaltoztak. A hézagok tömítése tönkrement, a résekben megtelepedett a növényzet.

A szegélyen acél élvédő korróziós.

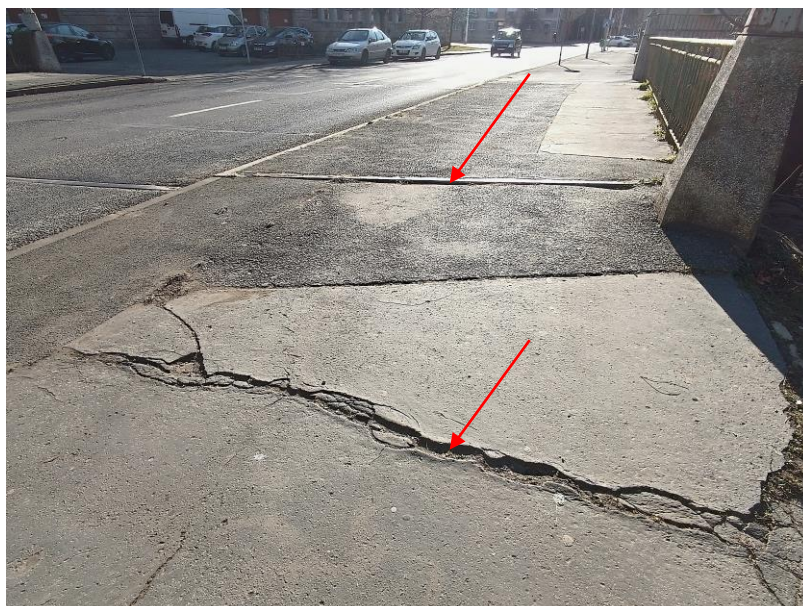
5. kép: Járdaburkolat a felvízi oldalon.

A járdák felülete részben öntött aszfalt, részben hengerelt aszfalt. A burkolat nagyrészt repedezett, a mélypontokban megáll a víz. Korlátról hámlik a fedőréteg, az oszloptövek korróziósak. A szegélyek szélén erős növényzet telepedett meg, mely a szerkezet tönkremenetelét felgyorsítja.

A csatlakozás megsüllyedt, botlásveszélyes.
