Szombathely város hídjainak éves hídvizsgálata 2025.

Összefoglalás

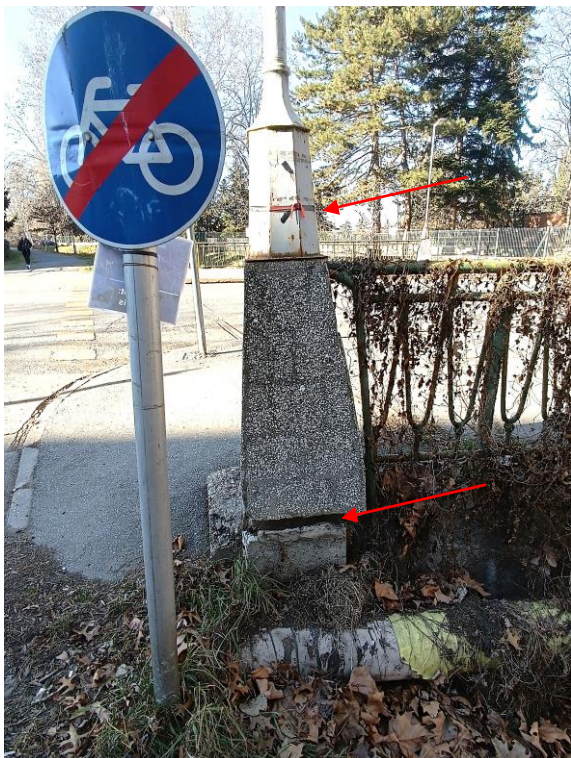
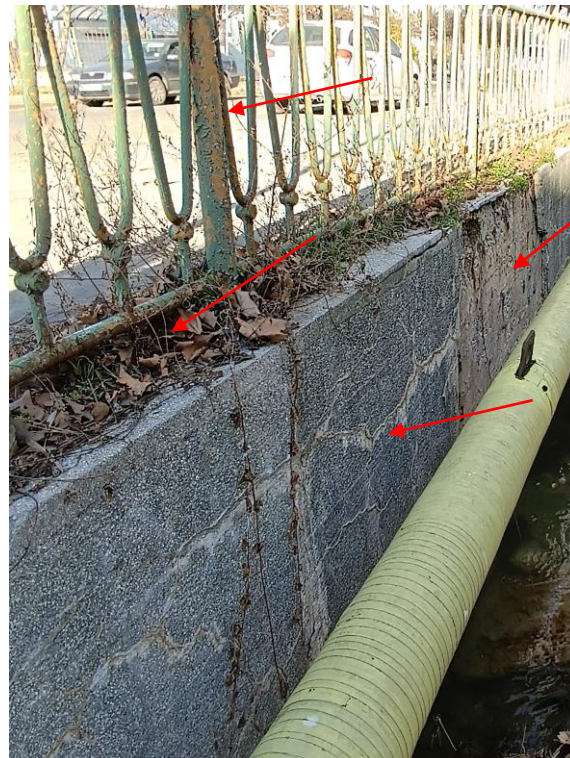
6. és 7. kép: Kandeláber és hídszél az alvízi oldalon.

6. kép: A kimozdult oszlop balesetveszélyes! A szerelőnyílás ajtaját ragasztószalaggal rögzítették, ez is balesetveszélyes!
7. kép: A szegélykülső kéregbetonja, repedezett, nagy felületeken levált, a növényzet megtelepedett. A felvíz oldali szegély hasonlóan rossz képet mutat.

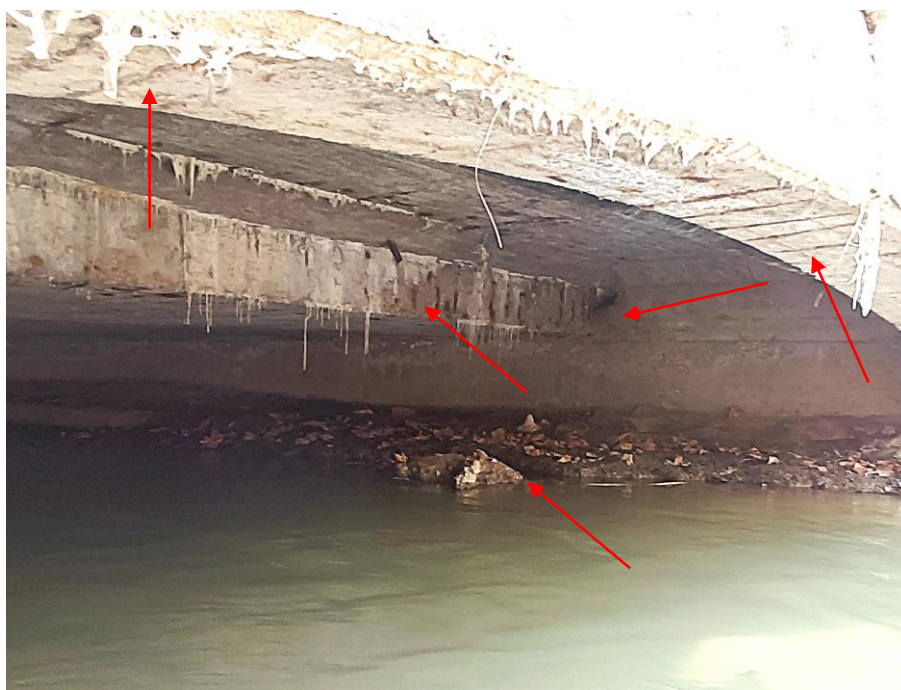
8. kép: Híd fő, felszerkezet és medertér az alvízi oldalon.

- Szélső főtartók alsó felületén a betonfedés több helyen levált, erőteljes mészkő kiválások és betonacél korrózió látható.
- A meder feliszapolódott, a látszó híd fő korróziósak, meszes kiválási foltokkal.
- A felszerkezet repedezett, a repedéseken keresztül erős mészkő kiválás, korróziós betonacélok láthatók.
- Kisebb nagyobb felületi részekben a korrodálódó betonacélok a betont is lefeszítették. Jelentős mészkő csapok láthatók.

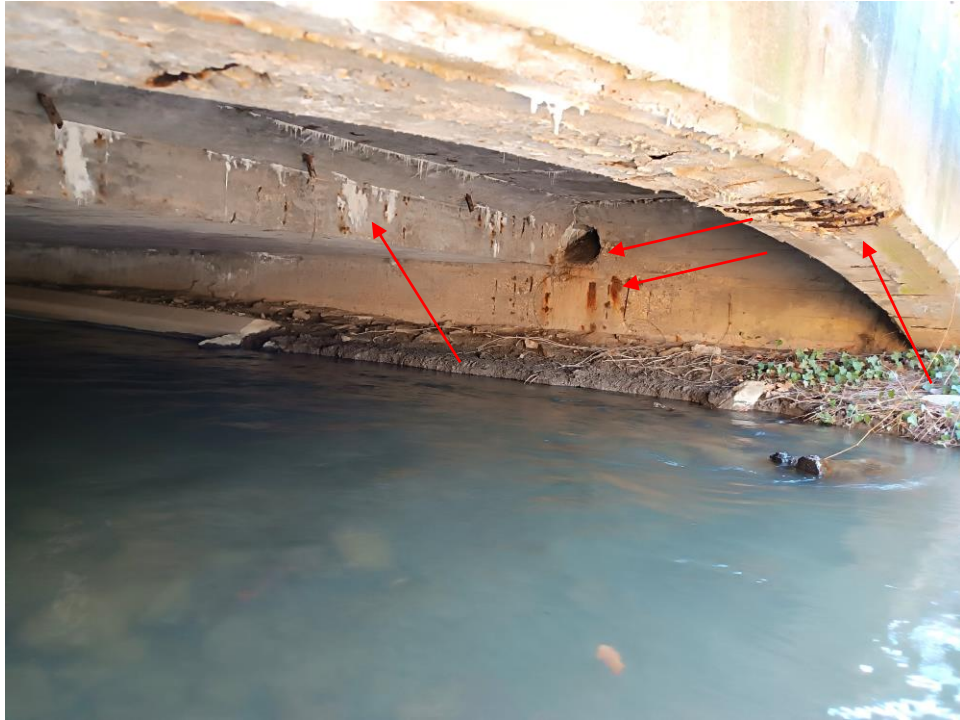
9. kép: Híd fő és felszerkezet a felvízi oldalon.
A felhagyott csőáttörések tömítetlenek maradtak.
Lásd a 8. képnél leírtakat!

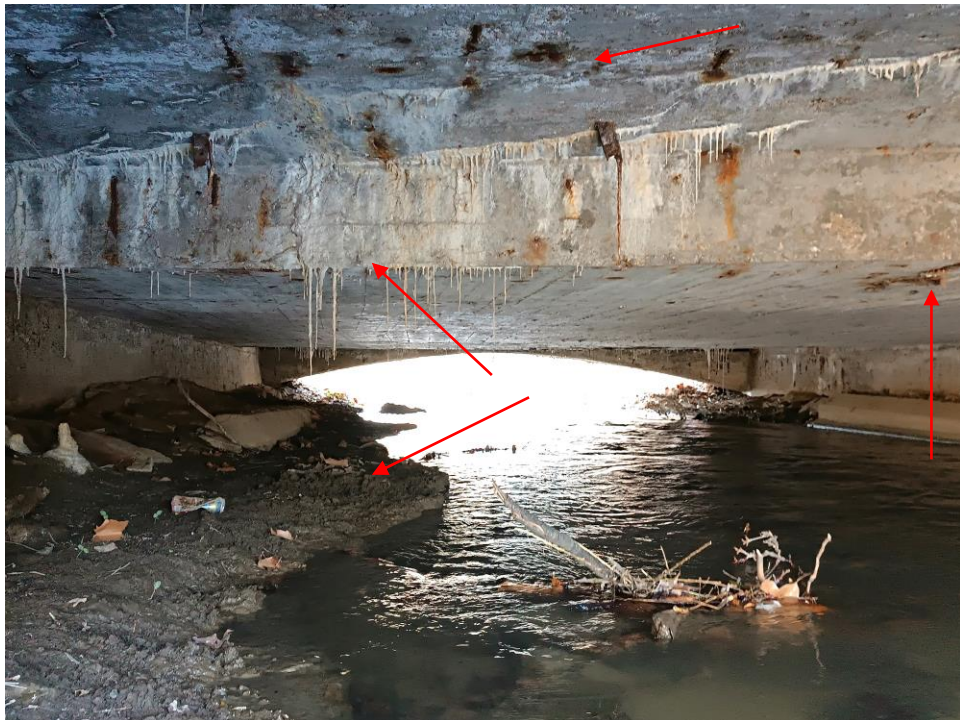
10. kép: Híd fő, felszerkezet és meder a felvízi oldalon.
A medertér elfajult, kimosódások, feltöltődések, uszadék és szemét jellemzi.
Lásd a 8. képnél leírtakat!

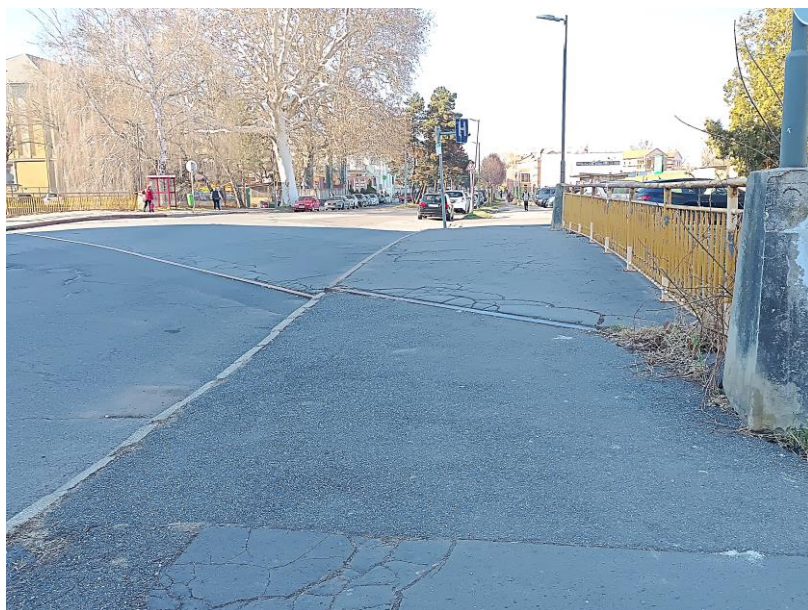
1. kép: Pályanézet

A híd burkolata és a csatlakozó burkolatok nagyon rossz állapotban vannak.

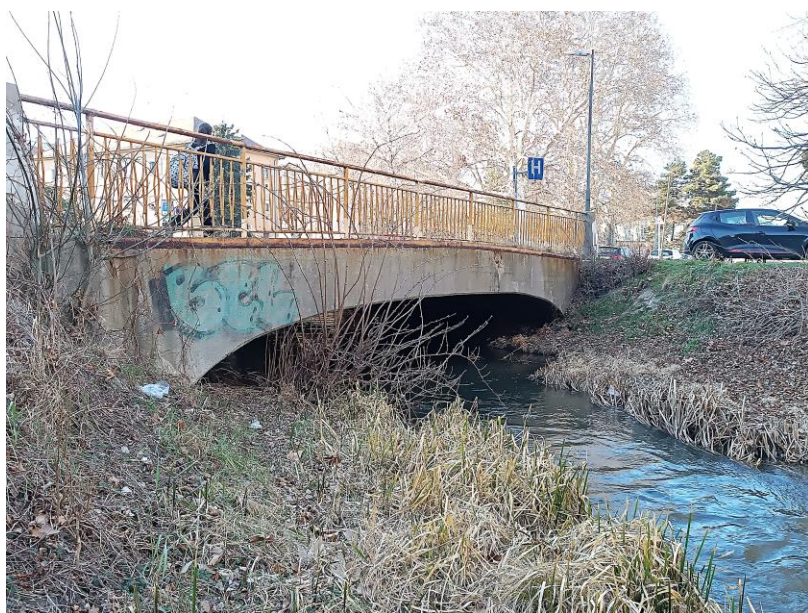
2. kép: Alvízi oldalnézet.

A híd oldalán korróziós lefolyások, betonhámítások, korróziós betonacélok és élvédő szögacél látható. Híd mellett a fásszerű növényzet megtelepedett.

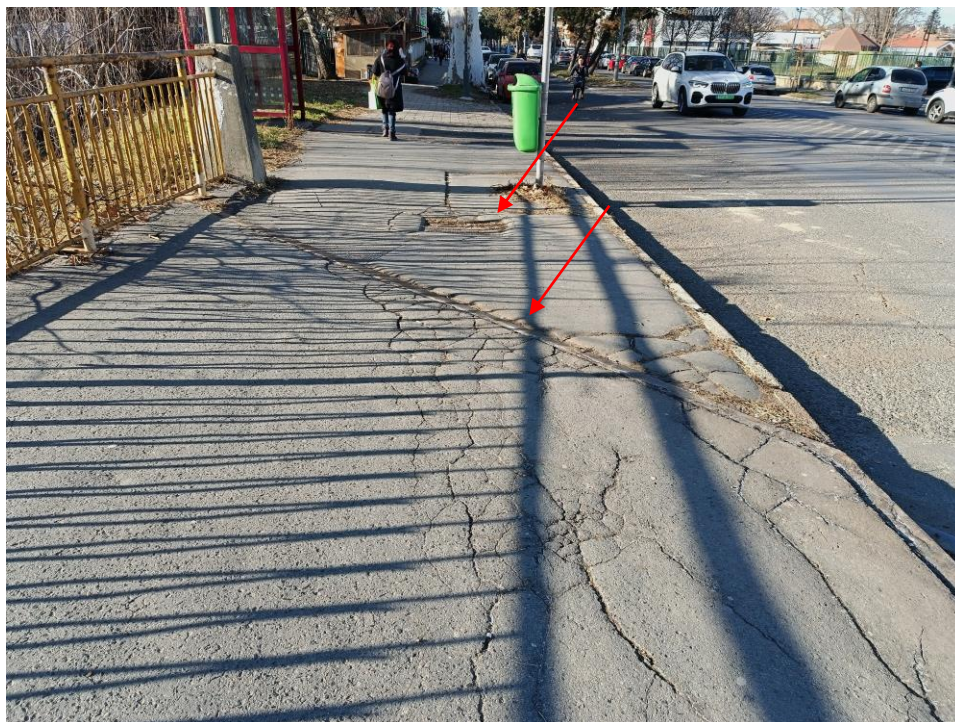
3. kép: Járda a felvízi oldalon.

3. kép: A hídhoz csatlakozó járda rossz állapotú, balesetveszélyes. A dilatáció körül a burkolat erősen repedezett, megsüllyedt, a hídszélen a növényzet megtelepedett. Az aknafedlap megsüllyedt.

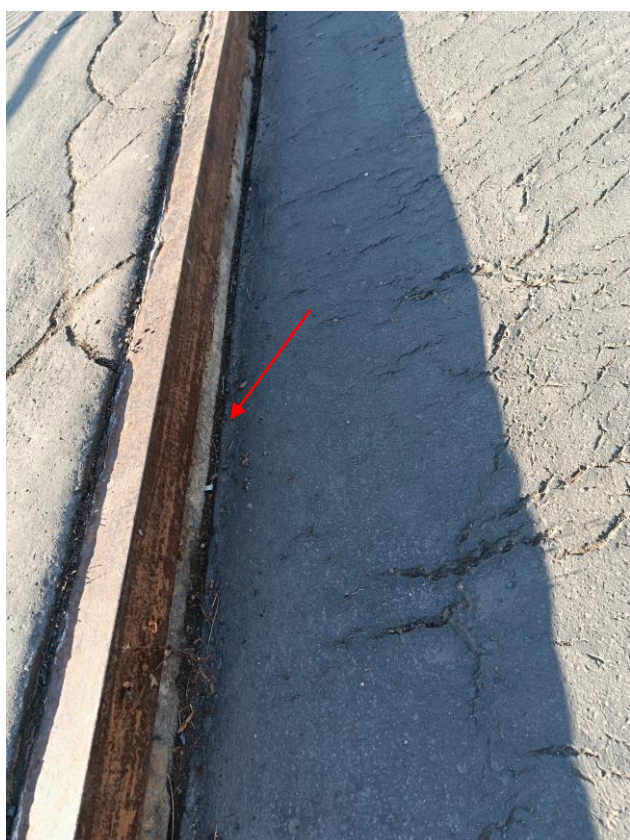
4. kép: A szegélytőben a szögacél alatti résen a csapadékvíz és a jégtelenítő só a szerkezetbe jut.

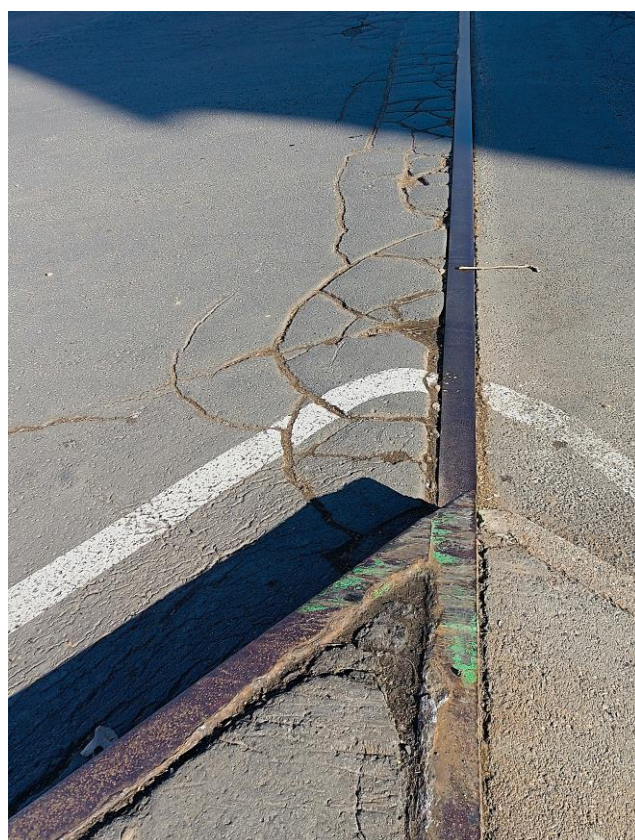
5. kép: A dilatáció környezetében az aszfaltburkolat erősen repedezett. A dilatációként szolgáló szögvas megsüllyedt és korróziós felületű, környezete tömítetlen, a csapadékvíz a szerkezetbe jut.

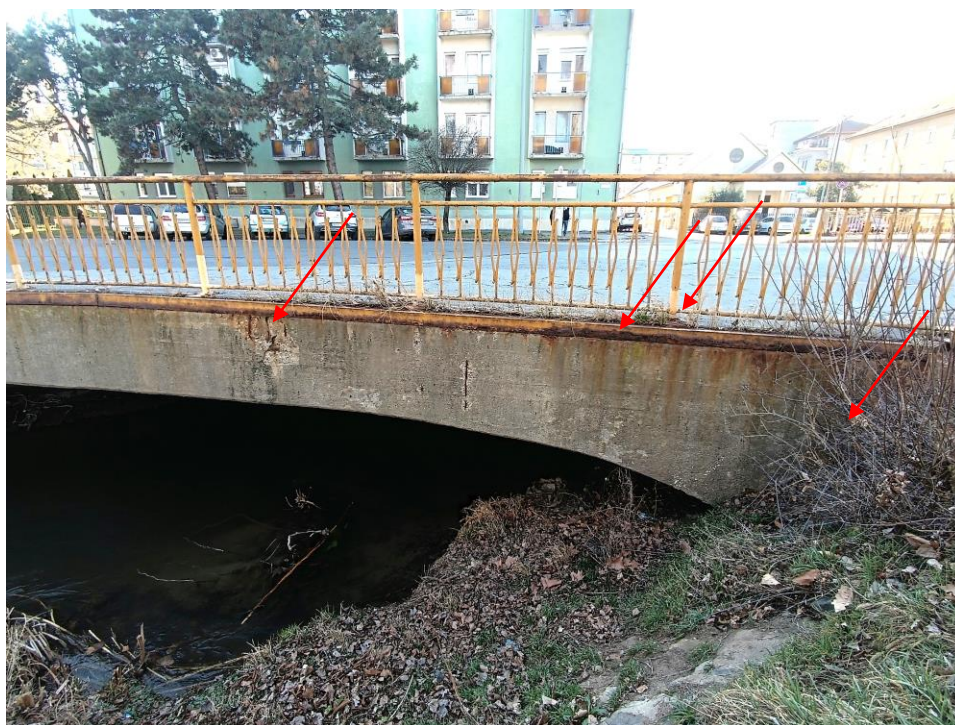
6. kép: Hídszél az alvízi oldalon.

6. és 7. kép: A híd oldalán korróziós lefolyások, betonleválások, korróziós betonacélok, élvédő szögacél és korlát látható.

A szegélyen és a hídfő tövében a növényzet megtelepedett.

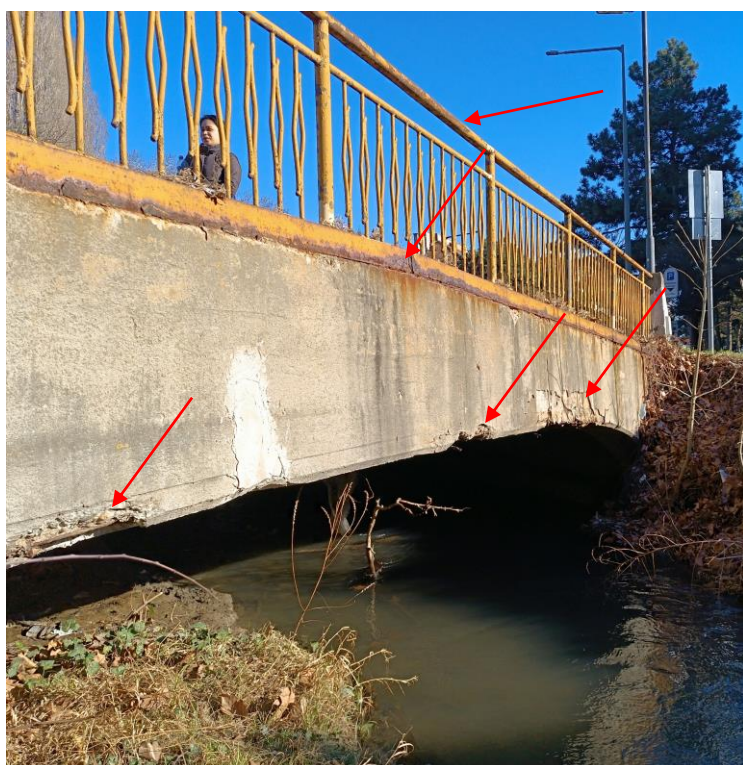
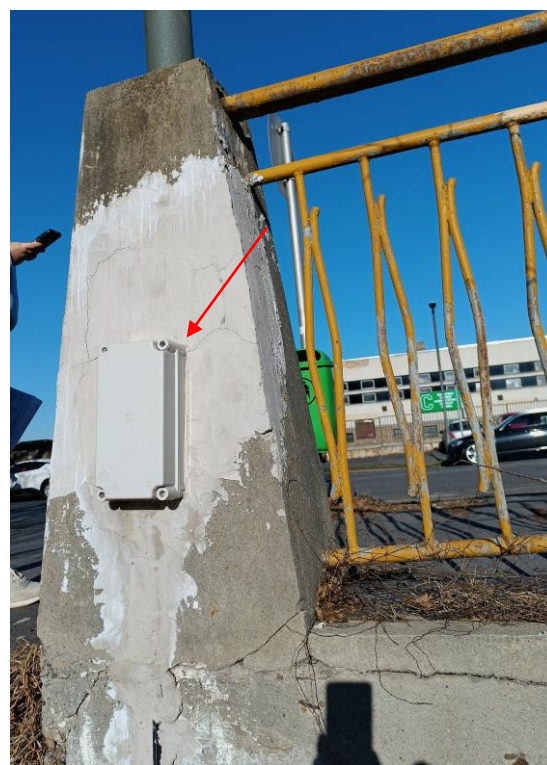
7. és 8. kép: Hídszél a felvízi oldalon.

8. kép: A rossz elektromos dobozokat kicserélték, a kandeláber lábazatok így is gyenge állapotban vannak.

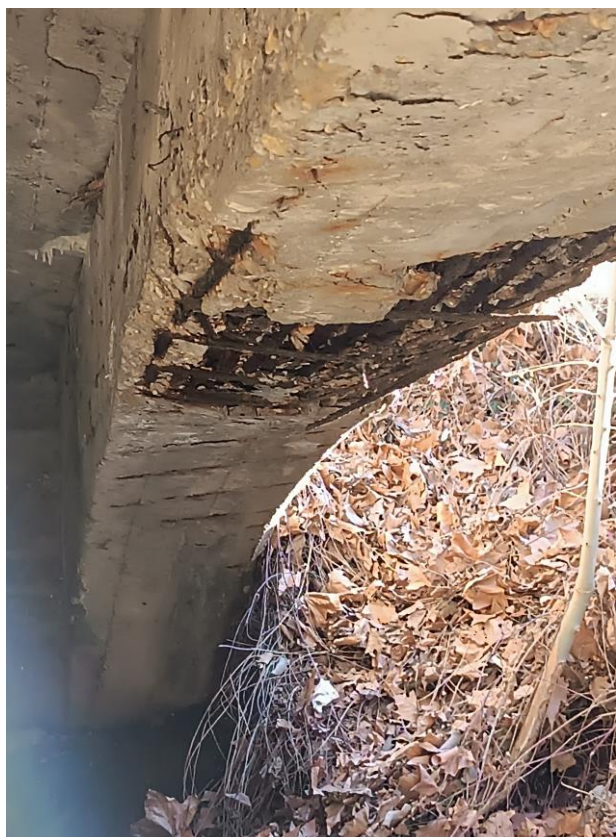
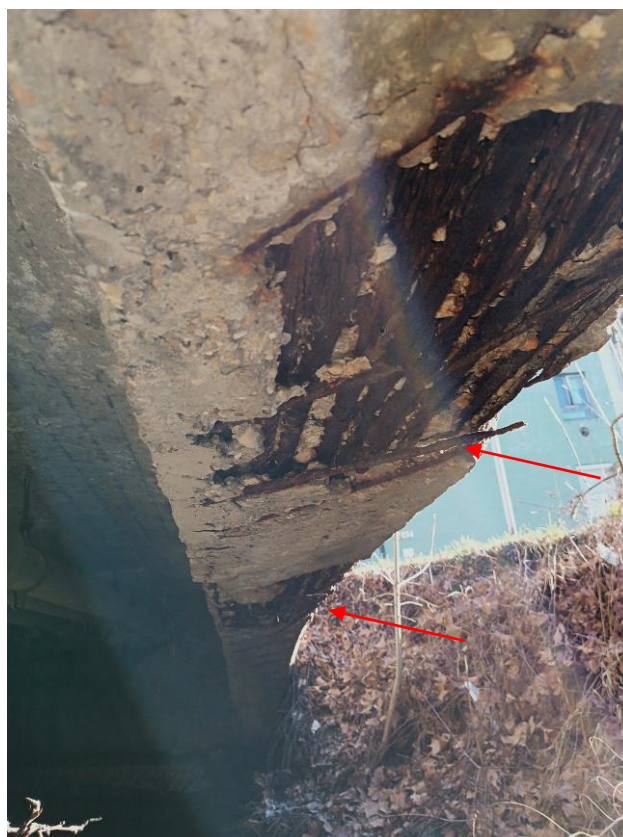
9. és 10. kép: Szélső főtartó a felvízi oldalon.

A szélső főtartó és járdaszerkezete már évek óta nagyon rossz állapotban van. Teherbírás szempontjából veszélyeztetett. A szerkezet betonhiányos, betonacélok korróziója előrehaladott, több betonacél már elszakadt. A beton és a betonacélok szinte kézzel bonthatók.

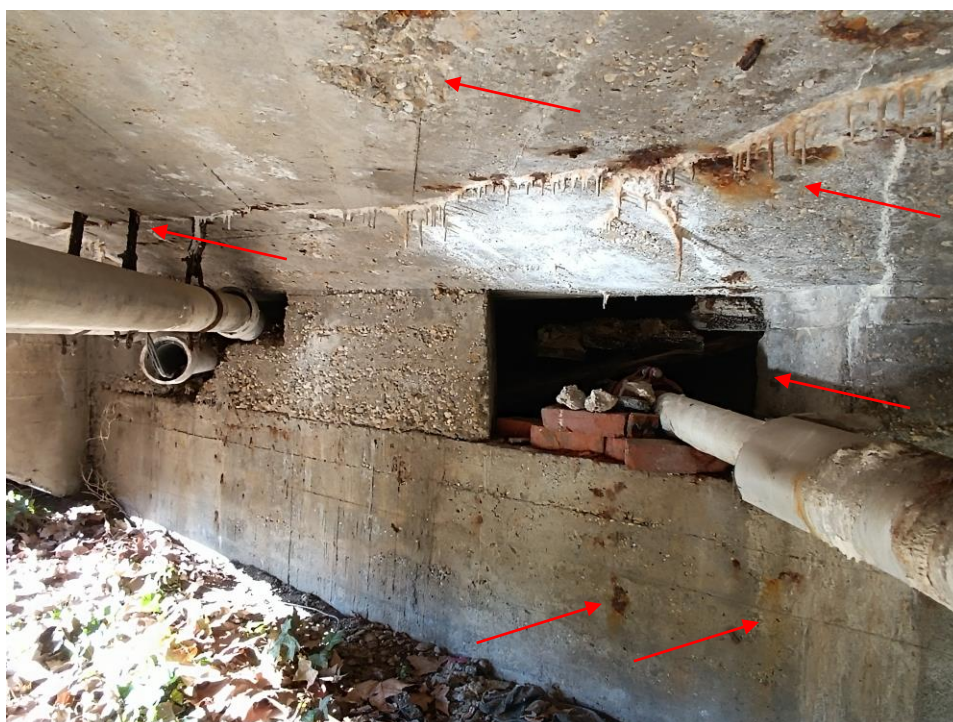
11. kép: Felvízi bal oldal, járda alatt.

Háttöltés felől jelentős mértékű ázás, melyet a hídfőkön képzett tömítetlen közműáttörések elősegítenek. Felszerkezeti repedések mentén jelentkező mészkiválások és ázások a szigetelés hiányára utalnak, a tartószerkezet meggyengült. A közmű vezetékek rögzítései korrodáltak.

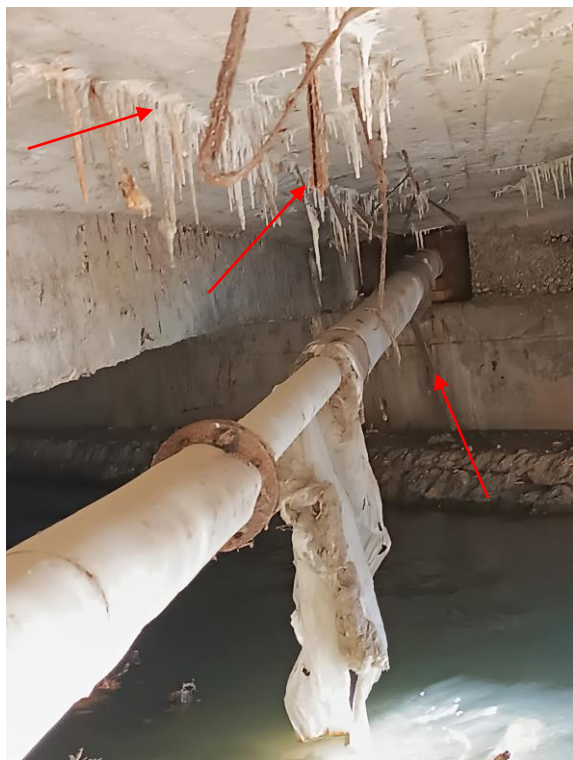
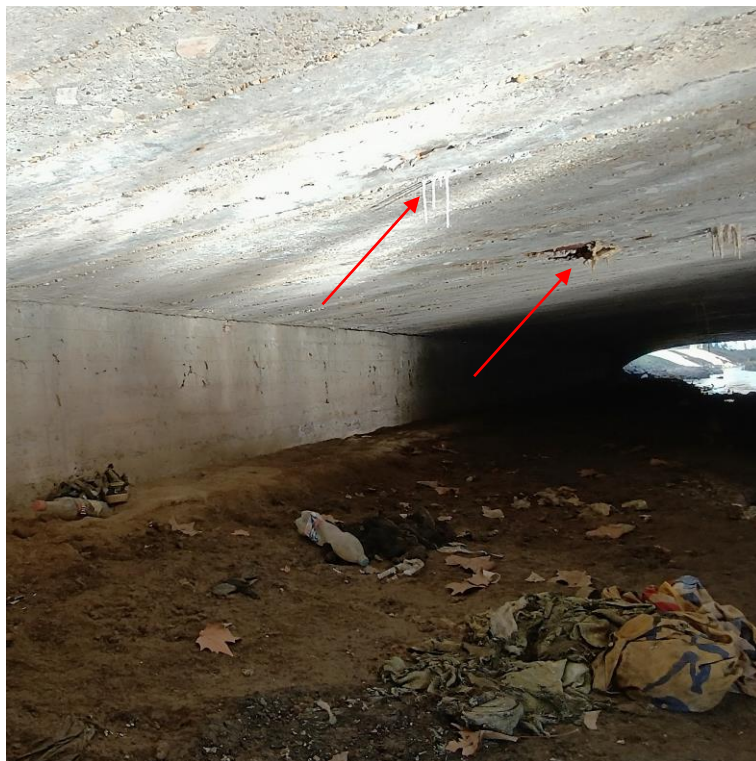
12. és 13. kép: Felszerkezet és hídfő, felvízi oldal.

12. kép: A járda alatti felszerkezet repedésekkel teli, és a repedések vonalában mészkőcsapok, korróziós foltok alakultak ki.

A felszerkezet alatt futó vízvezeték rögzítései elszakadtak, a vezeték belóg az ürszelvénybe, helyzete instabil. **Sürgős beavatkozást igényel!** A 2021. évi vizsgálat is jelezte.

A vízvezeték védőburkolata megrongálódott.

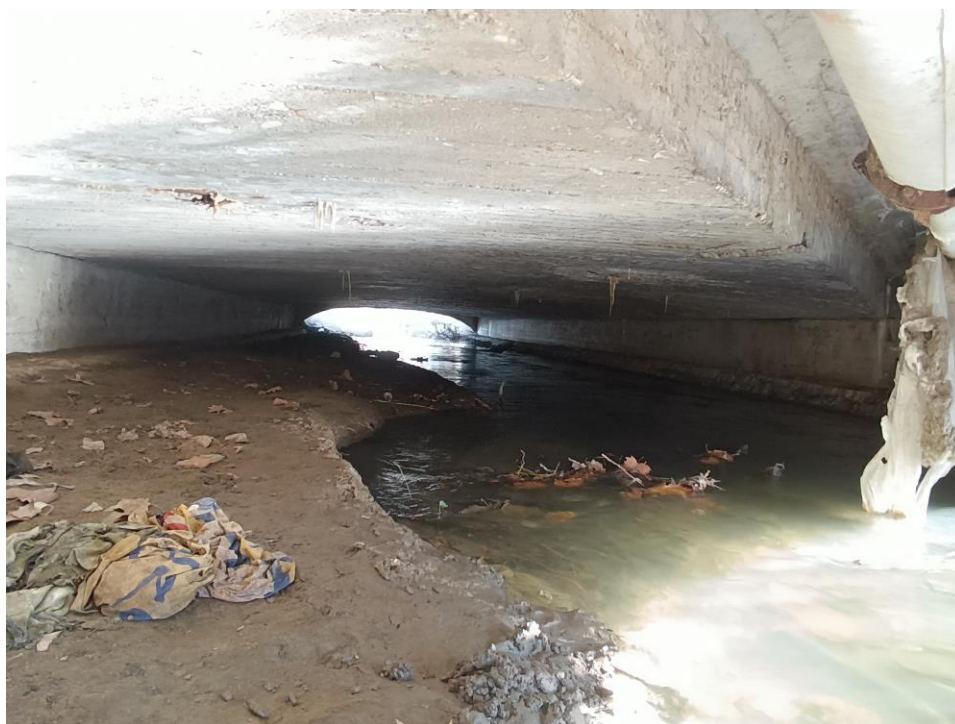
14. kép: Felszerkezet és hídfők, felvízi oldal.

13. és 14. kép: A kocsipálya alatti részen szintén leázások, mészkőcsapok, betonhiányos felületek, korróziós leválások alakultak ki.

A hídfőkön meszes, korróziós lefolyások láthatók.

A patak sodorvonala elfajult, erősen jobbra tolódott, a medertér szemetes.

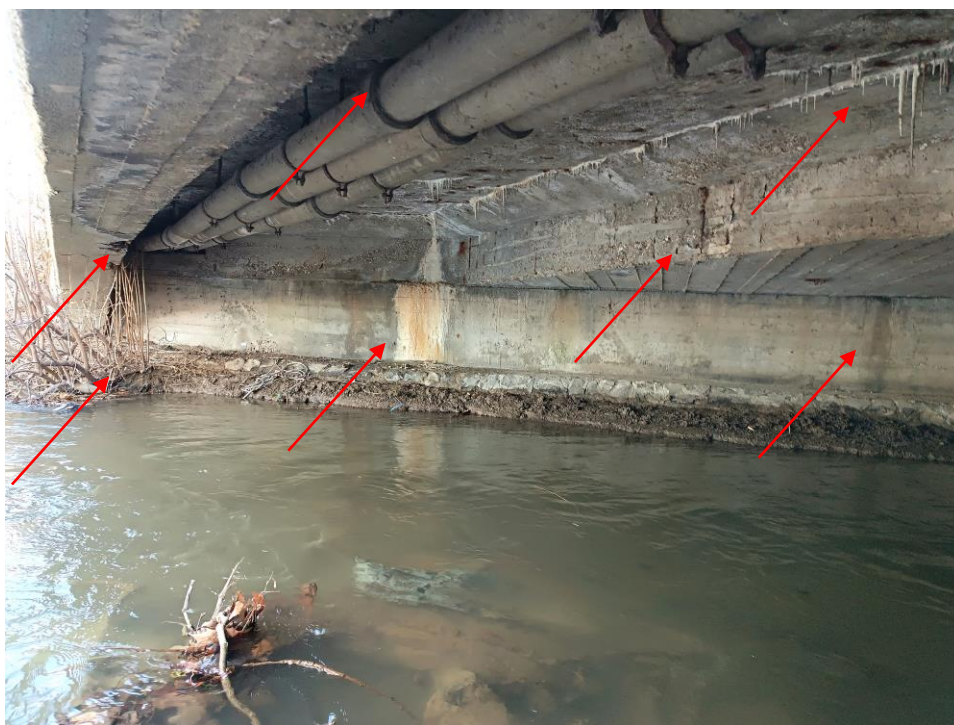
15. kép: Felszerkezet és hídfő, alvízi oldal.

A szerkezeteken meszes lefolyások, betonleválások, korrózió, korrodált vezeték rögzítések.

A medertérben uszadék és megtelepedett növényzet.

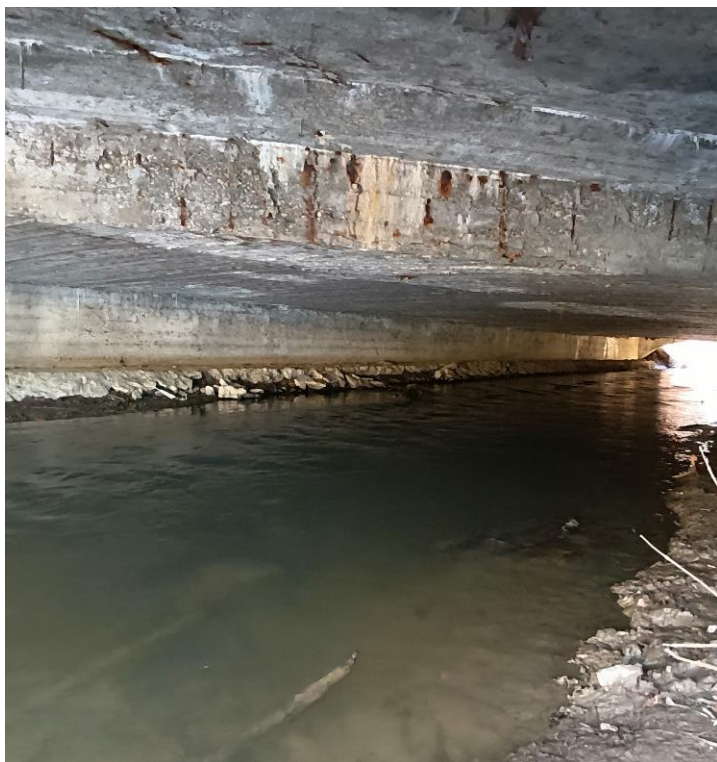
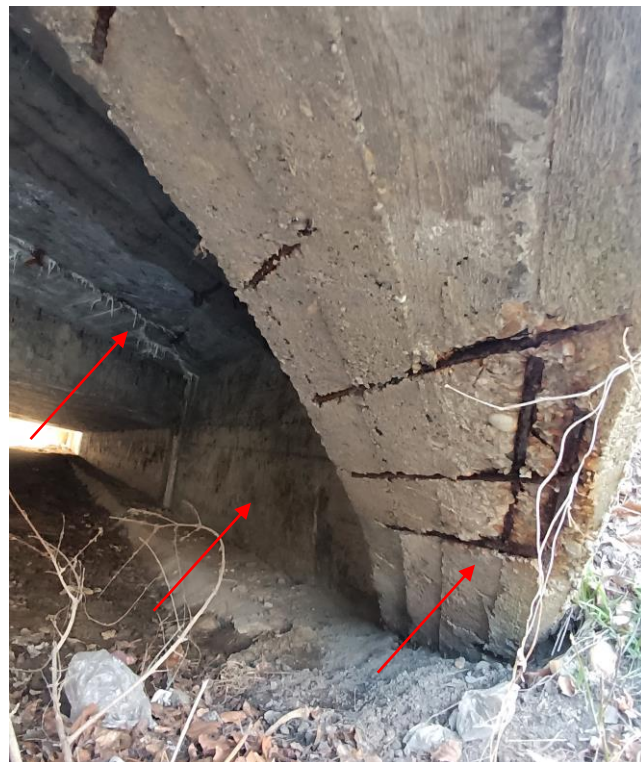
16 és 17. kép: Felszerkezet, hídfők, medertér alvízi oldal.

Lásd a11-15. képeknél leírtakat!

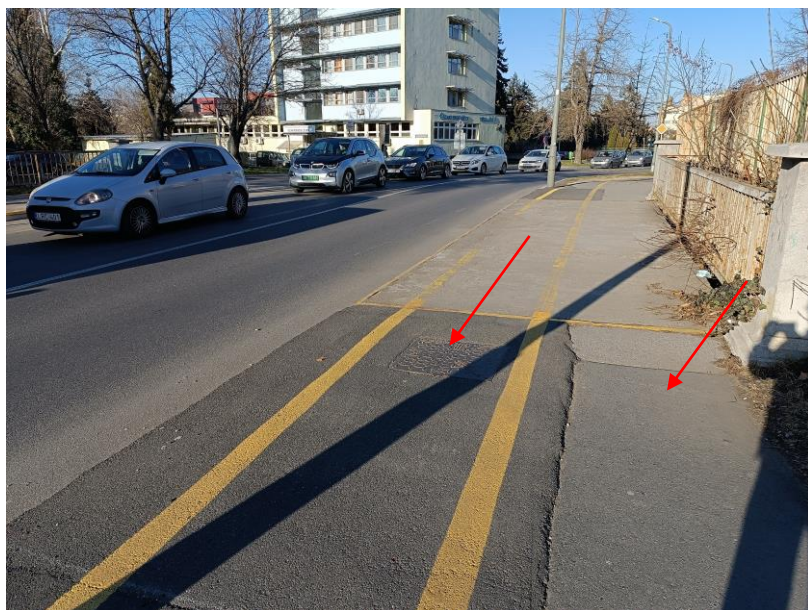
1. kép: Pályanézet

A hídon a pályaburkolatot a közelmúltban felújították.
A járdacsatlakozásokat csak részlegesen.

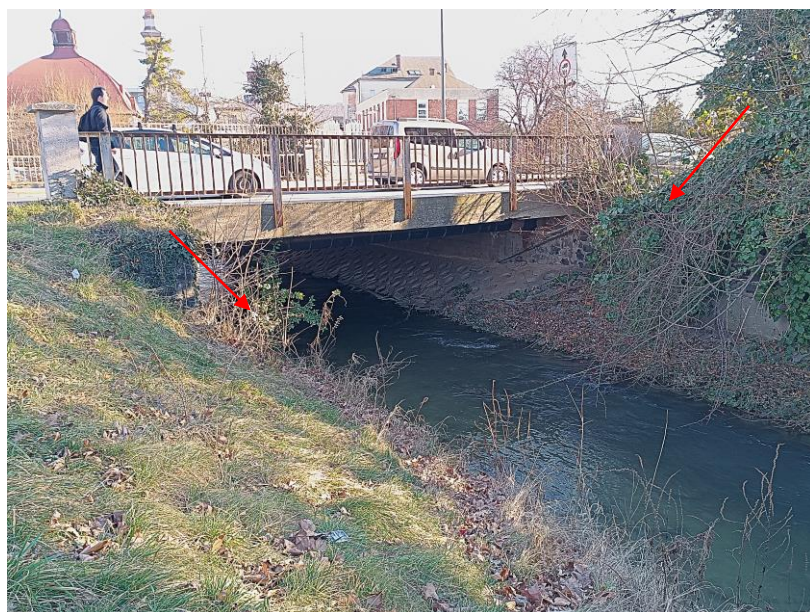
2. kép: Felvízi oldalnézet

Csatlakozásoknál erős növényzet, mederben elfajulás nincs.

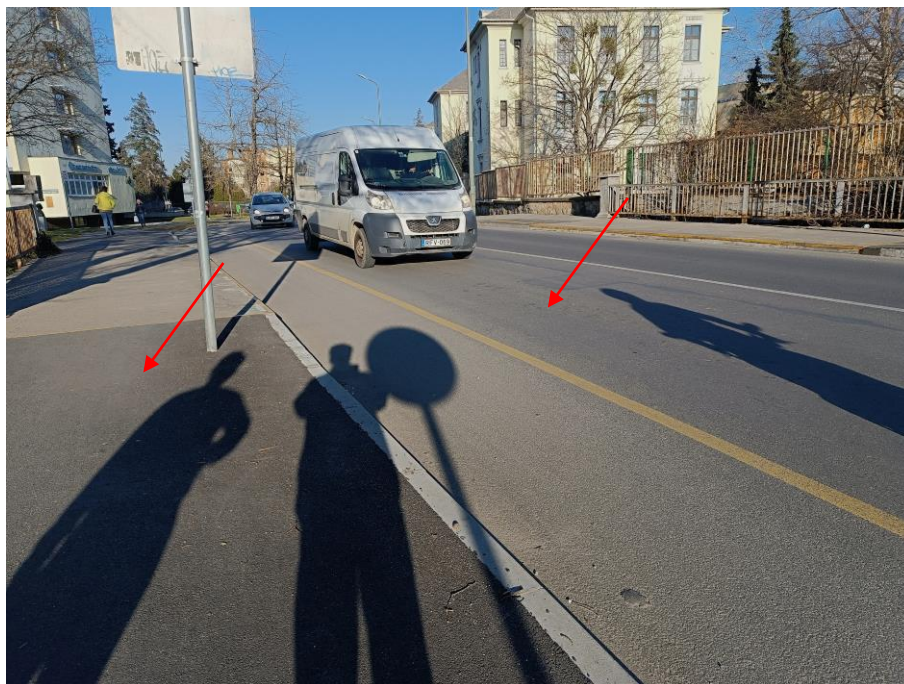
3. kép: A híd új burkolatai a Ny-i oldal felől.

3. és 4. kép: A híd pályaburkolata a 2021. évi vizsgálat óta felújításra került.
A járdacsatlakozásokat – részlegesen – szintén felújították: a felvízi oldalon teljes szélességben,
az alvízi oldalon – nehezen értelmezhetően – csak a kerékpár sávban.
A híd járdáit nem újították fel.

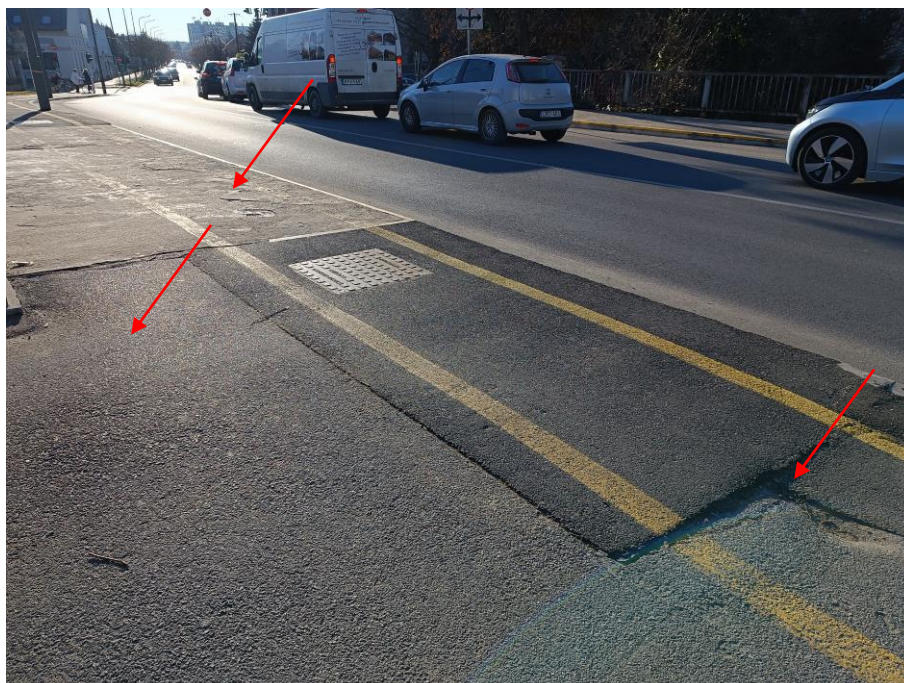
4. kép: A híd új burkolatai a K-i oldal felől.

A burkolatfelújítás következtében a kerékpársáv a nyíllal jelölt ponton balesetveszélyes!
A híd járdaburkolata szigetelő bevonat nélküli, repedezett, a betonfelület fészkes.
A csapadék egy részét a felszerkezet felé továbbra is átengedi.

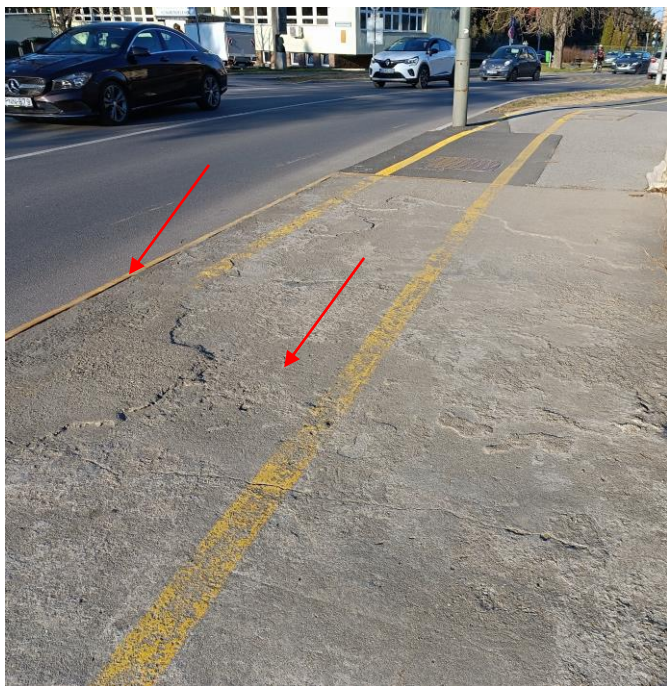
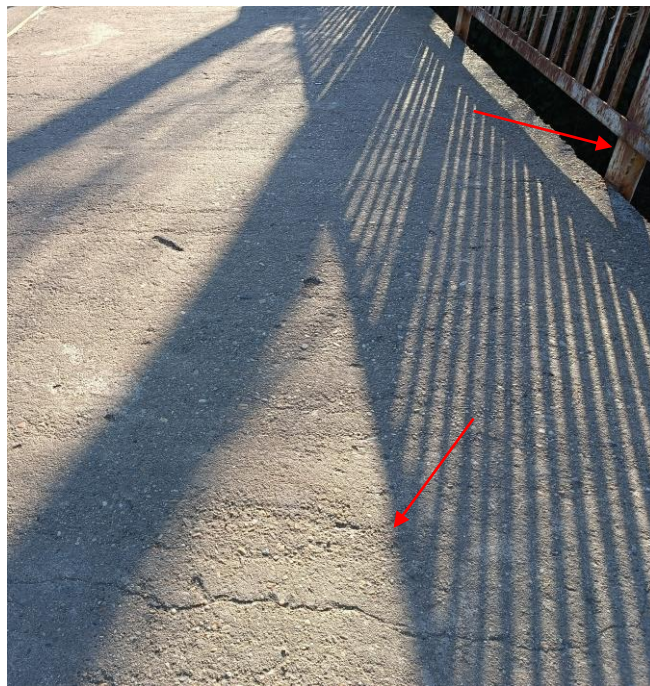
5. és 6. kép: Járdaburkolat az alvízi és felvízi oldalon.

5-7. kép: A hídon a járdák burkolata szigetelő bevonat nélküli, repedezett, a betonfelület fészkes.

A korlátok korróziója előrehaladott.

Az élvédő szögacélokat átmázolták, de foltokban ismét nagyon korróziósak.

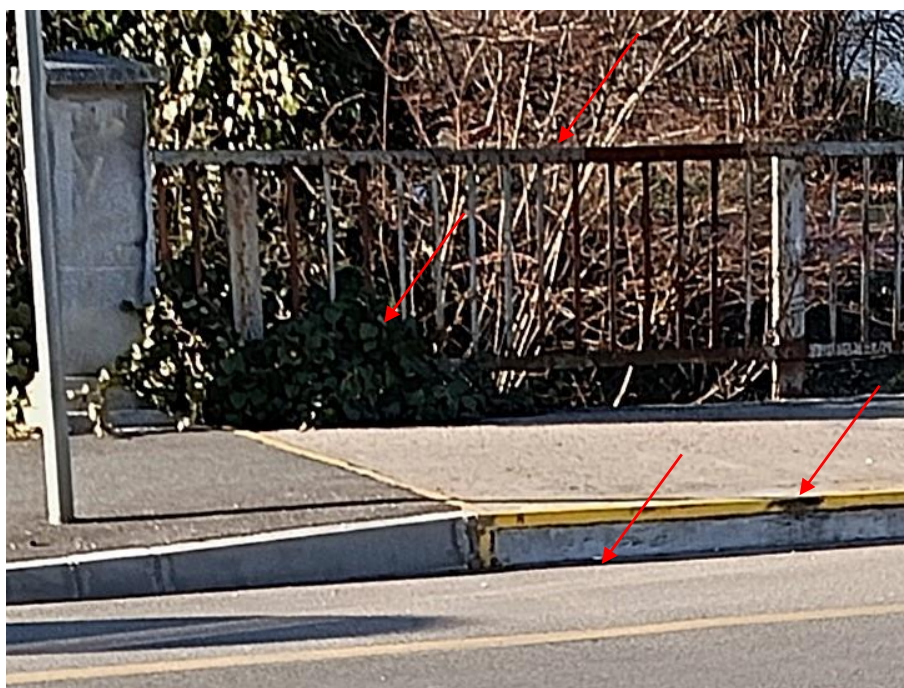
7. kép: A híd új burkolatai a K-i oldal felől.

A burkolatfelújítás során a szegélyek mellett öntöttaszfalt ellenéket nem képeztek ki és rugalmas hézagkiöntést sem alkalmaztak.

Így a csapadékvíz továbbra is a szerkezetet fogja terhelni, még ha nem is olyan mértékben, mint korábban.

A hídvégeken kereszthézagokat nem képeztek.

A korlátokra felkúszott a növényzet.

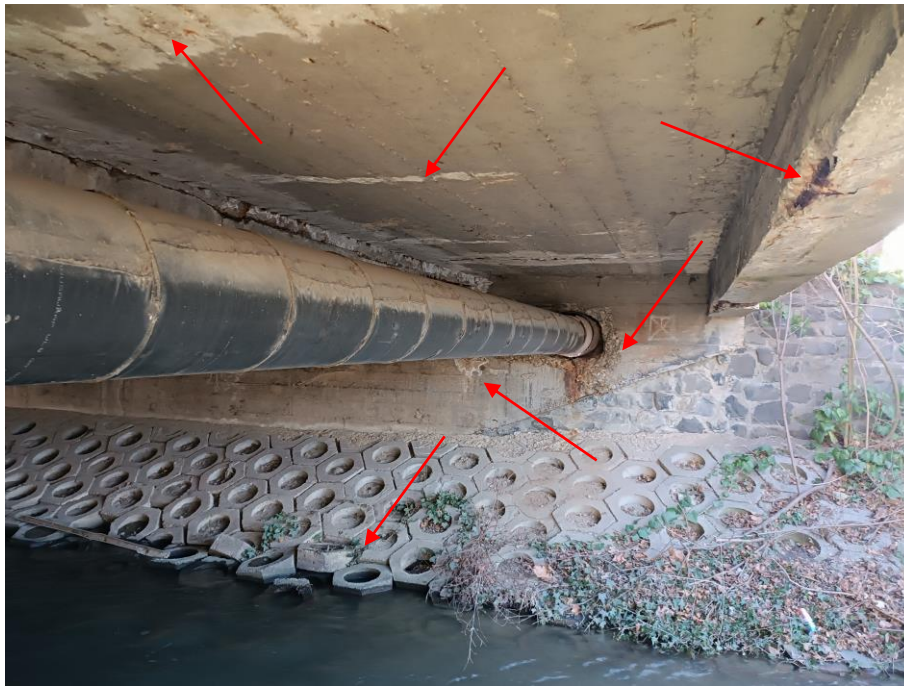
8. kép: Felszerkezet, felvizi oldal.

8. és 9. kép: A járda szélső főtartóján korrodált betonacélok, betonfedési hiány, a járdalemezen keresztirányú átrepedések meszes kiválással.

A hídfőn meszes lefolyás nyomok.

A közműátvezetés tömítetlen, a hídfő ezen keresztül is ázik.

A mederburkolat alsó része megbomlott.

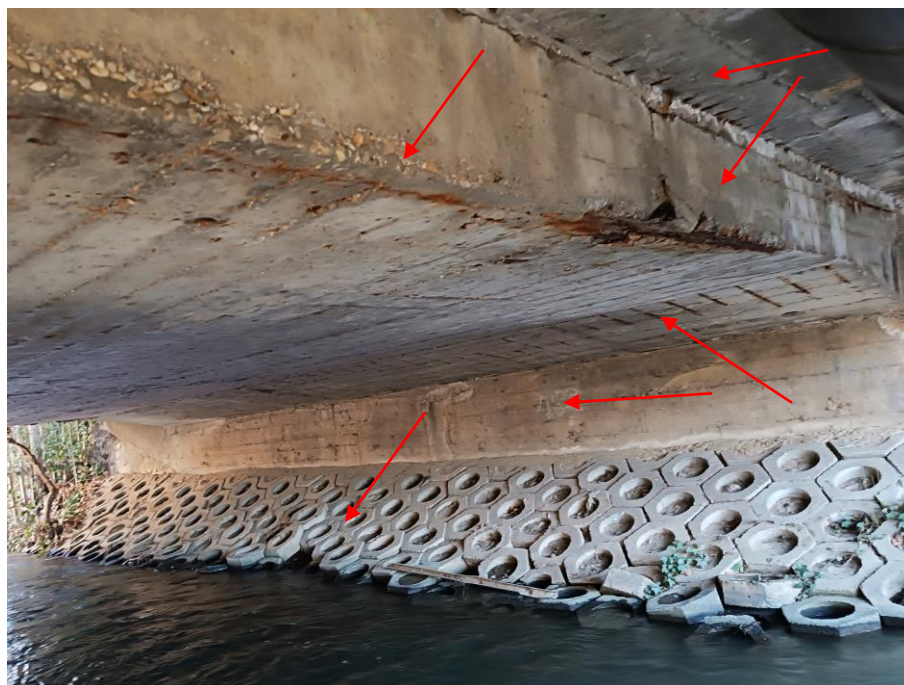
9. kép: Felszerkezet és hídfő, jobb oldal.

A felszerkezet oldalán és a csatlakozó konzolon most – a burkolat felújítása után - is láthatók élő leázási nyomok, ami a szigetelés hiányát, megoldatlanságát mutatja.

Az öntöttaszfalt ellenék, a rugalmas hézagkiöntés elmaradása, a járdák állapota csak fokozzák a problémát.

A felszerkezet alsó síkján nagy számban látható korróziós betonacélok.

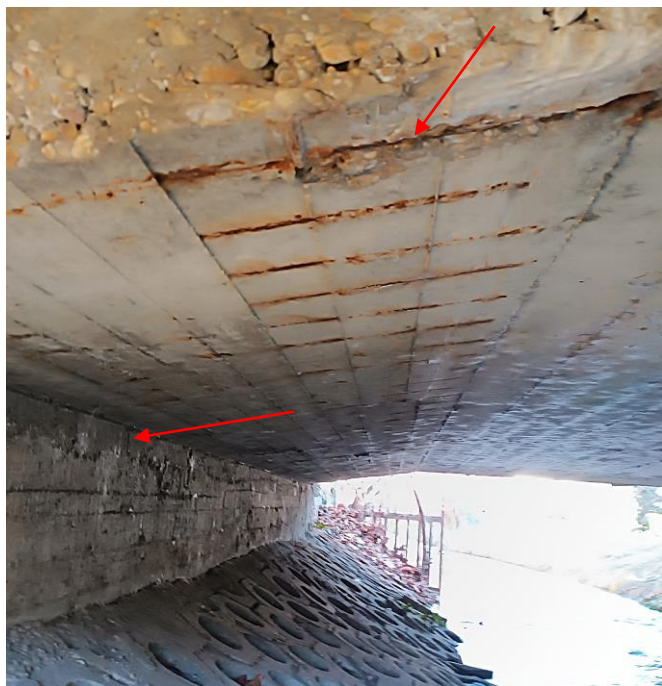
10. kép: A bal oldali hídfő és felszerkezet. A hídfőn meszes lefolyások, helyenként kilátszó betonacélok, fészkes betonfelület. A felszerkezeten kilátszó, korróziós betonacélok, több helyen, nagy felületen, régóta.

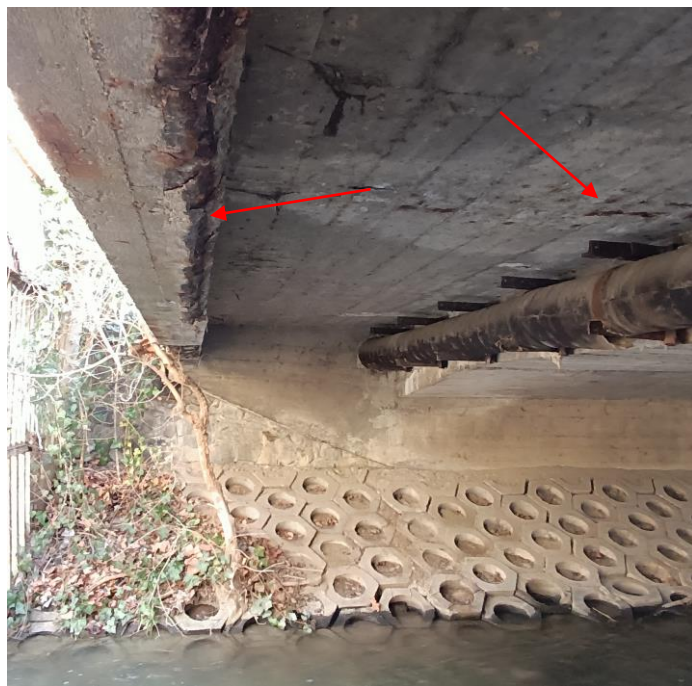
11. kép: A járda szélső főtartóján korrodált betonacélok, betonfedési hiány, a járdalemezen keresztirányú átrepedések meszes kiválással, acélkorrózióval.

Fáaszárú növény a mederrézsűn.

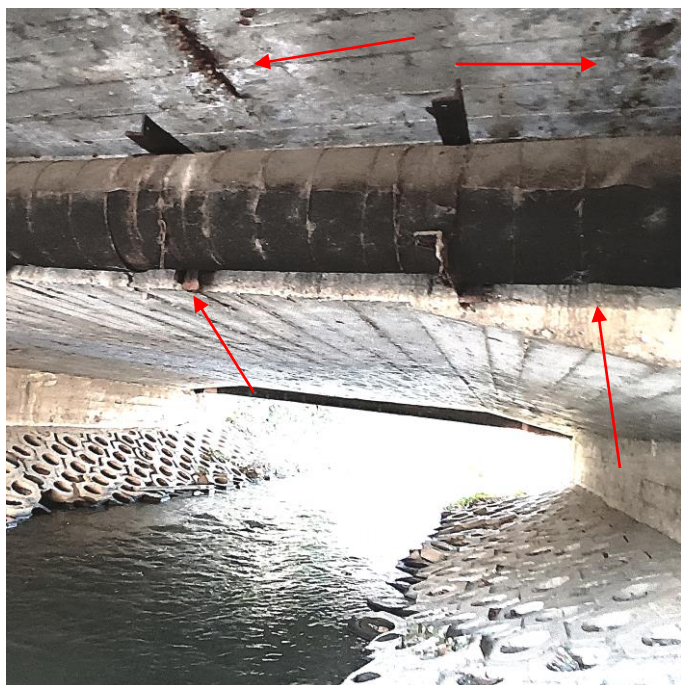
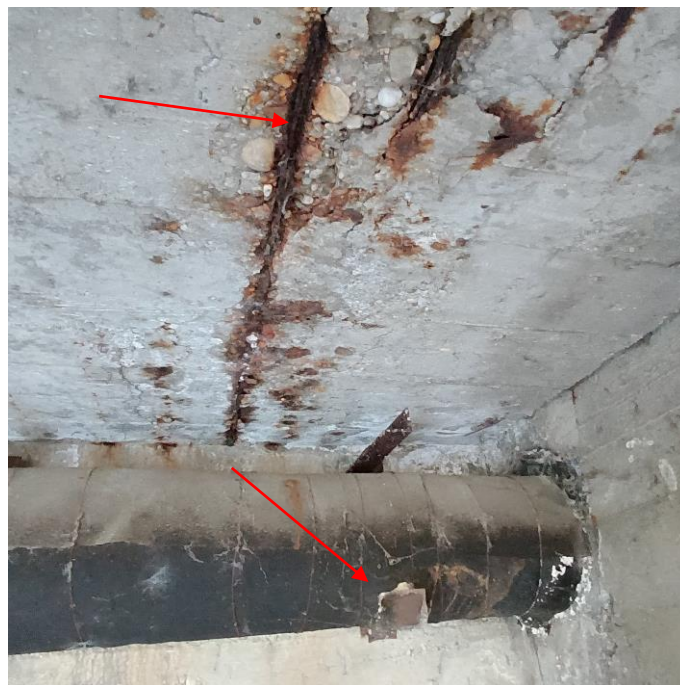
12. és 13. kép: Felszerkezet az alvízi oldalon.

A felszerkezet oldalán és a csatlakozó konzolon most – a burkolat felújítása után - is láthatók élő leázási nyomok, ami a szigetelés hiányát, megoldatlanságát mutatja.

Az öntöttaszfalt ellenék, a rugalmas hézagkiöntés elmaradása, a járdák állapota csak fokozzák a problémát.

A betonacélok korrózió jelentős.

A közmű vezeték tartói erősen korrodáltak, valamelyik már letört, a pántok mindegyike hiányzik.

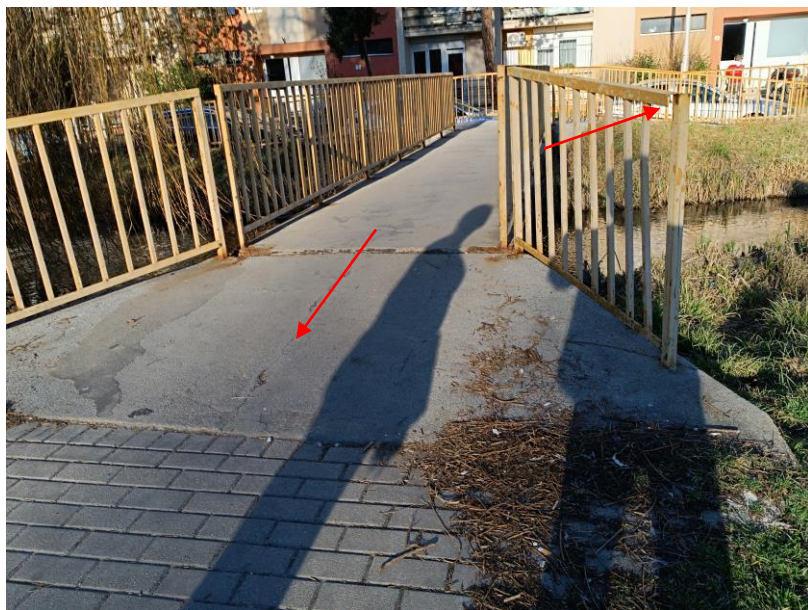
1. kép: Pályanézet.

Csatlakozó burkolat kissé megsüllyedt, a rámpa repedezett.
A csatlakozó korlát eltört.

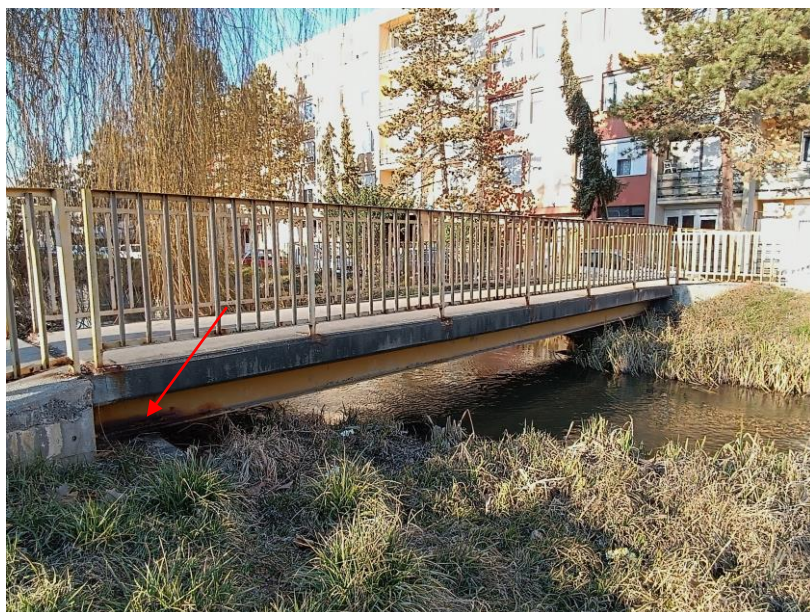
2. kép: Oldalnézet.

Az acéltartók a felfekvéseknél erősen korróziósak,
a többi részen megfelelőek.

- Feltétlen szükséges a dilatációk javítása, a beázások megszüntetése, a saruk, tartóvégek korrózióvédelme.
- Hídpálya bevonatának javítása.
- Korlátok korrózióvédelme.
- A korláttálpak környezetében a csorbulások, a bevonat javítása.

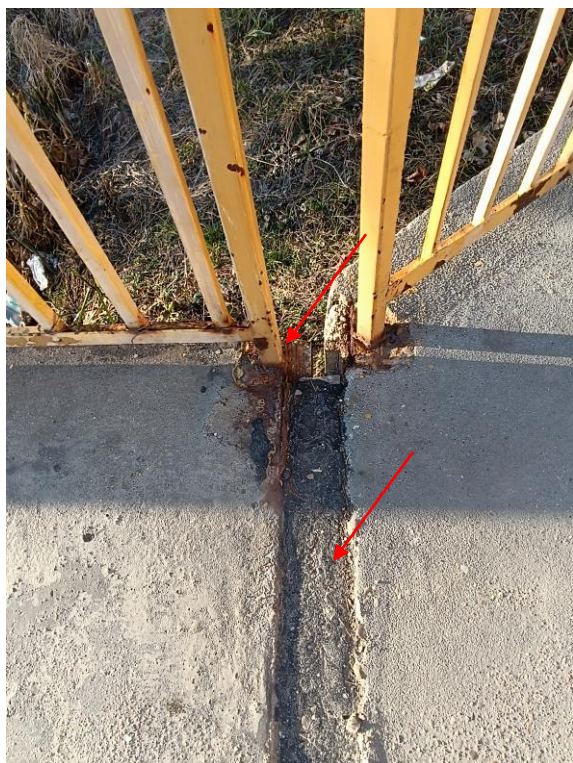
3. kép: A folyás szerinti bal oldalon csúszzólemez dilatációt építettek be, amit öntött aszfalttal zártak le. Nem vízzáró.
