Szombathely város hídjainak éves hídvizsgálata 2025.

Összefoglalás

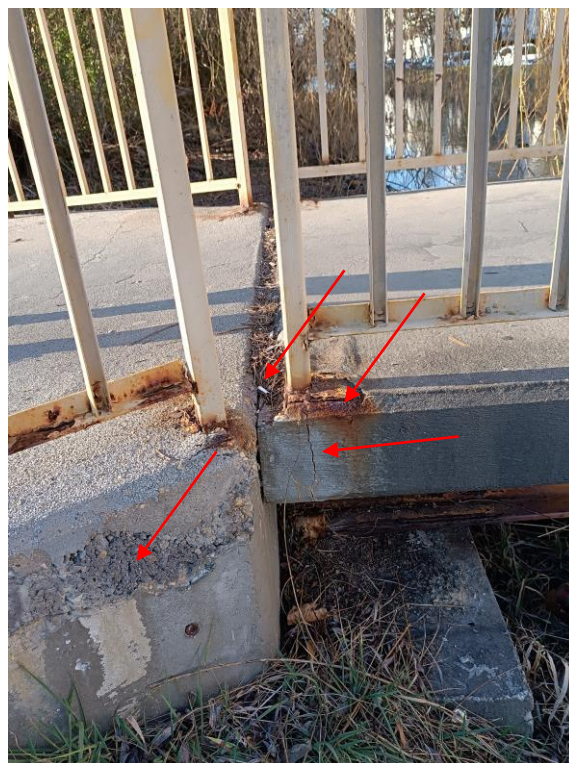
4. kép: A jobb oldalon nem építettek be dilatációt, a hézagot nem tömítették, a víz a hídfőre folyik. A korláttalpak és a csomópontok erősen korrodáltak mindegyik oldalon

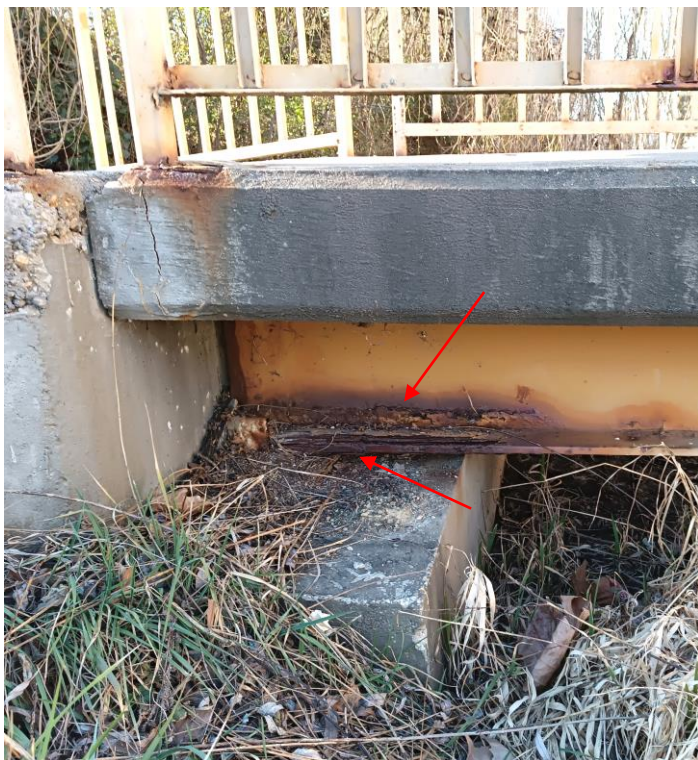
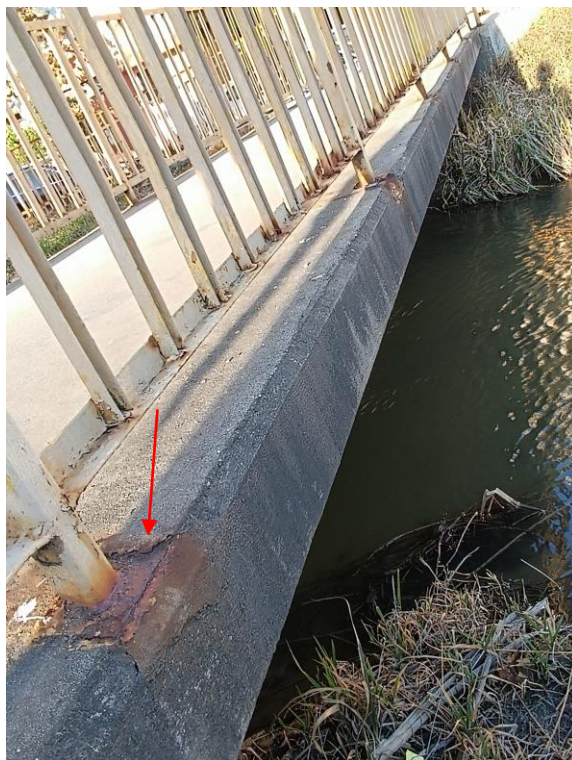
5. és 6. kép: Hídfő, saru, tartóvég, korlát a jobb oldalon. Erősen korrodált felületek.

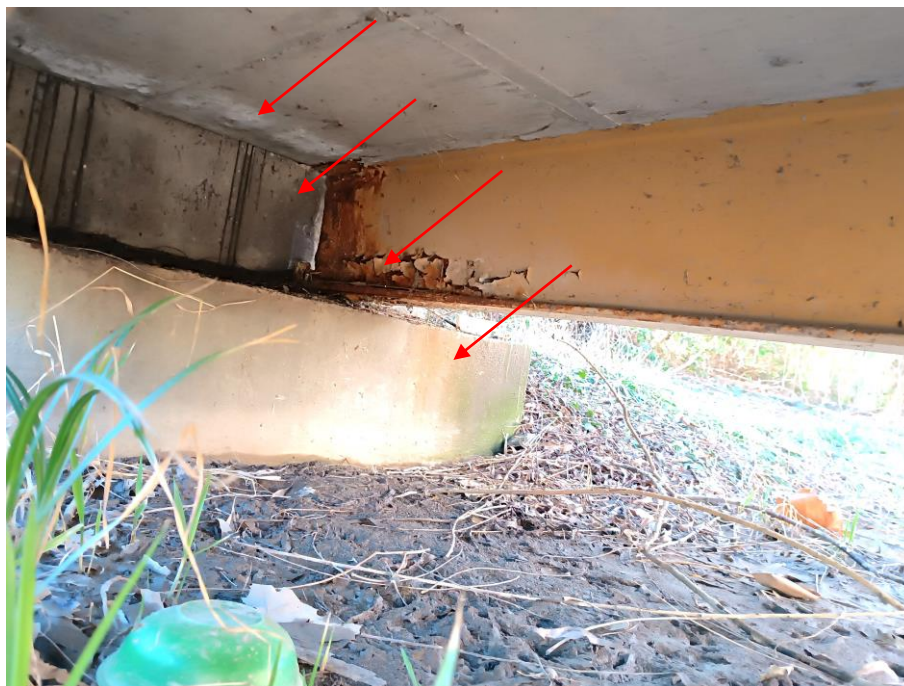
7. kép: Hídő a bal oldalon.

7. - 9. kép: A hídőn korróziós lefolyások láthatók. A köpenyfal nedves, a tömítetlen hézag miatt. A felszerkezet betonfelületén hídővén a leázások miatt meszes foltok láthatók, egyébként megfelelő. Az acélgerendák a felfekvések kivételével megfelelő állapotúak.

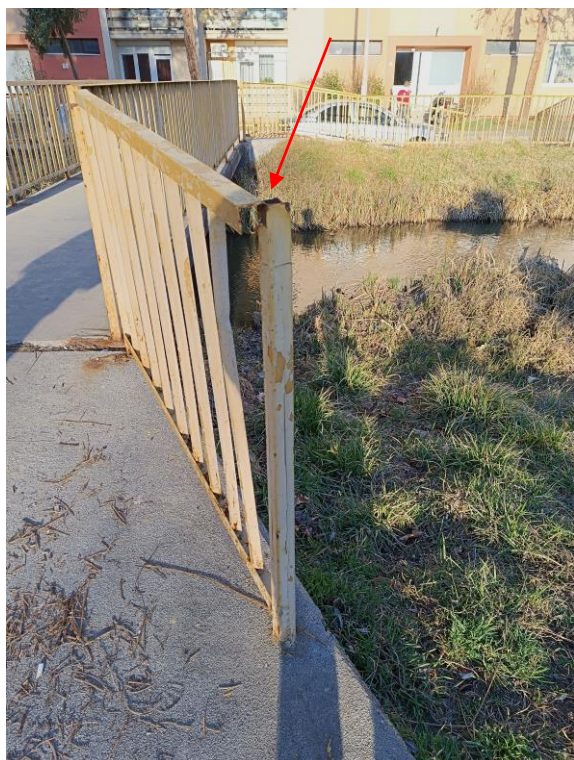
10 és 11. kép

10. kép. A csatlakozó korlát eltört, Ny-i hídvég.

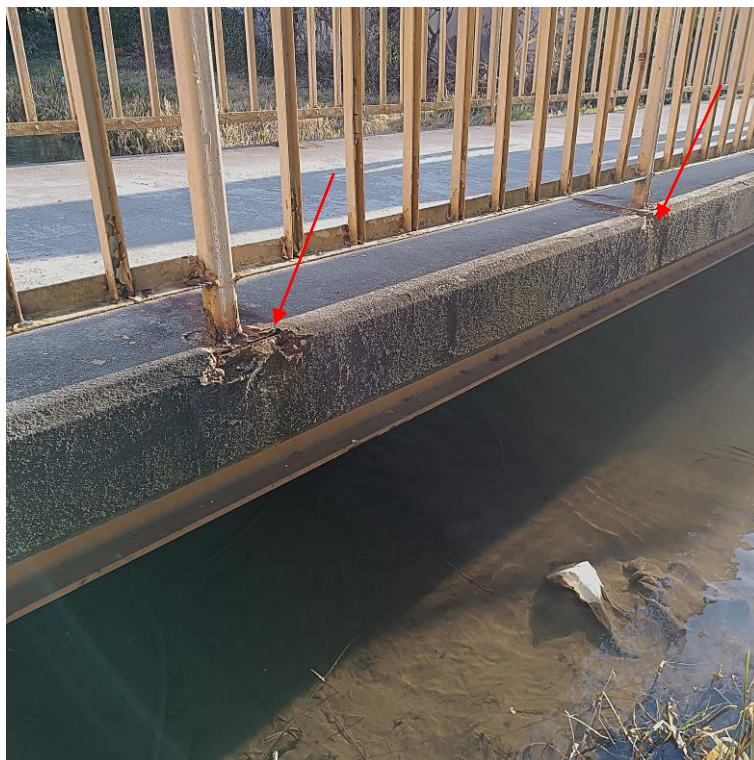
11. kép: Hídszél a felvízi oldalon. A korláttálpak korróziója lefeszítette a betont több helyen is.

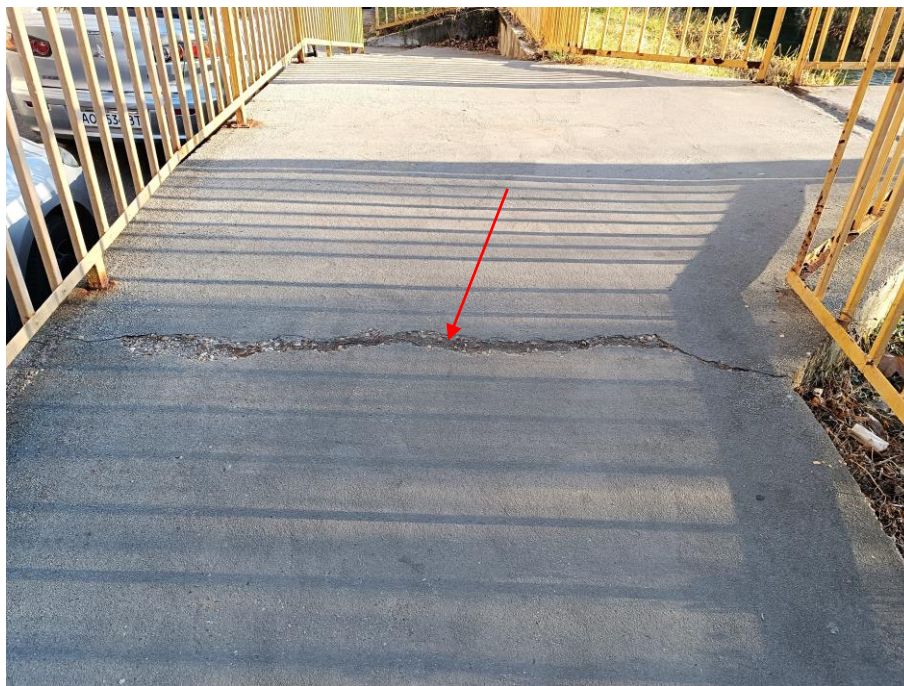
12. kép: Csatlakozó rámpa, K-i hídvég.
Elrepedt, eltört betonlemez.

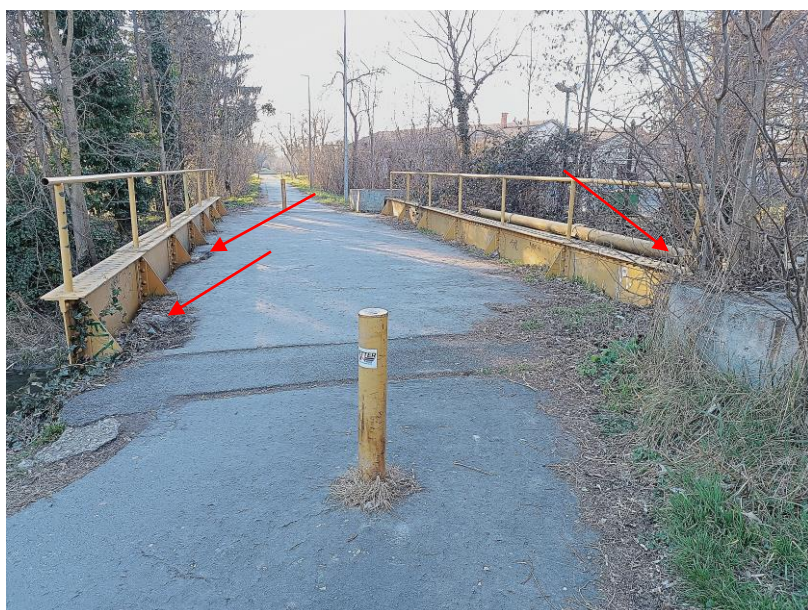
1. kép: Pályanézet

Az aszfaltszélek tovább süllyedtek.

A szegélytőben/hídszáron felhalmozódott hordalék,
elburjánzott növényzet.

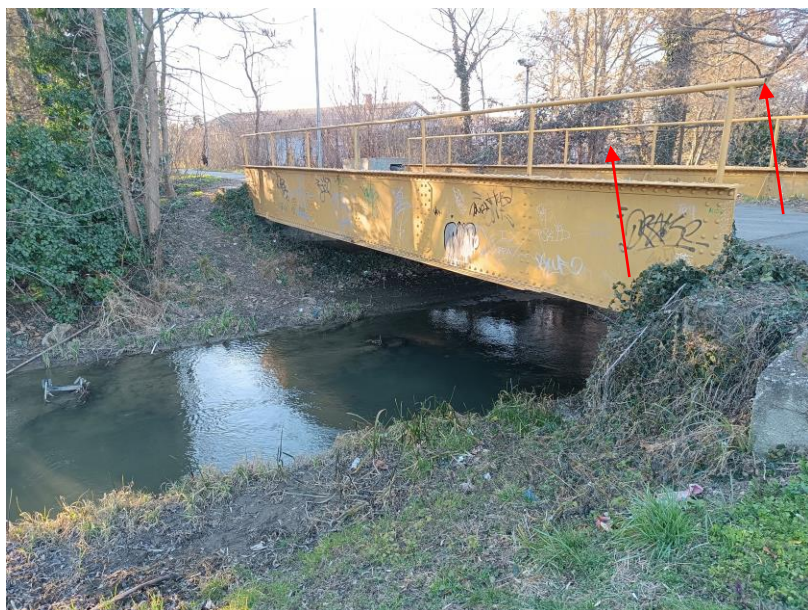
2. kép: Felvízi oldalnézet.

Az alvízi oldalon a korlátvégek kiképzése nem megfelelő,
a vízszintes osztóléc minkét korláton hiányzik.

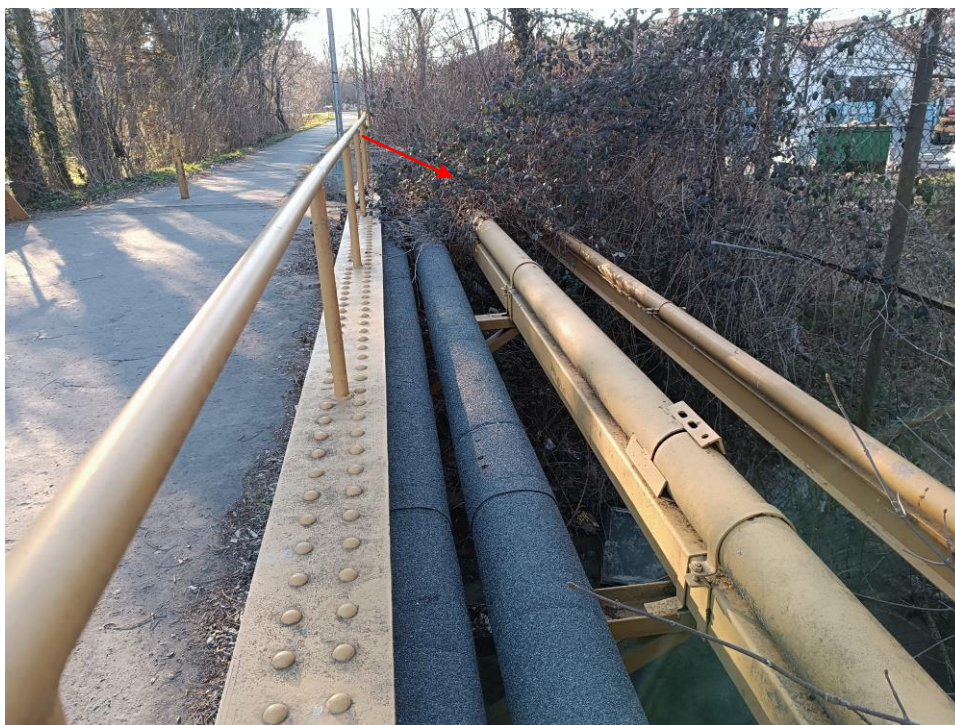
3. kép: A befolyási oldal

A közművek közelsége a hídszemlét, karbantartást és esetleges hídfelújítást akadályozza.
A konzolok, rögzítések jó állapotúak.

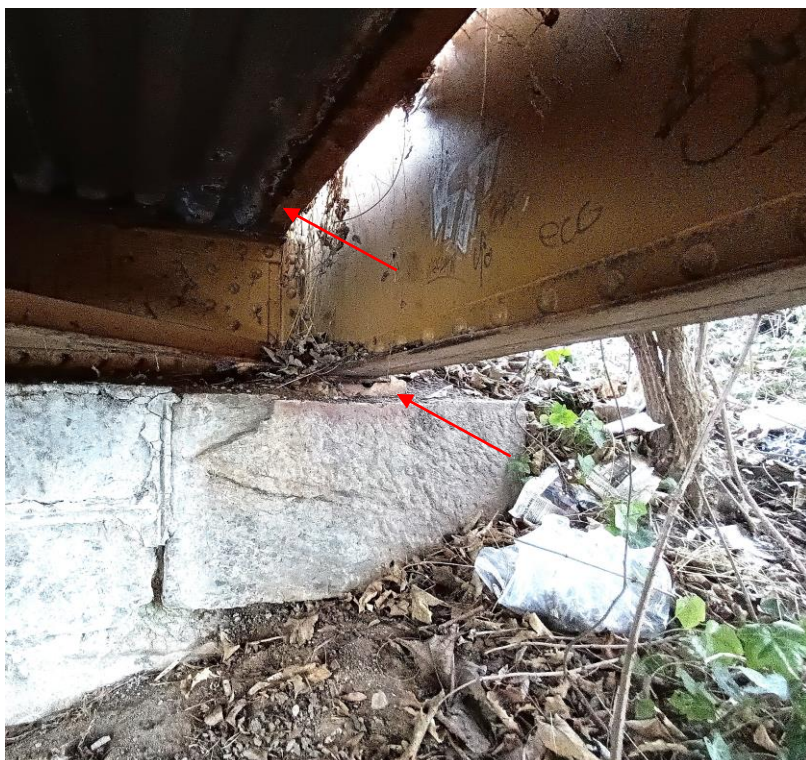
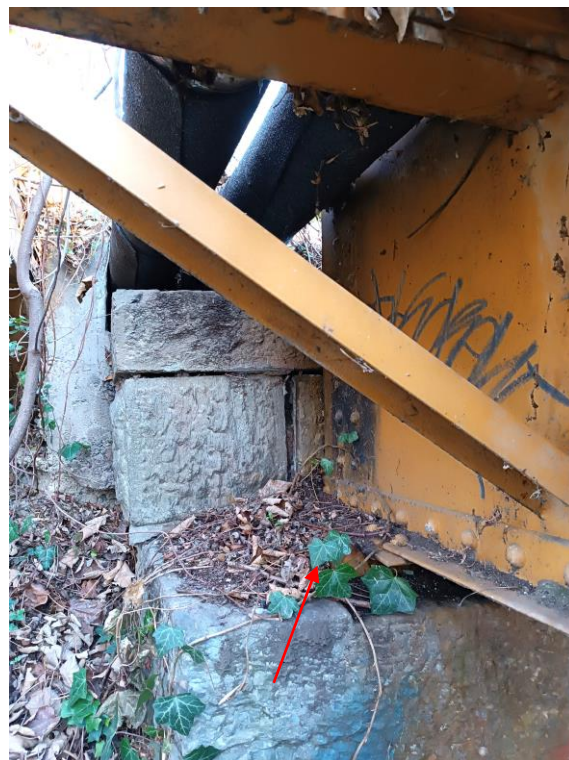
4. és 5. kép: Hídfe és tartó felfekvések a jobb és bal oldalon.

A tartók sarukra fekszenek fel, állapotuk megfelelő, de korróziósak, környezetük hordalékkal szennyeződött.
A hídfe kőfalazatának fugái hiányosak.

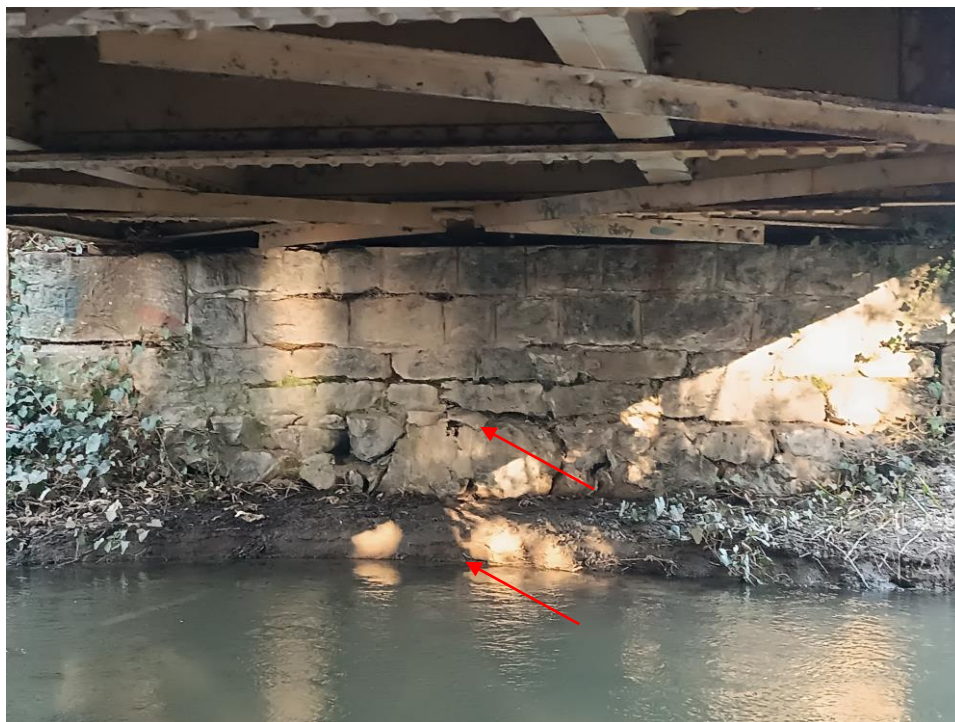
6. kép: Hídfő a folyás szerinti bal oldalon.

A kőből készült hídfő fugázata főleg alul erősen hiányos, a felületen meszes leázások nyomai. Az acél tartószerkezet jó állapotú, helyenként kisebb korróziós foltokkal jellemzően a hídszéleken. A meder burkolatlan, a hídfő előtt erózió tapasztalható.

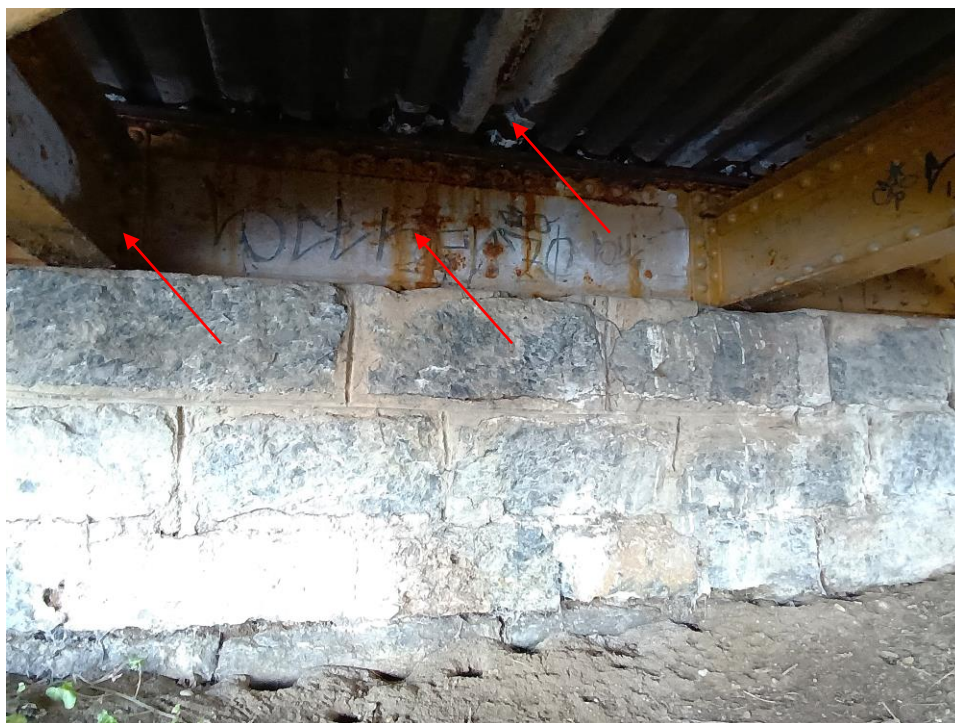
7. kép: Hídfő a folyás szerinti jobb oldalon.

A kőből készült hídfő itt jobb állapotban van, mint a másik oldalon. A hídvégi lefolyások miatt erős korrózió figyelhető meg az aszfalt alatti trapézlemezen és a végkeresztartón. A bal oldali tartóvég szintén korróziós.

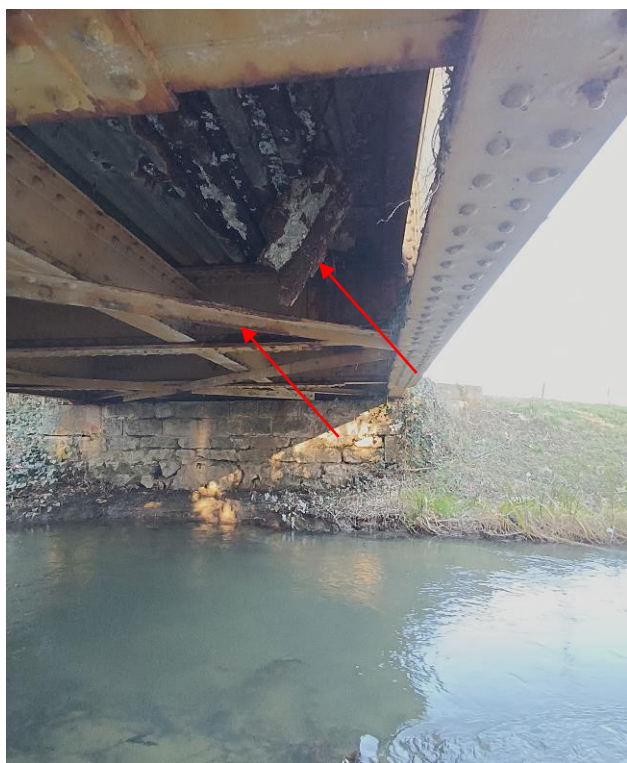
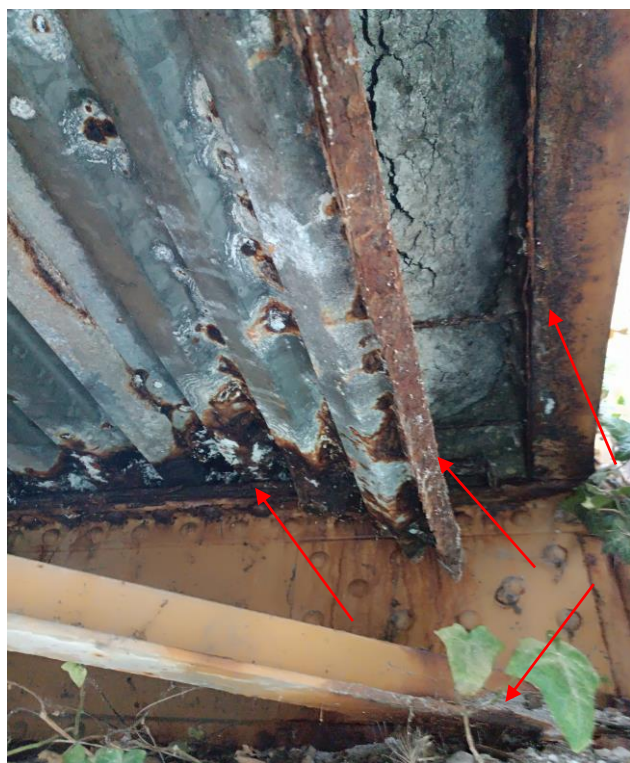
8. és 9. kép: A befolyási oldal

A felszerkezet szélein erős átázási nyomok, acélkorrózió a trapézlemezen. Az rossz állapotot mutatja, hogy a lemezek több helyen már kilyukadtak, letörték, a felettük lévő aszfalt is behorpadt, balesetveszélyes!
A hídszéleken az acél tartószerkezet is egyre korróziósabb.

Sürgős beavatkozás:
<p style="text-align: center;">"V"</p> <p>A pályalemez cseréje a széleken, burkolat cserével. Addig a hídszélek lezárása a forgalom elől.</p> <p style="text-align: center;">"S"</p> <ul style="list-style-type: none"> - Acélszerkezetek tisztítása, mázolása. - Növényzet eltávolítása. - Csatlakozási hézagok javítása/kiöntése. - Szabványos korlát kialakítása.

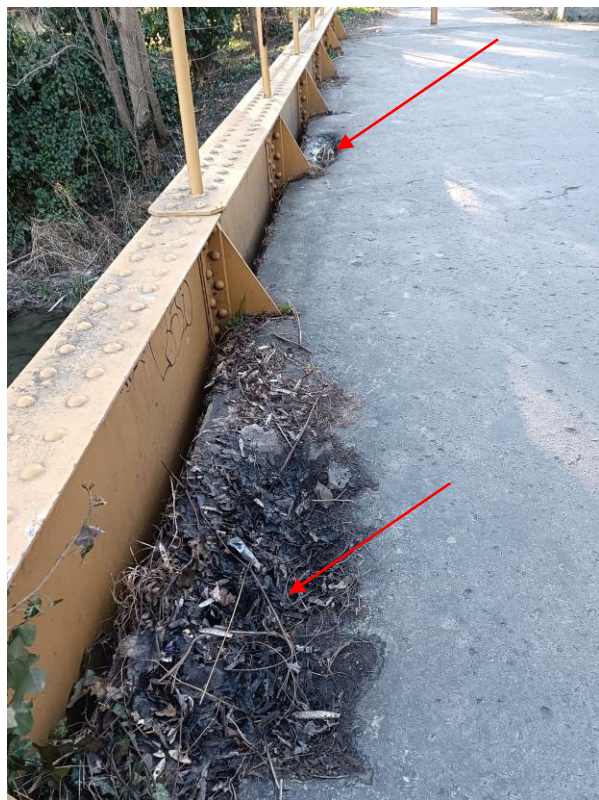
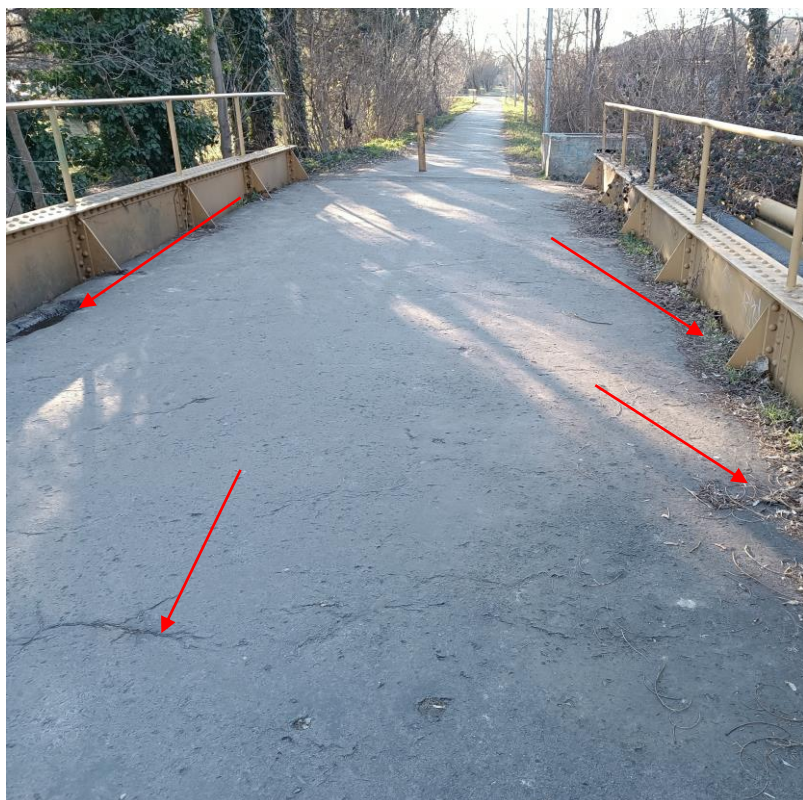
7. kép: Híd burkolata az alvízi oldalon és teljes szélességben.

A trapézlemezek erős korróziója, kilyukadása következtében az aszfalt több helyen behorpadt, megtámasztás hiányában bármikor lyukak keletkezhetnek, balesetveszélyes állapot!
Jellemző, hogy sok helyen a növényzet vagy a hordalék eltakarja a problémát.

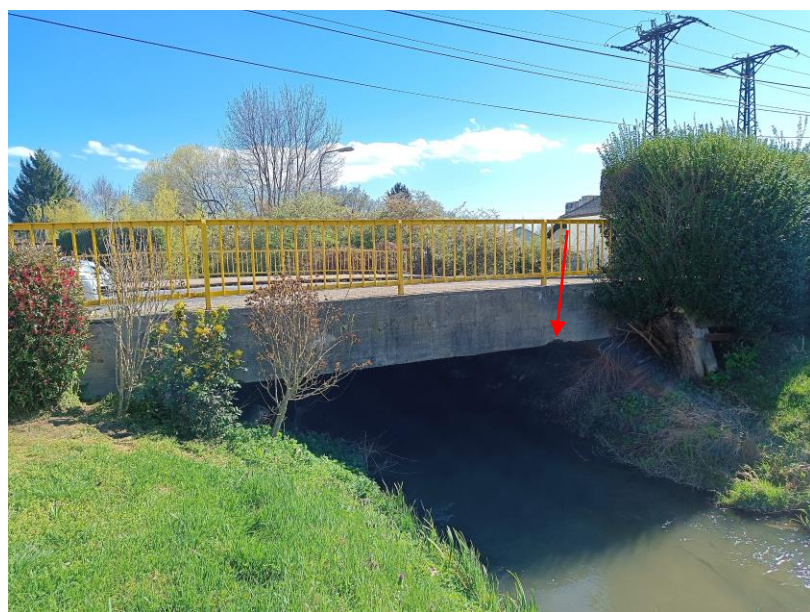
2. kép: Oldalnézeti, felvizi oldal

A szegélyborda alsó felén betonleválás, acélkorrózió.
(A híd melletti területek le vannak zárva.)

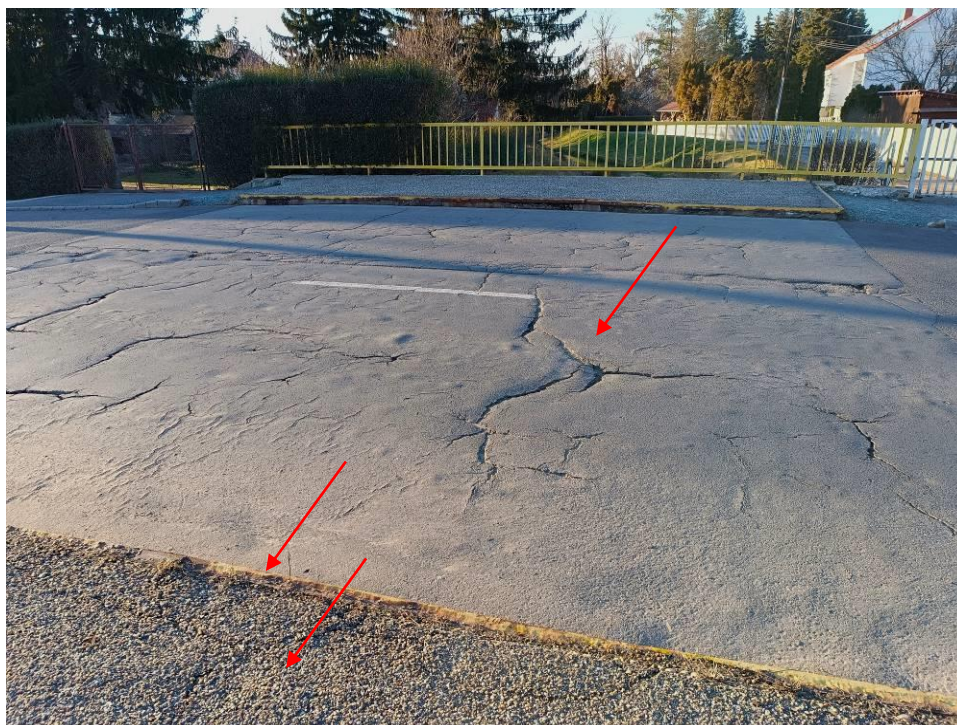
3. kép: Pályaburkolat és járdák.

3-5. kép: A híd útburkolatának öntött aszfaltja erősen repedezett, a repedések megnyíltak, a burkolat hullámos, nyomvályús. Az élvédő szögacélok nagyon korróziósak, helyenként leváltak. A járda burkolata balesetveszélyesen rossz állapotú!

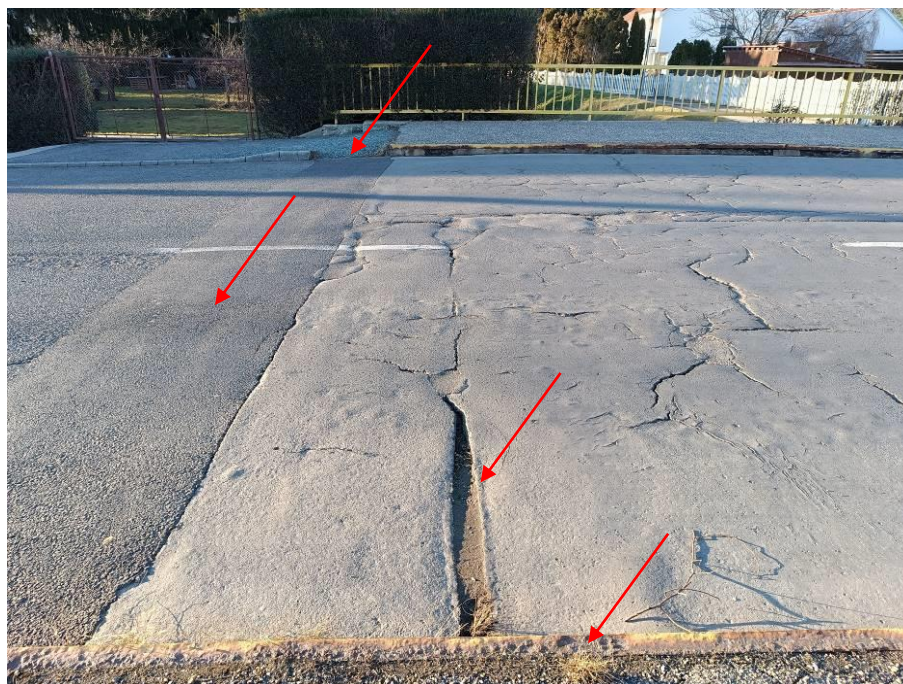
4. kép: Pályaburkolat és járdák, Ny-i hídvég.

A pályacsatlakozást – a korábbi süllyedés miatt – 2021. után, sávosan javították.
A háttöltés feletti burkolat repedezett.
A járdacsatlakozás szegélye mindegyik sarkon hiányzik.

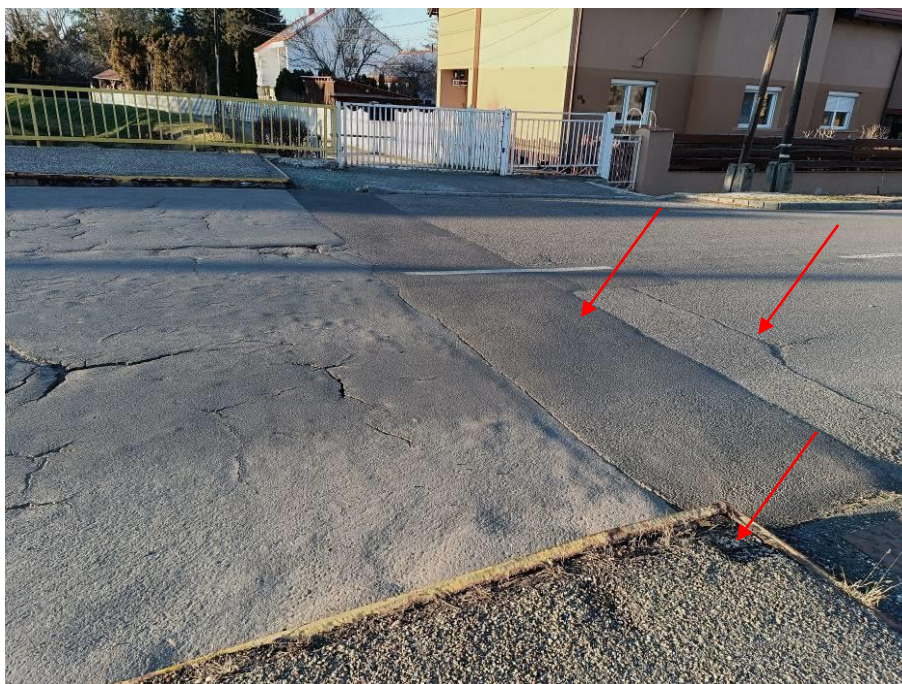
5. kép: Pályaburkolat és járdák, K-i hídvég.

A csatlakozást – a korábbi süllyedés miatt – 2021. után, sávosan javították.

A háttöltés feletti burkolat repedezett.

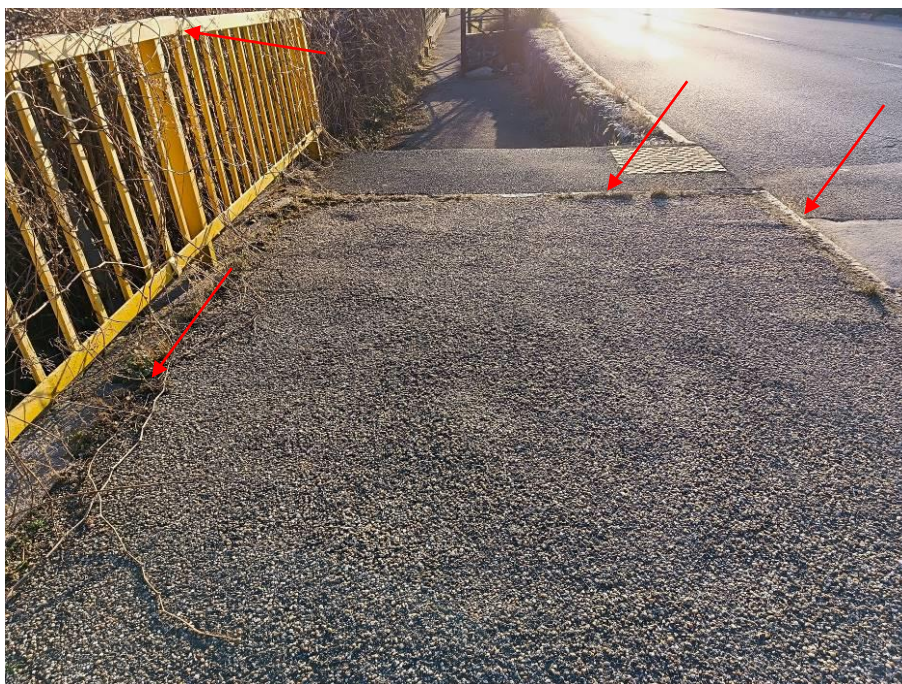
6. kép: Járdaburkolat, alvízi oldal, Ny-i hídvég.

A járda burkolata balesetveszélyesen rossz állapotú!

A korlát a 2. oszlop közelében a dilatációnál elválík, nem folytonos. Lásd a 12. képet!
(Ebben szerepe lehet a háttöltés fokozatos süllyedésének is.)

A szegély-járda csatlakozásánál megtelepedett a növényzet.

A közeli növényzet a korlátra is felfutott.

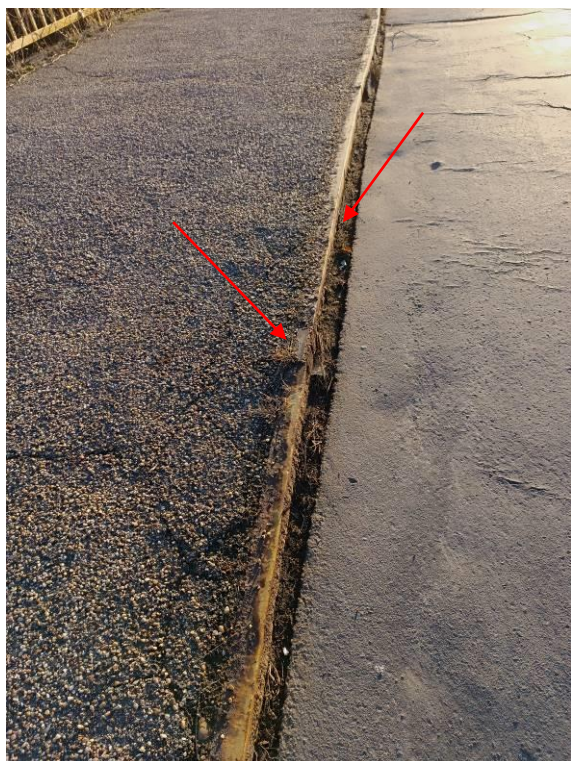
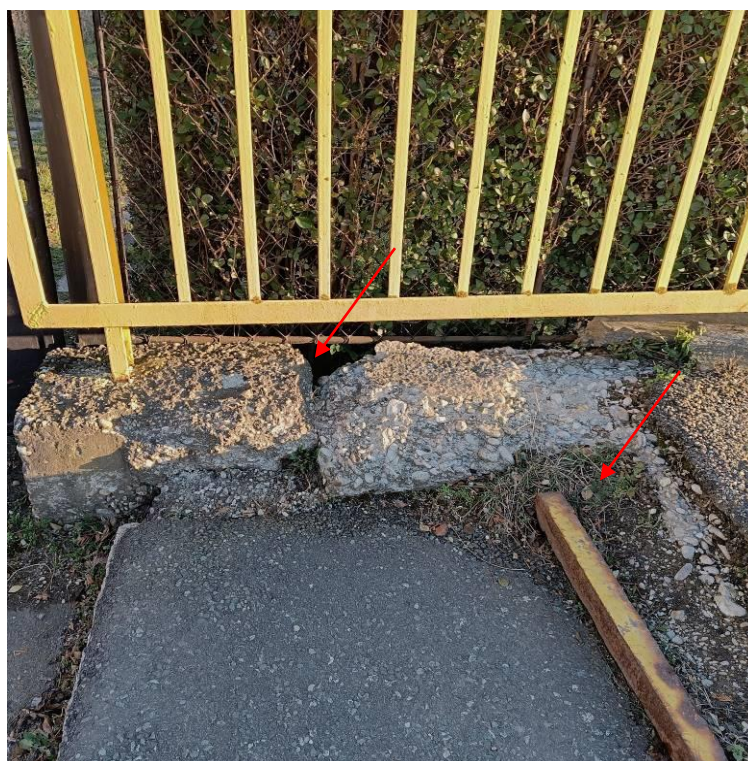
7. és 8. kép: Szegély, járda és járdacsatlakozás, alvízi oldal.

7-9. kép: A szegély élvédő szögacéljai erősen korróziósak, deformálódtak. A 2021-ben jelzett acélleválást hegesztéssel – botlásveszélyesen - javították.

A szegély tövében a tömítés nem megfelelő, a hézag megnyílt, a víz a szerkezetbe jut.

Ellenesést nem képeztek ki. A járda burkolata balesetveszélyesen rossz állapotú!

A csatlakozó járda aszfaltja morzsalékos, a szegélyek hiányosak, kívül összetörték.

Az élvédő levált, a csatlakozások balesetveszélyesek!

A háttöltések megsüllyedtek. A korláttalpakon korróziós nyomok láthatók.

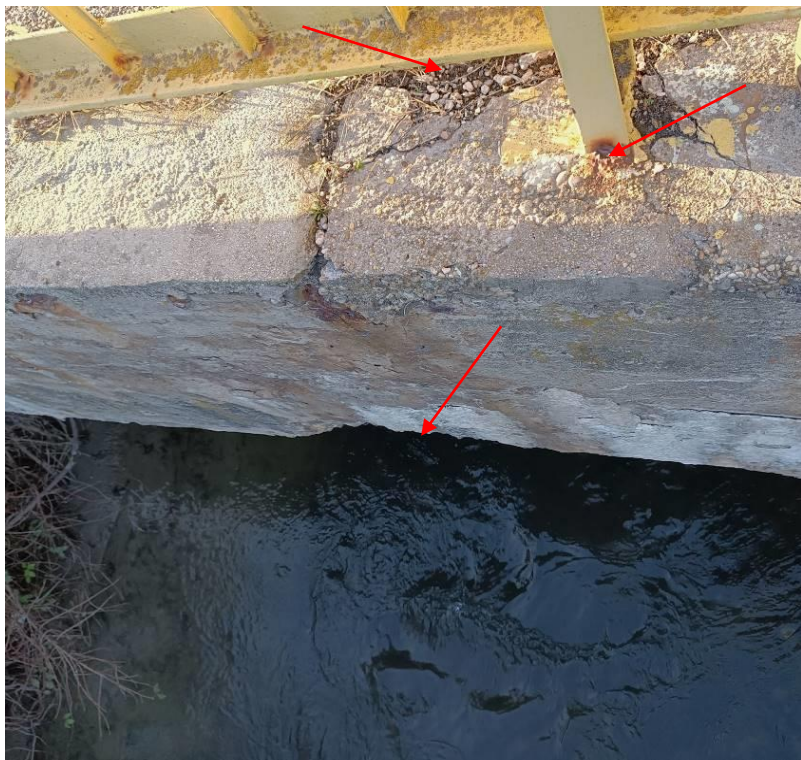
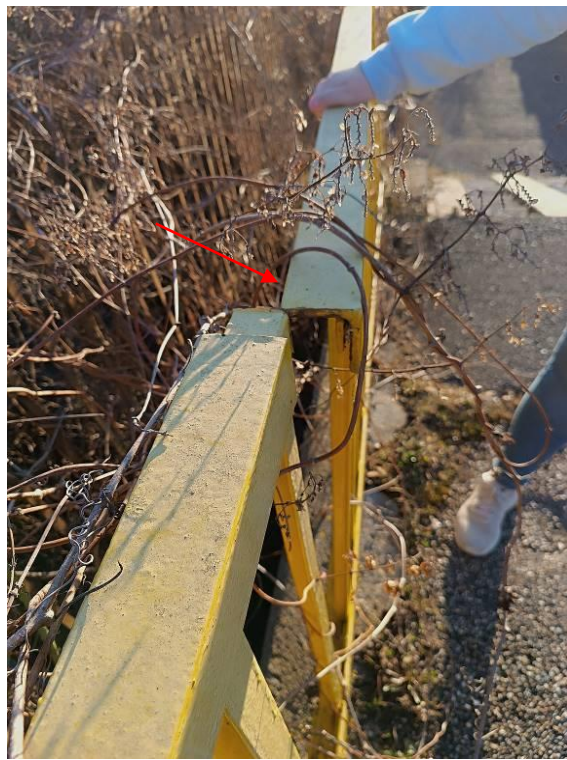
10. és 11. kép: Szegély és korlát, alvízi oldal.

A szegély rosszabb állapotban van, mint a felvízi oldali szegély.
Repedezett, a beton alul-felül leválik, acélkorrózió, főleg az alsó részen.

A korláttalpak korróziósak.

A korlát a 2. oszlop közelében a dilatációnál elválik, nem folytonos. Lásd a 6. képet is!
(Ebben szerepe lehet a háttöltés fokozatos süllyedésének is.)

Balesetveszélyes!

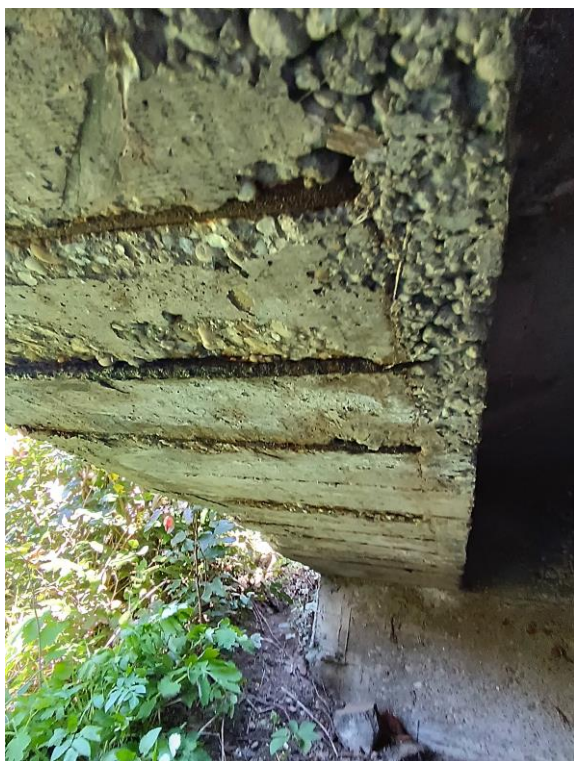
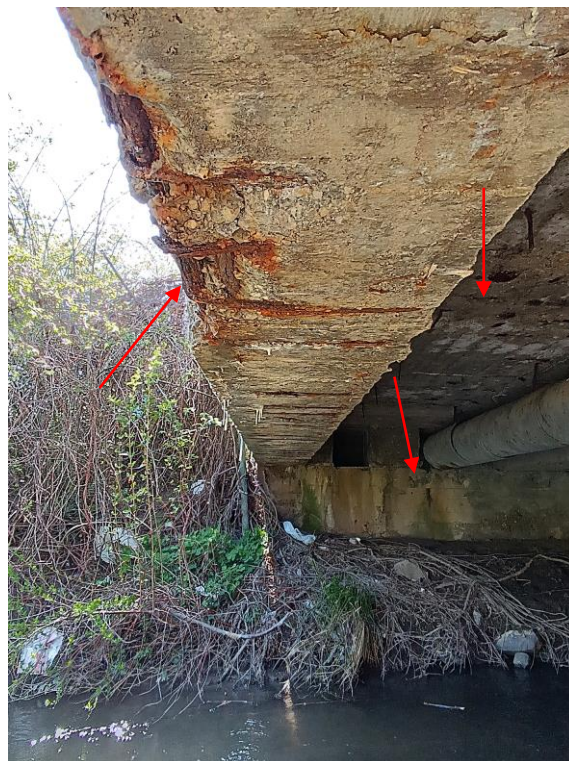
12. és 13. kép: Szegélygerenda a felvízi és az alvízi oldalon.

Nagymértékű betonleválások, a fővasakat is érintő erős korrózió tapasztalható.
A hídfőkön és a járdák alatt is leázások, meszes foltok, acélkorrózió.

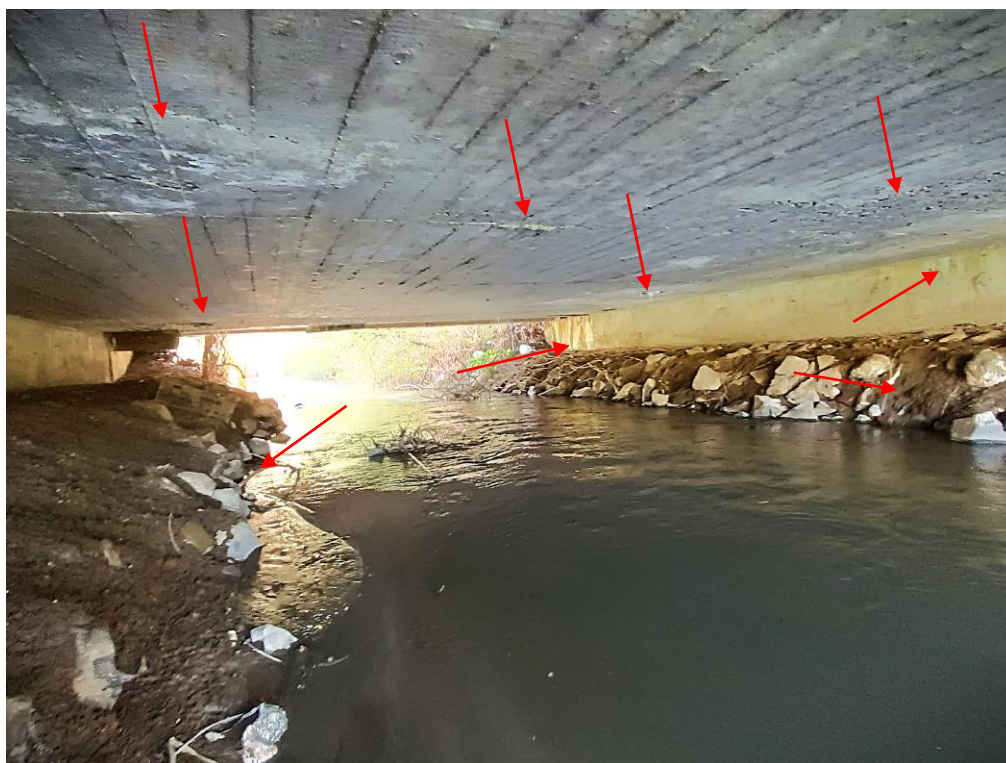
14. kép: Felszerkezet és medertér a felvízi oldal felől.

14-16. képek: A monolit vasbeton szerkezeten több helyen nagy kiterjedésű leázások, betonleválások, jelentős, a fővasakat is érintő acélkorrózió tapasztalható.

A hídfőkön betonleválások, leázások nyomai, főleg a járdák alatt, a közmű átvezetéseknel.

A medertér rakott kőburkolata megbomlott, a mederben uszadék.

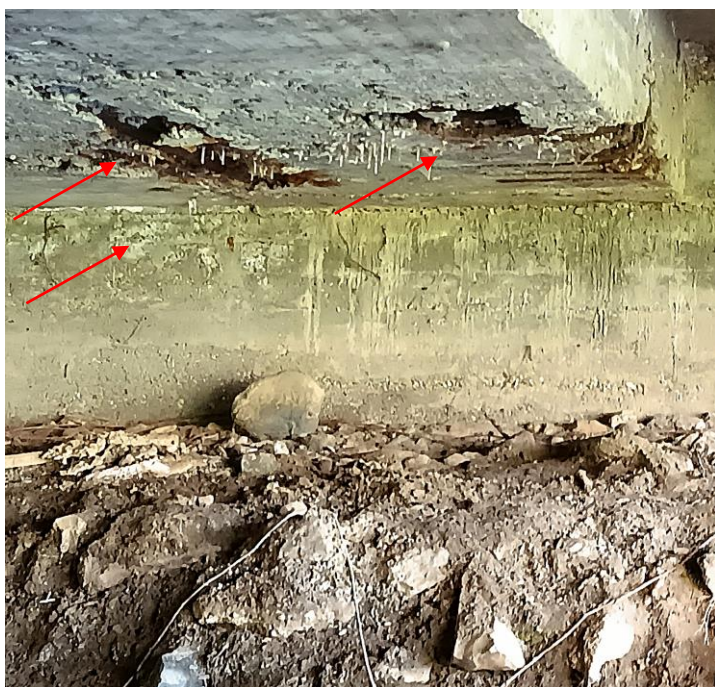
15. és 16. kép: Felszerkezet, hídfő és medertér a jobb oldalon.

15. kép: Felvízi jobb oldal, nagymértékű leválások, acélkorrózió.

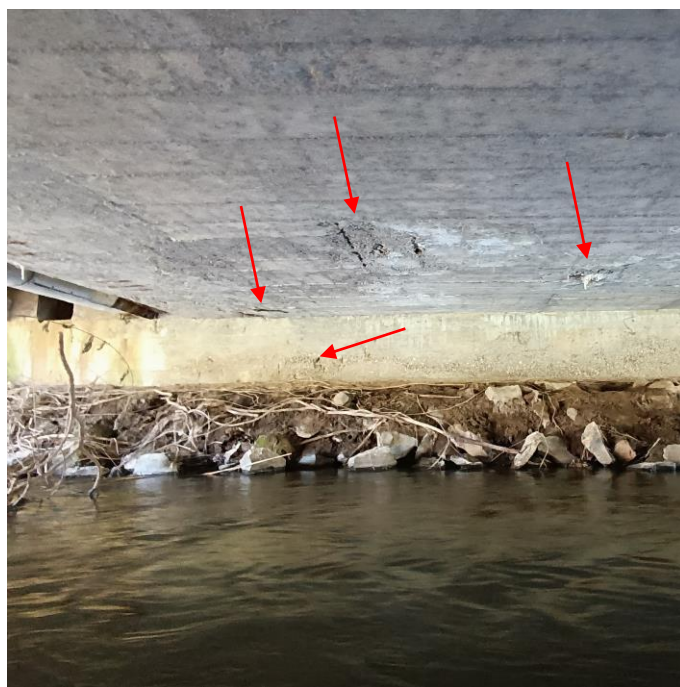
16. kép: Alvízi jobb oldal, leázások, mészkőcseppek, korróziós acélbetétek.

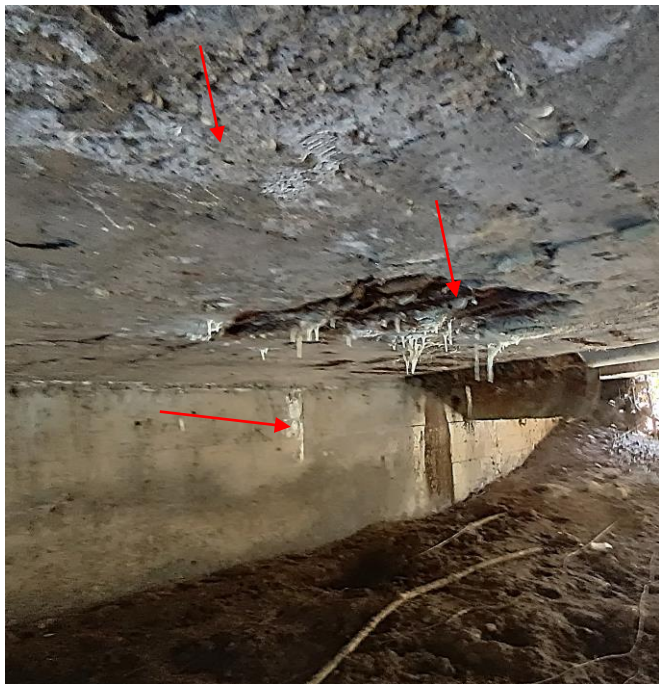
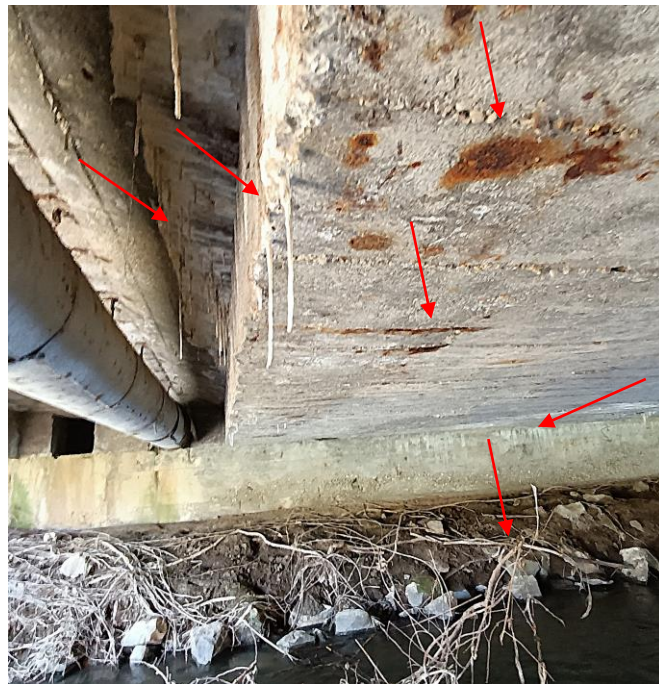
17. és 18. kép: Felszerkezet, hídfő és medertér az alvízi oldalon.

17-20. képek: Leázások, betonleválások, jelentős acélkorrózió, mészkőcsapok a felszerkezeten.

A vezeték burkolata megbomlott, a felfüggesztések korrodáltak, az áttörések tömítetlenek.

A hídfőkön is leázások, betonhiány. A medertér szórt kőburkolata megbomlott, uszadék sok helyen.

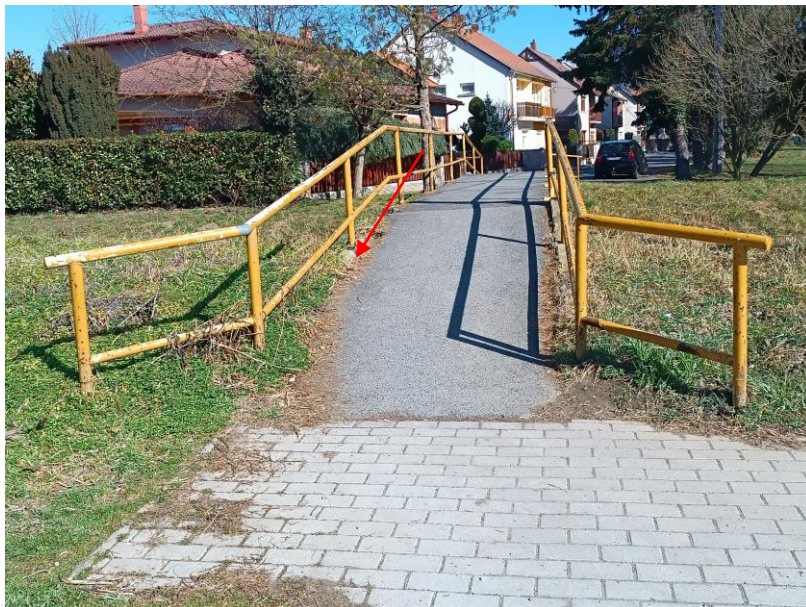
1. kép: Pályánézet

A híd hengerelt aszfalt burkolata repedezett, vízáteresztő. A rámpák szegélyei tönkrementek. A korlátok korróziósak, - bár javítottak rajtuk - rögzítéseik most sem biztonságosak.

Sürgős beavatkozás:
<p>"V/S"</p> <p>- A híd teljeskörű felújítása/átépítése szükséges.</p>

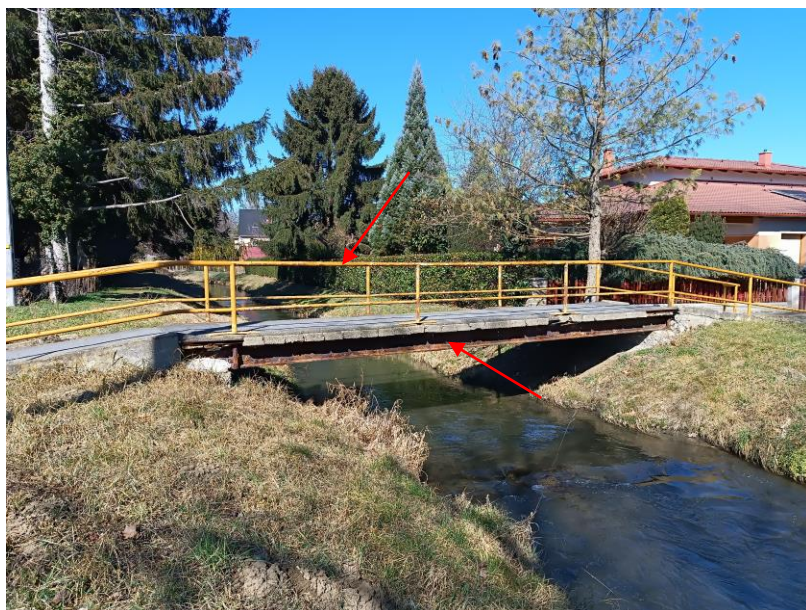
2. kép: Alvízi oldalnézet.

A korlátok nem szabványos kialakításúak, balesetveszélyesek. A főtartók erősen korróziósak.

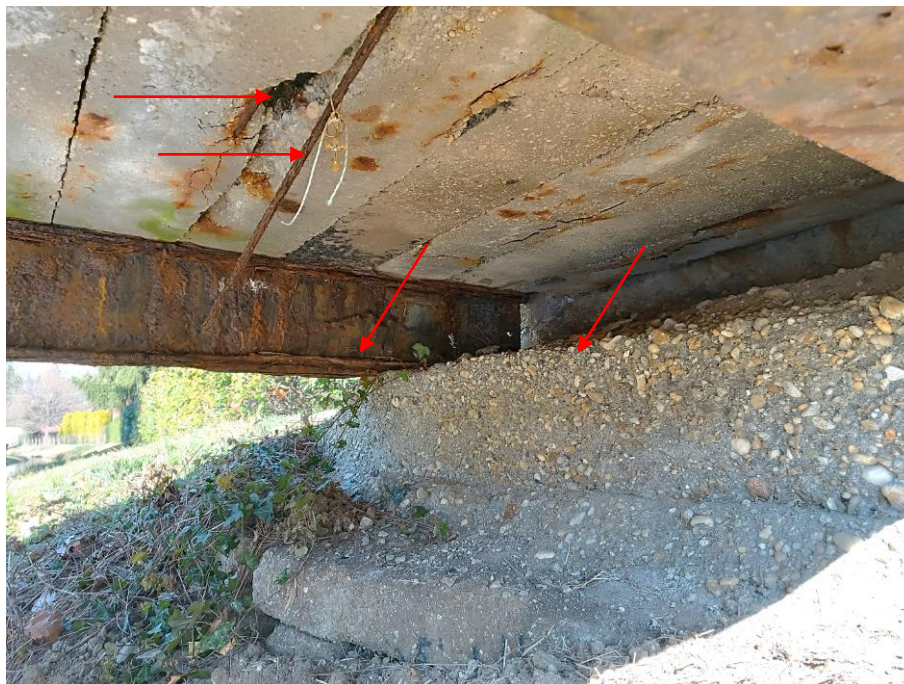
3. kép: Hídő és felszerkezet, folyás szerinti bal oldal.

3-5. képek: A hídők felülete fészkes, cementpép hiányos, kimosódott.

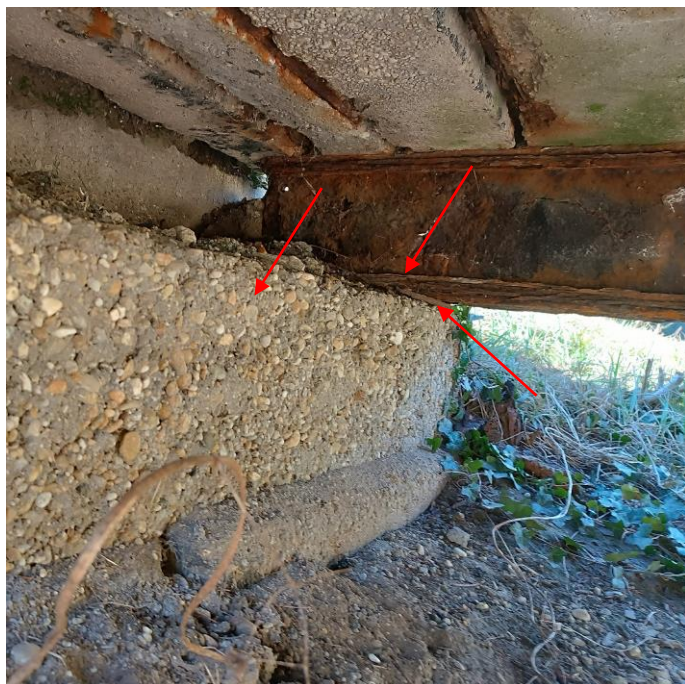
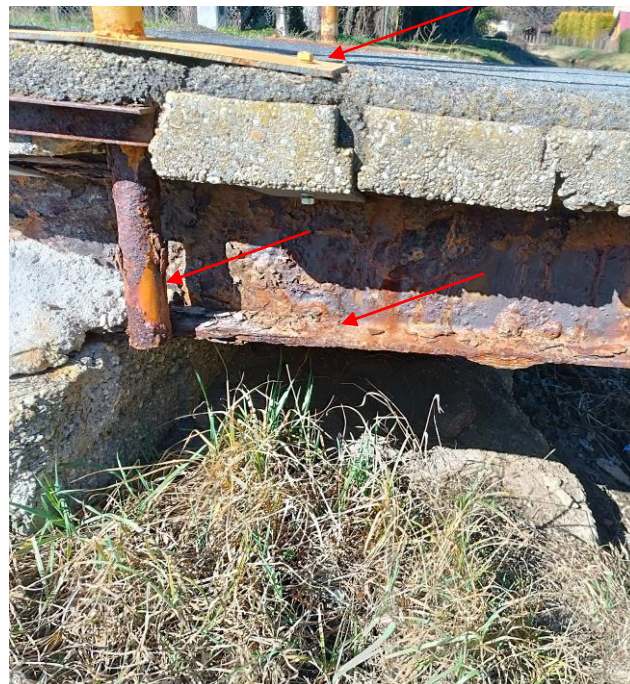
4. és 5. kép: Hídő és felszerkezet, folyás szerinti jobb oldal.

A korlátoszlop és rögzítése nem biztonságos.
