Szombathely város hídjainak éves hídvizsgálata 2025.

Összefoglalás

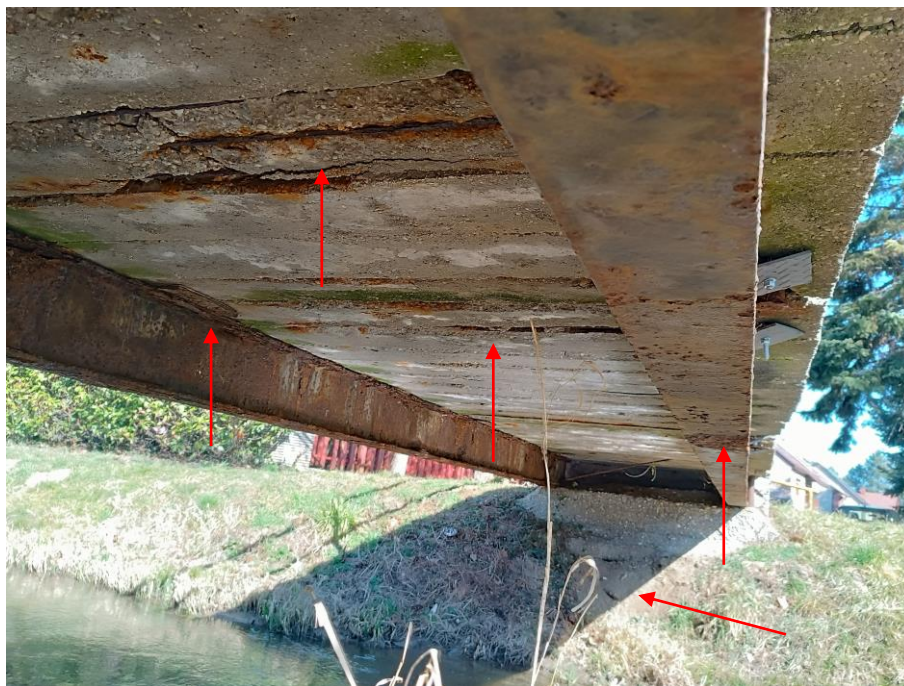
6. kép: Felszerkezet jobb oldal felől nézve.

6. és 7. kép: Az acél főtartók erősen korrodáltak.
A pályalemez előregyártott elemei korróziósak, a betonfedés több helyen levált,
kilátszanak a korróziós betonacélok.
A felszerkezet állapota – a képek alapján is - sokat romlott 2021. óta.
A mederrézsű a híd alatt mindkét hídvégen megbomlott és szemetes.

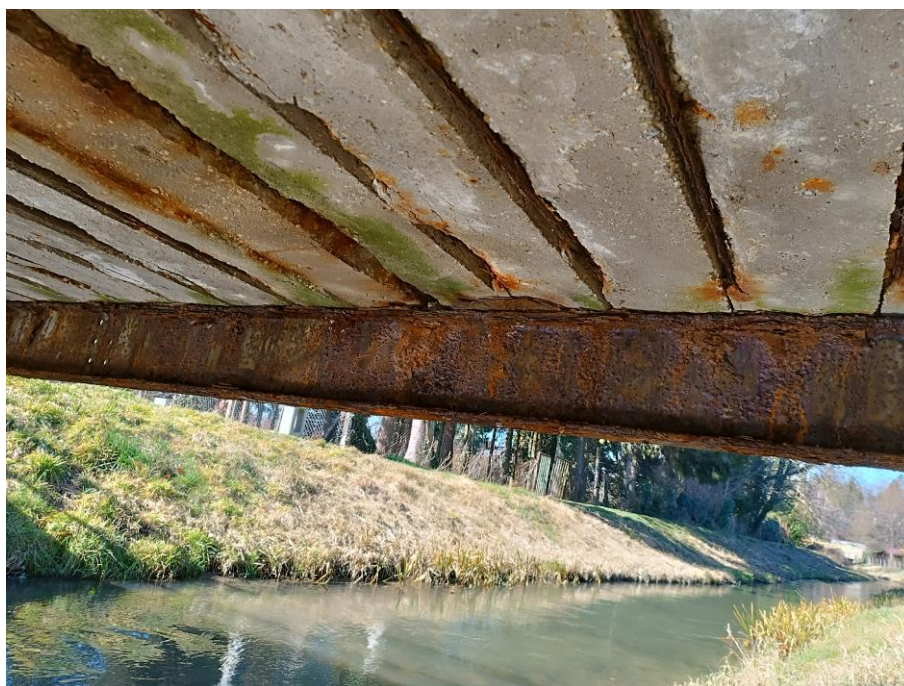
7. kép: Felszerkezet
Minden szerkezeti elemen nagyfokú állapotromlás tapasztalható.

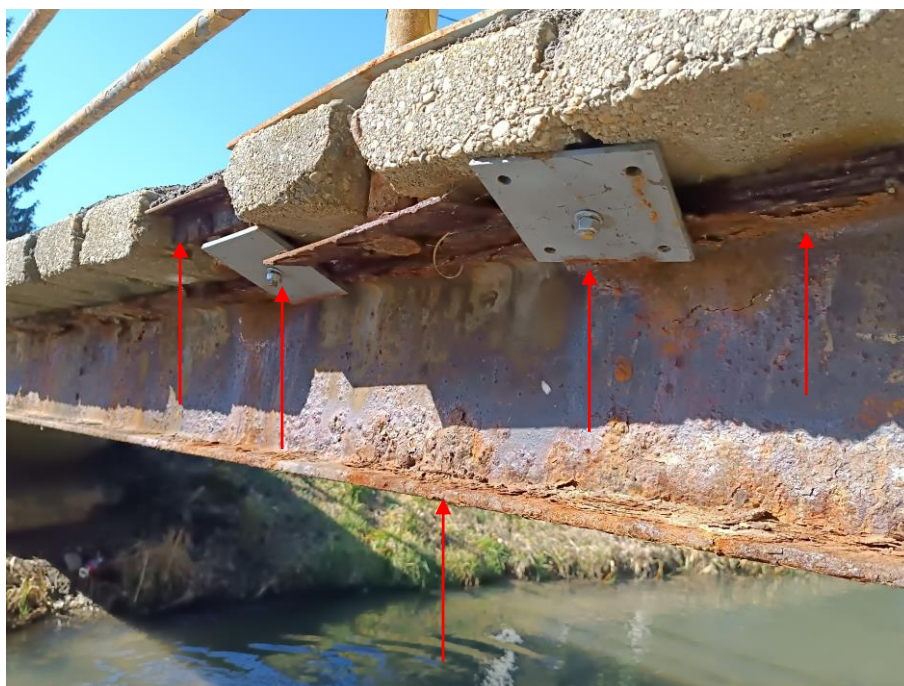
8. kép: Felszerkezet széle, alvízi oldal.

A 2021-es vizsgálat által instabilnak jelzett korlátrögzítést „kijavították”. Ez alapján nyugodt szívvel minősíthetjük továbbra is balesetveszélyesnek a korlátrögzítést. A korlátok jelenlegi kialakítása, állapota, a felszerkezethez történő csatlakozása nem felel meg, javításuk sem megoldható.

A korlátok rögzítése nem megfelelő, instabil, a korlátról leválik a mázolás.

Megfelelő korlátok kialakítása a felszerkezet átépítésének egyik feladata kell, hogy legyen.

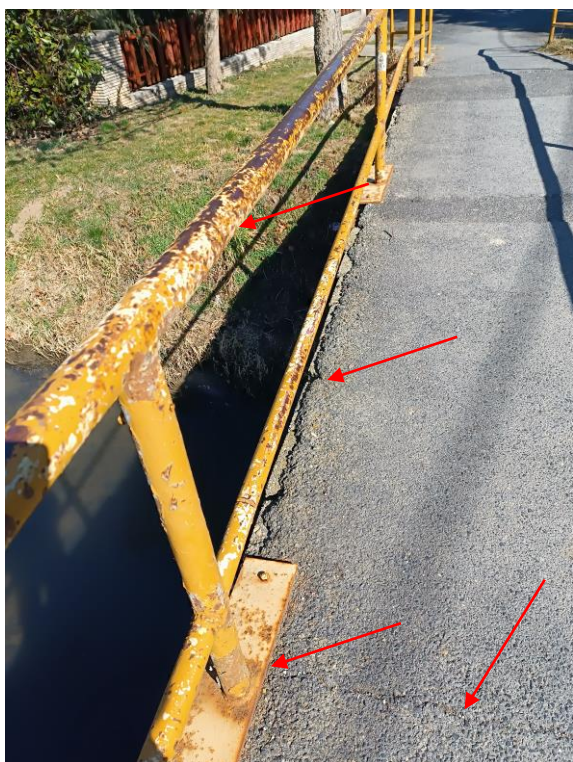
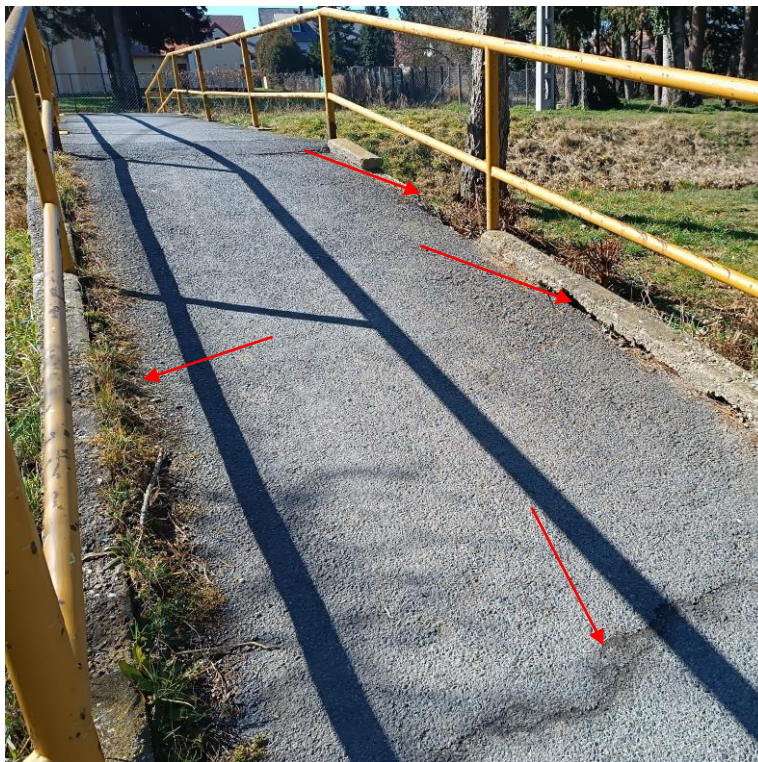
9. és 10. kép: Hídpálya és rámpa.

9. kép: A korlátok felülete erősen korróziós. A burkolat repedezett, a vizet átengedi.
10. kép: A rámpák szegélye tönkrement, a korlátoszlopok rögzítése itt sem biztonságos.
A szegélytövekben megtelepedett a növényzet.

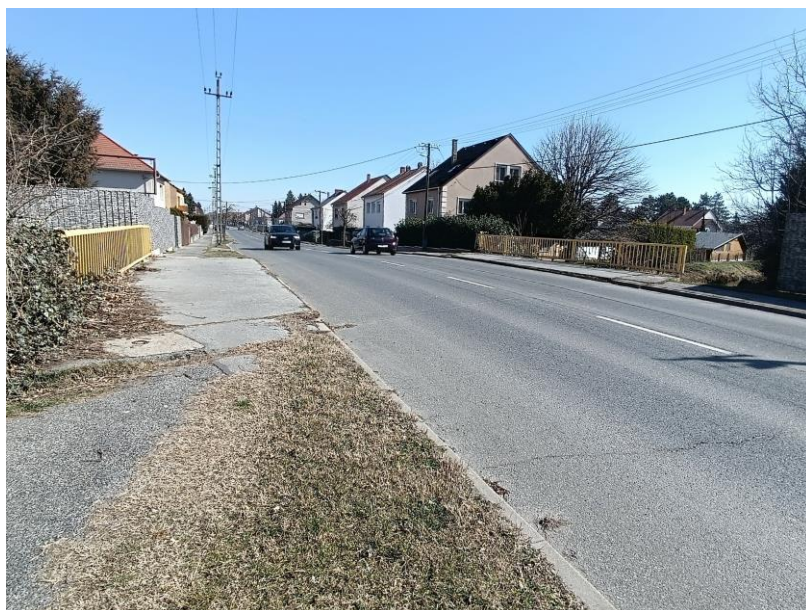
1. kép: Pályanézet

A híd és a csatlakozó út burkolata repedezett, nyomvályús.
A járdacsatlakozások hiányosak, balesetveszélyesek.

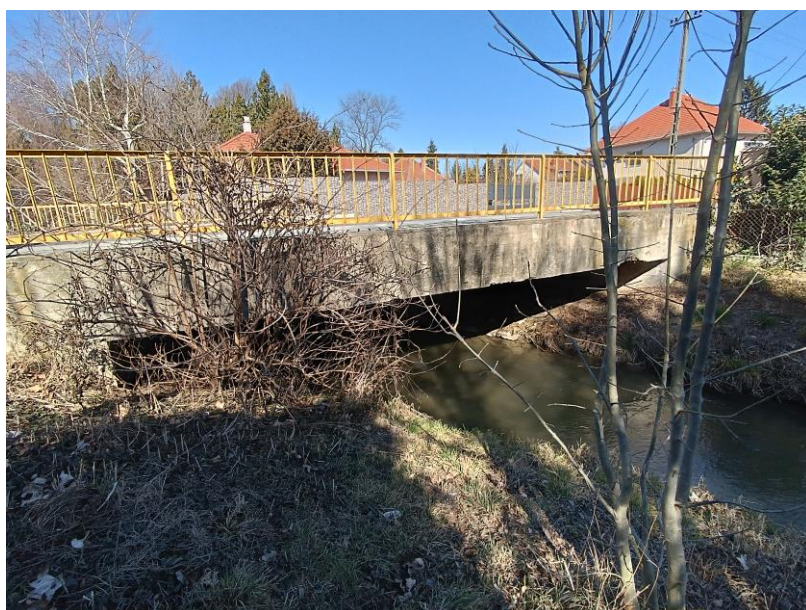
2. kép: Alvízi oldalnézet

Szegély oldalfelületén meszes kiválások, leválások, acélkorrózió,
mindkét oldali szegélyre jellemző.

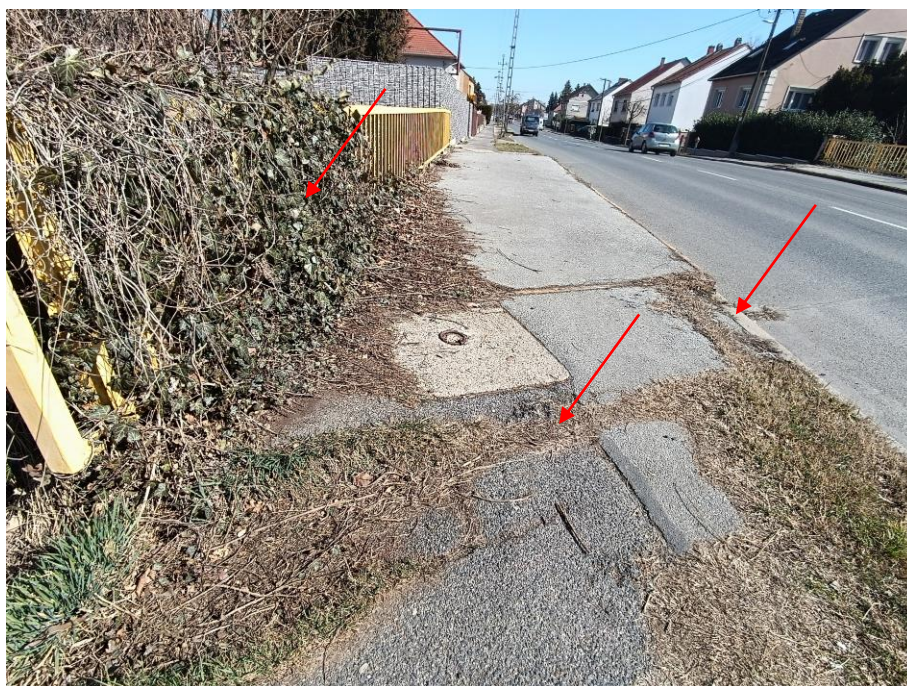
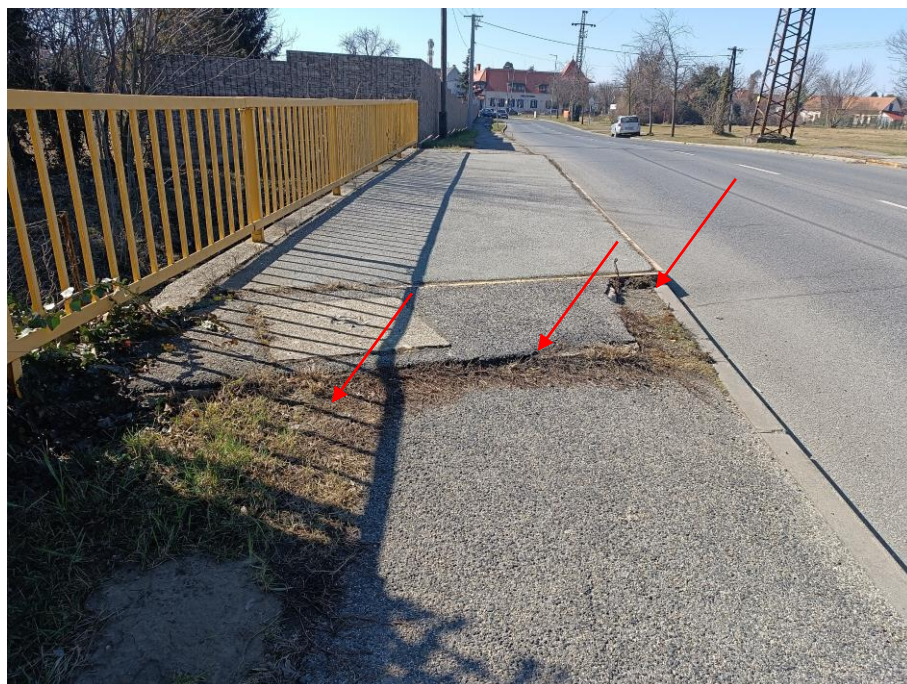
3. kép: Járda és csatlakozás, felvízi jobb oldal.

3. és 4. kép: A járdacsatlakozások hiányosak, megsüllyedtek, foltozottak, balesetveszélyesek. A növényzet a korláton, a hídon és a csatlakozó járdán megtelepedett. A járdákon nem vízzáró, (hengerelt) aszfalt van helyi mélypontokkal, ahonnan a csapadék a szerkezetbe szivárog.

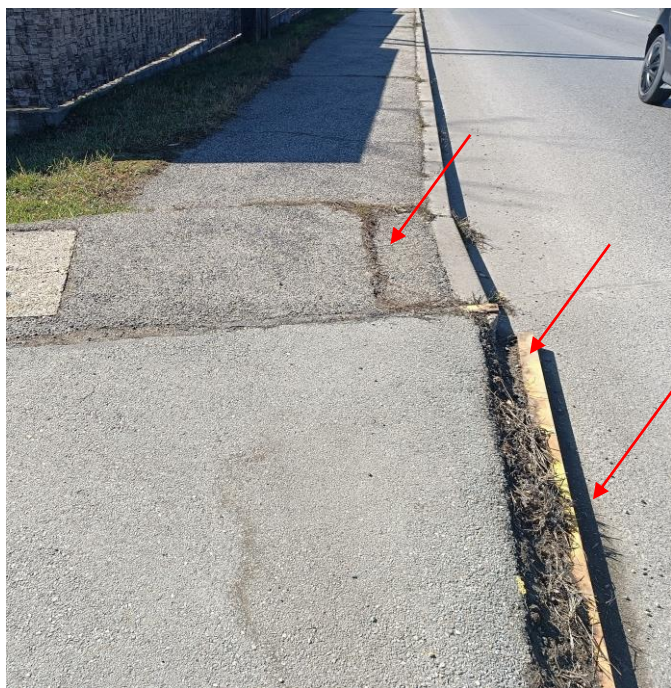
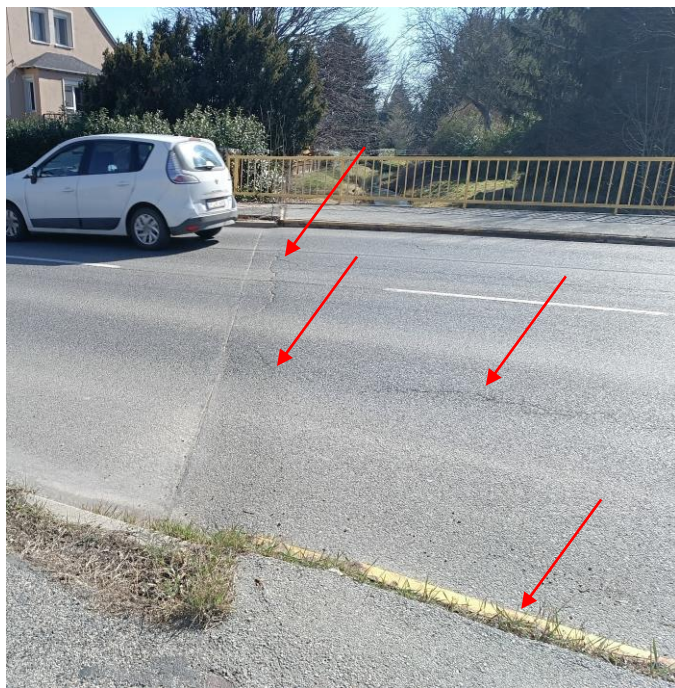
5. és 6. kép: Járdaszegély és burkolatcsatlakozás.

5. kép: Az alvízi jobb oldalon az élvédő szögacél már több éve levált, balesetveszélyes.

A burkolatszéléken öntöttaszfalt ellenéket nem készítettek, a víz szerkezetbe szivárog.

A járdák alatt nem készült vízszigetelés.

Az élvédők korróziósak, a csatlakozási hézagok tömítetlenek, megtelepedett a növényzet.

6. kép: A hídvégeken irányított repedést képeztek, a kiöntések megfelelőek, a burkolat repedezett.

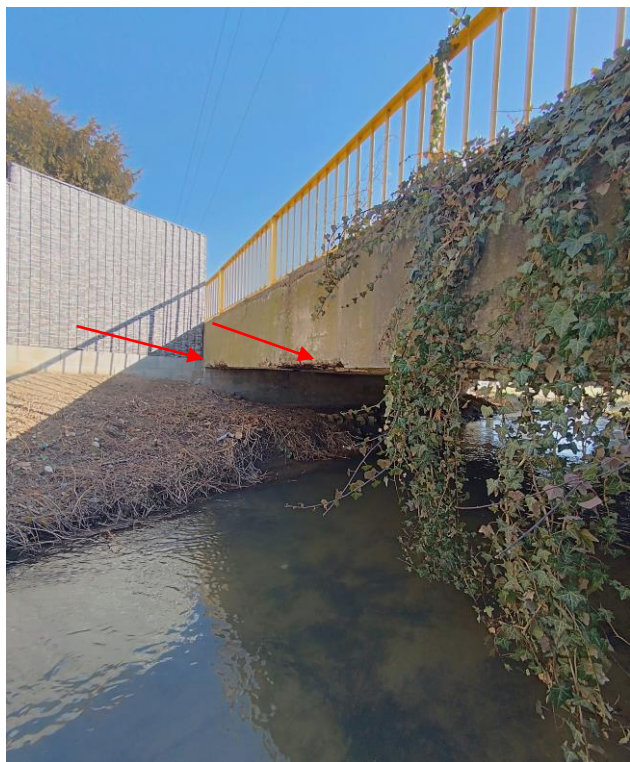
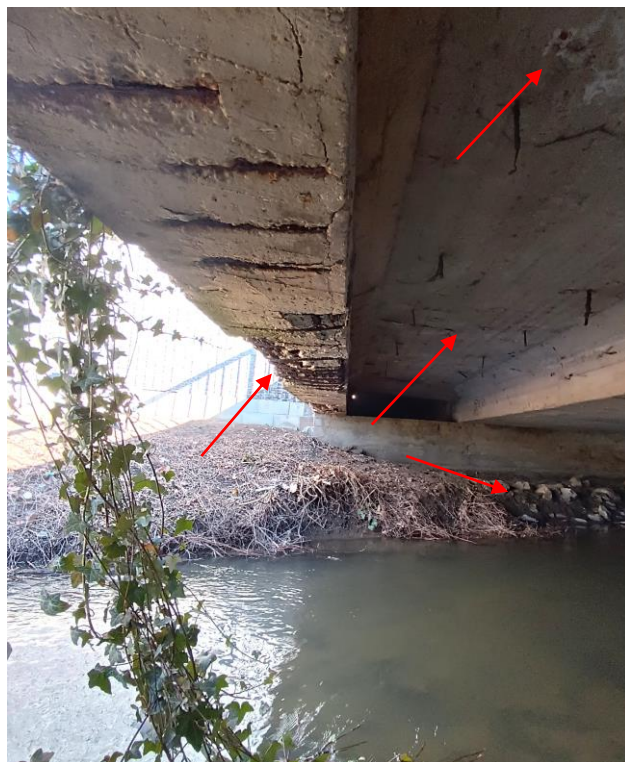
7. és 8. kép: Hídszél a felvízi oldalon.

A szélső borda alján mállik a beton, néhol már a hosszirányú fővasalás is kilátszik, melyeknek felületén előrehaladott korrózió figyelhető meg. Vízzor nincs kialakítva.

A járda alatti felszerkezet szintén átázik, ezért mészkiválások alakultak ki.

A korábbi közműfelfüggesztés csonkjai a szerkezetben maradtak.

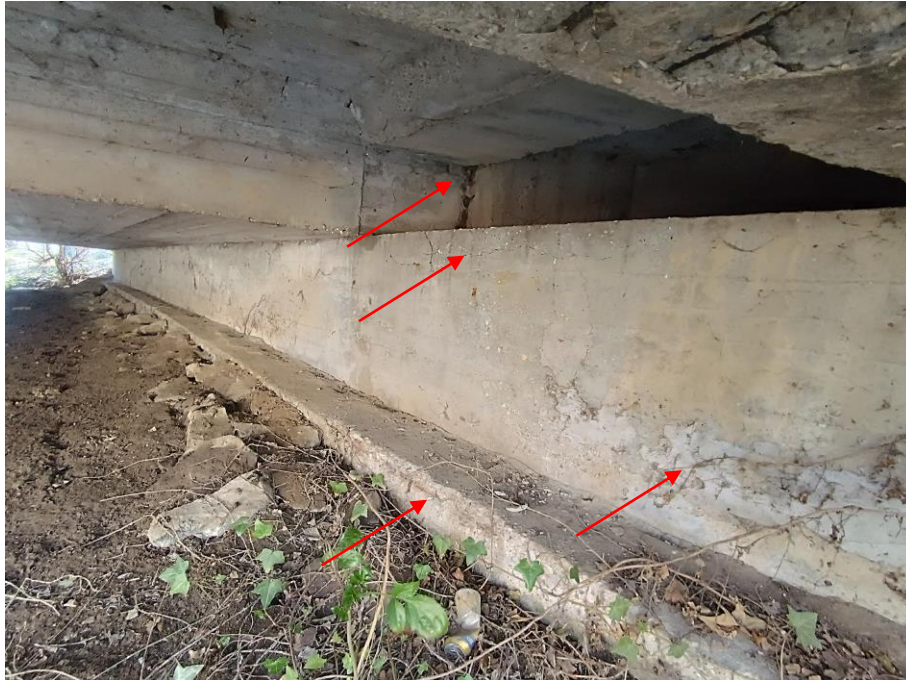
9. kép: Jobbparti hídfő.

A jobbparti hídfő beázik a felszerkezet csatlakozásánál lévő munkahézagon keresztül.

Ez a szigetelés tönkremenetelét tükrözi.

Az alap felső síkjánál levált a beton, korróziós fővasak látszódnak ki.

A hídfő felületén a javítások leválnak, a felső sarkán repedés húzódik.

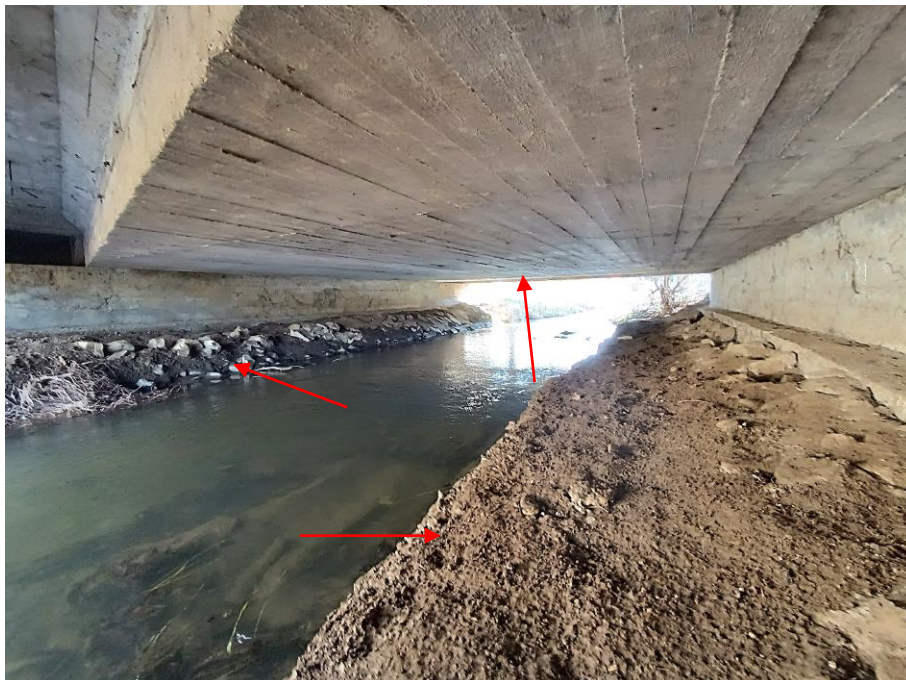
10. kép: Balparti hídfő, felszerkezet és medertér.

A balparti hídfő felületén is repedések, kisebb leválások, leázások láthatók.

A kocsipálya alatti felszerkezet átázik, a felületen mészkiválás és mészcseppek láthatók: ezek a felületet tartósan érő csapadéokra és jégtelenítő sókra utalnak, mely korróziót okoz.

A meder bal oldalán a burkolat megbomlott, a jobb oldalon iszaplerakódás tapasztalható.

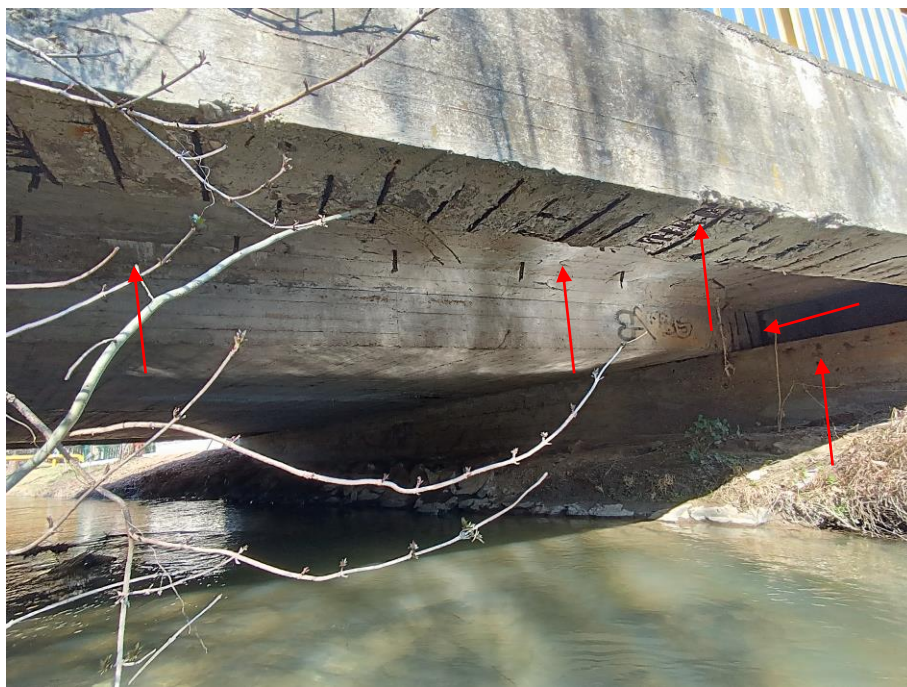
11. kép: Felszerkezet, alvízi oldal

Járda tartószerkezetén meszes kiválások, ázásnyomok. Szélső hossztartó alsó felületén nagy mértékű betonhiány, a kengyelek és a látszódo fővasak korrodáltak. Mindkét oldali szélső tartóra jellemző!

A hídfőn leázás nyomok láthatók, amely a szigetelés tönkremenetelére utal.

A mederrézsű burkolata elhanyagolt, a kőszórás erősen hiányos, a növényzet megtelepedett.

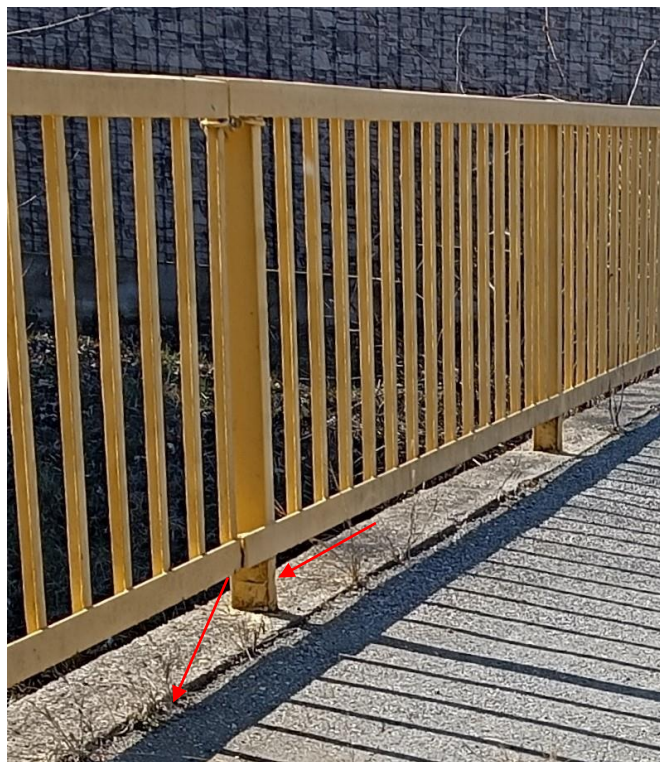
12. kép: Korlát

A korlátok megfelelőek, az oszlopok alján tapasztalható korrózió.

A szegélybeton és a járda közötti rés tömítetlen, a víz leszivárog, a növényzet megtelepedett.

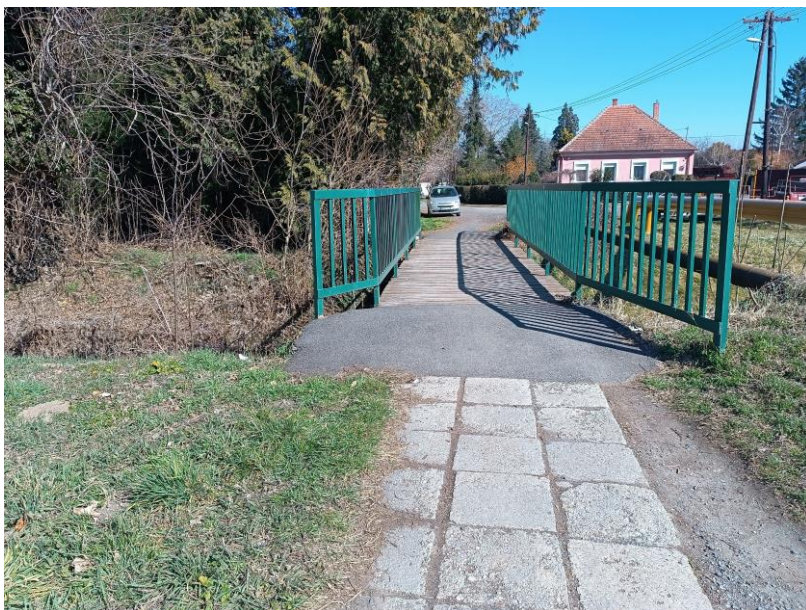
1. kép: Pályanézet

A híd felszerkezetét a 2021. évi vizsgálat után felújították. A régi - aszfaltburkolat, alatta pallózat - pályaszerkezet helyett keményfa járófelületet kapott.

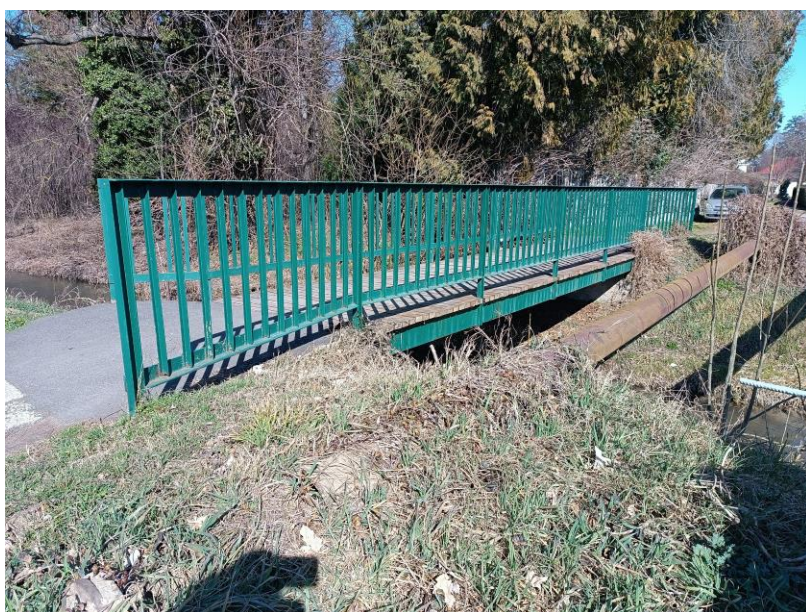
2. kép: Alvízi oldalnézet.

A korlátok és az acél főtartók korrózióvédelmet, új színt kaptak.

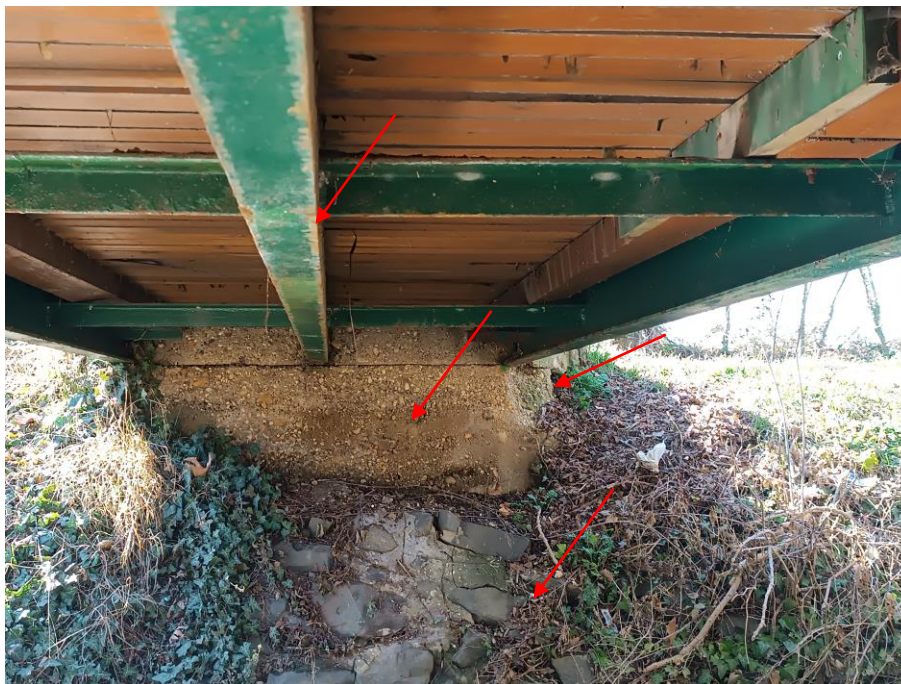
3. kép: Jobb parti hídfő és felszerkezet.

3. és 4. kép: A hídfők sarkai lerepedtek, felületük fészkés, kimosódott, lefolyásoktól nedves.

Az acél főtartókat bebetonozták, a felújítás során ezekhez nem nyúltak.

A betonban lévő gerendavégek - nagy valószínűséggel - levelesen korróziósak. Lásd a 4. és 5. képet!

A felújított acélszerkezeteken kezdődő korrózió látható.

Az előrézsű burkolat mindkét oldalon megbomlott

- A hídfők betonjavítása, felületvédelme.
- A főtartó végek kibontása, korrózióvédelme, saruk beépítése.
- Burkolatcsatlakozások vízzáró kialakítása.
- Előrézsűk burkolatának helyreállítása, szárnnyalalak építése.

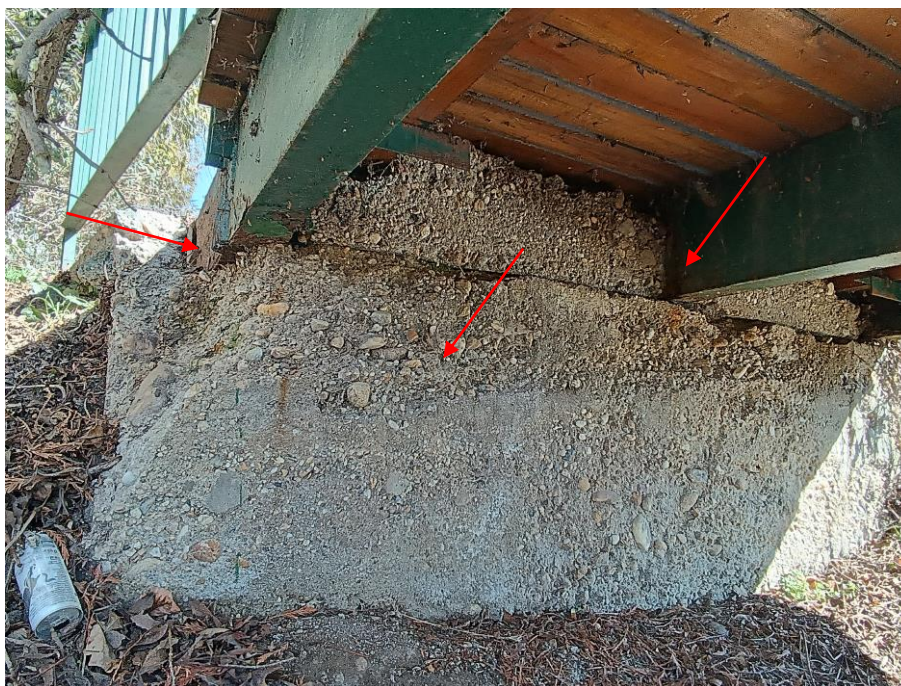
4. kép: Bal parti hídfő és felszerkezet.

A hídfő sarkán nagy mértékű betonleválás, korróziós gerendavég.

A befogott gerendavégeknél már jelentősebb korrózió látható

A felvízi bal oldalon a hídfő sarok leválását pótolni kell, balesetveszélyes helyzet!

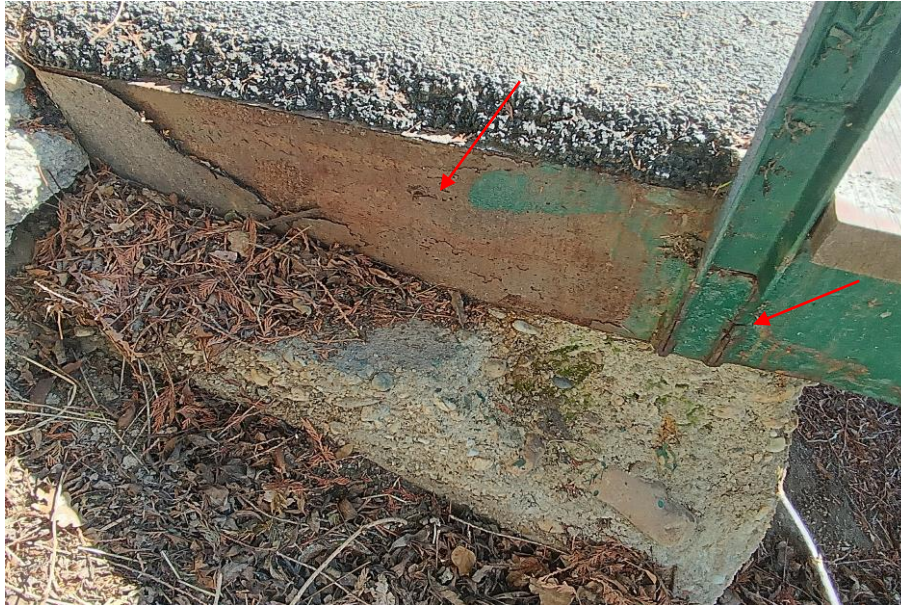
5. kép: Bal parti hídfő és felszerkezet.
Levált betonsarok (vasalat nem látható), a gerendavég jelentős korróziója.

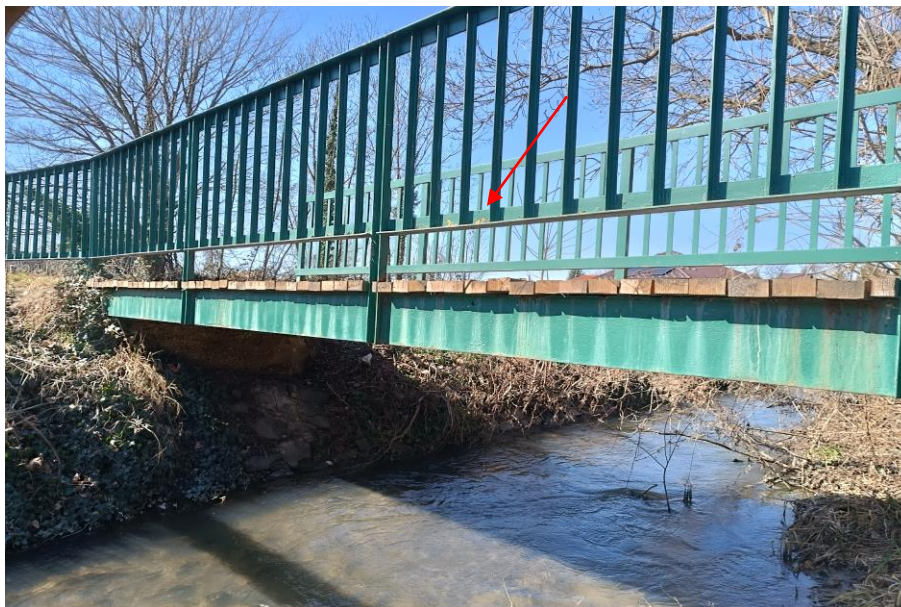
6. kép: Alvízi oldal.
A pallók vetemedése megindult, a csavarok is meglazulnak. A korláton a mázolás foltokban kezd leválni.

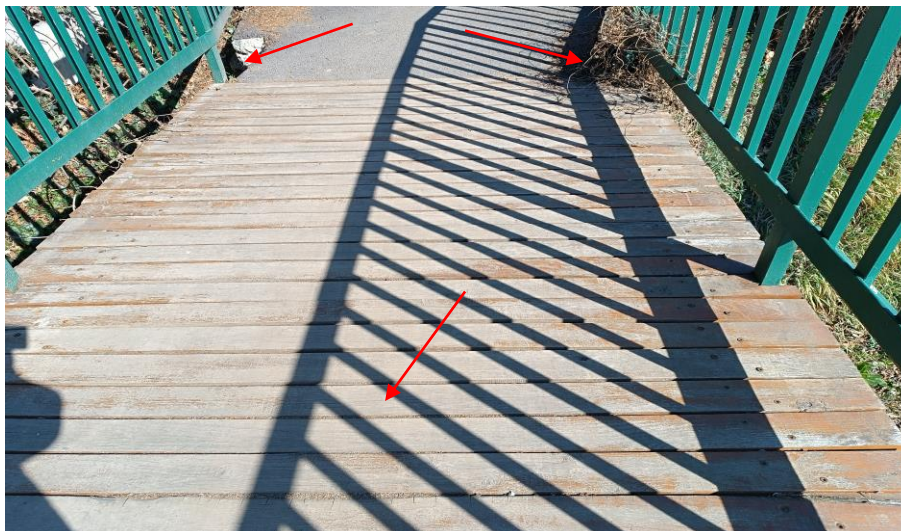
7. kép: Járófelület és csatlakozás
A pallók favédelme megkopott, a csatlakozások megfelelőek. A levált betonsaroknál balesetveszély!

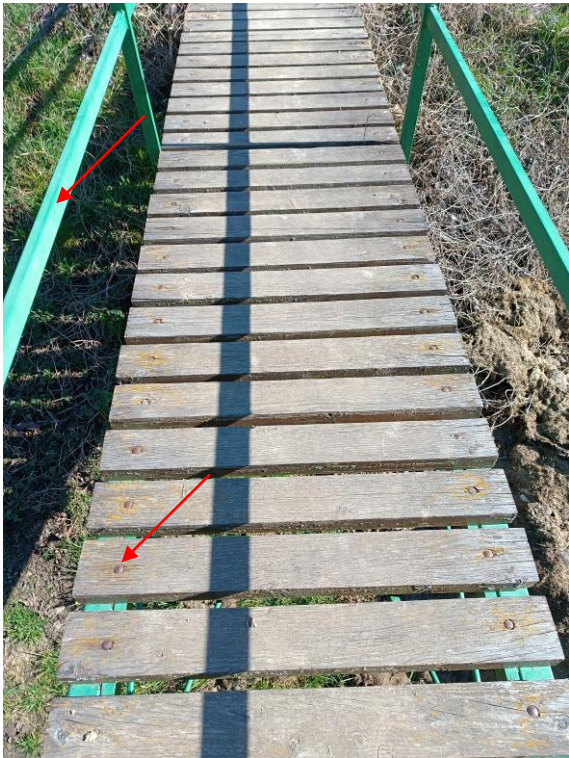
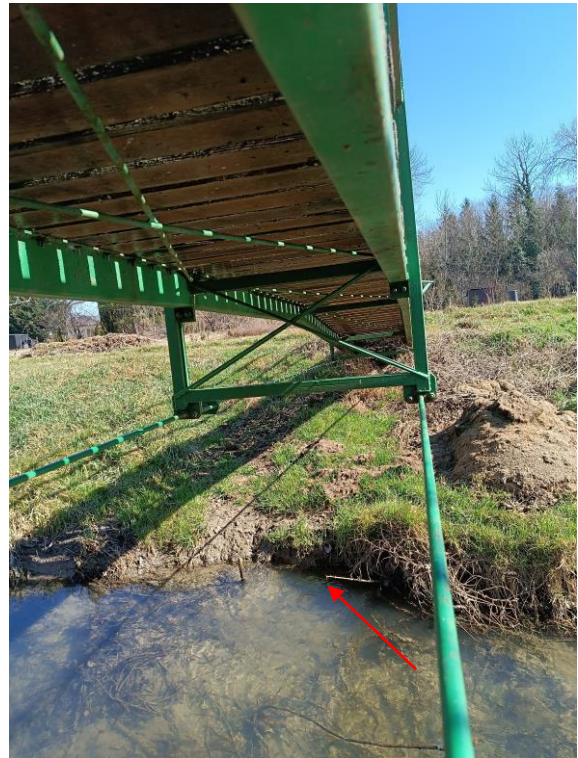
3. és 4. kép

Az egysorosan épített pallóterítés még megfelelő állapotú, de a favédelem már lekopott.

Az acél felszerkezet és a korlát megfelelő, de a felületek megkoptak.

A meder bal partján erózió látható.

Sürgős beavatkozás:
<p>"S"</p> <p>- Fapallók rögzítésének cseréje, favédelme.</p>

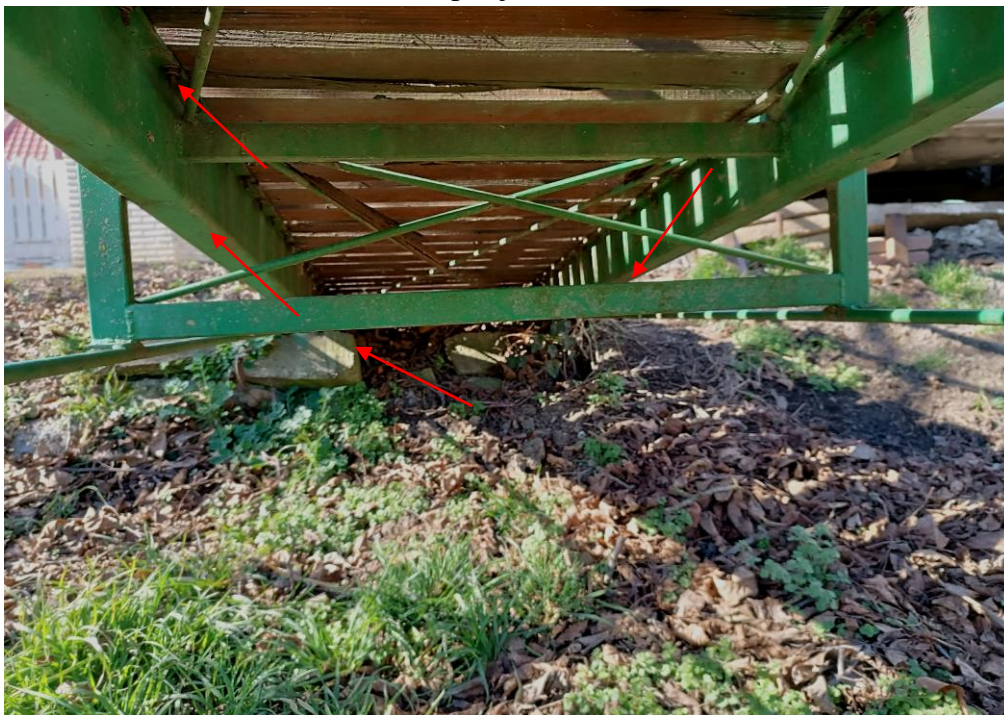
5. és 6. kép

A felszerkezet alsó felületei szintén megfelelő állapotúak.

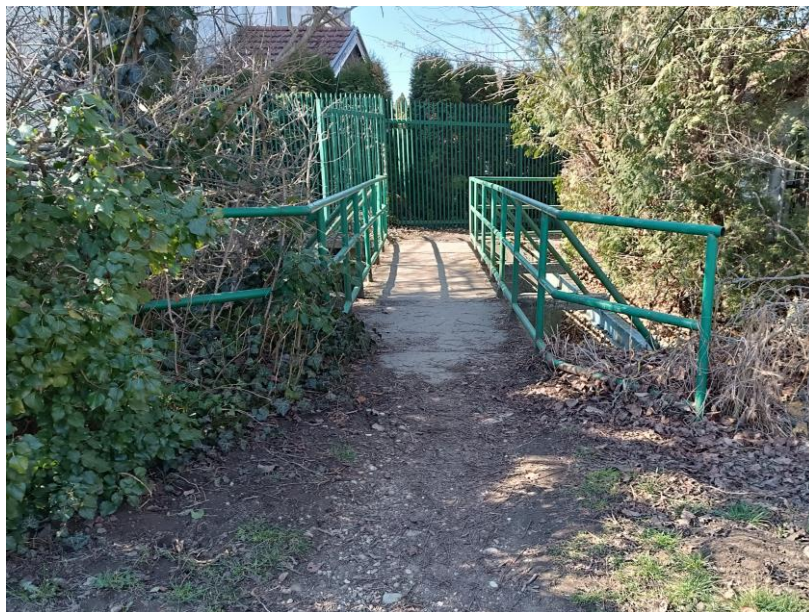
1. kép: Pályánézet.

Az öntött aszfalt burkolat keresztirányban átrepedt az előregyártott vasbeton lapok felett. Korlátozóoszlopok festése megkopott, a talpaknál korrózió.

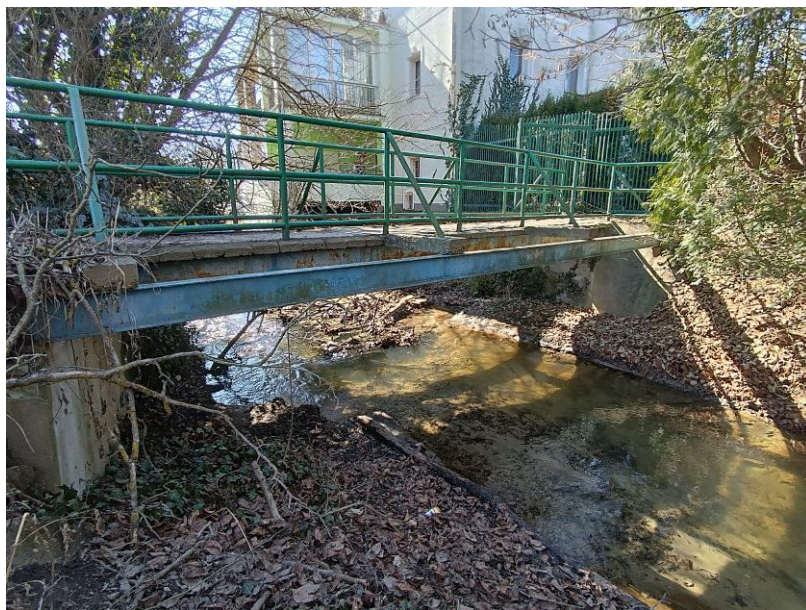
2. kép: Felvizi oldalnézet.

Acél főtartókon kiterjedt korrózió. A mederben erózió és uszadék.

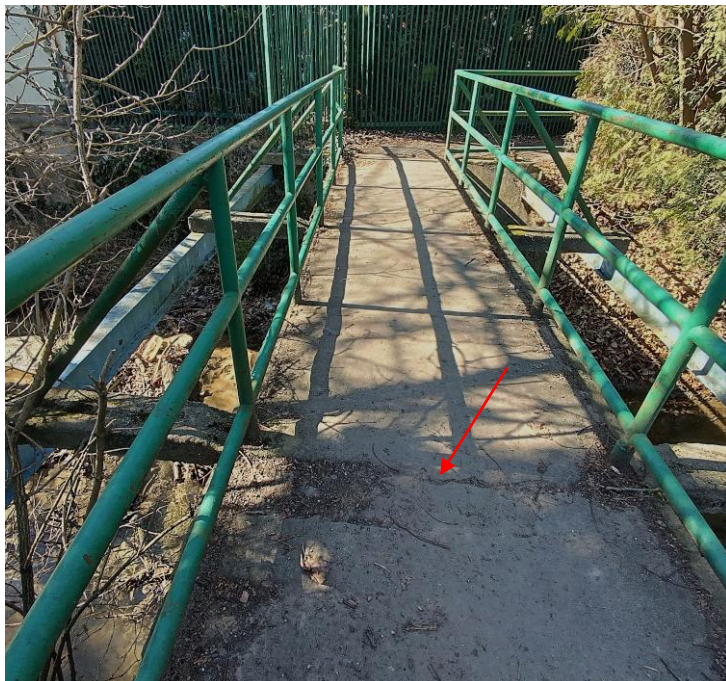
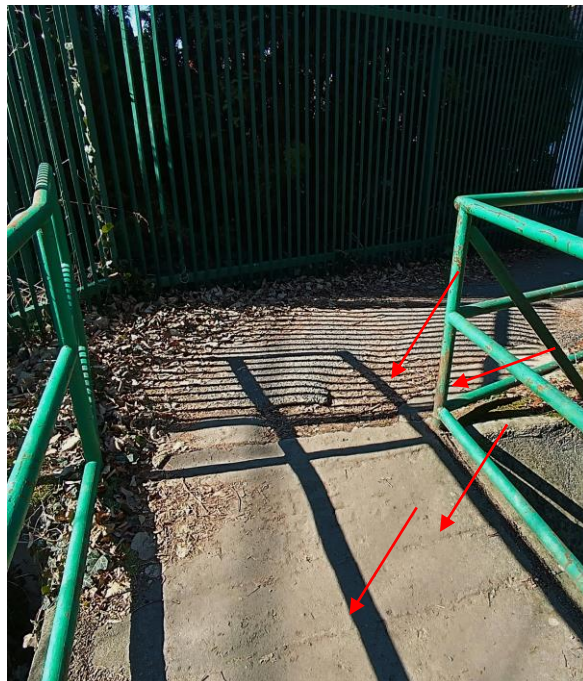
3. és 4. kép: Pályaburkolat, korlátok.

Az előregyártott vasbeton elemekből álló pályaszerkezet átázik, mert az öntött aszfalt burkolat az illesztések felett átrepedt.

Korlátok nem szabványosak, felületük korróziós, a festék megkopott, a talpaknál korrózió.

A jobb parti oldalon a csatlakozó aszfaltjárda hullámos, egyenetlen, rossz állapotú.

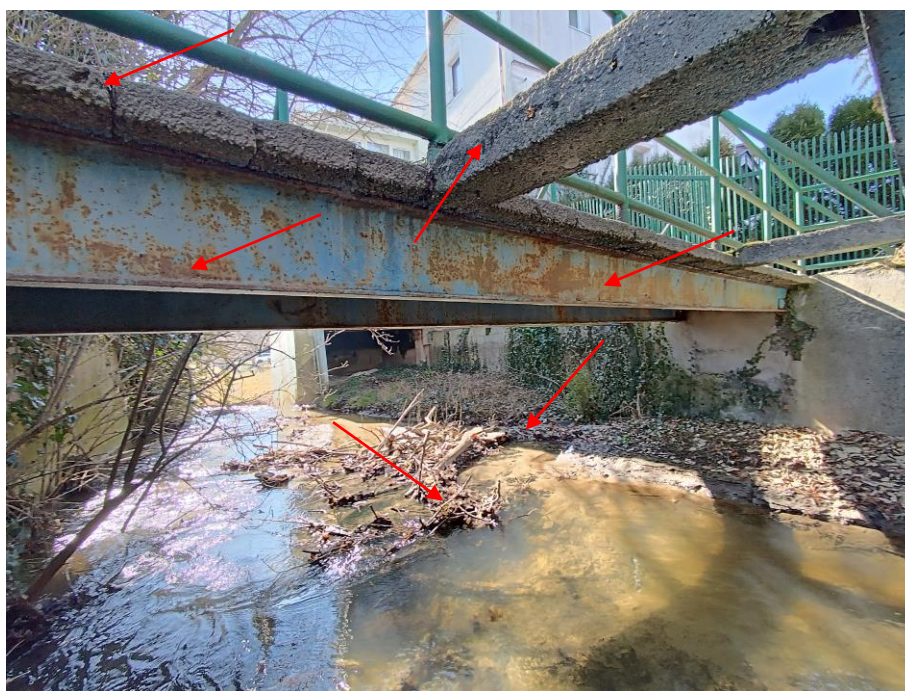
5. kép: Felvízi oldal, felszerkezet, medertér.

Az acél főtartókon előrehaladott korrózió. A vasbeton pályaelemeken és keresztartókon betonkorrózió, hámlások, kimosódások láthatók.

Vízorrt nem alakítottak ki, a lefolyó víz a főtartókat károsítja.

A medertér elfajult, sok uszadék nehezíti a lefolyást.

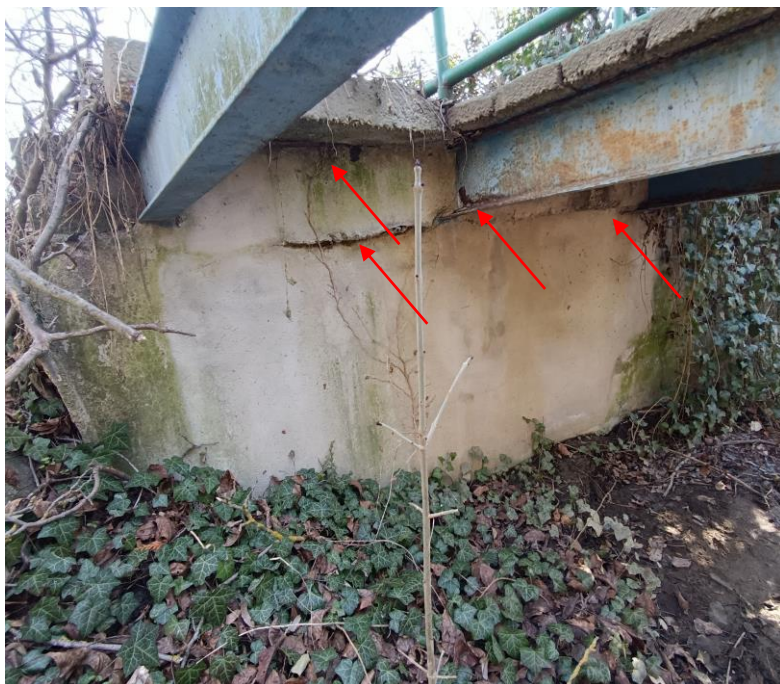
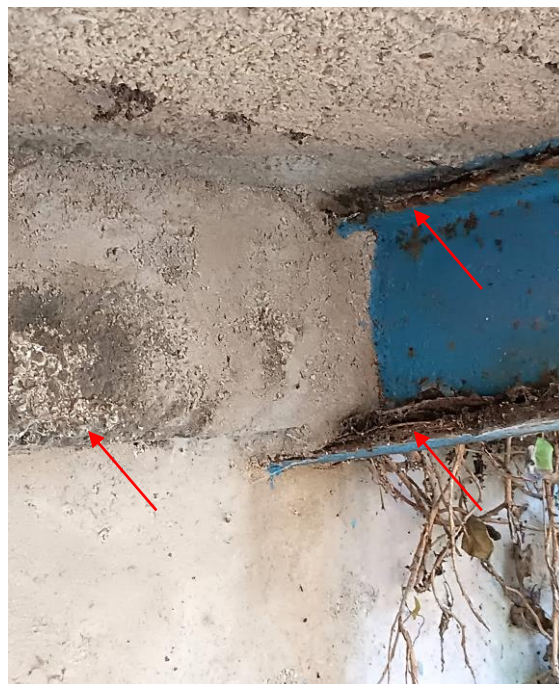
6. és 7. kép: A bal parti hídfő és tartó felfekvése.

A felületen lefolyások, beázások, repedések, leválások, egy régi repedés erősen megnyílt.

A bebetonozott acél tartóvégek korróziója előrehaladott állapotban van.

A hídfő egy részét a növényzet belepte.

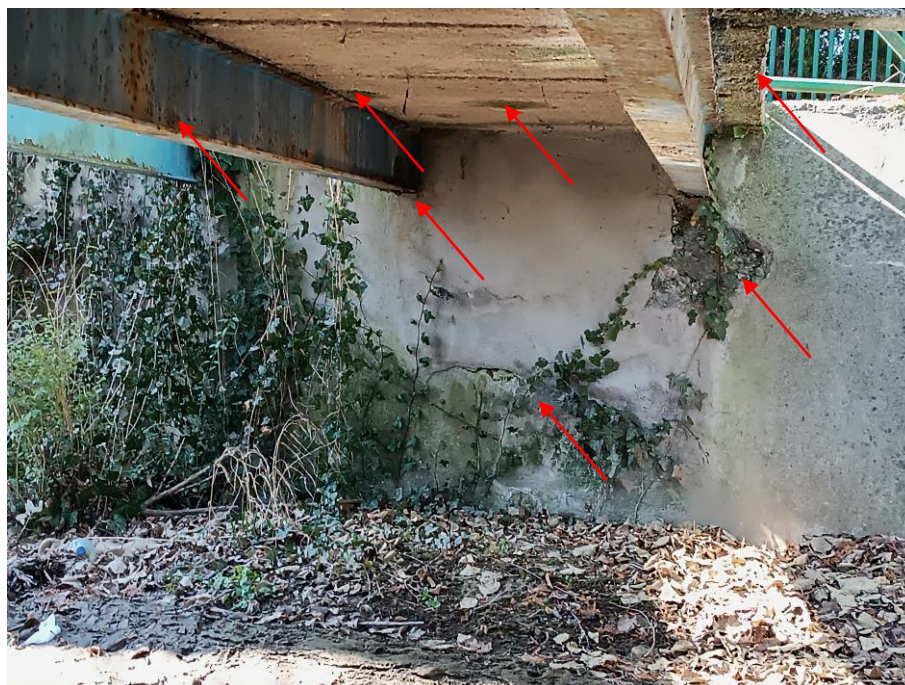
8. kép: A jobb parti hídfő és a felszerkezet.

A felületen lefolyások, beázások, repedések, leválások, a tartó alatt régebbi betonleválás látható.

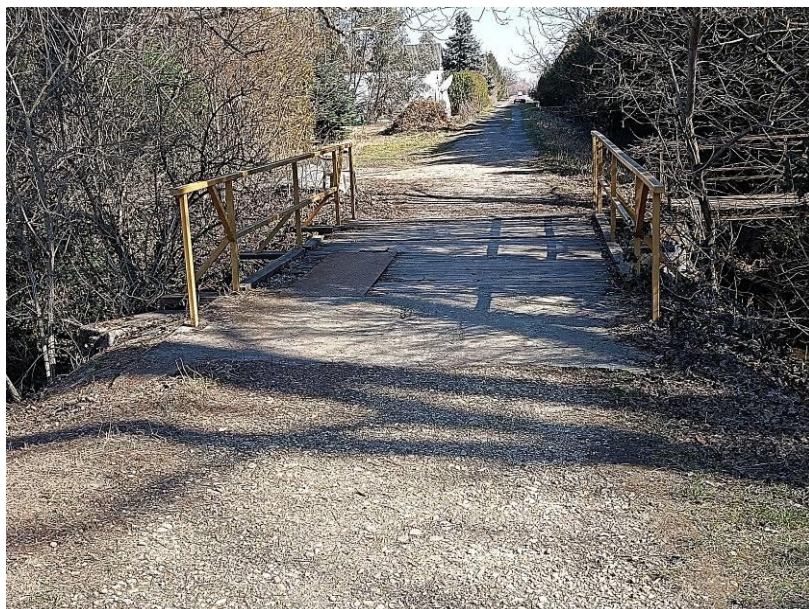
1. kép: Pályanézet

Csatlakozó utak rendezettek, a fa pályaburkolat tönkrement,
a korlátok nem biztonságosak.
A hidat erős növényzet veszi körül.

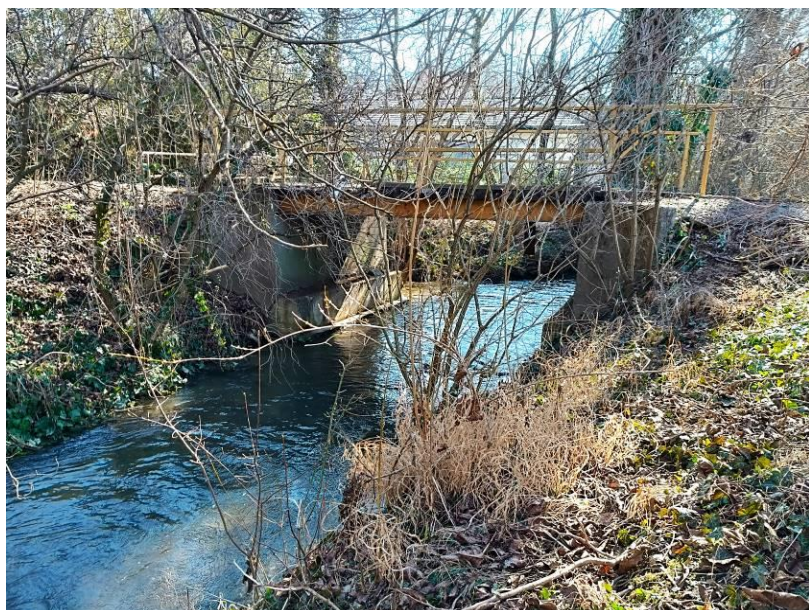
2. kép: Oldalnézeti

Főállapot-jellemzők megnevezése	Főosztályzat
1. Alépítmény	4
2. Felszerkezet	4/5
3. Hídpálya	4/5
4. Hídtartozékok	4/5
5. Környezet	4/5

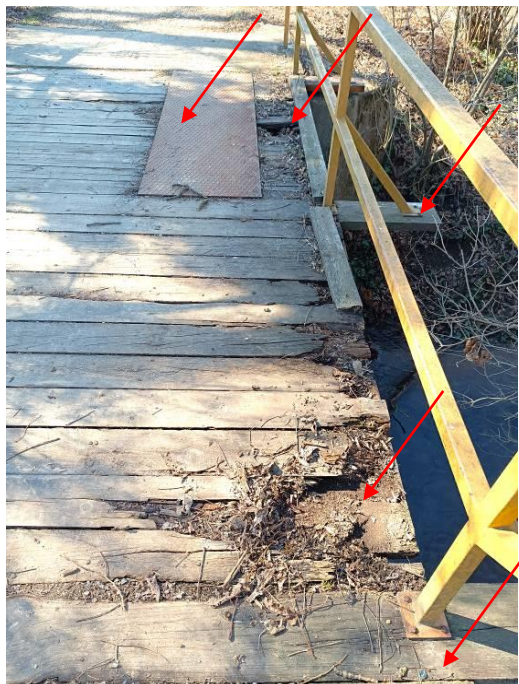
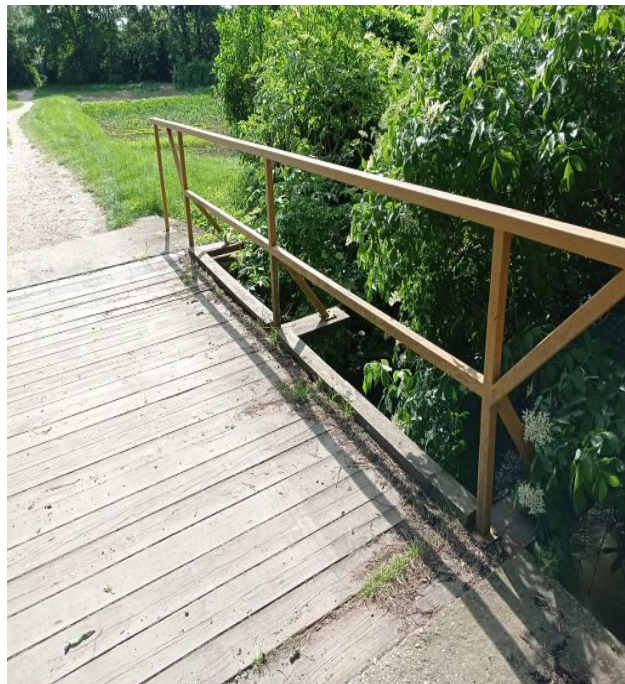
3. és 4. kép: A pályaburkolat 2025-ben és 2021-ben.

3-9. képek: Két sorban, szorosan beépített fapallók alkotják a járófelületet.

A kétrétegű pallózat 4 év alatt gyakorlatilag **tönkrement**.

Ennek okai: a favédelem hiánya, a két pallóréteg egyirányú és sűrített fektetése, puhafa alkalmazása.

A kitámasztásra igénybevett pallók korhadásával a **korlát is instabil** helyzetbe került.

Balesetveszélyes állapot alakult ki!

A korlátok nem szabványos kialakításúak, gépjármű visszatartására nem alkalmasak.
Felületükön a festés megkopott.

**A pályaburkolatot sürgősen cserélni kell,
addig a gépjármű és gyalogos forgalmat a hídról le kell tiltani!**
