Szombathely város hídjainak éves hídvizsgálata 2025.

Összefoglalás

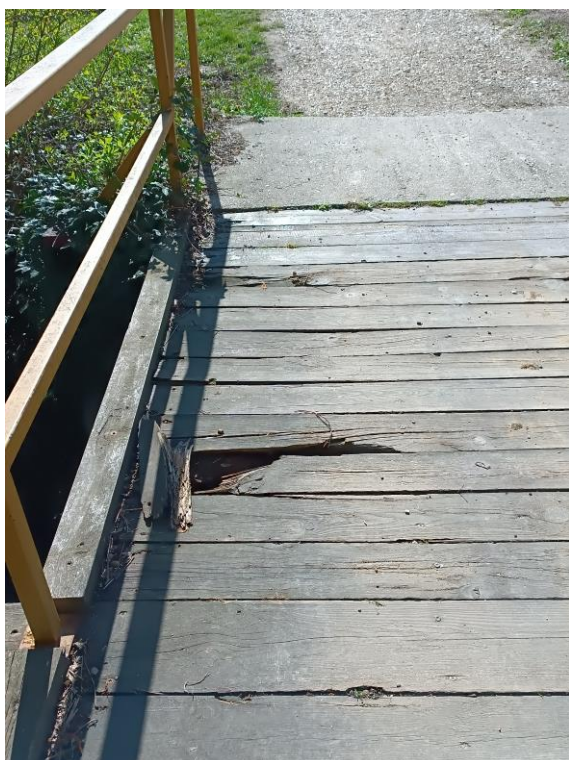
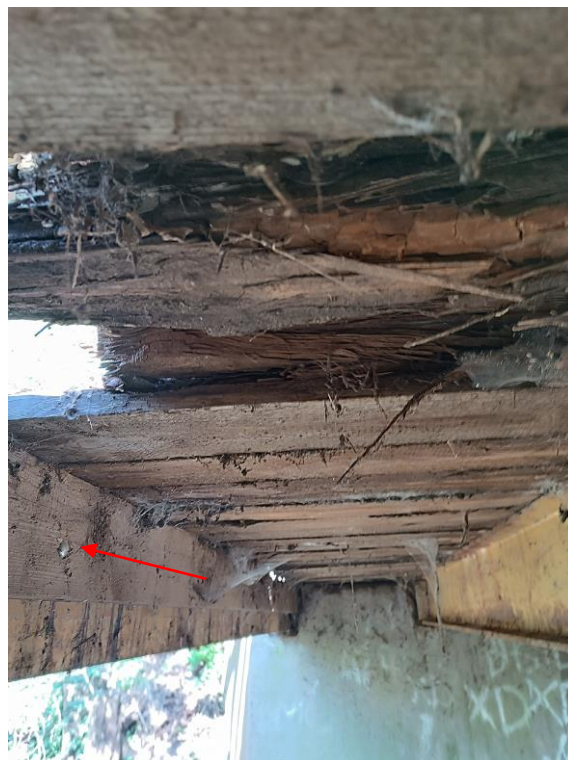
7. és 8. kép: A pályaburkolat az alvízi és a felvízi oldalon.

8.kép: A pallózat rögzítése a szélső tartókra csavarozott pallókra történt, egyéb rögzítés (a középső két tartóra) nem történt. Lásd még a 9. képet!
A felújítás, átépítés során a stabilabb rögzítési módot kell alkalmazni.

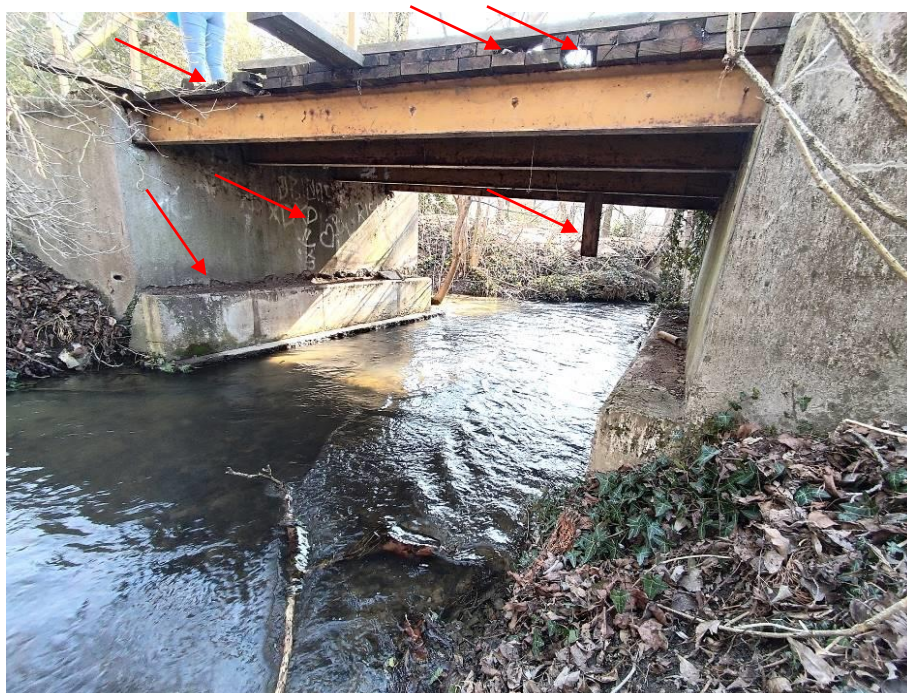
10. kép: Felszerkezet, hídfők és medertér

10 - 13. képek: A 4 db acél főtartó erősen korróziós, főleg az alsó és felső öveken és a befogásoknál. A pallózat tönkremenetele itt is jól látható. A szélső mezőben egy korhadt, eltört alsó palló lóg.

A bal parti hídfő felületén erőteljes leázások, meszes foltok, repedések, a felfekvéseknél betonleválások láthatók.

Az „alapterest” a hídfőtől elvált és megsüllyedt. A híd alapozási módja nem ismert. Mivel a hídfőn elmozdulás, süllyedés nem érzékelhető, valószínű, hogy a leváló betonsávnak nem tartó, hanem inkább védelmi funkciója van. Esetleg korábbi kimosódás után, utólag építették.

A helyzet tisztázása érdekében a **tervek, előzmények felkutatása, feltárás és statikai vizsgálat javasolt.**

A vizsgálat befejezéséig, illetve a szükséges javítások elvégzéséig a gépkocsiforgalmat a hídról le kell tiltani! (A letiltást a pályaszerkezet jelenlegi állapota is indokolja.)

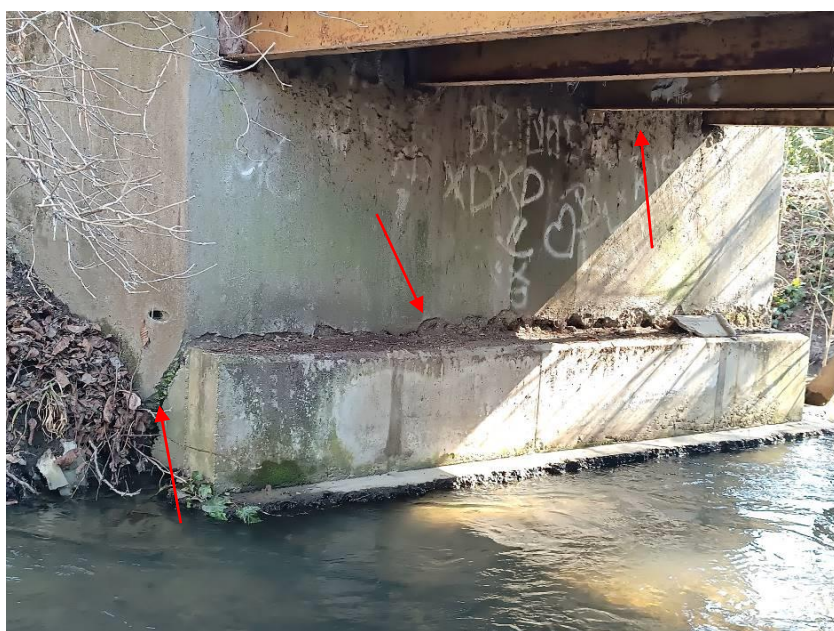
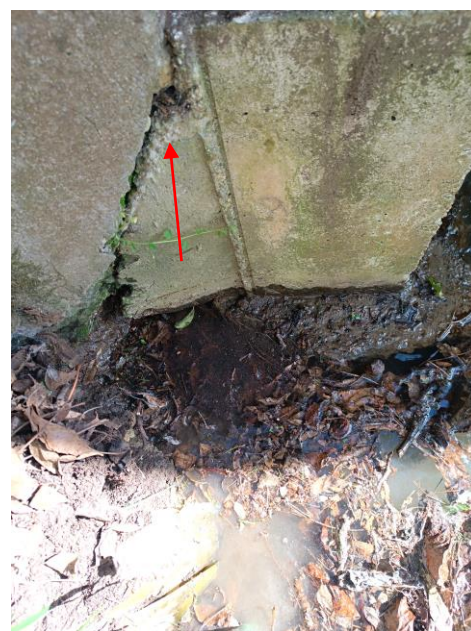
12. és 13. kép: Bal parti hídfő, lásd a fent leírtakat!

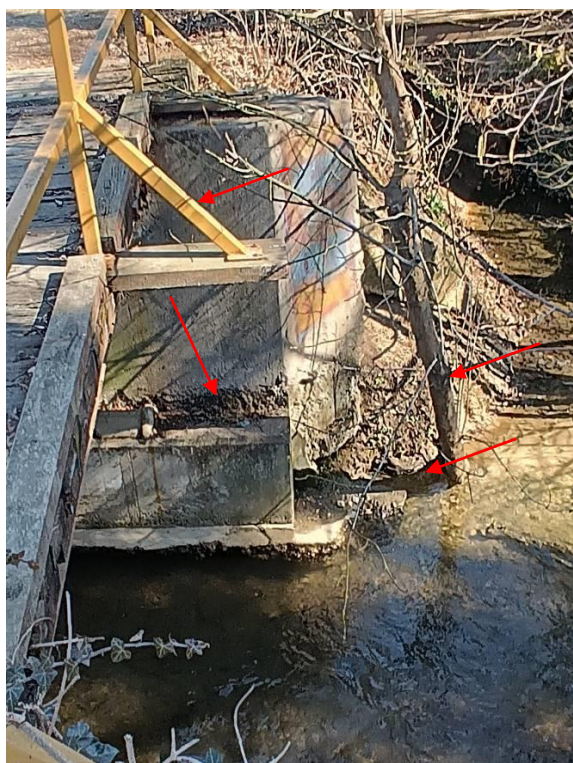
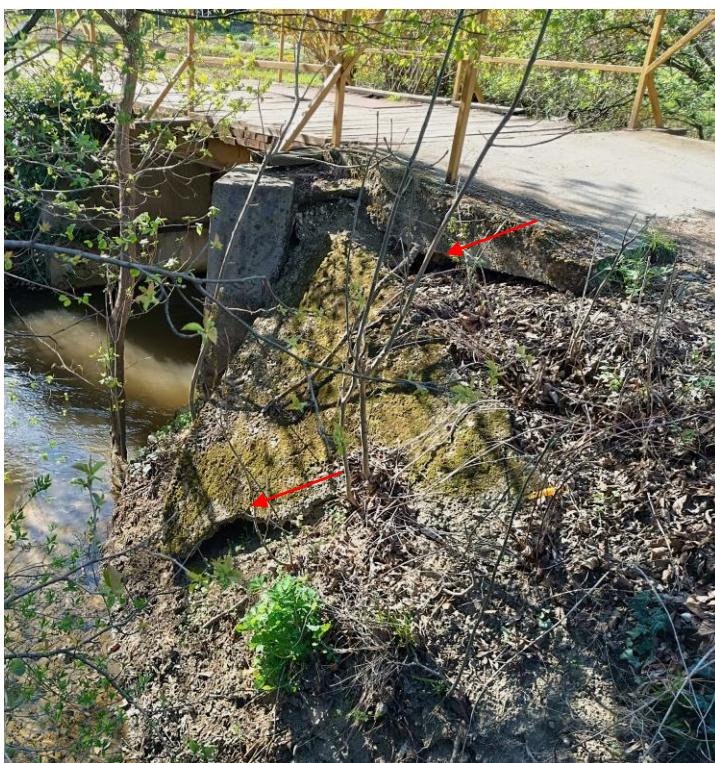
14. és 15. kép: Bal parti hídfő az alvízi oldalon, illetve háttöltés megtámasztás

14. kép: Az „alaptest” leválása, süllyedése jól látható a szárnyfal alatt is, az alámosódás veszélyét növeli.

A medertérben fa nőtt ki, a növényzet túlbujánczott.

A korlátok kialakítása gépkocsiforgalom számára nem alkalmas, gyalogos forgalom számára is balesetveszélyes. Magassága mindössze 88 cm.

15. kép: A szárnyfalak rövidek, a rézsű betonburkolata lecsúszik, a csatlakozó burkolat alatt kiüregelődés tapasztalható.

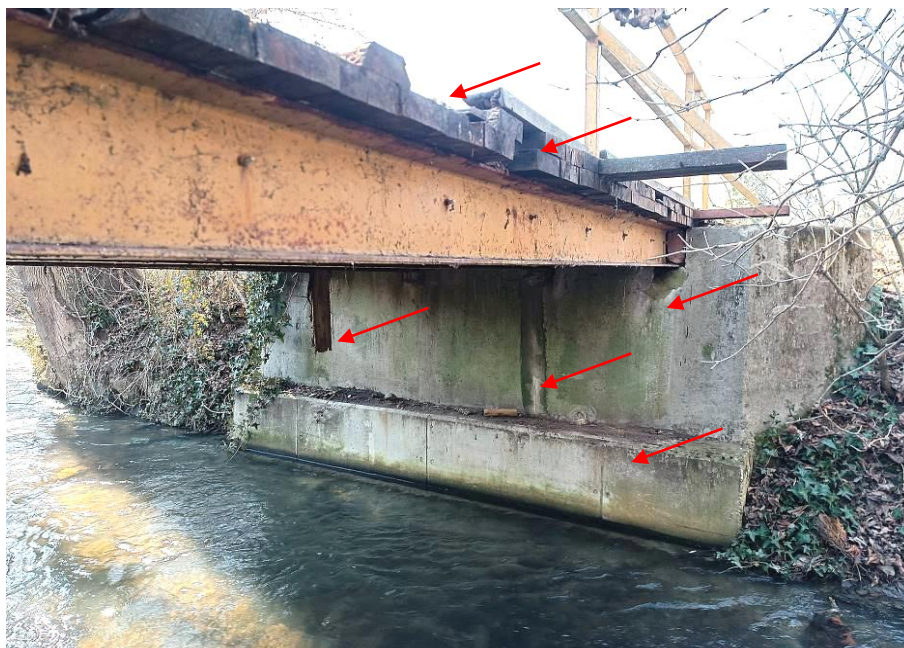
16. kép: Jobb parti hídfő és felszerkezet.

A hídfő felületén erőteljes leázások, meszes foltok, repedések, a felfekvéseknél betonleválások láthatók.

A pallózat tönkremenetele itt is jól látható. A szélső mezőben egy korhadt, eltört alsó palló lóg.

A jobb parti hídfő esetében a másik hídfőnél leírt „alap” elmozdulást nem tapasztaltuk.

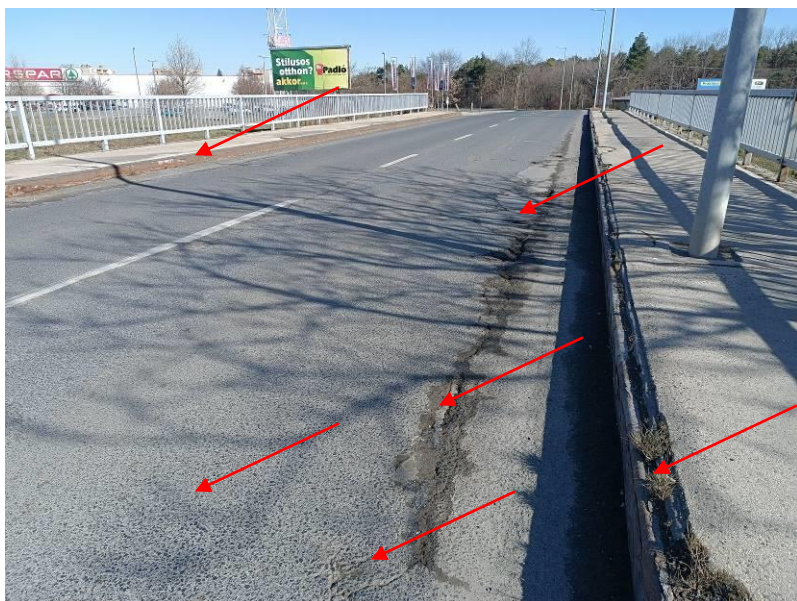
1. kép: Város felőli nézet

A híd burkolatai és a csatlakozó burkolatok repedezettek, hiányosak, rossz állapotúak.

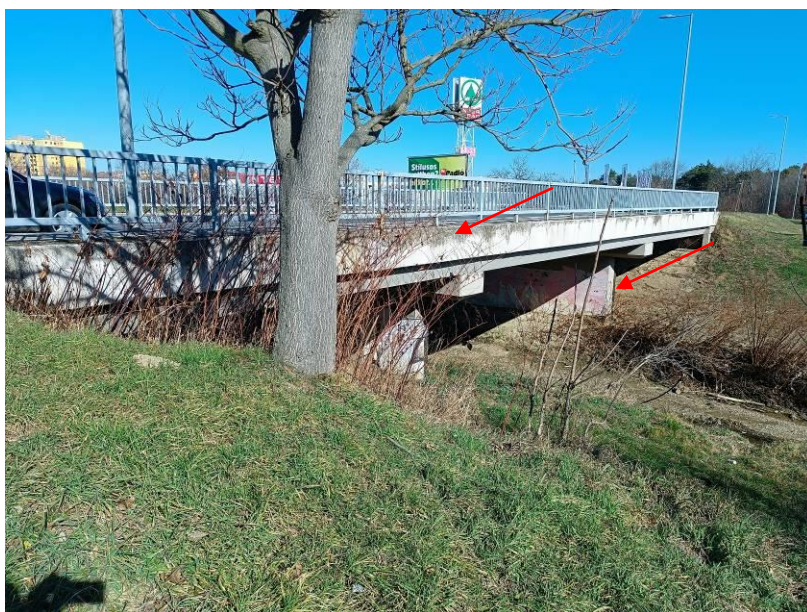
2. kép: Oldalnézet, kifolyási oldal.

Az előregyártott szegélyelemeken leázások, helyenként korróziós, lefolyások nyomai, elkezdődött a betonvédelem leválása.

A pillérvédő vasak korróziósak.

A hídhoz csatlakozó oldalrészük megfelelő állapotúak.

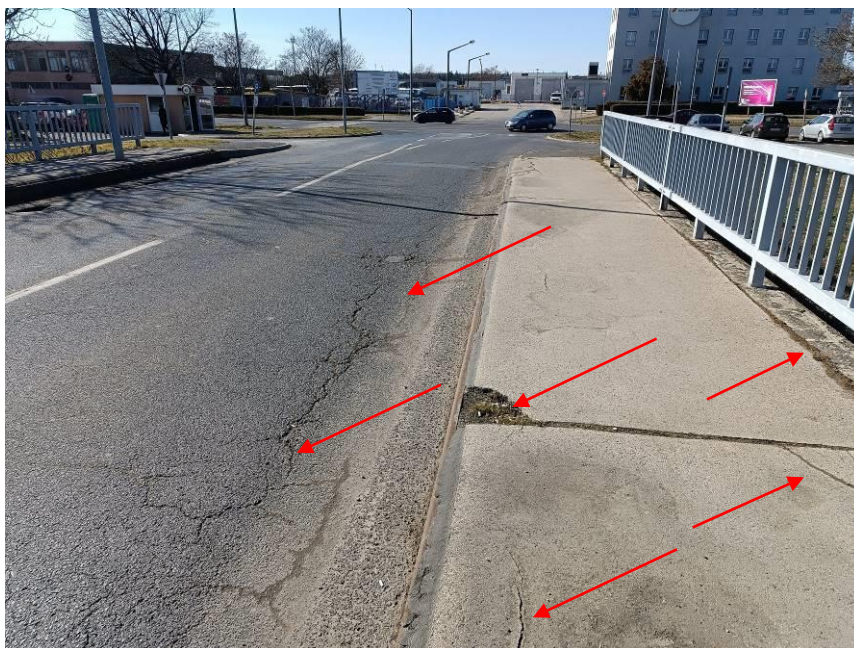
3. kép: Befolyási oldal nyílásközép aszfalt és járdaszegély állapota.

Az aszfaltburkolat állapota láthatóan rosszabb, mint az előző vizsgálat során.

A burkolat a teljes hídhosszon repedezett, kátyúsodó, nyomvályús.

A járdaszegély sűrűn repedezett, kátyús, felülete nem egyenletes ezért a víz megáll rajta.

Betonvédelmi bevonata károsodott, a konzolszálen lévő rugalmas tömítés repedezett, növényzet telepedett meg rajta.

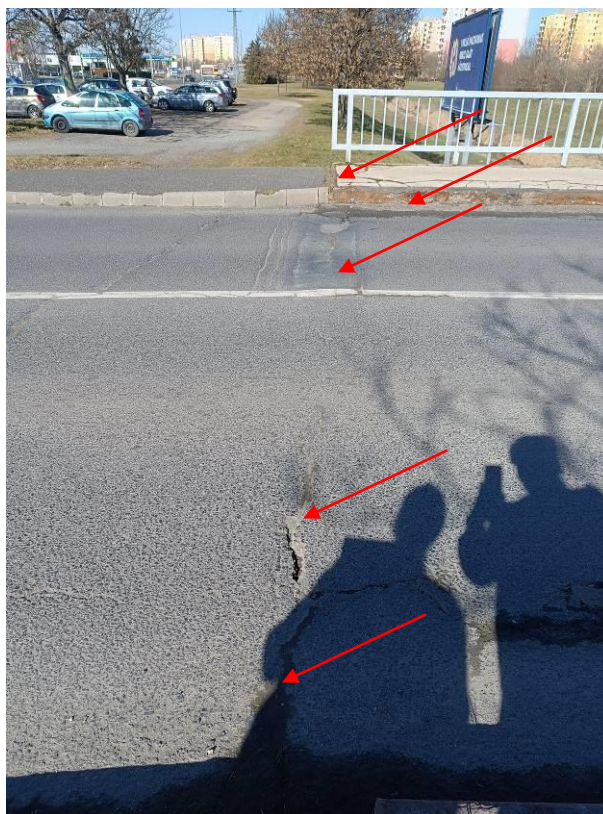
4. kép: A jobb parti csatlakozó út állapota.

Híd elején dilatáció nem került kialakításra.

A csatlakozó út és a csatlakozó járdaburkolat megsüllyedt. A járdacsatlakozások balesetveszélyesek.

A híd járdaszegélyén betonleválások láthatók.

A szegély belső oldalán lévő fémborítás erősen korróziós.

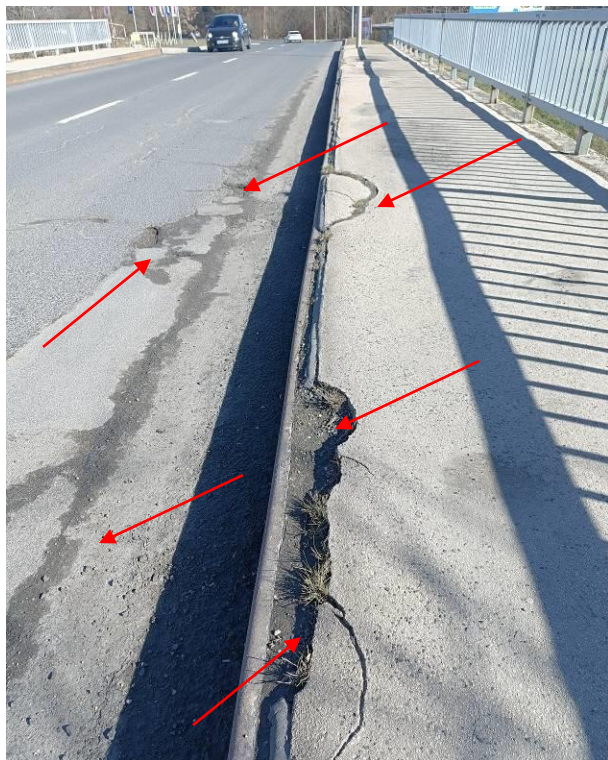
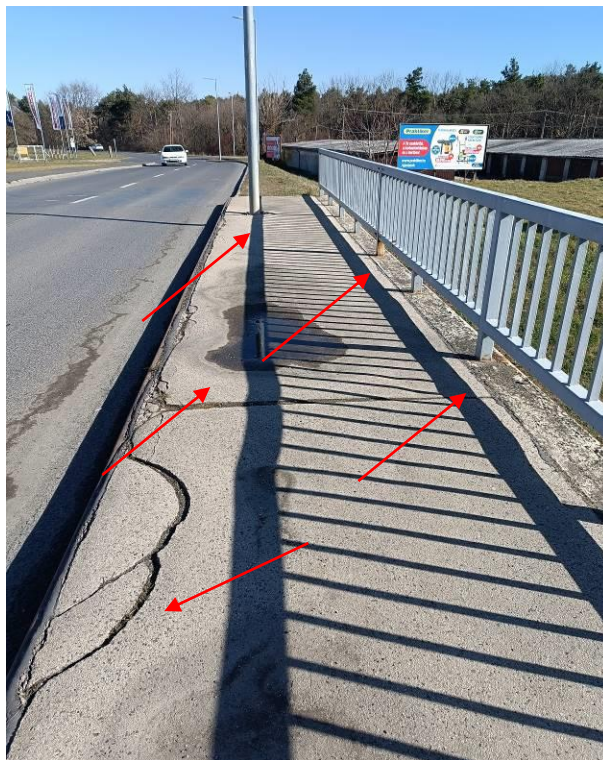
5. és 6. kép: Kifolyási oldal, útburkolat és járdaszegély állapota.

5. kép: Az útburkolat erőteljesen repedezett, kátyús.

A repedéseken keresztül a víz a szerkezetet áztatja.

A járdaszegély burkolata repedezett, hiányos, ezért balesetveszélyes.

6. kép: A járdaszegély felülete repedezett, nem egyenletes, hullámos ezért a víz nem tud távozni róla.

A korláttalpakok néhol korrodáltak.

A hídvégen nincs csatlakozó járda, ez a helytelen kialakítás balesetveszélyes.

A kandeláberek rögzítései süllyesztettek, nem vízzáróak, a csavarok korróziósak.

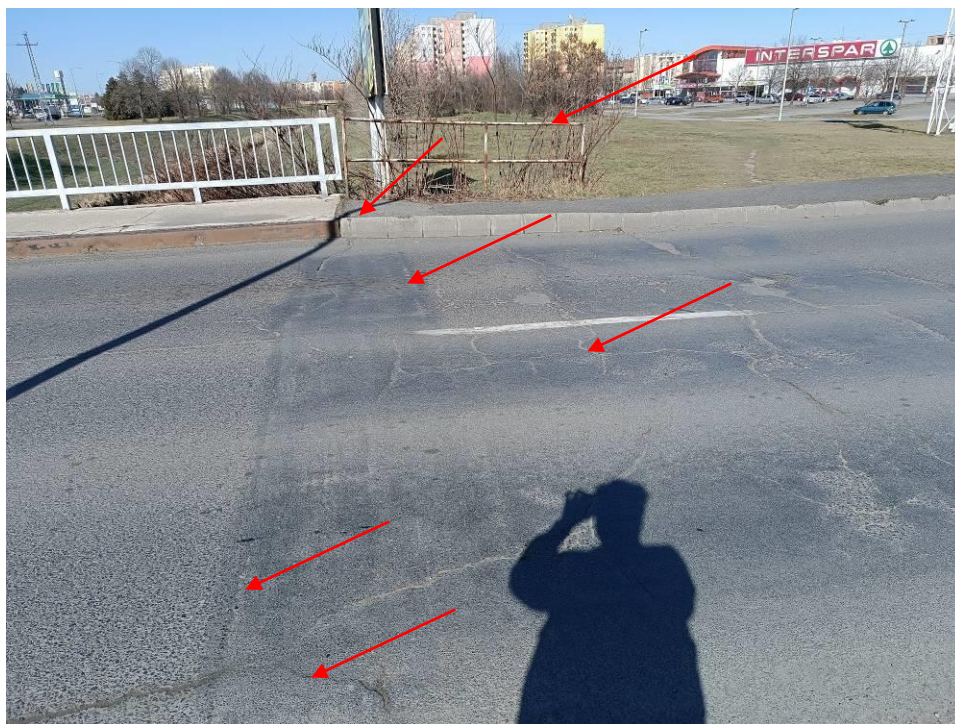
7. kép: Bal parti csatlakozó út állapota.

Csatlakozó útburkolat repedezett, kátyúsodó. A háttöltés megsüllyedt ezért a csatlakozó járdaszegély is, ez balesetveszélyes. Csatlakozó korlát korróziós, instabil.

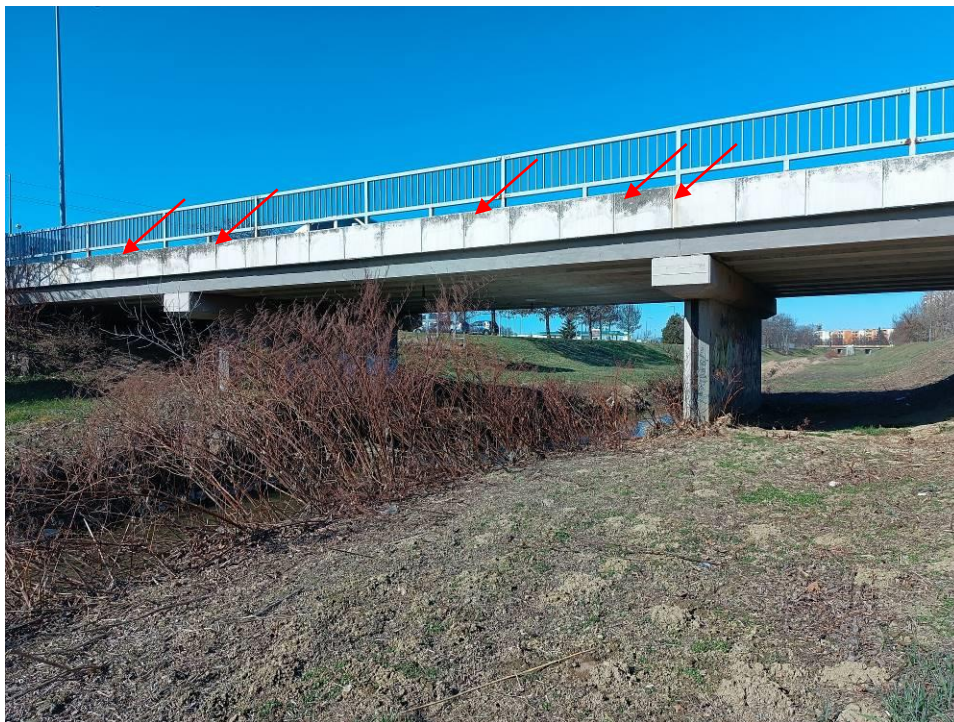
8. kép: Kifolyási oldal oldalnézete.

Az előregyártott szegélyelemek leázásának nyomai előrehaladottabbak az utolsó hídvizsgálat óta.
Helyenként korróziós lefolyások nyomai láthatóak.
Betonvédelmi bevonat foltokban levált, hiányos.

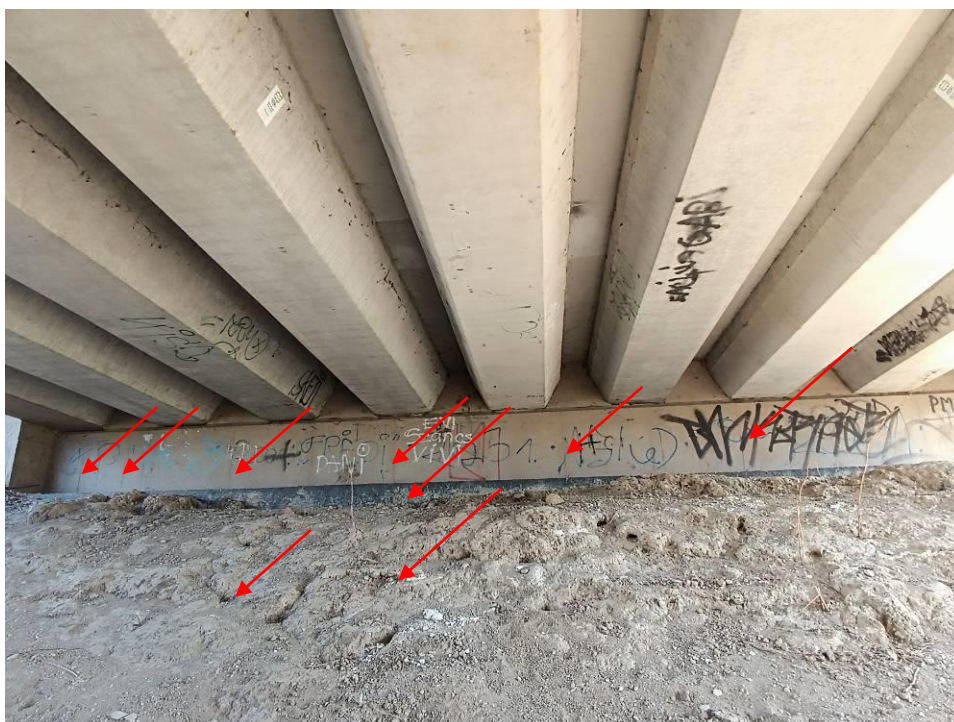
9. kép: Bal oldali hídfő.

Az burkolt előrézsűk egyik hídfőnél sincsenek kialakítva.
A szabálytalan vízvezetés miatt a talaj erodált.
A cölöpösszefogó gerenda vízszigetelt felülete nagy mértékben kilátszik a töltés alól.
A cölöpök nem láthatóak.
A hídfők felülete graffitivel szennyezett.
Helyenként enyhe vízlefolyás tapasztalható.

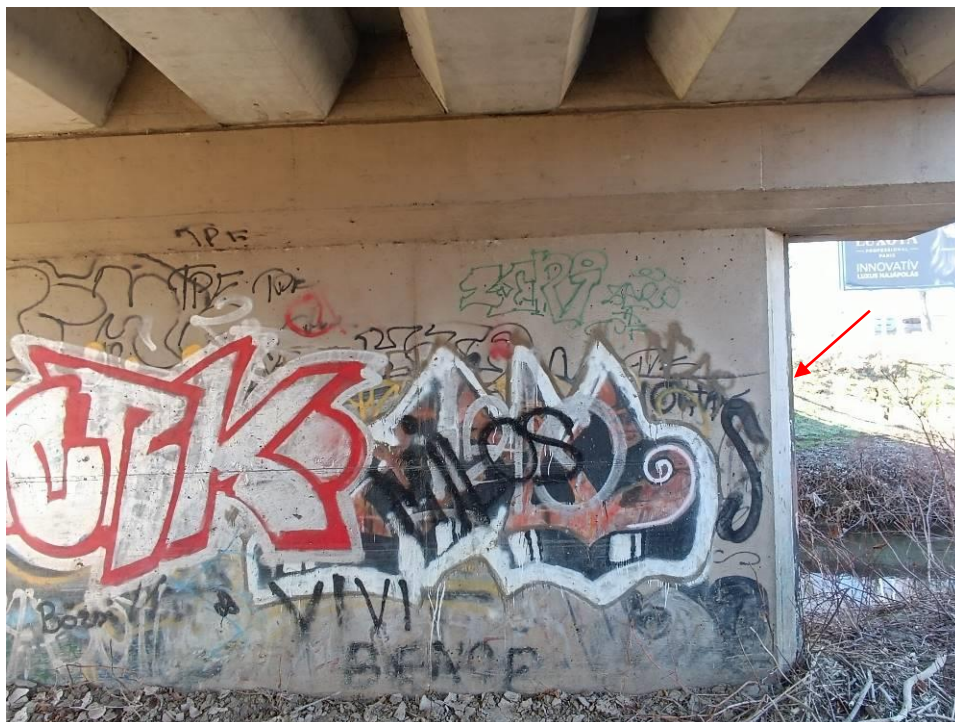
10. kép: Bal oldali pillér állapota.

A pillérek felülete graffitivel szennyezettek. A tartószerkezeti elemek jó állapotban vannak.
Az élvédő idomacélok korróziósak.

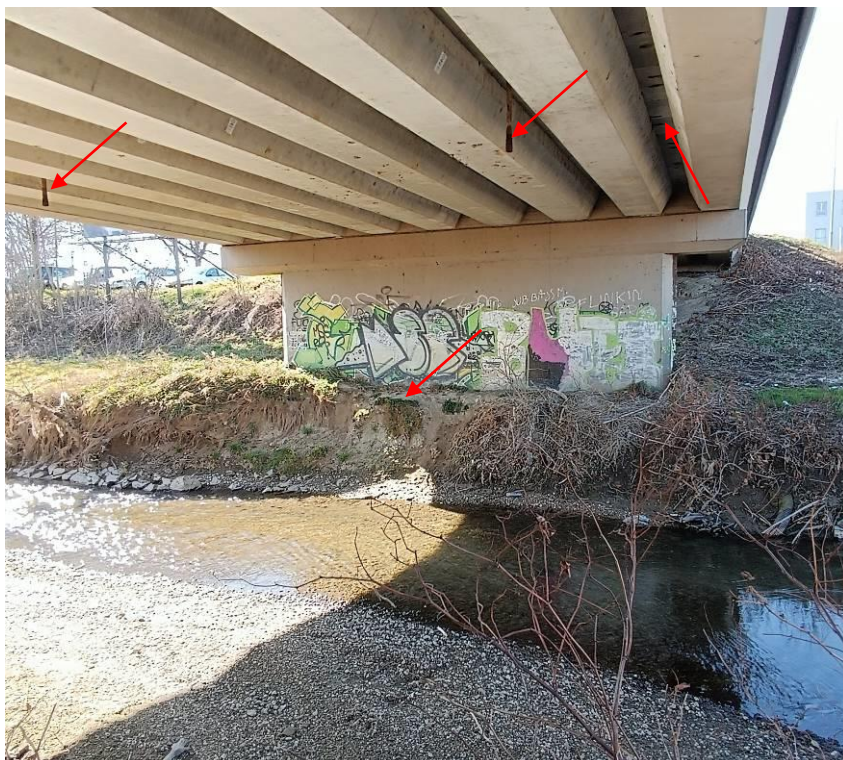
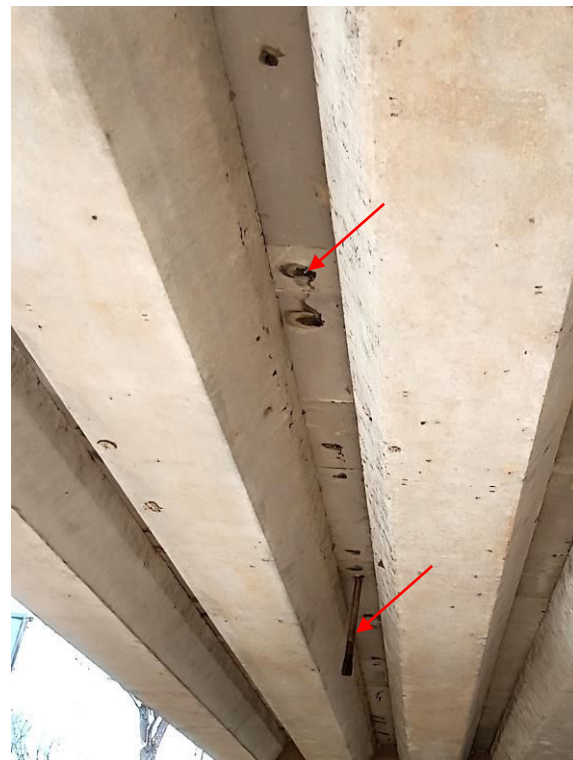
11. és 12. kép: Jobb oldali pillér és meder, felszerkezet.

11. kép: A jobb oldali pillérnél a meder jelentősen elfajult,
a pillér cölöpösszefogó gerendája kezd kimosódni.

A felszerkezet csepegtető csövei korrodáltak.

A felszerkezet gerendái jó állapotúak.

12. kép: A járda és mélyvonal alatt a pályalemez alján korróziós foltok.

A foltok a függesztő állvány csavarhelyei, vagy bent maradt csavarjai.

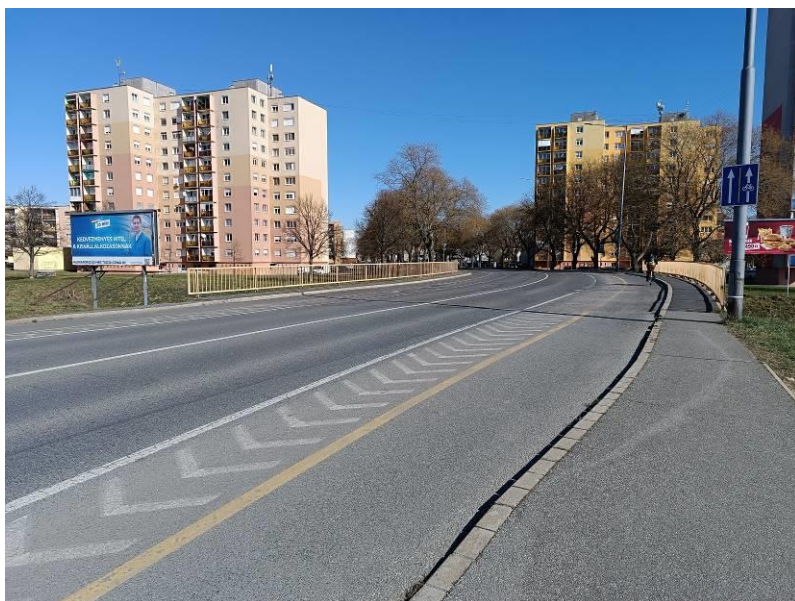
1. kép: Város felőli pályanézet.

A hídpálya és a csatlakozó aszfaltburkolatok repedezettek, nyomvályúsak, helyenként kátyúsak. A dilatáció mindkét hídvégen hiányzik.

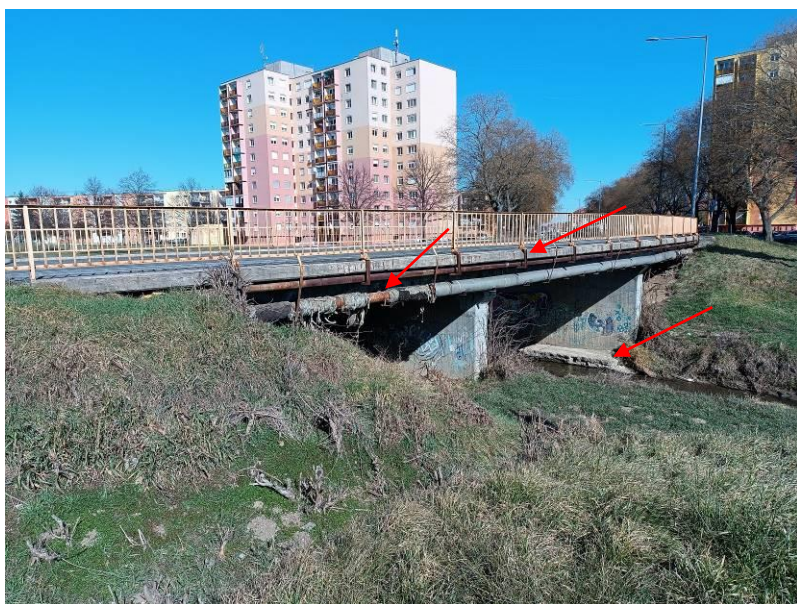
2. kép: Oldalnézeti, kifolyási oldal.

Konzolvégén betonleválás, acélkorrózió, betonleválás, meszes rozsdás leázásnyomok tapasztalhatók továbbra is. A közművek csövei és tartószerkezetei korrodáltak, a szigetelés hiányos, a korláthoz hegesztett, balesetveszélyes. Ütközés esetén a közmű tönkremenetelét okozza.

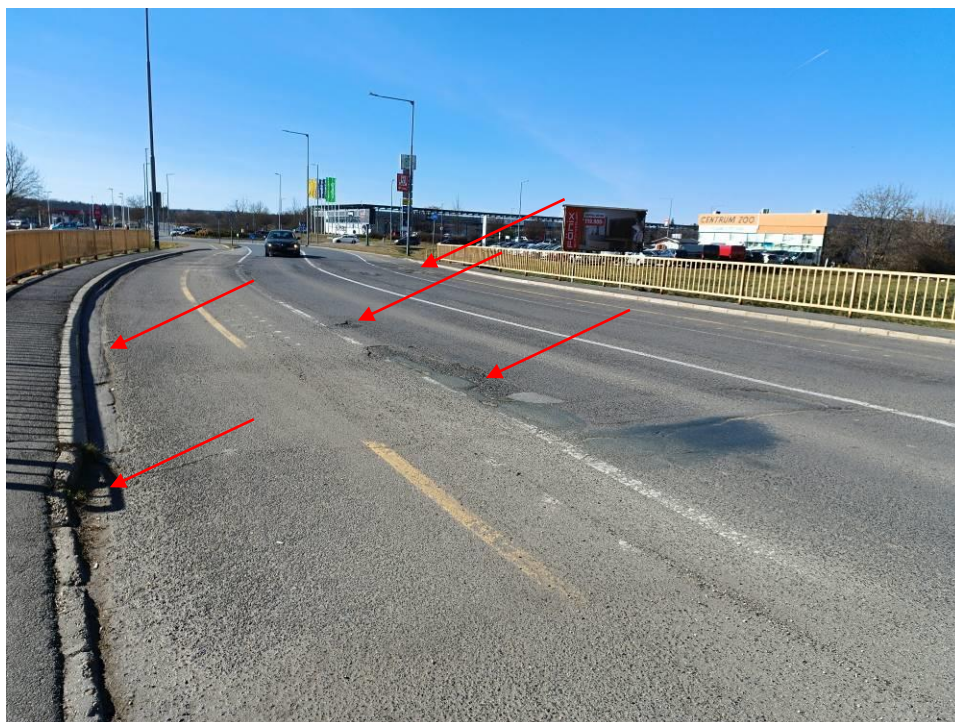
3. kép: Útpálya nézet kifolyási oldalról nézve.

Az útpálya erősen repedezett, helyenként kátyúk láthatók.

A híd elején és végén háttöltés süllyedés érzékelhető, amely látszik a csatlakozó járdaszegélynél is.

A nem helyesen megoldott vízelvezetés miatt alakult ki ez a probléma, amely a csatlakozó burkolatokat is roncsolja.

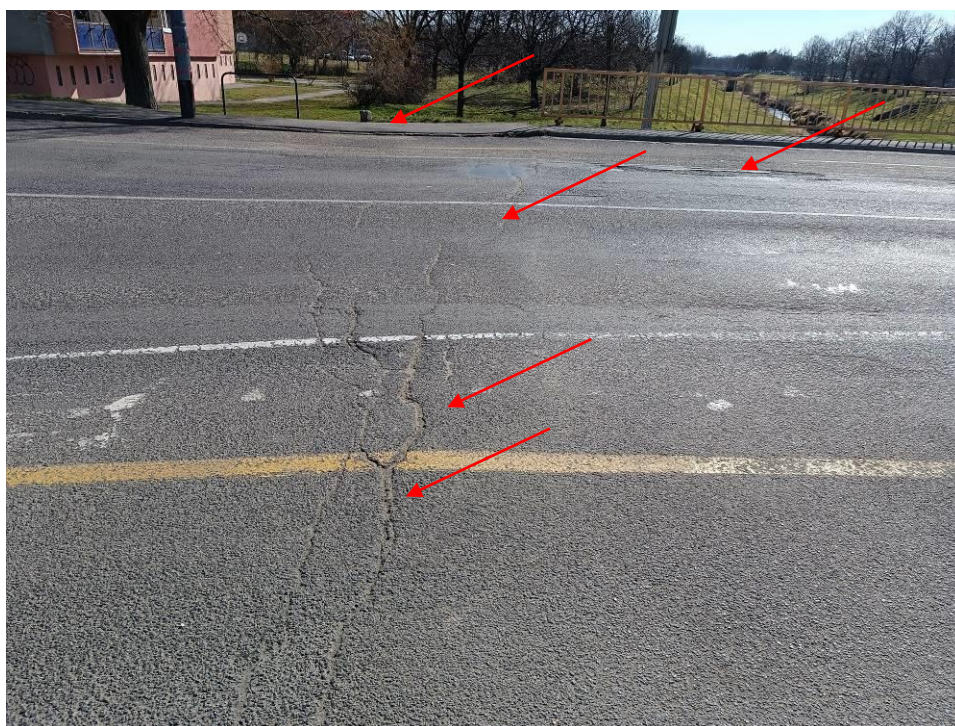
4. kép: Útpálya burkolat befolyási oldalról fotózva.

A hiányzó dilatáció miatt a tartószerkezet és a háttöltés csatlakozásánál útburkolat repedés tapasztalható. A háttöltés ázása miatt a talaj erodálódik, így a burkolat mozog és repedezik, kátyúsodik.

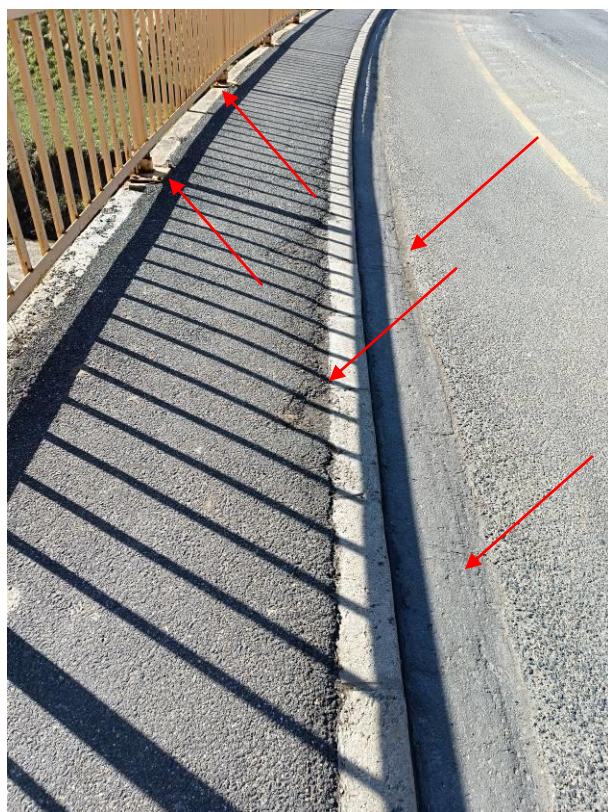
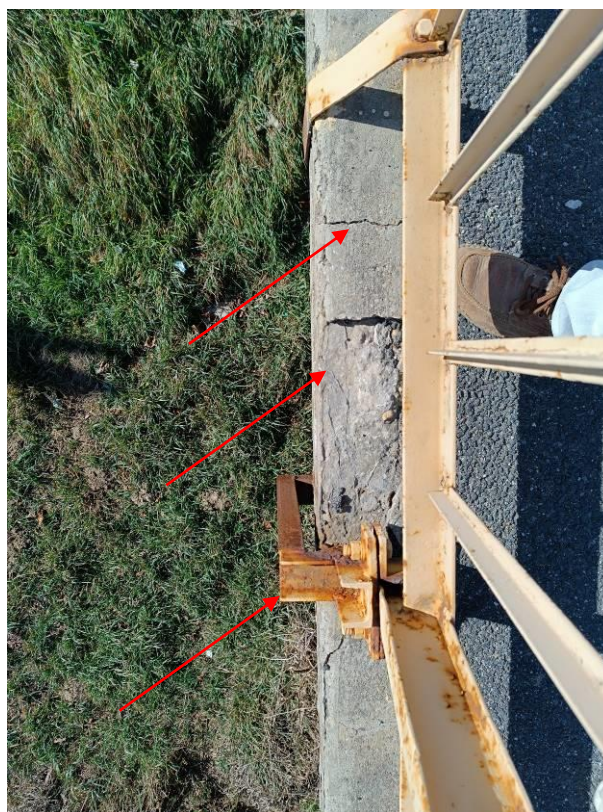
6. és 7. képek: Hídszegély állapota a kifolyási oldalon
A szegélyen a hengerelt aszfalt járdaburkolat repedezett, hiányos.
A korlátok talplemeze és csatlakozásai korrodáltak.
A konzol szélén az utólagos rábetonozás repedezett, levált, hiányos.
Az útburkolaton az ellenék ki van alakítva, de a felgyülemelő vizet nem vezeti el semmi a hídpályáról.
A közmű átvezetés rögzítő elemei korrodáltak.
A korlát több helyen erősen korrodált.

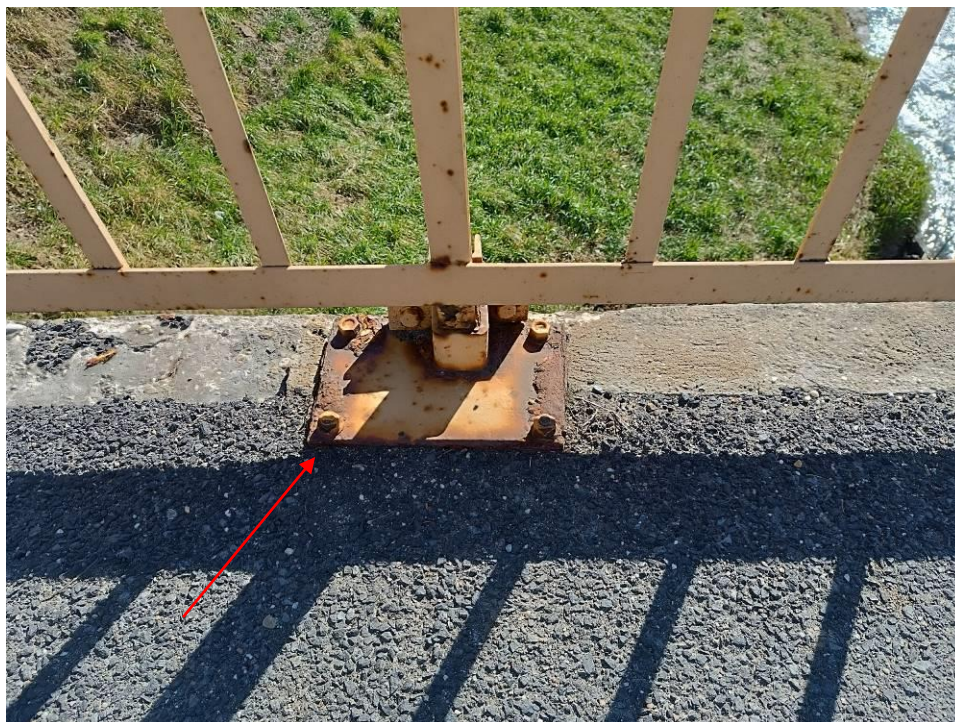
8. kép: Korlát talp közelről kifolyási oldalon.
A hiányzó bevonatok miatt a korláttalpakon előrehaladott korrózió látható.

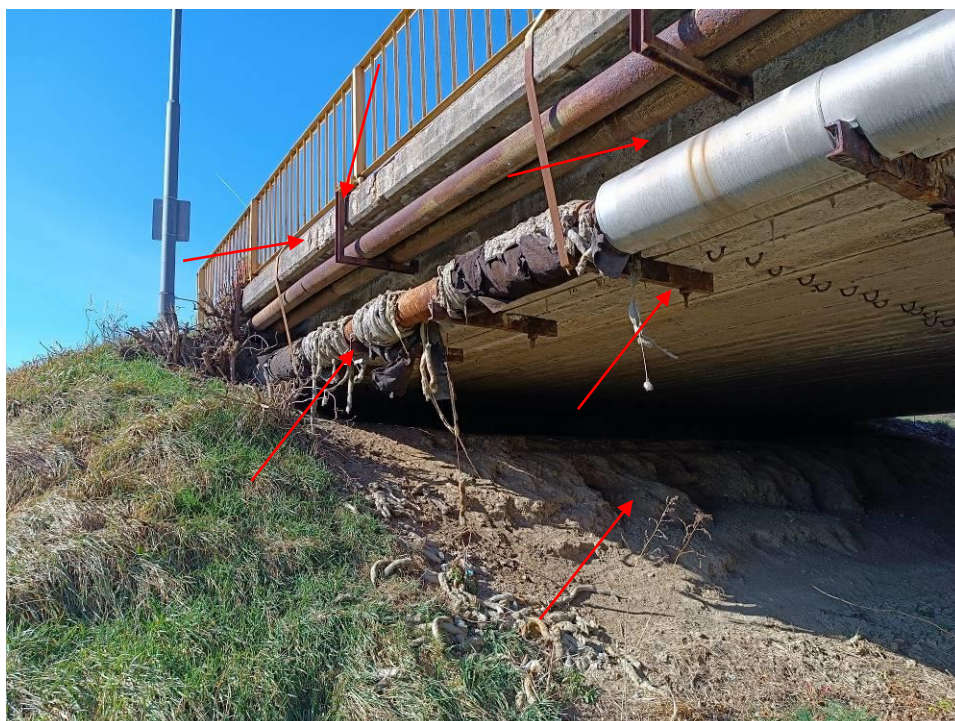
9. kép: Kifolyási oldal felszerkezet és közmű állapota.
Konzol oldalán leázások, repedések láthatók.
A csövek mögött, a szélső tartón korróziós, meszes lefolyások
A szélső tartók alatt a közműtartók erősen korrodáltak.
Az alul futó közművezeték védelme hiányos.
Az burkolatlan előtöltés erodálódik.

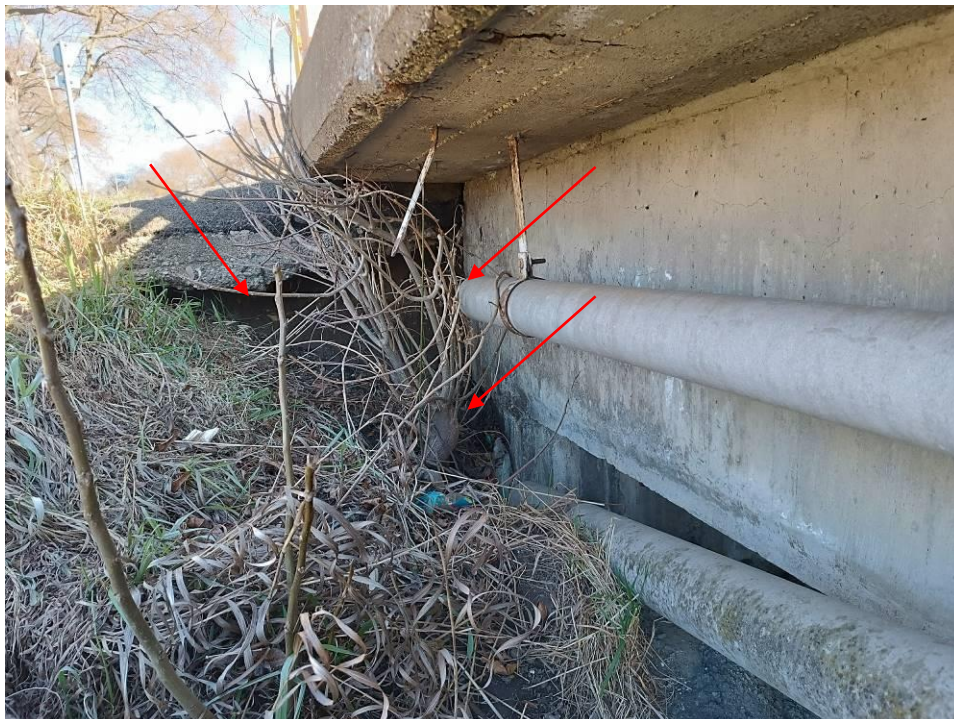
10. kép: Befolyási bal oldal, hídvég.

A burkolat betereli a vizet szerkezet mellé, ami az előtöltést is erodálja. Lásd a 11. képet!

Az üres védőcső leszakadt.
Erős növényzet a híd mellett.

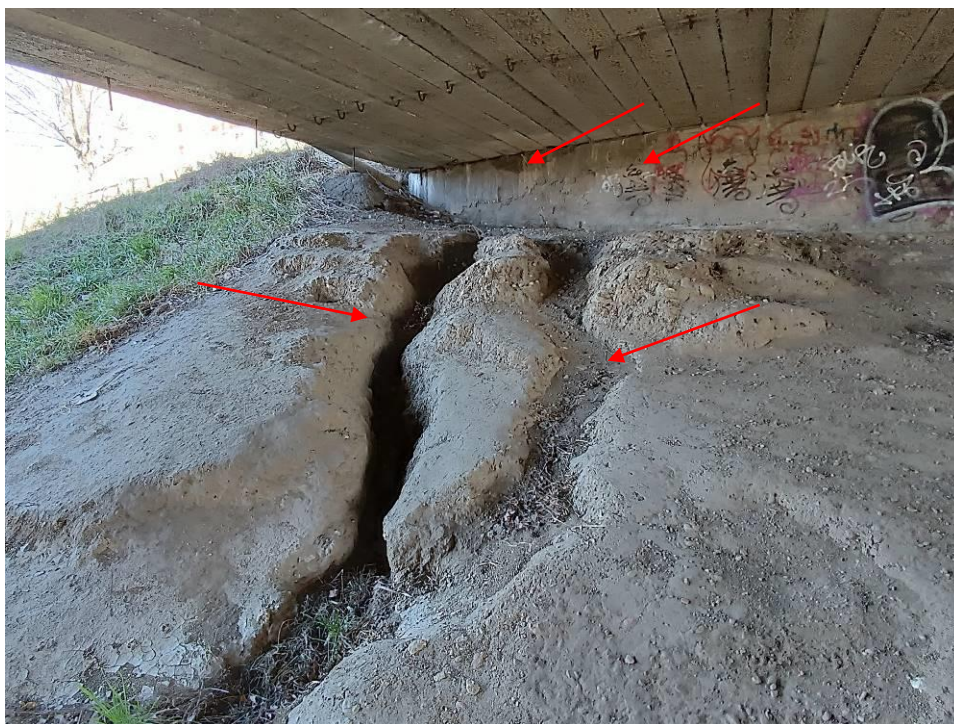
11. kép: Bal oldali hídfő és előtöltés.

A szakszerű vízelvezetés hiánya miatt a befolyási oldalon,
a híd bal oldalán az előtöltésben erózió tapasztalható.

A hídfő felületén erős leázások nyomai.

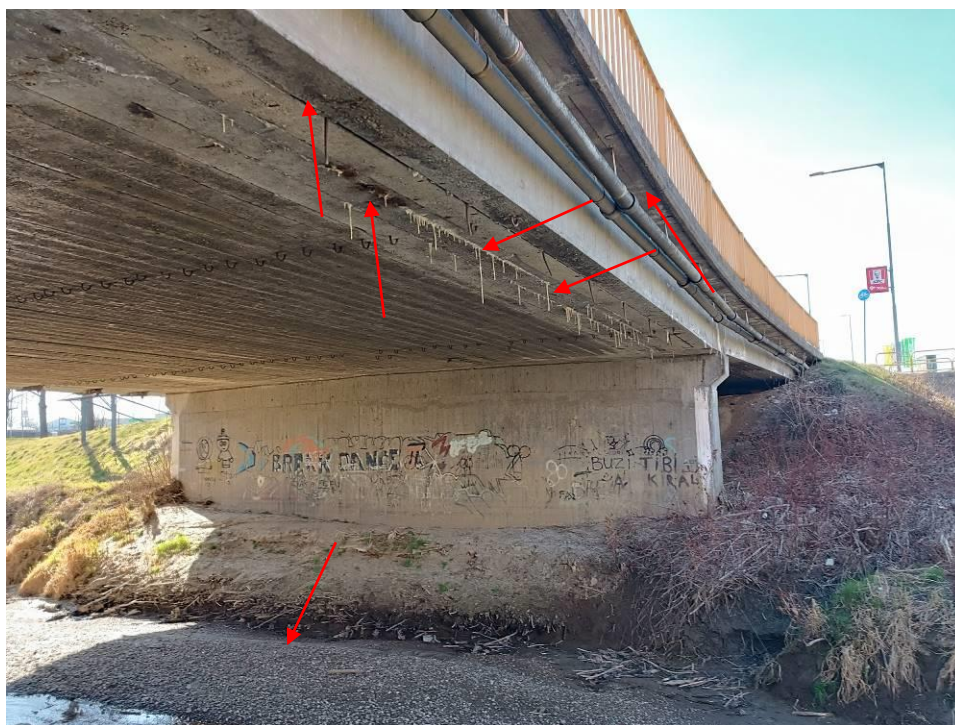
12. kép: Befolyási oldal, alulnézet.

A híd befolyási oldalán erőteljes leázások, mészköcsapok lehet látni.

A korábbi években említett szerkezet ázásának problémáját nem orvosolták, ezért a tartószerkezet korróziója előrehaladott állapotban van.

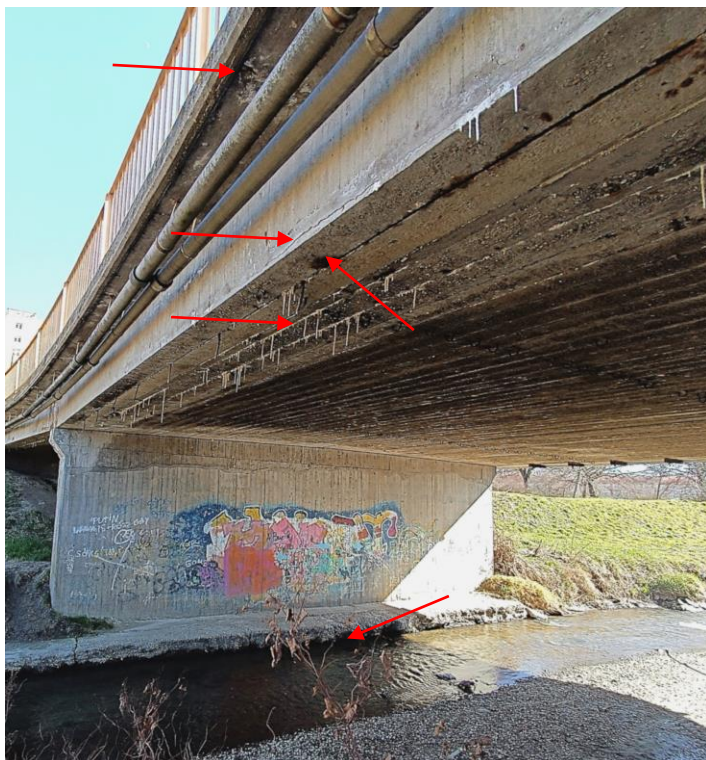
13. kép: Befolyási oldal alulnézet, bal oldali pillér.

A meder erőteljesen elfajult, a sodorvonala bal oldali pillért közelíti. Lásd a 13. képet is!

13. kép: A bal oldali pillér cölöpösszefoglaló gerenda erőteljesen kimosódott, felülete látszik. Meder erőteljesen elfajult. Erős, korróziós, meszes lefolyások, repedések a felszerkezeten végig.

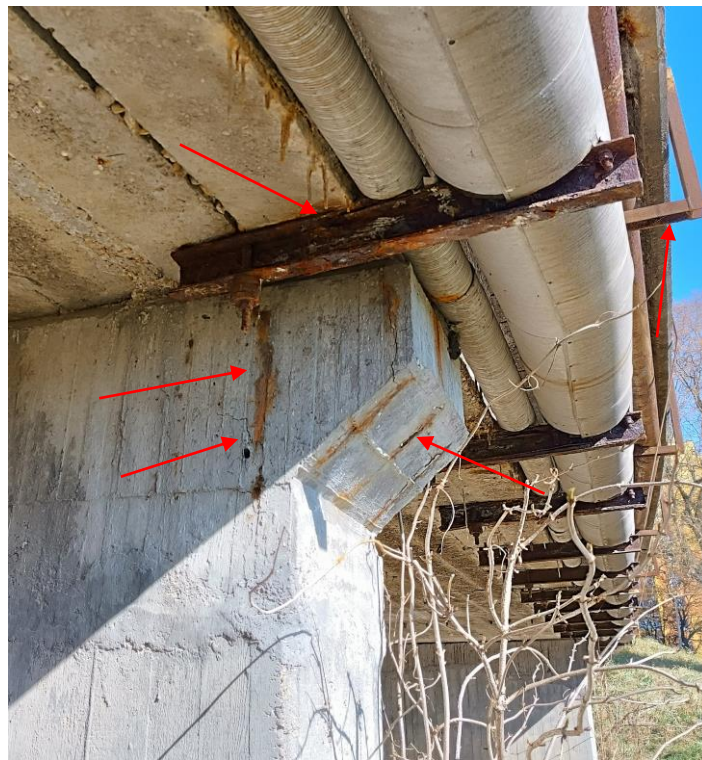
14. kép: Kifolyási oldal, jobb oldali pillérfej és közművek.

14. kép: Repedések, lefolyások, acélkorrózió.

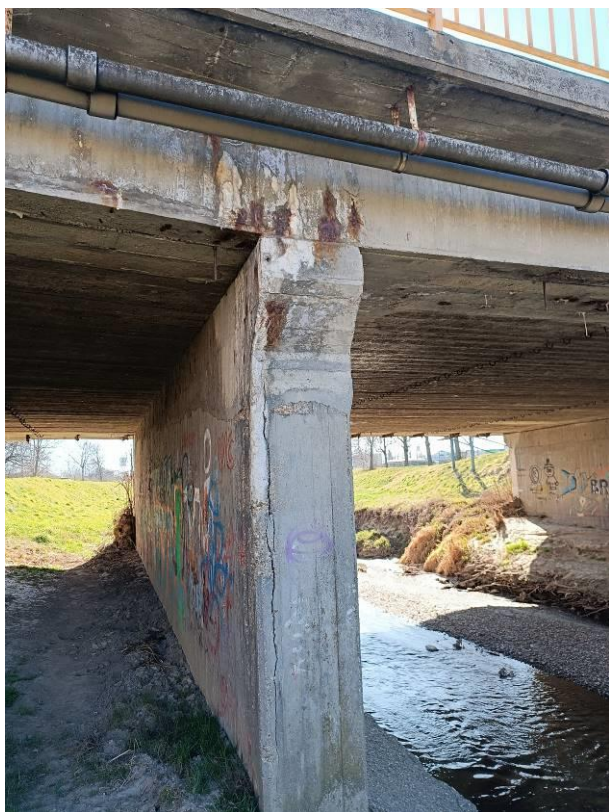
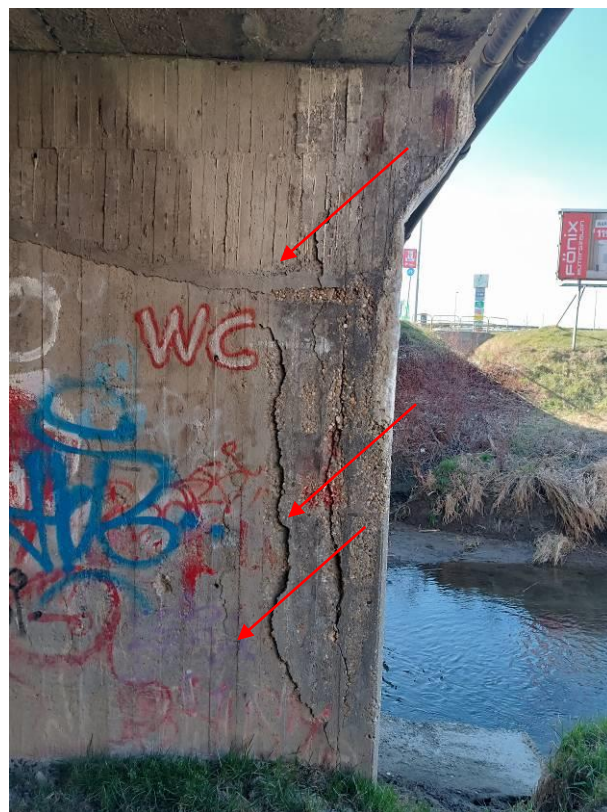
15. és 16. kép: Befolyási oldal, bal pillér repedései.

A bal pillér befolyási oldalán erőteljes leázások és nagymértékű repedések keletkeztek. A nem megfelelő vízszigetelés miatt a repedések erőteljesebbek lettek, jelentős az acélkorrózió.

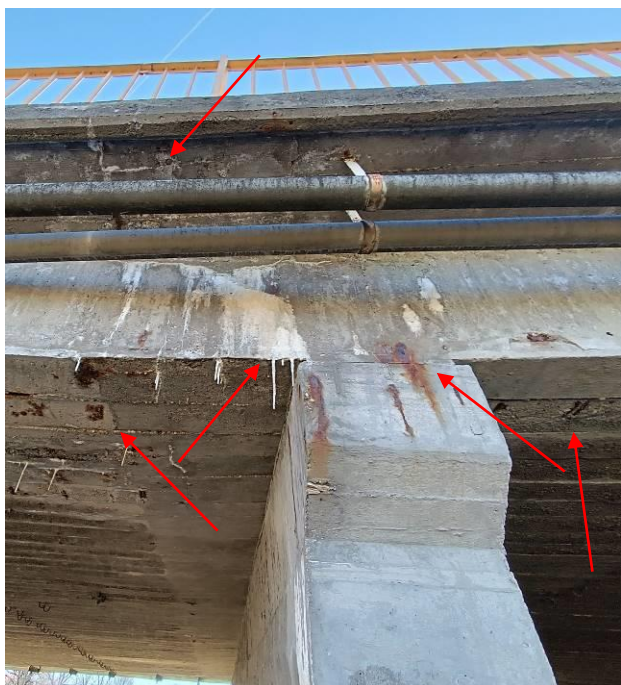
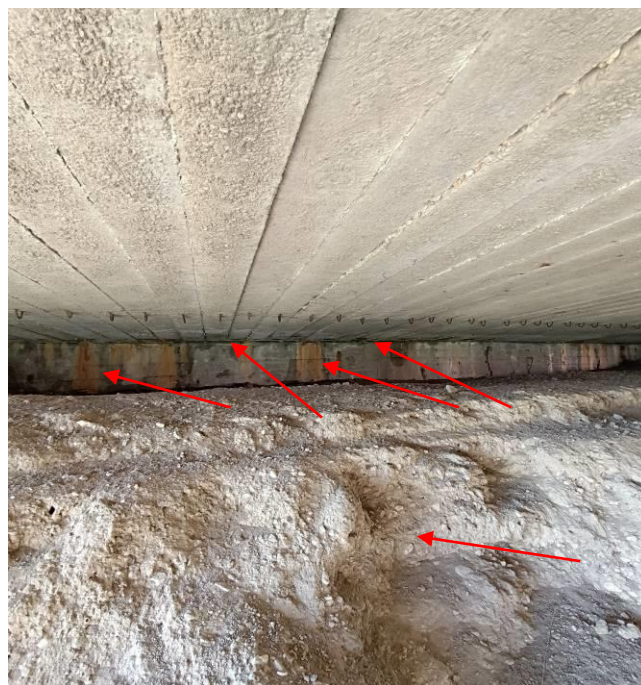
17. és 18. kép: Jobb oldali pillér, illetve hídfő.

16. kép: A felszerkezet és a pillér itt is erősen leázik, repedések, meszes foltok, acélkorrózió a jellemző.

17. kép: A hídfőn teljes területén erőteljes korróziós lefolyások, a szigetelés tönkrement. A tartók felfekvésénél is betonleválások, jelentős acélkorrózió. A hídvégi szigeteléseket minél előbb javítani kell!
Az előtöltésen jelentős erózió.
