Szombathely város hídjainak éves hídvizsgálata 2025.

Összefoglalás

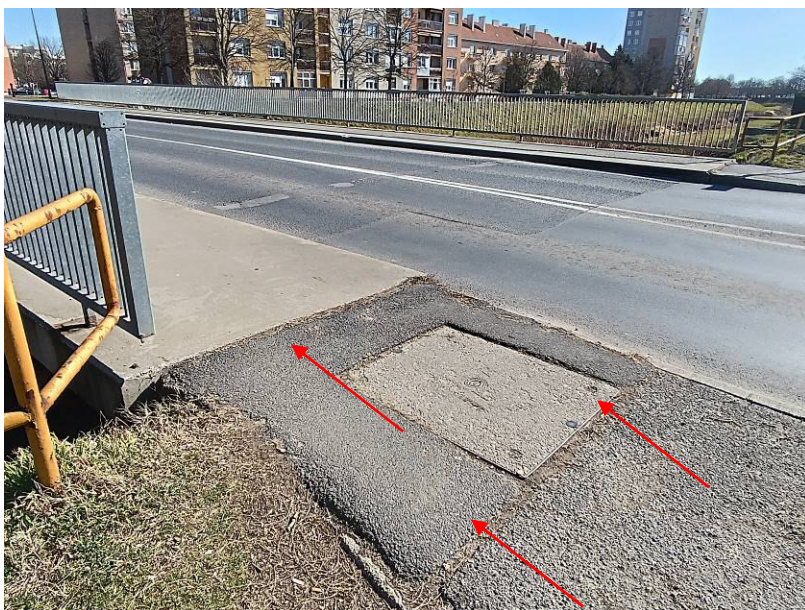
1. kép: Befolyási jobb oldal átnézetű kép.

Járdaburkolat csatlakozása süllyedt, repedezett, botlásveszélyes.

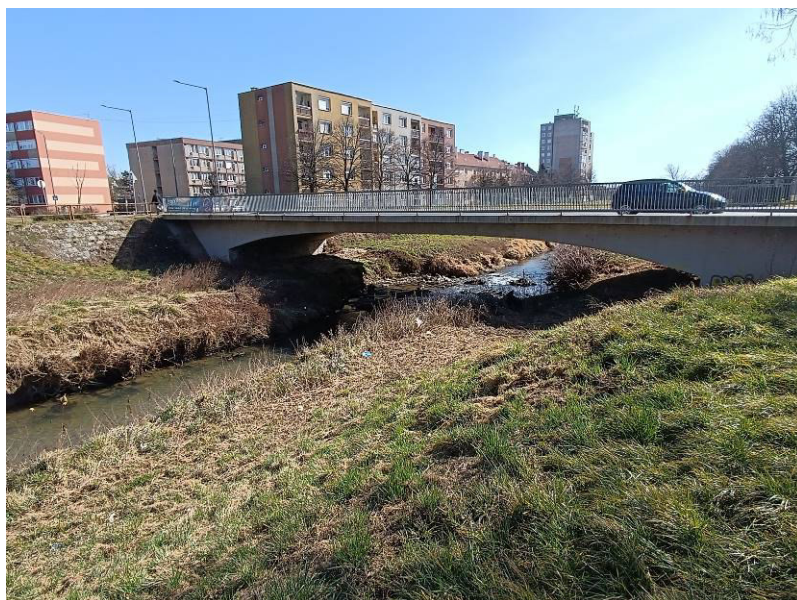
2. kép: Befolyási jobb oldali nézet.

A meder elfajult, mindkét részsűn erózió.

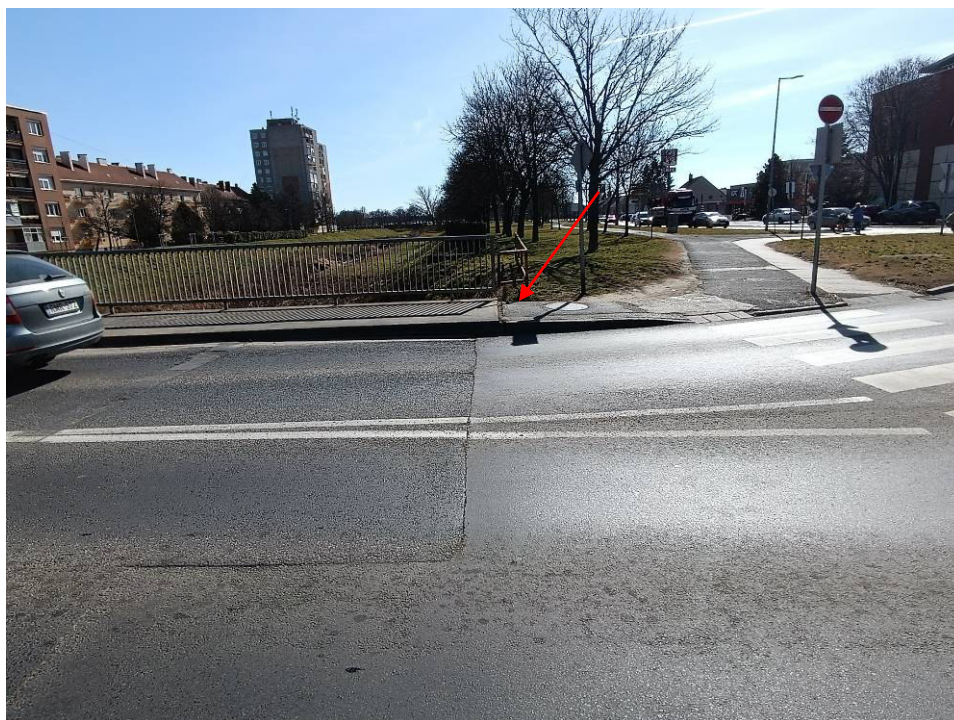
3. kép: Befolyási jobb oldal átnézetű kép.

A csatlakozó útszakasz a - körforgalom felől- felújításra került, jó minőségű.
A csatlakozó járdaszakasz viszont továbbra is süllyedt, a rugalmas hézagkitöltés repedezett, növényzet telepedett meg.

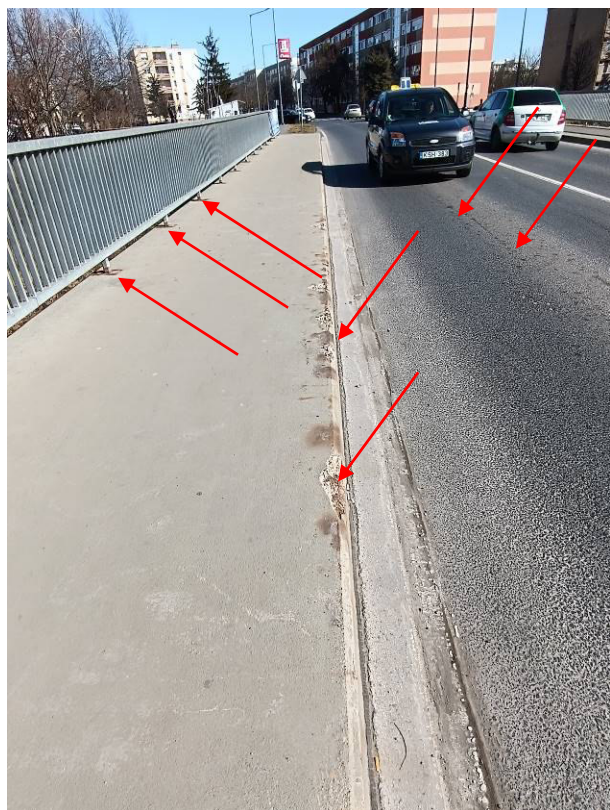
4. és 5. kép: Kifolyási jobb oldali járdaszegély.

4. kép: A járdaszegély éle betonhiányos, korrodált betonacélok látszódnak.
Az útpályaburkolat repedezett.

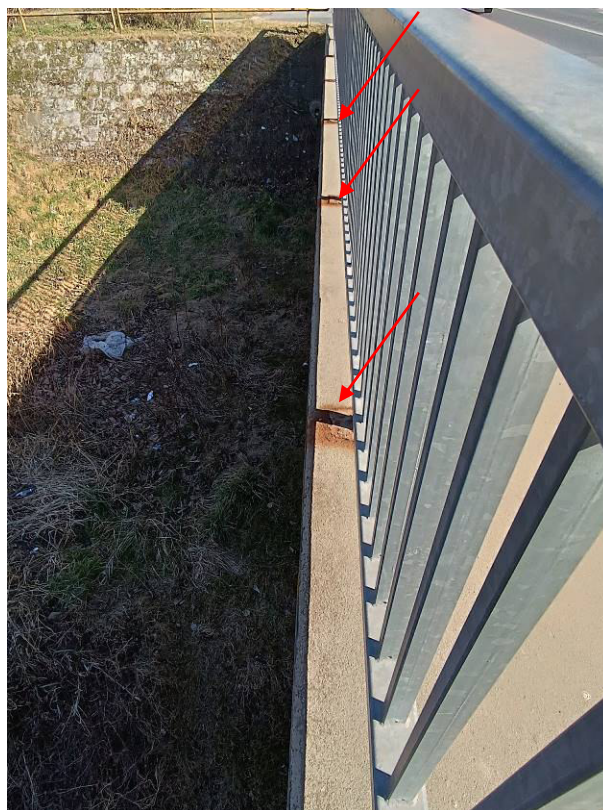
5. kép: A korláttálpak korrodáltak.

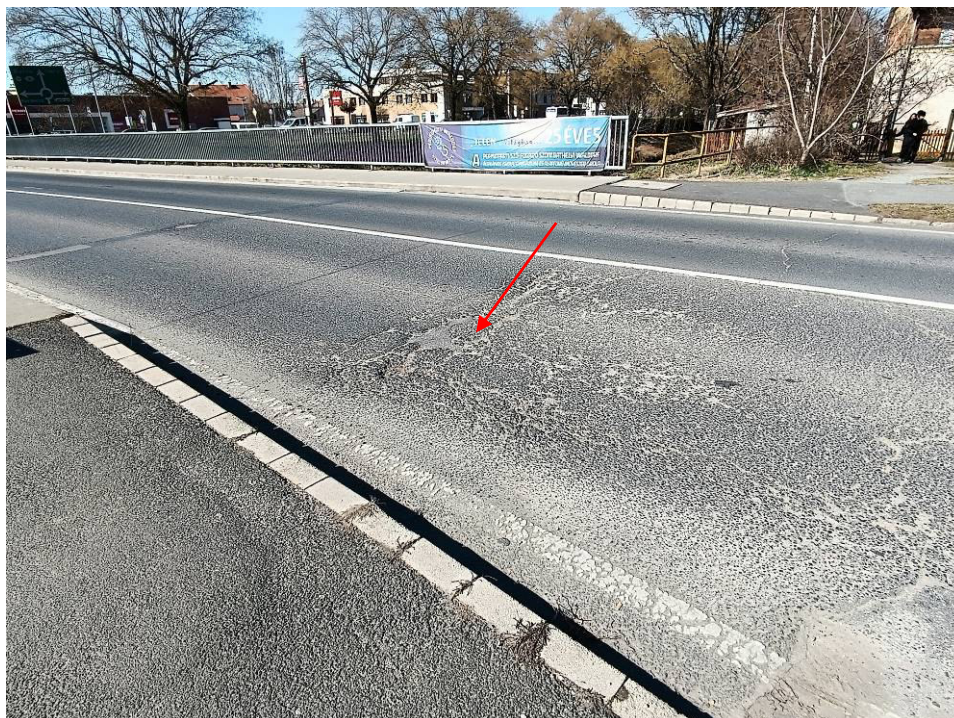
6. kép: Kifolyási bal oldal átnézeti kép.

A csatlakozó útburkolat erősen repedezett, kátyúsodó.
A csatlakozó járdaszegélyek süllyednek, a rugalmasan kitöltött hézagok repedezettek,
növényzet telepedett meg.

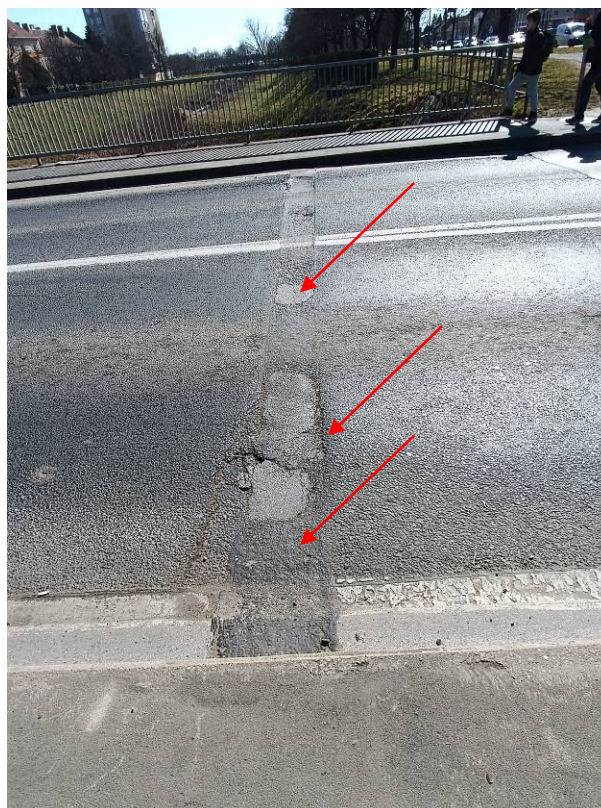
7. kép: Jobb oldali aszfalt dilatáció.

A dilatáció rosszabb állapotban van, mint az előző felmérés során.
Repedezett, kátyúsodó, nem vízzáró a szerkezet.

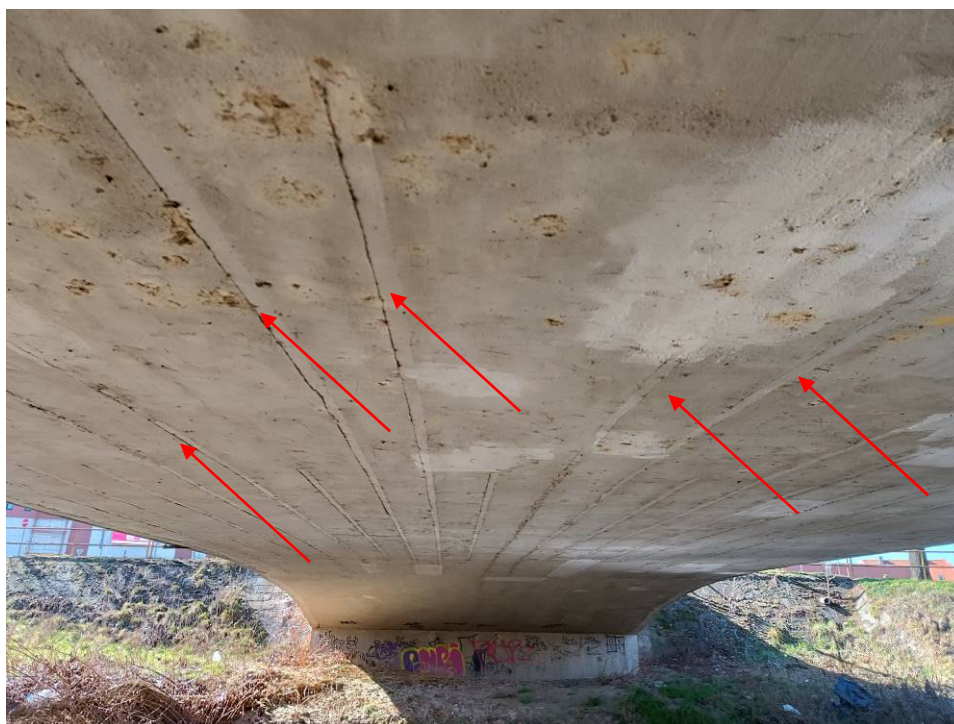
8. kép: Jobb oldali hídfő és felszerkezet.

A korábbi szénszálas megerősítésnek csak a helye található a felszerkezet alsó síkján.
A híd teherbírását érdemes 1 éven belül fő- és célvizsgálat keretén belül ellenőrizni.

Sürgős beavatkozás:
<p>„V/S”</p> <p>A felszerkezet alsó síkján több helyen javítások nyomai láthatók, melyek a szénszálal megerősítések vonalát is érintik. Indokolt a teherviselés szempontjából lényeges szénszálal megerősítés egy éven belüli ellenőrzése fő ill. – célvizsgálat keretén belül.</p> <p>„S”</p> <ul style="list-style-type: none"> - Járdakonzolok járható szigetelésének felújítása. - Vasbeton felületek javítása. <ul style="list-style-type: none"> - Dilatáció felújítása. - Körforgalom felőli járdák csatlakozásának javítása szükséges. - Medervédelem kialakítása az alépitmények védelme érdekében.

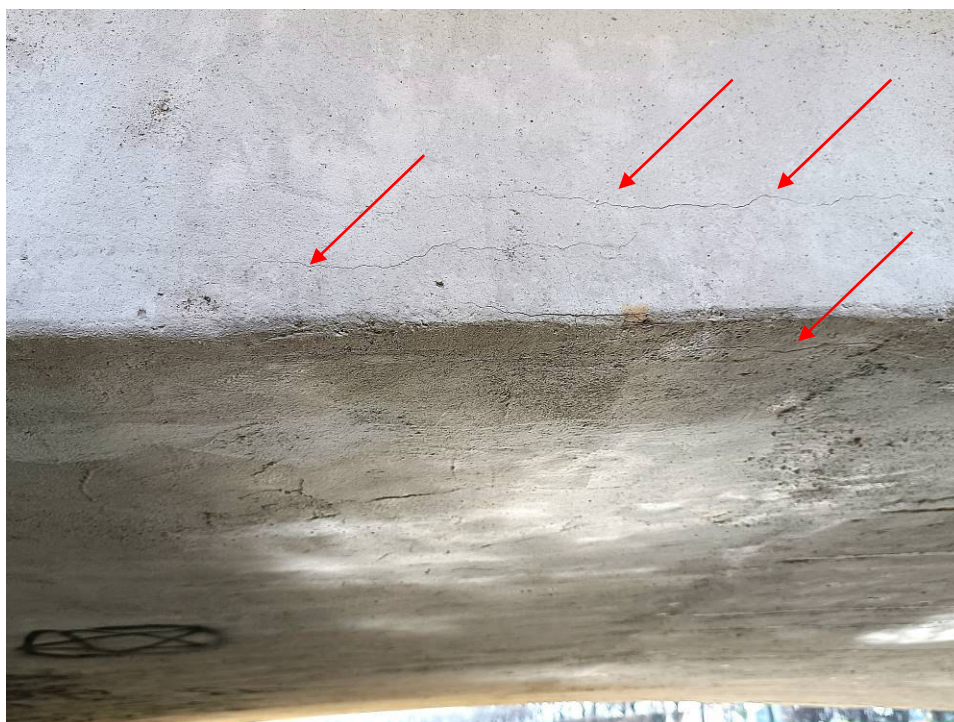
9. kép: Tartószerkezeti repedések.

A tartószerkezeten vízszintes repedések vannak jelen. Nem lehet tudni, hogy a szénszálas megerősítés eltávolítása után keletkeztek-e.
Ezért is érdemes a szerkezetet 1 éven belül fő- és célvizsgálat keretén belül ellenőrizni.

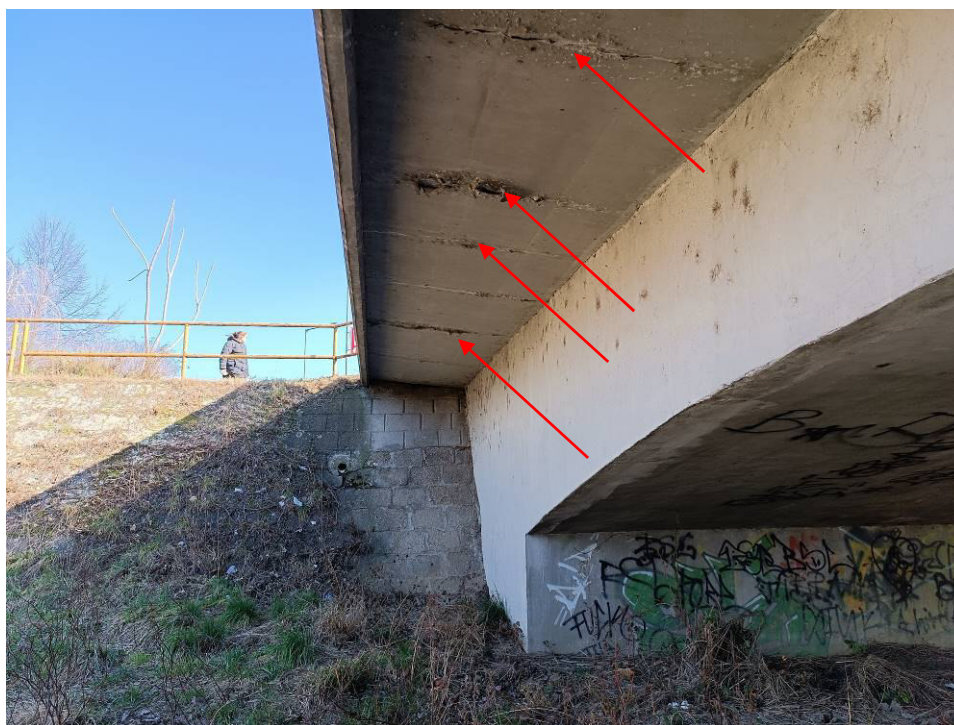
10. kép: Befolyási bal oldal konzol és hídfő.

A járdaszegély konzoljának alsó síkján periodikus repedések láthatók teljes hosszon, környezetükben a betonvédelem levált, erőteljes meszes kicsapódások láthatók. A hídfőhöz csatlakozó támfal állapota itt megfelelő, viszont a növényzet megtelepedett rajta.

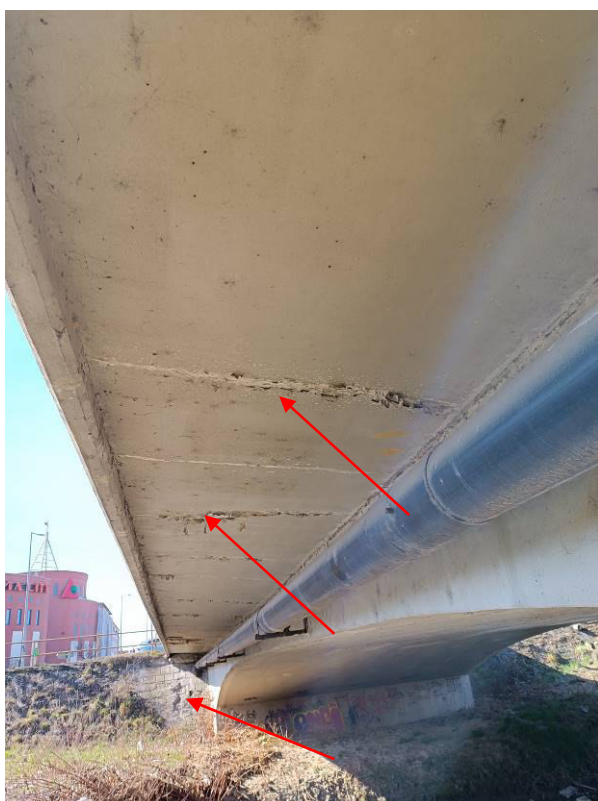
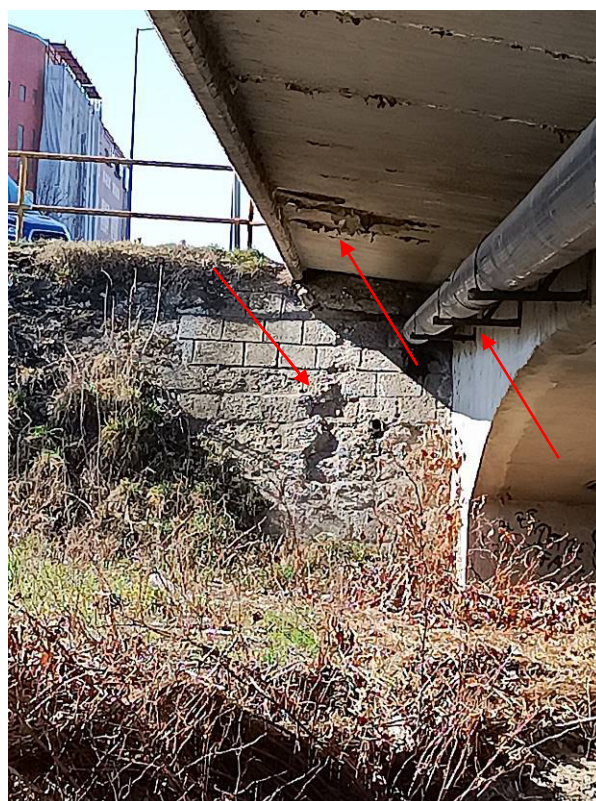
11. és 12. kép: Kifolyási jobb oldal konzol és hídfő.

Ugyan az a jelenség megfigyelhető a kifolyási oldalon lévő konzolnál, mint a befolyási oldalon lévőnél. Periodikus repedések, átázások, betonvédelem leválás, meszes kiválás látható. A közművezeték rögzítései korrodáltak. A hídfőhöz csatlakozó rézsűburkolat itt rossz állapotban van.

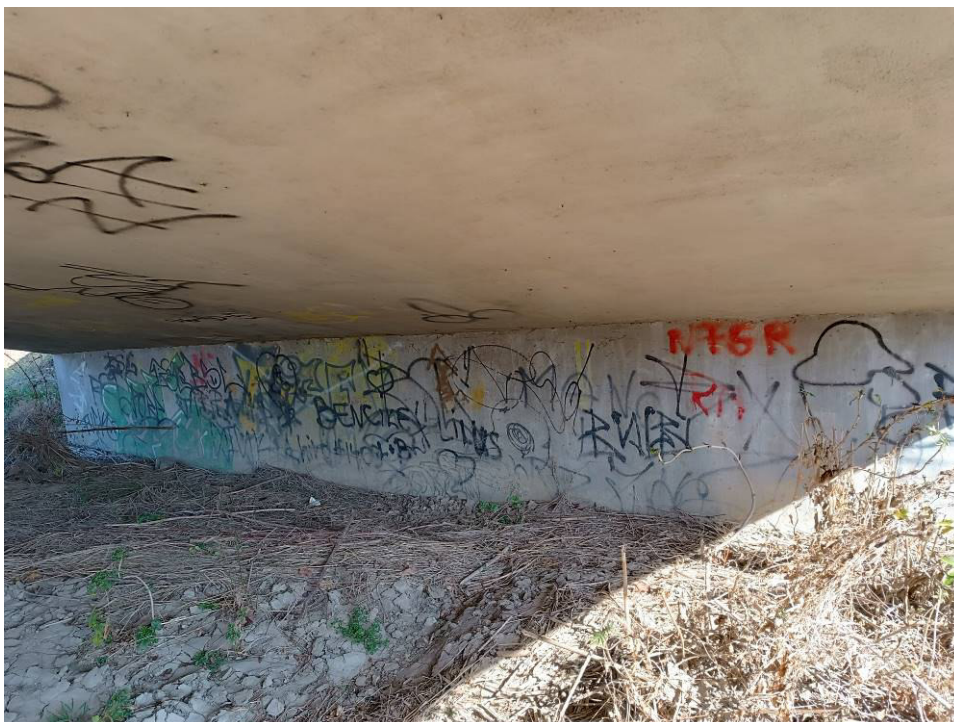
13. kép: Bal oldali hídfő.
A felület tele van graffitivel.

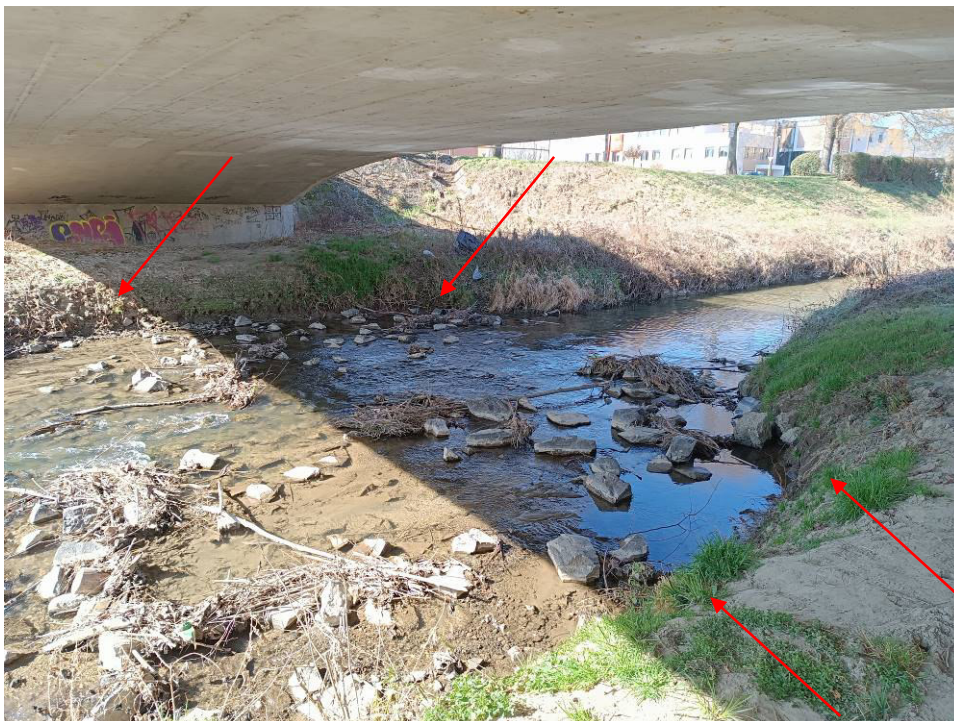
14. kép: Meder állapota.
A meder elfajult, medervédelem nincs kialakítva, ezért mindkét partoldal kimosódott.
A mederben a lemosódott kövek és sok uszadék látható.

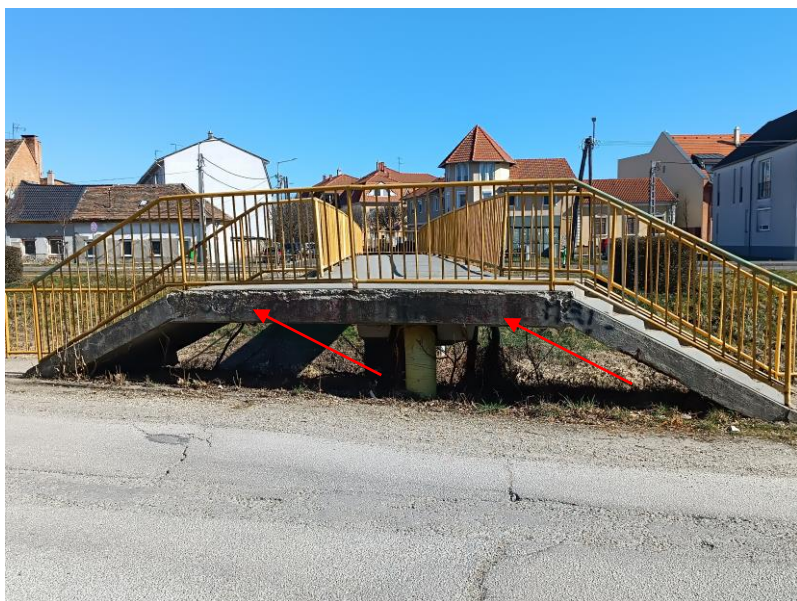
1. kép: Pályanézet.

A lépcső konzoljának állapota jelentősen rosszabb, mint az előző hídvizsgálat során. Nagy mértékű betonleválás és betonacél korrózió tapasztalható.

Sürgős beavatkozás:
<p>„S/V „</p> <ul style="list-style-type: none"> - Korlátok cseréje szükséges. - A lépcső átkorrodált részét, a lépcsőfokokat fel kell újítani. <p>”S”</p> <ul style="list-style-type: none"> - Híd pálya szigetelés felújítása. - Lépcső alap javítása - Szegélyek betonjavítása. - Közműfelfüggesztések korrózióvédelme

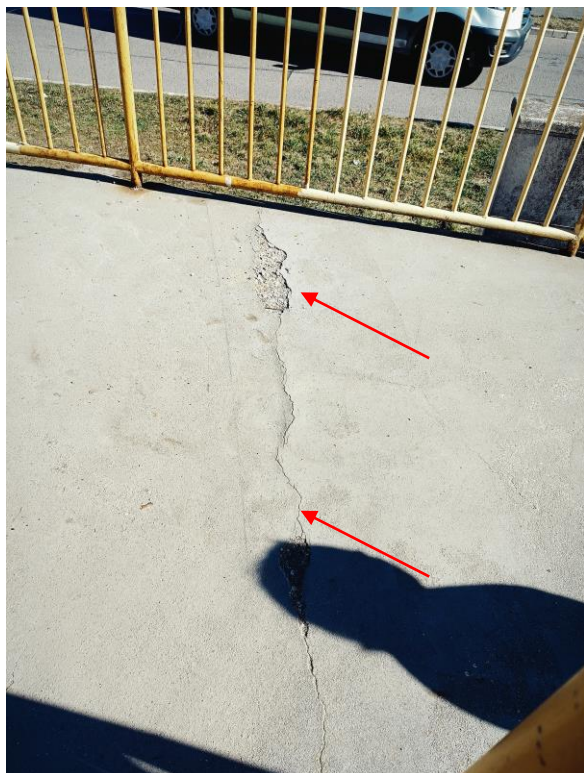
2. kép: A bal oldalon burkolatrepedés látható a lépcső csatlakozásnál.

A járható szigetelés leválása megindult.

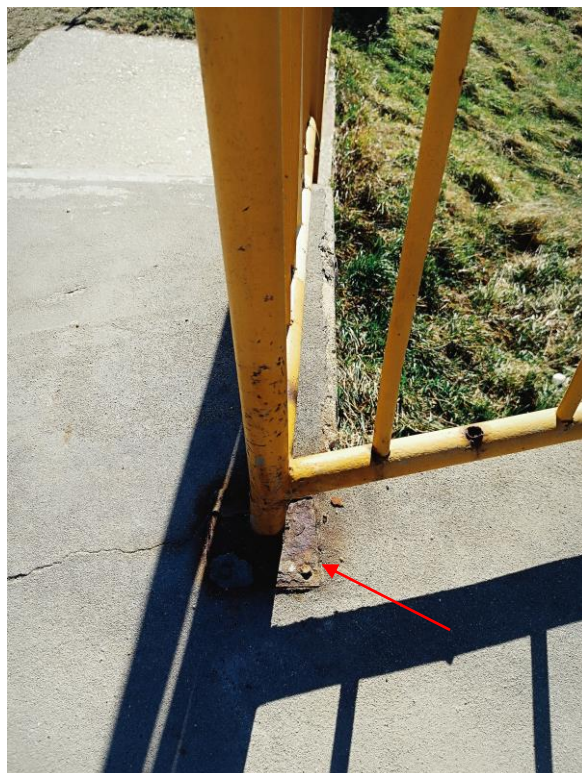
3. kép: Korláttalpak erősen korrodáltak, hiányzó korlátpálca. (A korábbi vizsgálat feltárt hiányait pótolták. A korlátok instabilak.

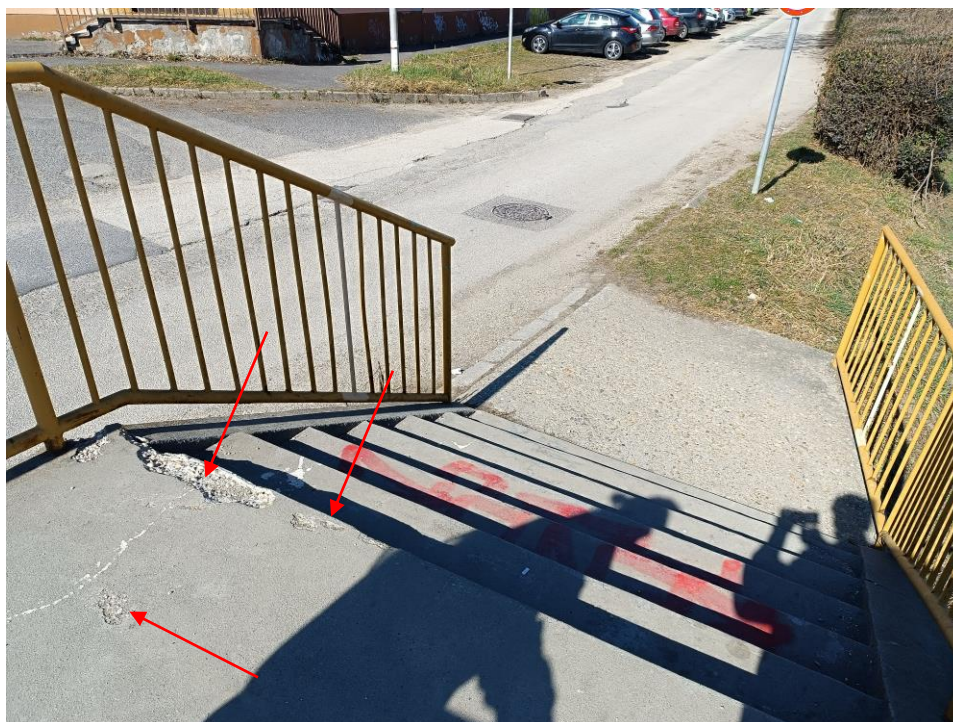
4. kép: Befolyási jobb oldali lépcső állapota.

A vasbetonlépcsők élei töredezték, balesetveszélyesek. A bevonaton leválások, repedések.

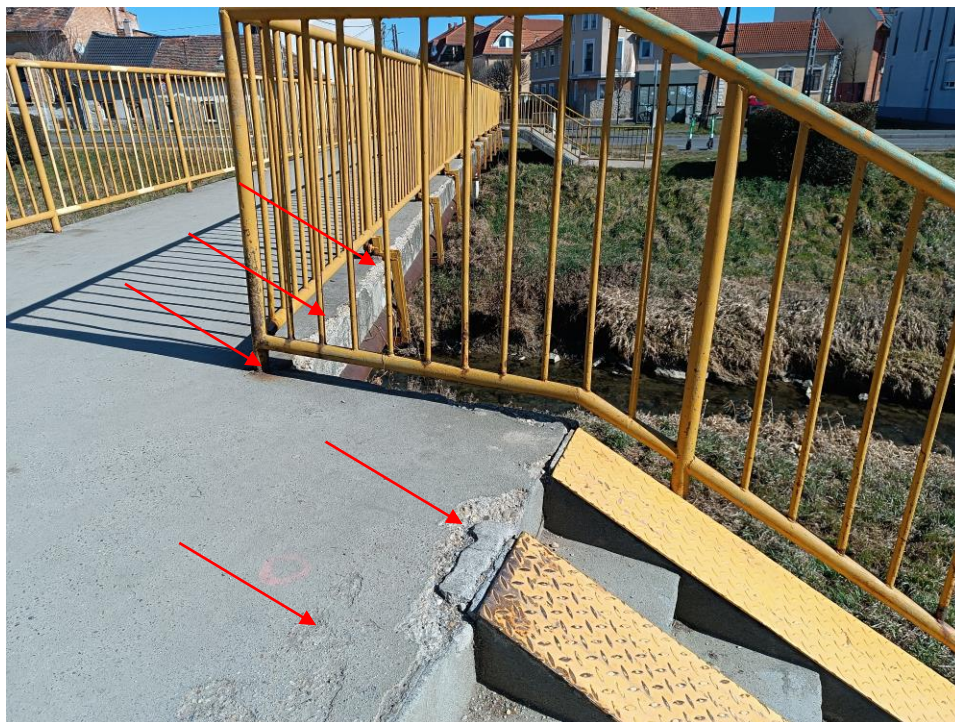
5: kép: Kifolyási jobb oldali lépcső állapota.

A csatlakozó rámpa csatlakozásánál a beton töredezett.

A rámpa dőlése meredek, megkérdőjelezhető, hogy a képes-e valaki használni.

A rámpákon a korábbi betonhibákat acéllemezzel takarták le.

Korlátok talplemeze erősen korrodáltak, a korlátok instabilak.

Konzolok oldalán betonleválások láthatók.

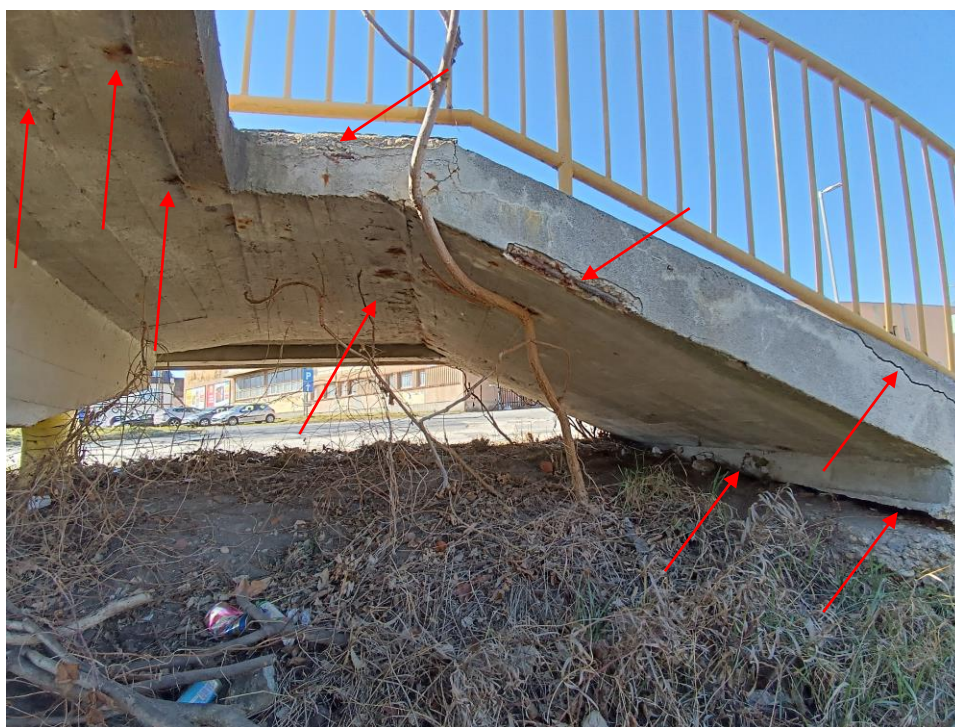
6. kép: Befolyási jobb oldali lépcsőlemez alulnézete.

A lépcsőkar lemezénél és a fogadó vasbeton lemeznél is erős repedések vannak.

A vasbeton felülete betonhiányos, korrodált fővasak láthatók.

Korróziós, vizes foltok is láthatók, ez a rossz szigetelés következménye.

A lépcső az alapozással nem lett összevasalva, elváltak egymástól.

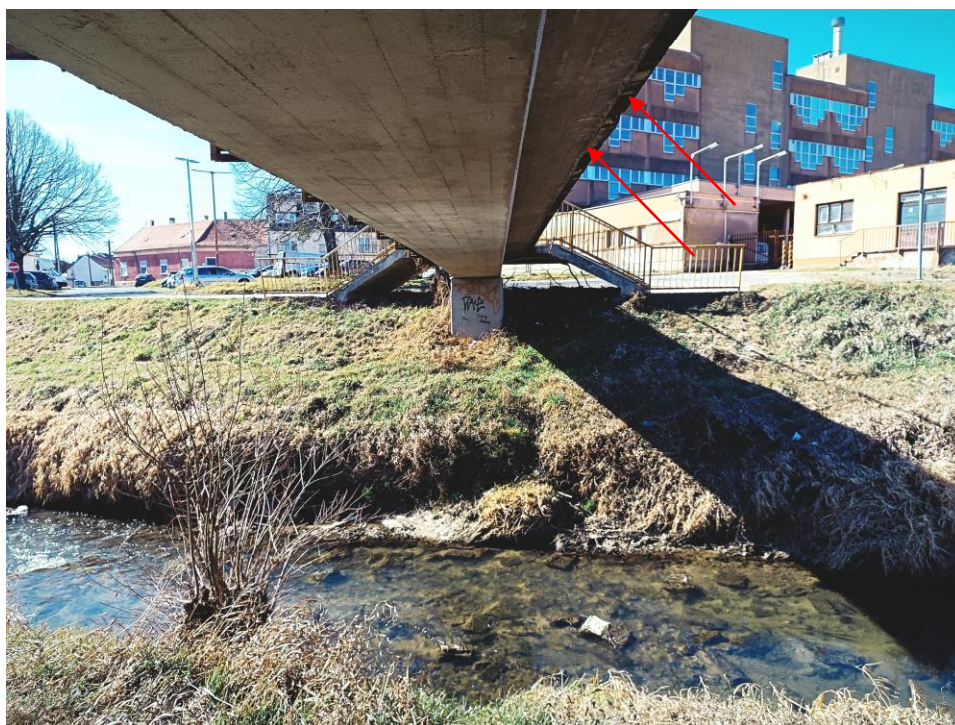
7. kép: Átnézet jobb oldali hídfőre.

A főtartó megfelelő állapotú, helyenként nedves foltok láthatók.

A befolyási oldalon lévő konzolon meszes lefolyások, néhol korróziós pontok láthatók.

A mederpartokon erózió.

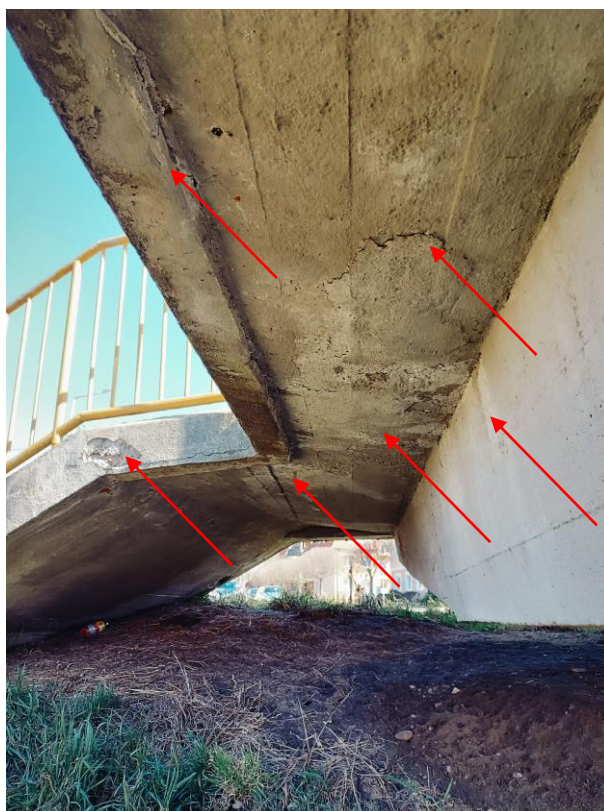
8. kép: Befolyási bal oldali konzol és lépcső csatlakozása.

A konzolon meszes leázások, leválás előtti repedések láthatók.

A csatlakozó lépcsőlemez oldalánál betonhiány és korrodált betonacél van.

A felszerkezet oldalán meszes lefolyások nyomai.

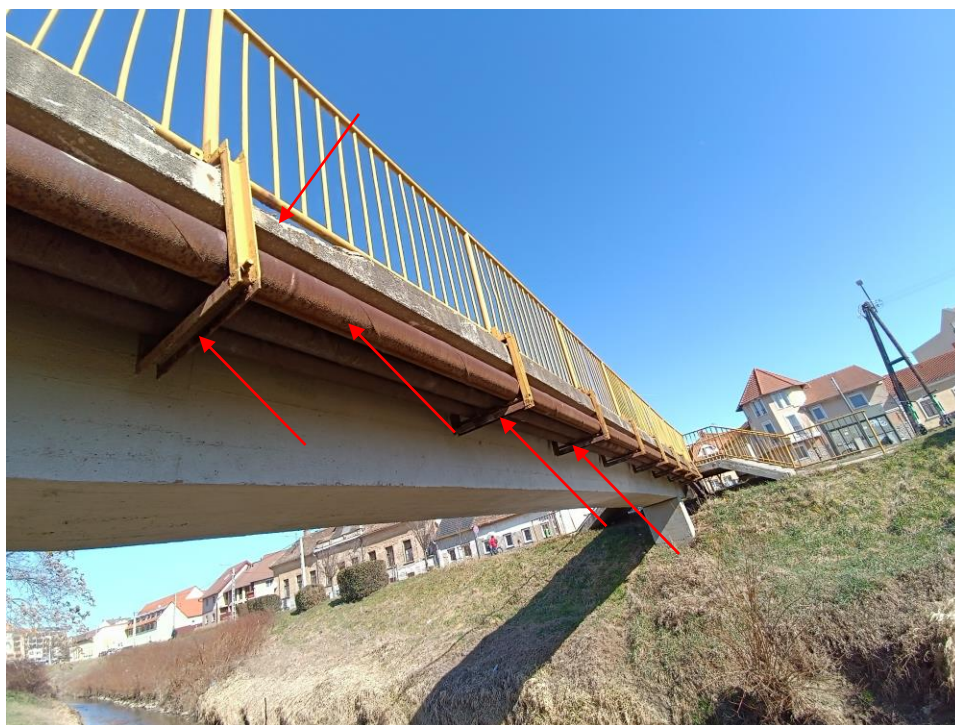
9. kép: Közművezetékek felfüggesztése, kifolyási oldal.

A vezetékek védőcsövei teljesen korrodáltak.

A felfüggesztések sok helyen szintén korrodáltak.

A járdaszegély konzoljának szélén betonhiány és korrodált betonacél látható.

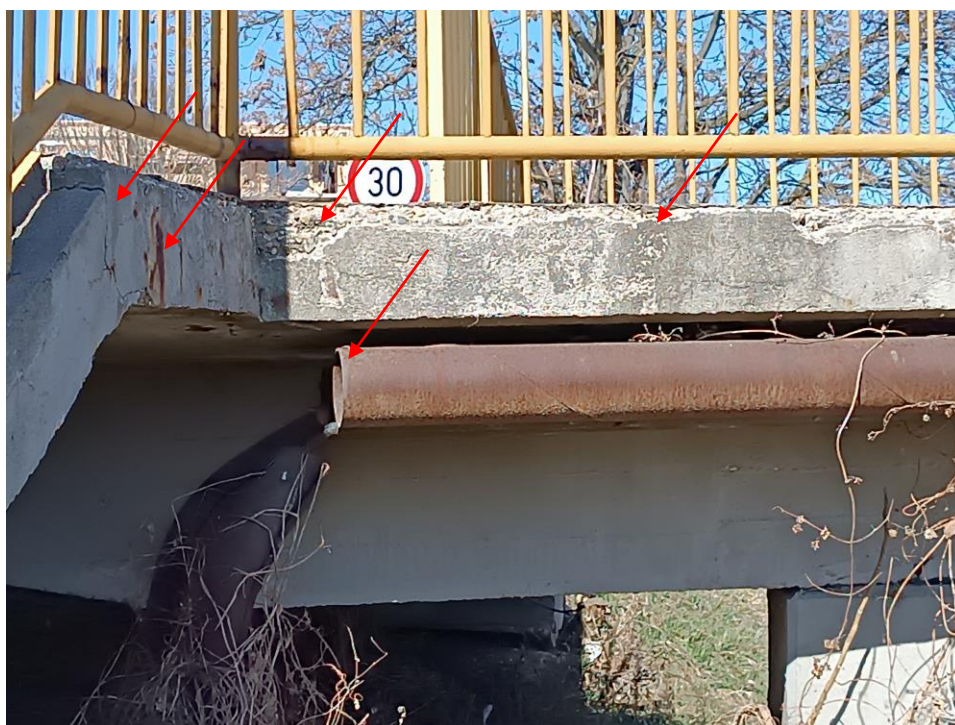
10. kép: Közművezeték és szegély állapota.

A jobb oldalon lévő közmű védőcső funkció nélküli.

A lépcső- lemez csatlakozásánál erőteljes repedés van.

A konzol oldalánál korróziós foltok, illetve betonhiány látható.

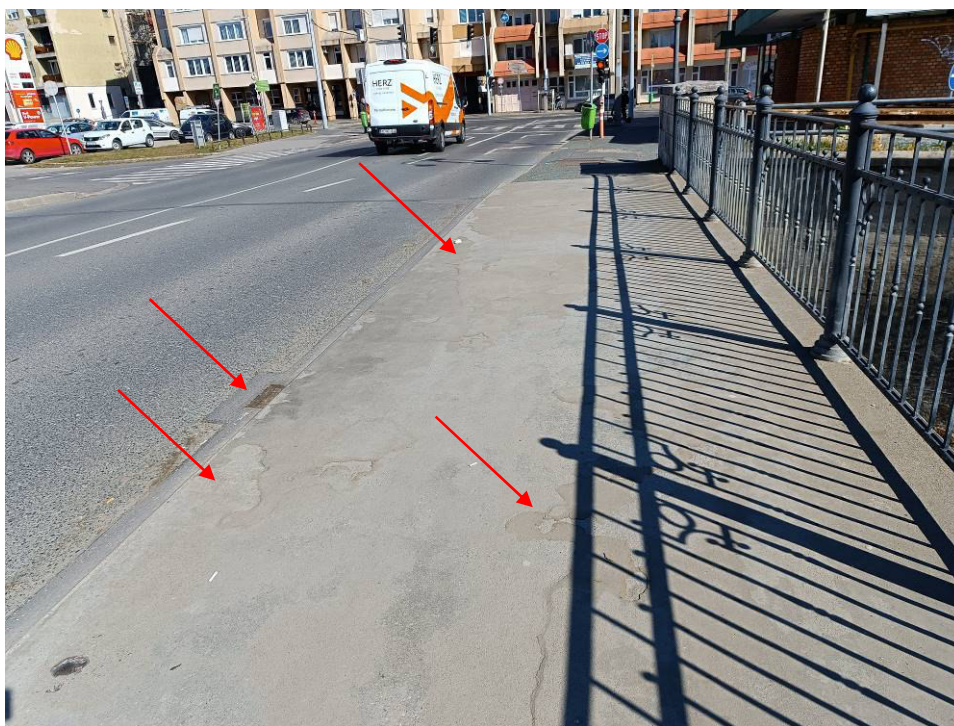
3. kép: Kifolyási oldal járda, szegély.

Járdán repedések, bevonathiányok láthatók.
Útpályán lévő víznyelők eltömődtek, feladatukat nem tudják ellátni.

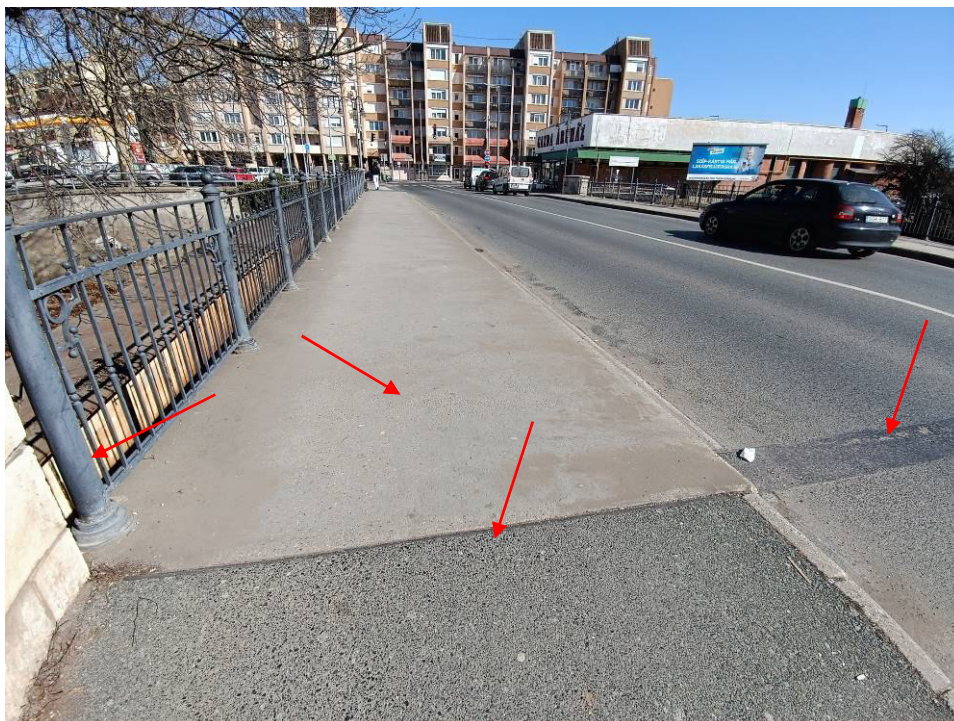
4. kép: Befolyási oldal járda, szegély.

Járdán repedések, bevonathiányok láthatók.
A járdák felülete egyenetlen, esőzés után a víz nem tud távozni.
A befolyási oldalon a járdacsatlakozások megfelelőek.
A korlátok bevonata előregedett, megkopott.

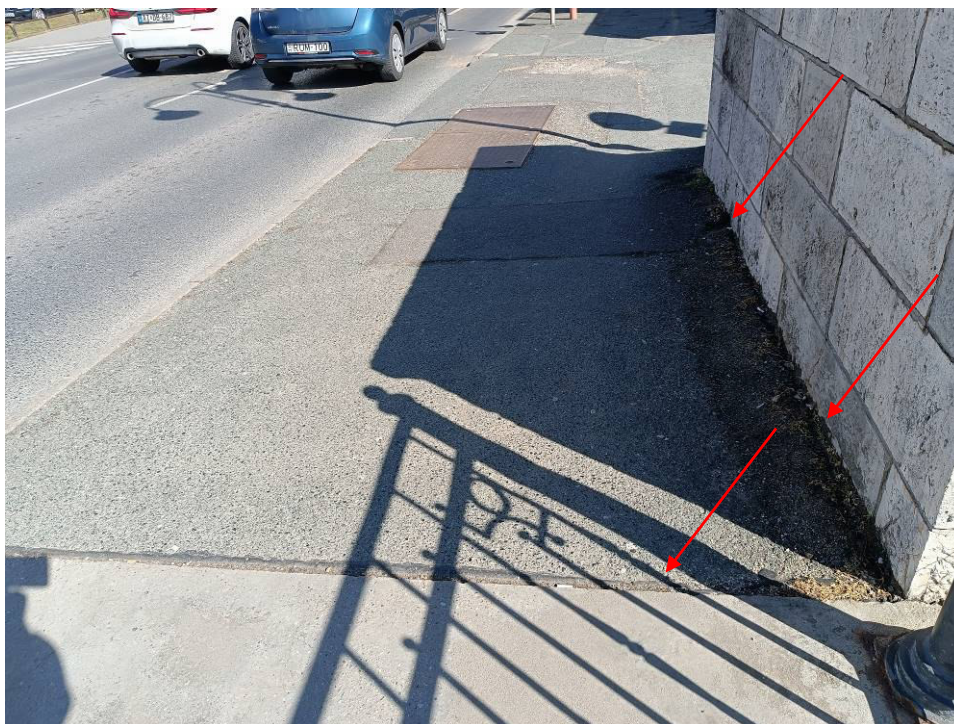
5. kép: Kifolyási bal oldal csatlakozó járdaburkolat.

Csatlakozó járdaburkolatok kissé süllyedtek, a hézagok megnyíltak, megjelent a növényzet.
A rugalmas tömítések is hiányosak.

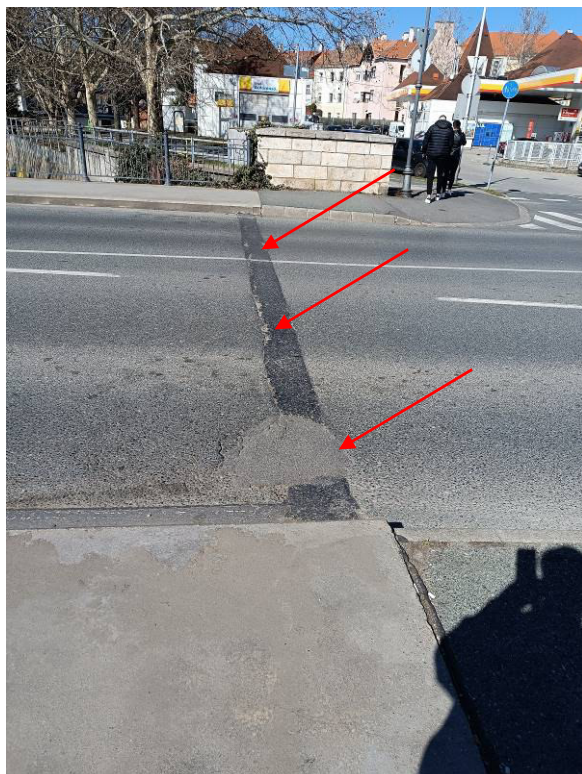
6. kép: Az aszfalt dilatáció állapota romlott az előző vizsgálat óta. A süllyedés miatt erőteljes repedések láthatóak körülötte. Időközben kátyúzás is történt az aszfaltburkolaton, a dilatációnál.
A dilatáció nem vízzáró.

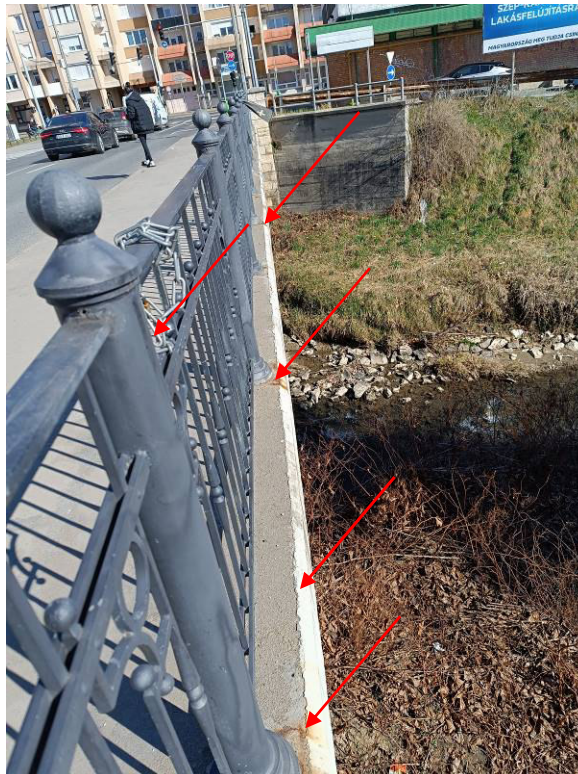
7. kép: Járdaszegélyen bevonat hiány látható. Korlátszlopok töve erősen korrodált.
A korlátok bevonata előregedett, megkopott.

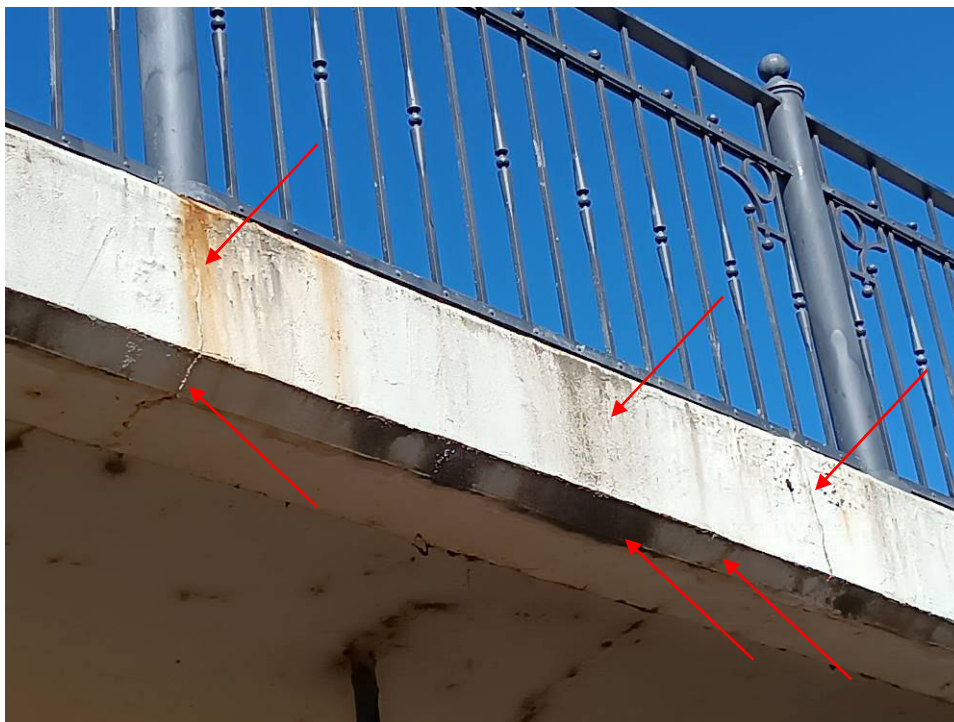
8. kép: Járdakonzol oldala, kifolyási oldal.

A járdakonzolok oldalánál nagy mértékű korróziós leázások láthatók.
A leázási nyomokon kívül periodikus repedések is láthatók kb.1,5m-ként.

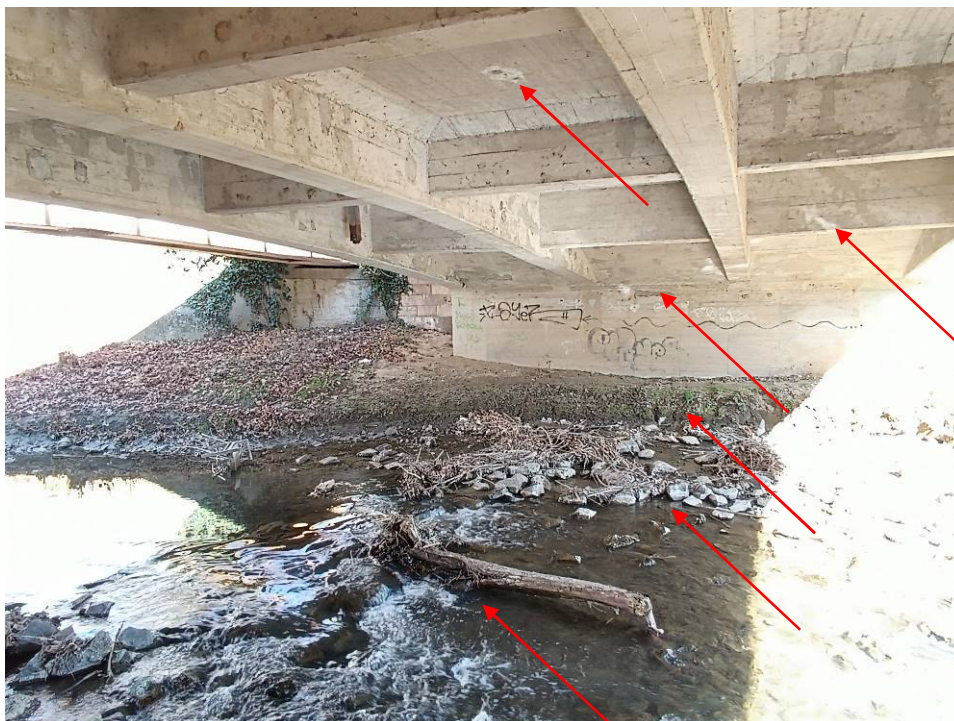
9. kép: Bal oldali hídfő és felszerkezet alulról.

A meder teljes mértékben elfajult, veszélyezteti az alépítményt.
A felszerkezet alsó síkján több helyen repedés-javításokat lehet látni, egyébként száraz felület.
A hídfő javításoknál átnedvesedés, néhol graffiti látható.

Sürgős beavatkozás:
<p>"V"</p> <p>A meder elfajulása az alépitményt veszélyezteti! Mederrendezés és burkolás.</p> <p>"S"</p> <ul style="list-style-type: none"> - Befolyási oldalon a főtartót és a konzoltámasz repedéseket javítani kell! (Fővizsgálat keretén belül kiemelten figyelendő!) - Konzolok járható szigetelésének felújítása, a konzolrepedések javítása. - Dilatációk felújítása - Víznyelők tisztítása és felújítása

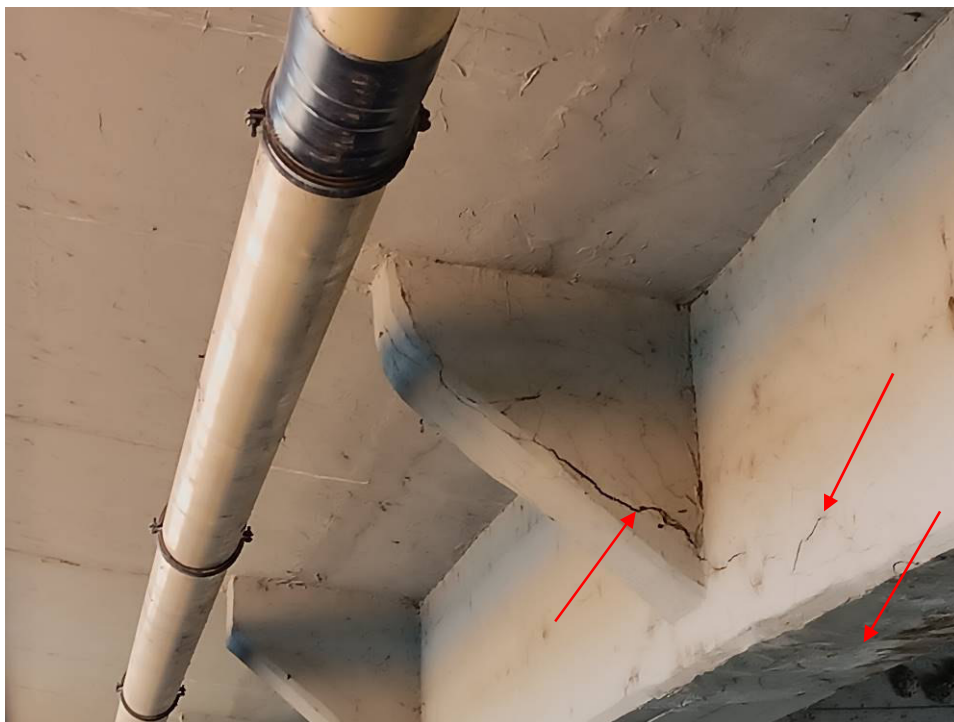
10. kép: Befolyási oldal, hídközépen lévő rövidkonzol.

A konzol alsó övében erőteljes repedés látható.

A szélső főtartó alsó felületén - régebbi eredetű - repedések, acélkorrózió látható.

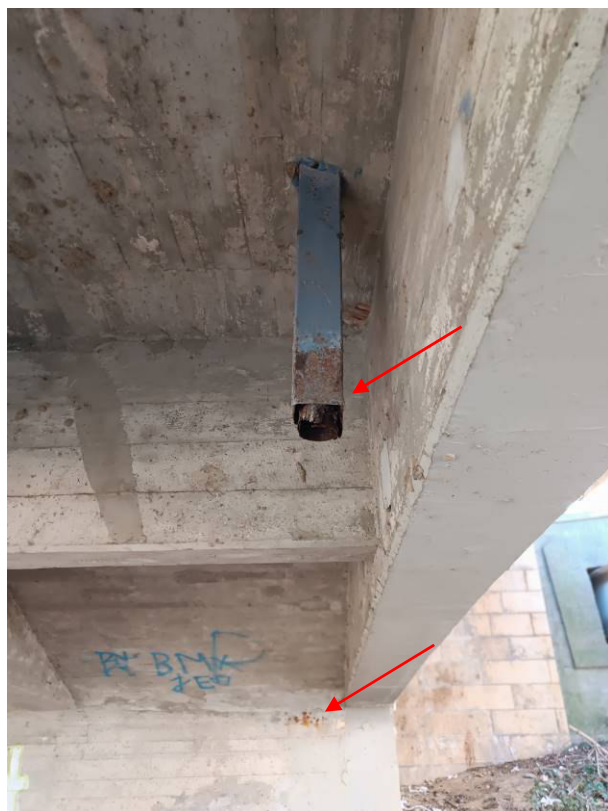
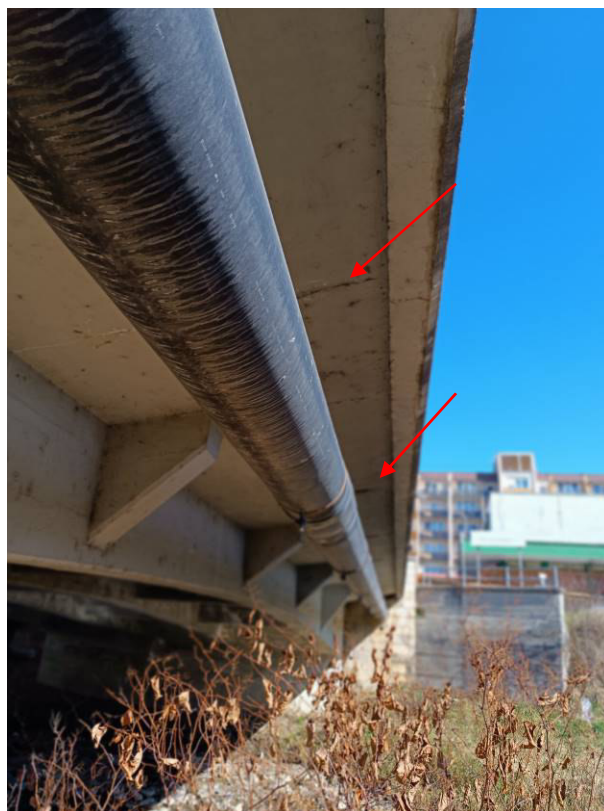
11. és 12. kép: Vízkivezetés és járdakonzol alulnézete.

Az eltömődött víznyelők kivezetése korrodált. A bal parti hídfőn nedves foltok, acélkorrózió.

A járdakonzol alsó síkján is 1,5m-ként repedések láthatók.

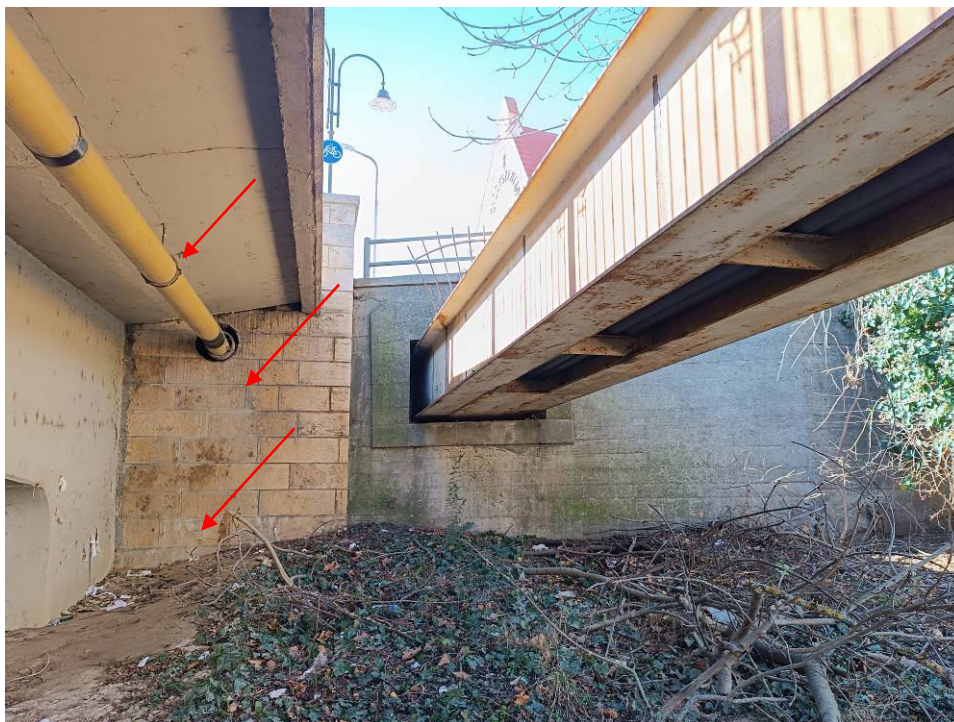
13. kép: Közmű átvezetés és támfalak.

A hídhoz csatlakozó támfalak állapota jó, süllyedésre utaló jelek nem tapasztalhatóak.
