Szombathely város hídjainak éves hídvizsgálata 2025.

Összefoglalás

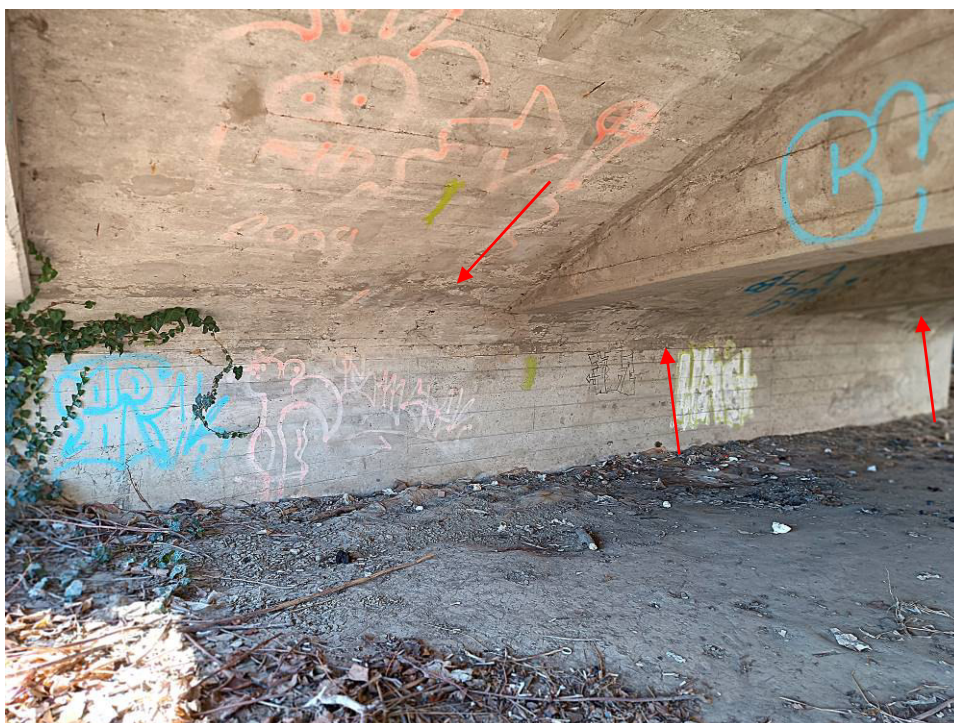
14. kép: Közmű átvezetés és támfalak.

Néhol meszes átázás látható, mivel a közmű áttörés nincs tömítve.

A közmű átvezetés rögzítései befolyási oldalon megfelelőek.

A bal parti hídfőn javítások, nedves foltok, kisebb acélkorrózió.

A híd alatti tér szemetes.

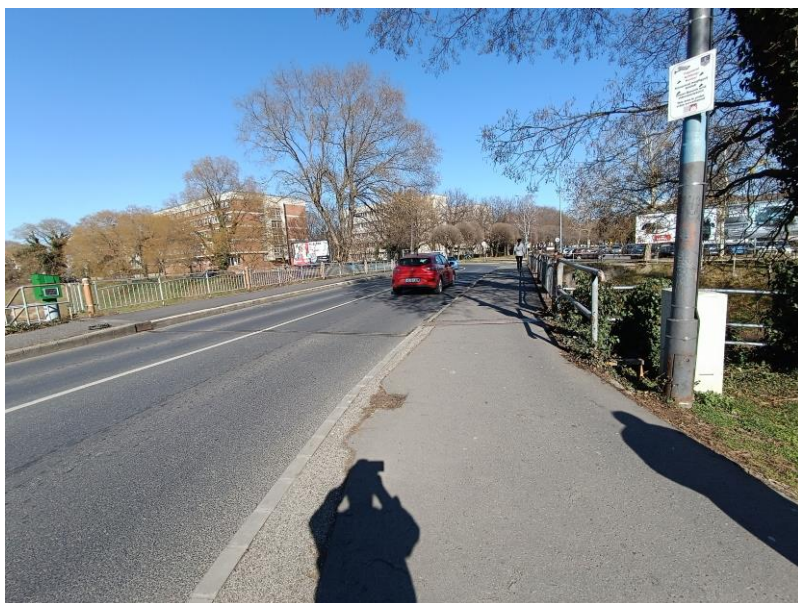
1. kép: Pályairányú nézet
A híd pályája és járdák aszfaltburkolata felújított.

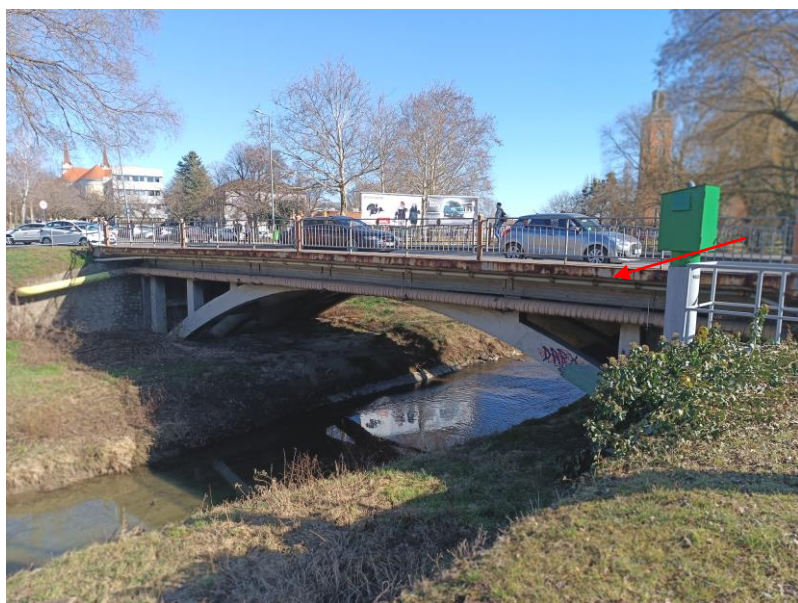
2. kép: Oldalnézet, befolyási oldal.
Konzol fém oldallemeze korrodált.
Meder és környezete rendezett.

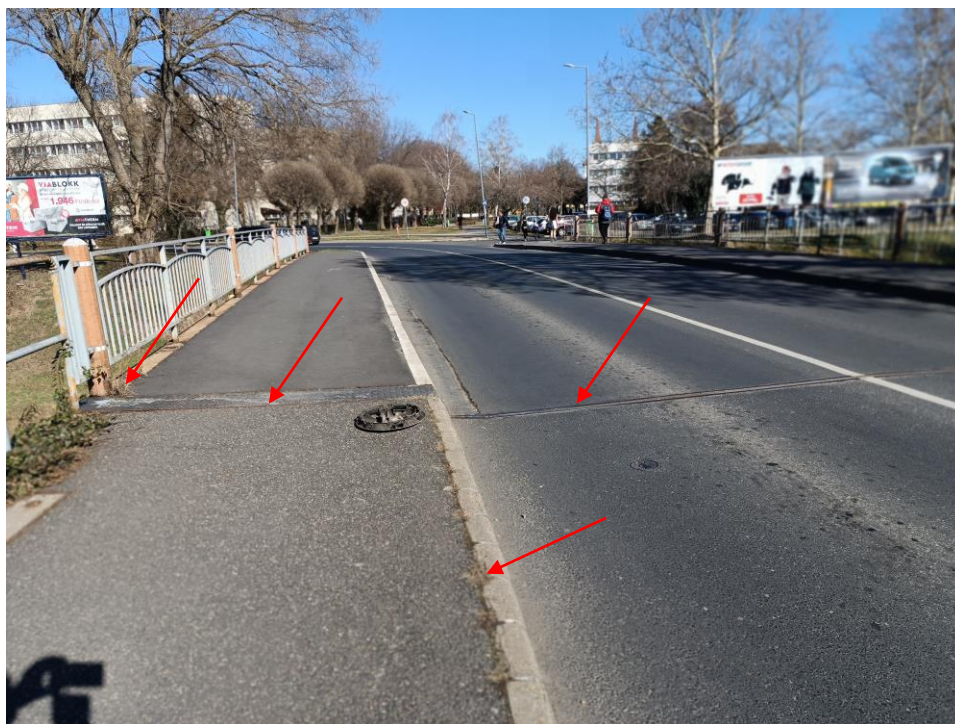
3. kép: Pályanézet jobb oldalról (az egyetem felől).

A dilatációk nem vízzárók, eltömődtek, így a híd mozgása gátolt. A burkolatokat felújították, a dilatációkat nem. A járdákban a dilatációs lemezeket cserélték.

A vízelvezetés a pályaburkolatról nincs megfelelően megoldva, ezért a víz részben a dilatáción keresztül távozik. A csatlakozó járdaszegélyeknél és a dilatációknál a növényzet a résekben megjelent.

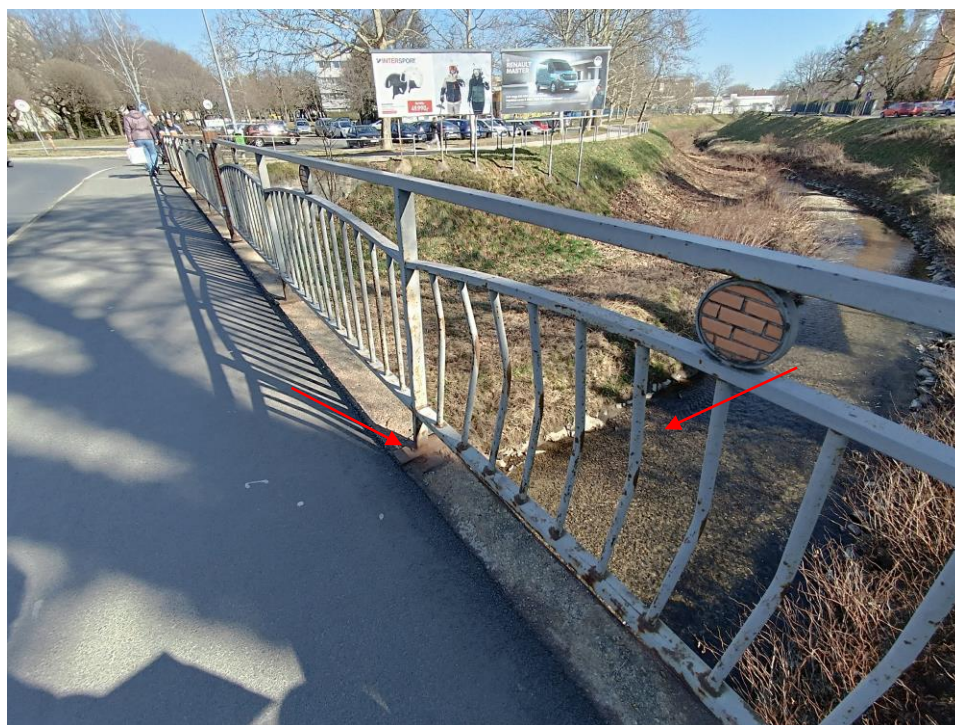
4. kép: Kifolyási oldalon lévő korlát.

A kifolyási oldalon lévő korlát erősen deformálódott, a korláttalpak erősen korrodáltak.

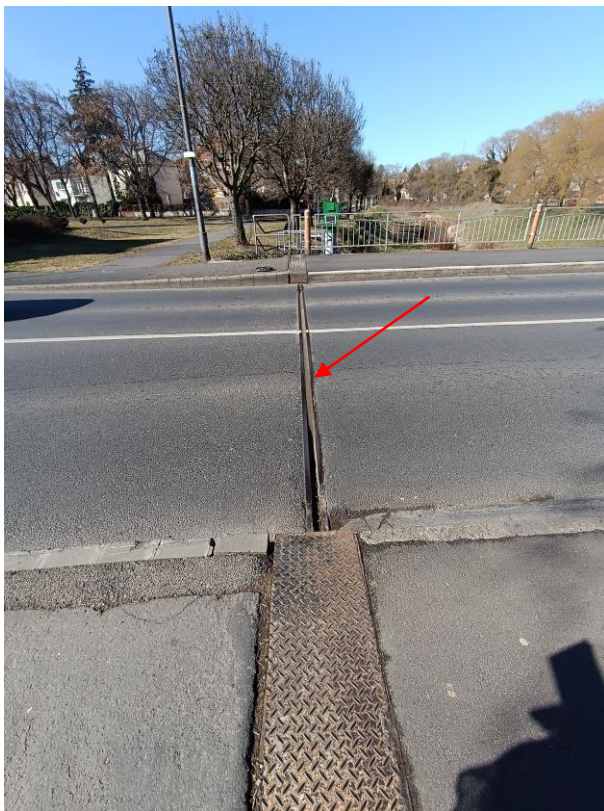
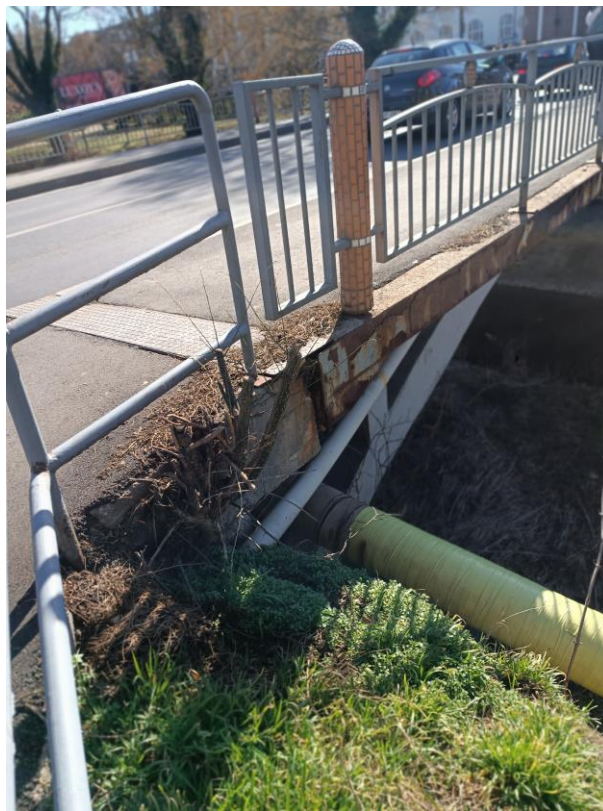
5. és 6. kép: A híd bal és jobb oldali dilatációja.
Lásd a 3. képnél leírtakat!

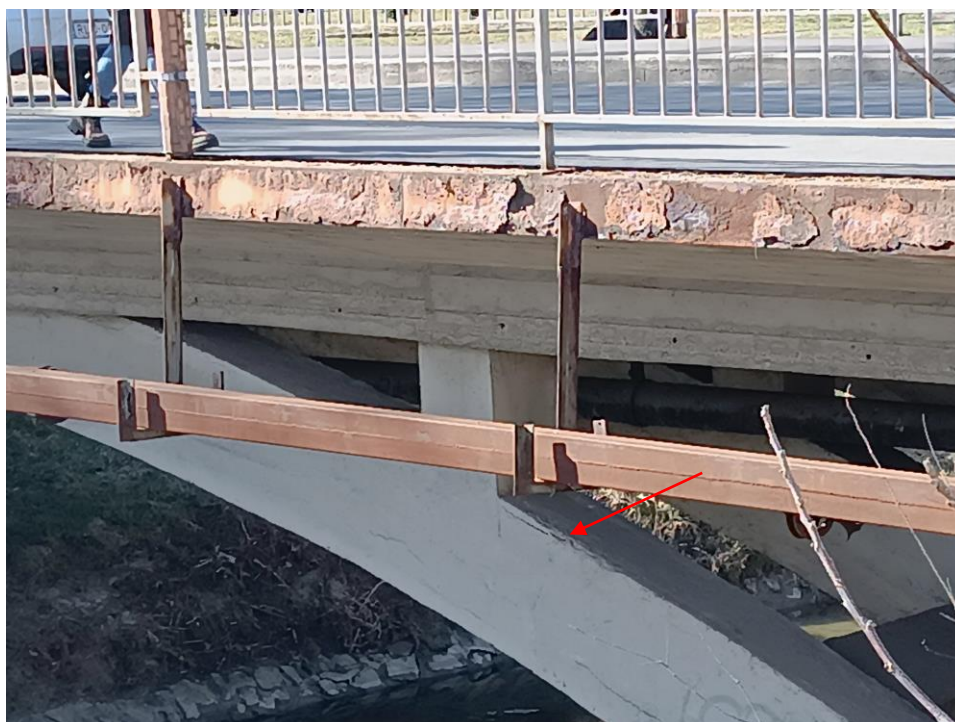
7. kép: Kifolyási oldal konzol oldallemeze és közmű tartószerkezete.
A kifolyási oldalon lévő konzol oldallemeze, a közmű tartószerkezete és a védőcsövek erősen korrodáltak.
Több helyen a híd ívgerendáin repedések láthatók, amelyeket a korábbi vizsgálatok is leírtak.

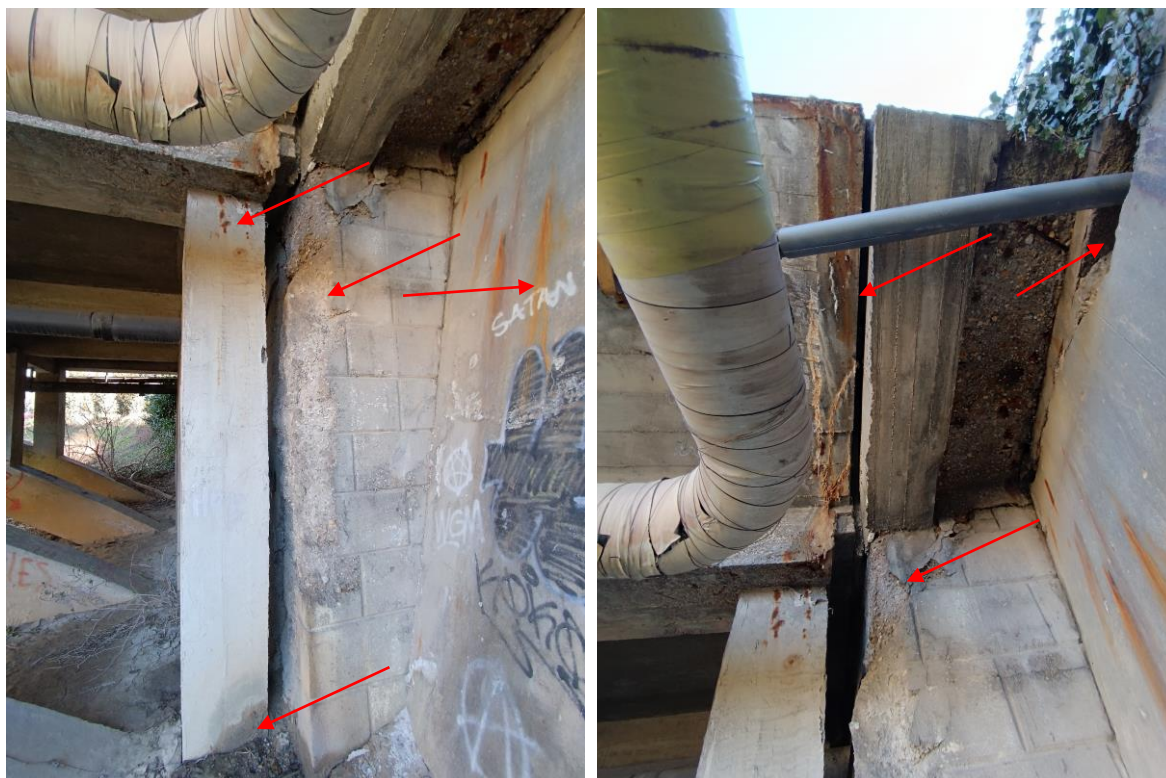
8. és 9. kép: Befolyási jobb oldal dilatációs szerkezete

A nem vízzáró dilatáción keresztül a lefolyó víz áztatja a felszerkezetet és az egész alépítményt. Vizes leázások nyomai, illetve erős korrózió látható a dilatáció alatti felszerkezeten. Ennek következtében a vasbeton szerkezetek jelentősen károsodtak. A hídfő mögötti köpenyfal betonja mállik. A hídhöz csatlakozó támfalon meszes leázások és erős korróziós nyomok láthatóak.

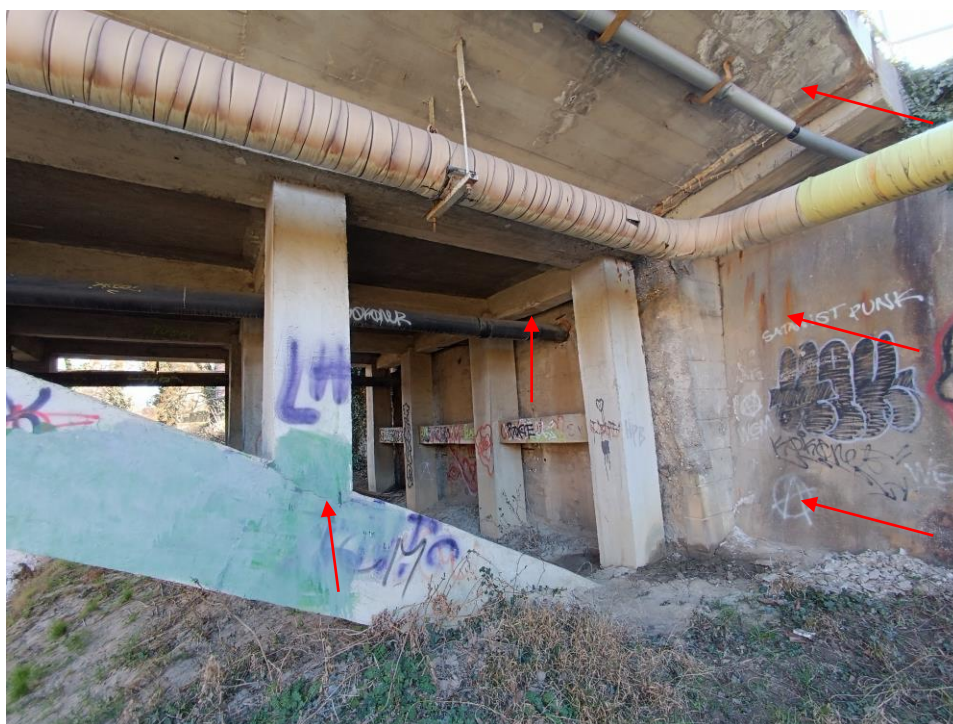
10. kép: Befolyási jobb oldal hídfője

A konzol szerkezetének átázása fokozódott az előző vizsgálat óta. A lefolyási foltok, meszes kiválások, repedések nagyobbak lettek. A hídfő gerendájának alsó sarkán betonleválás látható. A támfalon korróziós nyomok láthatóak. A híd szerkezetét és a hozzá csatlakozó szerkezeteket is graffiti szennyezi.

A híd ívgerendáin vízszintes repedések láthatók.

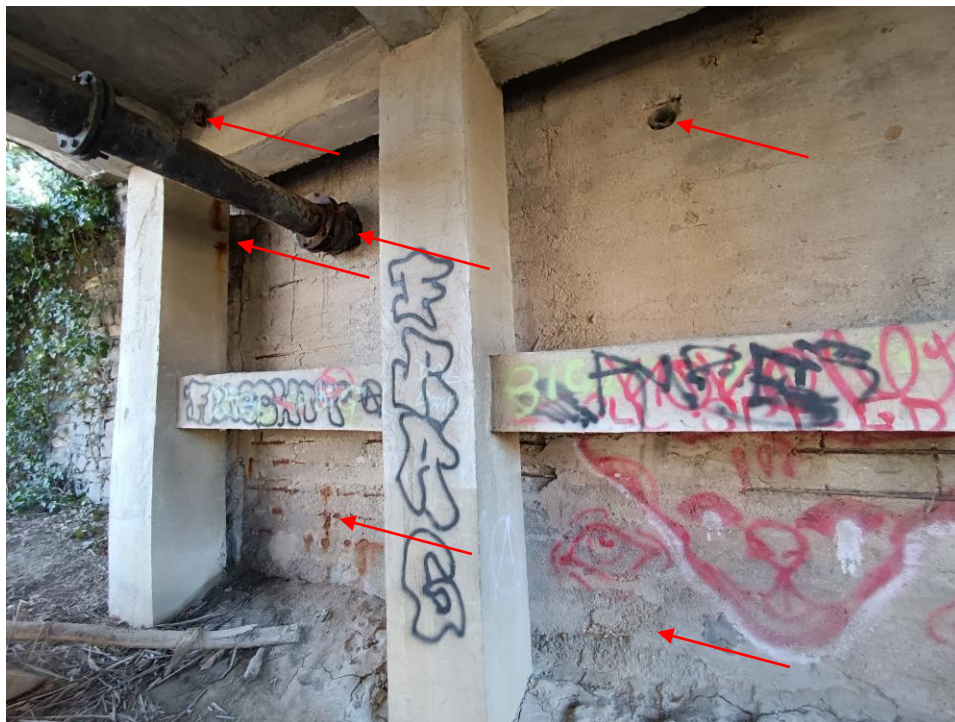
11. kép: Kifolyási jobb oldali hídfő

A hídfő graffitivel szennyezett. A hídfő mögötti köpenyfal betonja mállik, korrodált betonacélok ütnek át.
A közműátvezetés nem vízzáró, így a betonszerkezet ázik.
A szivárgó kivezetés korrodált.

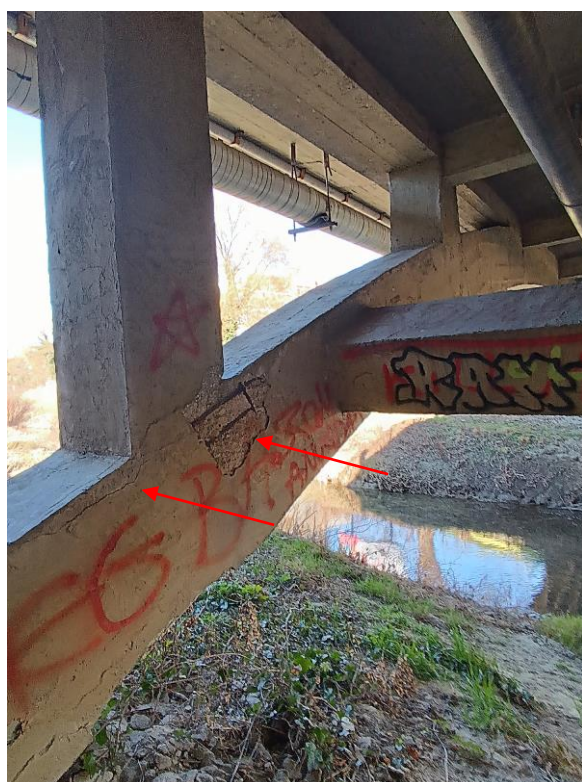
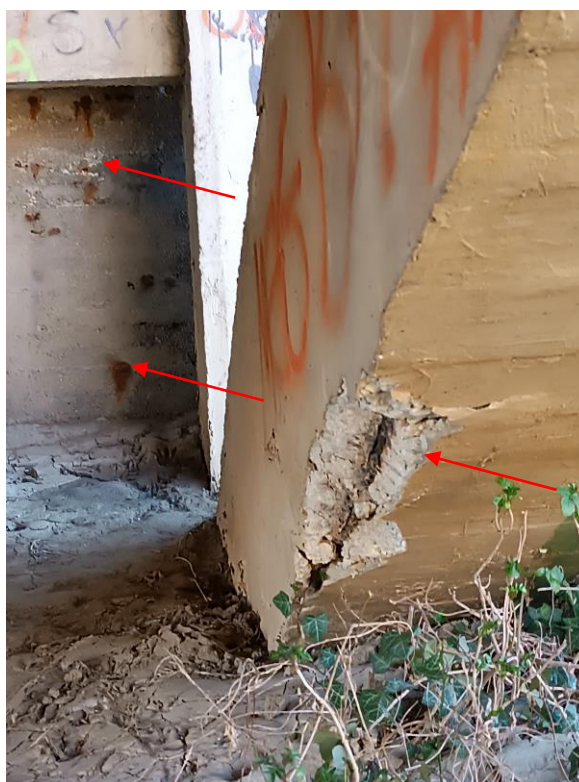
12. és 13. kép: Híd ívgerendáinak hibái.

A híd ívgerendáin sok helyen repedést lehet látni. A befolyási jobboldalon lévő szélső ívgerendánál betonhiányok és korrodált acélbetétek láthatók.
Az előző vizsgálat óta romlott az íves tartók állapota.
A háttérben a köpenyfal leázásai és korróziós foltjai láthatók.

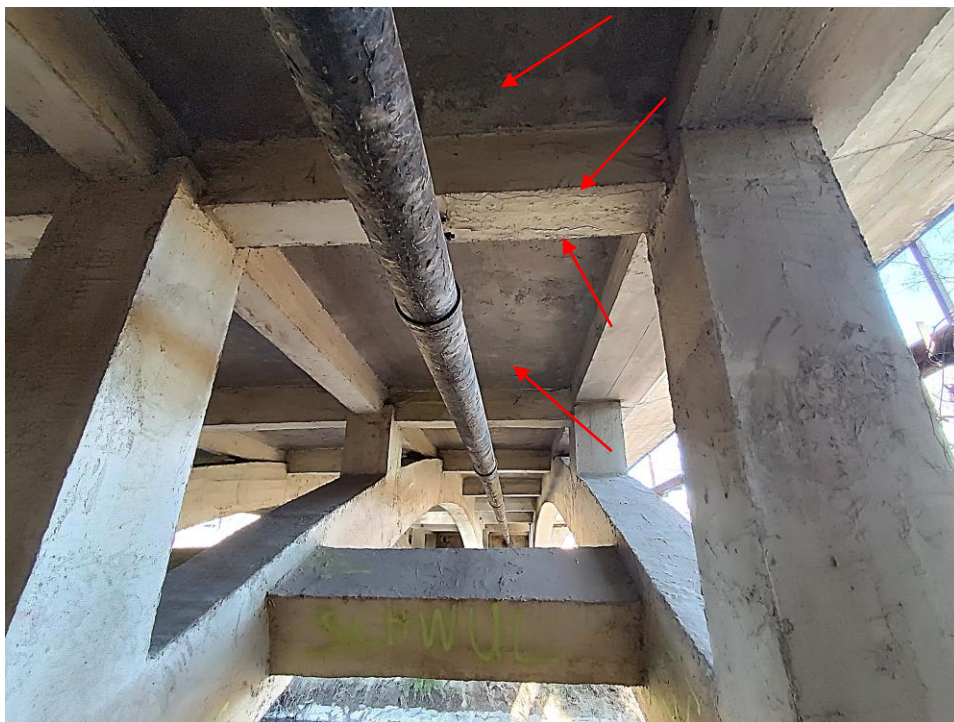
14. kép: Pályalemez és gerendázat.

Az pályalemezen nedves foltok, a keresztgerendán repedések láthatók.
A csővezeték felfüggesztései korróziósak.

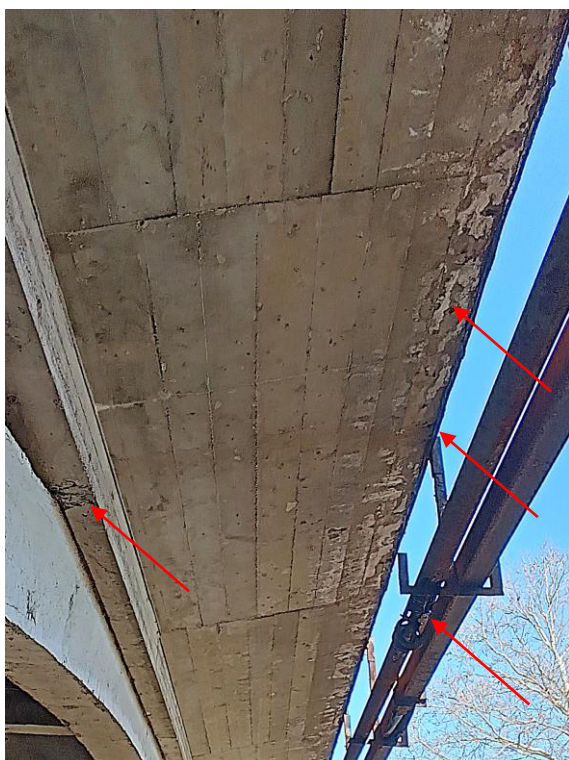
15. és 16. kép: Kifolyás oldali konzol, ill. bal oldali hídfő és medertér.

15. kép: Megfelelő vízzor hiányában a konzolok erősen leáznak.
A szegélylemez, a védőcsövek és a tartókonzolok erősen korrodáltak.

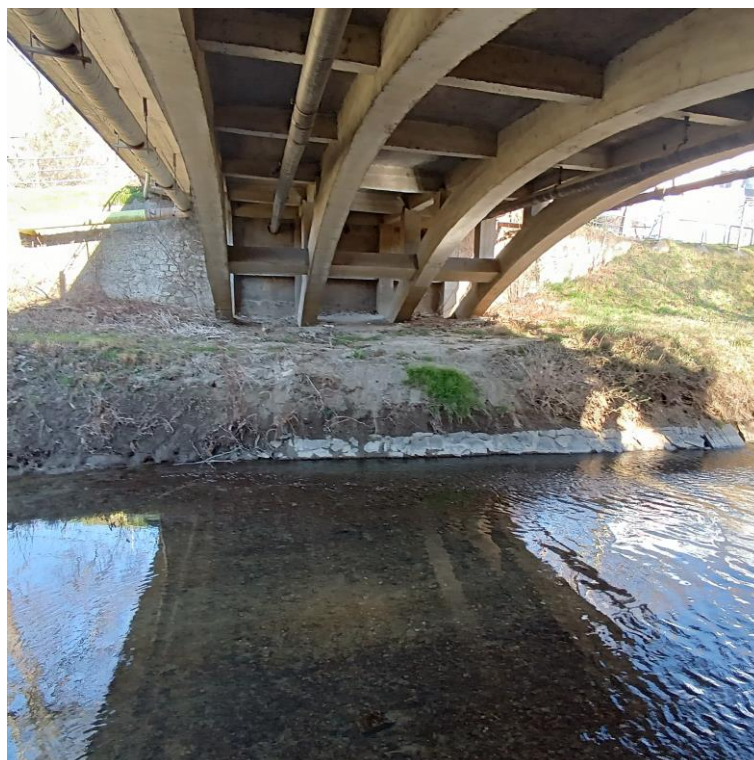
16. kép: A szerkezeteket testközelből vizsgálva több repedés válik láthatóvá,
melyeket az előző vizsgálat is leírt.

Javasoljuk a fővizsgálat teljes körű elvégzését tekintettel a szerkezeti repedésekre.
A medertér rendezett.

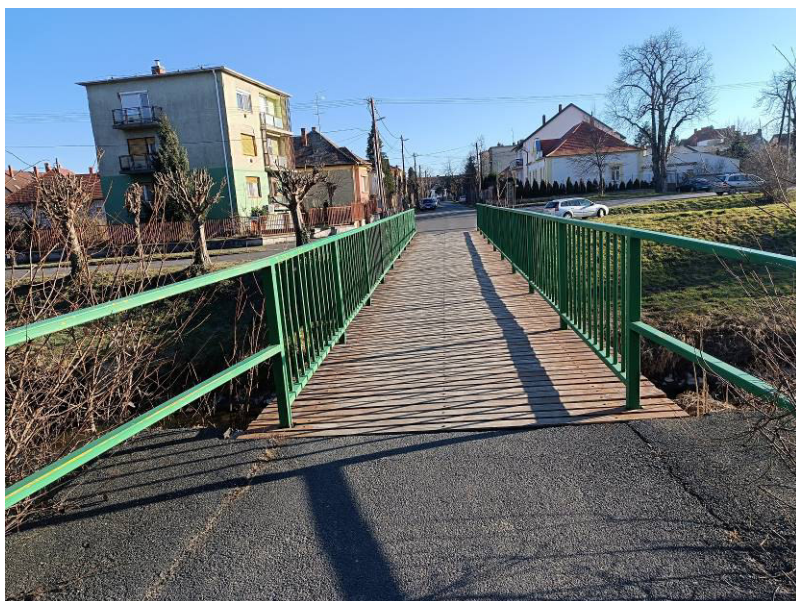
1. kép: Pályanézet, bal parti oldal felől.

Pályacsatlakozás megfelelő. Korlátmázolás kezd lekopni.

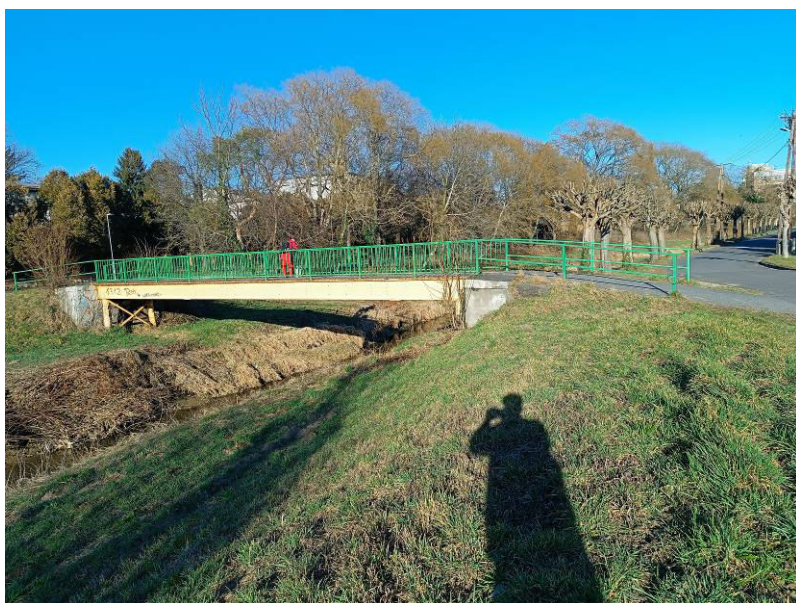
2. kép: Oldalnézet, befolyási oldal

Patakmeder és a rézsűk rendezettek.

A hídvégeken erős növényzet jelent meg.

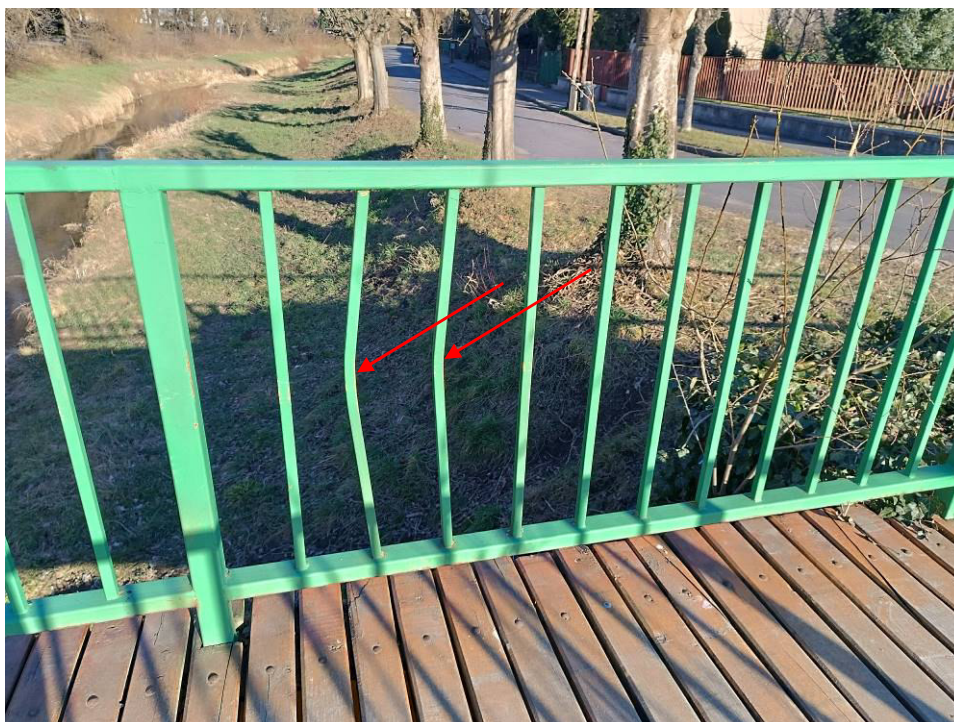
3. kép: Kifolyási oldal korlátja.

A kifolyási oldalon a korlátpálcák mechanikai hatás következtében deformálódtak. A fapallókat 2021. után cserélték, állapotuk megfelelő, de foltokban korhadás jelei. A favédelmet rövid időn belül meg kellene ismételni.

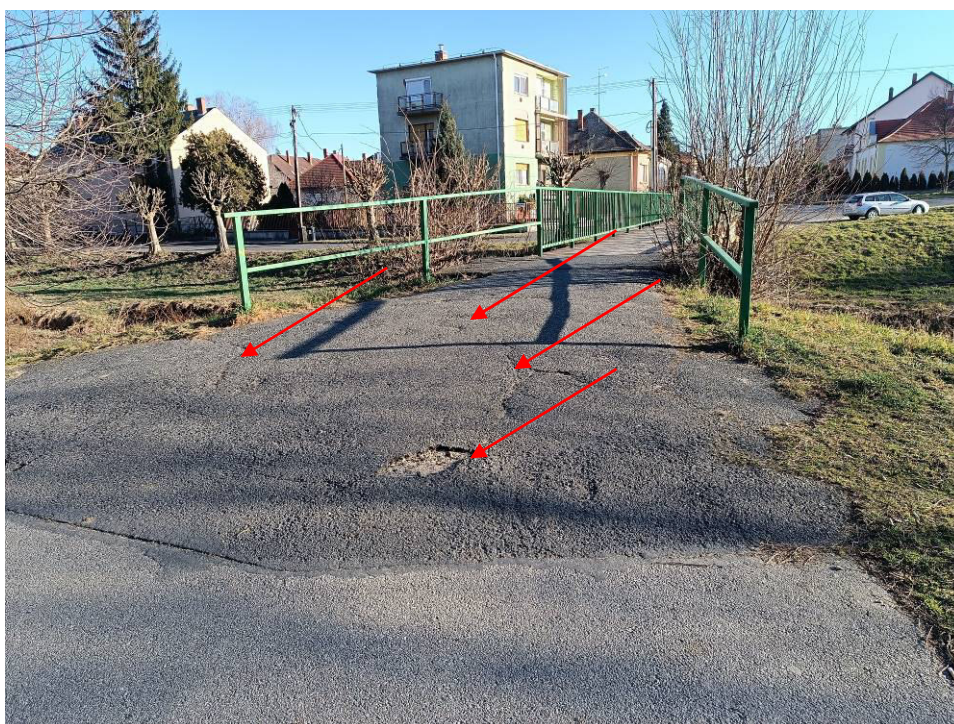
4. kép: Hídvégen csatlakozó útburkolat, bal parti oldal.

A csatlakozó útburkolat kátyús, repedezett, botlásvesélyes.

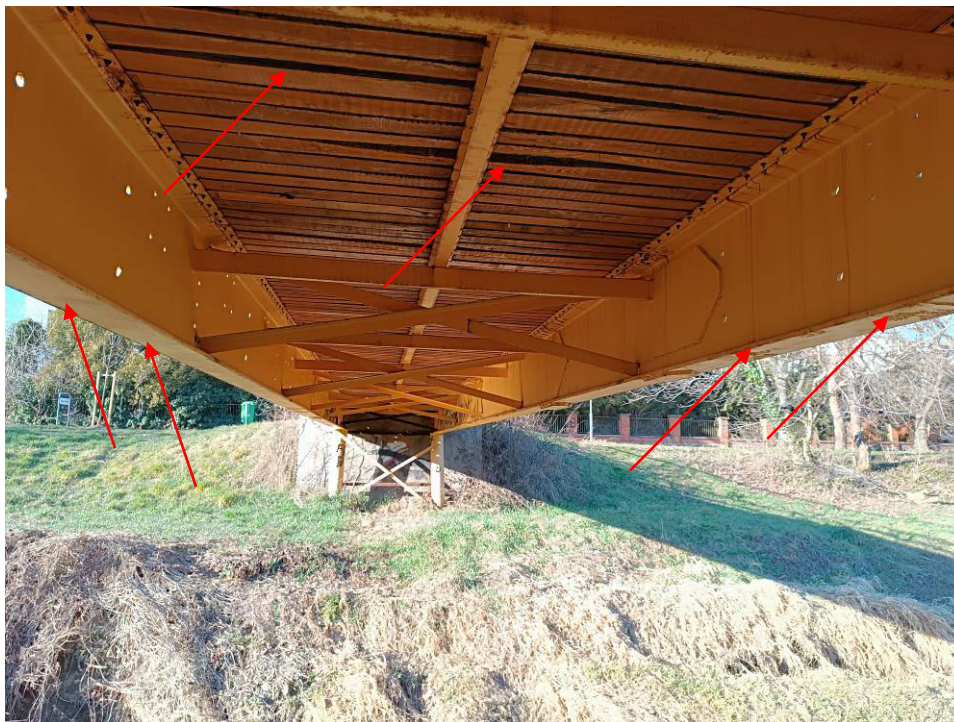
5. kép: Acél felszerkezet alulnézete.

Látható, hogy az előző hídvizsgálat óta a nagyon korrodált acélszerkezeteket megtisztították és lekezelték, a pallókat is kicserélték. Mivel a csapadékvíz a pallók közötti hézagokon keresztül távozik áztatja az acélszerkezetet. A pallók állapota megfelelő, kisebb foltokban megkezdődött a korhadás. Az acélszerkezet foltokban korróziós.

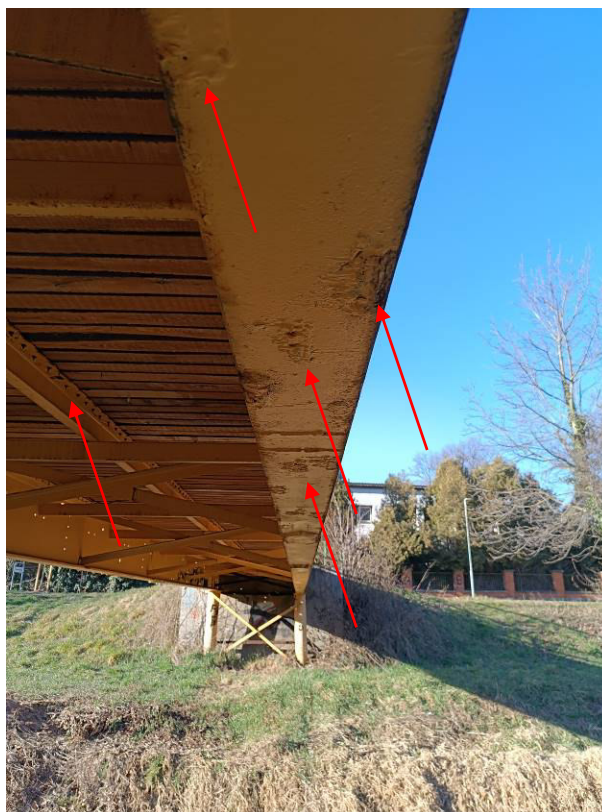
6. kép: Főtartó állapota.

A felújított főtartón korrodált foltok láthatók, igen nagy számban.
A pallókat rögzítő csavarok már ismét erősen korróziósak.

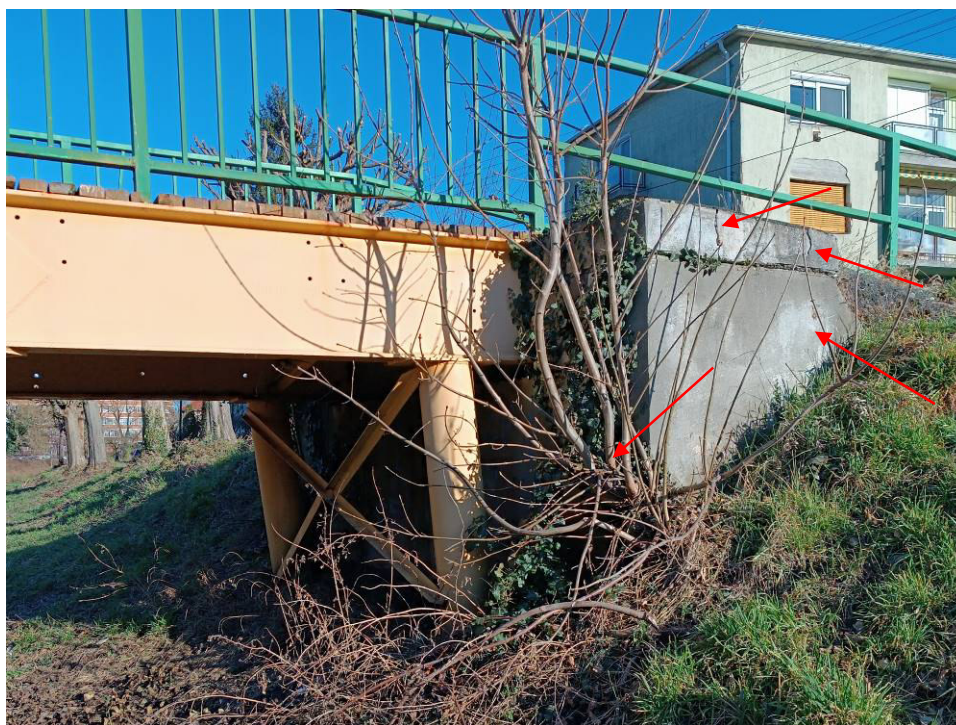
7. kép: Jobb oldali hídfő, szárnyfal állapota.

A hídfő oldalán a növényzet elburjánzott.

A szárnyfalon leázások, meszes foltok, felette betonrepedések, növényzet megtelepedése látható.

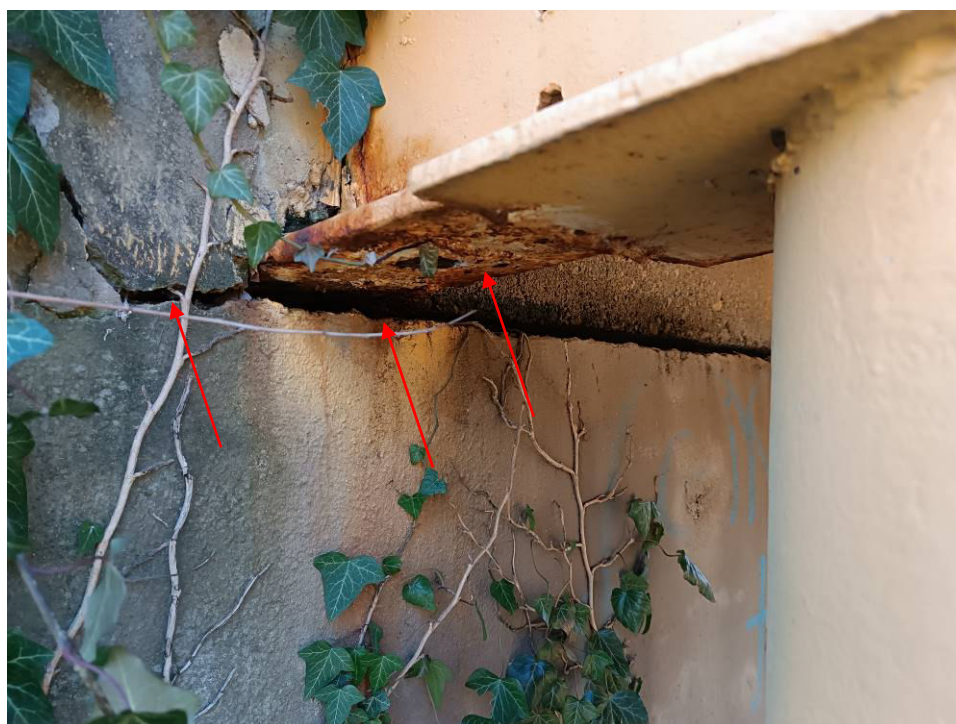
8. kép: A hídfő és felszerkezet csatlakozása.

A hídfőn a végkereszttartó erősen megrepedt, elvált a szerkezeti gerendától, ezt már az előző hídvizsgálati anyag is említette. Mindkét hídfőre jellemző.

Az acél főtartó dilatációs mozgása következtében alakult ki a repedés.

Az felszerkezet és a hídfő csatlakozásánál lefolyó a csapadékvíz az acélszerkezeten korróziót okoz.

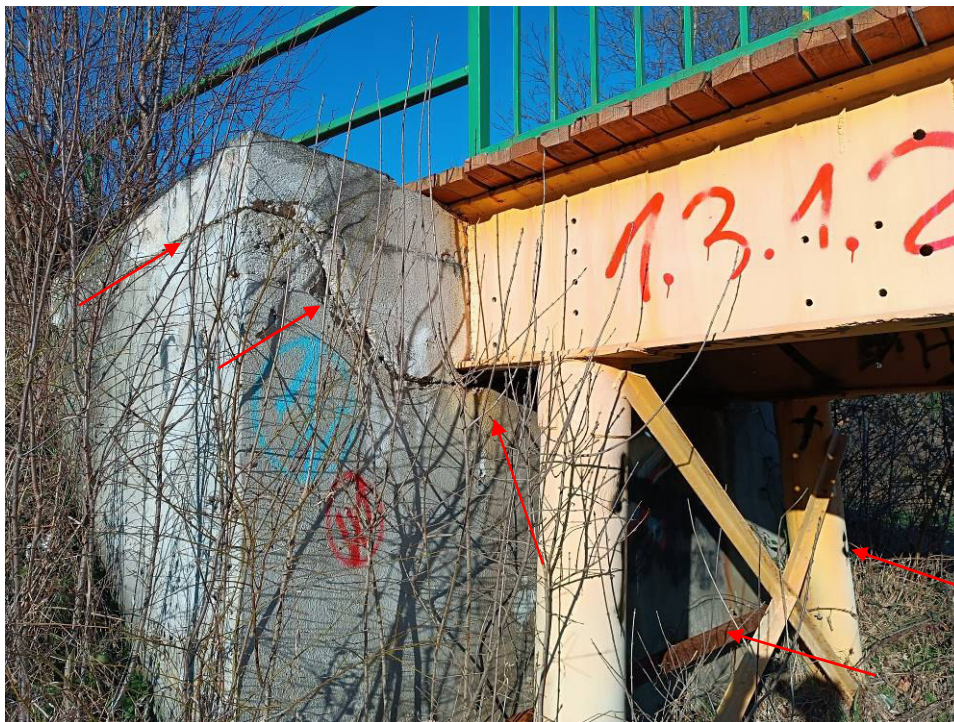
9. kép: Bal oldali hídő

A hídő és a felszerkezet csatlakozásánál korróziós lefolyás látható. Ugyanaz elmondható, mint a jobb oldali hídőnél. A felszerkezet mozgása, a befogott kapcsolat miatt az acélszerkezet berepesztette a hídő végkeresztartóját. Az akácok kezd elburjánzani a hídő közelében. A kifolyási oldal hídpillérje (régén) megdőlt.

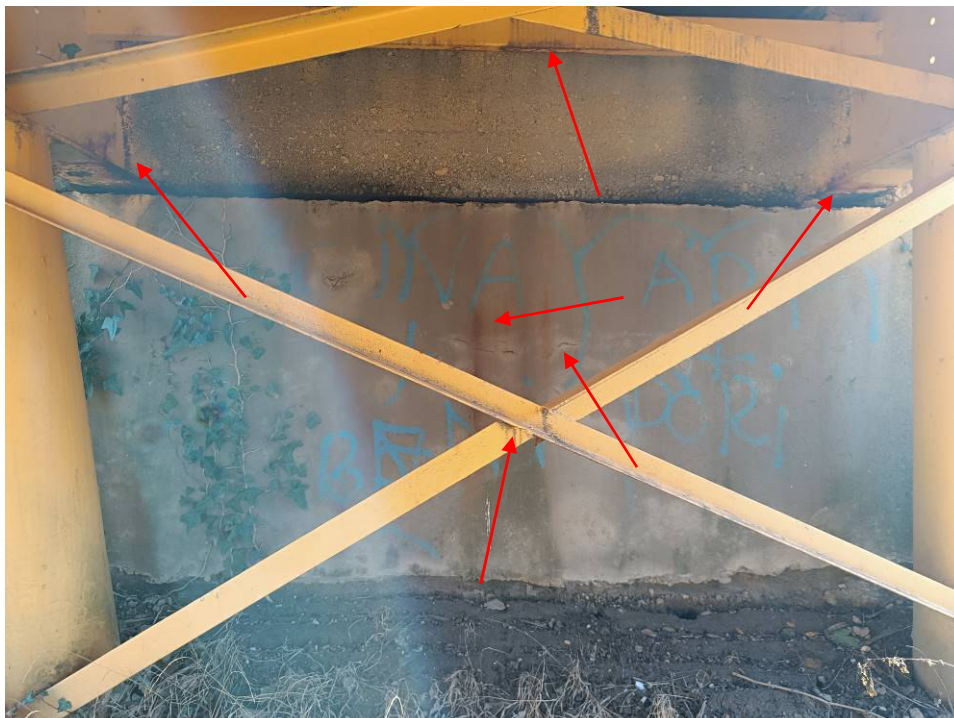
10. kép: Jobb oldali hídő.

A hídőn leázások, repedések, acélkorrózió látható.

A hídők előtti pillérek kereszt merevítések kapcsolatai nem megfelelőek. A szelvény egy része nem csatlakozik. A merevítő acélszelvények áznak és korrózióknak indultak.

Az acél főtartók befogásánál is korrózió látható.

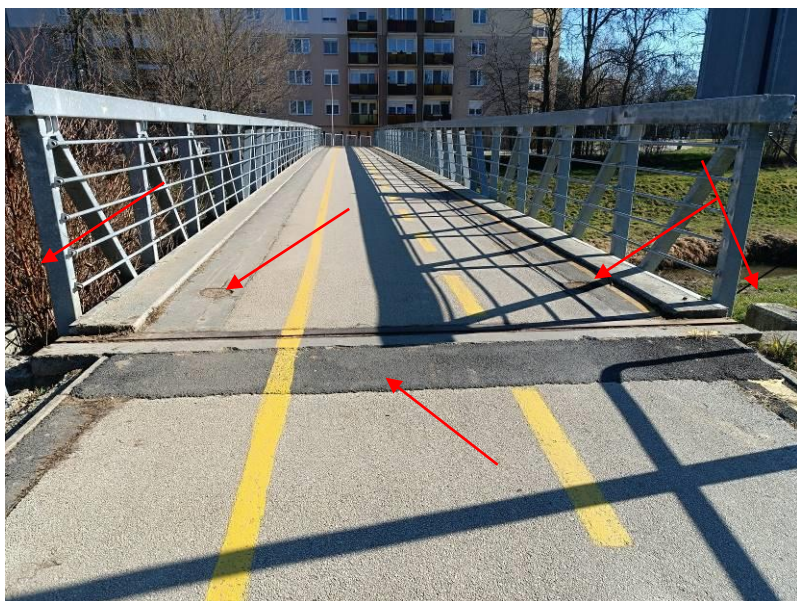
1. kép: Pálya nézet

A háttöltések süllyedése miatt a kerékpárút a híd mindkét végén ráaszfaltozással csatlakozik a hídpályához. A két korlátcsatlakozásnál lévő nyílás balesetveszélyes. A csapadékvíz lefolyását szolgáló mélyvonalakban helyi mélypontok tapasztalhatók, melyekben megáll a víz. A hídvégeken lévő 2-2 db víznyelő eltömődött.

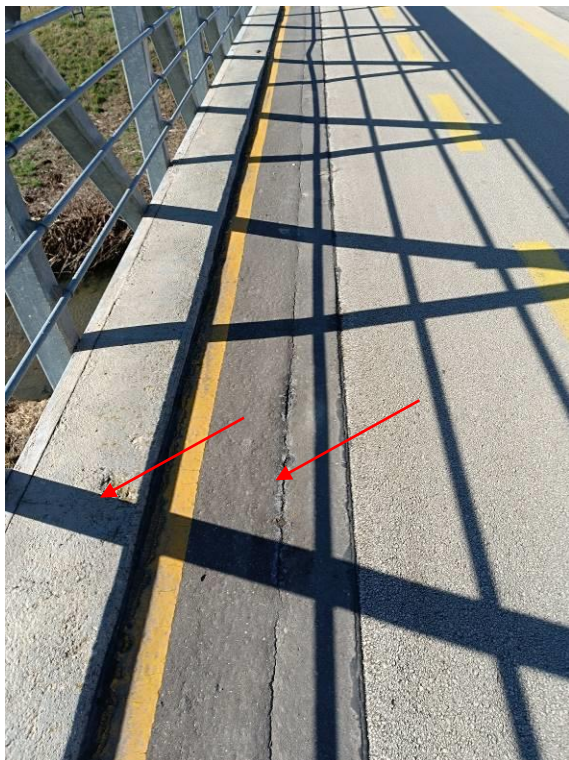
3. kép: A híd befolyási- és kifolyási oldalán is az ellenékre ráaszfaltoztak.

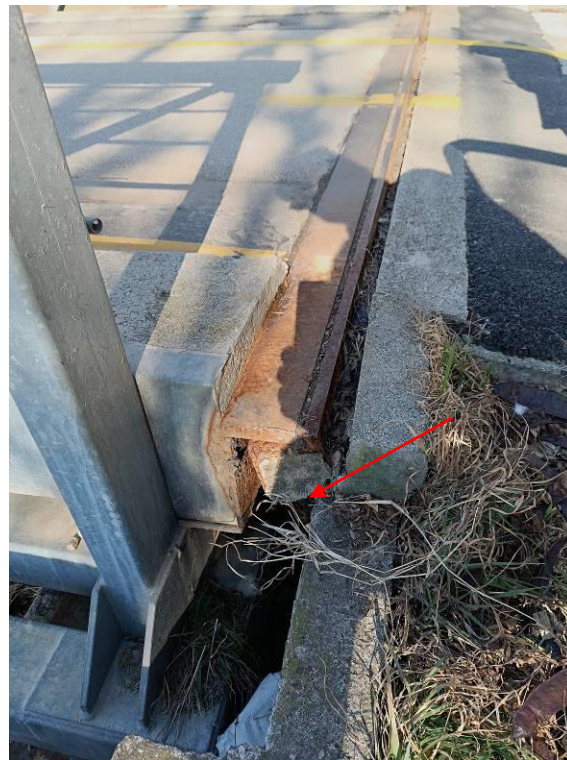
4. kép: A híd bal oldalán lévő dilatáció eltömődött, korrodált. Mivel a mozgás akadályozva volt, egyik fele letört. A csapadékvíz a hídfőket áztatja.

A híd háttöltése süllyed, ezért süllyed a csatlakozó burkolat is, amit ráaszfaltozással próbáltak megoldani.

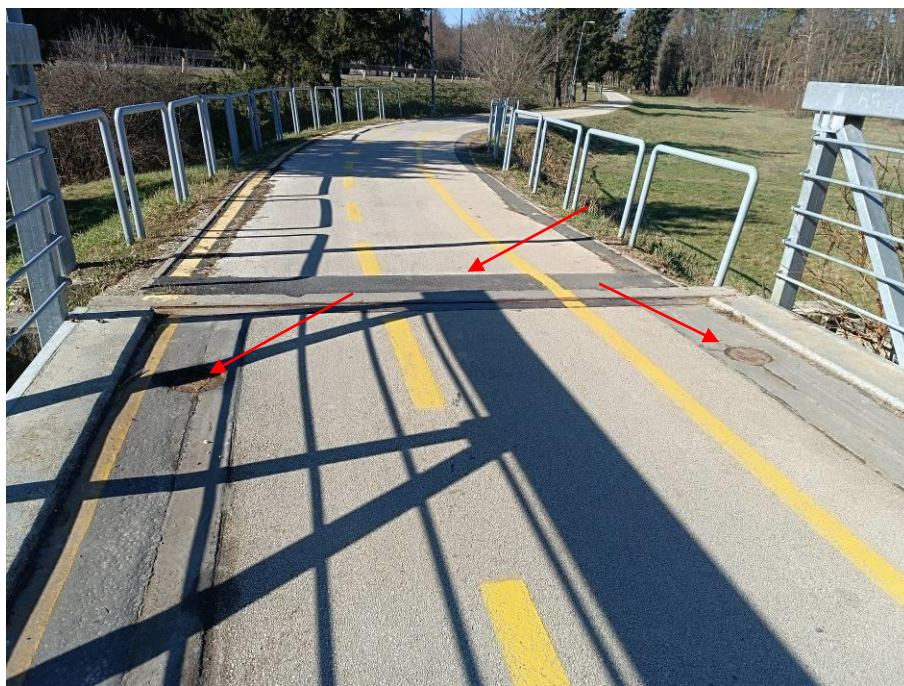
5. kép: Csatlakozó útszakasz állapota híd jobb oldalán.

A csatlakozó útszakasz süllyedt, azaz a háttöltés süllyed.

A víznyelők a hídon teljes mértékben korrodáltak, feladatukat nem tudják ellátni, ezért távozik a csapadék a dilatáción keresztül és áztatja a hídfőt.

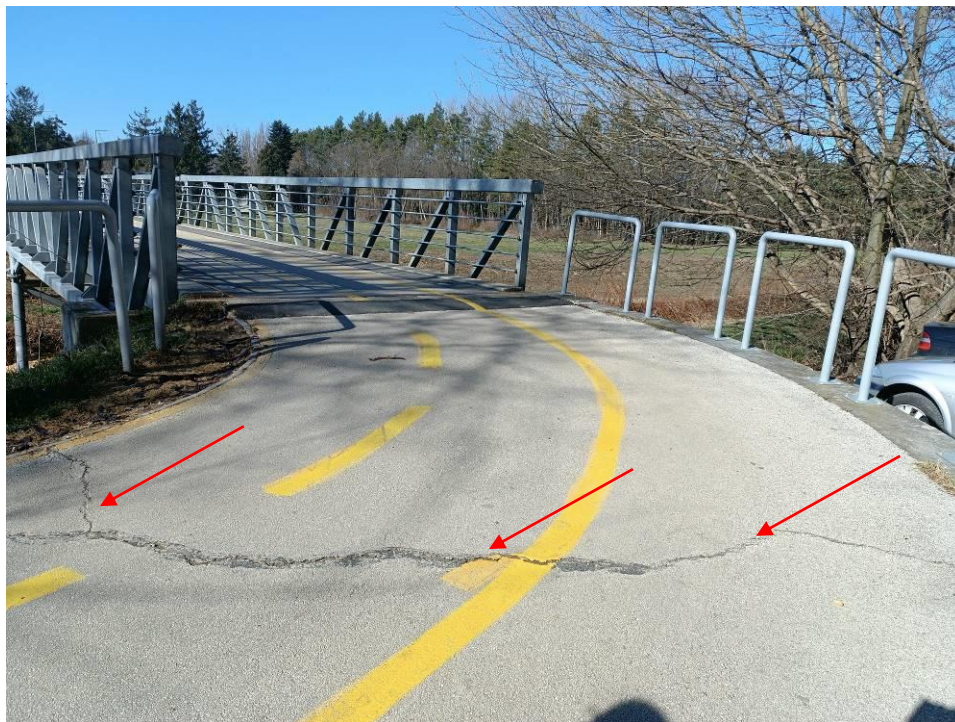
6. kép: Csatlakozó útszakasz állapota a híd bal oldalán.
A csatlakozó útpálya repedezett, a süllyedő háttöltés miatt.

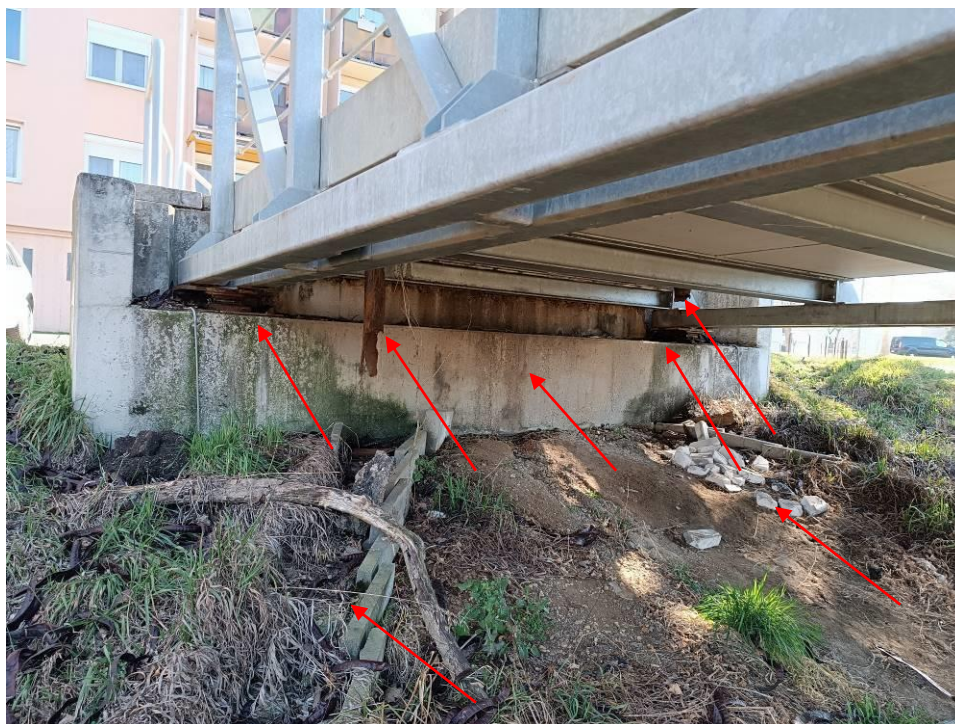
7. kép: Híd bal oldali hídfőjének és környezetének állapota.
A hídfőn erős leázás nyomok láthatók, mivel a vízelvezetés a hídon nem működik.
A vízelvezető csövek már nem csak korrodáltak, hanem hiányosak is.
A lefolyó víz a sarukat nagymértékben korrodálja. Surrantók eltömődtek.
A hídfők felülete cementpép hiányosak.
Nagy mennyiségű hordalék, illetve építési törmelék található a hídfő közelében.
Előrézsű nincs szakszerűen kialakítva, ezért a talaj erodálódik.

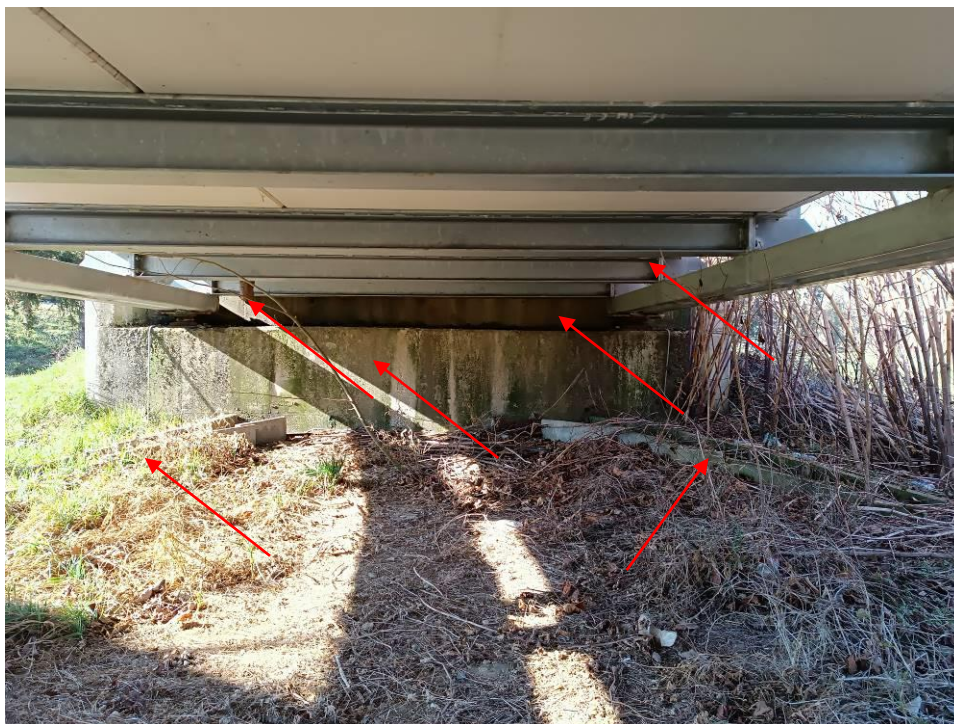
8. kép: Híd jobb oldali hídfőjének környezete és állapota.
Lásd a 7. képnél leírtakat!

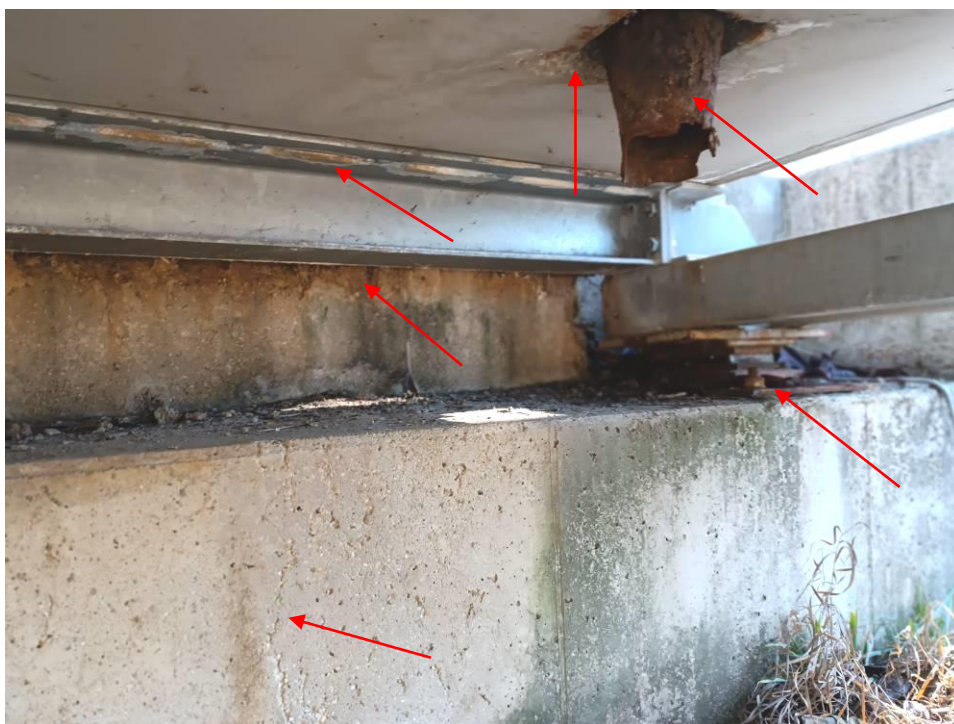
9. kép: Korrodált saru állapota.

A saruk teljes mértékben korrodálódtak (mind a 4db), a szakszerűtlen vízelvezetés és a korrózióvédelem hiánya miatt.

A keresztartón is korrózió látható.

A köpenyfalon és a hídfőn erős lefolyások, acélkorrózió.
