Szombathely város hídjainak éves hídvizsgálata 2025.

Összefoglalás

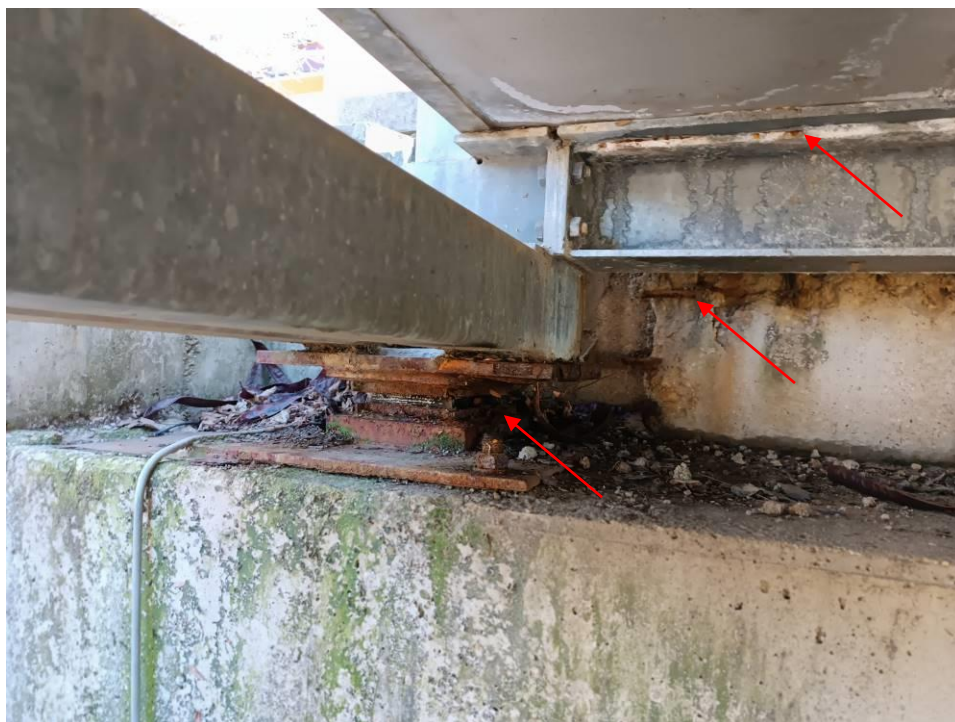
A saruk teljes mértékben korrodálódtak (mind a 4db), a szakszerűtlen vízelvezetés és a korrózióvédelem hiánya miatt.

10. kép: Korrodált saru állapota.
Lásd a 9. képnél leírtakat!

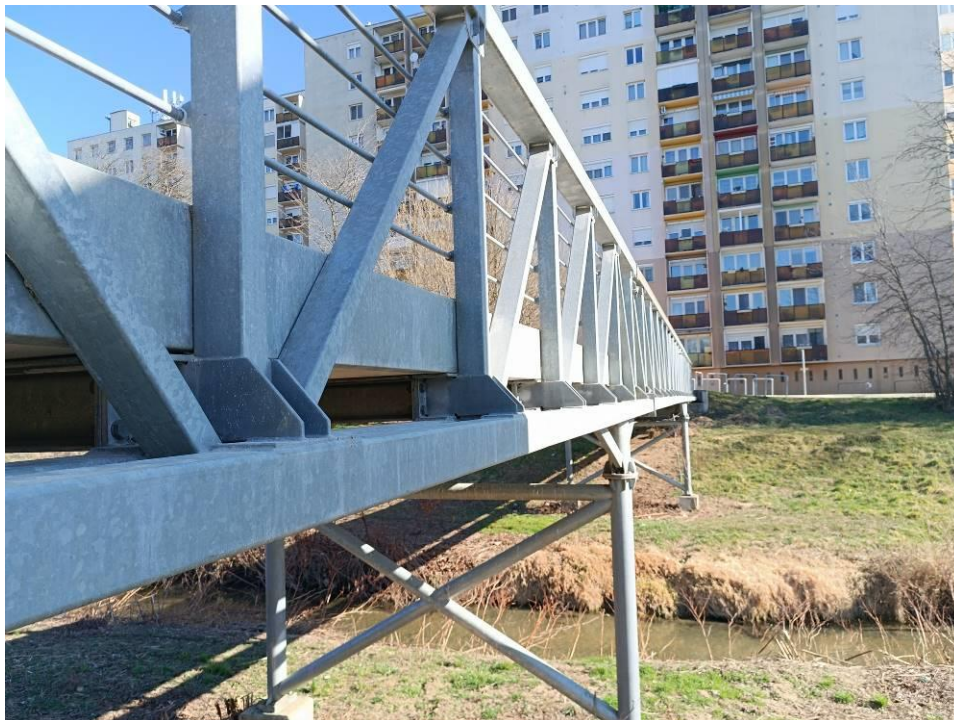
12. kép: Jobb oldali pillér.

A pillér stabil, tűzihorgonyzása megfelelő, nem korrodálódik.
A híd acél felszerkezete, kapcsolatai megfelelőek, nem korrodálódnak.

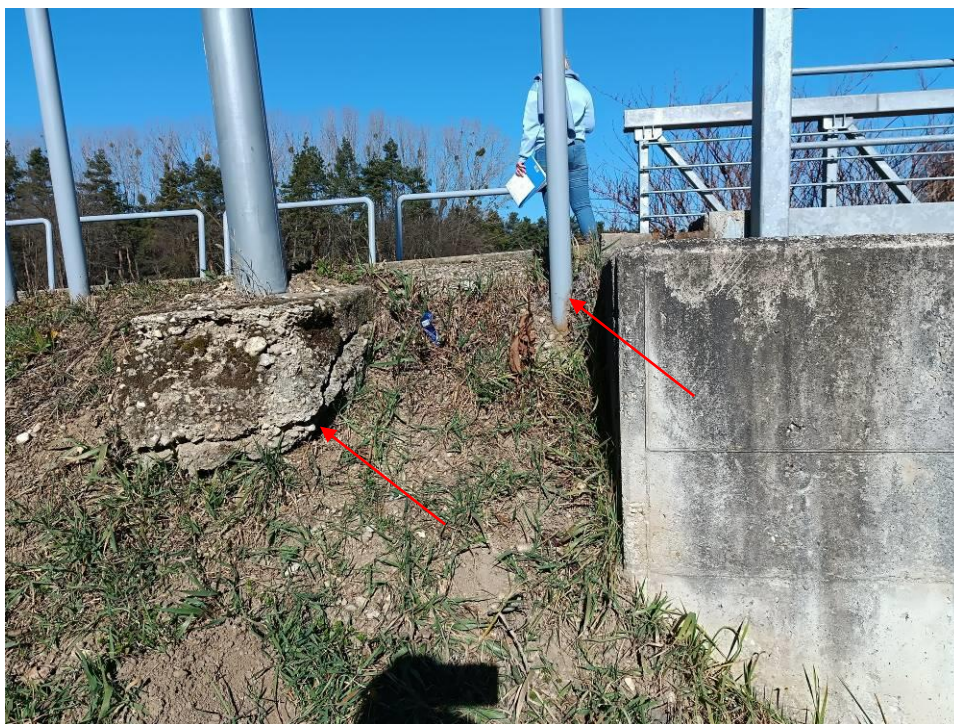
13. kép:

A híd jobb oldalán lévő csatlakozó útszakasz első kandeláber alapozása alámosódott.
Stabilitása nem biztosított.
A híd korlátjához csatlakozó út korlát szintén instabil,
csatlakozása nem megfelelő, balesetveszélyes.

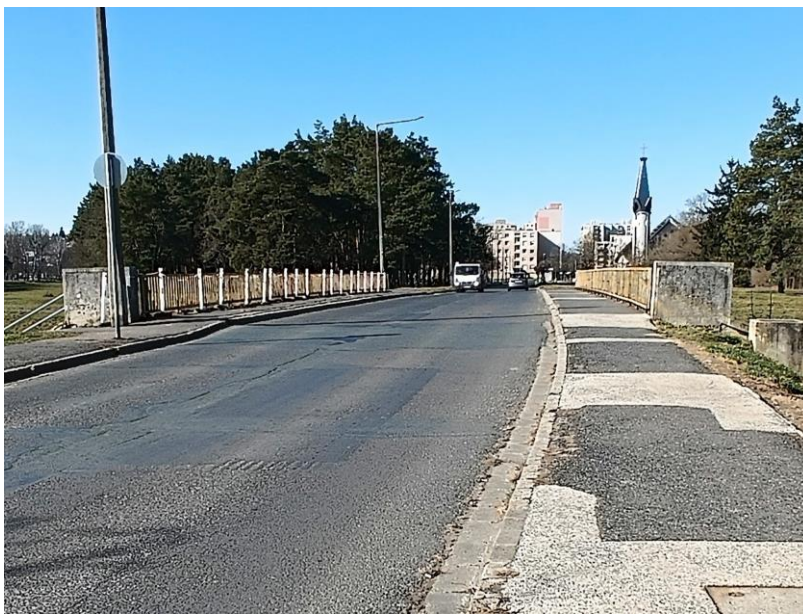
1. kép: Pályanézet

A híd, a csatlakozó út, a járda aszfaltburkolata repedezett, foltokban javított a csapadékvíz a szerkezetbe jut. A csatlakozó útburkolat kátyúit javították.

A háttöltések megsüllyedtek.

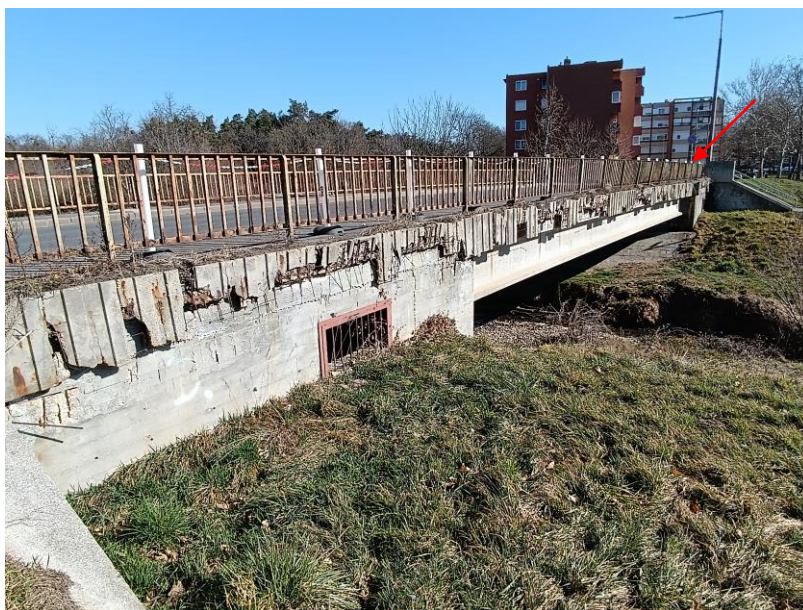
2. kép: Oldalnézet, alvízi oldal

Szegélyelemek már évekkal ezelőtt teljesen tönkrementek, a lehulló darabok életveszélyt jelentenek!

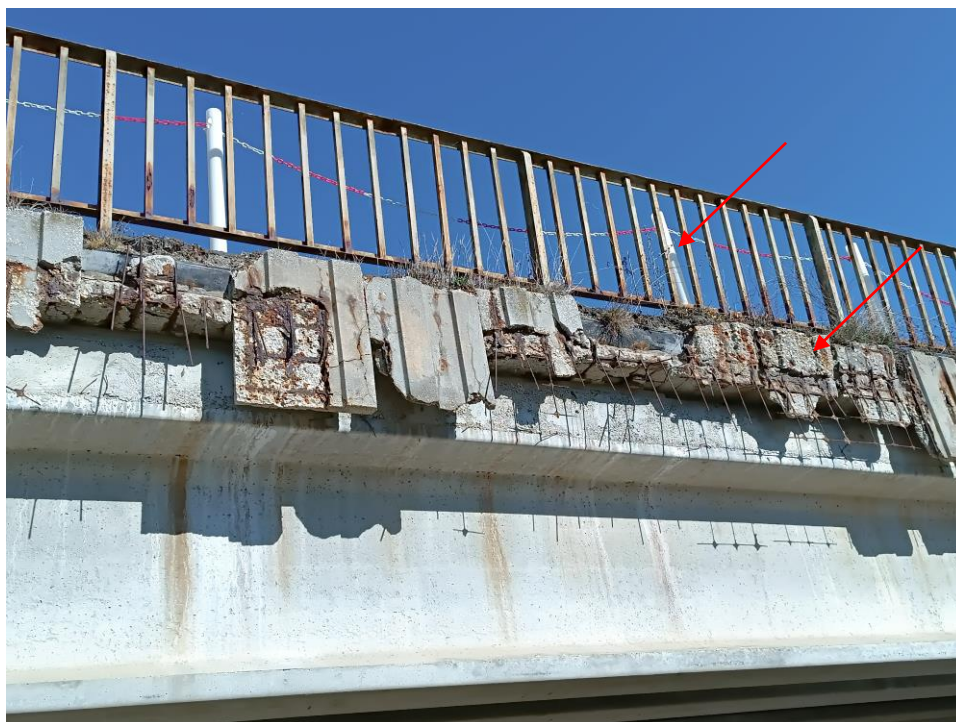
3. kép: Szegély az alvízi oldalon.

3. és 4. kép: Szegélyelemek már évekkal ezelőtt teljesen tönkrementek,
a lehulló betondarabok életveszélyt jelentenek!

A felszerkezet gerendáit érő csapadék hatására meszes kiválások, korróziós lefolyásnyomok alakultak ki.

A korlátok erősen korróziósak, az alvízi oldalon lévő **instabil, balesetveszélyes!**
Az odahelyezett láncos korlát csak **figyelmeztetésre alkalmas, a leeséstől nem véd!**

Az alvízi oldalon a korlát élet-és balesetveszélyes, a jelenlegi elkorlátozás nem elégséges. Ezen az oldalon a járda teljes és megfelelő lezárása szükséges!

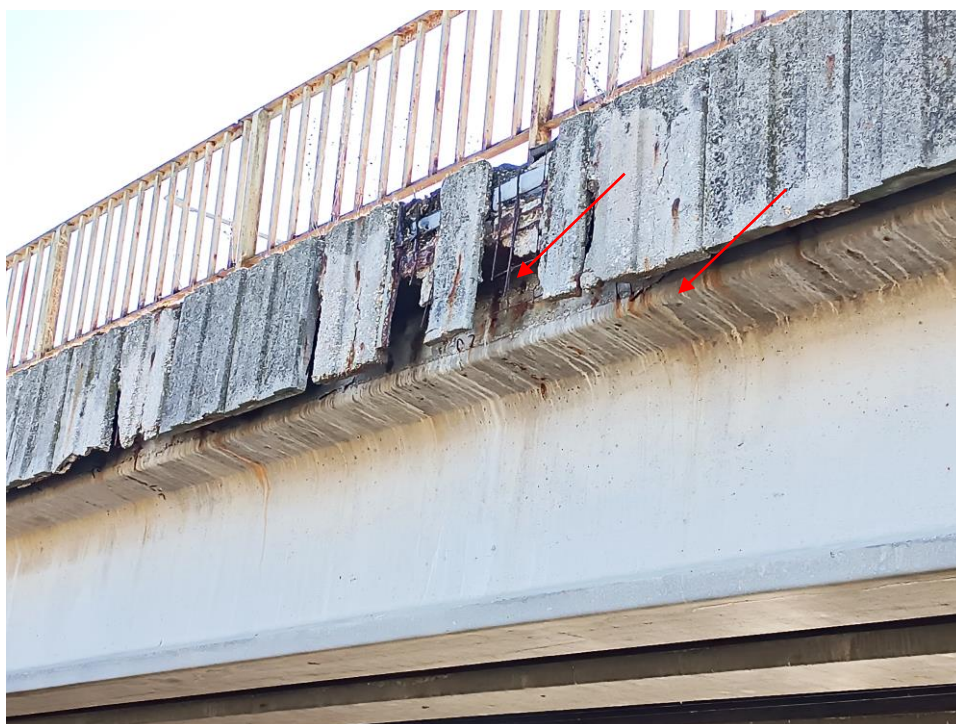
4. kép: Szegély a felvízi oldalon.

A 4. képen a pályalemez korróziója is látszik.

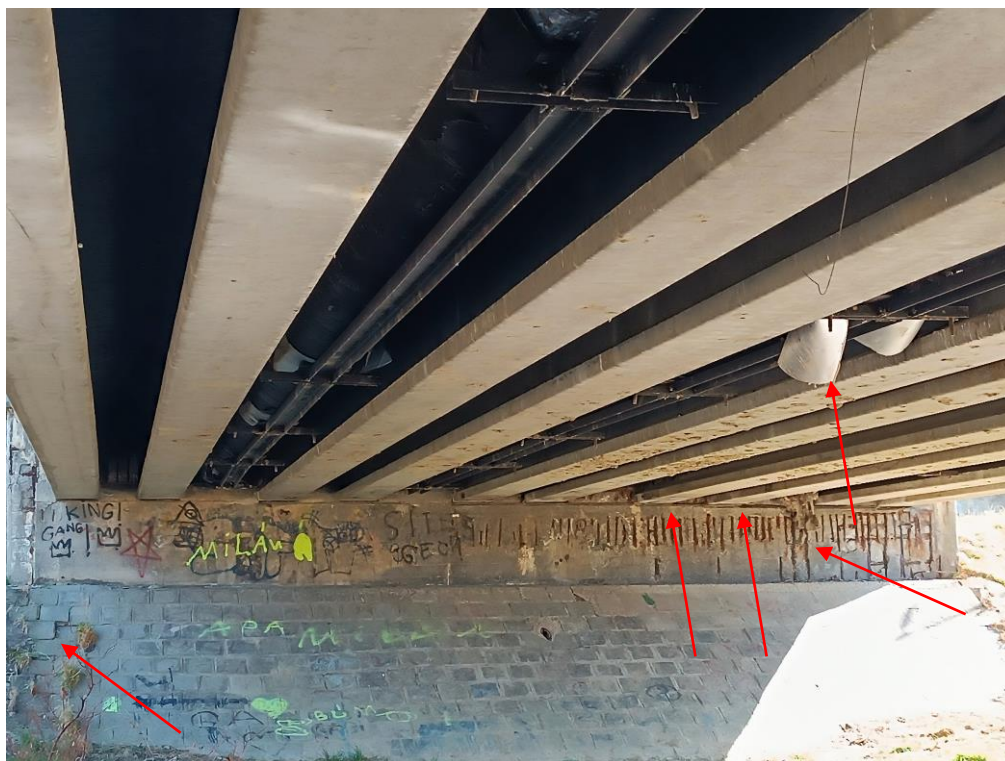
7. kép: Felszerkezet és hídfő a bal parti oldalon.

7. és 8. kép: A hídfő már évek óta nagyon rossz állapotban van. Az erőteljes leázások következtében nagyfokú betonleválás és acélkorrózió jellemzi. A hídfő leázása a feszített gerendák felfekvését is érinti, a nedvesség hatására kialakuló korrózió a gerendák teherbírását veszélyezteti.

A rézsűburkolat több helyen megsüllyedt. a széleket belepte a növényzet. A vezetékek védőburkolata helyenként megbomlott.

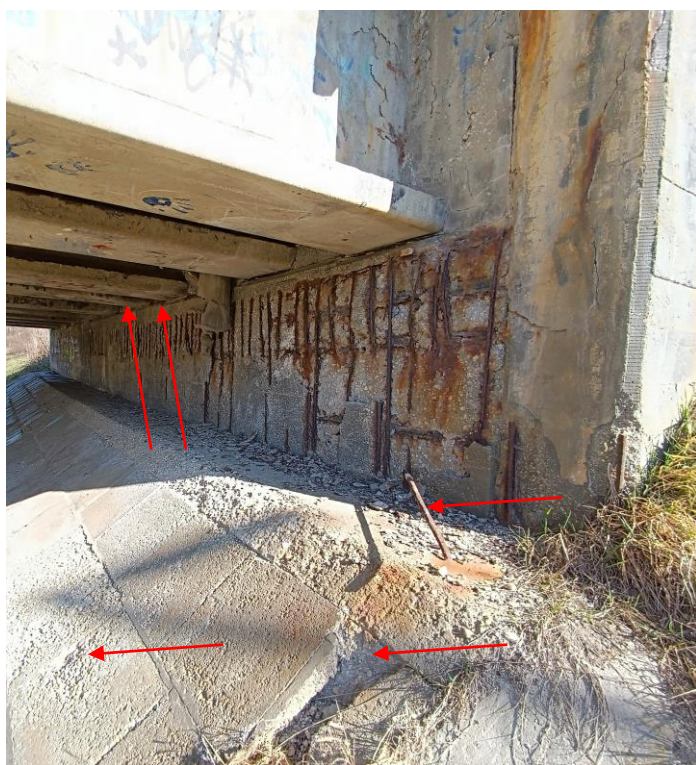
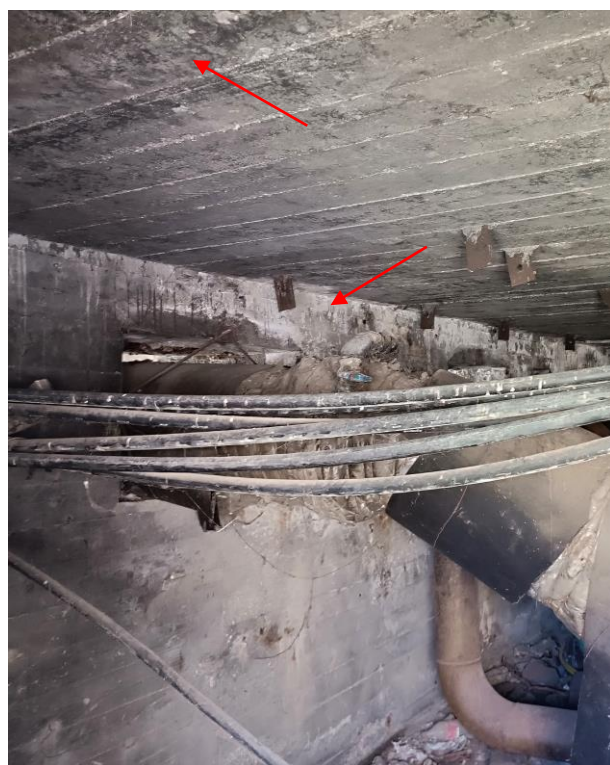
8. és 9. kép: Bal parti hídfő, ill. a közű kamra belülről.

9. kép: A hídfő-közű kamra fal belső felületén és felszerkezetén is meszes leázások nyomai láthatók.

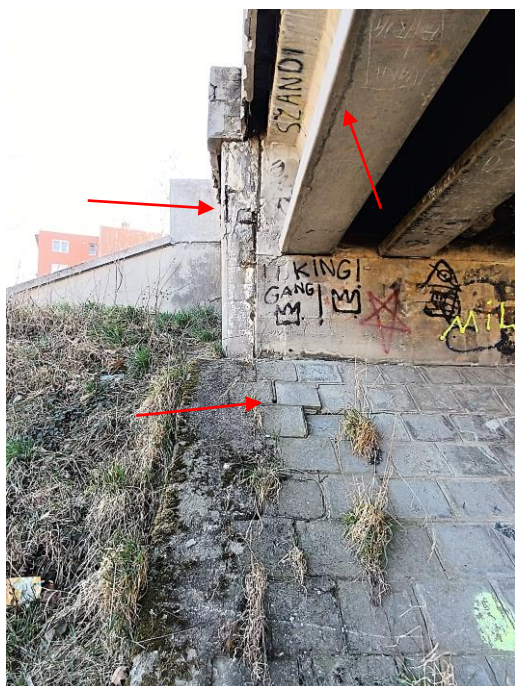
10. és 11. kép: Felvízi bal parti hídszél, illetve szélső gerenda felfekvés az alvízi jobb oldalon.

10. kép: Hosszanti lefolyási nyomok a szélső gerendán. A közműkamrák fala is leázik.

A rézsűburkolat megbomlott, a növényzet megtelepedett.

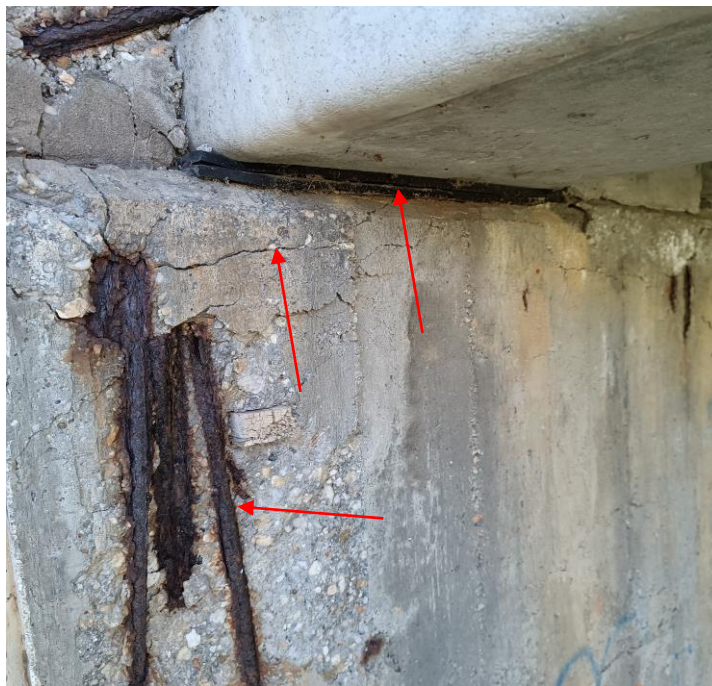
11. kép: A gumisaruk állapota megfelelő, de a szerkezeti gerenda korróziója a felfekvést gyengíti.

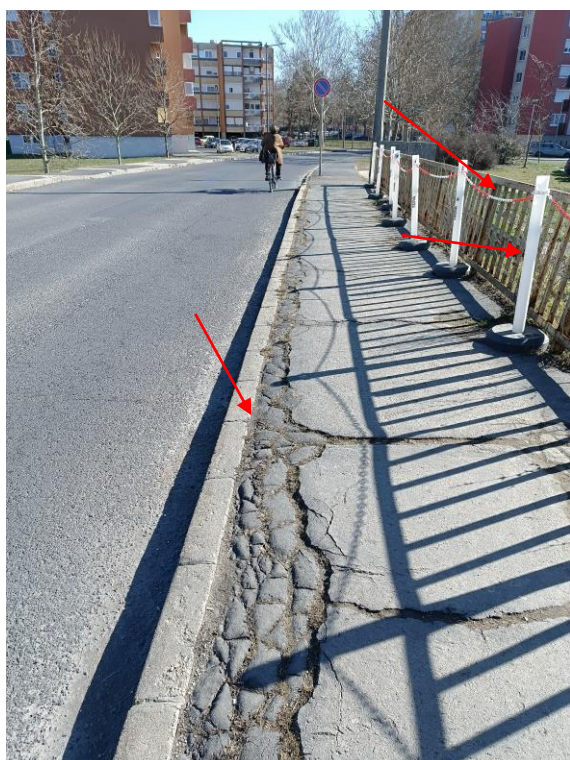
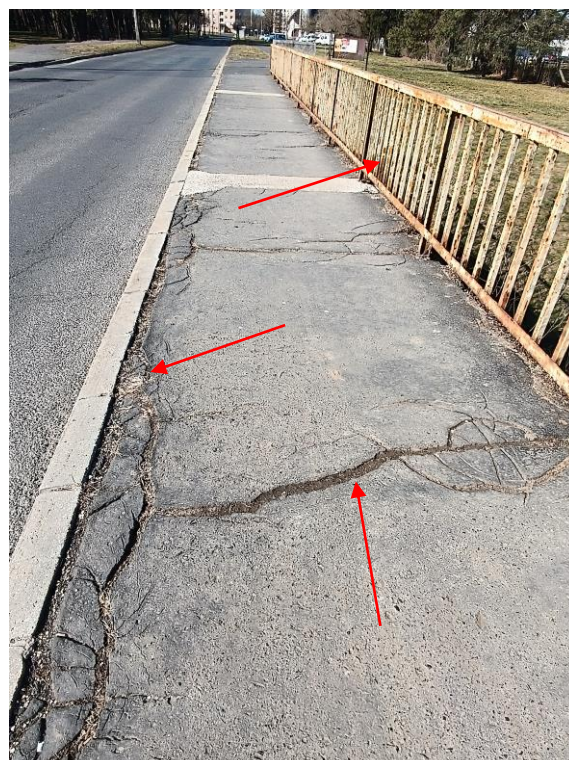
12. és 13. kép: Burkolatok és korlátok az alvízi és felvízi oldalon.

A pálya-és járdaburkolatok rossz állapotban vannak, erősen repedezett felületűek.

A korlátok erősen korróziósak, az alvízi oldalon lévő **instabil, balesetveszélyes!**

Az odahelyezett láncos korlát csak **figyelmeztetésre alkalmas, a leeséstől nem véd!**

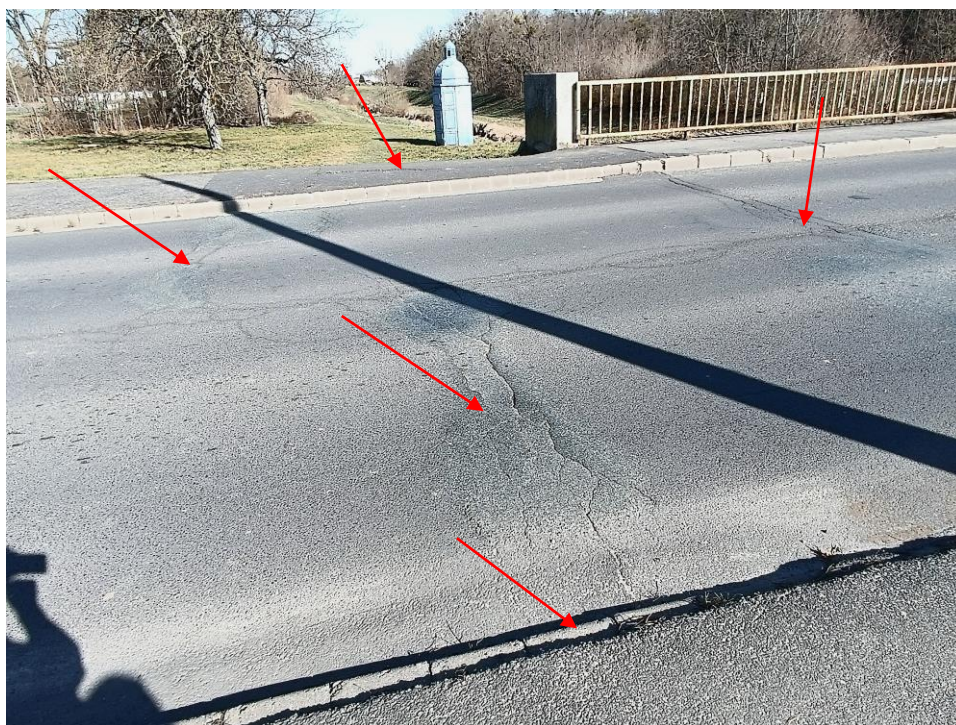
14. kép: Csatlakozó út és háttöltés a jobb parti (Ny-i) oldalon.

14. és 15. kép: A híd mindkét végéhez csatlakozó szegélyeket csak részben javították, a kifolyási bal oldalon a háttöltéssel megsüllyedt szegély látható még.

A hídvégeken nincs dilatáció kialakítva, ezért a burkolat teljes útszélességben átrepedt, amit az egyik sávban aszfaltozással javítottak.

A háttöltések süllyedését a járdákon is ráaszfaltozással javították, ami a felvízi oldalon erősen átrepedt. A híd felszínéről a vízvezetés nem megoldott, nagy része a repedéseken keresztül a háttöltésbe jut.

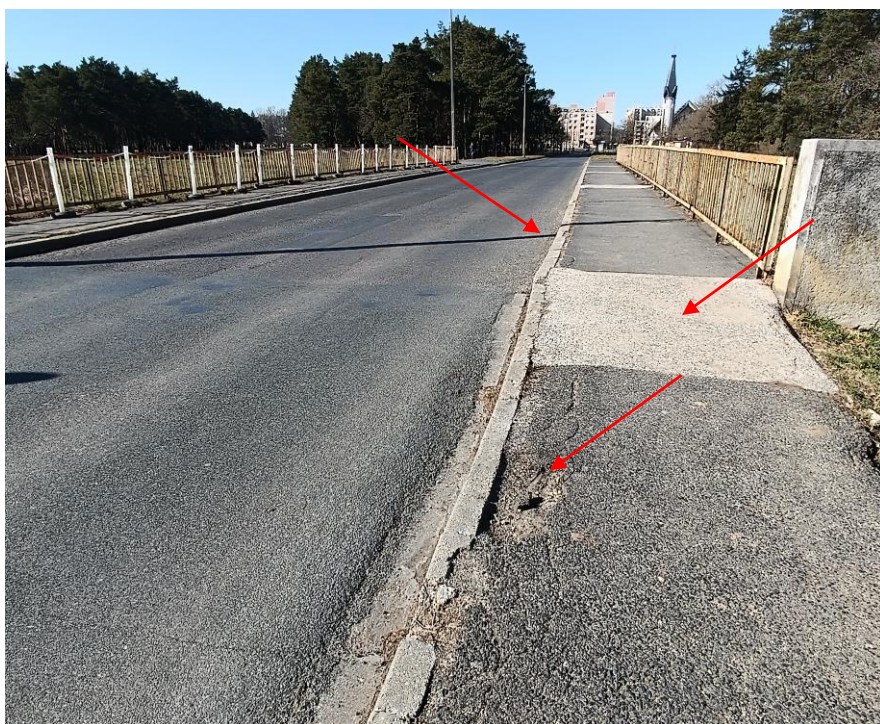
15. kép: Csatlakozó út, járda és háttöltés a bal parti (K-i) oldalon. A hídon a szegélyek mellett öntöttaszfalt ellenéket nem alakítottak ki.

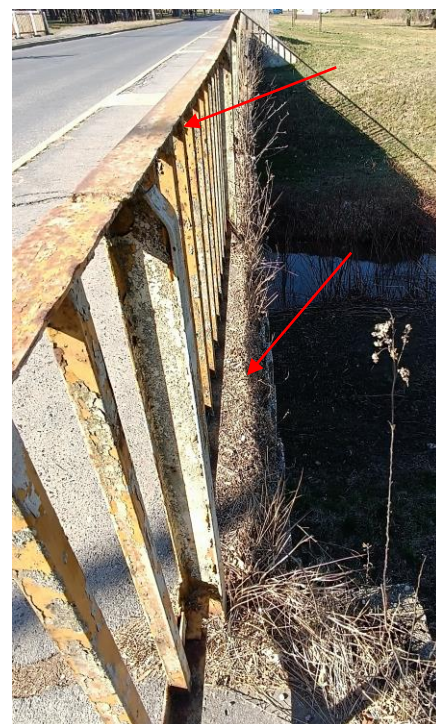
16. kép: Korlát a felvízi oldalon.

A még megmaradt szegélyelemek és a járdaaszfalt között megtelepedett a növényzet.

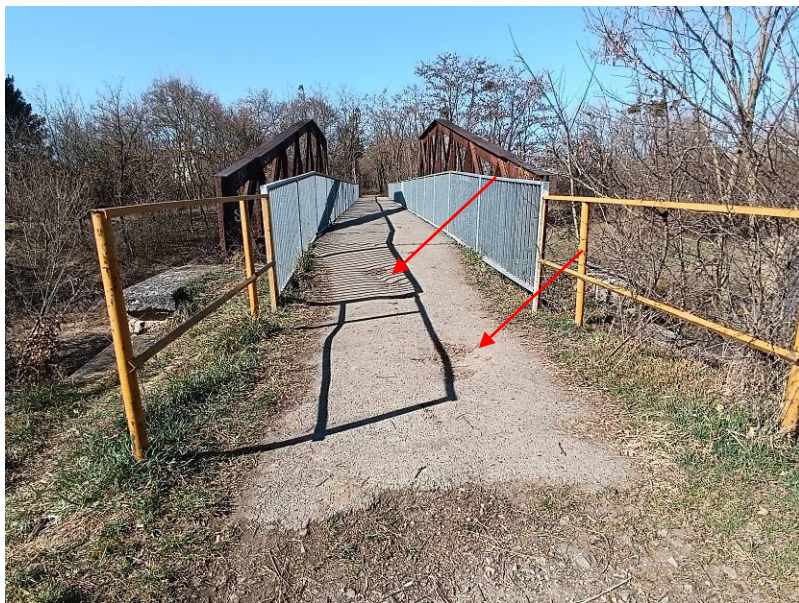
1. kép: Pályanézet

Csatlakozó pályaburkolat egyenetlen, botlásveszélyes.

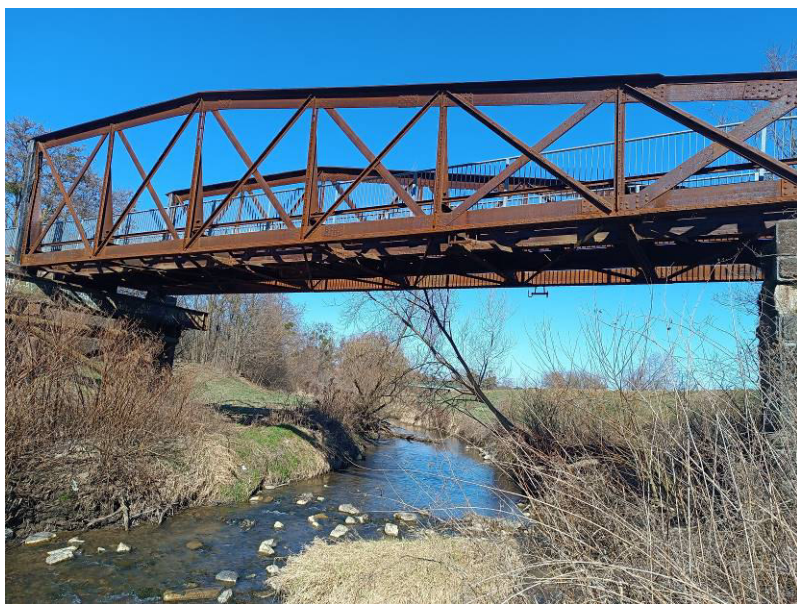
2. kép: Oldalnézeti

Acél szerkezetek korróziósak, nincs felületvédelem rajtuk.
A medertér elfajult, rendezetlen.

Sürgős beavatkozás:
<p>"S"</p> <p>Az előző vizsgálat előírásai még mindig szükségesek:</p> <p>„Az acél főtartókra helyezett pallózat a híd „pályalemeze”. Erre öntöttaszfalt burkolatot építettek. Az öntött aszfalt nem szigetel teljes mértékben és átázás esetén nem engedi a fa pallók kiszáradását. A pallózat állapota nagymértékben leromlott a legutóbbi vizsgálat óta. A pallók korhadtak, bomlanak. Rendkívül veszélyes, mert a hiányos pallózat felett az aszfalt egy darabig átboltozódik, majd hirtelen beszakadhat. Javaslat: A pallózat és aszfalt elbontása, majd kétrétegű pallózat építése (aszfalt nélkül) vagy vb. pályalemez</p> <p>Acél főtartók tisztítása és felületkezelése.”</p>

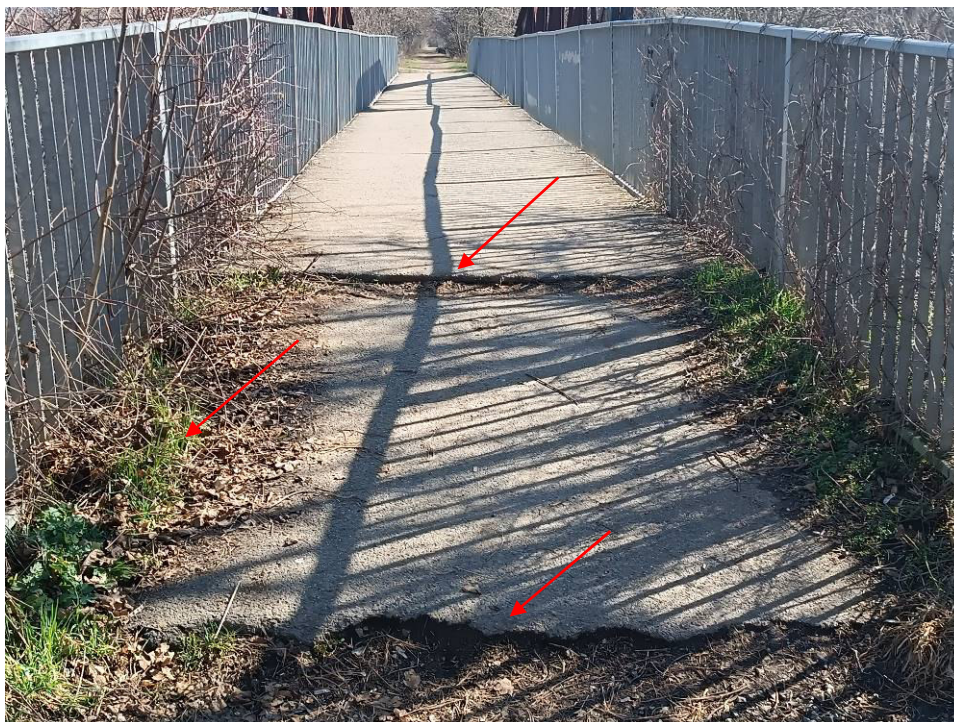
3. kép: Csatlakozó burkolat.

A csatlakozó kiegyenlítő burkolat süllyedt, eltávolodott a pályaburkolattól, botlásveszélyes.
Növényzet erőteljesen elburjánzott

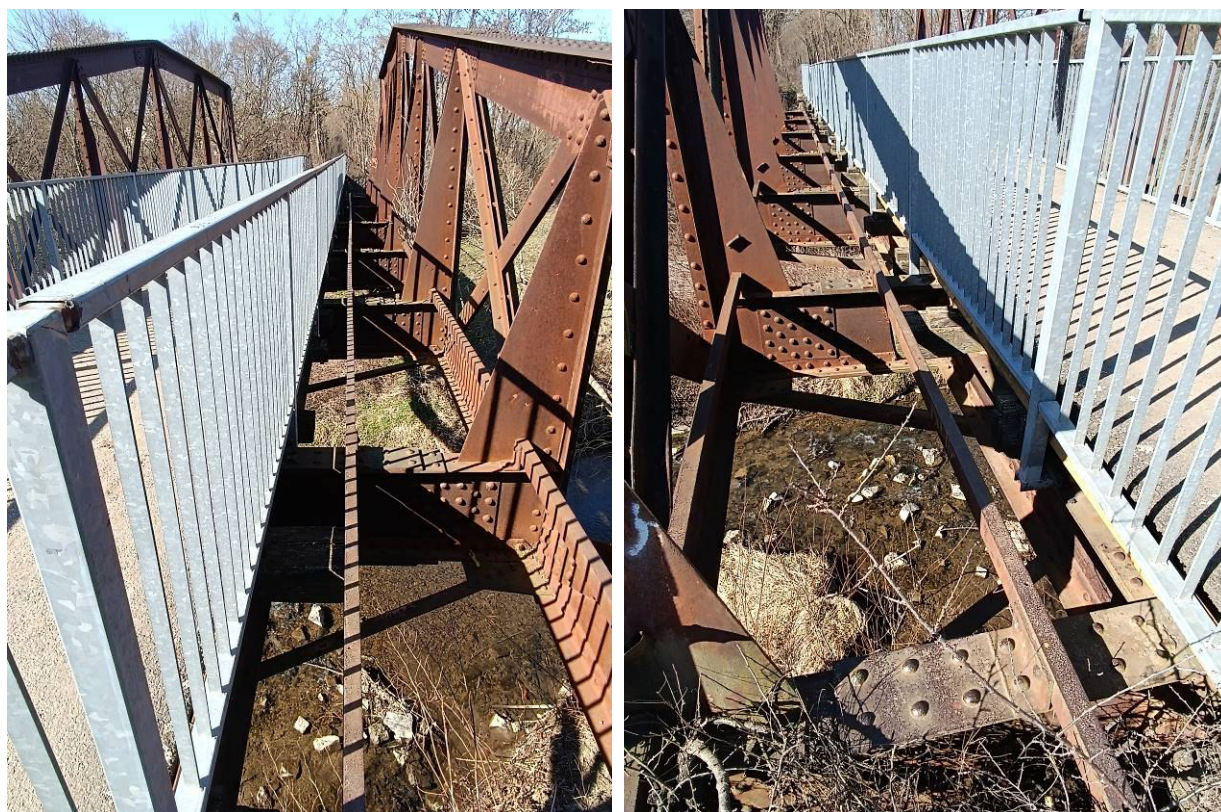
4. kép: Kétoldali korlát és acél tartószerkezet.

A kétoldali korlát állapota stabil, felületkezelése viszonylag jó, néhol korróziós foltok láthatóak.
Az acél tartószerkezet teljes mértékben korrodált, felületkezelése nem megfelelő.

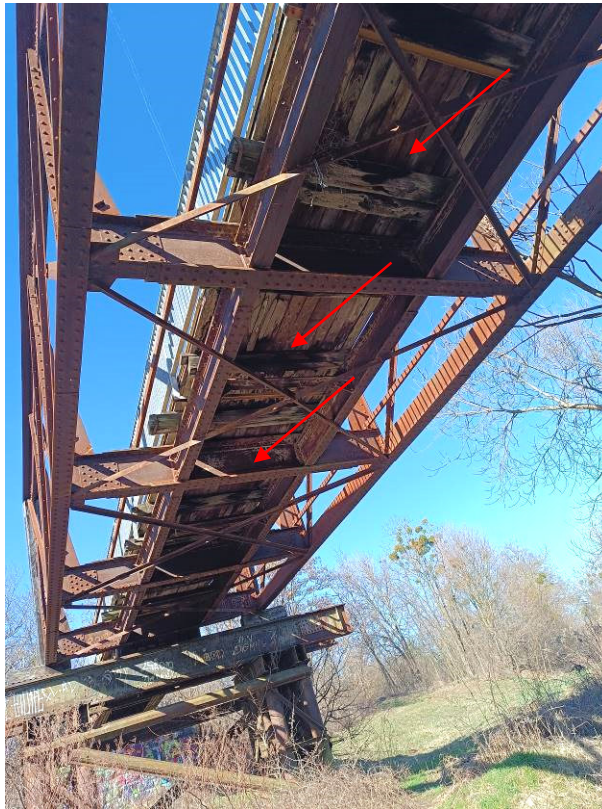
5. kép: Acél tartószerkezet és fa gerendák állapota a medertér felett.

Az acél tartószerkezet nagy mértékben korrodált. A fa keresztgerendák állapota az előző hídfelmérés óta nagy mértékben romlott. Oly mértékben korhadtak, hogy keresztmetszetük már hiányos. A fapallók (amire közvetlenül van fektetve a pályaburkolat) szintén nagy mértékben korhadt. A pályaburkolat leomlásához vezethet a további romlás!

A „hídpillér” egész felülete korrodált, a keresztgerendák fa alátétjei még mindig korhadtak, állapotuk rossz.

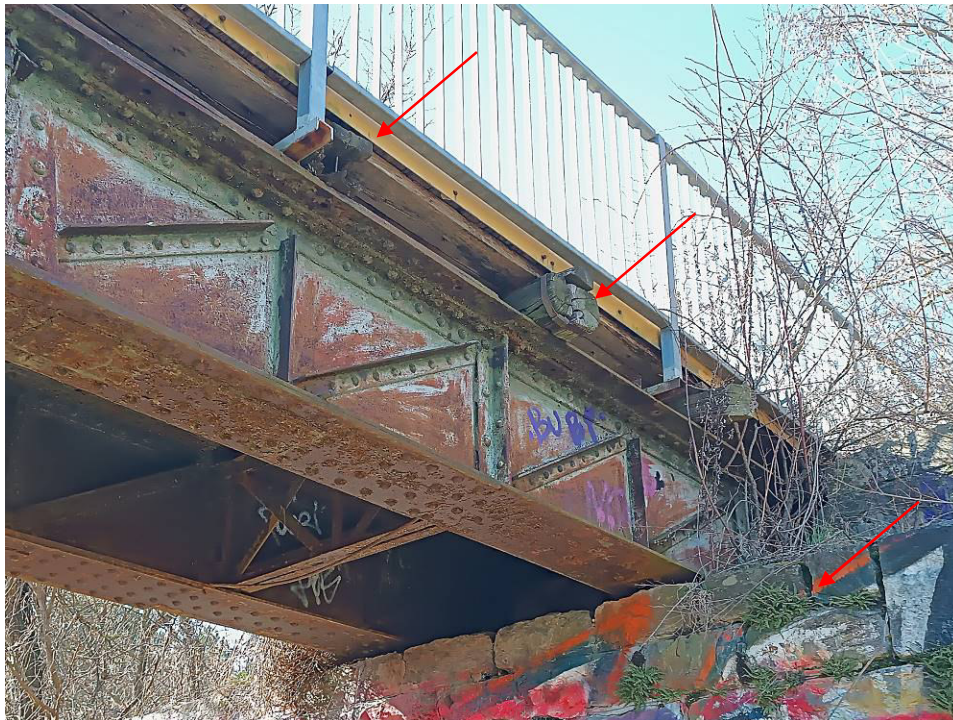
6. kép: Jobb parti hídfő és felszerkezet.

Mindkét hídfő graffitivel szennyezett. Felületük néhol mállott, fugázatok hiányos, a növényzet megtelepedett rajtuk.

A hídon és környezetében a növényzet erőteljesen elburjánzott.

A vízelvezetés nincs megfelelően megoldva, a híd teljes szerkezete ázik, korhadt, korrodálódik.

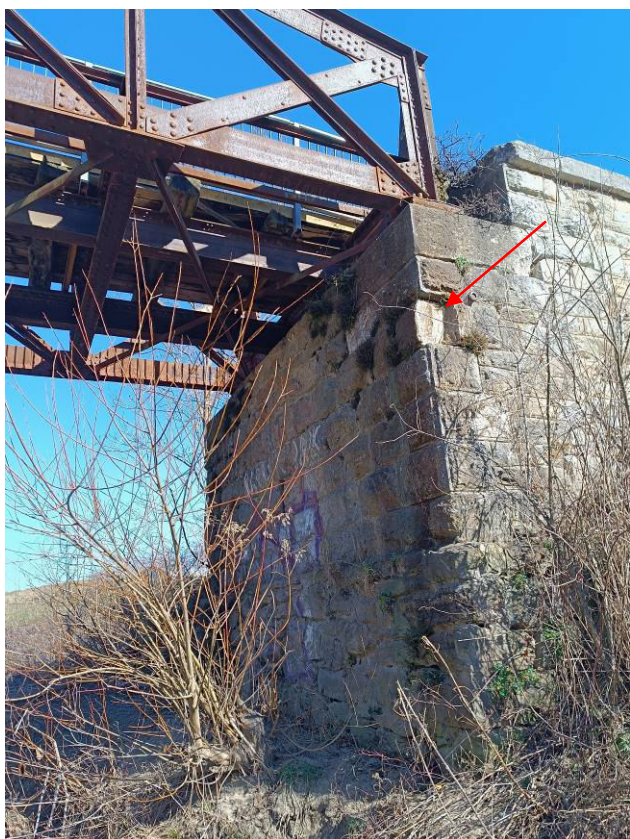
7. kép: A hídfő felülete néhol mállott, fugázata hiányos, a növényzet megtelepedett rajta. Az előrézsű burkolatlan, a növényzet elburjánzott.

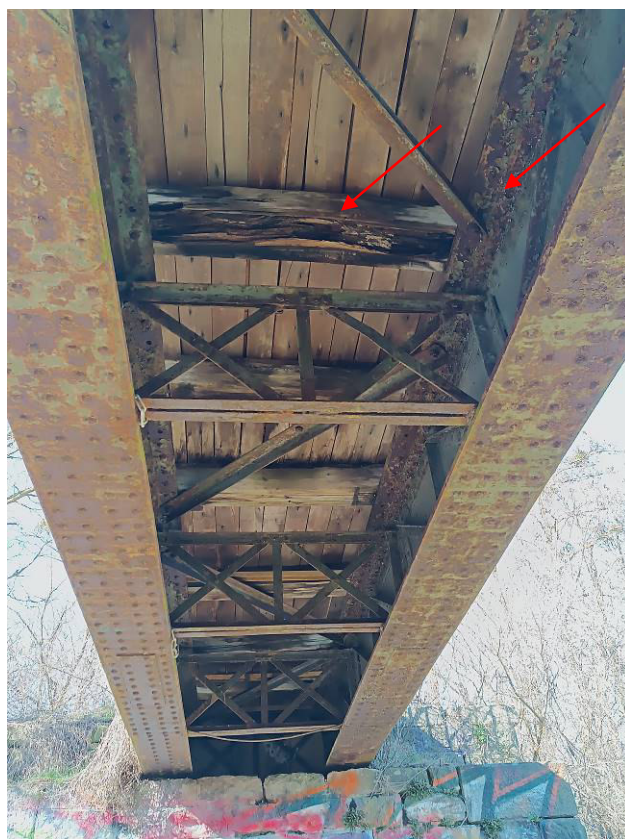
8. kép: A korhadt kereszttartók és a főtartók korróziós felső öve láthatók.

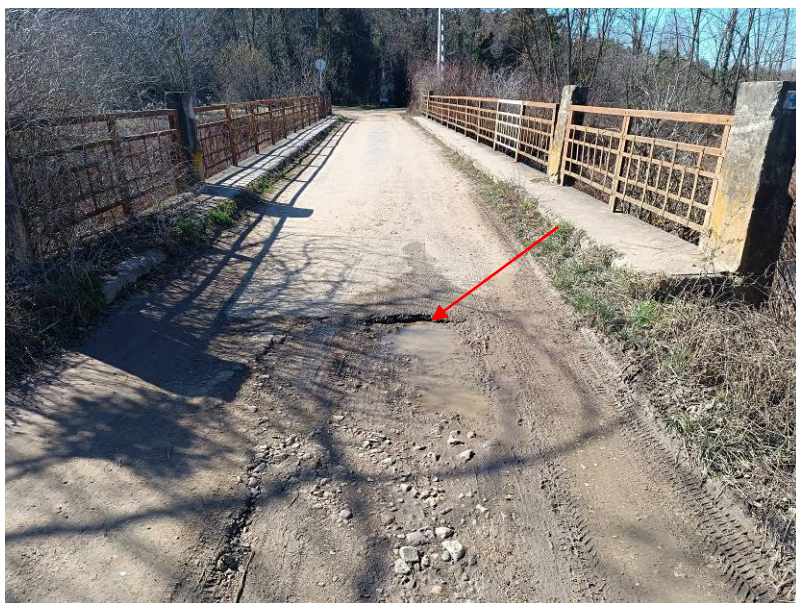
1. kép: Pályanézet.

A csatlakozó földút kimosódott, botlásveszélyes.

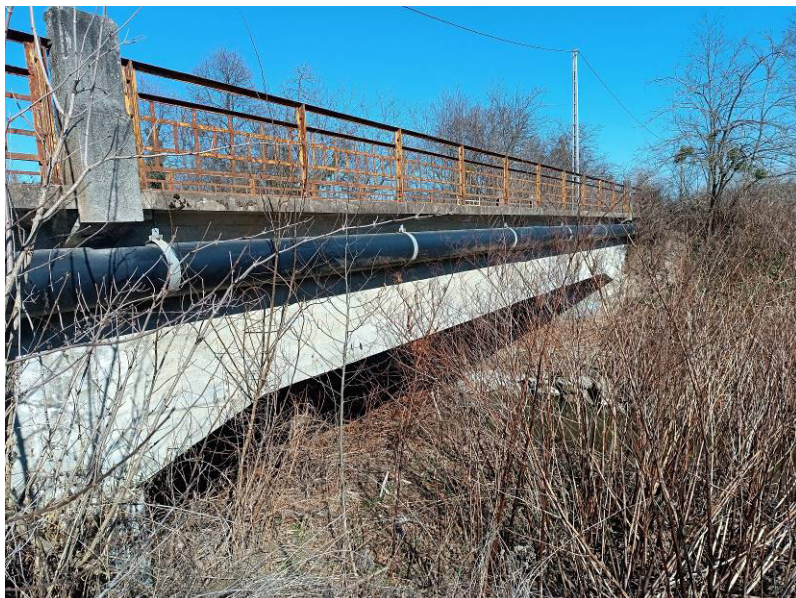
2. kép: Oldalnézet.

A sűrű növényzet miatt a vizsgálat lehetősége is korlátozott.

A szárnyfalak oldalfelületét az akácok benőtték, ezért azok némelyike megközelíthetetlen.

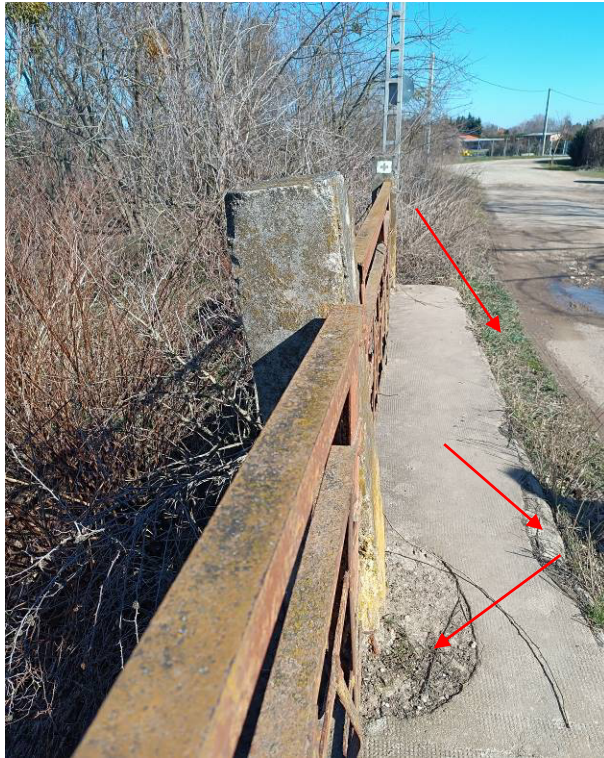
3. kép: A befolyási oldalon lévő beton korlátoszlop és szegély csatlakozásánál a betonszegély hiányos, a korlát több helyen deformált. A korlát teljes egészében korrodált, nincs megfelelő bevonat.

Sürgős beavatkozás:
<p>"V"</p> <p>Korlátok cseréje szükséges! Acél korlátelemegek deformálódtak, átkorrodáltak. Vasbeton oszlopok tönkrementek, leszakadásuk várható. A korlátoknak nincs visszatartási képessége.</p> <p>"S"</p> <p>A híd teljes felújítása szükséges: - Szabványos korlát építése - Szigetelés - Betonfelületek javítása - Háttöltés víztelenítése A híd 20t-os teherbírásra épült. A híd állapota tovább romlott, a beázás fokozódott.</p>

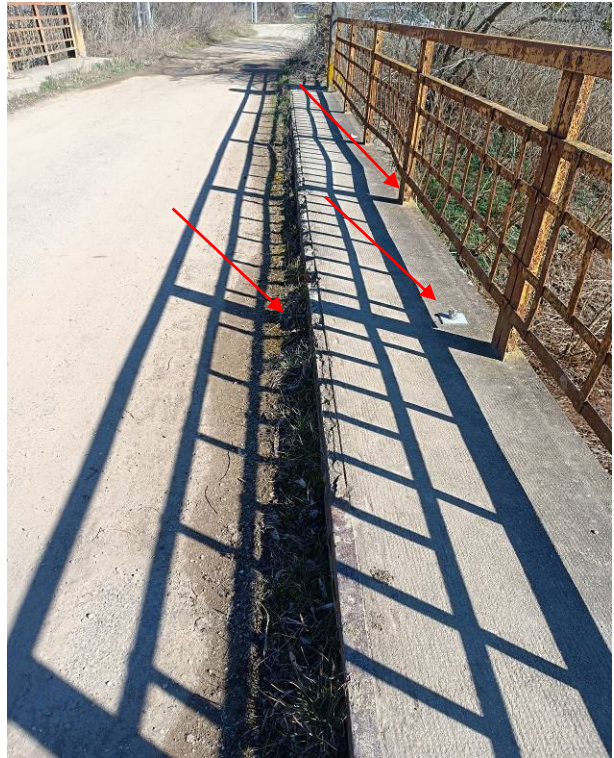
4. kép: Kifolyási oldalon lévő korlát szintén több helyen deformált, teljes egészében korróziós. Az új közművezetékek felfüggesztései a szegélyen keresztül történtek, növelve a szerkezet leázási esélyét. A pályaburkolat és a szegély csatlakozásánál mindkét oldalt a növényzet erőteljesen megtelepedett.

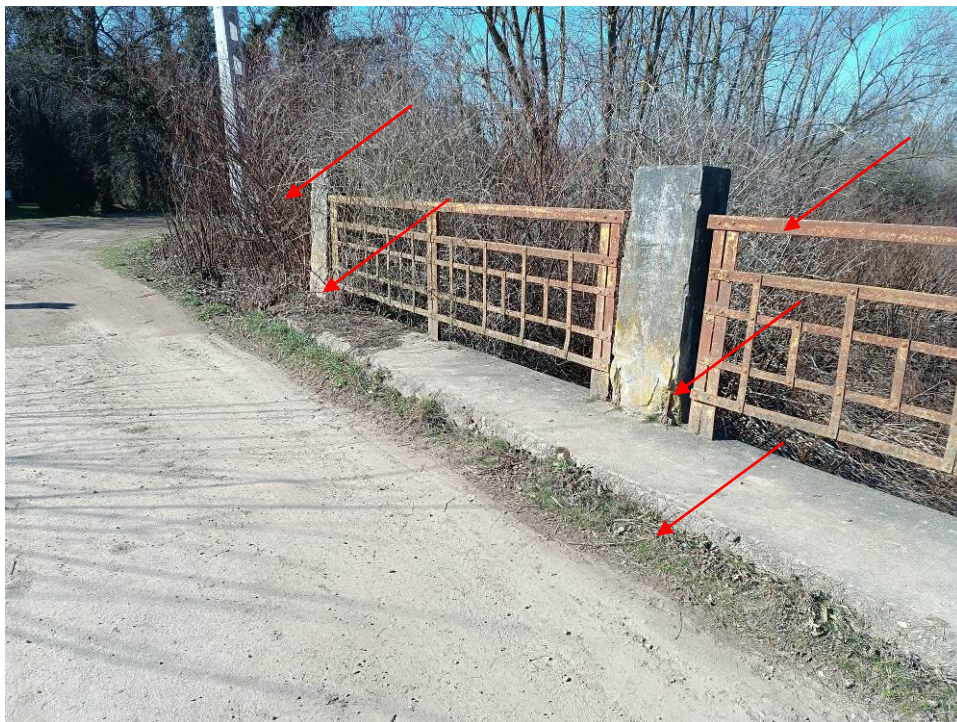
5. kép: Befolyási jobb oldali korlát és szegély állapota.

A vasbeton korlátoszlopok alsó öve erősen mállott, korrodált betonacélok láthatóak. Az acél korlát korrodált. A szegélynél a növényzet elburjánzott, betonja hiányos.

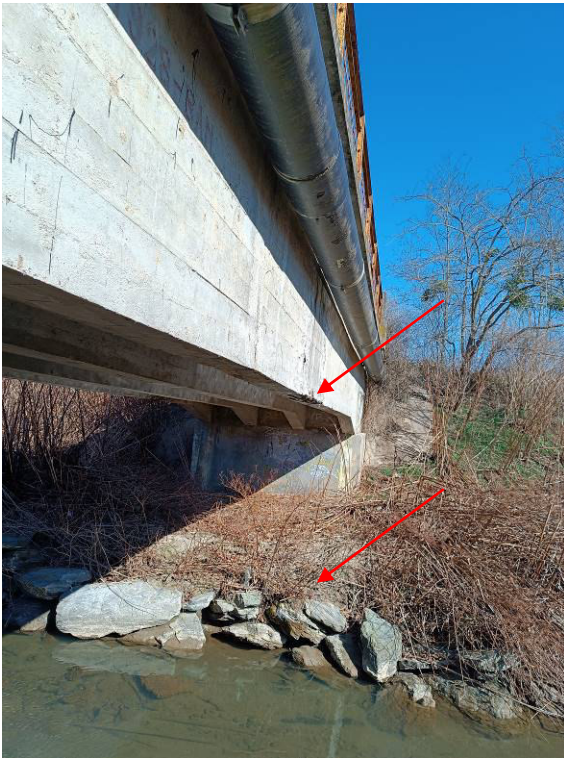
6. kép: A betonkonzolra felfüggesztett közmű a tartószerkezethez túl közel van, így a karbantartási és felújítási munkákat akadályozza. Az átfűrt rögzítések mentén a víz áztatja a szerkezetet, nagy károsodást okozva ezzel. Szélső főtartók alsó felülete erősen károsodott. Ezt a betonhiányt és korrodált betonacélokat az előző vizsgálat is leírta. Azóta javítás nem történt. A medertér kőszórása megbomlott, de ahídfők nincsenek veszélyben. A járdakonzolon a vízzel kiképzés hiányzik, ezért a csapadék a konzol alsó síkjára és a felszerkezet aljára folyik.

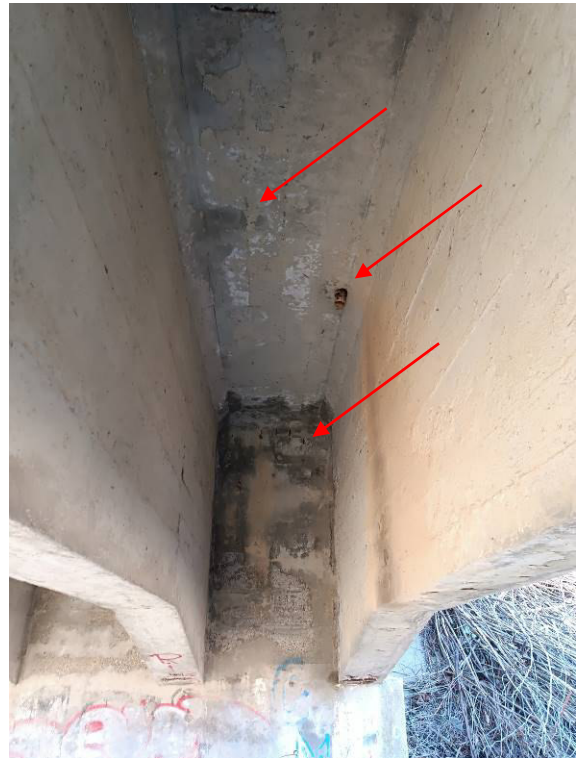
7. kép: A hídfők, keresztartók, a pályalemez leázik, a kivezető csövek korrodáltak.

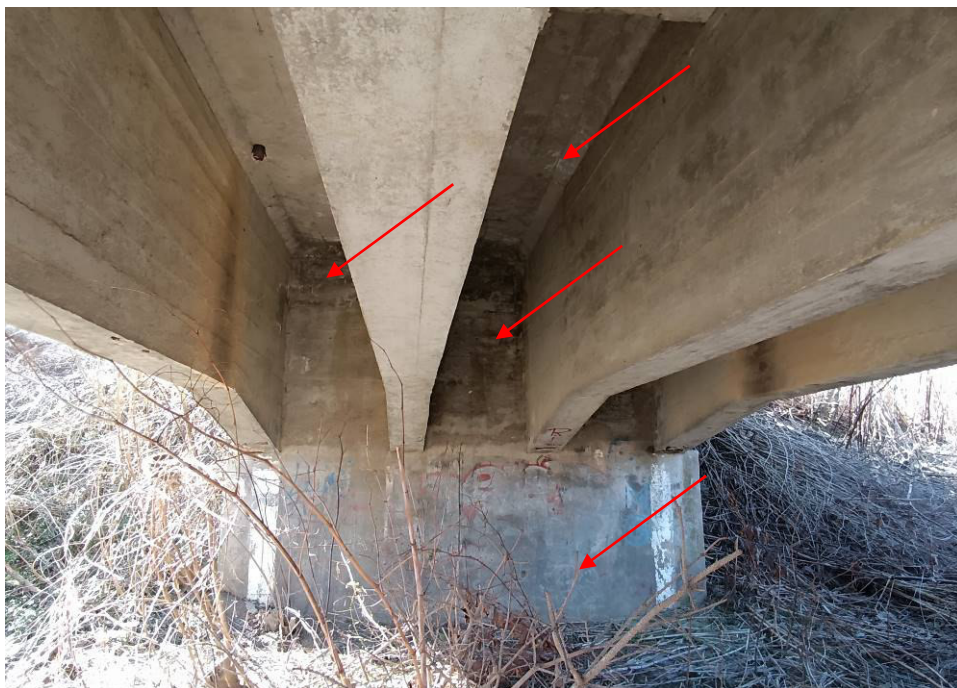
8. kép: Jobb oldali hídfő.

A hídfő és a felszerkezet ázik. A hídfőn és keresztartón nagymértékű ázás látható. Hiányzik a megfelelő szigetelés és vízelvezetés. A pályalemez alsó síkján is leázások nyomai lázhatók. A növényzet teljes mértékben elburjánzott, a híd vizsgálatát nehezíti.

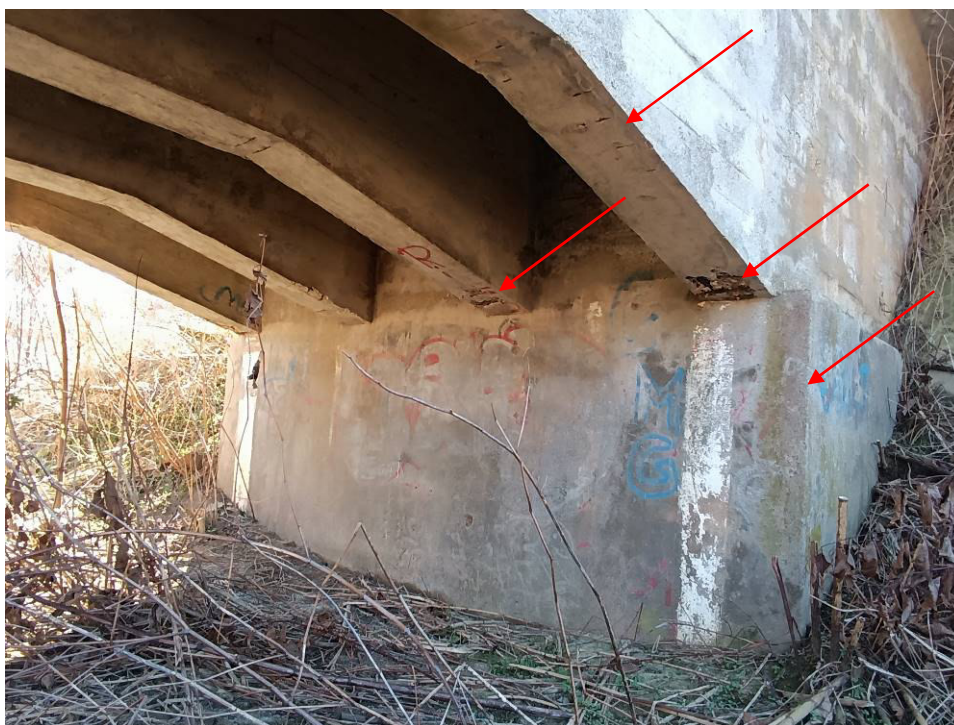
9. kép: Jobb oldali hídfő és főtartó csatlakozás
A hídfő és főtartók csatlakozásánál a főtartók alsó síkján betonhiány látható.
Látszódnak az erősen korrodált betonacélok.

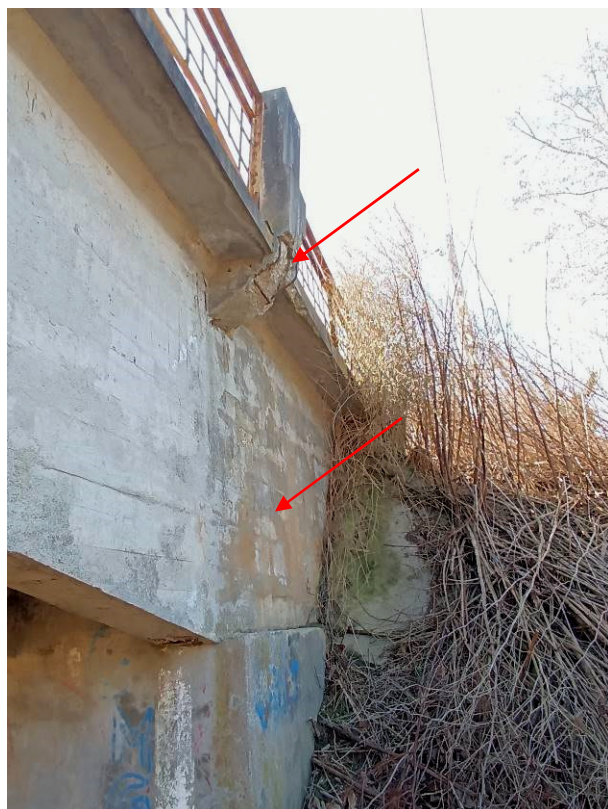
10. kép: A szélső főtartóhoz csatlakozó beton korlátozószlop csatlakozása betonhiányos, betonacélok korrodáltak. A rézsúkúpokat ellepte a növényzet.

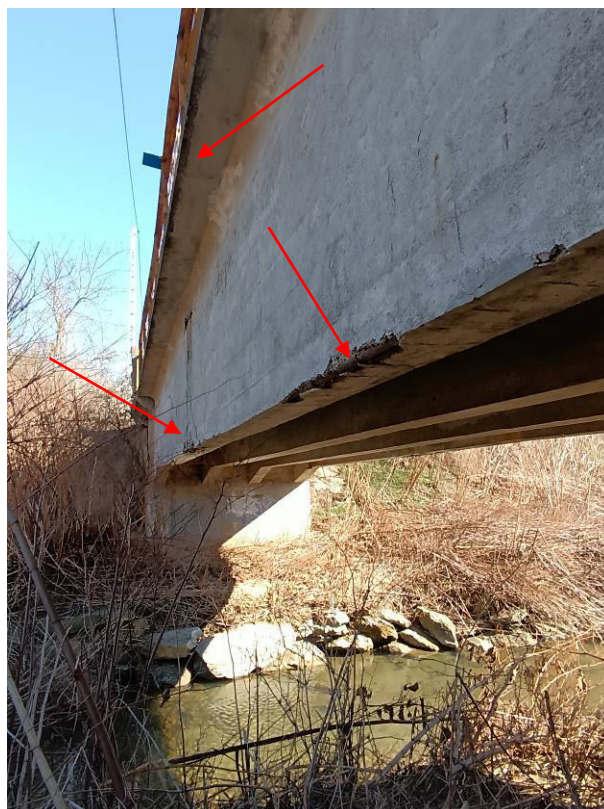
11. kép: Szélső főtartók alsó felülete erősen károsodott. Ezt a betonhiányt és korrodált betonacélokat az előző vizsgálat is leírta. Azóta javítás nem történt.

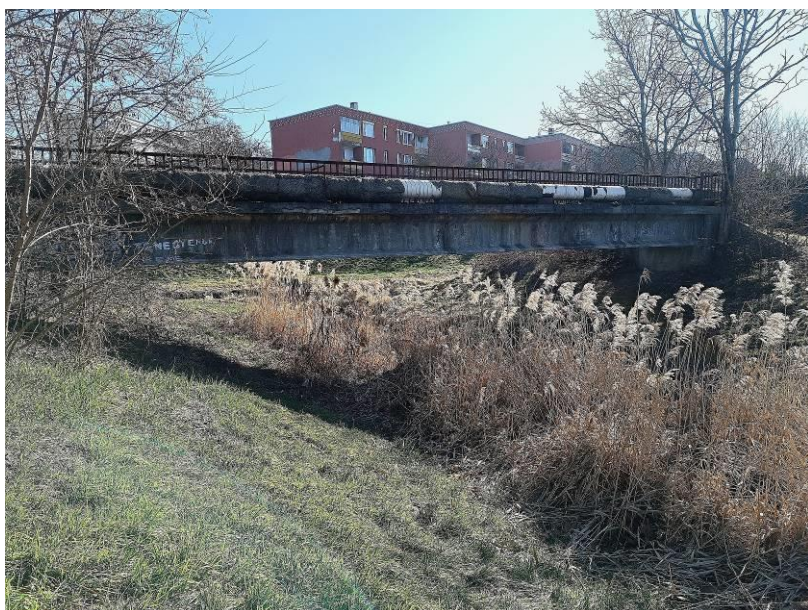
2. kép: Oldalnézet, befolyási oldal.

Lefolyások a főtartó oldalán.
