Szombathely város hídjainak éves hídvizsgálata 2025.

Összefoglalás

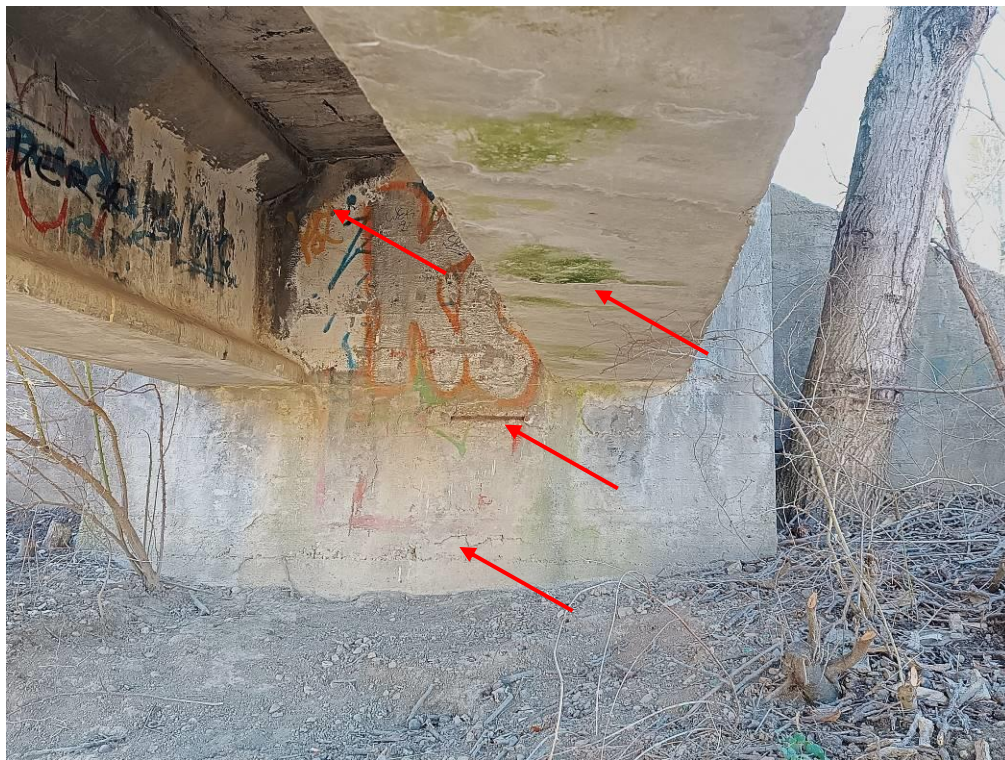
3. és 4. kép: Hídő és őtőrtők a vízfolyás jobb oldalán.

Leázások, lefolyások, acélkorrózió, graffitik a felszerkezeten.

A hídfőn repedések, betonleválás, acélkorrózió. A hídfő mellett közvetlenül vastag törzsű fa.

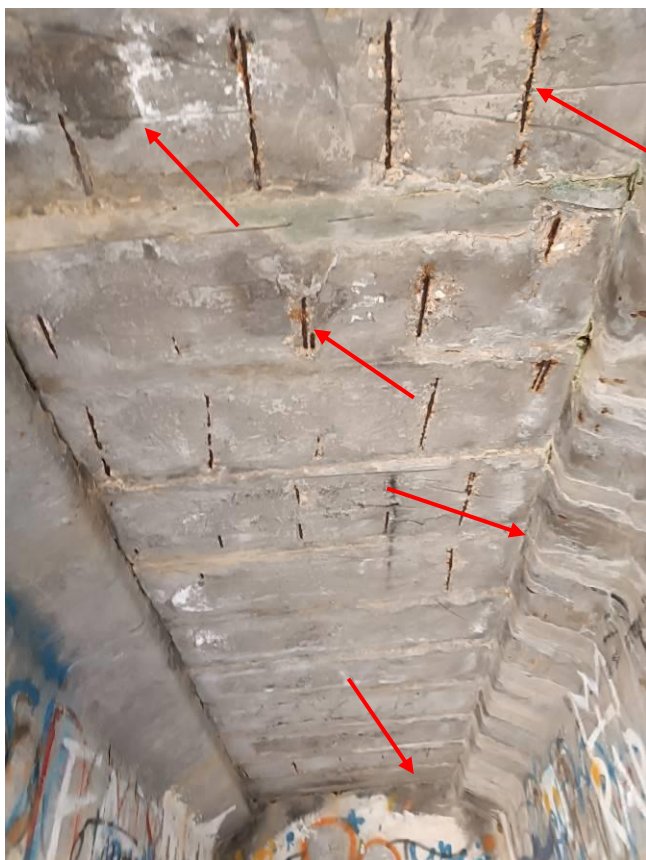
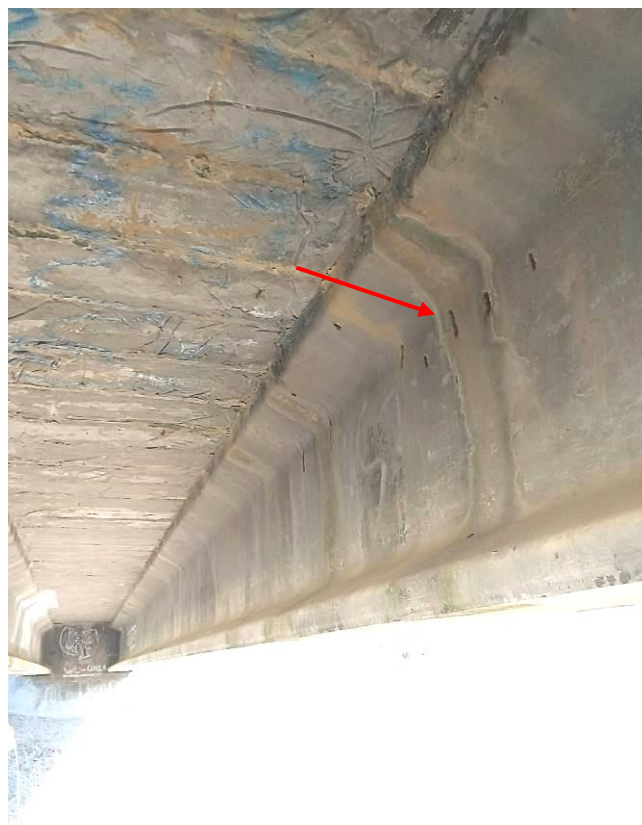
5. és 6. kép: Keresztirányú előregyártott pályatáblák alsó felületén átázások, betonleválás, kilátszó korróziós betonacélok.

Őtőrtőkön leázás nyomai, pontszerű leválások, acélkorrózió.

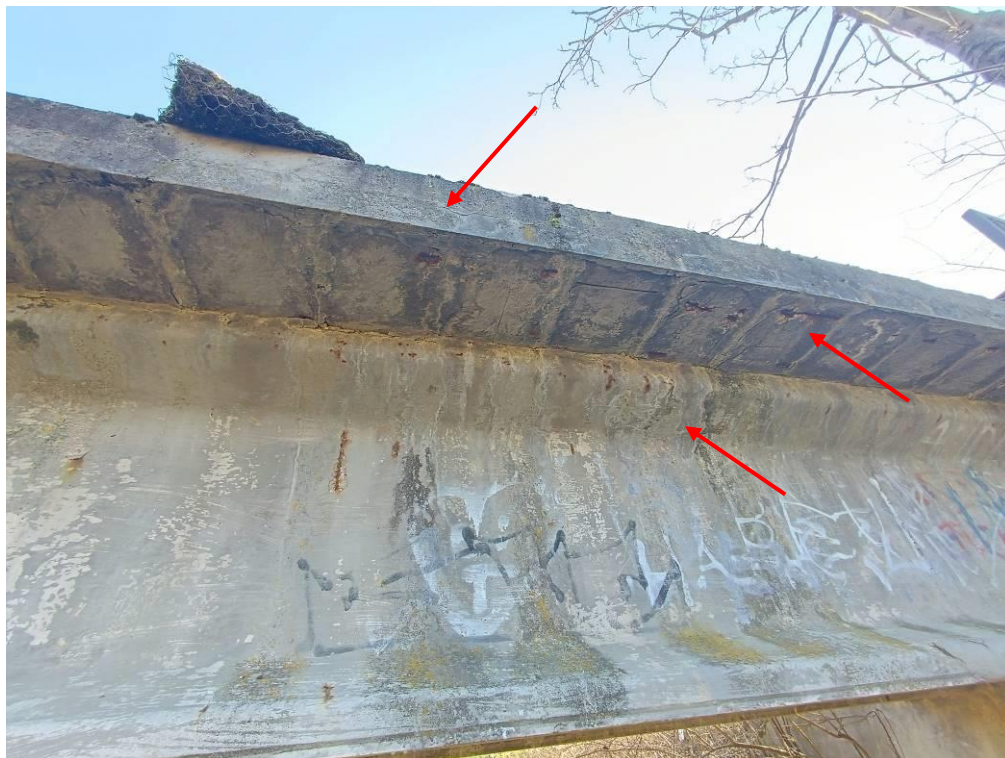
7. kép: Főtartó és konzol a befolyási oldalon.

Leázások, betonleválások, korróziós betonacélok.

A konzollemezen végig húzódó repedés a monolit rábetonozás csatlakozásánál.

A csővezetékről levált hőszigetelés egy darabja is látható.

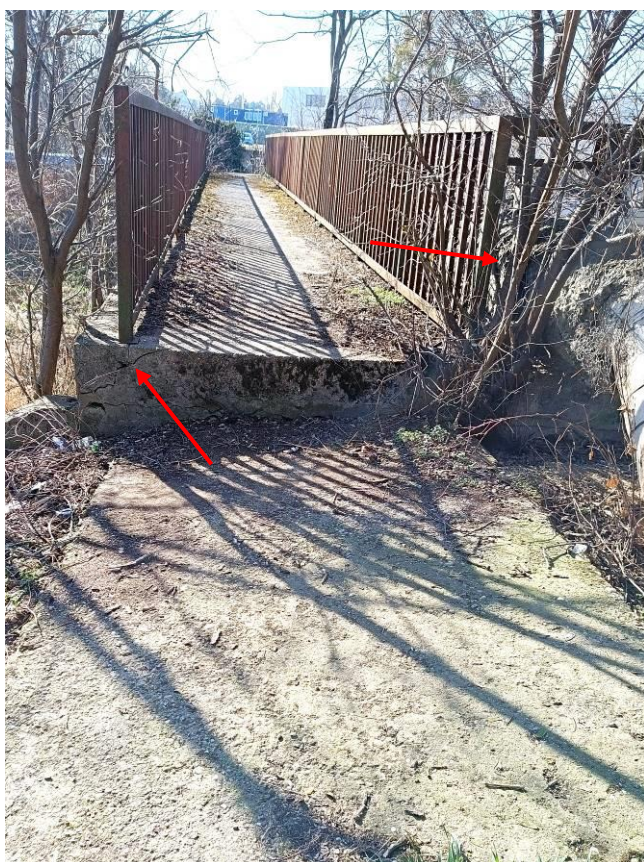
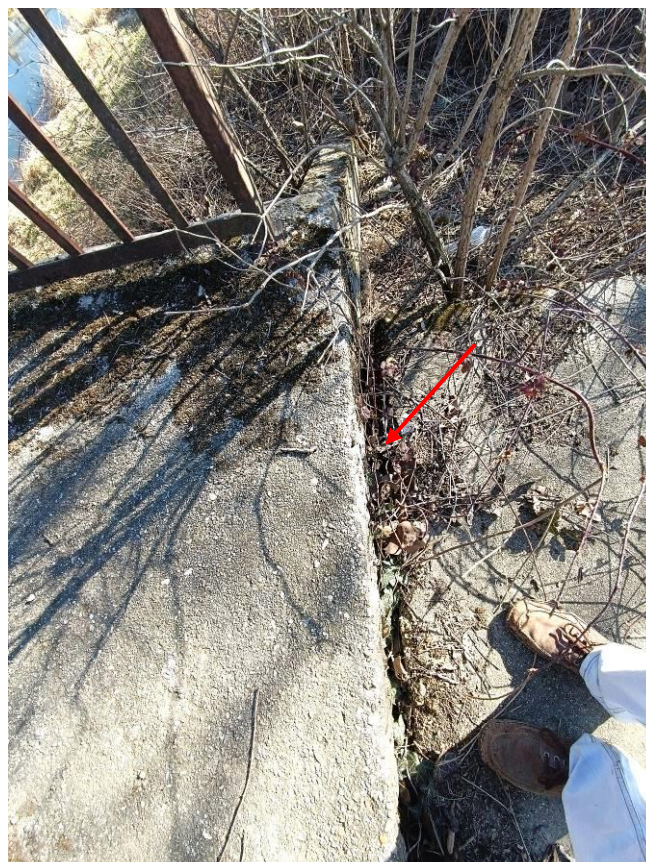
8. és 9. kép: Hídvégek a bal és jobb oldalon.

A bal oldali hídvégén a sarokvégen betonrepedés, a közművezeték és a hídtővében erős növényzet telepedett meg.

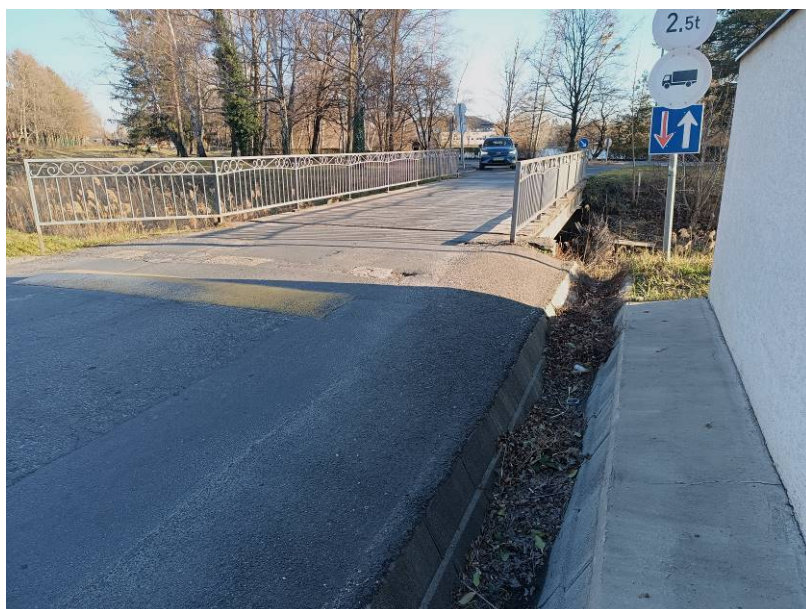
1. kép: Pályanézet

A csatlakozó burkolat megsüllyedt, kátyúsodó,
a figyelmeztető táblák megkoptak.

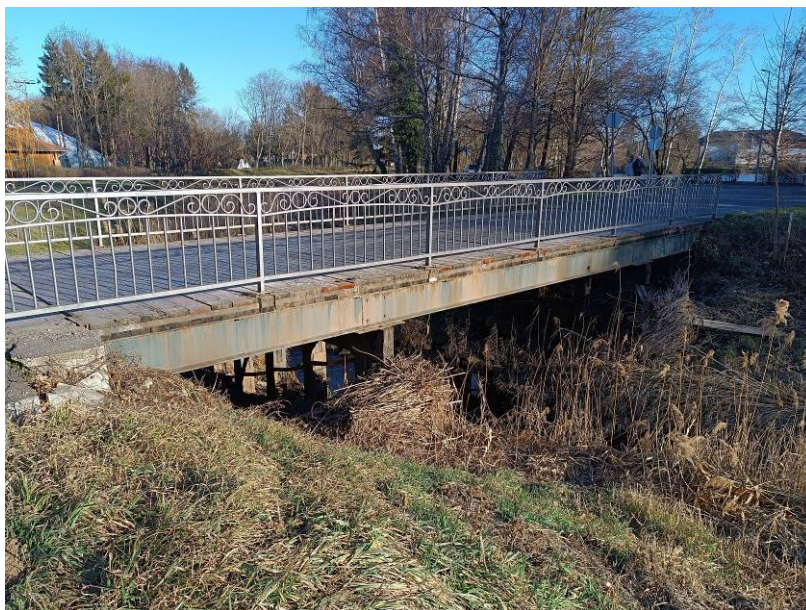
2. kép: Felvízi oldalnézet. A meder növényzettel benőtt.

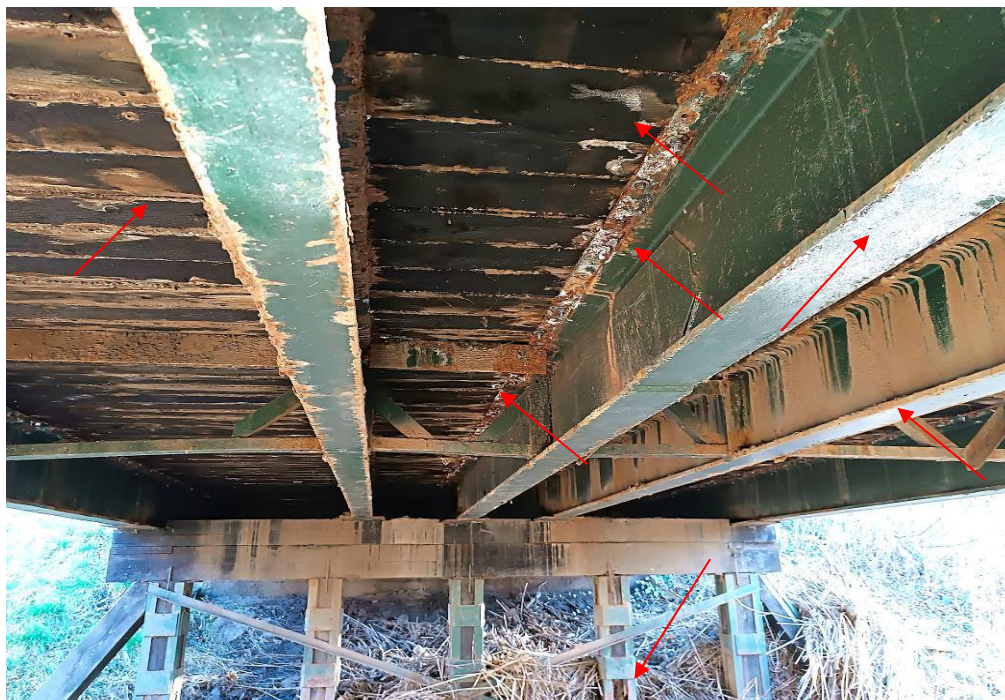
3. kép: A felszerkezet alulnézete.

3-5. képek: Csavarkapcsolatokon és az acéltartókon jelentős korrózió látható.
Pillérek, fejgerendák és merevítők acélfelületein is jelentős korrózió.

Az alsó pallósor felülete vizes, előrehaladott a korhadás, helyenként penészfoltok.

A szorosan összeépített pallók a rétegek között sem tudnak kiszáradni,
a károsodás a nem látható helyeken is jelentős lehet.

A fa oszlopok többségén erős korhadás, ami a föld alatt még erősebb lehet.

Fa tartószerkezeten mindenhol sáros vízlefolyások nyomai.

A medertér rendezetlen, a pillérvédelem erodált.

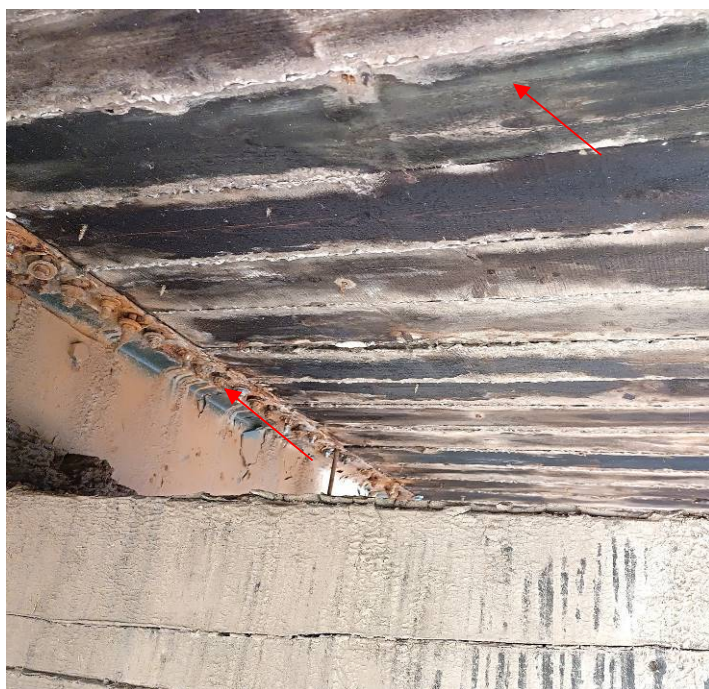
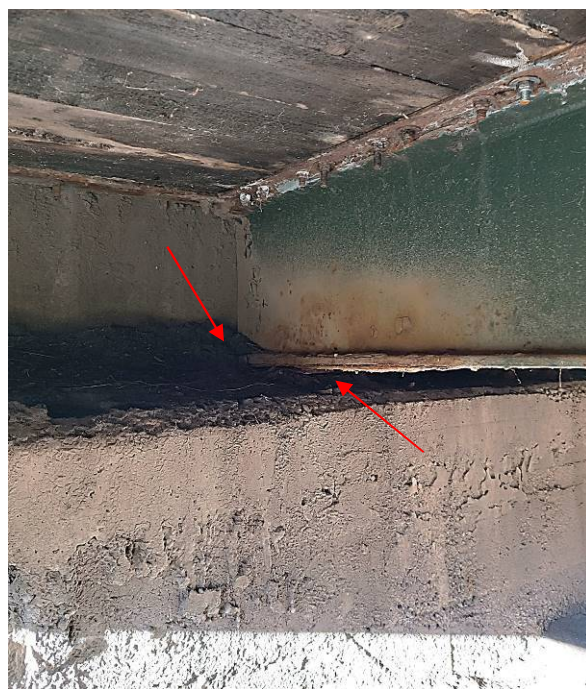
4. és 5. kép: A felszerkezet és bal oldali hídfő.

5. kép: A gerenda felfekvéseknél leveles acélkorrózió és hordaléklerakódás tapasztalható.
Az acélsaruk korrodáltak.

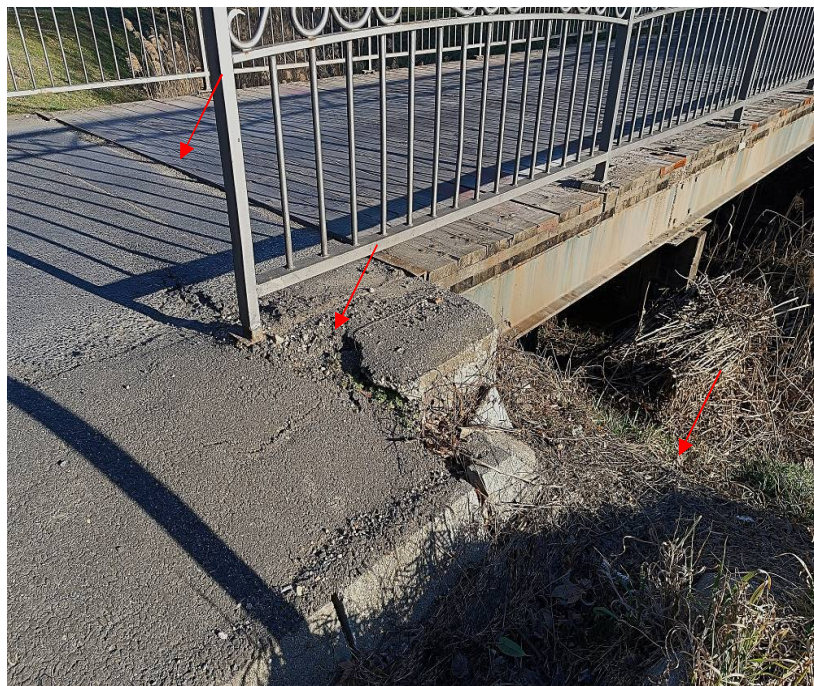
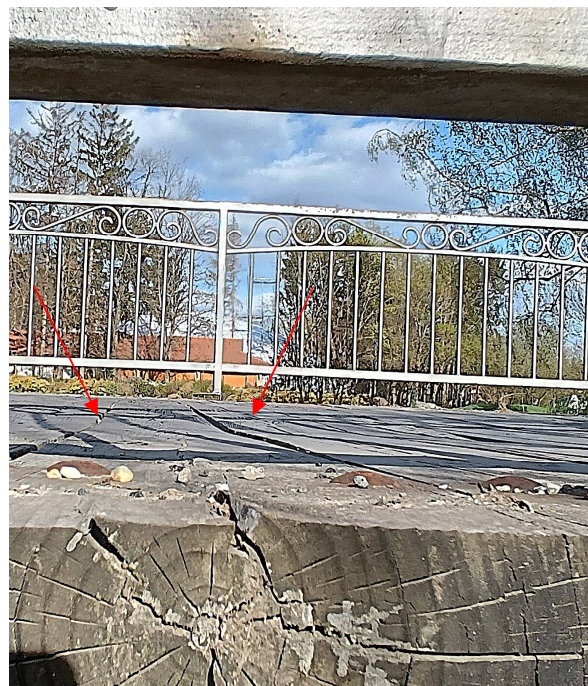
6. és 7. kép: Befolyási, bal parti hídvég, illetve pallózat a befolyási oldal felől nézve.

6. kép: A főtartók felületein korróziós lefolyások vannak.

Szárnyfalak nincsenek, ezért a csatlakozó burkolat szélei süllyednek.

A korábbi vizsgálat során letörtnek jelzett élvédő szögacél sérült részét levágták, egyéb javítás nem történt.

A csatlakozó burkolatszél letöredezett. Az út melletti tisztítatlan árok vize a rézsút erodálja.

A korábban elhasználódott felső pallókat kicserélték.

7. és 8. kép: A pallózat lehajlása a szélső mezőkben jól látható. Itt a tartók nagyobb távolságra vannak egymástól, mint középen. Feltárással lehet megállapítani, a pallórétegek milyen teherbírási állapotban vannak.

Ennek megelőzése elvégzése szükséges! A hídszéleken a középső pallórétegen is korhadás jelei mutatkoznak.

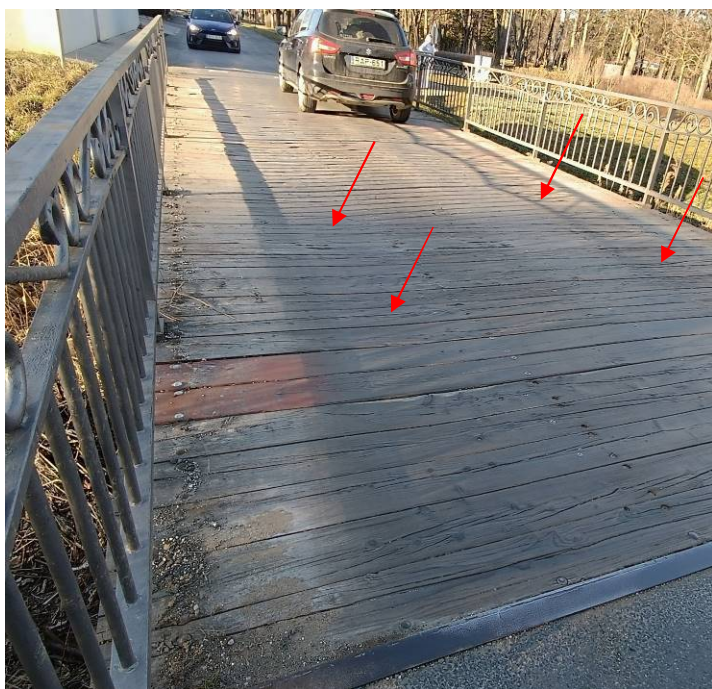
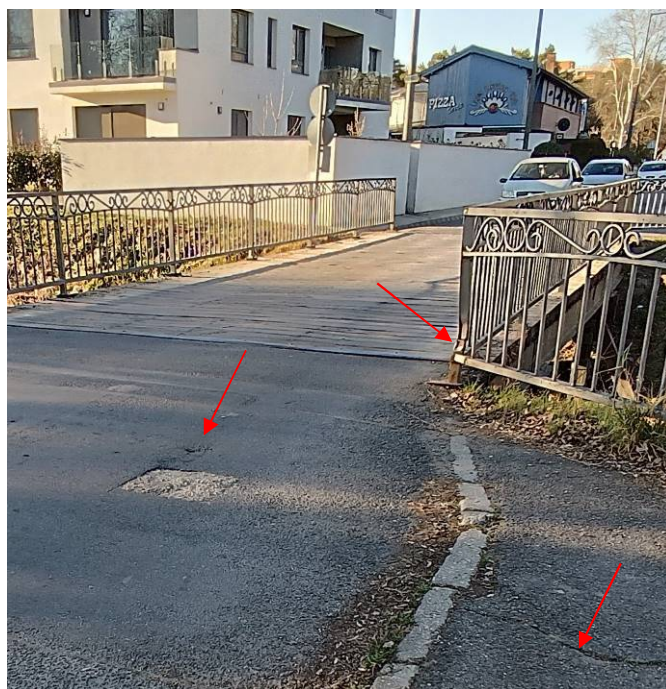
8. és 9. kép: Pályaburkolat, illetve csatlakozás a jobb parti (D-i) hídvég felől.

A korlát ütközésből származó törést és deformációt szenvedett, balesetveszélyes!

A korlátokon foltokban hámlás, bevonatleválás és korrózió.

A csatlakozó burkolatok repedezettek, kátyúsodnak.

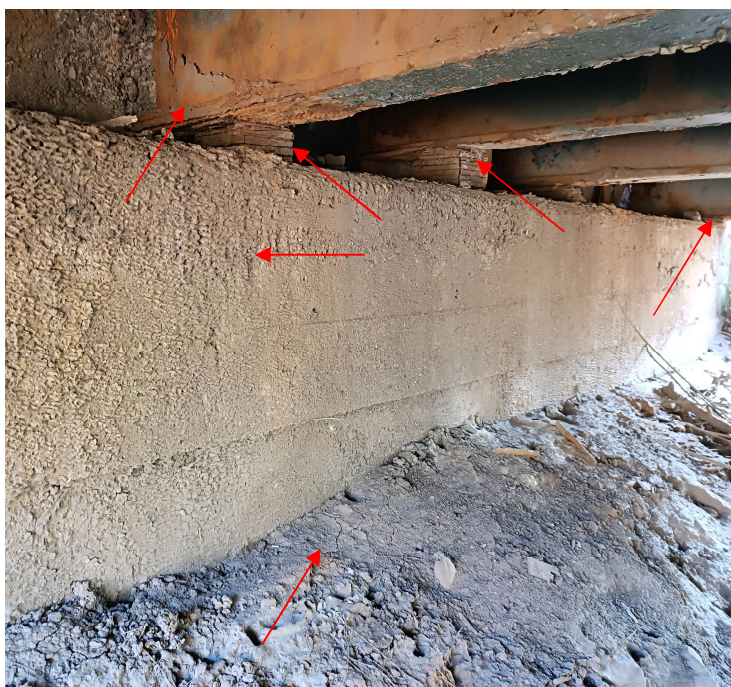
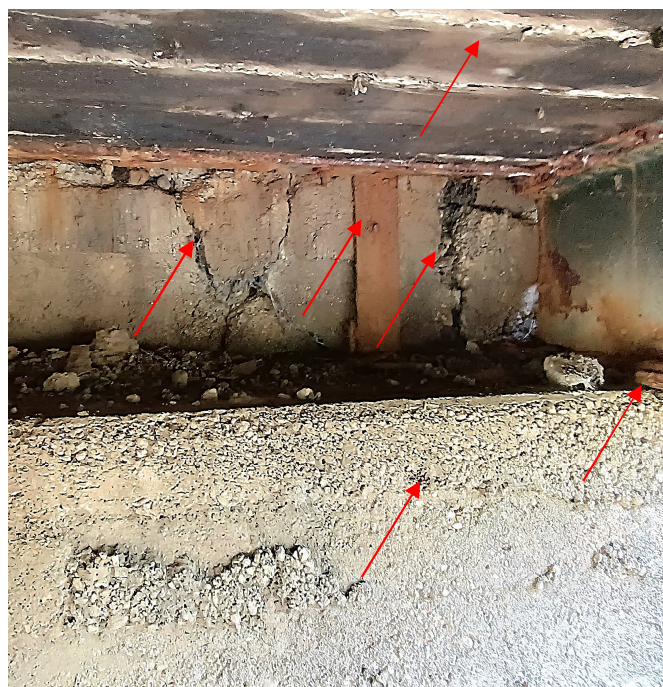
10. és 11. kép: Jobb parti hídfő és felszerkezet.

Hídfő betonfelülete cementpép hiányos, fészkés, lefolyási nyomokkal.

A főtartók korróziósak, a felfekvéseknél leveles korrózió. A pallózat vizes, korhad.

Az acéllemez saruk változó, és magas száma nagymértékű kivitelezési pontatlanságra utal. A lemezek korródáltak, a szélső tartóknál kifordult helyzetben vannak.

A köpenyfal erősen repedezett, helyenként eltört.

Az előtöltés burkolatlan és rendezetlen.

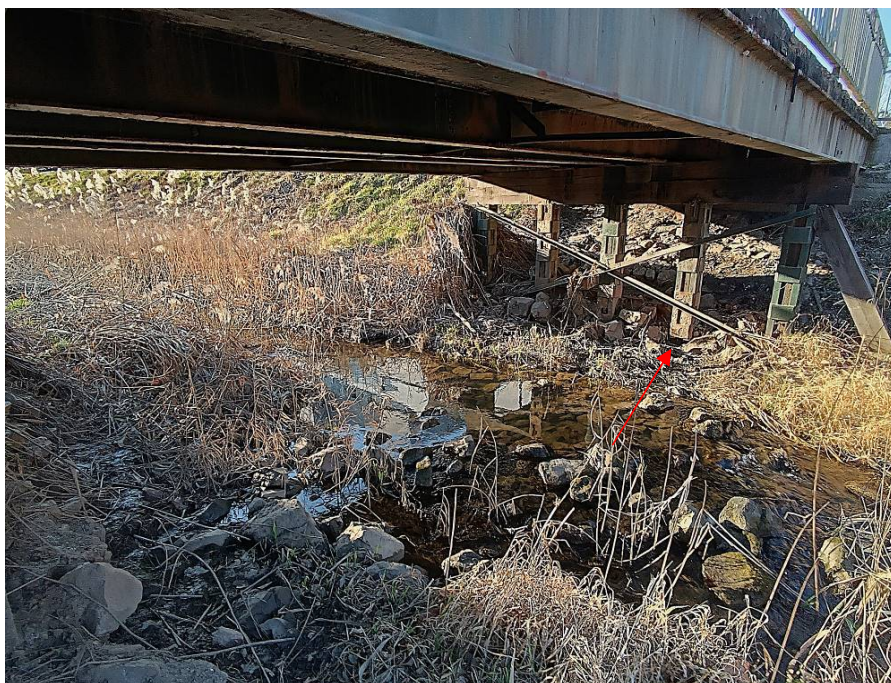
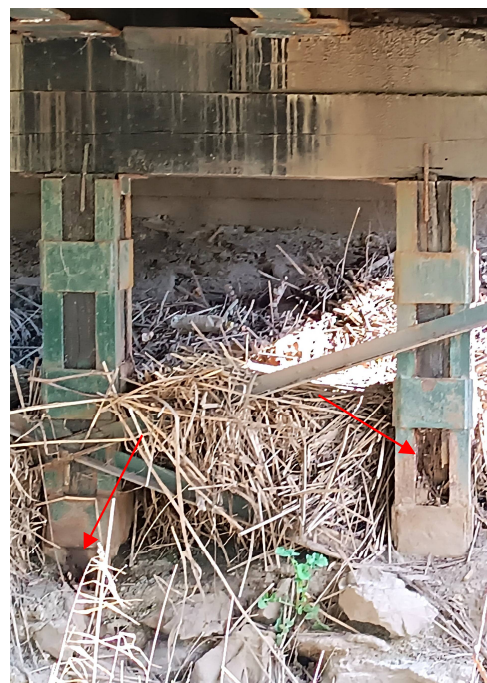
12. és 13. kép: Medertér, illetve faoszlopok.

12. kép: A medertér elfajult, elhanyagolt, rendezetlen, a pillérvédelem erodált.

13. kép: A fa oszlopok többségén erős korhadás, ami a föld alatt még erősebb lehet.

Az alapozás módjáról nincs információnk.

Feltárás szükséges!

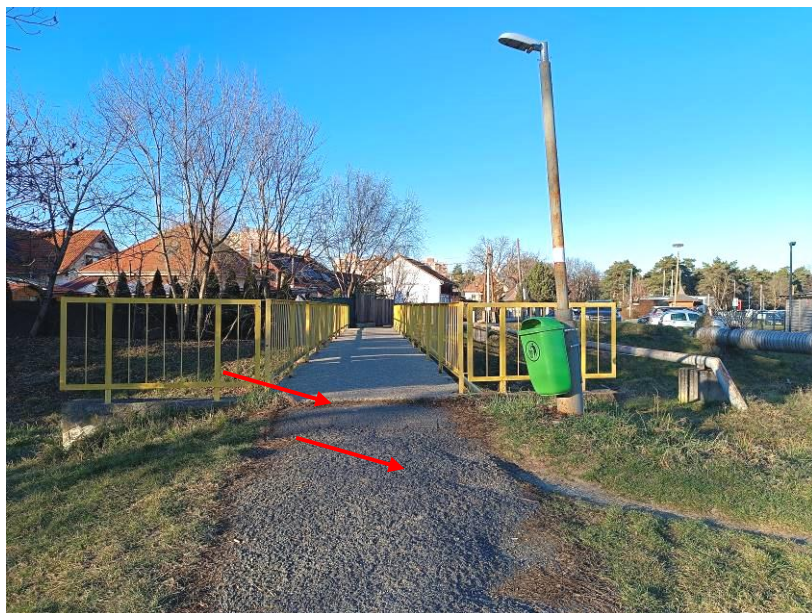
1. kép: Pályanézet

A járdacsatlakozás botlásveszélyes mindkét hídvégen,
a járda rossz állapotú.

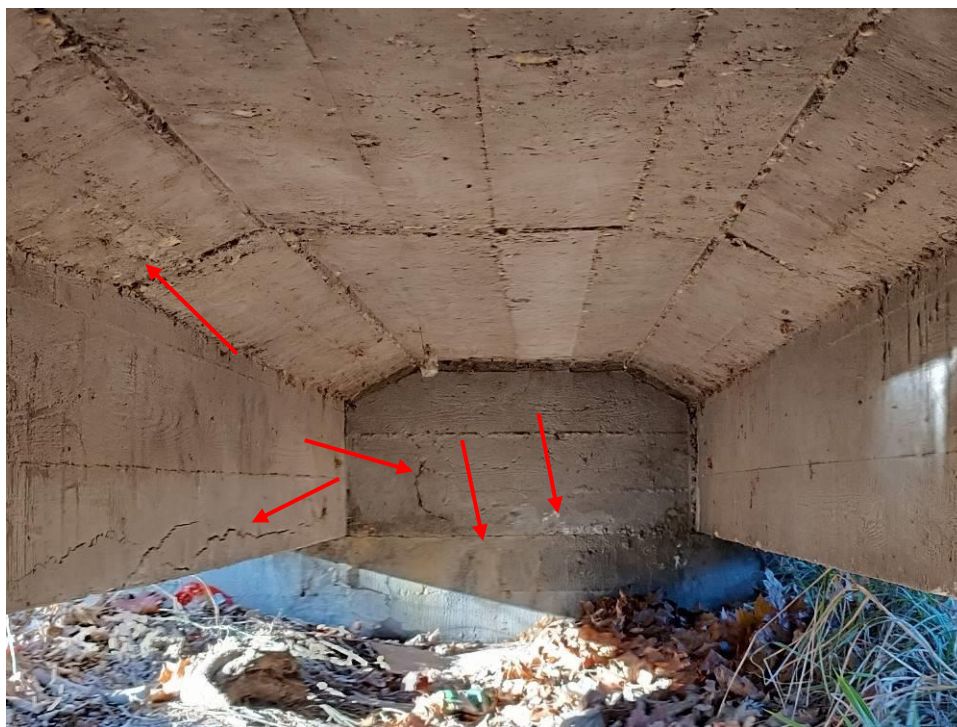
3. kép: Folyás szerinti bal oldali hídfő és főtartók.

A hídfőn és végkeresztartón repedések, leázások, meszes foltok.

A bal oldali főtartó alsó élén megnyílt repedések láthatók.

A pályalemezen átázás nyoma látható.

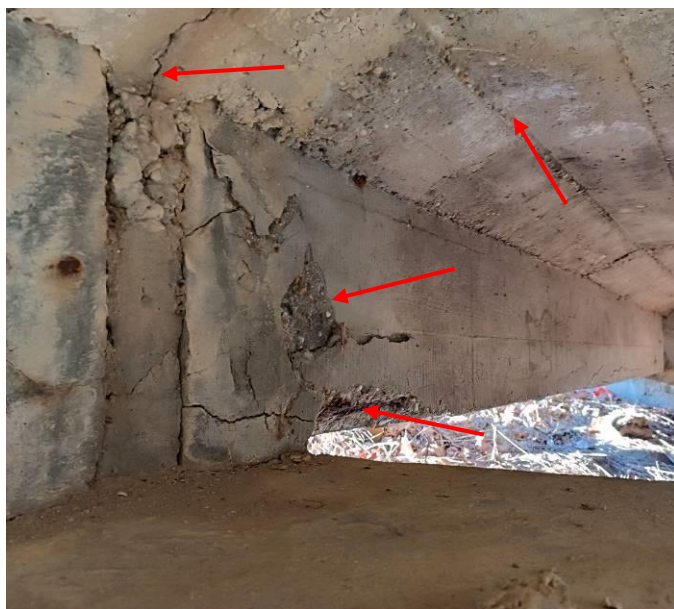
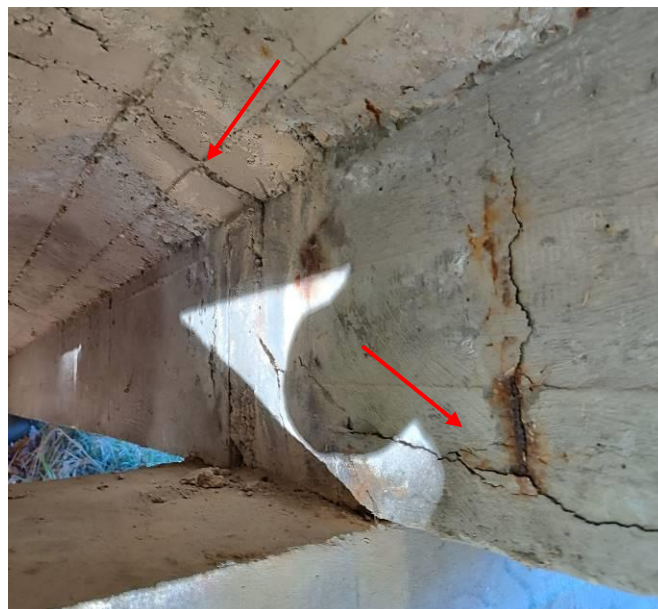
4. és 5. kép: A bal oldali támasz, tartók felfekvése.

Támaszok felett a gerendavégeknél repedések, betonleválások, a repedések mentén meszes leázások, acélkorrózió látható.

A támaszok felett a pályalemez átrepedt, a hézag tömítetlen, leázások a pillért és a szerkezeti gerendát is állandóan eléri.

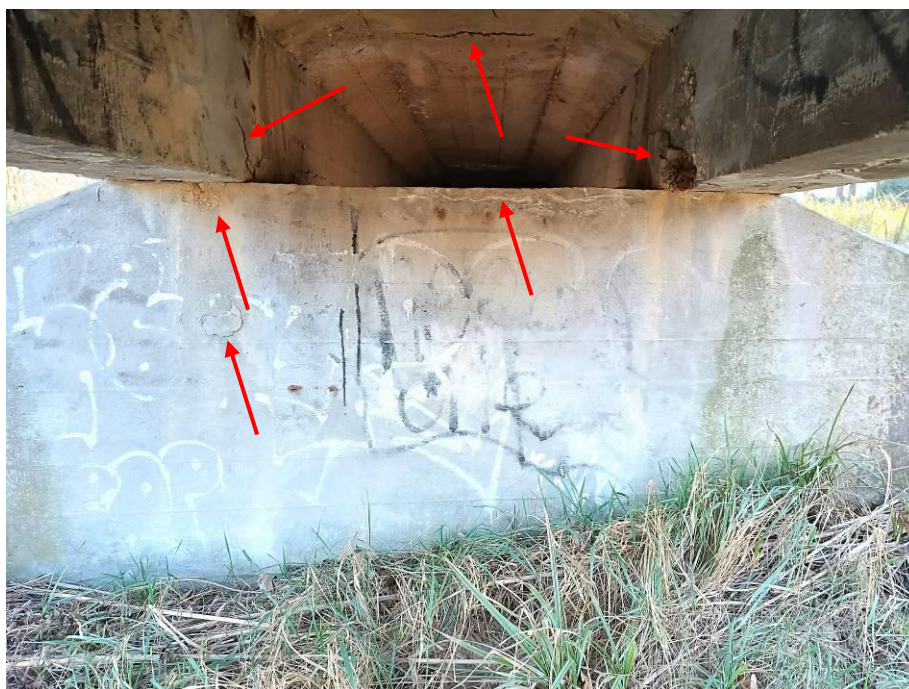
6. kép: Folyás szerinti jobb oldali támasz és főtartók.

A támasz felső élén végig menő sarokrepedés, betonleválás, korróziós foltok láthatók.

A főtartók a felfekvéseknél itt is rossz állapotban vannak: repedések, leválások, acélkorrózió jellemző.

A pályalemez itt is átrepedt, tömítetlen.

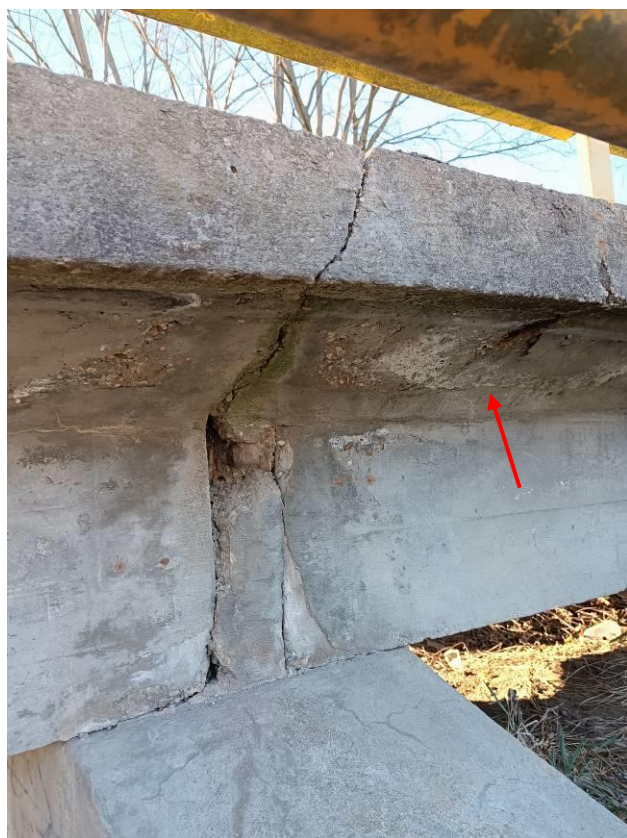
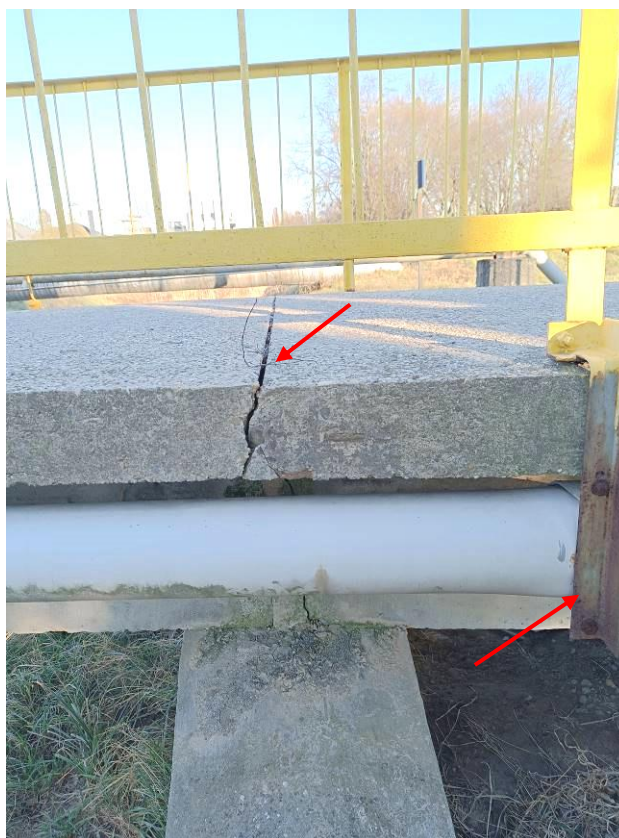
7. és 8. kép: Támaszok támasz felett a kifolyási és befolyási oldalon.

Leázások, betonleválások, konzolon meszes, korróziós foltok.

Az irányított repedések tömítetlenek.

A csőtartó acélkonzol korróziós.

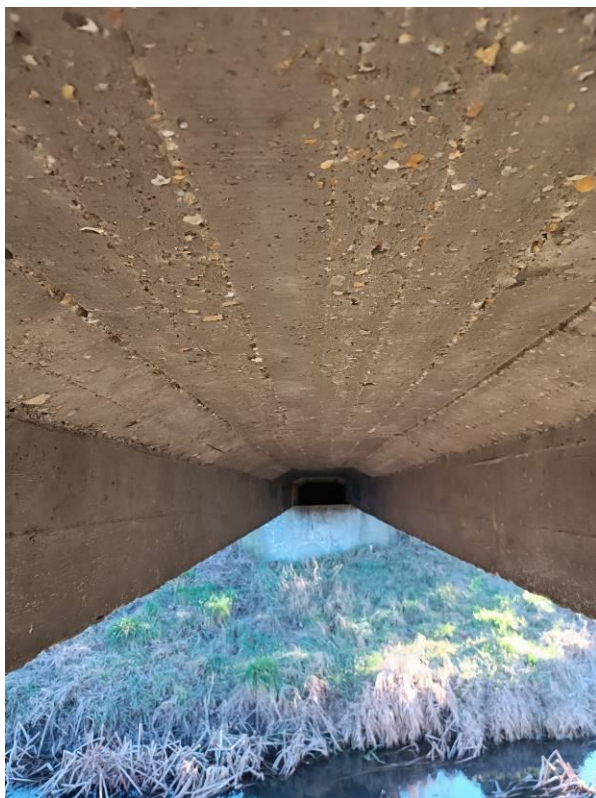
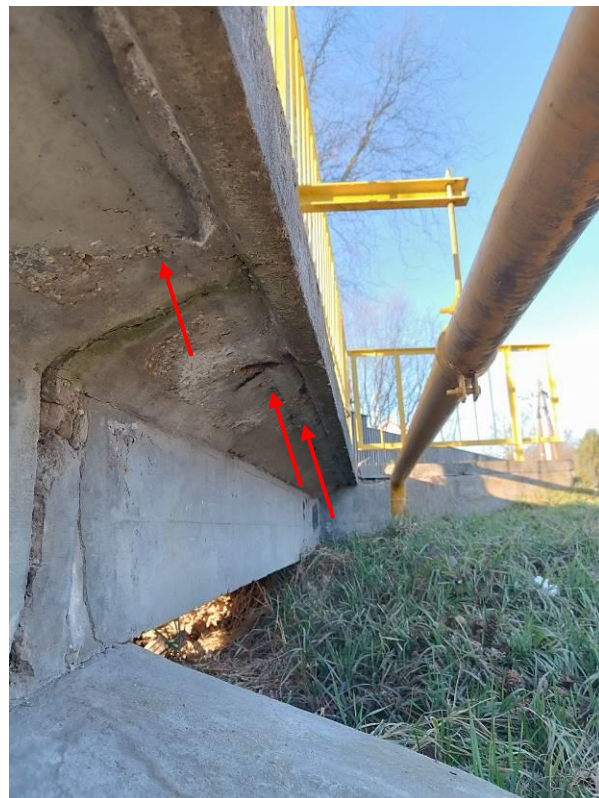
9. és 10. kép

9. kép: Főtartók és pályalemez a középső támaszközből: a betonfelület száraz, de cementpép hiányos, helyenként meszes foltokkal.

10. kép: Konzol a kifolyási oldalon: meszes, korróziós leázási nyomok.

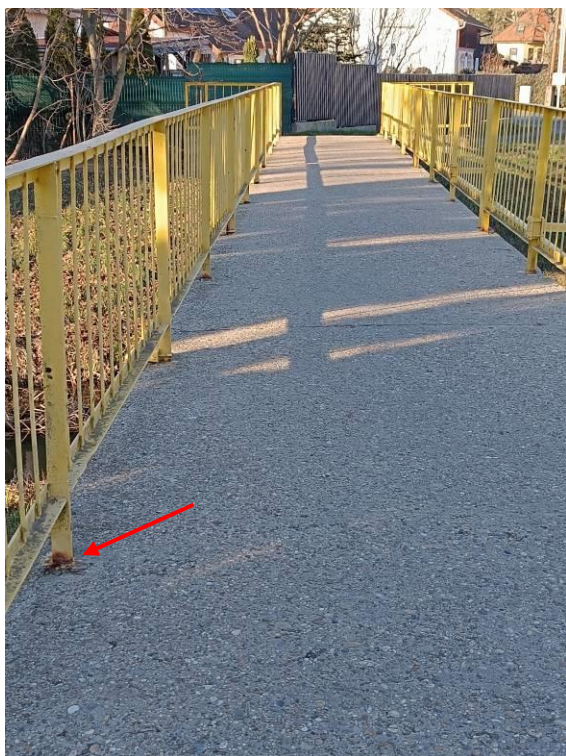
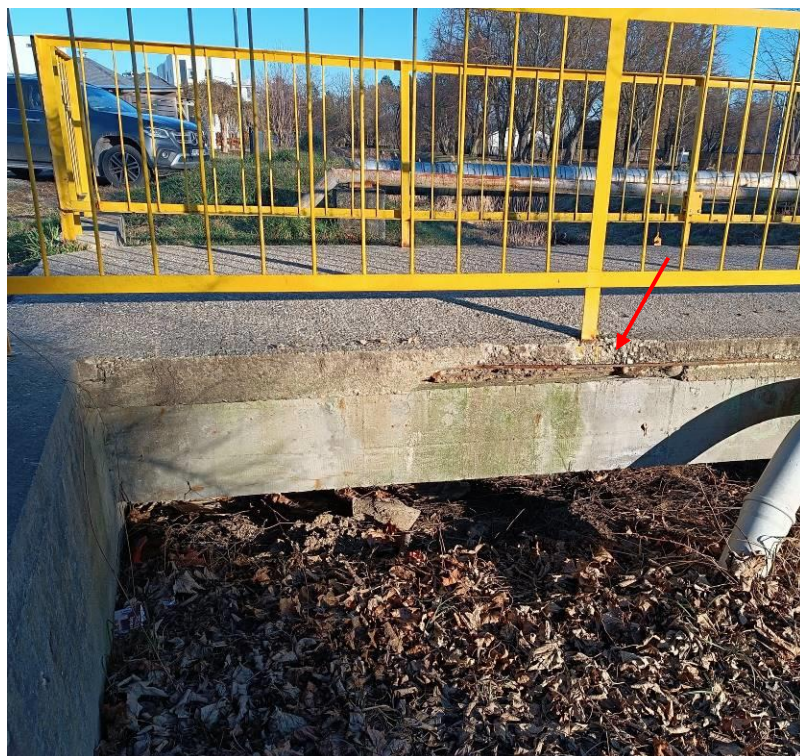
11. és 12. kép

11. kép: A járófelület betona bevonat nélküli, cementpép hiányos, kimosódott. A korlátoszlopok alul korróziósak.

12. kép: A befolyási oldal betonleválása és acélkorróziója már szintén régi történet.

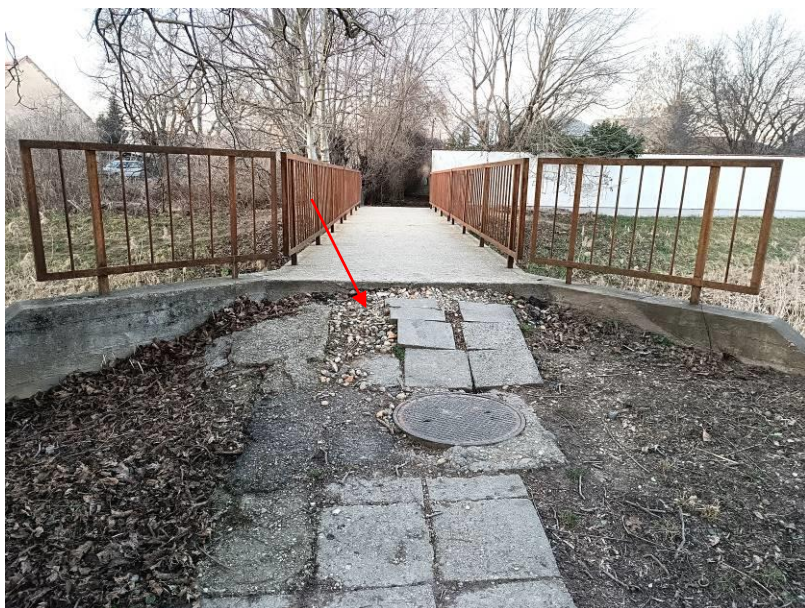
1. kép: Pályanézet

Balesetveszélyes burkolatcsatlakozás.

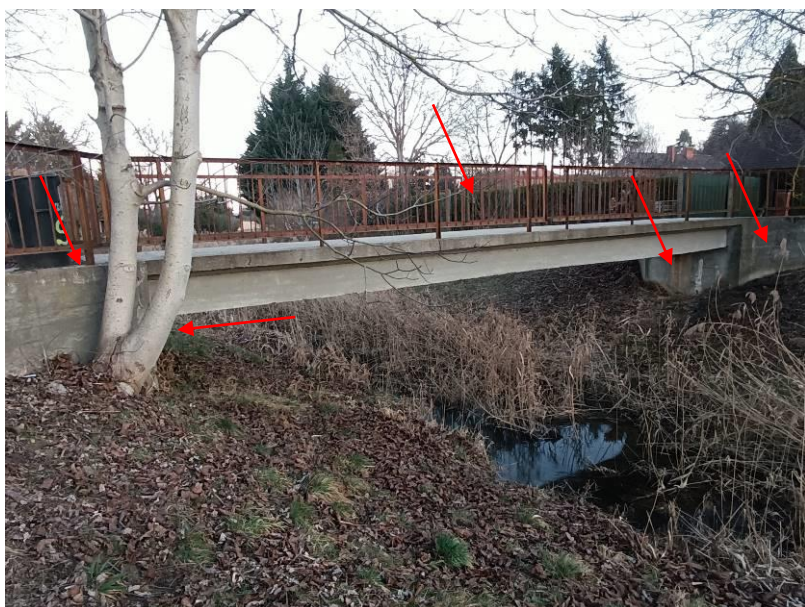
2. kép: Oldalnézeti felvétel, befolyási oldal

Szarnyfalakon repedések, meszes kiválások,
korróziós korlátok,
lefolyások a hídfőn, szigetetlen felszerkezet.
A híd mellett közvetlenül vastag törzsű fa.

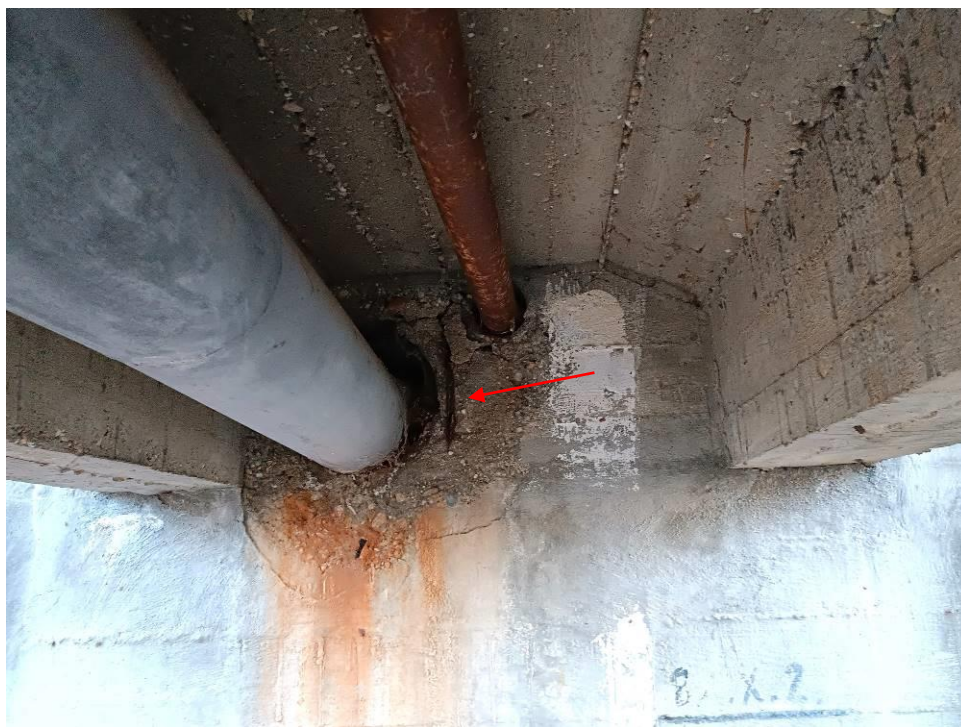
5. kép

A folyásirány szerinti jobb oldali hídfő: a tömítetlen csőcsatlakozások miatt leázások,
betonleválás, acélkorrózió

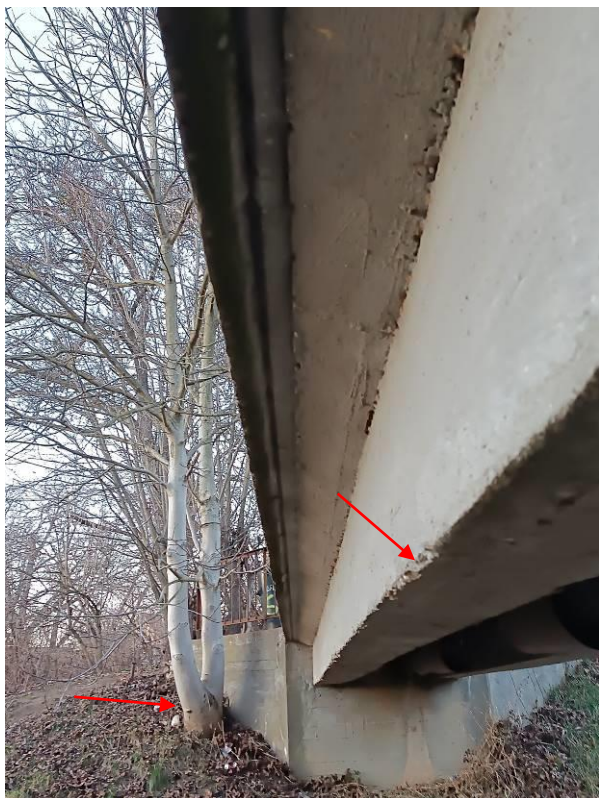
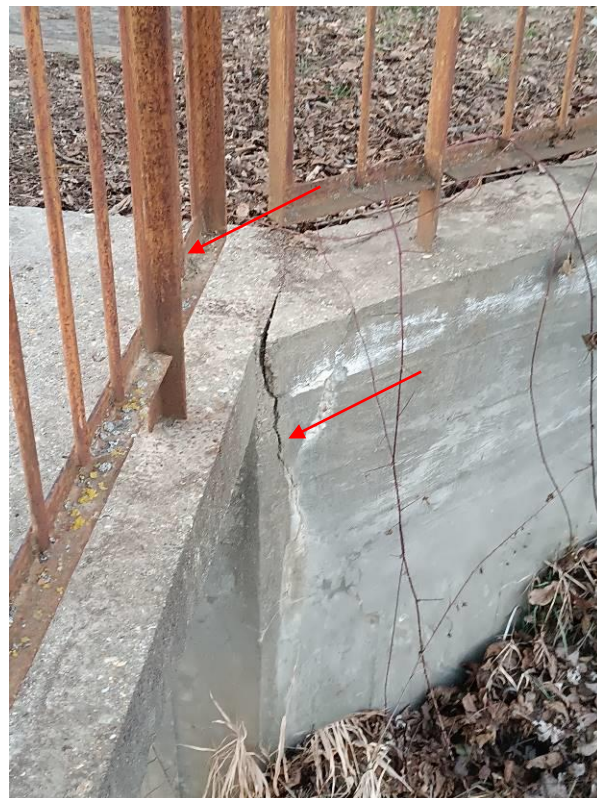
6. és 7. kép

6. kép: A folyásirány szerinti bal oldali hídfő a befolyási oldalon: a konzol megfelelő állapotú, a vastag törzsű fa nagyon közel van a szárnyfalhoz. A főtartó alsó éle több helyen lecsorbult.

7. kép: Szárnyfal csatlakozás elrepedt a hídtól. Mindegyik szárnyfalnál jellemző hiba.

A korlát már régóta korrózióvédelemre vár.

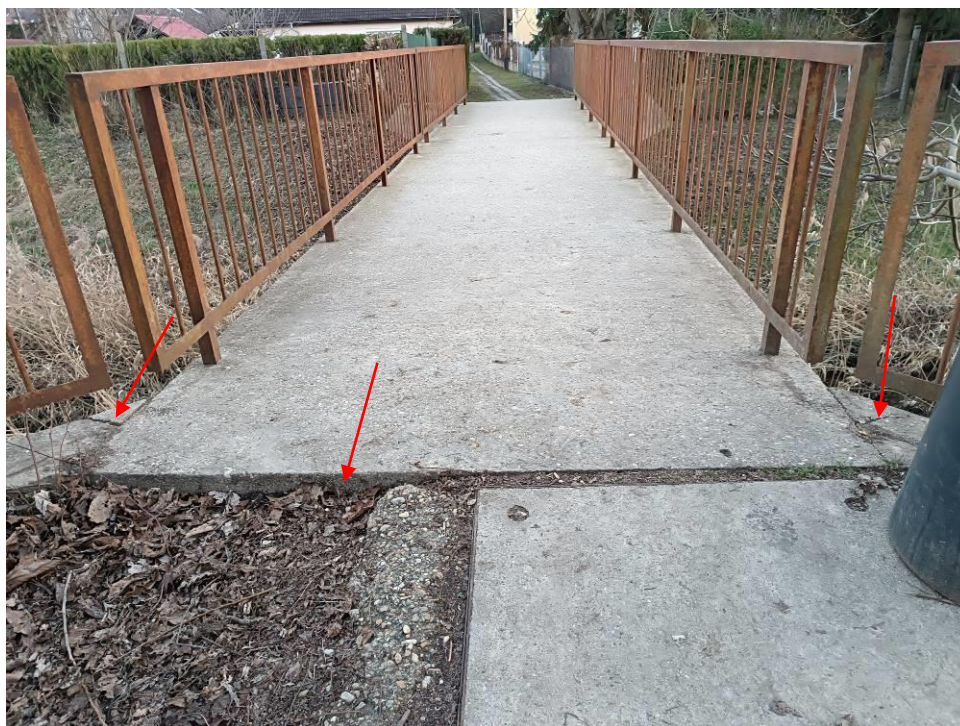
8. kép

A folyásirány szerinti bal oldal: a másik hídvéghez hasonlóan ez a csatlakozás is botlásveszélyes.

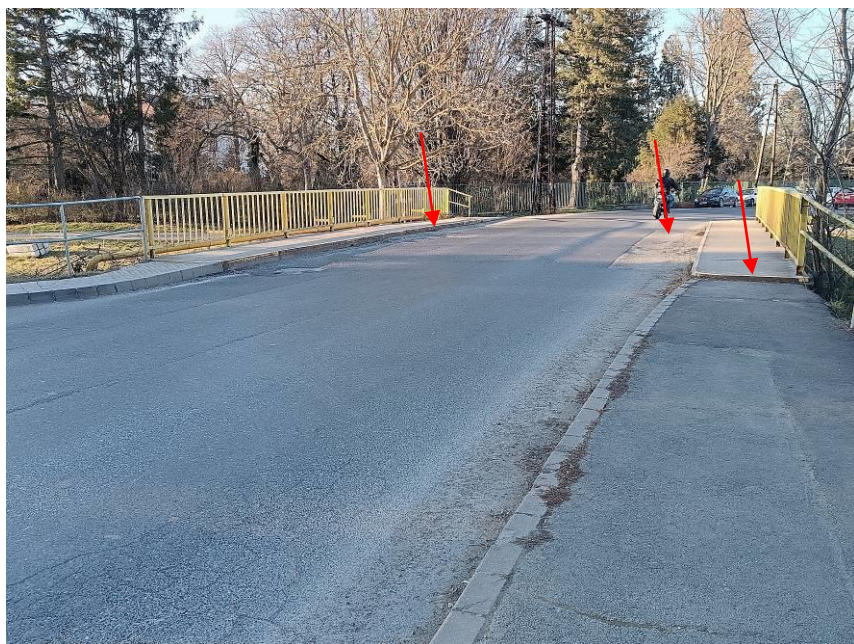
1. kép: Pályanézet

Hídon a pályaburkolat teljesen tönkrement. Jobb oldalon nincs szintbeli csatlakozás a híd és a járda között.

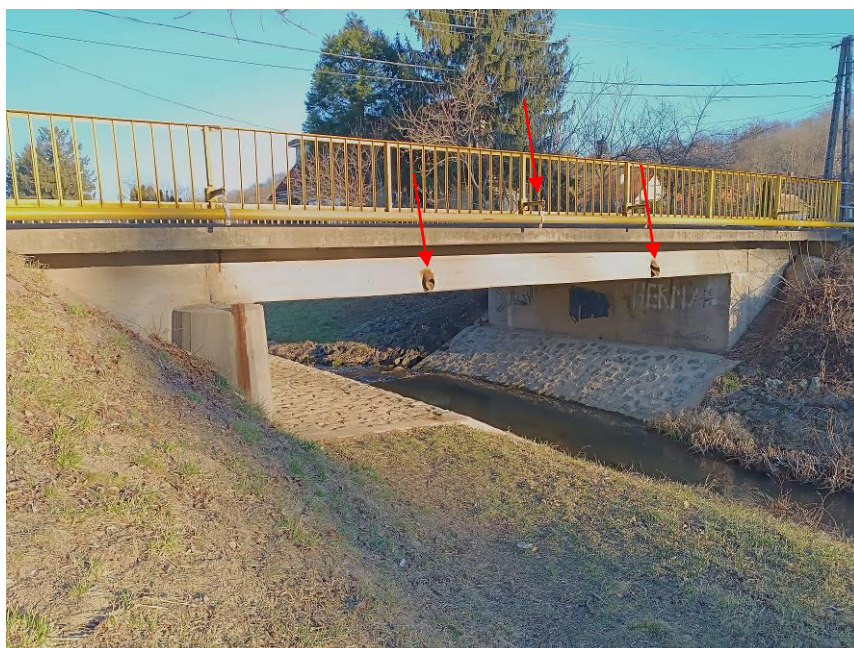
2. kép: Oldalnéz, befolyási oldal

Gázvezeték évek óta a korlátra erősítve, balesetveszélyes!
A kifolyócsövek teljesen elkorrodáltak.
