Szombathely város hídjainak éves hídvizsgálata 2025.

Összefoglalás

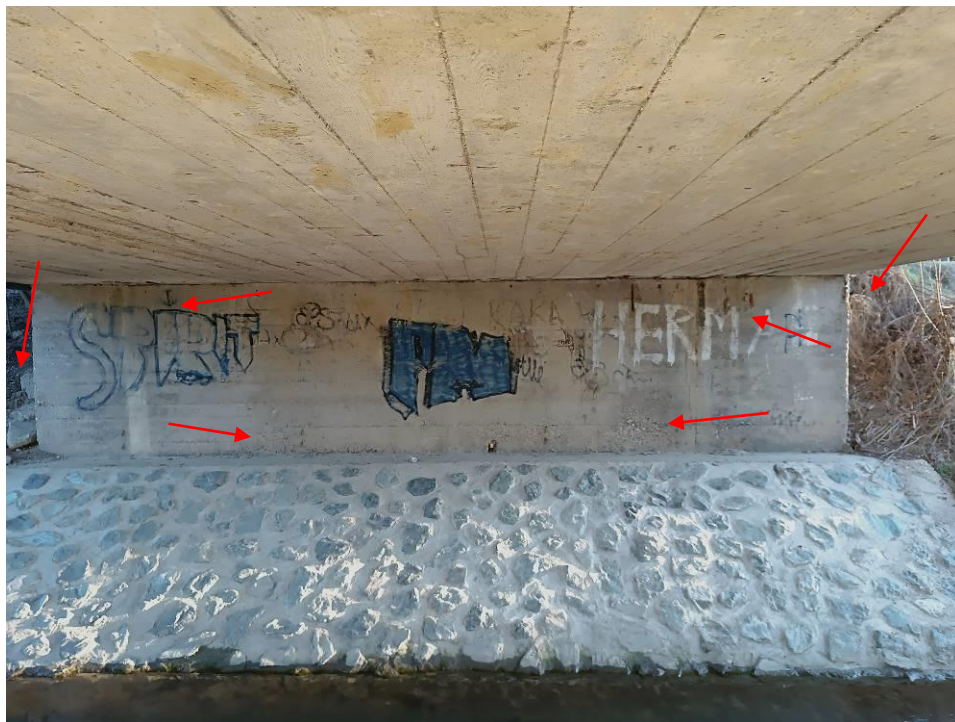
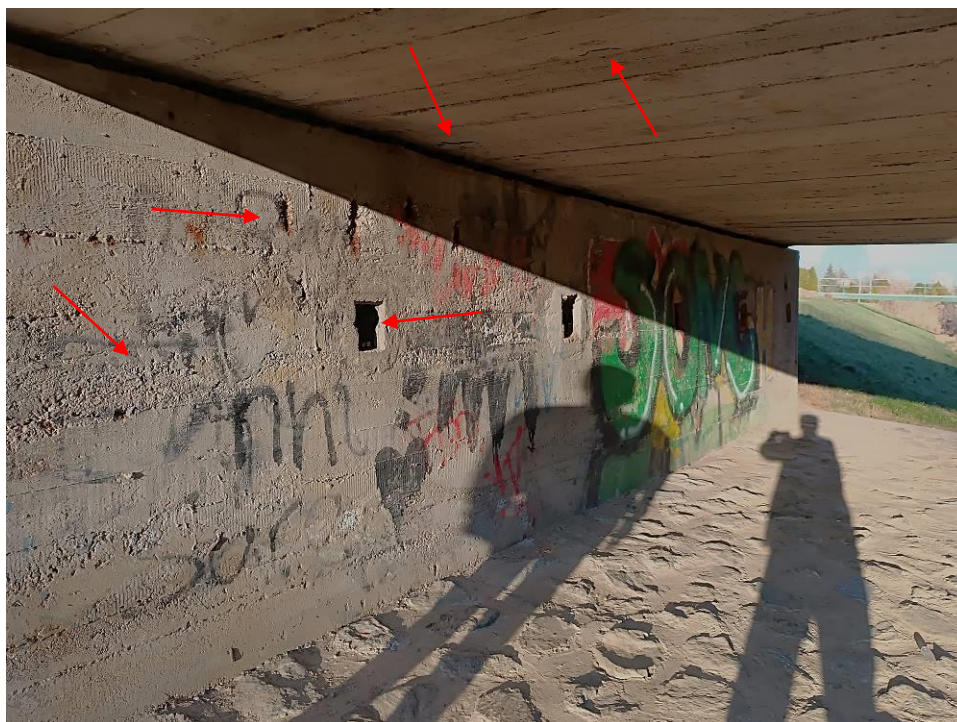
3. kép: A folyásirány szerinti jobb oldali hídfő és burkolt erőrszű.

3. és 4. kép: A hídfőkön leázások nyomai, betonleválások, korróziós betonacélok láthatók.

A felszerkezet alján kisebb foltokban leválások, acélkorrózió tapasztalható.

Az erőrszűk kőburkolata jó állapotú, a csatlakozó részsűkúpok viszont elhanyagoltak, törmelékkel szennyezettek.

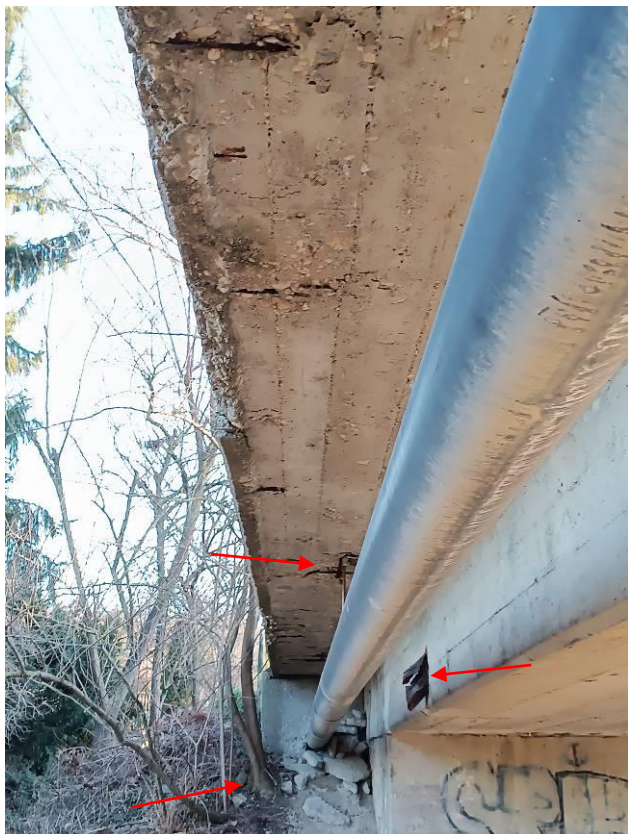
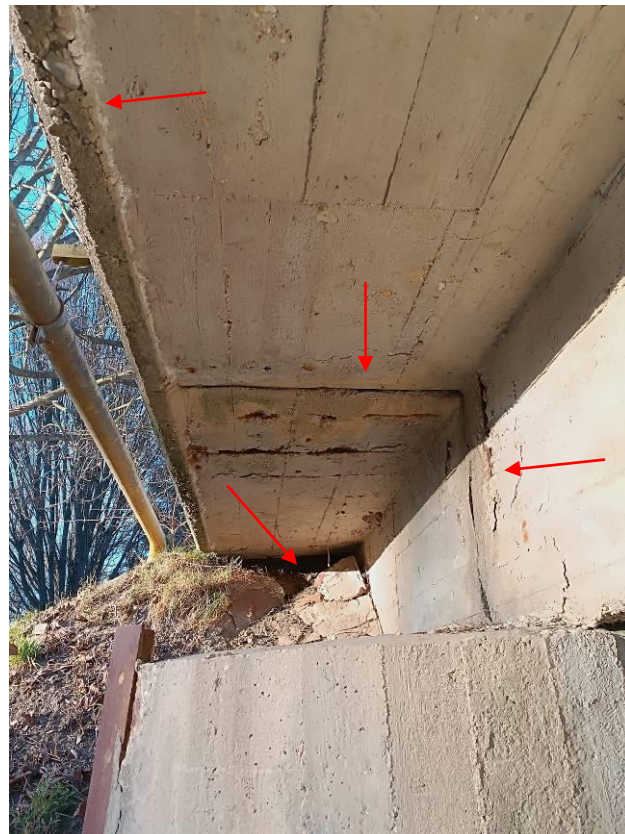
5. és 6. kép

A konzolok a híd mindkét oldalán károsodtak, betonleválások, előrehaladott acélkorrózió tapasztalható. A rézsűkúpok elhanyagoltak, törmelékkel szennyezettek, a megtelepedett növényzet megerősödött.

5. kép: A kifolyási oldalon a csővezeték felfüggesztései a konzollemezen keresztül történtek, környezetükben is jelentős a szerkezet károsodása. A mindegyik lefolyócső elkorrodált, tönkrement.

6. kép: A befolyási oldalon is leázások a dilatációs résen keresztül, körülötte betonleválások, acélkorrózió. Dilatációs szerkezetet nem építettek be egyik hídvégén sem. A rézsűkúp itt is elhanyagolt, rendezetlen. Az élvédő szögacél korróziós, a gázvezeték a korlátra szerelték, balesetveszélyes.

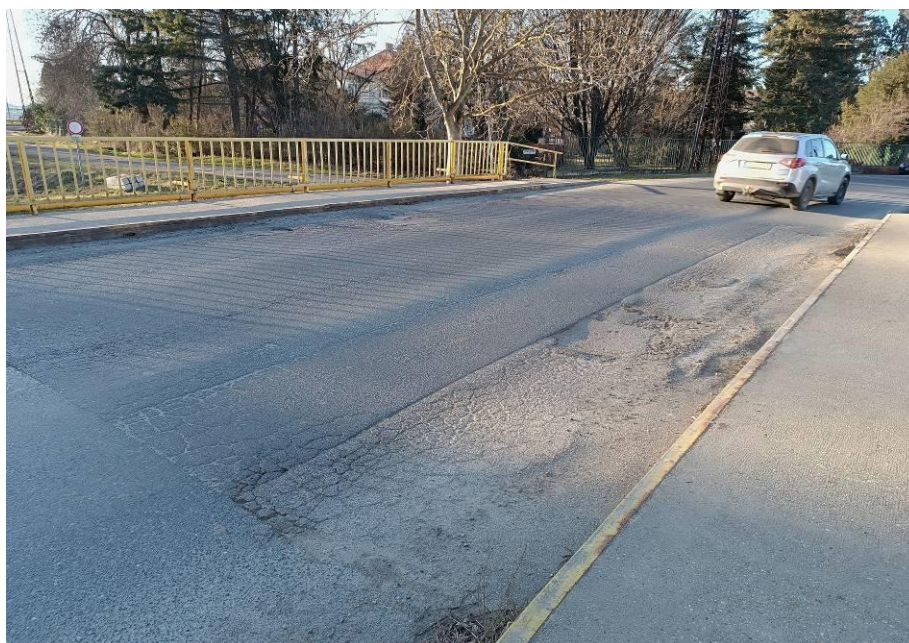
7. kép

A pálya aszfaltburkolata évek óta nagyon rossz állapotú.

Repedezett, kátyús, süllyedések, felgyűrődések, a vízelvezetés esetleges. Az élvédők korróziósak.

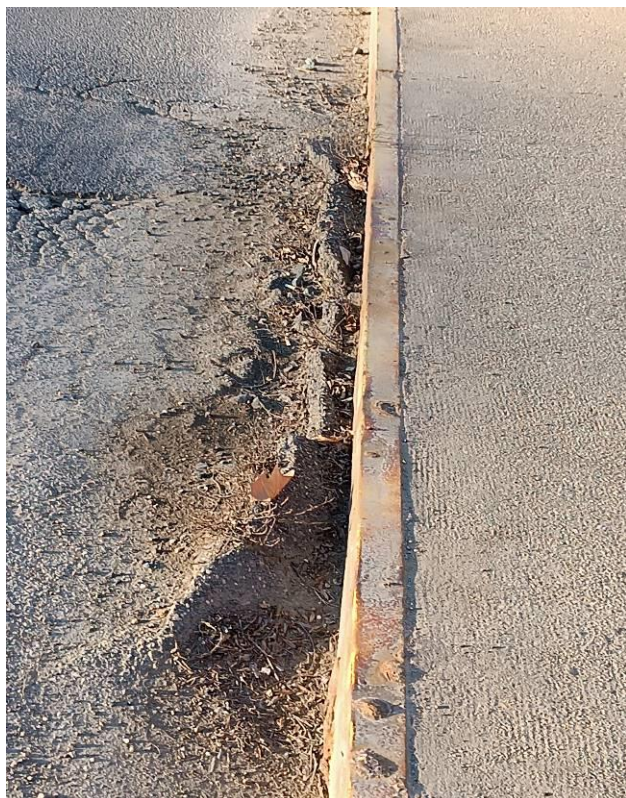
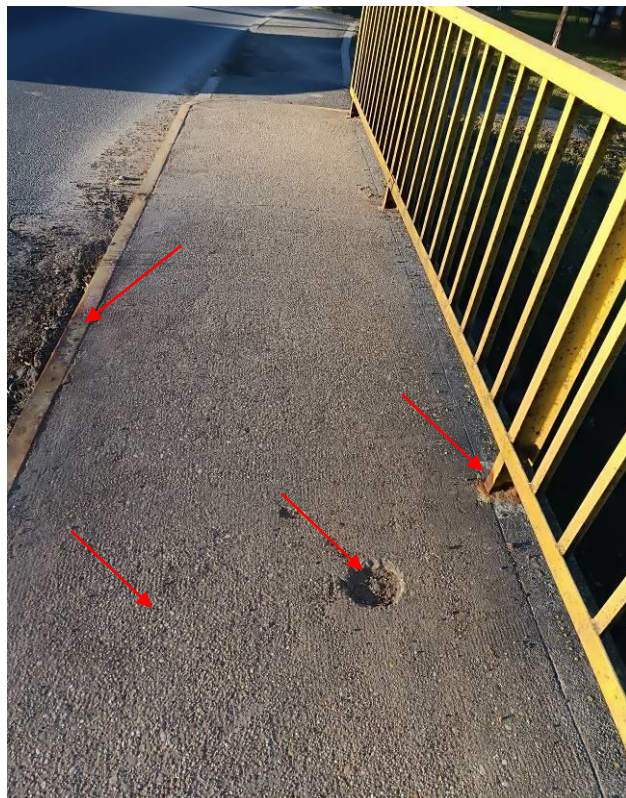
8. és 9. kép

8. kép: Az aszfaltburkolat nagyon rossz állapota a kifolyási oldali szegélynél. Az élvédő vasak korróziósak.

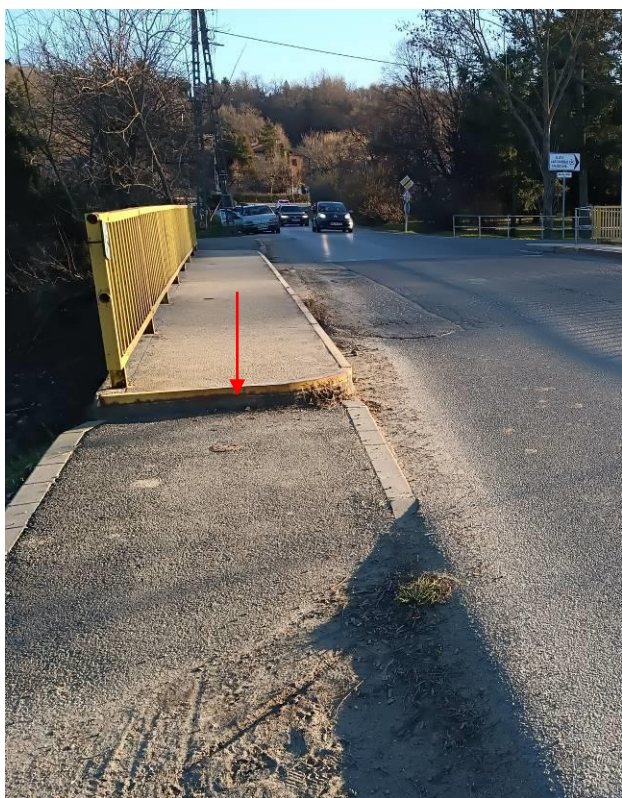
10. kép: Járdacsatlakozás a kifolyási oldalon, botlásveszélyes, csatlakozó korlát építése itt is indokolt lenne.

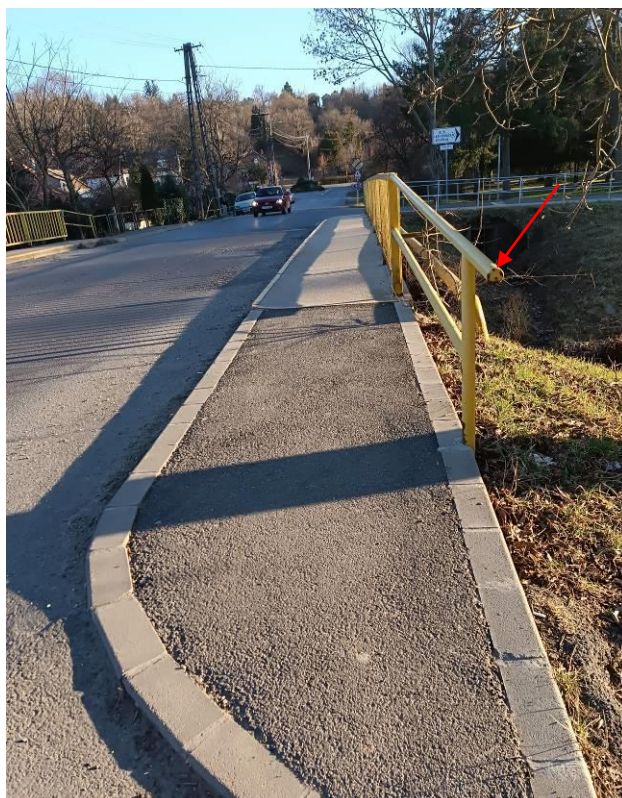
11. kép: Járdacsatlakozás a befolyási oldalon, megfelelő, a csatlakozó korlát vége balesetveszélyes.

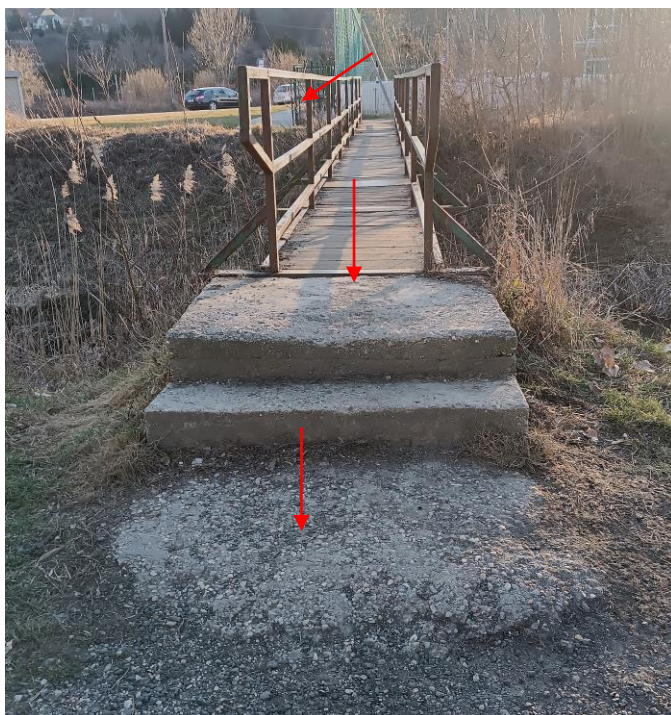
1. kép: Pályanézet

Korlát kialakítása nem megfelelő, lehetőséget ad a kiesésre.
A csatlakozó lépcső és rövid betonburkolat erősen erodálódott
botlásveszélyes.

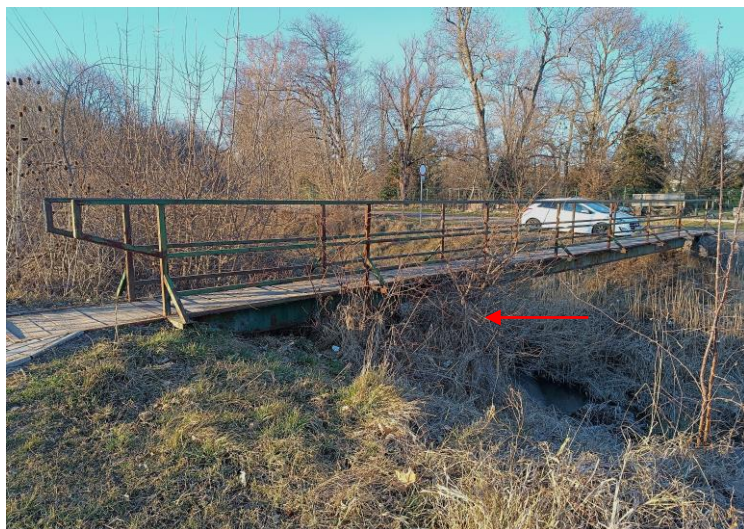
2. kép: Oldalnéz, kifolyási oldal.

A korlátok és az acél tartószerkezetek erősen korróziósak.

A híd alatti tér növényzettel benőtt.

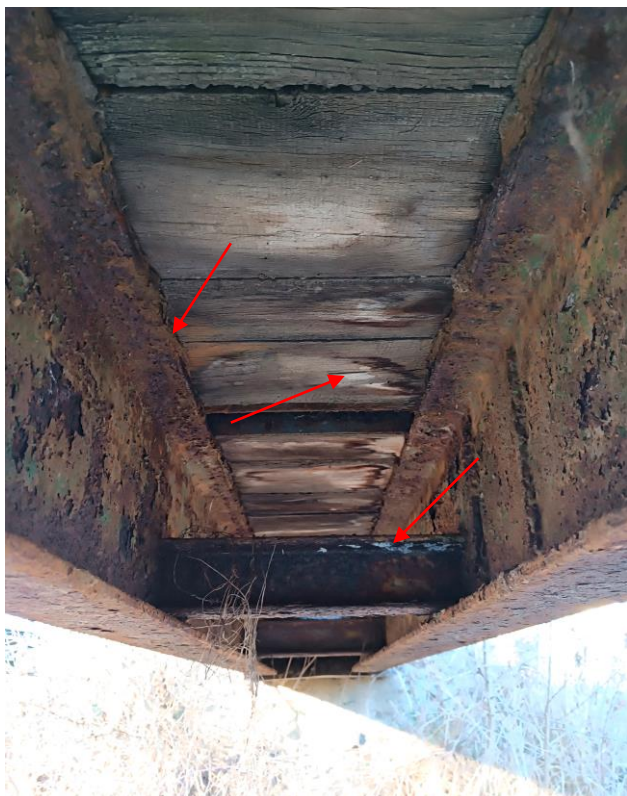
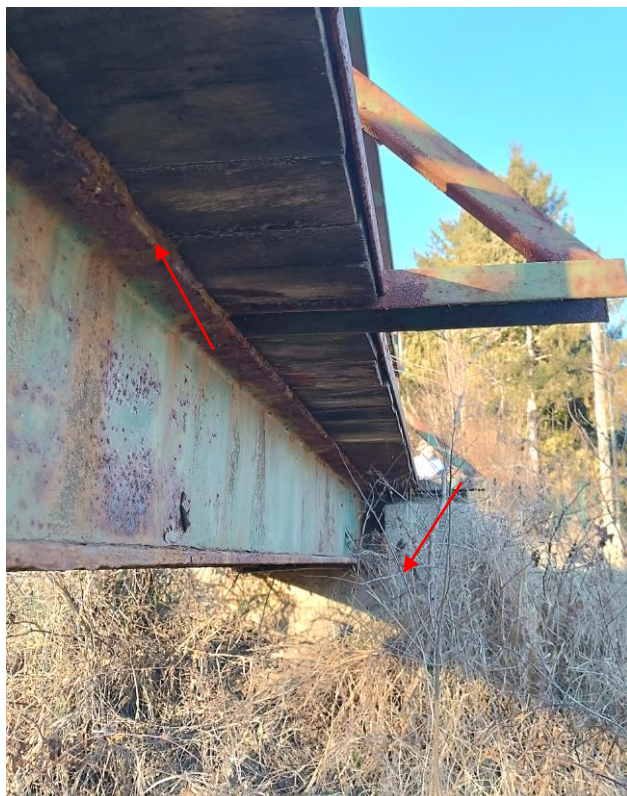
3. és 4. kép

A fő-és kereszttartók erősen korrodáltak, a pallózat nagyon korhadt, balesetveszélyes!
A hídfők betonja cementpép hiányos, repedésekkel. Az elburjánzott növényzet miatt nehezen vizsgálható.

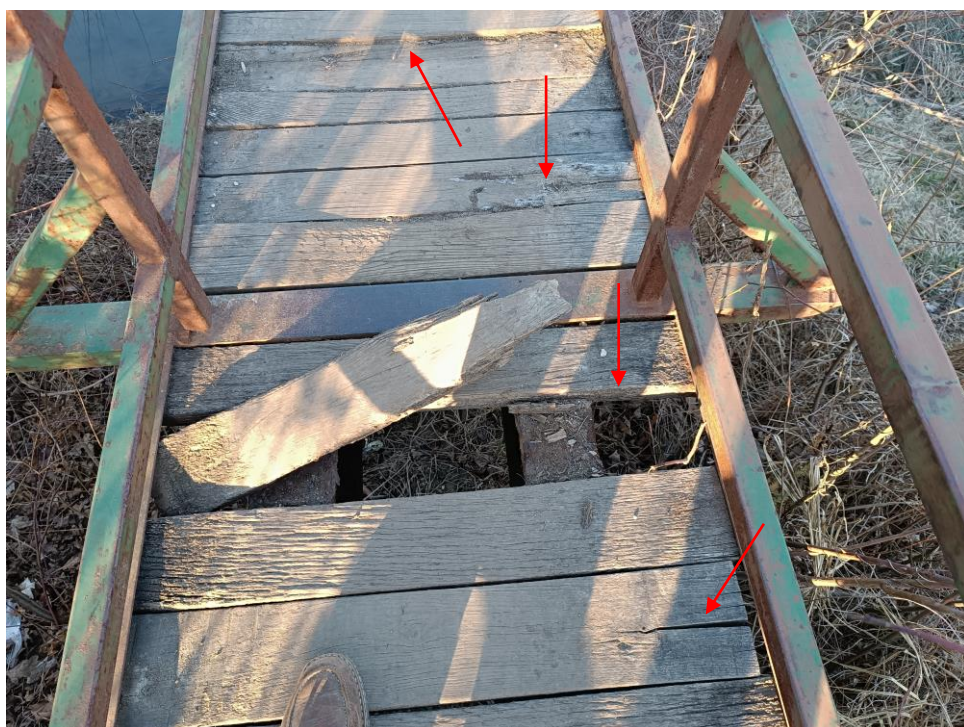
5. kép

A járófelület tönkrement, balesetveszélyes!
A korlátok korróziósak.

Sürgős beavatkozás:
<p>„V”</p> <p>A járófelület cseréje sürgős, az állapot balesetveszélyes! A csere elvégzéséig javasoljuk a híd lezárását.</p> <p>„S”</p> <ul style="list-style-type: none"> - Főtartók és keresztartók korrózióvédelme. - Korlátok cseréje. - Betonfelületek javítása és sóvédelme.

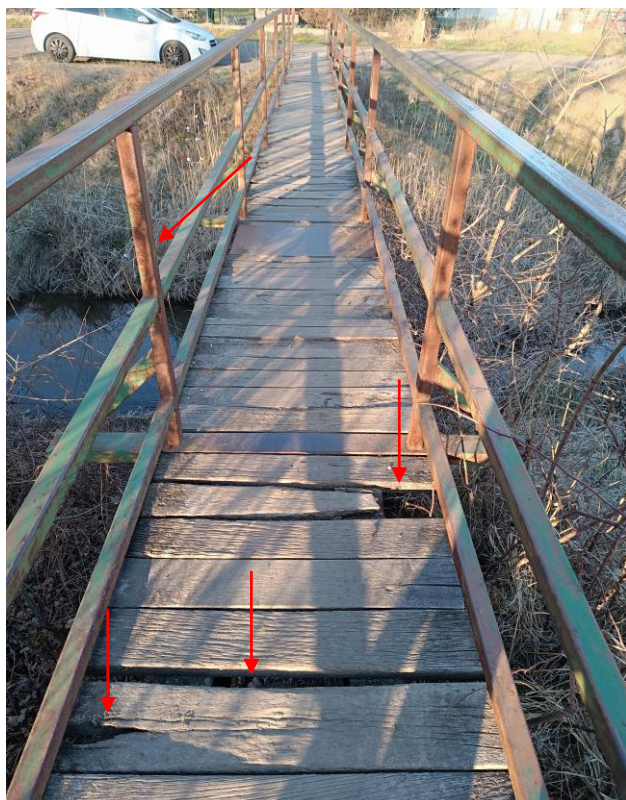
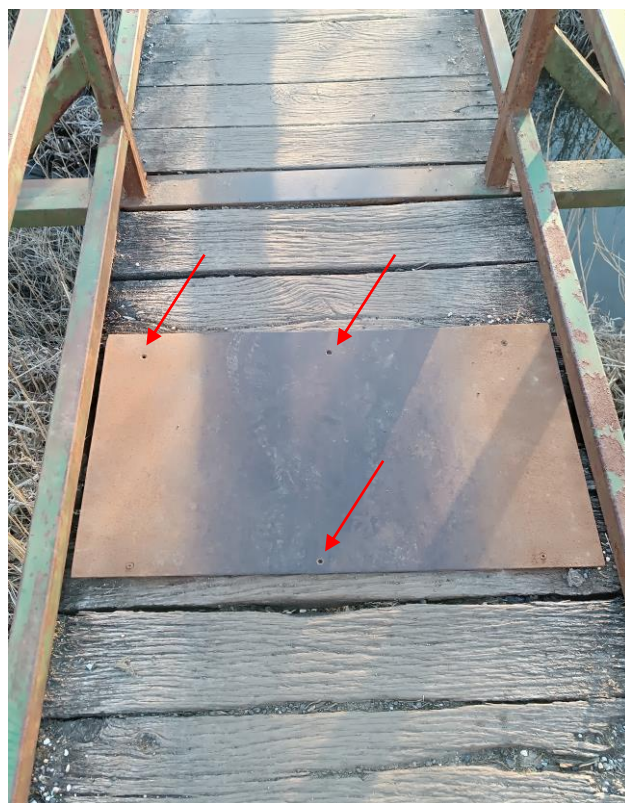
6. és 7. kép

A járófelület pallói már 2021-ben is balesetveszélyesnek minősültek a nagyfokú korhadás miatt.

Azóta a helyzet csak rosszabb lett.

A nagyobb lyukakat 2021. után lemezekkel fedték le, ezek lecsavarozása is nagyon hiányos, és újabb botlásveszélyt jelent.

Tekintettel az évek óta fennálló balesetveszélyre, **a híd járófelületének felújításáig továbbra is javasoljuk a híd forgalom előli lezárását.**

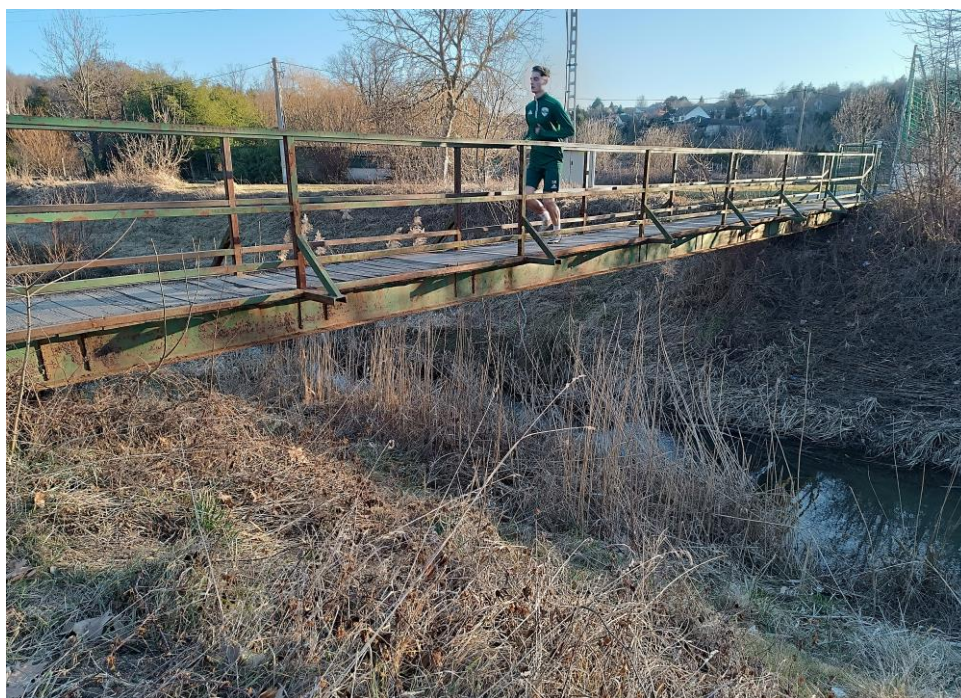
8. kép

A helyzeten az sem javít, hogy a hidat nagyrészt fiatal focisták használják.

A híd alatti tér kissé elhanyagolt képet mutat, a növényzet benőtt.

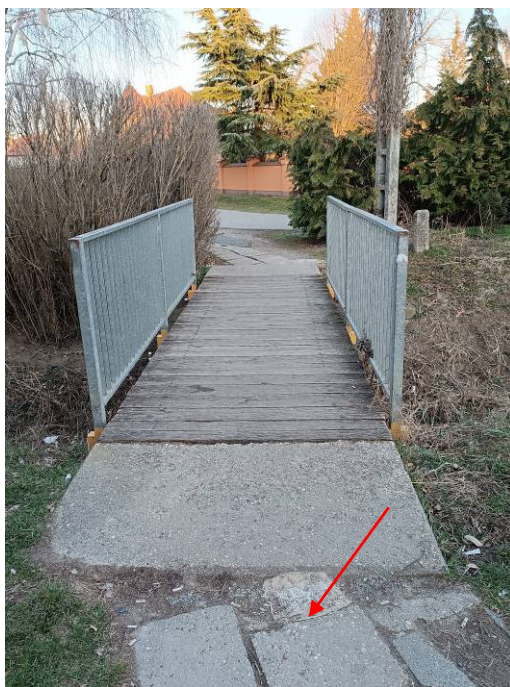
1. kép: Pályanézet

Korláton kezdődő korrózió, a hídcsatlakozások megfelelőek. A hídhoz közvetlenül jó állapotú betonburkolat csatlakozik kb. 1m hosszon. A járda folytatása lapokból álló, egyenetlen, balesetveszélyes burkolat.

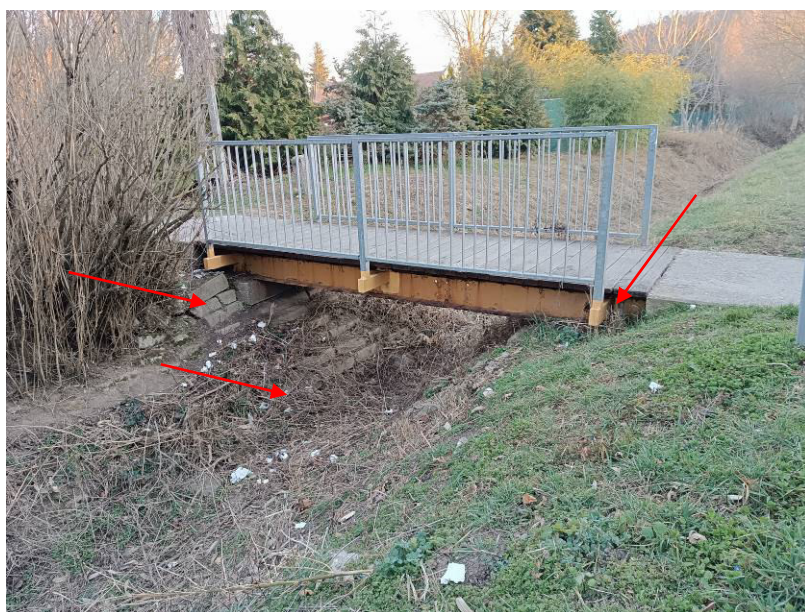
2. kép: Oldalnézet

Rendezetlen meder, korrodált acéltartók, megfelelő korlátkialakítás. A korlátok rögzítéseit felújították.

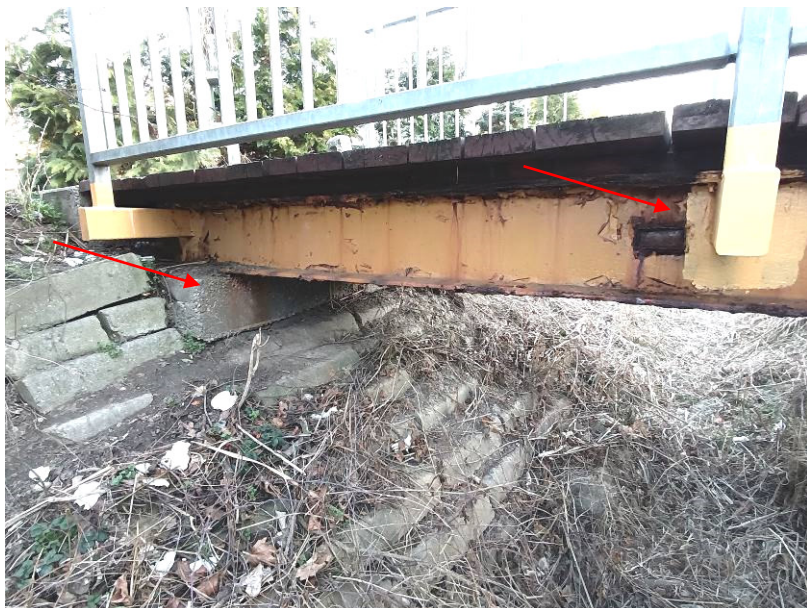
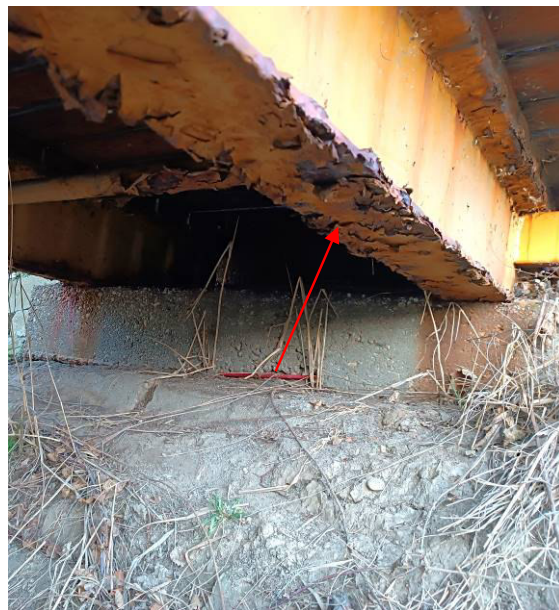
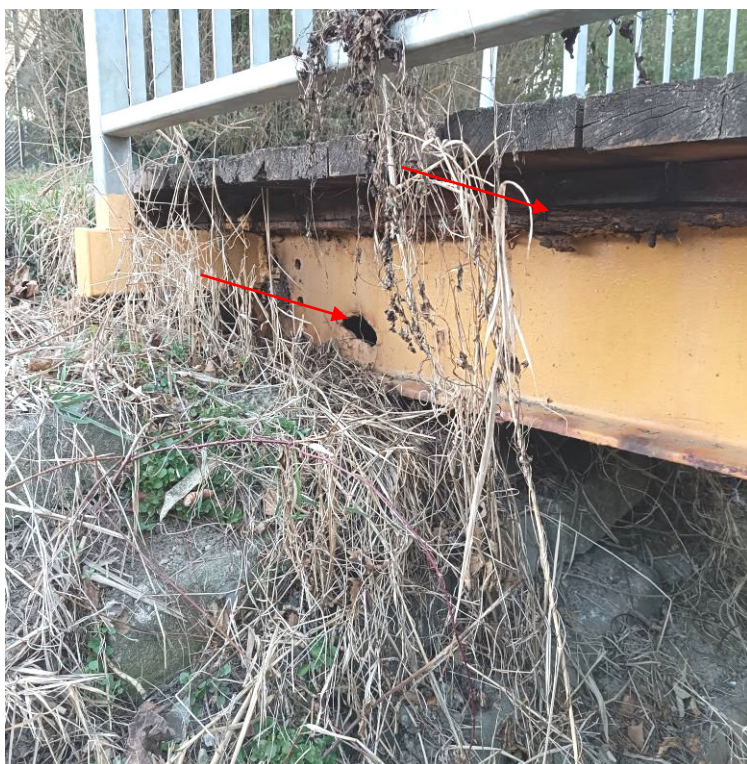
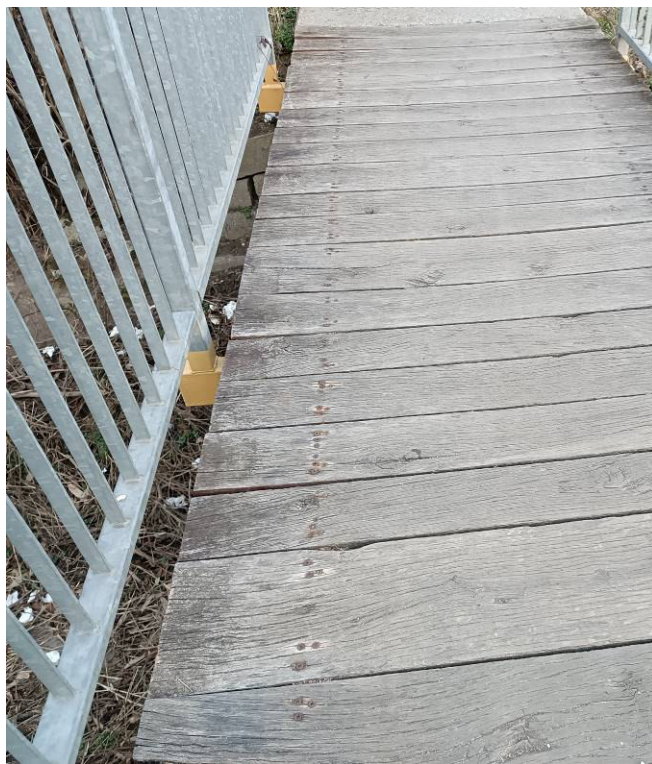
3. és 4. kép: Hídfők és felszerkezet.

3-6. képek: Az acél főtartók korróziója felgyorsult az utóbbi években. Saru nincs a gerendák alatt. Az alépítmény rendszere csak sejthető, a lépcsősen egymásra rakott betonelemek vagy takarják az alépítményt, vagy maguk képezik azt. A betonelemek több helyen kimozdultak, de ezek már 12 évvel ezelőtt is így álltak.

A járópallók rögzítési módja elősegíti az acélgerendák ázását és korrózióját. Az alátétpallók korhadnak. A korlátok rögzítéseit 2021. óta felújították. A pallók favédelme lekopott, kimosódott.

Sürgős beavatkozás:
<p style="text-align: center;">"S"</p> <ul style="list-style-type: none"> - Főtartók korrózióvédelme szükséges! - A fa járófelület favédelme, és az alátét pallók cseréje.

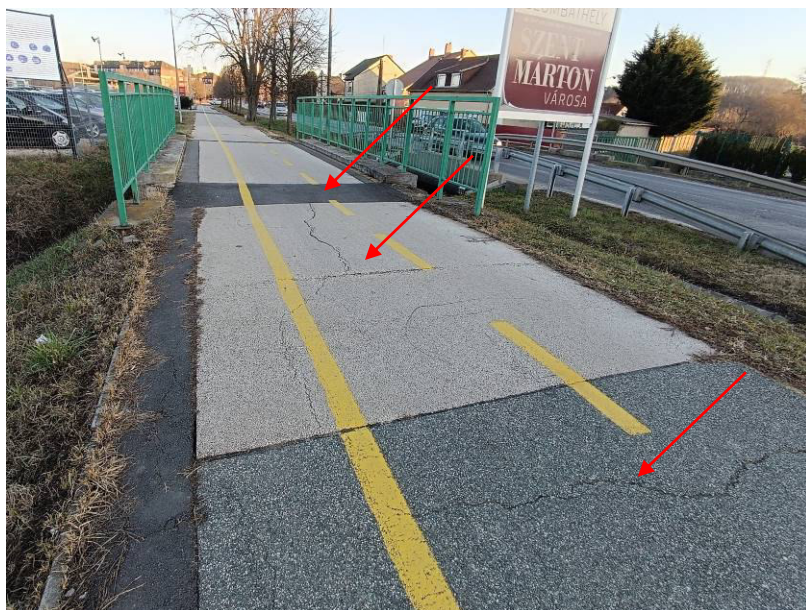
1. kép: Pályanézet

A csatlakozó útpálya továbbra is jelentősen süllyedt és repedezett a híd mindkét végén. Közvetlenül a hídvégeken ráaszfalozással javították a felületet, de a szintkülönbség egyre nagyobb.

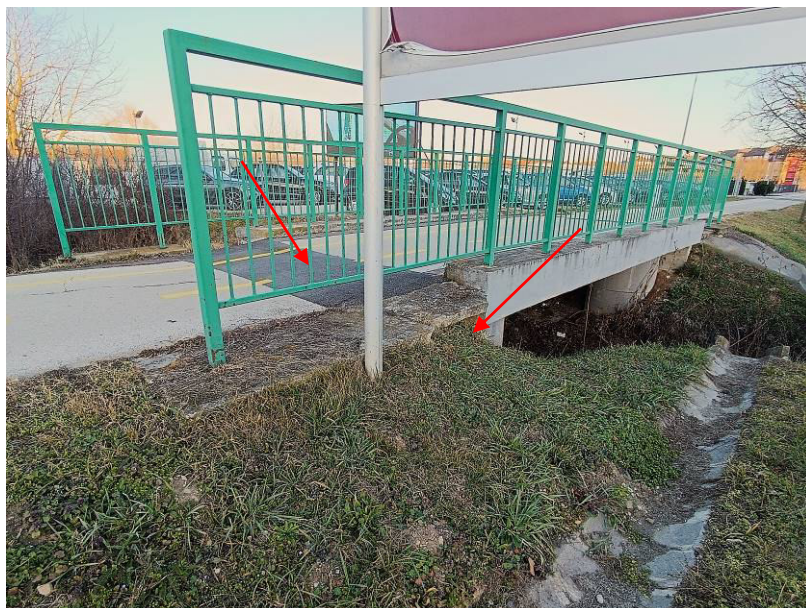
2. kép: Oldalnézet

A háttöltés süllyedése a hiányzó szárnyfalak és hiányos köténnyel miatt alakul ki folyamatosan. A hídvégeken a vízelvezetés nem megoldott. A meder elhanyagolt.

Sürgős beavatkozás:
<p>”V”</p> <ul style="list-style-type: none"> - A háttöltést megtámasztó vb. fal kiegészítése szükséges és a mederrézsű burkolása a háttöltés kimosódásának megállítására. - A hiányzó szárnyfalak pótlása szükséges! <p>”S”</p> <ul style="list-style-type: none"> - Irányított repedések képzése és tartósan rugalmas anyaggal kiöntése mindkét hídvégén. Ezt a háttöltés stabilizálásával kapcsolatos munkákkal célszerű összehangolni. - Vízelvezetés megoldása, hogy ne a háttöltésbe folyják a csapadékvíz. <ul style="list-style-type: none"> - Surrantók, lépcsők építése. - Mederrendezés. - Szegélybevonatok készítése.

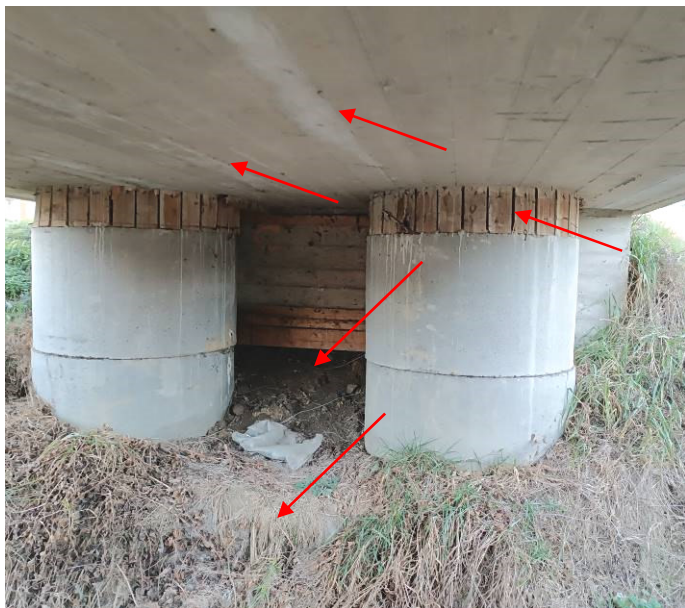
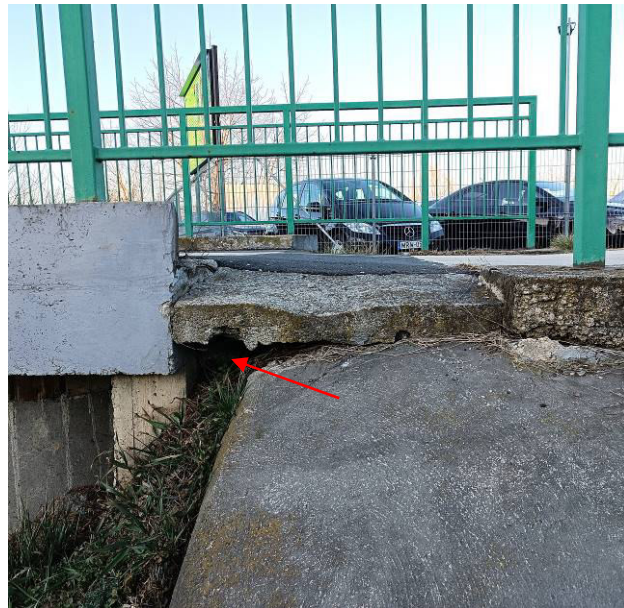
3. és 4. kép: Felszerkezet, pillérek, kötényfal, illetve üregelődés és süllyedés.

3-5. képek: A pillérek mögötti „kötényfal” alul hiányos, előidézve a háttöltés süllyedését. A felszerkezeten foltokban meszes kiválások vannak. A zsaluzat egy része továbbra sincs eltávolítva. A szegélybeton cementpép hiányos, foltokban javított. A szárnyfalak hiánya is előidézi a háttöltések süllyedését. A medertér elhanyagolt.

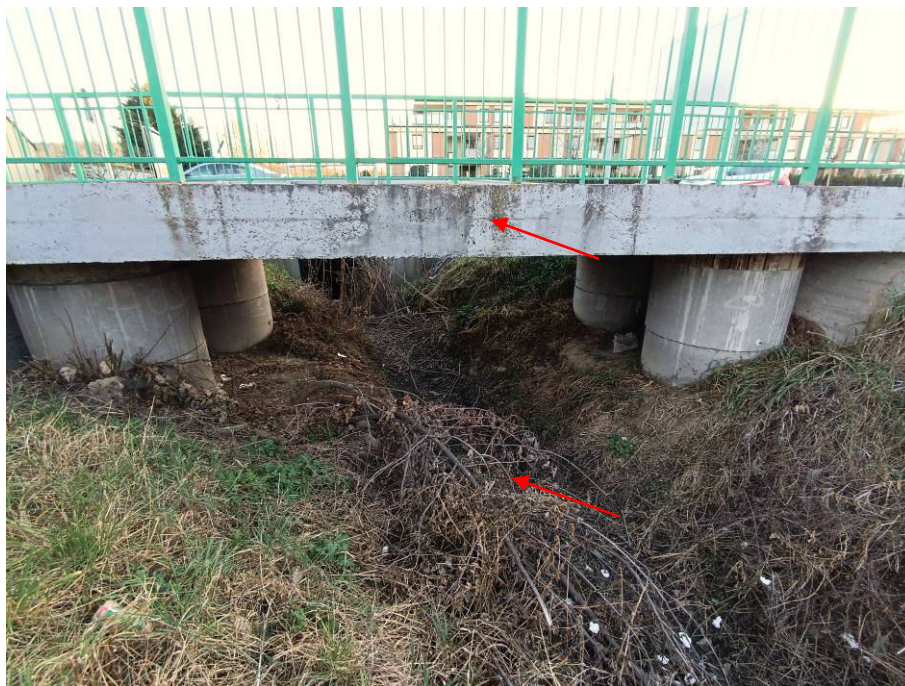
5. kép: A híd oldala és medertér.

A szegélyek külső felületén leázások, bevonat leválások, repedések tapasztalhatók.
A medertér elhanyagolt.

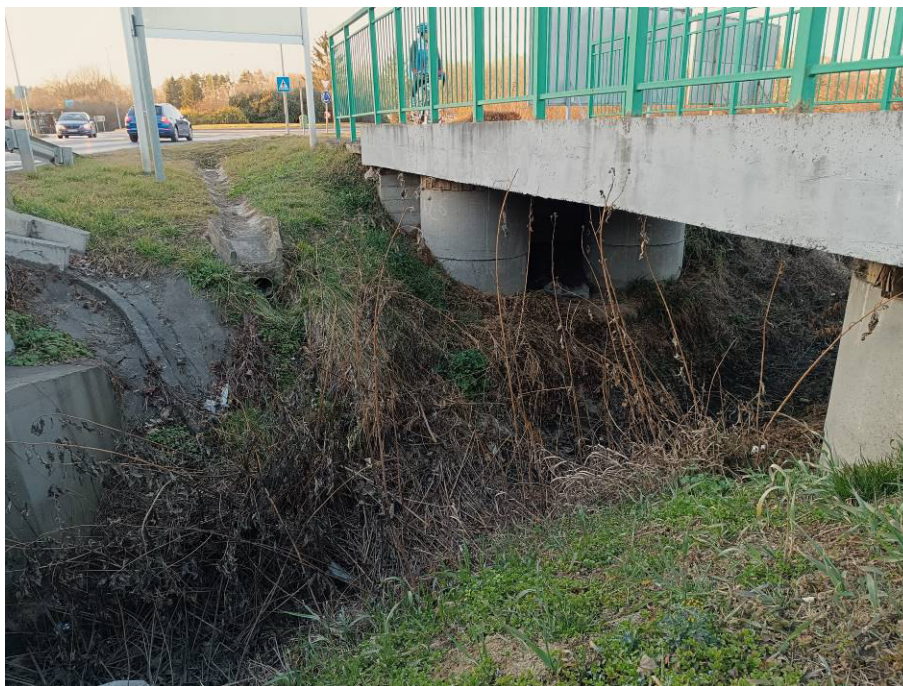
5. kép: A híd oldala és medertér.

A szegélyek külső felületén leázások, bevonat leválások, repedések tapasztalhatók.
A medertér elhanyagolt.

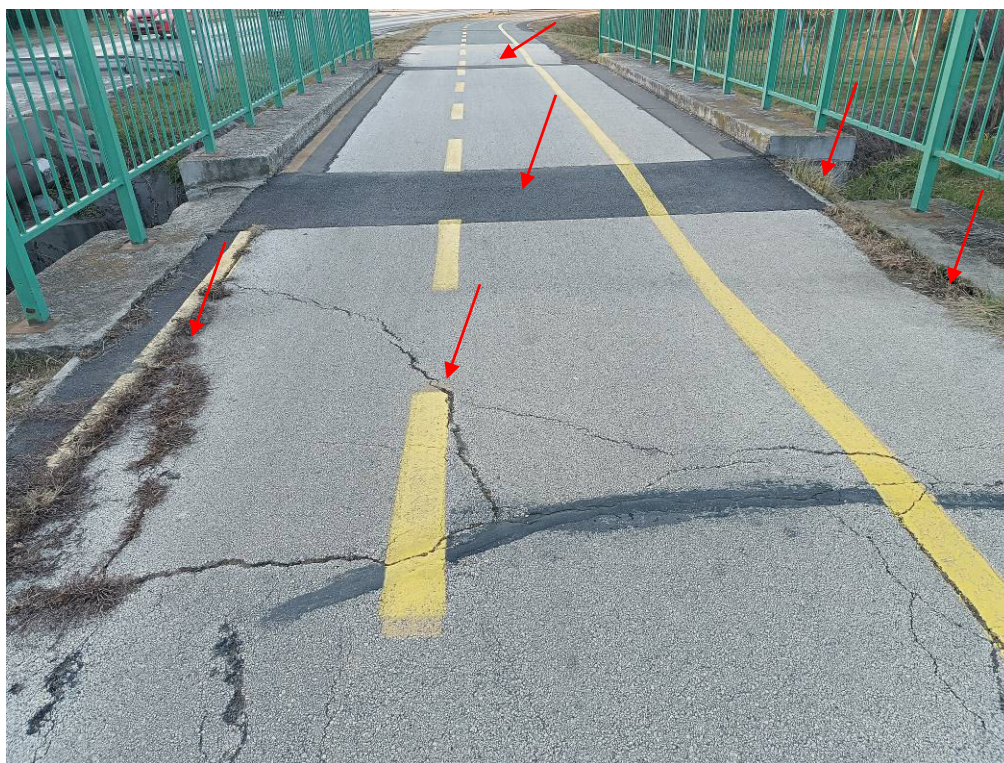
6. kép: A híd és a csatlakozó burkolat.

A háttöltés jelentős süllyedése, aszfaltburkolat megrepedése, szárnyfal hiánya jellemző mindegyik hídvég mindkét oldalán.
A szegélyeken összefüggő bevonat nincs, geometriai kialakítása nem megfelelő. A korláttalpak korróziósak.
A csatlakozásokat 2021. után ráaszfaltozással javították.

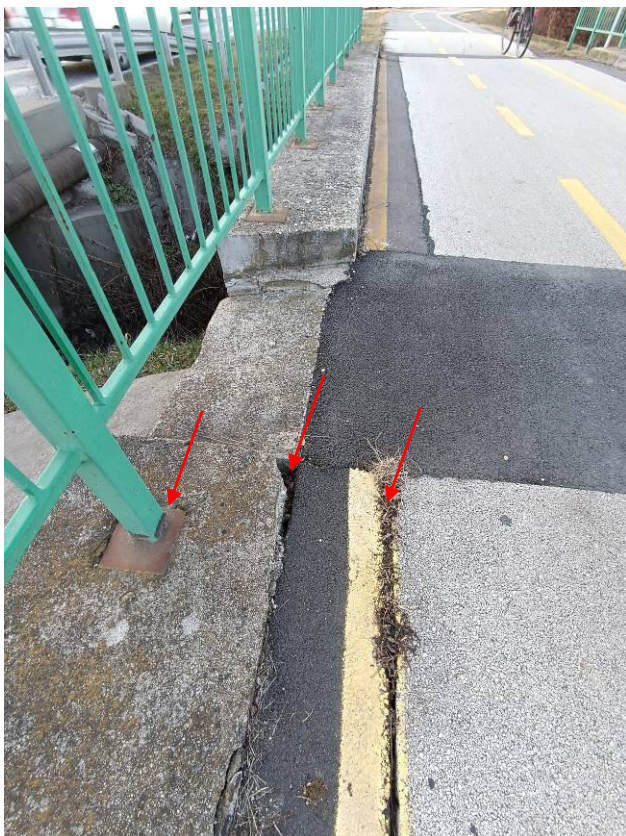
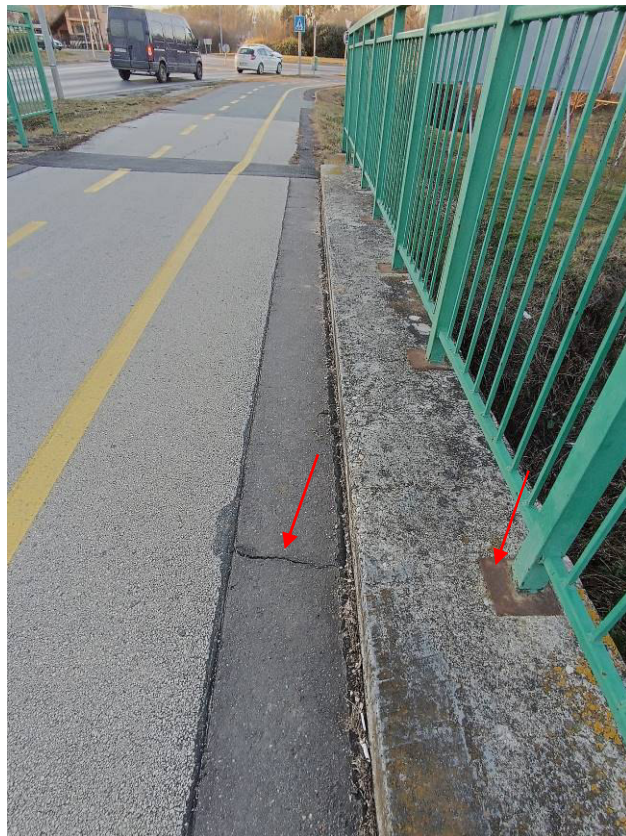
7. és 8. kép: Szegélyek

7. és 8. kép: A vízvezetés továbbra sem megoldott, a javítás után is víz részben a háttöltésbe kerül.
A szegélyeken összefüggő bevonat nincs, periodikus keresztirányú repedések jellemzik.
Az öntöttaszfalt ellenében megnyílt repedés, a kiöntések hiányosak, a növényzet is megtelepedett
A korláttalpak korróziósak.

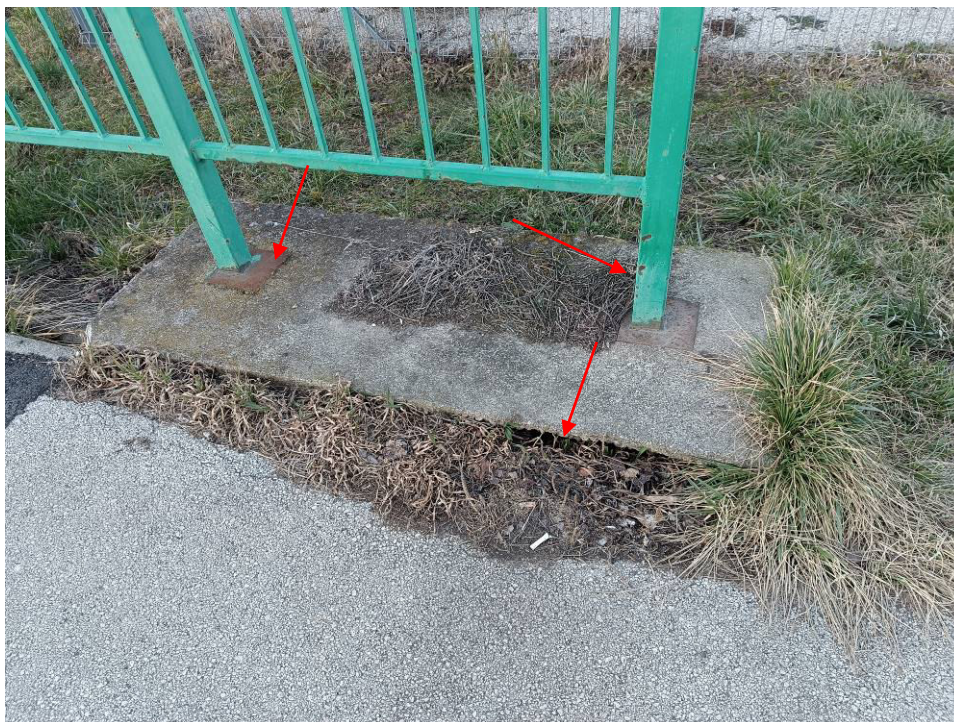
9. kép: Pótpadka a háttöltésen.

Alá üregelődés, a víz a háttöltésbe folyik tovább gyengítve azt.
Elhanyagolt állapot, 2021-ben is hasonló kép készült.

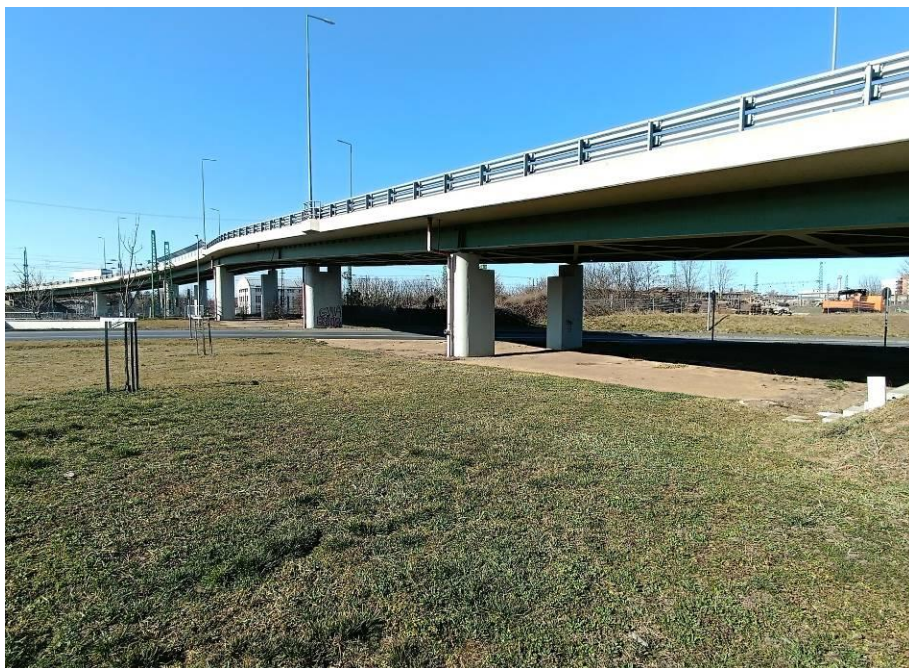
1. kép: Oldalnézet, D-i oldal
A híd alatti tér rendezett.

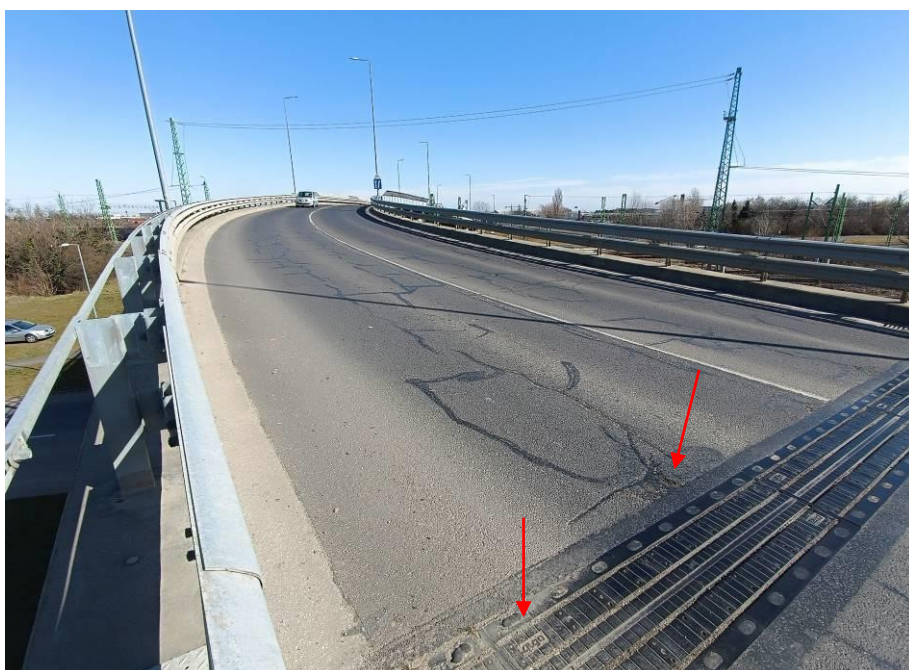
1. kép: Útnézet

Az aszfaltburkolat repedezett, nyomvályúsodó, kiöntéssel javított.
A dilatációs szerkezet eltömődött hordalékkal.
Ez a dilatáció már nem vízzáró.

Sürgős beavatkozás:
<p>"S"</p> <ul style="list-style-type: none"> - Támfal kimozdult elemeinek felülvizsgálata. - A kimozdult pótpadkák megnyílt réseinek tömítése. - Vízvezetések javítása a hídfőknél - A hiányzó csövek és idomok pótlása, a sérültek cseréje. - Sérült korlátok javítása, cseréje - Dilatációk kitisztítása. - Burkolati repedések, kátyús felületek javítása.

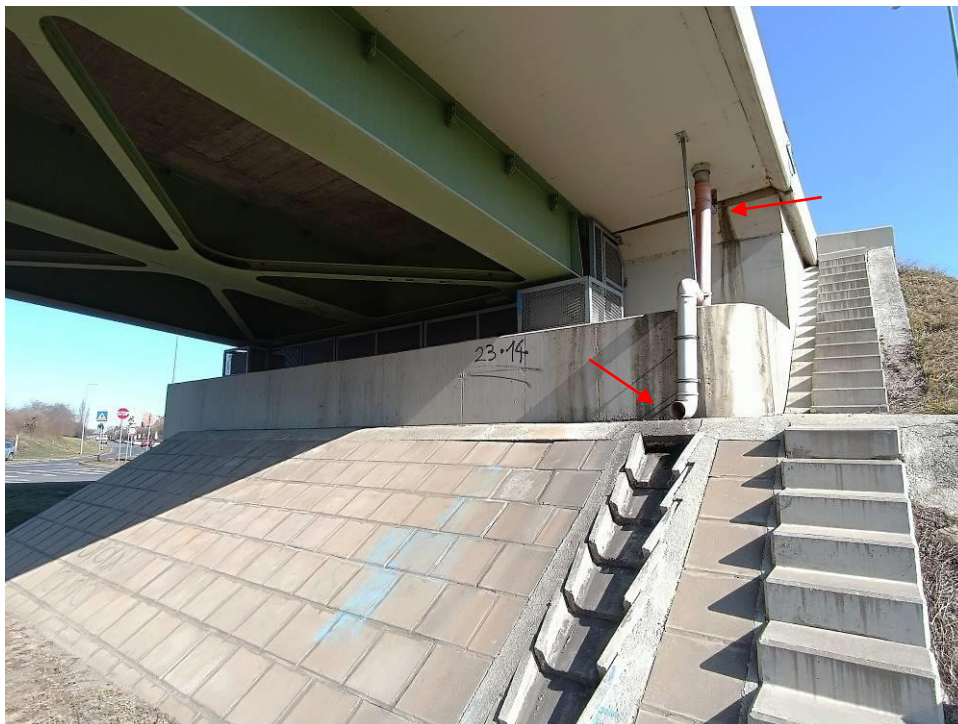
3. kép: K-i hídfő

A hídfő, térdfal, felszerkezet, előrézsű burkolat állapota jó.
A dilatáció vízvezető csőve nincs bekötve a vízvezető rendszerbe,
ezért a csapadék nagyrészt a hídfőn szétterülve az előrézsűn folyik le.

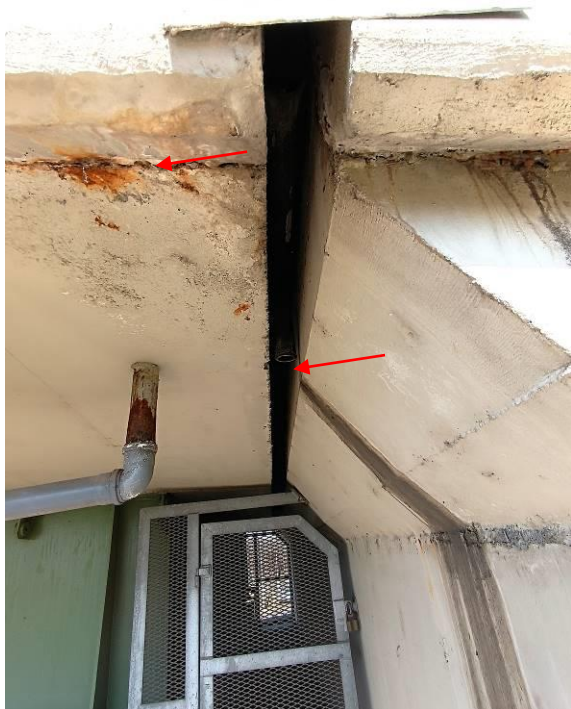
4. kép: A dilatáció vízvezető csőve nincs bekötve a vízvezető rendszerbe,
ezért a csapadék nagyrészt a hídfőn szétterülve az előrézsűn folyik le.

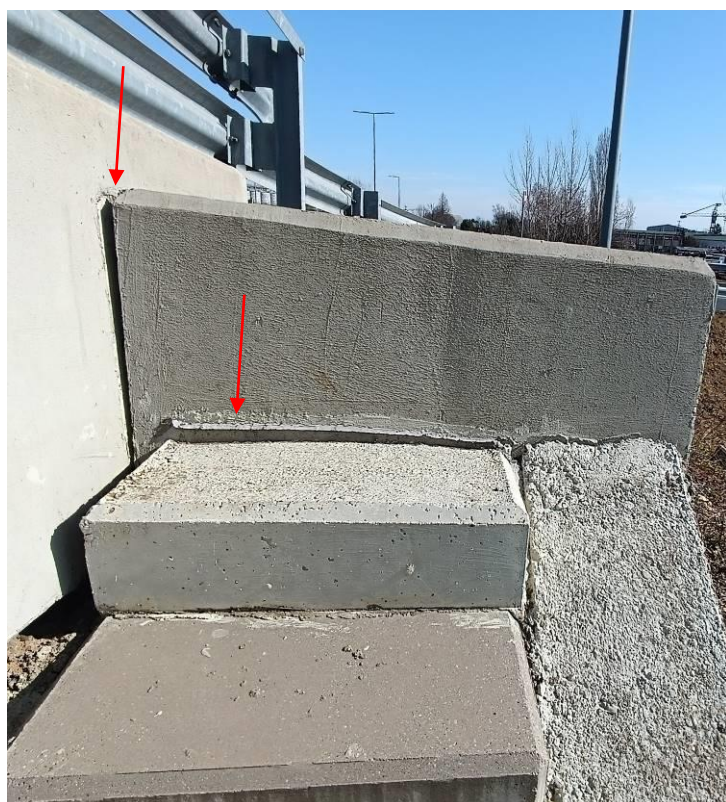
7. kép: A K-i lépcső és pótpadka süllyedése korábbi eredetű, kis mértékben nőtt a 2021. óta.
A megnyílt rések tömítetlenek.

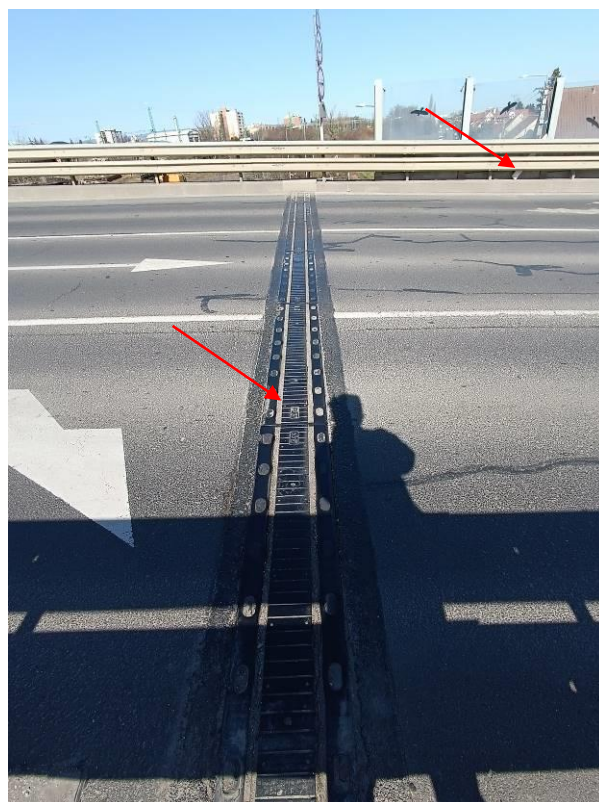
8. kép: A K-i oldalon lévő dilatációs szerkezet állapota megfelelő, de hordalékkal szennyezett. Körülötte a burkolat repedezett, kiöntésekkel részben javított.

A zajvédő fal megfelelő állapotú, a nyíllal jelölt 3. oszlop egyik eleme kimozdult a helyéről.
A külső oldalon a fal lábazatán meszes lefolyások láthatók. Lásd a 11. képet!
