Szombathely város hídjainak éves hídvizsgálata 2025.

Összefoglalás

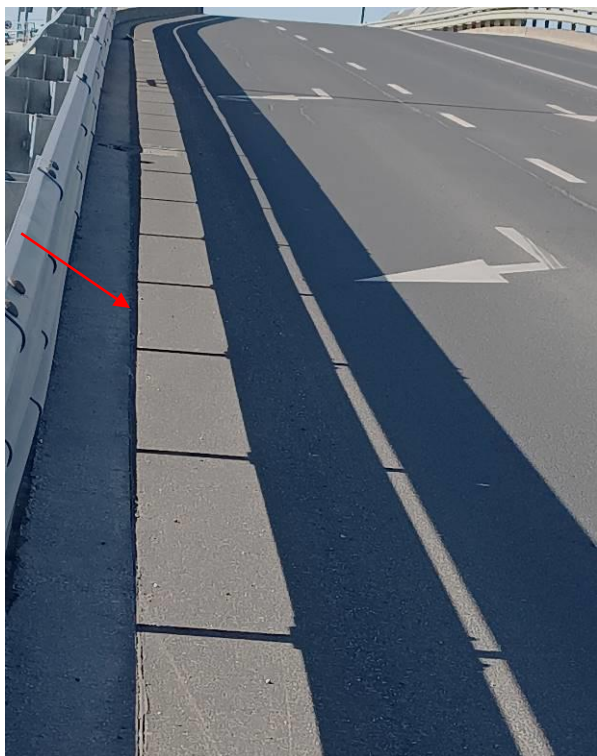
9. kép: A K-i hídvégén az ellenesésű ék és a hézagkiöntések állapota megfelelő.

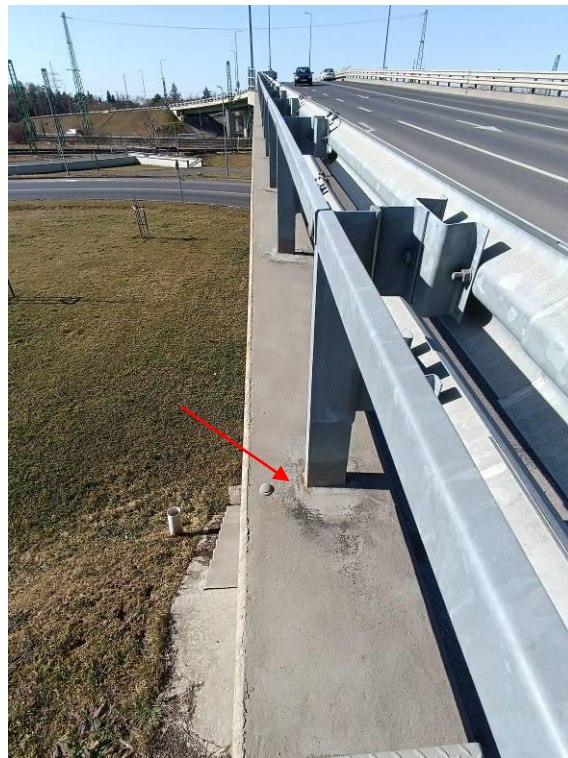
10. kép: A K-i hídvégén a korlátok és a szegélyek állapota megfelelő, a korláttalpknál kezdődő korrózió.

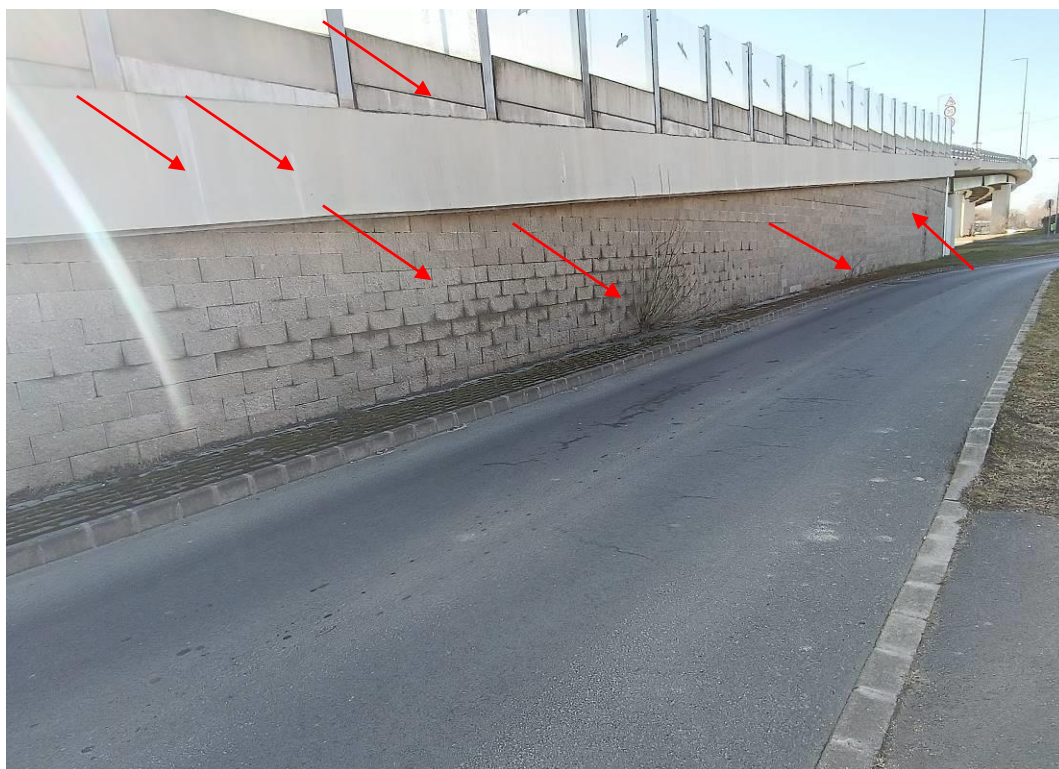
11. kép

A K-i hídfő északi oldalán támfal épült.

A támfal feletti szegélyen periodikus repedések és lefolyások nyomai láthatók. A repedések mentén helyenként megindult a bevonat leválása.

A zajvédő fal oldalon a fal lábazatán meszes lefolyások láthatók. Lásd még a 8. képet!

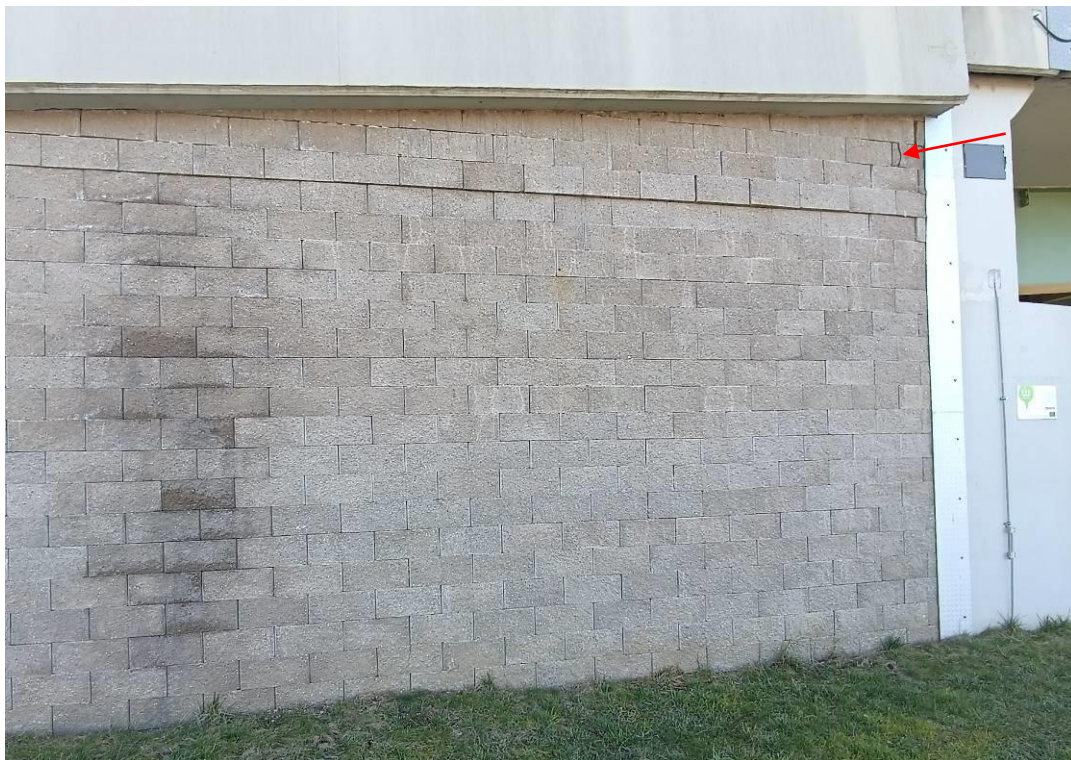
12. kép

A támfal elemeinek kimozdulása a 2018. és 2021. évi vizsgálatoknál is szerepel. A képek alapján lényeges változás nem állapítható meg. A háttöltés süllyedésére következtethetünk, hogy a nyíllal jelölt elem 2018-ban még ép volt, 2021-ben repedt, 2025-ben pedig már szétvált. A vizesedés egyik helye itt is látható.

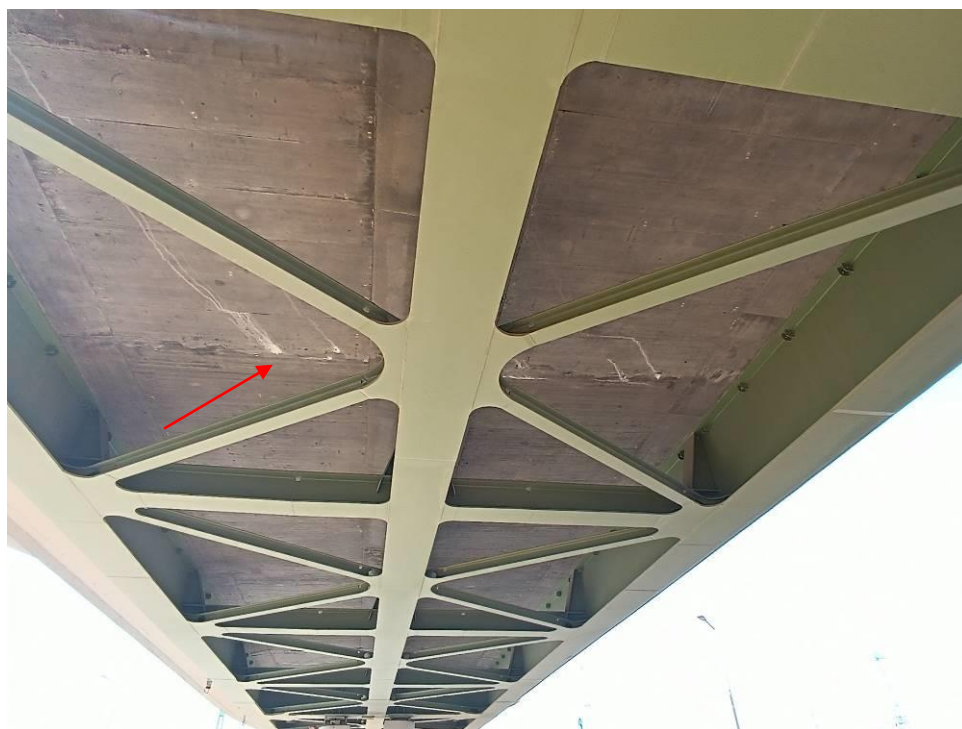
13. kép: Felszerkezet a 1.-2. pillérek között.

A 2. mezőben (K-i oldalról számozva) a beton és acélszerkezetek állapota jó, néhány meszes kifolyás látható. Ezt már a korábbi vizsgálat is rögzítette.

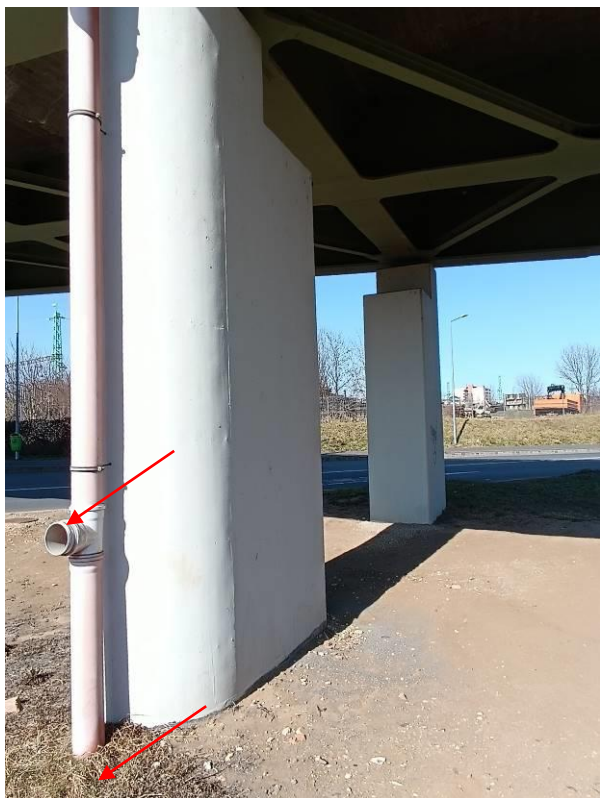
14. kép: Az 1. pillérsor állapota jó, a lefolyócső zárókupakjai már évek óta hiányoznak.

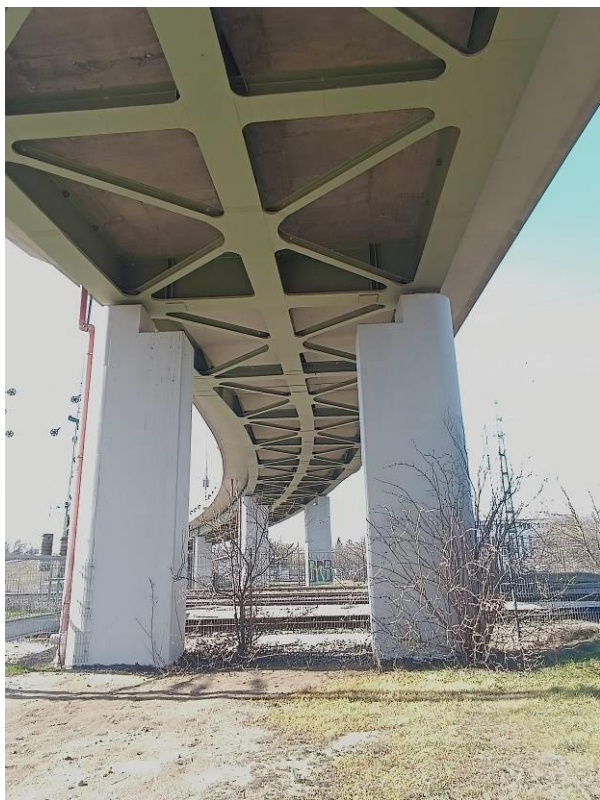
16. kép: A 3. pillérsor és a felszerkezet állapota jó, a pillér tövében megtelepedett növényzet.

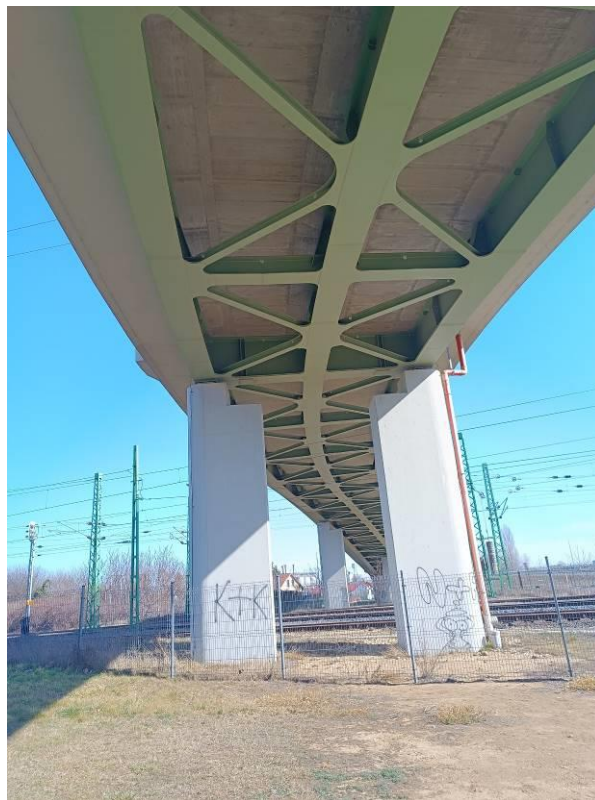
17. kép: A 4. pillérsor és a felszerkezet állapota jó, az áthidalt akadály, a vasút területe rendezett.

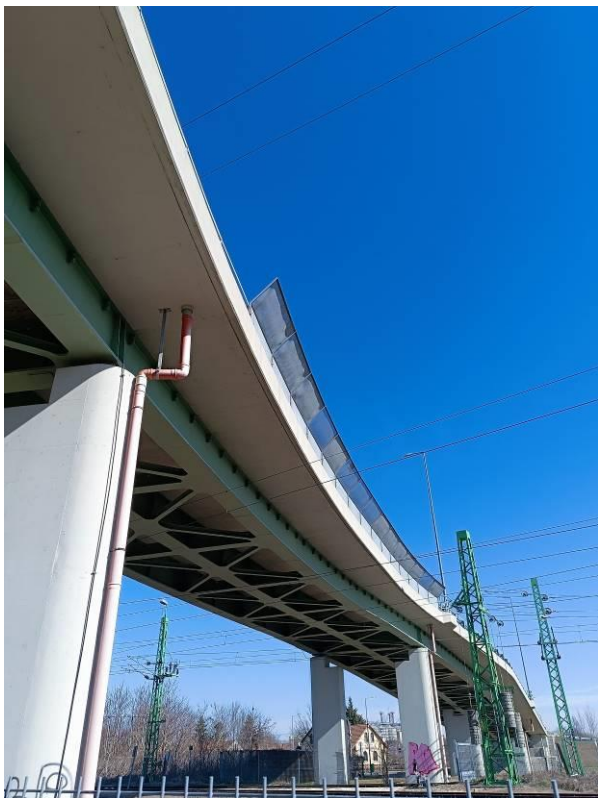
18. kép: A vasút feletti nyílás, a konzol és védőháló állapota jó.

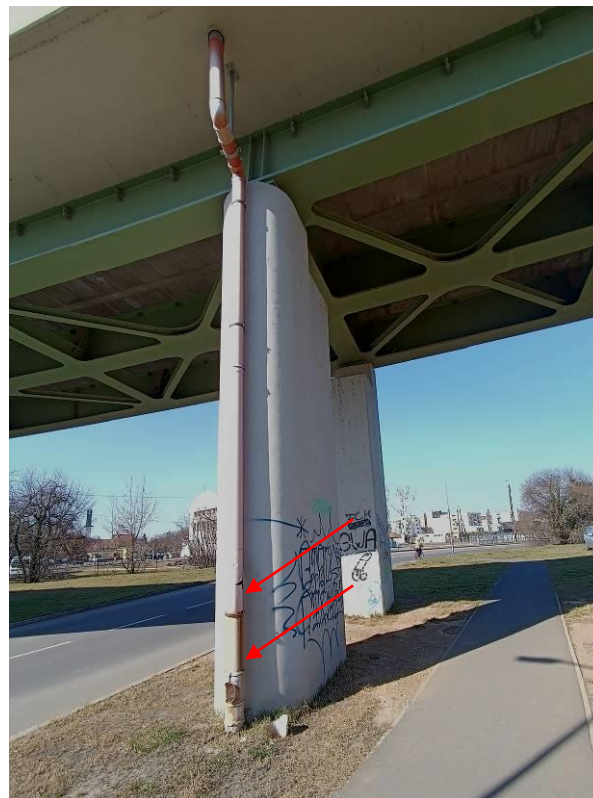
19. kép: Az 5. pillérsor állapota jó. A lefolyócső és elemeinek törött állapota mielőbbi cserét igényel.

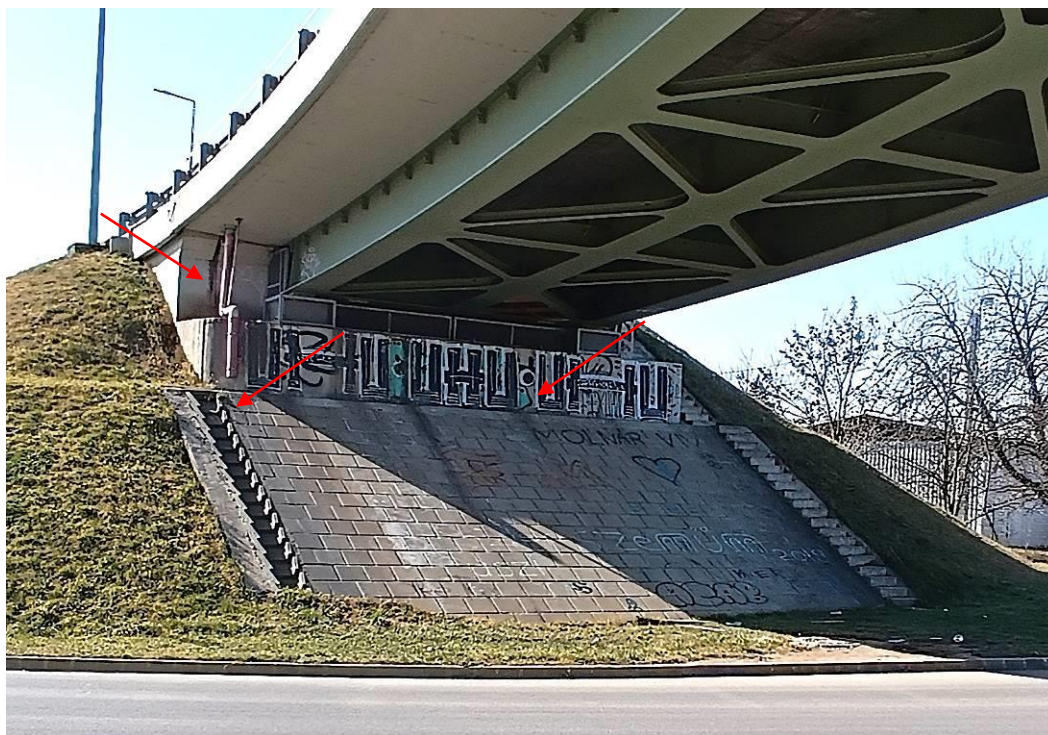
20. kép: Ny-i hídfő

A hídfő, térdfal, felszerkezet, előrézsű-burkolat állapota jó.

A dilatáció vízvezető csőve nincs bekötve a vízvezető rendszerbe, ezért a csapadék nagyrészt a hídfőn szétterülve az előrézsűn folyik le. Ráadásul, a csapadékvíz levezető pvc cső nem a surrantó vonalában van.

A víz nagy része nem a surrantóba jut.

A hídfő és a rézsűburkolat felülete graffitis.

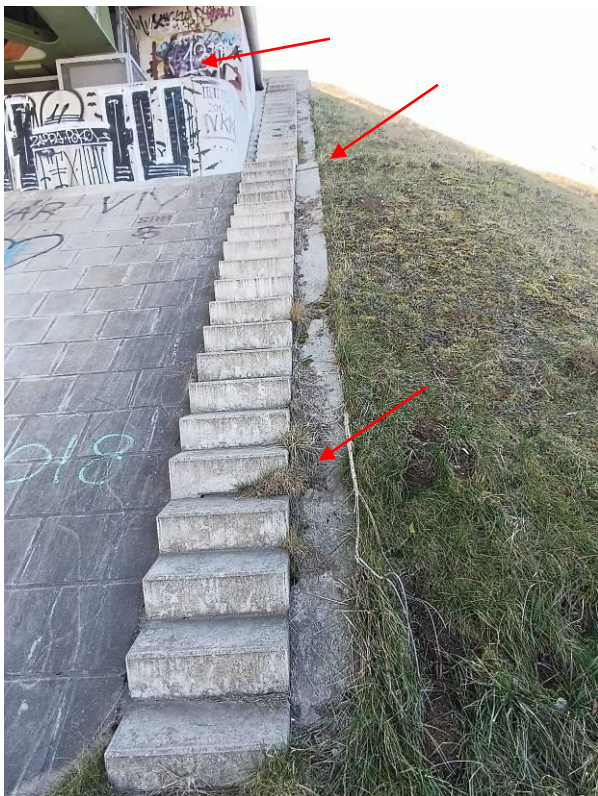
21. kép: A Ny-i hídfő É-i oldala, a lépcsőszélen megtelepedett a növényzet, a lezáró betonborda eltörött, megsüllyedt. Minden felületen graffiti.

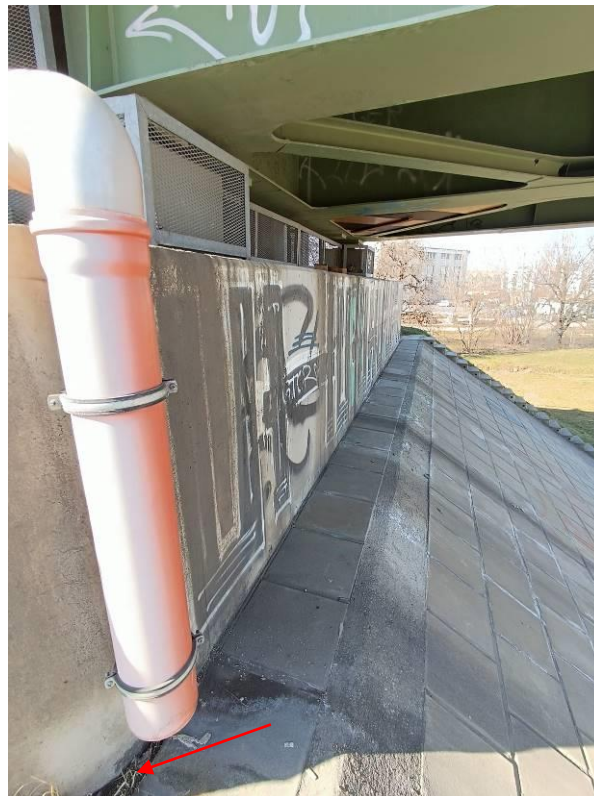
22. kép: A Ny-i hídfő D-i oldala, a vízelvezetés hiányosan oldották meg, a víz a résekbe is bejut. A hídfő, a védőrácsok, az acélszerkezetek állapota jó.

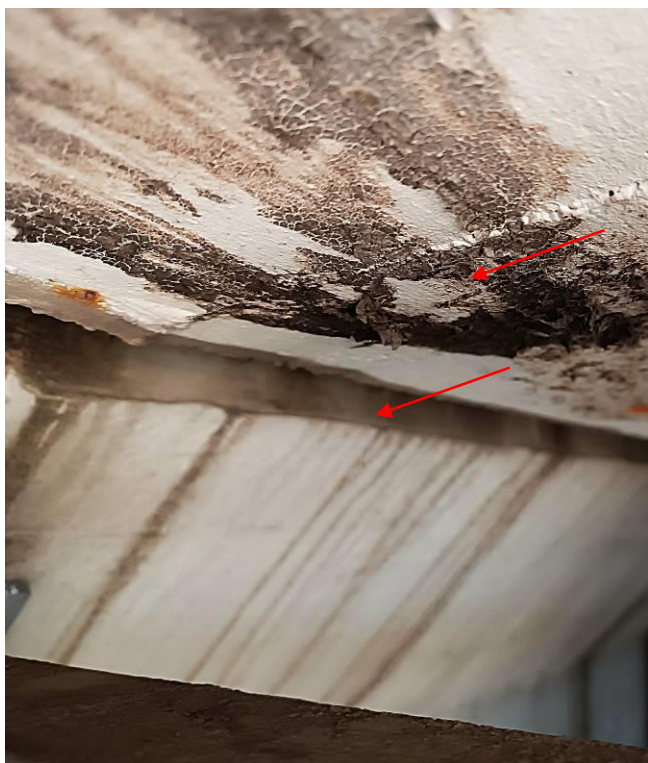
24. kép: A Ny-i hídfő dilatációs szerkezete már nem vízzáró, leázások tapasztalhatók.

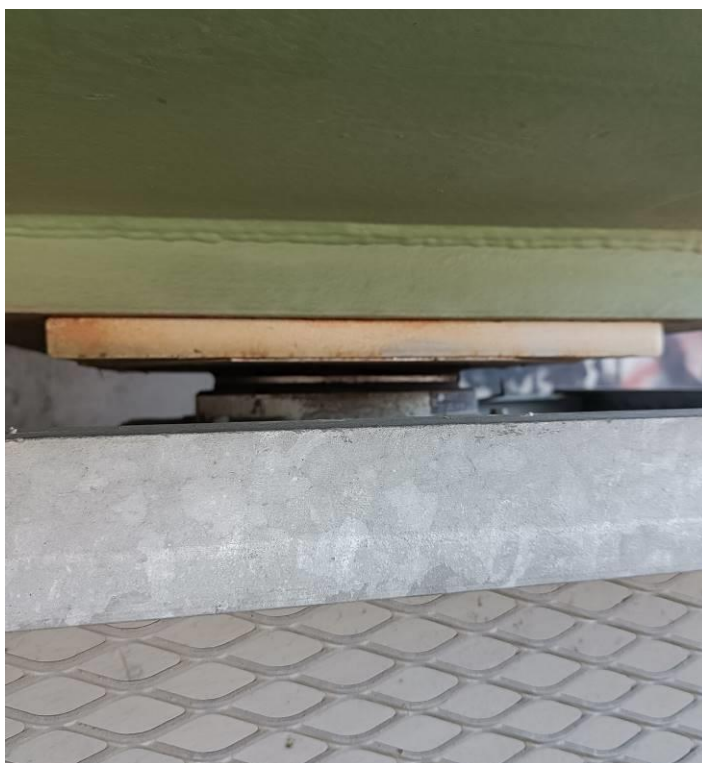
25. kép: A saruk jó állapotban vannak.

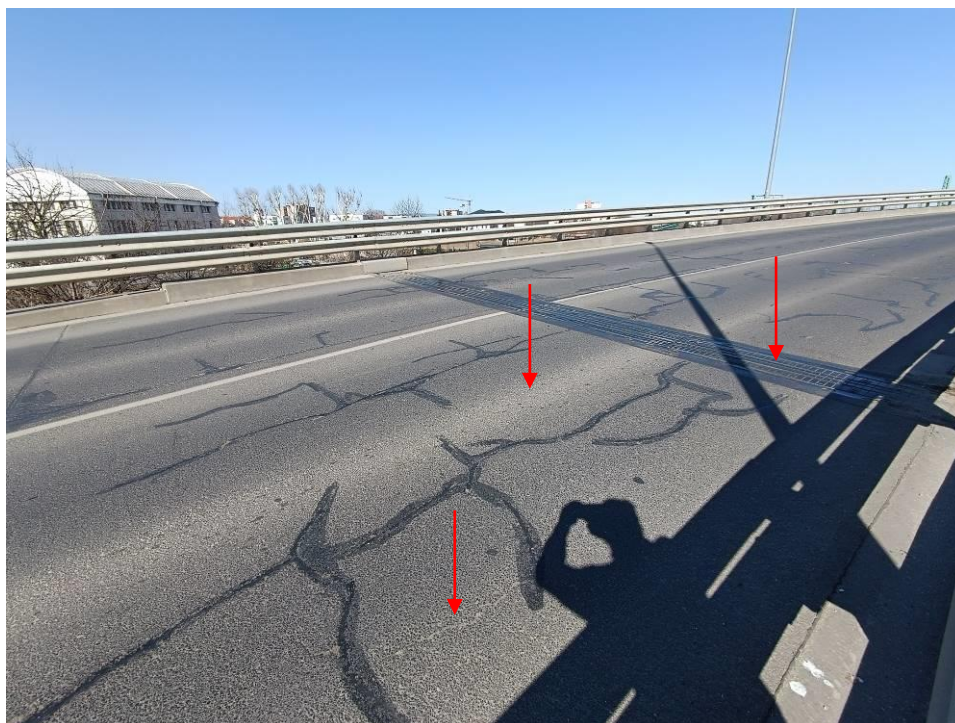
26. kép: Útburkolat, háttöltés, dilatációs szerkezet a Ny-i hídfőnél
Az aszfaltburkolat repedezett, nyomvályúsodó, kiöntéssel részben javított.
A dilatációs szerkezet eltömődött hordalékkal.

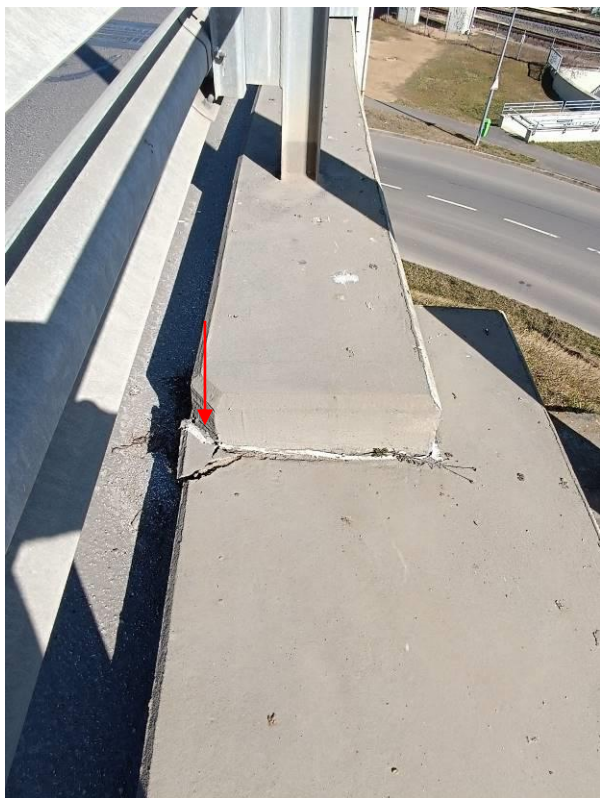
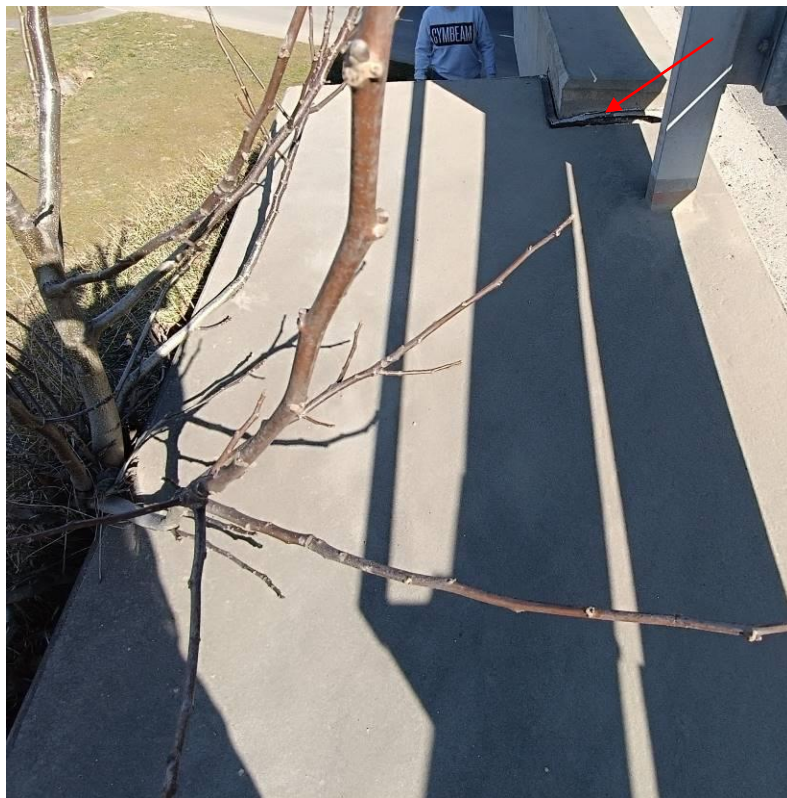
27. és 28. kép: Pótpadkák a Ny-i hídfőnél, D-i és É-i oldal
A pótpadkák megsüllyedtek, a rugalmas tömítések elváltak, betonleválás is látható.
Az É-i oldalon erős növényzet telepedett meg a szerkezet mellett.

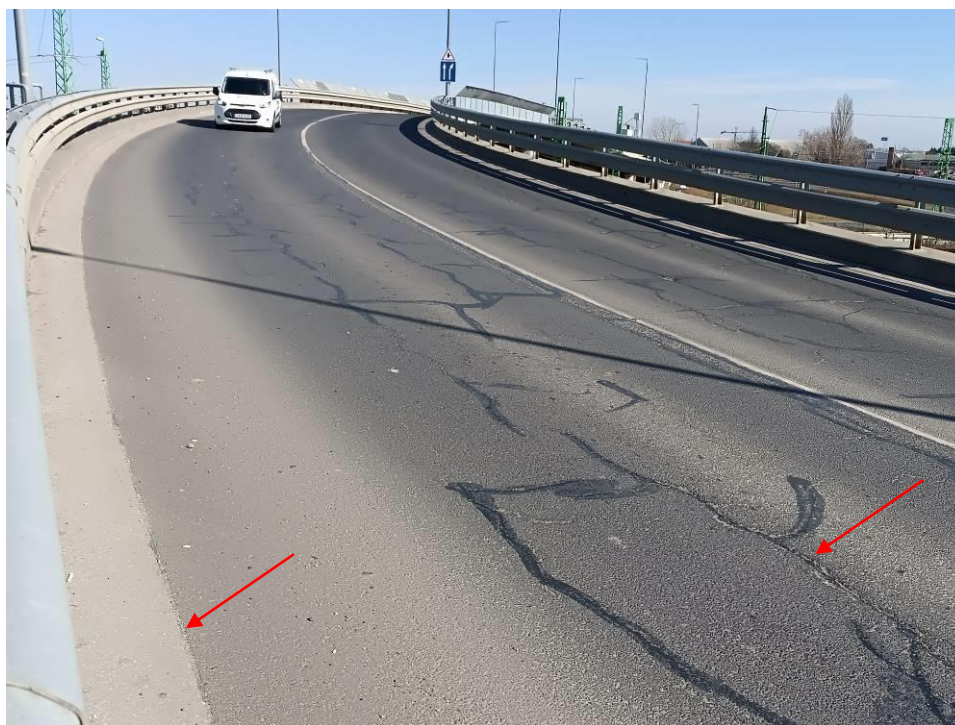
29. kép: Útburkolat a hídon a Ny-i hídfő után
Az aszfaltburkolat repedezett, nyomvályúsodó, kiöntéssel részben javított.
Több helyen új repedések, kátyúsodás figyelhető meg.
A hosszanti hézagtömítések megfelelőek.

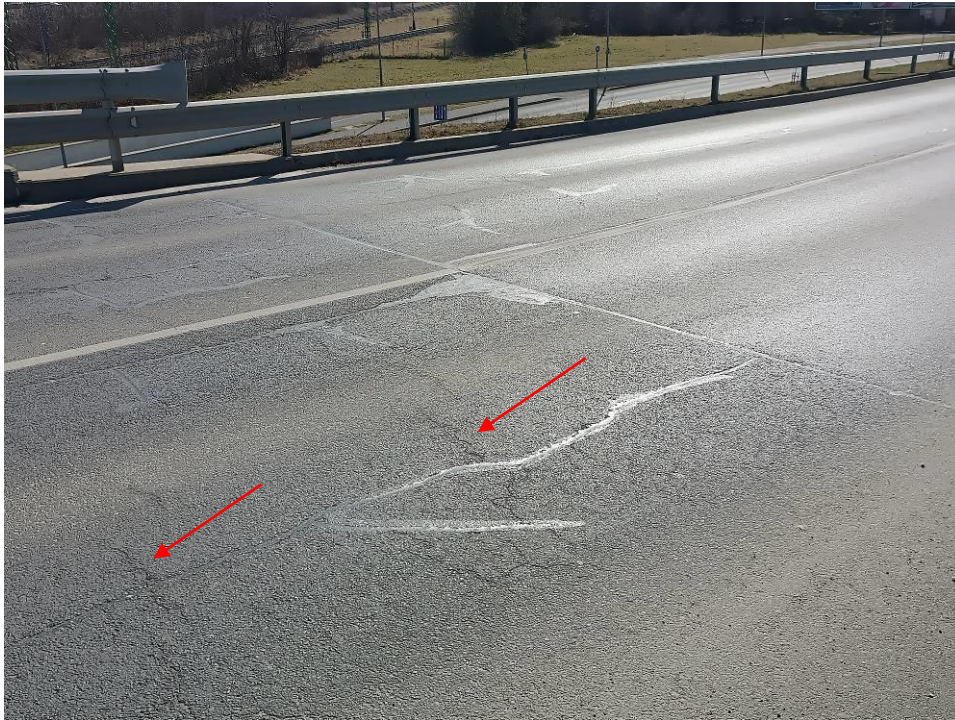
30. kép: Útburkolat a hídon a Ny-i hídfő előtt.
A háttöltés felett az aszfaltburkolat repedezett, nyomvályúsodó, kiöntéssel részben javított.
Több helyen új repedések, kátyúsodás figyelhető meg.

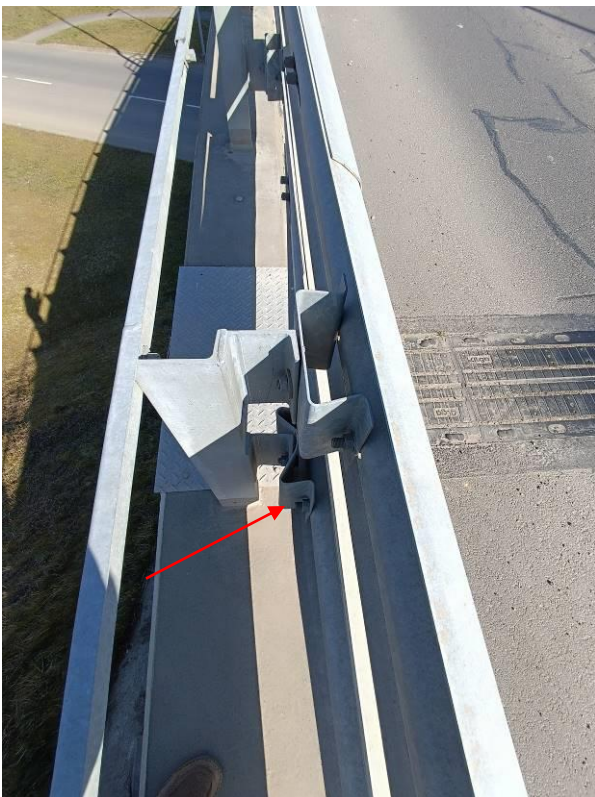
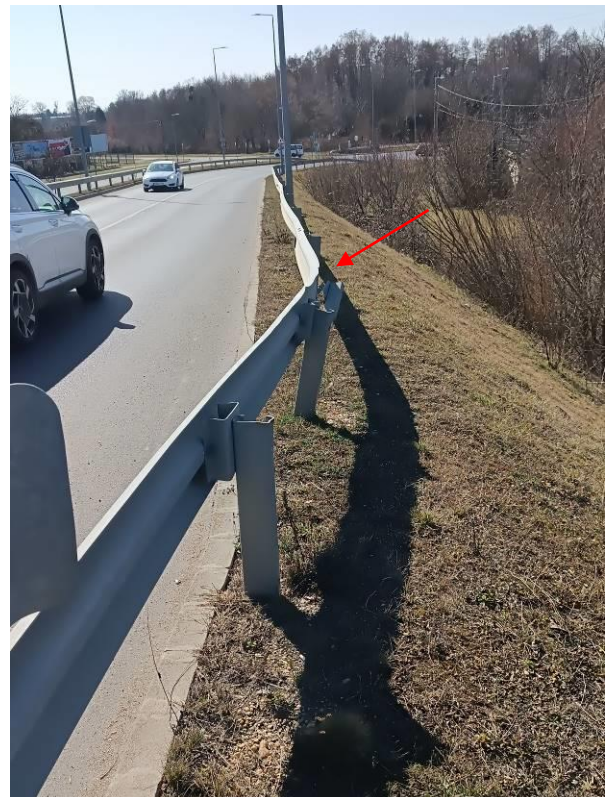
31. és 32. kép: Korlát a Ny-i hídfőnél, É-i oldal

31. kép: Deformáció az alsó korlátelemen. Jól látszik a dilatáció eltömődése is.
32. kép: Ütközésből származó korlát tönkremenetel, már 2021-ben is ez volt a helyzet.
