SZOMBATHELY MEGYEI JOGÚ VÁROS  
TERÜLETÉN TALÁLHATÓ ÓVODÁK  
MŰSZAKI ÁLLAPOTFELMÉRÉSE

2015

**Szombathelyi Köznevelési GAMESZ**

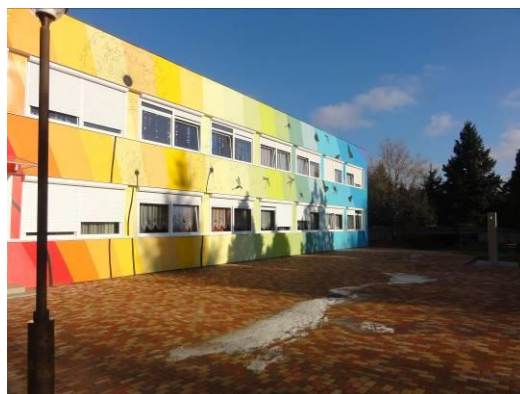
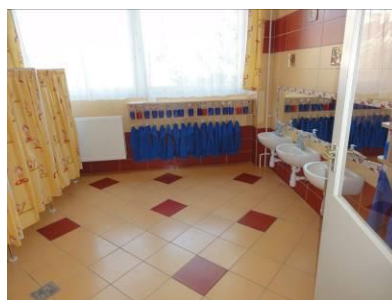
gyermek mosdók melynek

keretében a nyomó és lefolyó vezetékek részleges cseréjére is sor került.

Az intézmény területén található játékok felülvizsgálata

megkezdődött, bár vizsgálat nélkül is megállapítható, hogy e területen található homokozók mindegyike balesetveszélyes, ezért

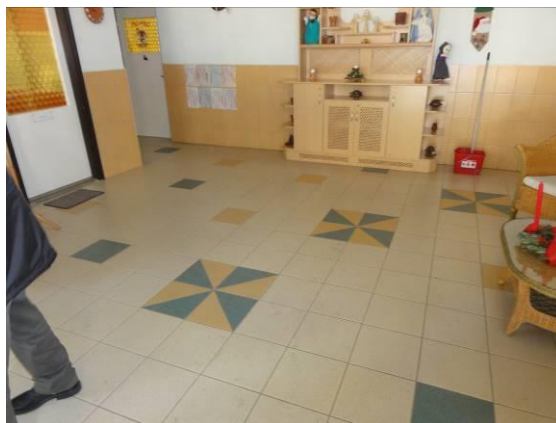
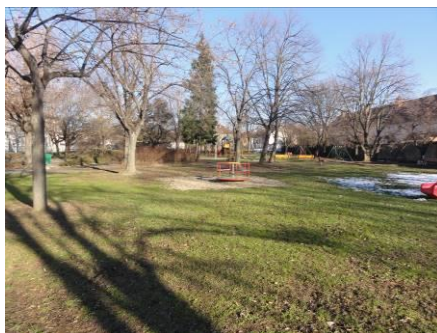
Az óvoda udvara kiemelkedően rendezett, a játszóeszközök szabványossági felülvizsgálatára 2015. év elején kerülhet sor.

A területet elhatároló kerítés néhány éve teljes festésen esett át, de hosszútávon felújítást igényel.

A műszaki állapotfelmérésen megállapítást nyert, hogy az óvoda alapvetően jó műszaki állapotú. Az épület utcáfronti nyílászáróinak cseréje erősen indokolt. Korszerűsítendő továbbá a gazdasági rész burkolata. Az épület adottságait, valamint a csoport létszámokat figyelembe véve indokolt tornaszoba hozzáépítése, melyre vonatkozóan az engedélyes tervek elkészültek, engedélyezésre azonban még nem került.

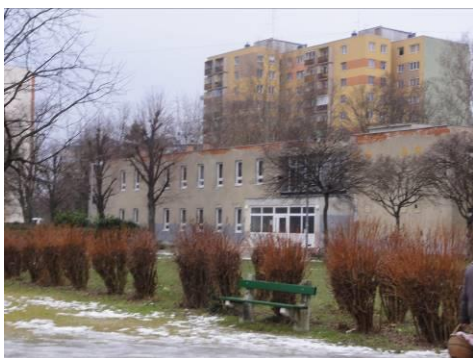
Az 1970-ben épült Szombathelyi Hétszínvirág óvoda természetben a Derkovits lakótelepen, a Bem József utca 33. szám alatt található, jelenleg 7 csoporttal üzemel. Az épület homlokzatát megépítése óta nem korszerűsítették, omladozó vakolat, kiálló téglák rontják az épület összképét. Az épület fűtését a távhő biztosítja, mely költsége a hőszigetelés hiánya miatt jelentős. A fűtésvezetékek és a radiátorok cseréje megtörtént, a hőleadásról korszerű lapradiátorok gondoskodnak.

A műszaki állapotfelmérés alapján megállapítható, hogy az épület **teljes felújításra szorul**, amely kiterjed az épület homlokzatának szigetelésére, tető szigetelésére, valamint a belső burkolatok cseréjére is. Szükséges a régi nyílászárók és fém panelok cseréje, valamint a víz- és villamos hálózat teljes korszerűsítése. Az épület elhelyezkedése miatt a bejárati lépcsők fokozott veszélynek vannak kitéve a rongálások miatt, hiszen a területet a Bem J. utca felől kerítés nem határolja. A vagyonmegóvás érdekében indokolt kamerarendszer telepítése.

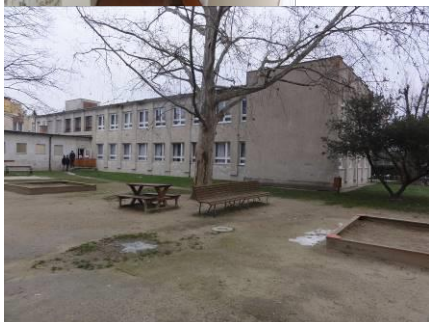
miatt balesetveszélyt jelent mind a gyermekek, mind ott dolgozók számára. A csoportszobák burkolata parkettás, illetve laminált lappal burkolt. Az épület vizes helyiségeit egy kivétellel a Szombathelyi Köznevelési GAMESZ sajtó kivitelezésben felújította.

A vizes helyiségekben a nyomó és lefolyó vezetékek korszerűsítésre kerültek.

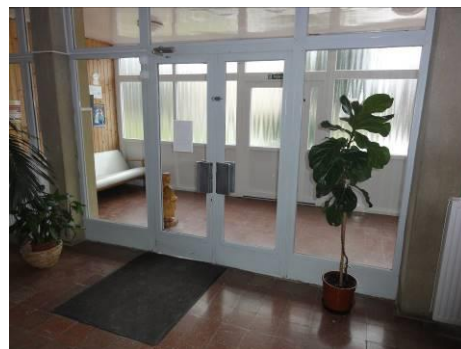
Az épület villamos hálózata építéskori, viszont a földszinti elosztó szekrényt korábbi káresemény után korszerűsítették. A világító testek a „Szemünk fénye” program keretében ki lettek cserélve, azonban a felújítás a villamos vezetékeket nem érintette.

Az épület udvarán található játszóeszközök felülvizsgálata 2015. év elején megkezdődik.

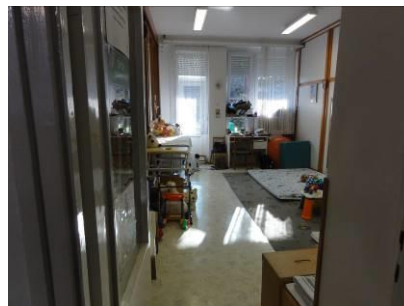
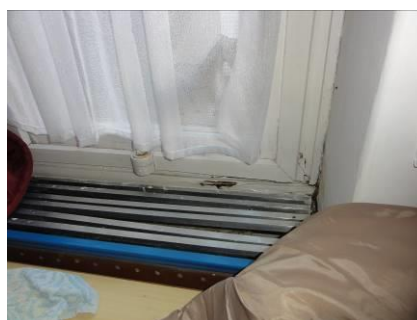
Az épületben uszoda található, amely helyiség rendkívül párás, elszívó berendezés kiépítése erősen indokolt és javasolt.

Az intézmény udvara rendezett, azonban egyetlen játék sem található a területén, korábbi balesetveszélyessé minősítés miatt. Indokolt a kerítés festése, felújítása.

A műszaki állapotfelmérésen megállapítást nyert, hogy az óvoda **teljes felújítása javasolt**, amely kiterjed a homlokzati hőszigetelésre vízszigetelésre, nyílászáró cserékre, tetőszigetelésre, valamint az épület gépészeti berendezéseinek (radiátorok, elszívó berendezés stb.) cseréjére is. Indokolt a világítás korszerűsítés folytatása, valamint az épületen belül található víz és lefolyó vezetékek teljes cseréjére. Javasolt az udvaron játszóeszközök elhelyezése, valamint a kerítés festése, javítása.

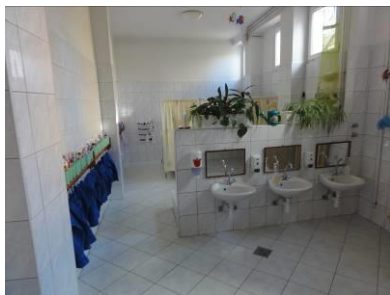
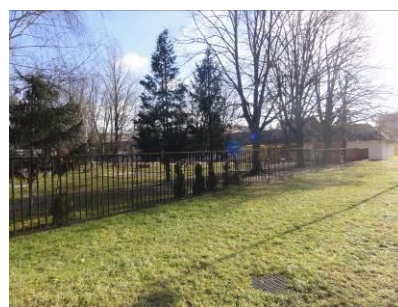
Az épület belső burkolatát a kiszolgáló helyiségek kivételével felújították, azonban a falburkolatok felújítása elmaradt, azok építéskori állapotban vannak. Az belső nyílászárók ugyan régiek, de 2014. évben festve, mázolva voltak. A csoportszobák burkolata PVC, amely felújításra szorul.

Az óvoda víz és villamos hálózata felújításon mindezidáig nem esett át, kivéve a felújított vizes helyiségeket, ahol a nyomó és lefolyó vezetéseket részlegesen kicserélték. A földszinti villamos elosztó szekrény cseréje megtörtént. A „Szemünk fénye” program keretében csak részben valósult meg a világítás korszerűsítés, amely nem érintette a csoportszobákat, valamint a vezetékek cseréjét.

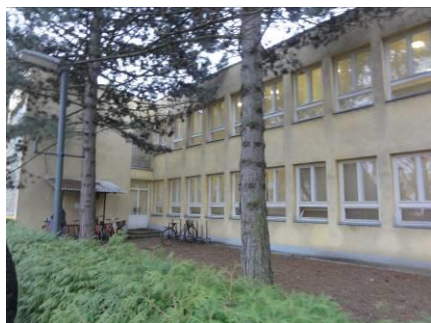
## Pipitér Óvoda

A Szombathelyi Pipitér óvoda a Derkovits lakótelepen helyezkedik el a Bem József utcában és jelenleg hat csoporttal működik. Az épület 1972-ben épült, azóta nagyobb volumenű felújítás az intézményben nem történt. Az épület homlokzata szennyezett, néhol omladozó, hőszigetelve nincs. A nyílászárók eredetiek, fából készültek és az idő során megvetemedett, emiatt jelentős mennyiségű hő áramlik ki az épületből.

Tetőszerkezetét tekintve lapostetős az épület, amely sajnos állandó beázásokkal küszködik, javítása nem gazdaságos, teljes felújítást igényel.

A műszaki állapotfelmérésen megállapítottuk, hogy elsődleges feladat az épület energetikai felújítása, amely kiterjed az utólagos homlokzati hőszigetelésre, tetőszigetelésére, valamint nyílászáróinak cseréjére. Energetikai felújítás alkalmával feltétlenül szükséges a lépcsőház üvegtégla falazatának felújítása, tekintettel arra, hogy nagy esőzések idején a lépcsőház beázik. Elengedhetetlenül szükséges a csoportszobák burkolatának felújítása.

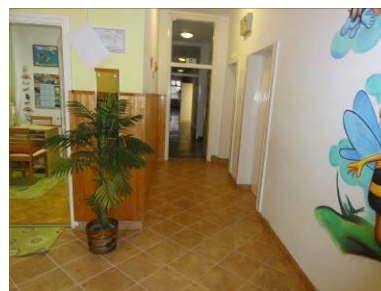
Az épület belső burkolatait (a gazdasági, kiszolgáló épületrész kivételével) 2014. év végén felújították, viszont az belső falburkolatok korszerűsítése anyagi fedezet hiányában elmaradt. A csoportszobák burkolata parkettás, amely csiszolással és lakkozással már sajnos nem karbantartható, teljes

felújítást igényelnek.

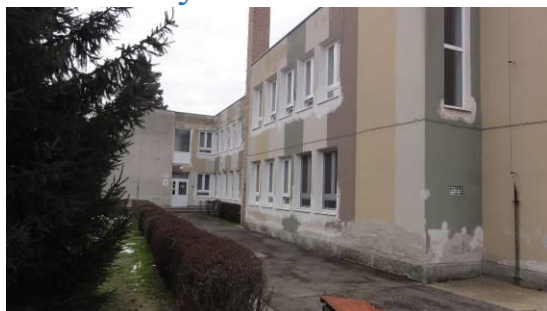
## Szivárvány Óvoda

Az 1979-ben épült Szombathelyi Szivárvány óvoda a Deák Ferenc utcában található és jelenleg hét csoporttal működik. Az épület homlokzata omladozó, hőszigetelve nincs. A nyílászárókat korábbi felújítás alkalmával műanyag, hőszigeteltre cserélték.

Tetőszerkezetét tekintve lapostetős, amely teljes felújítást igényel, javítása

nem gazdaságos.

Az intézmény külső homlokzata **teljes felújítást igényel**, illetve a hőszigeteléssel egyidejűleg az ablakpárkány cseréje válik szükségessé. Szükségszerű a tető teljes szigetelés, korszerűsítése a gyakori beázások megszüntetése érdekében. Indokolt az épület belső burkolatainak, valamint belső nyílászáróinak cseréje. Az intézmény igénye szerint a gazdasági, kiszolgáló helyiségek radiátorainak korszerűsítésére van szükség. Indokolt a szélfogó ajtók (fém panelek) cseréje, valamint az emeleti felnőtt zuhanyzó felújítása.

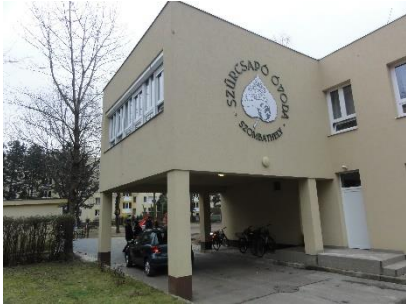
## Szürcesapó Óvoda

A Szombathelyi Szürcesapó Óvoda 1974-ben épült, homlokzata korszerű, hőszigetelt, nyílászárói műanyagok. Az épület tetőszerkezetét tekintve lapos tetős, szigetelési problémák mindeközéig nem jelentkeztek. Az épületet 2013-ban TÁMOP pályázat keretében felújították, amely kiterjedt az épület akadálymentesítésére is. Jelenleg 8 csoporttal üzemel.

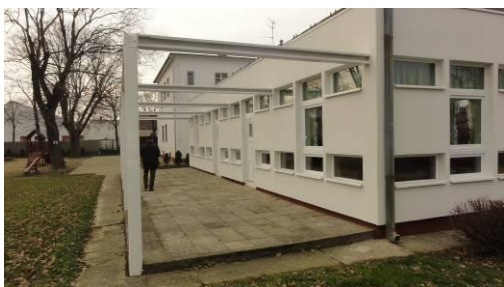
## Vadvirág Óvoda

A Szombathelyi Vadvirág Óvoda két épületrészből áll, a tégl szerkezetes épületrész 1942-ben, a könnyűszerkezetes (CK) épületrész 1983-ban épült. Az óvoda jelenleg három csoporttal működik, ebből két csoport a könnyű szerkezetes épületrészben foglalnak helyet, amelynek D-i homlokzatát 2014-ben hőszigetelték, nyílászáróit korszerűsítették.

A CK épület É-i homlokzatának állapota kritikus, mind hőszigetelés,

mind a nyílászárók állapotát figyelembe véve, azonnali beavatkozást igényel, balesetveszélyes.

A műszaki állapotfelmérésen megállapítást nyert, hogy a könnyűszerkezetes épületrész É-i homlokzata és azonnali felújítást igényel, amely magában foglalja a nyílászárók cseréjét. Javasolt a csoportszobák burkolatának felújítása, valamint az épület fűtésrendszerének korszerűsítése. Indokolt továbbá az udvar járda burkolatának felújítása. Javasolt a felnőtt vizes helyiségek korszerűsítése. A régi szolgálati lakás átalakításával tornaszoba és logopédiai foglalkoztató kialakítására nyílna lehetőség.

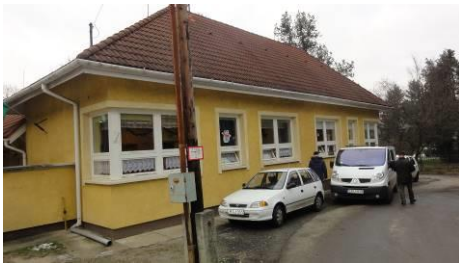
## Weöres Sándor Óvoda

Szombathely legfiatalabb óvodája, amely 1993-ban épült, az Oladi városrészben található. Az óvoda jelenleg három csoporttal üzemel. Homlokzata megfelelő állapotban van, azonban az épület nincs hőszigetelve. Az épület nyílászárói fából készültek, de valamennyi hőszigetelt. Tetőszerkezetét tekintve magas tetős, amely az épülethez hasonlóan jó állapotban van.
