FAANYAGVÉDELMI SZAKVÉLEMÉNY felülvizsgálat

A Szombathely, Jókai M. u. 9. szám alatti épület könnyező házigomba károsításáról

FAANYAGVÉDELMI SZAKVÉLEMÉNY felülvizsgálat kiegészítés

a Szombathely Jókai u. 9. épület
födém- és tetőszerkezetének állapotáról

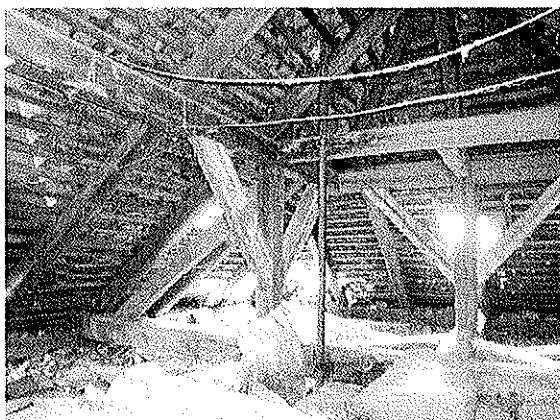
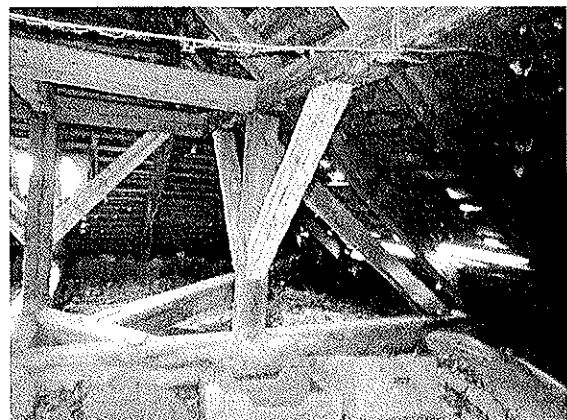
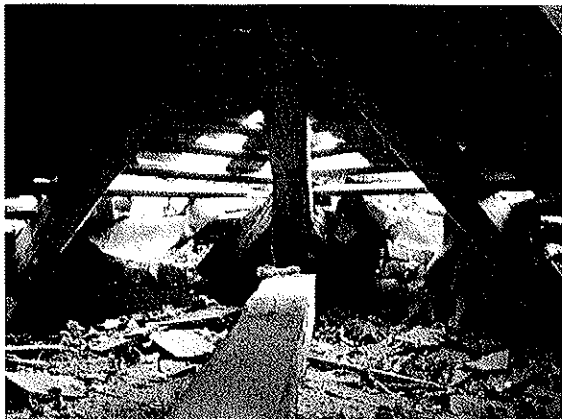
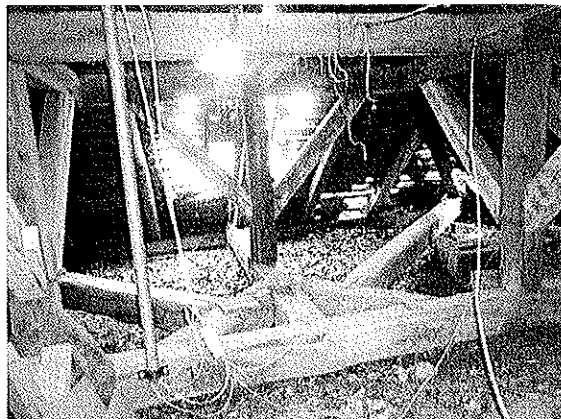
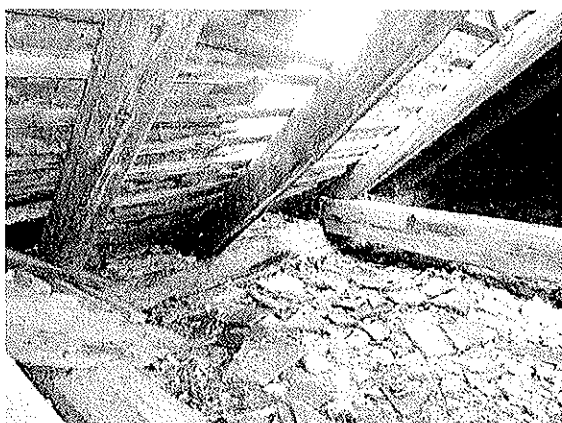
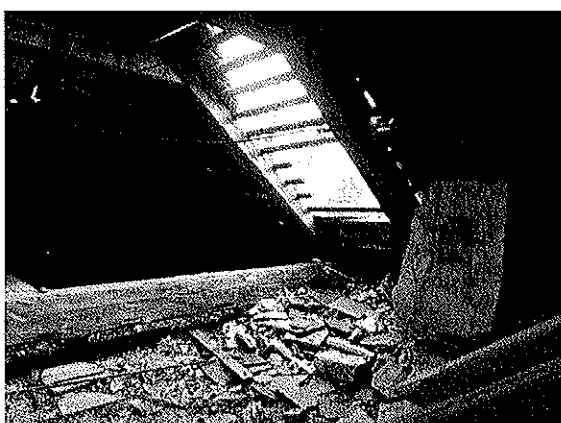
A tetőszerkezetet a csapadékvíz hosszú évek óta nagymértékben áztatja, károsítja. A nagymértékű, és hosszú ideje tartó károsodás ellenére a tetőszerkezet viszonylag jó állapotú.
