Fadoktor Mérnöki Iroda Kft.

FAANYAGVÉDELMI SZAKVÉLEMÉNY

A Szombathelyi volt Illetékhivatal épületének fa tető- és födémszerkezeteiről

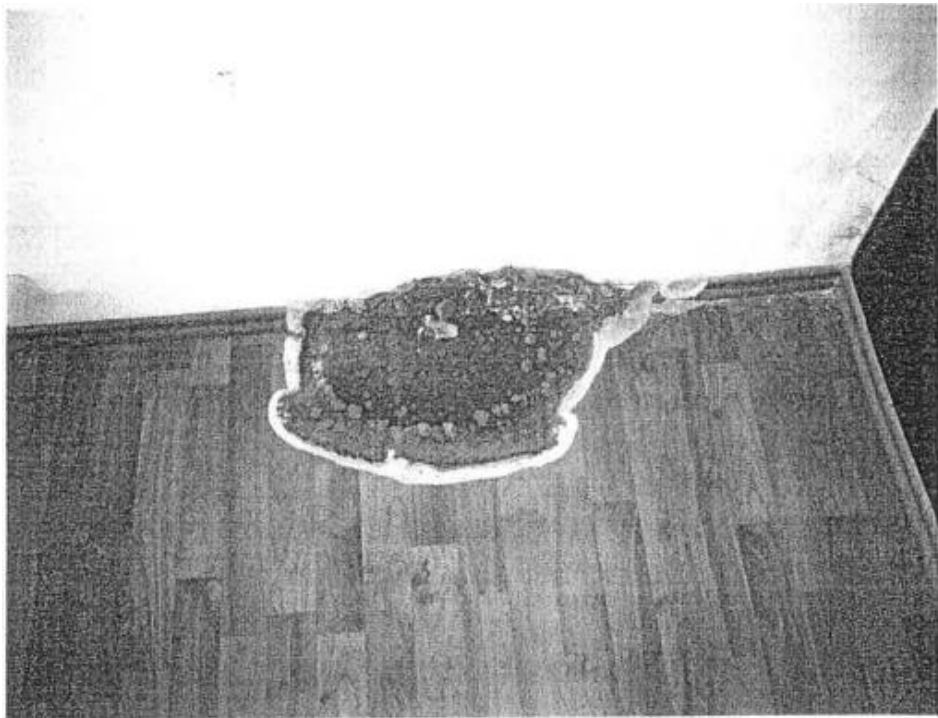
3. ábra: Könnyező házigomba termőtest az épület földszintjén, szalagparkettán 2015 januárjában (Forrás: Faanyagvédelmi szakvélemény, Dr. Varga Ferenc faanyagvédelmi szakértő)

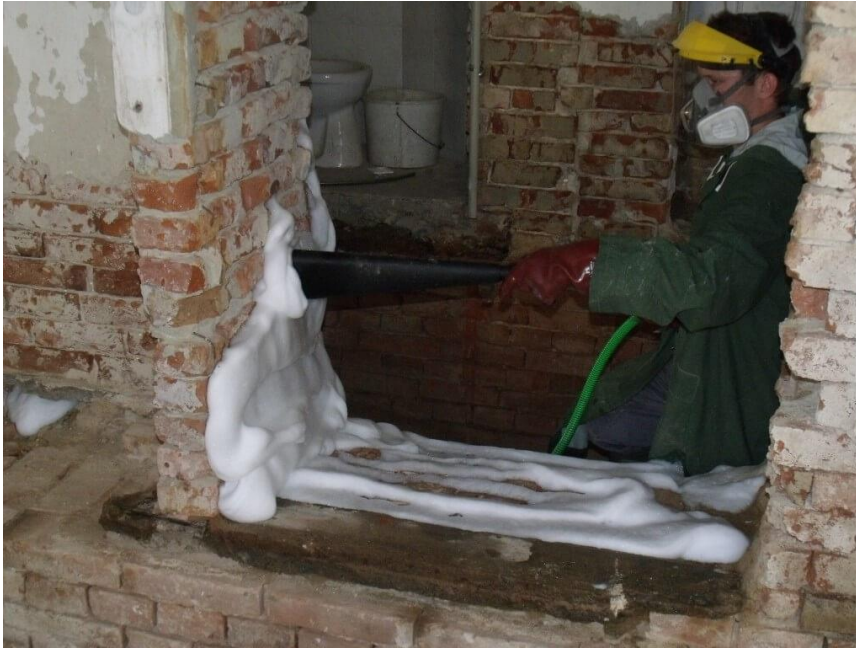
4. ábra: A pince habosítós gombamentesítése 2015-ben a földszinten

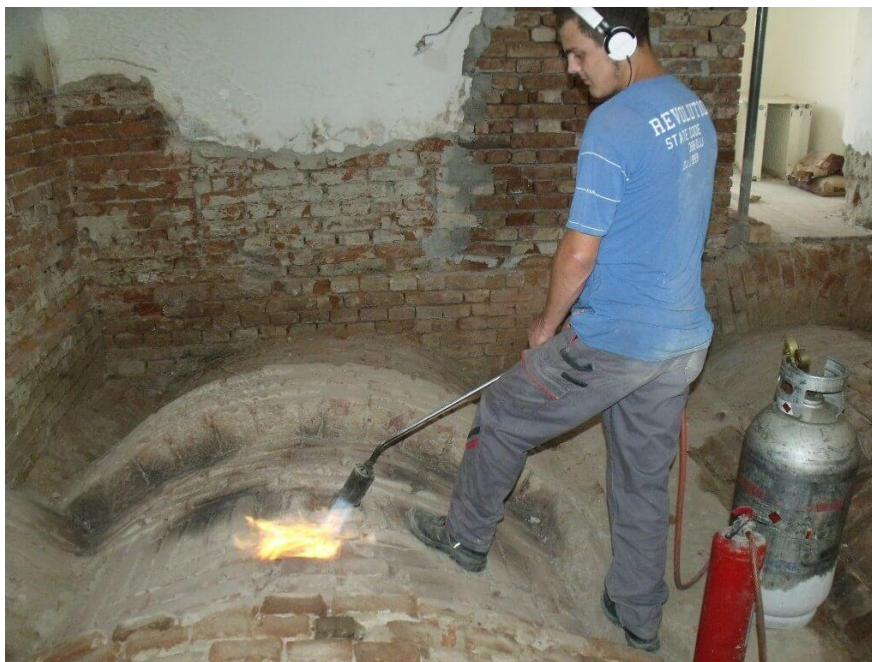
5. ábra: A pince fődém égetéses gombamentesítése 2015-ben a földszint felől

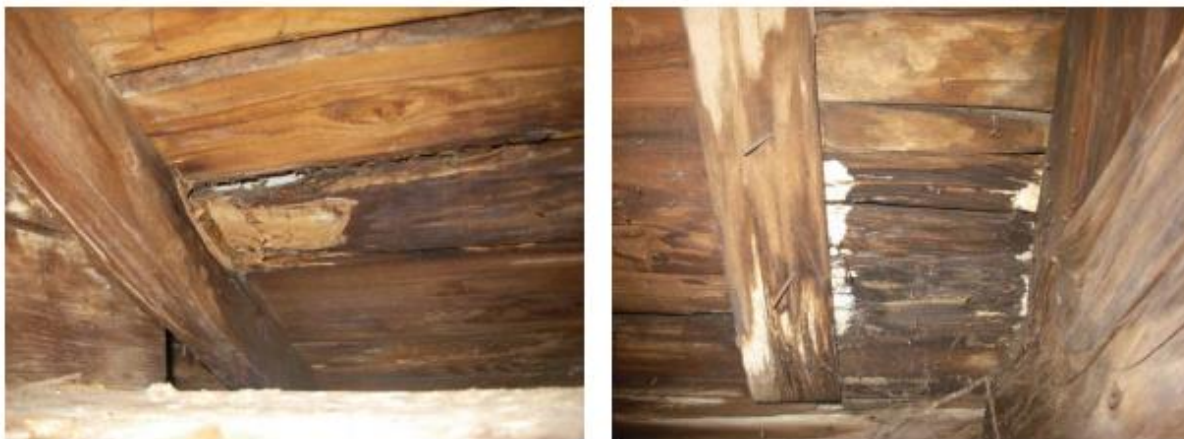
8. ábra: Házi kéreggomba fertőzési helyek az épület tetőszerkezetében (Forrás: Szemleszintű faanyagvédelmi szakvélemény 2015, Nyáry Péter faanyagvédelmi szakértő)

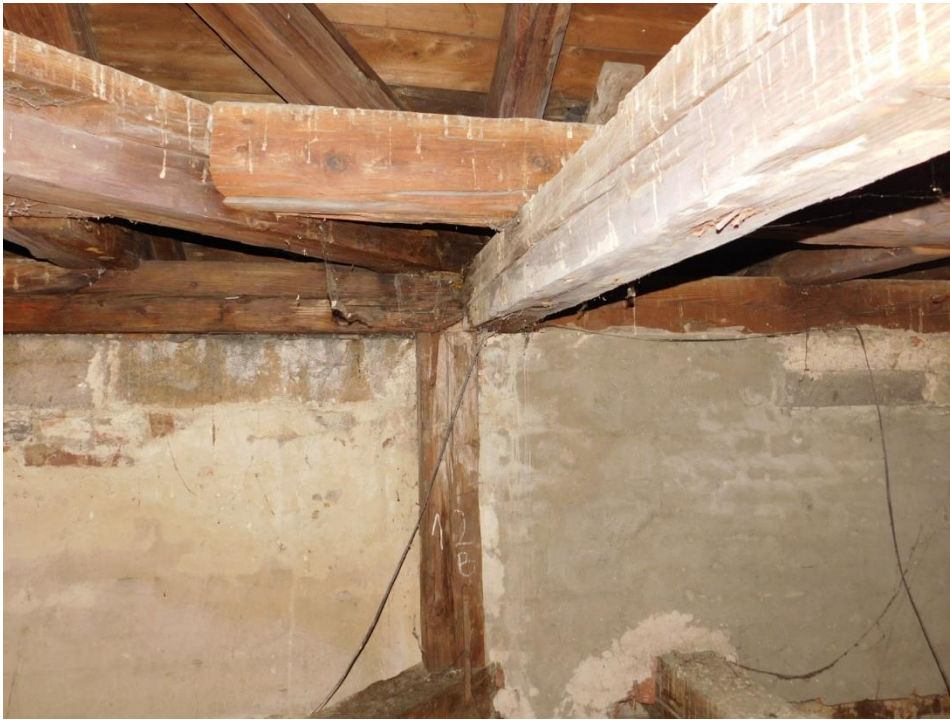
49. ábra: Száradási repedések szerkezeti elemeken

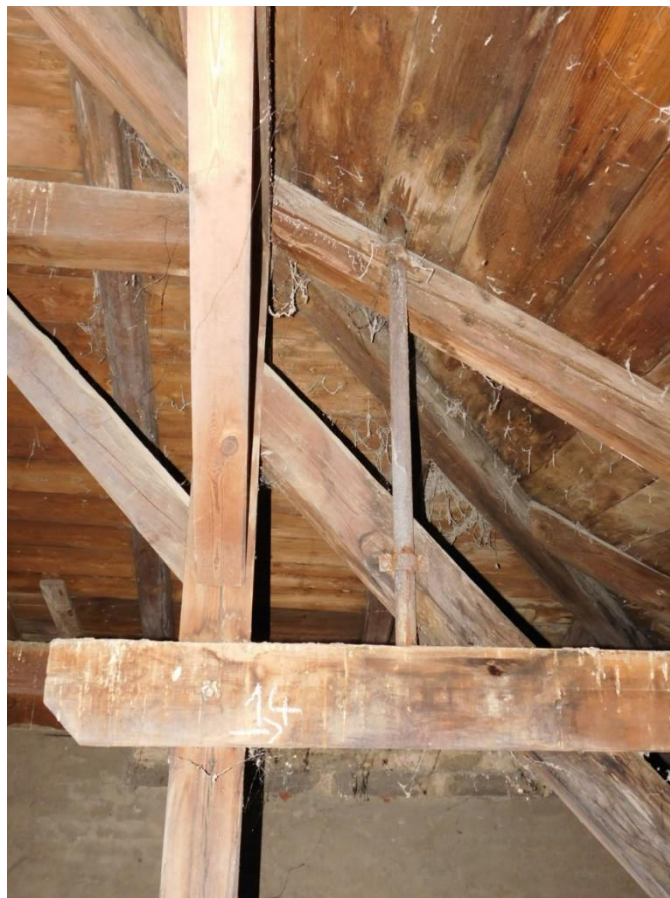
50. ábra: Vascsó melletti beázás és korhadások szerkezeti elemeken

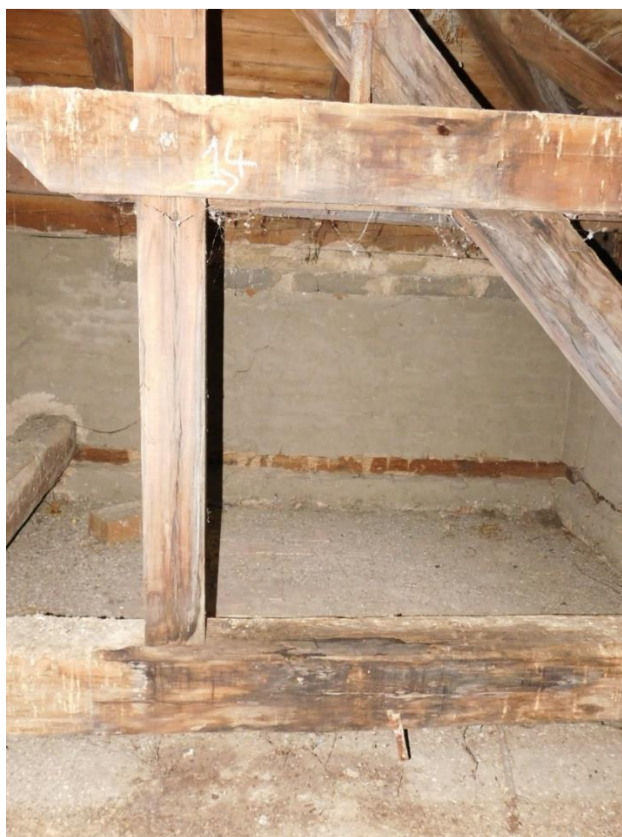
51. ábra: Vascső által bevezetett víz okozta korhadás kötőgerendán 1
